UNIVERSIDAD NACIONAL AUTÓNOMA DE MÉXICO

Análisis de riesgo sísmico y vulnerabilidad estructural.
Estudio de caso: sismo del 19 de septiembre de 2017
en la Alcaldía Benito Juárez, Ciudad de México.

TESIS

Karime Mónica López Cruz

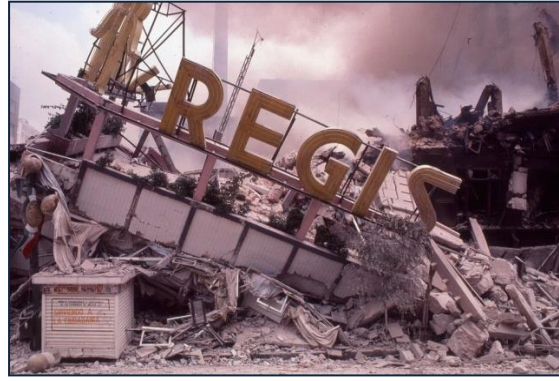
El Hotel Regis, sin duda fue durante muchos años una referencia del sismo de septiembre de 1985, la fotografía del letrero del hotel al ras del suelo dio la vuelta al mundo, era de los más lujosos en esa época y en él se hospedaban políticos y artistas de cine y televisión, decenas de víctimas de varias nacionalidades quedaron debajo de los escombros donde se registraron varios incendios posteriores al derrumbe lo que impedía su rescate; los hoteles Del Prado y Continental Hilton no tuvieron mejor suerte, perdieron parte de sus edificios al momento del sismo quedando frágiles en su estructura por lo que tuvieron que ser demolidos (CIRES, 2015).

Fig. 16 Hotel Regis después del sismo
Fuente: Proceso, 2015

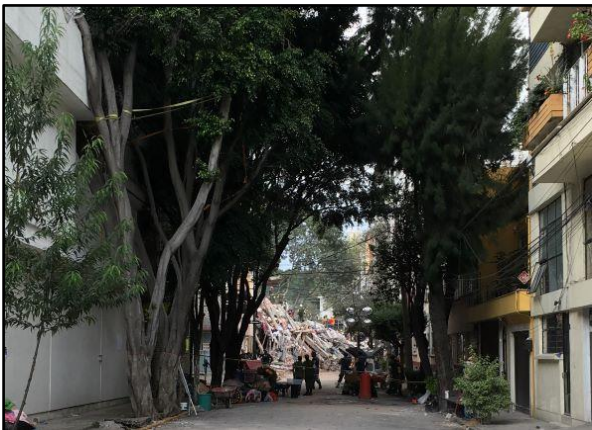
Fig. 35 Edimburgo 4

El inmueble también con el número 4 pero de la calle Edimburgo (Fig. 4), esquina con Escocia era de construcción anterior a 1985 y su ubicación era en esquina. Colapsaron sus 8 niveles y fallecieron 13 personas, contaba con PB débil

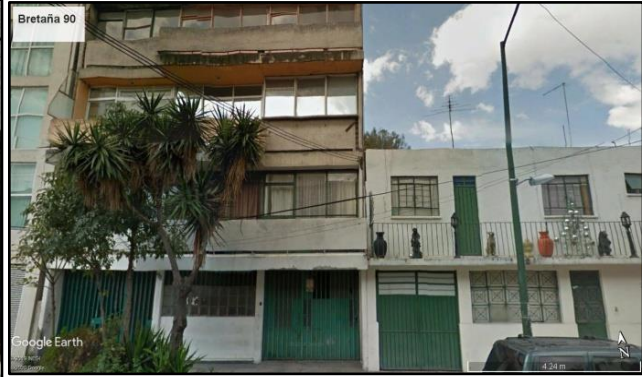
Fig. 36 Bretaña 90 (Google Earth, 19 sept. 2017)

En la calle de Bretaña número 90 (Fig. 36), el inmueble que colapsó no se ubicaba en esquina, contaba con PB débil y su construcción era posterior a 1985 pero sobre cimientos de una casa construida en 1958. Falleció una persona durante el sismo.

Este edificio dejó al descubierto la vulnerabilidad estructural e institucional ya que en pocos meses fue levantado sobre los cimientos de una casa antigua, incluso después del sismo si se buscaba en Google Earth la dirección Bretaña 90 (Fig. 37), aun aparecía la construcción anterior, lo que indica que se trataba de un edificio ‘nuevo’.

En este inmueble (Bretaña 90), falleció una persona, no a causa del sismo, sino a causa de la corrupción.

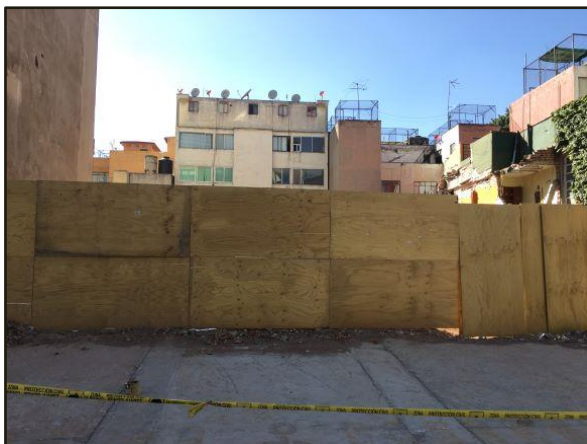
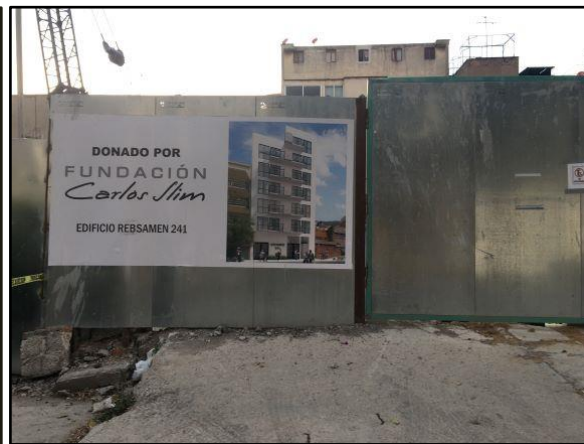
Fig. 38 Enrique Rébsamen 241

Fig. 39 Enrique Rébsamen 241

El edificio de Enrique Rébsamen 241 (Figs. 38 y 39), contaba con PB débil, misma que colapsó durante el sismo, tenía cinco niveles y no estaba en esquina. Una persona perdió la vida.

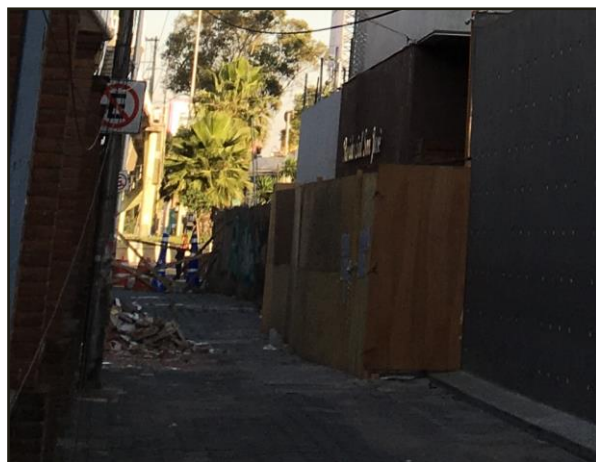
Fig. 43 Zapata 56

En Emiliano Zapata 56 (Fig. 43), colapsó una de dos torres de una construcción de 2016, su PB era débil. En el lugar fallecieron 2 personas. Este edificio nuevo era promocionado como ecológico y «sismorresistente». Atrapó la atención de los medios de comunicación debido a que se trataba de una construcción reciente, los últimos departamentos habían sido vendidos a escasos dos meses del sismo.

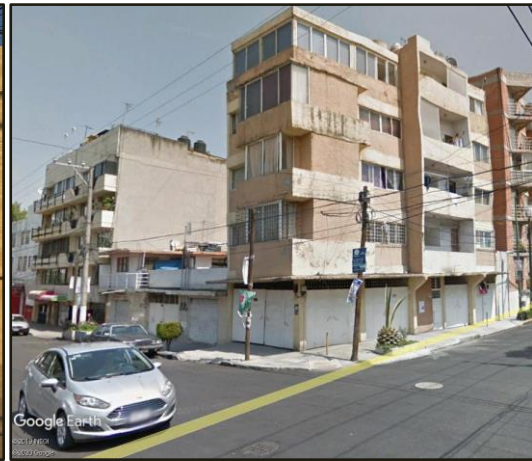
Fig. 45 Niños Héroes 173 (Google Earth, 19 sept. 2017)

Las figuras 44 y 45, corresponden al número 173 de la calle Niños Héroes, la construcción era anterior a 1957, tenía PB débil y 5 pisos. Falleció una persona.

Mexicanos Unidos contra la Corrupción y la Impunidad, publicaron en 2018, ¿Por qué se cayó mi edificio?, donde explican que este inmueble ya había sufrido daño severo en el temblor de 1985, además de tener antes del sismo de 2017, una inclinación de 80 cm.

Ni las autoridades, ni el o los dueños del edificio hicieron algo para corregir las fallas, el saldo: una persona fallecida.

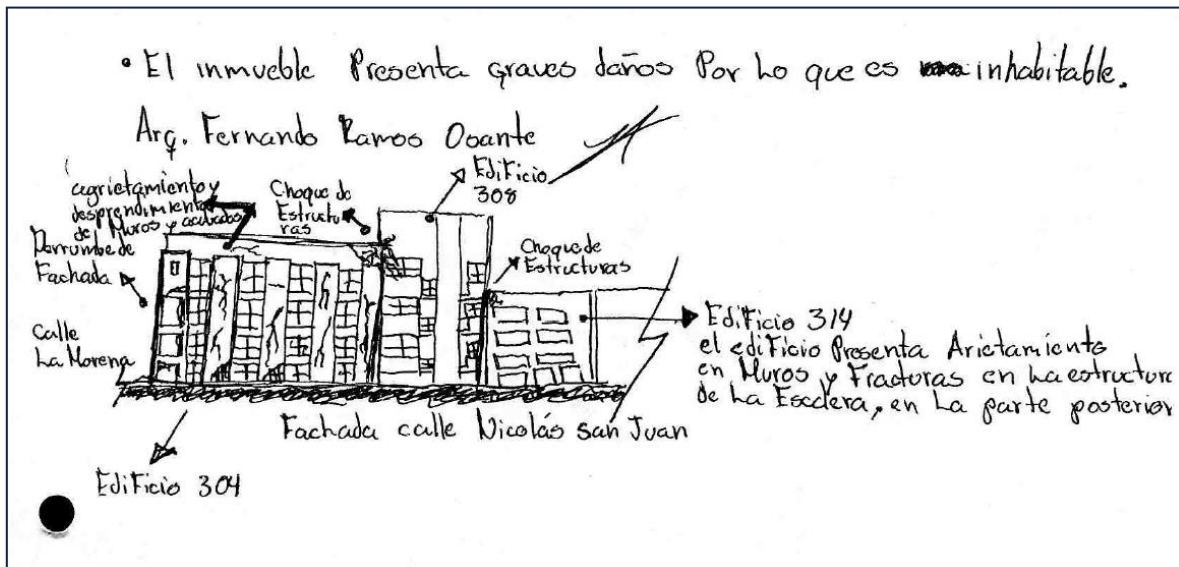
Fig. 55 Croquis edificios Nicolás San Juan 304, 308 y 314

En abril de 2018, la PAOT, publicó la resolución sobre una investigación que realizó sobre este inmueble el número de Expediente: PAOT-2018 8407-SOT-165 (Anexo 4), donde se confirma que uno de los factores que generaron los daños en el edificio de Nicolás San Juan 304, fueron los *penthouses* de dos pisos aumentados en la azotea del número 308.

La Figura 55, pertenece a la 'Forma de Inspección Post Sísmica, Evaluación Rápida' firmada el 2 de octubre por el arquitecto Fernando Ramos Osante. El 20 de octubre se realizó otra inspección Post Sísmica, en ambas ocasiones se indicaba que se consideraba de «Alto Riesgo», es decir, que era inhabitable hasta que fuera rehabilitada, como consta en el dictamen número ISCDF-DG-2017-1225, firmado por el ingeniero Renato Berrón Ruiz (Director General del Instituto para la seguridad de las construcciones CDMX).

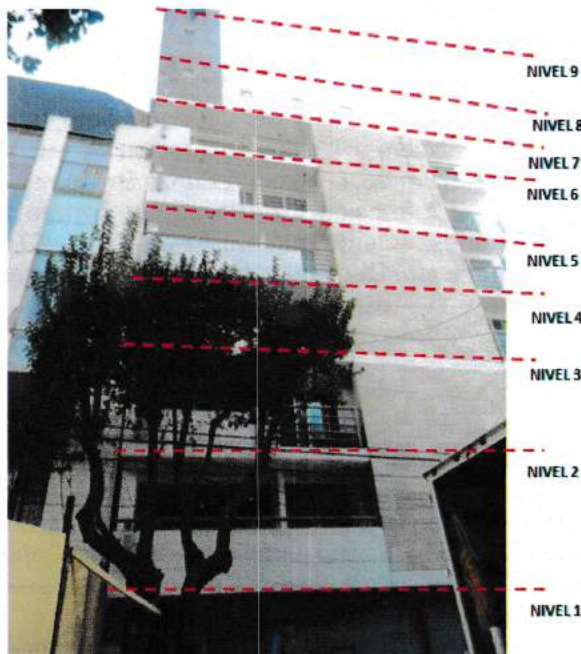
Del reconocimiento de hechos realizado por personal adscrito a esta Subprocuraduría en fecha 08 de febrero de 2018, se observó un cuerpo constructivo de 7 niveles de altura, con la adición de un cubo de concreto de 2 niveles de altura, mismo que se localiza al costado norte del predio que ocupa aproximadamente el 20% de la superficie de la azotea Ver imagen 1 y 2.-----

Imagen 1. En la imagen se observa que el inmueble cuenta con 9 niveles de altura (8 niveles destinados a vivienda y 1 nivel para estacionamiento). (RH 08-02-18).

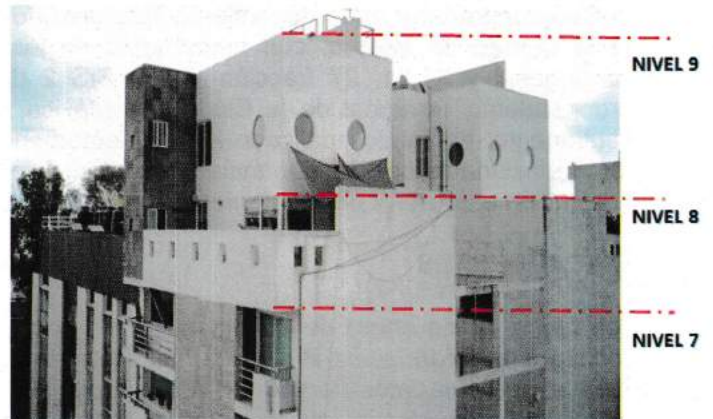
Imagen 2. Vista aérea de los últimos niveles del inmueble (Fuente: Imagen de vuelo de dron, proporcionada por la persona denunciante. (fecha 27 de septiembre de 2017).

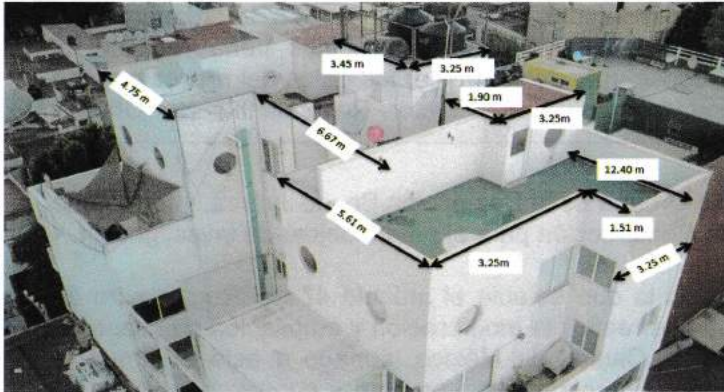
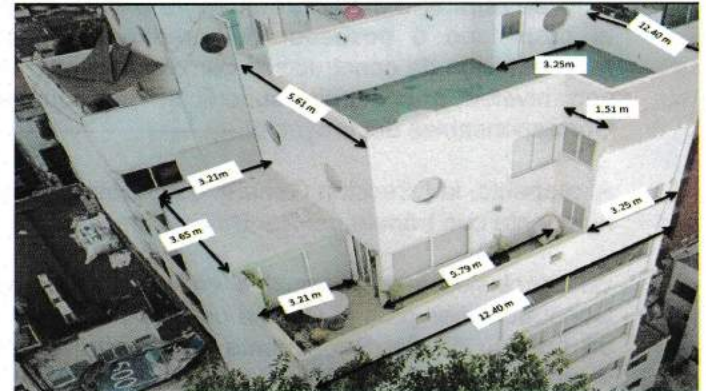
Imagen 4 y 5. Vista posterior del inmueble, asimismo se señalan las medidas del inmueble.

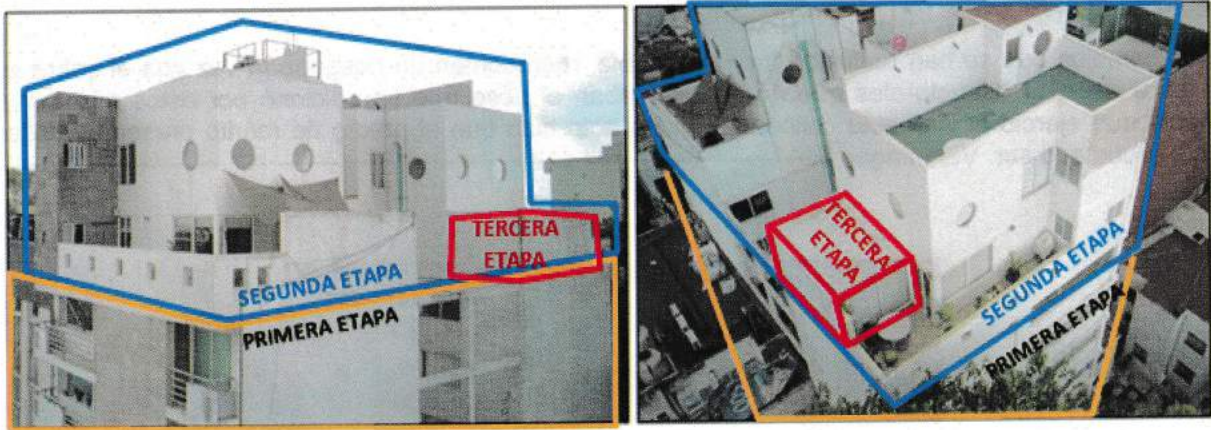
Recapitulando lo que se analizó en el número anterior, el inmueble objeto de investigación rebasa los niveles permitidos por el Programa Delegacional de Desarrollo Urbano vigente en Benito Juárez; asimismo, presenta diversos cambios arquitectónicos que incrementaron la carga que soporta el inmueble de acuerdo al dimensionamiento que se le dio a la estructura al inicio de la construcción, se observa que el inmueble ha tenido tres etapas modificaciones, esto debido a la calidad de los acabados puesto que en los elementos como las traveses de la fachada colindante hacia el sur, se aprecia el deterioro que ejerce el intemperismo sobre estas, así como la opacidad en las losetas que revisten el remate visual en la fachada principal; dejando en claro que el pent-house es un apéndice siendo este de la segunda modificación, por último se aprecia en la PB del pent-house que da hacia el oriente, donde se percibe un adosamiento asimétrico de carga derivado de una invasión constructiva reciente a un espacio que está contemplado como terraza. Ver imagen 6 y 7. -----

Imagen 6 y 7. Vista área del inmueble, en el que se señalan las etapas de construcción del inmueble.

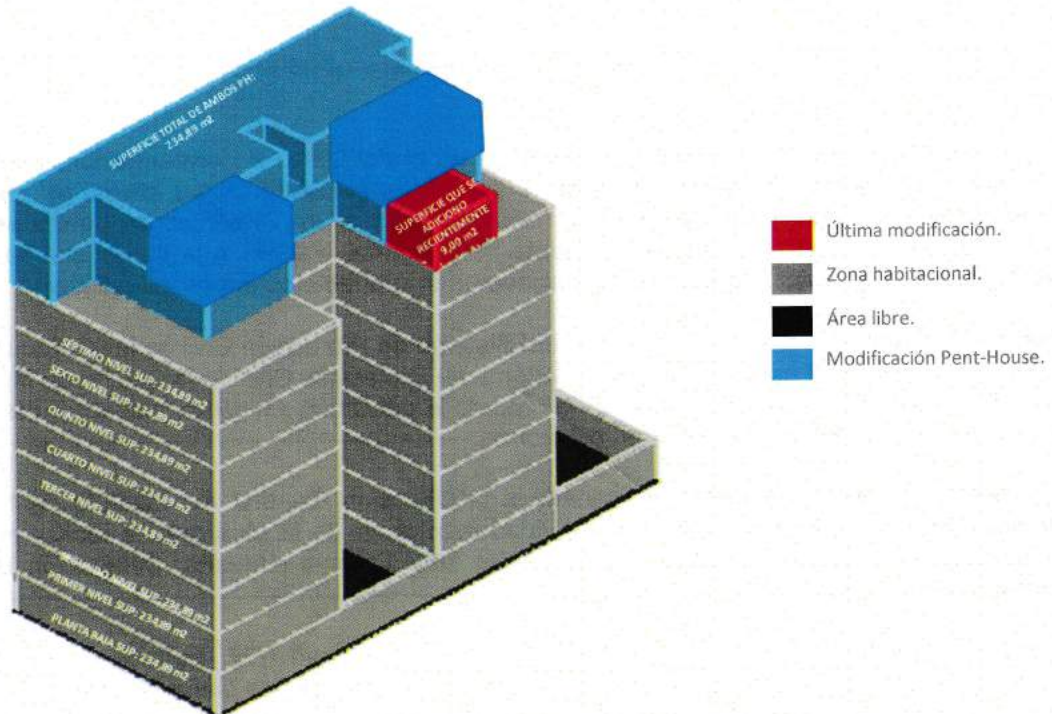
Imagen 8. Vista gráfica del inmueble en el que se desglosan las superficies del inmueble que se modificó en el año 2005 y actualmente así continúa.

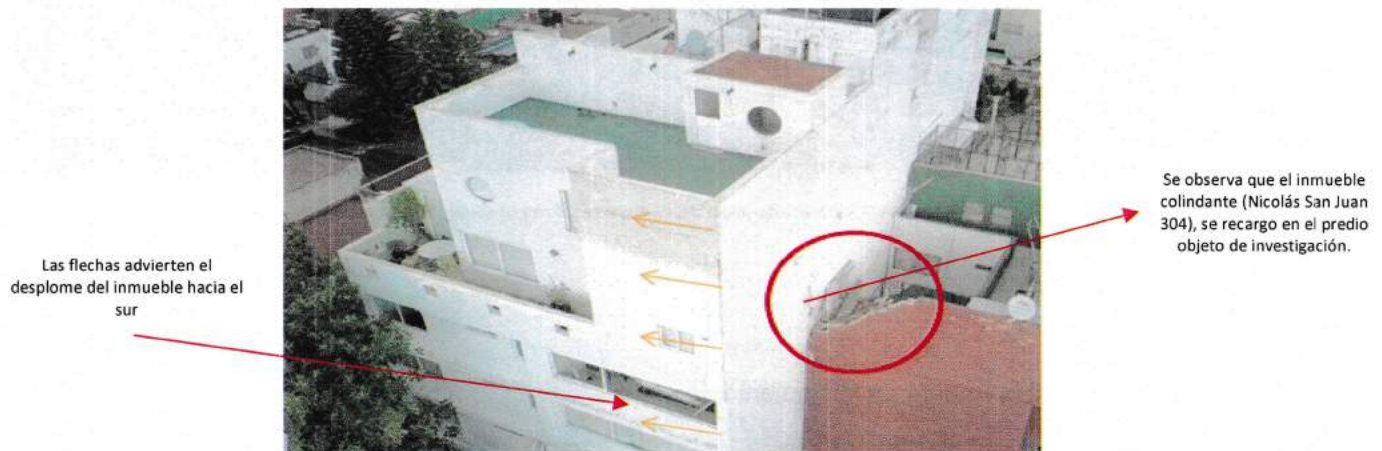
Estos cambios que se han realizado en el inmueble, representan un riesgo toda vez que el sobre esfuerzo de los elementos estructurales que no contemplaban el peso que se adicionó por estos mismos y por el empuje que ejerció el inmueble colindante, dicho acto hizo que el predio de mérito presente un desplome hacia el costado sur. Ver imagen 9. -----

Imagen 9. Vista área del inmueble desde la parte posterior.

Todo lo anterior permite concluir que la edificación en el domicilio de investigación, permaneció durante varios años con una carga constructiva de 7 niveles y actualmente su carga es mayor al haberse incrementado en 2 niveles, lo que presenta un sobreesfuerzo a los cimientos los cuales se diseñaron para soportar una carga menor a la que actualmente se presenta, aunado a la carga que se presenta por el inmueble (Nicolás San Juan número 304) recargado en el inmueble objeto de investigación. -----
