LA MEMORIA ARQUITECTÓNICA COMO
VÍNCULO DE LA IDENTIDAD CULTURAL.
GALERÍA SAN CRISTÓBAL, MÉRIDA YUCATÁN

TESIS QUE PARA OBTENER EL TÍTULO DE ARQUITECTA
PRESENTA: **BERENICE SERRANO GUZMÁN**

CIUDAD UNIVERSITARIA, CDMX FEBRERO 2022

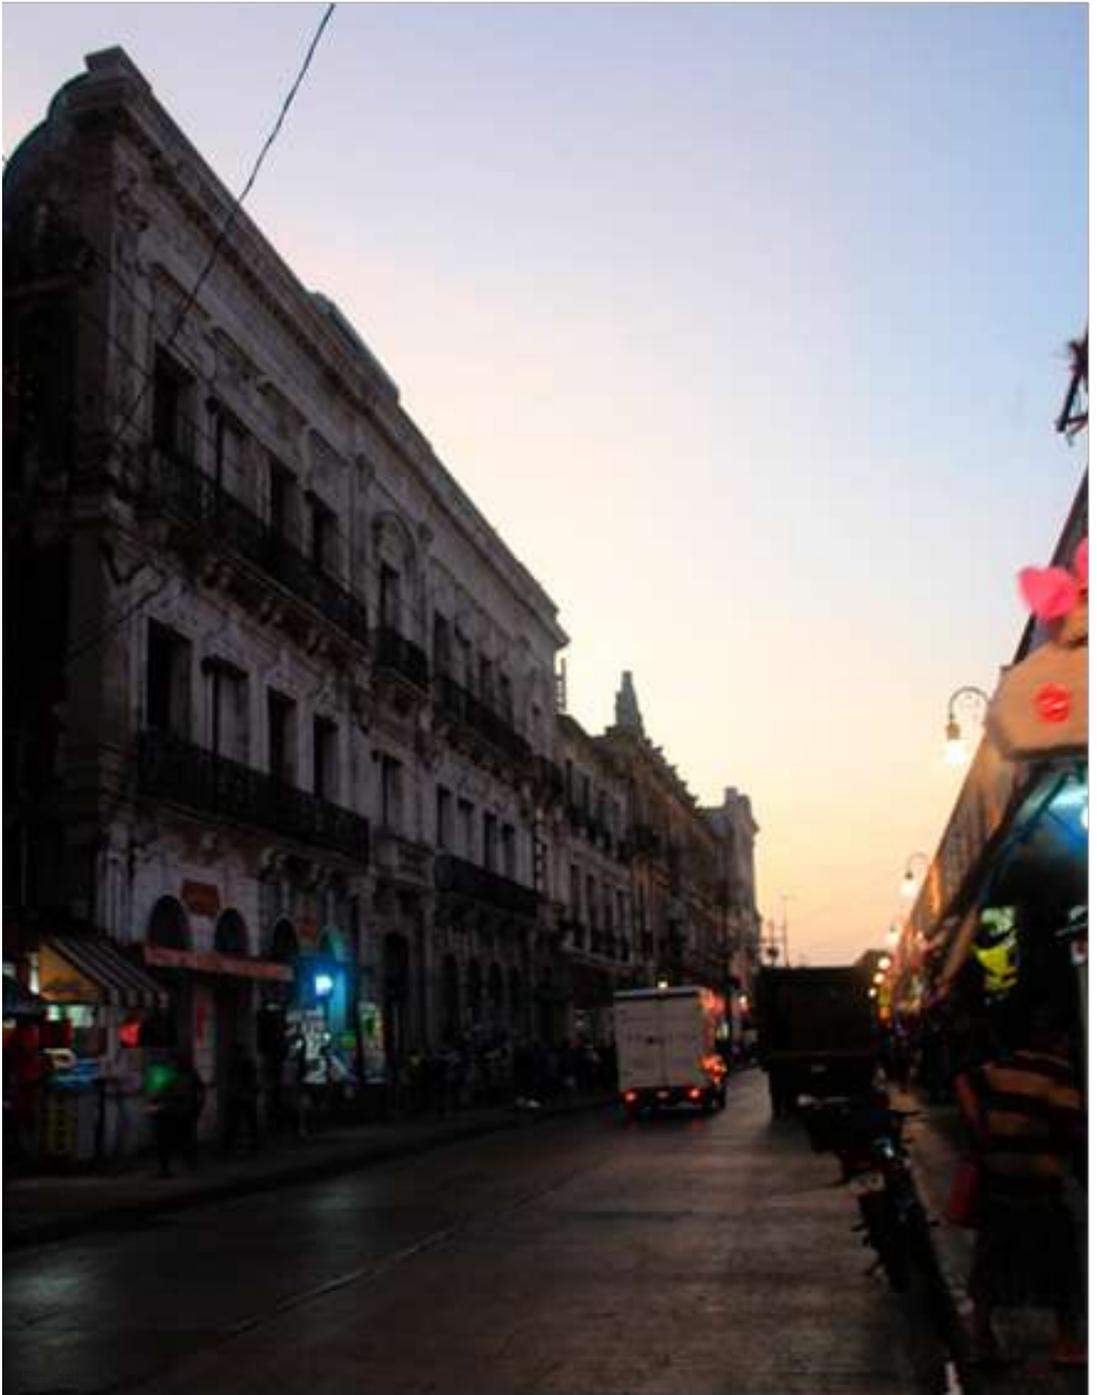
En la imagen inferior se muestra este mismo paseo en otra toma vemos como el comercio informal ha crecido y los edificios se han deteriorado.

FIG. 44 Paseo de las bonitas en la actualidad el comercio informal ha incrementado y las plantas bajas de edificios abandonados ahora fungen como comercio, foto Berenice Serrano G. Enero 2020.

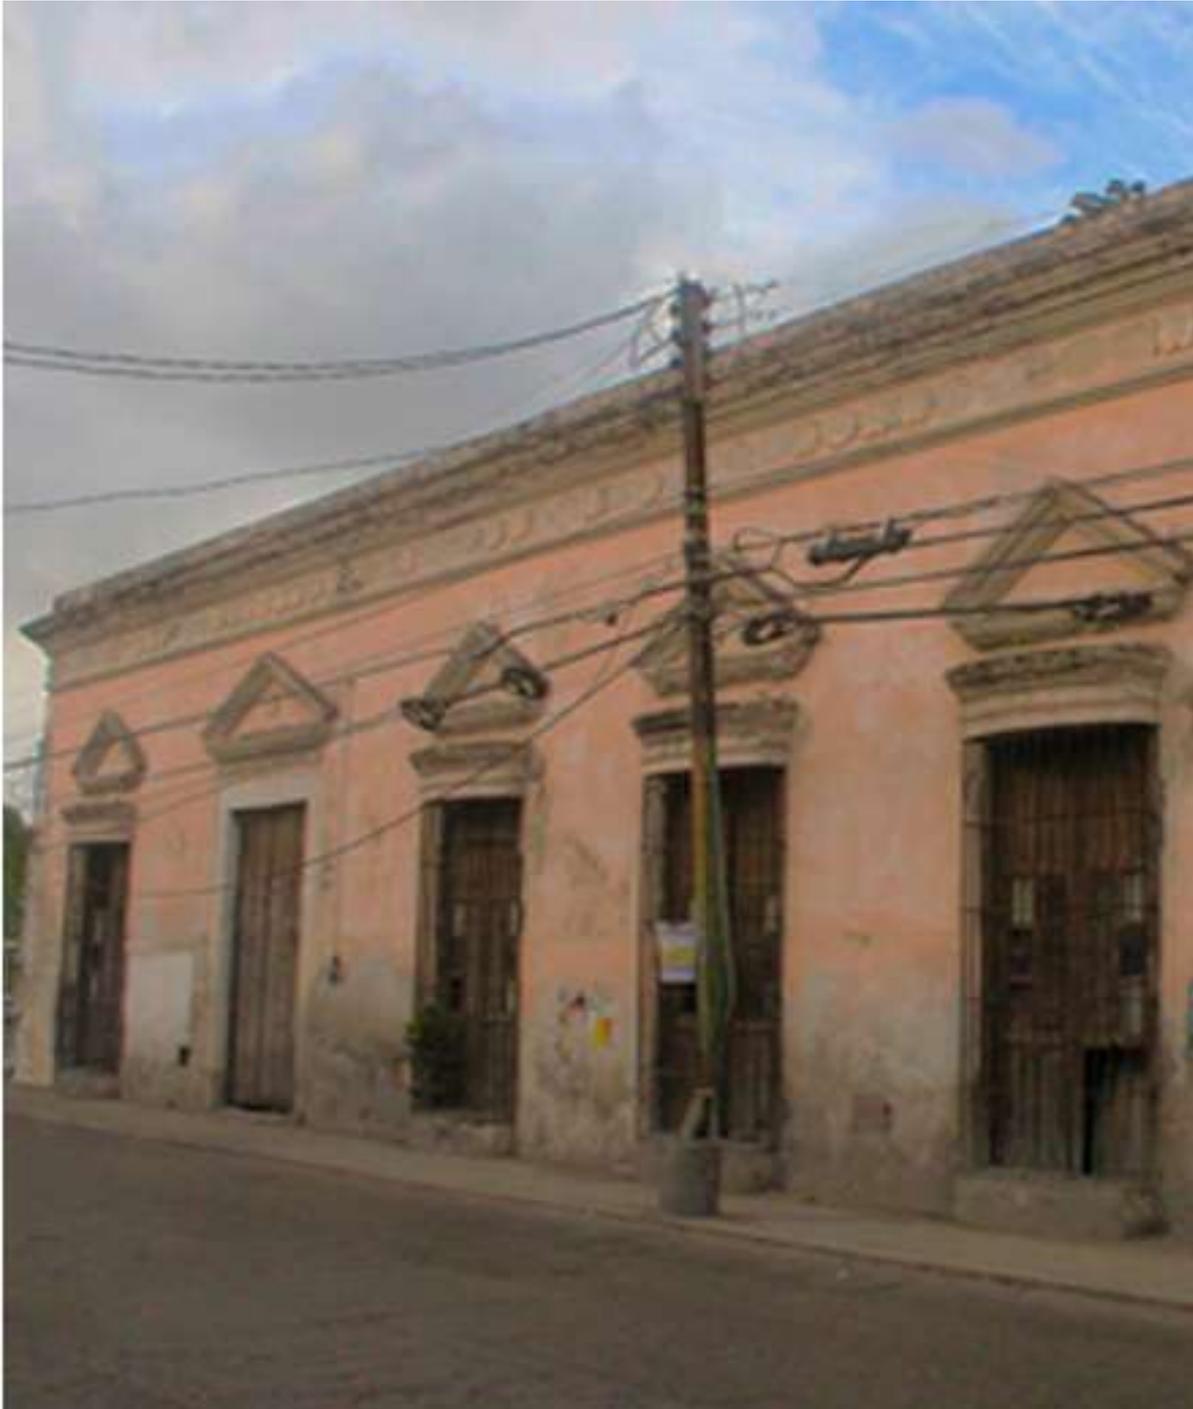
Debido a que el inmueble está en el polígono A de cuidado del INAH, la fachada debe ser restaurada por completo, los injertos necesarios deben ser iguales al elemento original. En cuanto a de las piezas que son perdidas, debe existir una especie de distinción entre el elemento original y el injerto.

FIG.52 Fachada principal (única) muestra los deterioros en cornisa, herrería, carpinterías y frontones foto por Berenice Serrano Guzmán, Mérida Yucatán, México. 2019.

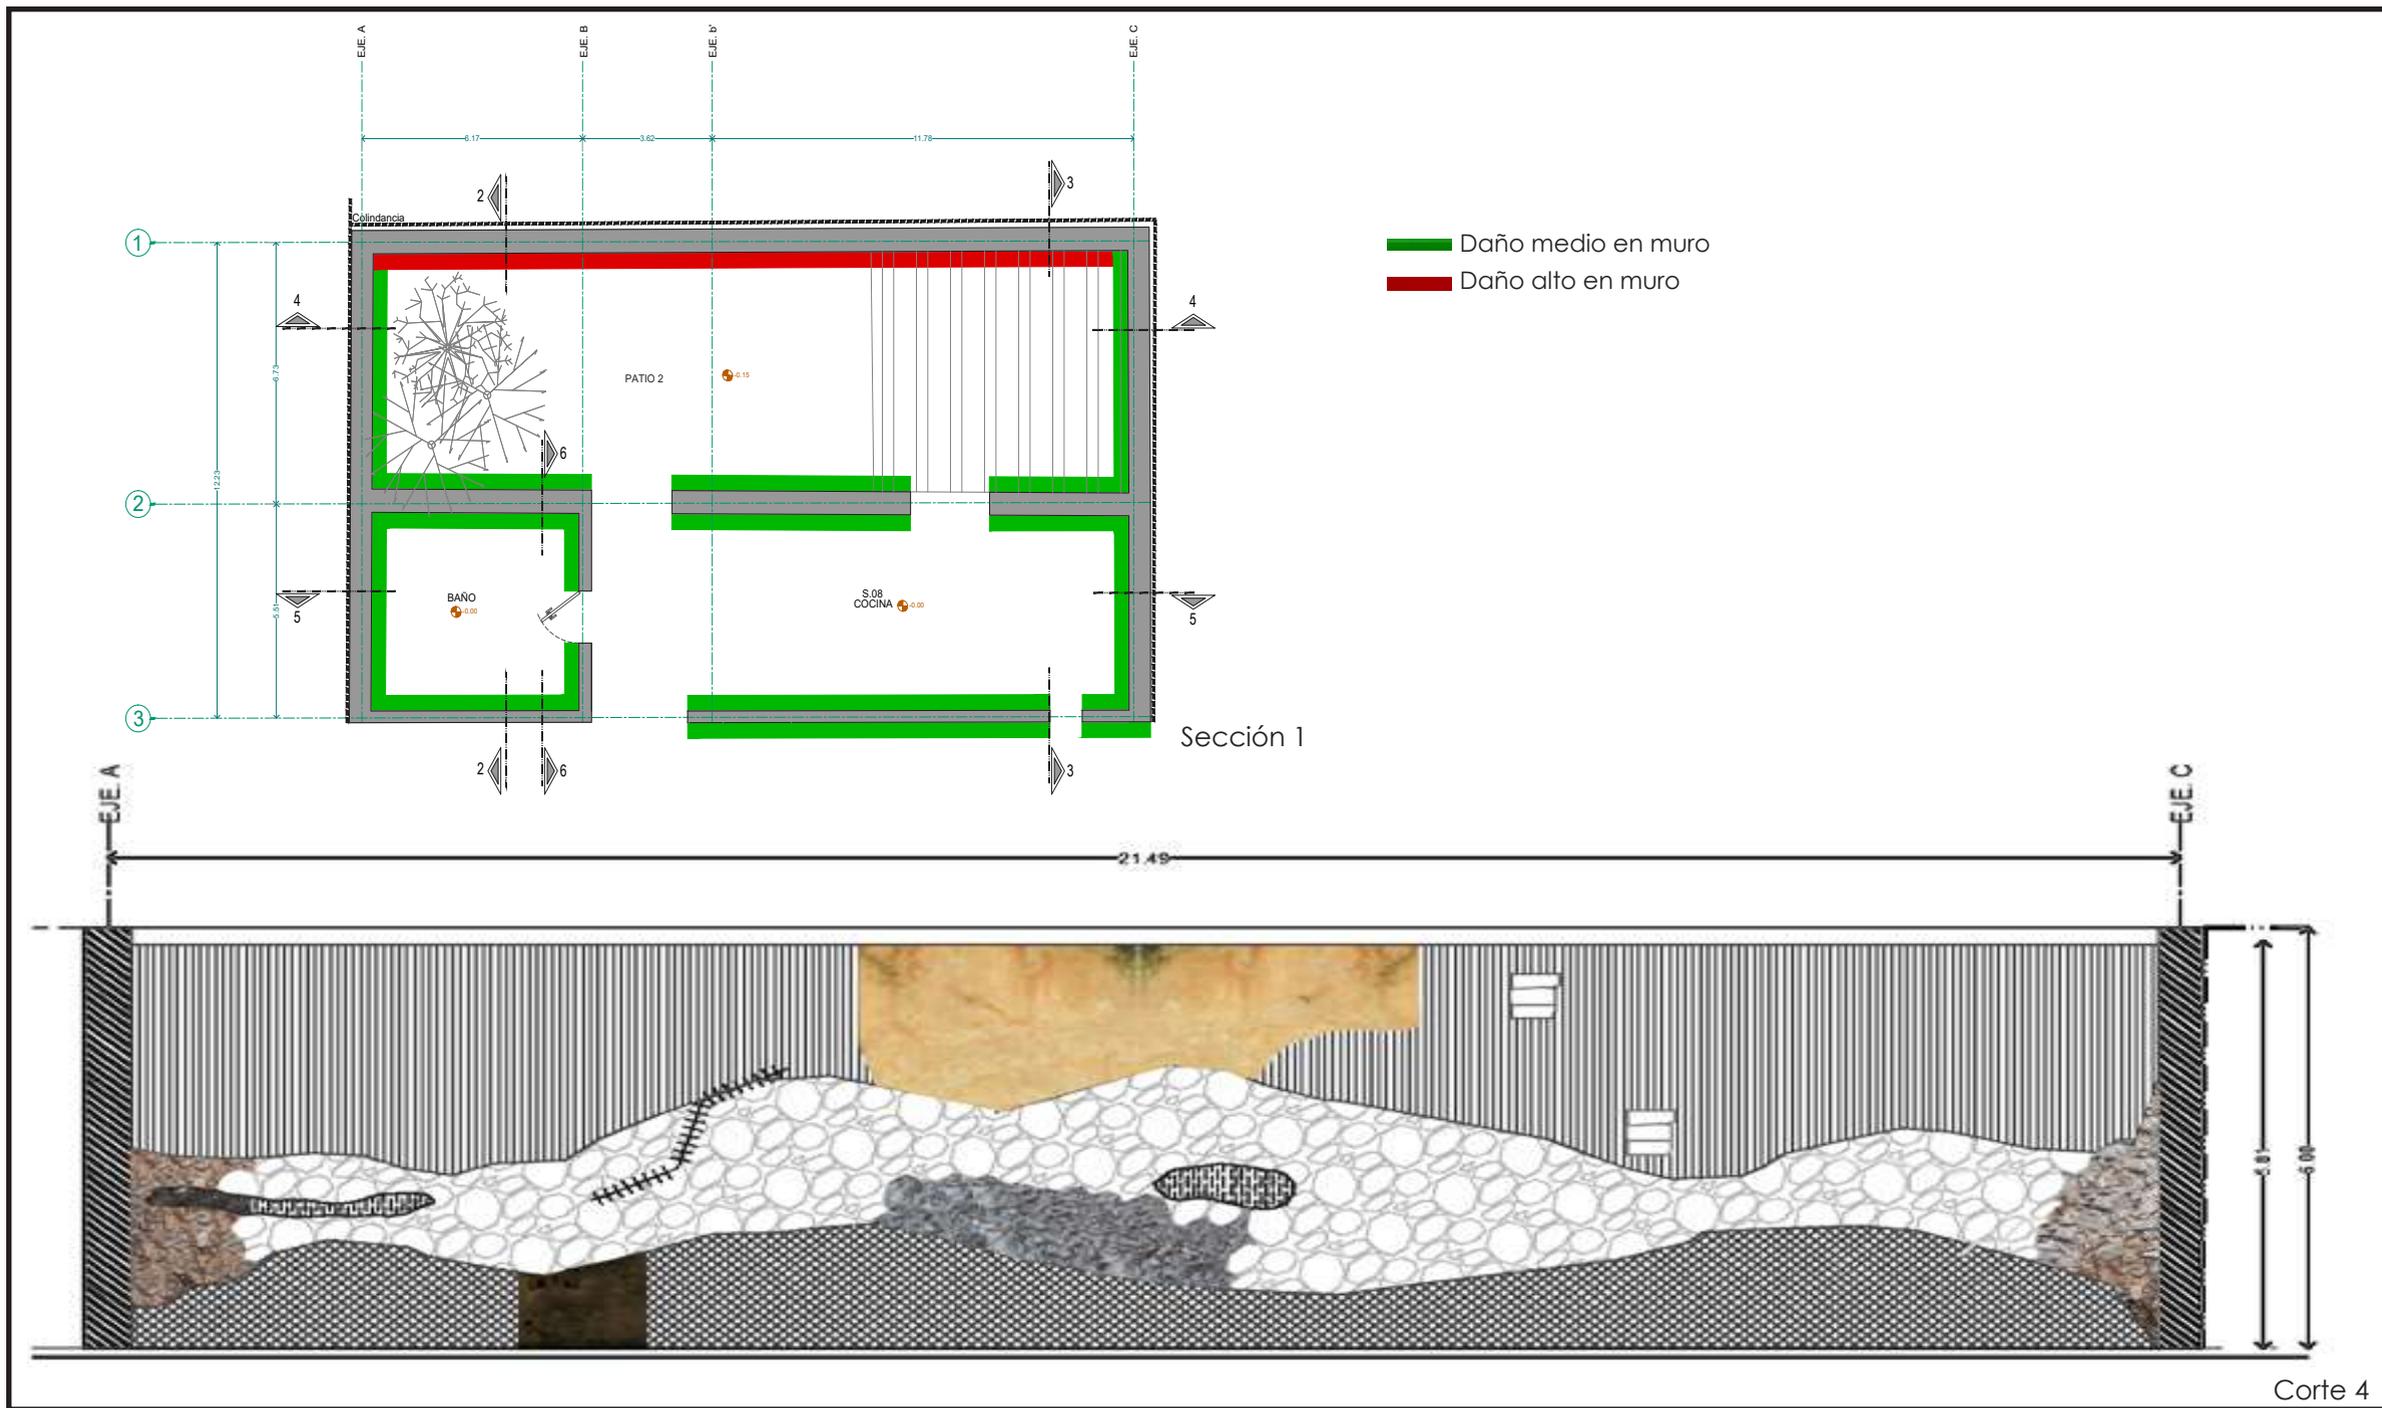
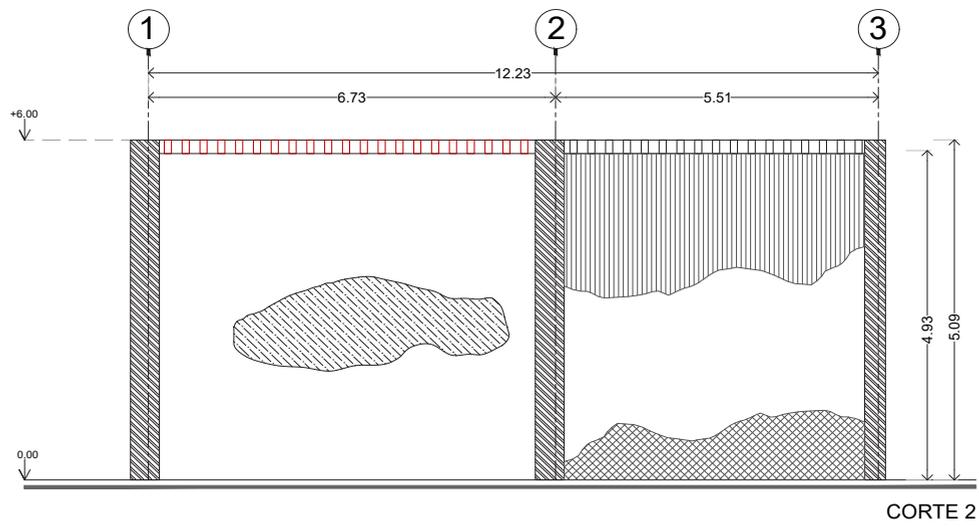
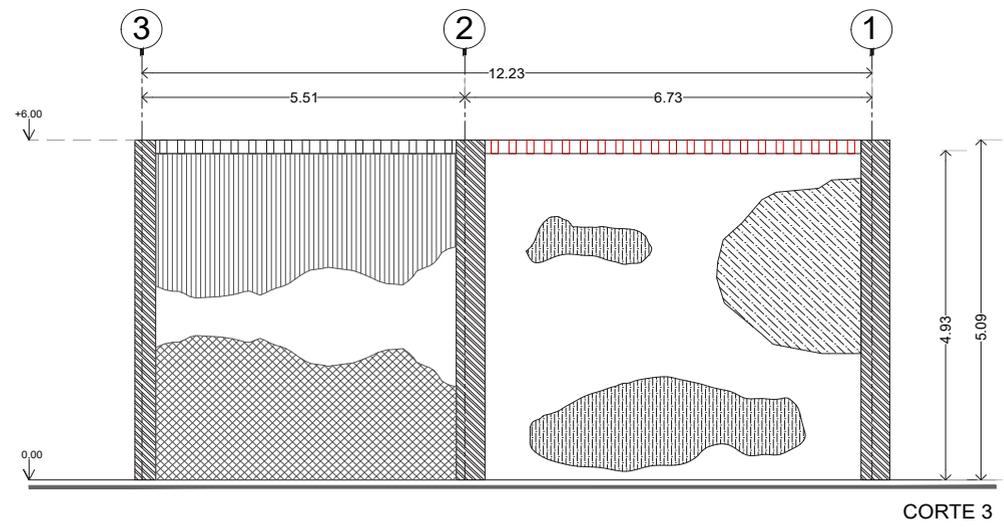
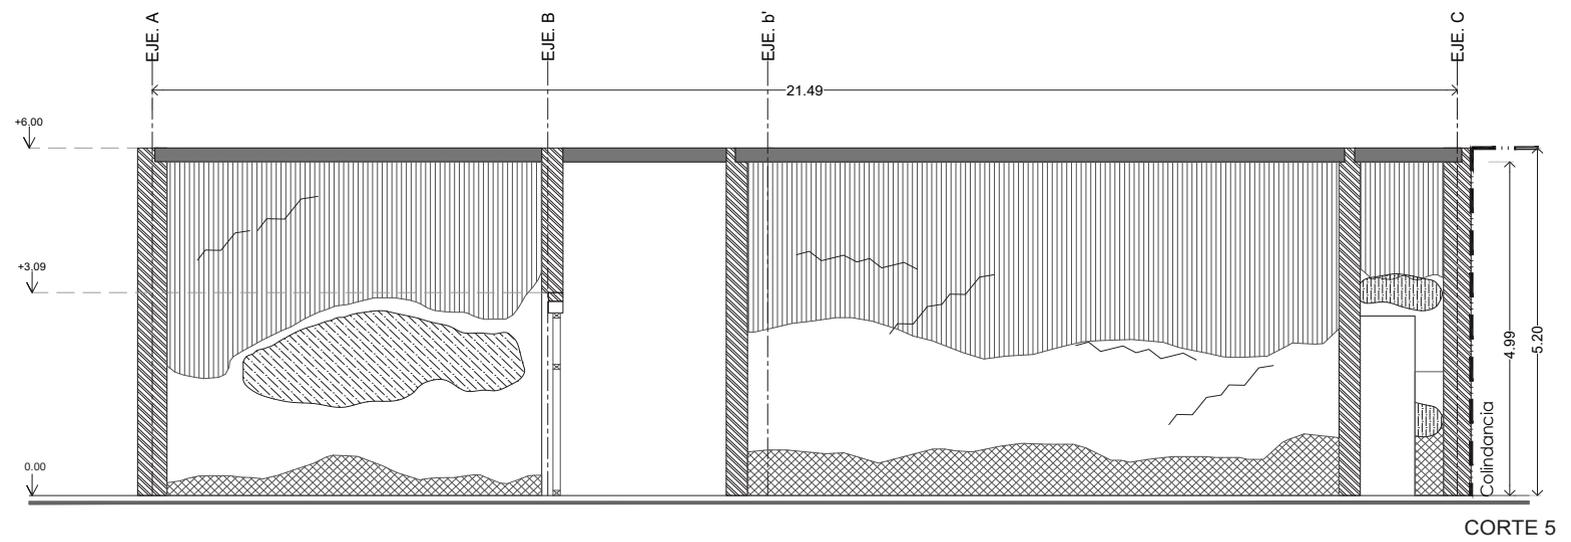
Corte 4

Título: RECONOCIMIENTO DE DAÑOS
 CORTES SECCIÓN 1
 Escala gráfica: 1:50
 Fecha: ENERO-2020
 Cliente: DET-01
 Diseñó: Severino Guzmán Benavente

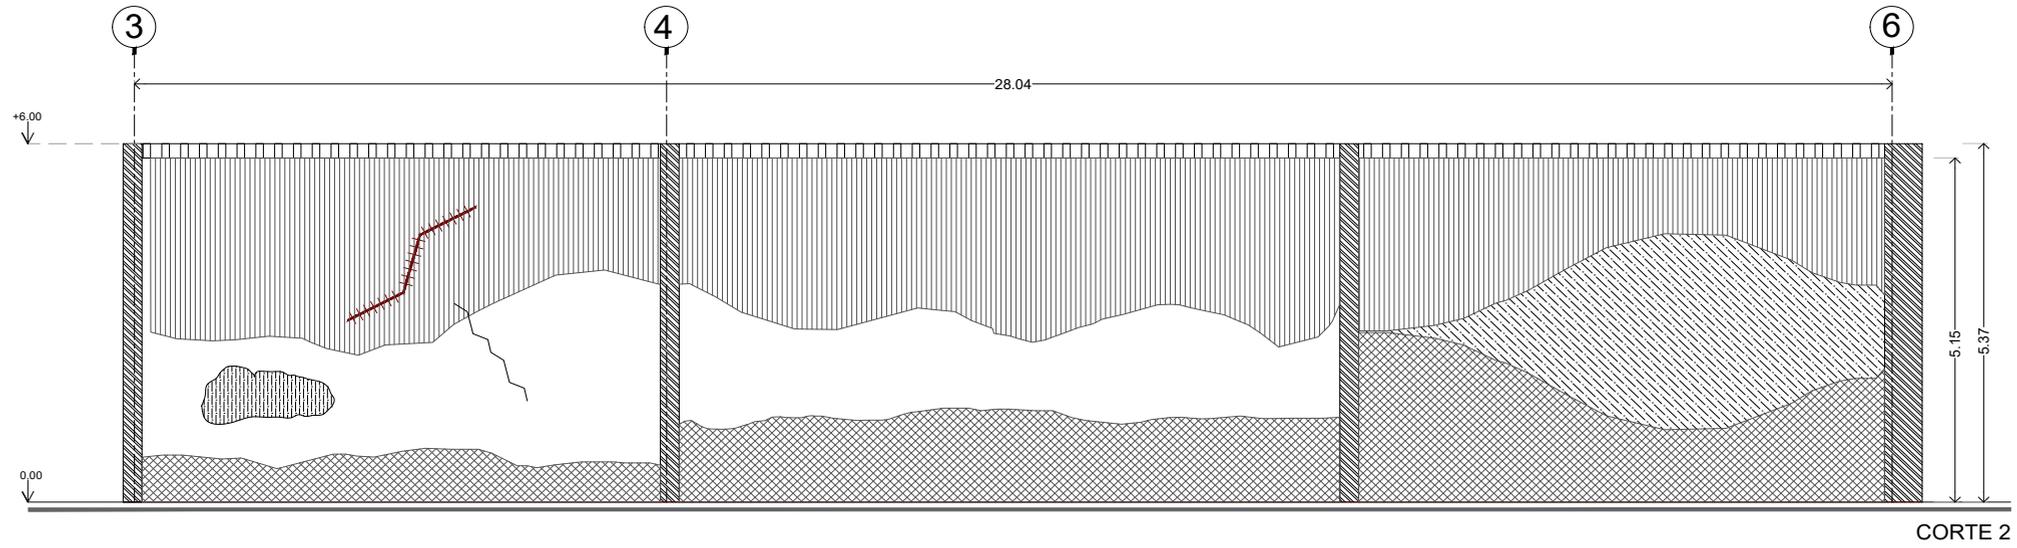
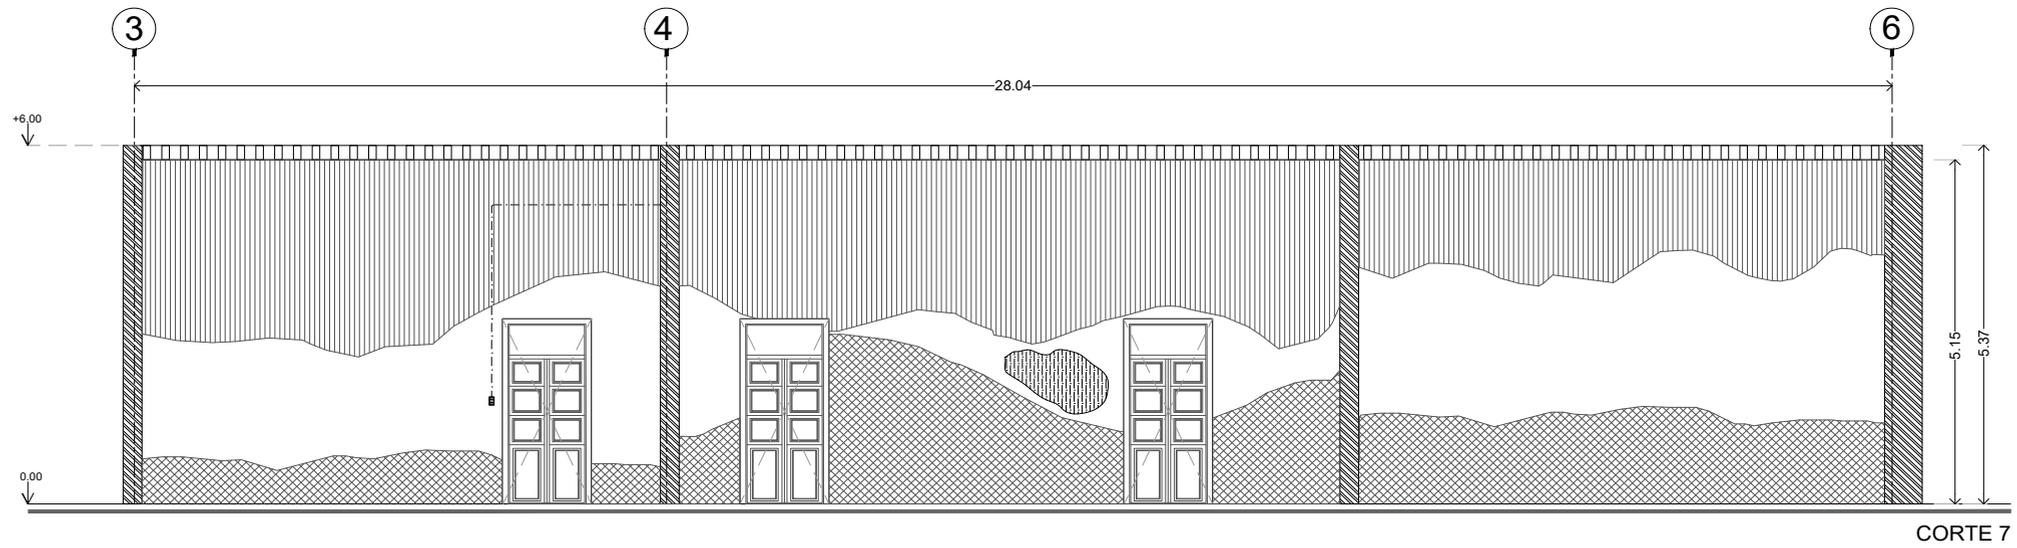
Título: RECONOCIMIENTO DE DAÑOS	
Contenido: CORTE SECCIÓN 2	Código: DET-04
Criterio: Métrios	Fecha: ENERO-2020
Escala gráfica: 1:50	
Dibujó: Serrano Guzmán Benítez

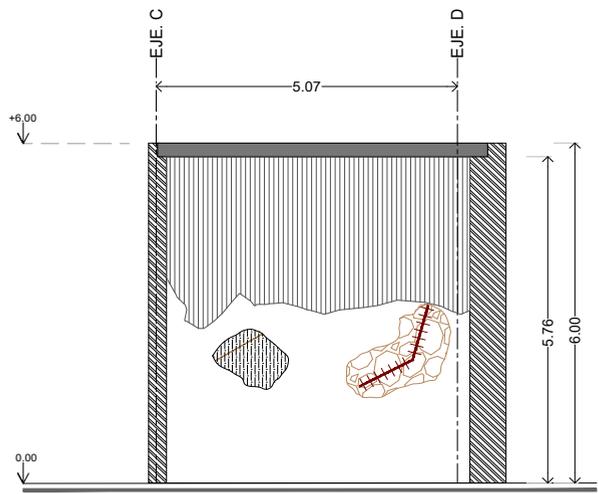
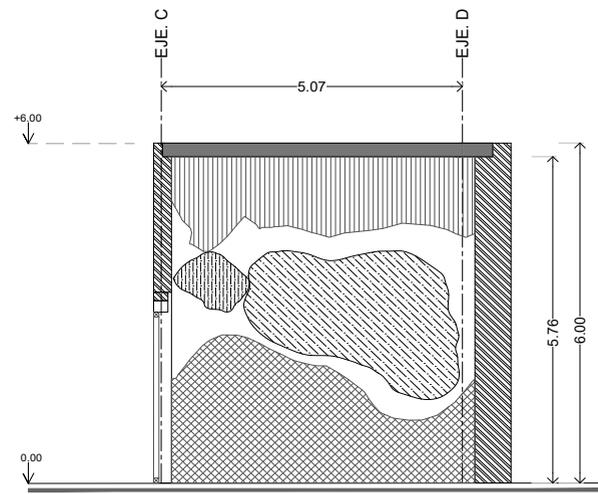
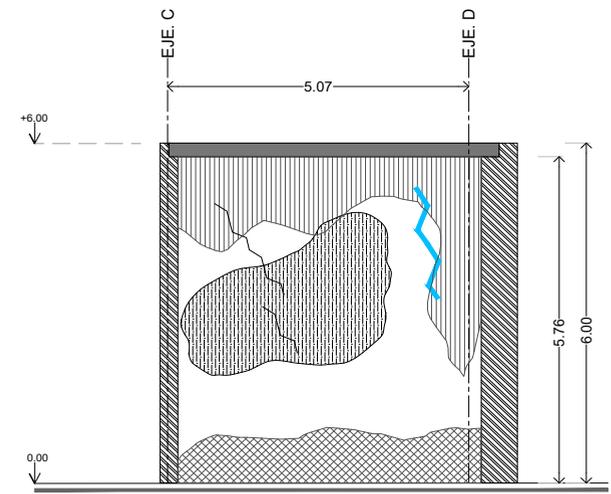
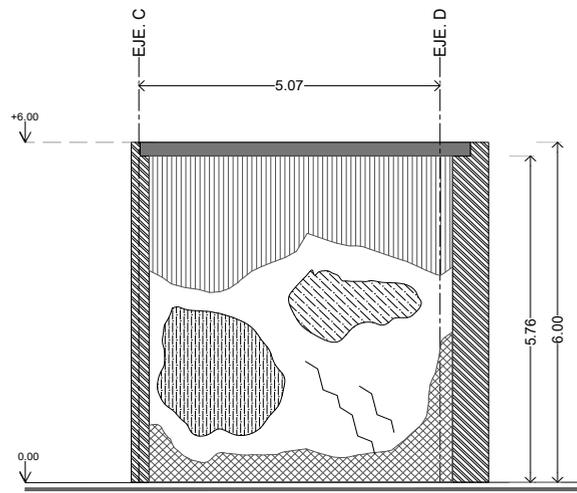
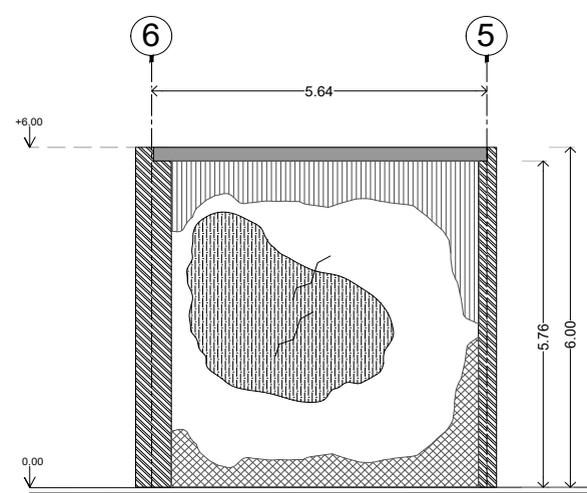
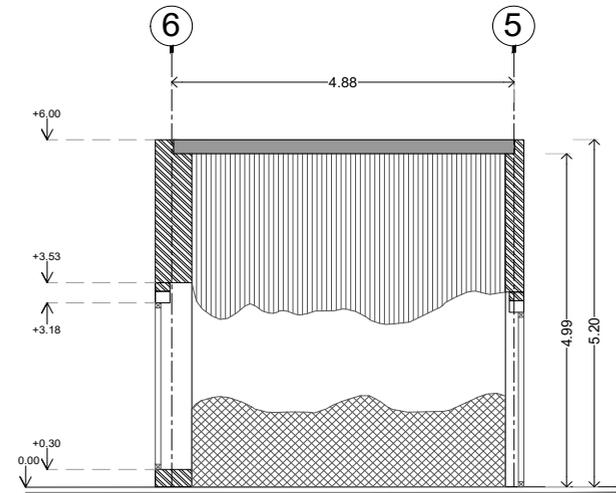
Título: RECONOCIMIENTO DE DAÑOS
 Escala: Cortes Sección 3
 Cliente: DET-07
 Fecha: ENERO-2020
 Escala gráfica: 1:100
 Dibujo: Sierrita Guzmán Benítez

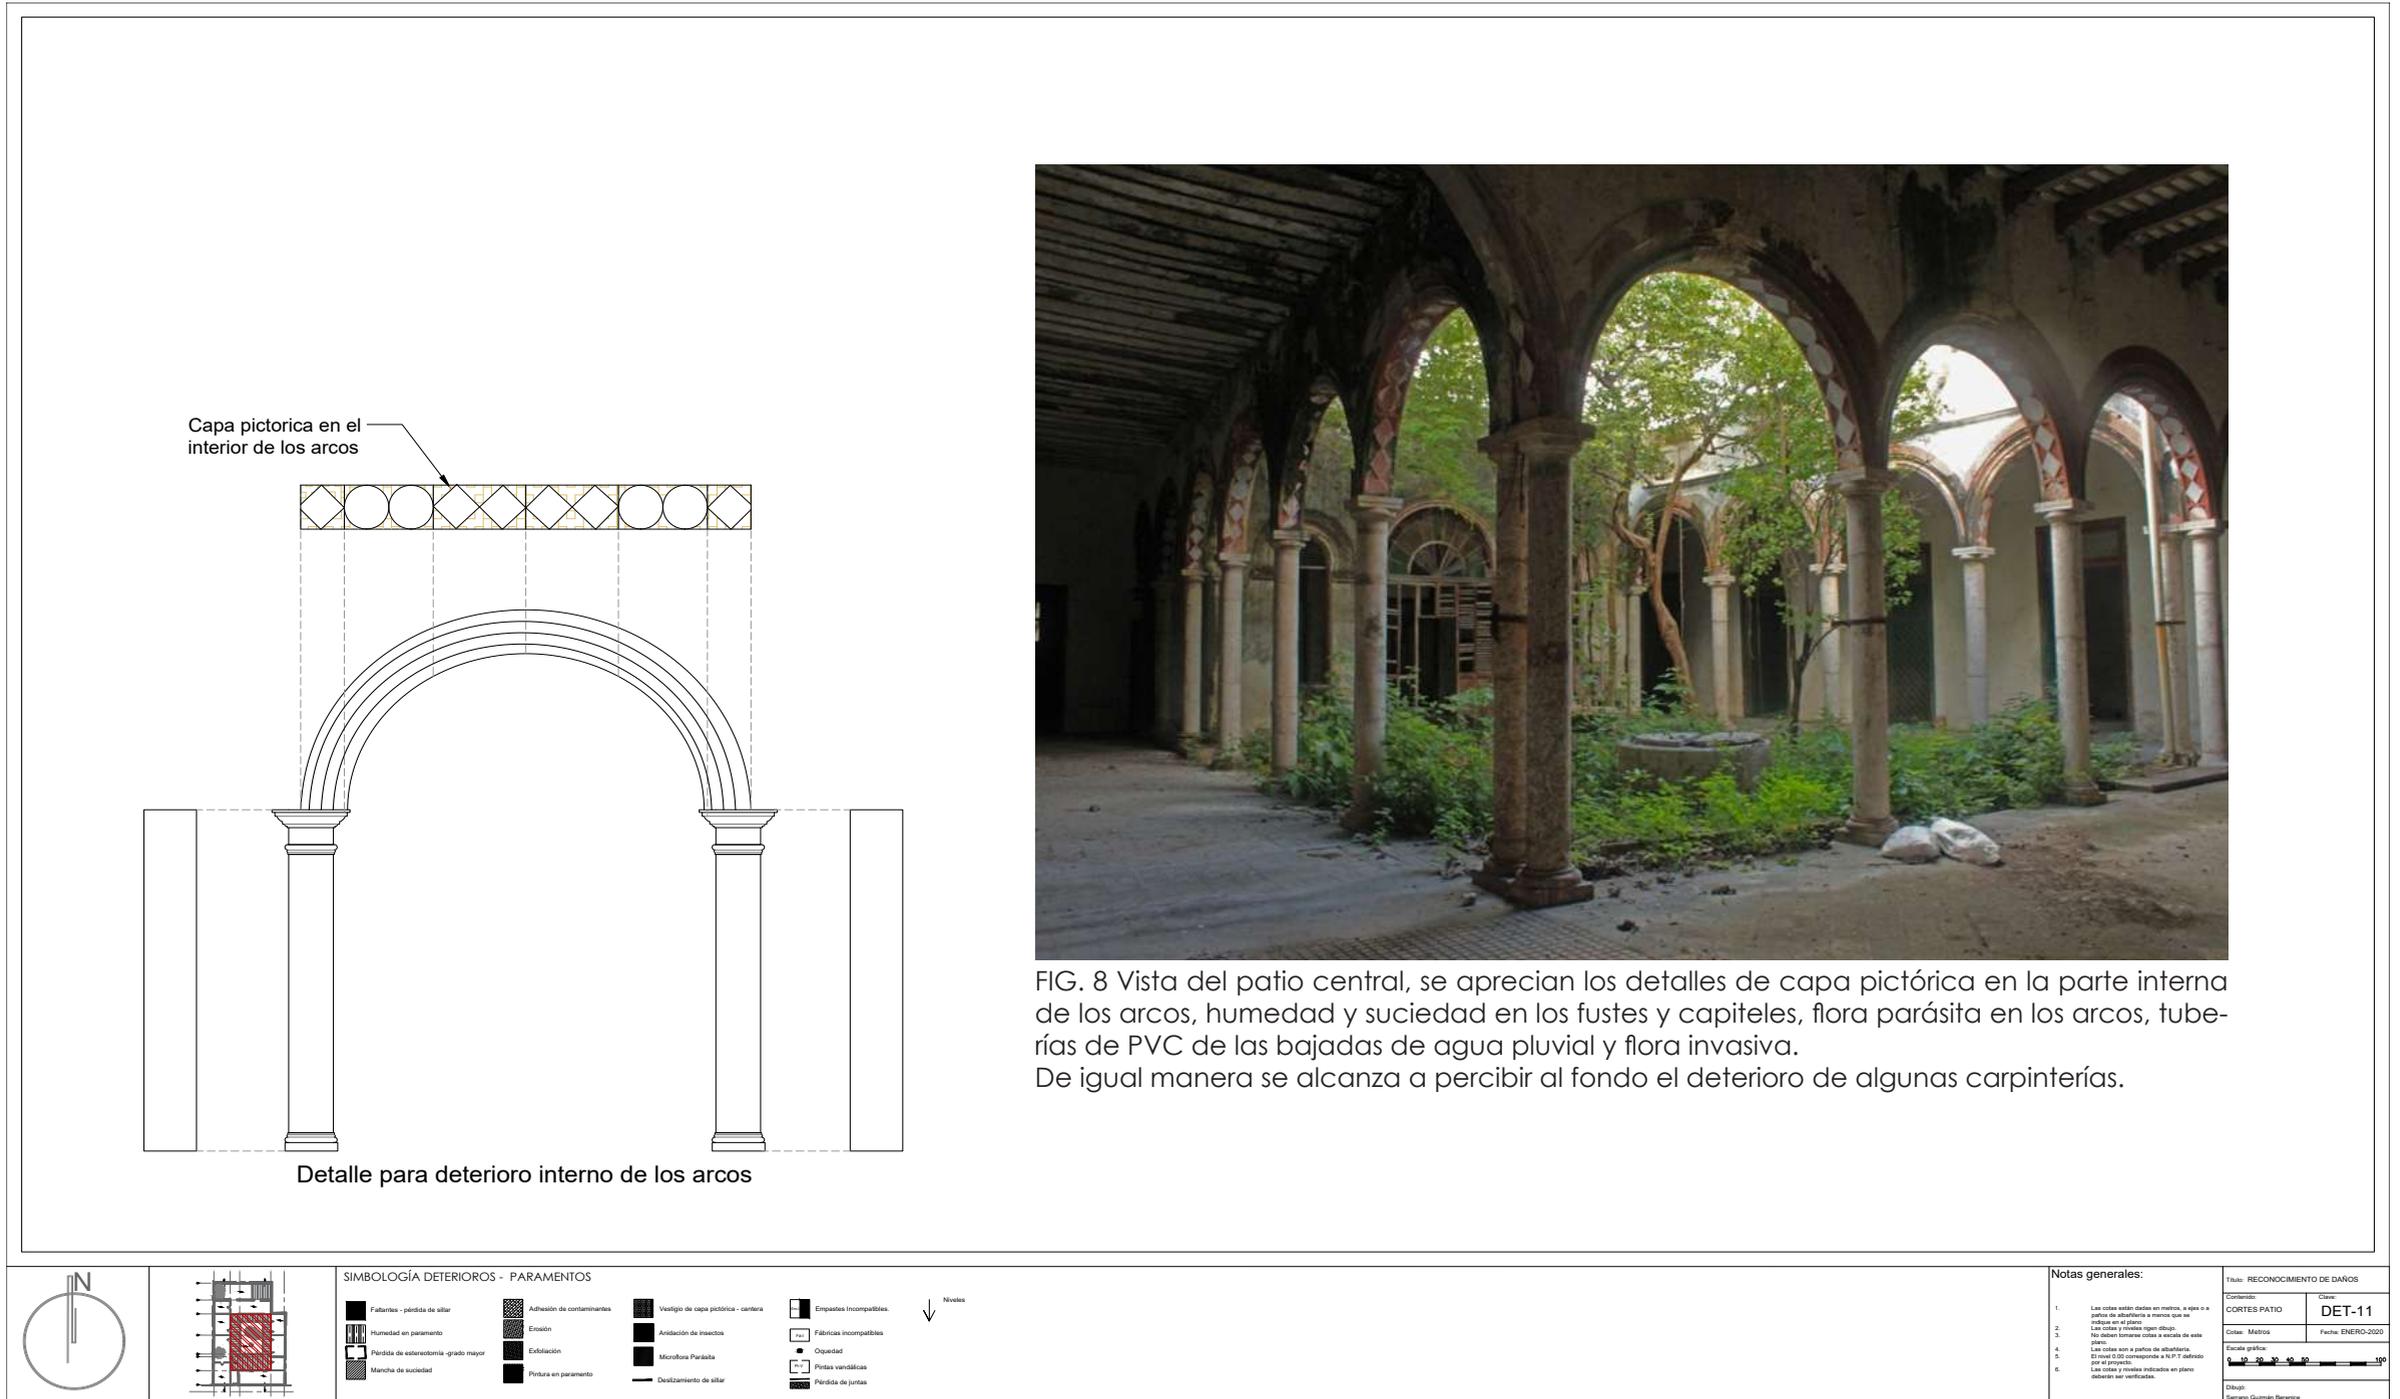
FIG.8 Vista del patio central, Barrio de San Cristóbal, Mérida Yucatán, México. foto por Berenice Serrano Guzmán, enero 2020.
