**UNIVERSIDAD NACIONAL AUTÓNOMA DE MÉXICO
FACULTAD DE ARQUITECTURA**

**LA UNIDAD HABITACIONAL INDEPENDENCIA
DESDE UN ENFOQUE DE ACCESIBILIDAD.**

TESIS TEÓRICA

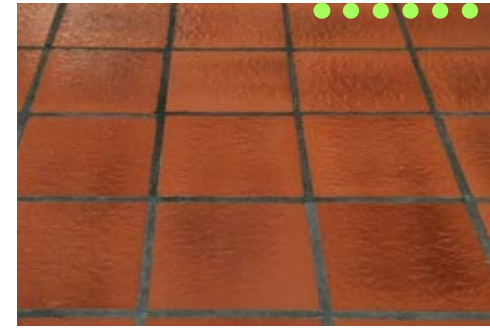
PISO CERÁMICO: Este tipo de acabado se observó en varios accesos a viviendas y en algunas plazas. Este tipo de superficie de piso es la menos indicada para personas con movilidad limitada ya que no es antiderrapante. En el caso de las plazas, es un material que se ha instalado recientemente, y que contrasta con otros materiales, como las piezas hexagonales de concreto que son las más comunes en la unidad. Fotografía propia (2020)

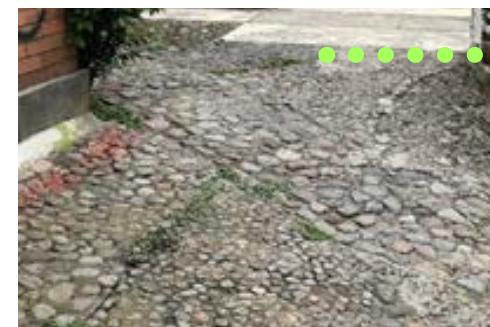
PISO DE PIEDRA BOLA: Este tipo de superficie se observó en algunos taludes, así como en algunos tramos de andadores. Este tipo de superficie no es indicado para una buena accesibilidad, debido a que crea superficies irregulares, y a que dificultan el equilibrio y pueden fácilmente provocar caídas. Fotografía propia (2020).

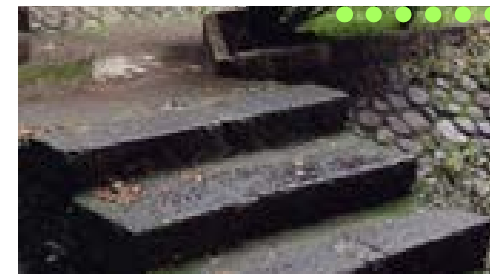
PIEDRA VOLCANICA: Este tipo de superficie se encuentra principalmente en escaleras, y debido a sus propiedades físicas crea superficies irregulares para el tránsito de una persona que haga uso de ayudas biomecánicas. Fotografía propia (2020).

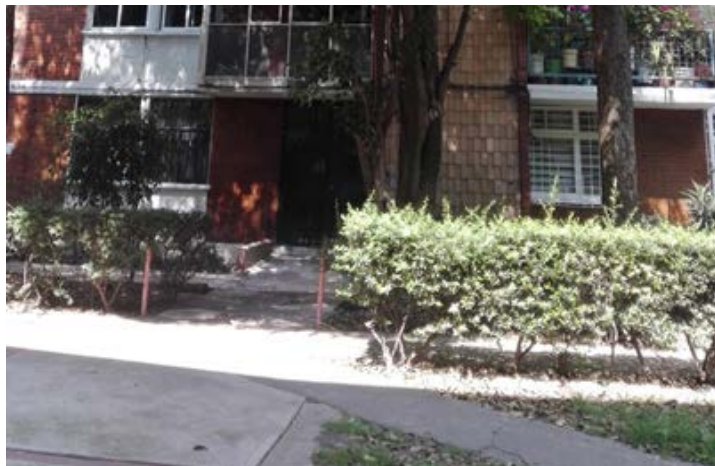
Accesos a viviendas: Los accesos al edificio identificado como **AO** presentan un escalón para diferenciar el andador del vestíbulo del edificio (Ver *IMAGEN 17* e *IMAGEN 27*). Este escalón, es una barrera principalmente para quienes hacen uso de silla de ruedas, o en su caso, quienes tuvieran discapacidad visual, ya que no hay señalización táctil que indique la presencia de esta diferencia de nivel.

IMAGEN 17 Accesos a edificio AO. Fotografía propia (2020)

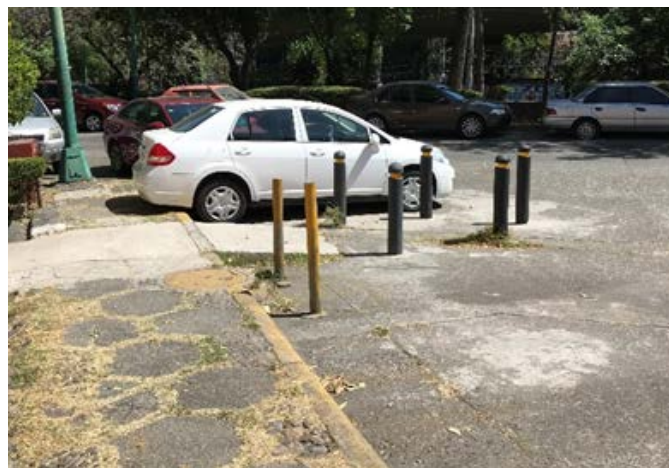
Rampas: Se observó la existencia de una rampa hacia el estacionamiento, en el andador que comunica a los accesos del edificio identificado como **AO**, debido a que éste edificio está en un nivel inferior (Ver “Plano 09”, “IMAGEN 18” e “IMAGEN 26.”). Llama la atención que esta rampa que comunica con el estacionamiento esté protegida con bolardos, pero no lleva a ningún cajón exclusivo para discapacitados (“IMAGEN 24”).

IMAGEN 18
Rampa hacia estacionamiento. Fotografía propia (2020)
En la imagen se ve parte del andador.

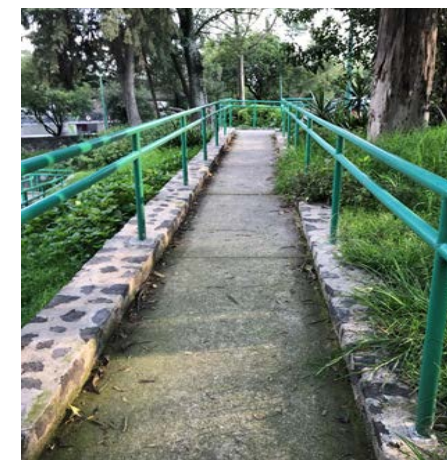
La avenida principal que rodea a estos edificios es el Circuito Independencia de donde surgen, como se puede observar en el Plano 9, escaleras hacia Av. San Bernabé. De igual forma hay un desnivel peatonal, y una rampa (*IMAGEN 19*) que comunican hacia la zona de la torre Uxmal. Esta rampa se encuentra en buen estado, y sin embargo no existe señalización para personas con discapacidad que indique su presencia.

Como se observa en el Plano 9 y la “IMAGEN 19”, hay una rampa de un recorrido mayor, que une el circuito Independencia con la zona de la puerta 14 que da hacia Av. San Bernabé. Pese que ésta es una de las rampas que salvan una de las pendiente más grandes de toda la unidad y que además está en buen estado, no tiene señalización que indique su presencia. Además para llegar a ella a través del Circuito Independencia no existe, por ejemplo, algún semáforo o el dibujo de cebras peatonales que ayuden a que una persona con silla de ruedas o que haga uso de otras ayudas bio-

IMAGEN 19
Rampa desde Circuito Independencia hacia la zona de Torre Uxmal. Fotografía propia (2020)

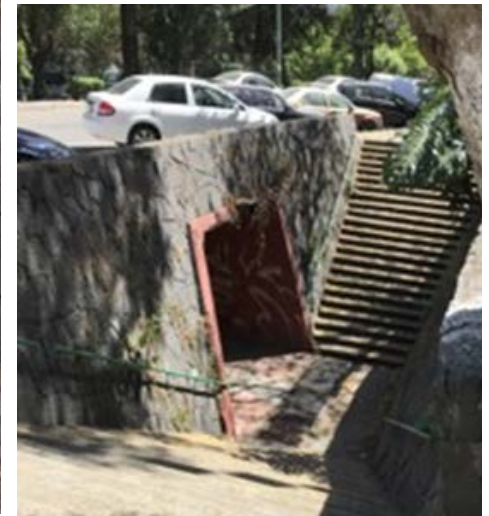
Hay un cruce peatonal a desnivel para atravesar el Circuito Independencia que es el único existente en la unidad con ese mismo diseño (“IMAGEN 22”). En este hay escaleras que difícilmente una

persona con ayudas biomecánica podría cruzar. Quizá para resolver este problema es que se instaló la rampa de la que ya se hizo mención (“IMAGEN 19”). Por otro lado los andadores que dan hacia Circuito independencia, entre el edificio **AO** y las viviendas dúplex al final del recorrido presentan escaleras, como se puede ver en la “IMAGEN 25” y *Corte C*.

IMAGEN 22 *Desnivel con escaleras. Fotografía propia (2020).*

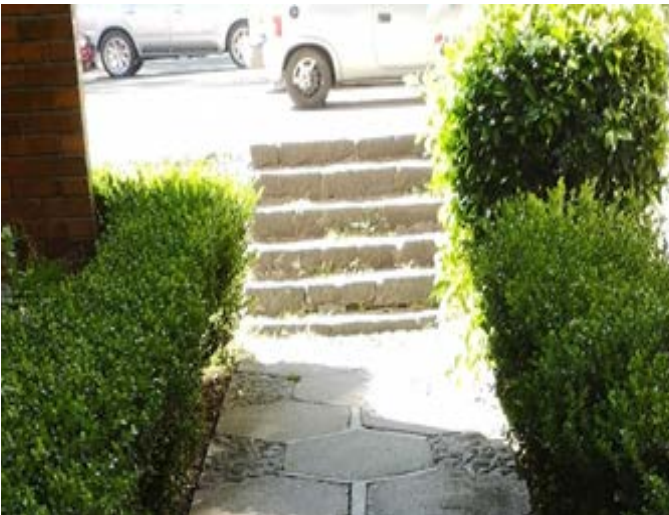
Escaleras: Como se muestra en el *Corte A*, *Corte B* y *Corte C*, los accesos a los edificios analizados se encuentran en un nivel inferior a los andadores que comunican con el estacionamiento, por lo que, para ingresar a las viviendas, se debe salvar la presencia de escaleras (“IMAGEN 23” e “IMAGEN 27”).

IMAGEN 23 *Escaleras hacia andador. Fotografía propia (2020)*

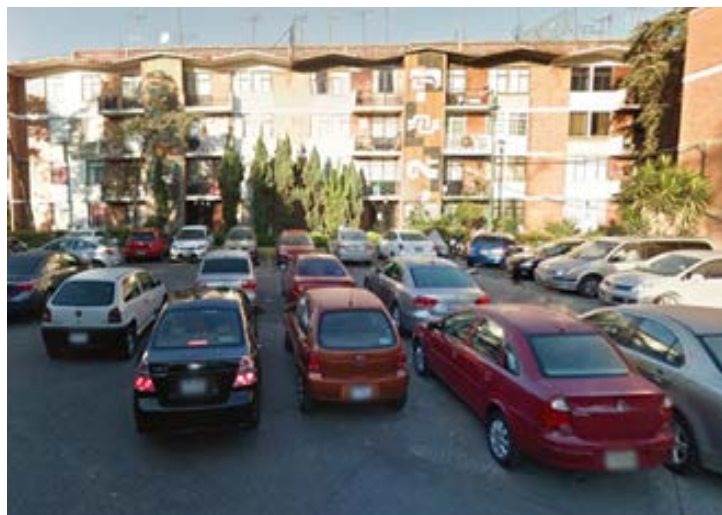
IMAGEN 24 *Estacionamiento próximo a edificio AO y AQ. Fuente: Imagen propia (2020).*

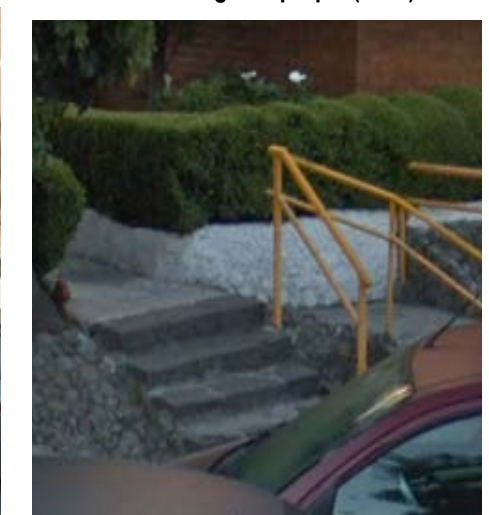
IMAGEN 25 *Escaleras hacia andador desde Circuito independencia. Imagen propia (2020).*

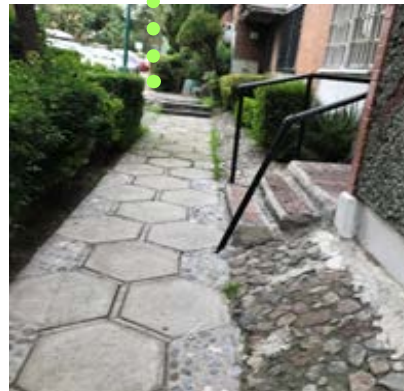
IMAGEN 27 *Andador y acceso*. Fotografía propia (2020)

En esta imagen se aprecian las escaleras que salvan el desnivel entre el andador y el vestibulo del edificio identificado como AQ. Estas escaleras son una barrera física principalmente para quienes hacen uso de sillas de ruedas y que habitan en este edificio.

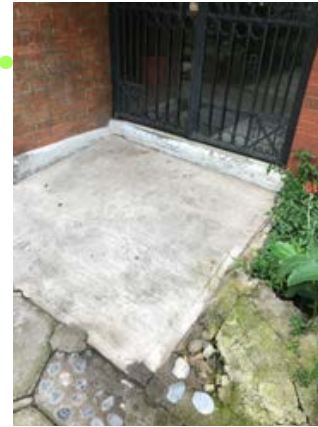
IMAGEN 29 *Acceso a vivienda*. Fotografía propia (2020)

A diferencia de lo que ocurre con el edificio AQ, el acceso al edificio AO presenta sólo un escalon. Sin embargo, este solo elemento representa una barrera física para quien acceda con silla de ruedas.

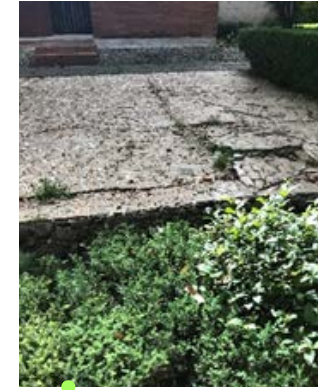
Imagen 31
Superficie en mal estado.
Fotografía propia (2020)

Frente a las viviendas dúplex identificadas como AP, existe una pequeña plaza que se encuentra en mal estado, como se aprecia en la foto. Esta plaza está en un nivel superior del andador opuesto, como se aprecia en el corte a-a, sin embargo, hay una pendiente que hace que hacia el final de andador ambos se junten en un mismo nivel.

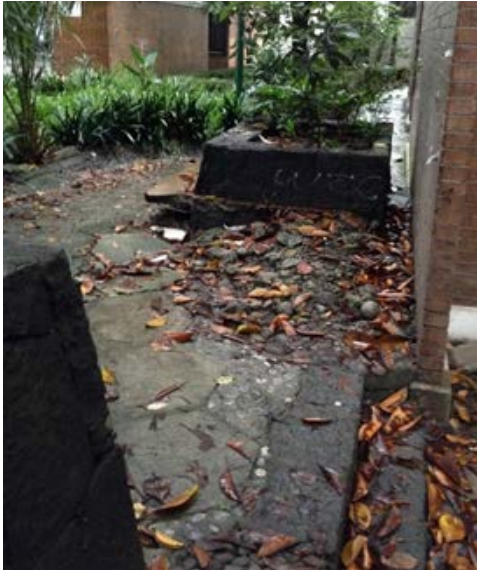
Imagen 36
Superficie en mal estado.
Fotografía propia (2020).

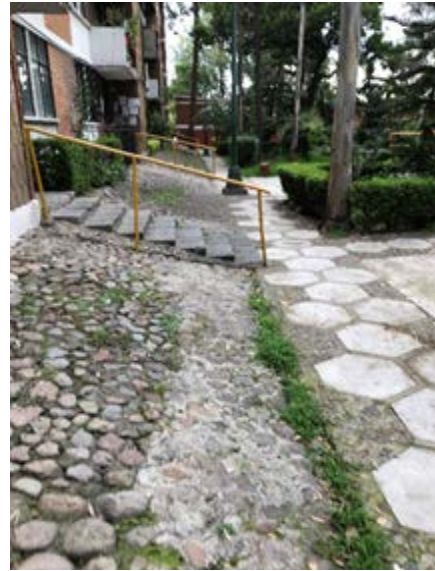
Imagen 37 *Escaleras a edificio AAB.*
Fotografía propia (2020)

En la imagen se aprecian escaleras en los accesos a las viviendas del edificio identificado como AAB.

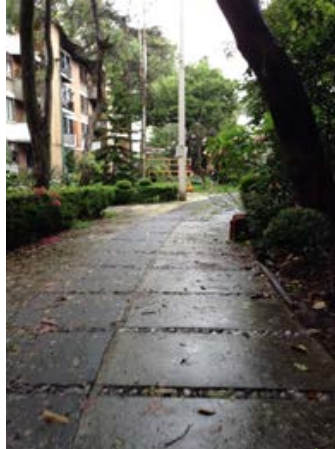
Imagen 44

Andador en Batán Norte.
Fotografía propia (2020)

Vista del andador entre el edificio AAB y AXN. La superficie se encuentra en buen estado,

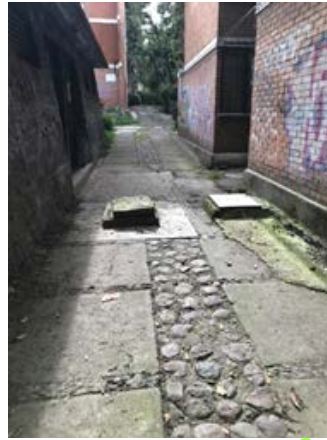
Imagen 53

Barrera física en andador.
Fotografía propia (2020)

En la parte posterior de la subestación eléctrica, existe un andador con desnivel que presenta varias barreras físicas, tal y como se muestra en la fotografía. Estas barreras físicas son registros que sobresalen del andador debido a la pendiente.

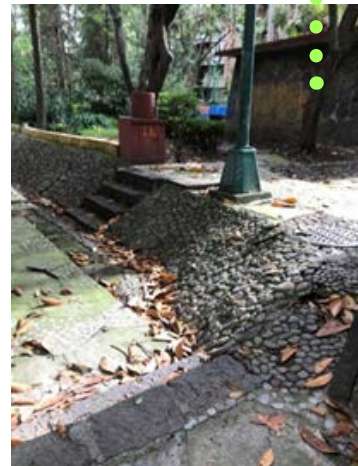
Imagen 56

Superficie de piedra bola.
Fotografía propia (2020)

Entre los edificios AW y AV, existe una plaza en la que se encuentra la subestación eléctrica. Como se aprecia en el corte y en esta fotografía, esta está en un nivel superior al andador, por lo que hay presencia de escaleras y superficies en talud con piedra bola.

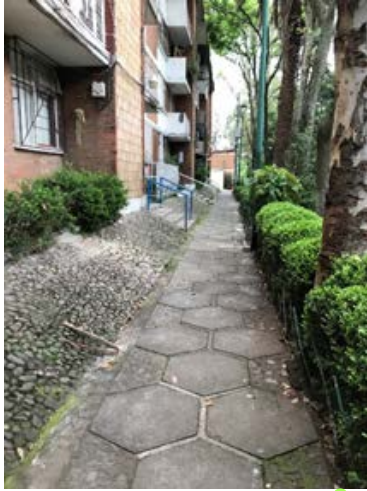
Imagen 57

Acceso a viviendas.
Fotografía propia (2020)

En los accesos a este edificio, como se observa en la fotografía, hay escaleras debido a que se desplanta por encima del andador.

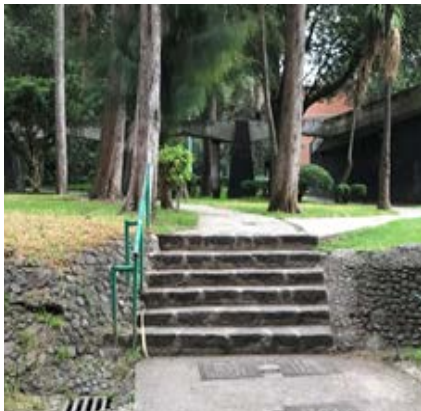
Imagen 67
Andador hacia plaza cívica.
Fotografía propia (2020)

Escaleras al final del andador del edificio EJ. Este mismo andador conduce a la Plaza Cívica, pero como puede observarse debe hacerse uso de escaleras.

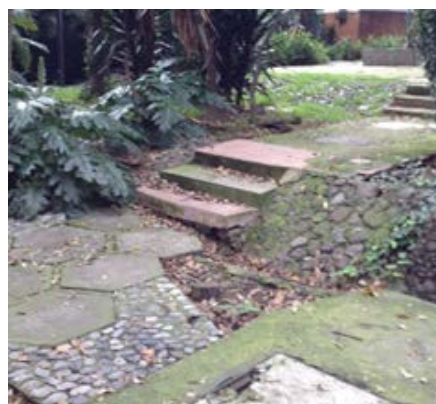
Imagen 68
Escaleras a viviendas dúplex.
Fotografía propia (2020)

Para llegar a las viviendas identificadas como AG no existen alternativas como el uso de rampas o superficies a un nivel, por lo que debe usarse escaleras.

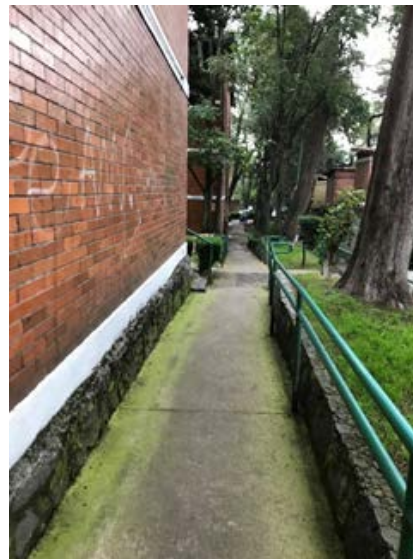
Imagen 61
Rampa. Fotografía propia (2020)

Rampas: En esta zona existe una rampa que inicia en el andador que da a los accesos del edificio **EL** y continúa hasta la rampa del andador del edificio **EJ**, como puede verse en el Plano 13. Resulta relevante mencionar, que por extensión y por comunicar los andadores de los edificios **EL, EK y EJ**, esta rampa resulta importante en el conjunto de la unidad, pues es la que tiene mayor extensión comparada con otras pequeñas rampas que existen (“Imagen 61”).

La rampa que une varios edificios en un trayecto extenso, la cual se muestra en esta fotografía está en buenas condiciones y con las condiciones de seguridad adecuadas..

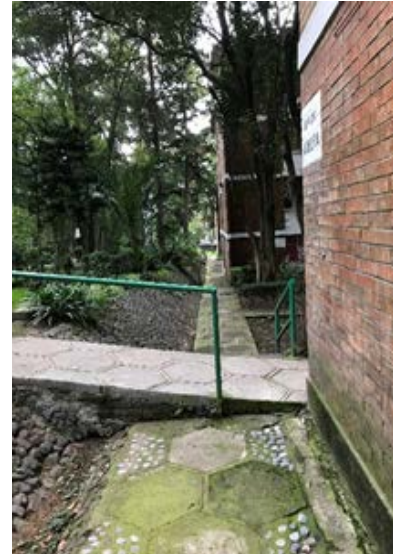
Imagen 65
Rampa. Fotografía propia (2020)

Esta rampa, a su vez, al comunicar con el andador del edificio **EL**, permite llegar hasta la calzada Tlaloc, pues al final de este andador existe una pequeña rampa que salva el paso de unas escaleras (ver “Imagen 65” e “Imagen 66”). Una vez en la calzada Tlaloc, es fácil acceder al estacionamiento, pues se han instalado otras rampas (ver “Imagen 62”). De esta forma puede considerarse que por la conectividad que presenta con varios andadores, y otras rampas, este es el trayecto

En otra vista de los accesos hacia la Calzada Tlaloc, se muestra en las imágenes 65 y 66 una rampa que comunica el andador del edificio identificado como EL, pero al mismo tiempo, interrumpe el paso si se viene de forma diagonal. I

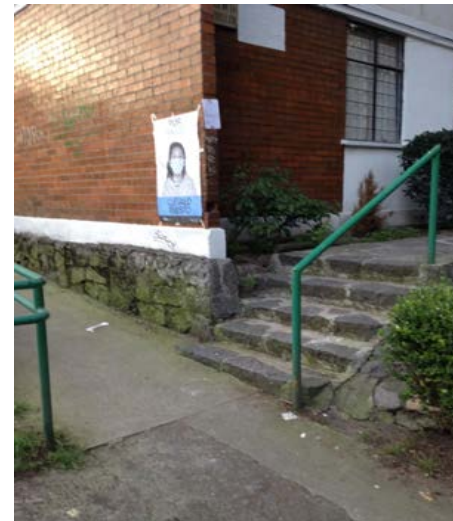
Imagen 73 *Escaleras y rampa*
Fotografía propia (2020)

En la fotografía se observan las escaleras que dan hacia la rampa del andador del edificio EK. Estas escaleras rompen el recorrido de la rampa.

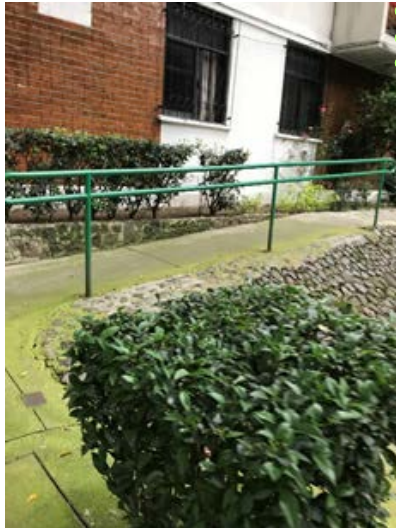
Imagen 76

Andador hacia edificios 4 niveles.
Fotografía propia (2020)

Los andadores de los accesos a los edificios EL, EK y EJ, se encuentran en distintos niveles como se muestra en el corte. En esta fotografía se pueda apreciar el andador y las escaleras que dan a la plaza existente entre estos edificios. Fotografía propia (2020)

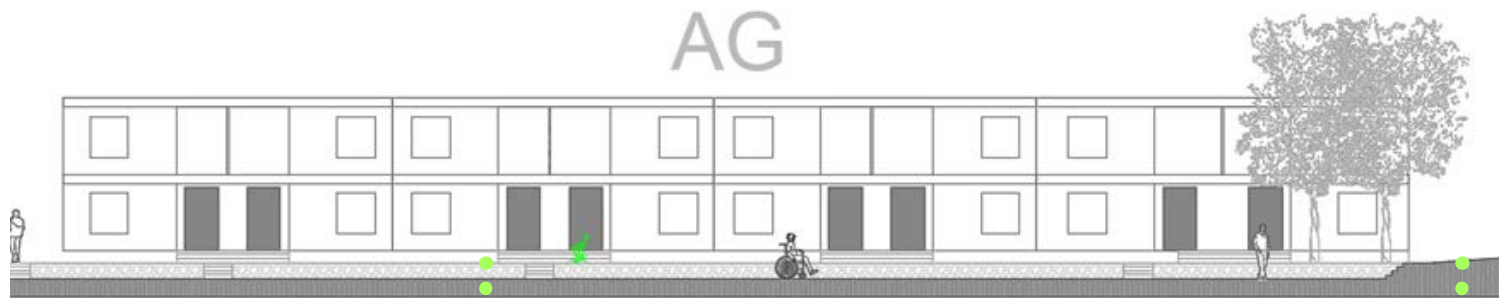
Imagen 77

Andador. Fotografía propia (2020)

Existen dos andadores paralelos que comunican por un lado hacia la parte posterior del edificio de 4 niveles EL, y las casas dúplex identificadas como AG. Como se muestra en la imagen, entre ambos andadores hay un desnivel que se salva con escaleras.

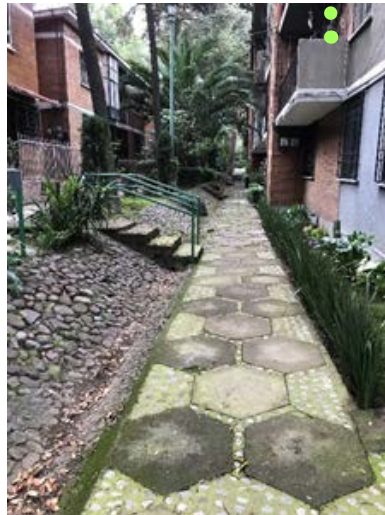
Imagen 78

Andador con tramos de escaleras. Fotografía propia (2020)

En la parte lateral de las viviendas (AG, EL, EK, EJ) se forman escalonamientos que hacen evidente la pendiente del terreno en la que se desplantan los edificios de esta zona.

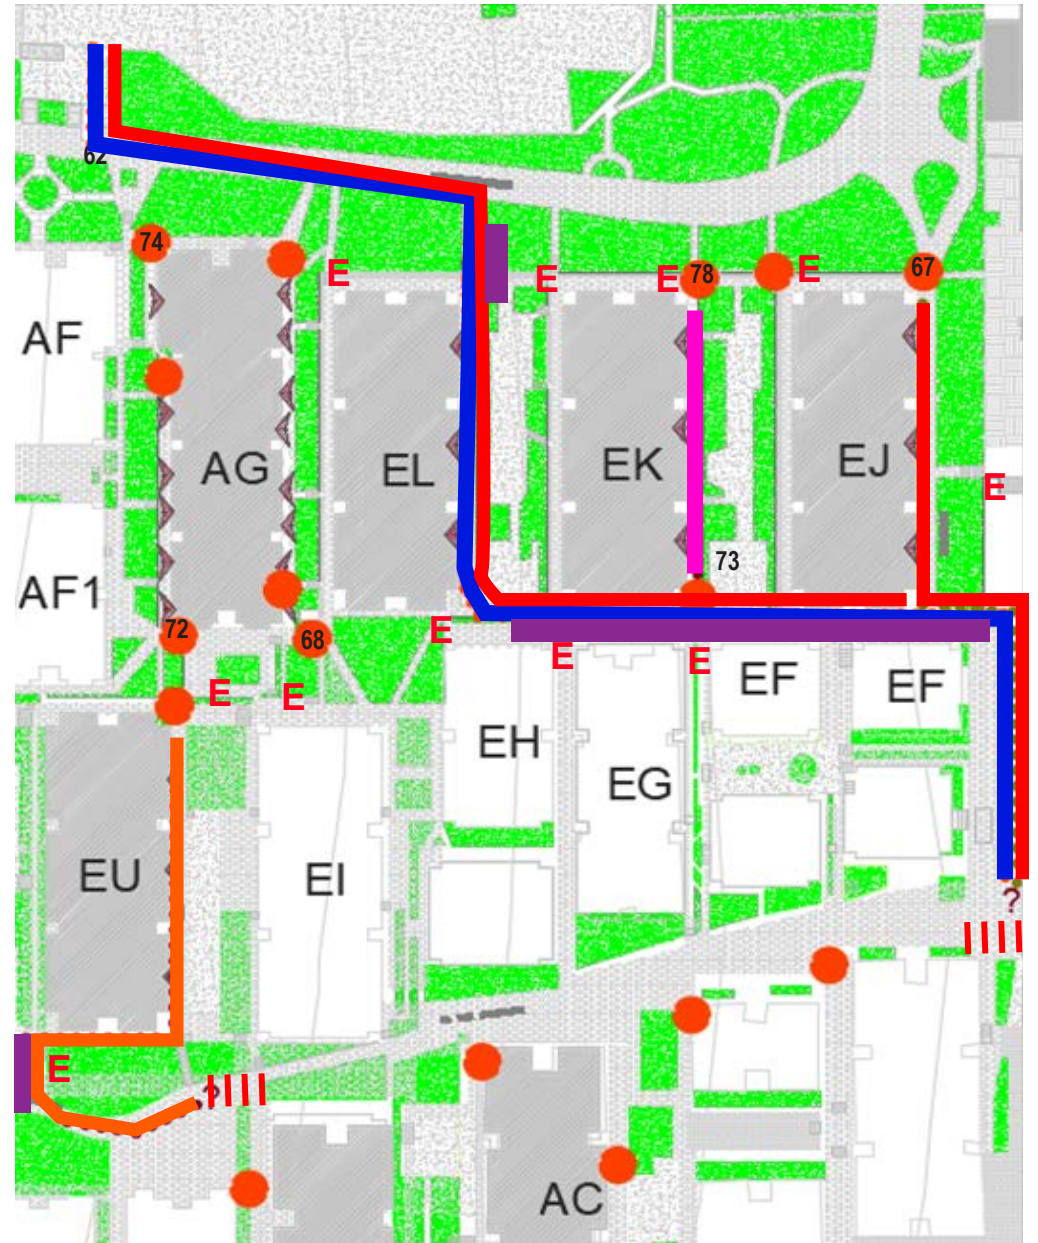
El caso 03 tiene como característica relevante, la presencia de una rampa (Ruta 1 y Ruta 2) que comunica los andadores de los edificios **EL**, **EK** y **EJ**. Esta rampa permite, por un lado, que las personas se conecten mediante esta a los accesos a sus viviendas, y además como se señala en el “PLANO 14”, llegar a la Calzada Tlaloc y de ahí al estacionamiento. Este es el recorrido posible más largo, en que una persona no encontraría barreras físicas importantes.

Es paradójico sin embargo, que pese a la proximidad de esta rampa con las viviendas identificadas como **AG**, las personas que viven ahí se enfrenten a varias barreras para acceder a ella y comunicarse directamente con la calzada Tlaloc.

Estas barreras son la presencia de gran número de escaleras, debido a la pendiente del terreno que es aquí más pronunciada, por lo que una persona en silla de ruedas habitante de este edificio, no podría acceder de forma autónoma a dicha rampa.

También es paradójico que el andador de la vivienda **EK**, igualmente colindante con esta rampa, presente escaleras en su unión con ella (Ruta 3), por lo cual, difícilmente se da un desplazamiento continuo entre este andador y la rampa, tal y como se indica en el mapa 14. Una persona que use silla de ruedas y que habite en este edificio no cuenta con rampas que faciliten su desplazamiento ni hacia la Calzada de los Toltecas ni la de Tláloc.

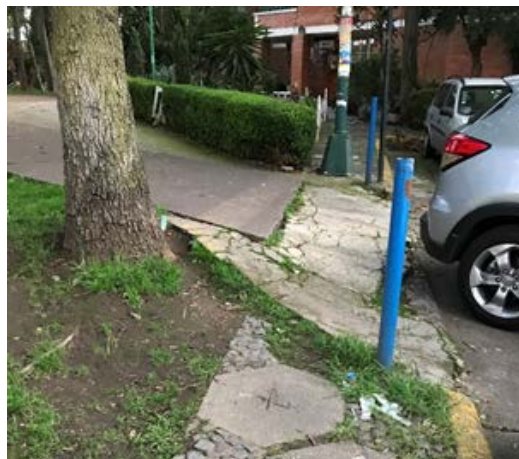
Imagen 81
Andador en mal estado. Fotografía propia (2020)

Al final del andador Chilam Balam, como se aprecia en la imagen, se estacionan autos que rompen con la circulación que se tiene desde esta calle hacia la Heraclio Bernal y Av. San Bernabé, que se encuentra a unos metros.

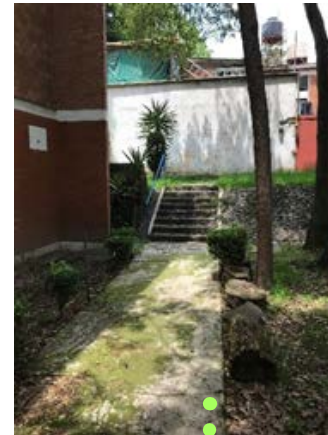
Imagen 85
Andador en mal estado. Fotografía propia (2020)

En la imagen se aprecian las escaleras que conducen a las viviendas dúplex identificadas como BR.

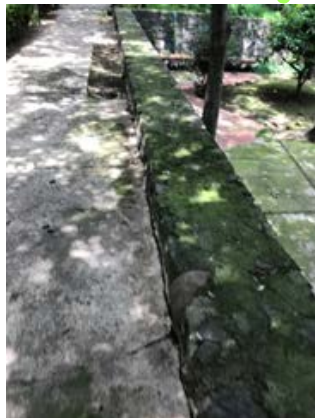
Imagen 85
Andador en mal estado. Fotografía propia (2020)

Vista del pasillo en donde puede observarse el desnivel en el que se encuentra la plaza que está entre el edificio CU y el BE.

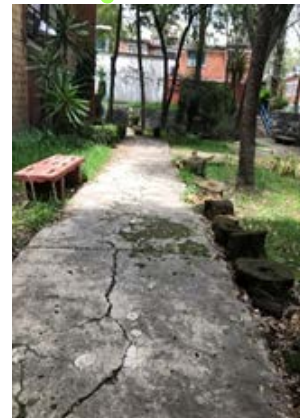
Imagen 86
Andador en mal estado. Fotografía propia (2020)

Pasillo que conduce hacia las viviendas dúplex identificadas como BR. En este nivel del pasillo, el edificio tiene 4 niveles, como se aprecia en el corte. La superficie es de concreto, y se encuentra descuidado.

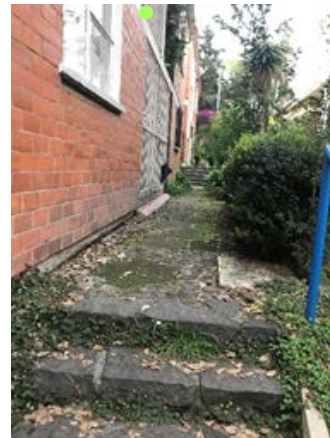
Imagen 90
Andador con escaleras. Fotografía propia (2020)

Vista desde el andador del lado del edificio BR. Se aprecian las escaleras que forman parte del recorrido. Imagen propia (2020).

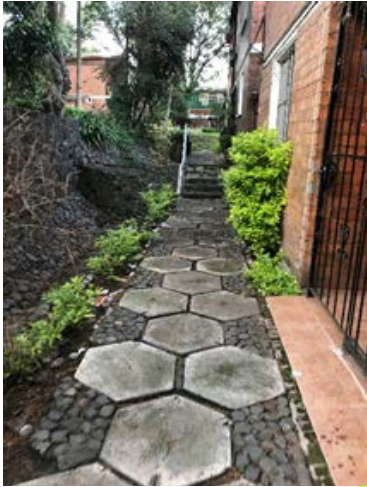
Imagen 91
 Andador a viviendas dúplex.
 Fotografía propia (2020).

Vista desde el andador del lado de la vivienda identificada como BR. Se aprecia las escaleras al final del andador.

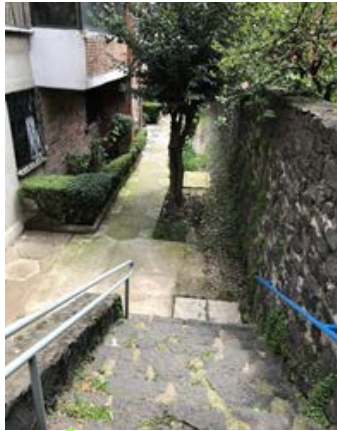
Imagen 93
Escaleras. Fotografía propia (2020)

Para acceder a los edificios analizados solo puede realizarse mediante escaleras, lo cual representa una dificultad en la movilidad de quienes hagan uso de ayudas biomecánicas.

En esta fotografía tomada desde la parte alta del edificio CU, puede apreciarse las escaleras mediante las cuales se desciende al andador.

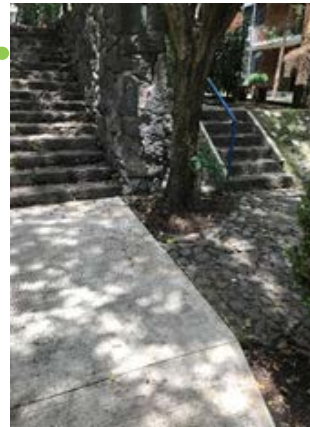
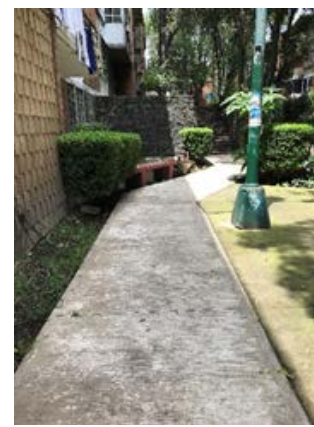
En estas dos imágenes (IMAGEN 95 Y 96), tomadas desde el nivel más bajo del andador, se observan las escaleras que se ubican en la parte posterior de las viviendas. En estas puede verse el gran número de peraltes.

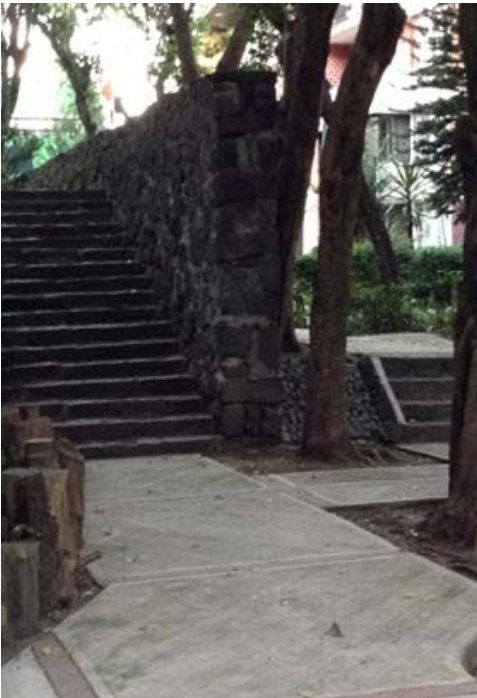
IMAGEN 99

Vista de tramos de escaleras con gran número de eraltes.
Fotografía propia (2020).

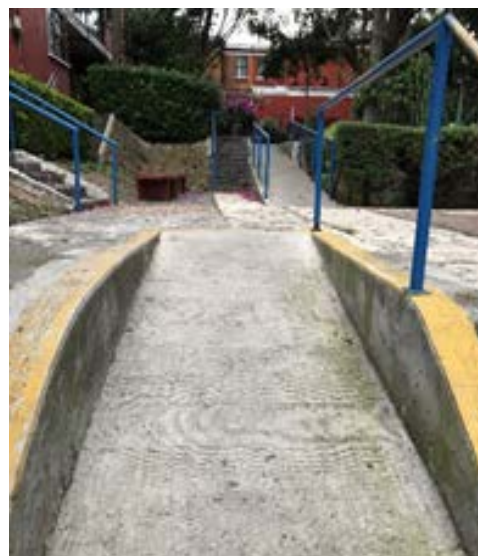
Imagen 104
Rampa. Fotografía propia (2020)

ta con barandales y una pendiente adecuada. Sin embargo, a su llegada con esta avenida, tiene una pendiente demasiado pronunciada (“Imagen 104” e “Imagen 105”) que no la hace funcional, e incluso, puede resultar peligrosa.

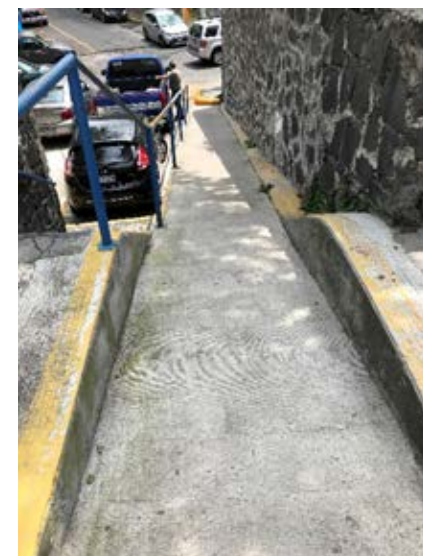
Imagen 105
Rampa con vista hacia Rio Chico.
Fotografía propia (2020)

Hacia la calle Rio Chico existe una rampa para salvar la altura que existe entre las viviendas y esta calle. La pendiente, sin embargo, no es la más adecuada.

En la fotografía, tomada desde la parte alta de la rampa, se puede observar la pendiente la cual no cumple con el porcentaje de inclinación adecuada.

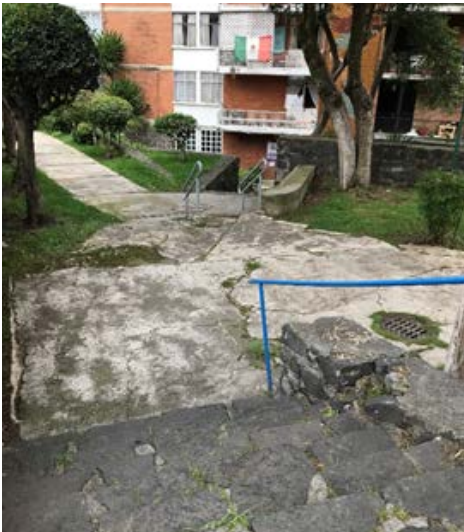
Imagen 103

En el caso del edificio identificado como **CJ**, los accesos se ubican en un andador que mantiene un mismo nivel; sin embargo, para llegar a dicho andador, se debe usar escaleras que tiene un gran número de peraltes (ver “Imagen 103”, “IMAGEN 107” y Corte P).

Rampas y escaleras. Fotografía propia (2020)

Escaleras desde calle Escolta hacia accesos de edificio CJ. Fotografía propia (2020).

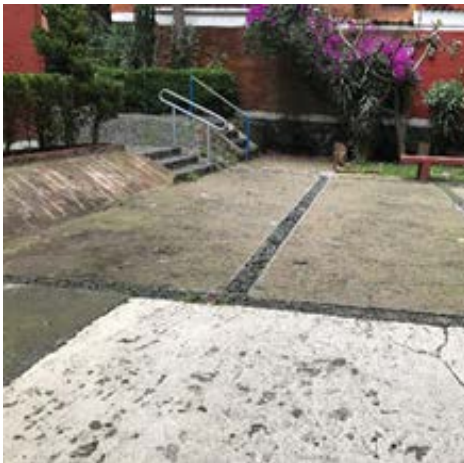
Imagen 106

Plaza en San Ramón. Fotografía propia (2020)

En esta plaza que se muestra en la imagen el pavimento se encuentra en terminos generales en buen estado. Imagen popia (2020)

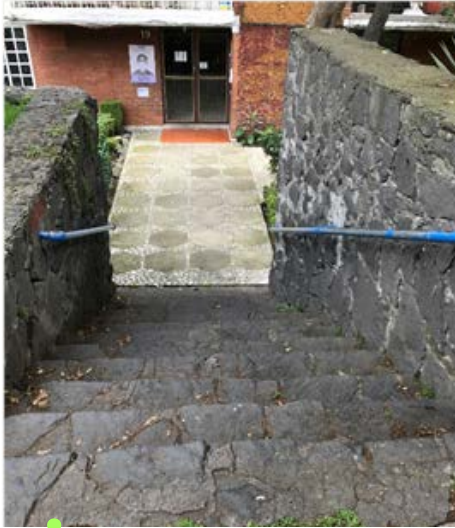
IMAGEN 107

Escaleras a Edificio.
Fotografía propia (2020).

Otra vista de las escaleras
que comunican la calle
Escolta con los accesos al
edificio CJ.

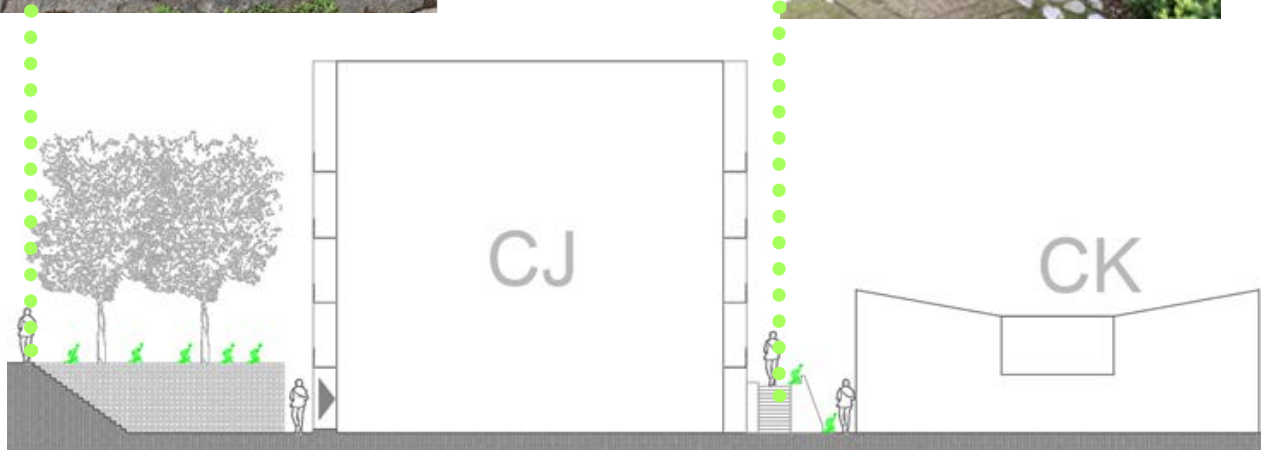
CORTE P-P

Los andadores posteriores al edificio
CJ, y que comunica con los accesos
a las viviendas CK están a distintos
niveles, como se observa en el corte.

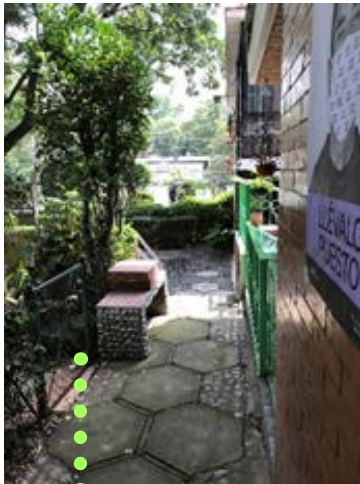
Imagen 112
Andador alrededor de viviendas dúplex. Fotografía propia (2020)

En esta imagen se puede observar, junto con el corte, que las viviendas se encuentran en un nivel superior al de la calle Rio Chico.

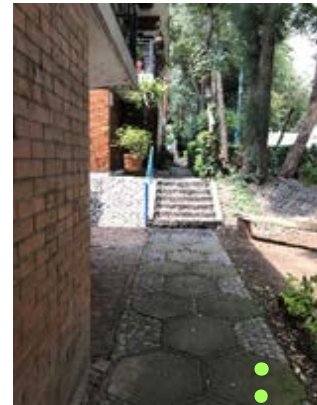
Imagen 113
Andador con escaleras. Fotografía propia (2020)

Vista del andador de las viviendas identificadas como CO. En la imagen se puede observar el escalonamiento.

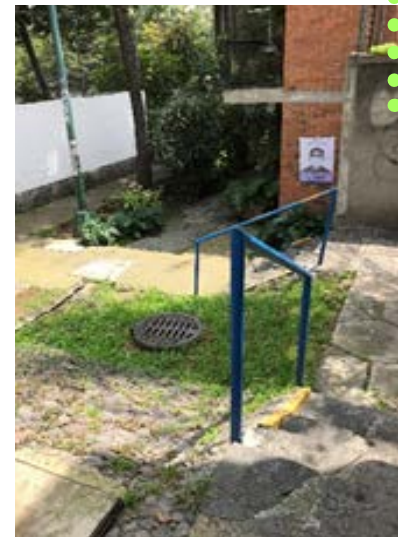
Imagen 115
Escaleras en andador. Fotografía propia (2020)

El desnivel de esta parte de San Ramón se salva mediante escalonamientos, que como se muestra en la fotografía, comunican las casas dúplex. Esta zona, debido al gran número de escaleras y de superficies en mal estado difícilmente podía ser usado por una persona con silla de ruedas.

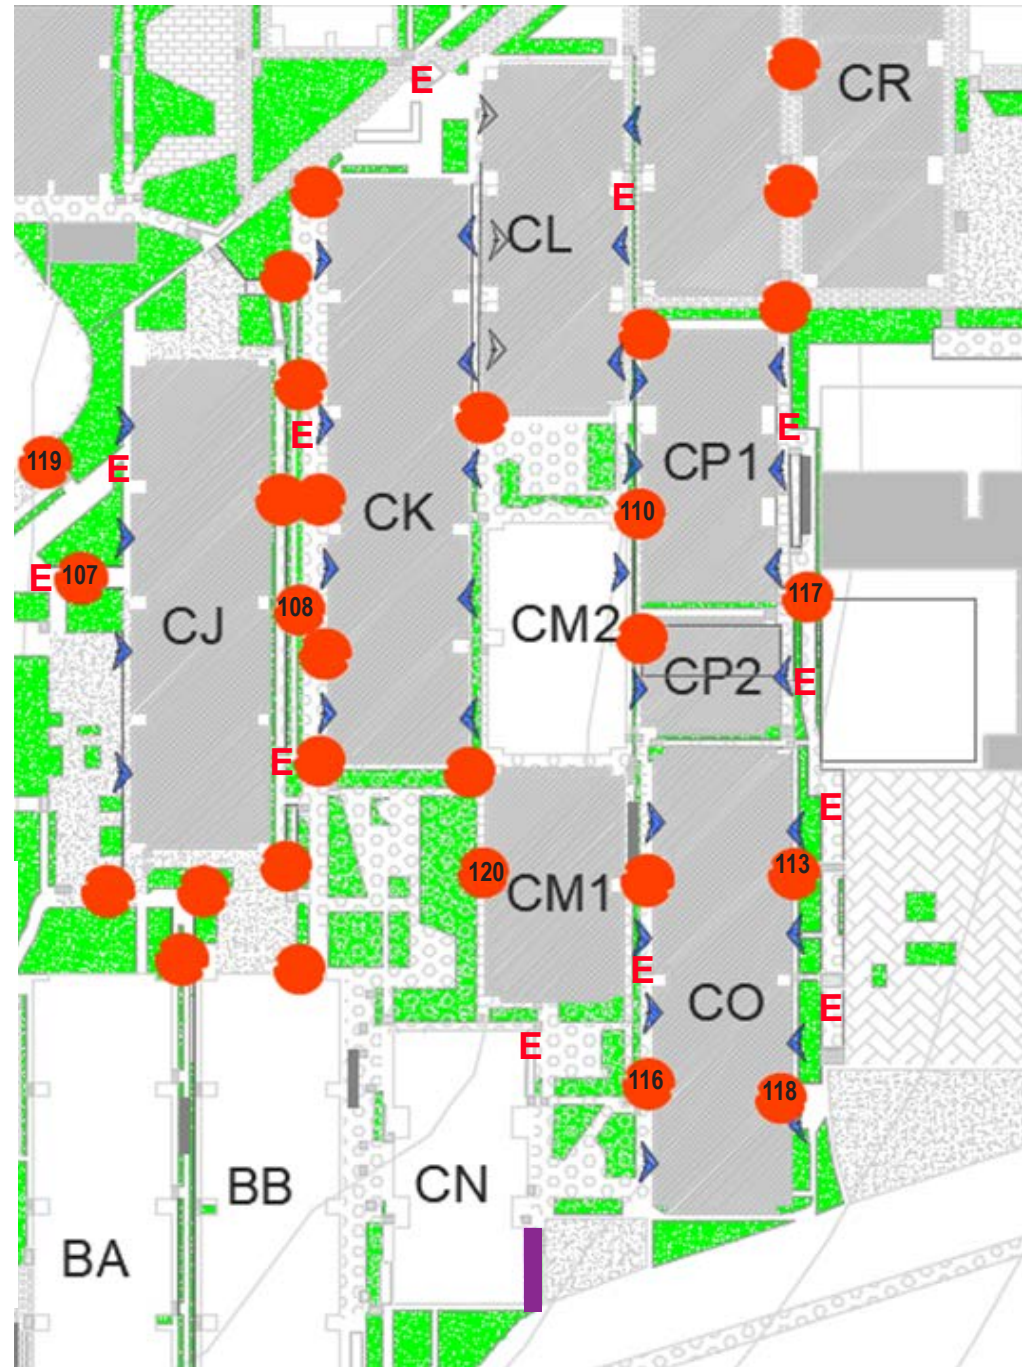
PLANO 18

Los andadores tienen la característica común de tener presencia de un gran número de escaleras, así como superficies de piso en mal estado por lo cual en este ejercicio de Rutas no se logró identificar alguna que no presente alguna barrera física, siendo el caso más extremo en este sentido entre los analizados.

RUTAS ACCESIBLES EN CASO DE ESTUDIO 05. ELABORACIÓN PROPIA (2020)
