**UNIVERSIDAD NACIONAL AUTÓNOMA DE MÉXICO**

**FACULTAD DE INGENIERÍA**

**ESTUDIO ESTADÍSTICO DE  
LOS DAÑOS DERIVADOS DEL  
SISMO DEL 7S-2017**

JAZMÍN LARIOS MARTÍNEZ

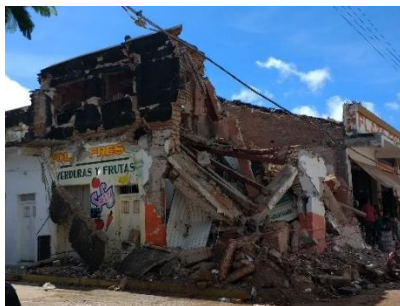
Otras patologías presentes en los inmuebles severamente dañados corresponden al efecto de esquina, donde los muros colindantes, más rígidos que las fachadas provocaron más esfuerzos torsionantes (Figura 31.a). El golpeteo se muestra en la Figura 31.b, donde la nula separación entre edificios colindantes y cuyas alturas no son iguales, provocan que ambas estructuras choquen entre sí y se dañan mutuamente.

Figura 31. P. ej; a) Efecto de esquina, (Comercio ubicado en Juchitán, Oaxaca). b) Golpeteo, (Vivienda, Juchitán, Oaxaca). c) Planta baja débil, (Vivienda, Minatitlán, Veracruz). d) Efecto de columna corta (Escuela Primaria Leona Vicario, Salina Cruz, Oaxaca). e) Presencia de apéndices, (Farmacias del ahorro, Salina Cruz, Oaxaca). f) Hundimiento, (Escuela Primaria Ignacio López Rayón, Tabasco). g) Daños previos (Vivienda, Unión Juárez, Chiapas). h) Irregularidad vertical (Junta Distrital 07, Ciudad Ixtepec, Oaxaca).

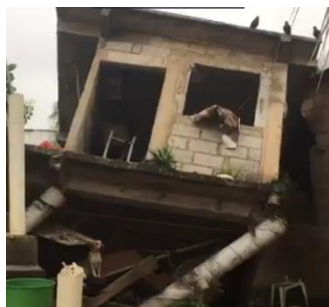
c)

Dados los resultados se observaron otras patologías presentes en los registros, aunque en menor medida. En la Figura 31.c se observan algunas columnas de concreto reforzado y sobre todo la ausencia de muros, respecto al piso superior inmediato, dichas características corresponden a la planta baja débil. El efecto de columna corta fue observado en la escuela primaria Leona Vicario (Figura 31.d) y se presentó debido al el espacio que ocupan los ventanales de cada salón de clases, provocando la concentración de fuerzas sísmicas en estos espacios libres. La presencia de apéndices también puede provocar daños en un edificio, ya que estos presentan aceleraciones considerables, y generalmente no son diseñados sísmicamente (Figura 31.e). El hundimiento se identificó en una escuela primaria localizada en el municipio Centro de Tabasco, (Figura 31.f.) la cual corresponde a una zona identificada como susceptible a presentar el fenómeno de licuación. La vivienda de la

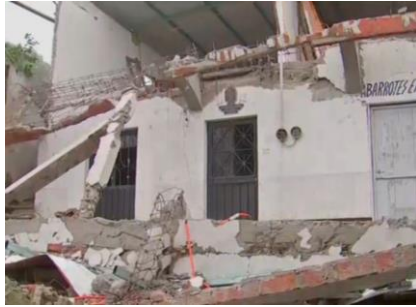
g)

Figura 31.g según testimonios ya había sido afectada previamente por el sismo del 7 de julio de 2014 con una magnitud de  $M_w$  6.9, sin embargo, debido a la magnitud del sismo del 7 de septiembre de 2017 el inmueble quedó parcialmente colapsado.

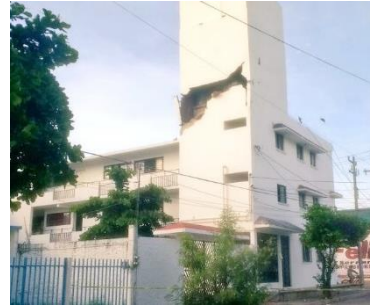
h)

La Figura 31.h es un ejemplo de irregularidad vertical, ya que, como se observa, existe un cambio drástico en la geometría del edificio, lo cual hace que se concentren esfuerzos en los elementos estructurales donde se presentan los cambios geométricos en altura.

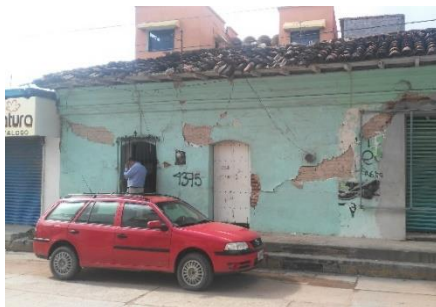
Figura 37. Ejemplo de los usos de cada inmueble presentes en las estructuras dañada, donde; a) Vivienda ubicada en Juchitán, Oaxaca., b) Comercio, Unión Hidalgo, Oaxaca., c) Iglesia., d) Hospital., e) Centro Escolar Juchitán, Juchitán, Oaxaca., f) Otros; Cementerio, San Mateo del Mar, Oaxaca., g) Oficinas; Palacio Municipal de Juchitán, Oaxaca.

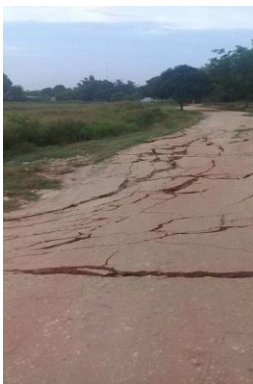
A continuación, se muestran ejemplos del tipo de estructuración, la Figura 42.a representa daños en terracería, la Figura 42.b daños en asfalto y la Figura 42.c daños en concreto hidráulico.

Figura 42. Ejemplo de los daños registrados en caminos con los siguientes tipos de estructuración; a) Terracería, camino de Minatitlán, Veracruz., b) Asfalto, Santa María Xadani, Oaxaca., c) Concreto hidráulico, en Túnel Sumergido de Coatzacoalcos, Veracruz.

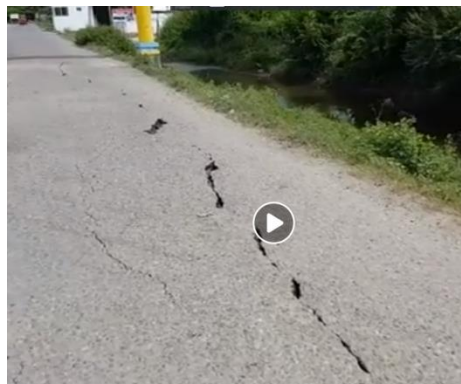
b)

Por otro lado, la estructuración mediante asfalto solo presentó daños menores y moderados, los cuales dependieron principalmente de la profundidad y alcance de las grietas, ya que este agrietamiento no provocó mayor trascendencia en el comportamiento de los caminos.
