UNIVERSIDAD NACIONAL AUTÓNOMA DE MÉXICO

FACULTAD DE INGENIERÍA

**DAÑOS OBSERVADOS Y PROCESO DE
RECONSTRUCCIÓN EN EDIFICIOS
AFECTADOS POR EL SISMO DEL 19S 2017
EN LA CIUDAD DE MÉXICO:
REHABILITACIÓN Y DEMOLICIÓN**

TESIS

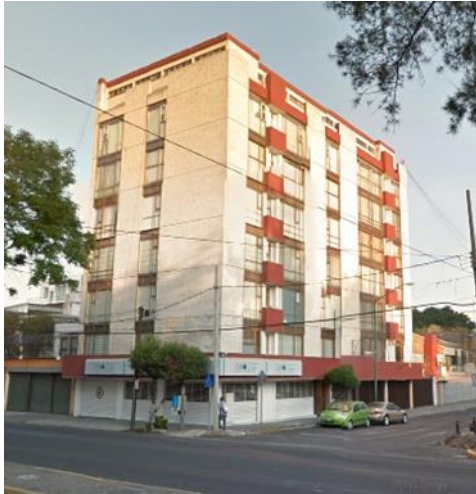
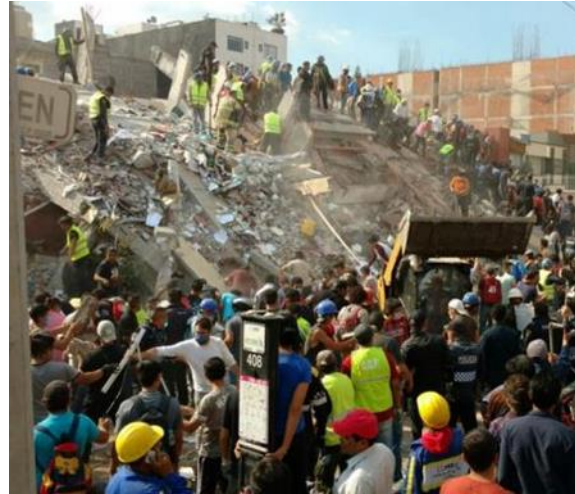
Figura 2.13 Edificio con efecto de esquina y planta baja débil en Prolongación Petén 915, Emperadores, Benito Juárez: a) antes (Google Street View) y b) después (Suárez, 2017) del sismo del 19S 2017.

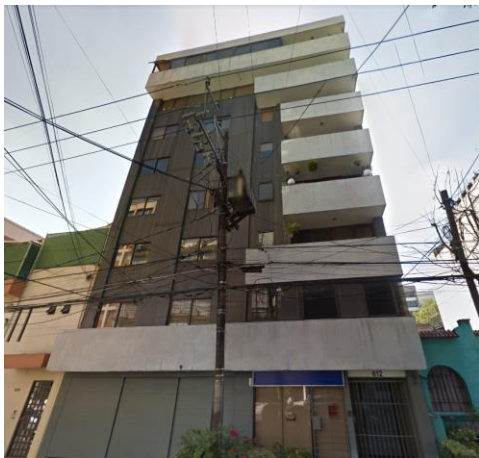
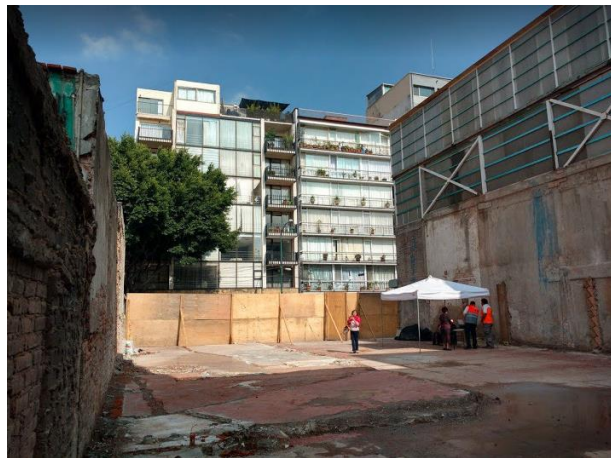
Figura 3.3 Ejemplo del a) antes (Google Street View) y b) después de la demolición del edificio ubicado en Patricio Sanz 612, Del Valle Norte, Benito Juárez.
