**EVALUACIÓN ESTRUCTURAL DEL PUENTE “LA LANA”,
CALIBRACIÓN DEL MODELO MATEMÁTICO Y PROPUESTA DE
REFORZAMIENTO**

T E S I N A
QUE PARA OPTAR POR LA
ESPECIALIZACIÓN EN PUENTES

PRESENTA EL ALUMNO
MAGAÑA RAMOS DANIEL

Nezahualcóyotl, Estado de México, marzo de 2022

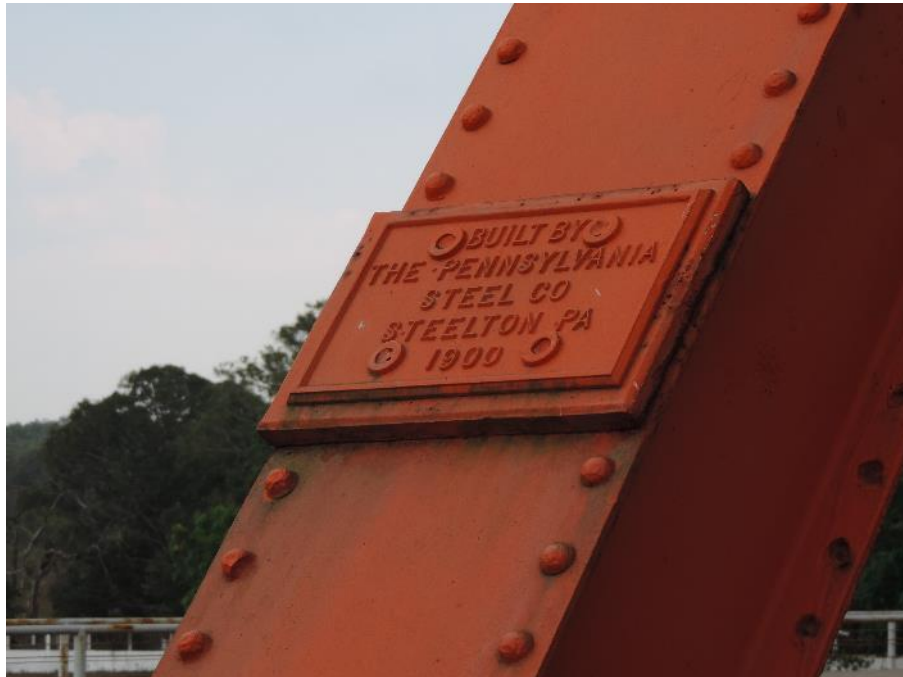
La estructura fue puesta en servicio en el año 1900, esto de acuerdo con los datos que se indican en una placa soldada en uno de los montantes extremos de la estructura, lo que nos muestra que es una obra que tiene una edad considerable, por lo cual es de suponerse que presenta diversos daños debidos a la acción del medio ambiente y al uso normal de la estructura.

Figura 2. Placa de construcción de la estructura

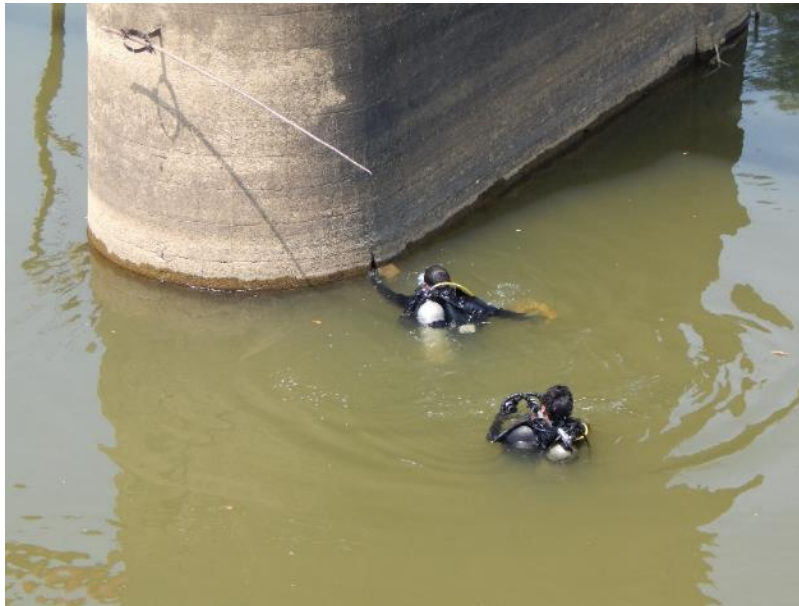
En lo que respecta a la subestructura, cimentación visible y el cauce, se detectaron todos los daños y defectos existentes en cada una de las partes que componen estos elementos de la estructura teniendo especial cuidado en los accesos y su geometría. Como complemento a la inspección de la subestructura y cimentación se hizo una inspección subacuática la cual se realiza en forma visual por Buzos Técnicos, con apoyo de fuentes de iluminación, para descubrir cambios estructurales, daños obvios o cualquier anomalía que afecte a la estructura (en este caso no se requirió de limpieza previa), también se realizó la medición de las diferentes profundidades del lecho del río en la zona de pilas, con el uso de

ecosonda para determinar la presencia de socavación en cada uno de los apoyos intermedios y se realizó el registro de la inspección realizada y las profundidades obtenidas.

Figura 11. Inspección subacuática

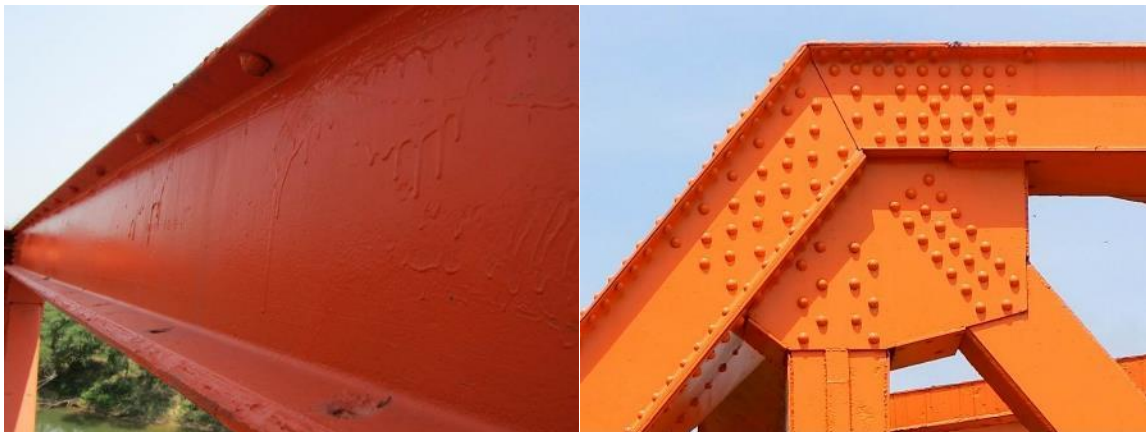
En lo que respecta a los elementos que conforman la cuerda superior, se aprecian en buen estado, estos no presentan oxidación y se puede observar un recubrimiento anticorrosivo en buen estado.

Figura 12. (a) Cuerda superior y (b) conexión cuerda superior y portal de salida

De igual forma las conexiones que unen a los elementos que conforman la cuerda superior, se aprecian en buen estado y con un recubrimiento anticorrosivo en buen estado.

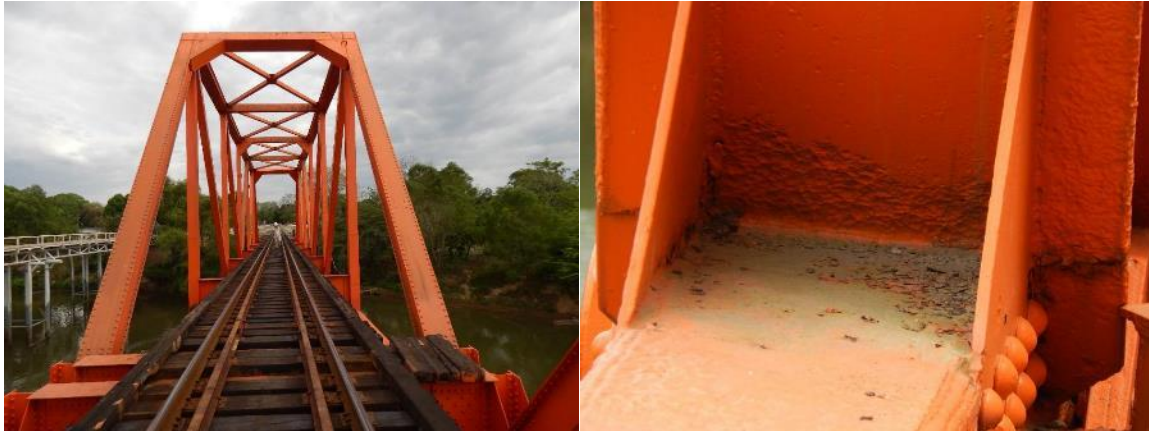
Para el caso del portal de entrada y salida o montantes extremos, se pueden apreciar secciones en buen estado, únicamente en las zonas de conexión con la cuerda inferior se aprecia oxidación con pérdida de sección la cual podemos

considerar de ligera a moderada como se puede observar en la Figura 13(a) y (b). También podemos apreciar una protección anticorrosiva en buen estado.

Figura 13. (a) Vista General del Montante extremo y (b) Conexión con cuerda inferior del montante extremo

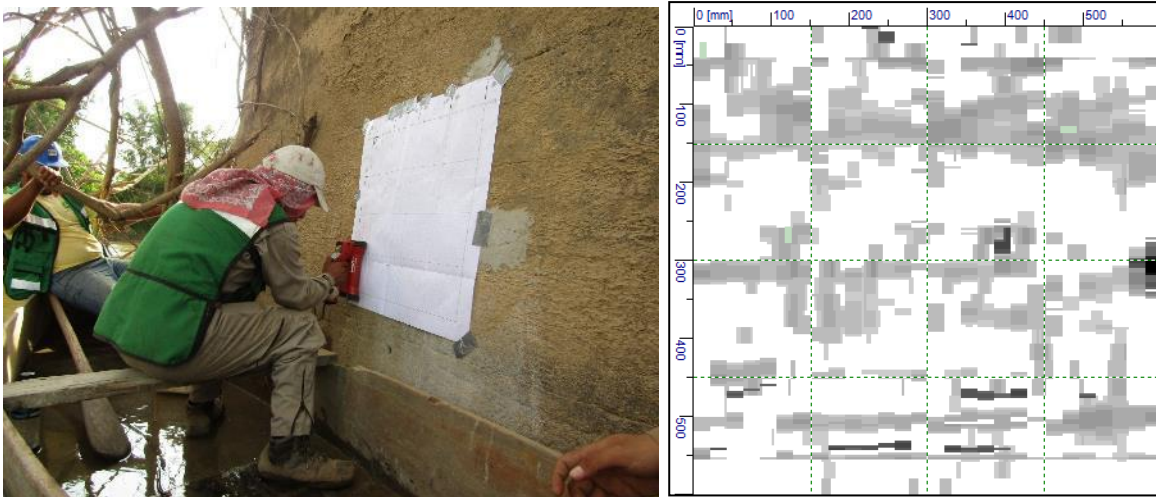
En el presente caso se realizaron estas pruebas de detección de acero de refuerzo, en todos los elementos de la subestructura, obteniéndose como resultado, lo que se suponía desde el inicio que, debido al año de construcción del puente, la subestructura es de concreto ciclópeo y no contiene acero de refuerzo.

Figura 26. Detección de acero de refuerzo.

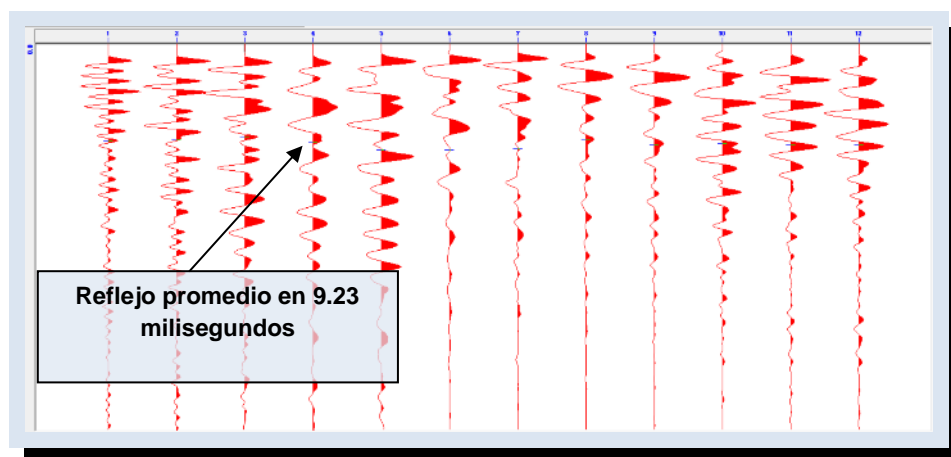
Figura 30. Sismograma de la prueba para la pila No. 2, que consta de doce líneas o trazas que corresponde al mismo número de geófonos.

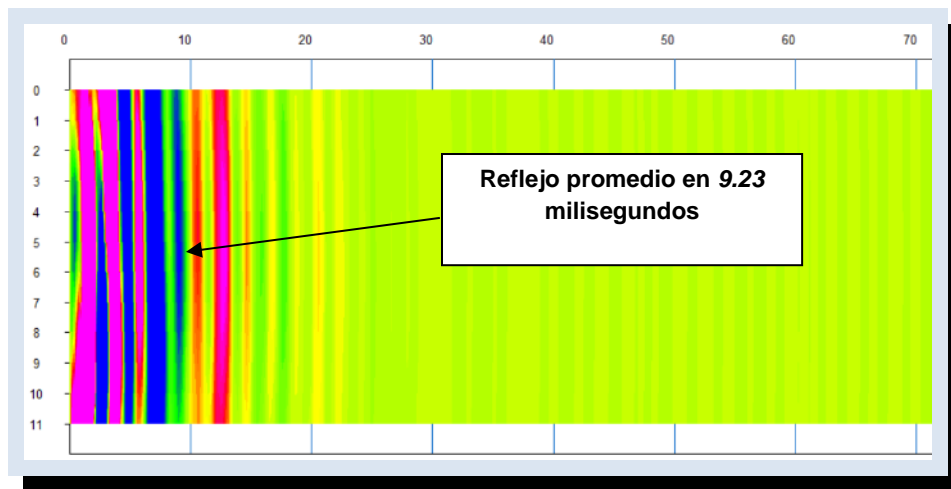
Figura 31. Espectro del sismograma para la pila No. 2, muestra una gama de colores azul y rojo nos indican las amplitudes y frecuencias características en un tren de onda y los colores verde y amarillo claro, nos indican valores de amplitud y frecuencia bajos que ya no corresponde

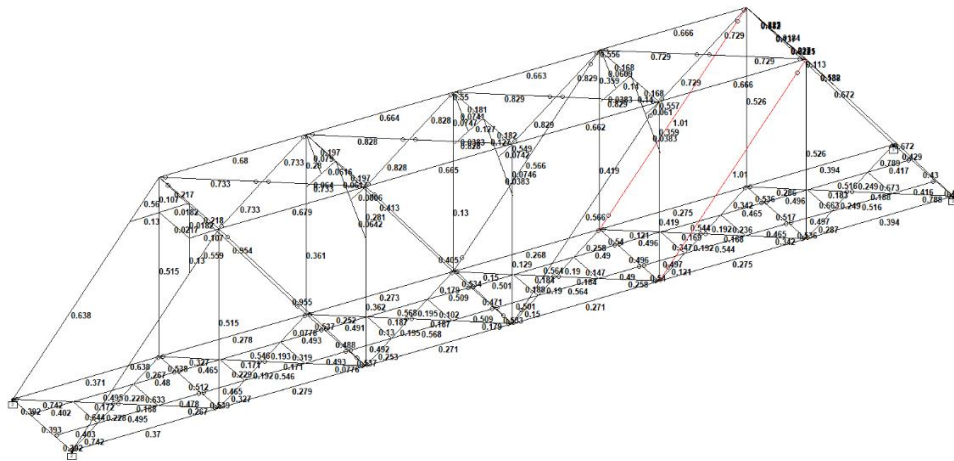
Figura 48. Revisión de esfuerzos en la estructura

Cabe destacar que en las diagonales se presenta una relación de esfuerzos mayor que la permisible, pero esta tiene un sobreesfuerzo del 1% por lo cual se considera adecuada la estructuración y el comportamiento de la estructura para esta etapa.

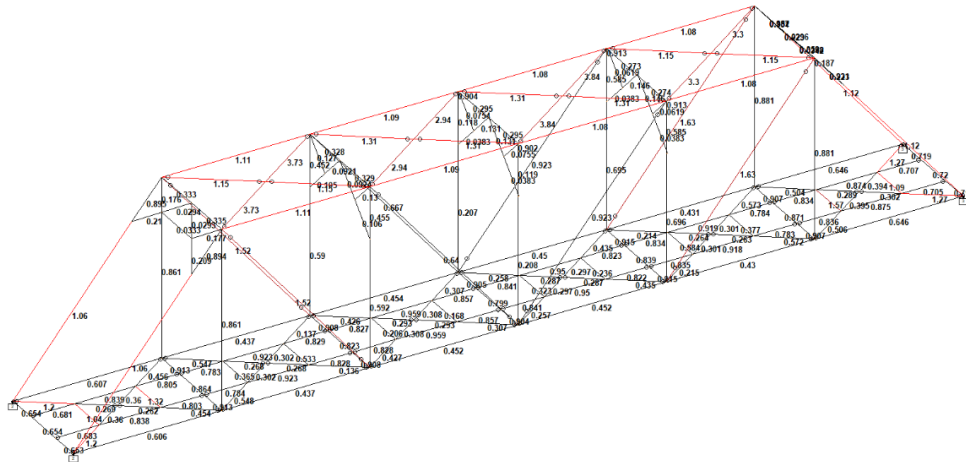
carga que se utilizaba anterior a la carga actual. De la misma forma que para el modelo anterior se realizó una revisión de los esfuerzos actuantes contra los esfuerzos permisibles con al cual se determinó que varios de los elementos se encontraban sobreesforzados, como se puede observar en la Figura 49.

Figura 49. Revisión de esfuerzos en la estructura con carga Cooper E60

Como conclusión hasta este momento, donde se está analizando la estructuración original del puente, someténdola a cargas superiores a las cuales fue diseñada (Carga Cooper E60), se determina que efectivamente era necesario un reforzamiento a la estructura para garantizar la seguridad y el correcto funcionamiento del puente. Cabe destacar que como se observa en la figura No. 9 algunos de los elementos que se presentan con una condición de falla son los contraventeos superiores e inferiores, esto es consistente con lo que se puede identificar en campo en la condición actual de la estructura, ya que se aprecia que elementos como los contraventeos superiores fueron sustituidos como se puede apreciar en la Figura 50.

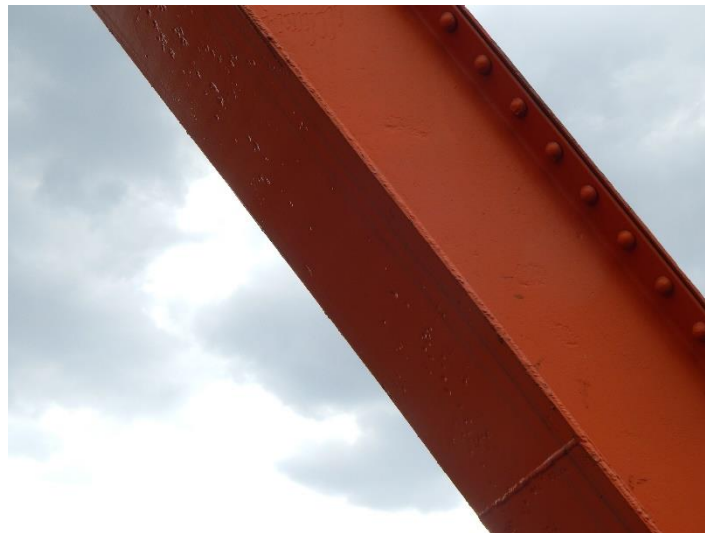
De igual forma se observa que los elementos que conforman a la cuerda superior, así como los montantes extremos los cuales se encontraban sobreforzados, requerían de un reforzamiento, para trabajar con seguridad lo cual, es consistente con lo observado en la Figura 51, donde se aprecia el reforzamiento de estos elementos.

Figura 51. Reforzamiento de elementos de cuerda superior y montantes extremos

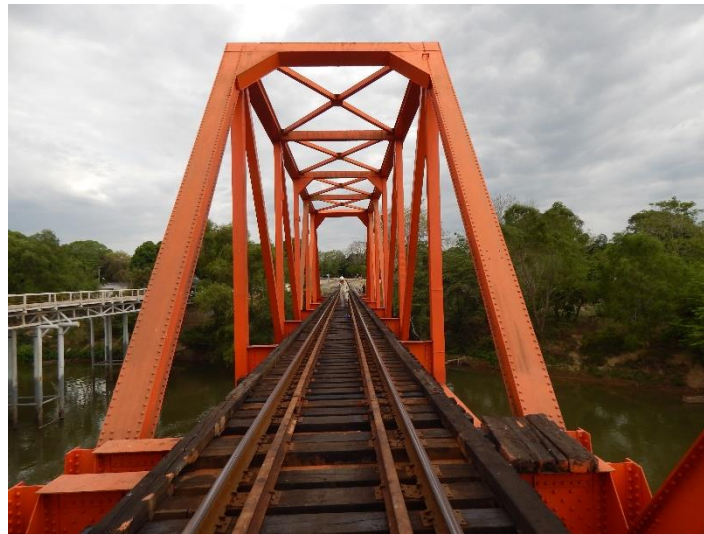
Figura 52. Trabajos de modificación en portales y tornapuntas

Es importante mencionar que en el reforzamiento de la estructura también se llevaron a cabo trabajos de modernización de la misma. En la Figura 52 se observa que se eliminaron algunos elementos de las tornapuntas y del portal de entrada y salida, con la finalidad de aumentar el gálibo vertical del puente ya que los requerimientos de los vehículos más recientes exigen un gálibo mayor para poder transitar con seguridad.

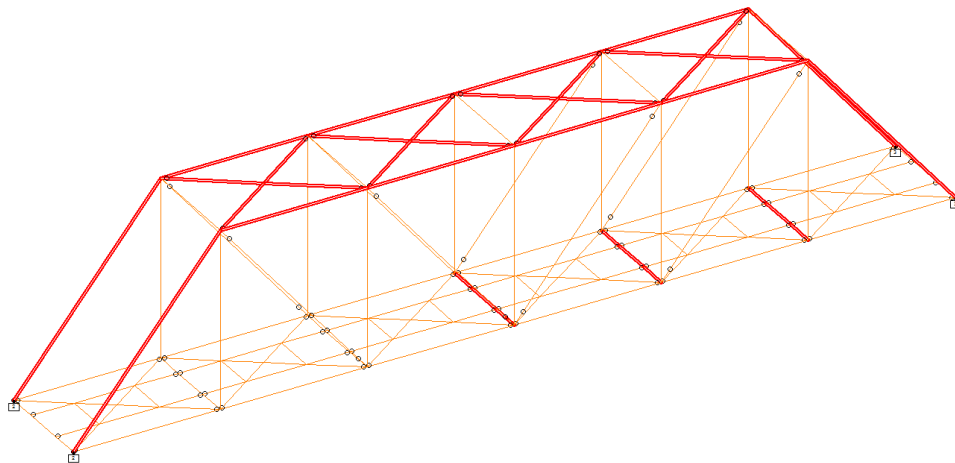
Figura 56. Relación de elementos que presentan falla en la estructura con carga Cooper E80 considerando el refuerzo existente

- Piezas puentes que tienen una relación de actuante contra resistente para el elemento más esforzado del orden de 1.17 considerando la reducción por daños como es la pérdida de sección para estos elementos.
- Cuerda superior en ambas hojas que tienen una relación de actuante contra resistente del orden de 1.26 para el elemento más esforzado.
- Montantes extremos en ambas hojas que tienen una relación de actuante contra resistente del orden de 1.43 en los elementos más desfavorables.
- Contraventeo superior que tienen una relación de actuante contra resistente del orden de 1.10.

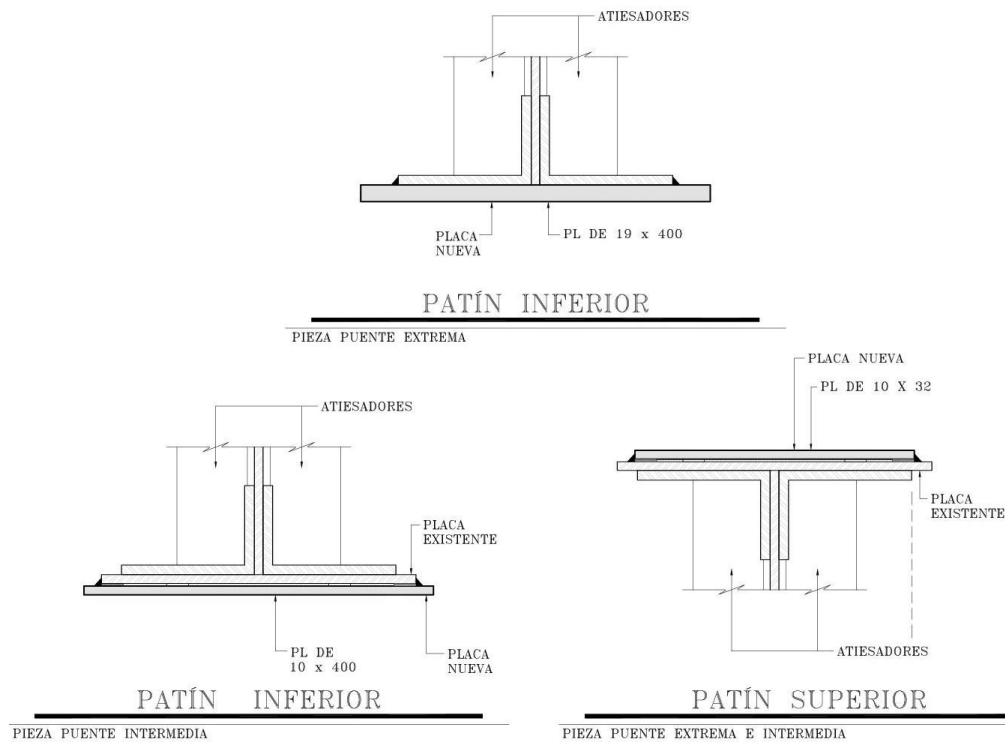
En la inspección realizada se encontró que las piezas puente extremas e intermedias carecen de protección anticorrosiva en la cara superior del patín superior, así como presentan diversos grados de corrosión, incluso con pérdidas de sección en ambos patines, por tal motivo se recomienda reforzarlas.

La pieza puente extrema del tramo 3-4 ubicada sobre la pila No.4 muestra una fractura en el patín inferior en el hombro derecho que debe ser reparada.

Para el caso de las piezas puente extremas estas ya poseen un cubreplacas por lo cual se propone:

- Placa de 40 cm x 1.90 cm a todo lo largo de las piezas puente extremas en el patín inferior retirando la cubreplaca inferior actual

Figura 60. Reforzamiento propuesto en pieza puente

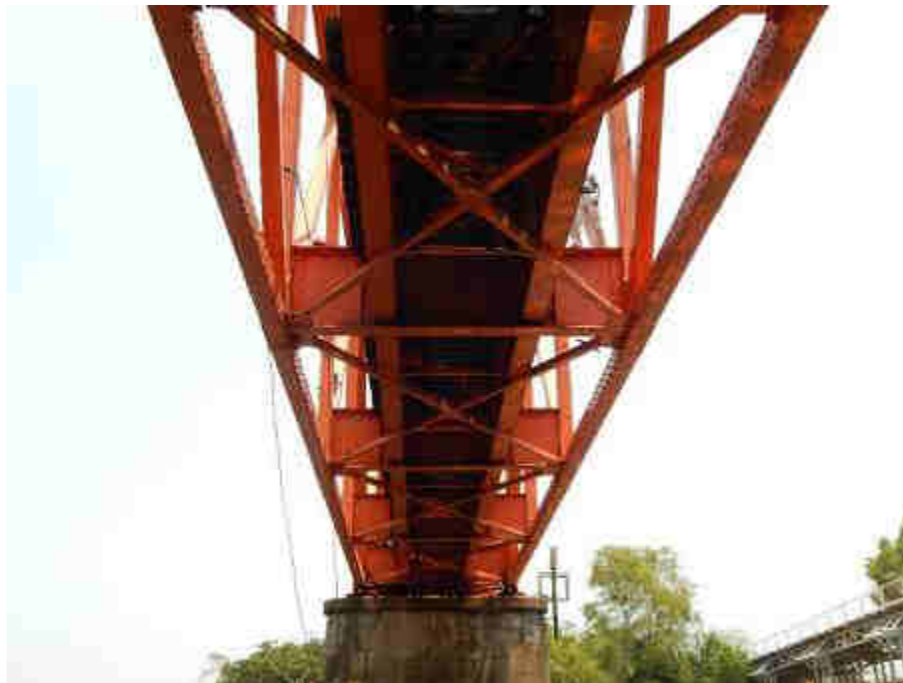
FOTO No. 06

Vista inferior de la estructura, el cual muestra en los extremos la cuerda inferior izquierda y derecha, la cual tiene un reforzamiento a base de placas en el lecho inferior y superior.

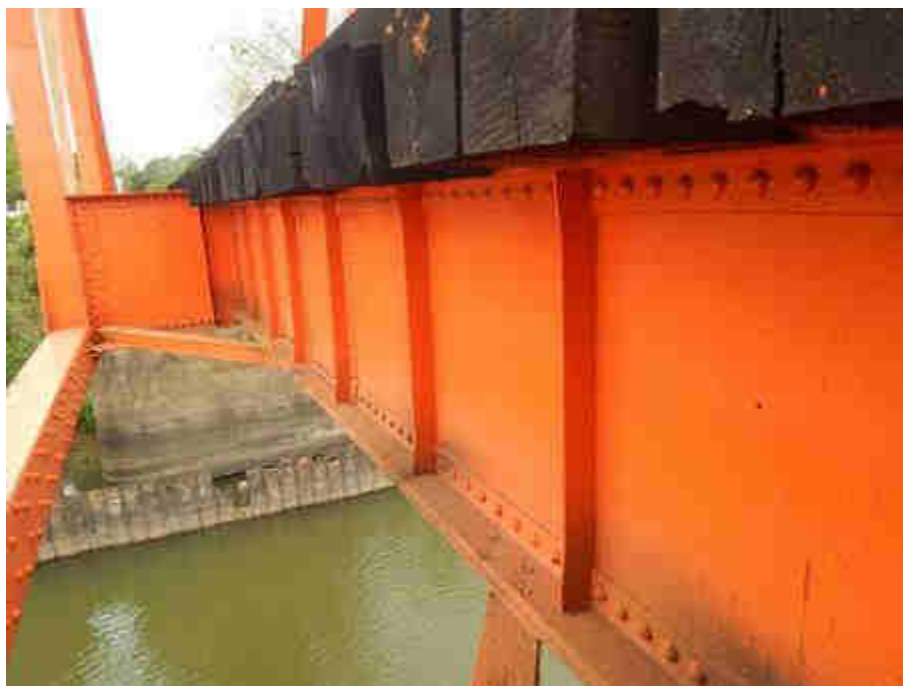
FOTO No. 12

Vista exterior de la viga larguero (tipo) el alma como los atiesadores no se aprecia daño relevante, a todo lo largo de la estructura.

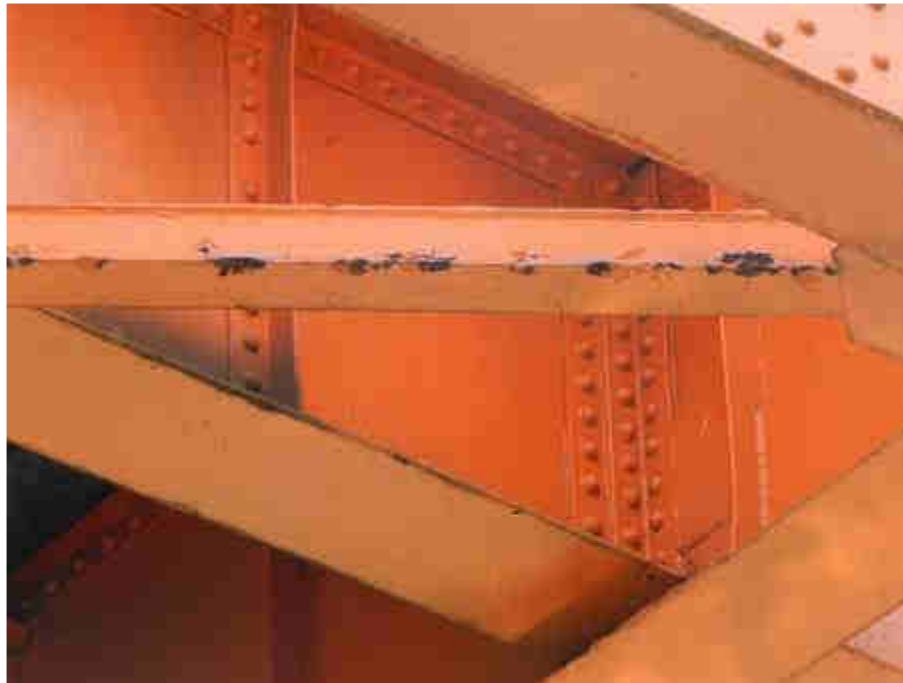
FOTO No. 14

Vista del contraventeo inferior que en algunas zonas presenta ligera oxidación en el exterior, problema que se presenta a todo lo largo de la estructura.

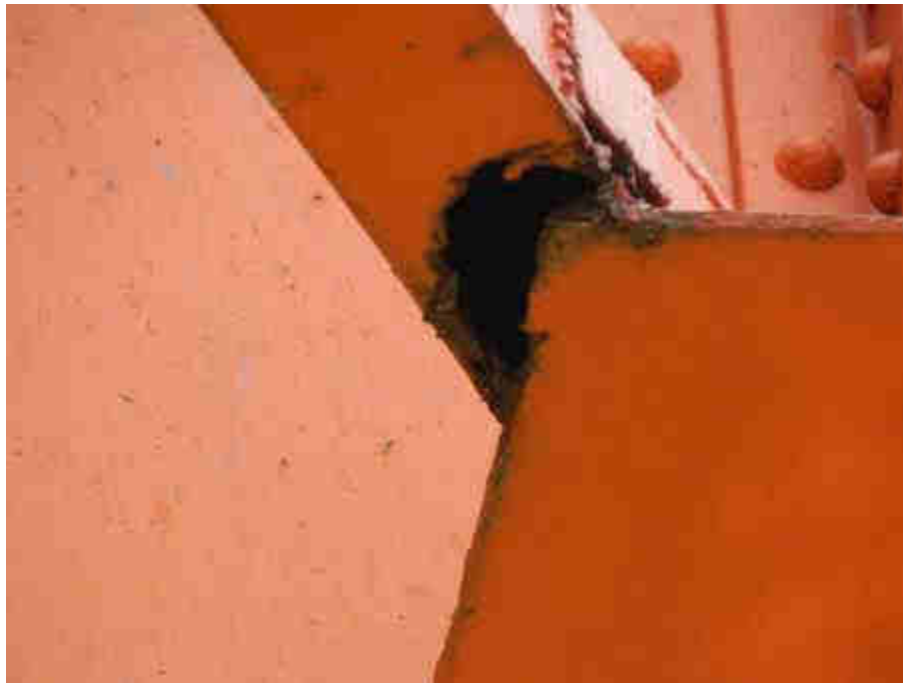
FOTO No. 15

El contraventeo horizontal inferior presenta daños por oxidación con pérdida de sección y daños por fatiga en la unión con la placa de conexión con la cuerda inferior en varios de sus elementos, por lo que es indispensable reparar las partes dañadas y sustituir parcialmente las secciones que presentan daños por fatiga, así como remplazar las placas de conexión con la cuerda inferior.

Los perfiles de los contraventeos inferiores presentan rupturas en la conexión, probablemente por la fatiga del elemento, problema en la conexión en placa base de la pieza puente intermedia.

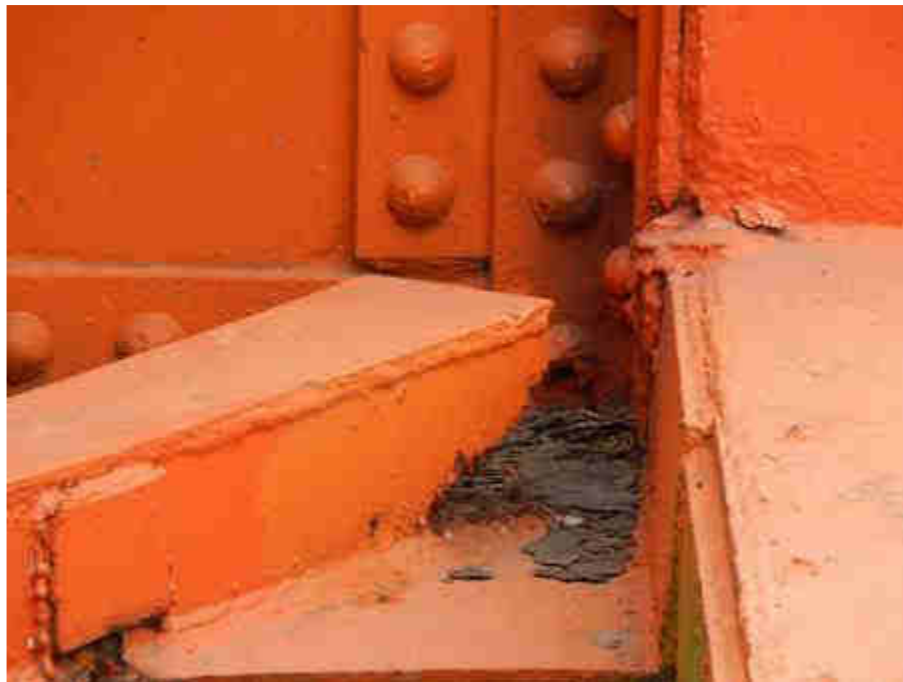
FOTO No. 16

El perfil del contraventeo inferior presenta oxidación y pérdida de sección, en una condición de ligera a moderada, problema generalizado en cada conexión en placa base. En la estructura del tramo 2-3 y 3-4.

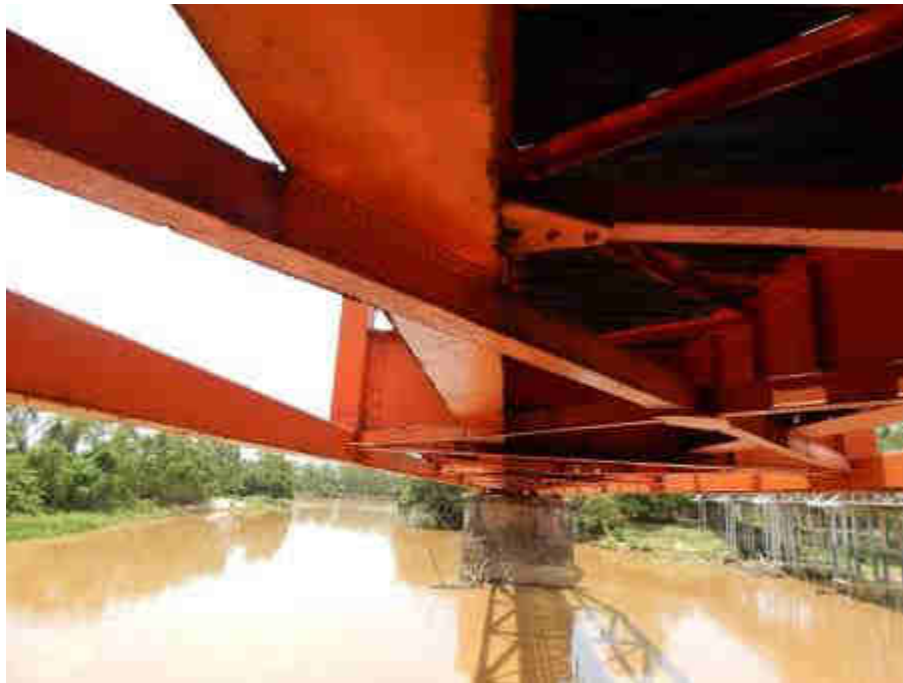
FOTO No. 17

Vista inferior del contraventeo inferior, los perfiles están soldados a los patines inferiores de la viga larguero, el cual no es correcto estructuralmente.

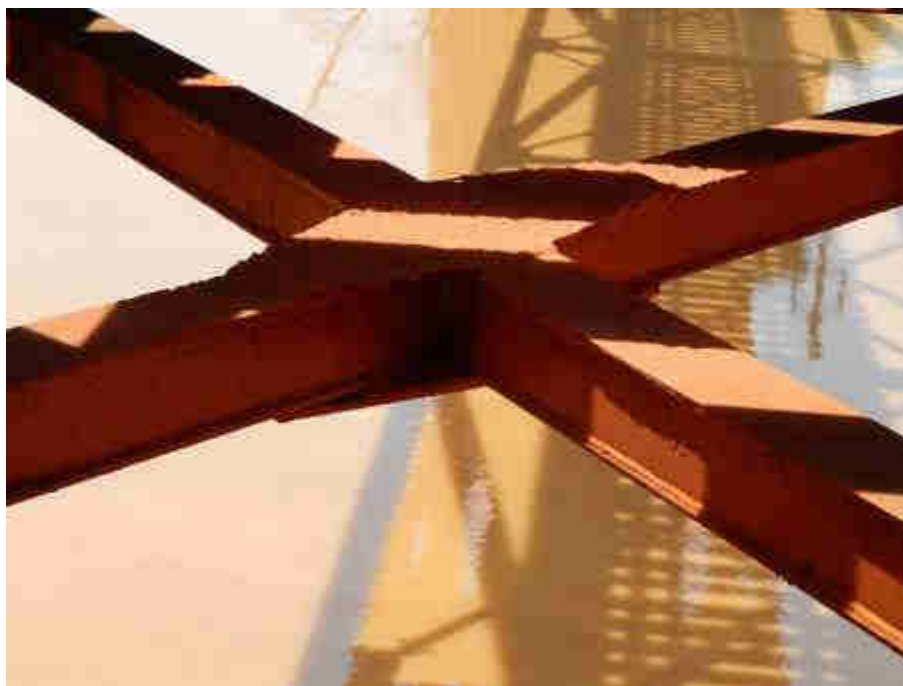
FOTO No. 18

Vista de la placa de conexión entre contraventeos, presenta oxidación, pérdida de sección y su condición ligera a moderada, problema generalizado en toda la estructura, tramo 2-3 y 3-4.

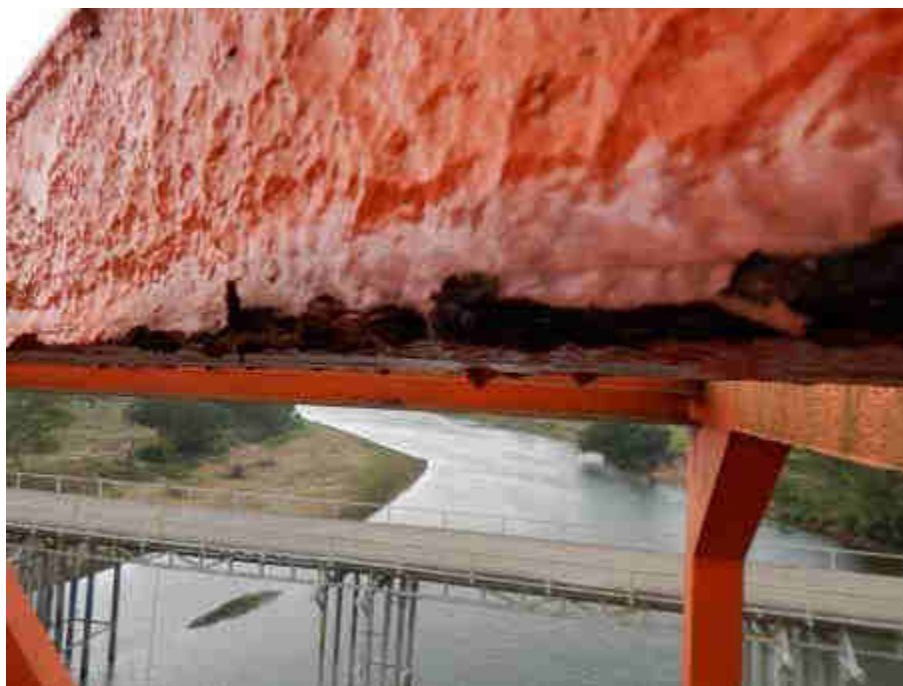
FOTO No. 19

Vista general del contraventeo superior adosado a la cuerda superior, en tramo 2-3 y 3-4.

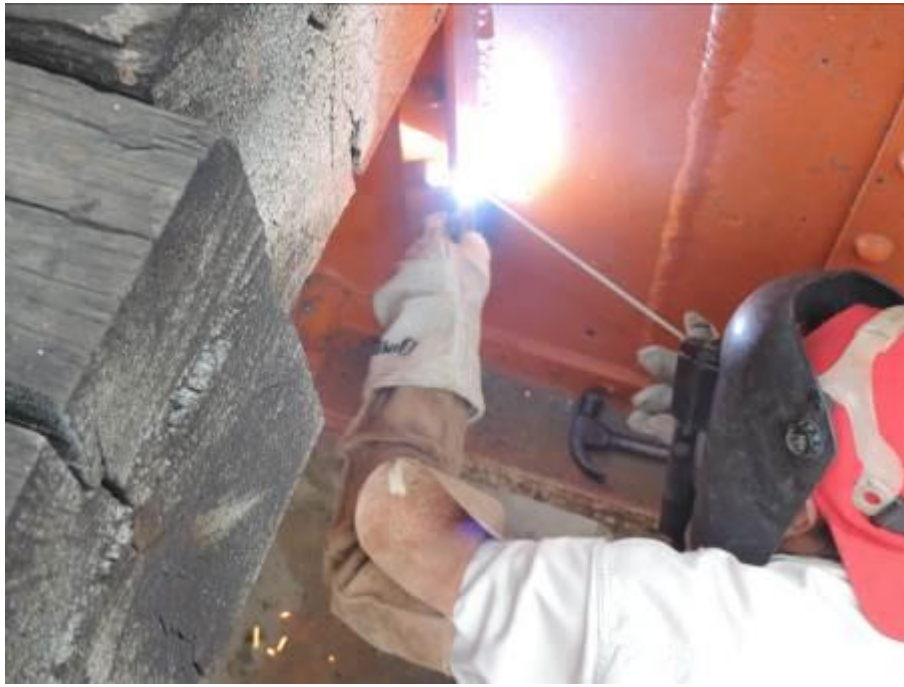
Toma de muestra de placa de acero en atiesador

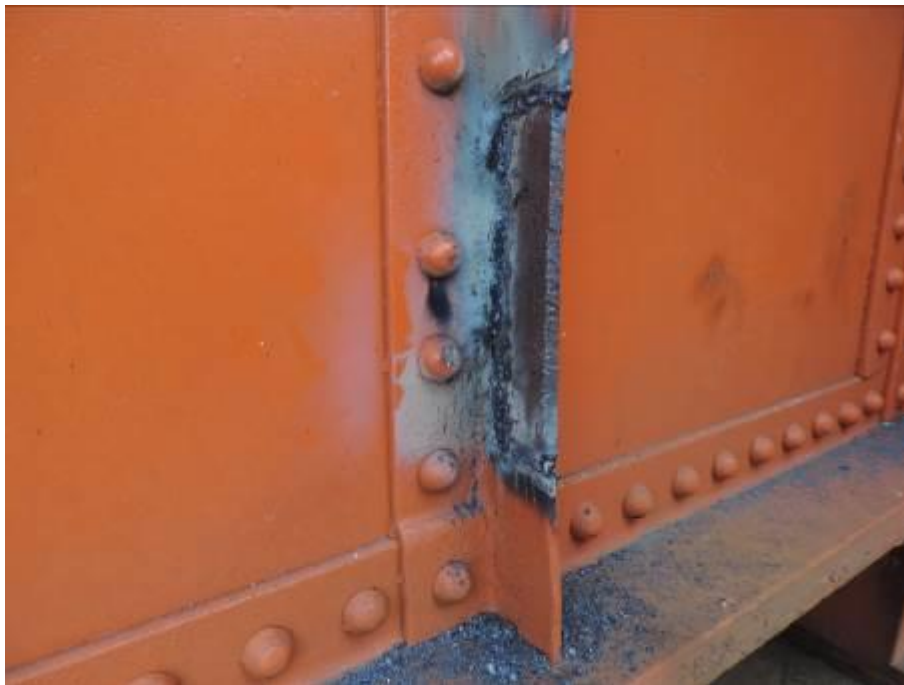
Restitución de muestras de placas de acero
