**PROYECTO DE INTERVENCIÓN EN EL TEMPLO DE SAN JERÓNIMO
LÍDICE, CDMX.**

**Reporte profesional que para obtener el título de ARQUITECTA
presenta:
KARLA RODRÍGUEZ VALENCIA**

Ciudad Universitaria, CD. MX., agosto de 2022.

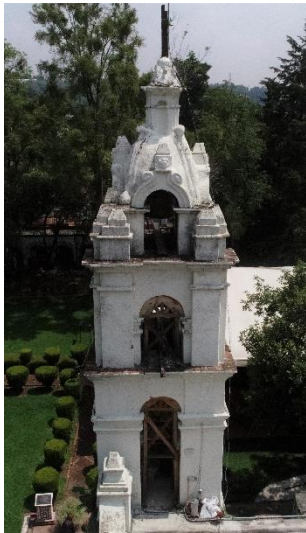
16 Vista de los apuntalamientos colocados en los arcos del primer y segundo cuerpo de la torre campanario. Noviembre 2021. Archivo Sackbé.

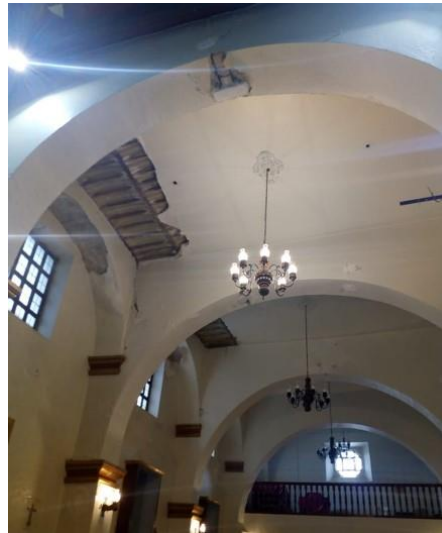
17 Vista del plafón de yute y yeso al interior de la nave del templo parcialmente desprendido. Fotografía obtenida del video "Sesión 3. Situación actual del templo de San Jerónimo Lídice. Acciones para su rehabilitación." Canal de Youtube "Parroquia San Jerónimo Lídice"

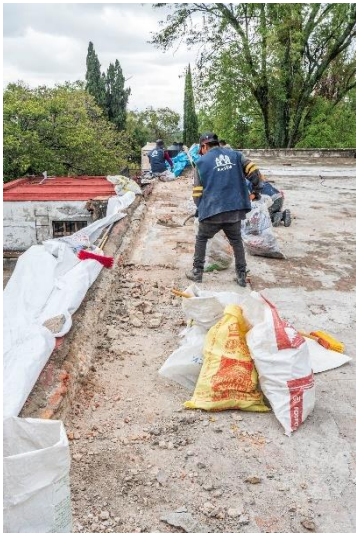
18 Vista del proceso de la liberación del chaflán, entortado y enladrillado de la cubierta. Noviembre 2021. Archivo Sackbé.

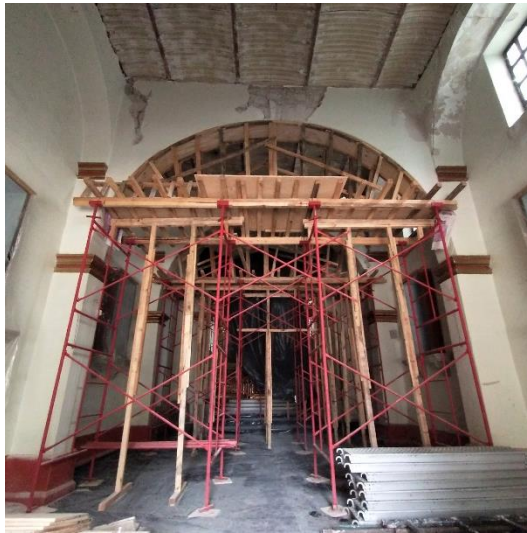
19 Vista de los apuntalamientos colocados en los arcos fajones al interior de la nave del templo. Noviembre 2021. K.R.V.

Finalmente, en mayo del año 2021, la empresa Sackbé S.A. de C.V. colocó apuntalamientos al interior de la nave del templo en los arcos fajones como medida preventiva para evitar el colapso debido a que el sismo debilitó su trabajo estructural y liberó el chaflán, entortado y enladrillado de la cubierta que se encontraba fisurado provocando filtraciones hacía el interior del templo, reintegrándolos posteriormente. La Arq. Maritza Zamora Pérez fue la superintendente a cargo de la realización y supervisión de los trabajos.

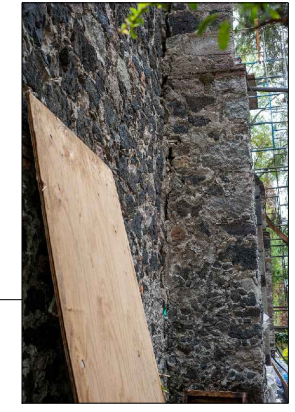
FOTO-01
 VISTA DE FRACTURA EN
 CONTRAFUERTE DEL TEMPLO.

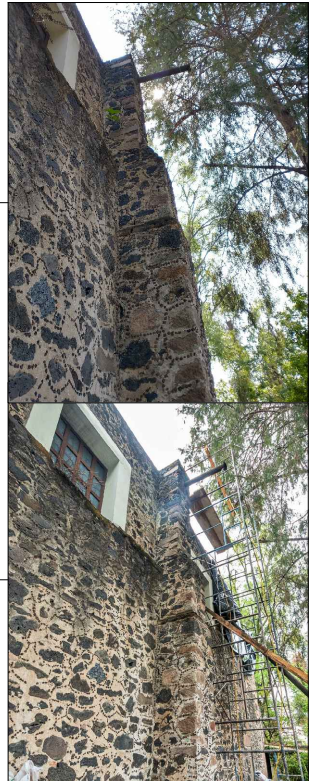
FOTO-01
 VISTA DE GRIETA EN CONTRAFUERTE DEL TEMPLO Y DESPLOME.

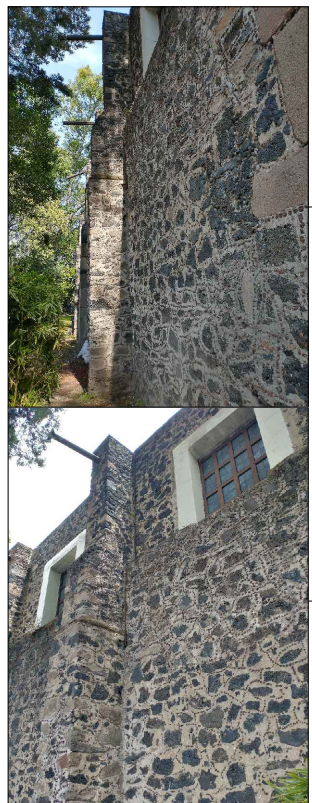
FOTO-02
 VISTA DE GRIETA EN CONTRAFUERTE DEL TEMPLO Y DESPLOME.

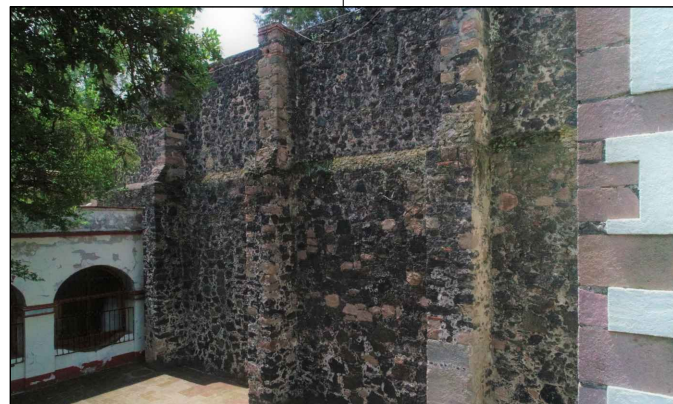
FOTO-01
VISTA DE FLORA Y MICROFLORA NOCIVA EN JUNTAS CON MORTERO DISGREGADO EN FACHADA NORTE.

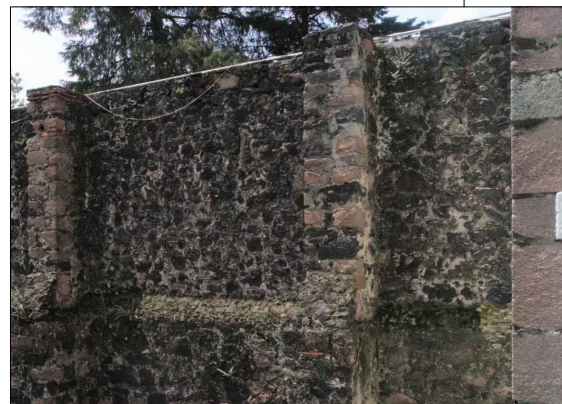
FOTO-02
VISTA DE PÉRDIDA PARCIAL DE MAMPOSTERÍA DE PIEDRA Y MORTERO DE ASIENTO DISGREGADO.

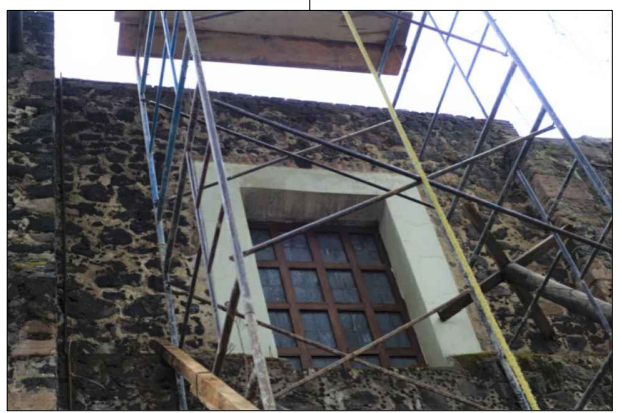
FOTO-04
VISTA DE FLORA Y MICROFLORA NOCIVA EN JUNTAS CON MORTERO DISGREGADO EN CORNISA.

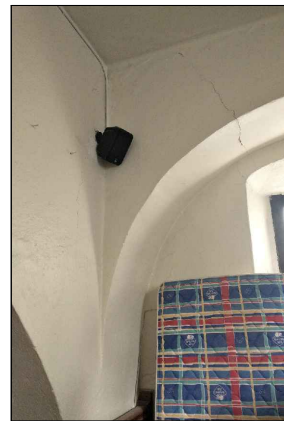
FOTO-08
VISTA DE GRIETAS EN EL MURO.

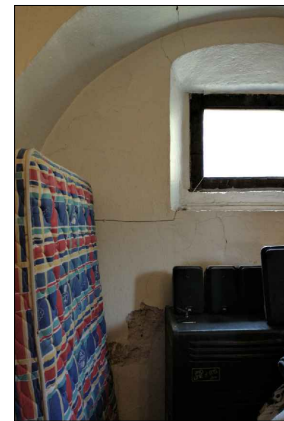
FOTO-07
VISTA DE GRIETAS, FISURAS Y
PÉRDIDA DE APLANADO Y
MAMPOSTERÍA SUELTA EN EL MURO.

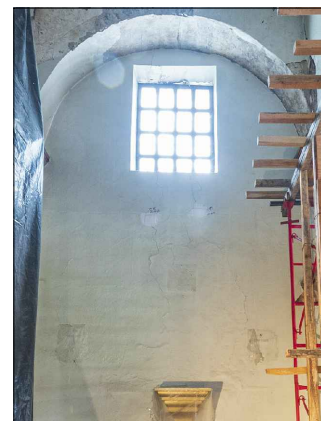
FOTO-02
VISTA DE GRIETAS EN EL MURO.

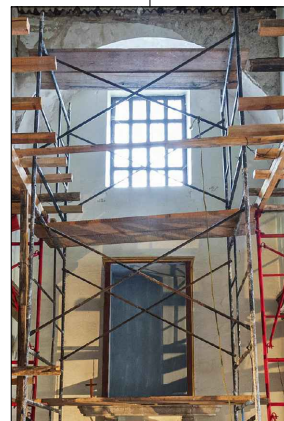
FOTO-03
VISTA DE GRIETAS EN EL MURO.

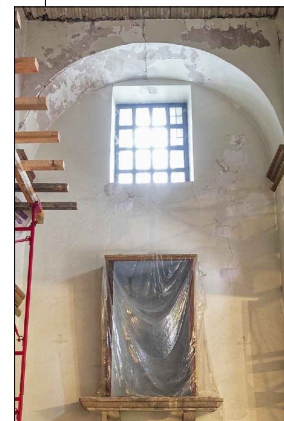
FOTO-04
VISTA DE GRIETAS EN EL MURO.

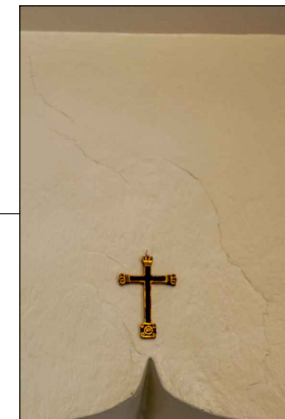
FOTO-06
VISTA DE FISURAS EN EL APLANADO
DEL MURO.

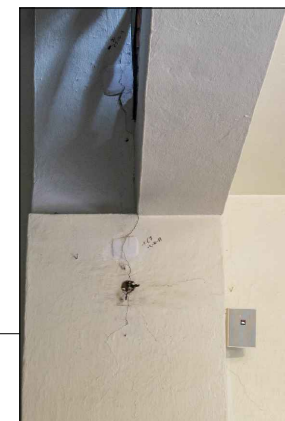
FOTO-05
VISTA DE GRIETA EN PILASTRA Y
ARCO FAJÓN.

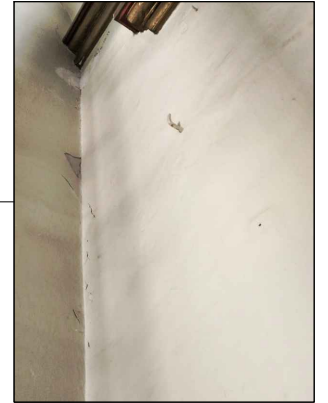
FOTO-05
 VISTA DE GRIETA EN LA UNIÓN DE LOS MUROS DE LA NAVE DEL TEMPLO.

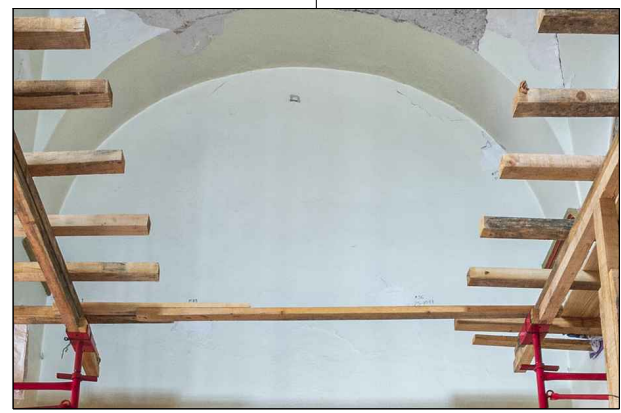
FOTO-04
 VISTA DE GRIETAS EN EL MURO.

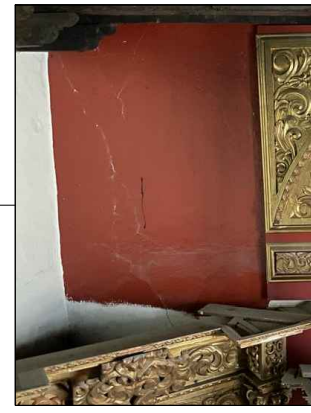
FOTO-06 VISTA DE FISURAS EN EL APLANADO DEL MURO TESTERO.

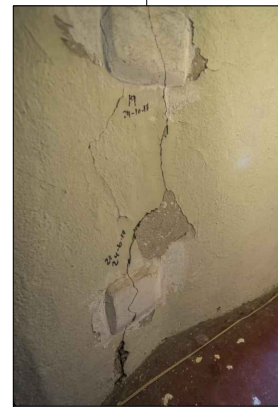
FOTO-01 VISTA DE FISURAS Y GRIETAS EN EL ACCESO AL CORO DESDE LA TORRE CAMPANARIO QUE PRESENTAN PÉRDIDA DE APLANADO Y MAMPOSTERÍA EN EL PASO DE SU TRAYECTORIA.

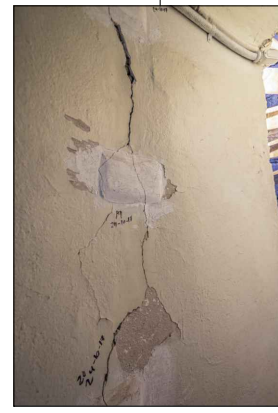
FOTO-02 VISTA DE FISURAS Y GRIETAS EN EL ACCESO AL CORO DESDE LA TORRE CAMPANARIO QUE PRESENTAN PÉRDIDA DE APLANADO Y MAMPOSTERÍA EN EL PASO DE SU TRAYECTORIA.

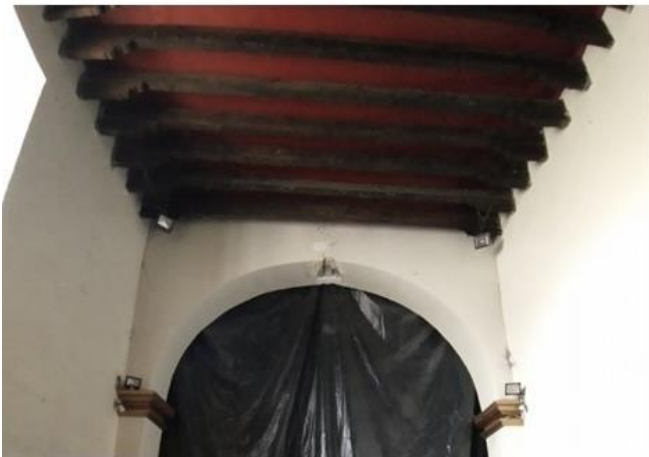
La alteración en la cubierta afectó en la distribución uniforme de las cargas debido al cambio de dirección de las vigas. Estas se encontraban, en el sistema original de tablado, en el sentido transversal de la nave del templo (podemos observar el ejemplo de su colocación en las vigas de madera del presbiterio) empotradas a los muros y las actuales vigas tipo riel de ferrocarril en el sistema de bóveda de zinc están en el sentido longitudinal apoyándose ahora sobre los arcos, provocando de esta manera que la carga sea puntual sobre estos elementos. Este hecho, junto con el anteriormente descrito de la articulación de los apoyos, sugerirían que el trabajo estructural del arco funciona ahora como si se tratase de una viga simplemente apoyada.

43 Vista de vigas de madera en el presbiterio que hacen alusión al sistema de tablado original de la cubierta del templo. Noviembre 2021. K.R.V.

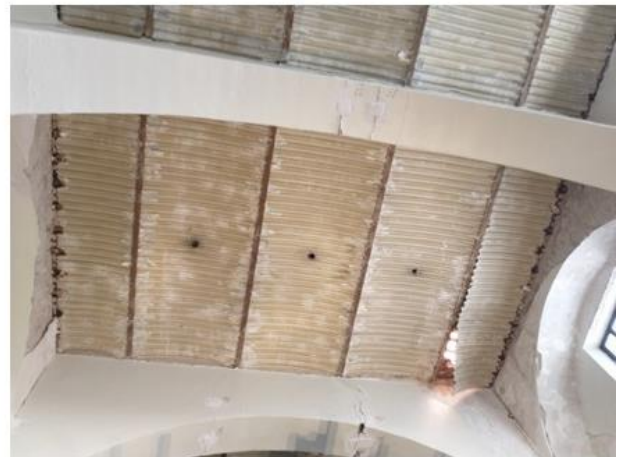
44 Vista de vigas tipo riel en el actual sistema de cubierta de bóveda de láminas de zinc. Noviembre 2021. K.R.V.

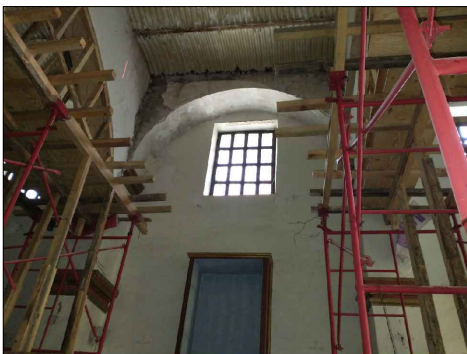
En los arcos formeros el daño más evidente es el de la pérdida de aplanado y/o aplandos sueltos por falta de cohesión de los materiales como consecuencia de las filtraciones a las que han estado sometidos estos por las fisuras y grietas ocasionadas por el sismo en la cubierta. A este daño lo acompañan algunas fisuras igualmente en el aplanado y grietas principalmente en el intradós.

FOTO-06
VISTA DE ARCO FORMERO DE LA NAVE DEL TEMPLO QUE PRESENTA PÉRDIDA DE APLANADO Y APLANADO SUELTO POR FALTA DE COHESIÓN DE LOS MATERIALES.

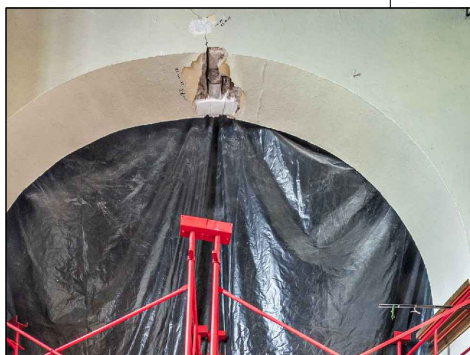
El daño en los arcos fajones, ha diferencia del de los formeros, compromete la estabilidad estructural del inmueble debido a los esfuerzos a tensión (por un factor del doble de lo que resiste) a los que se ha visto sometido el elemento y que se evidencia con las grietas que se observan en las uniones arco-muro. Estos esfuerzos han provocado la pérdida del empotre en los apoyos generando su articulación y, de igual manera, que el arco se flexione, viendose reflejado esto en la presencia de fisuras en el aplanado y grietas en la zona central. El arco, por lo tanto, no está trabajando por cortante.

FOTO-02
VISTA DE ARCOS FAJON DEL PRESBITERIO QUE PRESENTA GRIETA CON PÉRDIDA DE APLANADO Y APLANADO SUELTO EN SU TRAYECTORIA.

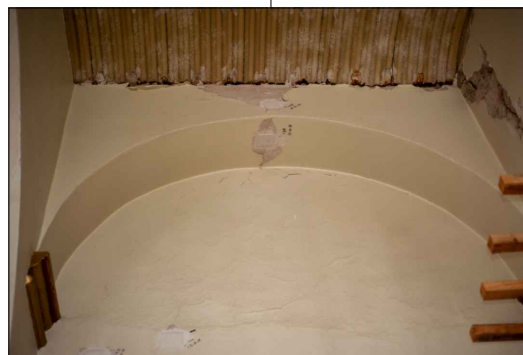
FOTO-04
VISTA DE ARCO FORMERO DE LA NAVE DEL TEMPLO QUE PRESENTA UNA GRIETA AL CENTRO, PÉRDIDA DE APLANADO Y APLANADO SUELTO POR FALTA DE COHESIÓN DE LOS MATERIALES.

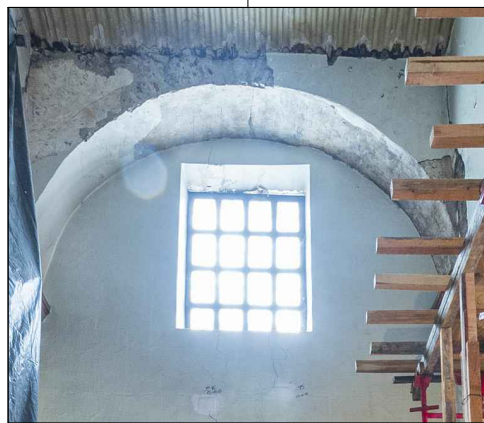
FOTO-02
VISTA DE PÉRDIDA DE APLANADO EN EL ARCO FORMERO.

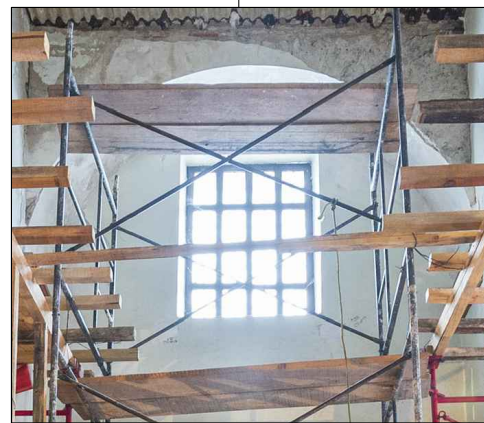
FOTO-03
VISTA DE GRIETA AL CENTRO DEL ARCO FORMERO. PÉRDIDA DE APLANADO Y APLANADO SUELTO POR FALTA DE COHESIÓN DE LOS MATERIALES.

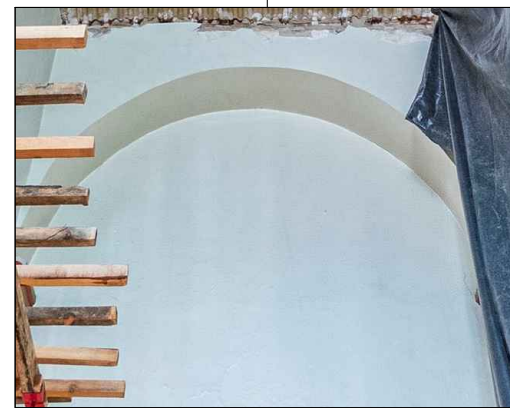
FOTO-03
VISTA DE PÉRDIDA DE APLANADO Y APLANADO SUELTO POR FALTA DE COHESIÓN DE LOS MATERIALES EN EL ARCO FORMERO.

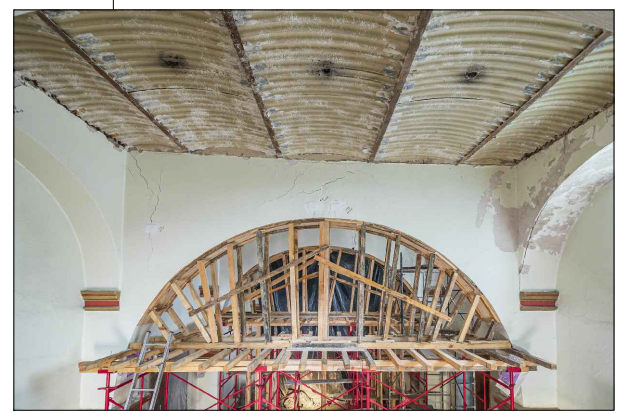
FOTO-01 VISTA DE FISURAS EN EL APLANADO, GRIETAS, PÉRDIDA DE APLANADO Y APLANADO SUELTO POR FALTA DE COHESIÓN DE LOS MATERIALES EN ARCO FAJÓN.

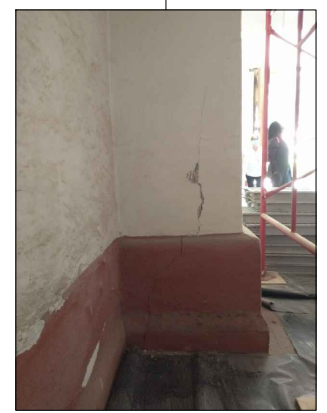
FOTO-02 VISTA DE GRIETA EN PILASTRA QUE PRESENTA PÉRDIDA DE APLANADO EN SU TRAYECTORIA.

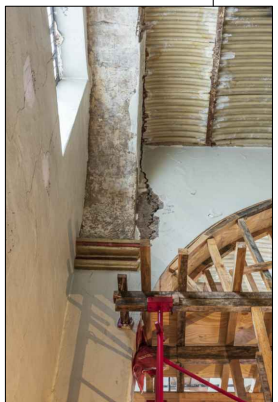
FOTO-01 VISTA DE GRIETA EN ARCO FAJON QUE PRESENTA PÉRDIDA DE APLANADO EN SU TRAYECTORIA.

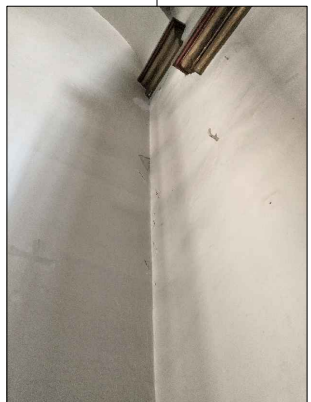
FOTO-04 VISTA DE GRIETA EN UNIÓN DE MURO CON PILASTRA DE ARCO FAJON QUE PRESENTAN APLANADO SUELTO EN SU TRAYECTORIA.

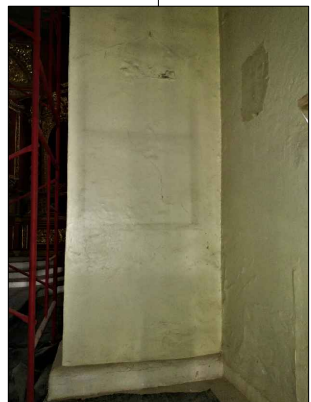
FOTO-07 VISTA DE FISURA EN EL APLANADO EN PILASTRA.

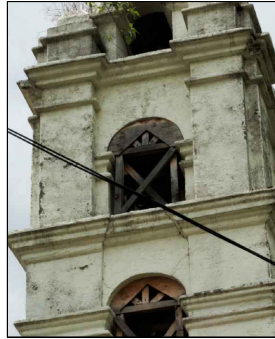
FOTO-02
VISTA DE FISURAS Y GRIETAS EN MUROS DE LA TORRE CAMPANARIO, APLANADO SUELTO POR FALTA DE COHESIÓN DE LOS MATERIALES QUE PRESENTA TAMBIÉN MANCHAS DE HUMEDAD.

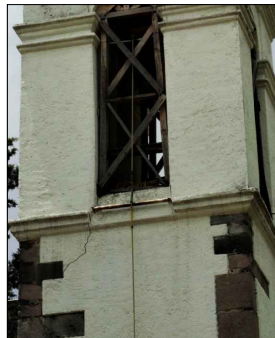
FOTO-03
VISTA DE GRIETA EN MURO DE TORRE CAMPANARIO.

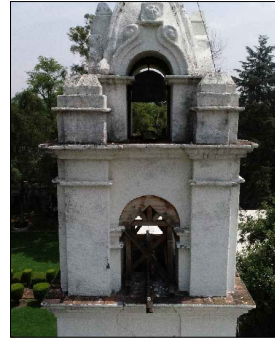
FOTO-05
VISTA DE FISURAS Y GRIETAS EN MUROS DE LA TORRE CAMPANARIO, APLANADO SUELTO POR FALTA DE COHESIÓN DE LOS MATERIALES QUE PRESENTA TAMBIÉN MANCHAS DE HUMEDAD.

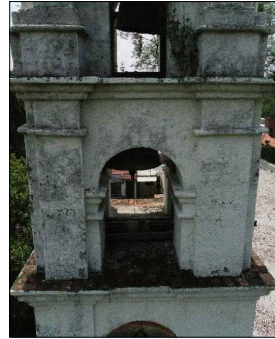
FOTO-08
VISTA DE FISURAS EN EL APLANADO DE LA TORRE CAMPANARIO, APLANADO SUELTO POR FALTA DE COHESIÓN DE LOS MATERIALES QUE PRESENTA TAMBIÉN MANCHAS DE HUMEDAD.

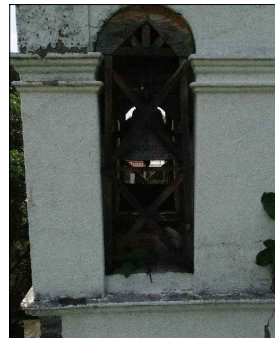
FOTO-09
VISTA DE FISURAS EN MUROS DE LA TORRE CAMPANARIO.

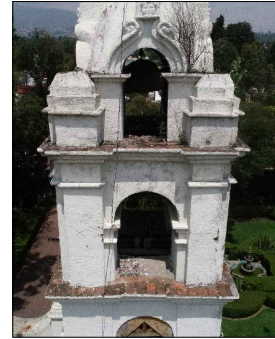
FOTO-11
VISTA DE FISURAS EN EL APLANADO DE LA TORRE CAMPANARIO, APLANADO SUELTO POR FALTA DE COHESIÓN DE LOS MATERIALES QUE PRESENTA TAMBIÉN MANCHAS DE HUMEDAD.

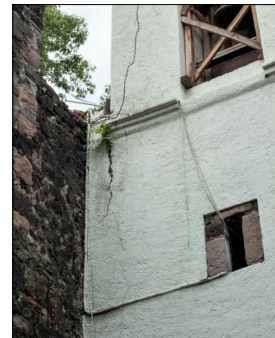
FOTO-12
VISTA DE GRIETA EN MURO DE TORRE CAMPANARIO.

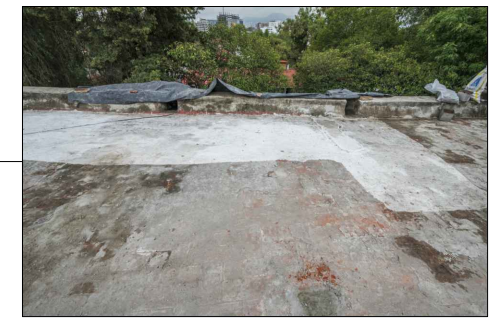
FOTO-02
PÉRDIDA DE COHESIÓN ENTRE CHAFLÁN, MURO Y CUBIERTA
GENERANDO FILTRACIONES Y DISGREGACIÓN DE MORTERO.

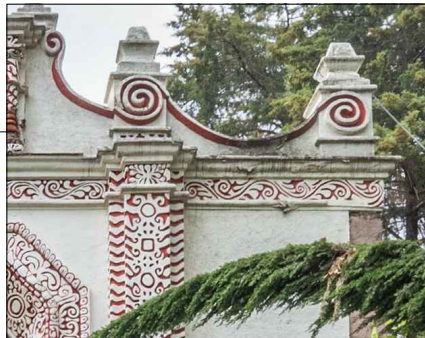
FOTO-04
 APLANADO SUELTO POR PÉRDIDA DE COHESIÓN DE MORTERO EN CORNISA Y REMATE DE FACHADA QUE PRESENTA MANCHAS NEGRAS POR ESCURRIMIENTOS.

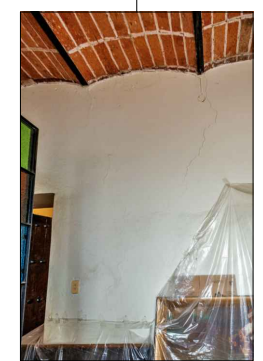
FOTO-02
 VISTA DE FISURA EN EL APLANADO Y GRIETA EN MURO DE PORTAL DE PEREGRINOS.

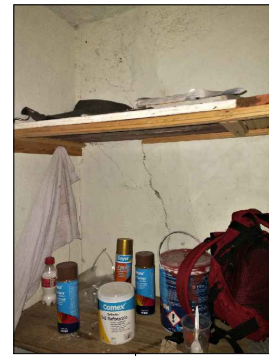
FOTO-05

VISTA DE GRIETAS EN MURO DE BODEGA.
FOTO-04
