UNIVERSIDAD NACIONAL AUTÓNOMA DE
MÉXICO
FACULTAD DE ARQUITECTURA
LABORATORIO DE ESTRUCTURAS-CIAUP

REESTRUCTURACIÓN DE LOS PASILLOS DE LA FACULTAD DE ARQUITECTURA

INFORME DE INVESTIGACIÓN QUE PARA OBTENER EL TÍTULO
DE ARQUITECTO PRESENTA:

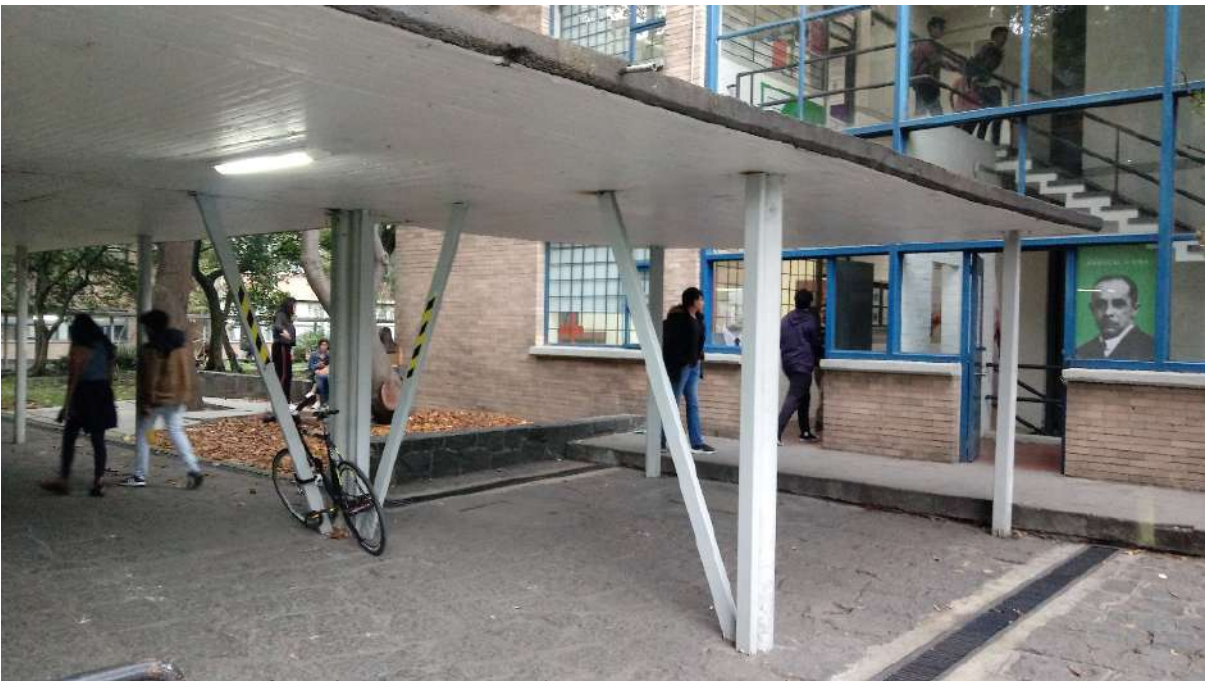
Sin embargo, para paliar los daños que sufrieron los pasillos por el sismo, alguien colocó contiguo a varias columnas postes metálicos y en algunas otras contraventeos, igualmente metálicos, para ayudar a soportar la losa. El problema de esto radica, en que dicha solución, en primer lugar, arruina la composición arquitectónica de los pasillos; ritmos y cadencias destrozadas por la intromisión de elementos estructurales de dudosa funcionalidad y sin ningún sentido estético. En segundo lugar, los contraventeos, con sus marcadas inclinaciones, entorpecen la funcionalidad de los pasillos mismos, pues obstaculizan el camino del peatón.

Figura 3.- Paleativos estructurales que entorpecen el paso a los peatones

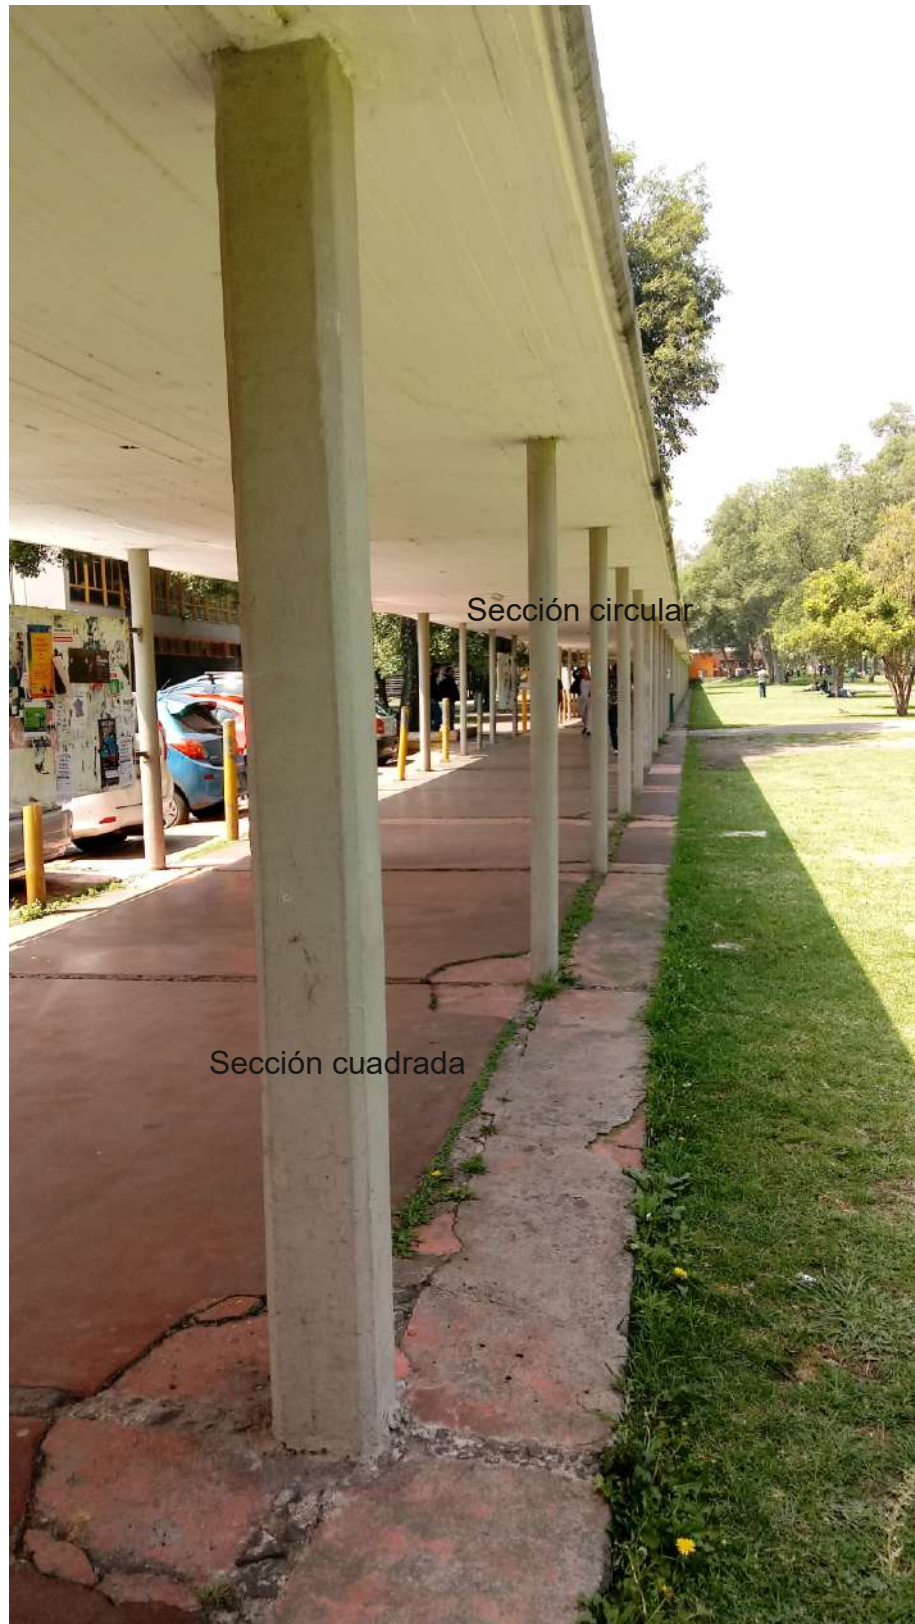
Figura 8.- Sobre el pasillo que conecta a la unidad multidisciplinaria de la Facultad de Arquitectura con el edificio principal de la Facultad de Arquitectura, se puede observar en primer plano que varias columnas han sido modificadas de una sección circular a una cuadrada.

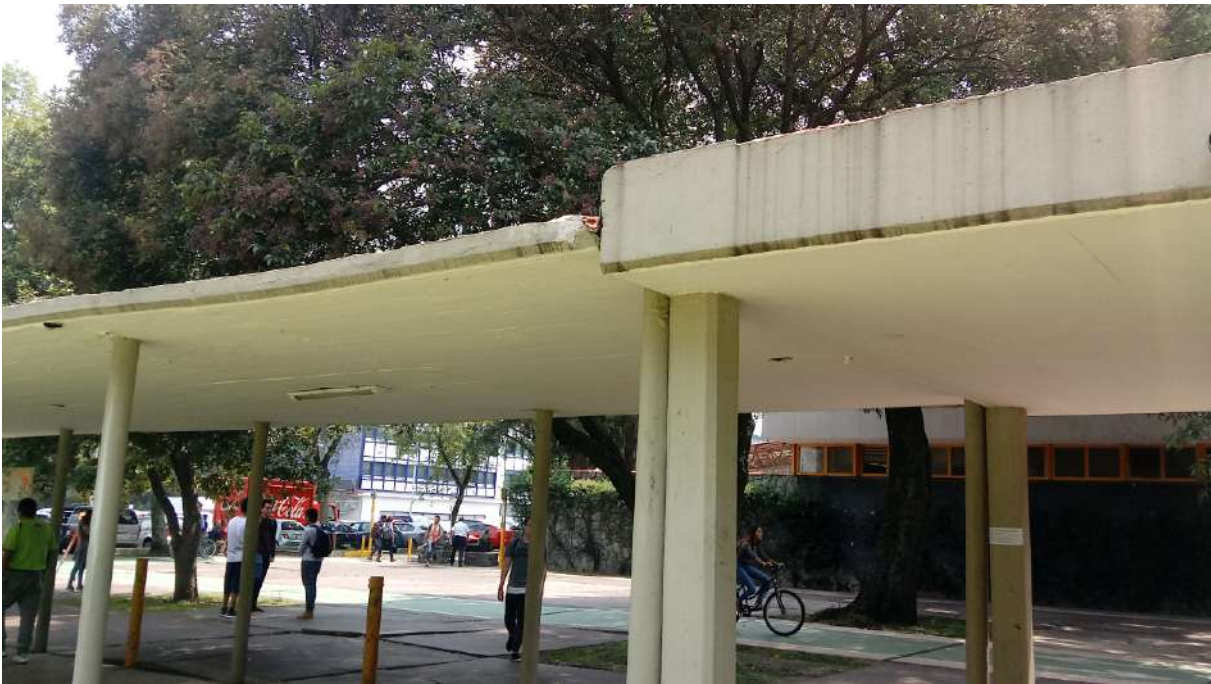
Figura 9.- El pasillo que conecta a la unidad multidisciplinaria de la Facultad de Arquitectura con el edificio principal de la Facultad de Arquitectura, a la izquierda la estructura original, y a la derecha la estructura modificada.

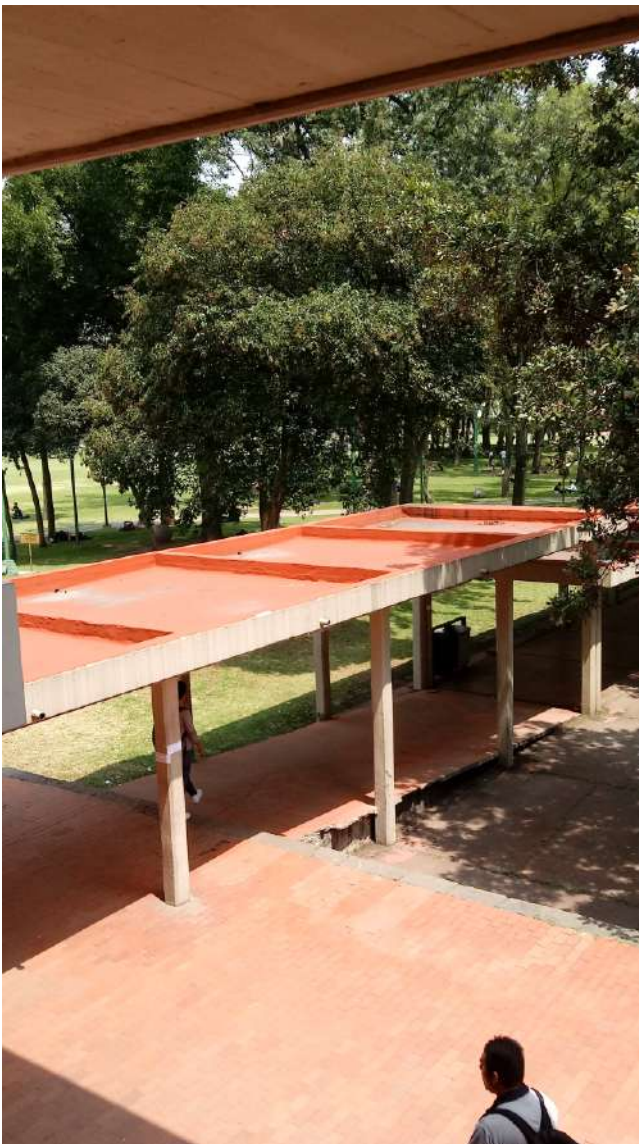
Figura 10.- En el pasillo que conecta la unidad multidisciplinaria de la Facultad de Arquitectura con el edificio principal de la Facultad de Arquitectura, se puede observar que sobre la losa le construyeron vigas.

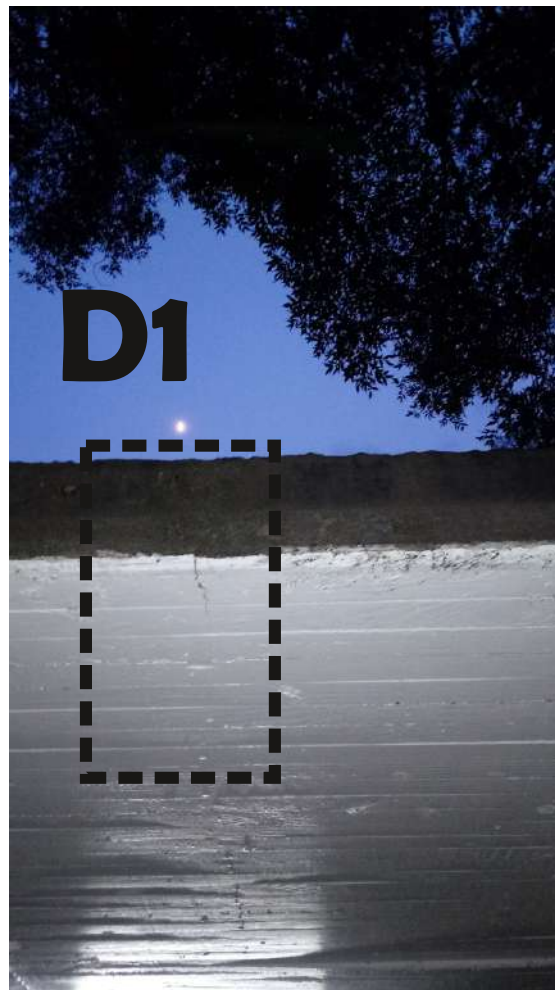
Figura 33

*El detalle 1 (D1), ilustra una grieta en el borde de la losa, en el intermedio de los ejes. Vease figura 32 y figura 33.

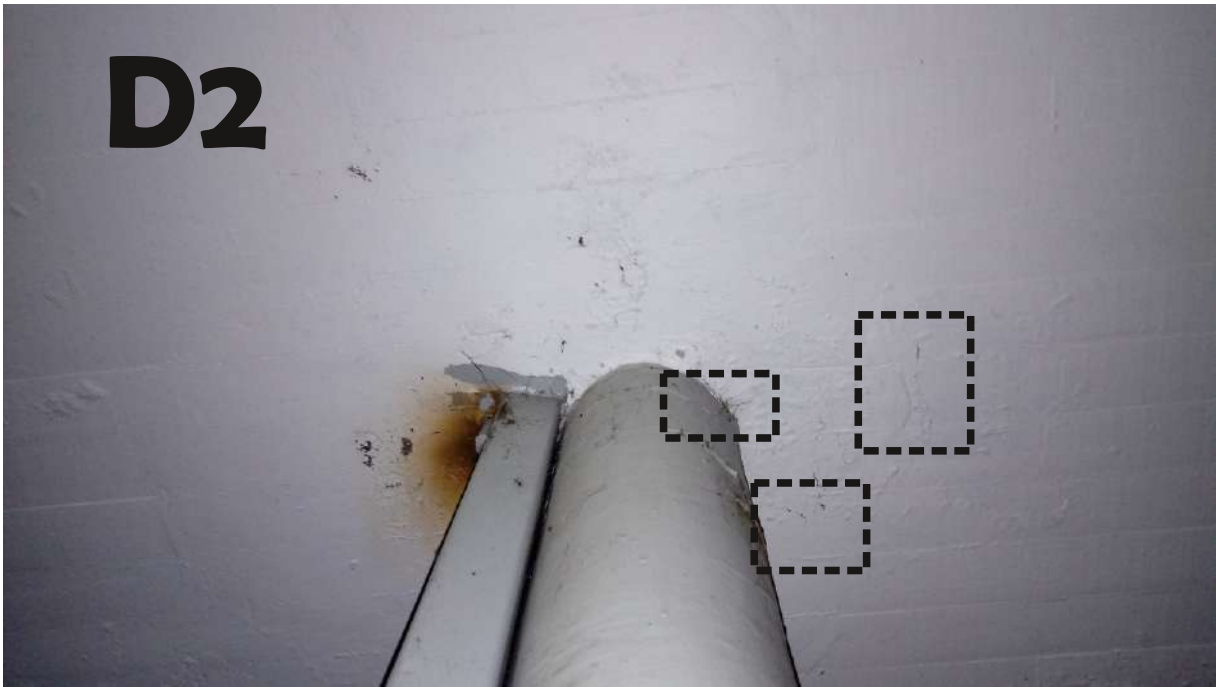
Figura 34

*El detalle 2 (D2) muestra la trayectoria de las grietas contiguo a las losas, junto a la columna. Vease figura 34.

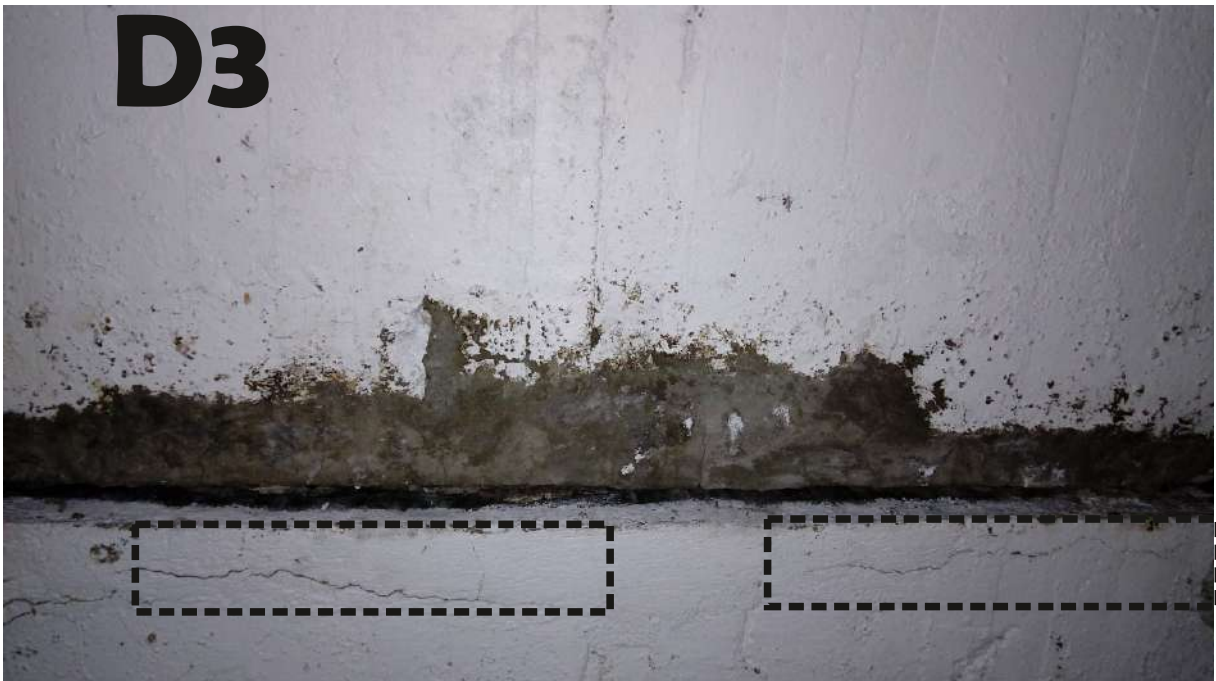
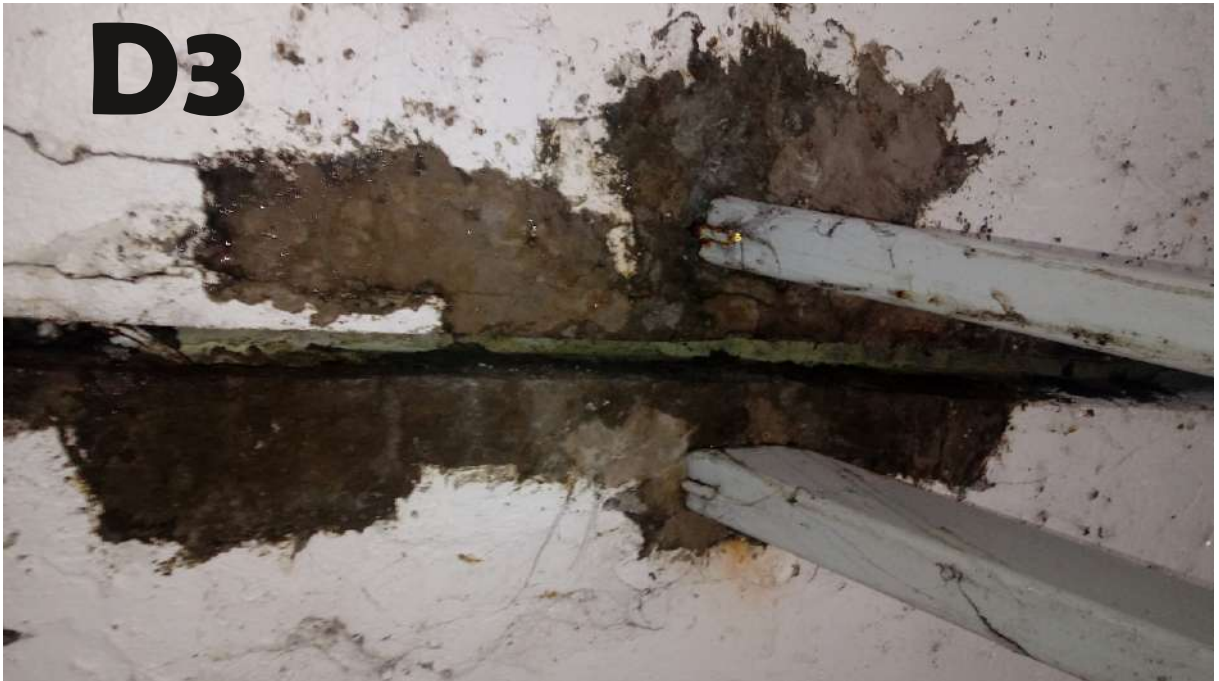
*El detalle 3 (D3) exhibe las grietas existentes en las juntas constructivas de los pasillos, que también son las más graves, además se puede observar que estas grietas han sido resanadas incorrectamente, pues la humedad ha penetrado. Vease figura 35 y figura 36.

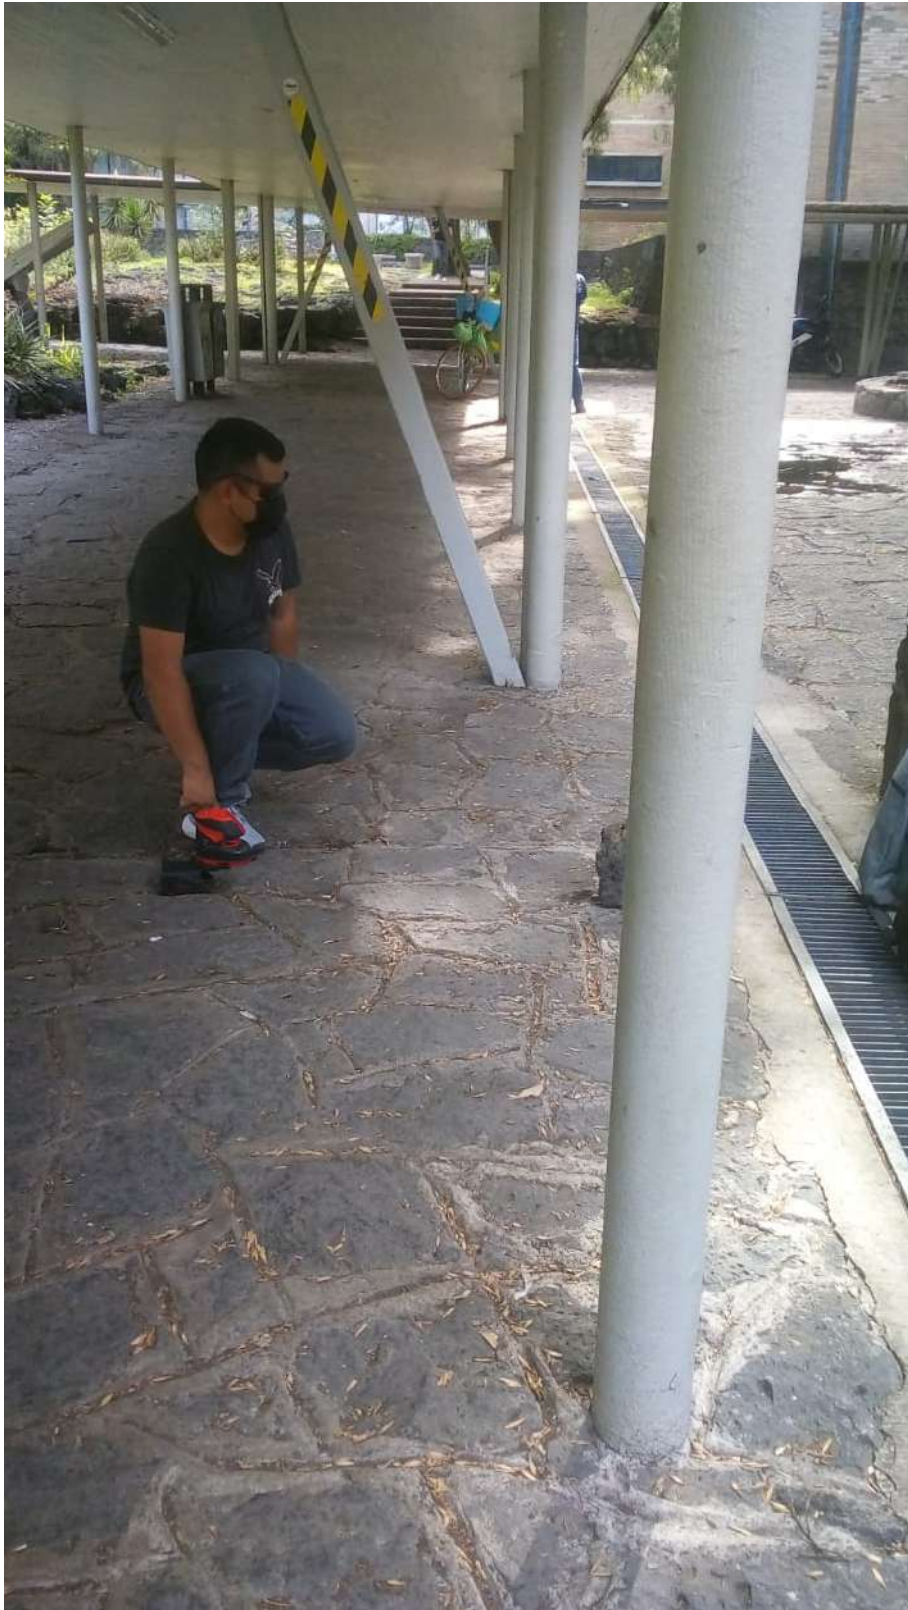
Finalmente, se midió, con nivel laser el pandeo en el centro de tablero de losa, el resultado fue de 2cm lo cual es una magnitud despreciable (figura 37)

Figura 37.- Medición de pandeo de losa con uso de nivel laser.

El segundo problema localizado son los pandeos de la losa, con un aproximado de 2cm. Para esta situación será necesario recuperar las pendientes con el objetivo de que el agua no se encharque y cause problemas como corrosión del armado de la losa.

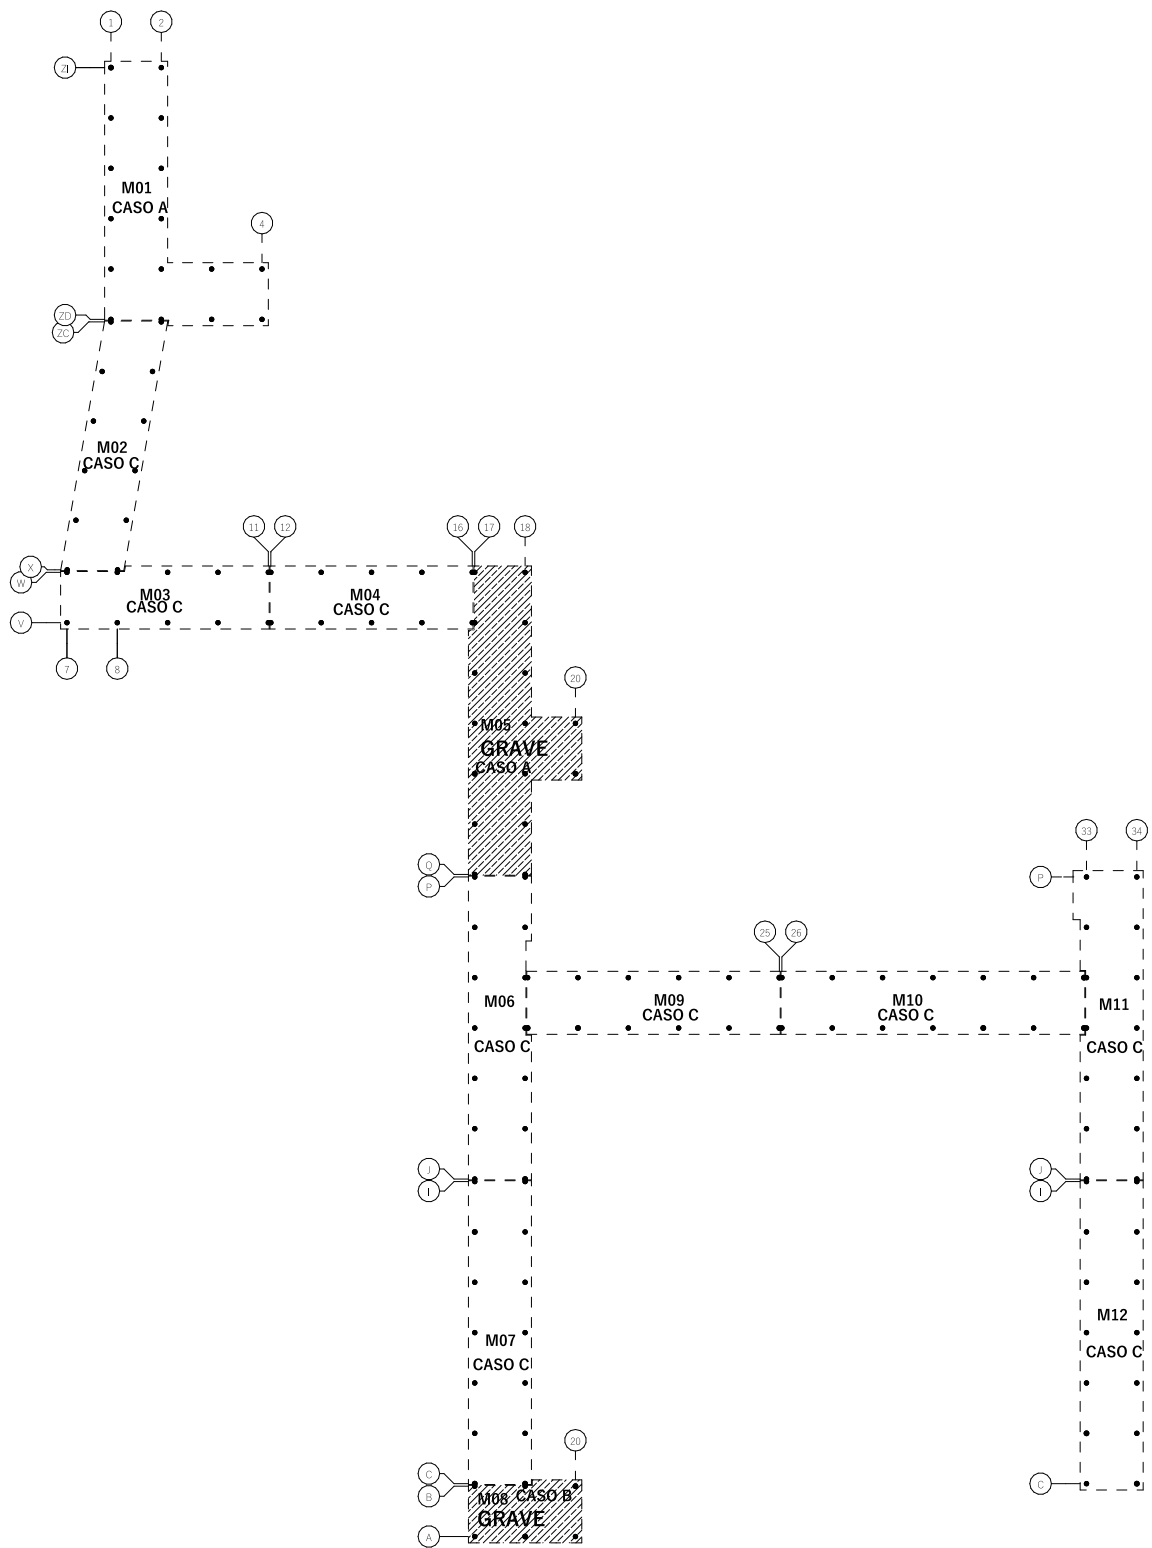
Existen en general (figura 41), tres geometrías de los módulos, (caso a) en forma de T, (caso b) rectangulares con una relación alto ancho cercana a 1:1, y (caso c) rectangulares con una proporción promedio de 5:1. De estas, el caso a y b presentan el mayor grado de daño, pero en total solo conforman 3 módulos (2 del caso a y 1 del b), por lo que se pueden usar los resultados del cálculo del módulo 5 (que forma parte del caso a) para resolver los casos a y b.

El caso c corresponde al resto de los módulos, que son 9 y de los cuales, en el peor de los casos el daño apenas llega a moderado, por esto se propone seleccionar el caso más desfavorable, del caso c, que es el módulo 10 y con los cálculos de este módulo resolver todos los dimensionamientos estructurales del caso c. El módulo 10 no solo es seleccionado por el hecho de ser de los que presentan mayor daño del conjunto c, sino que además es uno de los que posee la mayor relación ancho largo que es 6:1 y como ha demostrado la experiencia, mientras más grande sea esta relación, las estructuras tienden a fallar más en los sismos.

Figura 41.- Caracterización geométrica de los pasillos.

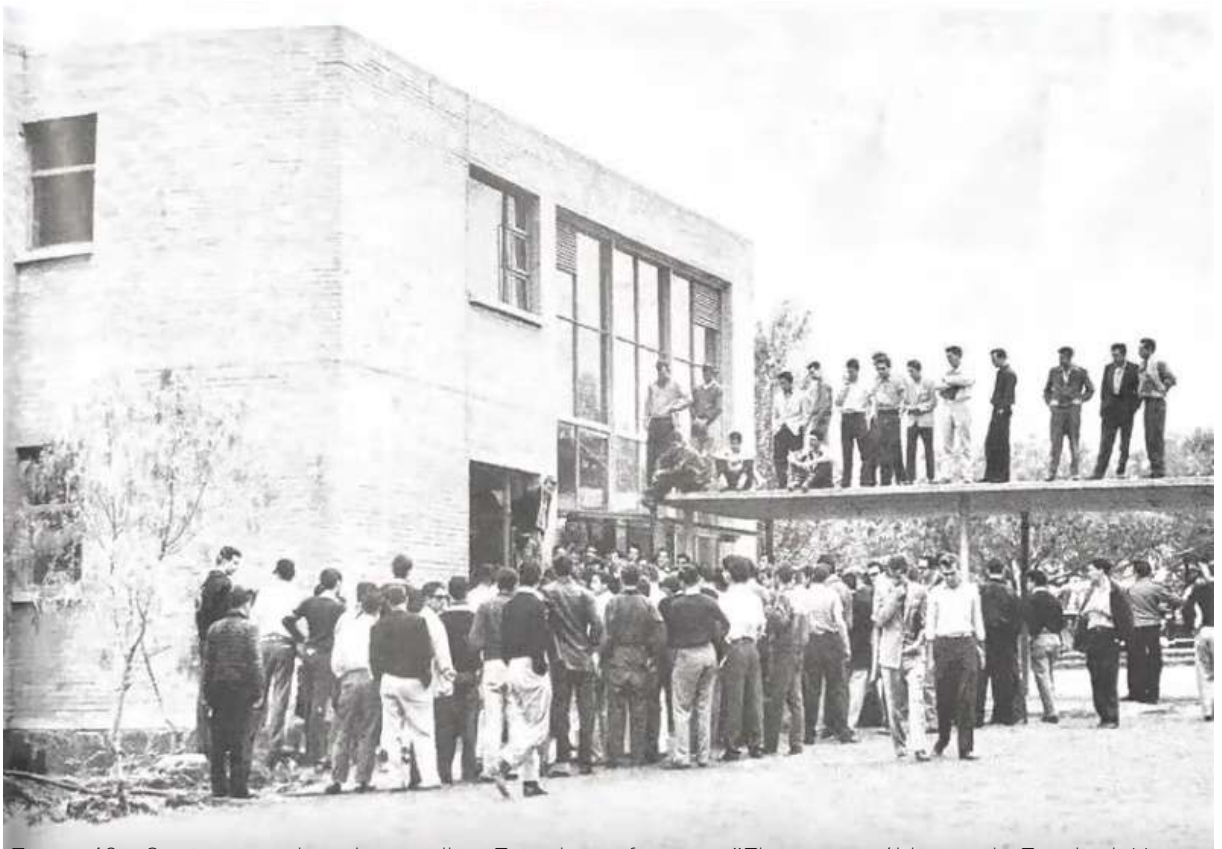
Además de la problemática estructural, se pueden identificar algunos problemas más; el primero de ellos es que las personas suben a los pasillos, lo cual puede ser peligroso tanto para los usuarios como para la estructura misma, por lo que se han localizado los sitios por donde se puede subir con facilidad (plano 3-a) para poder proponer algún género de barrera que ayude a disuadir que la gente suba.

Figura 42.- Gente que sube a los pasillos. Foto de conferencia, "El espacio público en la Facultad, Hector Paz"Foto de conferencia, "El espacio público en la Facultad, Hector Paz"

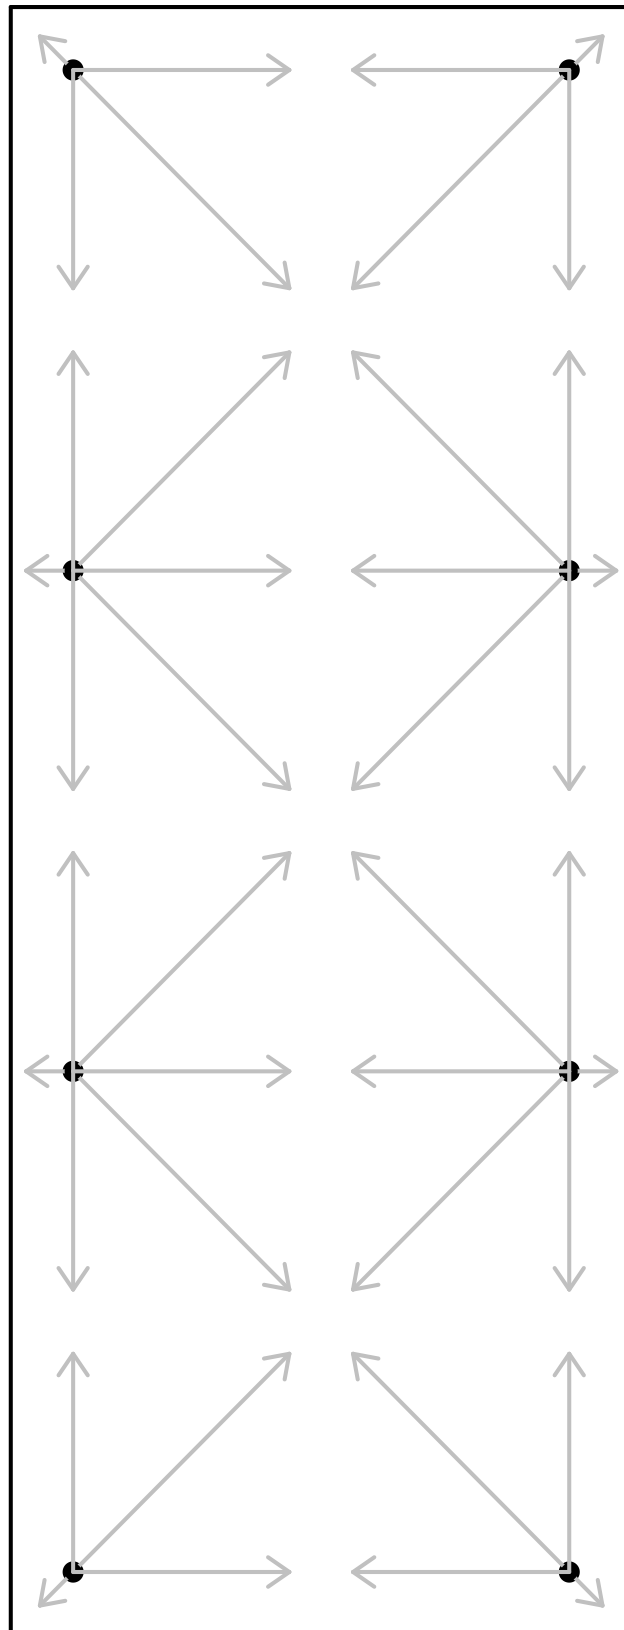
Figura 43. Trayectoria de pendientes en losas.

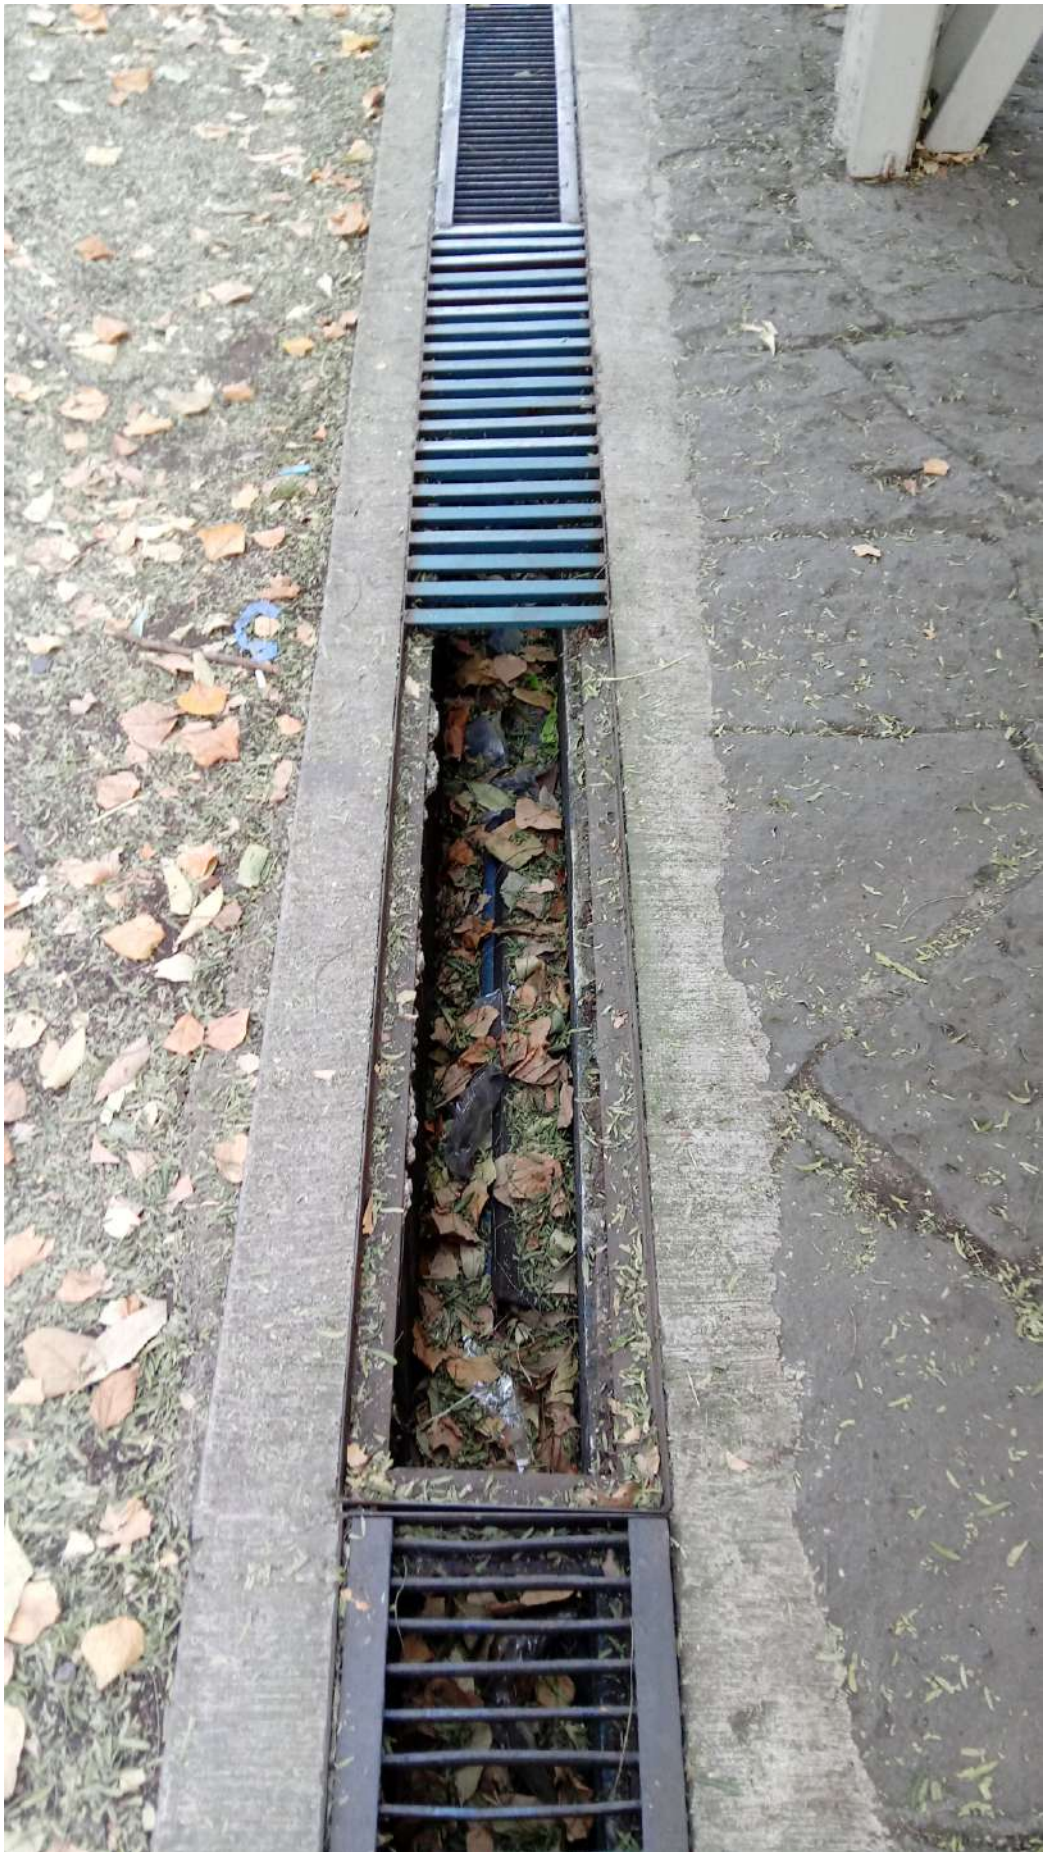
El cuarto problema encontrado es que instalaciones de voz y datos están canalizados dentro de los drenes y están expuestos tanto al agua como a los roedores y personas de malas intenciones, por lo que es necesario reubicarlos.

El quinto problema es que los drenes están azolvados y faltan rejillas.

Figura 44. Estado actual de los drenes. Se observa falta de rejillas, azolve y ductos de instalaciones canalizados a través de los drenes.

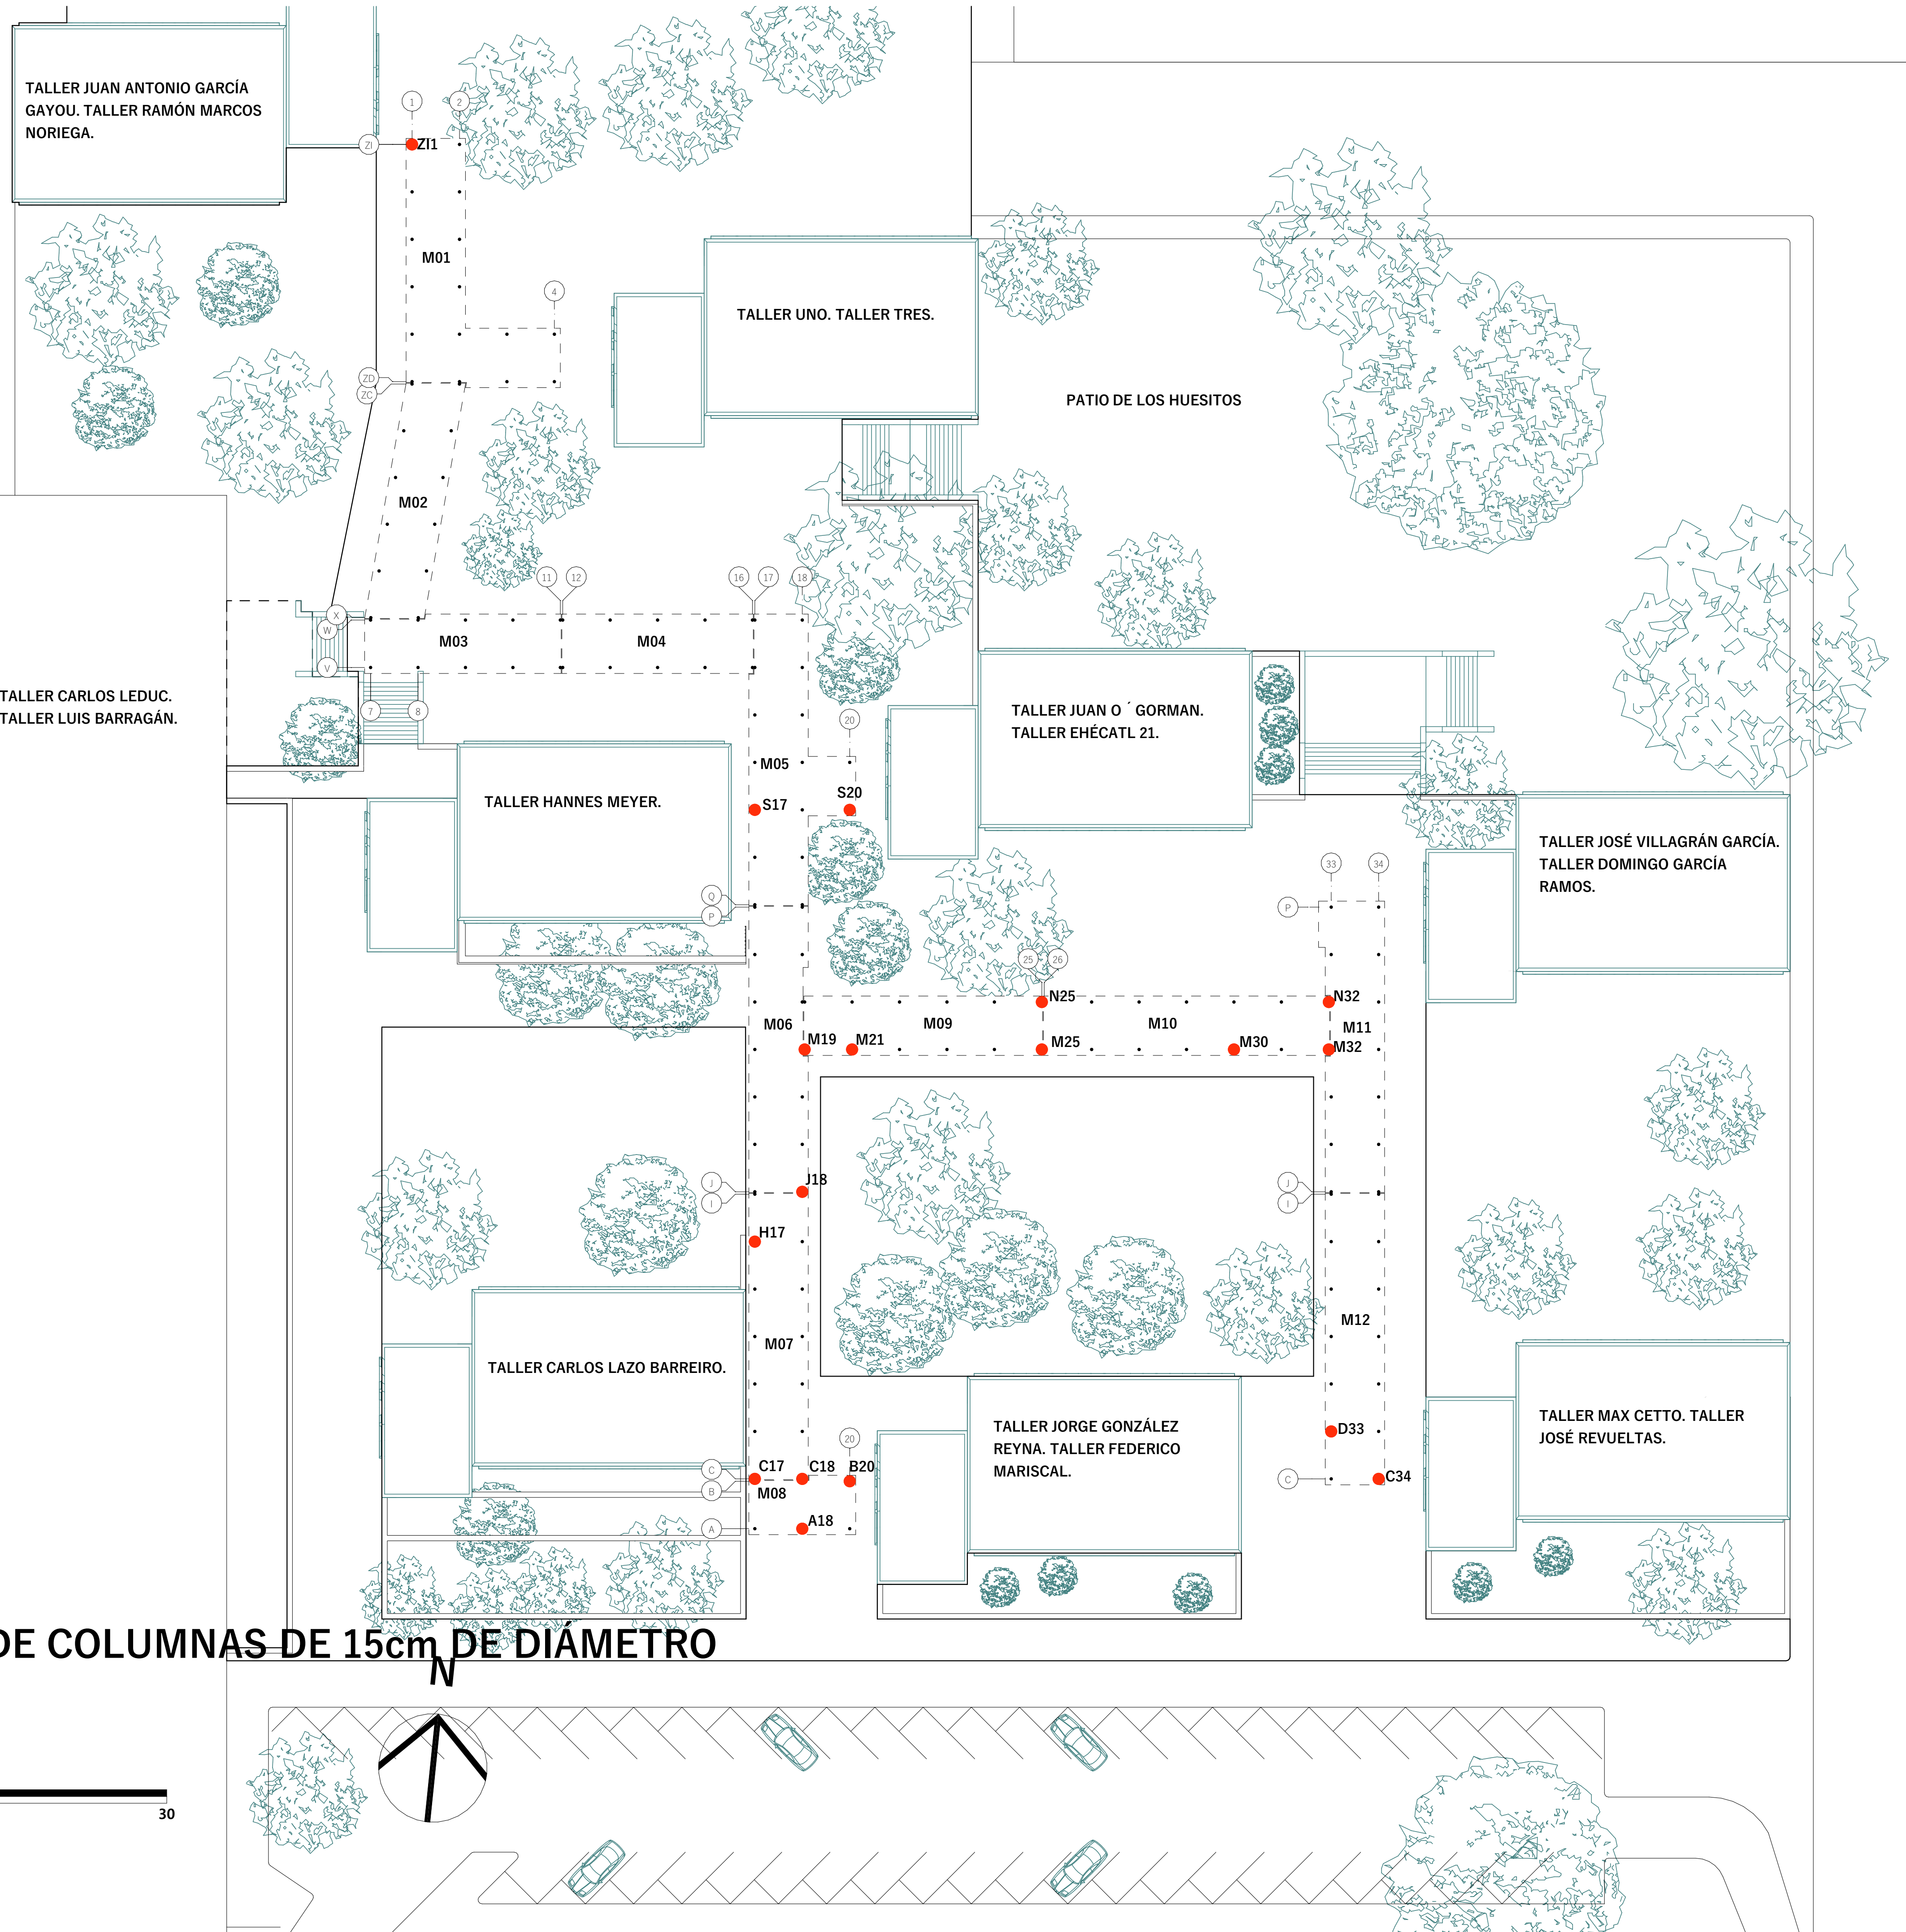
UBICACIÓN DE COLUMNAS DE 15cm DE DIÁMETRO

El tipo de columnas que mayor daño registró fueron las que tienen un diámetro de 15cm, así como las que se encuentran en los extremos de los módulos.

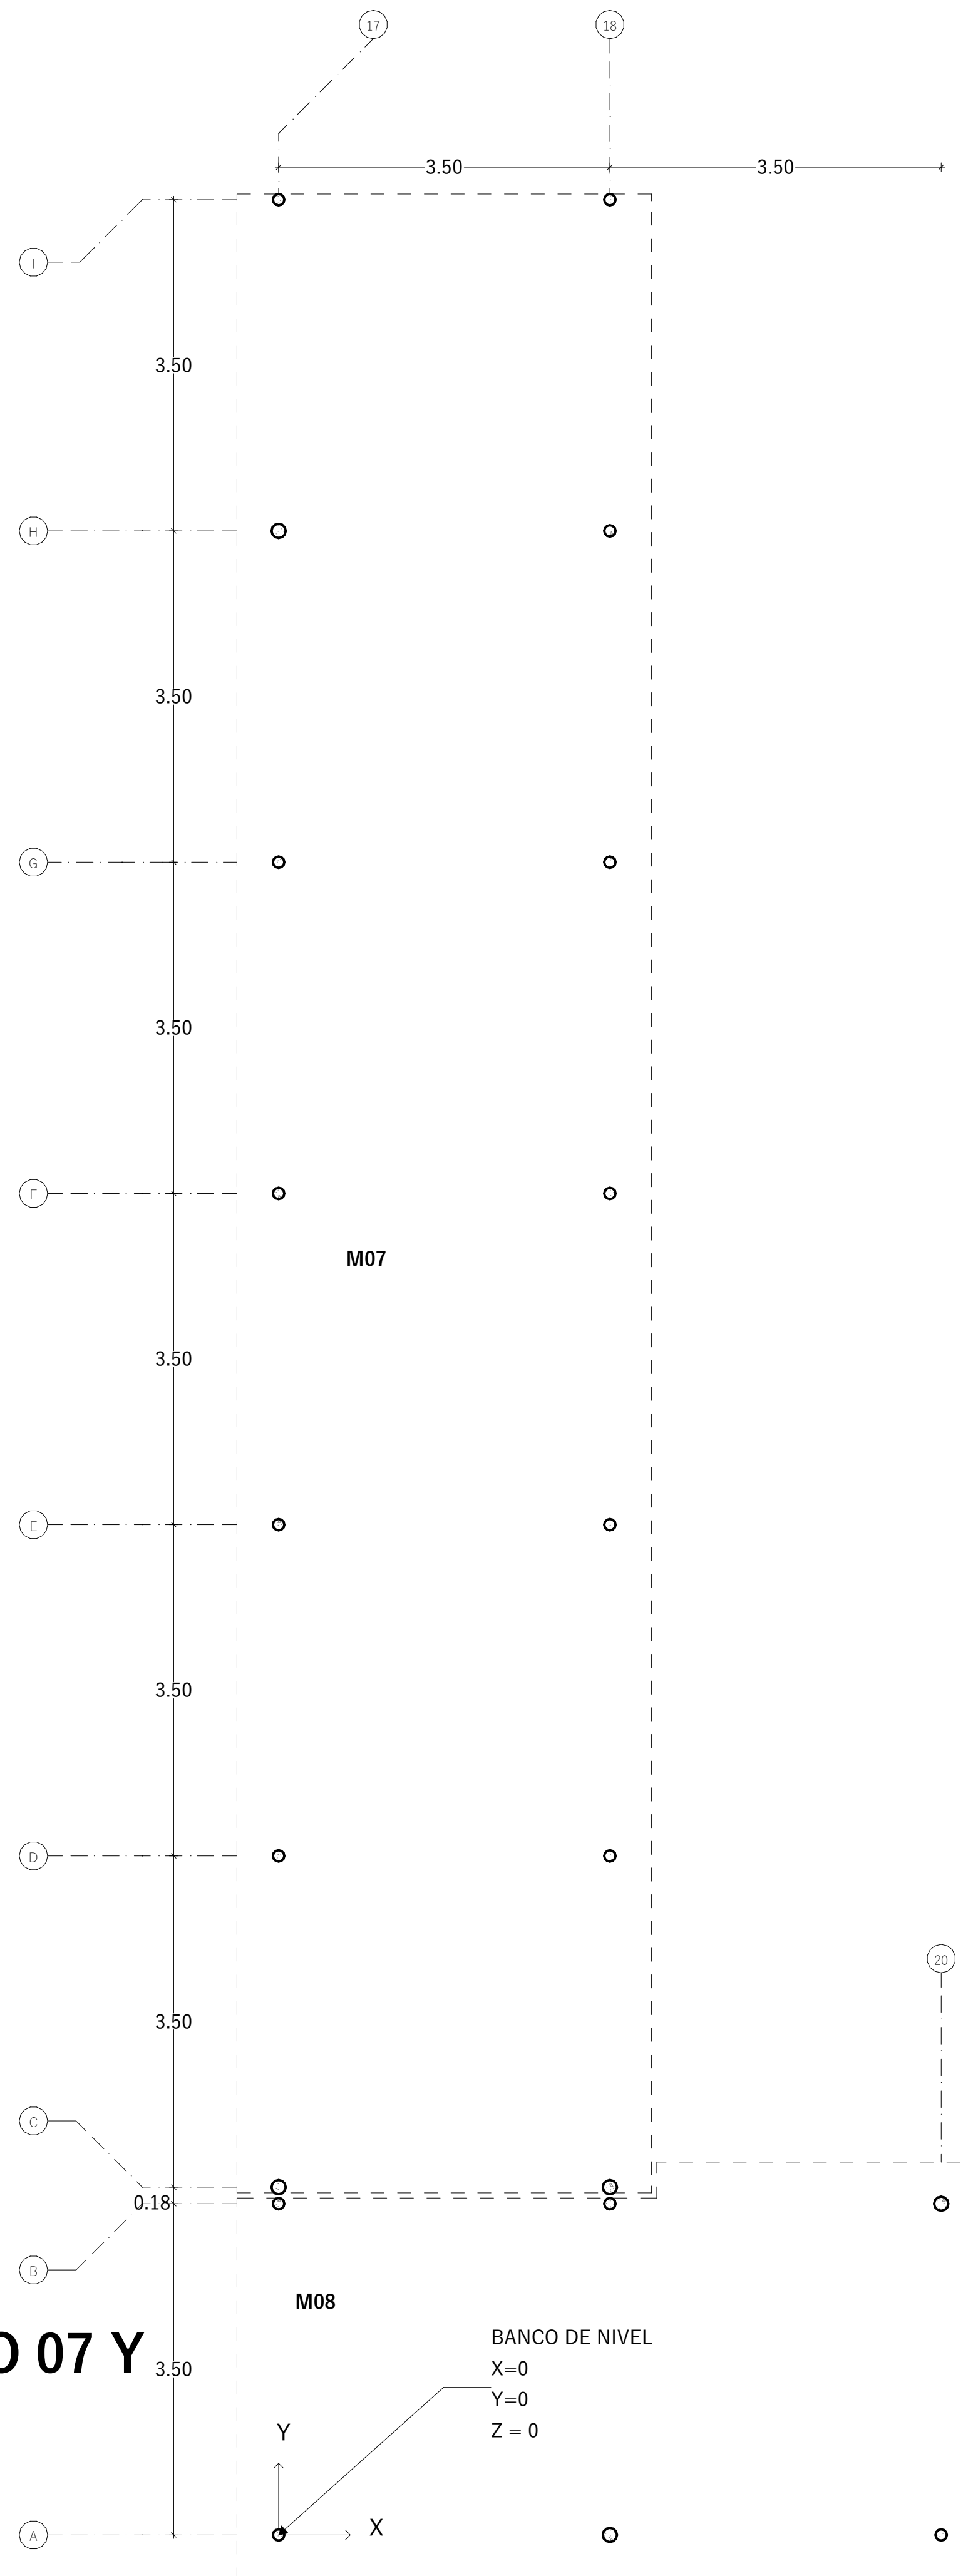
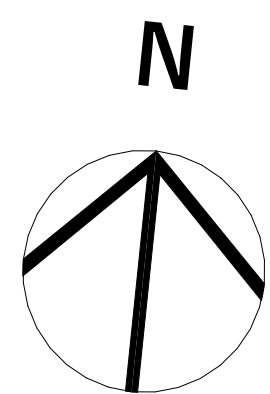
PLANO DE DESNIVELES DE COLUMNA EN MÓDULO 07 Y

COORDENADAS DE COLUMNAS					
MÓDULO	EJE X	EJE Y	COORDENADAS EN X	COORDENADAS EN Y	COORDENADAS EN Z
M08	A	17	0.00	0.00	0.00
M08	A	18	3.50	0.00	0.05
M08	A	20	7.00	0.00	0.07
M08	B	17	0.00	3.50	0.08
M08	B	18	3.50	3.50	0.04
M08	B	20	7.00	3.50	0.10
M07	C	17	0.00	3.68	0.07
M07	C	18	3.50	3.68	0.05
M07	D	17	0.00	7.18	0.06
M07	D	18	3.50	7.18	0.06
M07	E	17	0.00	10.68	0.04
M07	E	18	3.50	10.68	0.03
M07	F	17	0.00	14.18	0.02
M07	F	18	3.50	14.18	0.02
M07	G	17	0.00	17.68	0.01
M07	G	18	3.50	17.68	0.02
M07	H	17	0.00	21.18	-0.07
M07	H	18	3.50	21.18	-0.10
M07	I	17	0.00	24.68	-0.24
M07	I	18	3.50	24.68	-0.25
