UNIVERSIDAD NACIONAL AUTÓNOMA DE
MÉXICO
FACULTAD DE ARQUITECTURA
LABORATORIO DE ESTRUCTURAS-CIAUP

REESTRUCTURACIÓN DE LOS PASILLOS DE LA FACULTAD DE ARQUITECTURA

INFORME DE INVESTIGACIÓN QUE PARA OBTENER EL TÍTULO
DE ARQUITECTO PRESENTA:

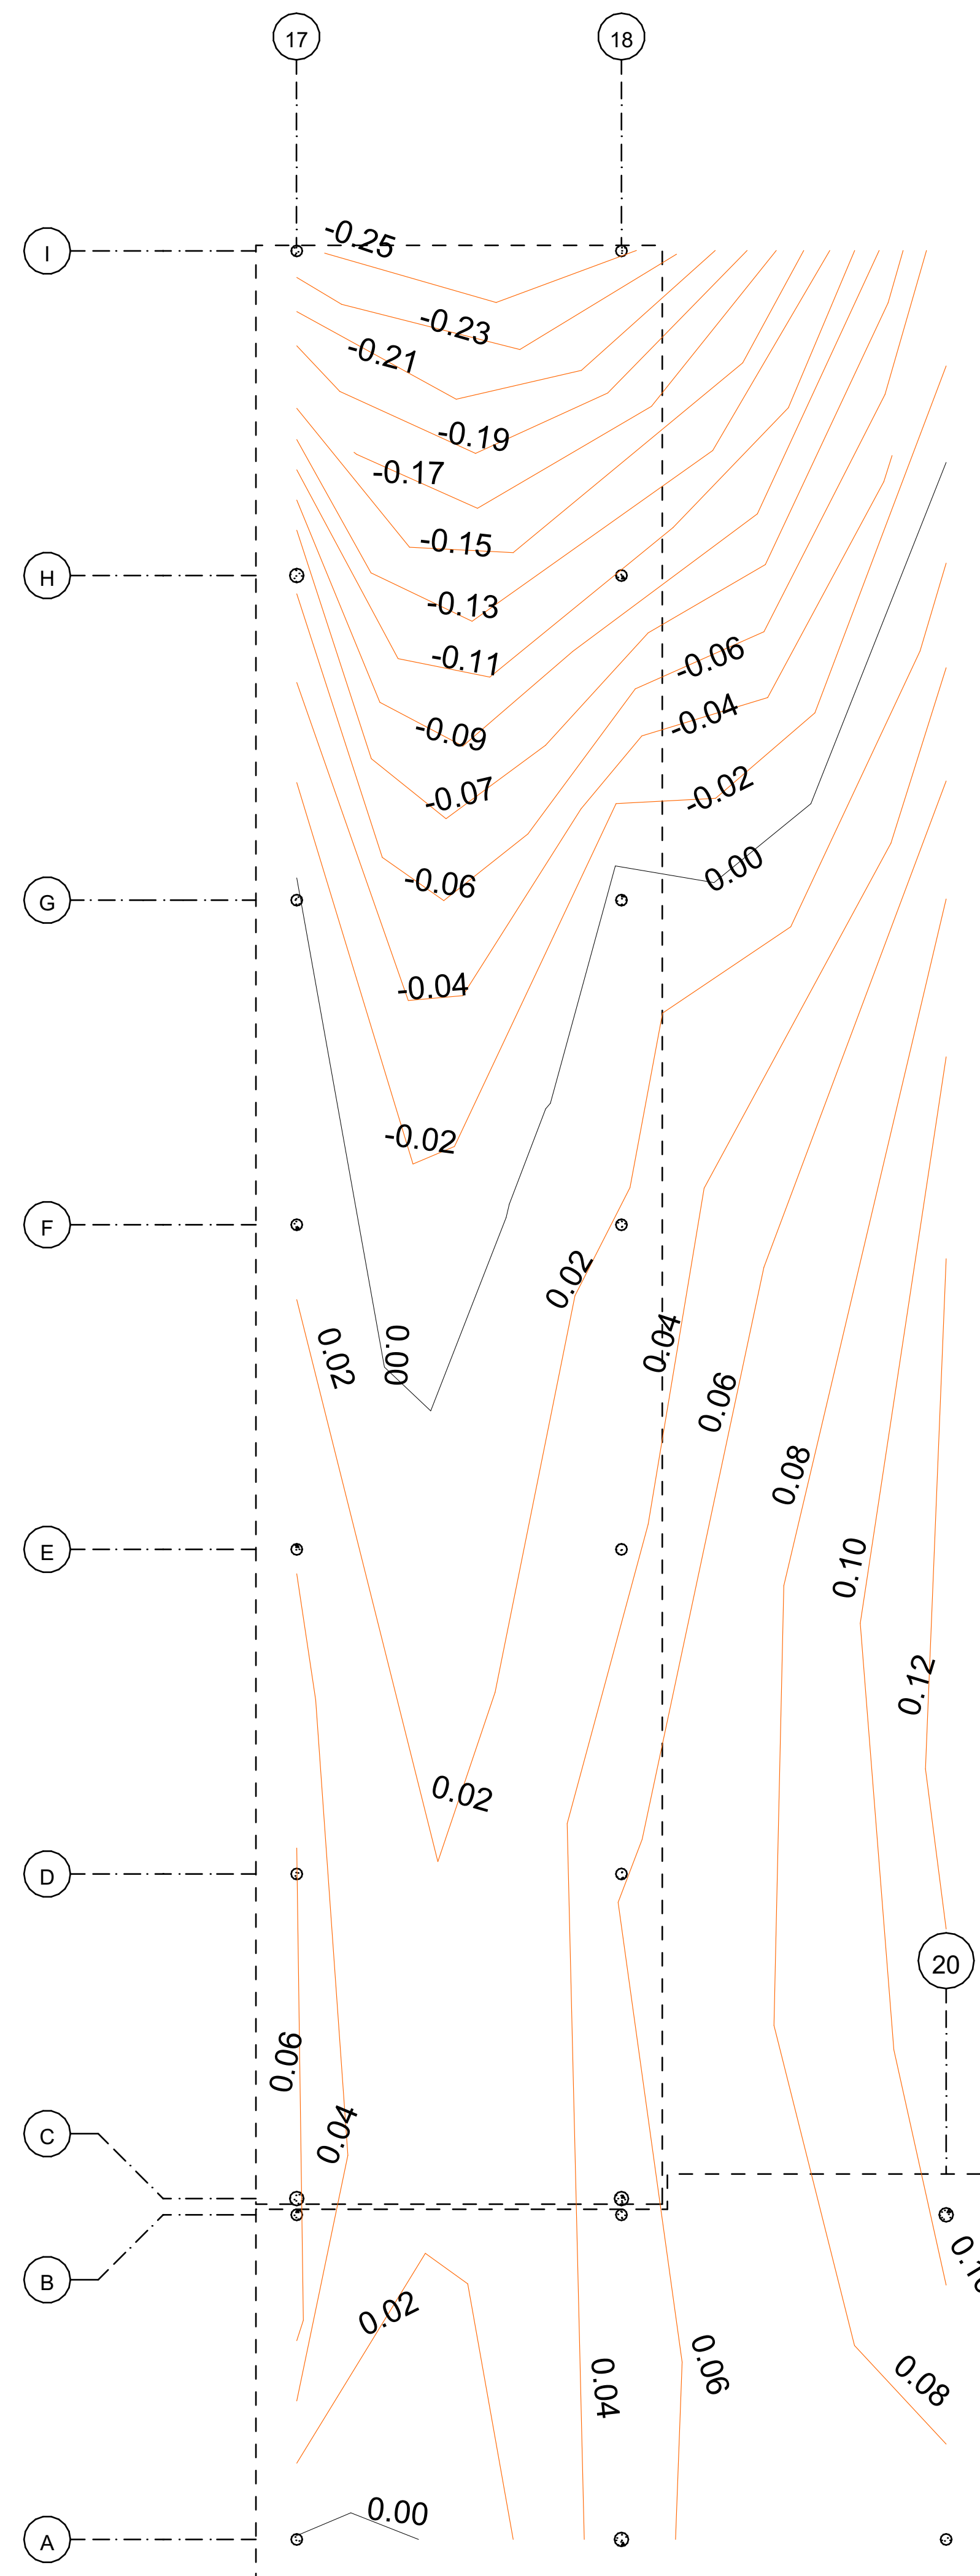
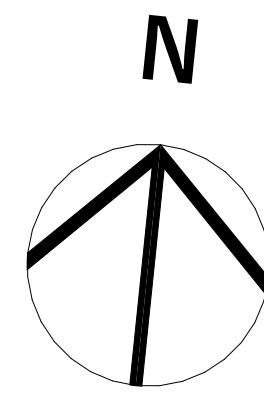
PLANTA CON CURVAS DE NIVEL DE PAVIMENTO DE PIEDRA VOLCÁNICA DE LOS PASILLOS

- 1.- Medición realizada el 23/marzo/2023, con nivel Leica, modelo Lino L2P5
- 2.- El nivel 0.00, se estableció en la intersección "A-17", módulo número 8.
- 3.- La equidistancia de las curvas de nivel es a cada 0.02 m = 2 cm.

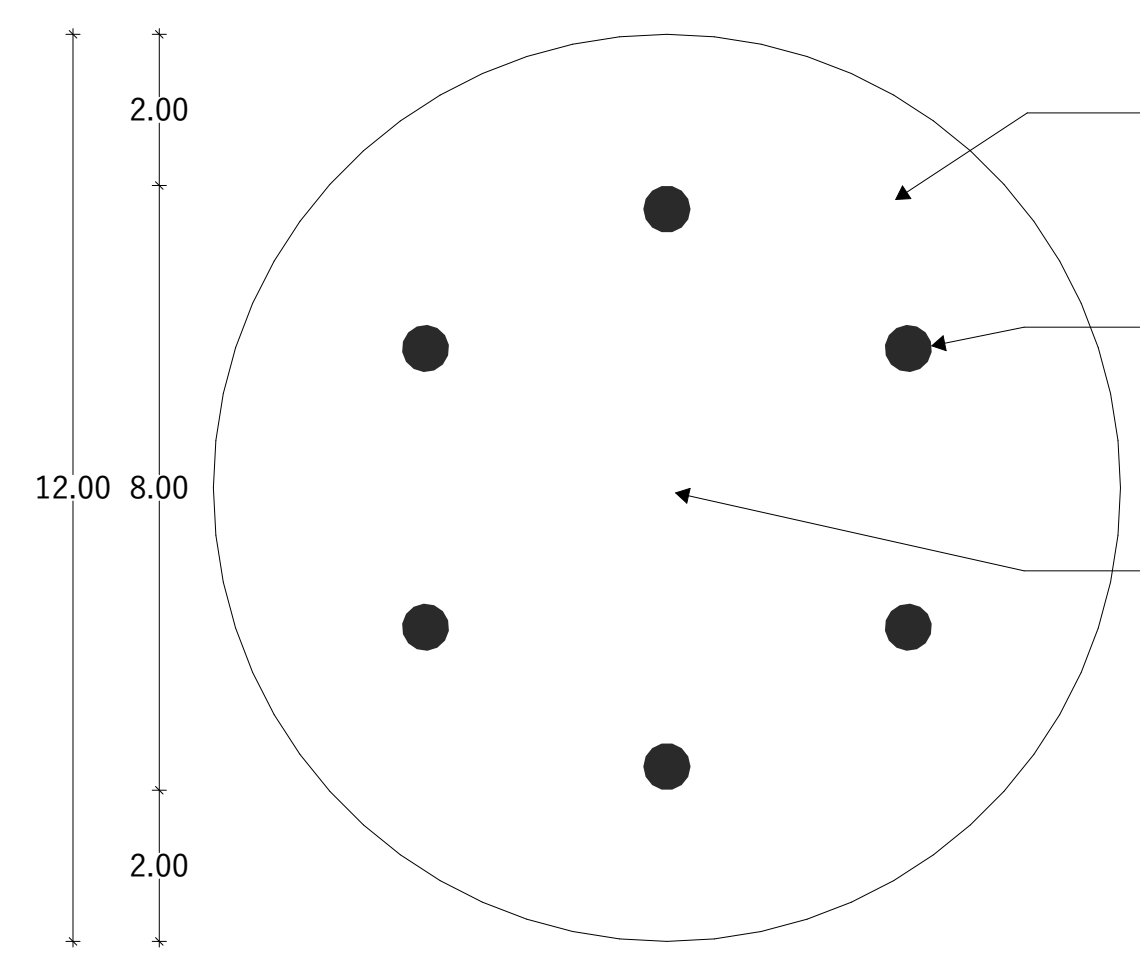
ÁREA ANULAR DE CONCRETO A REMPLAZAR. ESPESOR DE 2cm.
ARMADO CON 6 VARILLAS DE 5/8" .
NO EXISTEN ESTRIBOS COMO REFUERZO TRANSVERSAL.
NUCLEO DE CONCRETO DE RESISTENCIA HIPOTÉTICA DE F' C= 140kg/cm2

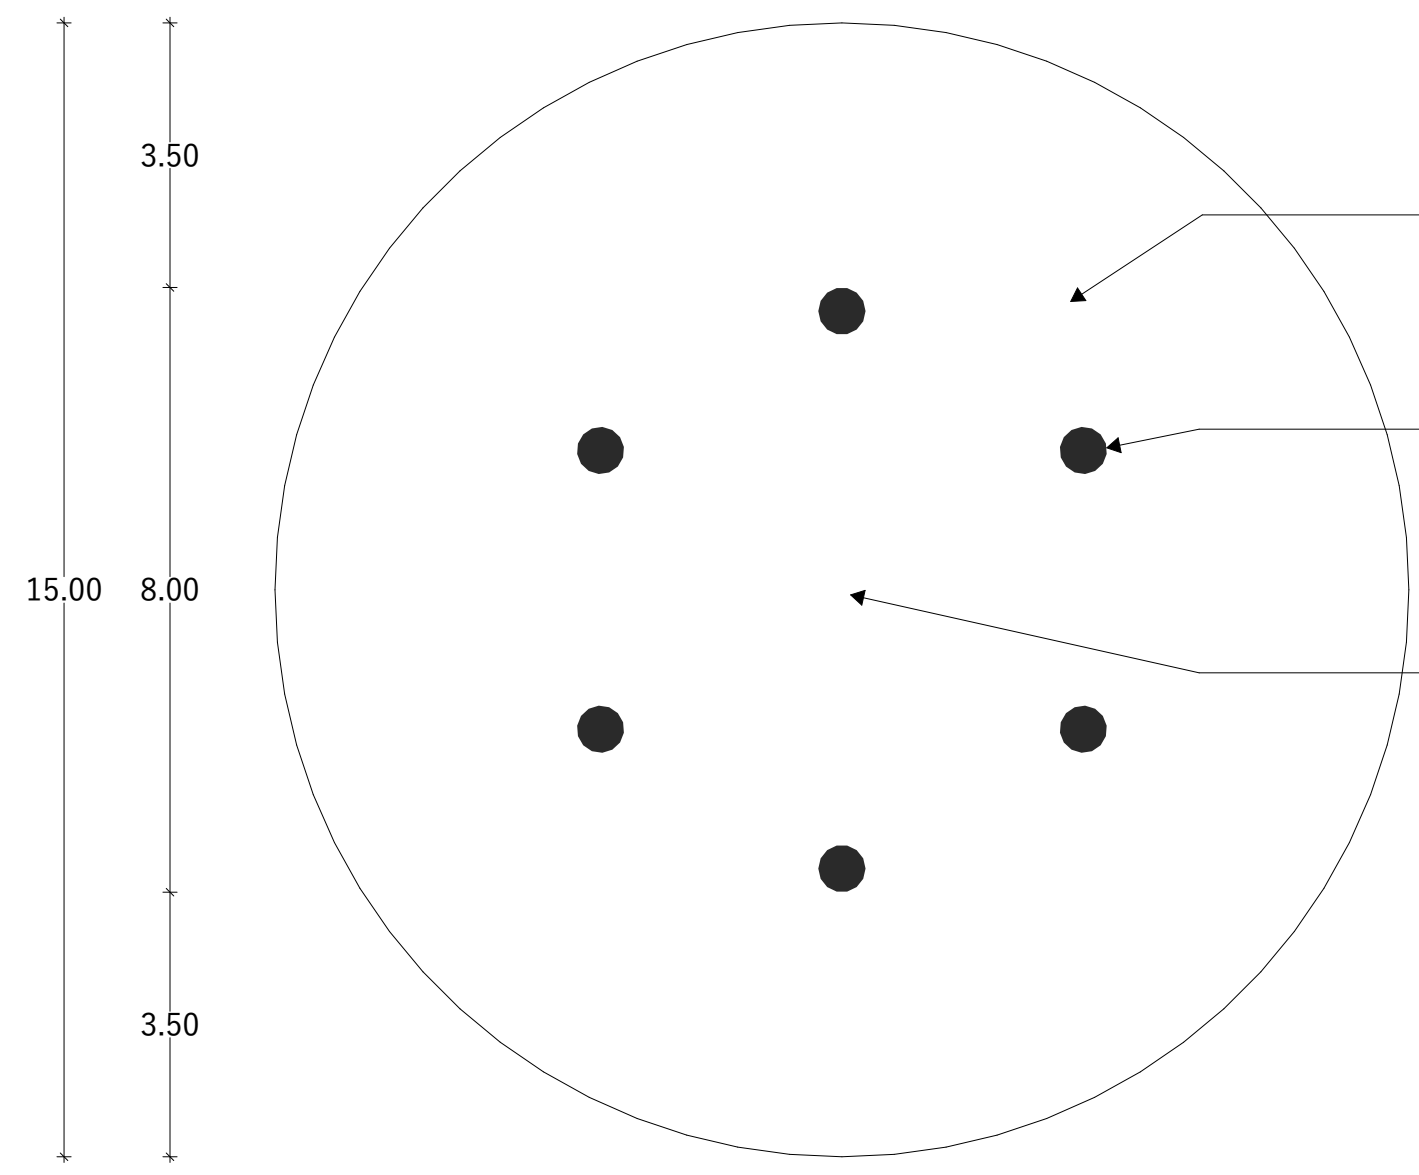
ÁREA ANULAR DE CONCRETO A REMPLAZAR. ESPESOR DE 2cm.
ARMADO CON 6 VARILLAS DE 5/8" .
NO EXISTEN ESTRIBOS COMO REFUERZO TRANSVERSAL.
NUCLEO DE CONCRETO DE RESISTENCIA HIPOTÉTICA DE F' C= 140kg/cm2

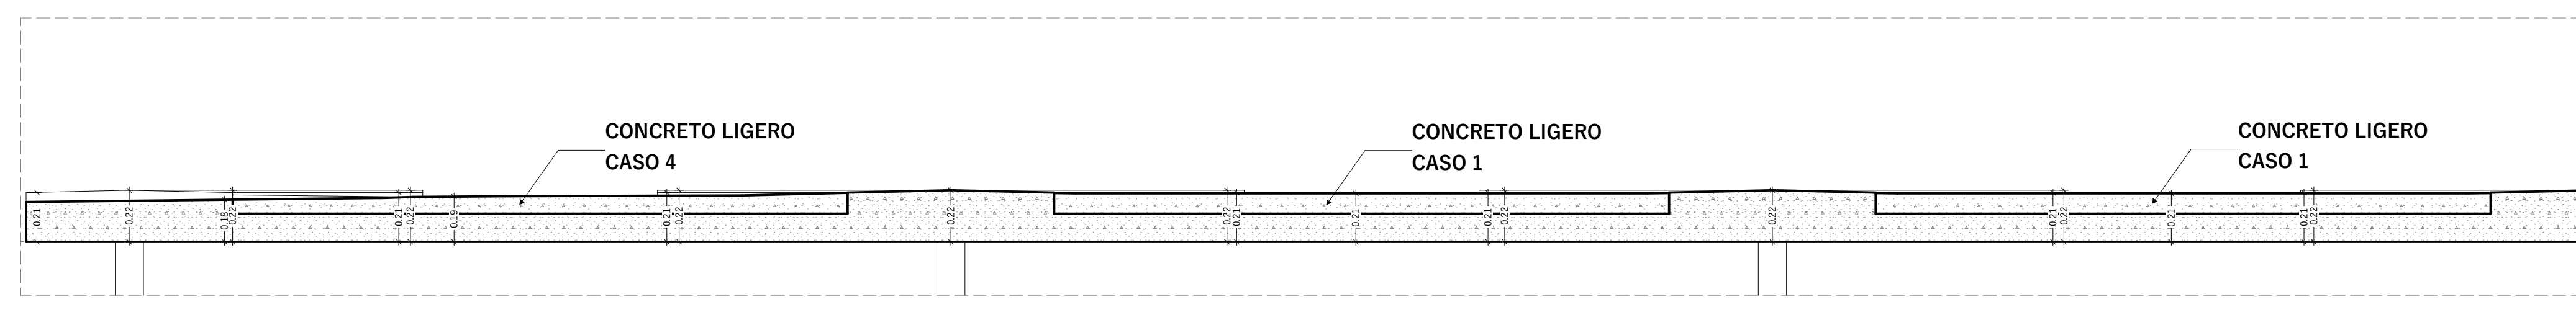
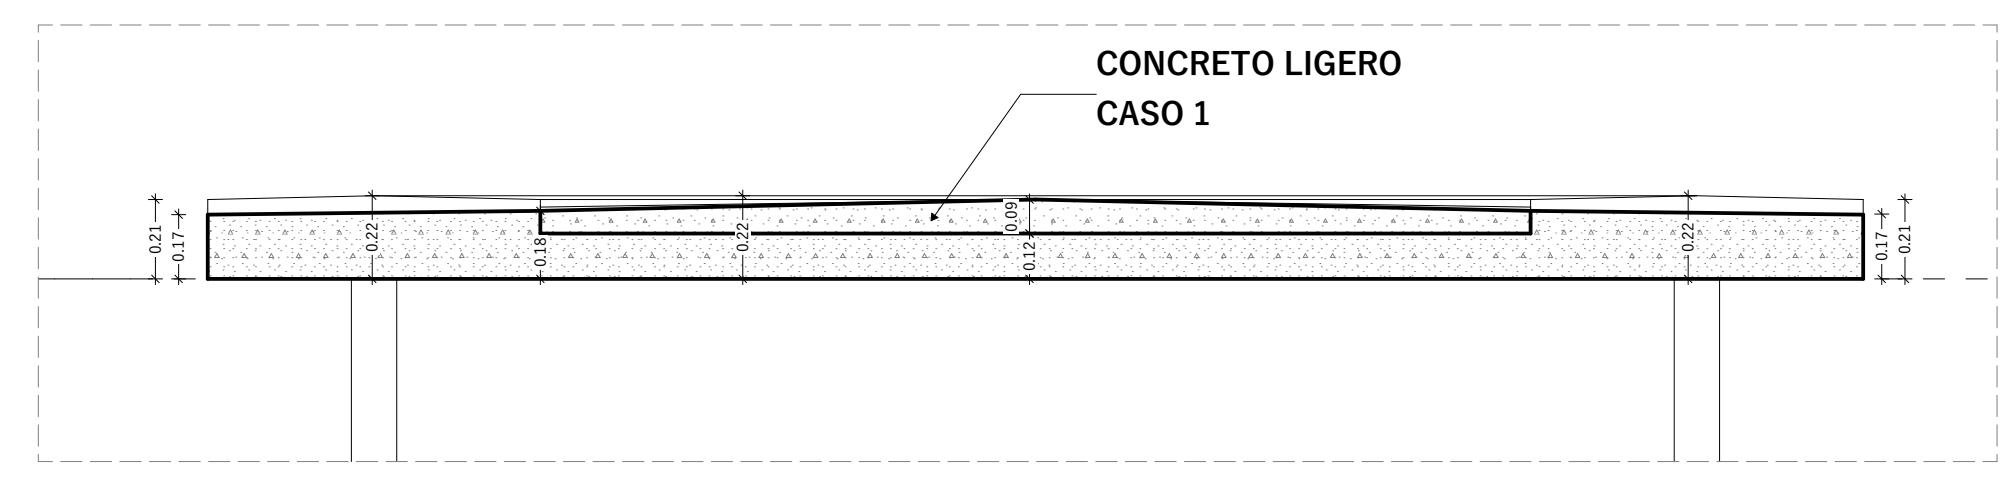
PLANO:
REPOSICIÓN DE PENDIENTES
 CLAVE DE PLANO:
D-7

El segundo problema localizado son los pandeos de la losa, con un aproximado de 2cm. Para esta situación será necesario recuperar las pendientes con el objetivo de que el agua no se encharque y cause problemas como corrosión del armado de la losa.

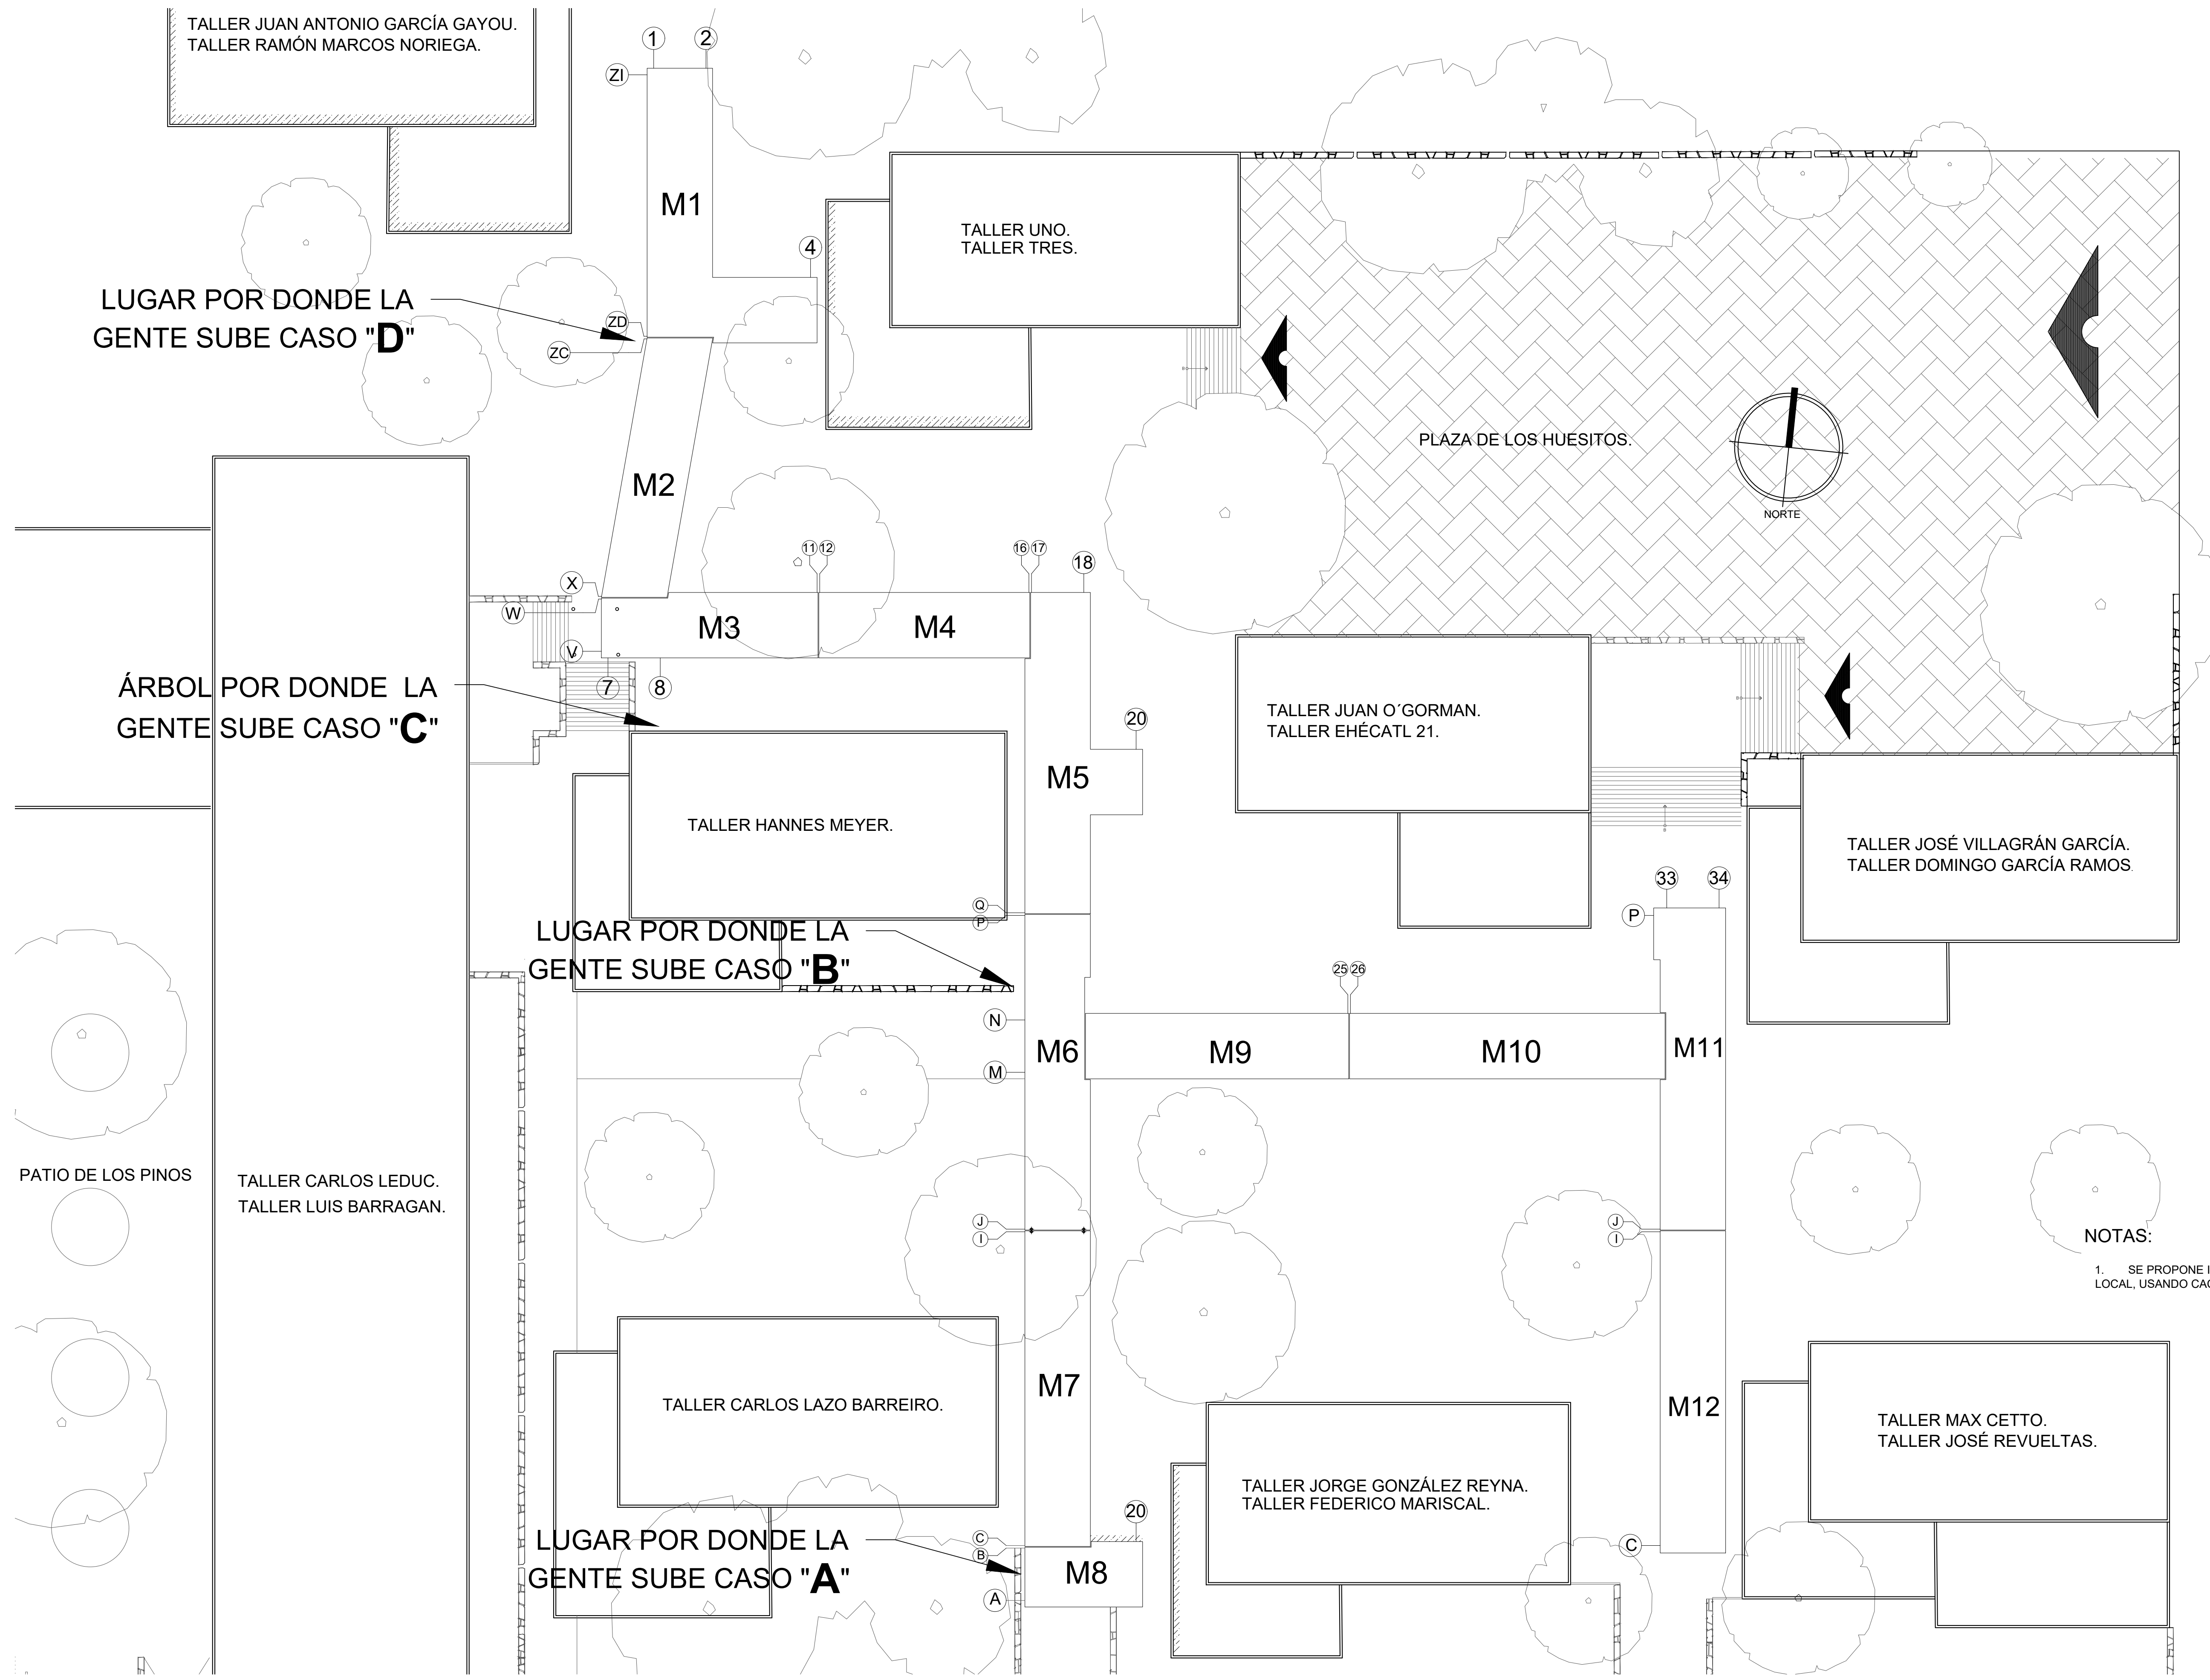
PLANO:
UBICACIÓN ZONAS DONDE LA GENTE SUBE A LA AZOTEA
 CLAVE DE PLANO:
E-1

UBICACIÓN DE LAS ZONAS DONDE LA GENTE SUBE A LA AZOTEA

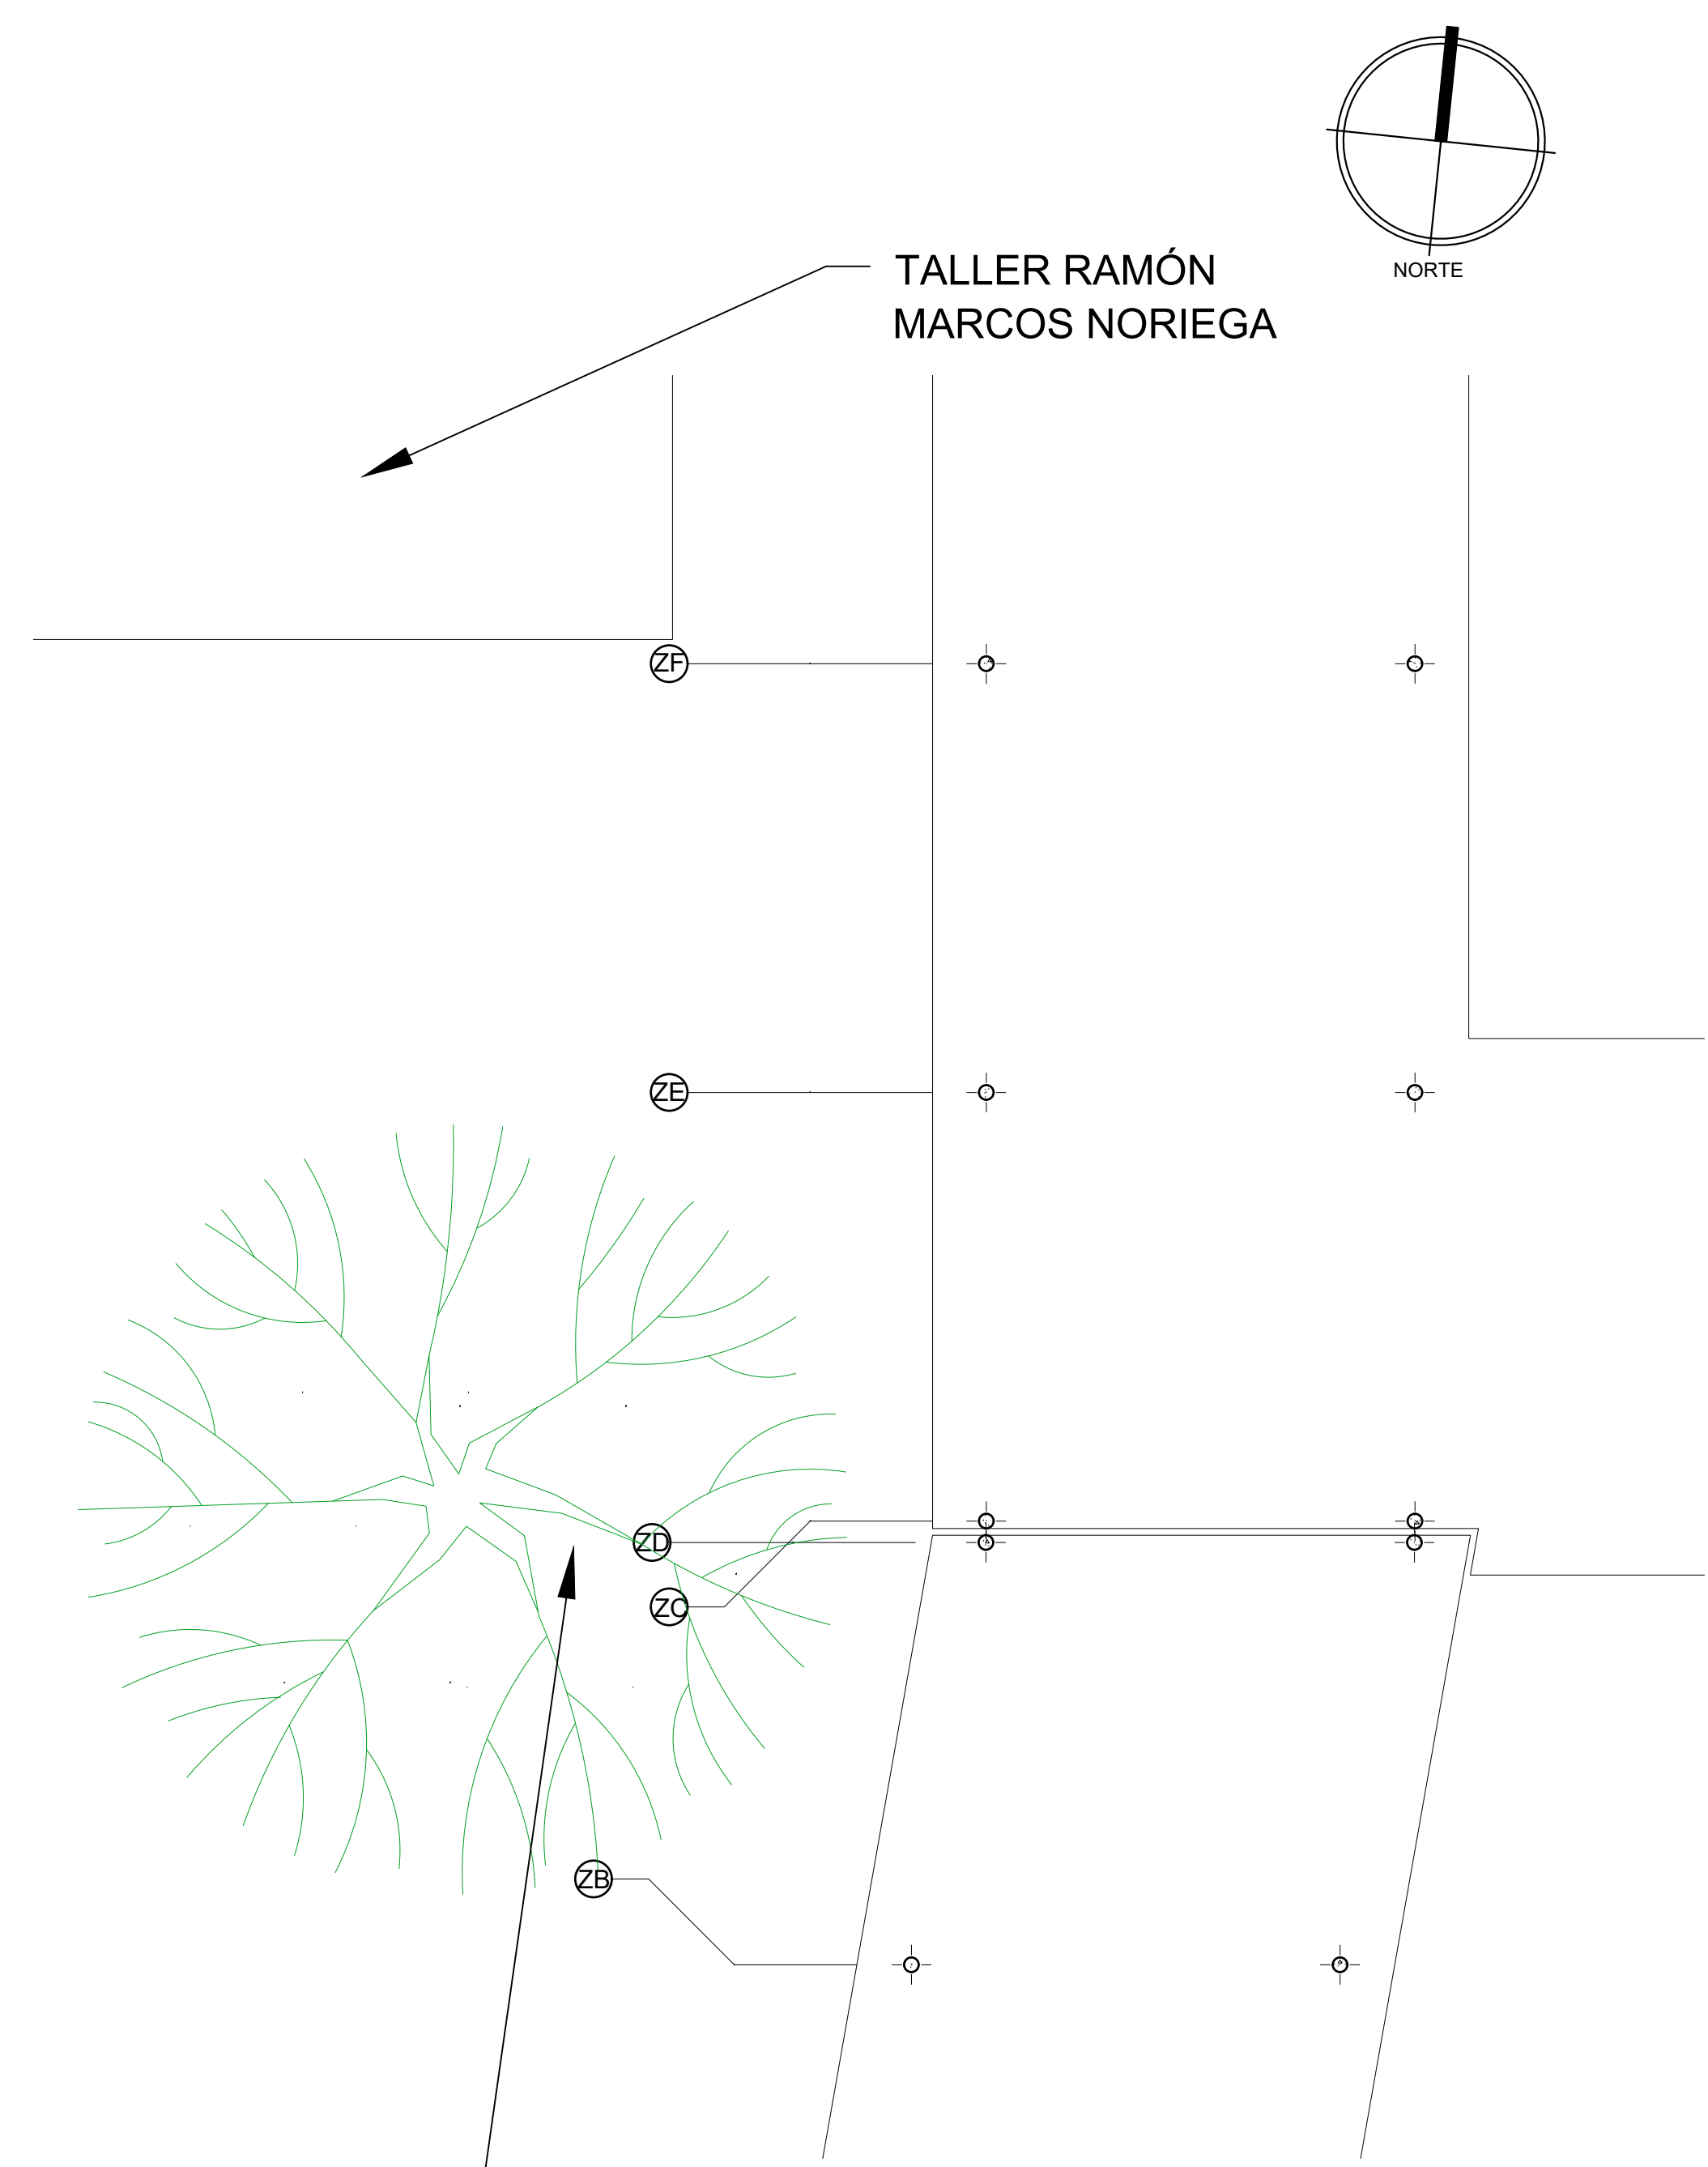
PLANTA DE CASO "D"
1:50

ARBOL POR DONDE SUBE LA GENTE.

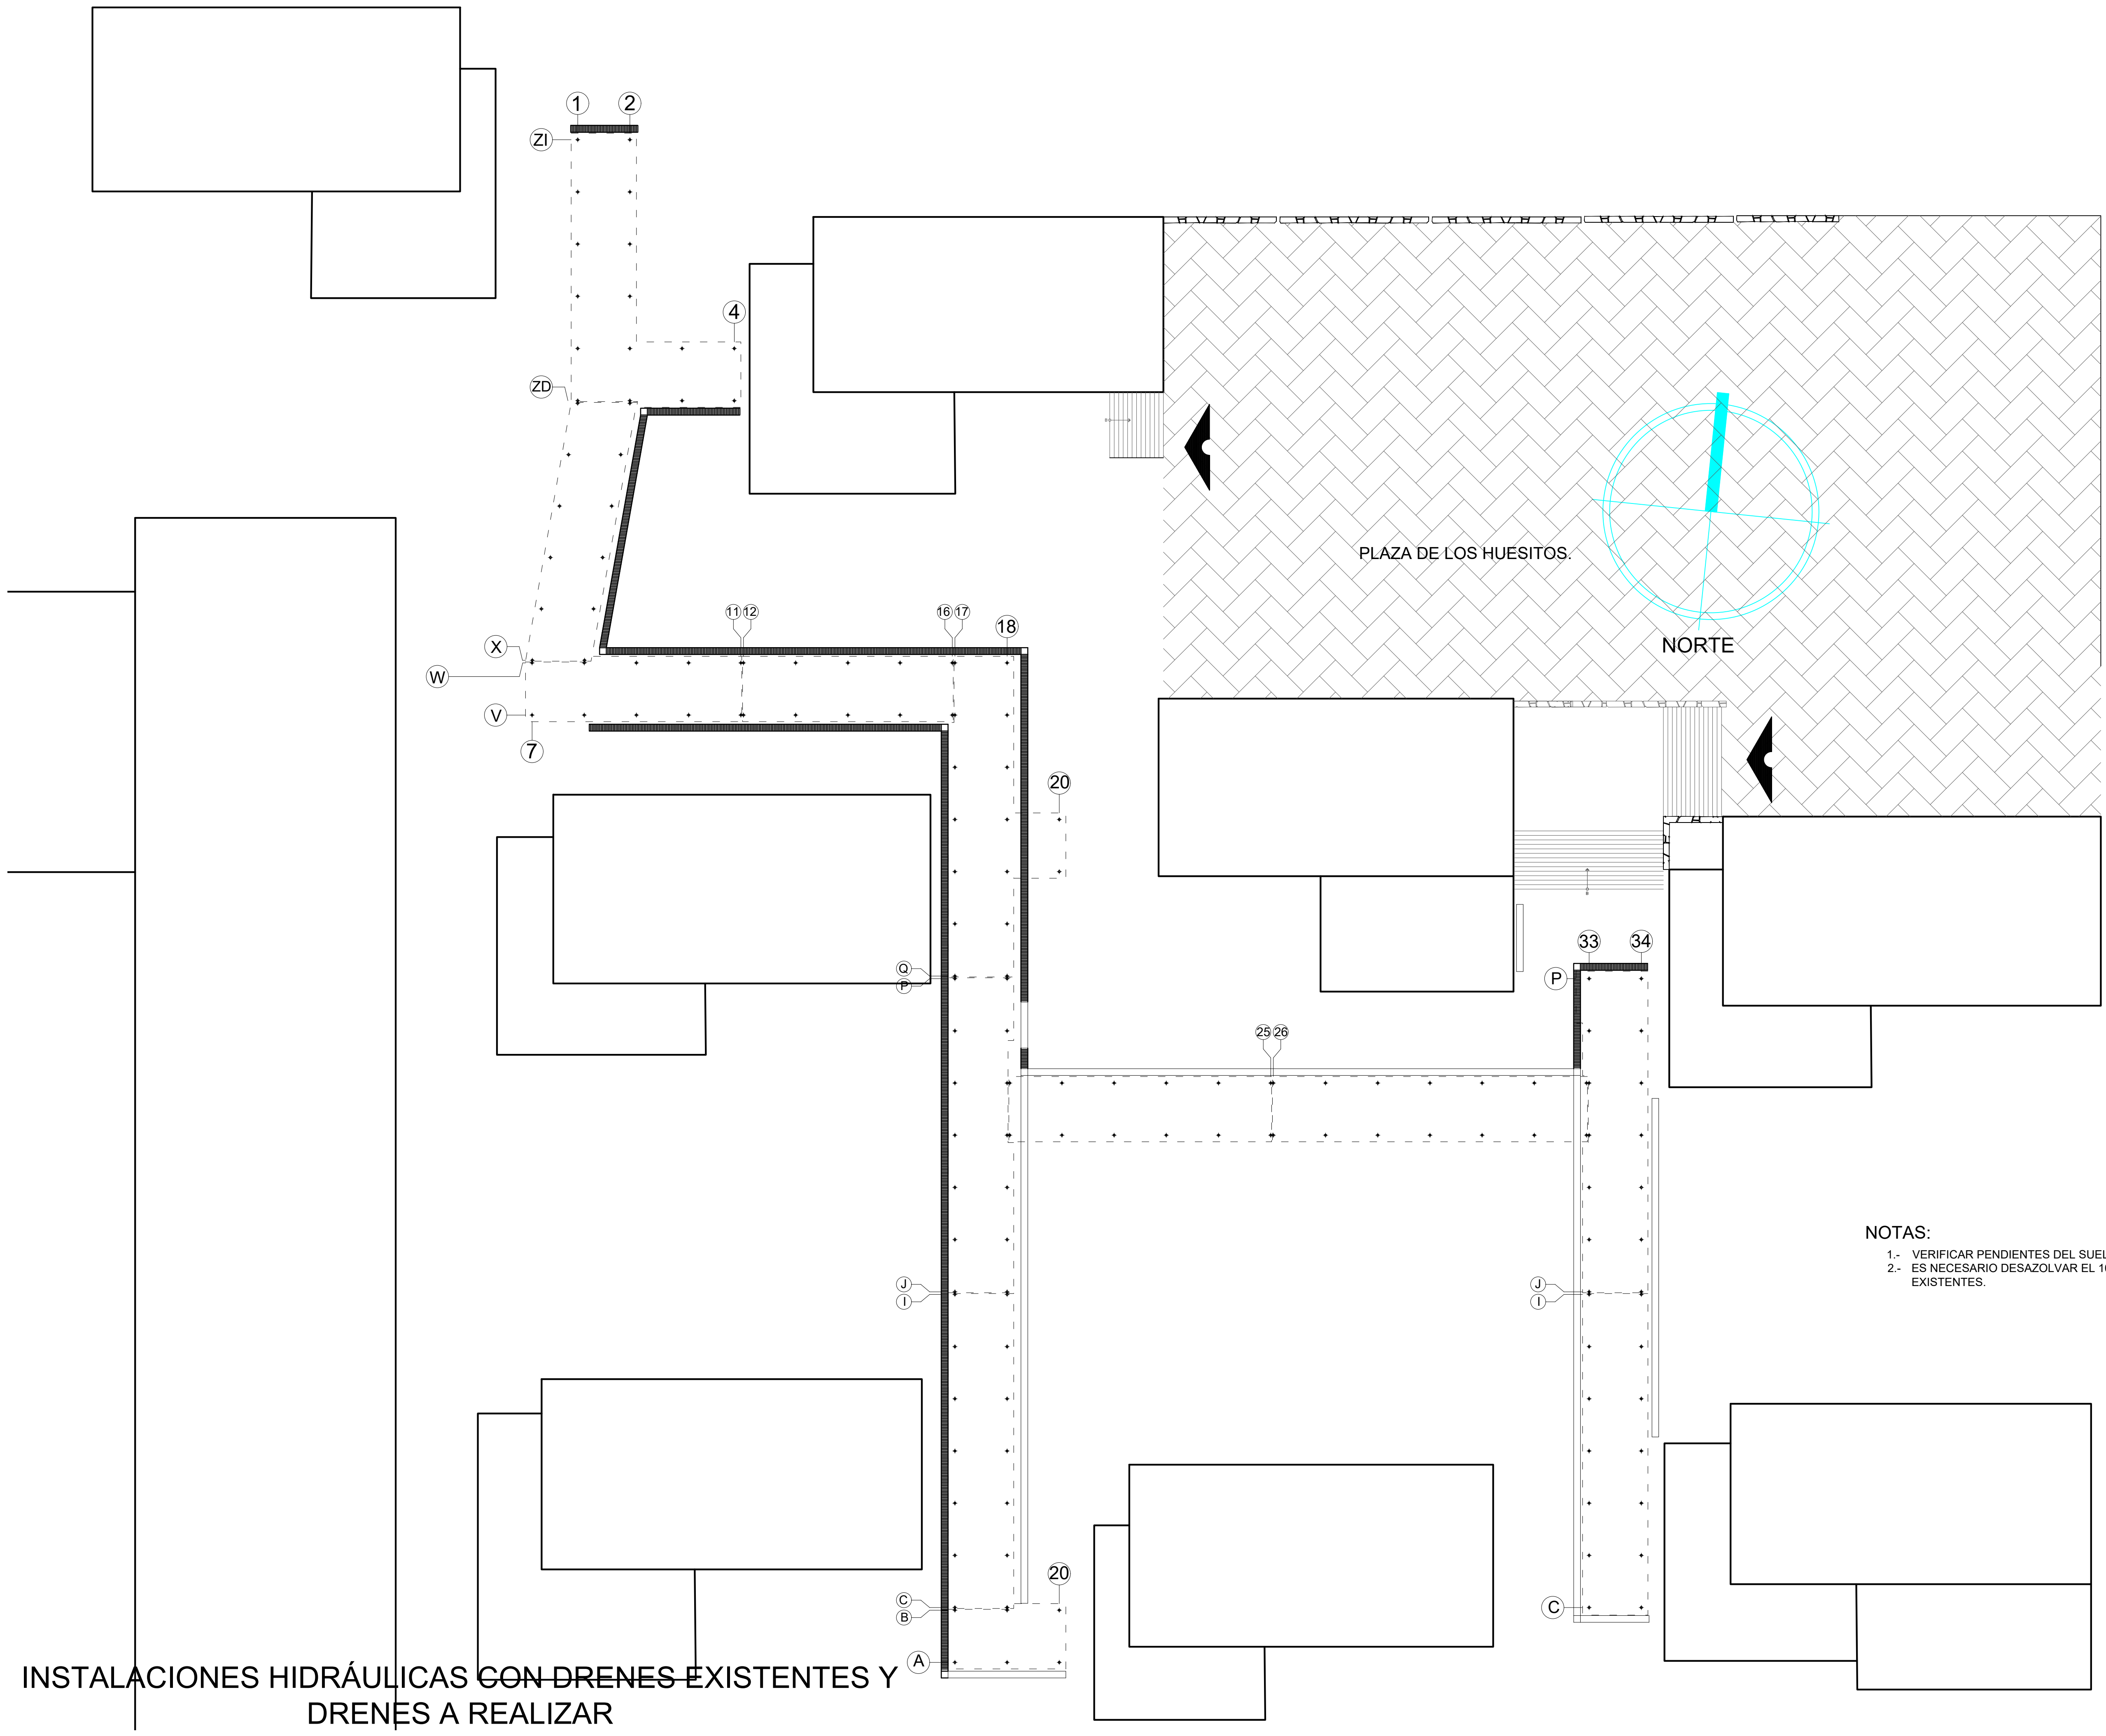
PLANO:
DREÑES EXISTENTES Y PROPUESTOS
 CLAVE DE PLANO:
F-1

INSTALACIONES HIDRÁULICAS CON DREÑES EXISTENTES Y DREÑES A REALIZAR

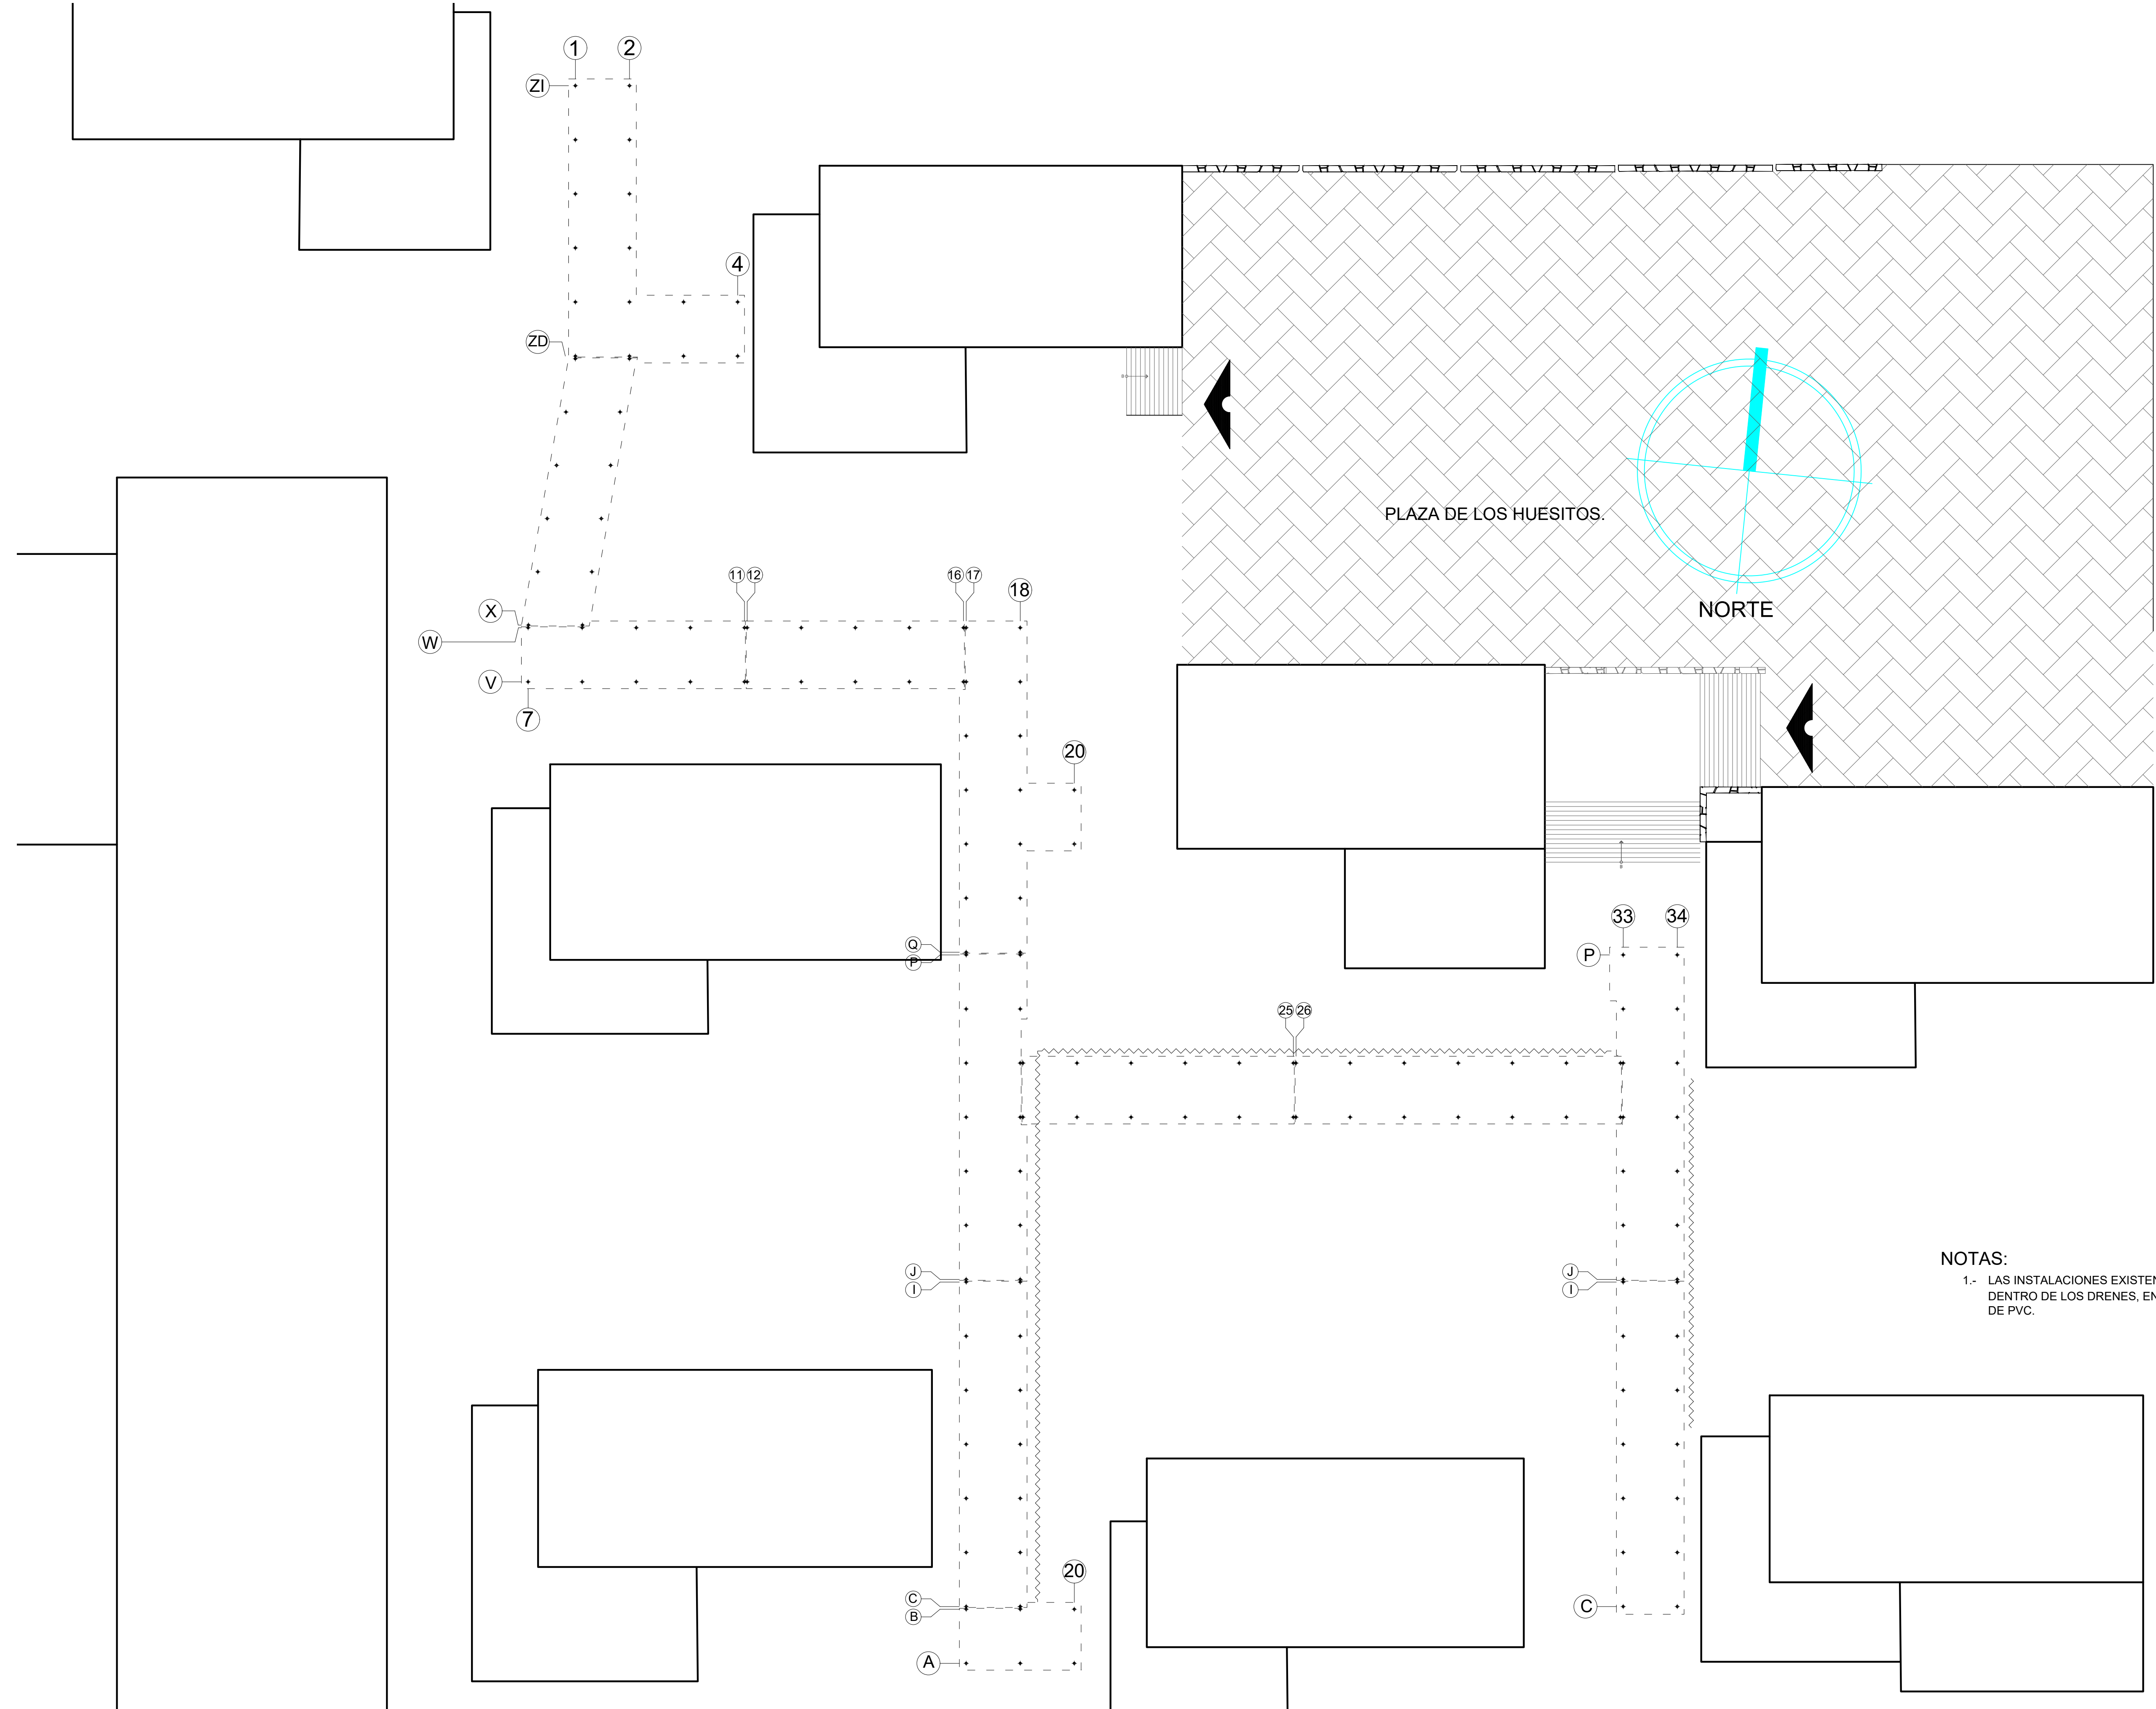
PLANO:
INSTALACIONES DE VOZ Y DATOS EN DRENES
CLAVE DE PLANO:
F-2

INSTALACIONES DE VOZ Y DATOS EXISTENTES QUE OBSTRUYEN A LOS DRENES
