UNIVERSIDAD NACIONAL AUTÓNOMA DE MÉXICO

FACULTAD DE ESTUDIOS SUPERIORES ARAGÓN

PLANEACIÓN, CONTROL Y EJECUCIÓN DEL MANTENIMIENTO CORRECTIVO AL CANAL DE FLUJO UNIVERSAL DE LA FES ARAGÓN

DESARROLLO DE UN CASO PRÁCTICO

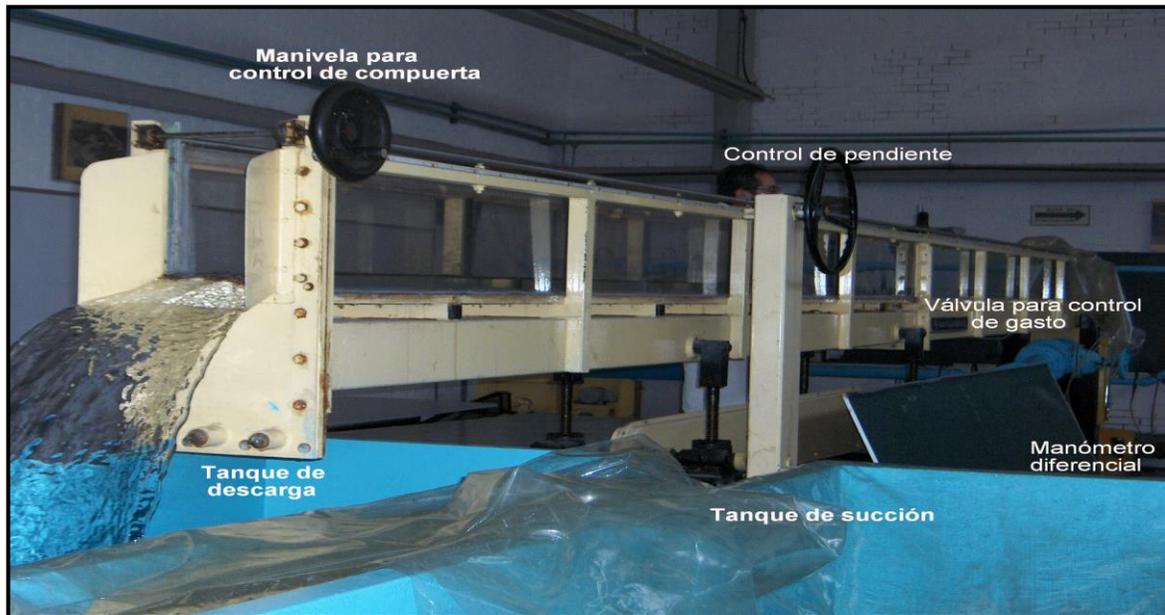
Figura 2.2 Vista lateral izquierda del CFU, donde se distinguen las diferentes secciones que lo integran.

La compuerta de la sección I (Figura 2.2) físicamente presentaba suciedad, en el caso de las cremalleras responsables de generar el movimiento ascendente y descendente de la misma se hallaban rotas y deterioradas, finalmente los engranes presentaban oxidación.

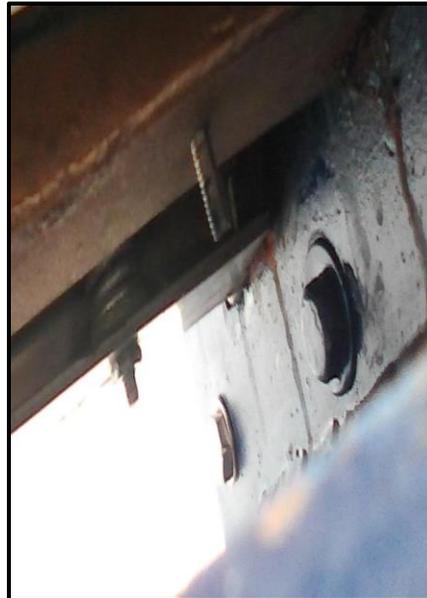
Figura 2.5 Vista inferior de la sección en L con un resorte de ajuste ensamblado.

- d) El acero que corresponde a la sección L se encuentra altamente deteriorado por la oxidación y en algunas zonas con alto grado de corrosión lo que provoca la desintegración del material a lo largo de la sección y causando la discontinuidad en dicha área.

- e) La plantilla ha perdido su brillo original, debido a la evaporación de restos de agua y suciedad sobre la misma.
- f) Los resortes de ajuste de la plantilla están deteriorados por oxidación en un 20%.

Para generar los barrenos correspondientes al paso de los tornillos, los cuales son insertados desde la superficie de las placas base hasta hacer juego con la sección en L (Figura 2.5 y Figura 3.5), se colocaron las placas en su posición correspondiente, y con un punto de golpe hecho la medida (Figura 3.6) generado en el torno y una base fija también manufacturada en las instalaciones se pudo conocer la posición correcta de los barrenos.

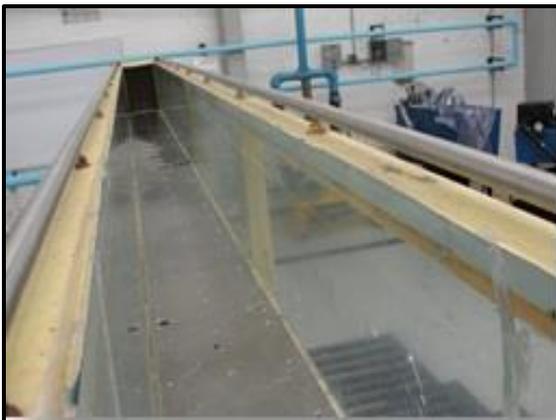
Figura 2.6 Sección de trabajo, énfasis en las paredes laterales constituidas por cristal y la plantilla hecha de acero con un acabado espejo de pulido.

Las paredes laterales presentaban golpes y fracturas las cuales fueron reparadas utilizando silicón (Figura 2.28) además de ralladuras y apocamiento visual, estos deterioros propiciaba desde el punto de vista estético un aspecto de mala calidad, además el sello que mantenía unido las paredes a la estructura metálica comenzó a perder resistencia teniendo como derivación que las paredes se fueran despegando en algunos puntos de los 8 metros de trabajo.

- c) Las paredes de cristal se aprecian con daños parciales irreversibles y las de policarbonato se hallan desprendidas con respecto a la estructura metálica, además moderadamente sucias y opacas.

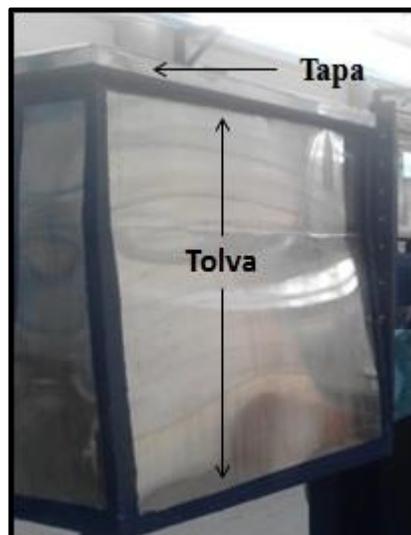
Figura 2.7 Tolva de acero inoxidable con su tapa en la parte superior.

- g) La tolva no necesita de gran arreglo ya que funciona correctamente, sin embargo la tapa exhibe ciertas perforaciones en diversas áreas generando oxidación y degradación constante. La malla metálica ubicada en el interior se encuentra sucia por retención de residuos e impurezas que lograron introducirse en el equipo, así mismo presenta daños en los puntos de sujeción.

Posteriormente con una llave estrias se desmonto la tolva, durante la ejecución de dicha labor uno de los tornillos de sujeción se fragmento provocando que fuera inservible para su reutilización, el resto se resguardo junto a los demás.

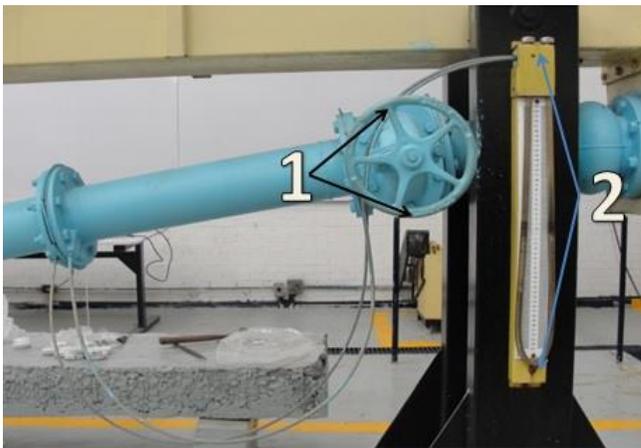
Figura 2.24 (1) Válvula de control de flujo y (2) manómetro de mercurio.

La válvula que regula la cantidad de flujo que ingresa a la primera sección, presentaba fugas notables al momento en que esta era abierta lo cual provocaba el derrame de agua en el área de trabajo, conjuntamente el empaque de fibra de carbón con que esta cuenta estaba en condiciones de deterioradas.

- a) La válvula que controla el flujo de agua, al momento de operarse presenta una fuga notable de líquido.
- b) El manómetro diferencial, tiene diversos problemas:
 - Existe una reducción notoria del área de la manguera que contiene el mercurio en la zona donde se forma una curva U, además de haber perdido transparencia debido al tiempo de uso.
 - El mercurio se halla contaminado debido a la presencia de hongo acumulado junto al mismo.
 - Los componentes metálicos lucen oxidados.
 - Al momento de estar apagado el CFU los meniscos muestran un grado de desajuste en el calibrado.
- c) Respecto a la compuerta de la Sección se encontró:
 - Oxidación en el cuerpo.
 - Fugas en la base.
 - Daño irreparable en la cremallera debido a que se presenta pérdida de dientes en ella.
 - Los engranes no manifiestan daño alguno en su estructura física, solo un poco de oxidación superficial.
