**ESTABILIZACIÓN *DE UN TALUD EN LA CARRETERA MÉXICO –*  
*VERACRUZ, KM 227+380***

**“ESTUDIO Y PROYECTO PARA LA ESTABILIZACIÓN DEL TALUD  
KM 227+380 AL KM 227+500, LADO IZQUIERDO DEL CUERPO “A  
DE LA AUTOPISTA ACATZINGO - CD. MENDOZA”.**

**TRAMO  
ACATZINGO – CIUDAD MENDOZA**

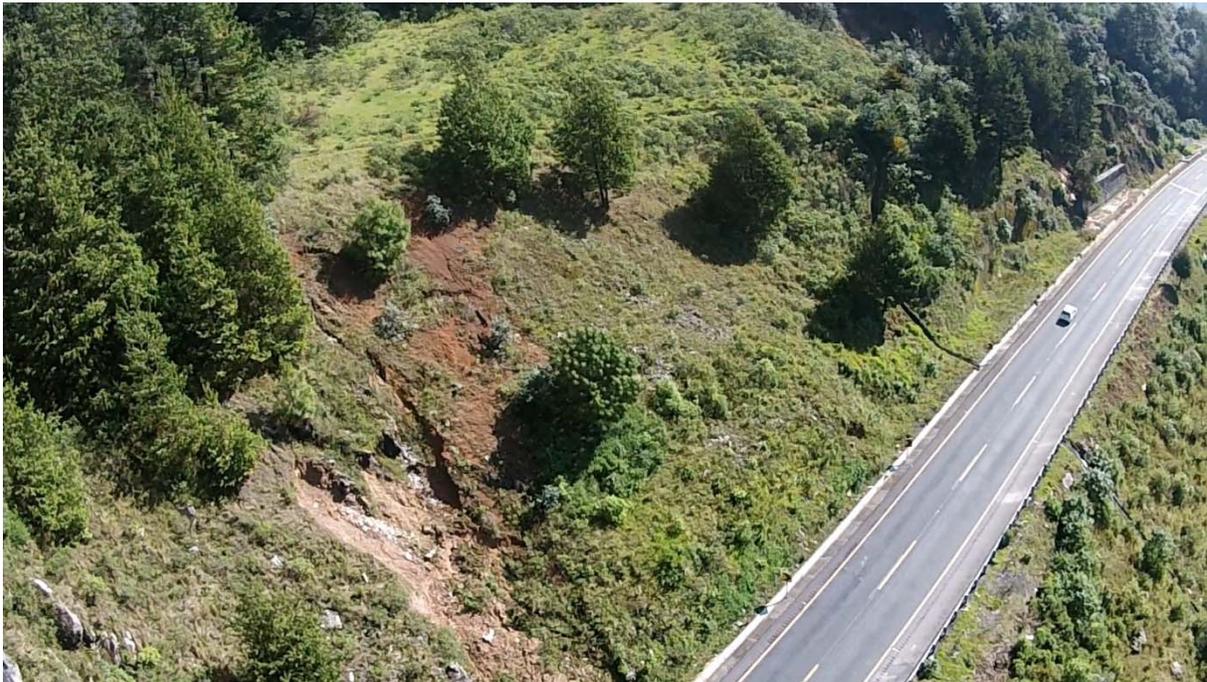
**Fotografía 1.** Vista aérea del talud km 227+380, lado izquierdo del cuerpo A.

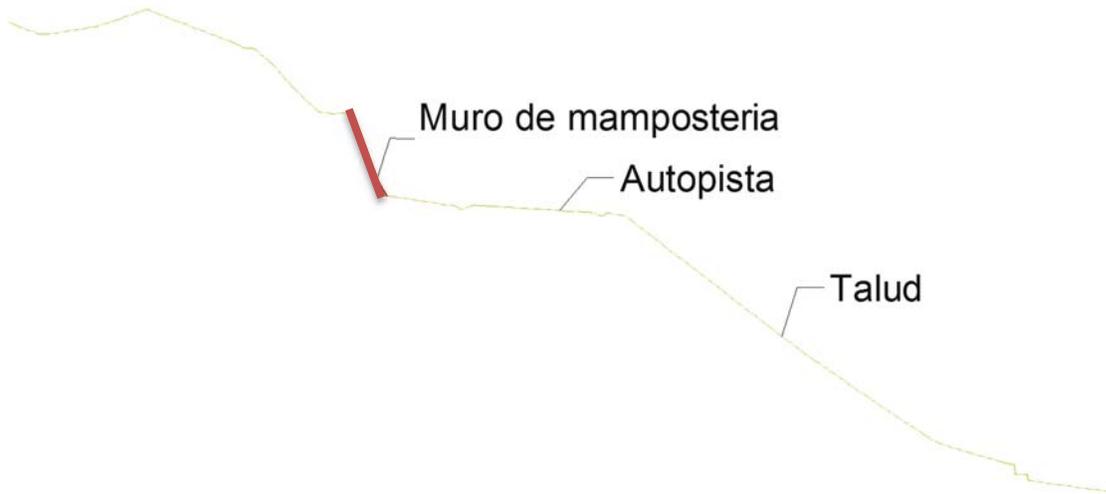
Entre el km 227+404 y el km 227+430, lado A de la autopista dirección Ciudad de México, parte del talud que se forma en la berma por donde pasa la autopista está cubierta por un muro de tabique rojo recocido como se aprecia en las figuras 4 y 5, que se aprecia húmedo, lo que da indicios de un flujo de agua, el muro mencionado se muestra en la fotografía 5.

**Figura 4.** Sección km 227+420, ubicación del muro de mampostería de tabique rojo, el área que ocupa el tabique rojo se encuentra sombreada con color rojo.

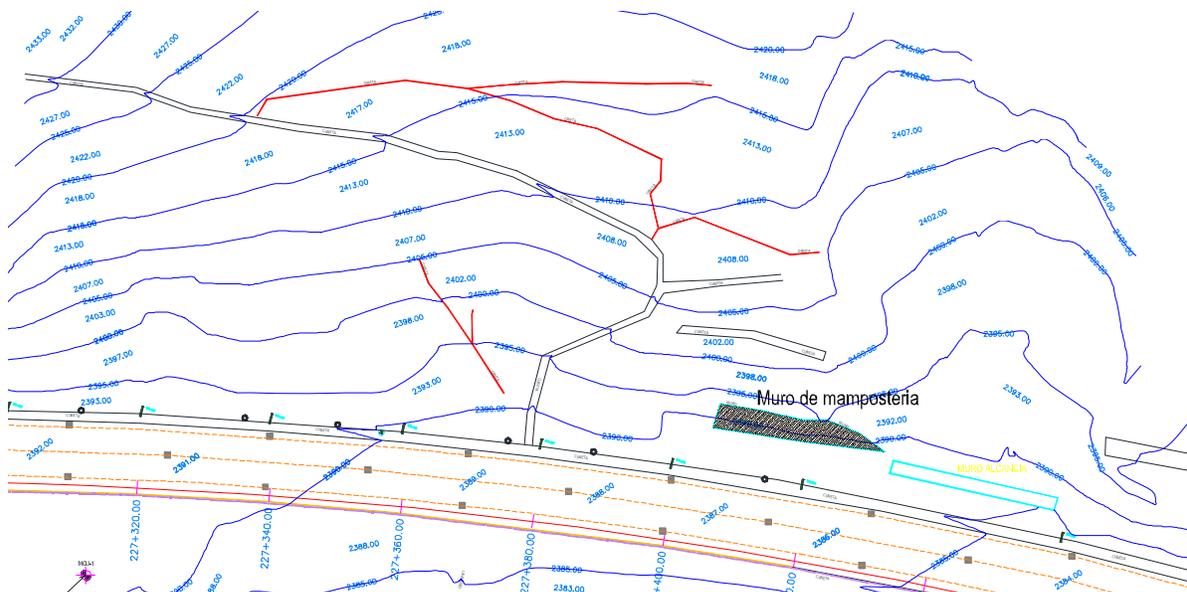
**Figura 5.** Planta topográfica, se aprecia sombreada el área donde se encuentra el muro de mampostería de tabique rojo entre el km 227+400 y el km 227+430.

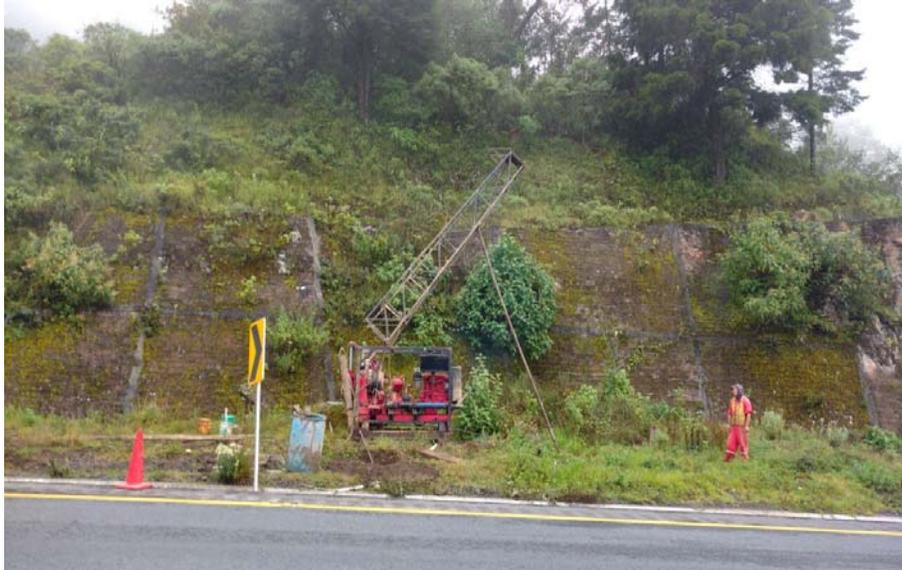
**Fotografía 5.** Muro de mampostería en la berma que aloja a la autopista.

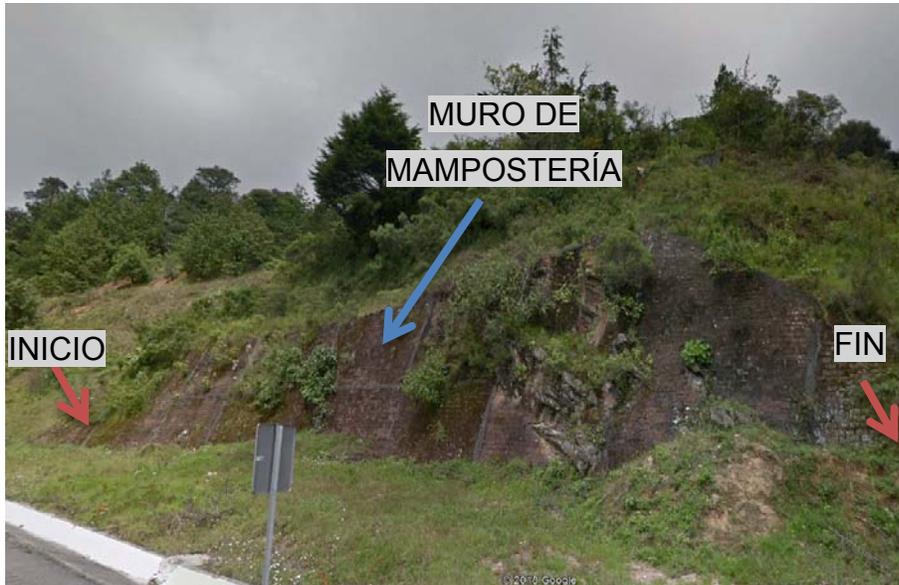
**Fotografía 6.** Vista noroeste del talud en estudio donde se aprecia el muro de mampostería.

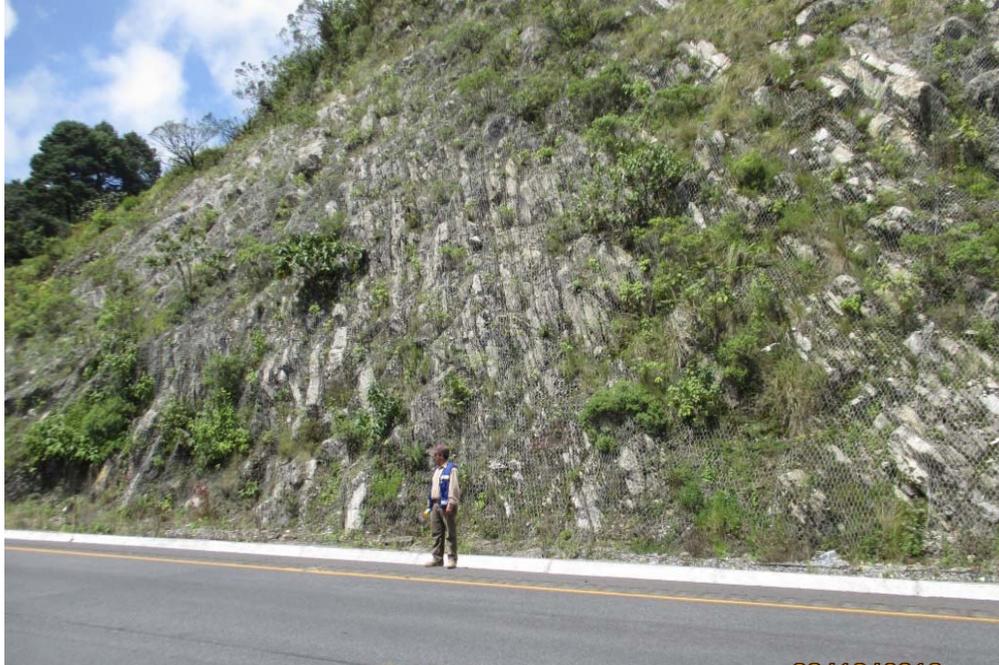
**Fotografía 11.** Vista del plegamiento de la roca caliza en el sitio en el lado izquierdo, dirección Ciudad de México, aproximadamente en el km 227+280.

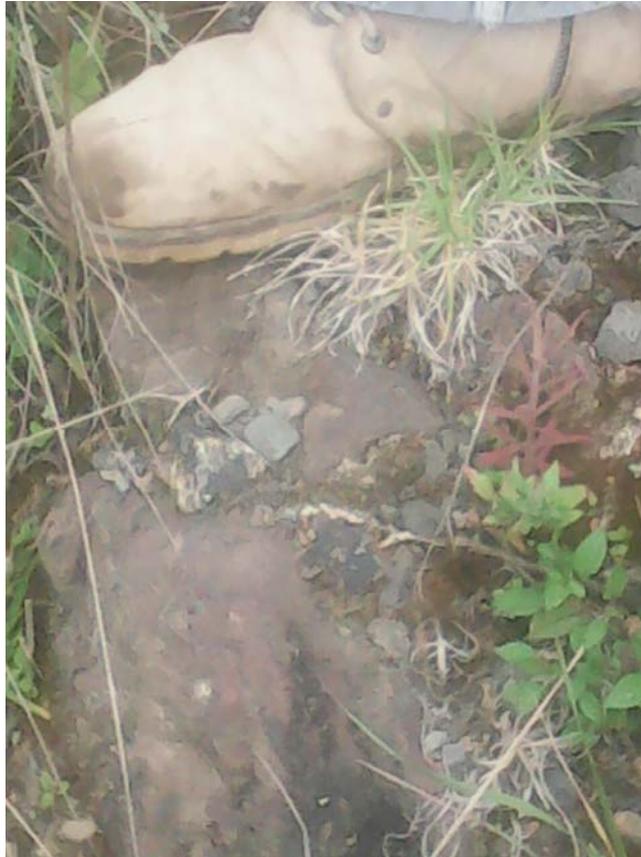
**Fotografía 12.** Afloramiento de roca basáltica en la ladera derecha del corte

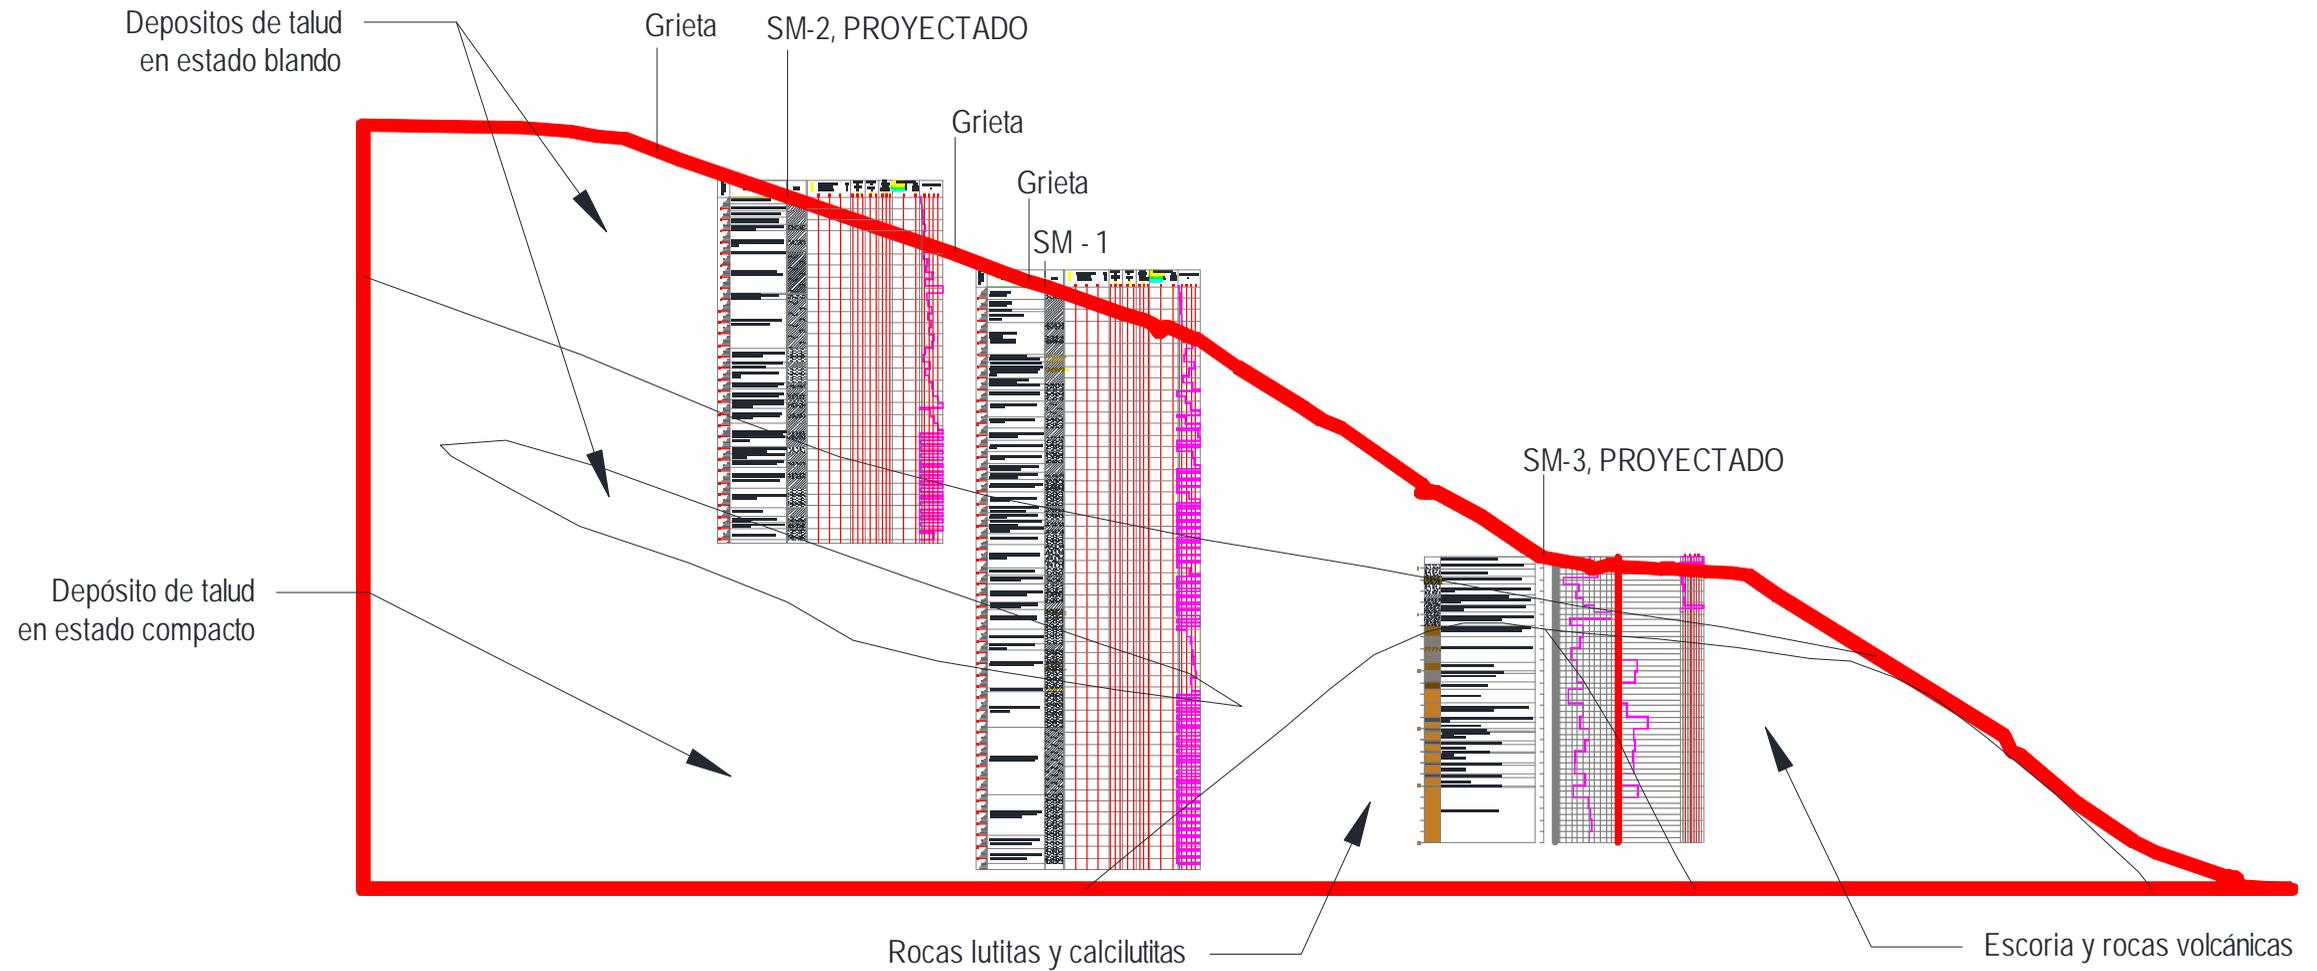
**Figura 11.** Modelo geomecánico en el corte del km 227+380, con proyección de perfiles estratigráficos resultado de la campaña de exploración.

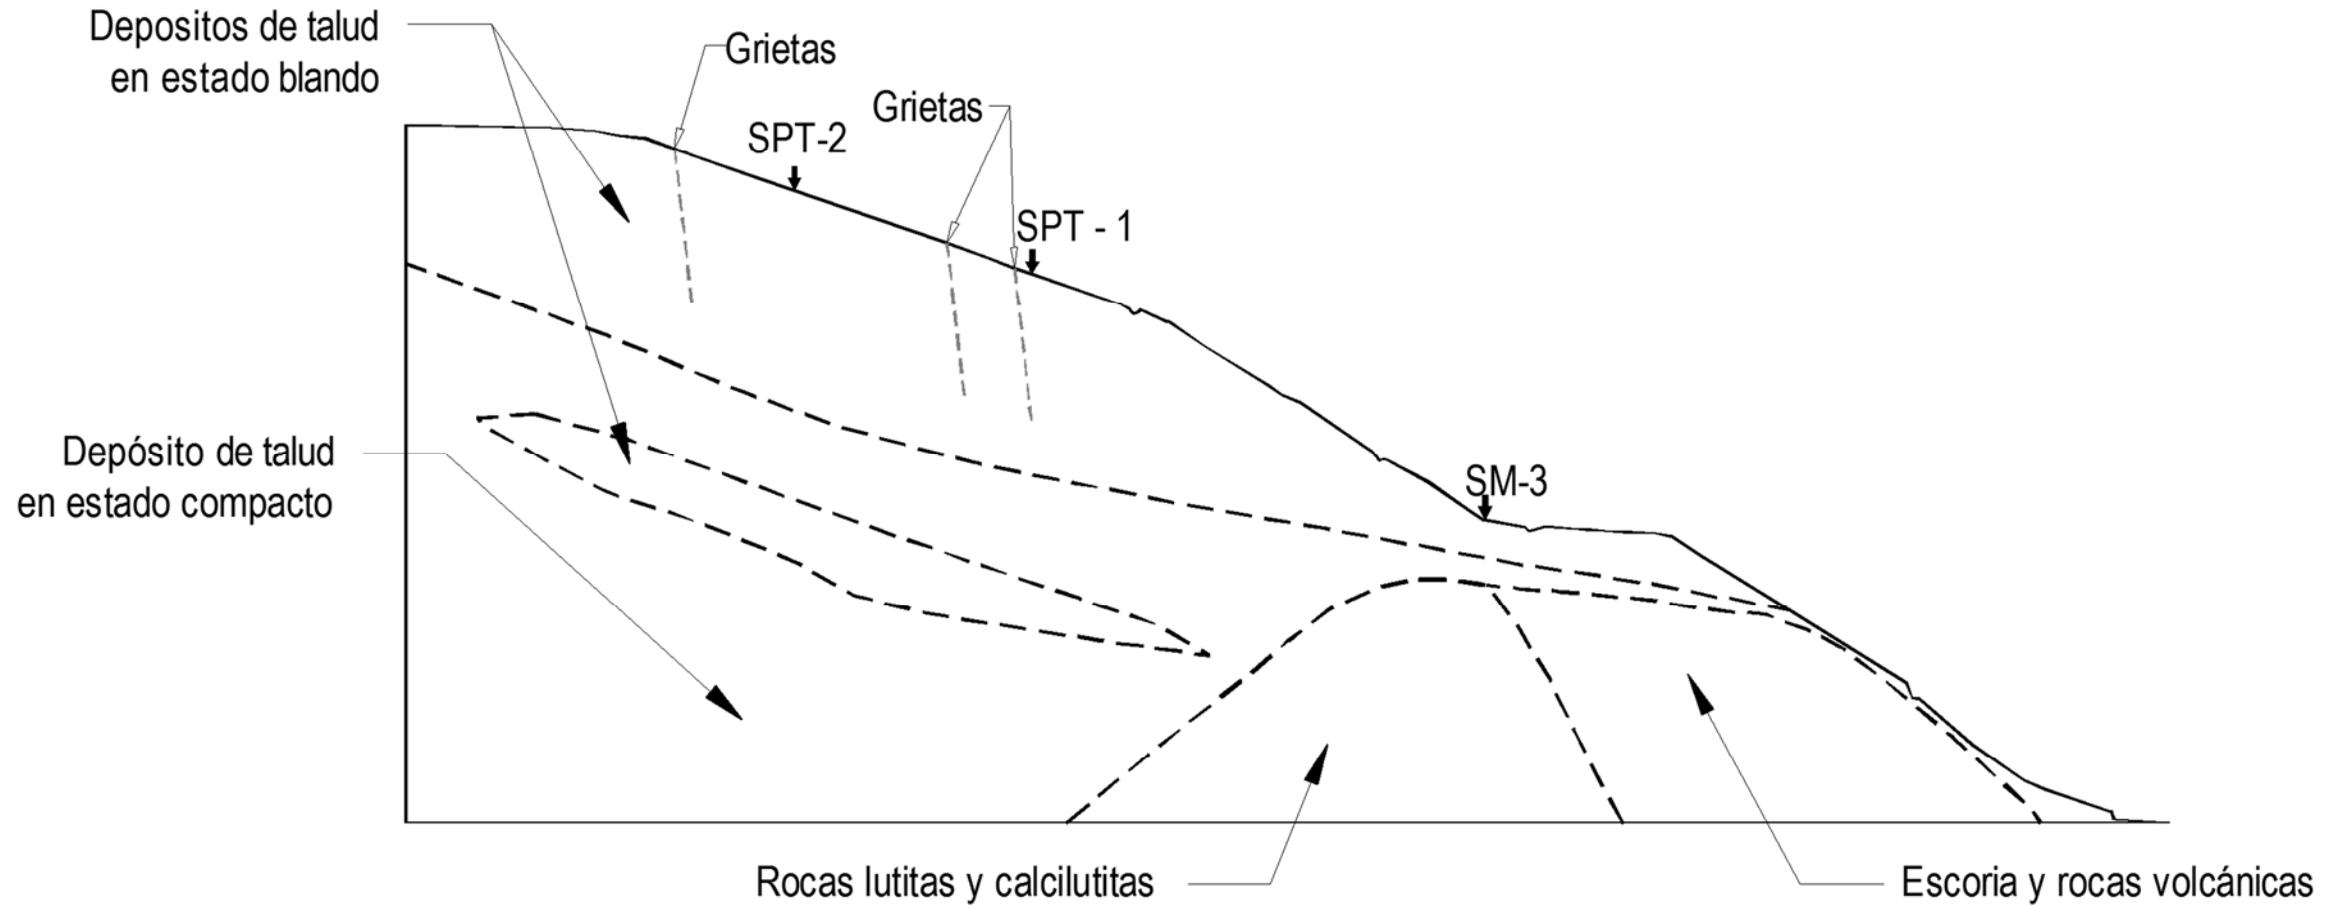
**Figura 12.** Modelo geomecánico propuesto para realizar análisis de estabilidad

Se procedió a realizar un retroanálisis; suponiendo que el factor de seguridad del talud es cercano a la unidad, pues el talud posee grietas en su cuerpo sobre la corona y se han desarrollado deslizamientos locales en el talud, por estas razones, el talud en estudio se considera inestable, con un factor de seguridad muy cercano a 1.

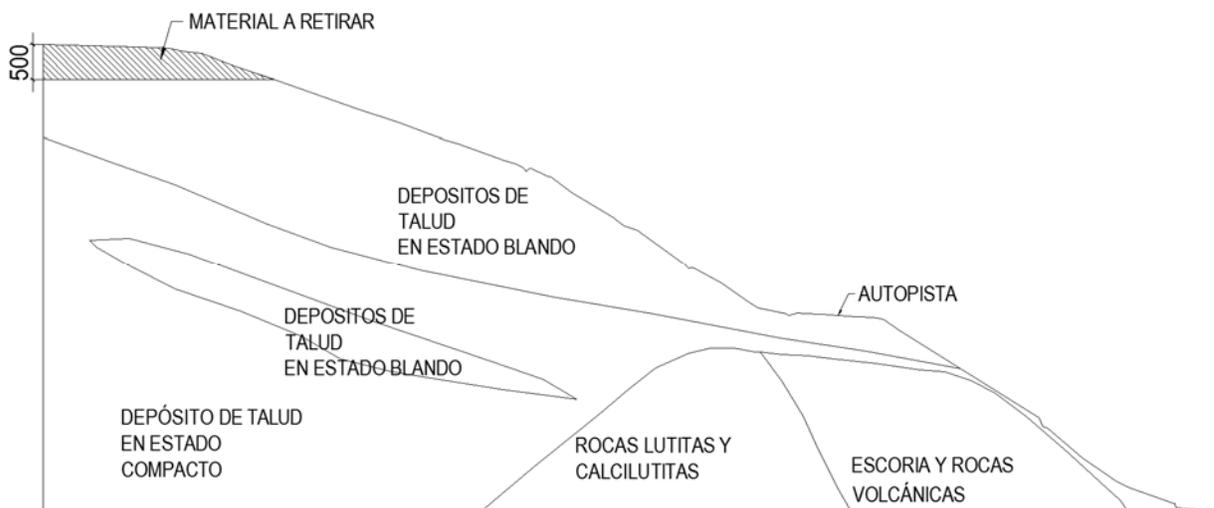
**Figura 17.** Resultados de los análisis de estabilidad en el corte del km 227+380, considerando que se realiza un corte en el talud de 5 m de espesor, el factor de seguridad resultó de 1.121.

Se consideró realizar un corte y retiro de material de 5 m al talud desde la corona hacia abajo como se muestra en la figura 16 y se determinó su factor de seguridad, los resultados se presentan en la figura 17.

**Figura 16.** Sección representativa del km 227+380 con proyección de los 5 metros de suelo a retirar, en la parte superior del talud se aprecia sombreado el material a retirar.

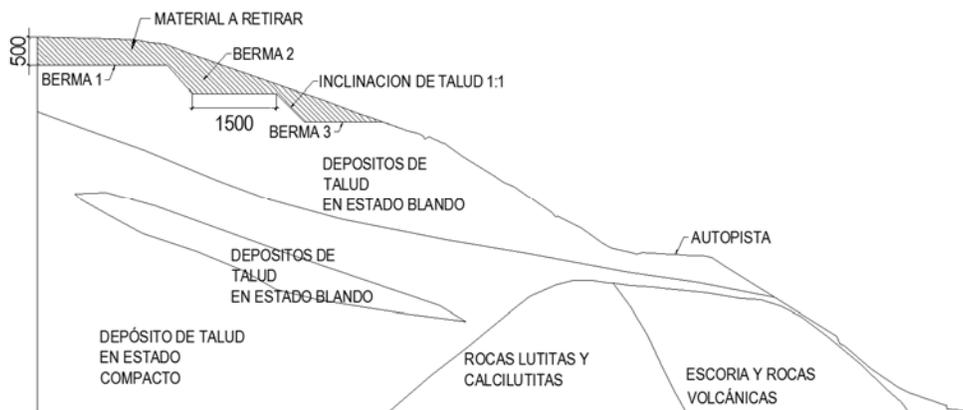
**Figura 20.** Resultados de los análisis de estabilidad en el corte del km 227+380, considerando la proyección de 3 bermas, por debajo de la parte más alta hasta la contracuneta existente, el factor de seguridad resultó de 1.352.

En la segunda alternativa, se analizó la estabilidad del talud proyectando un sistema de bermas en la parte superior el talud como se muestra en la figura 19, se proyectaron tres bermas hasta la altura de la primer contracuneta, cada berma se representó con las dimensiones de 5 metros de altura por 15 metros de ancho como se muestra en la figura 20.

**Figura 19.** Sección representativa del km 227+380 con proyección de las tres bermas y el área de suelo a retirar y realizando un tendido con una inclinación en los taludes formados en cada berma de 1:1, la proyección de cambio de geometría del talud por retiro de material se realizó hasta la contracuneta, en la parte superior del talud se aprecia sombreado el material a retirar.

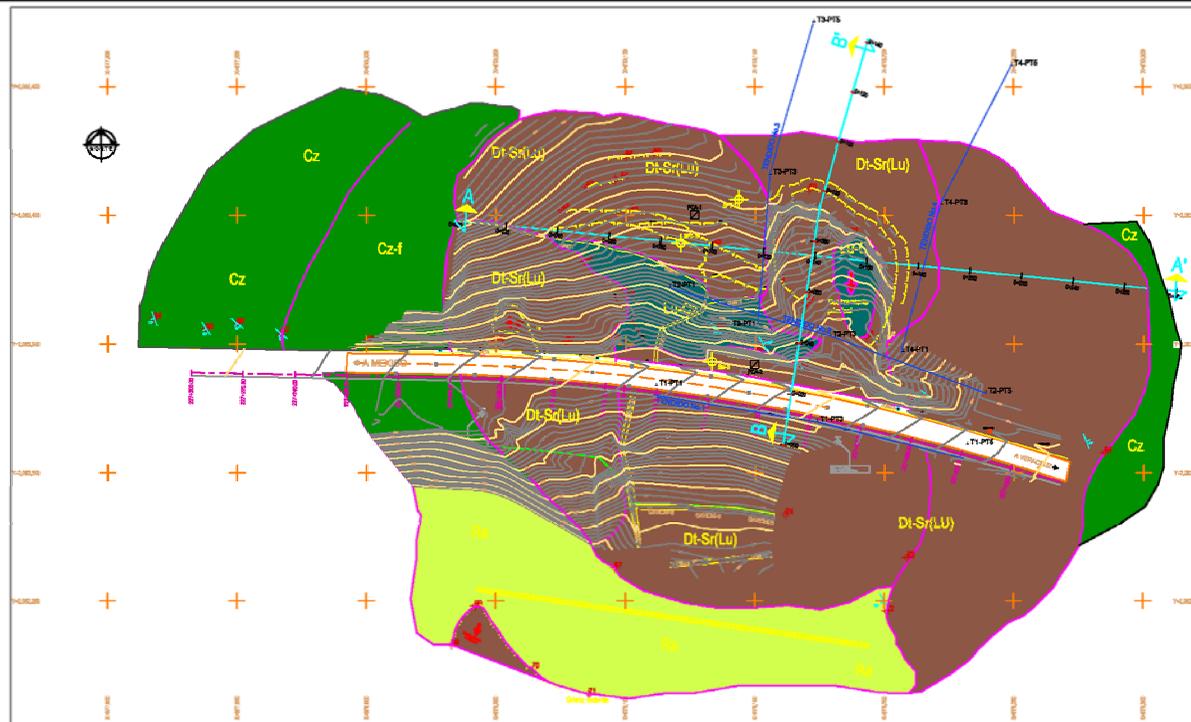
PLANTA

En la región donde se localiza la falla local previa ubicada entre el km 227+410 y el km 227+440, presenta una topografía irregular para lo cual se hará una reconstrucción que consiste en hacer un afine del talud dando una configuración uniforme mejorando tanto condiciones de estabilidad como apariencia. Tomando una sección de este talud el afine se hará desde el nivel localizado al pie del talud finalizara después del hombro del mismo.
