# **UNIVERSIDAD NACIONAL AUTÓNOMA DE MÉXICO**

**FACULTAD DE ESTUDIOS SUPERIORES  
ARAGÓN**

**“TURBINA KAPLAN MODELO GH 74-2-H  
(REHABILITACIÓN)”**

**DESARROLLO DE UN CASO PRÁCTICO**

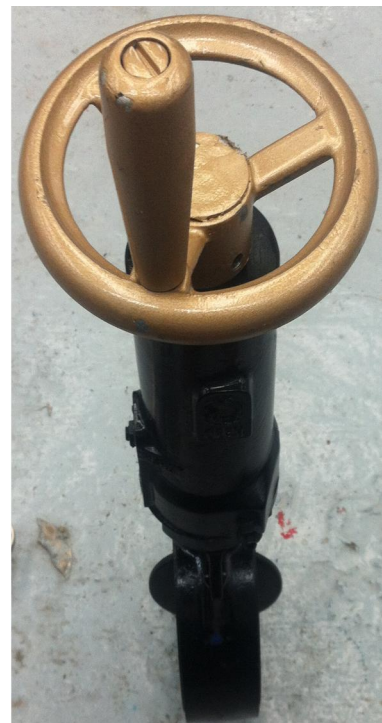
Imagen 5- Muestra una de las tres válvulas fuera del sistema hidráulico después de su rehabilitación.

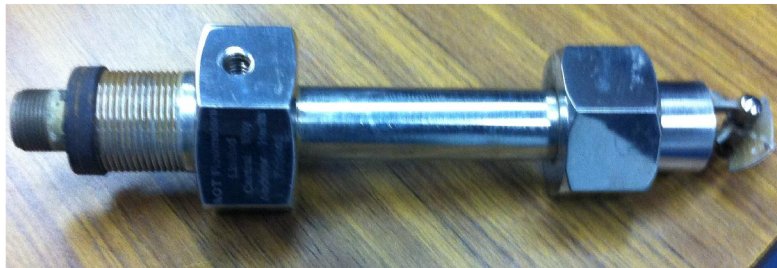
Imagen 8 – Se observa al medidor de flujo desacoplado de la placa de aforo.

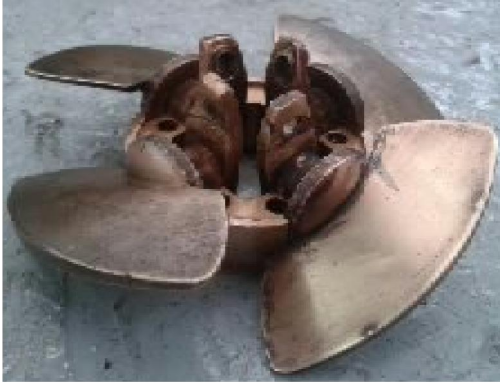
Imagen 9 – Muestra los álabes desmontados del rodete y del eje de la turbina.

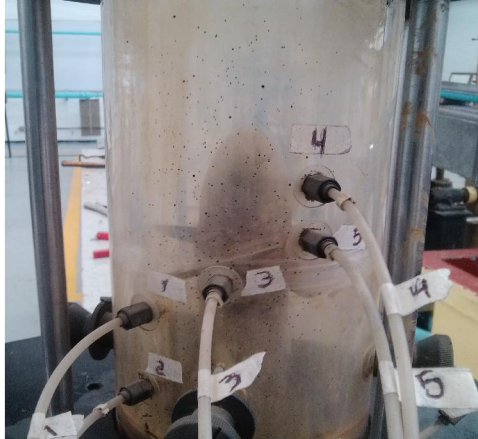
Imagen 13 – Muestra al cilindro de acrílico en condiciones iniciales junto con el resto de sus elementos.

d) Cubo de acrílico: Es aquí donde se aprecia el fenómeno de cavitación y es de suma importancia que se encuentre en buen estado, por tal motivo la única problemática que se presentó es la impureza y la suciedad, dado a que es de un material transparente se propondrá contratar un servicio externo para que se pueda pulir tanto interiormente, así como exteriormente, ya que en esta Facultad no se cuenta con alguna máquina para trabajar con este tipo de materiales. Para tener una imagen más clara de las condiciones iniciales del cilindro, se puede apoyar en la imagen anterior (46) o bien diríjase a la imagen 13, en donde también encontrará sus características.

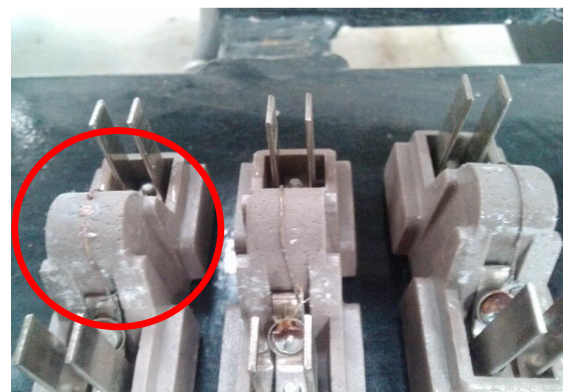
Indagando y siguiendo con la inspección al problema anterior, se encontró que la falla provenía de uno de los tres fusibles que se encuentran en el aislador principal (Imagen 28), dado a que uno de ellos presentaba un desprendimiento del hilo de continuidad que va de polo a polo (véase imagen 29).

**Imagen 29.- Muestra en círculo rojo el hilo de continuidad desprendido.**

2.1.- Alternativa de solución 2): El cambio del hilo del conductor por uno de mayor diámetro y al realizar la tarea de la mejor manera posible, de igual manera podría resarcir o evitar el daño a cada uno de los fusibles.

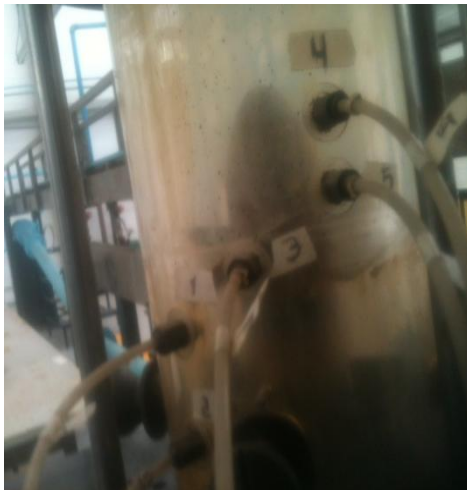
Imagen 30 - Cubo de acrílico y turbina

En la imagen 30 se aprecia que el cilindro de acrílico se encuentra sumamente sucio, y dado a que en este segmento se visualiza el efecto de cavitación (se dio breve explicación concerniente a dicho efecto en el **Capítulo I**, apartado **1.1.1 Descripción teórica**), no podemos observar de manera clara que es lo que sucede en el interior del mismo. De igual manera dentro de este elemento se encuentra alojada la turbina Kaplan.

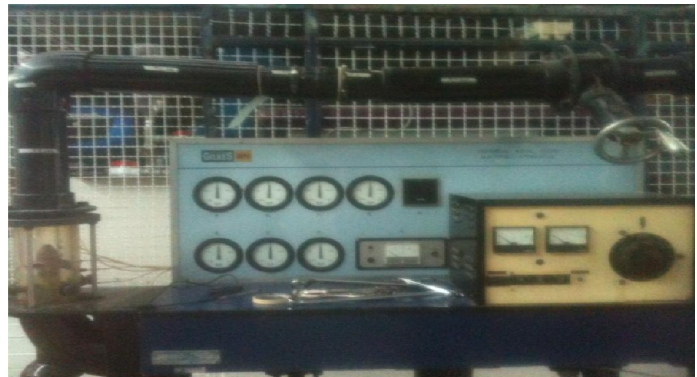
Tanto el panel principal (y cada uno de los elementos que lo conforman), así como en el sistema hidráulico y la unidad de control, presentan desgastes leves en cuanto a pintura y mantenimiento (Imagen 31). En lo que concierne a los elementos que requieren de un movimiento manual, se pretende mejorar el giro adecuado para la apertura y cierre, en el caso de

Imagen 31.- Muestra las condiciones del panel principal, sistema hidráulico y unidad de control.

las válvulas y, para la perilla de la unidad de control, se ajustará para su correcto desempeño.

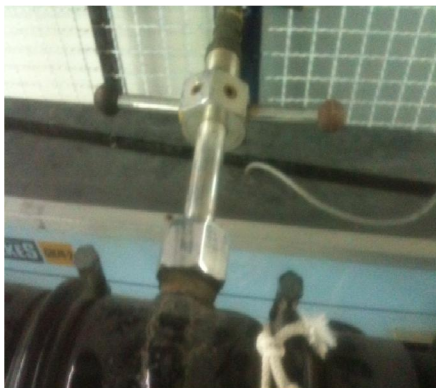
ligero desgaste en su exterior, no afectando en lo absoluto a su funcionamiento dentro del equipo.

Imagen 32 – Medidor de flujo acoplado a la placa de aforo. .

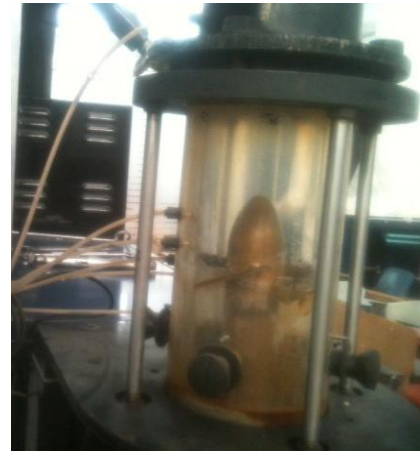
Imagen 35 – Cilindro y turbina en condiciones iniciales.

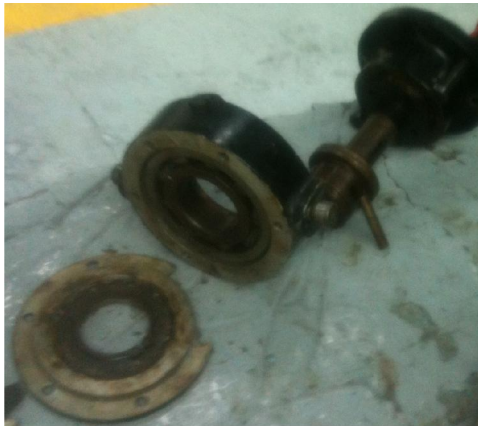
Aislado esto, se intentó sacar por la parte superior la turbina pero no se obtuvo ningún resultado favorable; por lo cual ahora se optó por desacoplar la parte inferior del eje de la turbina que se une con el motor, debajo del codo de hierro fundido. Al retirar los elementos que unen el eje de la turbina con el motor (imagen 36 y 37) se presentó el desprendimiento de un segmento de la tapa que aloja al balero (imagen 38), por lo que decidió de inmediato que tenía que ser remplazada, ya que es una pieza importante y, al romperse ésta, el balero no tendrá un buen cierre en su alojamiento.

Imagen 38 – Tapa rota del alojamiento del balero (izquierda) y el sujetador.

**1.- Tapa del alojamiento del balero:** Ya que se tiene el material ( imagen 67), se puede trabajar en el área de manufactura del laboratorio 1, en el cual se plantea utilizar el torno y las herramientas adecuadas para lograr la pieza idéntica a la que se sufrió el daño. Así mismo, se buscará no intervenir en los horarios escolares para agilizar la fabricación de la misma.

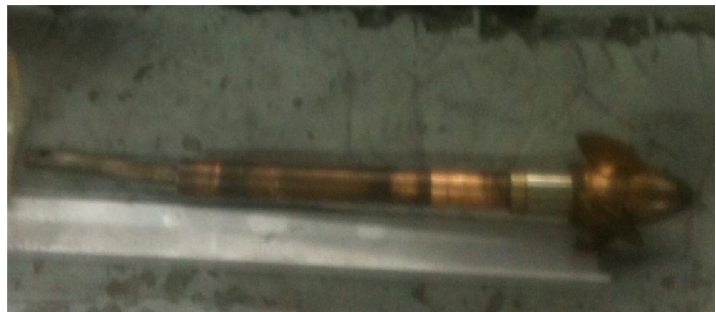
Se continuó con el desmontaje del resto de los componentes y del codo de hierro fundido, el cual por su tamaño y peso, ocasiono que se doblara el eje de la turbina (imagen 39), en ese momento ya se presentaba otro problema, pues ahora se tendría que idear otro plan de trabajo para restaurar el eje, y dejarlo en las mejores condiciones en las que puede trabajar con el resto de los elementos del AUMFA.

Imagen 39 – Muestra el eje doblado por el peso del codo, al momento de desmontarla.

3.0.1.- Ventajas, solución 3): Al separar el eje del tubo de bronce donde se encuentra la parte afectada, permitirá un mejor trabajo y evitara algún otro daño debido al tipo de material con el que está hecho.

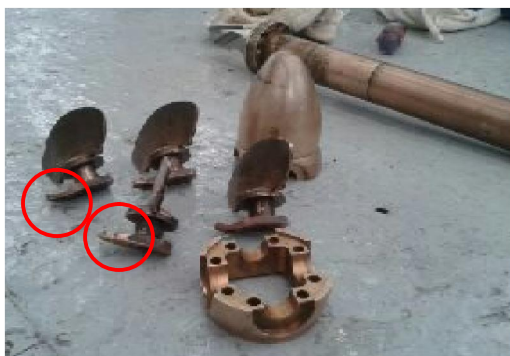
Imagen 40 – Muestra la localización de las rupturas en los alabes y la turbina desacoplada.

desacoplamiento, pues dos de ellos sufrieron una ruptura en la parte frontal superior, en donde se aloja un perno que sujeta al alabe para que gire de acuerdo al ángulo de incidencia que maneja por medio de una cruceta, el cual va de  $0^{\circ}$  a  $30^{\circ}$ , cómo ya se mencionó en el apartado de la descripción del equipo.

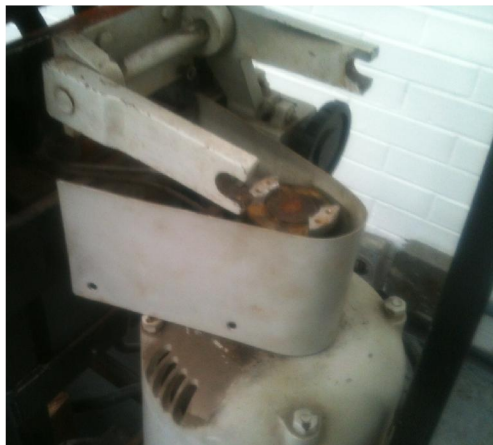
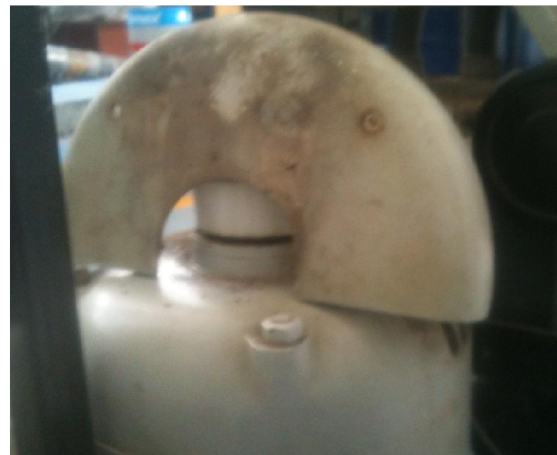
Imagen 42 – Guarda en el acoplamiento entre la turbina y el motor.

Imagen 43 – Tapa superior en motor.

c) Motor / generador: Este elemento no presenta ningún problema en cuestión de funcionamiento. Sólo se le dará el recubrimiento de pintura pertinente y las tapas que de cierta manera lo conforman, se cromaran evitando así en un futuro, el desgaste que con el tiempo se pudiera presentar (imágenes 42 y 43).

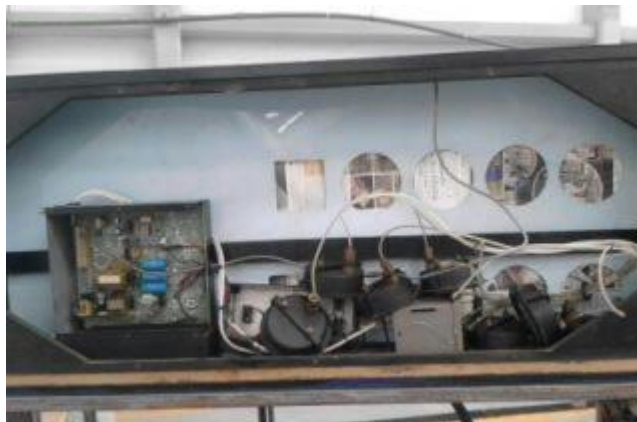
b) Manómetros y panel principal: de las 7 las lecturas que se pueden medir en el sistema por medio de los manómetros, sólo se ajustaran si es que lo requiere y, se les dará el mantenimiento preventivo en las conexiones de las mangueras. Con lo que respecta al resto de los elementos que conforman el panel como lo son; el Flujómetro y el tacómetro digital, se valora que no tiene ningún tipo de problema ya que se encuentran en perfectas condiciones de operación (imagen 44).

Imagen 44 – Vista posterior del panel frontal y sus elementos desmontados en el panel.

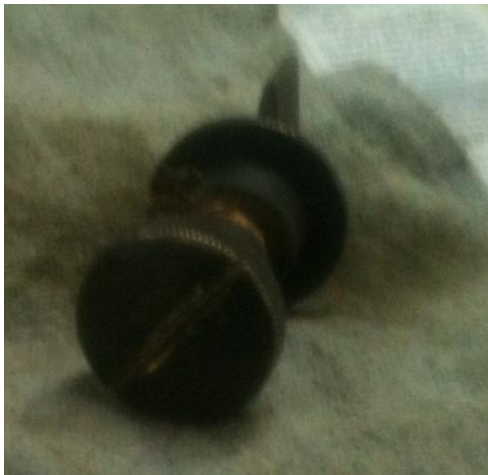
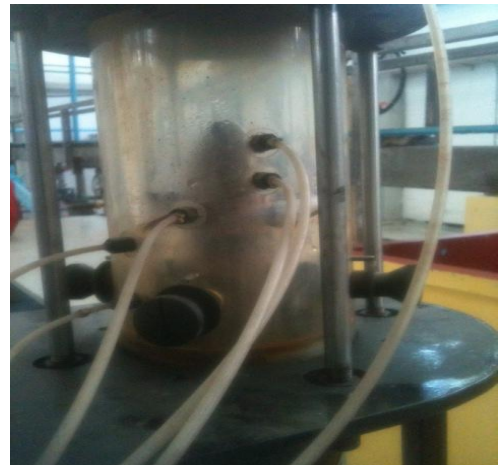
Imagen 45 – Se observa a uno de los 4 alabes manuales en condiciones iniciales.

Imagen 46 – Muestra los alabes situados en su sitio en el cilindro de acrílico.

c) Alabes manuales: Son elementos constitutivos de este sistema y lo conforman 4 de ellos (imagen 45), se encuentran montados en el cilindro de acrílico transparente (imagen 46) mismo en donde se encuentra la turbina. La funcionalidad, así como sus características están descritas en el apartado **1.2 Descripción del equipo**, apartado: **Elementos constitutivos, sistema hidráulico, letra g) Cilindro de acrílico**. No presentan ningún tipo de problemática y sólo se les dará el mantenimiento estético para dejarlos en las mejores condiciones posibles.

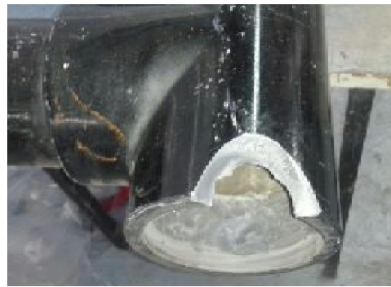
incidente ajeno a mí y que se desconoce la causa, una parte de la tubería “colapso” según versiones del personal académico, lo cual ocasiono un daño mayor (imagen 47 y 48) lo cual requerirá que se repare en su totalidad y se busque un material adecuado para resarcir lo anterior mencionado; además de reemplazar la sección de la tubería destruida. Luego que también se rompiera en su totalidad el cilindro superior de acrílico (imagen 49), se tendrá que reemplazar por uno nuevo. El procedimiento y la solución al problema se podrán consultar en el **Capítulo III, Desarrollo de la solución.**

Imagen 48 – Vista superior de la parte dañada de la tubería.

Con base a lo anterior y dado a que en el almacén del laboratorio (L1) se cuenta con fibra de vidrio y es posible reparar el daño ocasionado tanto en la tubería, así como en la “T”, se designa trabajar con este tipo de material. Se aplicará de manera uniforme y se tratará de cubrir los espacios faltantes, esto puede ser posible ya que es un

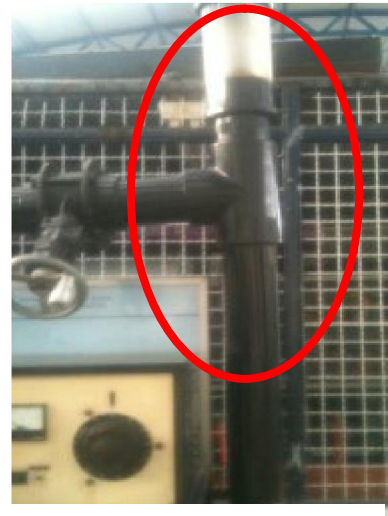
Imagen 49 – Se puede observar en el semi círculo rojo la sección de la tubería dañada y el tubo superior de acrílico que será sustituido.

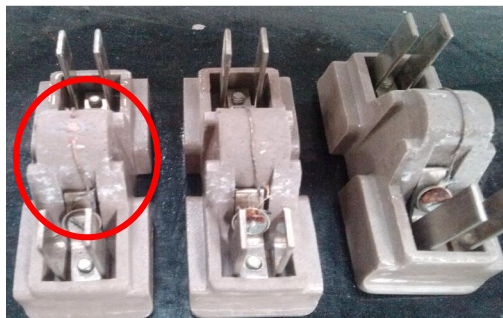
**4.- Mantenimiento eléctrico:** Parte de los problemas en un inicio en lo que respecta al sistema eléctrico, surgieron en uno de los fusibles que presentó el desprendimiento del hilo de continuidad que va de polo a polo, el cual puede ser reemplazado o en otro caso se cambiara todo el fusible, esto se valorará más adelante en las alternativas de solución como posibles acciones (imagen 50).

Imagen 50 – Muestra en el círculo rojo el fusible con el hilo de continuidad dañado.

necesario por medio de un tramo de cobre del cual se obtienen las secciones a 34 y cumplen perfectamente con la función. Cabe señalar que la razón por la que se descarta la primera opción es el costo de cada fusible (\$209 MXN aproximadamente) y se tendría que contar con un stock para cuando se presente la falla.

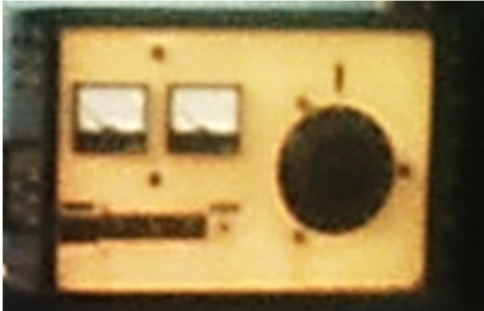
1.- Problemática encontrada: Este elemento (imagen 52) no marca de manera correcta los intervalos de incidencia de voltaje.

Imagen 52 – Se observa la perilla de la unidad de control en condiciones iniciales.

Se localizó en su interior (imagen 72) el tornillo, en este caso, que hace que se mantenga fija la perilla, se apretó con un desarmador de cruz y se verifico que se marcaran los intervalos correctos.

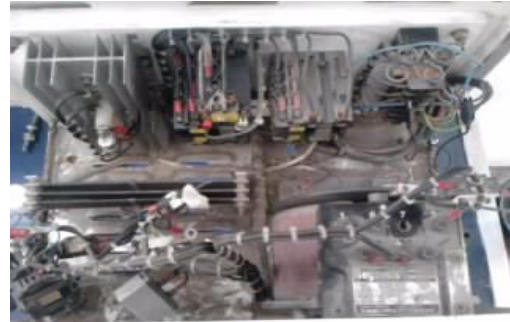
1.1.- Problemática encontrada: Aquí se presenta una suciedad excesiva, la cual repercute al buen manejo de la misma (imagen 53).

Imagen 53 – Se muestra la suciedad en el interior de la unidad de control.

Para la suciedad alojada se utilizó de igual manera el alcohol isopropilico en aerosol y con la ayuda de una

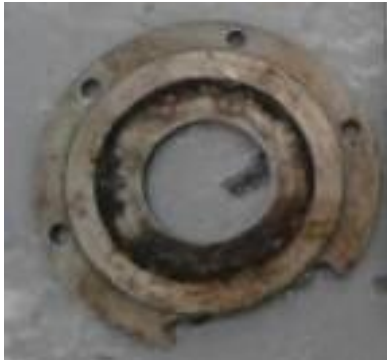
de la tapa, se introdujo un desarmador plano para retirarla; lo cual dio como resultado el desprendió de una sección de la misma (imagen 52).

Imagen 52 – Muestra sección de la tapa rota del alojamiento.

**2.- Alternativa de solución:** Por la importancia de este elemento se planteó como única, la sustitución de la misma, fabricándola con el mismo material (aluminio) y características.

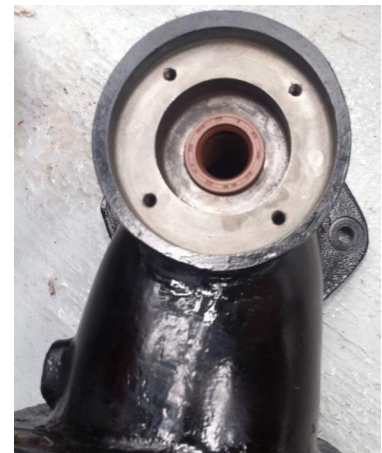
**1.- Problemática encontrada:** Debido a la filtración de agua que se encontró al momento de realizar la prueba inicial de operación, se encontró que ésta provenía de un retén interno alojado en el interior del codo de hierro fundido (imagen 53). Lo anterior se determinó una vez logrado el desacople total de la turbina y el resto de los elementos que la conforman.

Imagen 53 – Vista inferior del retén en el interior del codo de hierro.

Existen tres tipos de materiales con los que está hecho el retén; viton (para altas temperaturas), plástico (trabajo mecánico) y silicón (para aislamiento o menor fricción). En este caso se optó por uno de plástico y con movimiento axial.

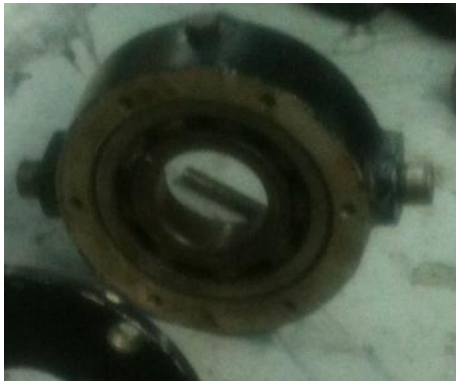
Imagen 54 – Se observa al balero en condiciones iniciales en el alojamiento que lo resguarda.

**3.- Balero:** Aún que en su momento se consideraron dos alternativas de solución, se decidió incluirlo en la lista de materiales (tabla 3), ya que la principal desventaja que tenía la segunda opción al no sustituirlo y darle sólo un mantenimiento correctivo, afectaba directamente al resto de la turbina, la cual tendría que ser de nueva cuenta desacoplada en dado caso que se decidiera reemplazarlo.

Por lo anterior se determina sustituirlo por uno nuevo, ya que se tiene desmontada la turbina y solo se debe de desacoplarlo (imagen 68). Se utilizará la herramienta adecuada y se evitará dañar el alojamiento el cual está hecho del mismo material que la tapa (aluminio).

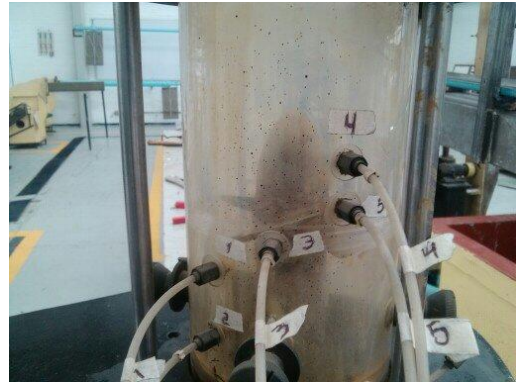
Imagen 57 – Muestra las condiciones en las que se encuentra el cubo, así como las mangueras y conectores en posición.

2.- Alternativa de solución 1): Debido al daño considerable, se buscará adquirir la “T” dañada y la sección destruida, y por medio de algún tipo de adherente especial pegarla al resto del sistema.

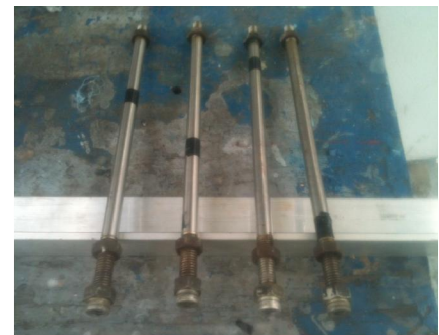
**2.- Varillas de soporte:** El acabado que tienen se torna opaco y desgastado, por lo que se tratara de someterlo al mismo recubrimiento (cromado) que le devuelva la apariencia original.

Imagen 60 – Se observan las 4 varillas en condiciones iniciales.

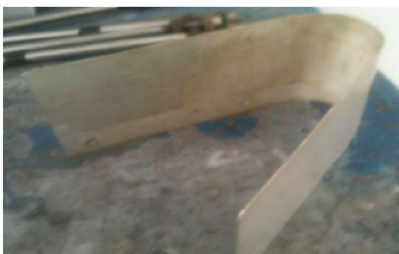
**3.- Guarda y tapas de motor:** El material con el que están fabricadas se presta para poder aplicarles un mejor acabado. En este caso al igual que en las varillas, se someterán al mismo acabado.

Imagen 61 – Muestra la guarda desacoplada de su lugar de origen.

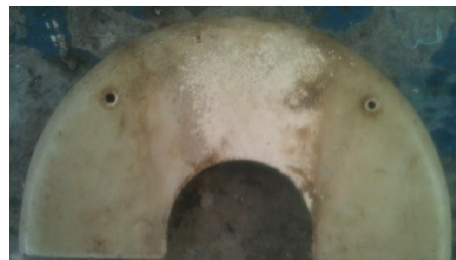
Imagen 62 – Se observa a una de las tapas del motor en condiciones iniciales

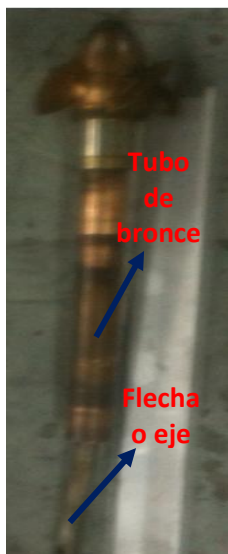
Imagen 63 – Se ve el eje y turbina en condiciones iniciales.

1<sup>ra</sup>.- Con el equipo de oxiacetileno, calentar la flecha y por medio de golpes ligeros regresarla a su posición original.

2<sup>da</sup>.- Sujetada en un tornillo de banco y un tubo como herramientas de trabajo, enderezarla de manera manual.

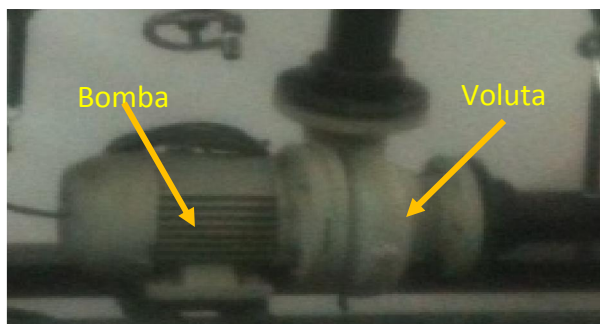
**Bomba:** Las aspas (o hélices) se encuentran atascadas y ya que no se puede reparar de forma exterior se piensa realizar lo siguiente:

Imagen 66 – Se muestra a la bomba centrífuga en condiciones iniciales.

Separar la bomba de la voluta (imagen 66) para profundizar en la reparación;

además se debe de desacoplar parte del sistema hidráulico conectado a la succión y descarga de la misma. Este procedimiento tendrá que llevarse a cabo bajo un control detallado, ya que uno o más de sus elementos podrían dañarse.

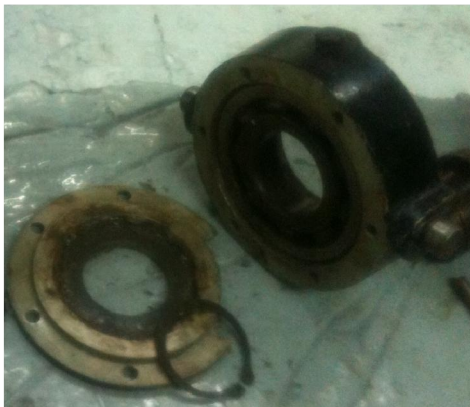
Imagen 68 – Se observa a la tapa y balero a reemplazar dentro del elemento que lo aloja (derecha).

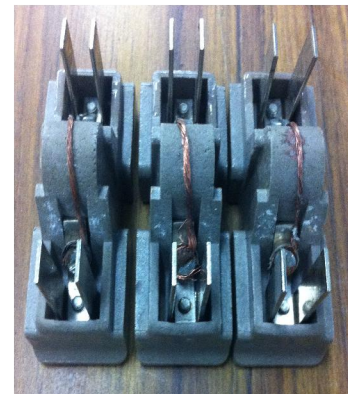
Imagen 75 – Muestra a los tres fusibles con el hilo conductor reemplazado.

Una vez que ya se tenía el hilo conductor de cobre, el cual se obtuvo por medio de pelar una sección de cable (del No.12), se generaron los tres tramos requeridos a reemplazar, utilizando unas pinzas de corte y un desarmador plano como herramientas de trabajo, se cortó y posteriormente se reemplazó el conductor como se muestra en la imagen 75.

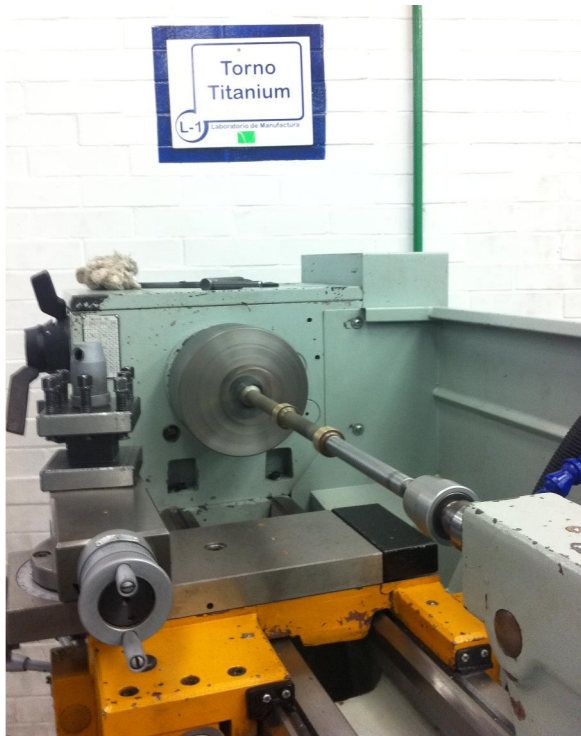
**Imagen 76 – Muestra al eje de la turbina montada en el torno aplicando el proceso señalado.**

Se montó la pieza al torno Titanium (imagen 76) y por medio de un rectificado solo en la parte afectada, se logró devolverle la verticalidad original. Este proceso no afectaba en lo más mínimo al acoplar de nueva cuenta la pieza, ya que cuenta con dos puntos concéntricos (imagen 77) que ayudan a mantener el centro del eje en su lugar. Esto es demasiado importante, debido a que el cuerpo del rodete y el resto de las piezas que conforman a la turbina, deben permanecer en su punto de origen, por lo cual se debe de tener una exactitud invariable.

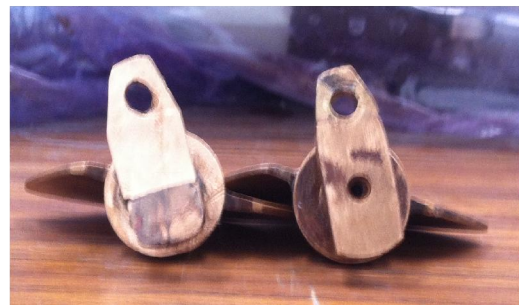
**Imagen 80 – Se observa a los álabes reparados.**

Teniendo unidas las piezas se les dio la forma original con base a las medidas con las que cuentan el resto de los álabes, para ello se utilizó un arco con segueta para recortar el excedente del material y posteriormente por medio de una lima musa se le fue dando el acabado final (imagen 80).

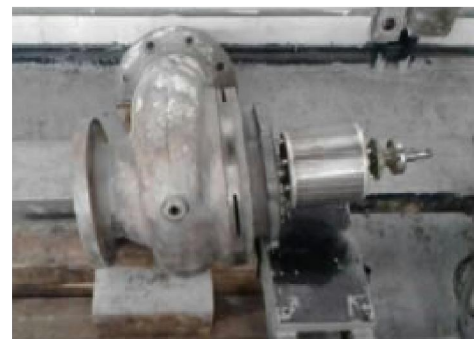
Imagen 83 – Muestra a la voluta y rotor en la etapa de mantenimiento correctivo.

Después de quitar el ventilador, se removió la cubierta posterior de la bomba (imagen 81) y se retiró la base de la misma junto con el estator (imagen 82). Como se puede ver en la imagen 83, se quedó aislado el rotor y el eje para poder desatascar las hélices.

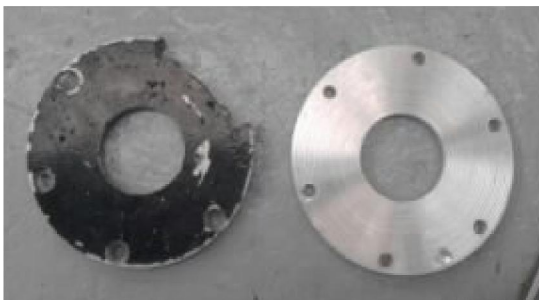
**Imagen 92** – Vista exterior de la tapa y comparativa final.

Realizados todos los procedimientos anteriores, se finaliza con la manufactura de la tapa (imagen 92 y 93) y pasa al último procedimiento de aplicación de pintura junto a todos los elementos que conforman el equipo.

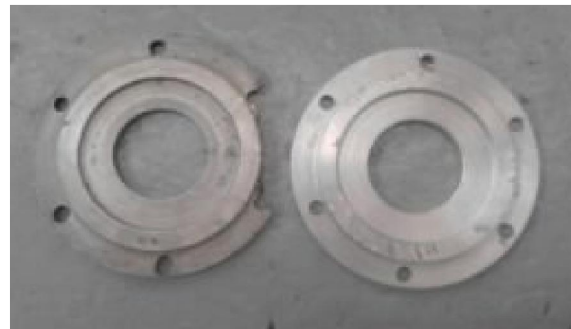
**Imagen 92** – Vista interior de la pieza dañada (izquierda) y tapa fabricada (derecha).

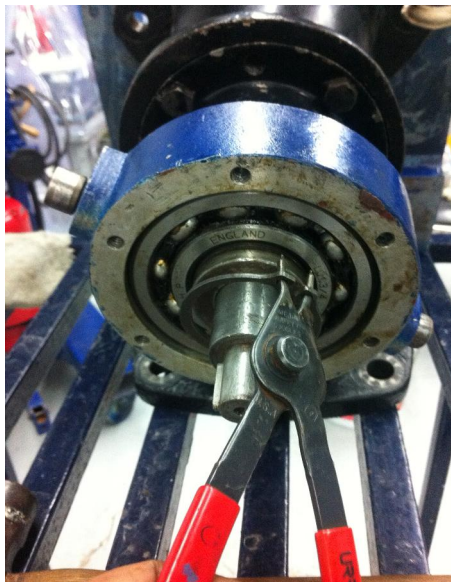
Imagen 94 – Se observa al balero nuevo en su alojamiento y la herramienta de trabajo.

**3.- Balero:** Ya contando con este elemento nuevo, se reemplazó por el desgastado utilizando el extractor de rodamiento como el que se mostró en el **Capítulo I** y posteriormente se lubrico dentro de su sitio. Como se puede observar en la imagen 94, éste cuenta con un retenedor interno, por lo que se utilizaron unas pinzas especiales para ponerlo.

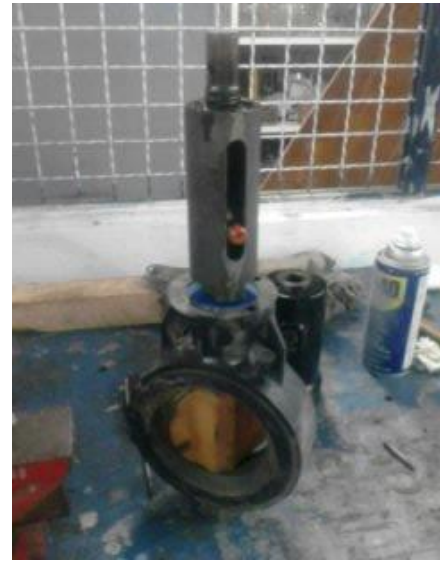
Imagen 95 – Se observa a una de las válvulas en la etapa de mantenimiento.

Profundizando en el trabajo que estas requieren, se desarmaron y se les aplicó grasa industrial en el interior de su sistema mecánico, esto mejoró notablemente el giro en la apertura y cierre en cada una de ellas, ya que la problemática inicial señala que este procedimiento fue consecuencia de un nulo mantenimiento. Se utilizó una llave española de 9 mm (milímetros) para remover los tornillos con los que cuentan. Concluido lo anterior se pintaron completamente con base a los colores designados anteriormente.

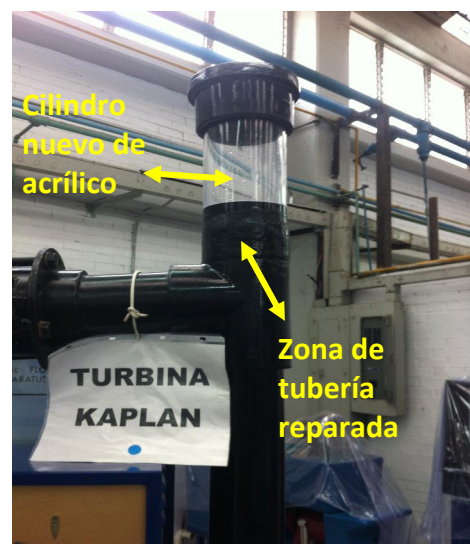
Imagen 96 – Se aprecian las condiciones finales de ambos trabajos.

Se aplicaron varias capas en las zonas a reparar, pero debido a que la resina que endurece a este material tarda en fijar, se utilizó una pistola de calor para acelerar de cierta forma el proceso y tomara menos tiempo terminar el trabajo.

El cilindro de acrílico superior destruido se elaboró con la persona encargada de pulir el cubo de acrílico y, una vez que se me entregó, se incorporó a la tubería del sistema hidráulico por medio de fibra de vidrio aplicando el mismo procedimiento.

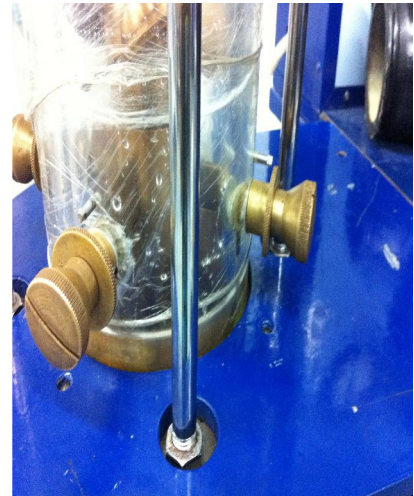
**Imagen 97 – Se observan a los álabes después del procedimiento aplicado y montados en su lugar de origen.**

Se vertió el químico en el vaso de precipitados y se esperó de 5 a 10 min a que actuara, posteriormente se enjuagó con agua para retirarle completamente el ácido. Este procedimiento se aplicó para cada álabe y se llevó a cabo en el área de termodinámica del laboratorio 2. Como resultado de esto procedimiento se puede observar la imagen 97.

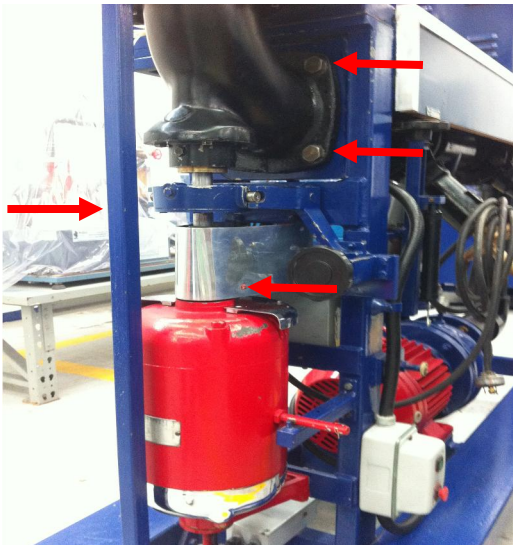
**Imagen 111 – Se señalan los tornillos y la barra vertical a retirar para desmontar la turbina.**

Primeramente se tienen que retirar los tornillos que fijan al codo de hierro a la estructura del equipo y la guarda por encima del motor (imagen 111). Teniendo en cuenta el peso (de 25 a 30 kilos aproximadamente) y debido a que es la forma más adecuada de efectuar esta tarea, se debe de desmontar junto con la placa horizontal y con el resto de los elementos como se muestra en la imagen 112.

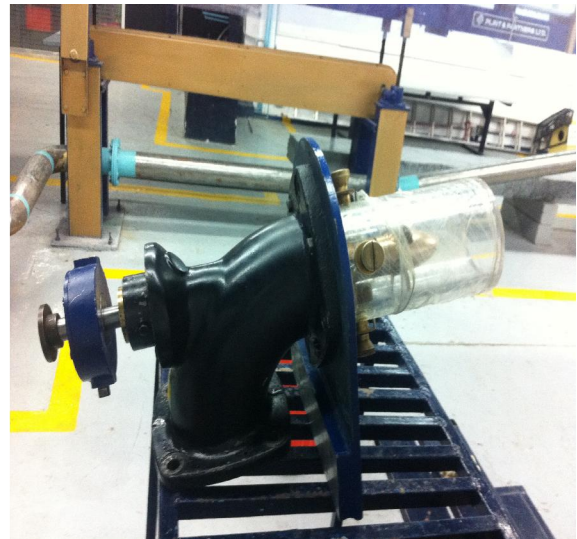
**Imagen 112 – Se observa de izquierda a derecha: zapata de acoplamiento, alojamiento de balero, codo, placa horizontal y cubo de acrílico que deben de desacoplarse juntos.**

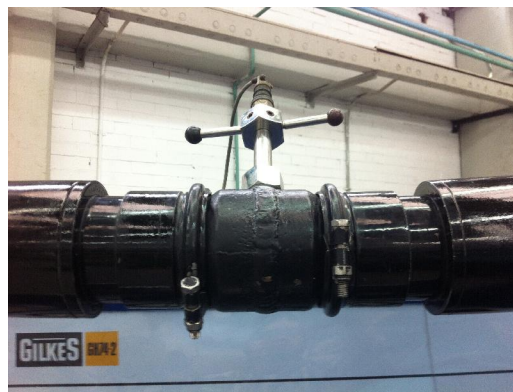
Imagen 116 – Se observa a la placa de aforo y las uniones en el sistema hidráulico.

Cotejando que no existieran otras fugas en el equipo se volvió a llenar el sistema y se realizó de nueva cuenta una inspección física en válvulas, conexiones, placa de aforo (imagen 115) y secciones acopladas por medio de tornillos, arrojando como resultado la no filtración, goteo o fuga de agua todas las áreas mencionadas.

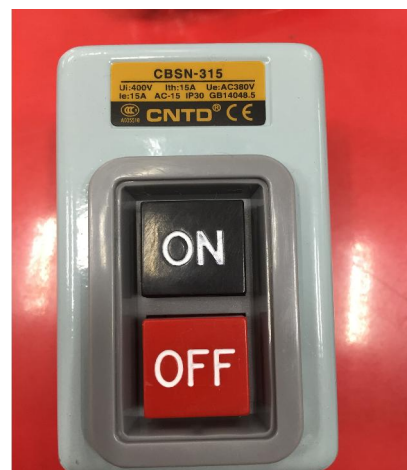
En lo que respecta a la prueba del sistema eléctrico y con la ayuda del Ing. Abel Cruz Verde, se detectó una falla en la botonera, la cual no operaba de manera adecuada y no cumplía con la función de paro y arranque.

Imagen 117 – Muestra el control de paro y arranque que se reemplazó.

Por lo anterior se determinó su reemplazo (imagen 117) y con esto se resolvía el problema repentino que se generó en las pruebas de operación. Se desconoce si con anterioridad, fue reemplazada, manipulada o se le dio un mal uso al elemento anterior; por tal motivo y como ya se expuso en el punto 3.1 de este capítulo, se propuso y se dio a conocer la bitácora en la que se deben de registrar todos los trabajos, usos y mantenimientos que se le hagan al AUMFA.

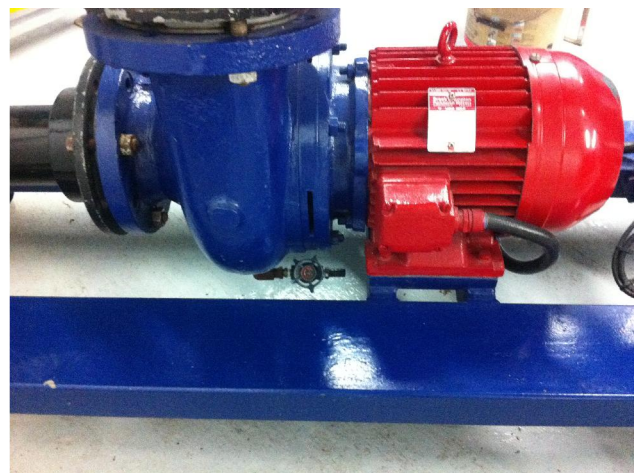
Imagen 117 – Se señala la localización de la válvula de drenaje.

de prácticas que se efectúen a lo largo de los semestres, **SE RECOMIENDA** expulsar toda el agua del sistema (aproximadamente de 60 a 70 litros), por medio de la válvula de drenaje de agua (imagen 117) localizada por debajo de la voluta de la bomba. Con esto se evitara que se empiecen a oxidar partes metálicas y en algunas otras secciones se comience a generar moho.
