**UNIVERSIDAD NACIONAL AUTÓNOMA
DE MÉXICO**

**“PROTECCIÓN CIVIL ENFOCADA A LA
SEGURIDAD ESTRUCTURAL DE
EDIFICACIONES PARA USO HABITACIONAL,
CASO DE ESTUDIO COLONIA SANTIAGO
ZAPOTITLÁN, DELEGACIÓN TLÁHUAC,
DISTRITO FEDERAL”**

**DESARROLLO DE UN CASO
PRÁCTICO**

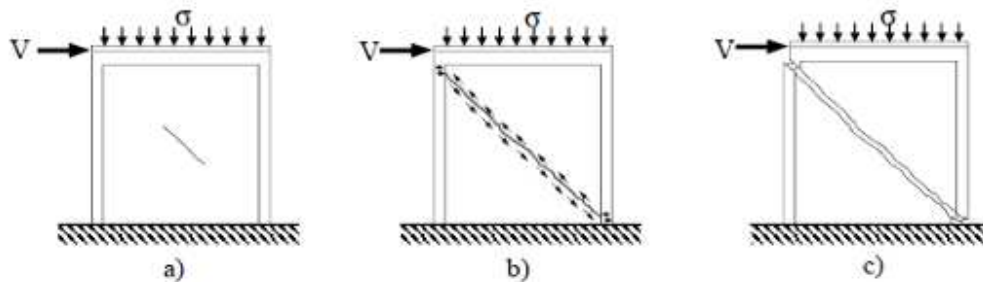
La mampostería confinada ha sido ampliamente estudiada mediante ensayos en muros a escala natural ante fuerzas horizontales cíclicas reversibles. En los especímenes ensayados se ha observado que en los primeros ciclos, con distorsiones inferiores a las que producen el primer agrietamiento inclinado, se presenta un comportamiento aproximadamente elástico-lineal. Tras el primer agrietamiento inclinado se comienza a degradar la rigidez (Fig. 6.11a). Posteriormente, se generalizan las grietas inclinadas siguiendo la dirección de las diagonales de los tableros de mampostería.

Al extenderse el agrietamiento a todo lo largo de la diagonal, el elemento queda conformado por un par de bloques triangulares de mampostería, confinadas aún por el marco de concreto (castillos y dalas). La resistencia ante la fuerza horizontal la proporcionan los castillos con fuerzas cortantes concentradas en sus extremos más la contribución de la mampostería por el efecto de la fricción y la trabazón entre las superficies de las grietas en la mampostería la contribución de la mampostería por el efecto de la fricción y la trabazón entre las superficies de las grietas en la mampostería (Fig. 6.11b).

La resistencia máxima se tiene cuando las grietas penetran en los extremos de los castillos desintegrándose el concreto y plegándose las barras longitudinales (Fig. 6.11c, ver detalle en Fig. 6.12).

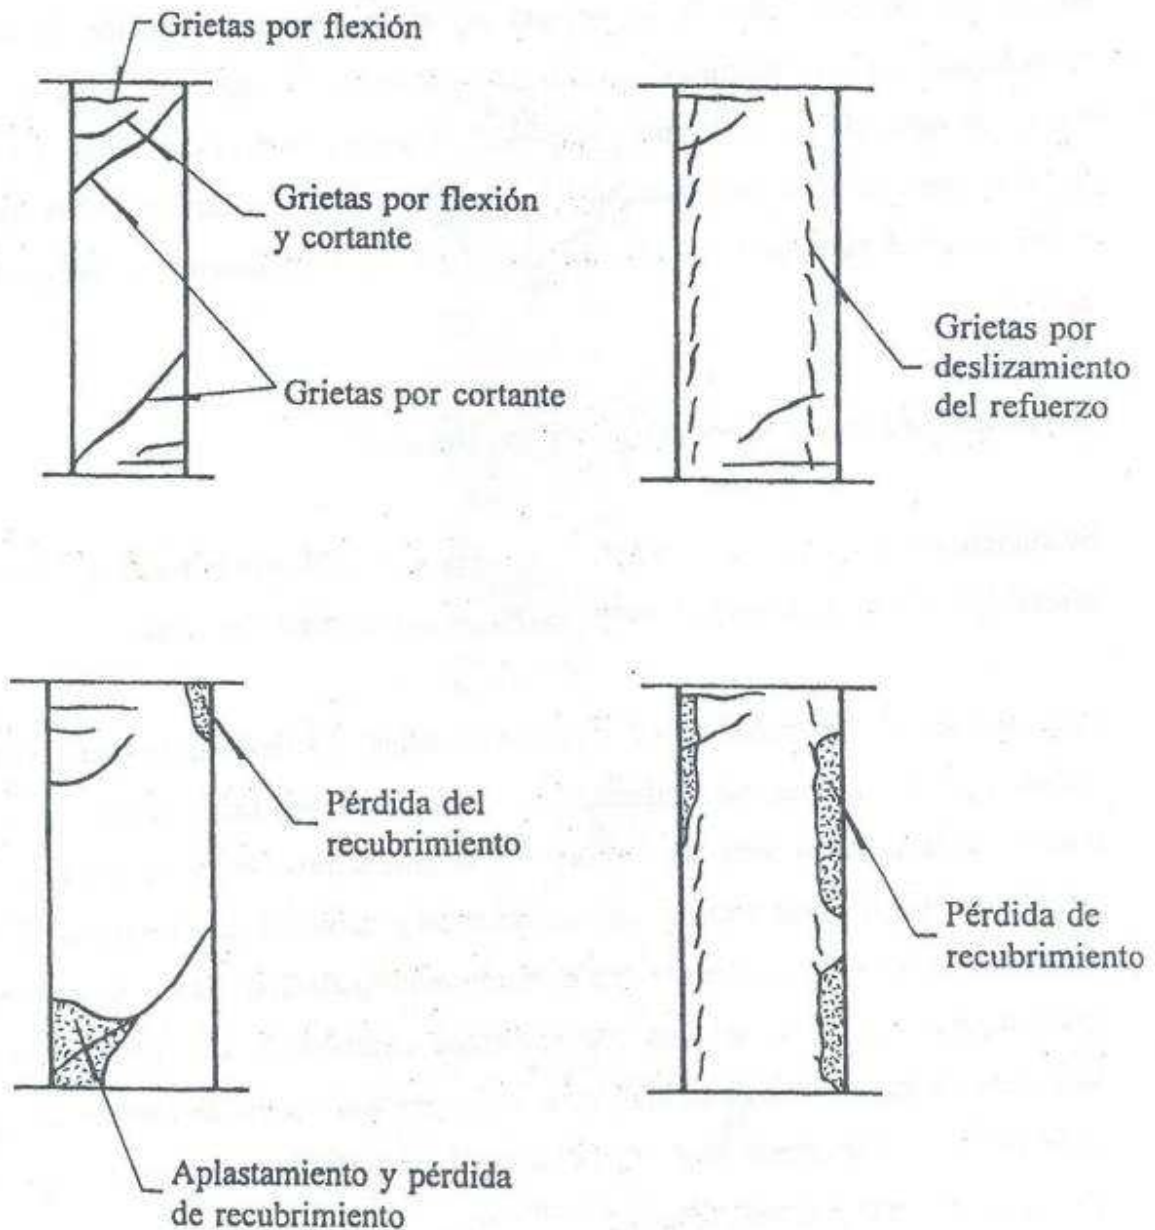
Otro tipo de falla que suele suceder en columnas y también en vigas es la debida al deslizamiento del refuerzo, conocida como falla de adherencia y se caracteriza por que la resistencia se alcanza cuando se presentan extensos agrietamientos longitudinales al nivel del acero a tensión.

Las siguientes figuras muestran los agrietamientos típicos en columnas de concreto reforzado.

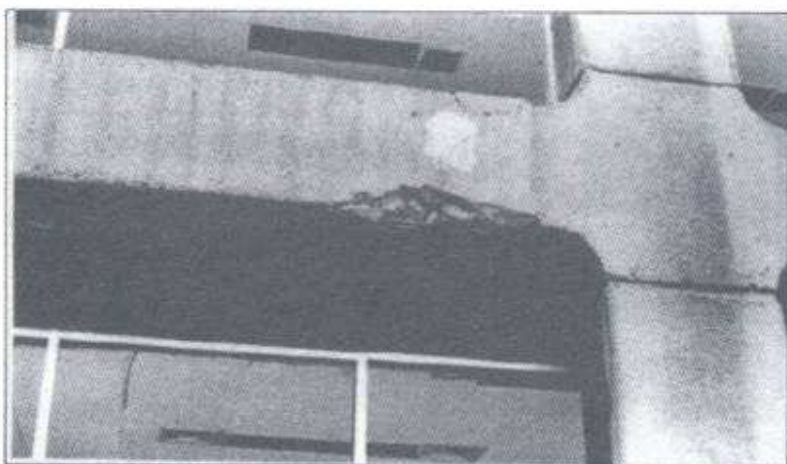
Grado I y II

Es relevante evaluar el comportamiento de uniones trabe-columna o losa plana-columna, indicando si los daños están asociados a problemas de adherencia, corte o flexión.

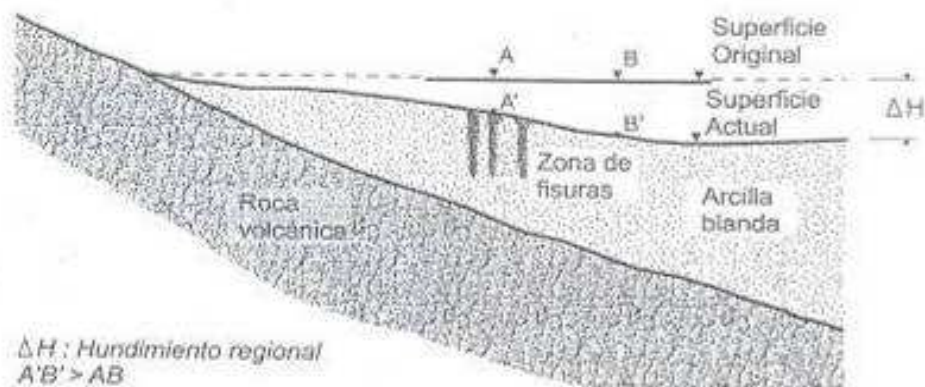
El pueblo de Zapotitlán se encuentra ubicado en las orillas de lo que antiguamente era el lago de Xochimilco, en la ladera del cerro Xaltepec que forma parte de la Sierra de Santa Catarina, lo cual se traduce en una zona de transición abrupta en donde son comunes las grietas en el subsuelo.

Figura 7 Mecanismo de falla en transición zona de lomas con zona de lago.

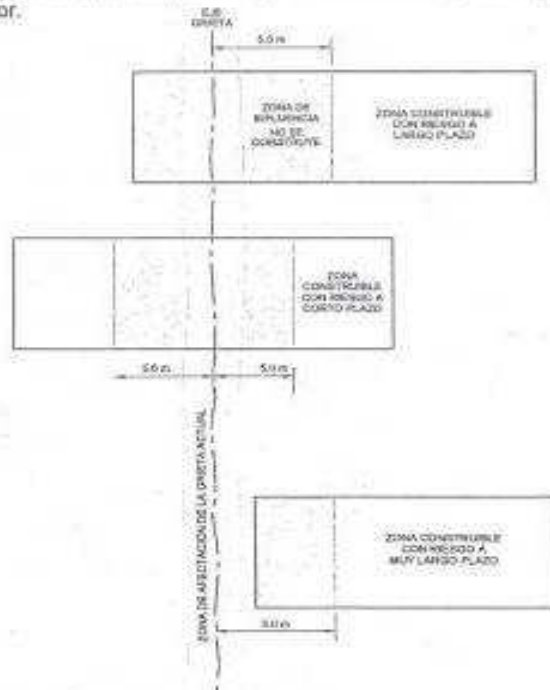
Figura 9 Restricciones de construcción para reducir la afectación.

- I. Se presentan en general tres situaciones de acuerdo a la ubicación de la grieta con respecto a las construcciones, en estas condiciones la recomendación principal es evitar las construcciones a una distancia mínima de 5.0 m a partir de donde se marque la línea de la grieta, tal como se aprecia en la siguiente figura en donde se aprecia que a mayor distancia de la grieta el plazo para que se presente la afectación será mayor.

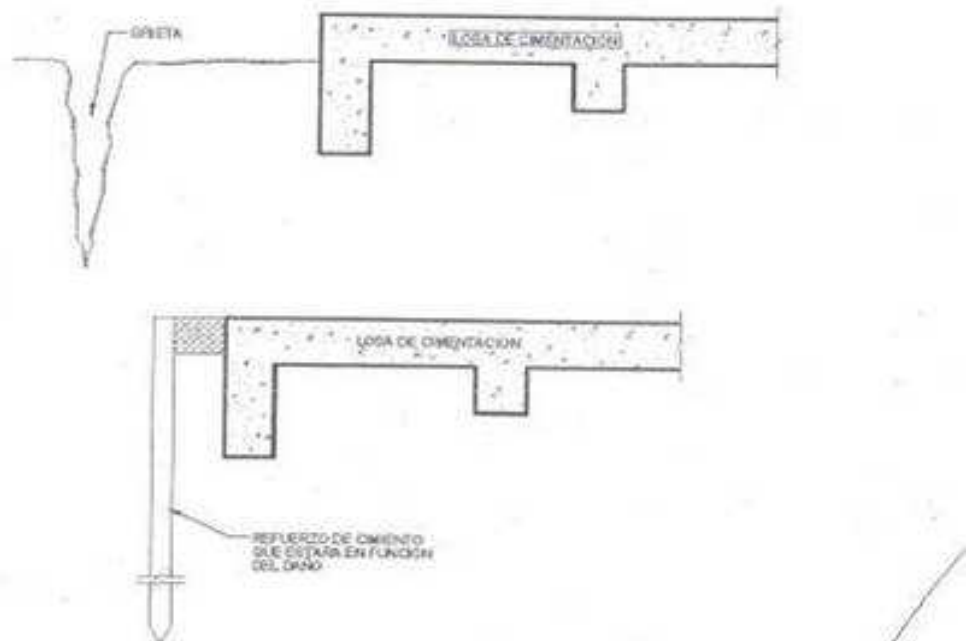
Figura 10 Losa cercana a grietas

- II. Las distancias para cada zona afectada se realizarán en el sitio por cada construcción afectada, de acuerdo a sus antecedentes que se han presentado durante toda la vida útil de su casa hasta su demolición.
- III. La solución de cimentación para las zonas del predio afectado y que quieran construir, se deberá aplicar el siguiente criterio:
- IV. Se diseñará una losa de cimentación lo suficientemente rígida para absorber los asentamientos diferenciales ocasionados por la grieta evitando con esto el fisuramiento de muros, también se construirá con una contratrabe perimetral lo suficientemente rígida para poder colocar un refuerzo en caso de inclinación de la construcción a largo plazo. Esto se aprecia en la siguiente figura:

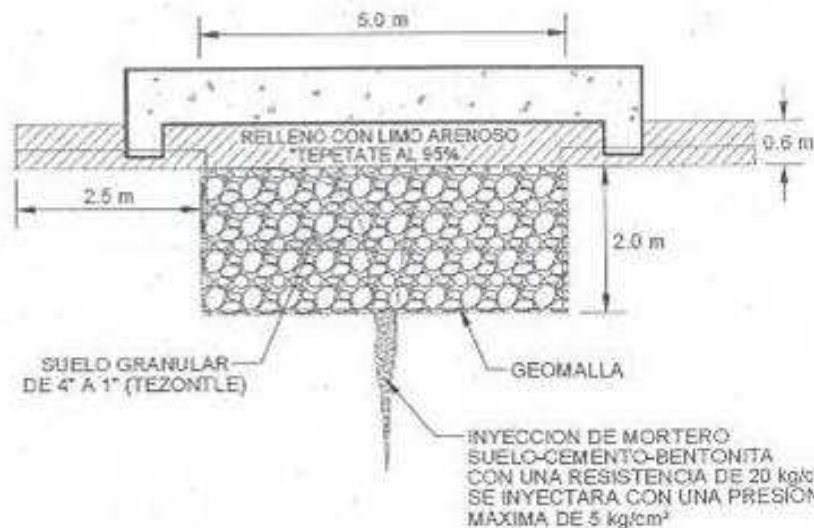
Figura 11 Recomendaciones para construir sobre grietas.

- VIII. A continuación se colocará una geomalla, cubriendo todo el fondo de la excavación y con un sobre ancho de 2.50 m a los lados. Sobre esta geomalla se colocará material granular (puede ser tezontle) con diámetro de 4" a 1", colocando de grueso a fino para ir cerrando textura y vibrando hasta su máximo acomodo en capas de 15 cm, hasta un espesor de 2.0 m.

- IX. Una vez que se tenga lo anterior, se procederá a colocar un relleno controlado compuesto por un limo arenoso "tepetate" compactado al 95 % de su masa volumétrica seca máxima y humedad óptima en cuatro capas de 15 cm y cuando se haya colocado la 1ª capa, se procederá a extender el sobrancho de la geomalla. Teniendo esta plataforma, se procederá a abrir las cepas para alojar las contratrabes de la losa de cimentación con su contratrase perimetral (como se mencionó anteriormente) y proceder a su construcción. Estas recomendaciones se aprecian en la siguiente figura:

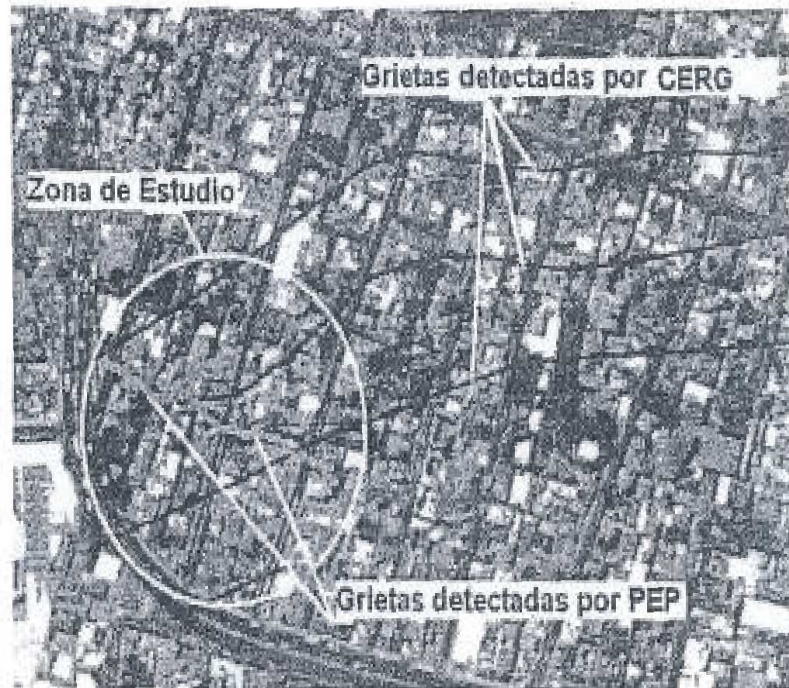
Figura 14 Grietas detectadas por PEP en el área de estudio, con respecto a las detectadas por CERG.

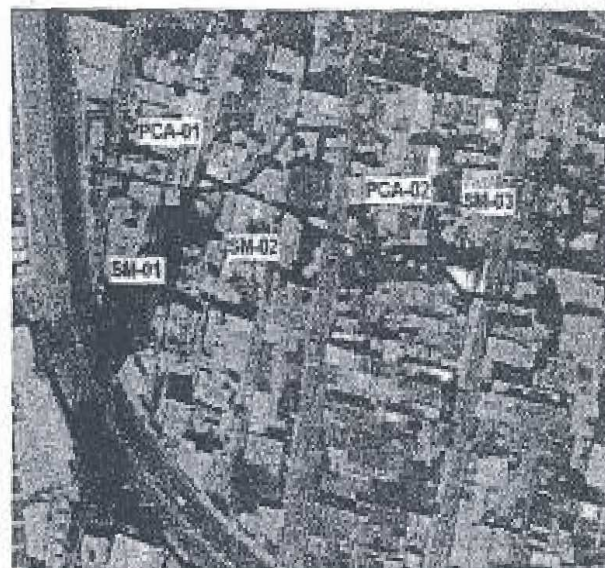
Figura 15 Ubicación de grietas y sondeos realizados.

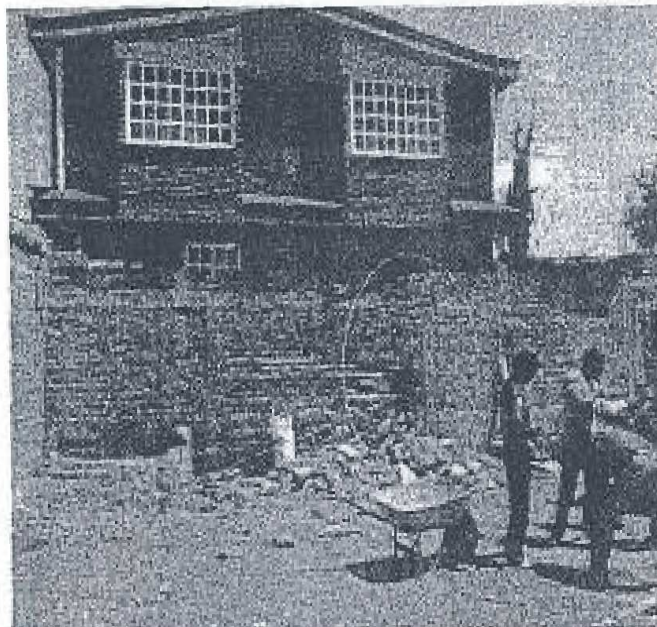
Figura 16 Predio en donde permanece la barda de colindancia, la construcción fue demolida.

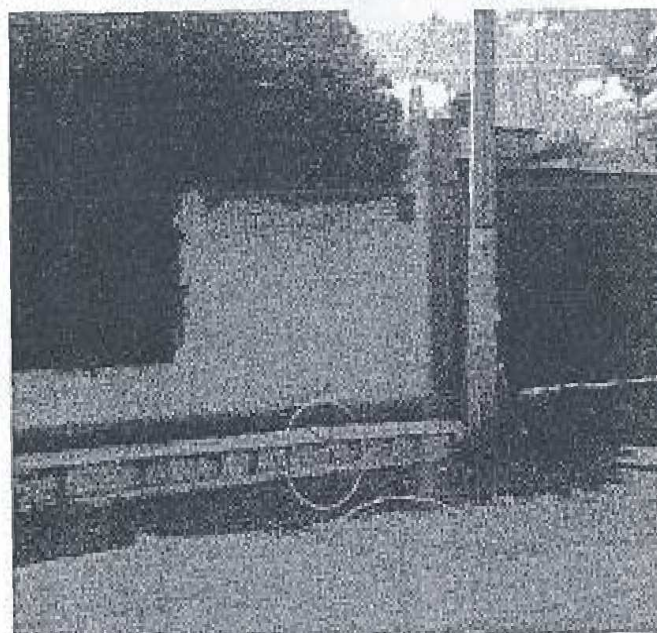
Figura 17 Fisura en la banqueta y muestra su continuidad sobre la carpeta asfáltica.

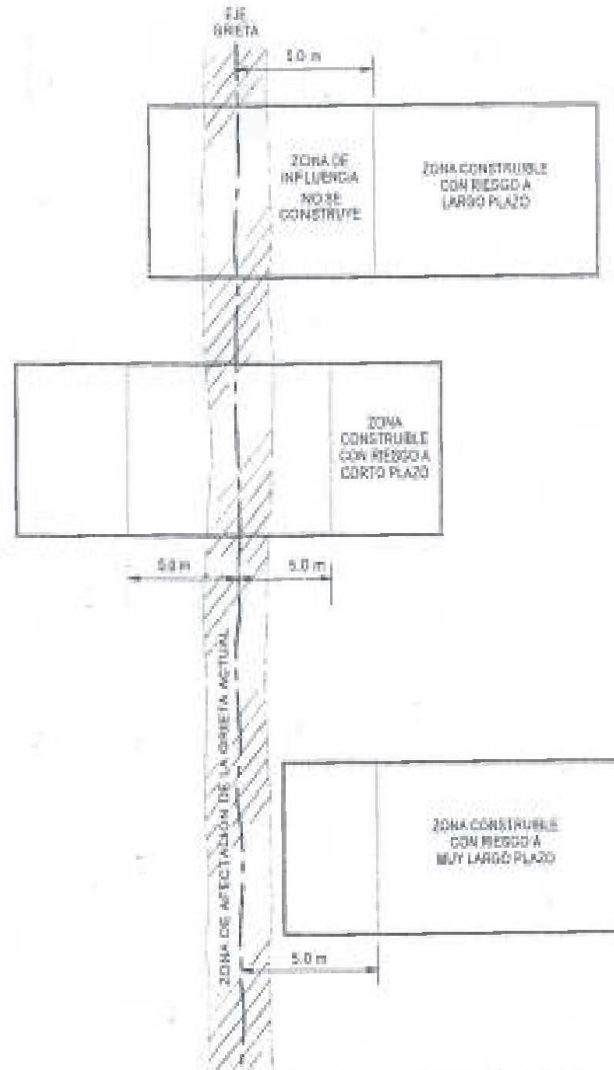
Figura 24 Restricciones de construcción para reducir la afectación.

- I. Se presentan en general tres situaciones de acuerdo a la ubicación de la grieta con respecto a las construcciones, en estas condiciones la recomendación principal es evitar las construcciones a una distancia mínima de 5.0 m a partir de donde se marque la línea de la grieta, tal como se aprecia en la siguiente figura en donde se aprecia que a mayor distancia de la grieta el plazo para que se presente la afectación será mayor.

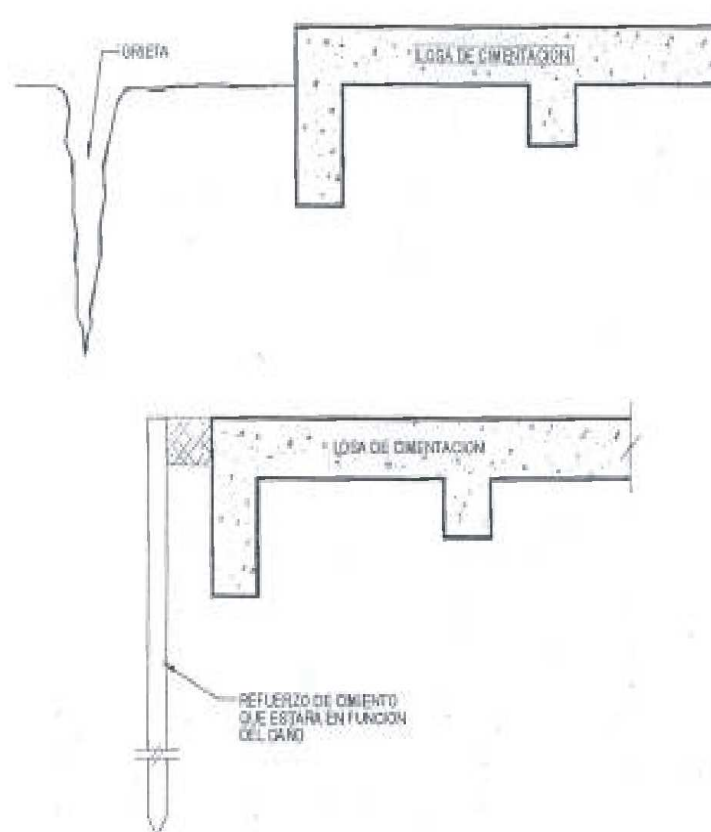
Figura 25 Losa cercana a grietas

- III. La solución de cimentación para las zonas de los predios afectados y que quieran construir, se deberá aplicar el siguiente criterio:
- IV. Se diseñará una losa de cimentación lo suficientemente rígida para absorber los asentamientos diferenciales ocasionados por la grieta evitando con esto el fisuramiento de muros, también se construirá con una contratrabé perimetral lo suficientemente rígida para poder colocar un refuerzo en caso de inclinación de la construcción a largo plazo. Esto se aprecia en la siguiente figura:

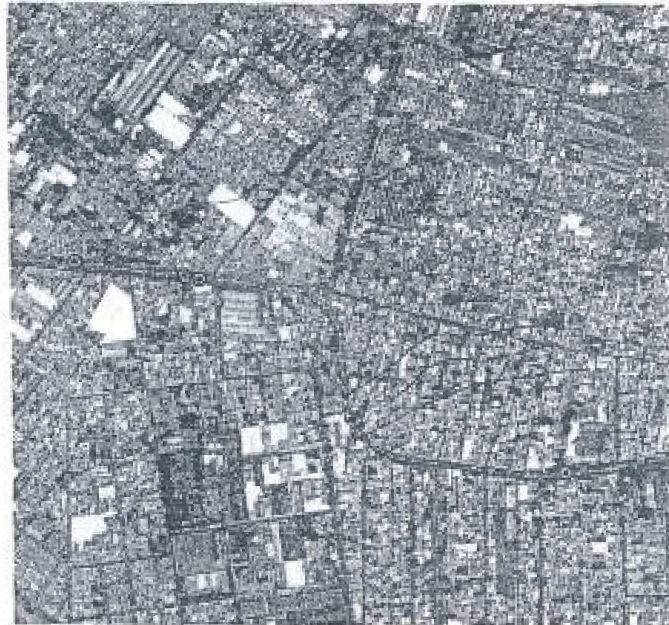
Figura 1. Localización de las fracturas cartografiadas, en líneas rojas y de los cuatro puntos de toma de muestra en las excavaciones de la línea 12 del metro.

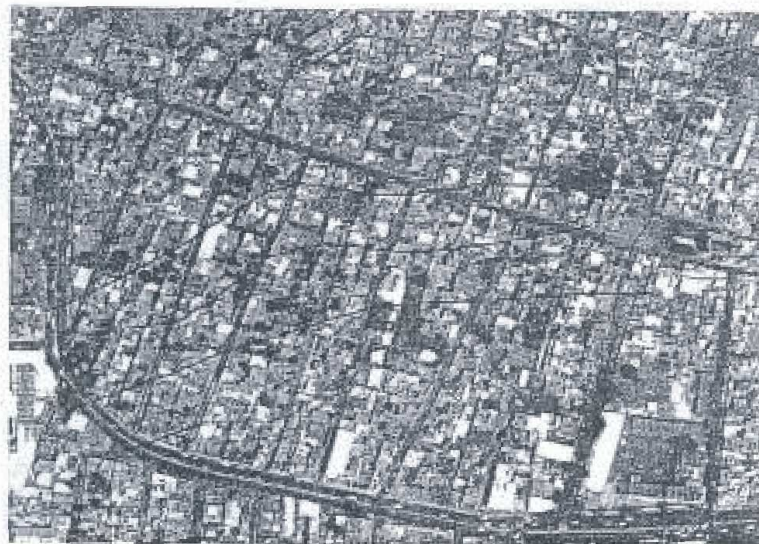
Figura 7. Localización de Perfiles RPT y dirección de trayectorias. Las líneas en color rojo indican las fracturas cartografiadas.

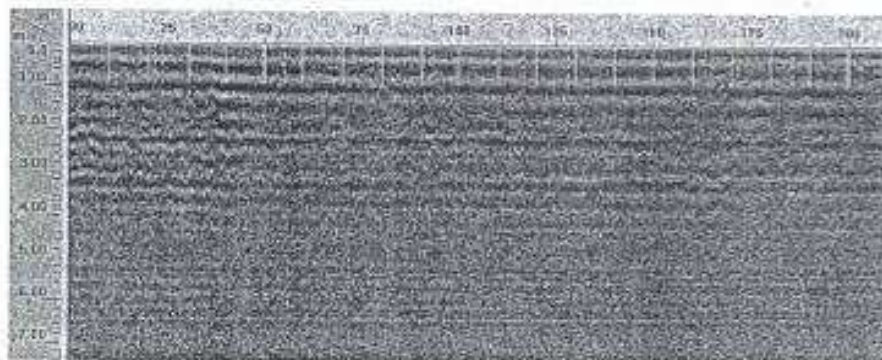
En las figuras siguientes se presentan algunos de los registros de los perfiles RPT levantados. En la Figura 9 se presenta el perfil levantado sobre la Calle Francisco Villa y en la Figura 10 el perfil levantado sobre la calle Narciso Mendoza. En estos perfiles se presenta en el eje horizontal la distancia recorrida por la antena en superficie y en el eje vertical la profundidad de detección alcanzada. Las irregularidades verticales observadas en los perfiles corresponden en la mayoría de los casos a fracturas del subsuelo que pueden o no aflorar en superficie.

Figura 9. Perfil sobre la calle Francisco Villa entre la calle Bonito Juárez y Av. Tláhuac con antena de 200 MHz, permitividad de 16, longitud de 210 metros y orientación NE-SW.

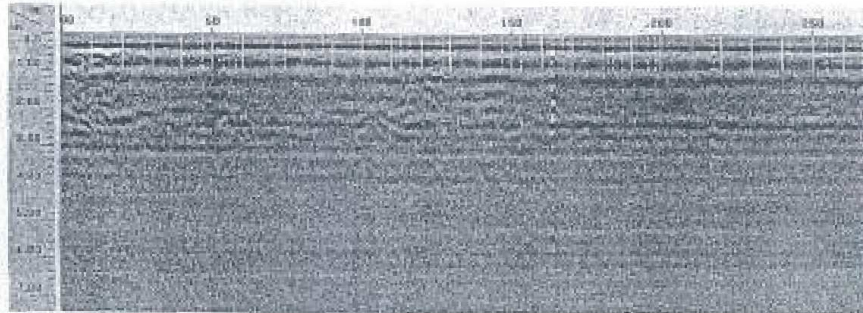
Figura 10. Perfil sobre la calle Narciso Mendoza entre la calle Benito Juárez y Av. Tláhuac con antena de 200 MHz, permitividad de 16, longitud de 270 metros y orientación NE-SW.

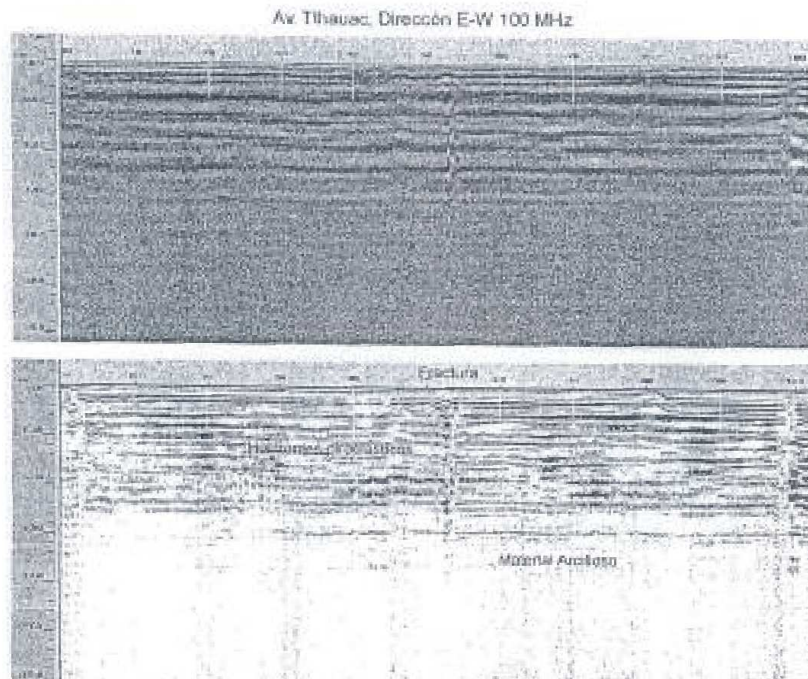
Figura 12. Perfil sobre Av. Tláhuac entre las calles Aquiles Serdán y Flores Magón de 100 m longitud y orientación E-NW con antena de 100 MHz.

En los perfiles RPT presentados se pueden identificar los estratos descritos en el sondeo geotécnico. Un estrato limo arcilloso superior plástico (MH) hasta aproximadamente 5 m de profundidad, un estrato arenoso de aproximadamente 4 m de espesor que descansa sobre un material limo arcilloso altamente compresible y plástico cuyo contenido de agua (50-250%) rebasa su límite de comportamiento líquido (72%) por lo que presenta una tendencia natural a fluir.

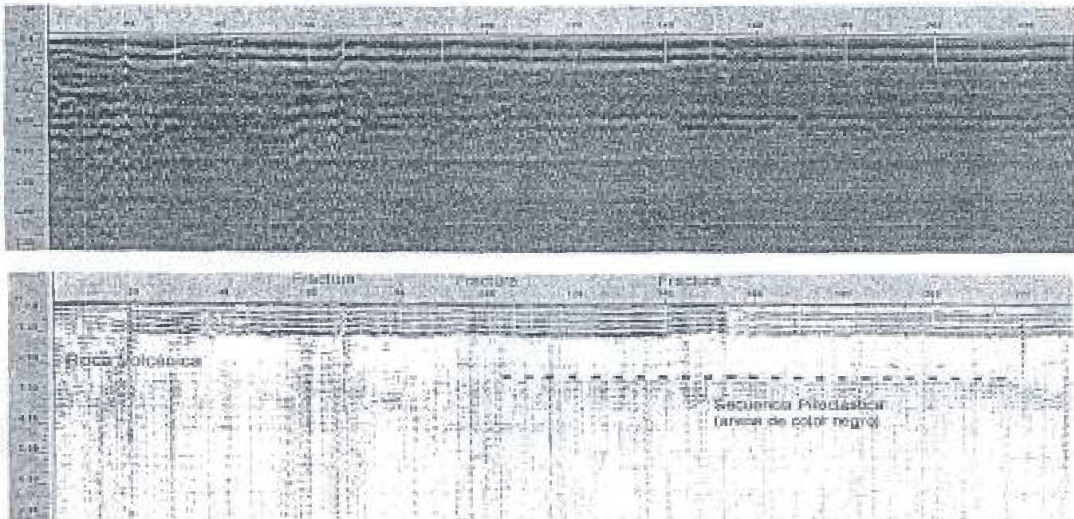
Tláhuac, Calle Aquiles Serdán, Antena de 200 MHz, Dirección N-S

Figura 13. Perfil RPT sobre la calle Aquiles Serdán de 220 m de longitud y orientación NE-SW, con antena de 200 MHz.

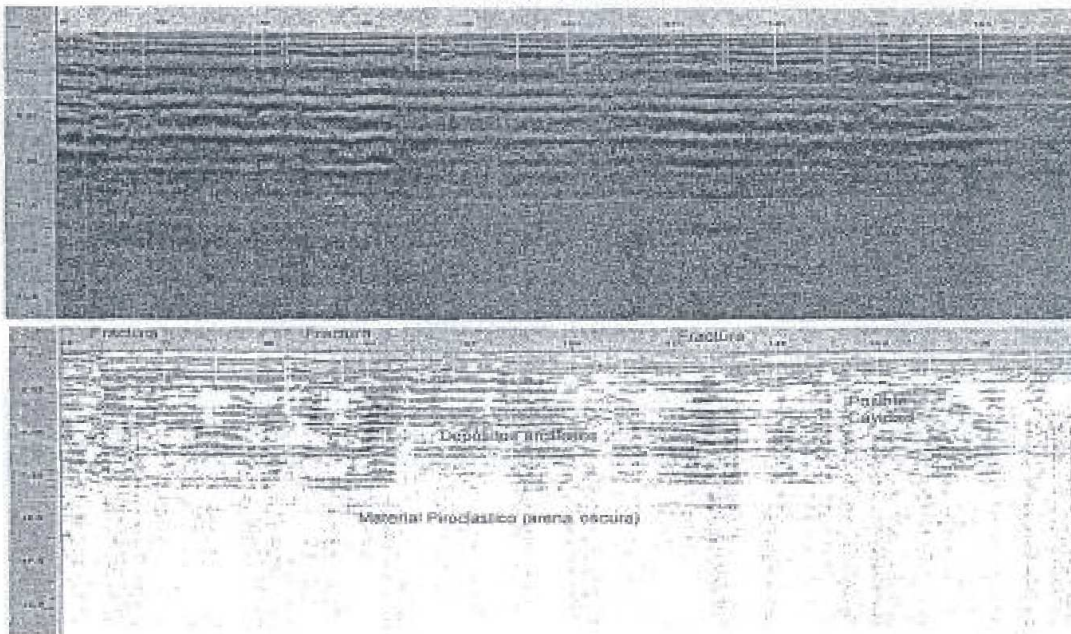
Tláhuac, Flores Magón 100 MHz (S-N)

Figura 14. Perfil sobre la calle Ricardo Flores Magón entre la calle Benito Juárez y Av. Tláhuac con antena de 100 MHz, permitividad de 16, longitud de 200 metros y orientación N-S.

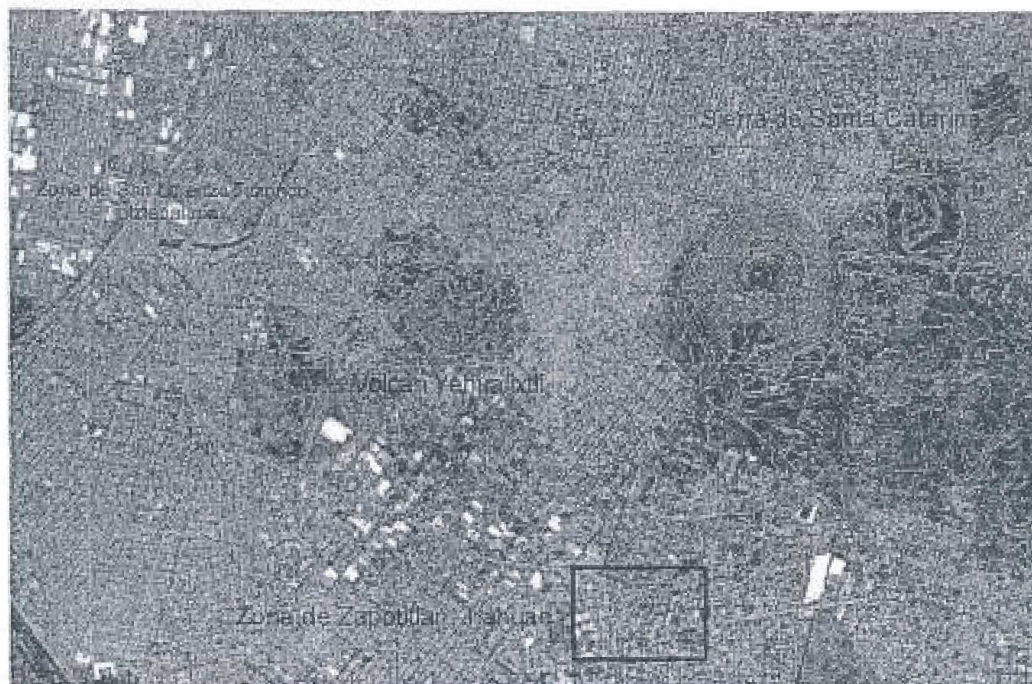
El análisis sobre una imagen satelital de la distribución del fracturamiento al pie de la Sierra de Santa Catarina y volcanes asociados (Figura 15) muestra que en las zonas de pie de ladera hacia el NE y SW, en donde se localizan las colonias de San Lorenzo Tezonco de la Delegación Iztapalapa y Zapotitlán de la Delegación Tláhuac, la distribución de la fracturas presenta una relación directa con las heterogeneidades de los materiales geológicos (rocas volcánicas, material piroclástico de caída, depósitos aluviales y lacustres) que caracteriza al complejo volcánico de Santa Catarina.

Figura 15. Imagen satelital de la zona de piedemonte de la Sierra de Santa Catarina. Se observan en rojo las fracturas levantadas en la Colonia San Lorenzo Tezonco de la Delegación Iztapalapa y en verde las fracturas estudiadas en la Colonia Zapotitlán de la Delegación Tláhuac.

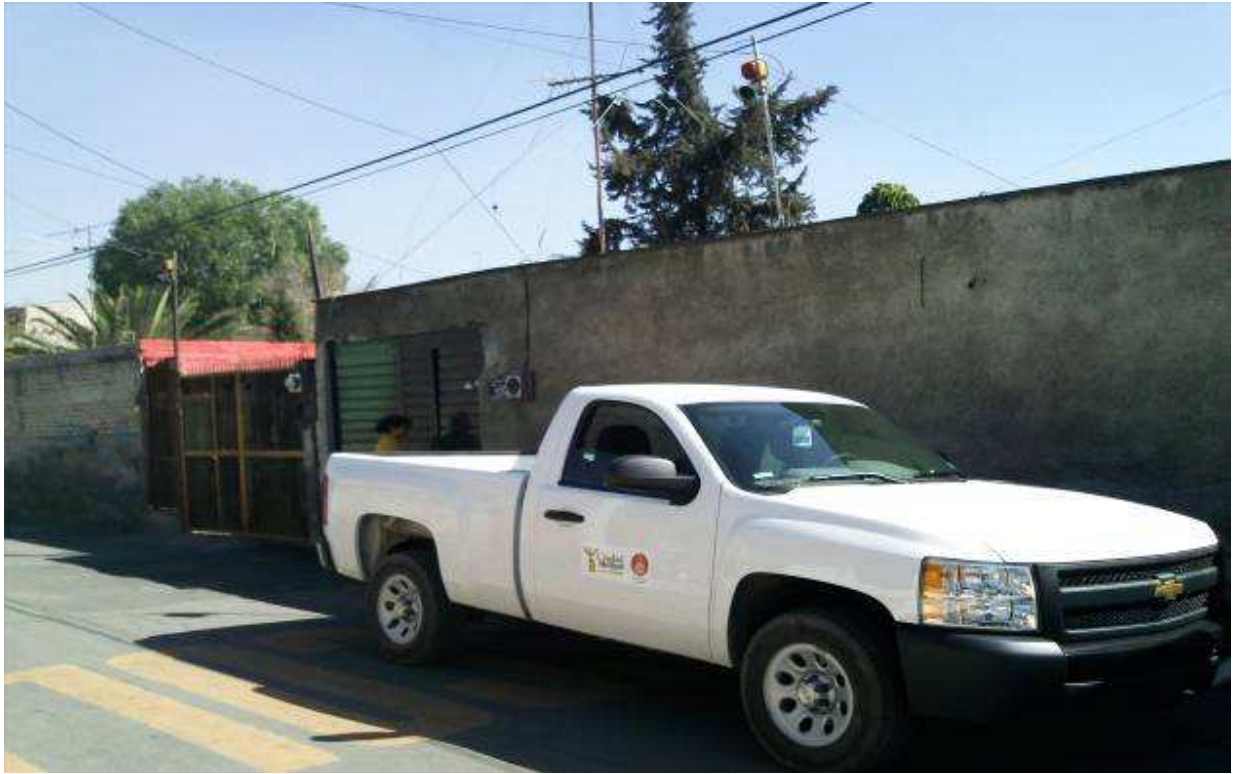
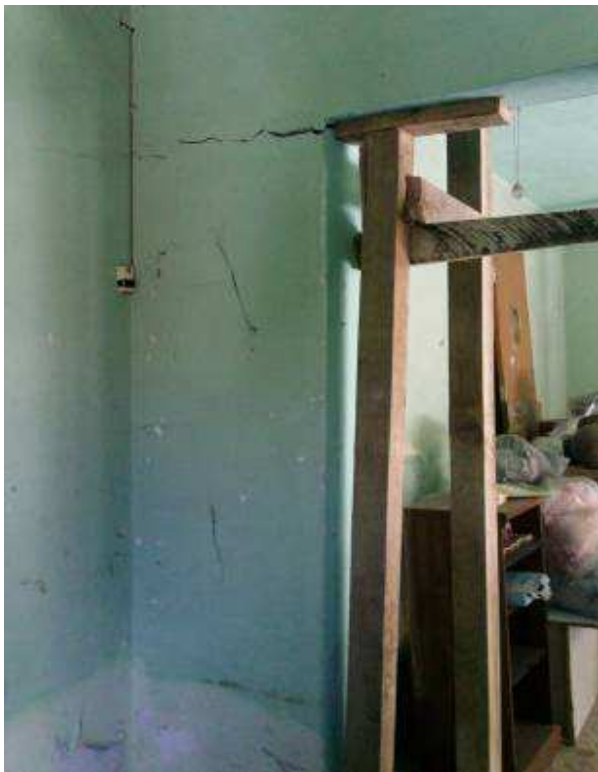
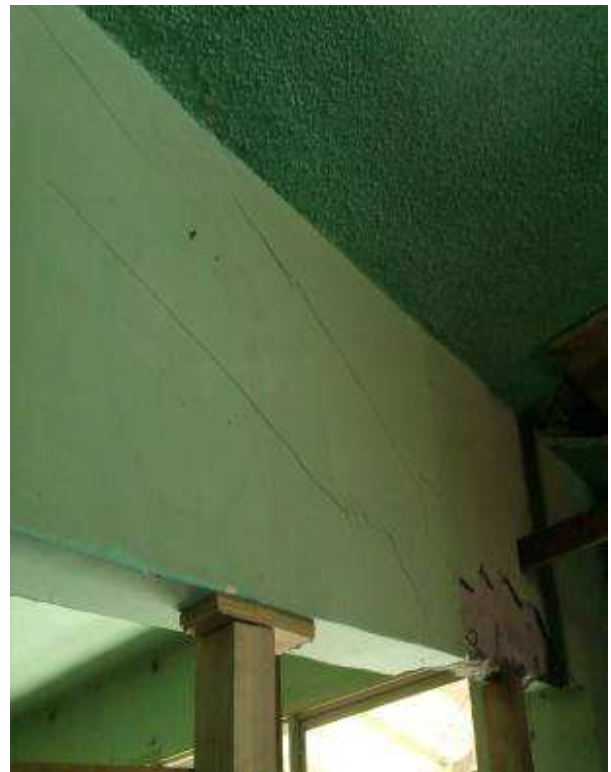
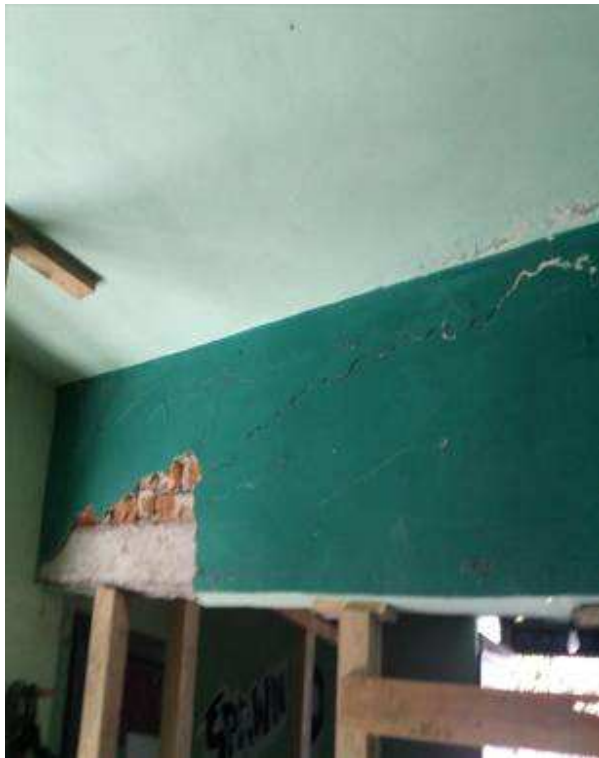
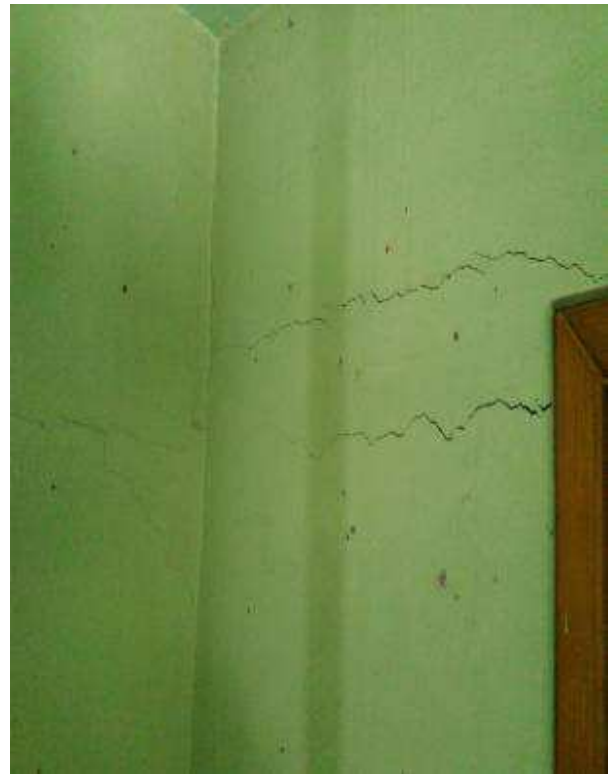
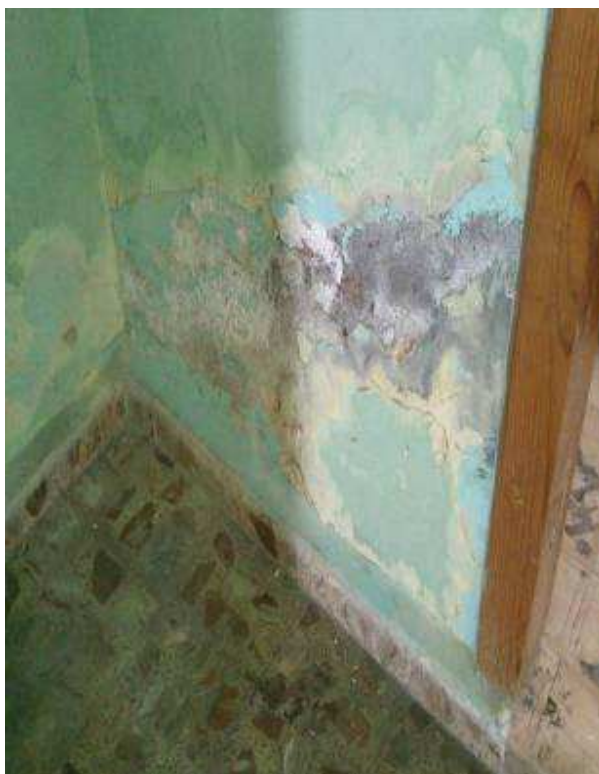
**ANEXO FOTOGRAFICO TOMADAS EN CAMPO DEL INMUEBLE DE LA CALLE HERNÁN
CORTÉS N° 3C, COLONIA SANTIAGO ZAPOTITLÁN, DELEGACIÓN TLÁHUAC, MÉXICO D.F.**

Como resultado de la inspección al predio, se observó que en el cuerpo 1 existen grietas significativas en los muros de carga de la sala, en esta zona existe una trabe primaria que divide la sala del comedor, la cual también presenta grietas diagonales debido a falla por flexión, donde fue necesario colocar un sistema de apuntalamiento como medida emergente, adicionalmente la losa presenta desprendimiento del recubrimiento por exceso de humedad; por otra parte en las dos recámaras existen fisuras en los acabados de los muros, principalmente en los vanos de puertas y ventanas, así como desprendimiento del recubrimiento en las losas; finalmente en los muros de carga de la cocina existen fracturas importantes que también fue necesario apuntalar como medida emergente. Es importante hacer referencia que a todo lo largo de la sala – comedor existe una fractura en el piso, la cual se asocia a una falla del subsuelo que cruza longitudinalmente el predio, según lo reporta la empresa “PEP Ingeniería de Suelos S.A. de C.V.”.

- En el cuerpo 1 existen grietas importantes en varios muros de carga, así como en una de las trabes principales en la zona de la sala – comedor, siendo necesario colocar puntales en esta trabe, así como en la zona de cocina para evitar un incremento en las deformaciones que pudieran representar un riesgo a la estabilidad estructural del inmueble.

- Las losas del cuerpo 1 presentan diferentes grados de deterioro debido a la deficiencia del impermeabilizante en la azotea que ha provocado filtraciones al concreto de dichos elementos y como consecuencia el desprendimiento de los acabados, hasta afectar en algunos casos el recubrimiento de concreto de la losa.

- En el cuerpo 1 existe una fractura en el firme de concreto, desde el acceso principal hasta el acceso a la cocina, la cual se asocia a una falla del subsuelo que cruza longitudinalmente el predio.

- Debido al grado de deterioro que presentan los elementos estructurales primarios del cuerpo 1, se recomienda la demolición y reconstrucción total de dicha estructura, considerando un mejoramiento de suelo previo a la construcción de la nueva edificación.
- La cimentación de la nueva estructura deberá contemplar la existencia de la falla en el subsuelo. Se recomienda que esta zona se deje como área jardinada.
- Es necesario implementar una instrumentación topográfica en el cuerpo 2, y en las banquetas frente al cuerpo 1 para localizar y dar seguimiento a la falla en el suelo, e identificar el comportamiento del mismo durante la conclusión de la obra.

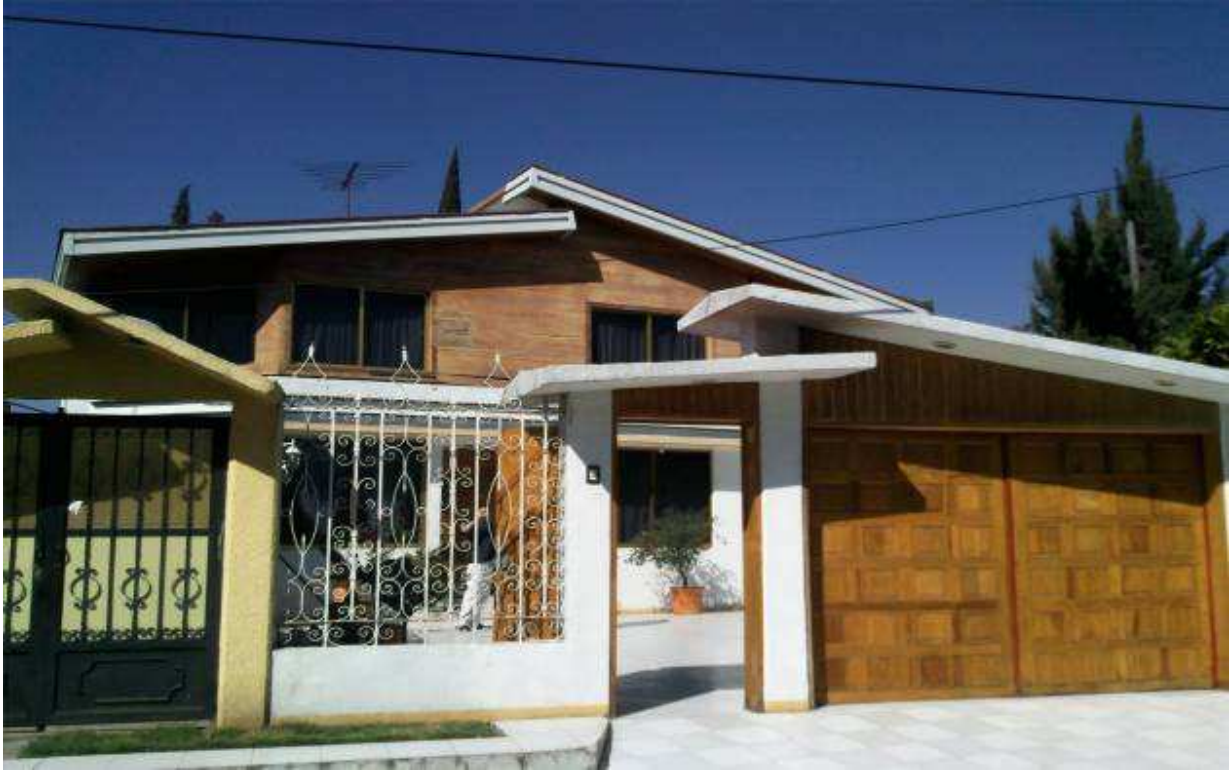
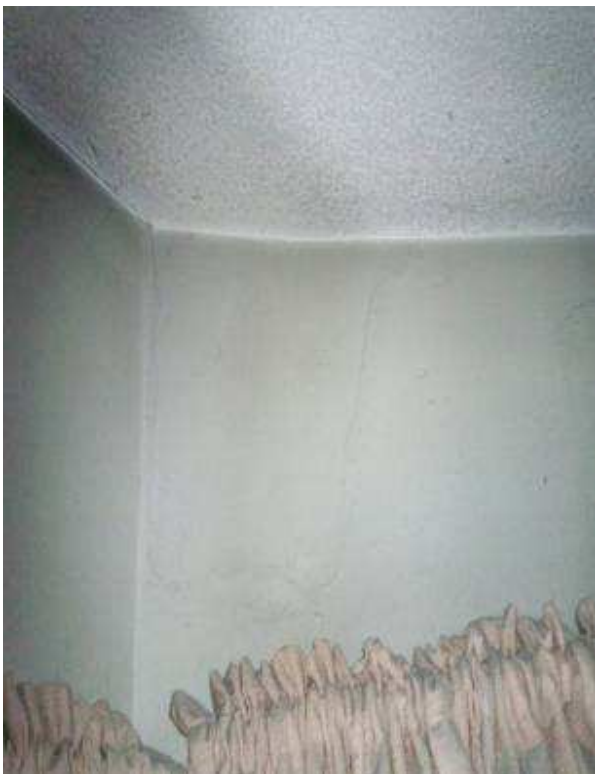
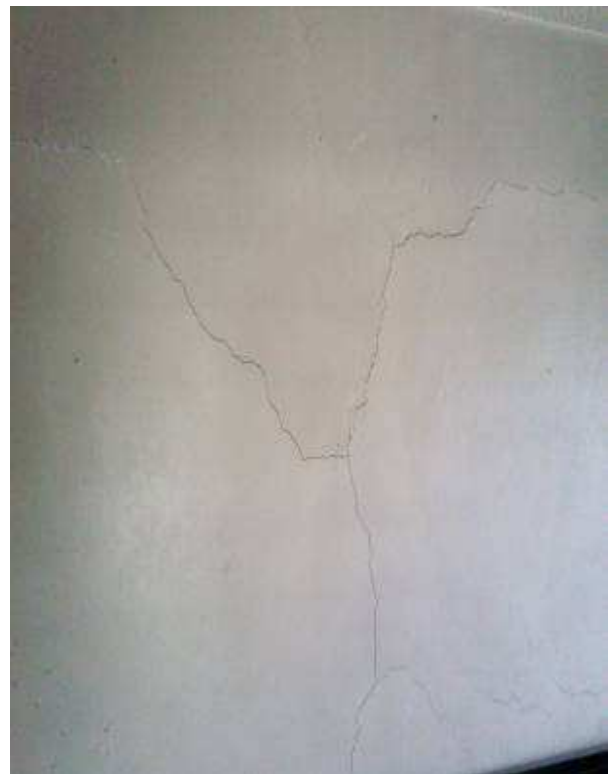
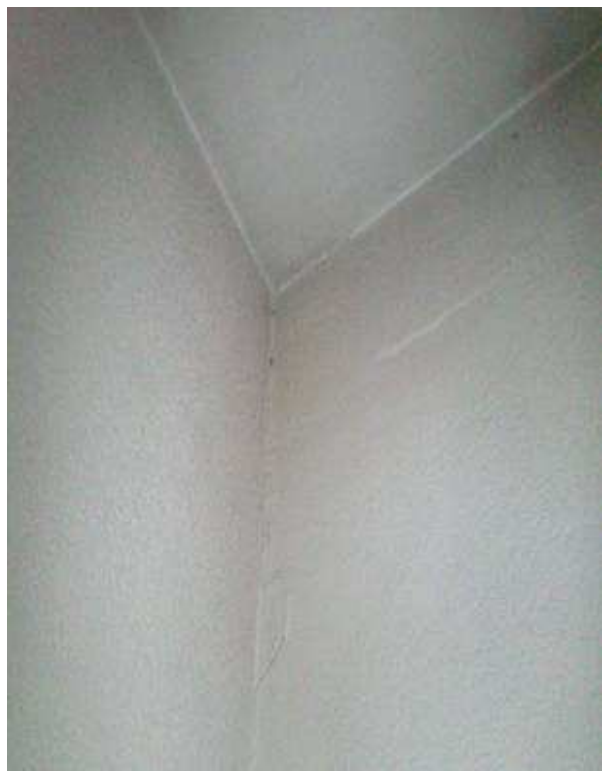
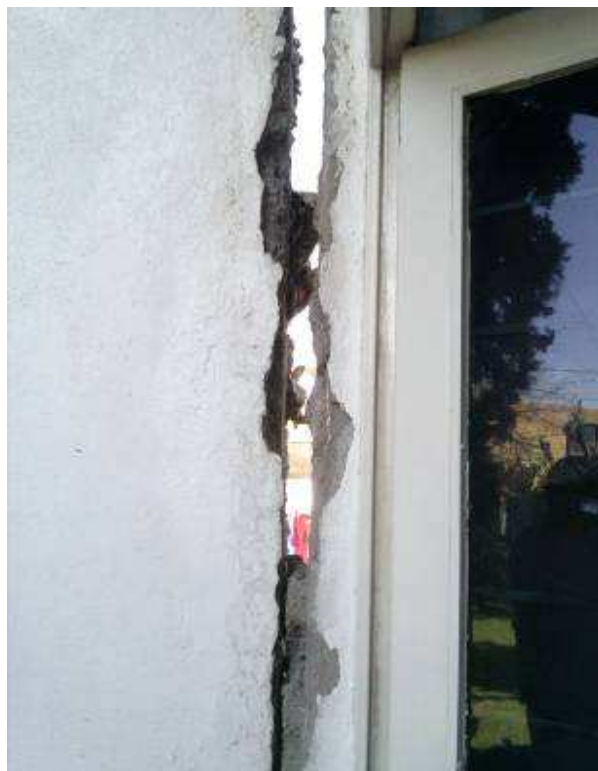
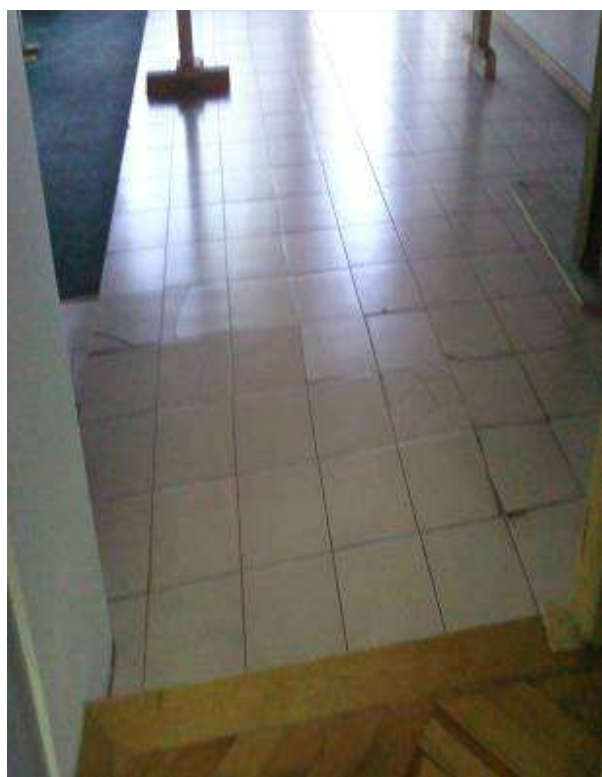
**ANEXO FOTOGRAFICO TOMADAS EN CAMPO DEL INMUEBLE CUERPO 1, DE LA CALLE
HERNÁN CORTÉS N° 13, COLONIA SANTIAGO ZAPOTITLÁN, DELEGACIÓN TLÁHUAC,
MÉXICO D.F.**

Como resultado de la inspección al predio, se observó que en el cuerpo 1 existen varias fisuras en los muros de carga de la sala, en esta zona existe una fractura y emersión del piso, generada por una falla del subsuelo según lo reporta el informe generado por la empresa “PEP Ingeniería de Suelos S.A. de C.V.”, en este sentido se menciona que a solicitud de los propietarios se colocó un sistema de apuntalamiento como medida preventiva, siendo importante señalar que los elementos estructurales primarios en toda la planta baja, no presentan evidencia de daños o deficiencias que representen un riesgo a la estabilidad de este inmueble. Por otra parte en lo que se refiere a la planta alta de este cuerpo, se observó que en las recámaras hay una concentración de humedad en las losas por una falta de mantenimiento del impermeabilizante en la azotea, lo cual en casos puntuales ha provocado desprendimiento de los acabados y humedad en muros, señalando que en la recámara ubicada en la esquina nor-poniente del inmueble, se realizó el retiro de todo el acabado para evitar que fallara por peso propio y provocara algún accidente a los residentes de la vivienda. Finalmente se menciona que existen algunas

grietas en los muros de carga del extremo poniente de la edificación, así como en los muros del extremo opuesto.

- En el cuerpo 1 existe una fractura en el piso de concreto en la zona de la sala, la cual se asocia a una falla del subsuelo que cruza parcialmente el predio.

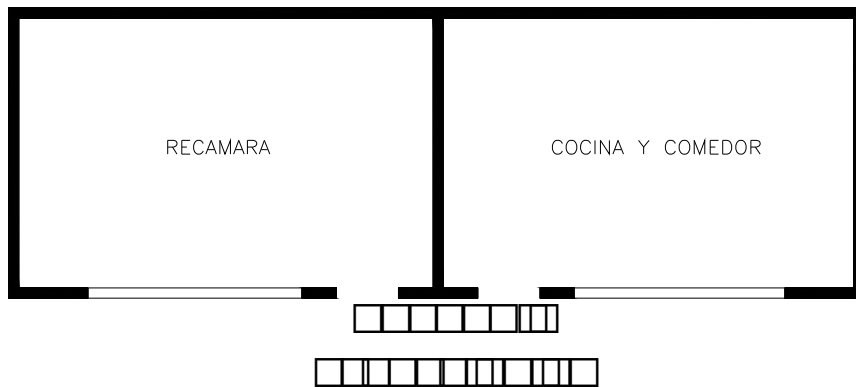
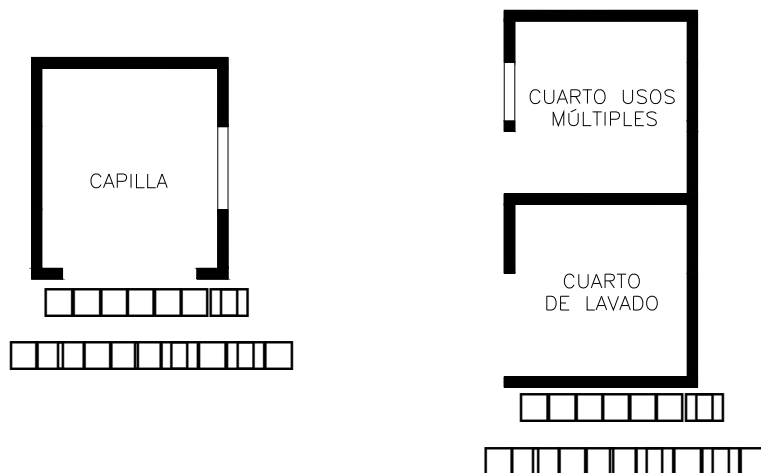
PLANTAS ESQUEMÁTICAS DE LOS TRES CUERPOS QUE INTEGRAN EL PREDIO.

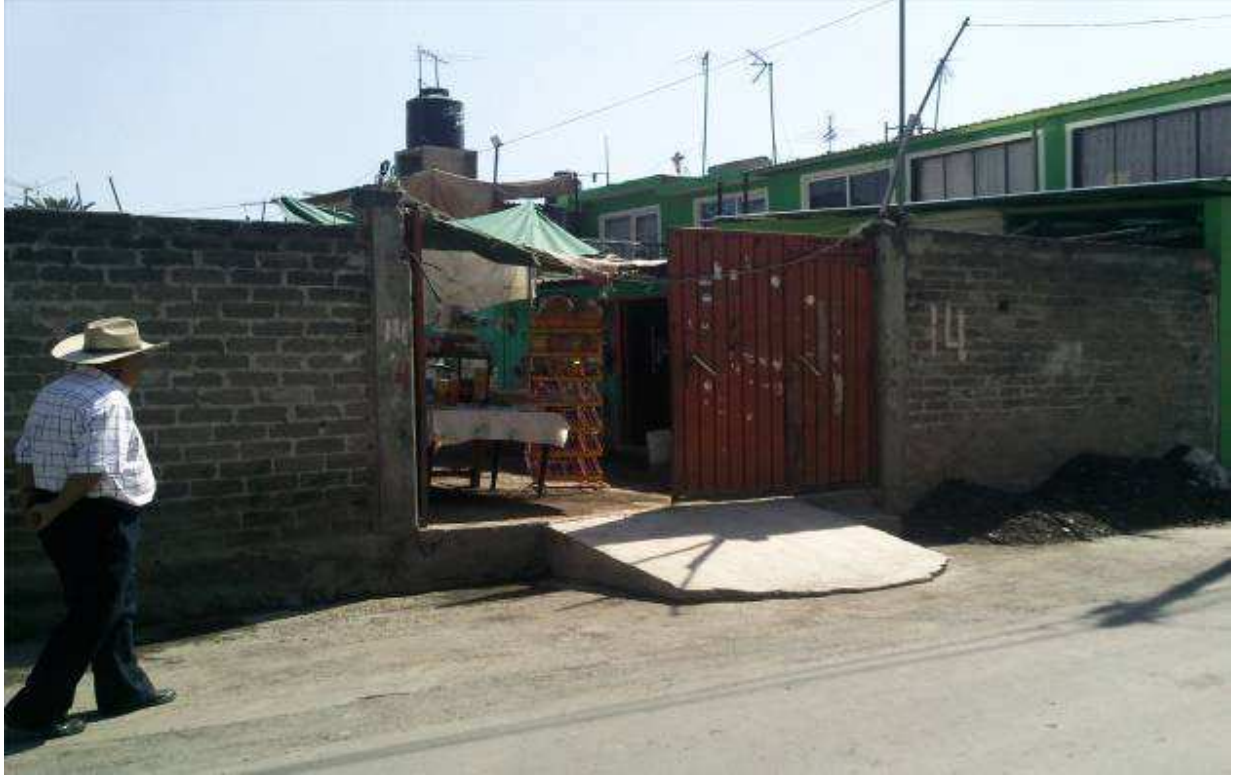
Fachada principal Cuerpo 1. No se observa ningún daño en los elementos estructurales primarios.
