UNIVERSIDAD NACIONAL AUTÓNOMA DE MÉXICO
Facultad de Arquitectura
Taller Juan O 'Gorman

Titulación por:
REPORTE PROFESIONAL

RESTAURACIÓN Y REHABILITACIÓN DE LA ESCUELA PRIMARIA ESPAÑA

Antigua Casa de los Padre Camilos
San Jerónimo 112 BIS, Centro Histórico, CDMX.

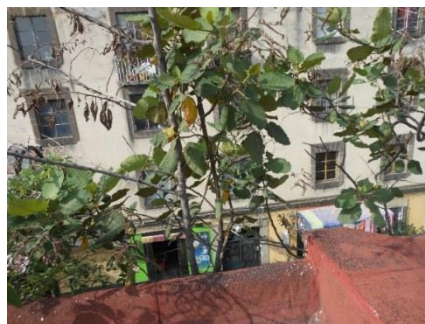
IMAGEN 58. Flora Parasita ubicada en Azotea.

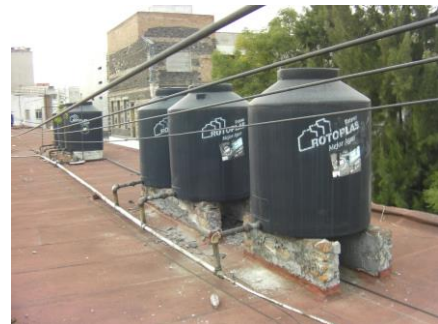
IMAGEN 59. Tinacos ubicados en planta azotea. FEBRERO 2014

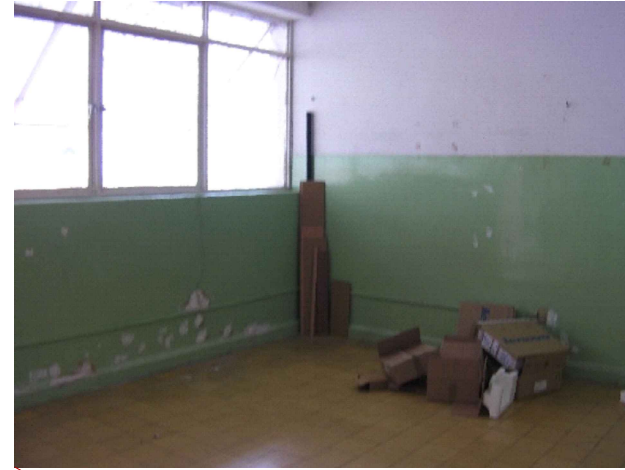
2 Salón usado como almacén de desayunos, presenta pérdida de recubrimiento, la pintura del guardapolvo es inadecuado por ser esmalte.

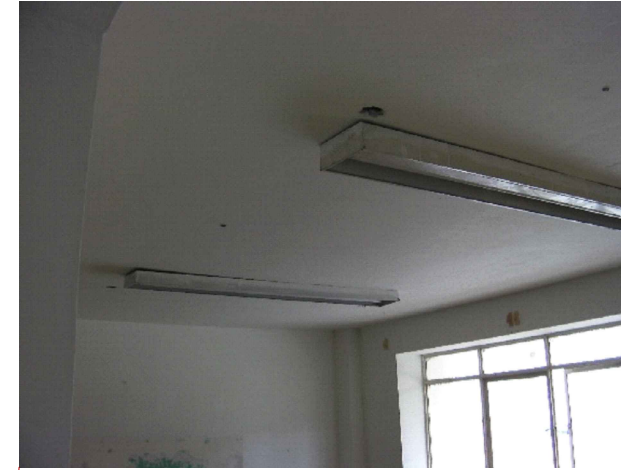
3 Se observa luminarias inservibles, así como modificaciones en la colocación de los registros de las luminarias.

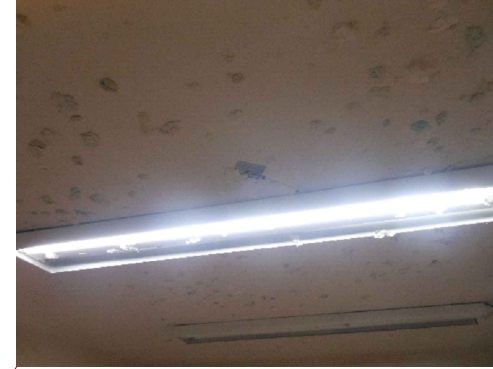
5 Acumulación de bolas de papel en plafón en baños de niños y niñas, como daño al espacio.

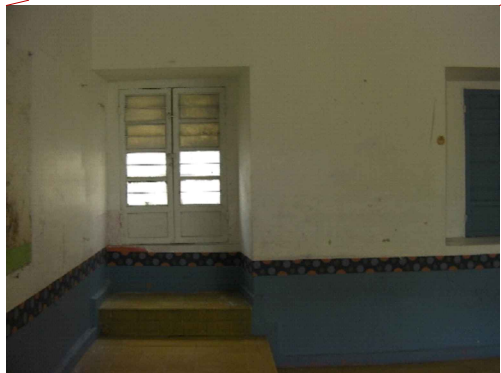
6 Aula con mobiliario, presenta un guardapolvo cubierto con pintura esmalte.

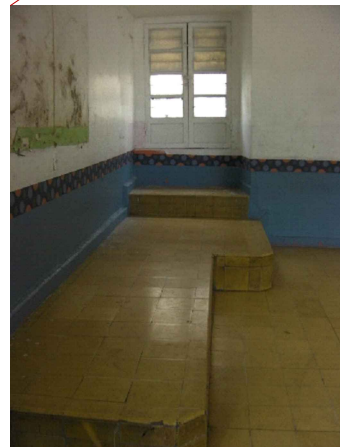
7 Estrado en aula, producto de adecuación al inmueble.

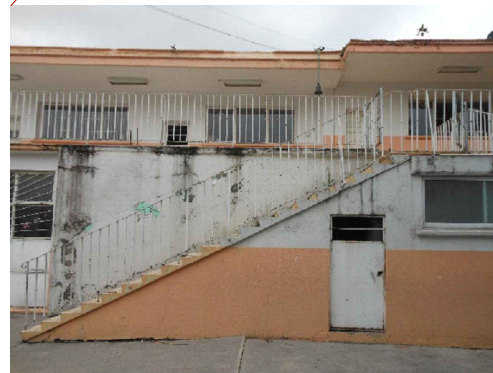
9 Ecurrimiento en muros exteriores por acumulación de humedad, podemos observar corrosión en barandal de escaleras y del pasillo en planta alta por falta de recubrimiento.

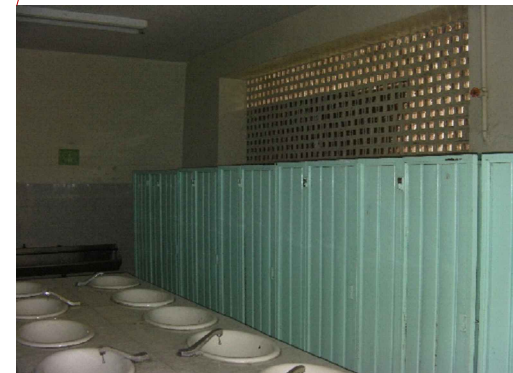
10 El mobiliario en los baños es inservible, presenta instalación general sanitaria inservible, las mamparas presentan grado de oxidación, se observa un guardapolvo cerámico colocado a una altura de 1.20 cm., en todo el espacio de los sanitarios.

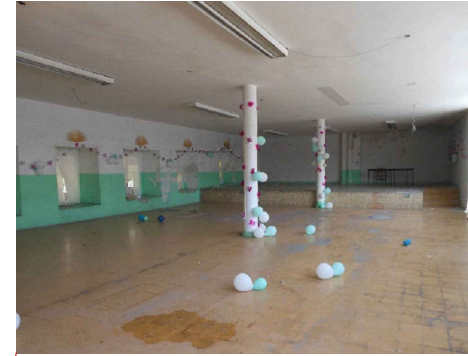
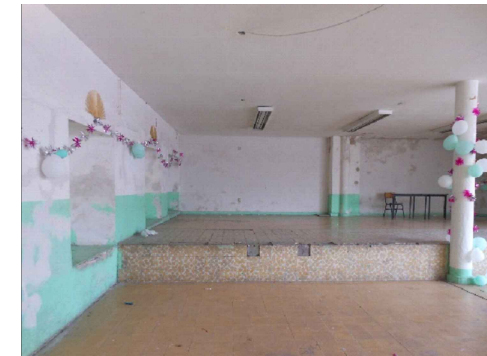
2 Auditorio del plantel, presentado problemas de humedad ascende, columnas que no corresponden al sistema constructivo original del edificio, así como pérdida de recubrimiento.

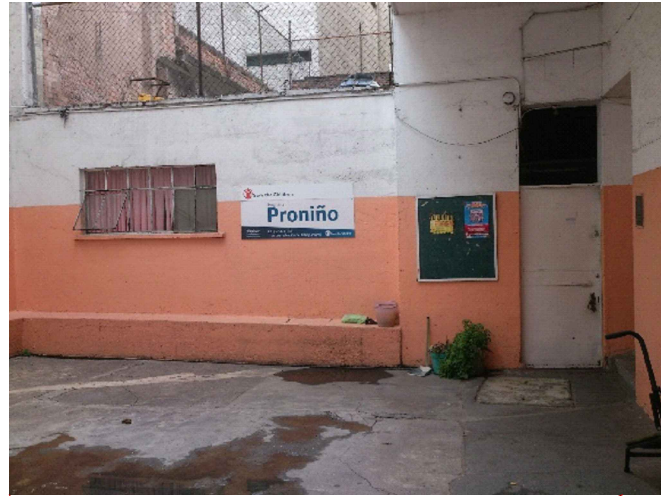
① Muro de Casa de Conserjería, se observa recubrimiento en mal estado, guardapolvo de pintura esmalte inadecuado. Se identifica el paso de instalaciones hasta el momento desconocidas expuestas al intemperie. E

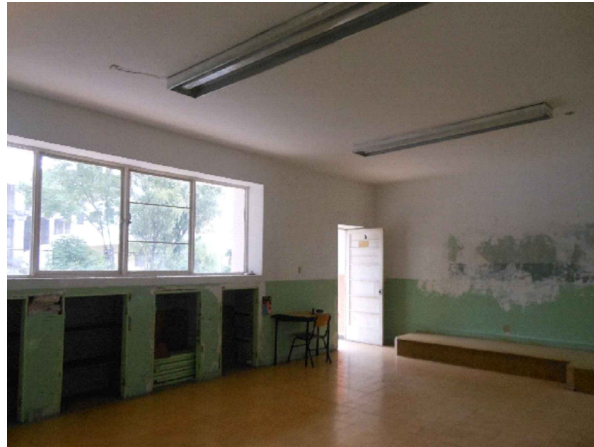
1 Aula con problemas de humedad, de puede identificar nichos en la parte inferior de la ventana del salón, se observa recubrimiento en mal estado y un guardapolvo de pintura esmalte inadecuado para los muros. Prevalecen resanes que carecen de valor estético.

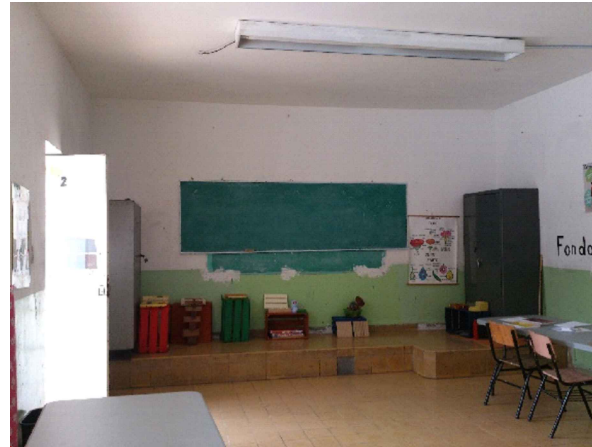
2 Aula con recubrimiento en mal estado, en todos los muros presenta un guardapolvo de pintura esmalte inadecuado. Se observan resanes que carecen de valor estético.

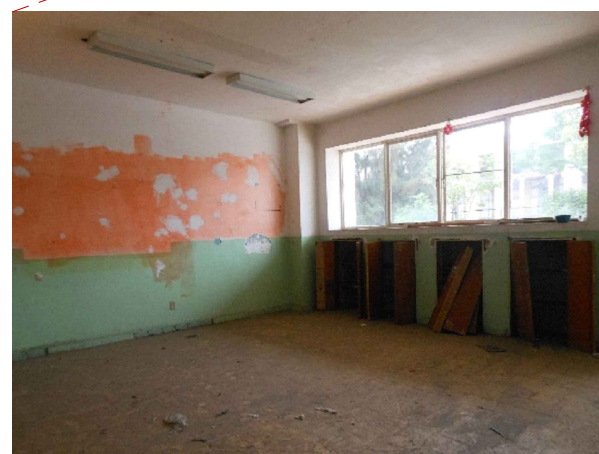
4 Aula con recubrimiento en muros en mal estado, presentan nichos con puertas inservibles, el piso ceramico carece de un mantenimiento, se observa perdida de baldosas ceramicas. No hay una instalación de luminarias adecuada.

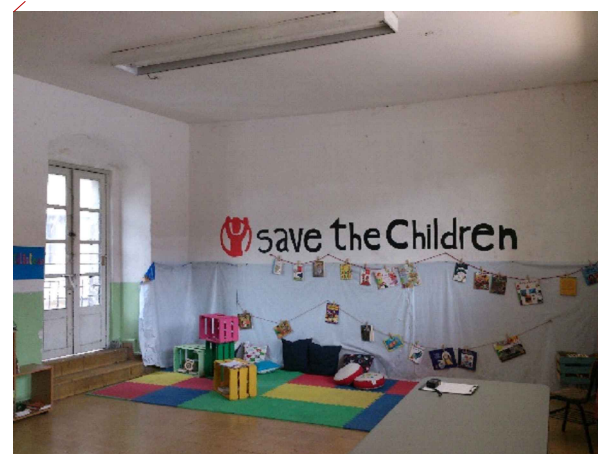
5 Aula, donde podemos detectar escalones que reflejan el desnivel que existe en el inmueble.

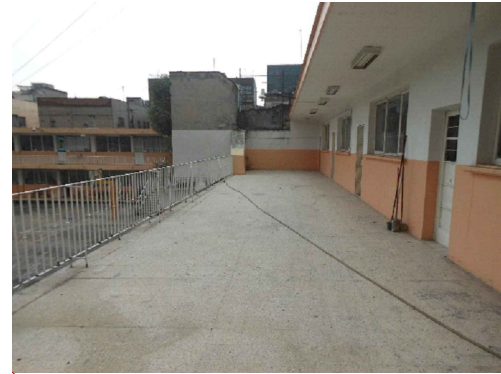
1 Corredor en parte superior, correspondiente al Auditorio en planta baja.

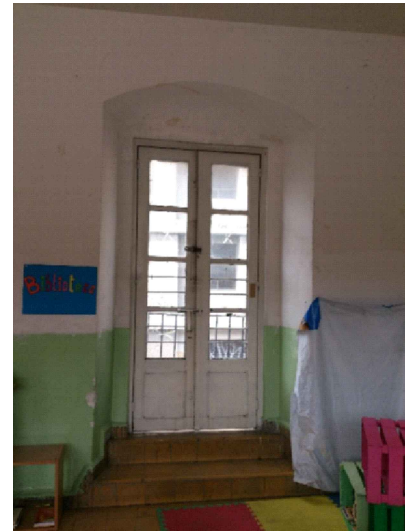
2 Vano en muro de fachada historica con escalones, como evidencia de los desniveles que presenta el inmueble.

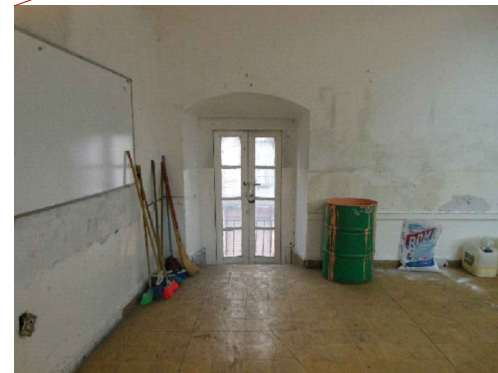
3 En el aula se identifica pérdida de recubrimiento y en mal estado, pisos ceramicos manchados y con pérdida de baldosas ceramicas. Se observa un desnivel que no corresponde con el acceso del balcón.

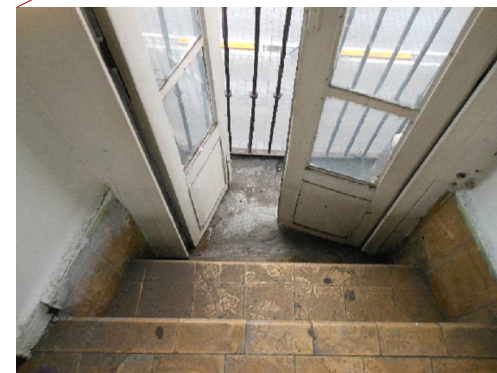
6 Escalones que bajan al nivel del vano de la fachada. Se identifica que no corresponde con el nivel de la losa de entripiso general de todo el inmueble.

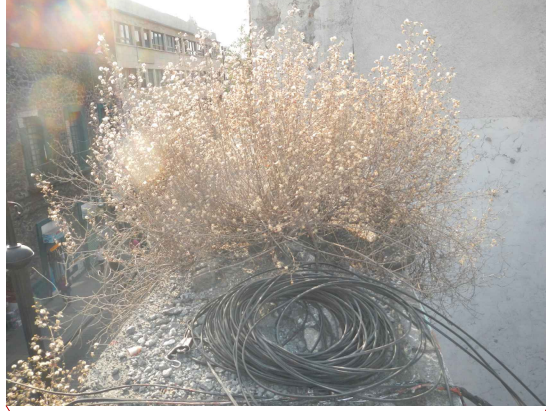
1 Arbusto de flora parasita en pretil, producto de la acumulación de agua. Se identifica pasa de instalaciones expuestas al intemperie, hasta el momento desconocida.

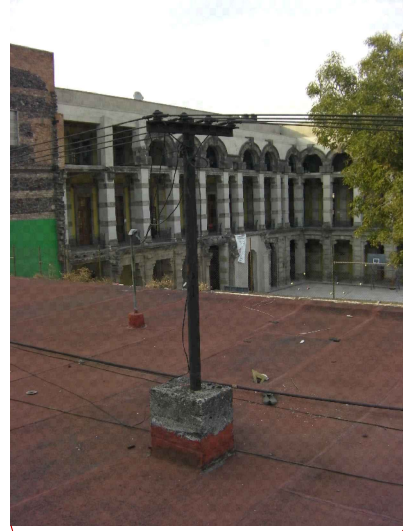
2 Paso de instalación eléctrica, se identifica resentencias ceramicas utilizados a inicios del siglo XX para la canalización de la electricidad.

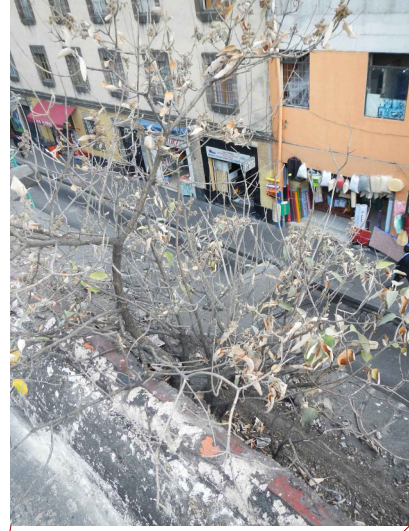
2 Arbusto de Flora parasita ubicado en pretil, producto de la humedad acumulada.

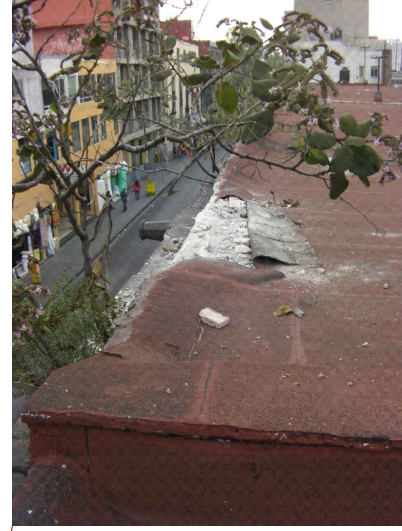
3 Arbusto de flora parasita en pretil, se observa levantamiento de rollo de prefabricado impermeabilizante ocasionado por la raíz del arbusto.

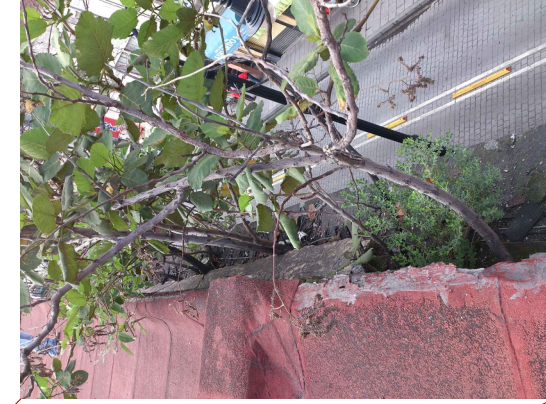
5 Arbusto de flora parasito, producto de la humedad acumulada en el pretil.

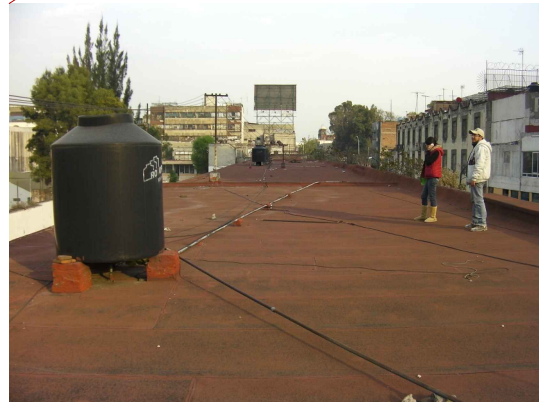
8 Tinaco que da abastecimiento al area administrativa del plante. Se observa paso de instalación de hidrosanitaria la cual se encuentra en malas condiciones.

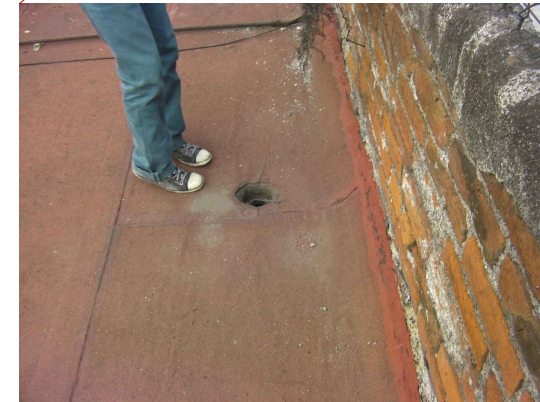
9 Bajada de Agua Pluvial, se desconoce la dirección de la instalación. Se observa carencia de aplanado en muro pretil, así mismo humedad en este elemento.

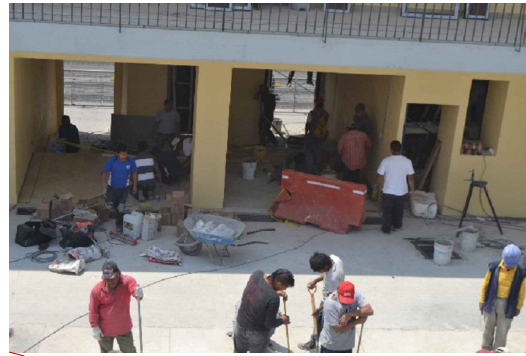
① Modificación en lo que era el Auditorio, se observa los accesos liberados y la adecuación de un vestíbulo.

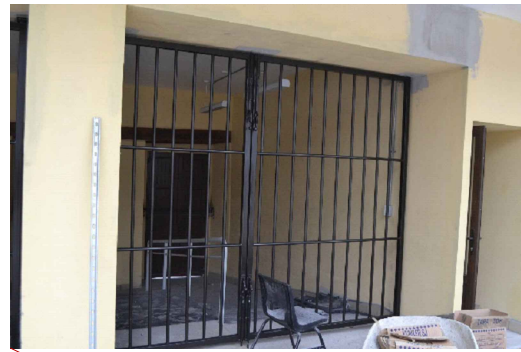
② Vestíbulo con reja interior del conjunto, como control de acceso del personal de la escuela primaria.

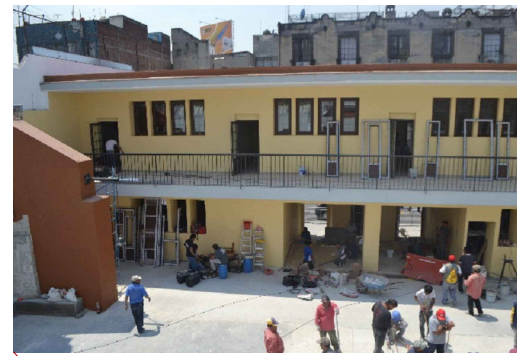
③ Colocación de cancelería de PVC con laminado de madera, en área administrativa y dirección.

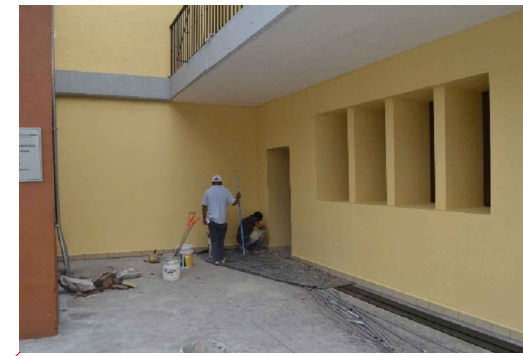
④ Se observa espacio libre después de las modificaciones de la recuperación de la crijía del edificio, desapareciendo el área que existía anteriormente del auditorio.

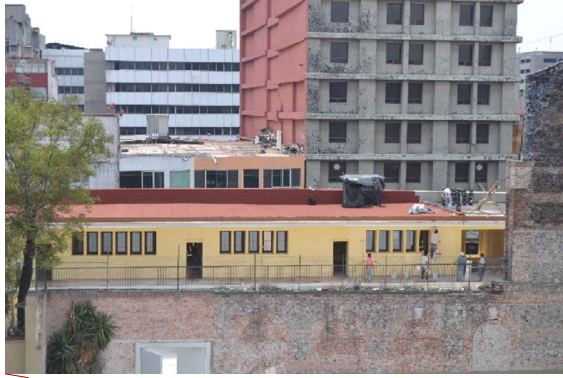
① Vista desde Secundaria No. 1, observando los trabajos de remodelación del edificio A, del conjunto del plantel.

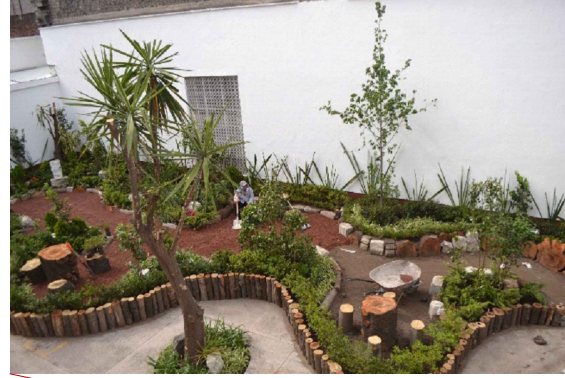
② Jardín creado como parte de los trabajos de integración de áreas verdes dentro del plantel.

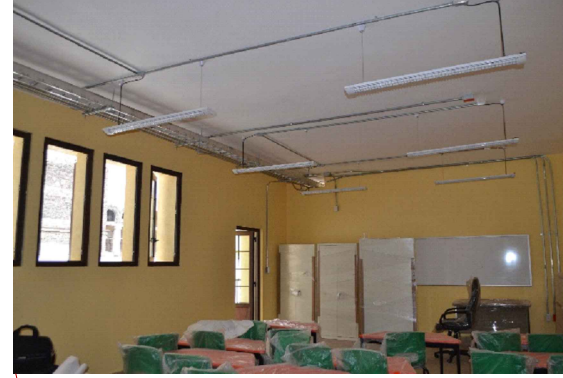
③ Aula con mobiliario, se observa la canalización de la instalación eléctrica, la modulación de ventanas así como el recubrimiento de pintura vinilica.

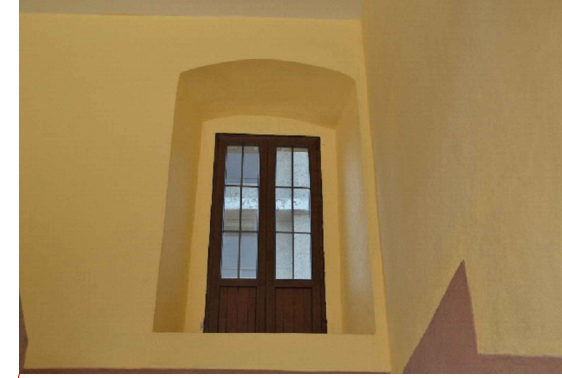
④ Liberación de vano y colocación de cancelería de PVC, con laminado imitación madera, en cubo de escaleras.

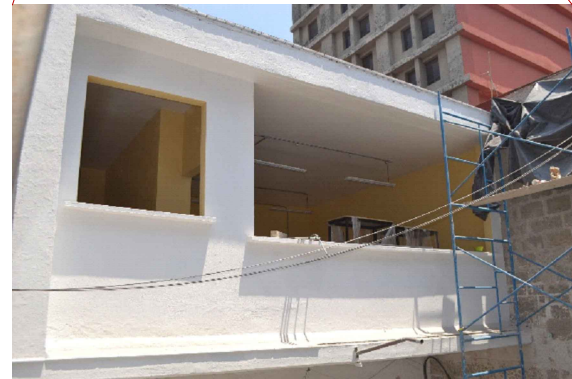
⑤ Espacio de bodega con mobiliario, observando instalación eléctrica y el espacio recién pintado con pintura vinilica.

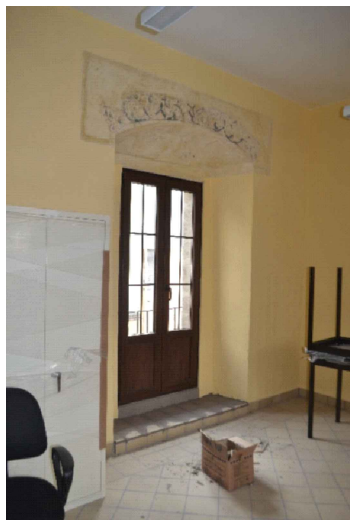
① Colocación de piso en escalón de balcón, así como vestigio de pintura mural.

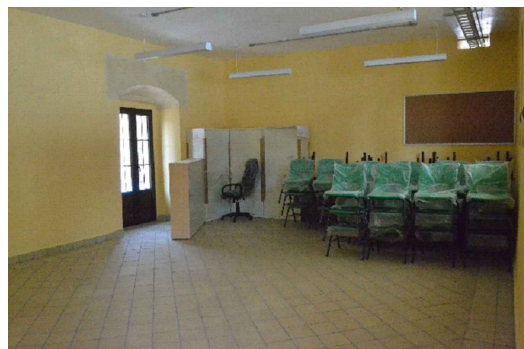
② Aula de Coordinación, se observa piso cerámico de 20X20, la canalización de la instalación eléctrica así como evidencia de pintura mural en enmarcamiento de acceso al balcón.

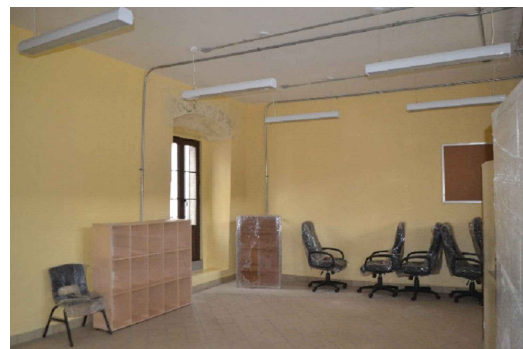
③ Aula con mobiliario, se observa la instalación eléctrica sobre muros y plafón del aula, así como la evidencia de pintura mural, encontrada durante los trabajos de intervención.

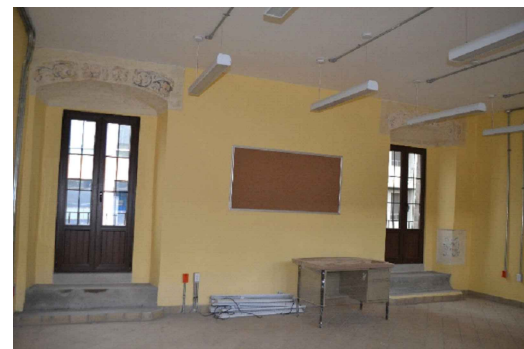
④ Aula con vestigio de pintura mural en enmarcamientos de accesos de balcón.

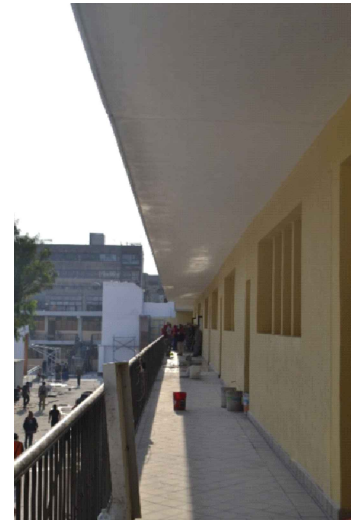
⑤ Pasillo con plafón remodelado sin instalación de luminarias.

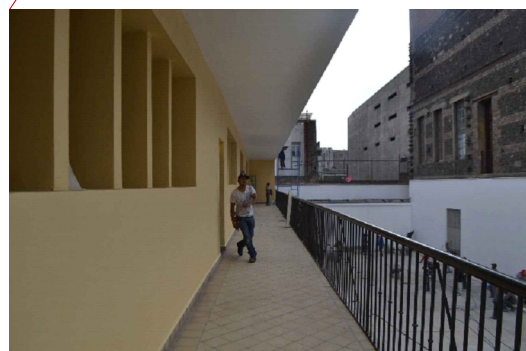
⑥ Evidencia de pintura mural en guardapolvo o parte baja del muro.

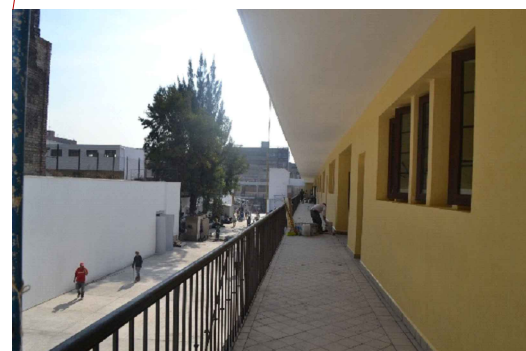
⑦ Pasillo con piso cerámico, colocado en tapete, así mismo se observa la modulación de ventanas que se logró gracias a la colocación de mochetas.

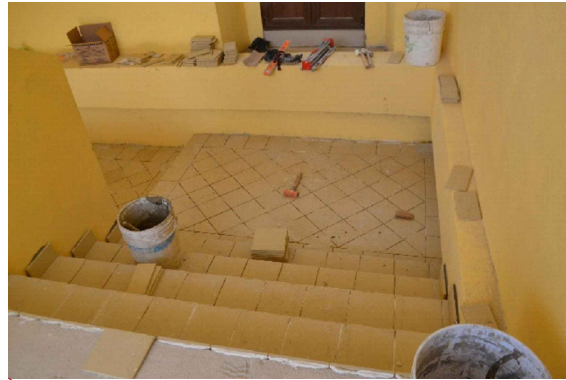
① Colocación de piso con cambio de dirección formando un tapete cerámico, en las escaleras nuevas.

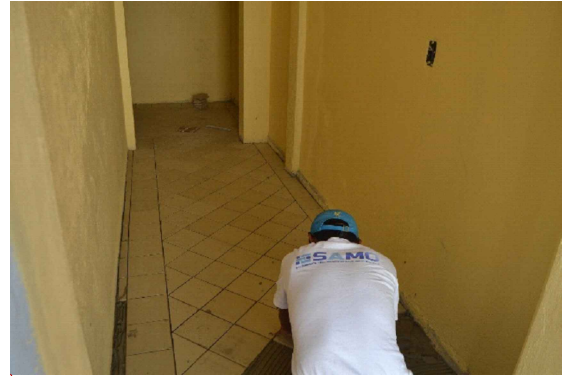
② Colocación de piso en nuevo espacio generado para la colocación de sistema SAIT, como instalación de red de comunicación general del plantel.

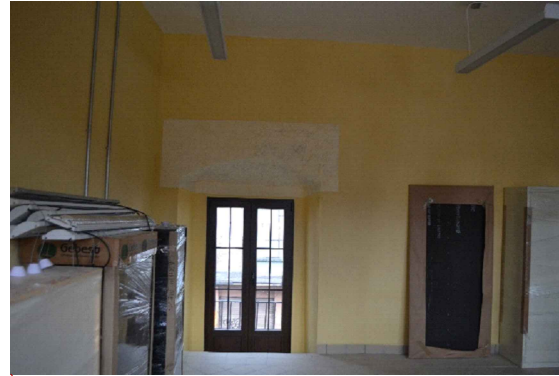
③ Evidencia de pintura mural en enmarcamiento, se observa el desnivel que se encuentra todavía en esta aula.

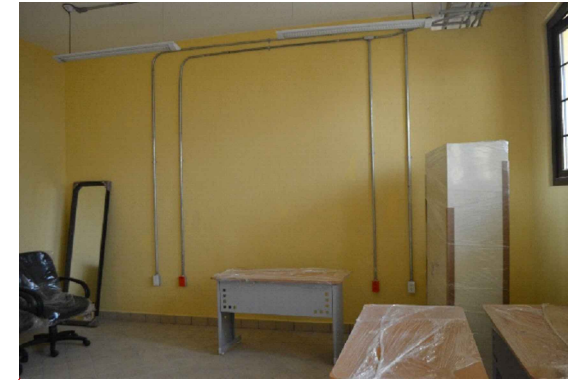
④ Canalización de instalación eléctrica sobre la superficie de muros y plafón del aula.

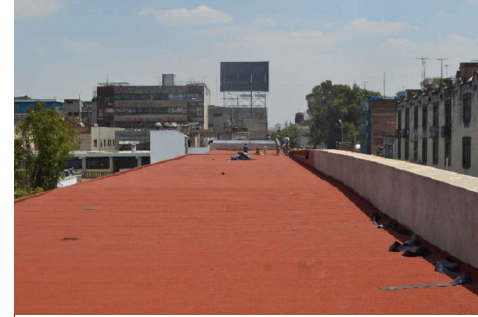
Planta Azotea

⑤ Colocación de impermeabilizante prefabricado.

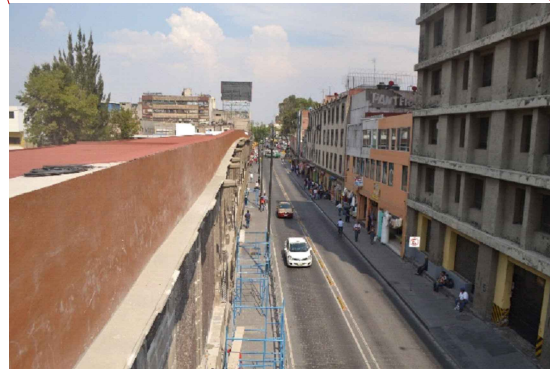
⑧ Recubrimiento de pintura vinimex marca comex en muro pretil de fachada historica. Se observa tambien el chafalón terminado en la cornisa.

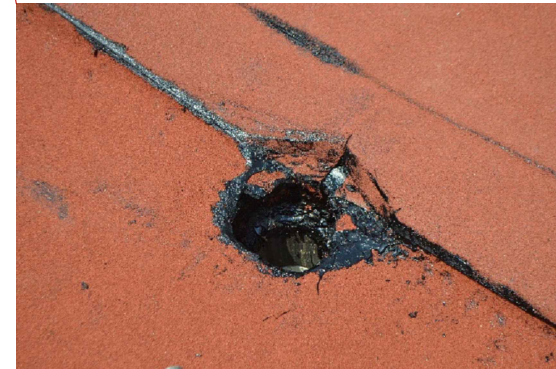
⑨ Preparación de ducto para colocación de PVC reforzado para la canalización de Bajada de Agua Pluvial.

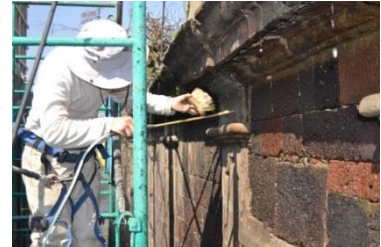
IMAGEN 72. Uso de Jabón Neutro con roseador y cepillo de cerdas suaves.

2. Se utiliza jabón neutro (CANAZOL), se talla con cepillo de cerdas de raíz aquellas piedras que presentan mucha impregnación de grasa, suciedad, guano de paloma, etc.

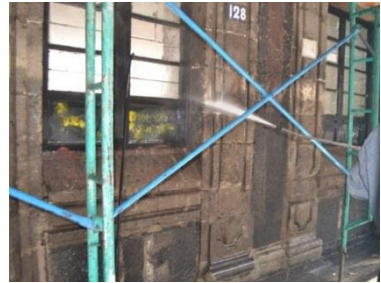
IMAGEN 73. Uso de agua a presión.

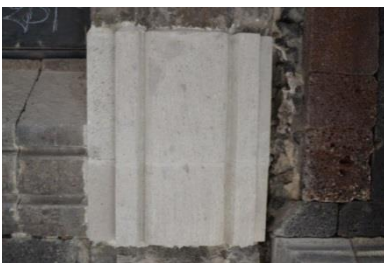
IMAGEN 74. Pieza nueva previo a su patinado.

Este procedimiento consiste en dar un acabado uniforme entre el elemento nuevo y el existente (viejo), de tal manera que visualmente sean uniformes, la aplicación de patinado es en elementos de canteras nuevos y juntas.

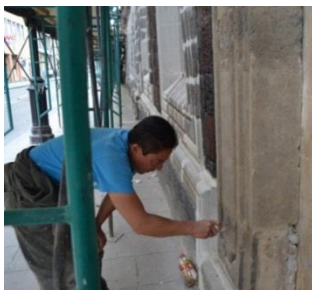
IMAGEN 75. Pieza nueva con patinado.

1. Se utiliza pigmentos naturales base tierra con un aglutinante, en este caso Acililatex, entre una variedad de 5 a 6 colores para igualar los colores de las jambas existentes con las nuevas.

2. La técnica de aplicación es estopado y aplicación de pincel, al final se hace un gabarro (se hace un salpicado de pigmentos con cepillo de dientes).

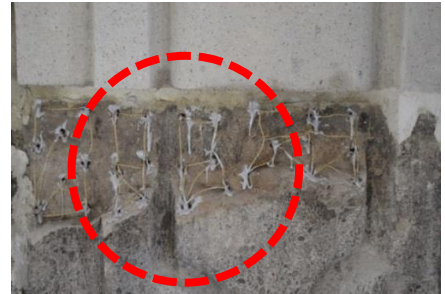
IMAGEN 77. Laminado

1. Moldeos, consiste en un tejido de alambre de latón, fijado con resina epóxica, anteriormente se consolida la zona con OH de Wacker, el mortero para el moldeo es a base de cal-arena- polvo de cantera y aglutinante con proporción 2: 1: 3.
2. Injertos, consiste en inserción de cantera nueva únicamente en la zona dañada, con el procedimiento de apertura de caja en la propia pieza de cantera y restitución de esa por cantera nueva.

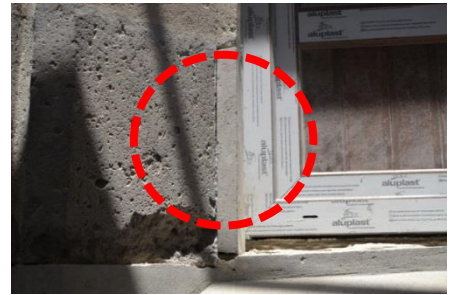
IMAGEN 78. Injerto de pieza de cantera.

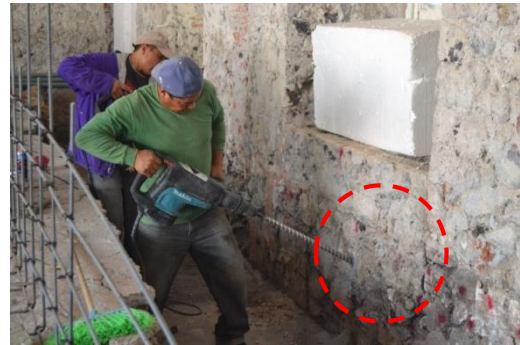
IMAGEN 87. Perforación en cimentación

2. Para los muros de mampostería, el procedimiento de barrenado será el siguiente; en la junta de la piedra se harán los barrenos a cada 0.18m, de tal modo que los barrenos quedaran alrededor de la piedra (cantera y/o piedra braza).

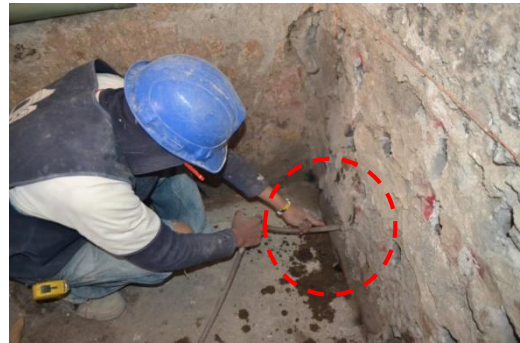
IMAGEN 88. Inyección de Hidrorepel

Las perforaciones serán saturadas con hidrorrepelente y monitoreadas durante 40 minutos. En caso de observarse un descenso del producto, se procederá a repetir el proceso de llenado hasta la saturación de la oquedad. Posteriormente se obtura con un mortero, cemento-arena- HYDROPEPEL IPC.
