Supervisión de obra del museo interactivo  
“Museo Banco de México”

Av. 5 de mayo, núm. 2. Centro Histórico, 06000  
Alcaldía Cuauhtémoc, Ciudad de México, México

Reporte profesional que para obtener el título de Arquitecto presenta  
Jonathan Humberto Barrera Pérez

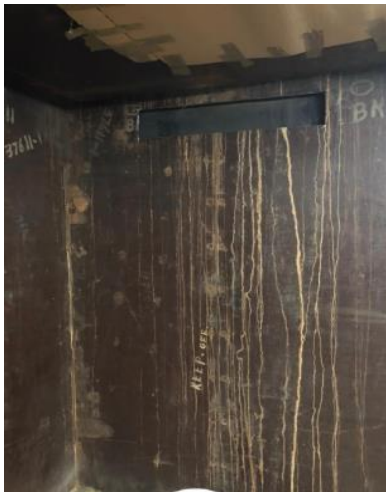
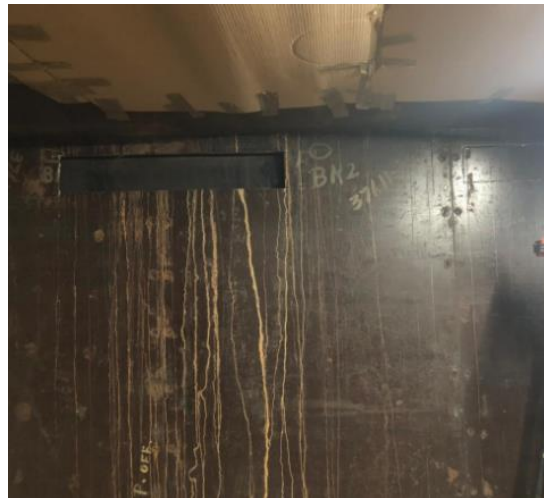
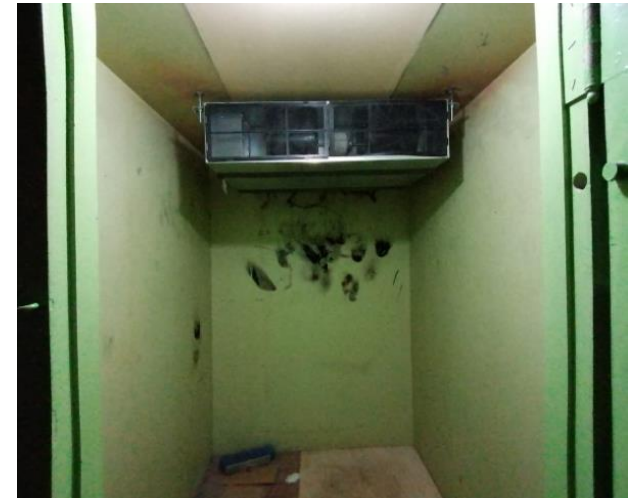
### CLAVE PARTIDA: PERFORACIONES PARA DUCTOS DE AIRE ACONDICIONADO

**ACTIVIDADES:** Se realizaron perforaciones en los muros de la bóveda principal para conectar los equipos de aire acondicionado de interior al exterior.

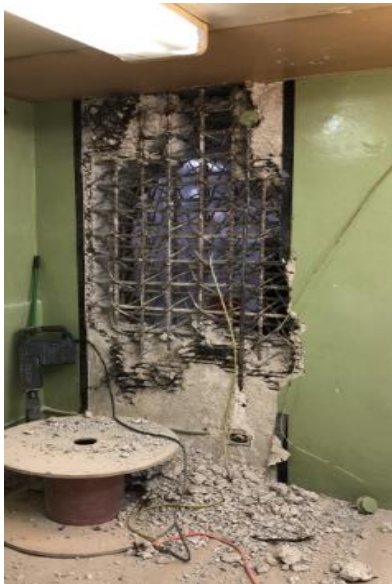
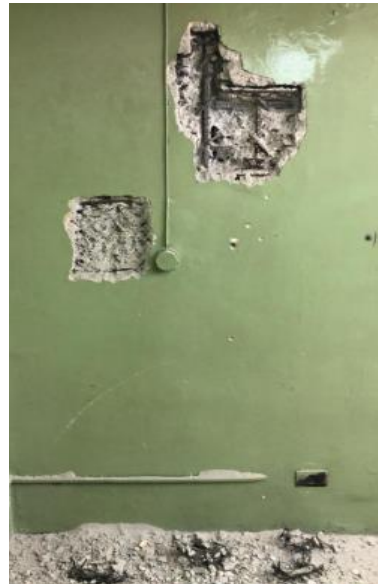
### CLAVE PARTIDA: PERFORACIONES PARA ACCESO DE ZONA NUMISMÁTICA

**ACTIVIDADES:** Se realizó perforación en muro para el acceso de numismática. Esta área debe de contar con un clima e iluminación controlado.

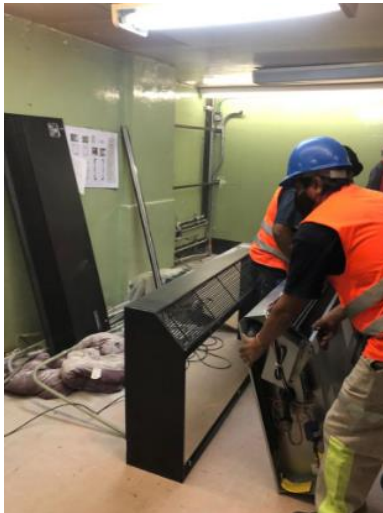
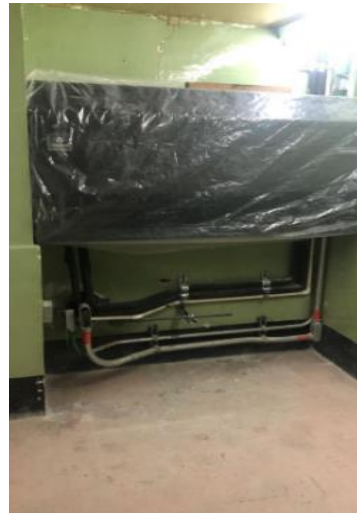
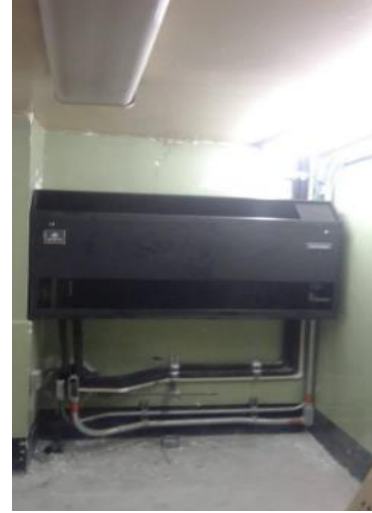
### CLAVE PARTIDA: EQUIPO DE CONTROL DE AIRE ACONDICIONADO

**ACTIVIDADES:** Colocación de equipo de control de aire acondicionado, esta área debe de contar con un clima e iluminación controlado.

**DESARROLLO:** El equipo de aire acondicionado debe de estar debidamente colocado e instalado para el buen uso del funcionamiento, los soportes deben de aguantar el peso correcto y se deben de realizar las pruebas pertinentes para asegurar el uso correcto del equipo.

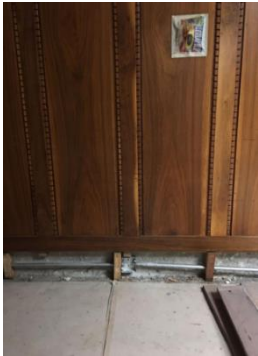
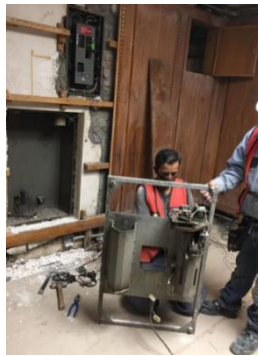
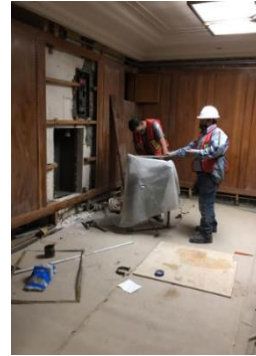
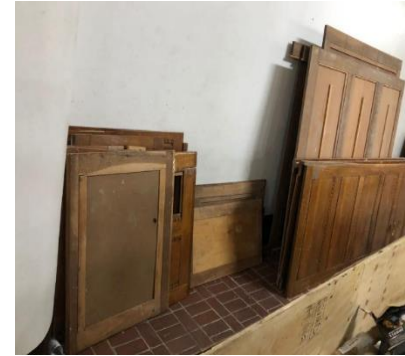
### CLAVE PARTIDA: RETIRO DE LAMBRINES Y ELEMENTOS EXISTENTES

**ACTIVIDADES:** Retiro de lambrines existentes, así como instalaciones en desuso en vestíbulo de bóveda principal.

**DESARROLLO:** Para la restauración de los lambrines se retiraron con extremo cuidado las placas de caoba originales para poder retirar las instalaciones existentes, en este proceso se necesitó el apoyo de eléctricos para desconectar todos los circuitos que ya no se usarían para que no se produjera ningún tipo de incidente.

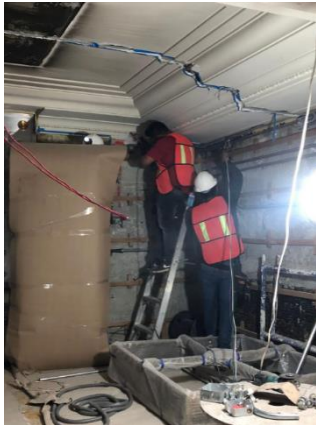
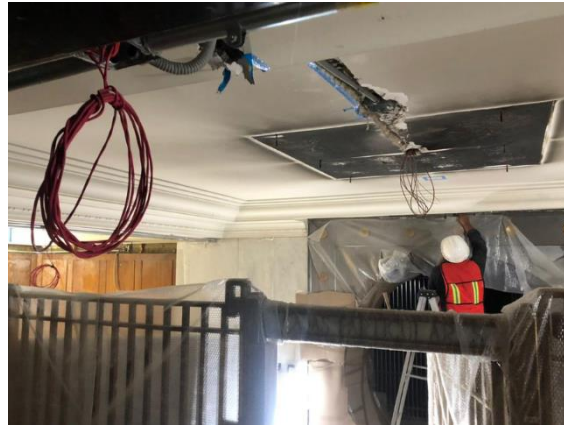
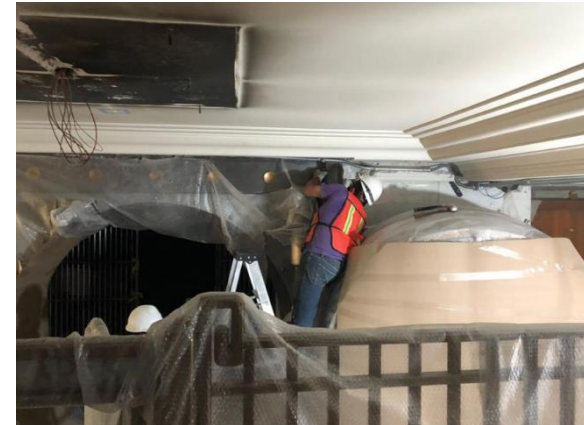
**ACTIVIDADES:** Integración de instalaciones: eléctricas, CCTV, y nodos de red.

**DESARROLLO:** Para integrar las instalaciones se realizaron perforaciones en el plafón y así realizar los paso correctamente en las tuberías correspondientes, una vez colocadas las instalaciones se restauraron los plafones para mantener los acabados originales.

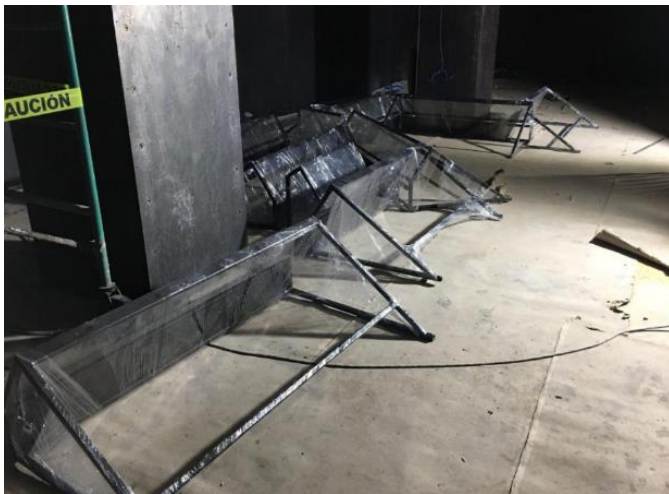
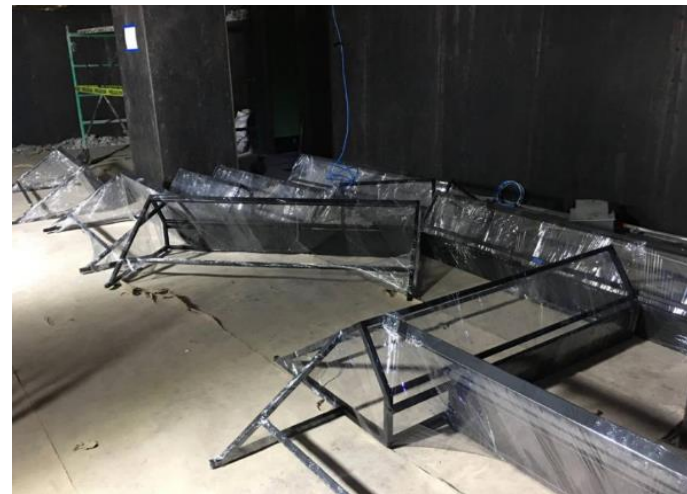
### CLAVE PARTIDA: ESTRUCTURAS PROYECTORES

**ACTIVIDADES:** Se colocaron estructuras para proyección de proyectores.

**DESARROLLO:** Para la protección y el buen uso de los proyectores en la bóveda principal se realizaron unas estructuras de acero, esto funciona también como un delimitante al usuario al momento de su visita. Al momento de llevar a cabo el ensamblado de las piezas, el área debe permanecer correctamente ventilada para que los gases producidos por la soldadura no afecten la respiración de los trabajadores, además de contar con el empleo correcto del equipo de seguridad.

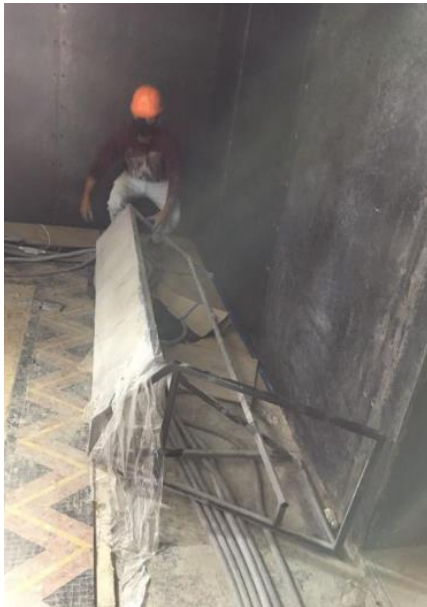
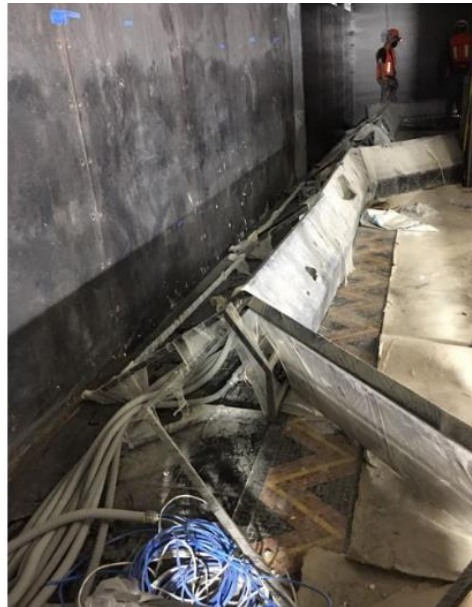
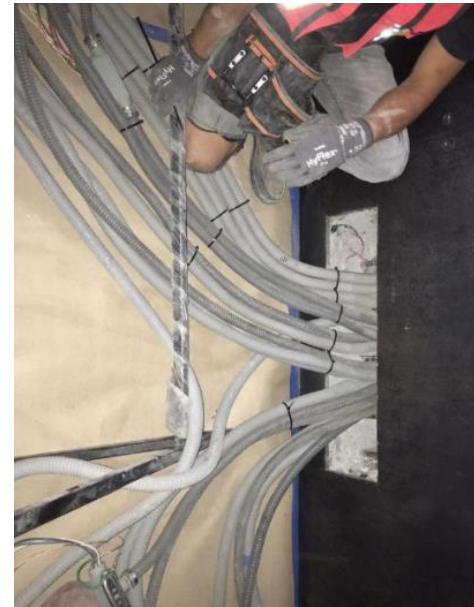
**ACTIVIDADES:** Se colocan instalaciones en estructuras para proyectores en bóveda principal.

**DESARROLLO:** Los circuitos eléctricos deben de estar correctamente conectados para no generar ningún tipo de corto circuito, deben de contar con las medidas de seguridad correctas y sobre todo tener un orden específico para realizar cualquier tipo de mantenimiento.

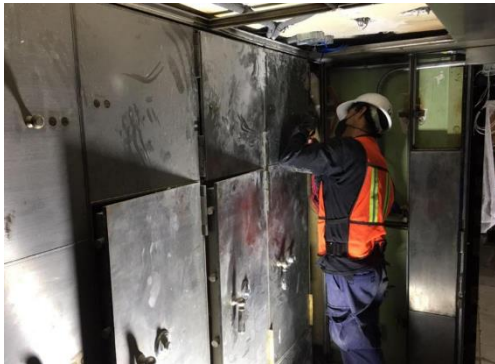
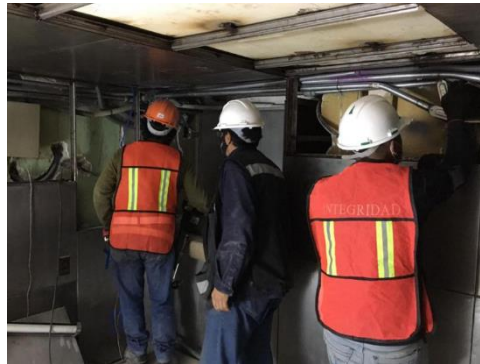
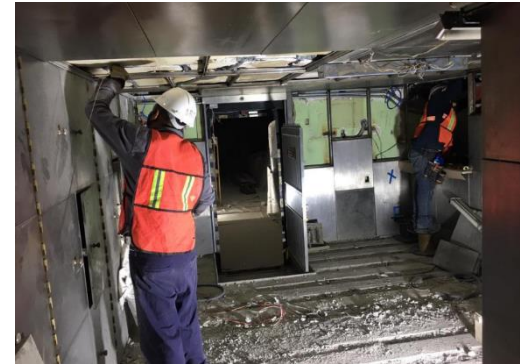
**ACTIVIDADES:** Se realiza conexión de instalación eléctrica y sensores en cajas particulares.

**DESARROLLO:** En el caso de las cajas particulares la dificultad fue ocultar todos los circuitos y las perforaciones para iluminar todas las piezas museográficas, al ser un espacio dedicado al almacenamiento de artículos de valor era muy importante no dañar los estantes originales.

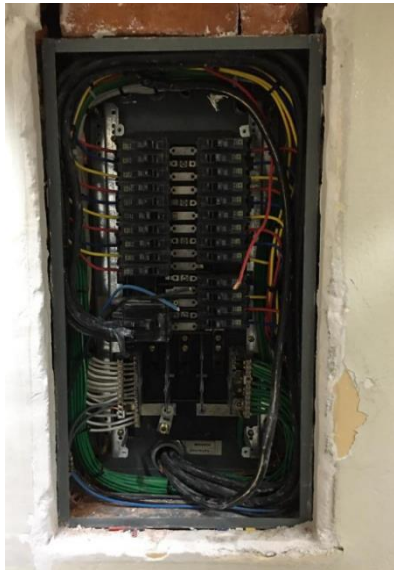
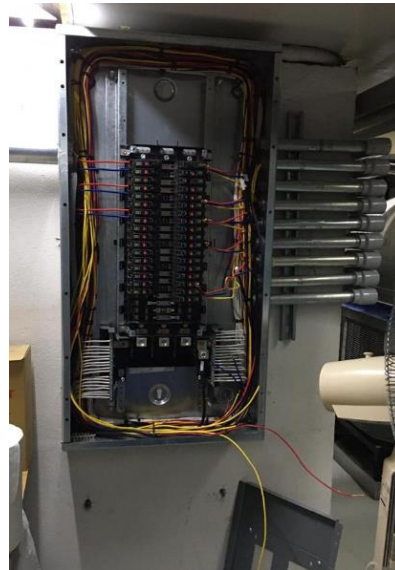
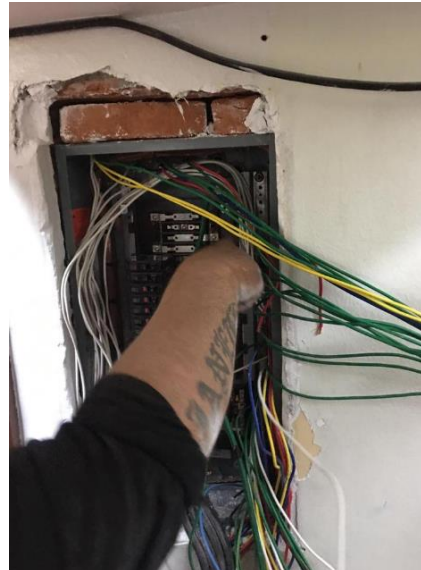
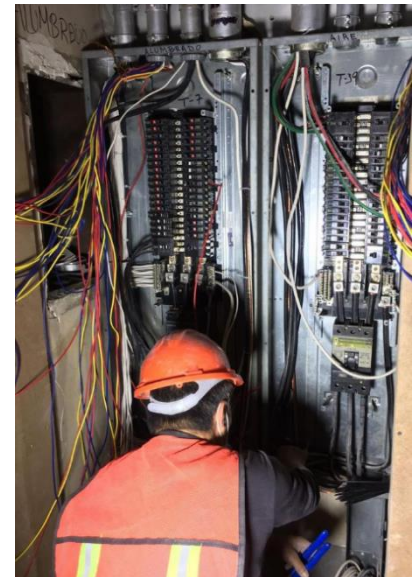
**ACTIVIDADES:** Conexión a tableros de diferentes circuitos.

**DESARROLLO:** Los circuitos deben de estar perfectamente colocados e identificados. Verificar el número de canalizaciones y el código de colores. Realizar todas las pruebas pertinentes.

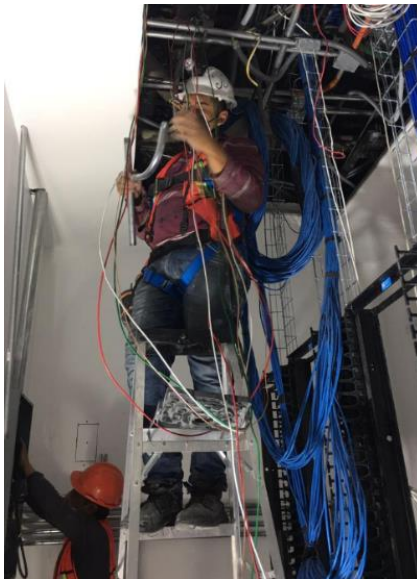
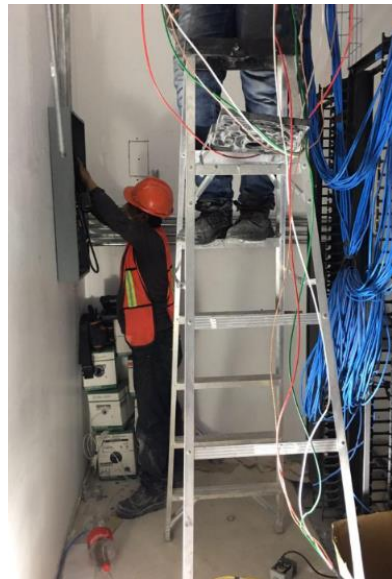
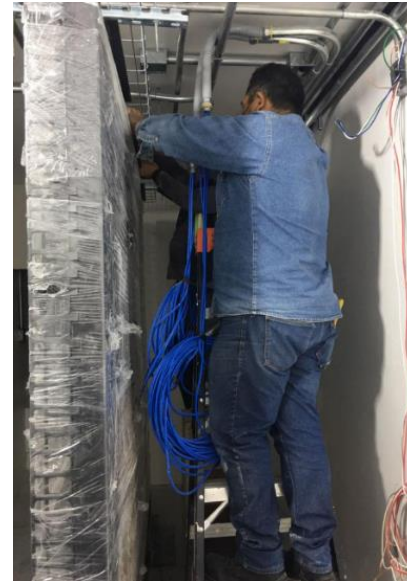
### CLAVE PARTIDA: CONEXIÓN A RACKS EN SITES

**ACTIVIDADES:** Conexión a racks de diferentes circuitos en SITES de control.

**DESARROLLO:** La conexión a racks nos permite centralizar todas las conexiones de diferentes equipos y dispositivos en un mismo sistema de control. En él se encuentran el SAI (sistema de alimentación ininterrumpida), router. Panel de conexiones, unidad de backup, CPU y la matriz de discos.

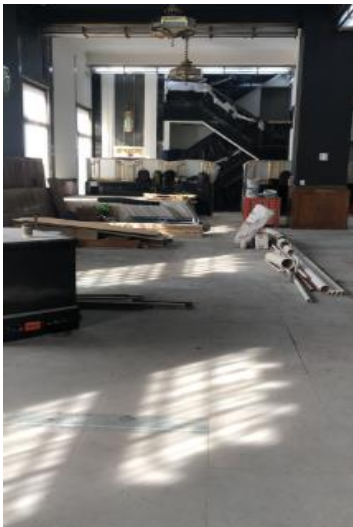
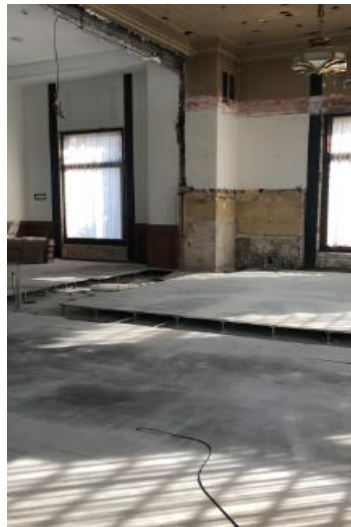
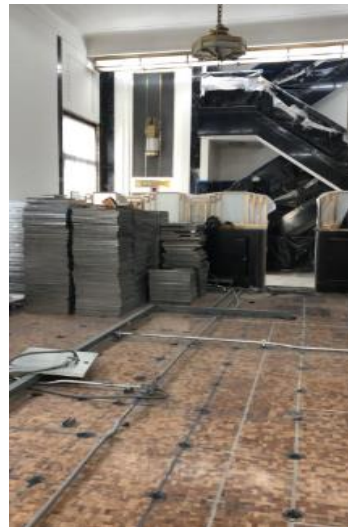
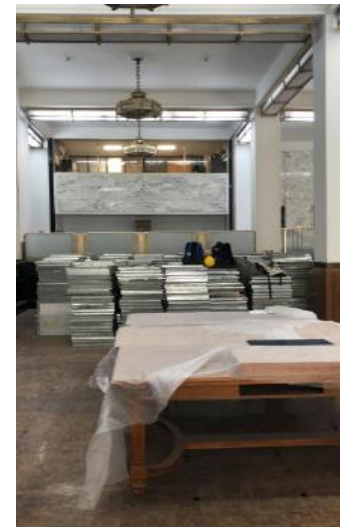
### CLAVE PARTIDA: RETIRO DE PISO BESCO

**ACTIVIDADES:** Se retiran las bases y placas de piso besco (piso falso) para la colocación de las nuevas instalaciones, estas incluyen CCTV, inst. eléctrica, nodos de red, etc.

**DESARROLLO:** Se descubren las placas de piso falso para el retiro de las instalaciones existentes, esto permitirá la colocación del tendido de nuevas instalaciones.

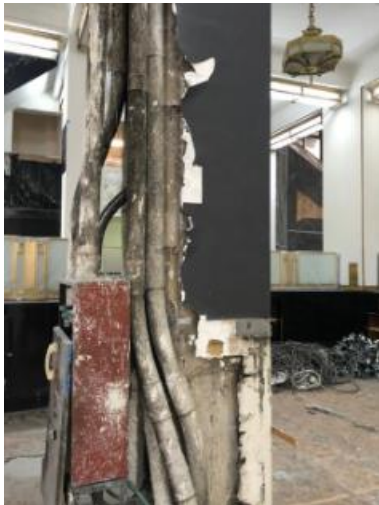
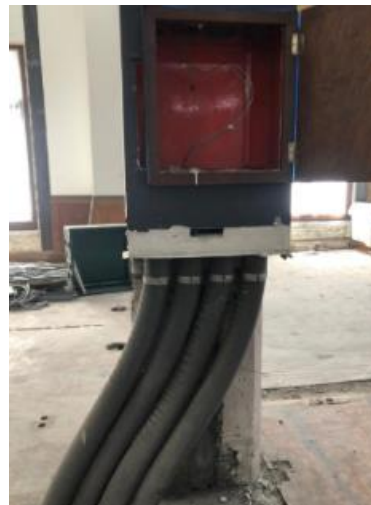
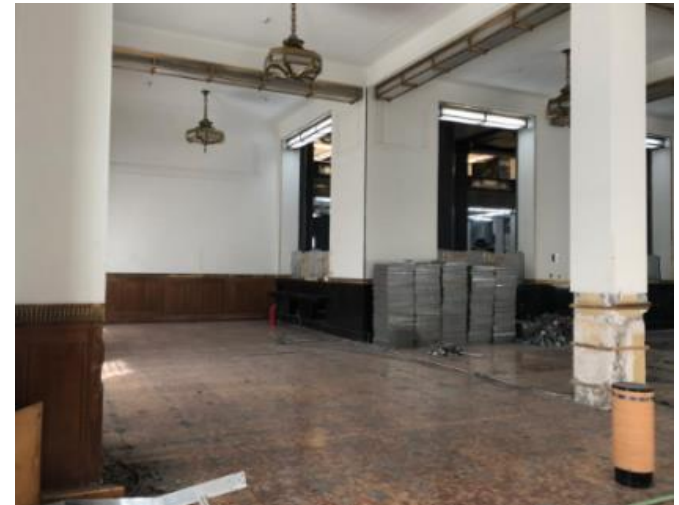
### CLAVE PARTIDA: DESCUBRIMIENTO DE COLUMNAS

**ACTIVIDADES:** Retiro de acabados en columnas, retiro de molduras de bronce, retiro de acabados.

**DESARROLLO:** El retiro de los acabados en las columnas nos permitirán la restauración de los lambrines originales y el retiro de instalaciones existentes que no serán utilizadas para el proyecto.

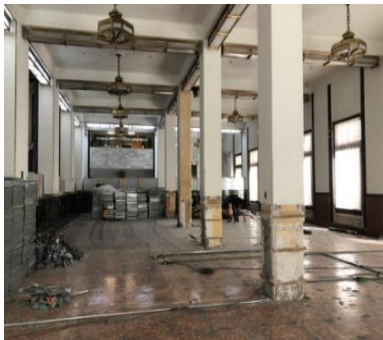
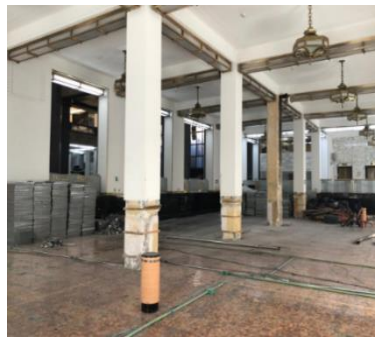
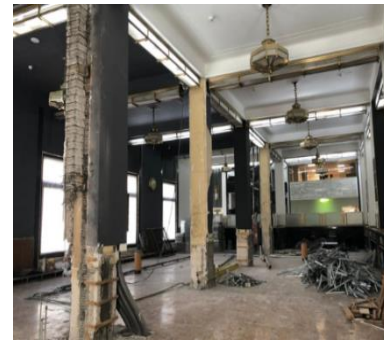
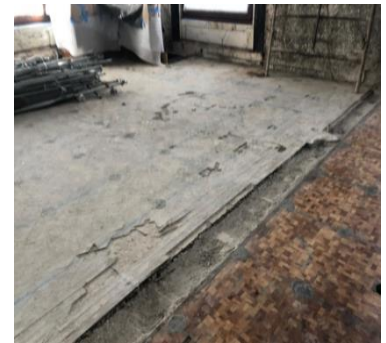
### CLAVE PARTIDA: DESCUBRIMIENTO DE COLUMNAS

**ACTIVIDADES:** Retiro de acabados en columnas, retiro de molduras de bronce, retiro de acabados.

**DESARROLLO:** Al realizar el retiro de acabados debemos tener en cuenta no dañar la estructura del inmueble. Y mantener siempre una área libre y despejada.

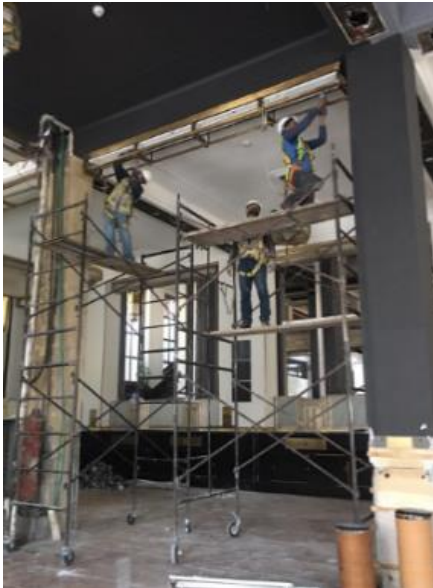
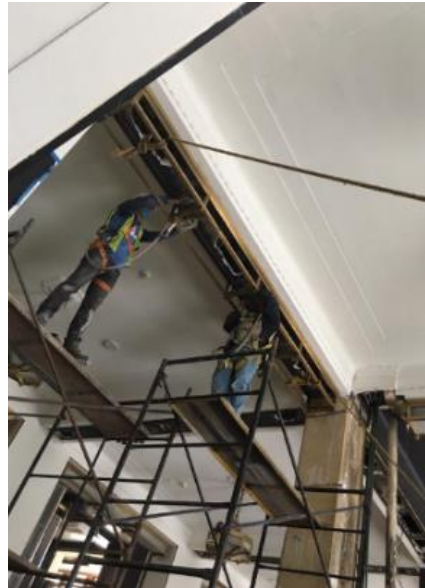
### CLAVE PARTIDA: RETIRO DE LUMINARIAS

**ACTIVIDADES:** Se retiraron luminarias originales, cableado y paneles eléctricos.

**DESARROLLO:** Se retiraron las luminarias originales para la colocación de las nuevas luminarias, se colocaron las nuevas instalaciones y se repararon los plafones. Es muy importante que los trabajadores cuenten con el correcto equipo de seguridad para evitar accidentes.

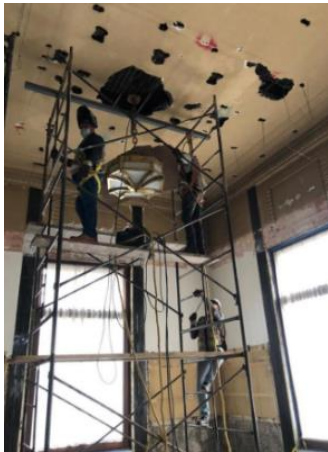
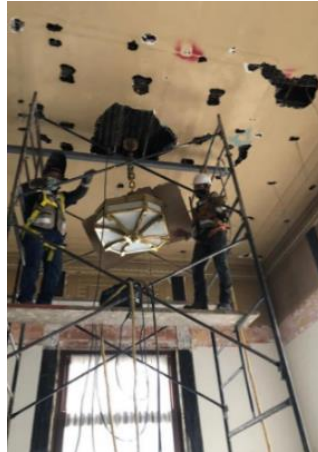
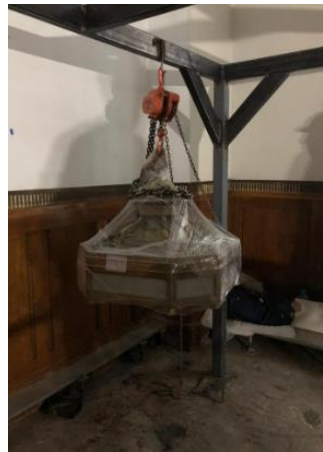
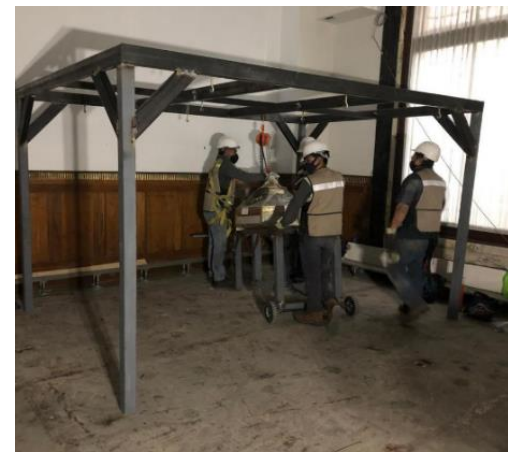
### **CLAVE PARTIDA : RETIRO DE LUMINARIAS “CANDILES ”**

**ACTIVIDADES:** Se retiraron candiles originales para restauración.

**DESARROLLO:** Los candiles recibieron mantenimiento por parte del equipo de restauración, por lo que se necesitó la ayuda de una garrucha (polea) que se ancló a las traveses y así poder realizar la maniobra de desmonte.

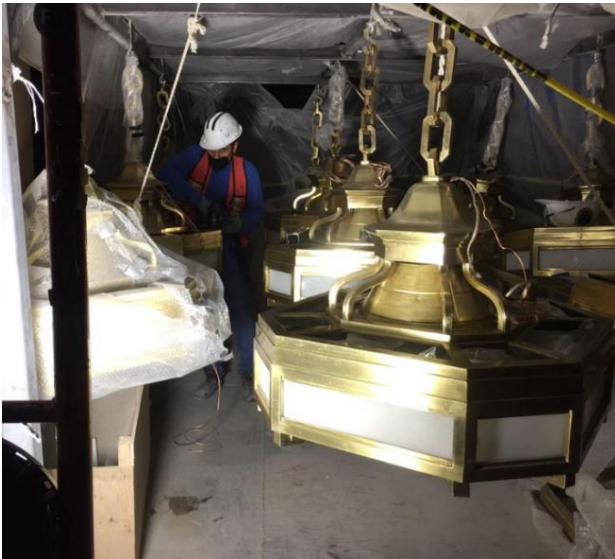
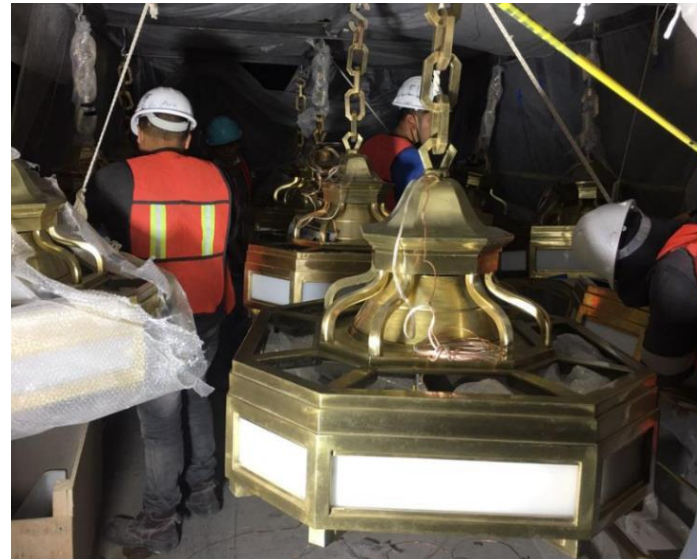
### **CLAVE PARTIDA: RESTAURACION DE LUMINARIAS“CANDILES ”**

**ACTIVIDADES:** Restauración de candiles, tratamiento de color y brillo.

**DESARROLLO:** Los candiles recibieron tratamiento en acabados, así como el cambio del sistema eléctrico para su nuevo funcionamiento.

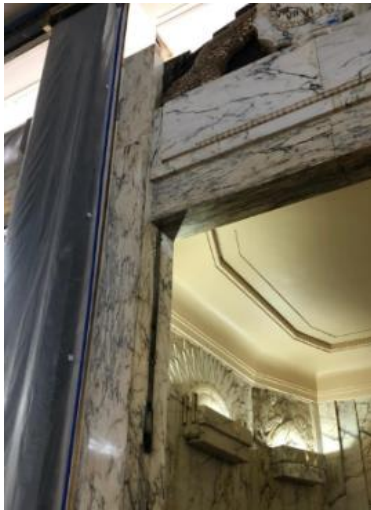
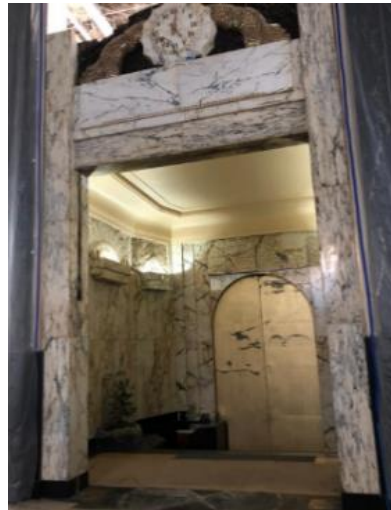
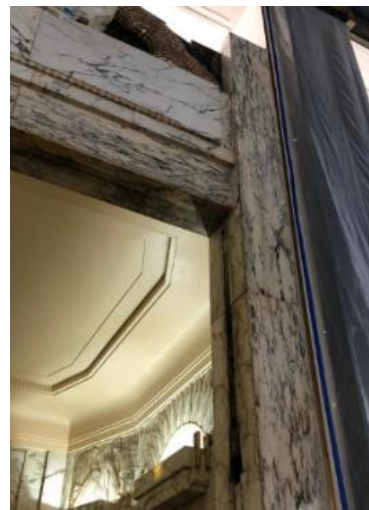
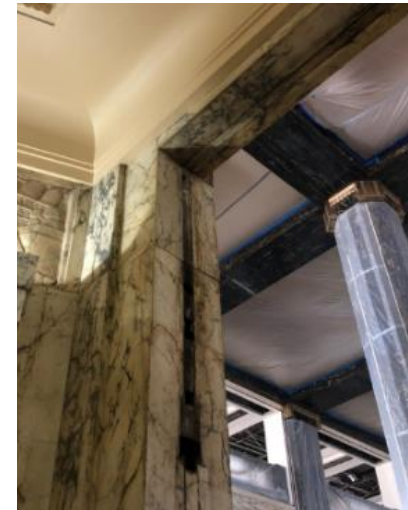
### CLAVE PARTIDA: RETIRO DE PUERTA BLINDADA

**ACTIVIDADES:** Se retira estructura de puerta blindada sobre mármol.

**DESARROLLO:** Para la colocación de la nueva puerta blindada se retiró todo el marco que soportaba la puerta existente. De esta forma se podrán hacer los pasos pertinentes para colocar las instalaciones.

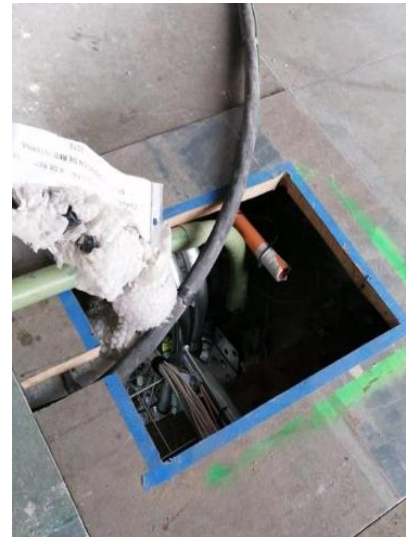
### **CLAVE PARTIDA: REGISTROS**

**DESARROLLO:** Para los registros en piso falso se realizaron perforaciones de 40x25 para colocar las tapas registro, de esta manera se podrá dar mantenimiento para cualquier tipo de reparación.

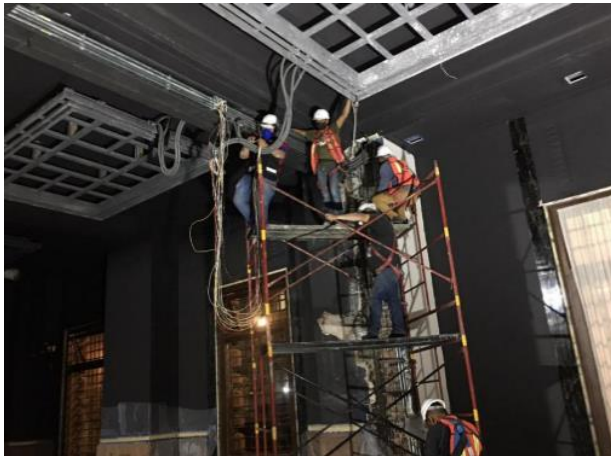
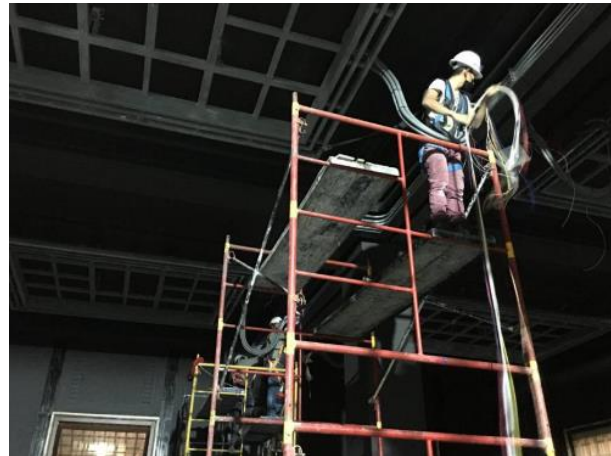
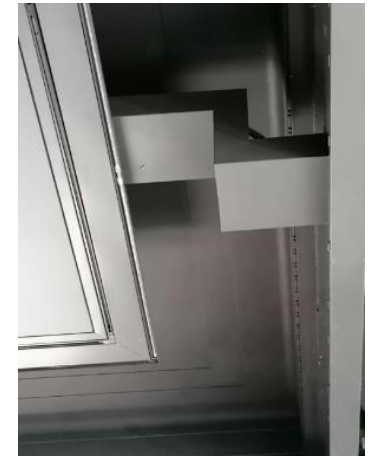
### **CLAVE PARTIDA: COLOCACIÓN DE INSTALACIONES EN MONTENES Y PLAFONES**

**DESARROLLO:** Se colocaron montenes para darle continuidad a las estructuras entre los plafones.

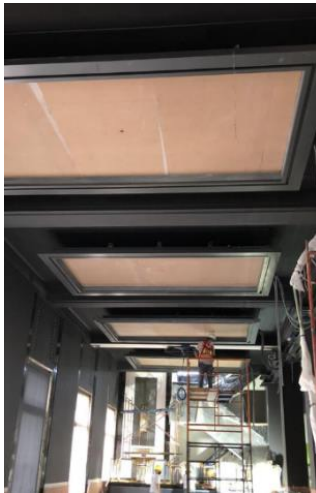
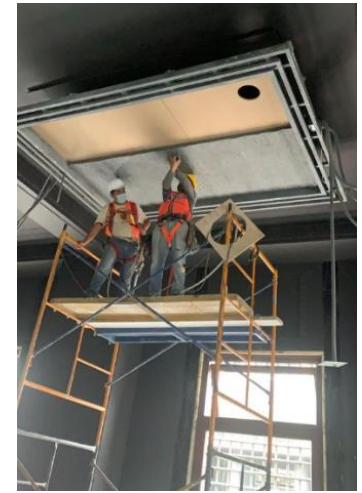
### **CLAVE PARTIDA: COLOCACIÓN DE PNELES DE MDF Y PARLANTES EN PLAFÓN**

**DESARROLLO:** Se colocaron paneles de mdf como base y para ajuste se colocó colchoneta acústica en plafones, esto permitirá la protección de las instalaciones, así como una mejor acústica para la salida de audio.

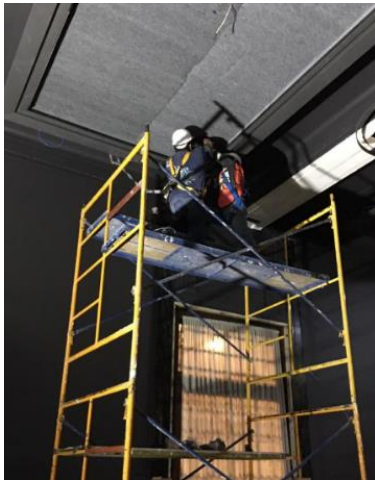
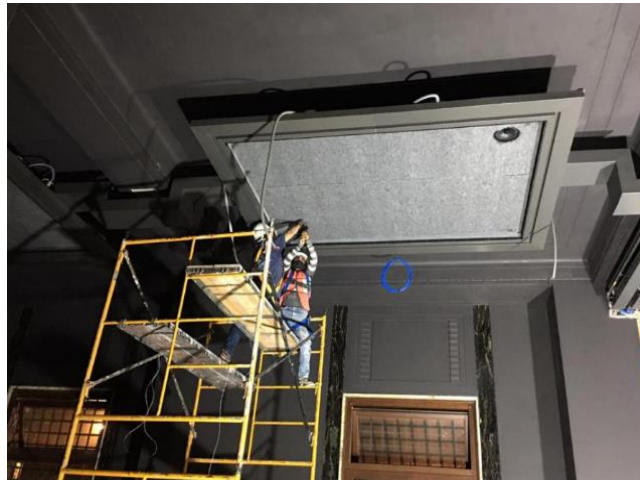
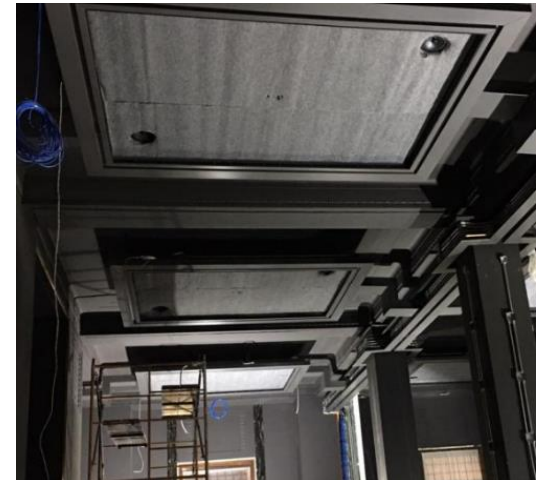
### **CLAVE PARTIDA: COLOCACIÓN DE PARLANTES EN PLAFÓN**

**DESARROLLO:** Una vez realizadas todas las conexiones y las cubiertas en las estructuras de plafón se conectan los parlantes para la salida de audio.

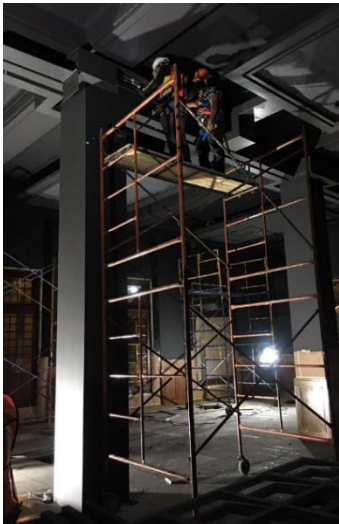
### CLAVE PARTIDA: COLOCACIÓN DE MONTENES

**Desarrollo:** La función principal de los montenes es proteger las instalaciones y así dar continuidad a las trayectorias sin ser visibles para el visitante.

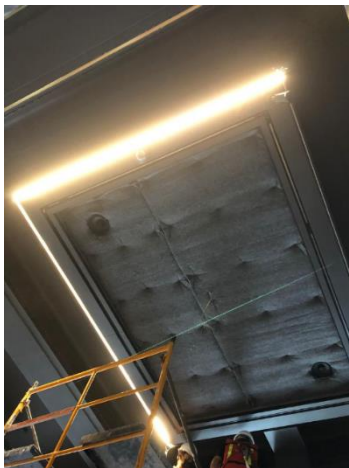
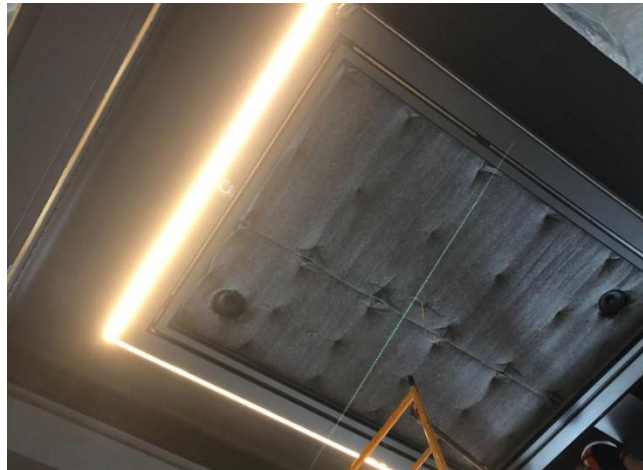
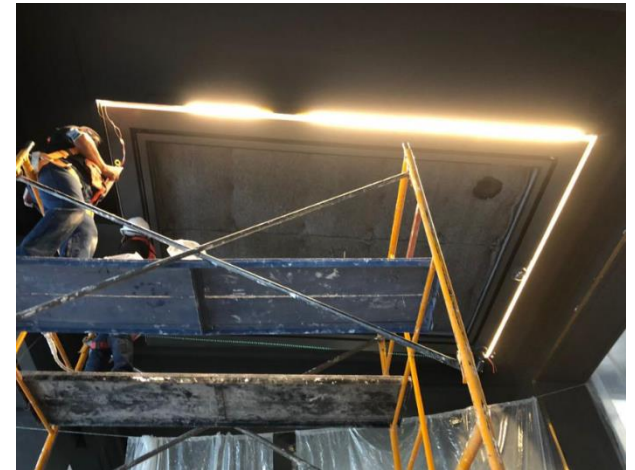
### CLAVE PARTIDA: COLOCACIÓN DE PERFILES PARA LUMINARIAS

**DESARROLLO:** Se colocaron perfiles perimetrales a las estructuras del plafón en donde se conectan las luminarias al sistema "Dali", con este sistema a control remoto podremos ajustar la intensidad, calidez y color de la luz.

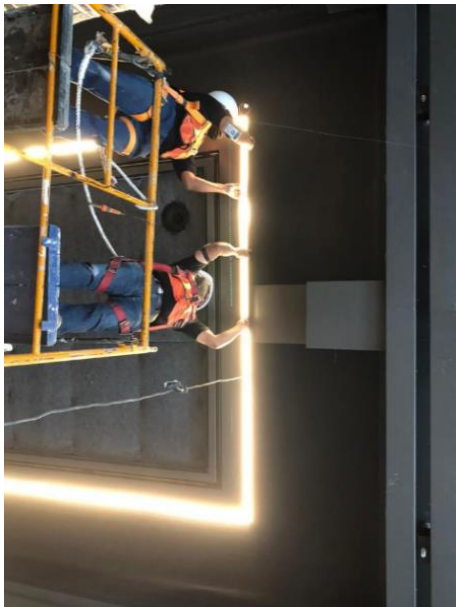
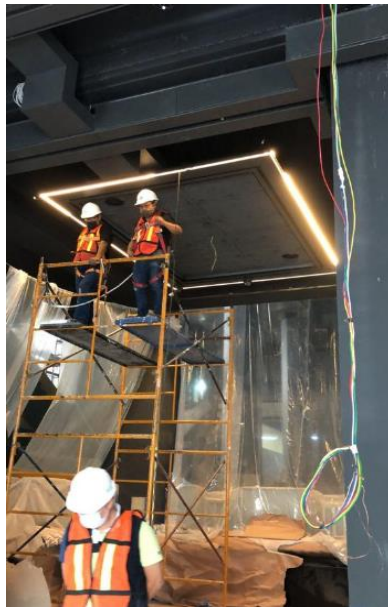
### **CLAVE PARTIDA: COLOCACIÓN DE PERFILES PARA LUMINARIAS**

**DESARROLLO:** Se colocaron perfiles perimetrales a las estructuras del plafón en donde se conectan las luminarias al sistema "Dali", con este sistema a control remoto podremos ajustar la intensidad, calidez y color de la luz.

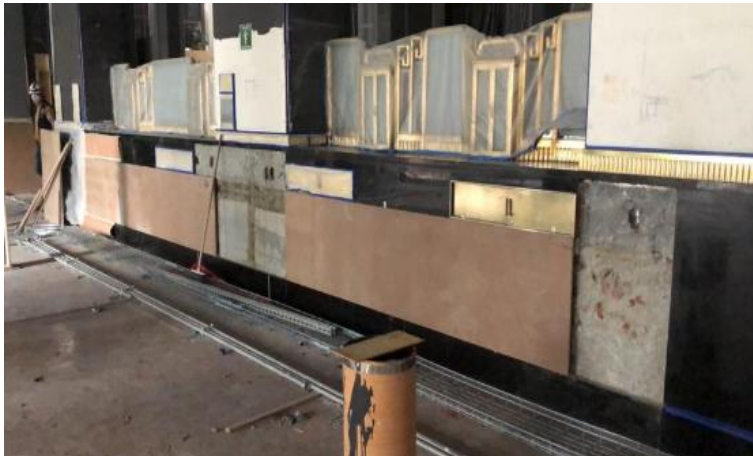
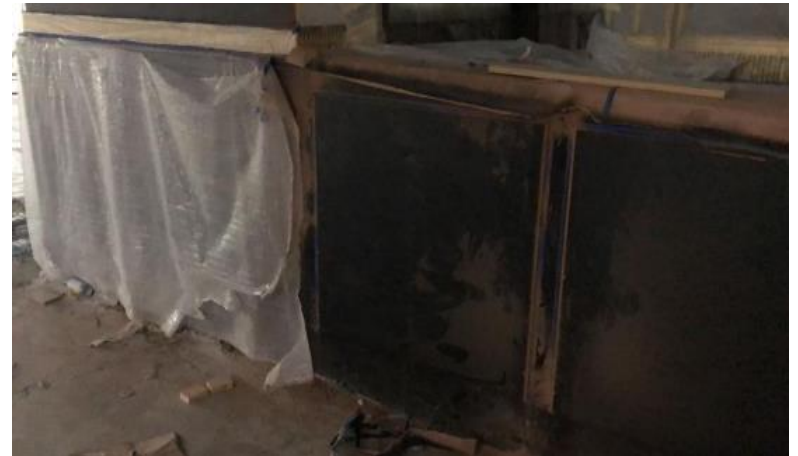
### **CLAVE PARTIDA: RESTAURACIÓN DE TAQUILAS**

**DESARROLLO:** Para mantener el material original de las taquillas bancarias, se retiraron placas de mármol para restauración, así como algunos paneles de madera que se encontraban dañados.

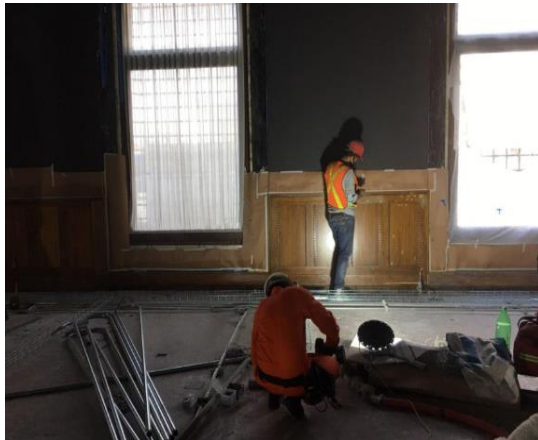
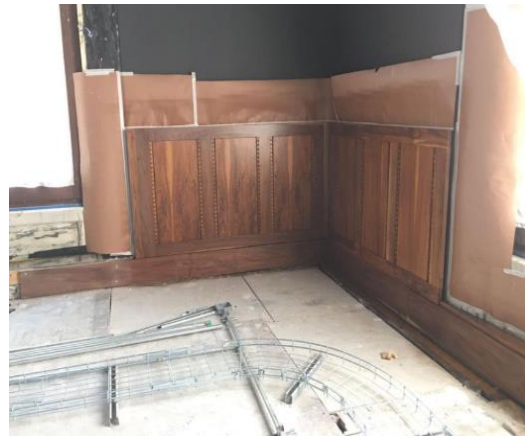
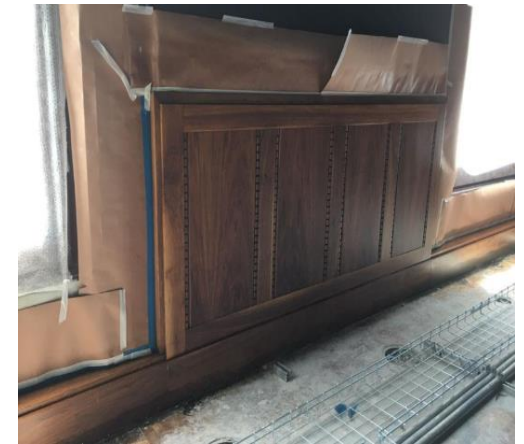
### **CLAVE PARTIDA: RESTAURACIÓN DE LAMBRINES PERIMETRALES**

**DESARROLLO:** la restauración de los lambrines fue trabajada en sitio, por lo que se protegió el área colindante.

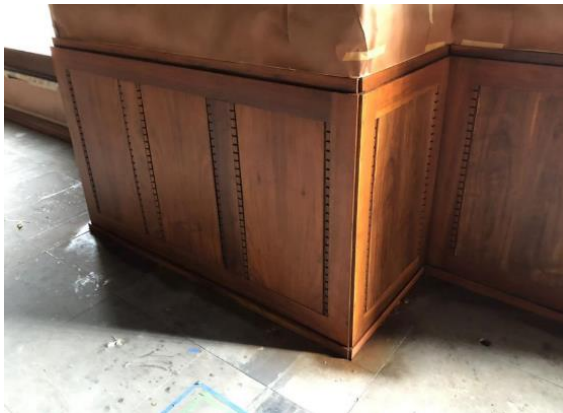
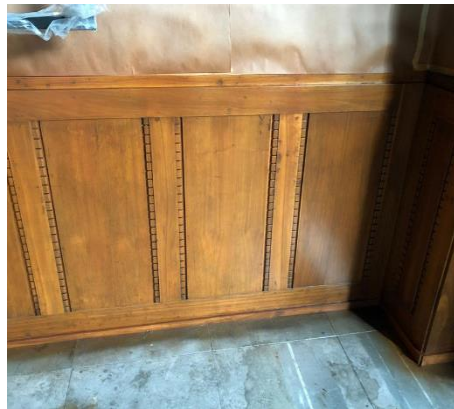
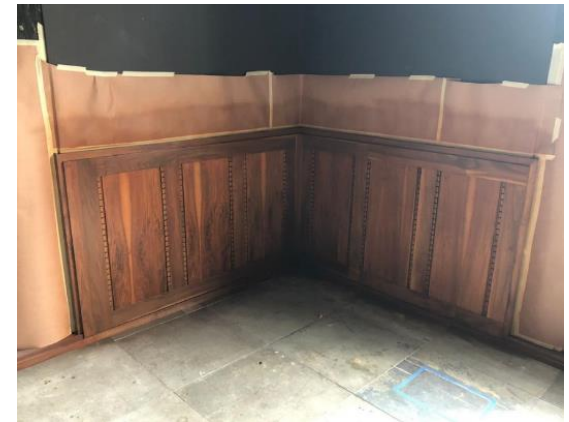
### CLAVE PARTIDA: RESTAURACIÓN DE LAMBRINES PERIMETRALES

**DESARROLLO:** es muy importante que el área esté perfectamente ventilada y limpia para que el polvo no se adhiera a las piezas al momento de colocar el retardante o el barniz.

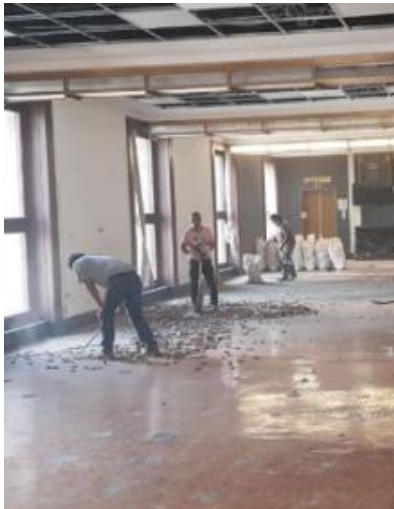
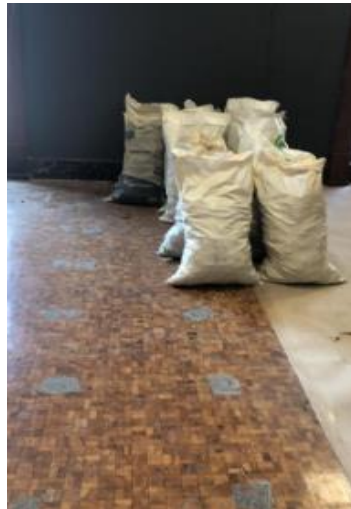
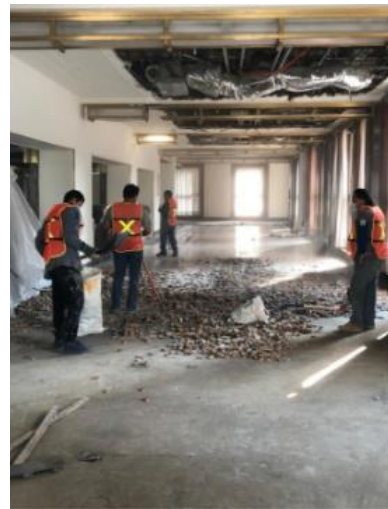
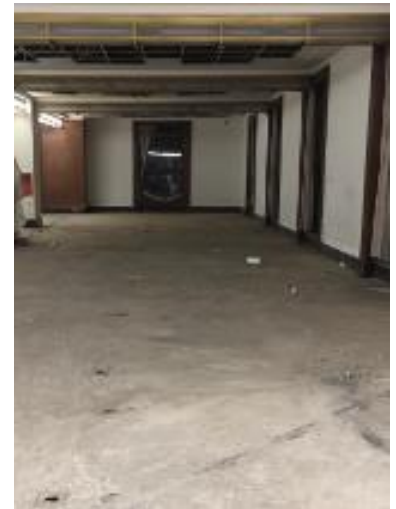
### CLAVE PARTIDA: RETIRO DE PARQUET

**DESARROLLO:** Se retiró el piso de parquet existente en Mezzanine y se realizó la limpieza del área.

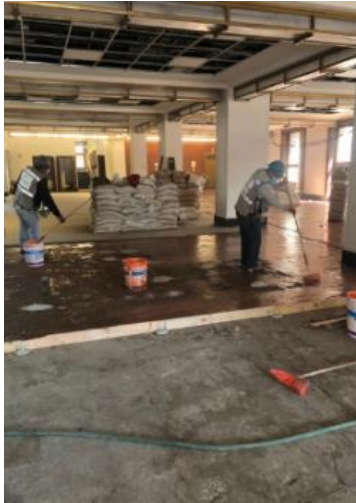
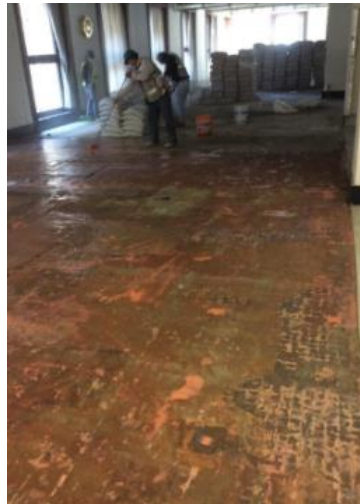
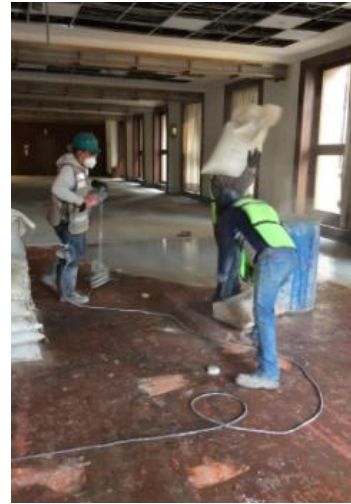
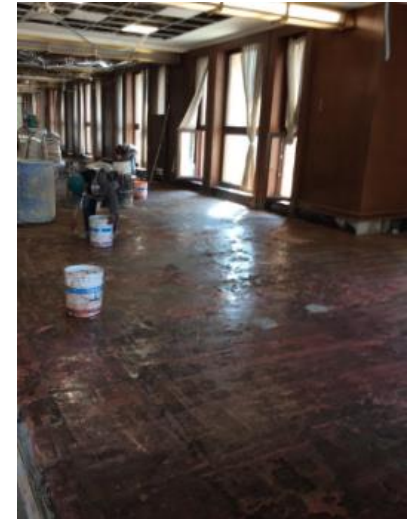
### CLAVE PARTIDA: APLICACIÓN DE SELLADOR Y PRIMER.

**DESARROLLO:** una vez limpia el área se aplica el sellador, la intención del sellador es rellenar los espacios irregulares del piso para que todo quede cubierto y no existan filtraciones. Después es aplicado el primer que permitirá una mejor adherencia al autonivelante.

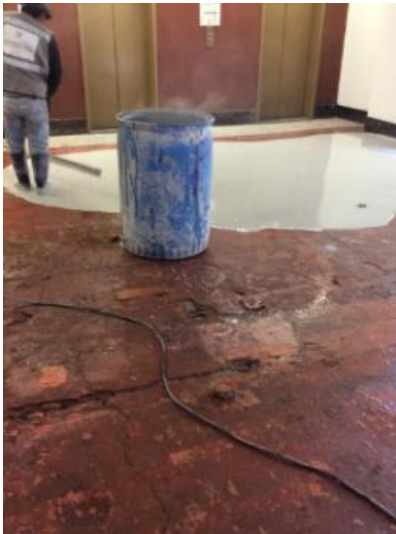
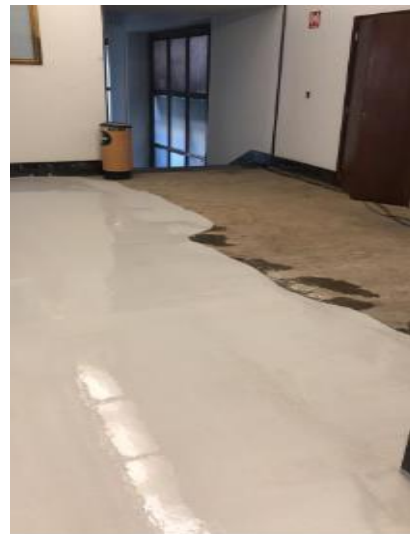
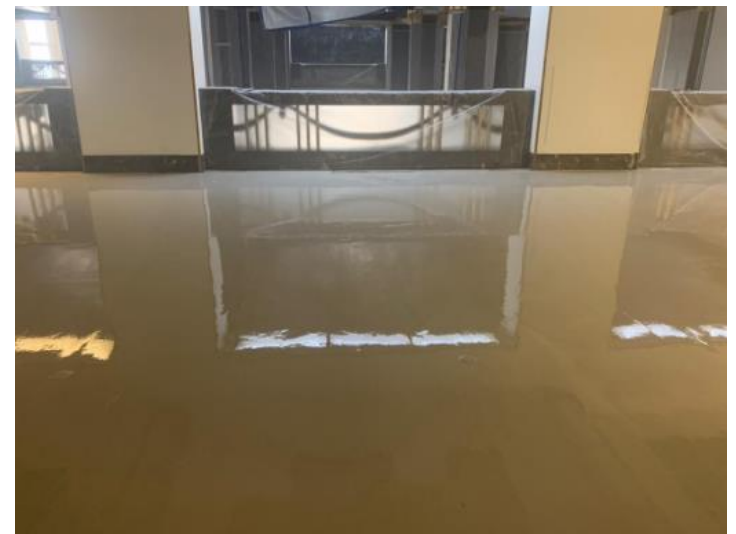
**ACTIVIDADES:** Colocación de autonivelante.

**DESARROLLO:** Después de 24 horas de la aplicación del primer se coloca el autonivelante, esta actividad debe de realizarse en un espacio perfectamente ventilado y limpio para evitar acumulación de residuos o del mismo producto.

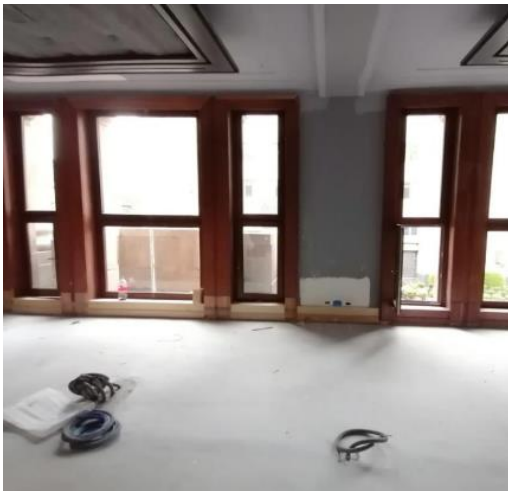
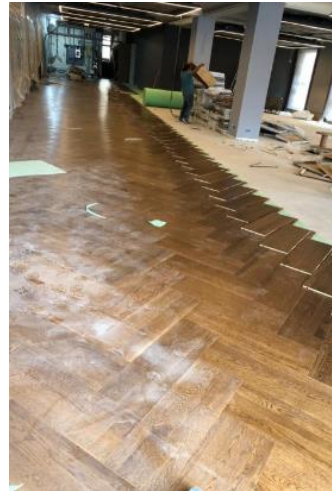
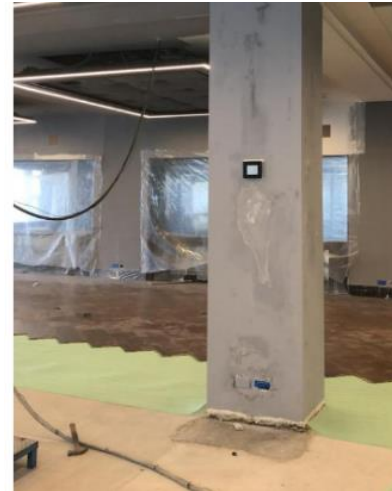
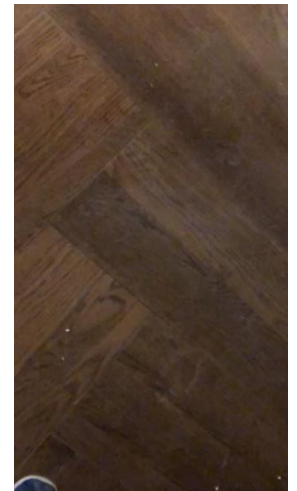
### CLAVE PARTIDA: COLOCACIÓN DE PISO DE INGENIERÍA

**ACTIVIDADES:** se colocaron las laminas de piso de ingeniería en salas museográficas.

**DESARROLLO:** Para la colocación del piso de ingeniería se colocó primero una capa de bajo alfombra, esto permitirá que las láminas no tengan movimiento entre sí y no se produzca algún tipo de ruido al momento de transitar sobre él.
