Supervisión de obra del museo interactivo  
“Museo Banco de México”

Av. 5 de mayo, núm. 2. Centro Histórico, 06000  
Alcaldía Cuauhtémoc, Ciudad de México, México

Reporte profesional que para obtener el título de Arquitecto presenta  
Jonathan Humberto Barrera Pérez

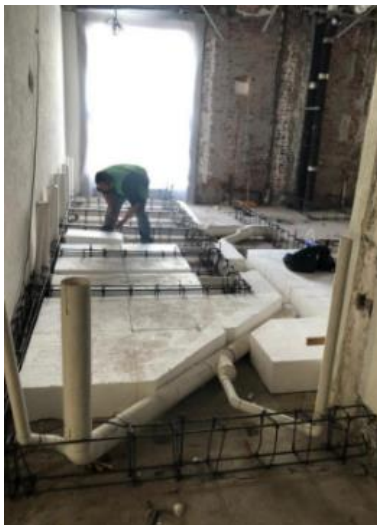
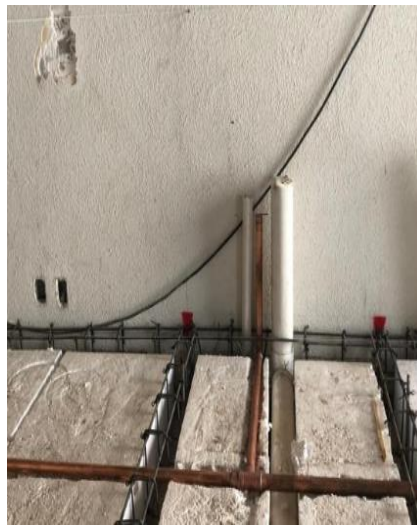
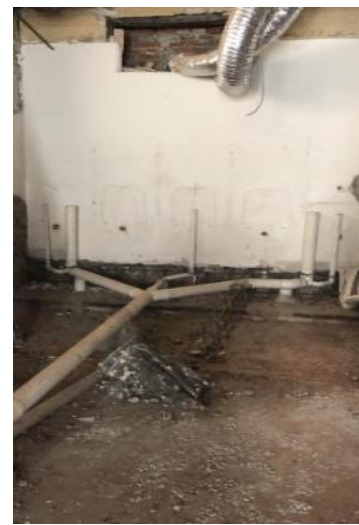
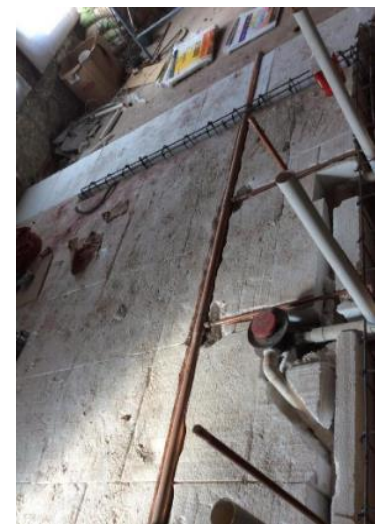
### CLAVE PARTIDA: PREPARACIÓN DE INSTALACIÓN HIDRÁULICA, MODULO DE SANITARIOS

**ACTIVIDADES:** Preparación de tuberías para colado, revisión de ramales y tubos de respiración, armado de emparrillado.

**DESARROLLO:** Todas las instalaciones deben de estar perfectamente colocadas antes de realizar el colado, se recomienda hacer pruebas de presión para detectar cualquier tipo de filtración.

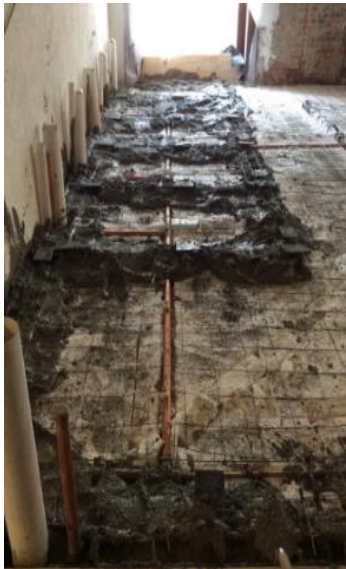
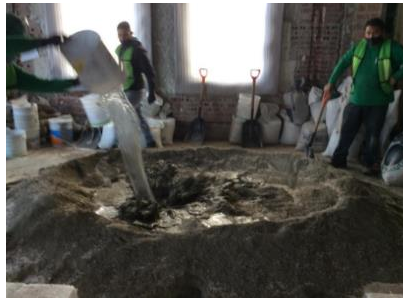
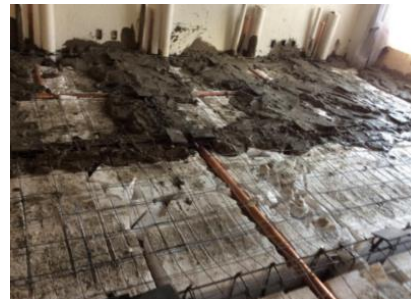
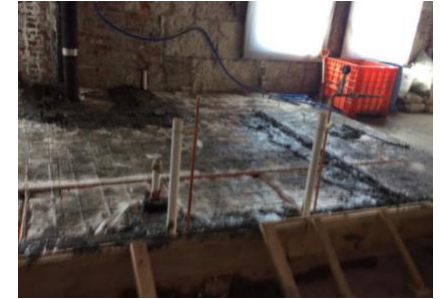
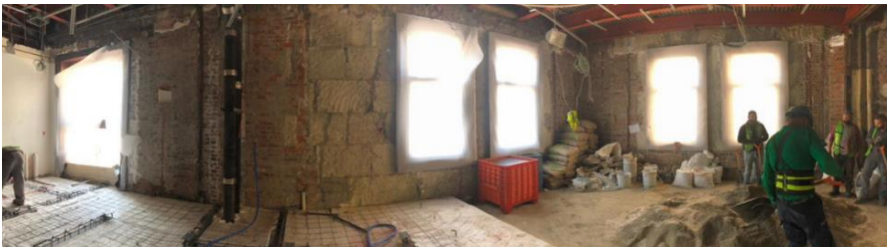
### CLAVE PARTIDA: COLADO DE FIRME

**ACTIVIDADES:** Colado de firme en módulo sanitario nivelado de firme.

**DESARROLLO:** Preparación de mezcla mortero, nivelado y encajonado.

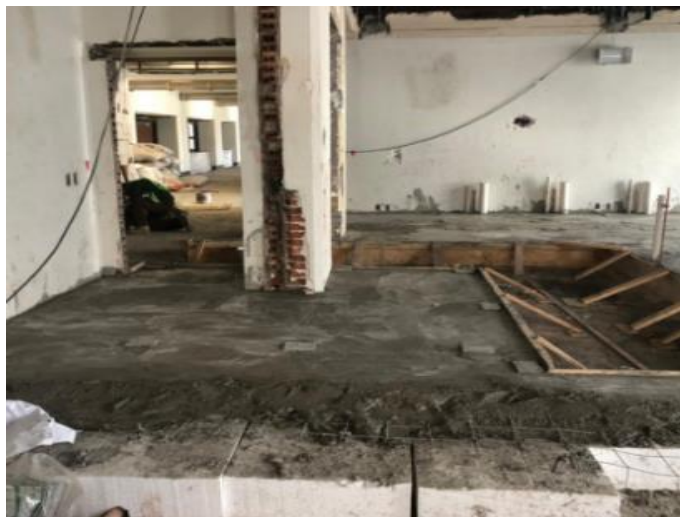
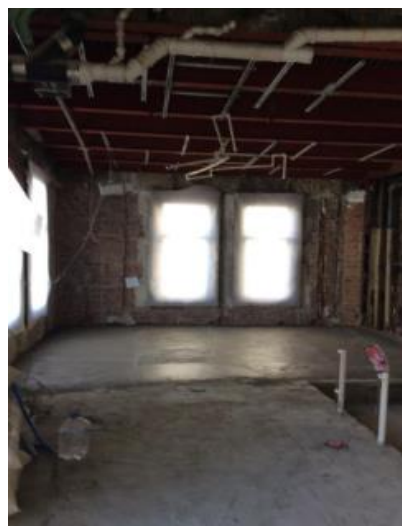
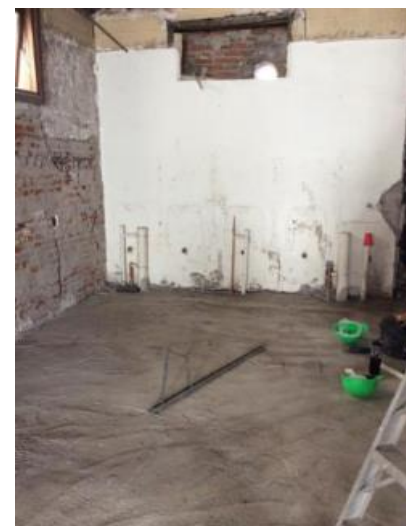
### CLAVE PARTIDA: COLADO DE FIRME

Colado de firme en modulo sanitario

Nivelado de firme

Aplicación de lechereada

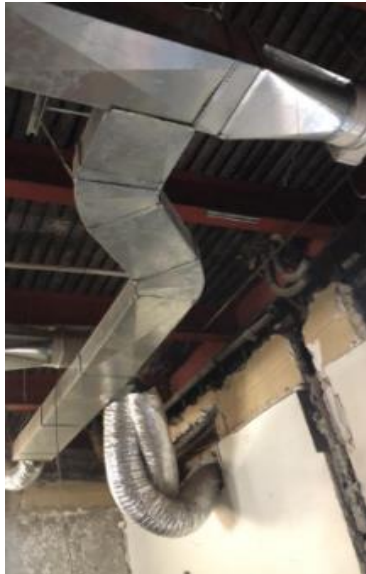
### **CLAVE PARTIDA: RETIRO DE DUCTOS EXISTENTES DE AIRE ACONDICIONADO**

**ACTIVIDADES:** Se realizó retiro y reubicación de trayectorias de ductos de aire acondicionado

**DESARROLLO:** se realizó el desmantelamiento de ductos de aire acondicionado que no funcionaban para el nuevo proyecto. Sin embargo, varios de los ductos pudimos recuperarlos para las nuevas trayectorias.

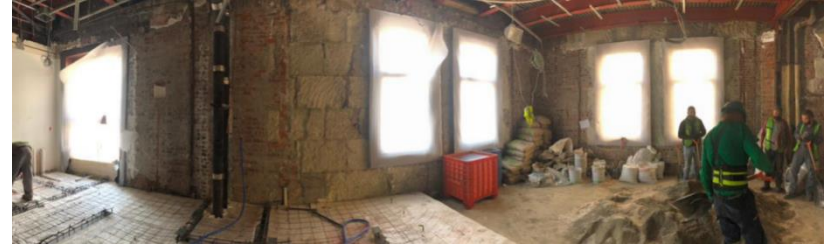
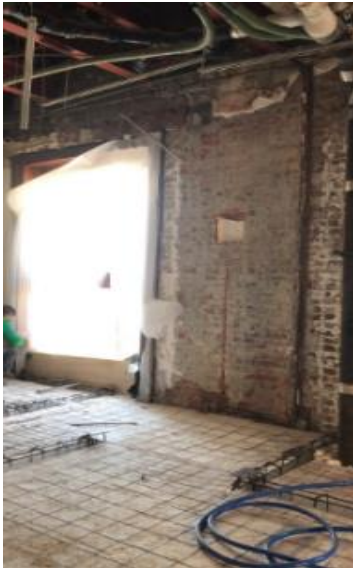
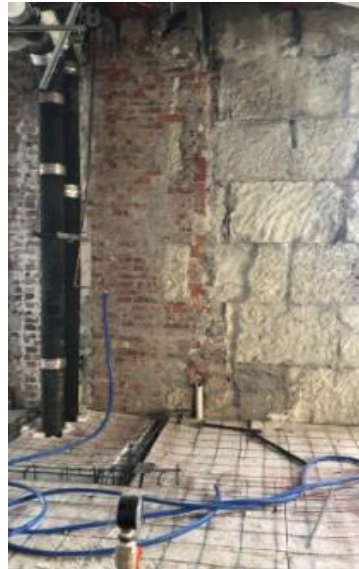
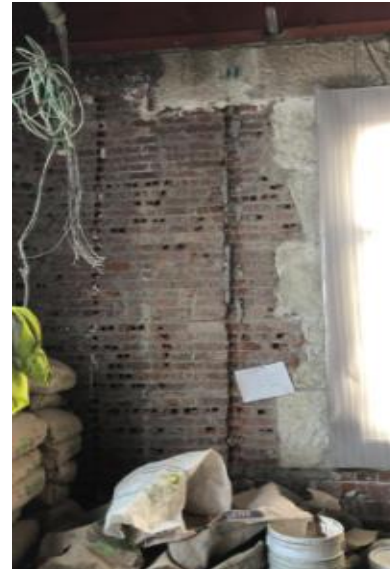
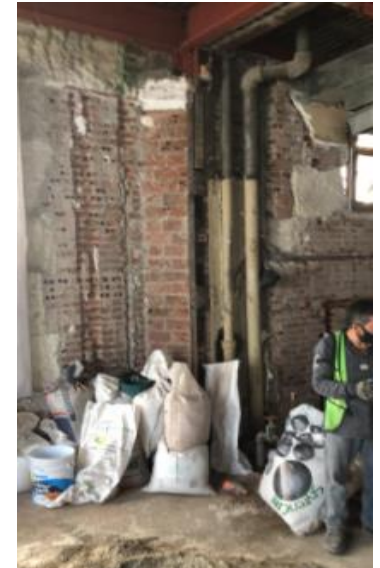
### CLAVE PARTIDA: REPARACIÓN DE MUROS EXISTENTES EXISTENTES

- Desprendimiento de acabado existente
- Resane de muros
- Martelinado de muros
- Alisamiento de muros
- Acabado fino

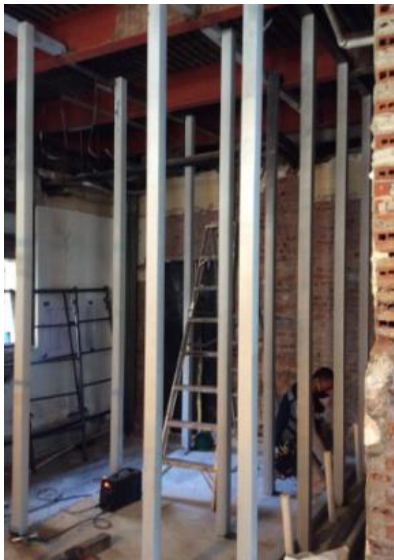
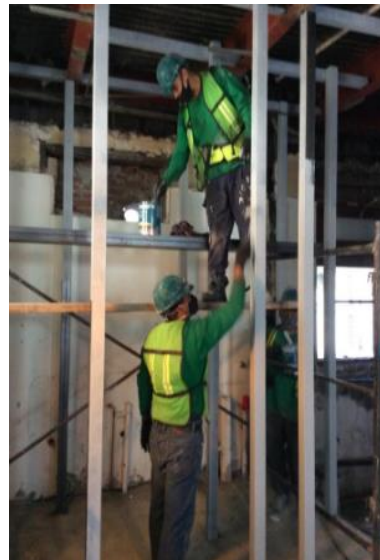
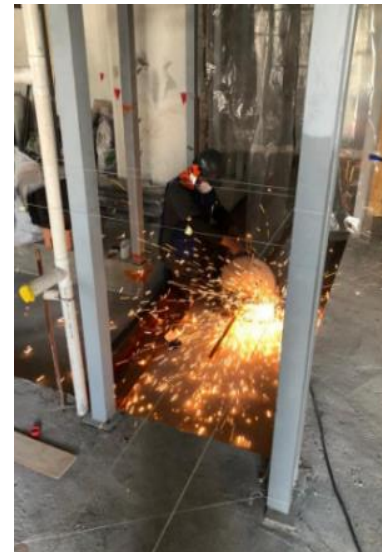
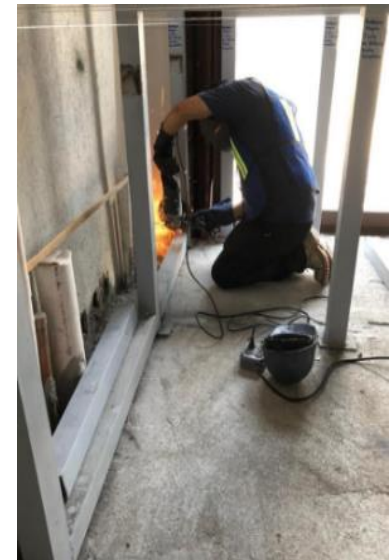
### CLAVE PARTIDA: COLOCACIÓN DE PERFILES ESTRUCTURALES

**ACTIVIDADES:** Soldado de estructuras.

**DESARROLLO:** Se colocaron perfiles ptr estructurales para levantar los muros divisorios que componen el modulo de sanitarios.

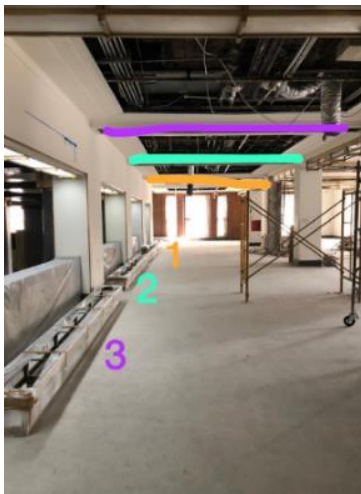
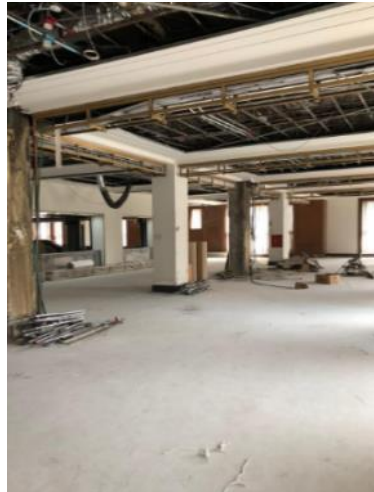
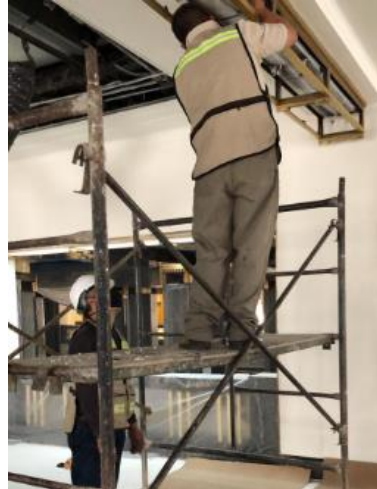
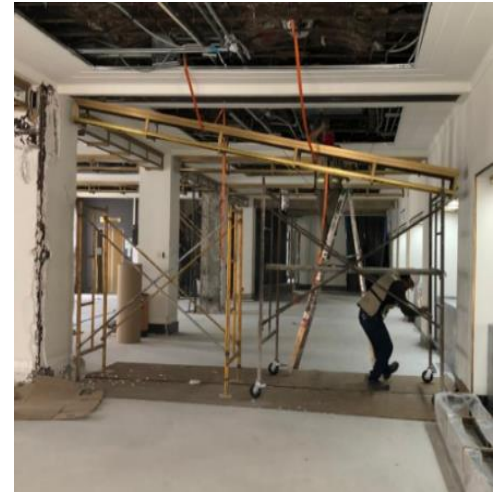
**ACTIVIDADES:** Se retiraron luminarias originales, cableado y paneles eléctricos.

**DESARROLLO:** Se retiraron las luminarias originales para la colocación de las nuevas luminarias, se colocaron las nuevas instalaciones y se repararon los plafones. Es muy importante que los trabajadores cuenten con el correcto equipo de seguridad para evitar accidentes.

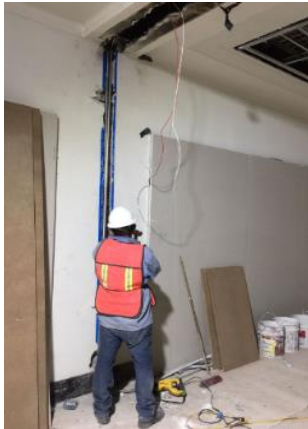
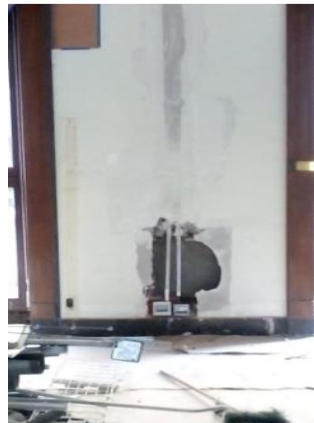
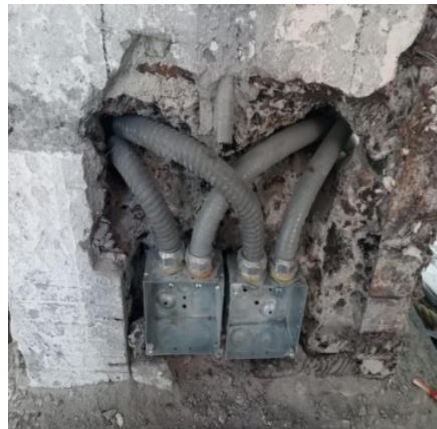
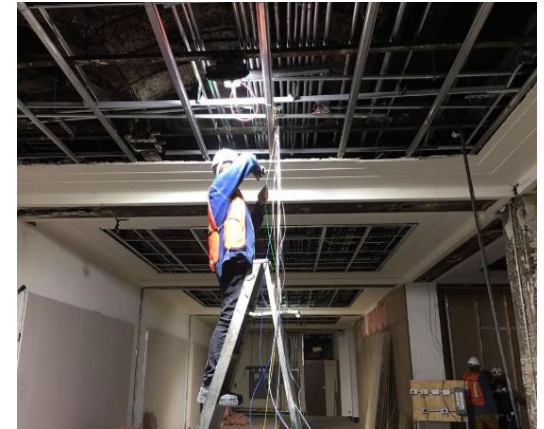
### CLAVE PARTIDA: RETIRO DE INSTALACIONES EXISTENTES

Se retiraron instalaciones existentes, cableado y paneles eléctricos.

**DESARROLLO:** El retiro de los acabados en las columnas nos permitirá el retiro de instalaciones existentes que no serán utilizadas para el proyecto.

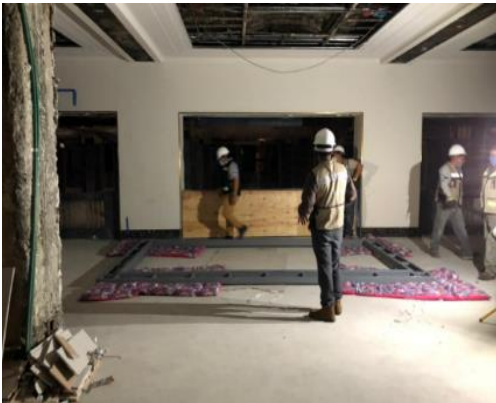
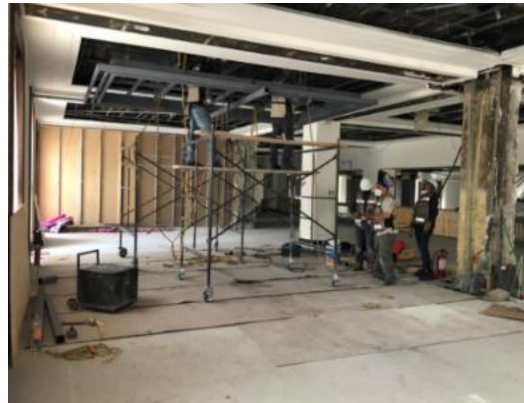
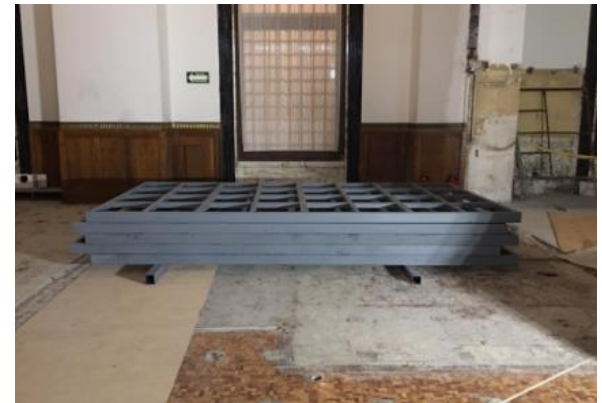
### CLAVE PARTIDA: CLOCACIÓN DE ESTRUCTURAS PARA PLAFÓN

**ACTIVIDADES:** Elevación y colocación de estructuras para plafón.

**DESARROLLO:** se manufacturaron estructuras para plafón a medida de acero, para la colocación de los plafones, con la ayuda de poleas se elevan las estructuras y sé soldán a la estructura de la losa.

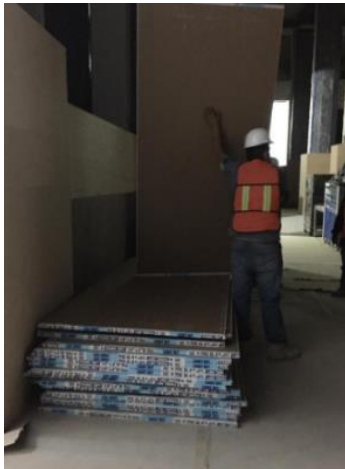
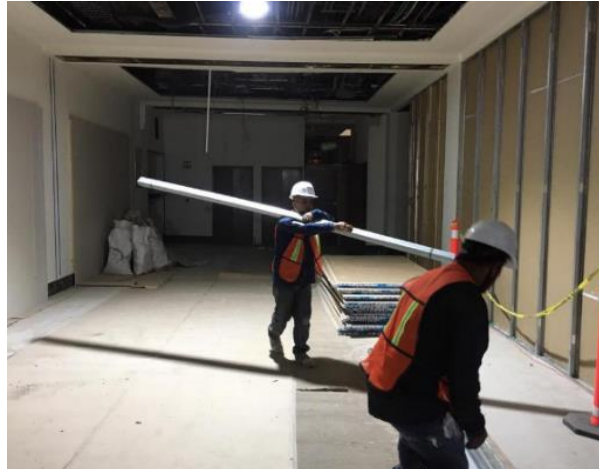
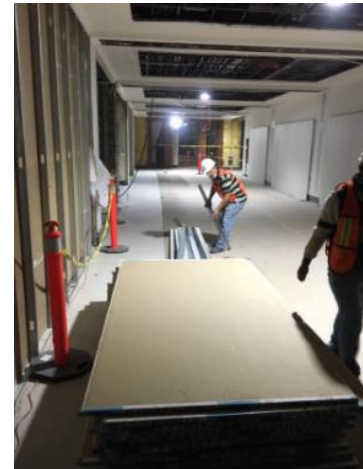
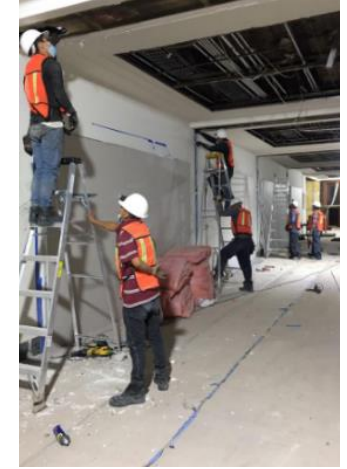
**CLAVE PARTIDA: COLOCACIÓN DE PANELES DE TABLA ROCA PARA LA CREACIÓN DE BODEGAS Y “SITE” DE CONTROL.**

**ACTIVIDADES:** Colocación de estructuras, marcos y canales para paneles de Tablaroca.

**DESARROLLO:** Colocación de canales de sujeción y canales de piso a losa, así como colocación de paneles de Tablaroca.

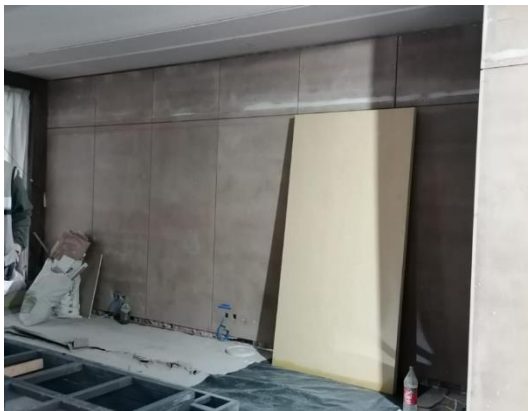
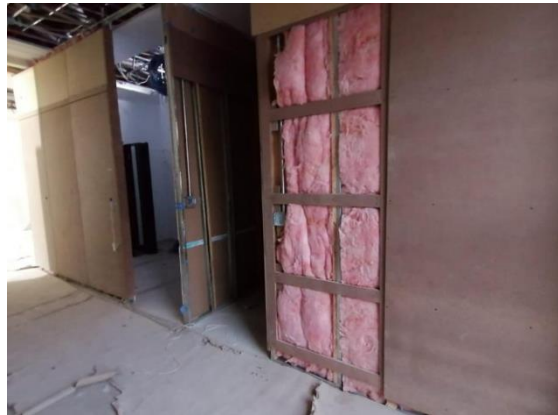
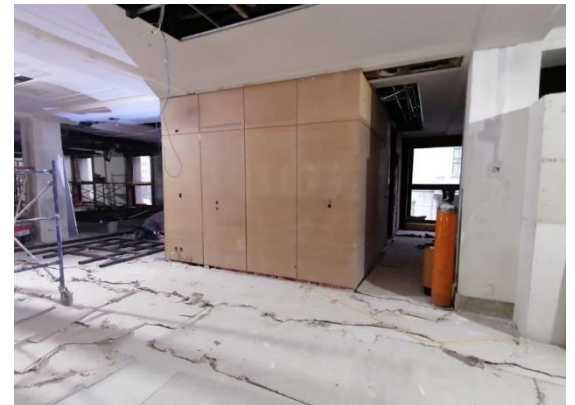
**CLAVE PARTIDA: COLOCACIÓN DE PANELES DE MDF PARA CUBRIR LAS BODEGAS.**

**ACTIVIDADES:** Levantamiento de muros y cubiertas de bodegas.

**DESARROLLO:** Se colocan Paneles de mdf para recubrir el área de bodegas, aplicación de retardante y aislante térmico.

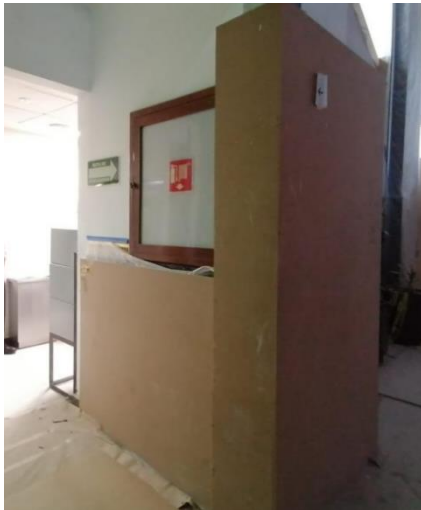
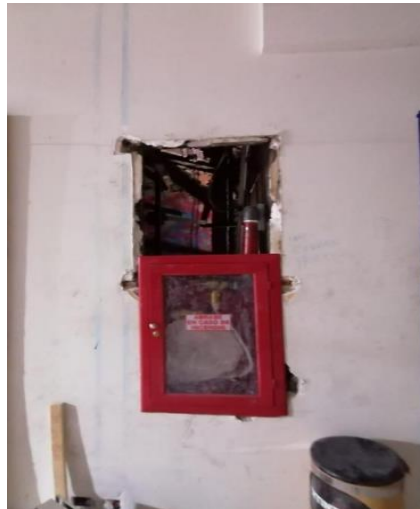
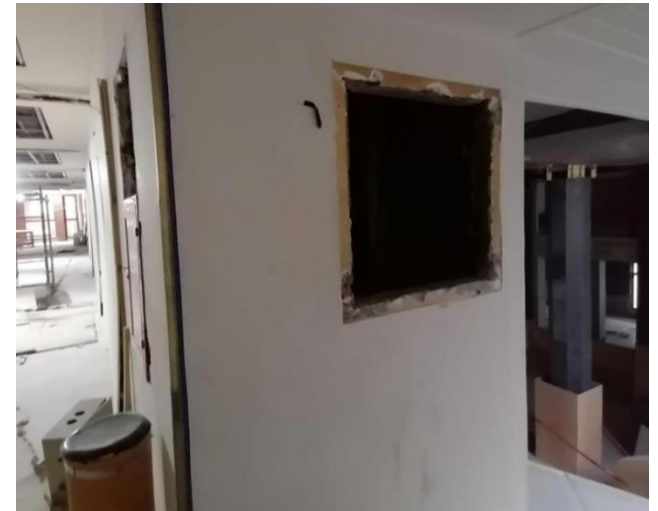
**CLAVE PARTIDA: REUBICACIÓN DE HIDRANTES CONTRA INCENDIO.**

**ACTIVIDADES:** Perforación de muro, reubicación de hidrante.

**DESARROLLO:** Mediante recorridos con Protección Civil se reubican los hidrantes de sistema contra incendio debido a los recorridos museográficos.

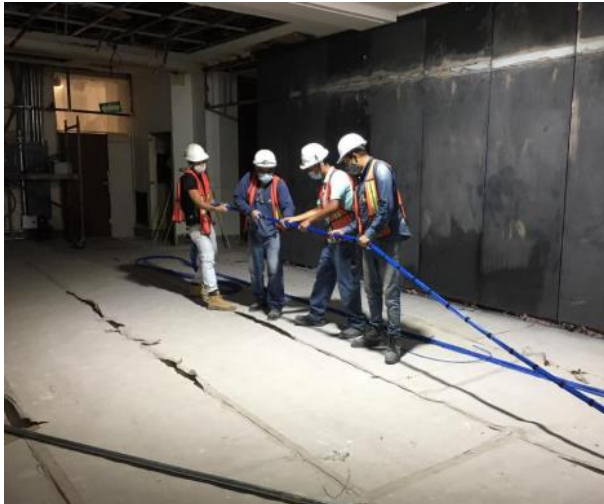
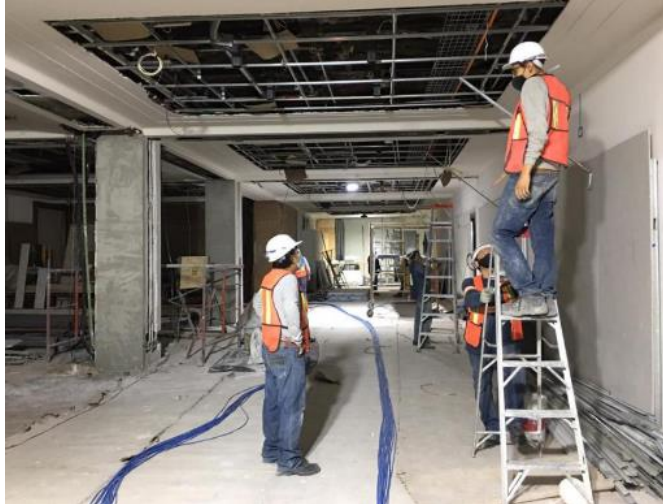
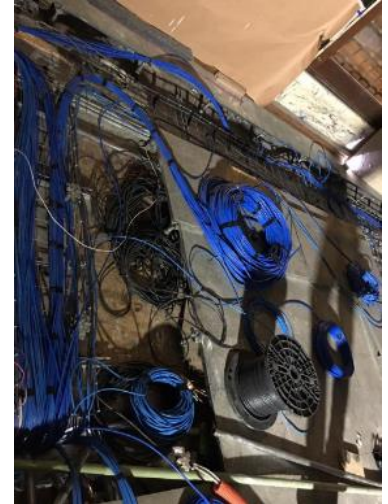
### **CLAVE PARTIDA: CABLEADOS**

**ACTIVIDADES:** Instalación eléctrica, instalación CCTV e instalación de redes.

**DESARROLLO:** Realizamos la integración de los cableados, deben de estar debidamente ordenados e identificados para realizar cualquier tipo de mantenimiento, en este momento se colocan las cajas eléctricas para la colocación de contactos y apagadores pertinentes.

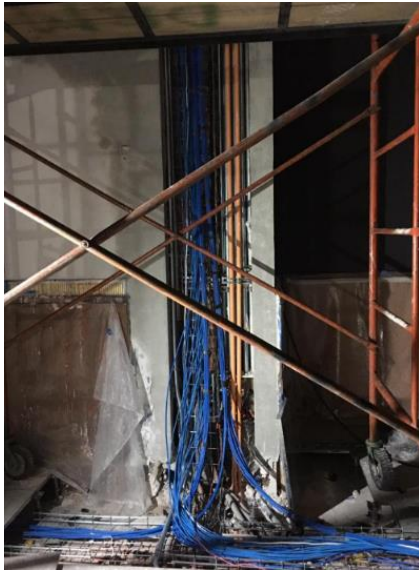
### **CLAVE PARTIDA: CABLEADOS**

**ACTIVIDADES:** Instalación eléctrica, instalación CCTV e instalación de redes.

**DESARROLLO:** Realizamos la integración de los cableados, deben de estar debidamente ordenados e identificados para realizar cualquier tipo de mantenimiento, en este momento se colocan las cajas eléctricas para la colocación de contactos y apagadores pertinentes.

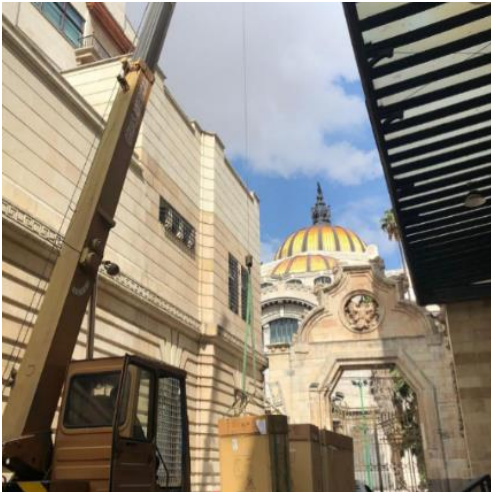
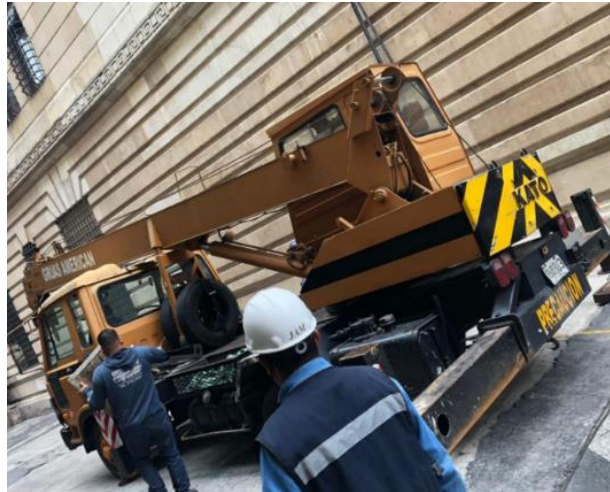
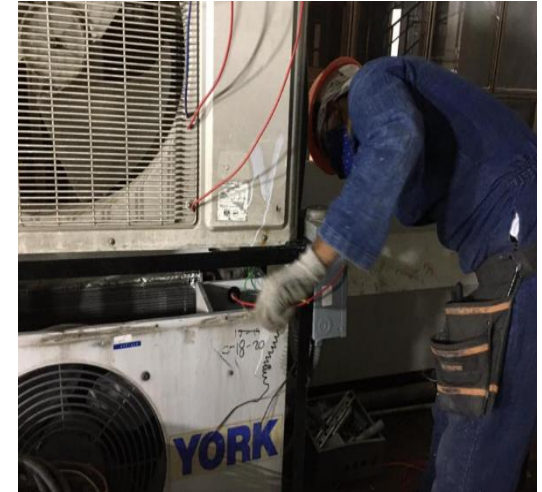
### CLAVE PARTIDA: INGRESO DE EQUIPOS DE AIRE ACONDICIONADO

**ACTIVIDADES:** ingresaron equipos de aire acondicionado por patio colindante con el edificio de correos

**DESARROLLO:** Debido al tamaño y al peso de los equipos suministrados para el correcto funcionamiento del edificio, se requirió de la ayuda de una grúa la cual ingreso los equipos desde el patio del edificio colindante hasta el patio de maniobras ubicado en el tapanco.

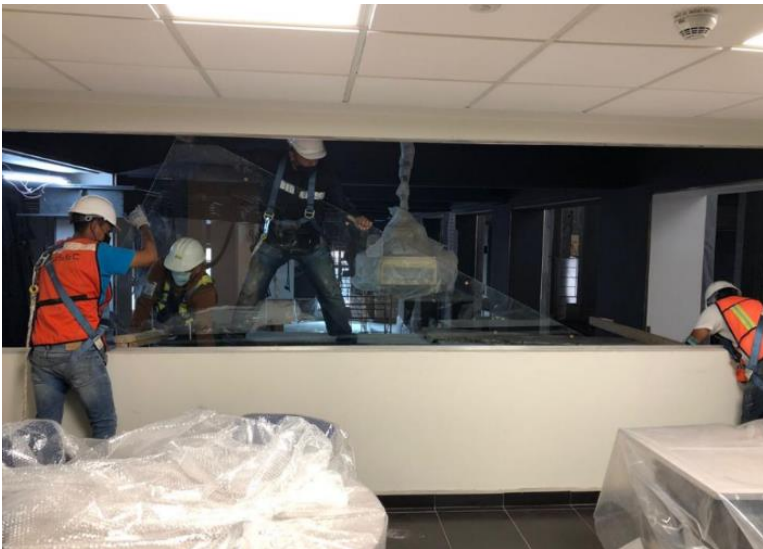
### CLAVE PARTIDA: CAMBIO DE CANCELERÍA

**ACTIVIDADES:** Retiro y colocación de cancelería.

**DESARROLLO:** Se retiro la cancelería existente en el área de tapanco, así como todos los cristales y se remplazó con cancelería y cristales templados con película anti impacto.

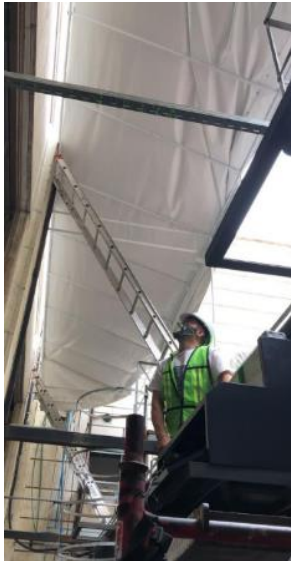
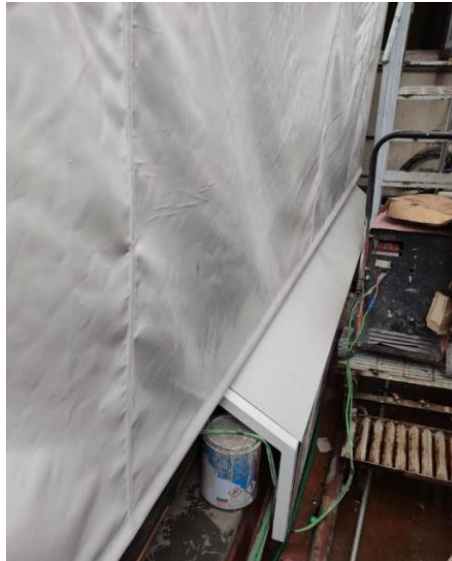
### CLAVE PARTIDA: COLOCACIÓN DE BLACK OUT

**ACTIVIDADES:** Colocación de estructura y cubierta black out

**DESARROLLO:** Se colocó una estructura con una persiana black out para crear una cubierta para la proyección del vitral móvil del vestíbulo principal.

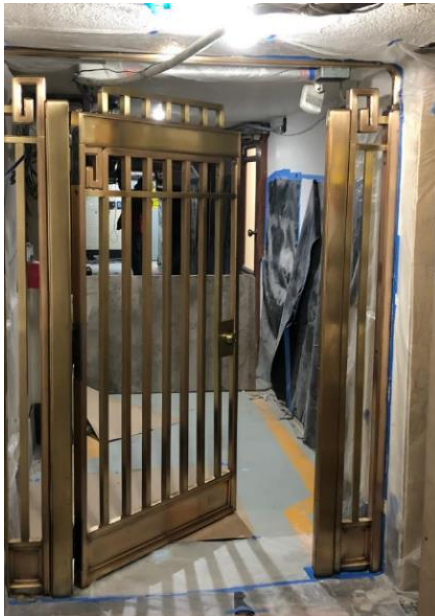
### **CLAVE PARTIDA: RESTAURACIÓN DE ELEMENTOS DE BRONCE**

**ACTIVIDADES:** Restauración de molduras de bronce en bóveda principal  
Restauración de puertas de seguridad.

**DESARROLLO:** Las molduras de bronce fueron retiradas una a una para facilitar su restauración, en el caso de las puertas de seguridad se trabajaron en sitio mediante procesos químicos.

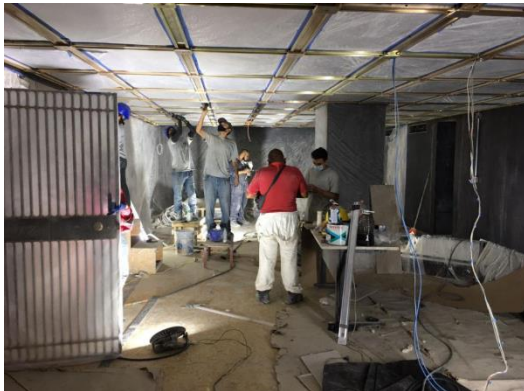
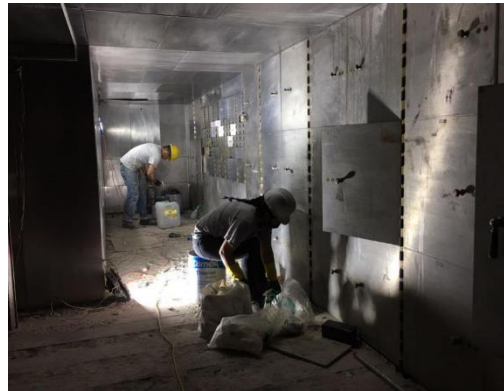
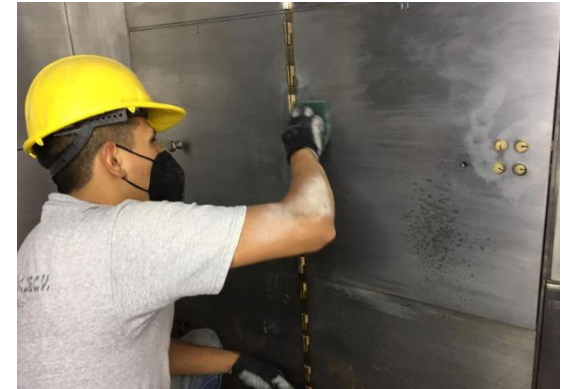
### CLAVE PARTIDA: RESTAURACIÓN DE ELEMENTOS METALICOS

- Restauración de molduras de bronce en bóveda principal.
- Restauración de puertas de seguridad.
- Restauración de cajas particulares.

**DESARROLLO:** Todos los procesos de restauración en sitio requirieron equipo especial, así como buena ventilación debido al proceso químico y los gases que estos despiden.

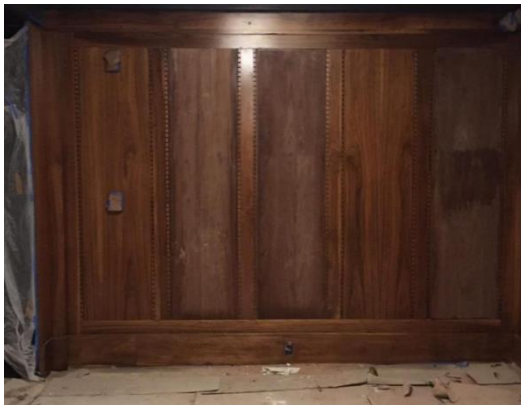
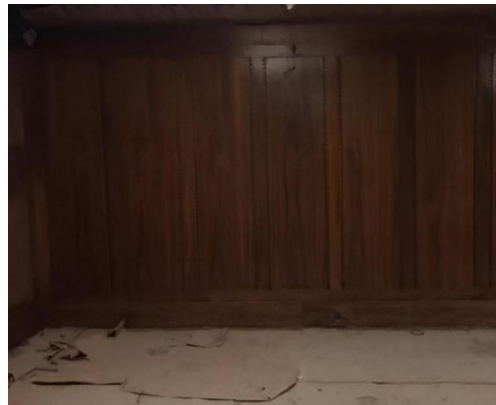
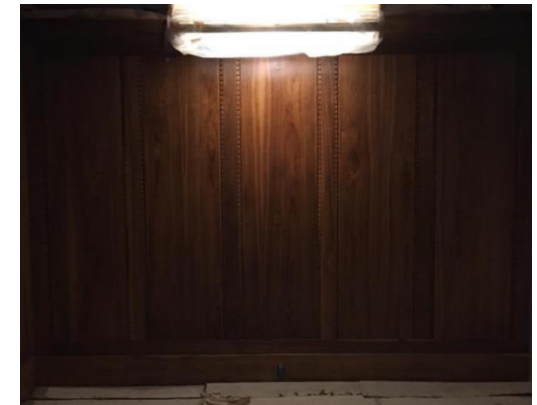
### CLAVE PARTIDA: ACABADO EN LAMBRINES

- Restauración de lambrines.
- Aplicación de retardante.
- Aplicación de barniz.

**DESARROLLO:** Algunas de las placas de los lambrines fueron replicadas, ya que tenían demasiadas imperfecciones, por lo que se les dio tratamiento en las vetas para igualar los colores originales.

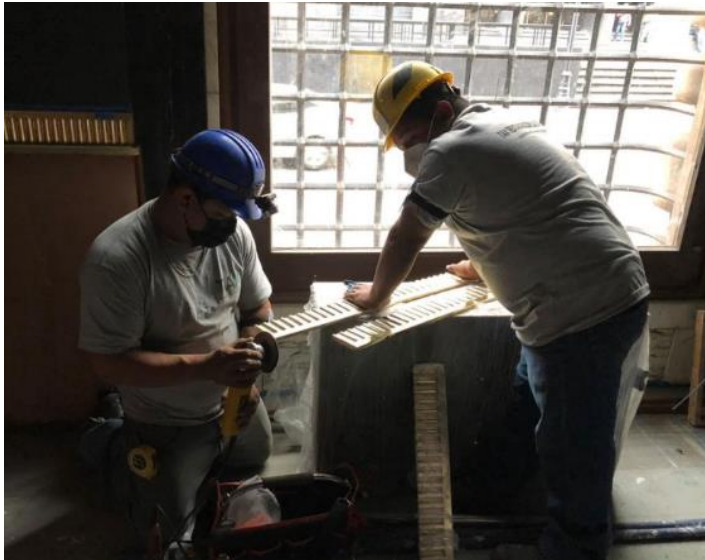
### **CLAVE PARTIDA: RESTAURACIÓN DE MOLDURAS**

**ACTIVIDADES:** Restauración de molduras de bronce.

**DESARROLLO:** Todo el perímetro del edificio está compuesto por una moldura de bronce original, para su restauración fue retirada por secciones trabajadas mediante procesos químicos y colocada nuevamente para seguir la secuencia.

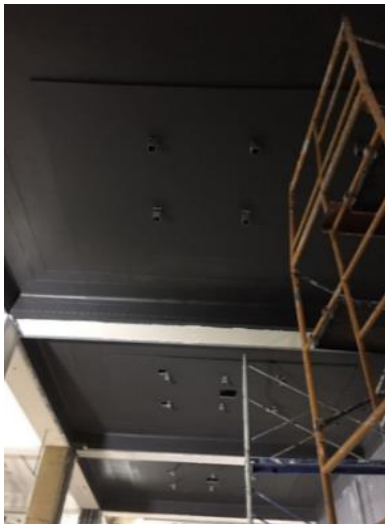
### CLAVE PARTIDA: PINTURA EN PLAFONES

**ACTIVIDADES:** Aplicación de pintura en plafones color martillo, retardante y primer/sellador.

**DESARROLLO:** mediante la ayuda de andamios y todo el equipo de seguridad se realizó la pintura de plafones, es muy importante mantener la organización en los trabajos de altura par evitar cualquier tipo de riesgos.

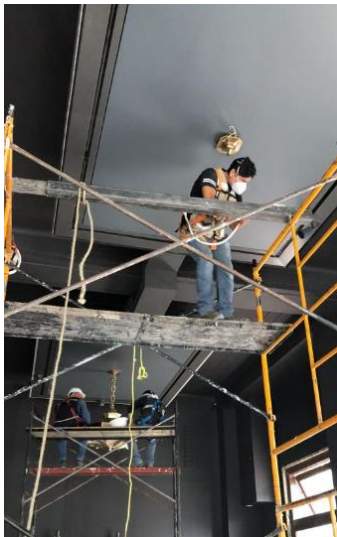
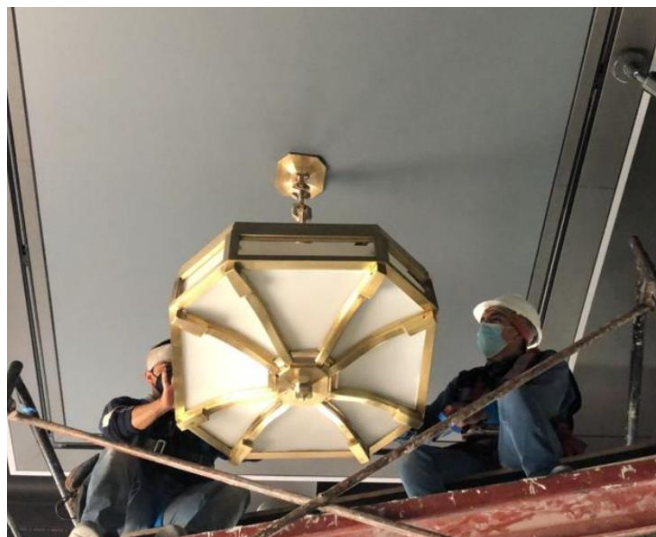
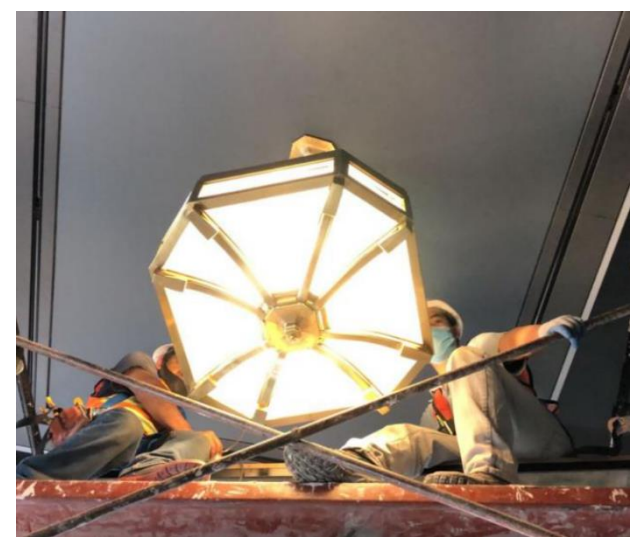
### CLAVE PARTIDA: COLOCACIÓN DE LUMINARIAS “CANDILES ”

**ACTIVIDADES:** Elevación y colocación de luminarias en plafón

**DESARROLLO:** Una vez terminada la restauración de los candiles, mediante la ayuda de poleas y andamios se colocaron nuevamente los chapetones que sostendrán a los candiles y después se conectaron todos los circuitos para su buen funcionamiento.

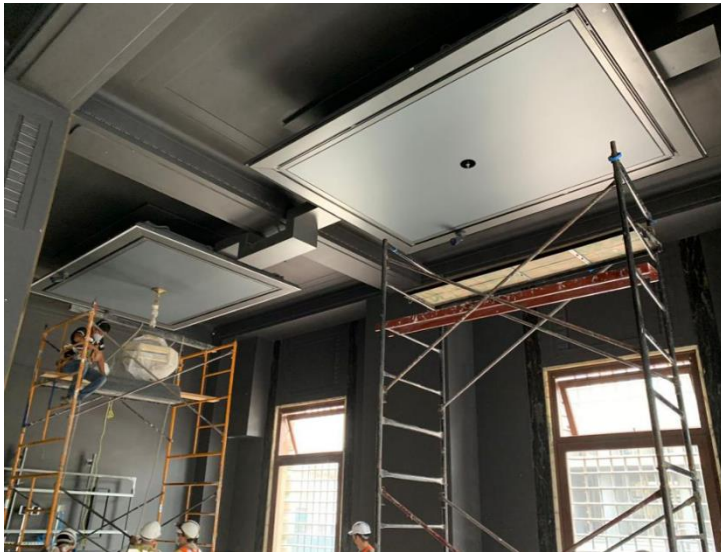
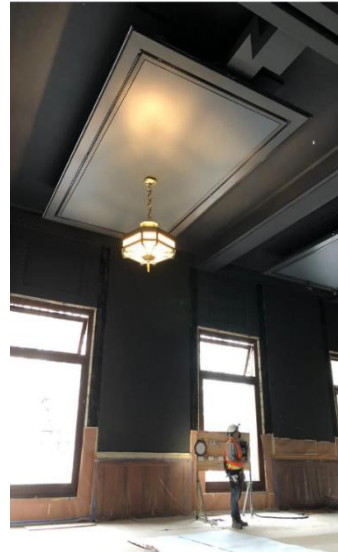
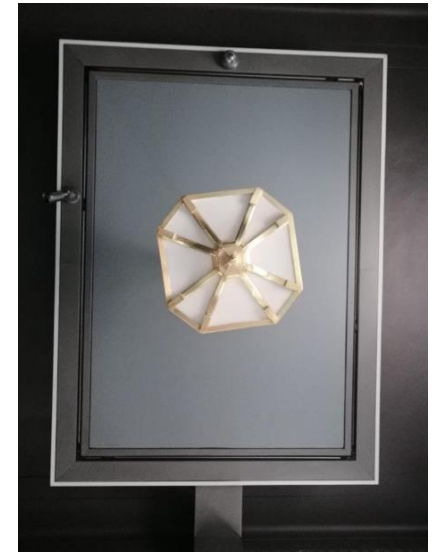
### CLAVE PARTIDA: COLOCACIÓN DE LUMINARIAS “CANDILES ”

**ACTIVIDADES:** Elevación y colocación de luminarias en plafón

**DESARROLLO:** Una vez terminada la restauración de los candiles, mediante la ayuda de poleas y andamios se colocaron nuevamente los chapetones que sostendrán a los candiles y después se conectaron todos los circuitos para su buen funcionamiento.

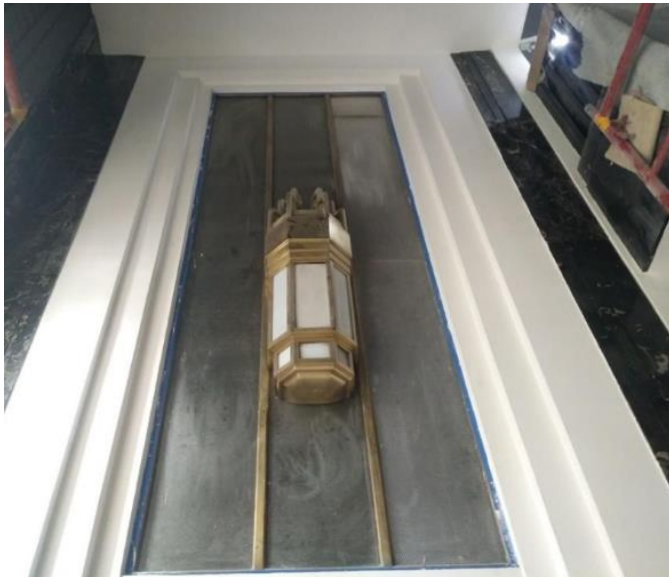
### CLAVE PARTIDA: RESTAURACIÓN DE ELEVADOR

**DESARROLLO:** Todos los elementos de bronce de las luminarias en los elevadores fueron restaurados mediante procesos químicos y los cristales fueron cambiados por cristales traslúcidos.

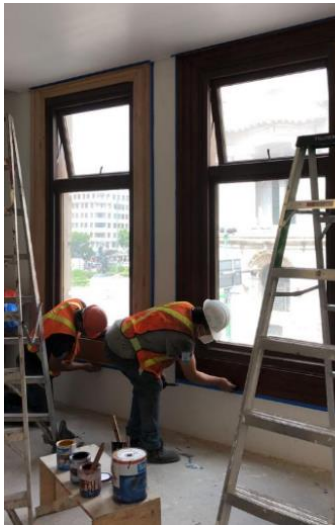
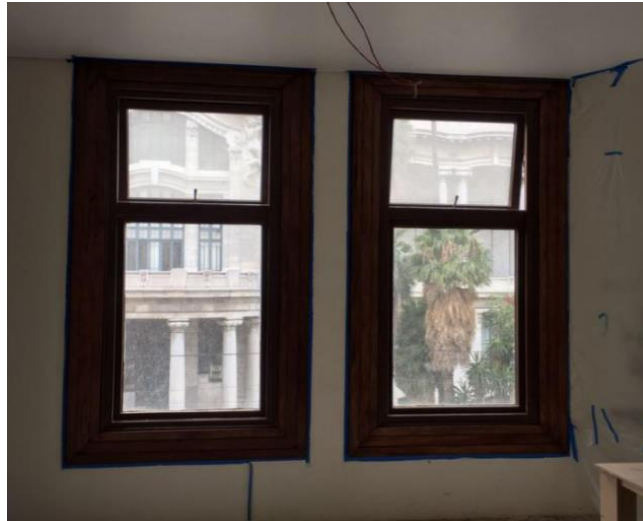
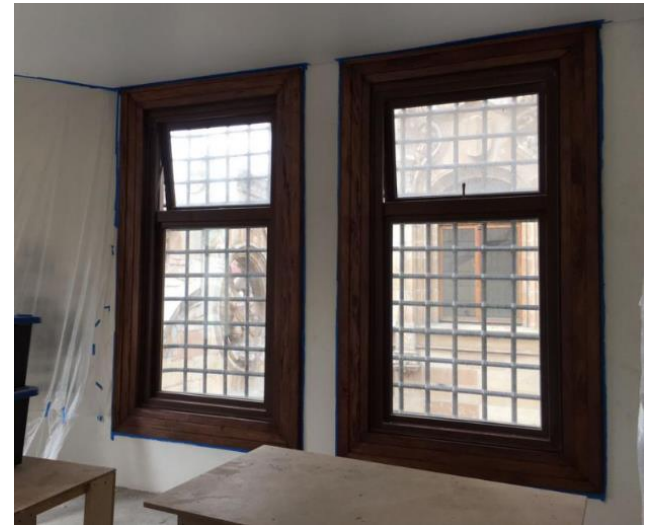
**CLAVE PARTIDA: RESTAURACIÓN DE CHAMBRANAS.**

**DESARROLLO:** Se realizó el lijado de chambranas en los marcos de las ventanas, así como la aplicación de retardante anti flama y barniz. El proceso se realizó in situ sin desmontar las chambranas.
