**ESTUDIOS DE FENOMENOS DE PRECIPITACION
EN ACEROS USANDO MICROSCOPIA
ELECTRONICA**

T E S I S
QUE PARA OBTENER EL TITULO DE
F I S I C O
P R E S E N T A
DAVID LOPEZ LOPEZ

Se utilizaron diversas técnicas de Microscopía Electrónica de Transmisión para estudiar el proceso de precipitación que se presentó en un tubo de acero austenítico inoxidable estabilizado con Titanio, el cual estuvo operando 37,500 horas como tubo de sabrecalentador en un generador de vapor de una Central Termoeléctrica que utiliza aceite residual de petróleo como combustible. El estudio se complementó con Microscopía Electrónica de Barrido y con Microanálisis por Espectrometría de Rayos X.

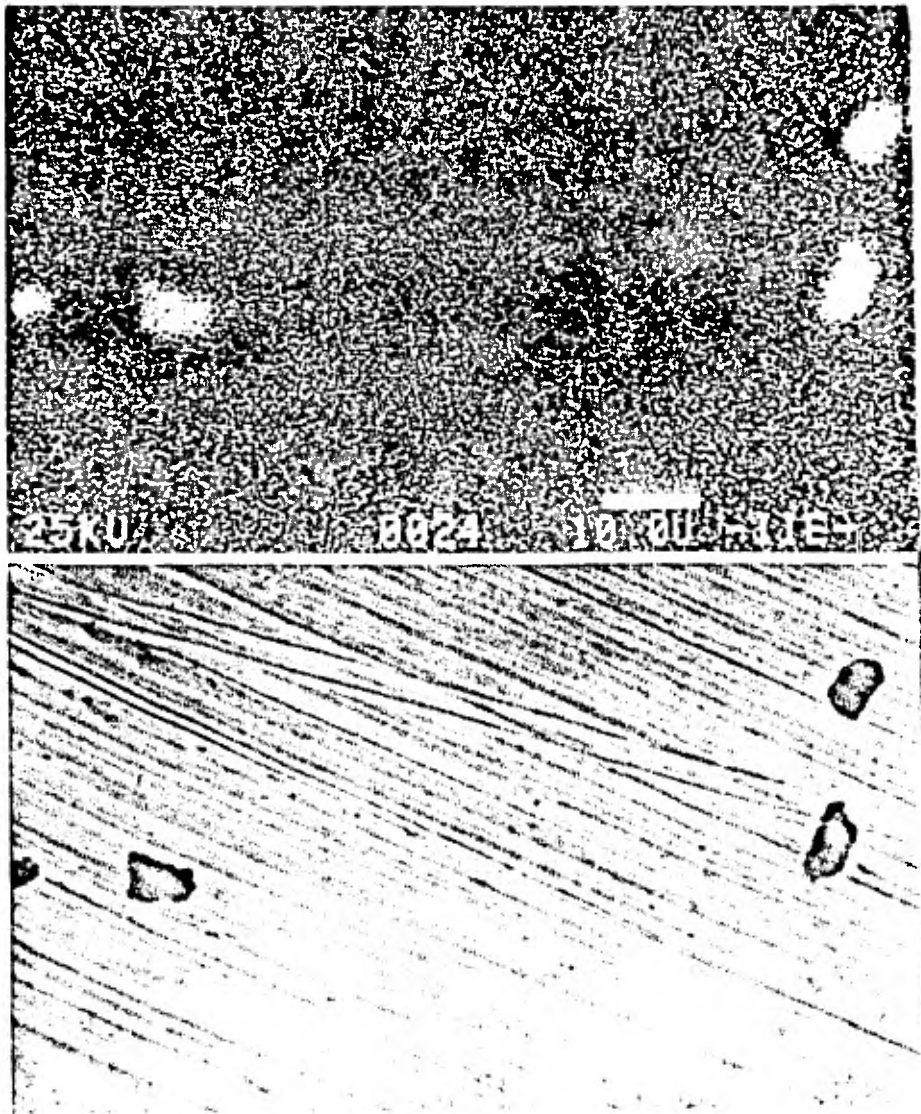
Figura 11. Inclusiones cuyo espectro de Rayos X mostr6 Titanio. A) Mapeo de Titanio B) Imagen de electrones secundarios.

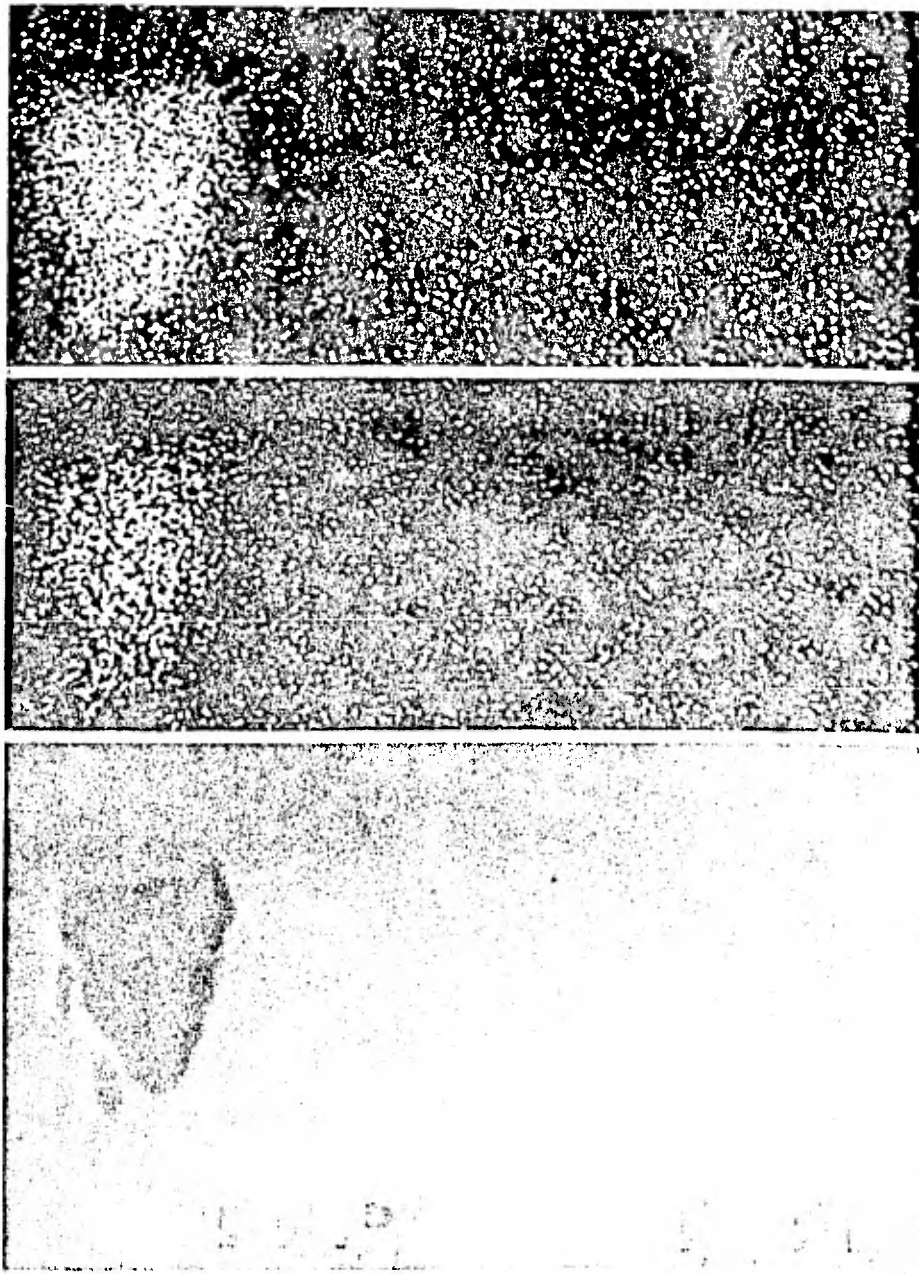
Figura 12. Inclusión cuyo espectro de Rayos X mostró Azufre y Titanio. A) Mapeo de Ti B) Mapeo de Azufre. C) Imagen de electrones secundarios.

capa de sulfuros reportada por Harada²⁴, pero no pudo ser detectado mediante el Espectrómetro Dispersivo de Longitud de Onda, por lo que puede establecerse que el nivel de Azufre es ta por debajo de 0.01% en peso (es decir, dentro de la especi ficación para este material) y permite concluir que no existe en este tubo la capa de sulfuros encontrada por Harada. Posi blemente, la mayor parte del Azufre contenido en la aleación se encuentre formando Sulfuros de Titanio como los mostrados en la figura 12b.

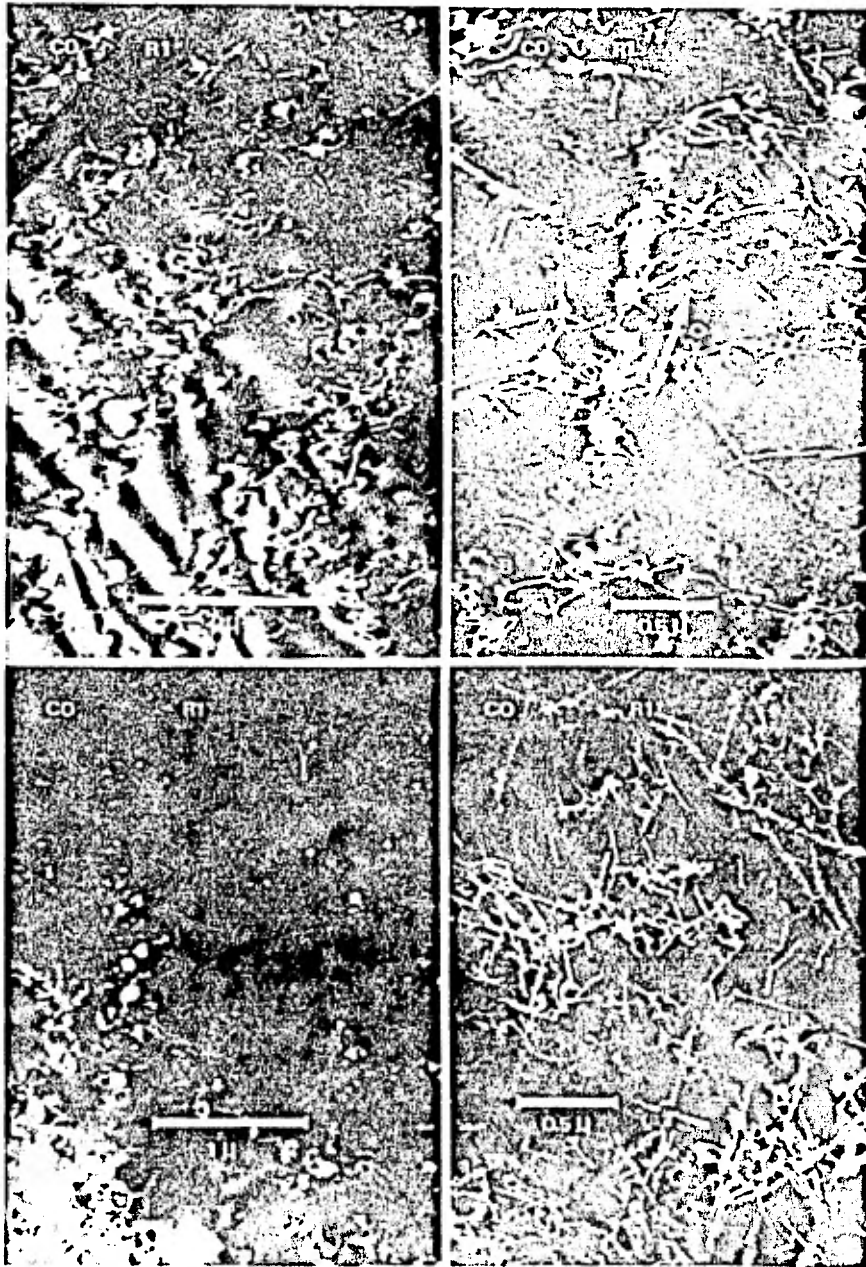
En la figura 18 puede observarse precipitación en dislocaciones. Todos estos precipitados mostraron una orientación cubo a cubo con la matriz. El precipitado más grande en estas figuras tiene dimensiones aproximadas de 1500 Å.

Figura 18. Imágenes de campo oscuro mostrando precipitación en dislocaciones.

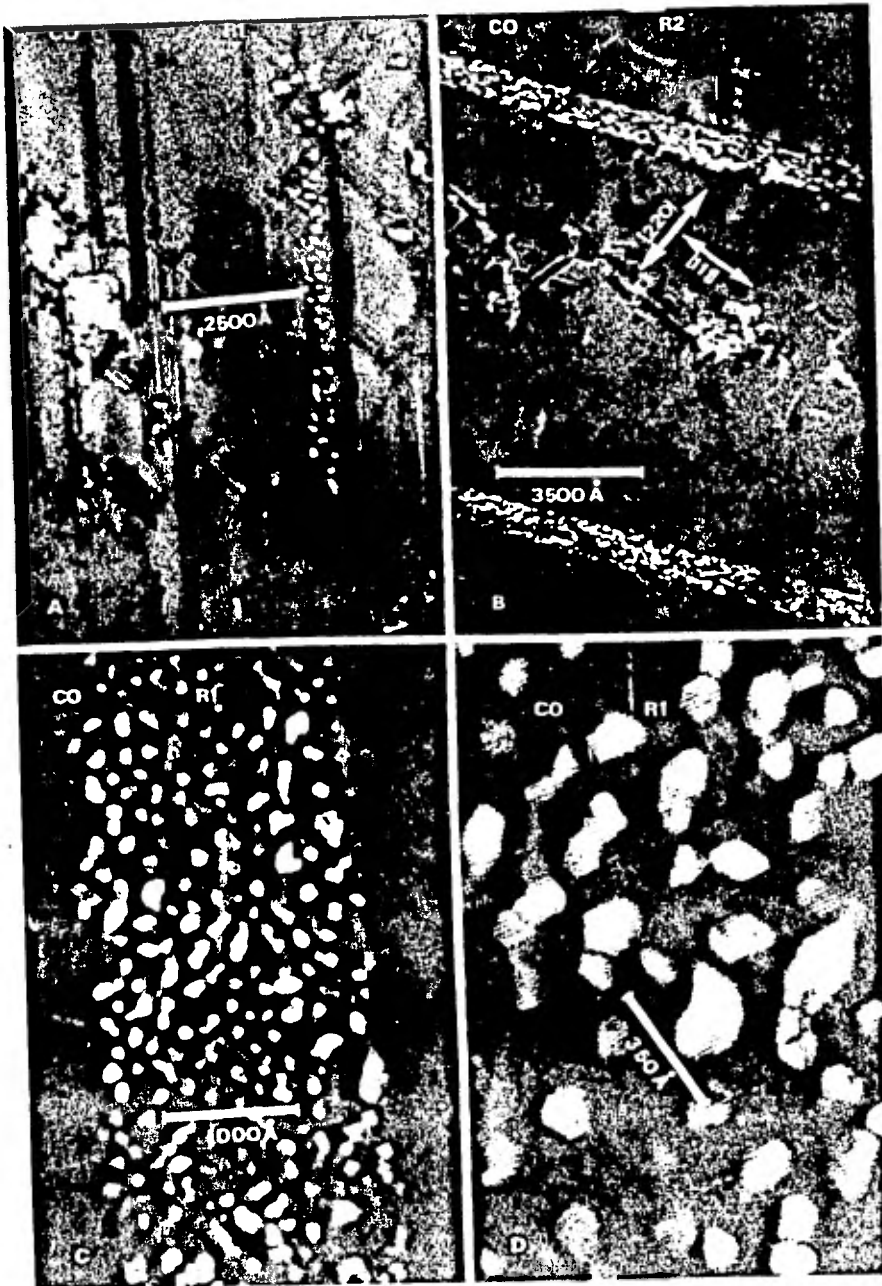
La figura 19 muestra precipitación en fallas de apilamiento. Estos precipitados también están orientados cubo a cubo con la matriz. El precipitado más grande tiene dimensiones aproximadas a 400 Å. En la figura 19d pueden apreciarse además franjas de Moiré.

Figura 19. Imágenes de campo oscuro mostrando precipitación en fallas de apilamiento. (D es una amplificación de C).

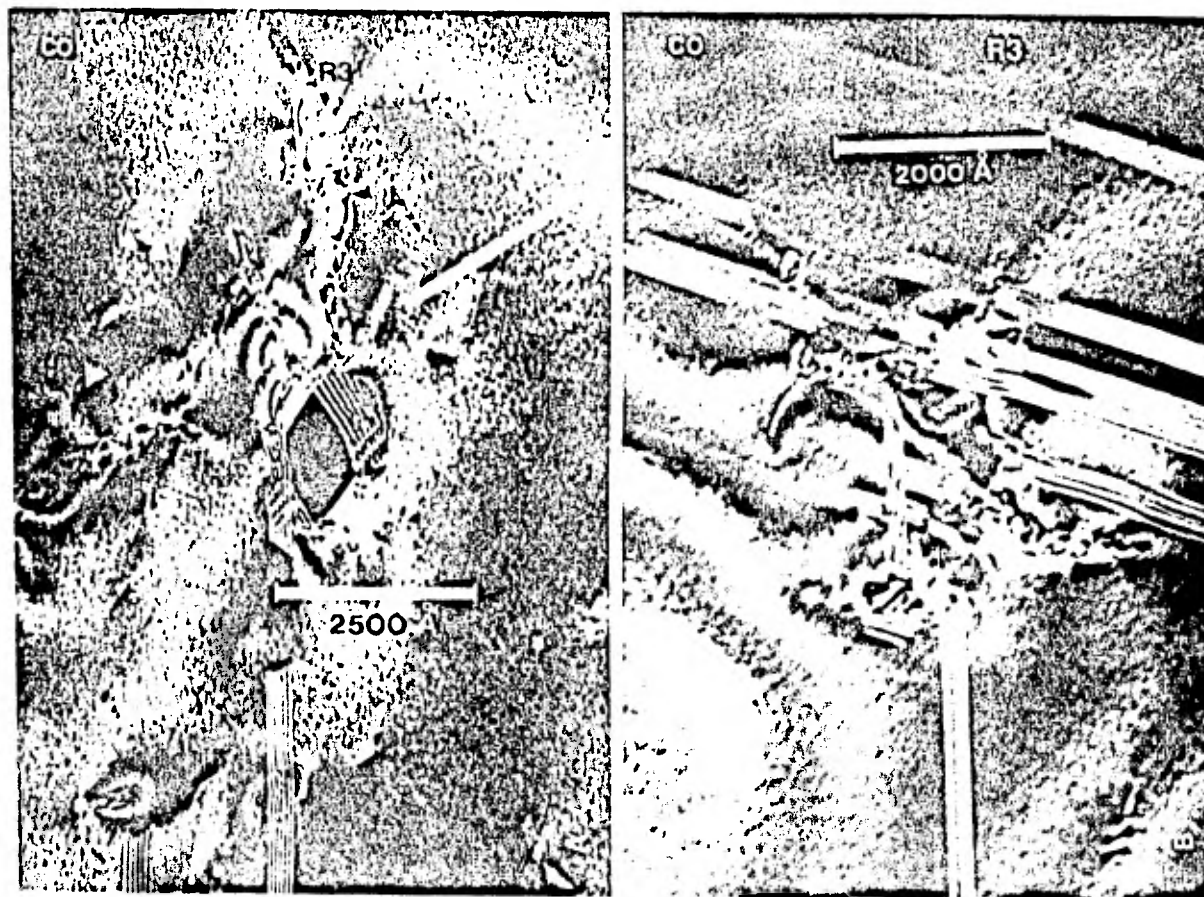
En la figura 22 se muestran algunos precipitados que se encuentran cercanos a fallas de apilamiento, lo cual sugiere que puede existir algún tipo de interacción entre ambos.

Figura 22. Precipitados del tipo MC cercanos a fallas de apilamiento.

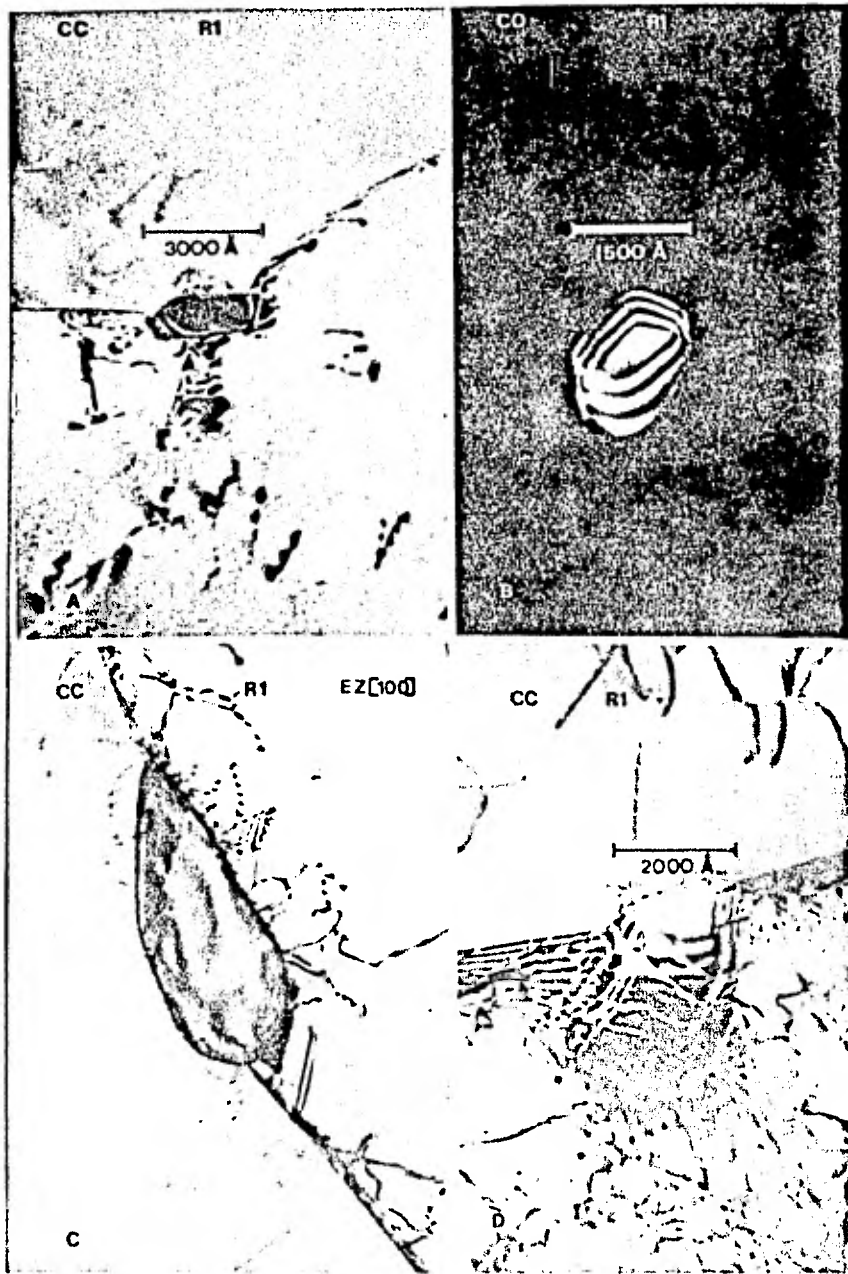
En la figura 23 aparecen patrones de difracción típicos de Carburos del tipo MC. El contraste presentado por los precipitados fue diferente de acuerdo con su orientación. En las figuras 24 y 25c se muestra un precipitado en tres orientaciones diferentes. En estas figuras puede verse la presencia de dislocaciones interfaciales entre el precipitado y la matriz. En la figura 25 se muestran diversos precipitados en límites de grano.

Figura 25. Cuatro precipitados del tipo MC en límites de grano.

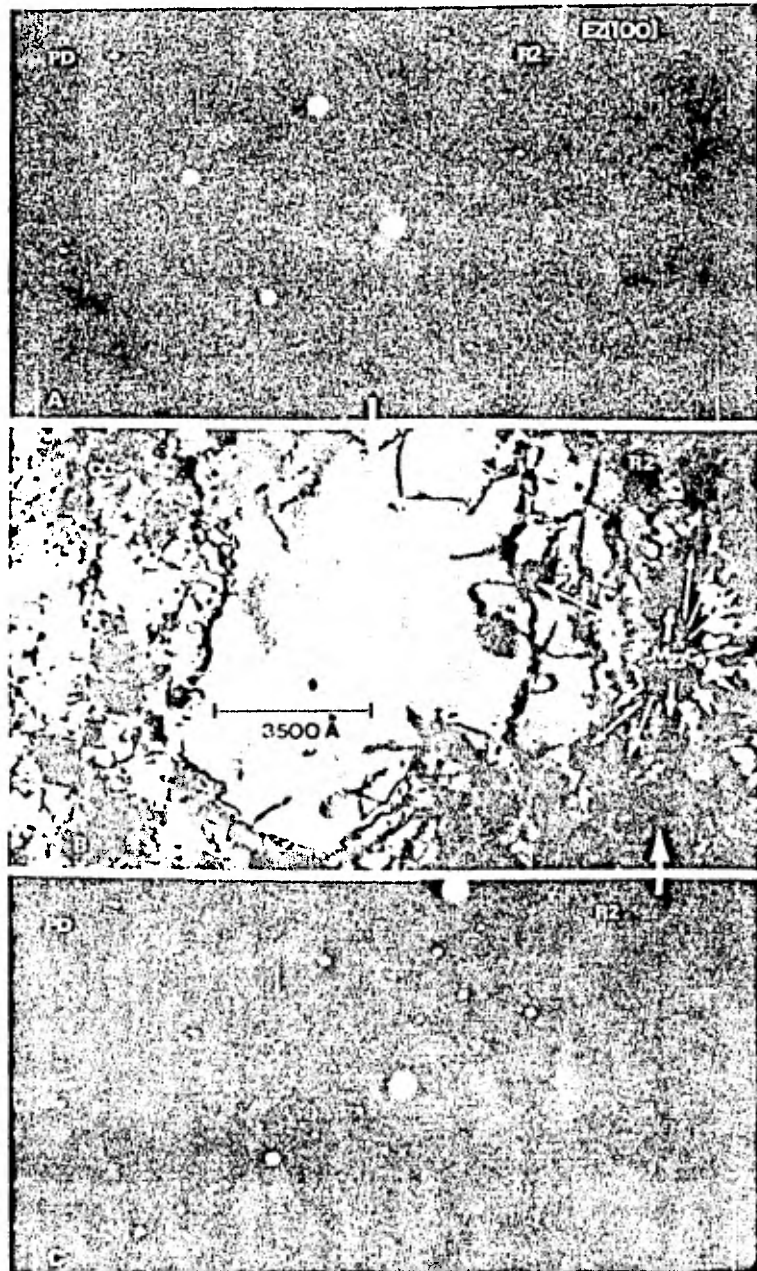
En la figura 27b se aprecia una región en la cual hay una pequeña zona sin precipitados. El patrón de difracción de esa zona (figura 27a) muestra únicamente las reflexiones de la matriz, sin embargo, en el patrón de difracción de la región adyacente (figura 27c) aparecen las reflexiones correspondientes al carburo $M_{23}C_6$.

Figura 27. Precipitados del tipo $M_{23}C_6$. A) Patrón de difracción de la zona libre de precipitados. B) Patrón de difracción de la zona de precipitación.

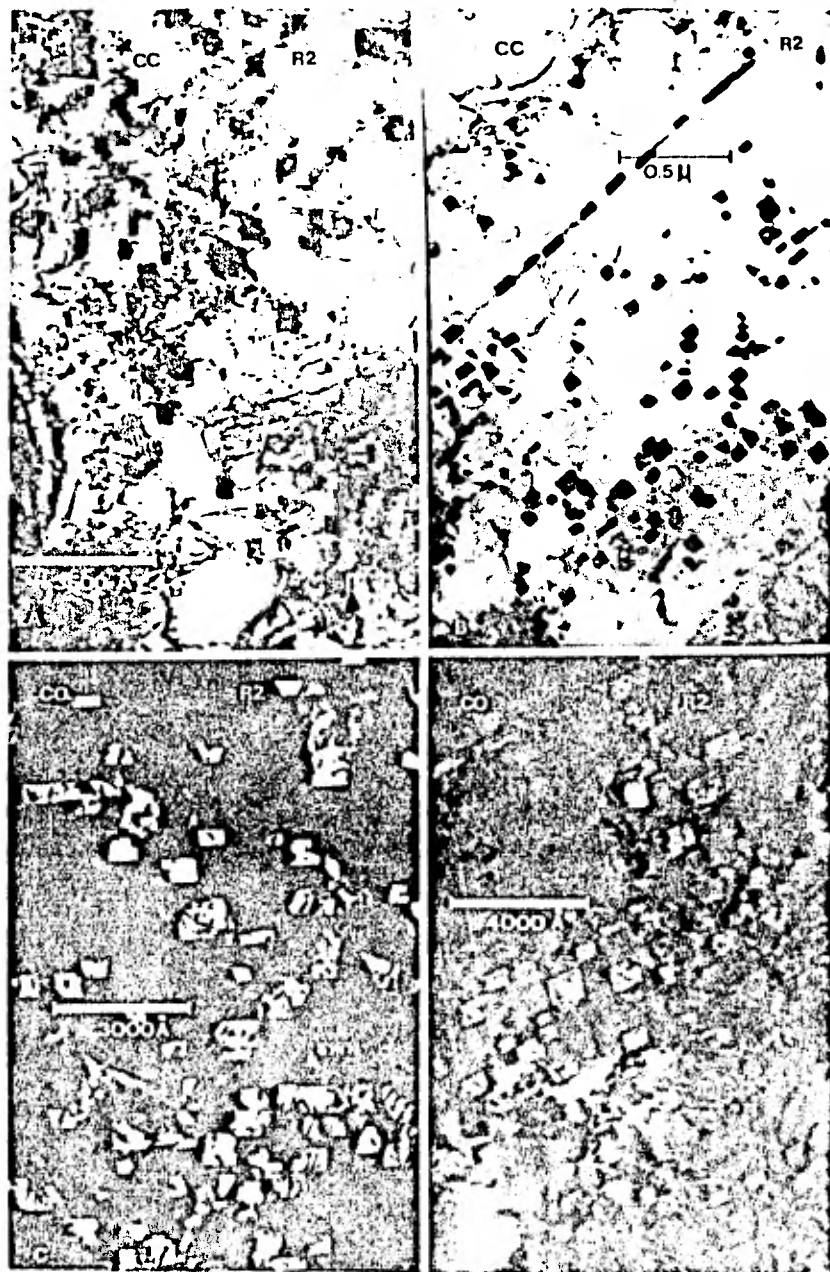
En la figura 28 se muestran diversos contrastes presentados por precipitados de este tipo; el tamaño promedio aproximado de éstos es de 800 \AA , mientras que en algunas zonas en las que se observó una alta densidad de precipitados (figura 29a) se encontró que alcanzaban dimensiones del orden de los 3000 \AA .

Figura 28. Precipitados del tipo $M_{23}C_6$ en diversos contrastes.

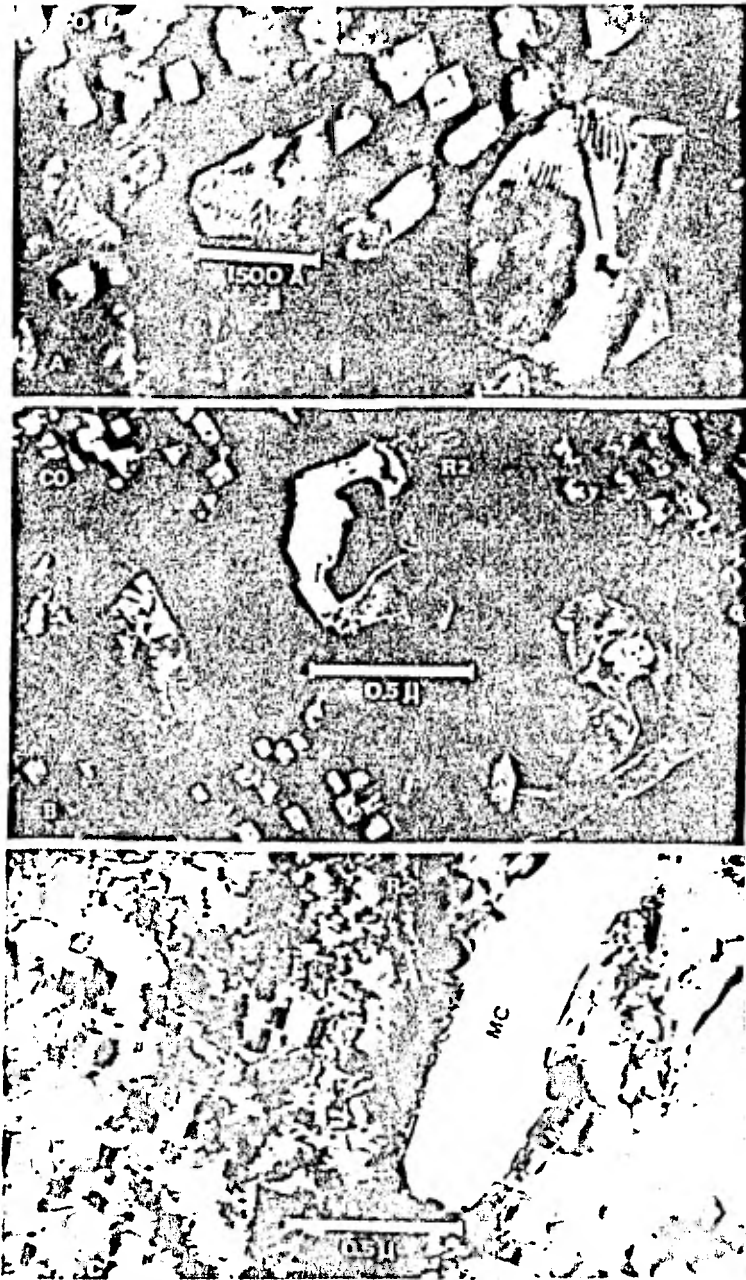
En la figura 29b se presentan precipitados $M_{23}C_6$ de forma irregular rodeando a una fase distinta. La documentación de

una de estas fases internas reveló que se trata de carburos del tipo MC (figura 29c) con una orientación distinta a la de la matriz, mientras que la fase $M_{23}C_6$ se observó orientada cubo a cubo con la matriz.

Figura 29. Precipitados del tipo $M_{23}C_6$ de gran tamaño.

Es posible, que la zona donde se observó la transformación de $M_{23}C_6$ a MC (figuras 29b y 29c) sea una zona de alta concentración de Titanio ya que, como se mencionó anteriormente, este no se encontró distribuido homogéneamente en la aleación.

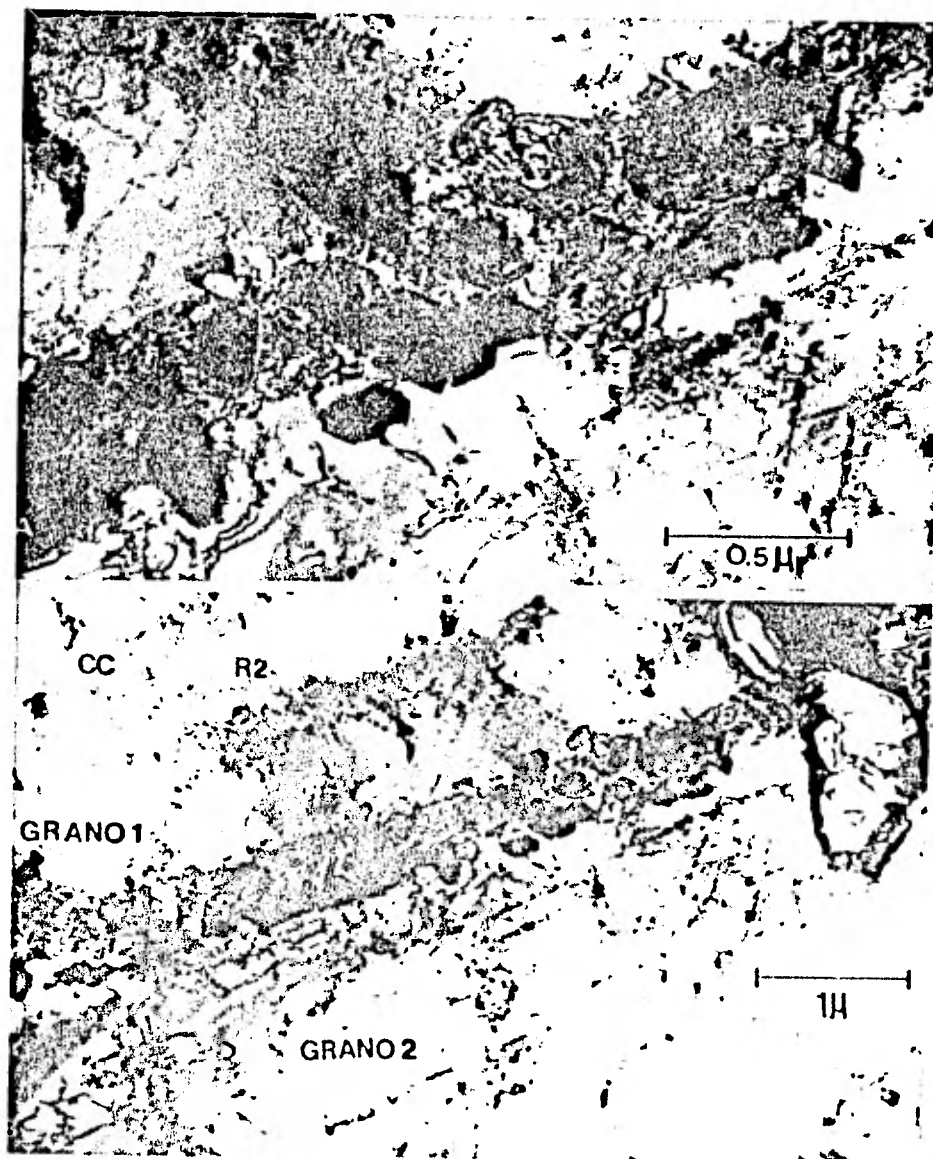
En la figura 30 se muestra precipitación de carburos $M_{23}C_6$ en límites de grano. La figura 30a es una amplificación de la 30b.

Figura 30. Precipitados del tipo $M_{23}C_6$ en un límite de grano.

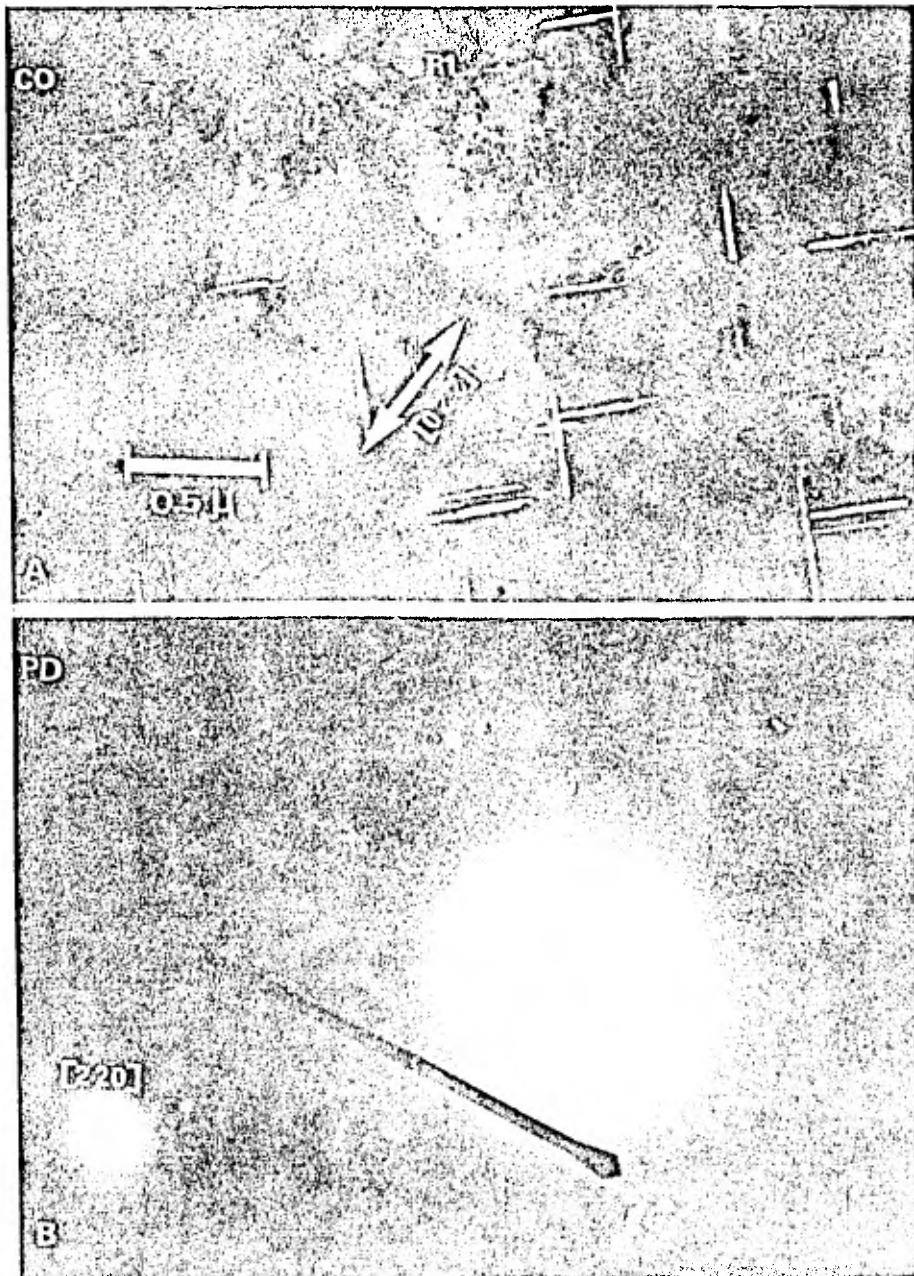
En la figura 35 aparecen algunos precipitados de este tipo que se orientaron en dos direcciones perpendiculares. El campo oscuro que se presenta en la figura 35a fue obtenido utilizando las dos reflexiones que se indican en la figura 35b.

Figura 35. Precipitados de forma alargada orientados en dos direcciones perpendiculares. A) Imagen de campo oscuro realizada con las dos reflexiones indicadas en B).

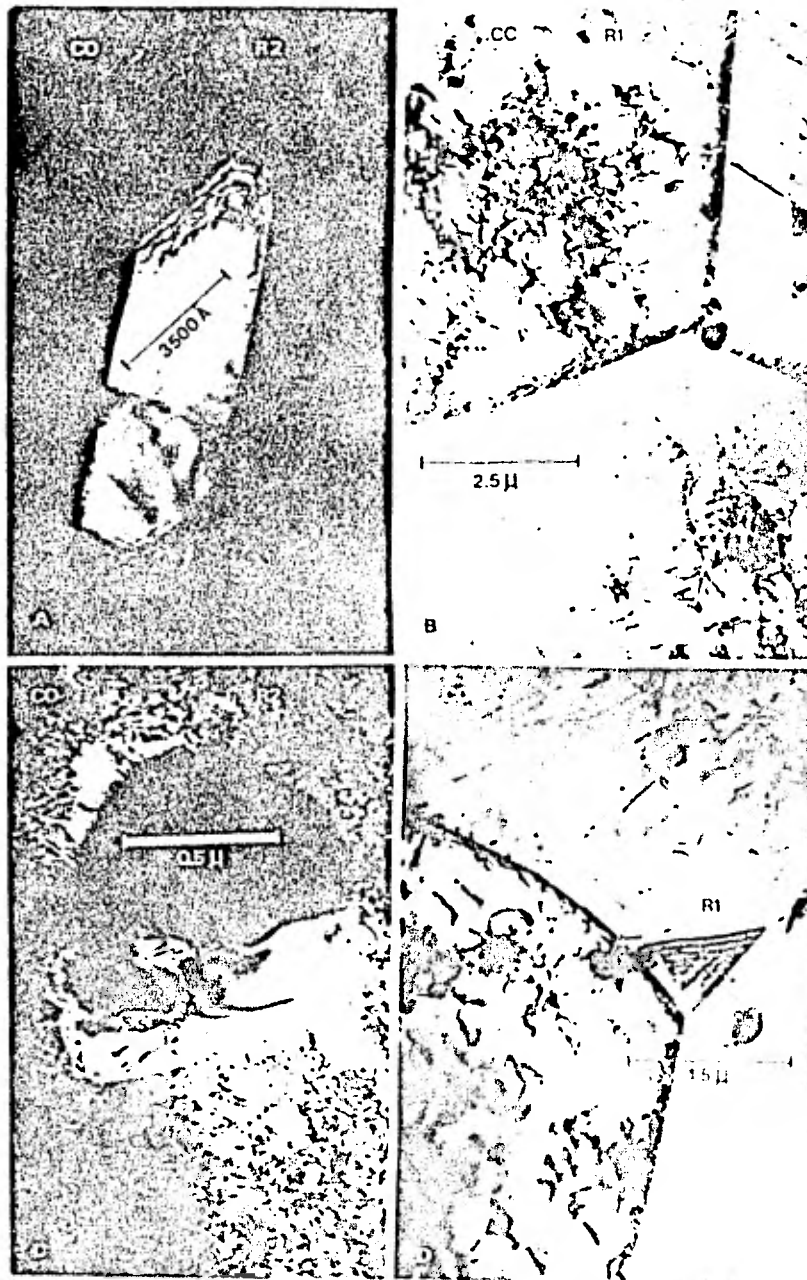
En la figura 36 se presentan otros tipos de fases que tampoco pudieron ser identificadas.

Figura 36. Otro tipo de fases que tampoco pudieron ser identificadas.

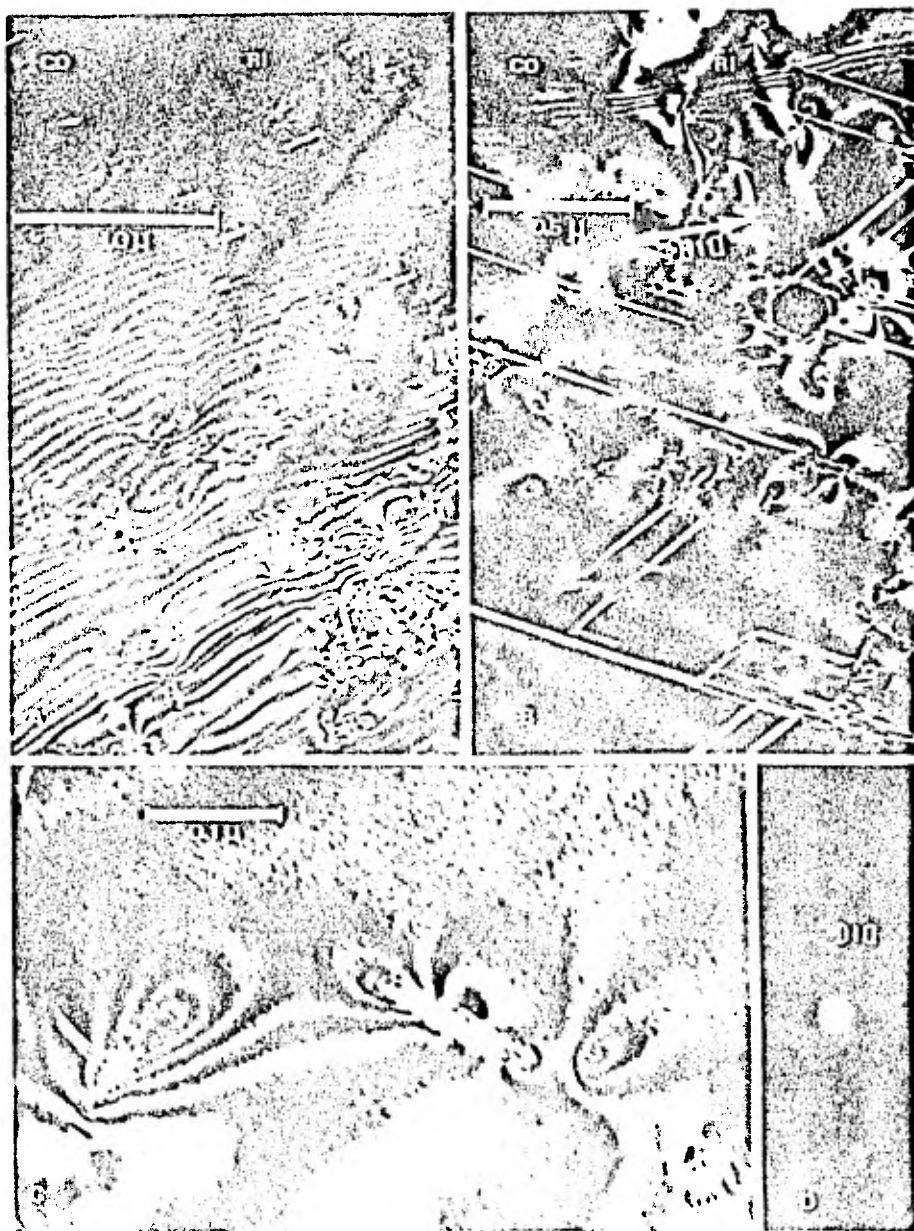
En la figura 40 se presentan precipitados alargados en un con

traste muy peculiar, ya que muestran líneas que tienen cierta semejanza a líneas de esfuerzo. En la figura 40c se presenta una amplificación de la zona indicada con una flecha en la figura 40b. Las condiciones de difracción se muestran en la figura 40d.

Figura 40. Precipitados de forma alargada en un contraste que permite observar líneas que semejan líneas de esfuerzo.

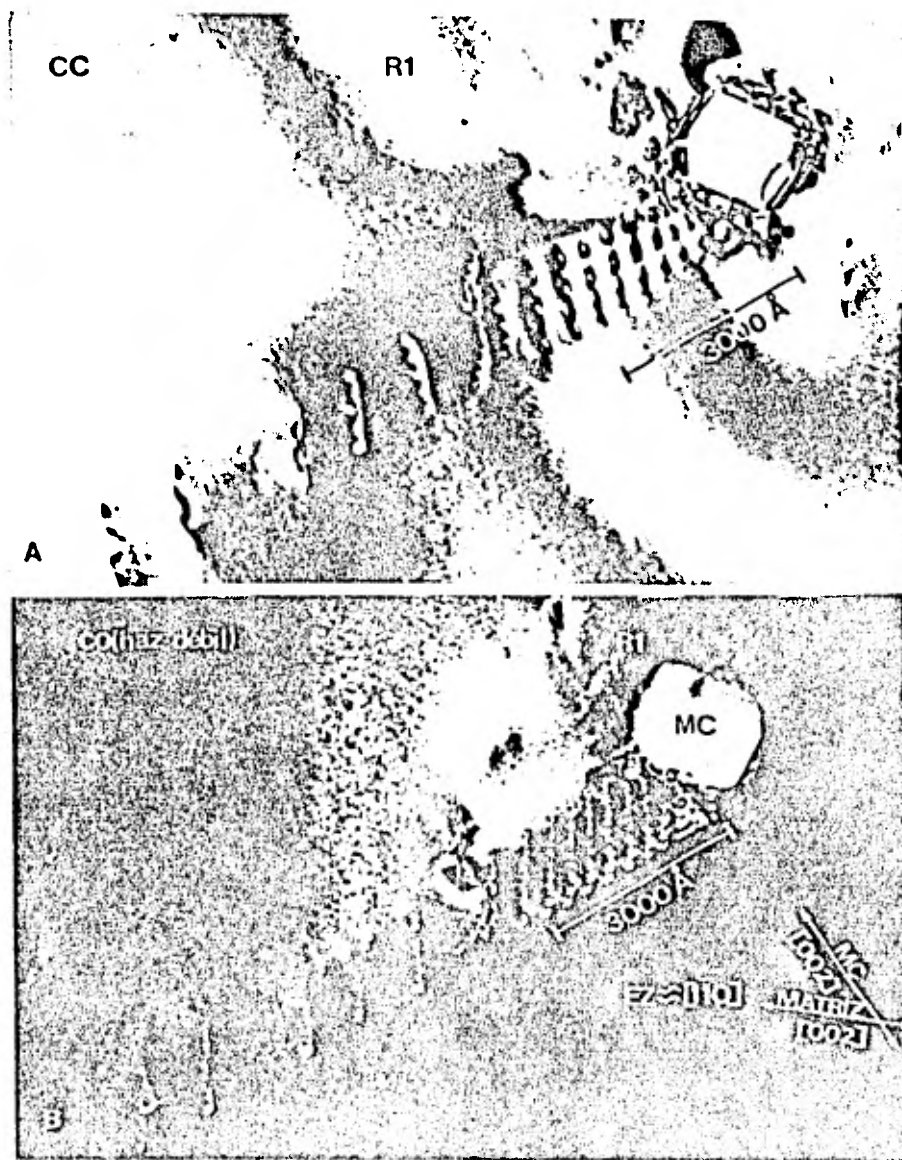
En las figuras 41a y 41b se presentan las imágenes de campo claro y campo oscuro, respectivamente, de una misma zona en la misma orientación, en la cual se encontró un apilamiento de dislocaciones en un precipitado MC, el cual no aparece orientado cubo a cubo con la matriz. La imagen de campo oscuro fue obtenida utilizando la técnica de haz débil. Puede observarse que con esta técnica disminuye el ancho de la imagen de las dislocaciones, es decir, aumenta la resolución; asimismo, el contraste de puntos presentado por las dislocaciones es típico de esta técnica. Las condiciones de difracción son aproximadamente de tres haces, similares a las condiciones mostradas en la figura 40d, pero con la reflexión (200) .

Figura 41. Apilamiento de dislocaciones en un precipitado del tipo MC.

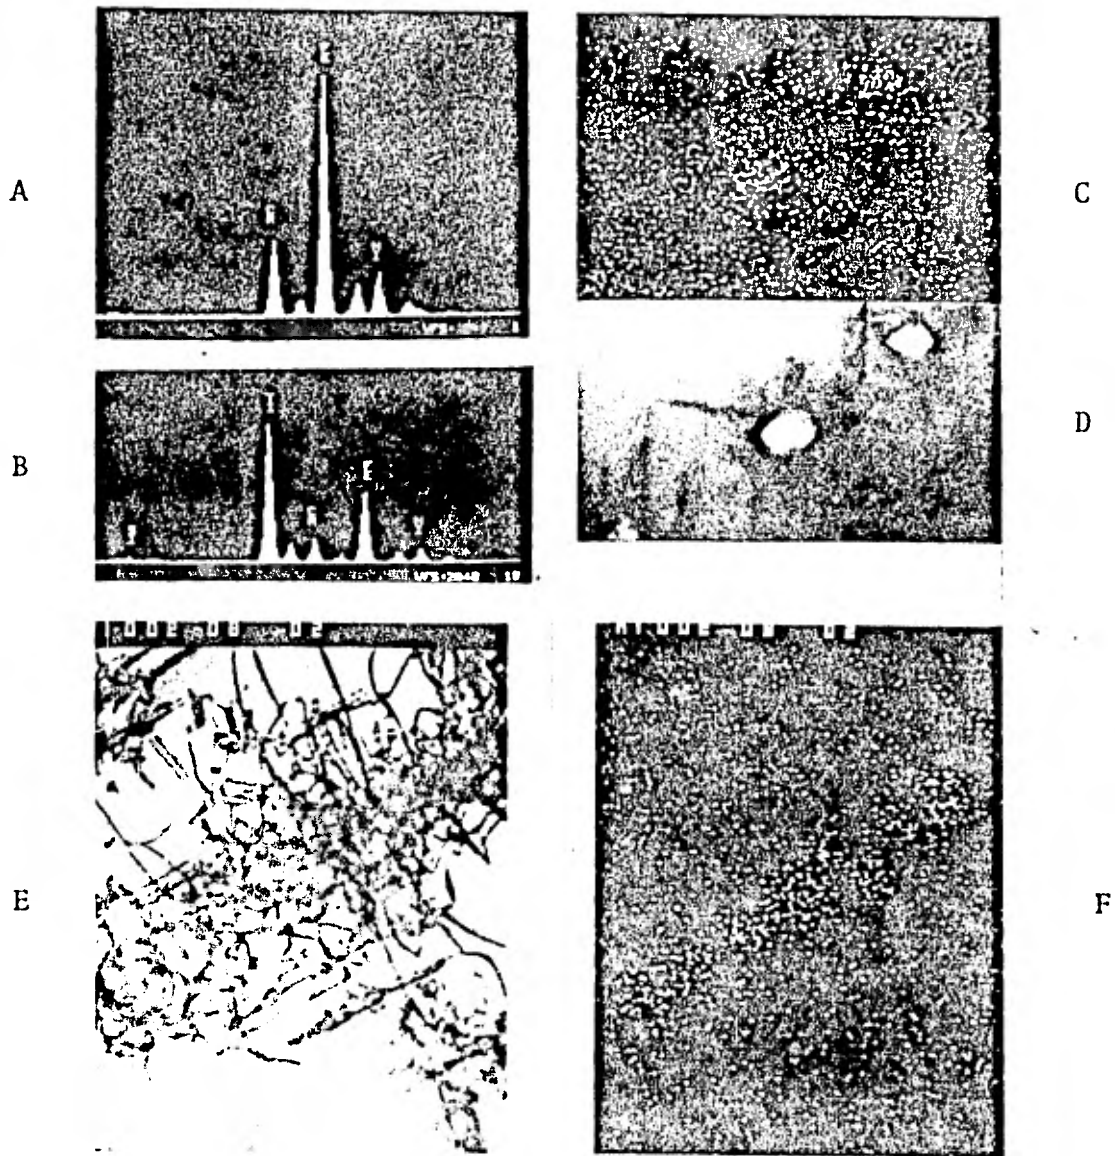
Un aspecto que todavía no se ha explicado es el hecho de no haber observado precipitación de MC en las zonas de formación de $M_{23}C_6$, excepto la mostrada en las figuras 29b y 29c. La literatura al respecto es escasa y, posiblemente, la experimentación en condiciones de temperatura y atmósfera controladas, así como la utilización de técnicas analíticas modernas de Microanálisis (por ejemplo, EDX acoplado a un STEM) pudiera dar la explicación a estas observaciones. Respecto a esto, se realizó un estudio al material²² utilizando la técnica EDX acoplada a un STEM para determinar la composición de los carburos del tipo MC; este estudio reveló que la parte metálica de los carburos del tipo MC es fundamentalmente Titanio. En la figura 43 se muestran algunas micrografías y espectros de rayos X que evidencian este hecho.

Figura 43. Imágenes obtenidas en un STEM. A) Espectro de rayos X de la aleación. B) Espectro de rayos X de un precipitado MC. (también aparecen los picos correspondientes a la aleación). C) Mapeo de Ti de la imagen mostrada en D). E) y F) Precipitados del tipo MC y su mapeo de Ti, respectivamente. (Cortesía del Dr. M.J. Yacamán).
