UNIVERSIDAD NACIONAL AUTONOMA DE MEXICO

FACULTAD DE INGENIERIA

RECONSTRUCCION DE ESCUELAS POR DAÑOS OCASIONADOS POR LOS SISMOS DEL 19 Y 20 DE SEPTIEMBRE DE 1985 EN LA CIUDAD DE MEXICO.

T E S I S

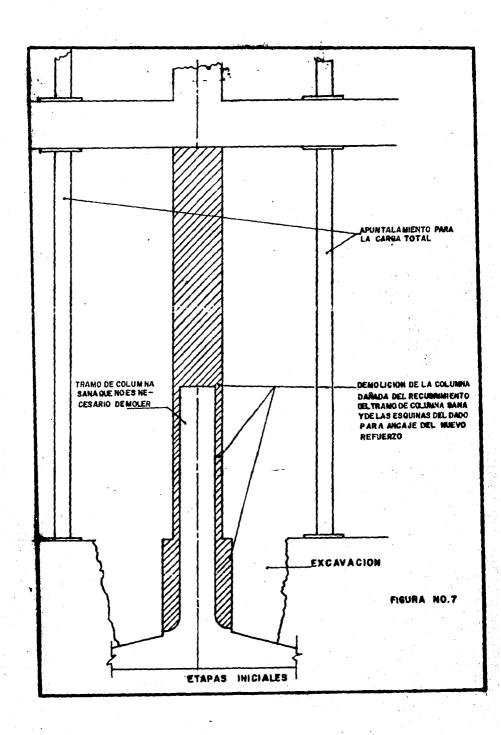
La falla de este tipo es mayor que los dos casos anteriores, ya que la falla se presenta en toda la altura de la columna o por lo menos en un 70% de la misma, por lo tanto el procedimiento de reconstrucción es el siguiente:

- * Apuntalamiento adyacente a la columna para la carga total del entrepiso o de toda la estructura, con una distancia de apuntalamiento menor a un tercio de la altura de la columna y no mayor de un metro (ver fig. 7).
- * Demoler el concreto fracturado hasta descubrir el refuerzo existente de la columna dañada.
- * Demoler el recubrimiento del tramo de columna sena hasta el refuerzo de la misma (ver fig. 7).
- * Perforar el macizo de las losas en zona de columna para el colado de la nueva.

- * Demoler las esquinas del dado de cimentación en toda su altura hasta el lecho superior de la zapata (fig. 7).
- * Colocar el refuerzo adicional de la columna, de acuerdo a lo señalado por el diseño estructural.
- * Limpiar con cepillo de alambre humedeciendo en forma continua hasta eliminar cualquier indicio de polvo.
- * Soldar el refuerzo principal de la ampliación de columna a las varillas. (fig. 6).
- * Colocar la cimbra que deberá llevar
 "ventanas" para el colado de la nueva
 columna.
- * Colado de la nueva columna previa saturación con agua de la superficie de la misma, vibrando el concreto con un vibrador neumático para lograr la mejor distribución del concreto que deberá tener la fluidez necesaria para el caso, empleando agregados
