**UNIVERSIDAD NACIONAL
AUTONOMA DE MEXICO
FACULTAD DE INGENIERIA**

**AFLORAMIENTOS DE AGUA POR EFECTOS
DE LA INYECCION EN EL CAMPO POZA RICA**

TESIS PROFESIONAL

1984

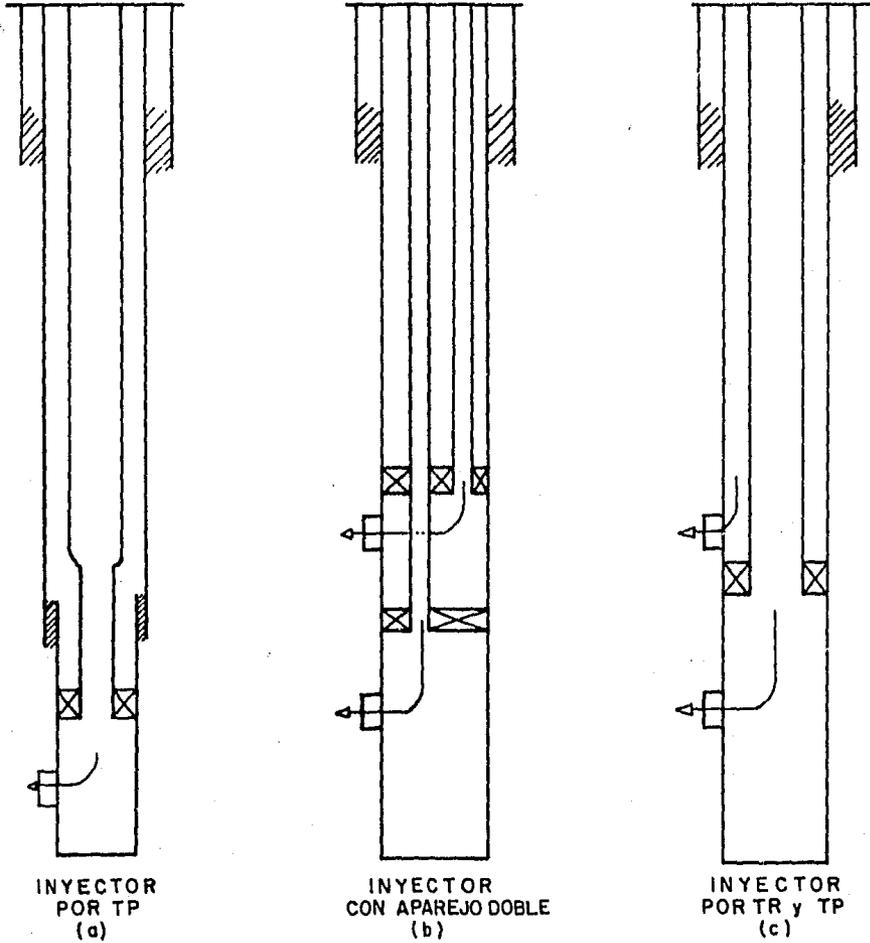
FIG 6-2 APAREJO DE INYECCION

Por ejemplo, en los pozos que inyectan por TP, con uno o -- dos aparejos, Fig. 6.2 (a) y 6.2 (b) se observó la presen -- cia de corrosión en la cara interna de éstos, como puede -- apreciarse en la Fig. 6.3 (a). Por otro lado, se tienen po -- zos que inyectan por TP y TR, Fig. 6.2 (c), los cuales tie -- nen corrosión, tanto en la cara interna como en la externa -- de la TP, Fig. 6.3 (b).

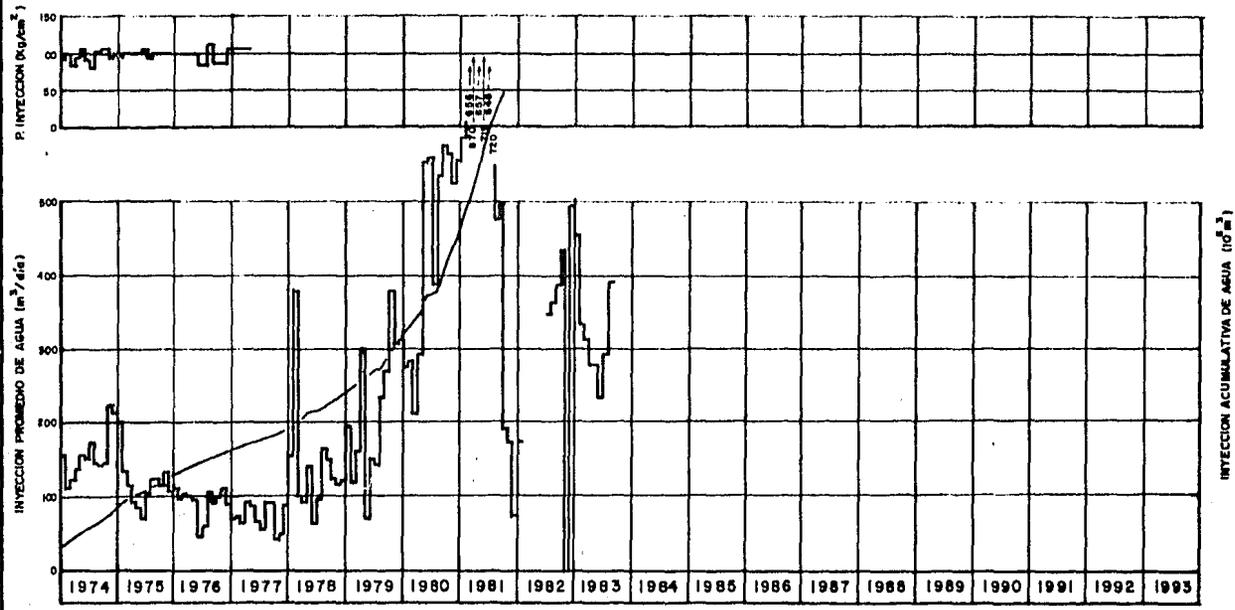
FIG.-6.4 DESVIACION DEL VOLUMEN INYECTOR DE AGUA EN EL POZO POZA RICA N°120 (TP)

En la gráfica de la Fig. 6.4 se visualiza el gasto de inyec - ción del PR-120, el cual se cerró en Febrero de 1982, dando

nos una desviación en el gasto a partir de 1978.

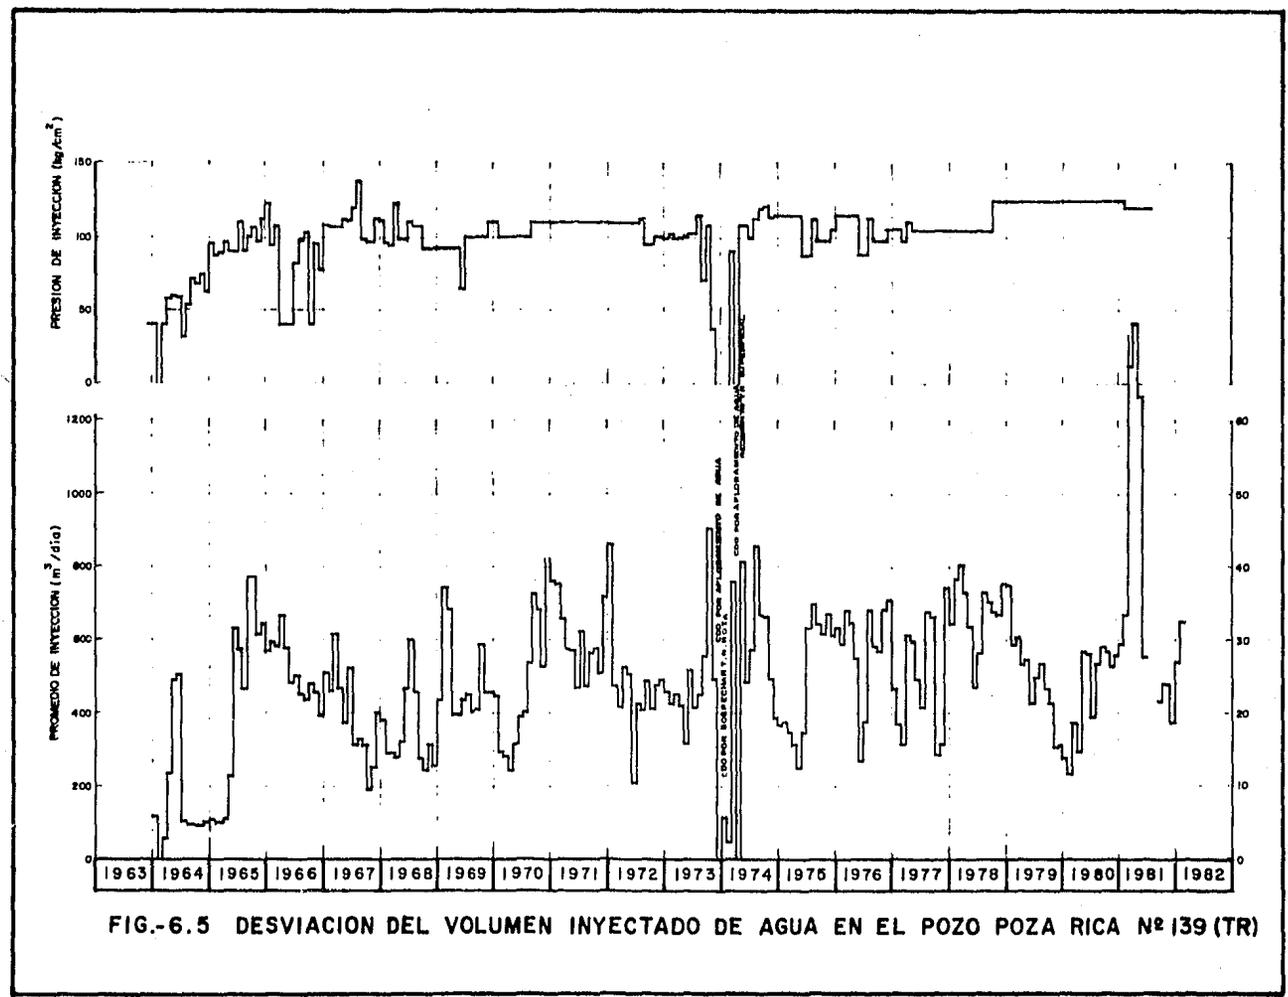
FIG.-6.5 DESVIACION DEL VOLUMEN INYECTADO DE AGUA EN EL POZO POZA RICA Nº 139 (TR)

Las gráficas de las Figuras 6.5 y 6.6, presentan iguales -- condiciones, a través de la historia de inyección.

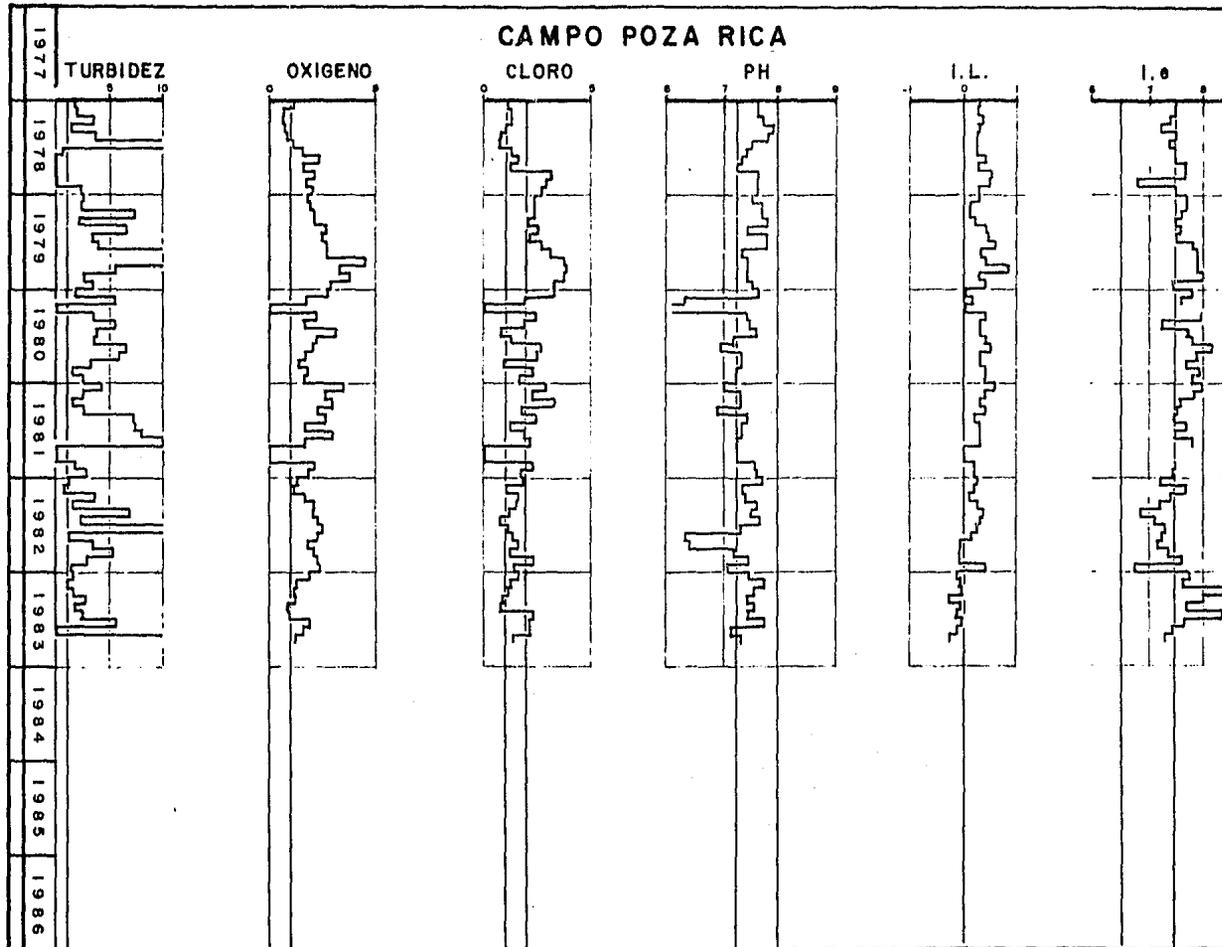
FIG.-6.7 DESVIACION DE LOS PARAMETROS ANALIZADO, EN EL AGUA DE INYECCION DEL CAMPO P.R.

La gráfica de la Fig. 6.7, muestra la desviación de los parámetros, que se consideran de mayor importancia en el Campo Poza Rica. La gráfica antes mencionada nos da la historia de estos parámetros durante los últimos 6 años, donde se visualiza que tanto el oxígeno como la turbidez han presentado altas concentraciones, lo cual nos lleva a suponer la presencia de corrosión en las tuberías que se encuentran en contacto con esta agua.

Por otro lado, estudios metalográficos y evaluaciones corrosimétricas confirmaron que la corrosión se debe al ataque - uniforme, producto de los elementos corrosivos en el agua - de inyección.

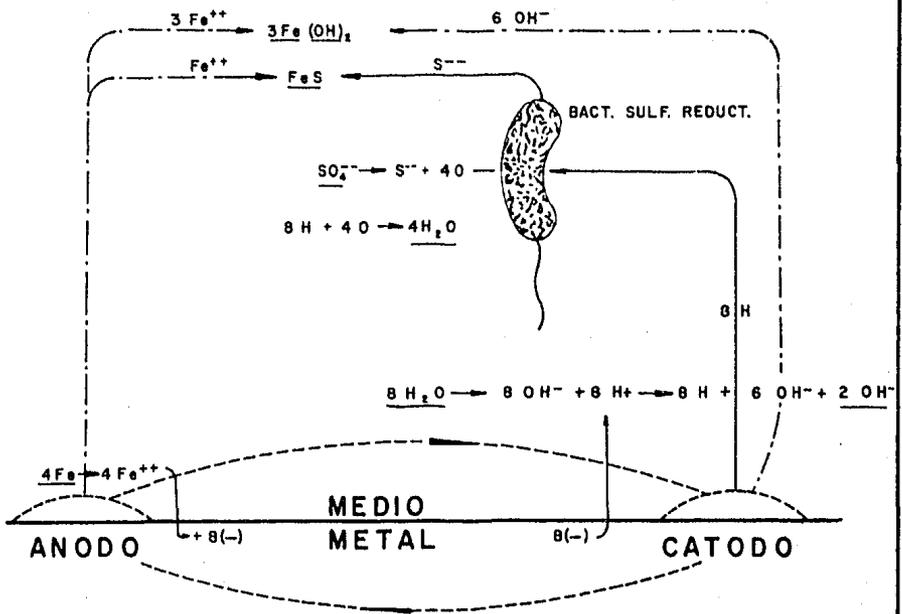
FIG.-6.8 DIAGRAMA ESQUEMATICO DE CORROSION ANAEROBIA DEBIDO A BACTERIAS SULFATO REDUCTORAS

A continuación se explicará a detalle el diagrama esquemático de corrosión anaeróbica debido a bacterias sulfato reductoras. Fig. 6.8.

- 3.- El agua se disocia en una pequeña porción dando iones hidrógeno y OH. En este caso los hidrógenos producidos ganan los 8 electrones perdidos por el fierro pasando a hidrógeno nascente que se combina con el oxígeno que resulta de la reducción de sulfatos a sulfuros por las bacterias sulfato reductoras.

- 4.- De los 8 oxídridos que quedan libres al combinarse el hidrógeno con el oxígeno, seis se combinan con tres de los cuatro iones ferrosos puestos en libertad y los dos restantes con el catión divalente que quedó libre en la reducción de los sulfatos.

- 5.- El otro ión ferroso libre se combina con el azufre que resulta de la reducción de los sulfatos dando el sulfuro de fierro.
- 6.- En esta forma, como la reducción de los sulfatos por las bacterias sulfato reductoras es continua, el proceso se repite ocasionando la pérdida de material en las tuberías.

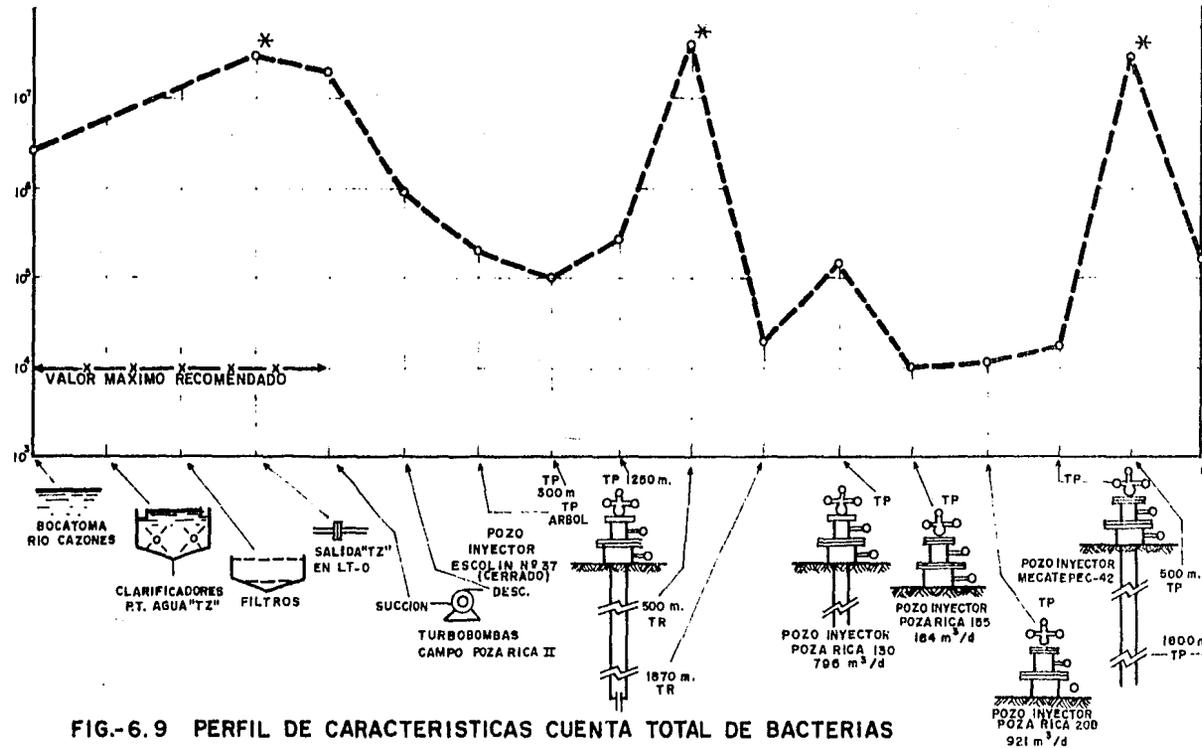
FIG.-6.9 PERFIL DE CARACTERISTICAS CUENTA TOTAL DE BACTERIAS

A continuación se presentan dos gráficas en las Figs. 6.9 y 6.10, las cuales nos dan el perfil de características de cuenta total de bacterias. Fig. 6.9, y el perfil de características de las bacterias desulfovibrios, Fig. 6.10. Estas fueron elaboradas de un estudio efectuado en el Campo Poza Rica, y la localización de estos puntos de muestreo se muestran en la Fig. 6.11.
