" ANALISIS DE UN DESLIZAMIENTO EN EL TALUD DEL
KM 10+700 EN LA AUTOPISTA MEXICO - TOLUCA
TRAMO CHAMAPA - LA VENTA "

TESIS QUE PARA OBTENER EL TITULO DE:

I N G E N I E R O C I V I L

MEXICO 1992

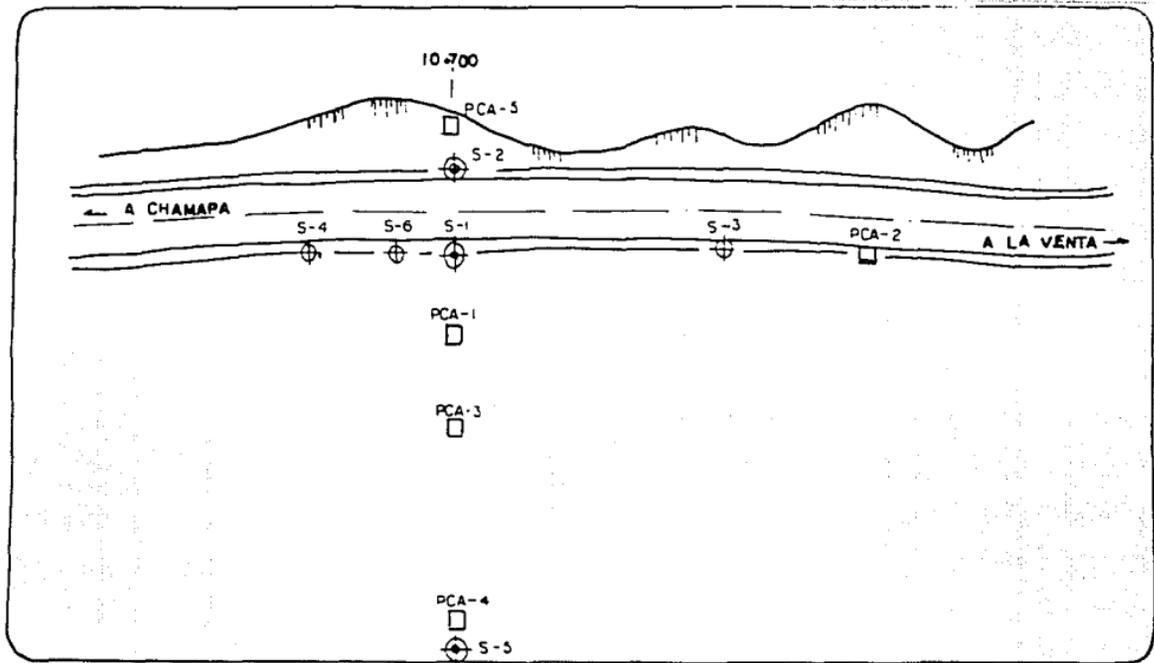
FIG. 13 POZOS A CIELO ABIERTO.

- Pozos a cielo abierto. Se realizaron cinco pozos a cielo abierto (PCA) de los cuales, dos se ejecutaron en el cuerpo del terraplén (PCA 1 y 3), dos en la frontera del material de relleno con el terreno natural (PCA 2 y 4) y uno en la corona del corte (PCA 5), con una profundidad menor de 3 metros.

Se obtuvieron muestras inalteradas con el fin de realizar pruebas de laboratorio para determinar las características mecánicas del material de relleno y del terreno natural. En las figuras 13 a 15 se indican las propiedades de los materiales encontrados.

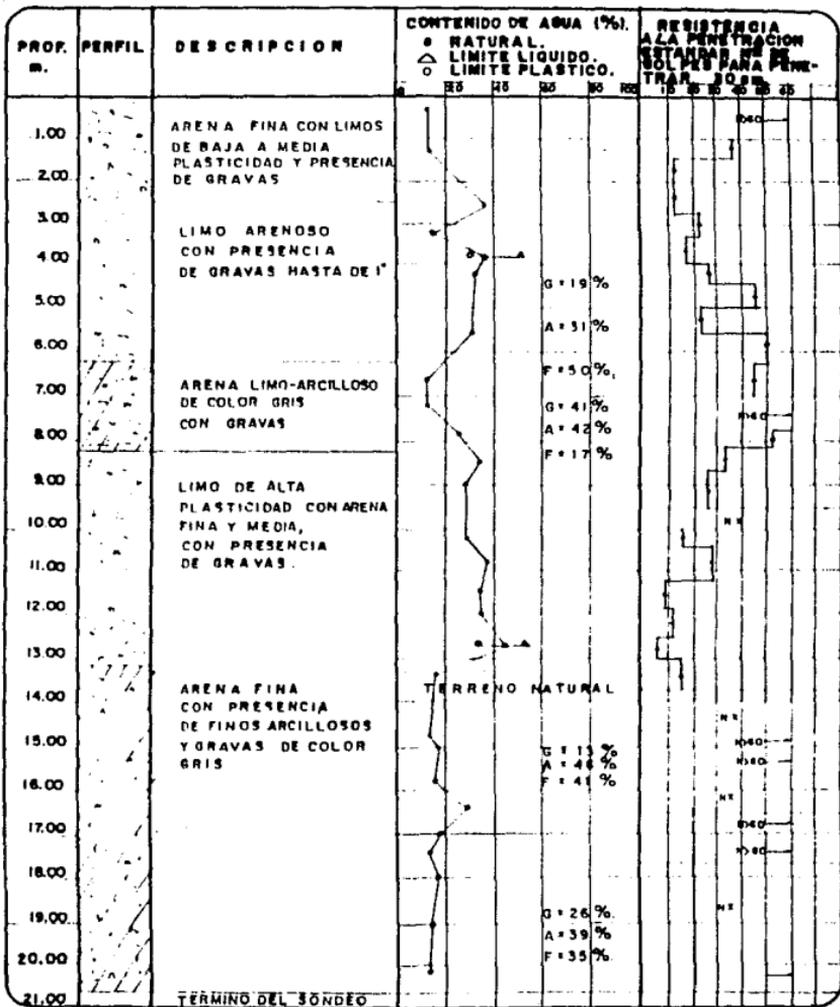
FIG. 16.

La naturaleza y el tipo de materiales encontrados, en general corresponden a arenas limo-arcillosas con presencia de gravas. En la figura 25 se obtiene el perfil estratigráfico representativo del talud del km 10+700, dibujado con base en los sondeos 1, 2 y 5 presentados en las figuras 16, 18 y 20, respectivamente.

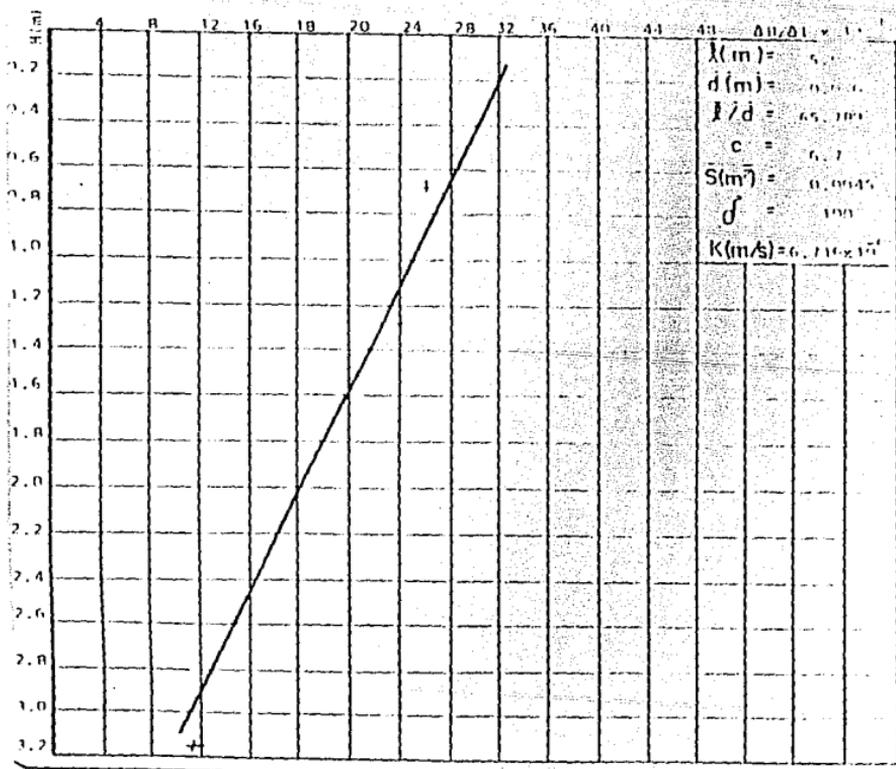
Fig.29. PRUEBAS "LEFRANC"

En la ejecución de los sondeos se observó que el material es permeable ya que durante su perforación se reportaron pérdidas totales de agua de enjuague, así mismo, lo comprueban las pruebas de permeabilidad tipo Lefranc hechas expresamente, que resultaron del orden de $K = 6.7 \times 10^{-4} \text{ cm/seg}$ (ver figuras 29 y 30).

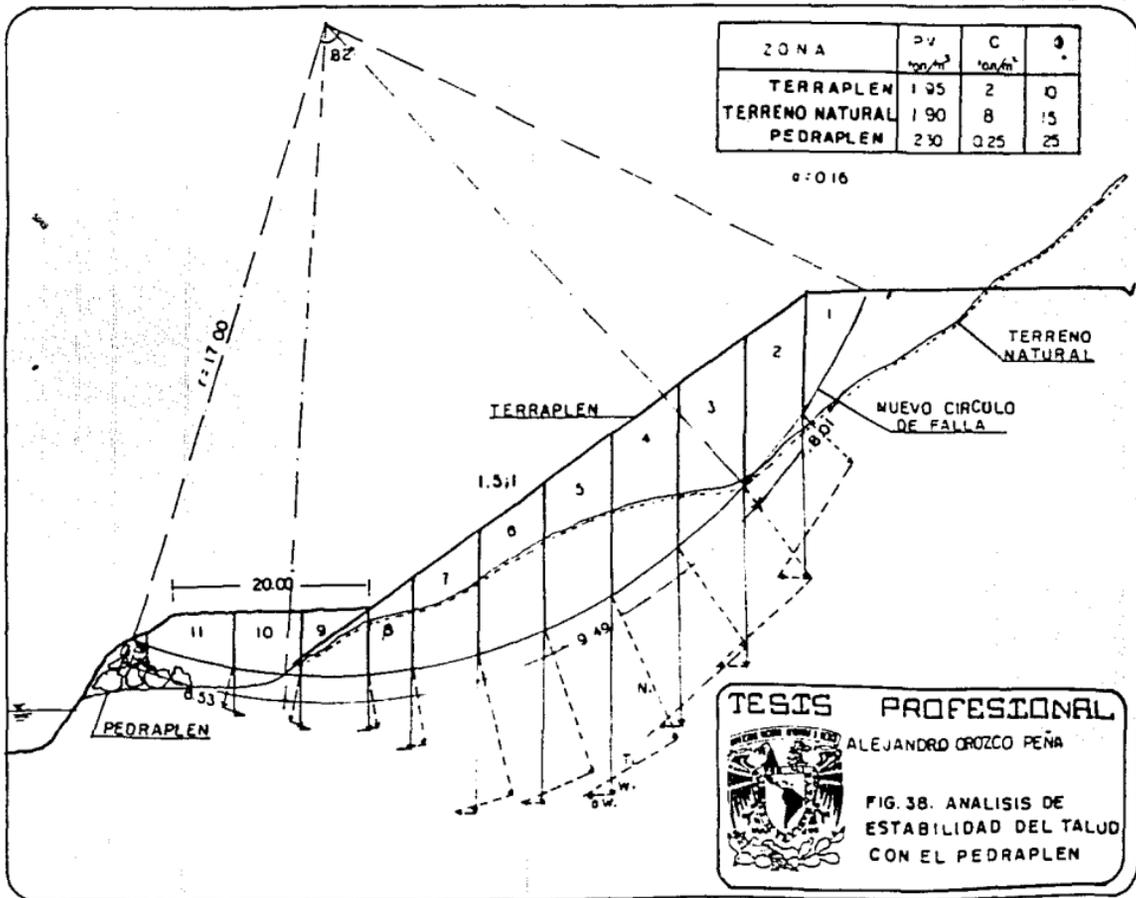
En la figura 40 se presentan los factores de seguridad obtenidos para superficies de falla propuestas, analizando el talud del kilómetro 10+700 con sus reparaciones. La influencia de los drenes de penetración colocados en el cuerpo del terraplén así como la construcción del pedraplén al pie de la falla dan como resultado factores de seguridad permisibles.

No se instrumentó el pedraplén, siendo necesario este aspecto para conocer su comportamiento y adquirir experiencia para futuras obras.

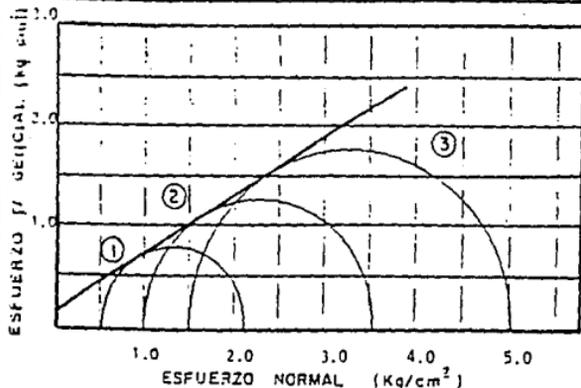
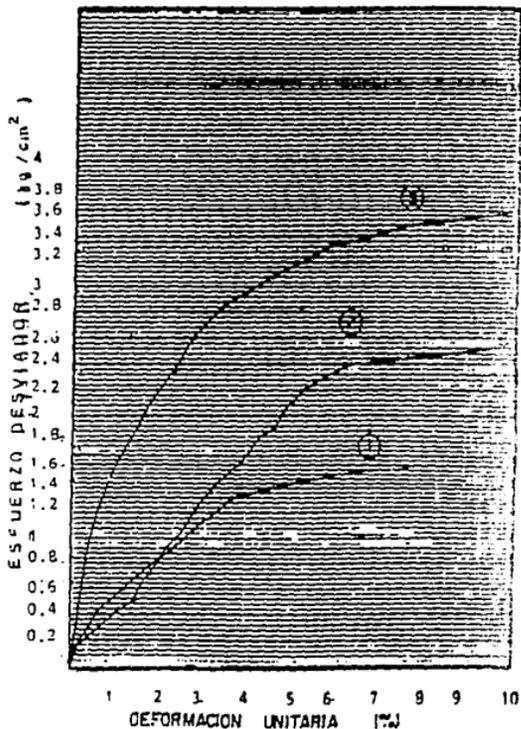
COMPRESION TRIAXIAL

PRUEBA	ω_i %	ω_f %	e_i	e_f	G_i %	G_f %	σ_3 kg/cm ²	$\sigma_1 - \sigma_3$ kg/cm ²
1	45.009	--	1.612	--	73.142	--	0.50	1.9501
2	36.269	--	1.234	--	77.019	--	1.00	2.4860
3	40.958	--	1.012	--	100	--	1.50	3.5519
PESOS VOLUMETRICOS								
INICIALES		FINALES		$\beta = 30^\circ$ $C = 1.75$ 1/m ²				
P_i	1.331			TIPO DE PRUEBA:				
P_f	1.638		kg/m ³					
P_{sub}			kg/m ³					
γ_c			2.62

ESTUDIO: CARR. CHAMAPA - LA VENTA KM 10 + 700

SONDEO: SM - 6
