"SANTA ANITA ZACATLALMANCO:

EL TEMPLO Y SU ENTORNO."

Tesis para obtener el grado de
MAESTRO EN RESTAURACION DE MONUMENTOS,
presenta,
SEGISMUNDO ENGELKING KEELING.

1992.

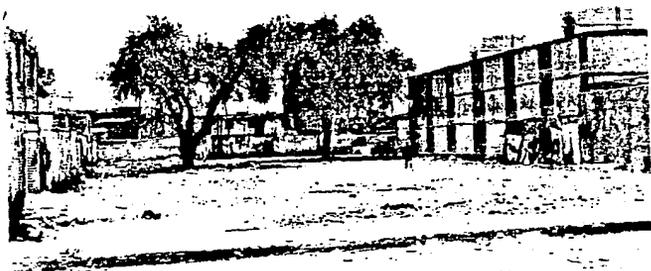
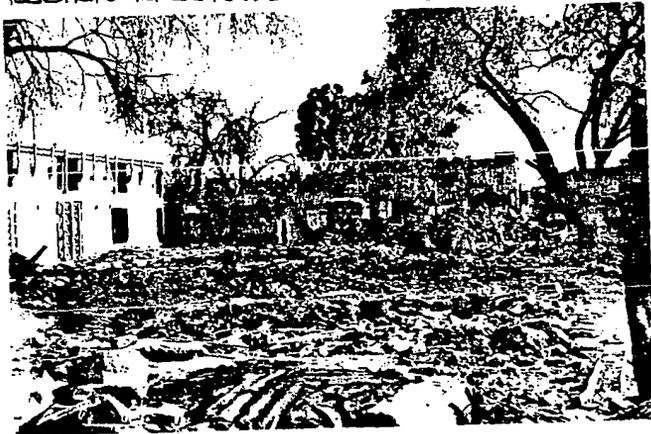
ESPACIO ABIERTO OCUPADO
PREVIAMENTE POR LA CIUDAD
PERDIDA "EL ENCUENTRO"

RECIENTE EFECTUADA LA DEMOLICIÓN (1986).

Este espacio abierto es ideal para aliviar los requerimientos de areas verdes del centro del Barrio, y si se demoliera la Hilera de predios antes mencionada, se lograria automaticamente una aproximacion al tipo de espacios abiertos que hubo aun en los años 20.

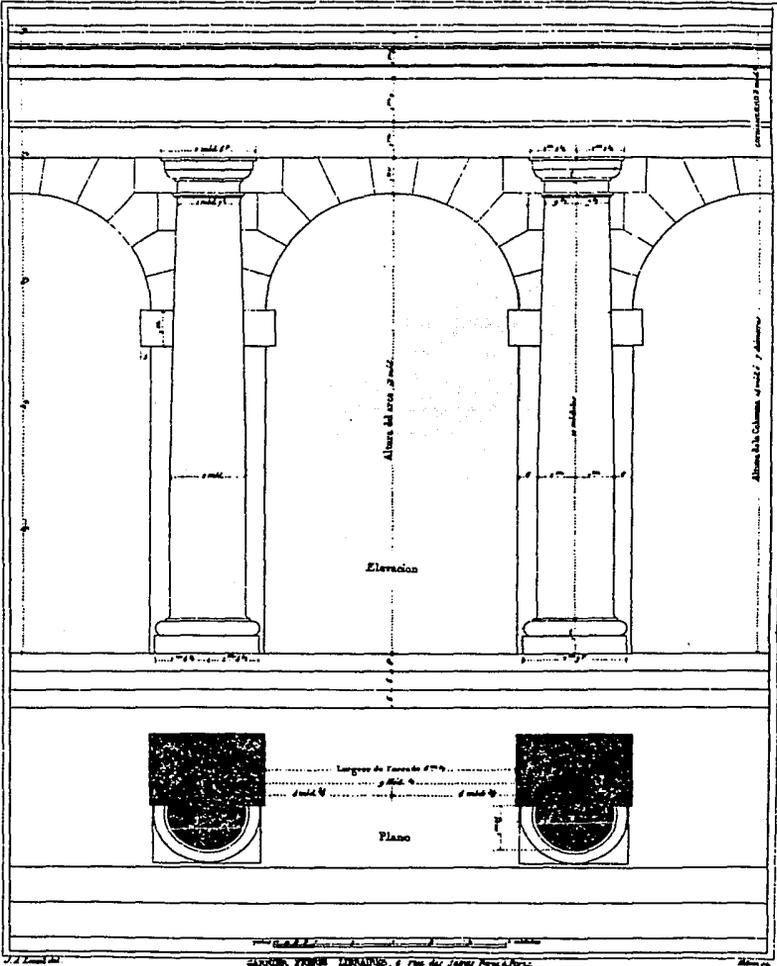
PÓRTICO TOSCANO SIN PEDESTAL SEGUN VIÑOLA

APROXIMACION NO ADOPTADA A LAS PROPORCIONES DE LA PUERTA ACTUAL, DEMOSTRANDO QUE NO CORRESPONDEN A LA PRESENTACION ACTUAL SIN PEDESTAL

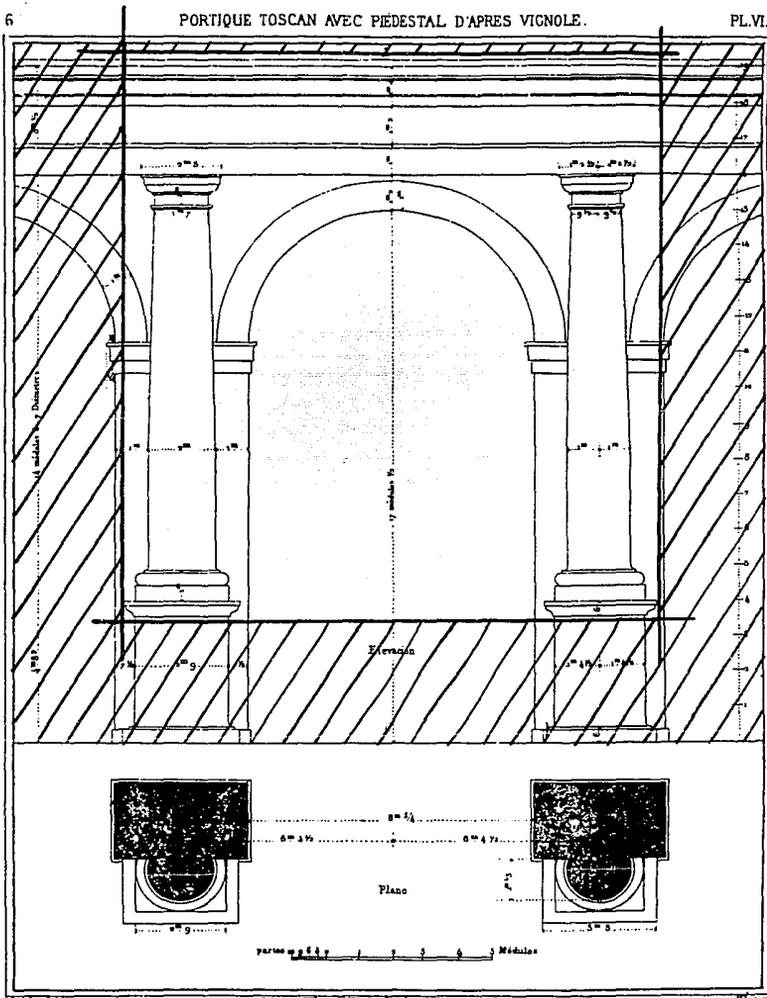
PL.VI.

PORTICO TOSCANO CON PEDESTAL SEGUN VIÑOLA

APROXIMACION APROPIADA A LAS PROPORCIONES DE LA PUERTA STRIAL, DEMOSTRANDO QUE TUVO PEDESTAL.

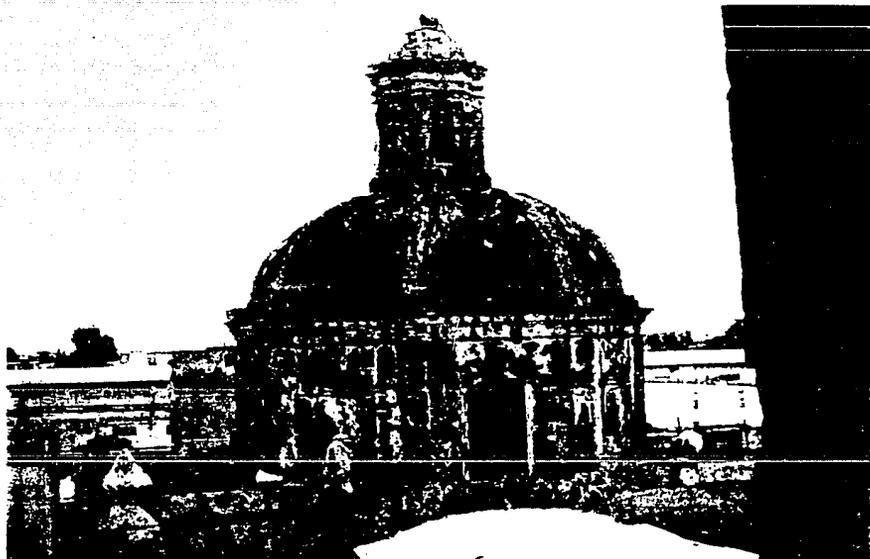
VISTA EN 1982, PREVIO A LA COLOCACION
 del IMPERMEABILIZANTE (NOTENSE LOS RE-
 FUERZOS DE CONCRETO
 CUPULA de! TEMPLO.

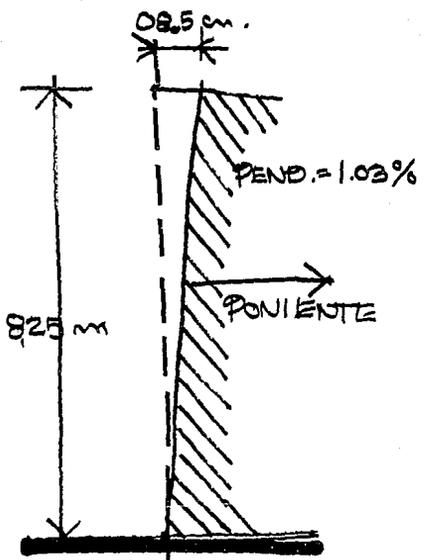
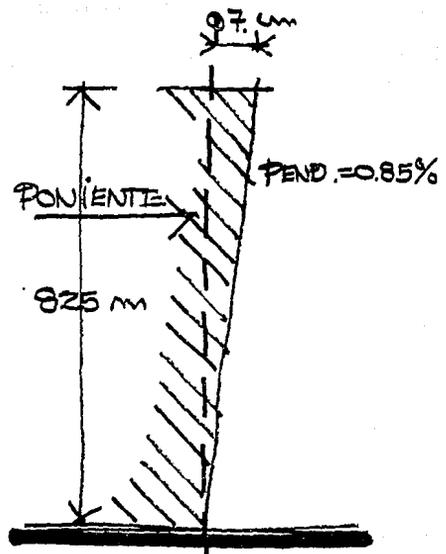
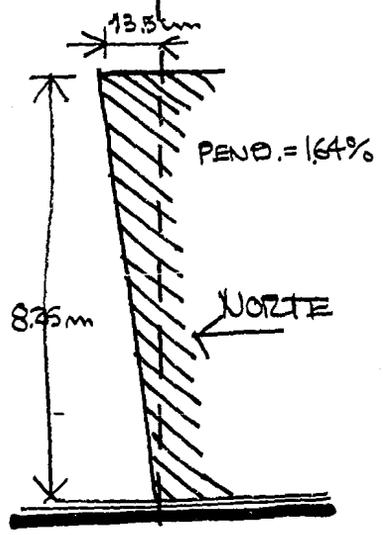
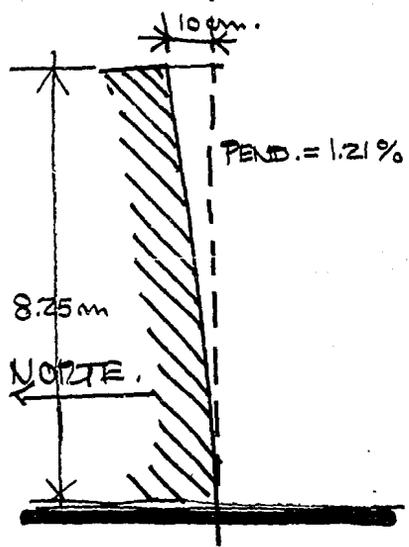
que alcanzaron un centrimetro de apertura, y otra mucho mas seria localizada al lado izquierdo del segundo candelabro de izquierda a derecha, con apertura creciente hacia arriba, indicando fractura por emergencia del cuerpo del Templo o desplome con separacion y desgarramiento de la Torre. Plomos lanzados desde el campanario indican que la torre efectivamente esta inclinada hacia el norponiente.

DESPLOMES DETECTADOS EN LA TORRE, HASTA NIVEL DEL CAMPANARIO. 29/1/1984.

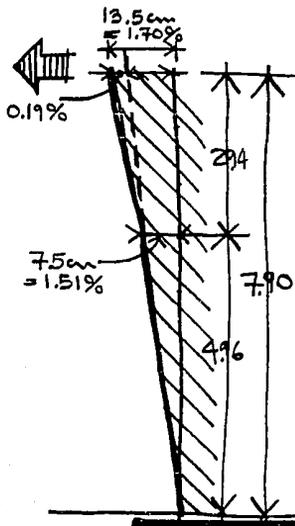
MURO A COSTADOS de CONTRAFUERTE N° 2

La segunda fractura es mas preocupante. Consiste en una grieta horizontal que comienza en las cercanias del tercer contrafuerte y se abre hasta llegar a una apertura maxima de unos 2.8cm. en el 4o., para reducir gradualmente hasta desaparecer pasando el 5o. contrafuerte. Esta grieta localizada se debe explicar, no en terminos de asentamientos diferenciales del subsuelo, sino mas bien debido a la putrefaccion de las guialdras portantes de la cupula y su consecuente gradual perdida de resistencia, que resulto en la gradual y creciente solicitacion a los arcos torales y la formacion de crecientes empujes horizontales sobre los contrafuertes, que no pudiendo resistir, comenzaron a ceder y a fracturarse.

DEFORMACIONES
REGISTRADAS
en el MURO
NOITE de la
NAVE del TEMPLO
A CAUSA de
EMPUJES LATE-
RALES CAUSADOS
POR la CUPOLA.

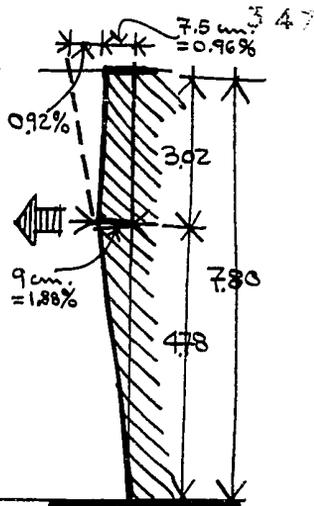
MURO A.C. de CONTRAFUERTE N° 4

Es interesante hacer notar que todo el muro norte esta deformado, siendo claramente visible el arqueo al nivel de los pretiles, pero que no se aprecian quiebres en los contrafuertes 2o. y 6o., uno muy ligero en el tercero y maximos en el 4o. y 5o., que son los que reciben la cupula.

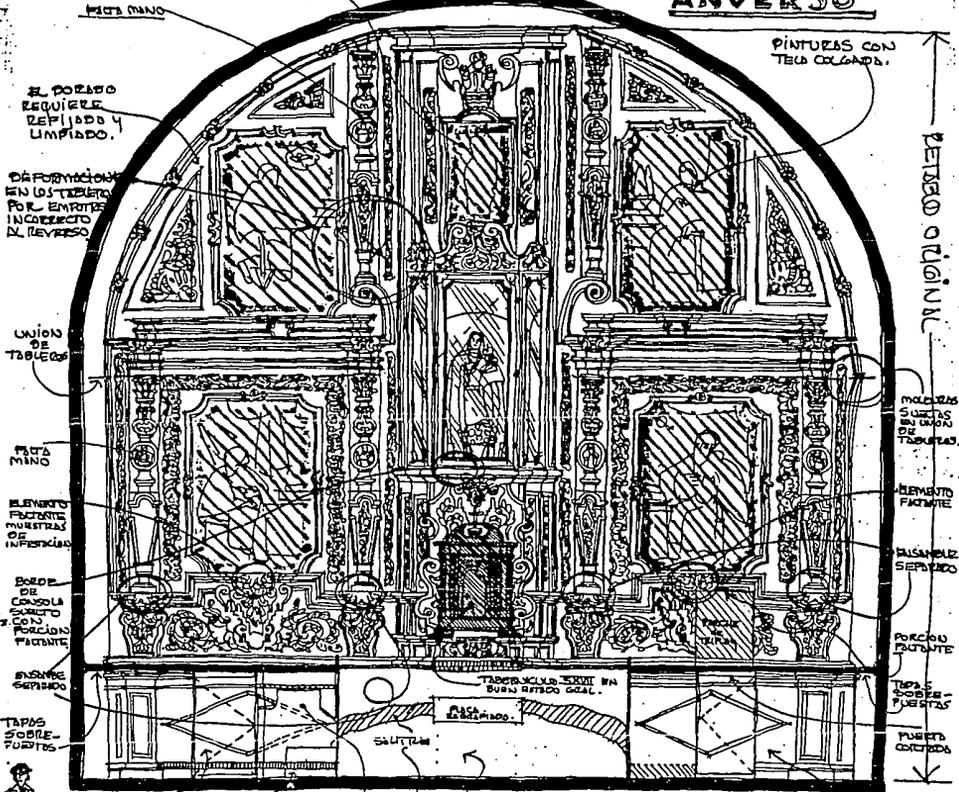
RETABLO-1

LOS PROBLEMAS QUE SE MUESTRAN NO SON, SEGUROMENTE, LOS UNICOS PERO LOS PRINCIPALES SON AFECTADOS POR HUMEDAD AGRESIVA Y TORSION DE LOS TABLONES POR EMPUJES INCORRECTOS, A LO QUE SE DEBE APLICAR IMPERMEABILIZACION INSISTENTE.

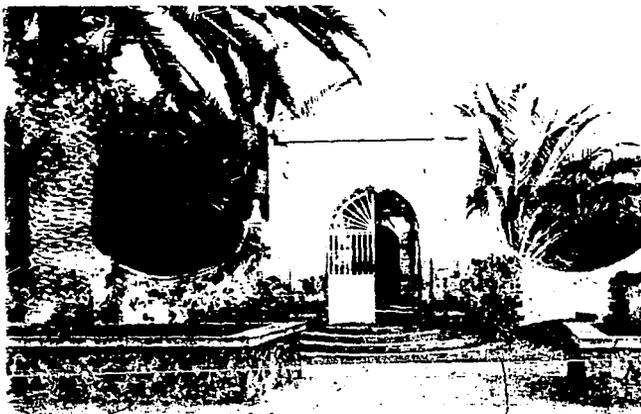
PUEBLO ATRIAL

EL PERALTE ORIGINAL ES
MAYOR QUE EL ACTUAL
DEBIDO A CAMBIOS DE
NIVEL DE PAVIMENTOS. POR
LO MISMO, LA REJA HA SIDO
REBANADA EN LA BASE.

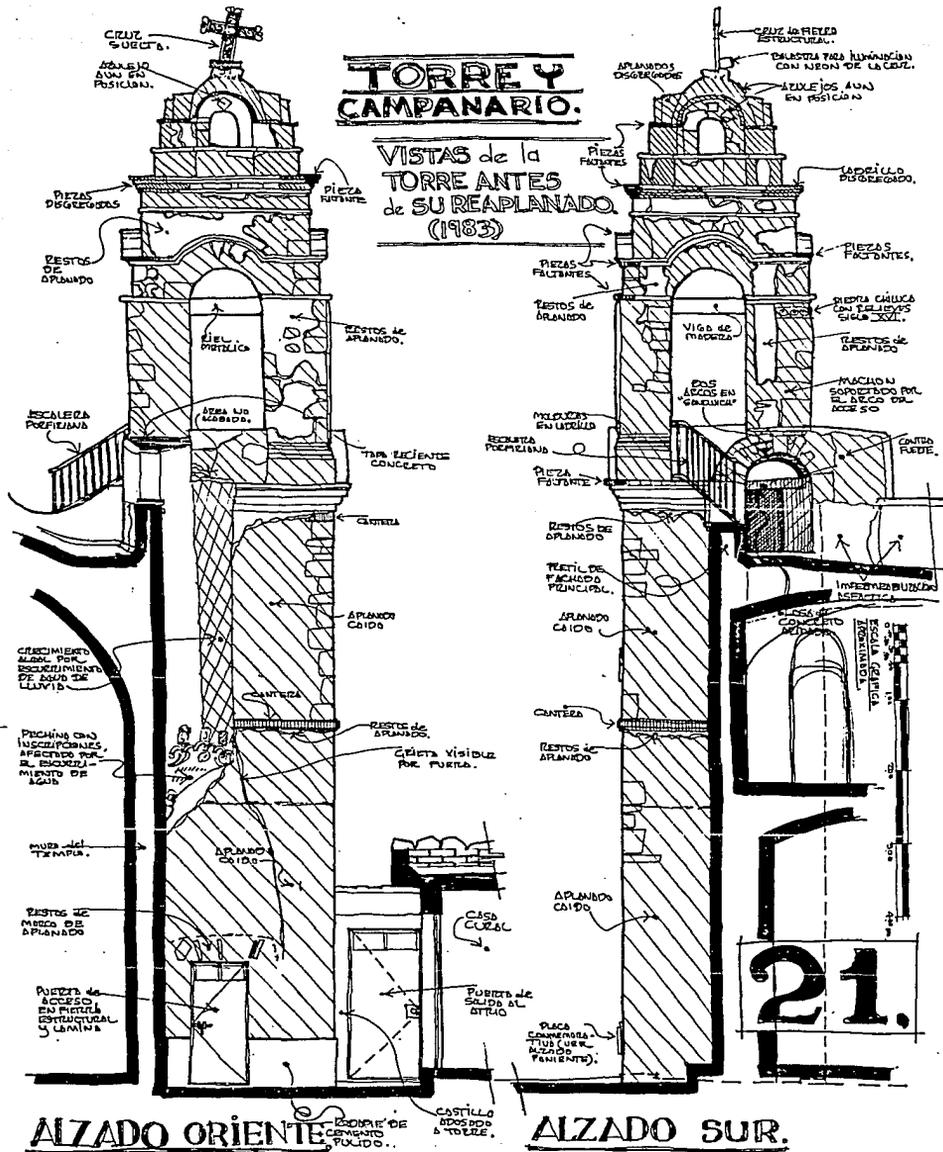
VISTAS de la TORRE ANTES de SU REAPLANADO. (1933)

Pero la torre como conjunto si presenta una ligera inclinacion hacia la esquina norponiente y si existe una grieta que corre verticalmente, paralela al estipite extremo izquierdo (norte) de la fachada, con apertura maxima de aproximadamente 3 o 4 cm. y desaparicion total a una altura aproximada de un tercio de la fachada, lo cual indica que hay, o hubo una tendencia de separacion de la torre, y el cuerpo del Templo; esto es interesante, ya que en el interior de la torre el paramento sur se reduce mas o menos a la mitad de la altura, denotando por una parte el posible nivel de enrase de los muros de la Iglesia antes de recibir la boveda, y por la otra, que cuando menos en esta porcion el muro de la torre es monolitico con los de la Iglesia y que la porcion de muro que contiene la grieta corresponde a la etapa de construccion de la boveda, de manera que en el hipotetico caso de que la torre colapsara, se llevaria una porcion de la boveda (La torre esta funcionando como contrafuerte esquinero) Y de muro superior, pero con toda seguridad la porcion original de la Iglesia quedaria intacta.

La grieta antes mencionada fue retacada y aplanada como parte de los trabajos de consolidacion de la fachada y no han aparecido nuevas fisuras, indicando que la grieta es seguramente historica, que ya no hay movimientos de consideracion en la torre.

La torre y campanario muestran una ligera inclinacion hacia el Norponiente (ver inciso 9.4.-Descripcion estructural del conjunto), y presenta algunas grietas historicas (ya retacadas), - aunque en conjunto no aparenta tener mayor problema; sin embargo, conviene checar los aplandos recientes en forma regular para verificar la aparicion de nuevas grietas.

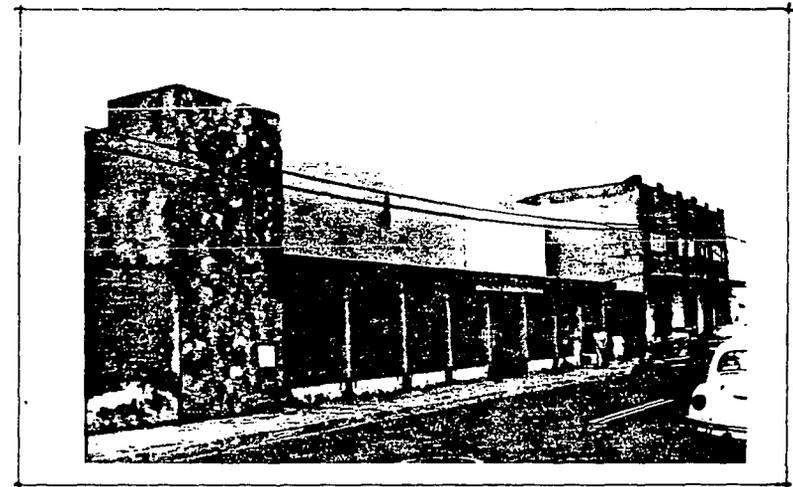
6)-ESTADO de CONSERVACION: BUENO (); DETERIOROS
APPLICABLES PERO ESTABLE (X); RUINA ().

7)-OBSERVACIONES: en uso como vivienda para
vendeda en concreto armado

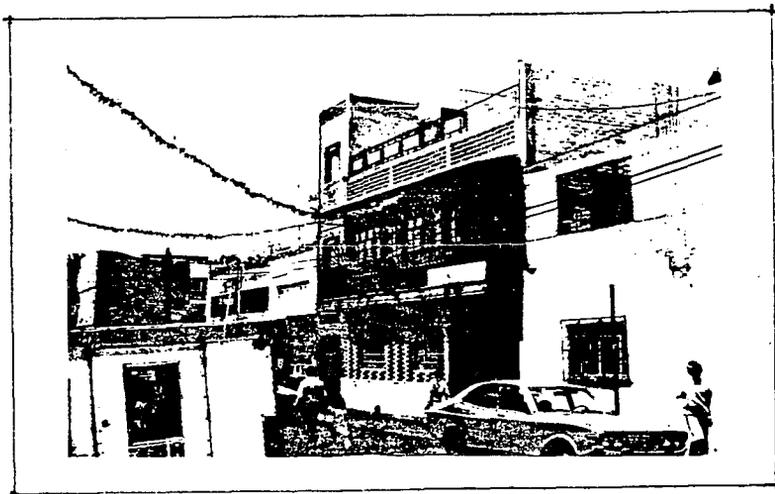
6)-ESTADO de CONSERVACION: BUENO (X); DETERIOROS

APRECIABLES PERO ESTABLE (X); RUINA ().

7)-OBSERVACIONES: la casa se construyó en 1910

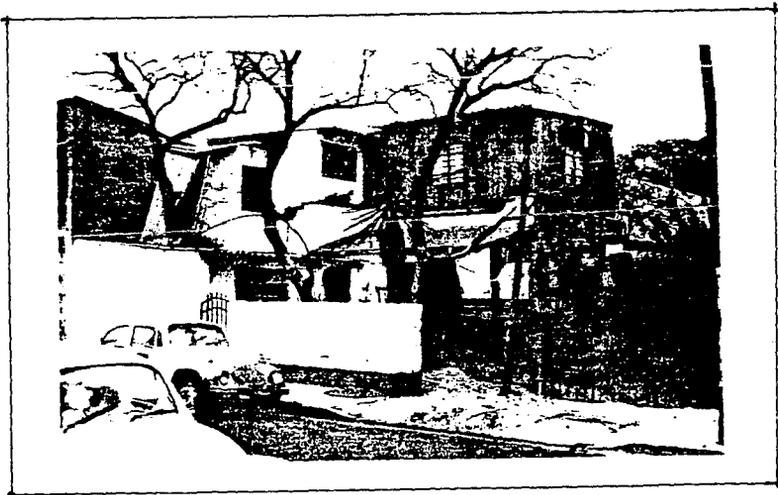
6)-ESTADO de CONSERVACION: BUENO (); DETERIORO S
APRECIABLES PERO ESTABLE (X); RUINA ().

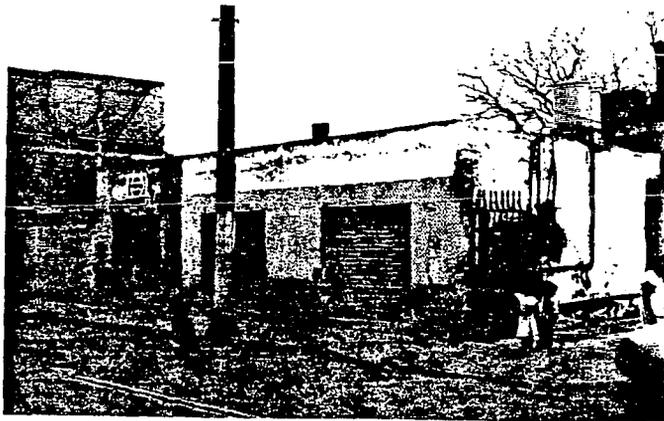
6)-ESTADO de CONSERVACION: BUENO () ; DETERIORES
APRECIABLES PERO ESTABLE (X) ; RUINA ().

7)-OBSERVACIONES: invasión de alfileres

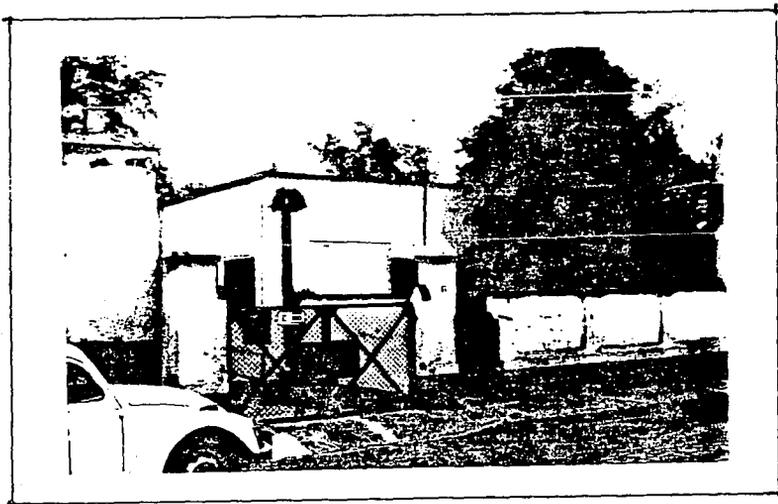
6)-ESTADO de CONSERVACION: BUENO () ; DETERIOROS
APRECIABLES PERO ESTABLE (X) ; RUINA ().

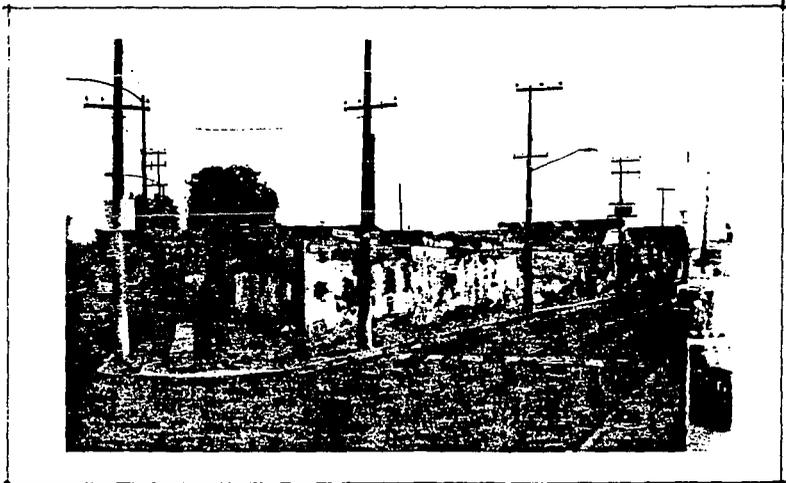
6)-ESTADO de CONSERVACION: BUENO () ; DETERIOROS
APRECIABLES PERO ESTABLE (X) ; RUINA ()

7)-OBSERVACIONES: FABRICA de PAREDAL NO PARECE

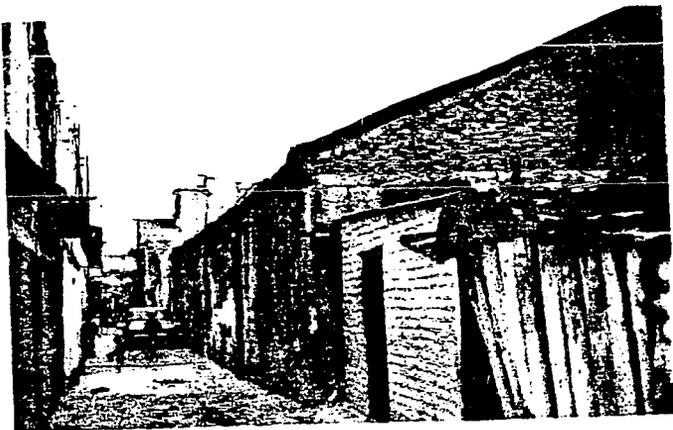
6)-ESTADO de CONSERVACIÓN: BUENO (); DETERIOROS
APRECIABLES PERO ESTABLE (X); RUINA ().

7)-OBSERVACIONES: EL ACCESO ES POR LA CALLE.

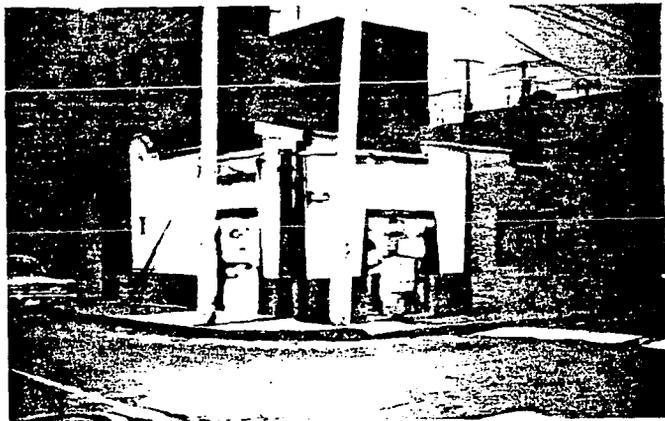
6)-ESTADO de CONSERVACION: BUENO (); DETERIOROS

APRECIABLES PERO ESTABLE (X); RUINA ()

7)-OBSERVACIONES: STANCO CEMENTO STENS.

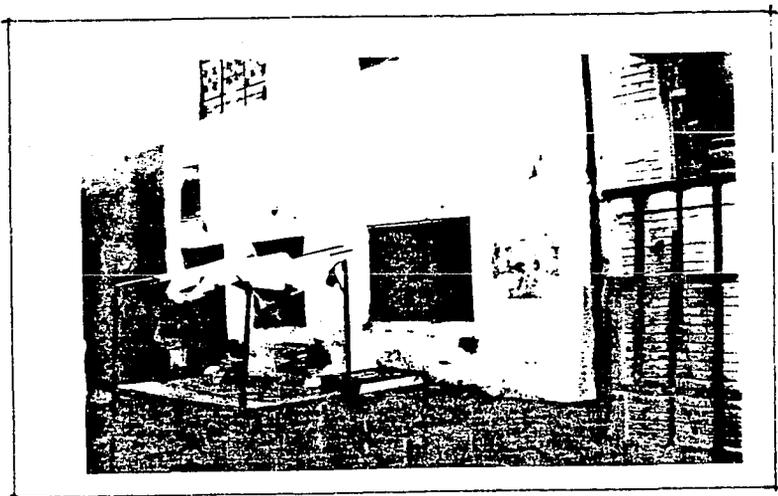
6) ESTADO de CONSERVACION: BUENO (); DETERIOROS
APRECIABLES PERO ESTABLE (X); RUINA ().

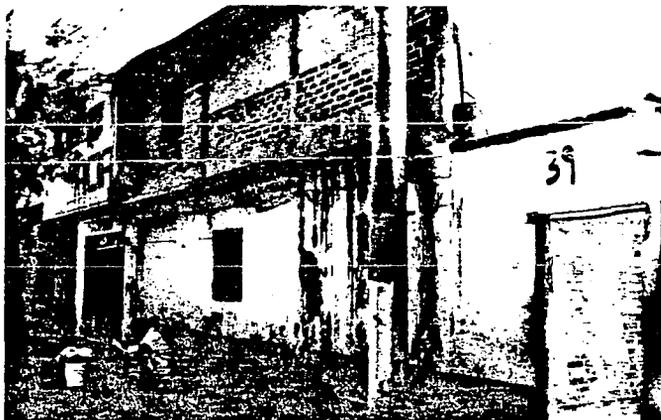
6)-ESTADO de CONSERVACION: BUENO () ; DETERIOROS
APRECIABLES PERO ESTABLE (X) ; RUINA ()

7)-OBSERVACIONES: LA ENTRADA ES POR EL CALLEJON
DENOMINADO (Nº 39).

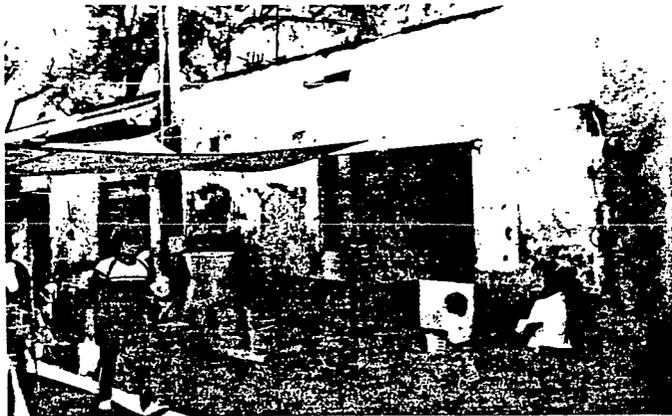
7)-OBSERVACIONES: PRETUTO DE TRABAJO CON TENDIDO
de la pared.

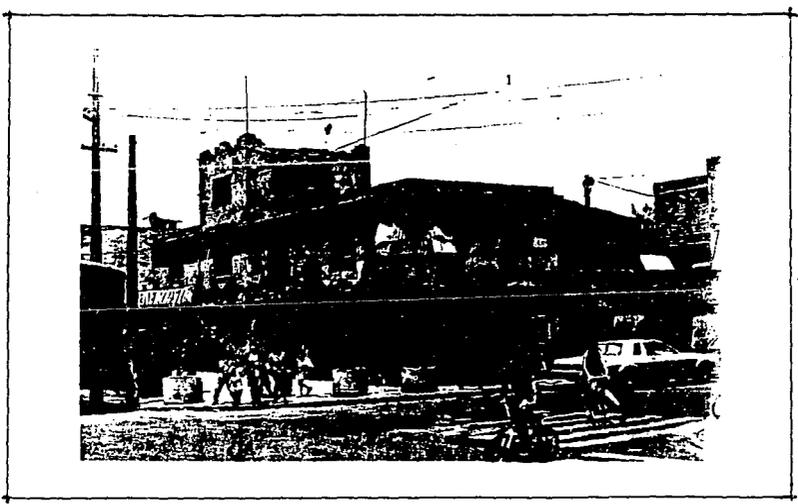
- 1)-CUBIERTAS: CONCRETO ARMADO
- 2)-MUROS: ~~REPLAZADO~~ TUBOS PARA A TIZON Y A HILA
- 3)-VENTANAS: ESTRUCTURA
- 4)-PUERTAS: PESTAJONES; ESTRUCTURAL C/LAMINA
VEHICULARES; CORTINA METALICO (COMERCIO)
- 5)-DETALLES de ESPECIAL INTERES: -
- 6)-ESTADO de CONSERVACION: BUENO (); DETERIOROS
APRECIABLES PERO ESTABLE (X); RUINA ().
- 7)-OBSERVACIONES:

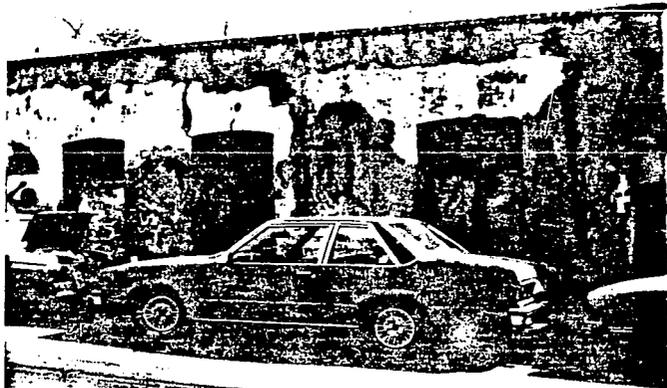
6)-ESTADO de CONSERVACION: BUENO (); DETERIOROS
APRECIABLES PERO ESTABLE (X); RUINA ().

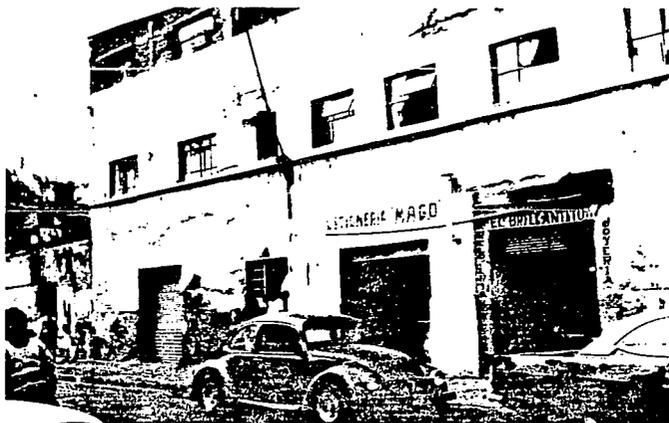
- 1)-CUBIERTAS: CONCRETO & ZUMBO
- 2)-MUROS: TIBIQUES & TIRON PB; & HIERRO (F.X.)
- 3)-VENTANAS: ESTRUCTURAL
- 4)-PUERTAS: PESTONALES; ESTRUCT. ZAL
- 5)-DETALLES de ESPECIAL INTERES: VEHICULARES; CANTINAS METALICAS COMERCIO
- 6)-ESTADO de CONSERVACION: BURNO () ; DETERIOROS APRECIABLES PERO ESTABLE (X); RUINA ()
- 7)-OBSERVACIONES: -

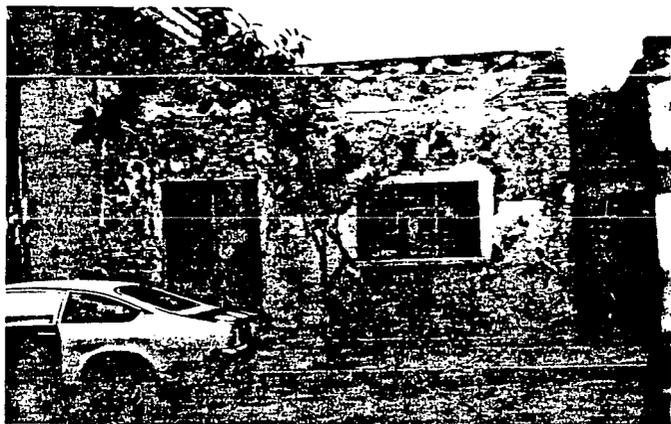
6)-ESTADO de CONSERVACION: BUENO (); DETERIOROS
APRECIABLES PERO ESTABLE (X); RUINA ().

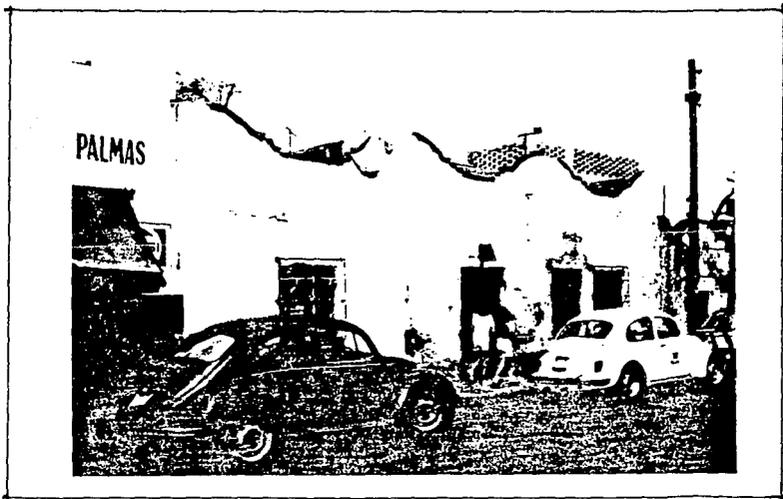
- 1)-CUBIERTAS: COBERTO DE CEMENTO
- 2)-MUROS: MURO DOBLE DE LADRILLO
- 3)-VENTANAS: F. ESTRUCTURAL
- 4)-PUERTAS: PESTANONES: ESTRUCTURAL Y ALUMINIO
- 5)-DETALLES de ESPECIAL INTERES: VEHICULOS: -
PIERTAS CUADRADAS
- 6)-ESTADO de CONSERVACION: BUENO () ; DETERIOROS
APRECIABLES PERO ESTABLE (X); RUINA ().
- 7)-OBSERVACIONES:

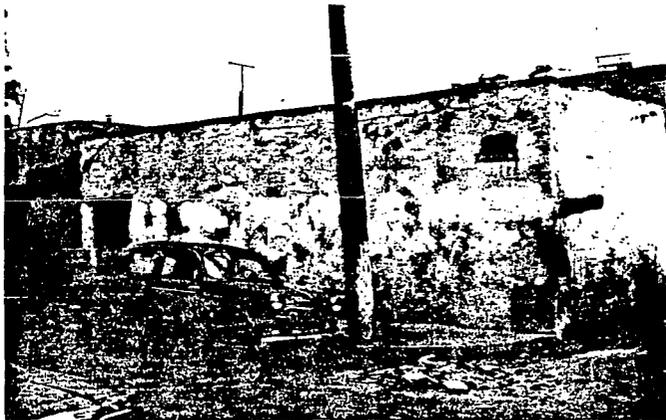
6)-ESTADO de CONSERVACION: BUENO (); DETERIOROS APRECIABLES PERO ESTABLE (X); RUINA ().

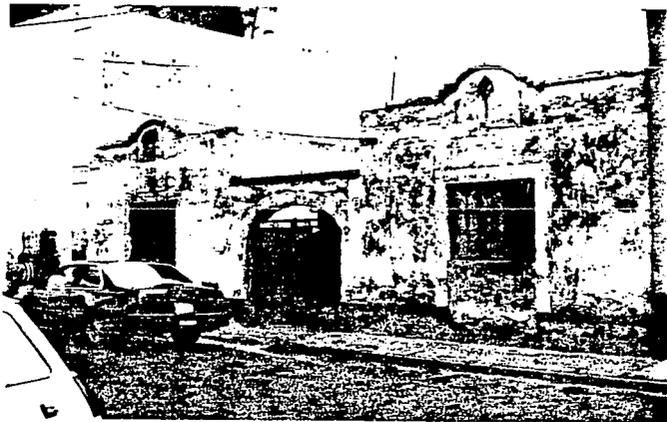
6)-ESTADO de CONSERVACION: BUENO () ; DETERIORADO S
APRECIABLES PERO ESTABLE (X); RUINA ().

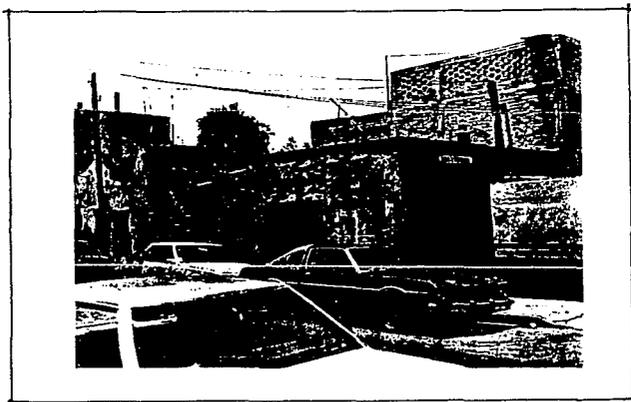
- 1)-CUBIERTAS: BOVEDA COTUDIND
- 2)-MUROS: ADOBES (PARTE ANTIGUA) y TABIQUE STIZON (PARTE MODERNA)
- 3)-VENTANAS: -
- 4)-PUERTAS: PESTONES: ESTRUCTURAL C/LAMINA
VEHICULARES: CORTINA METALICA (COMERCIO)
- 5)-DETALLES de ESPECIAL INTERES: PRELLOS (RECTO
EN PARTE ANTIGUA y ONDULADO EN PARTE NUEVA)
- 6)-ESTADO de CONSERVACION: BURNO (); DETERIORO S
APRECIABLES PERO ESTABLE (X); RUINA ().
- 7)-OBSERVACIONES:

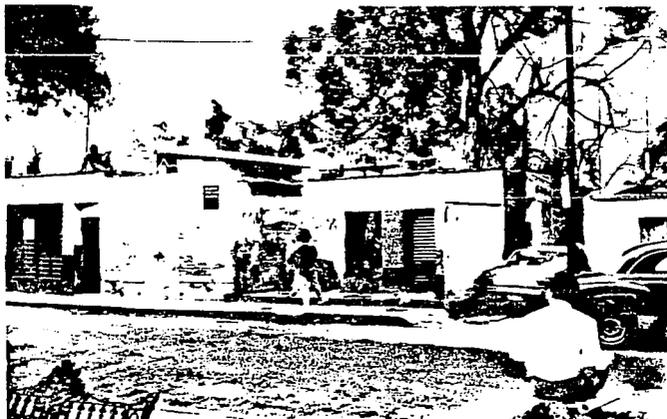
Predio 23

6)-ESTADO de CONSERVACION: BUENO () ; DETERIOROS APRECIABLES PERO ESTABLE (X) ; RUINA ().

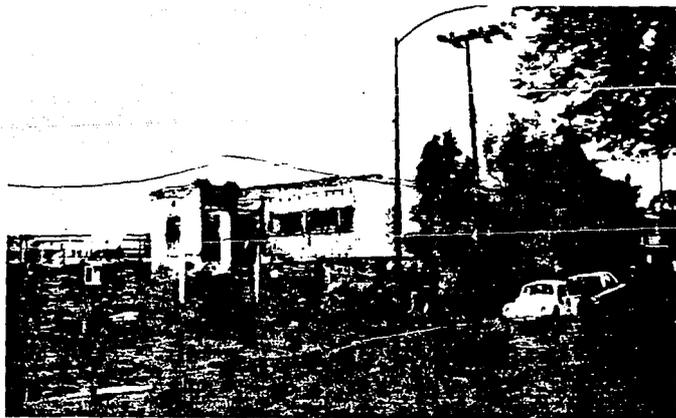
predio 64.

6)-ESTADO de CONSERVACION: BUENO () ; DETERIORO APRECIABLES PERO ESTABLE () ; RUINA (X)

7)-OBSERVACIONES: A pesar de las acciones posteriores conserva los mch. nals originales.

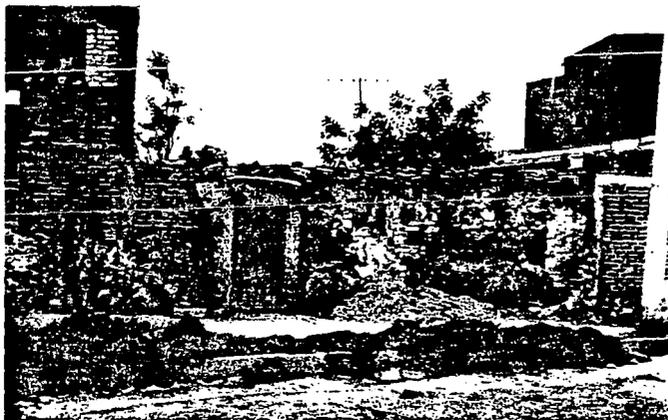
Foto N° 25

6)-ESTADO de CONSERVACION: BUENO () ; DETERIORES
APRECIABLES PERO ESTABLE (X); RUINA ().

7)-OBSERVACIONES: Segun descripción por el propietario.

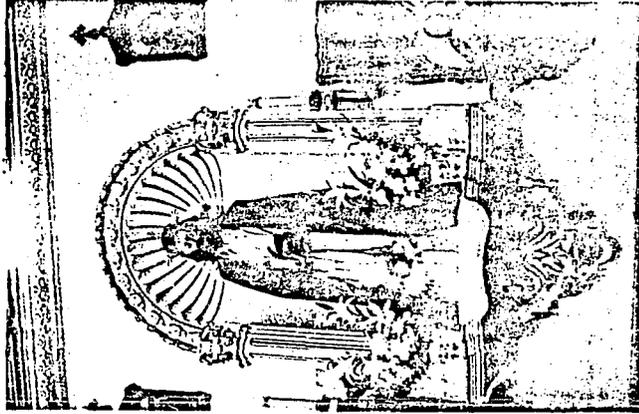
924

DESCRIPCION REPRESENTACION DE JESUCRISTO; LA FIGURA ESTA CUBIERTA CON ROPAJES QUE SE CAMBIAN REGULARMENTE, PERO LAS MANOS SE ENCUENTRAN ENGARGUENTADAS, POR LO QUE LA PRESENTACION ORIGINAL DEBE HABER SIDO DE JESUS AMARRADO A LA COLUMNA DE FLAGELACION. LA GARA HA SIDO RETOCADA

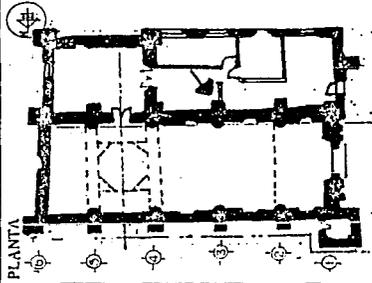
AUTOR		Observaciones	
		Esta pieza con medidas	
EPOCA		ESTADO DE CONSERVACION	
S. XVIII		B	Fx M
MATERIALES		TECNICA	
MADERA ESNALTADA		ENCARNADO	
OBSERVACIONES			
ESTA PIEZA ESTA BASTANTE DETERIORADA; SUFRE DE INFESTACION INSECTAL POR LO QUE HA PERDIDO LOS DEDOS DE LA MANO, EL PIE DERECHO COMPLETO Y PARTE DEL IZQUIERDO.			
Levantió:	Fecha:		
S.E.X	26/1/51

DESCRIPCION LA FIGURA REPRESENTA A JESUS CRUCIFICADO O AL BUEN LADRON; ES DE BUENA FACTURA Y EL LAQUEADO DE BUENA CALIDAD. INCLUYE UN TAPARRABOS DE TERCIPOPELO AMARILLO RECIENTE, ESTA AVARRADO A LA CRUZ DE TABLA NUEVA, PORQUE EL GRADO DE INFESTACION YA NO PERMITE CLAVOS.

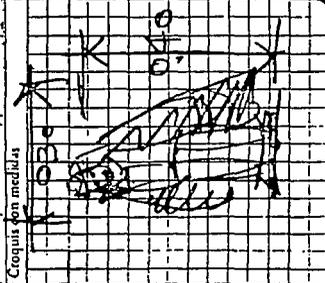
935

OBJETO: ESCULTURA.		LOCALIZACION	
NOMBRE DE LA PIEZA: NUESTRO SEÑOR DE LAS ANGUSTIAS		ZONA: No.	Ejes
AUTOR NO IDENTIFICADO		Muro	
EPOCA S. XVIII		PLANTA	
MATERIALES ESCULTURA EN MADERA CON ENCARNADO		Estado de conservación	
TECNICA ENCARNADO		B X R M	
OBSERVACIONES FIGURA RECIENTEMENTE RETOCADA		Croquis (con medidas)

DESCRIPCION ESCULTURA EN MADERA QUE REPRESENTA
A NUESTRO SEÑOR DE LAS ANGUSTIAS.

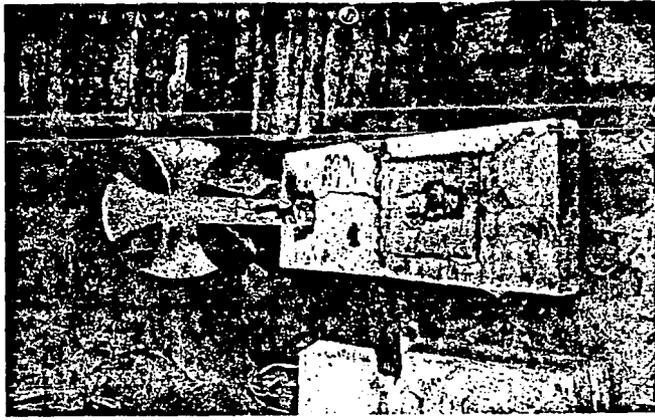
LAS PIEZAS ESTAN MUY
DAÑADAS POR EXPANSION
DEL REFUERZO Y GENERAL
DESCUIDO/

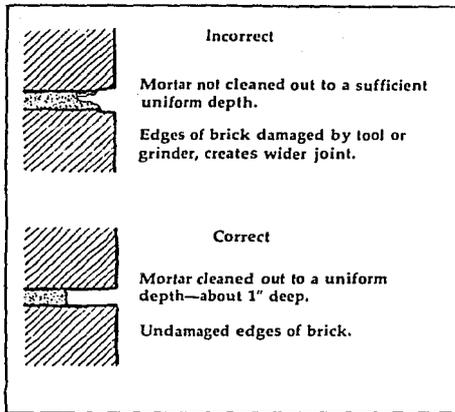
Figure 3. Comparison of incorrect and correct preparation of mortar joints for repointing.

Joint preparation: Generally old mortar should be cut out to a minimum depth of one inch to insure an adequate bond between the new mortar and the existing masonry and to prevent mortar "popouts." For joints less than three-eighths of an inch thick, cutting the mortar back one-half inch usually is sufficient if the mortar behind that point is in good condition. Any loose or disintegrated mortar beyond this minimum depth should be removed (Fig. 3). Unless the mason is unusually skilled and extremely careful, the use of power tools for mortar removal inevitably will damage the brick. (Fig. 4) Damage to the edges of the brick will significantly affect the character of the brickwork; in addition, absorption of water is increased since the softer inside of the

brick is no longer protected by the hard burned outer surface. Where joints are uniform and fairly wide, and the bricks were machinemade with straight edges, it may be possible to use a grinder. A test patch will establish the feasibility of using a grinder. *If there is any chance of damage to the masonry occurring, however, hand methods should be used exclusively.* Although hand work is slower, it is easier to control and is less likely to cause irreversible damage.

The mortar should be removed cleanly from the brick leaving square corners at the back of the cut. Before pointing is started all loose particles should be removed from the joint with a jet of air. The masonry and old mortar should be wetted at the time of repointing but no excess water should be present.

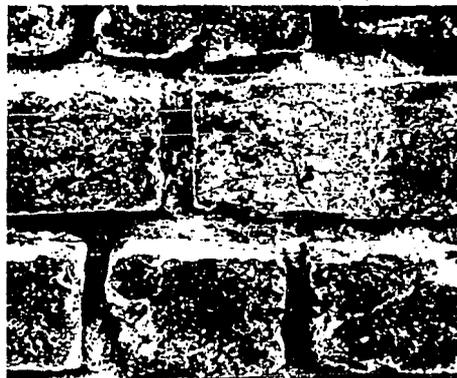
Figure 4. The damage to the edges and corners of these bricks was caused by using a power grinder in cleaning the joints. Extensive hand work is required to prevent damage to the bricks during joint preparation.

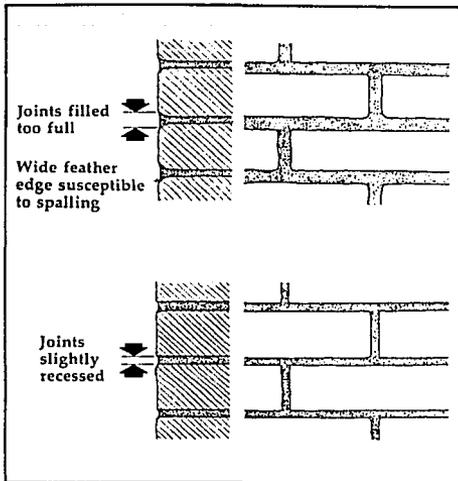
Figure 5. Comparison of visual effect of full mortar joints vs. slightly recessed joints. Filling joints too full hides the actual joint thickness and changes the character of the original brickwork.

If the old bricks have worn, rounded corners, it usually is best to recess the final mortar surface slightly to avoid leaving a joint which is visually wider than the actual historical appearance; it also will avoid creation of a large, thin featheredge which is easily damaged, thus admitting water. (Figs. 5 and 6)

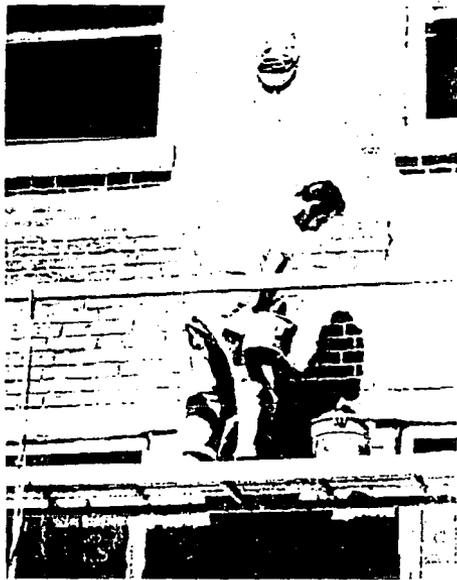
Figure 6. This photograph shows the significant visual changes which can result from improper repointing procedures. Note the increased thickness of the joints, the color variation, and the difference in the method of tooling, all noticeable even from a distance.

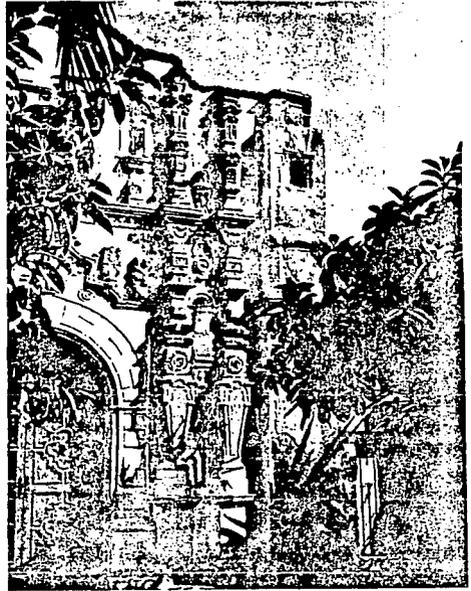
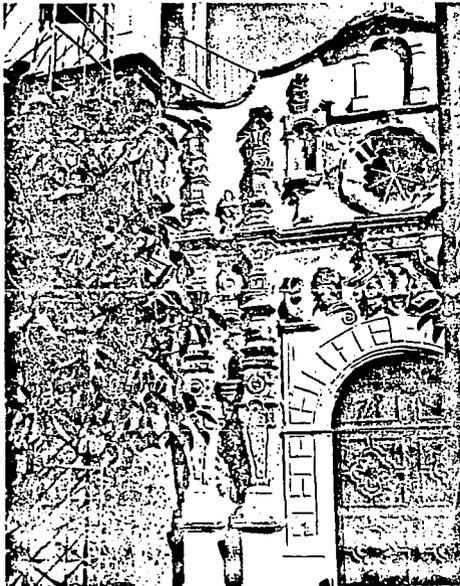
TRABAJOS de
PRESTITUCIÓN
y CONSOLIDACION
de PLANADOS,
TEMPLO de
SANTA ANA.
AGOSTO 1985.
