**“RESTAURACION Y REUTILIZACIÓN  
DE UN EX-CONVENTO DOMINICO,  
TAMAZULAPAN OAX.”**

**TESIS DE GRADO**

**Maestría en Arquitectura**

Presenta: Arq. José López Quintero

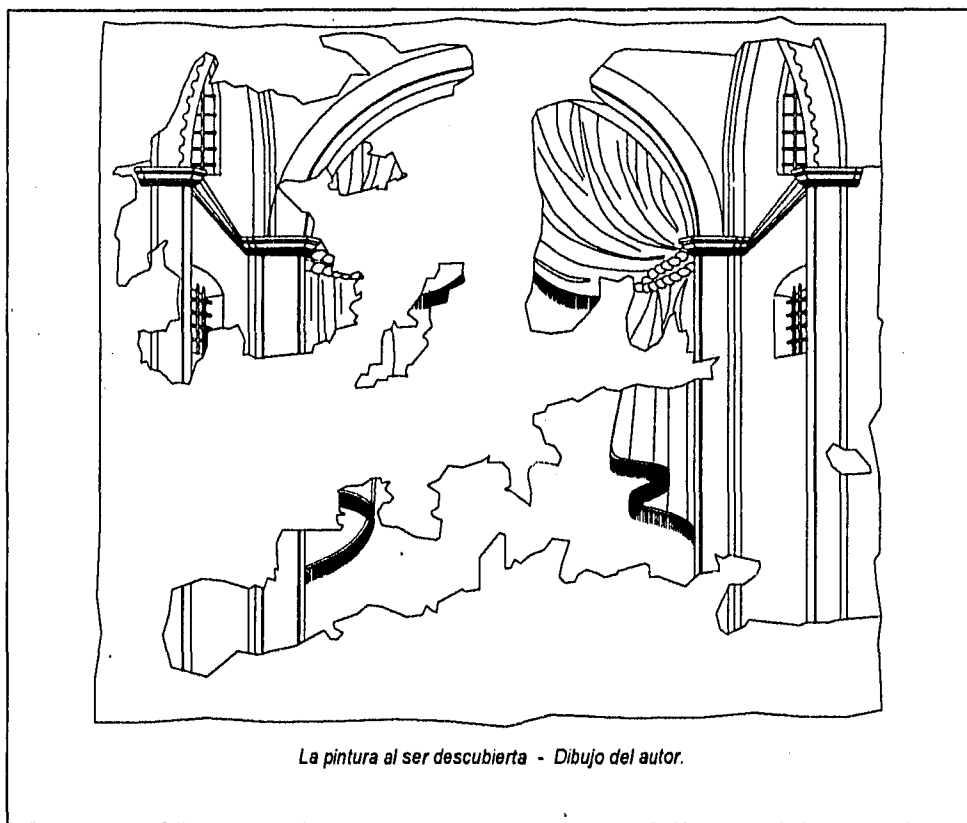
La segunda, sur, menor en tamaño, está del lado derecho y se accede a ella justo pasando el púlpito. Es digno de mención la pintura mural al temple encontrada en el altar al haber sido retirado un altar de manufactura artesanal que se encontraba en el lugar, para consolidar el agrietado muro del fondo.

*La pintura al ser descubierta - Dibujo del autor.*
