"Restauración de una vivienda
del siglo XVIII"

TESIS DE GRADO

Maestría en Arquitectura.
Especialidad en Restauración de Monumentos
Presenta: Arq. Raúl C. Nieto García

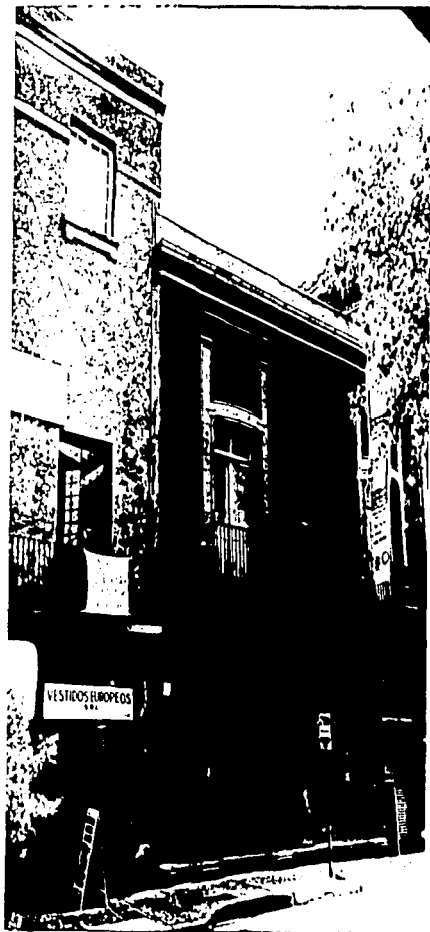
Foto 4. Vista de la fachada de la casa. Debido al procedimiento de colocación de los sillarejos de tezonilla tanto en el primer cuerpo de la fachada como en el segundo, suponemos que no son originales.

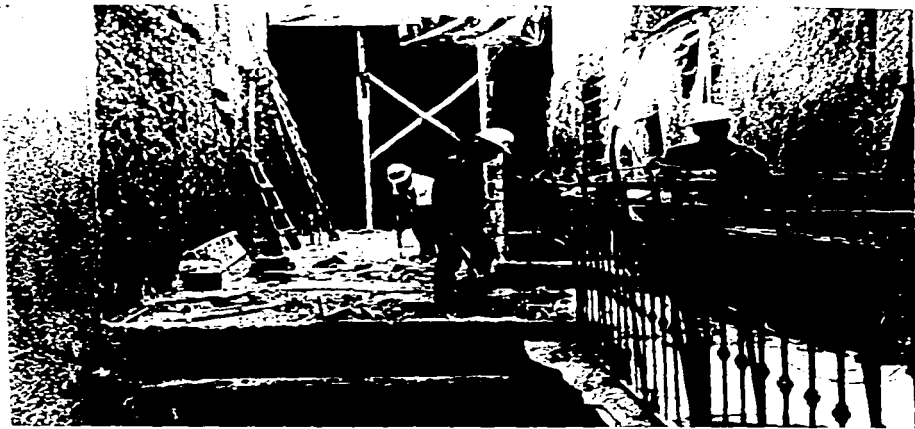
Foto 3.2.1

El trabajador del centro de la imagen está parado sobre los restos de lo que fue el departamento número 11. En estos restos, todavía se veían delan toda la viguería.

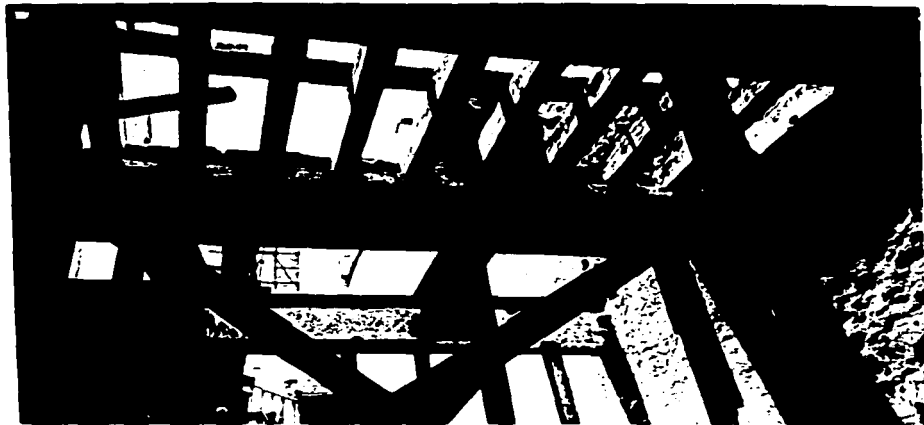
Foto 3.2.3

Vista inferior de lo que fue el andador central.
Notese cómo descansa la vigüera sobre dos grandes
vigas madres.

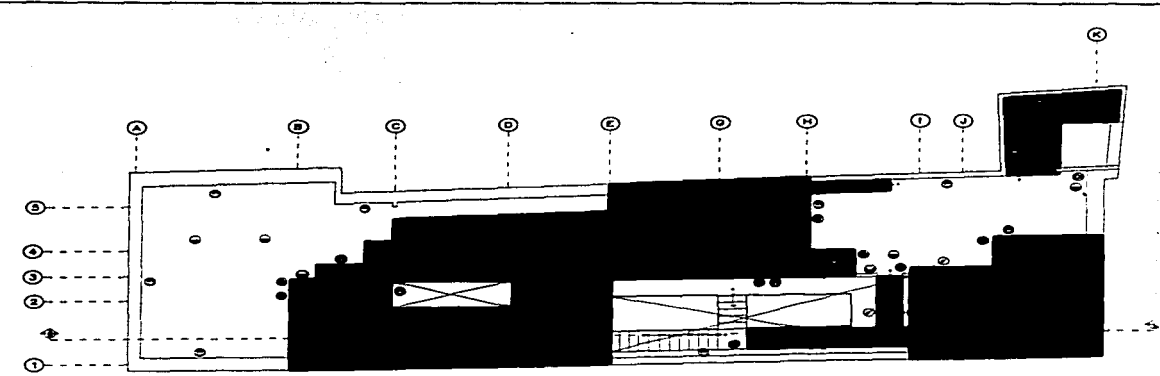
DETERIOROS Y AGREGADOS PLANTA AZOTEAS

En estos mismos planos aparecen los deterioros que presentaba el inmueble en el momento en que se nos encargó el levantamiento del mismo. Básicamente la casa

presentaba los daños comunes: humedades, fisuras, losas colapsadas, flora y fauna nocivas y desprendimiento de aplanados principalmente -para mayor detalle ver los planos que se anexan-.

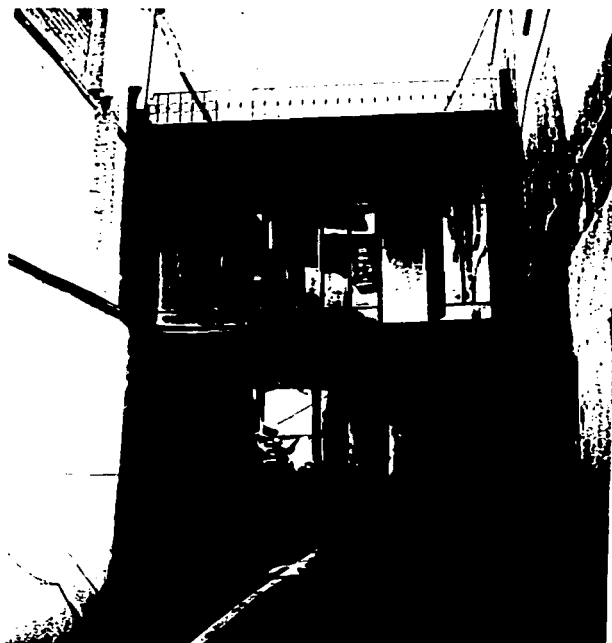
Cocina y baño de una vivienda entre los ejes B y E, 1-3 (*fotos 4.1.1 y 4.1.2*).

Foto 4.1.2: La misma vista pero ahora desde la terraza norte del segundo nivel.
¿ Cuántos monumentos padecerán de la misma "enfermedad" ?
Construcciones parásitas invaden los espacios originales para aprovechar "al máximo" el predio.

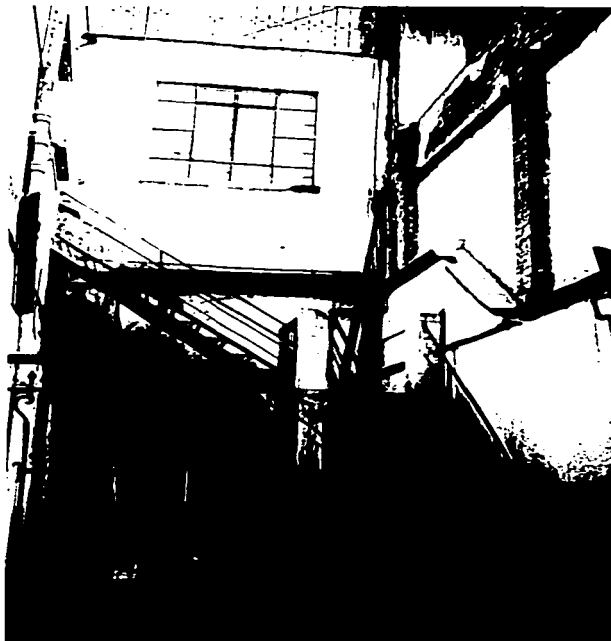
Escalera metálica sobre el muro colindante al oriente (*foto 4.1.3*).

Foto 4.1.3: Vista hacia el lado norte del inmueble. Agregados y escaleras metálicas ocupan los espacios que originalmente lucieron limpios. Obsérvese en la parte superior otra vivienda (en la azotea). Esta última se preservó por necesidad del proyecto.

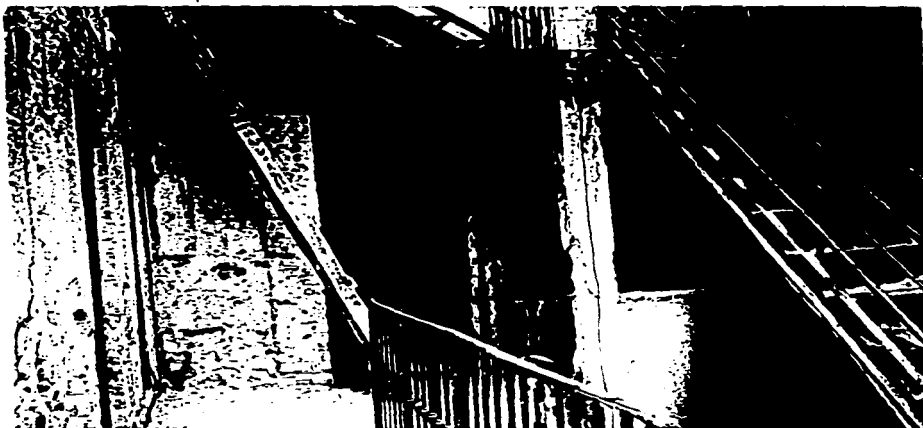
Foto 4.1.4: Acercamiento del mismo sitio. Los restos de un baño a la derecha de la imagen esperan, al igual que la escalera, a ser retirados.

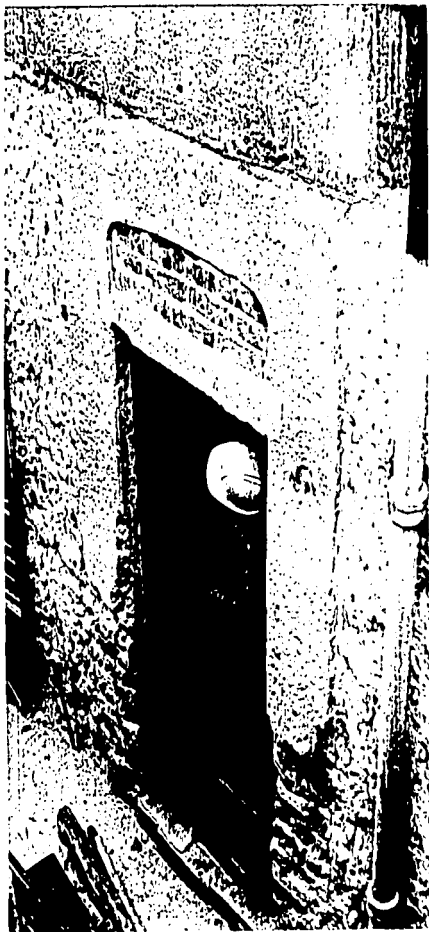
Para apreciar visualmente los daños a la cantería, nos remitiremos a *las fotografías 68 y 69 del Capítulo 6.*

Foto 68: Fotografía que muestra las agresiones que ha sufrido un marco de carpentería. Nótese el cerramiento de concreto que rompe las jambas para empotrarse.

Foto 91: Estado en el que se encontraban los marcos de cantera en planta alta -que no habían sido rasurados, aunque si parcialmente agredidos (*ver foto 68*)- Después de haber sido liberados de las trabes de concreto -que dejaron su huella como puede apreciarse en las perforaciones que presentan las piedras en los laterales de los marcos- y, por supuesto la piedra ya limpia y libre de la pintura vinílica que la cubría. En primer plano y parte baja de la imagen, se observa el barandal del andador. En la imagen de la *foto 93* se notará el gran cambio después de efectuados los trabajos de restauración.

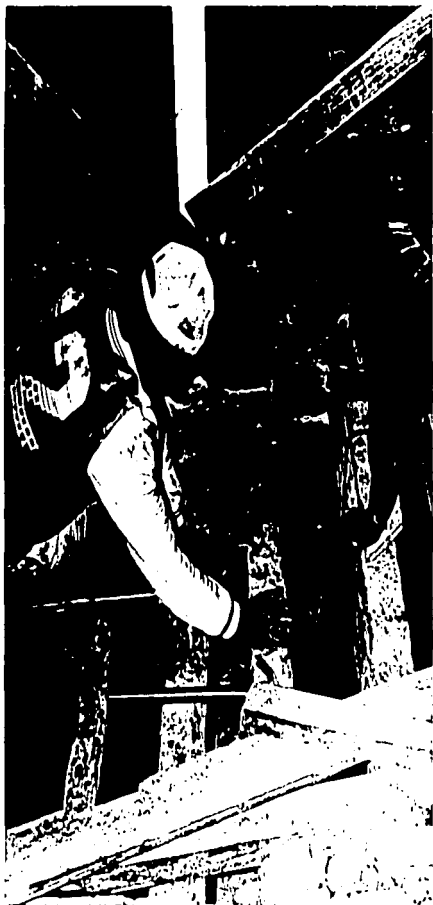
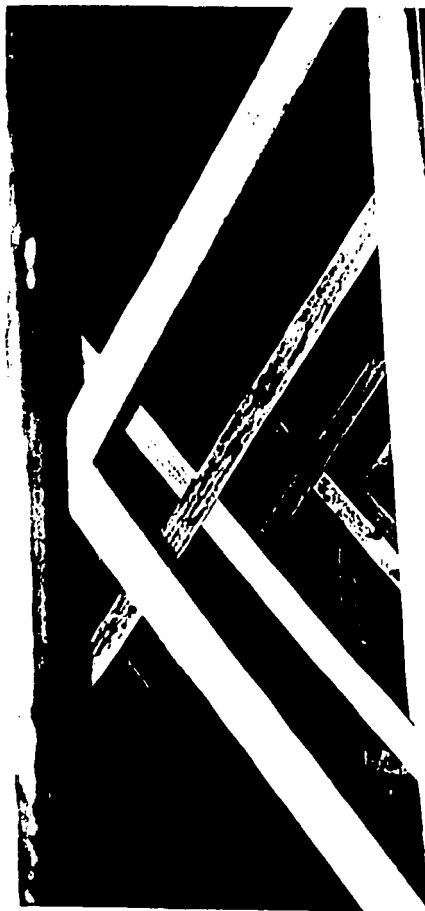
Prácticamente, toda la semana laboral del lunes 7 al sábado 12 de febrero, consistió en efectuar liberaciones de agregados, empezando lógicamente, por los niveles superiores. El 10 de febrero llegó el resto de la herramienta encargada, así como también llegó un pedido de cascos de seguridad para los trabajadores. Este mismo día se pidió madera para los apuntalamientos. Cabe agregar que el jueves 10, nuestro asesor y supervisor, el Arq. José Manuel Mijares y Mijares, efectuó la primera visita de supervisión; y recomendó apuntalar el acceso, las terrazas, los corredores, la zona colapsada y las habitaciones próximas a la misma. Ese mismo día se realizaron los apuntalamientos. Para el sábado 12, todo el inmueble estaba apuntalado (*ver fotos 6, 7 y 8*).

Fotos 7 y 8. Imágenes correspondientes al apuntalamiento del inmueble. En la gráfica de la izquierda dos trabajadores "colzan" un puntal. A la derecha, apuntalamiento final en el interior de una habitación

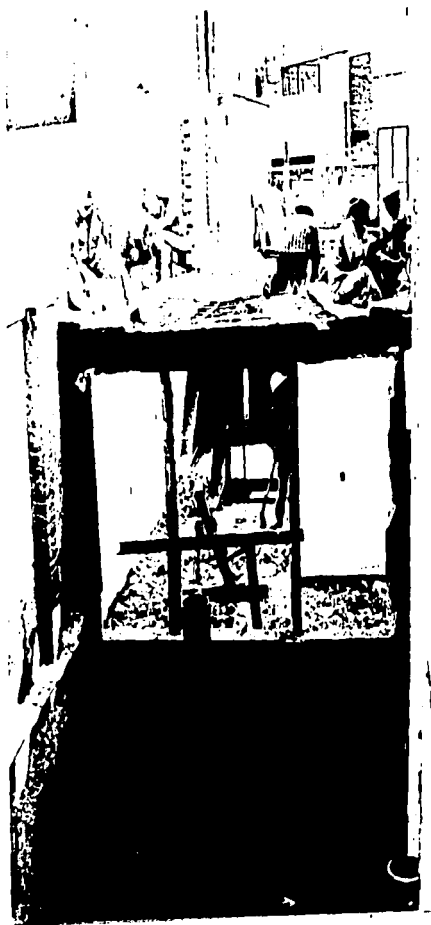
Una habitación que fungió como estudio, la cual se encontraba sobre la cocina (foto 25)

Foto 25. Los trabajadores liberan la losa de azotea de la que fué el estudio del propietario. Esta habitación formaba parte del departamento no. 1 e invadía el patio principal. Abajo de éste se encontraba la cocina.

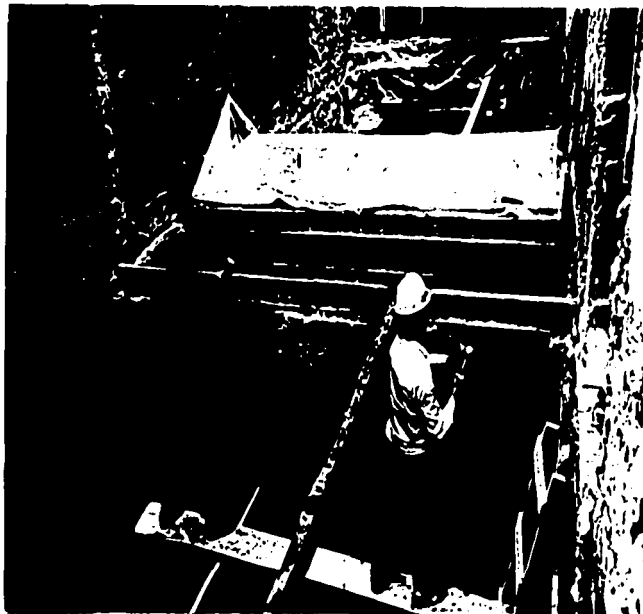
Foto 30: Dos trabajadores retiran los últimos elementos estructurales que sustentaban parte del departamento no. 1. Algunas de las viguetas de acero en buen estado se reaprovecharán

Foto 30B: Vista del patio -aún con puntales- después de la liberación. Nótese cómo el espacio ha cambiado al penetrar la luz a la Planta Baja.

Estos trabajos se empezaron en el mes de septiembre, de manera que para el 27 de ese mes la vigueta de acero ya estaba, colocada como indicaba el coresponsable en el inciso "c" del párrafo anterior. Aunque cabe mencionar que no hubo necesidad de colocar dos viguetas portantes. Con una que se encontraba deteniendo la cocina del departamento (ver foto 30) bastó para satisfacer los requerimientos (1) (ver croquis según bitácora).

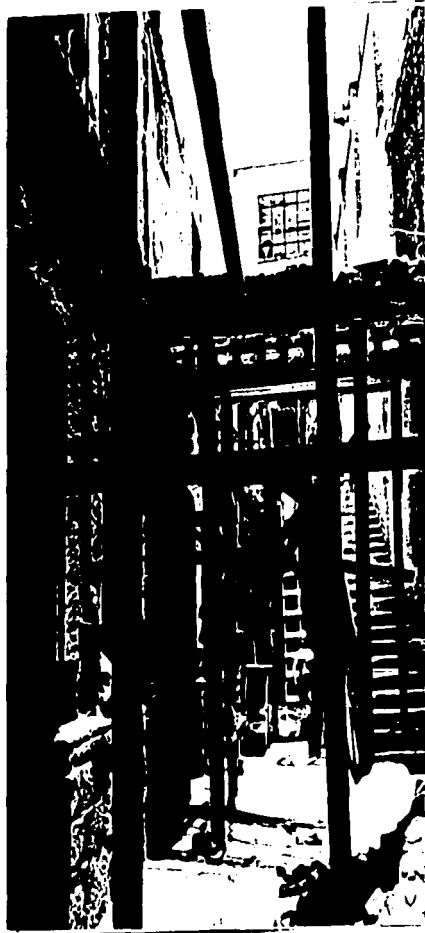
Un baño y lavaderos (Fotos 31,31B, 32 y 32B)

Fotos 31 y 31B : Estas dos gráficas nos muestran los trabajos de liberación de una construcción no original. En este caso se trata de un baño en Planta Baja. Uno de los trabajadores -el de gorra- está parado sobre unos lavaderos que también eran agregados. Posteriormente, también se retiraron.

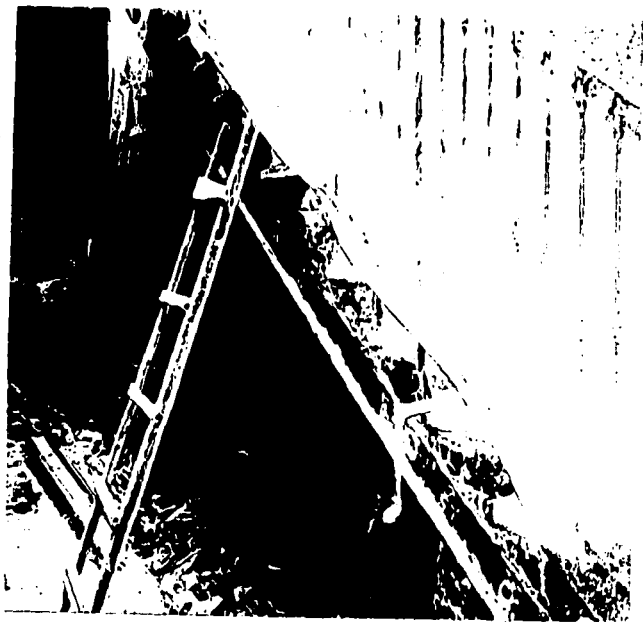
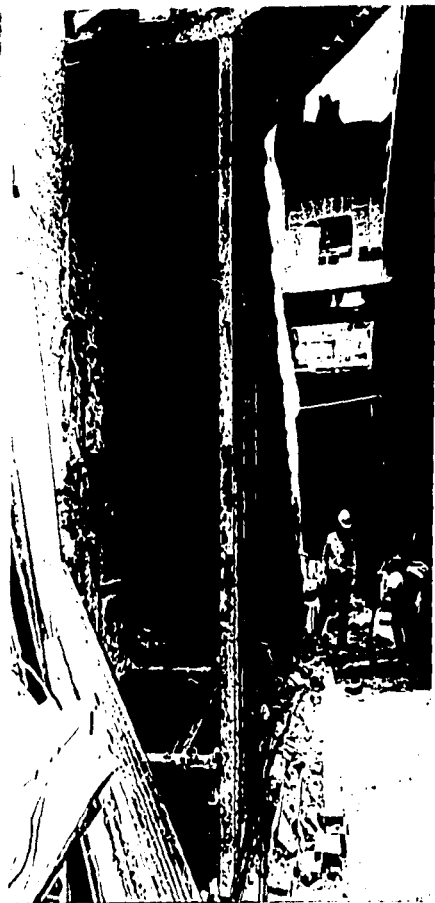
Fotos 32 y 32B: En éstas dos fotografías se observa el área de lavaderos que se menciona en las dos imágenes precedentes, en el momento de su demolición.

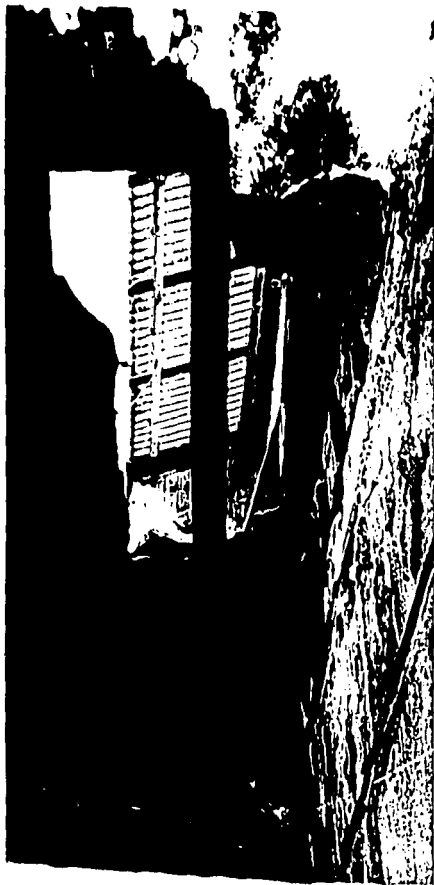
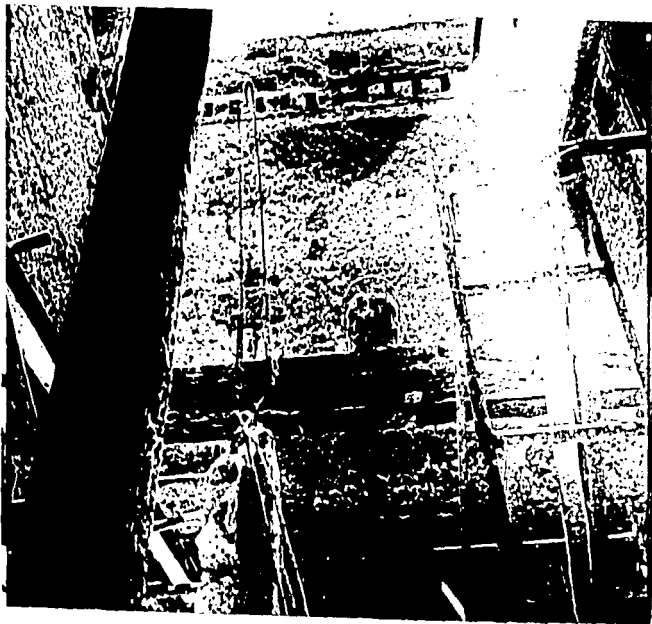
- Foto 35A: Vista de la zona alabanda en la zona que se tenía que conservar, mientras se cubría el alfiler de la cámara de servicio. Observamos el alfiler de la cámara y tres mechinos algunos de los mechinos de las vigas. Estos se reintegraron para dar a entender que originalmente esos espacios habían sido habitables.

- Foto 35B: Vista del espacio ya liberado de las lasas arapa detritas. No se ha dado a conocer de los mechinos y de las vigas de arrastre. Como ya se mencionó, estos elementos se reintegraron para dejarlos como vestigios.

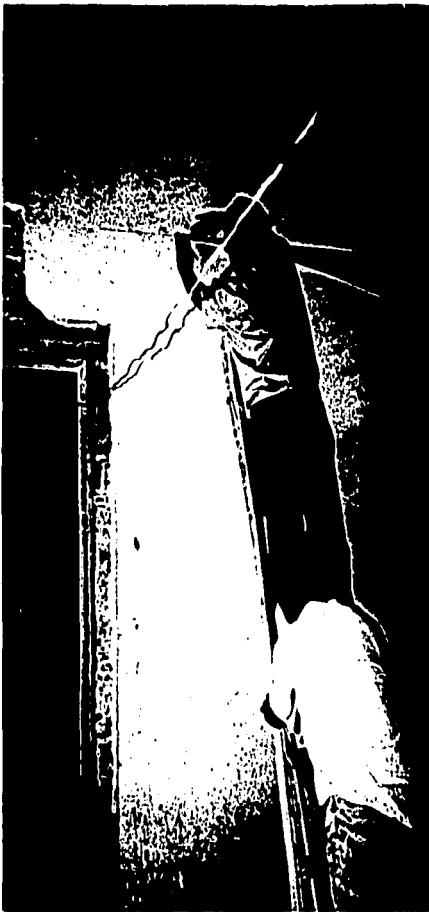
El muro se abriría rematando en su parte superior con un arco rebajado, mismo que se trazó debidamente en el piso. Posteriormente se elaboró una plantilla y con ésta, se trazó el arco sobre el muro (*foto 37*). Más tarde, se consultó al corresponsable en seguridad estructural de la obra el procedimiento idóneo para abrir el muro. A continuación se transcriben las indicaciones que se asentaron en la bitácora.

Foto 37 : Trazo del arco en el muro interior que se abrió con objeto de hacer un pequeño salón en la zona de restaurante en la Planta Alta.

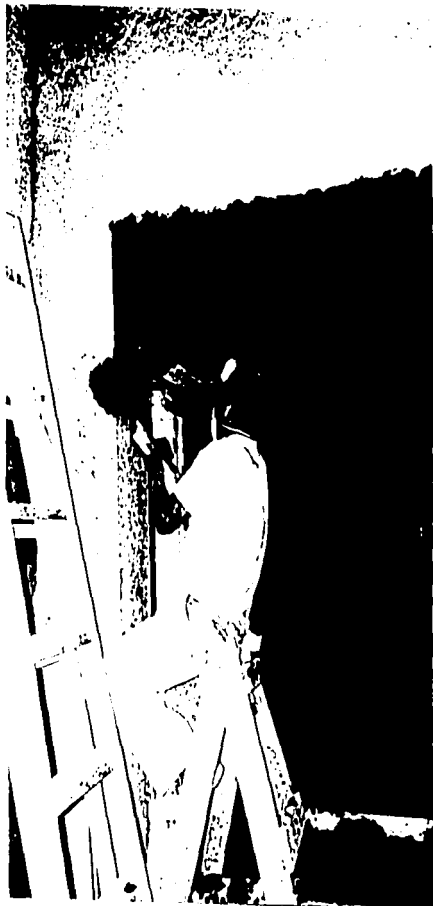
Fotos 40 y 41 : Detalles del arco. En la gráfica de la izquierda se nota el metal desplegado con el que se le dió forma al arco. En la imagen de la derecha, un trabajador efectúa los detalles.

Como lo indica el croquis de la bitácora, se colaron unos castillos en los extremos para reforzar el arco. Ya liberado el muro se procedió a darle la forma al arco con metal desplegado (fotos 40 y 41). El resultado final lo vemos en la foto 42.

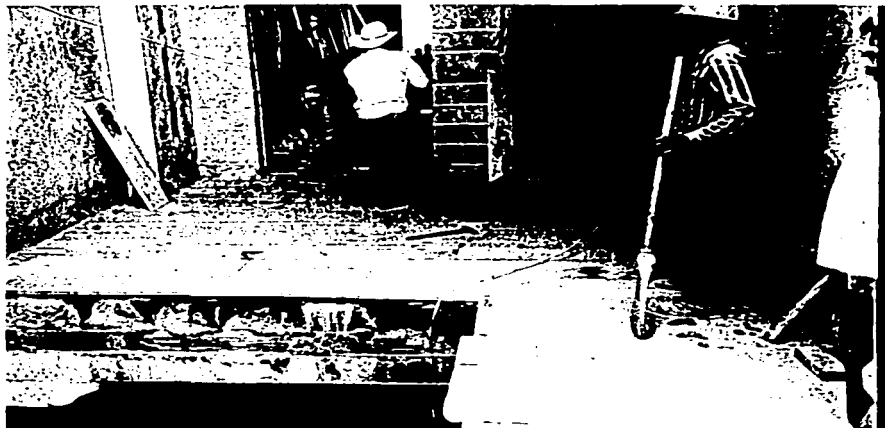
Foto 45 En esta imagen se aprecia el trabajo realizado en la terraza a su vez, se está aplicando el mismo procedimiento en la zona de los muros, para la colocación de la primera capa de mortecigrón.

tratada y consolidando los mechinales (foto 45) y nivelando el firme con respecto al andador (foto 46).

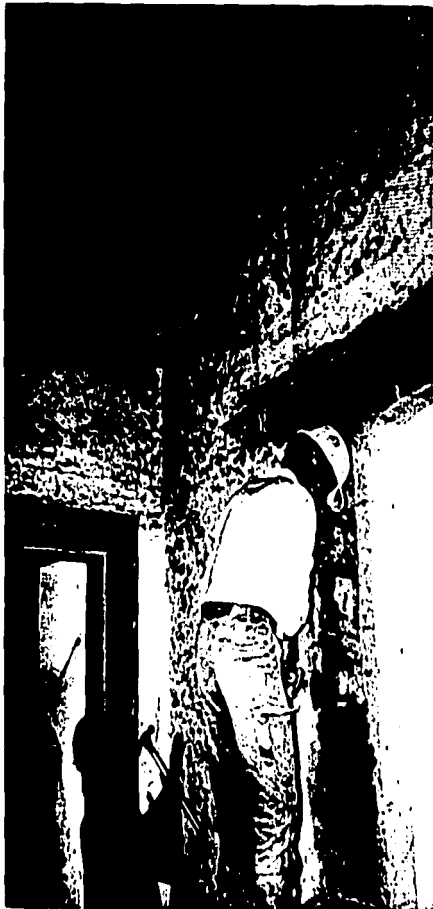
Foto 58 : Otro tipo de refuerzo en los aplomados fue el metal desplegado. Aquí dos trabajadores lo fijan en un interior.

Para colocar aplanados en un principio se optó por usar tela de gallinero fijada con clavo de 2 "al muro para recibir aplanado de cal y arena enriquecido con cemento en proporción de 1:6:1/2. (fotos 56 y 57). Posteriormente debido al incremento del costo de la "tela de gallinero", se decidió utilizar metal desplegado (fotos 58 y 59) dando buenos resultados. El acabado fino se dió con llana de madera y arena cernida, dando un aspecto agradable al muro y listo para recibir la pintura (fotos 60 y 61).

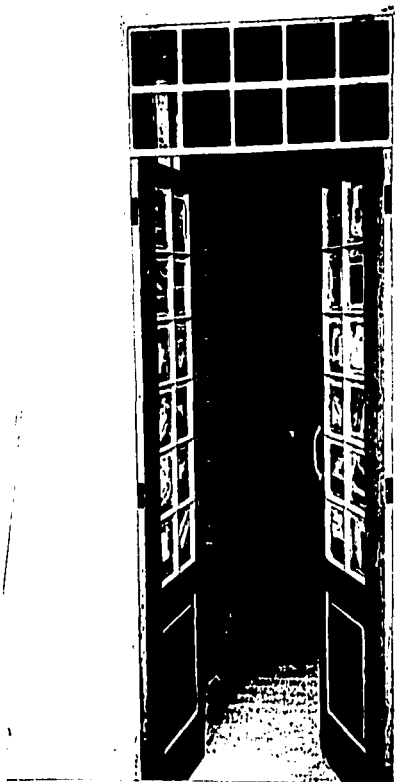
Foto 64 : Vista de la carpintería en el interior de la cruja principal en Planta Alta. Como se puede notar, la madera presenta el terminado seminale. Faltan los vidrios únicamente.

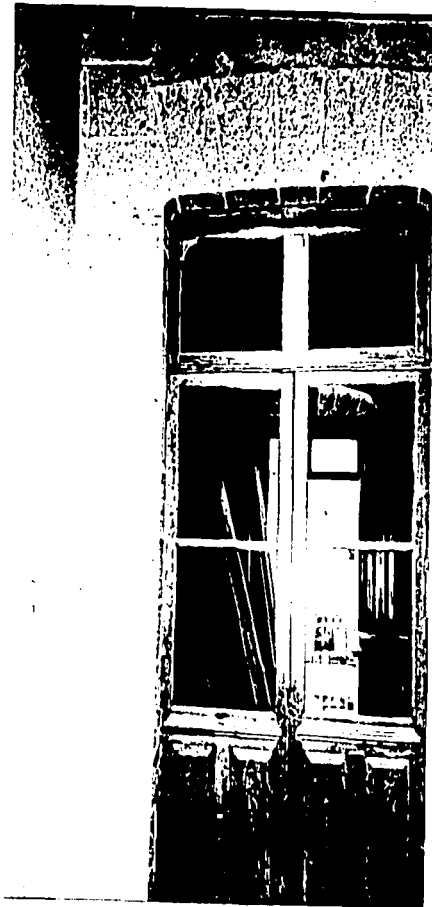
Foto 65 : Puerta del Salón Principal que comunica a la terraza sur. Al igual que en la imagen anterior la madera está lista, aunque todavía no tiene la vidriería colocada. Nótese como también la cantería está concluida.

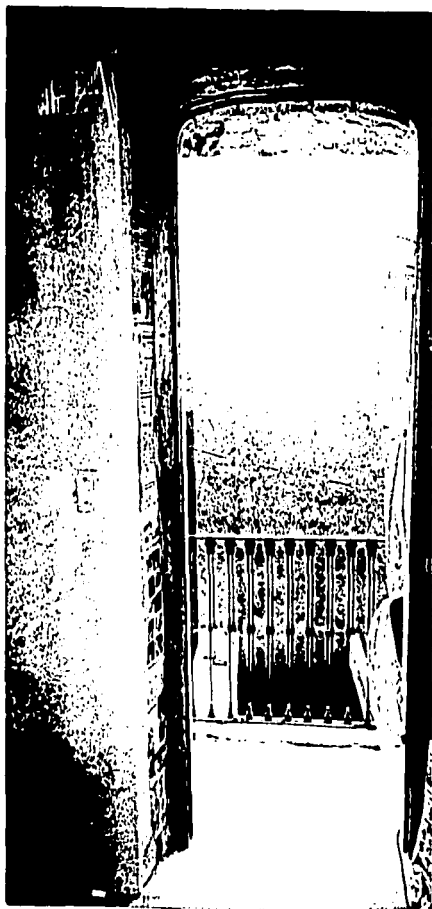
Fotos 66 y 67: Detalles de la carpintería mostrando el "enpapelado" para proteger los aplanados del barniz -izquierda-. Todas las puertas estaban cubiertas con esmalte, mismo que se retiró. Obsérvese cómo la puerta presenta la chapa original -derecha-.

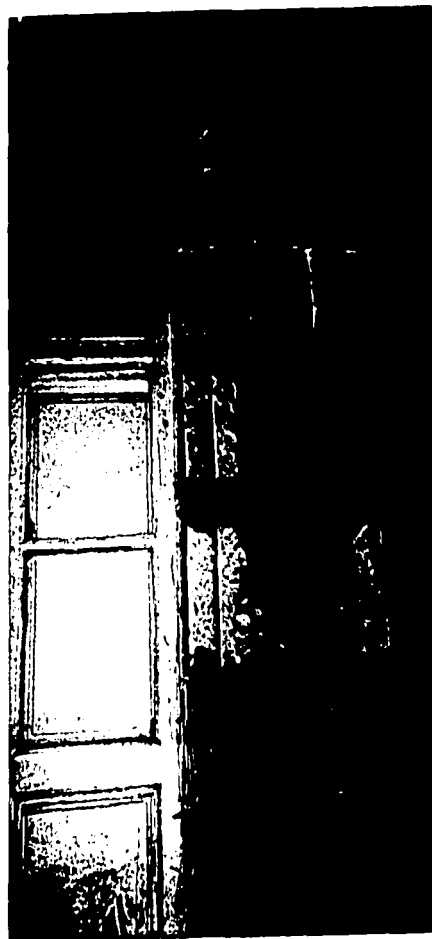
Foto 71 : El mismo detalle ya colocado. Nótese como aún está húmeda la piedra.

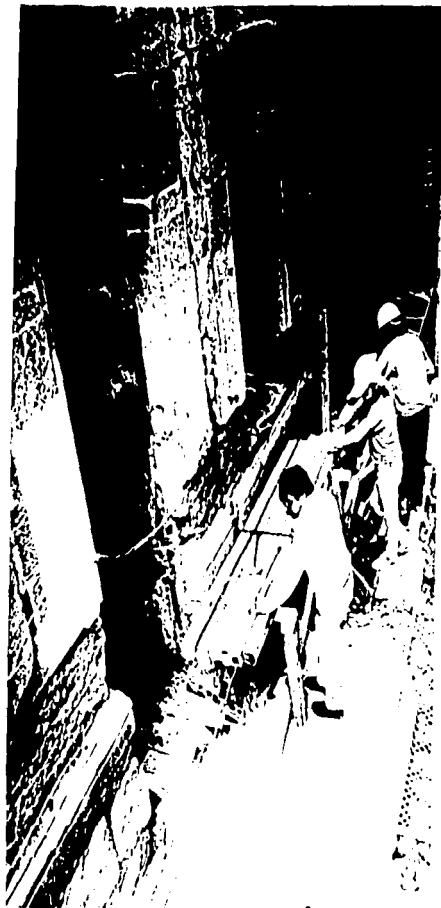
Foto 72: Vista de trabajadores desahorcando varillas sobre un banco en el patio principal, frente a los muros de canteo en restauración

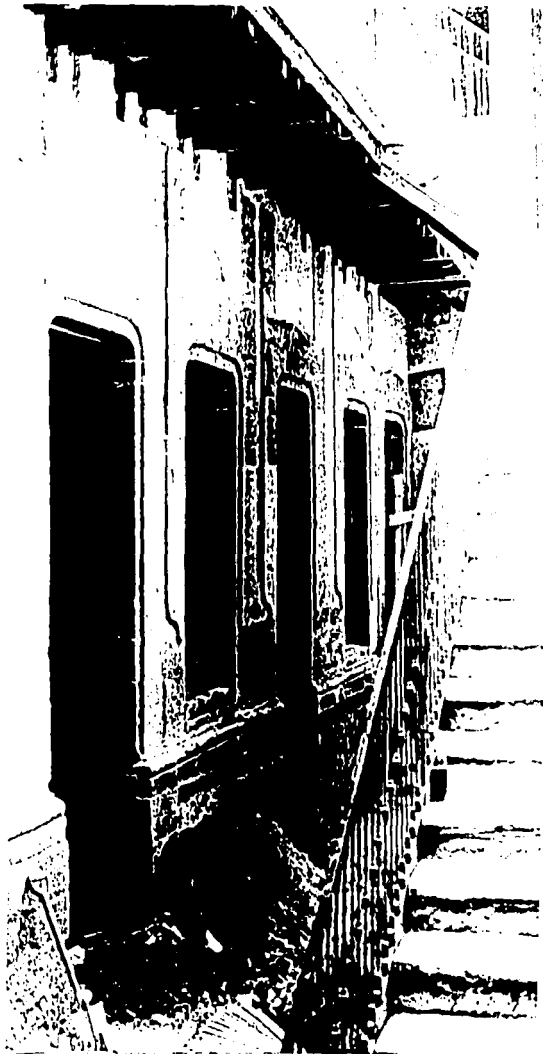
Foto 73: Vista del mismo sitio después de la intervención. Los marcos anteriores son el tercero y cuarto de izquierda a derecha

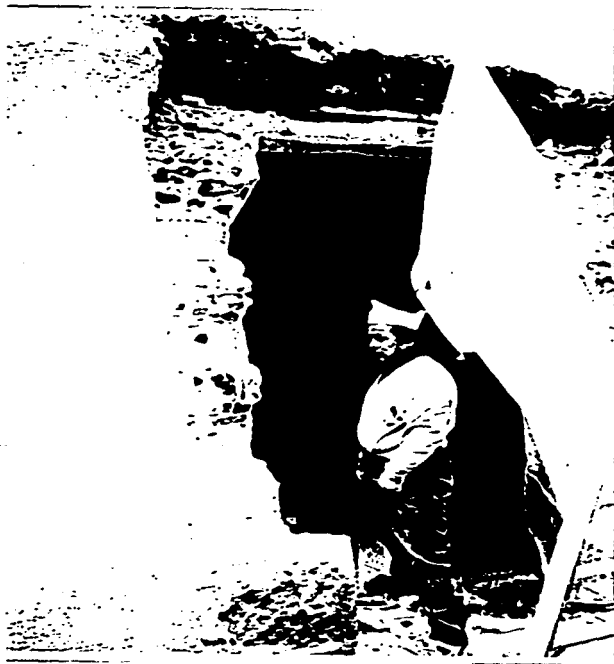
Foto 74 : Proceso de reintegración de una marco en cantera.
Se desmontan todos los bloques de piedra previo levantamiento
de la ubicación de los sillares.

Ya que ha desmontado totalmente el marco (*foto 74*), el cantero prepara todos los bloques que intervienen en éste perfectamente labrados "a la medida"; el cantero se encarga de numerar sus piedras de manera que pueda reconocer la ubicación correcta de las mismas. Comenzando de abajo hacia arriba de ambas "piernas" del marco, el cantero va colocando los bloques -en este caso "a plomo"- cuidadosamente uno a uno pegando los sillares con una mezcla hecha a base de cemento, arena y polvo de la misma cantera gris (*foto 75*). Todos los bloques van fijados al muro con alambre y clavo galvanizado. Los bloques tienen labrada una caja en el interior para vaciar una mezcla rica en cemento, de manera que las piedras quedan "coladas" al muro.

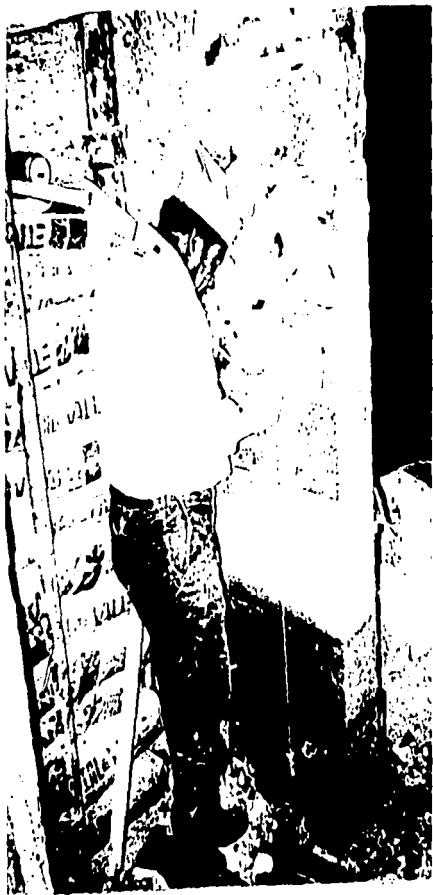
Foto 75 : El cantero inicia de abajo hacia arriba cuidando "el plomo" en la colocación.

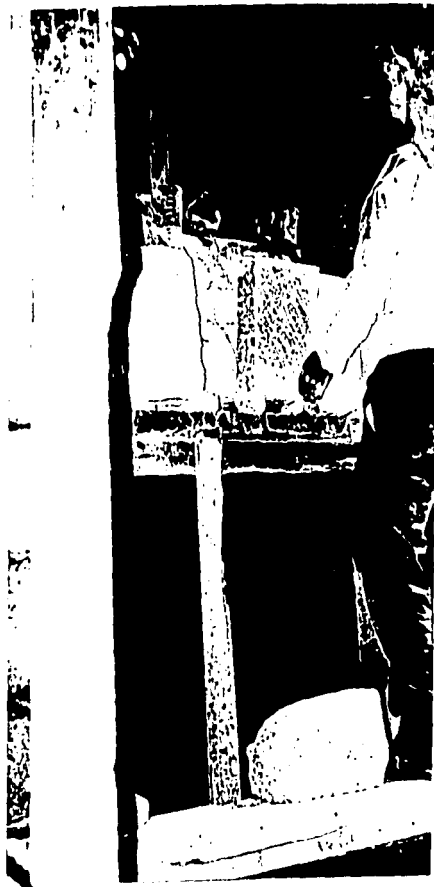
Foto 76 : Posteriormente, cierra en la parte superior "calzando" las dovelas cuidadosamente.

Ahora bien, ya que están listas las piernas del arco, el cantero se dispone a montar las bóvedas que conforman el arco dintel. El operario fabrica una cimbra sobre la cual calzará las piezas (*foto 76*) y las fijará con el mismo procedimiento que ya se indicó.

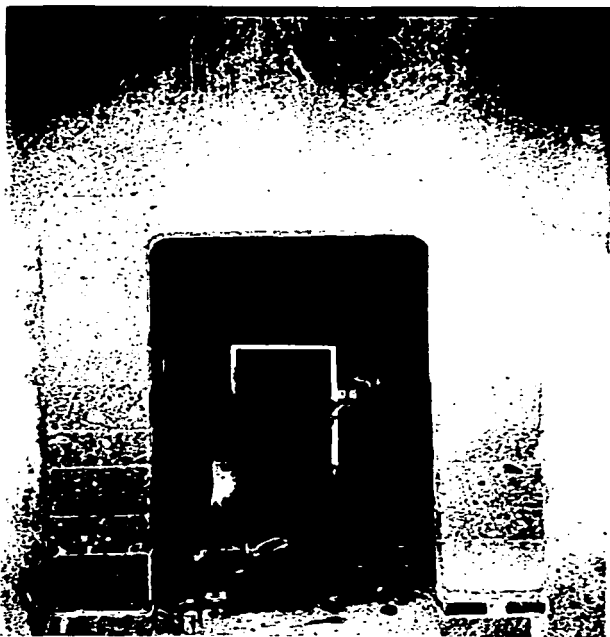
Foto 77 : Marco ya terminado.
Los bloques más claros son reposiciones a los cuales todavía
no se les aplica la pátina.

Bajo este procedimiento se recuperaron e integraron buena parte de los marcos de cantera (*foto 77*), los cuales habían ya desaparecido de la construcción definitivamente.

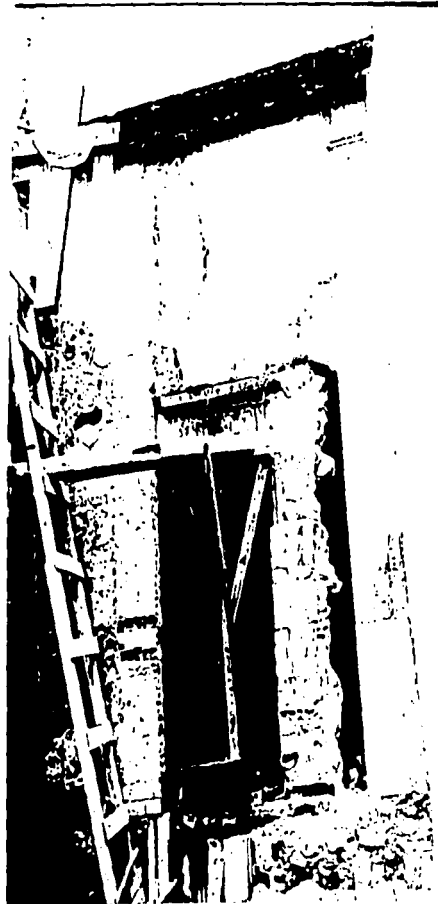
Foto 84 : Nótese como se ha colocado el primer sillar de la jamba central.
La jamba del lado derecho ya se reintegró totalmente.

Se procedió primero a apuntalar el dintel. Se rehizo totalmente la jamba adosada al muro colindante -derecha de la imagen- (*foto 84*). Paulatinamente, se comenzó a subir la pierna izquierda del marco -jamba central-. En la *foto 85* ya vemos que incluso se va subiendo el muro para completar el grosor de éste, por detrás de los dos bloques que se han colocado.

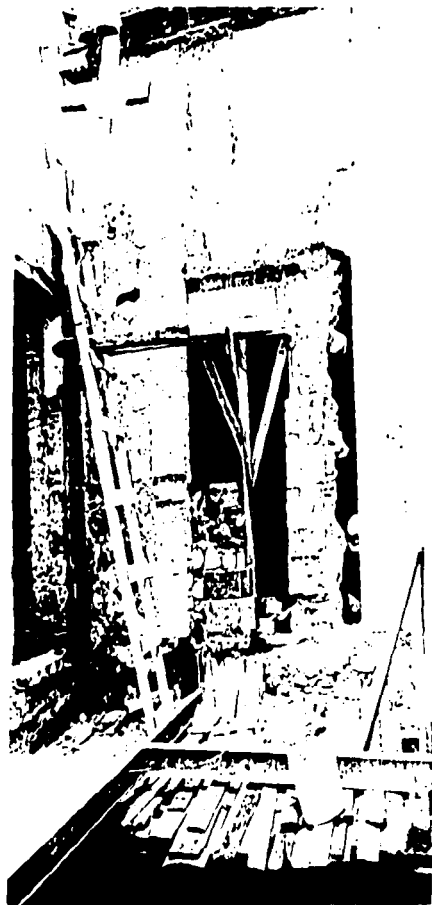
Foto 85 : La jamba central ya presenta dos sillares y se ha iniciado el desplante del muro posterior con mampostería.

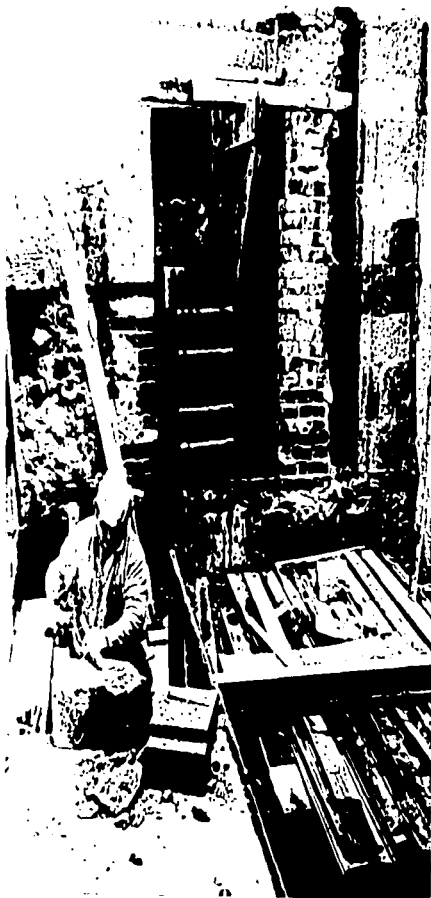
Foto 86: La jamba central ya cuenta aquí con cinco sillares, y al mismo tiempo aumenta la altura del muro posterior. En primer plano, el cantero labra un sillar.

El cantero va labrando o relabrando si es el caso, las piedras ahí mismo (*foto 86*) para no descuidar el más mínimo detalle. Aquí ya vemos cómo se ha incrementado la altura en la jamba central; cinco bloques en la *foto 86* y un fragmento en la *foto 87*.

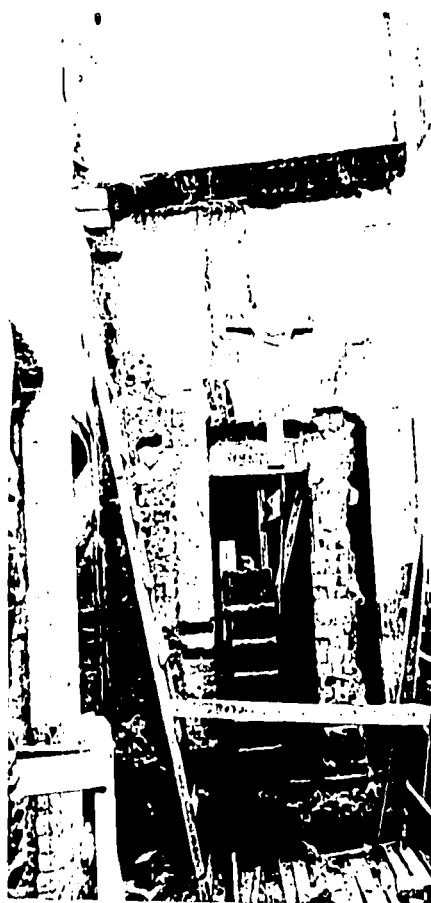
Foto 87: Vista de los trabajos de reintegración. La jamba presenta un pequeño sillar más. Se aprecia claramente la junta acentuada con cal.

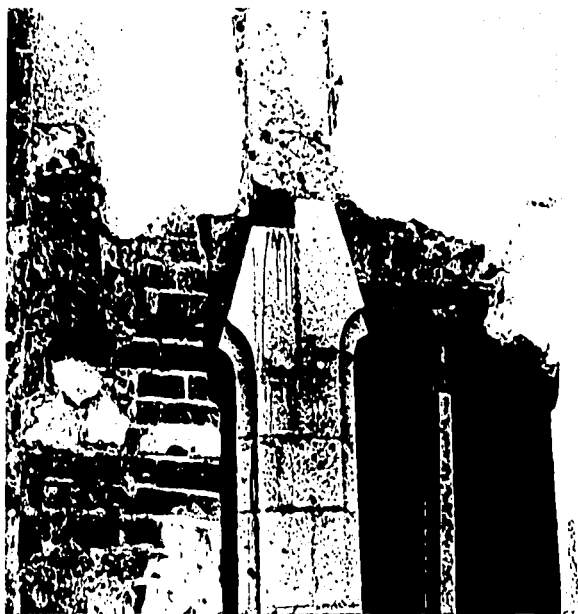
Foto 89: Acercamiento del detalle de la enjuta donde coinciden el arco de la ventana -se aporecia el trazo sobre al aplanado, a la izquierda de la imagen- y el arco de la puerta. Obsérvese el arranque original del arco en la orilla izquierda de la foto.

Foto 89 :
 Detalle de la enjuta compuesta por dos piedras salmer-
 Nótese como al lado izquierdo están los vestigios de un
 marco de ventana, ahora cegada con tabique. Arriba
 de éste, sobre el aplanado, aparece el trazo del marco

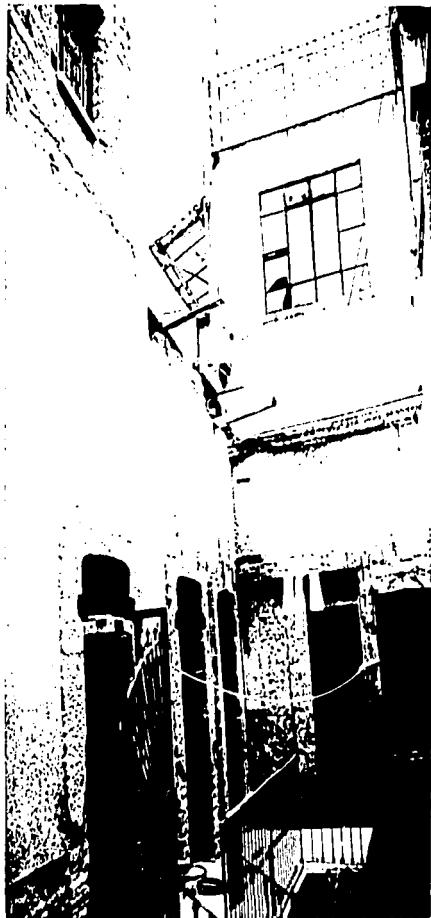
Foto 91 : Detalle de la fachada interior en Planta Alta. Los marcos en cantera se han liberado de los agregados que presentaban.

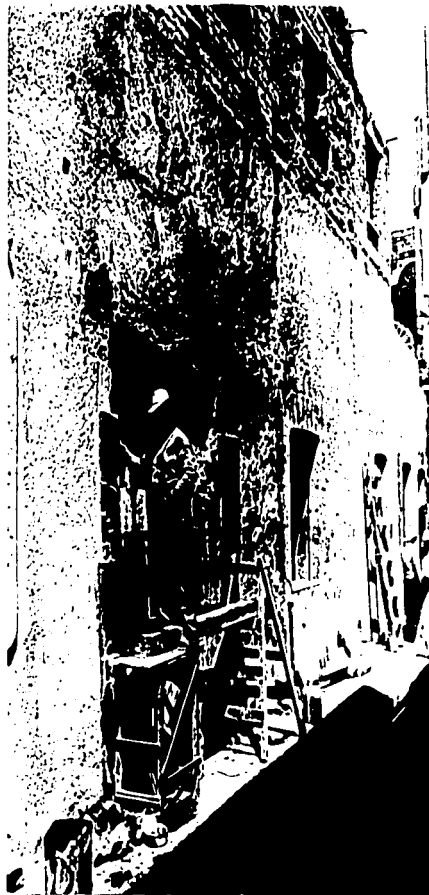
Foto 92: Aquí tenemos una vista más general de esta fachada -en la misma planta alta-. Los tres marcos en cantera de la imagen anterior (*foto 91*) aparecen al fondo sobre al andador. En esta fotografía aparece el andador nuevo -más adelante se especificarán los trabajos de restauración referentes a este-. Se observa en primer plano al cantero habilitando las piedras en las piernas del marco de la puerta. En la imagen siguiente veremos el mismo marco en cantera ya terminado.

Foto 92 . Cantero armando el marco de la puerta original sobre la fachada principal en Planta Alta. Al fondo y a la derecha, aparecen los marcos de la fotografía anterior.

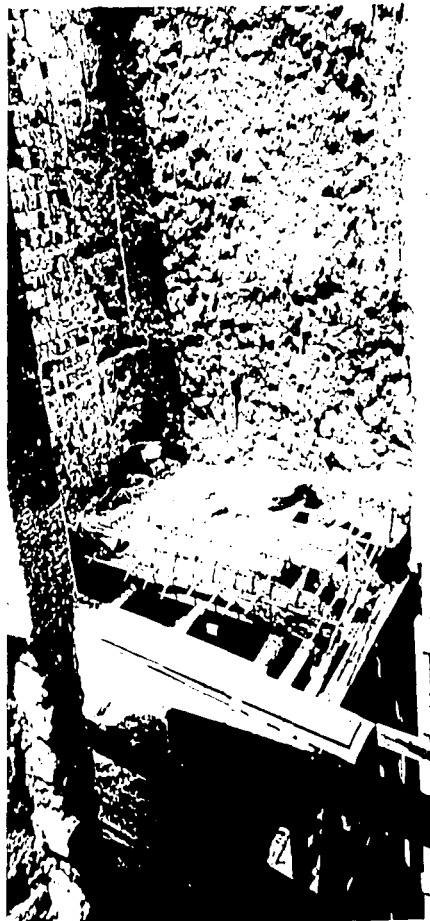
Al retirar los mosaicos de pasta y el terrado en la parte norte, claramente apreciamos que la intervención era muy oportuna, pues el estado de las viguetas de hierro y de la lámina de zinc era deplorable (*foto 97*), así como las vigas de madera de la terraza (*foto 98*).

Foto 98. Estado deplorable de la viguería que sustentaba a la terraza norte.

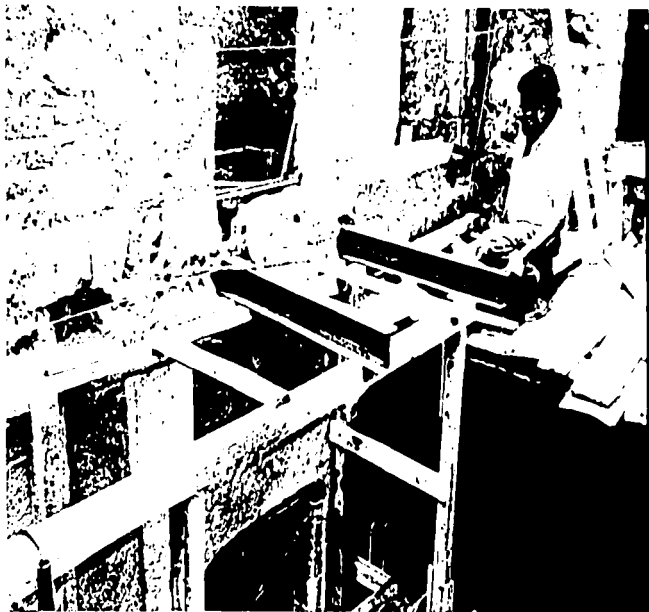
Foto 101. El mismo hastero coloca las viguetas de ciervo de 6" que separarán el andador

La estructura: Viguetas "IPR" de 6" a cada 1.20 mts. empotradas, al muro- para lo cual se efectuaron unas perforaciones -ver croquis- (*foto 100*) - unos 30 cms., de manera que salieran las viguetas del paño del muro 1.20 mts. (*foto 101*) con el objeto de contar con un andador cómodo. Finalmente, para rigidizar las puntas, se soldaron tramos de monten de 6" a todo lo largo del corredor (*foto 102*).

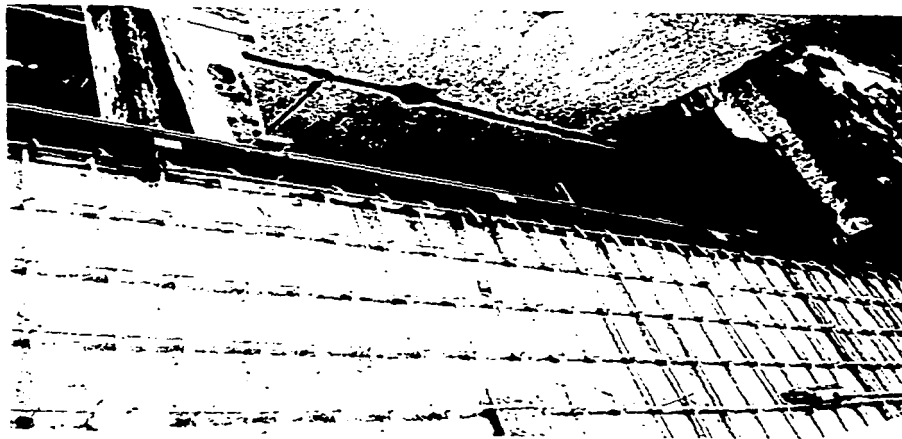
Foto 104: Vista del armado del andador. Obsérvense los anclas de base
para el barandal soldadas al término del armado.

El armado fue hecho con varilla de 3/8" a cada 15 cm. en el sentido transversal y a cada 20 cms. en el sentido longitudinal también se soldaron las anclas de fierro sobre las que se soldaría posteriormente el barandal (*foto 104*). Antes de colar el andador, se colocaron los pernos que sostendrían las vigas de madera decorativas en la parte inferior (*fotos 105 y 106*).

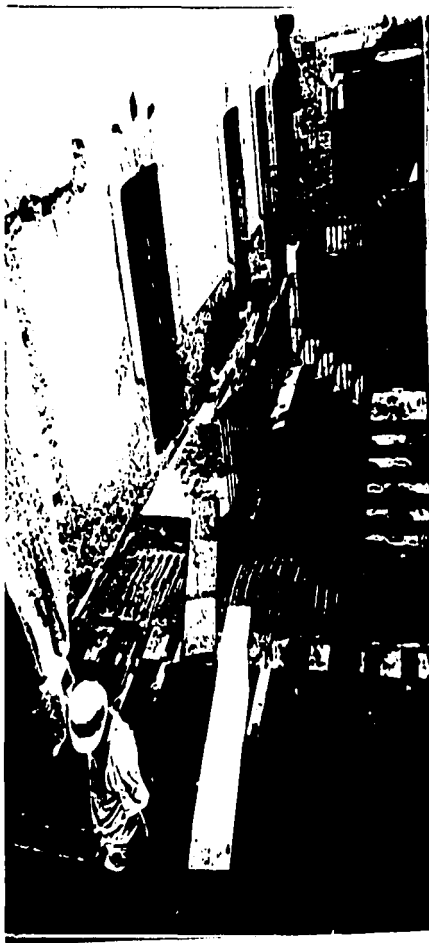
Foto 107: Estado del andador después de haber liberado el departamento 1. En primer plano aparecen las vigas del andador central (*ver capítulo 3, 3.2*).

Foto 107: Vista del patio durante las liberaciones.
En primer plano, la vigería del andador original.

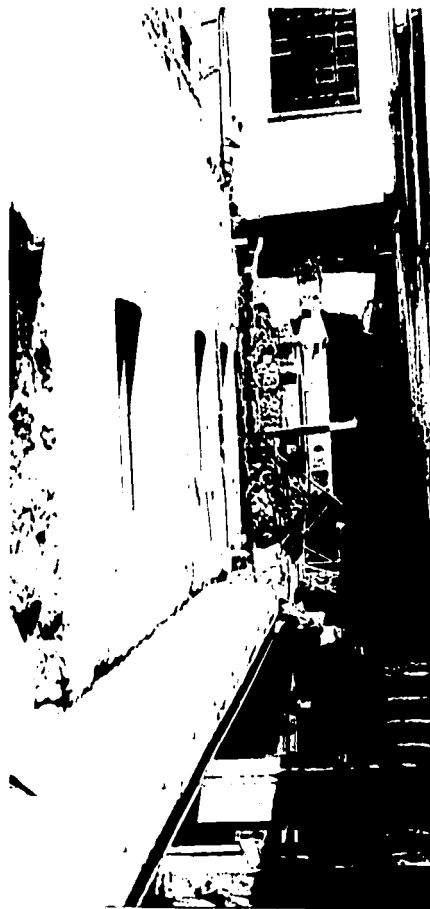
Foto 108: El nuevo andador ya colado se observan las anclas ahogadas en el concreto que servían para soldar el barandal.

Foto 108: La misma vista ya con el andador colado.
Todavía no se intervenía la fachada del fondo.

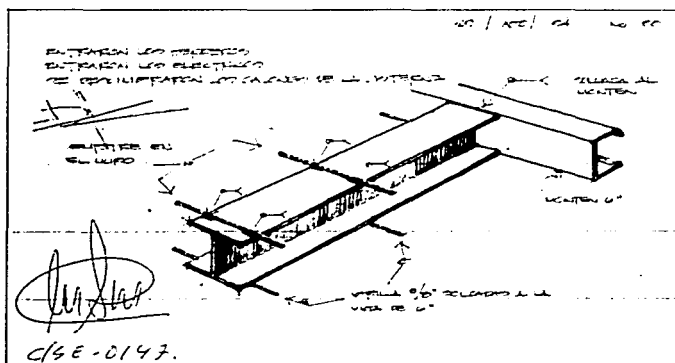
Sistema que nos muestra el criterio que se siguió para empotrar las viguetas portantes al muro de la fachada interior.

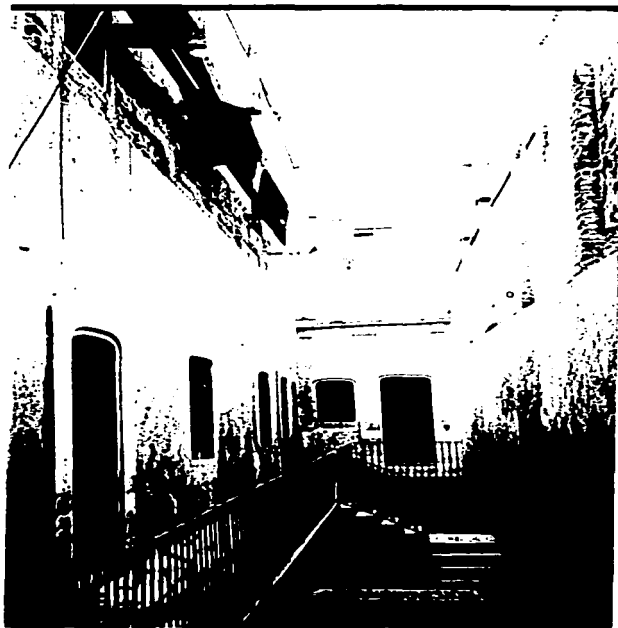
Foto 109: El barandal ya colocado sobre el andador. Nótese la gran diferencia entre esta imagen y la foto 107. La herrería y los trabajos de cantera dan un toque especial y definitivo al espacio.

Foto 109: El mismo ángulo visual después de las intervenciones. De la foto 107 a ésta han transcurrido cinco meses.
