"Restauración de una vivienda
del siglo XVIII"

TESIS DE GRADO

Maestría en Arquitectura.
Especialidad en Restauración de Monumentos
Presenta: Arq. Raúl C. Nieto García

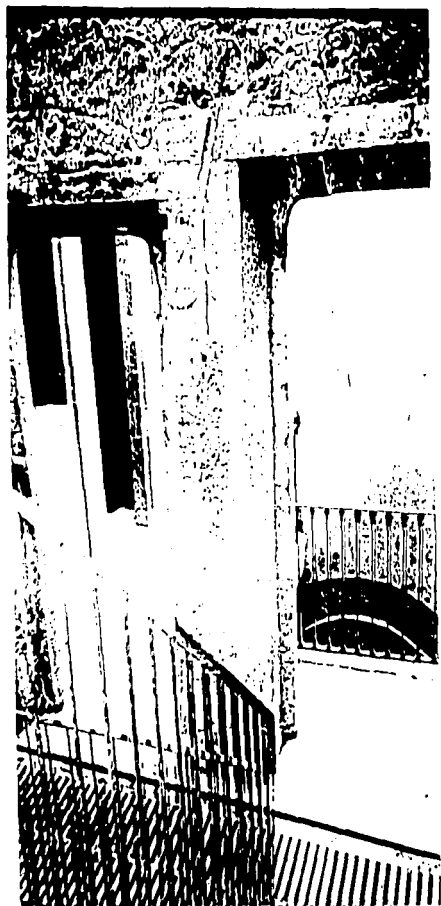
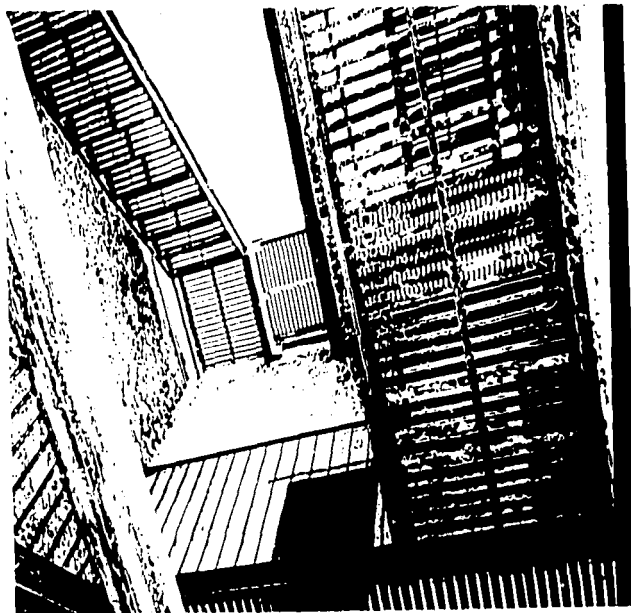
Foto 122: Aspecto interior del muro de la fachada interior al patio principal del cubo de servicio. Este muro, al igual que el opuesto, se dejó sin aplanado. Solamente se cepilló y se limpió la piedra.

Foto 123: Esta gráfica nos muestra que solo se aplanaron los muros del cubo de servicio de eje perpendicular al patio principal, mientras que los paralelos -a la izquierda en la imagen- quedaron con la mampostería aparente. También a la izquierda pero en primer plano, se ven dos grandes vigas unidas de madera, las cuales servían para reforzar -a la mitad del claro- a las vigas que perpendicularmente a éstas conformaban la estructura del entrepiso, se dejaron como "vestigio".

Fotos 122 y 123. Estas dos gráficas nos muestran el nuevo cubo de escalera y servicio. Se eligió una escalera metálica exenta de los muros en sus laterales. En la imagen de la izquierda se nota con claridad el procedimiento constructivo de los muros.

Como podrá notarse, la escalera es de ángulo, solera y vigueta de acero. Tiene un desarrollo perimetral en el cubo, aunque nunca tocan la rampas a los muros.

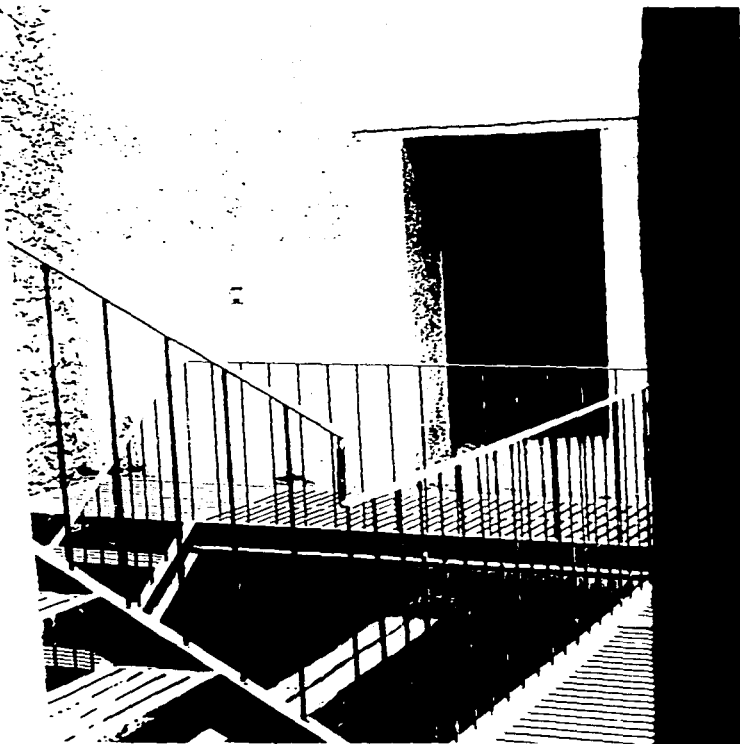
Foto 124: Detalle de la herrería del barandal de la escalera de servicio.
Se eligió el mismo criterio del barandal del andador principal en
Planta Alta, pero sin "plomos".

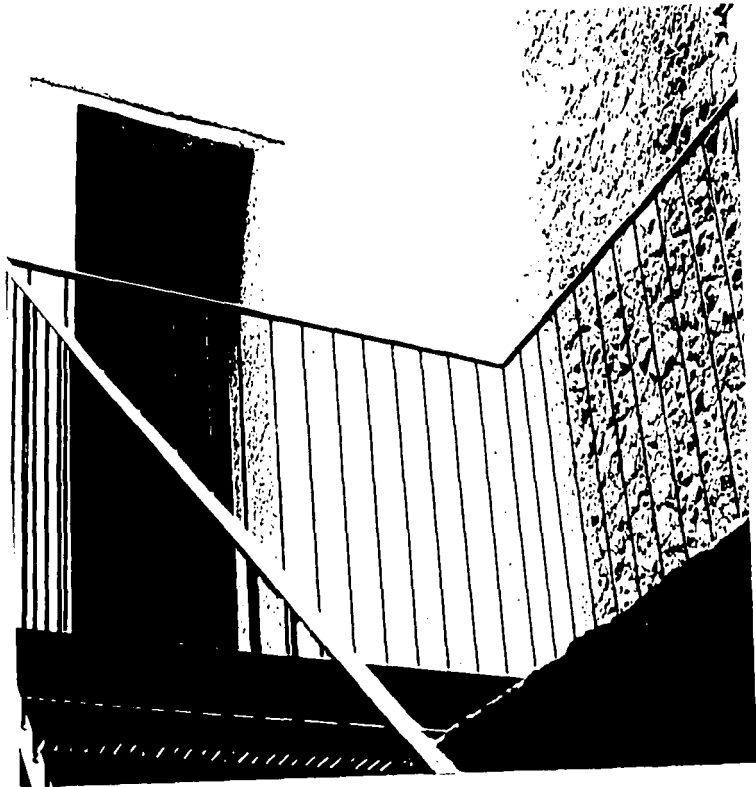
Foto 125: Otro detalle similar al de la imagen anterior.
Se decidió dejar en el cubo de servicio dos muros aplanados y dos "sin".
Aquí vemos un detalle de una de las esquinas

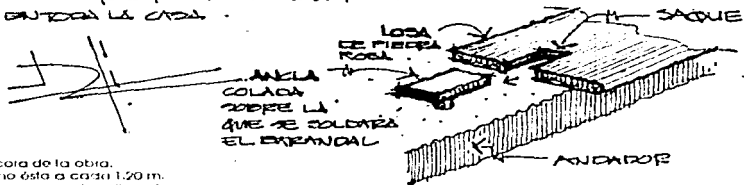
FUERON MUESTRAS DE PINTURA EN EXTERIORES Y EN INTERIORES, TAMBIÉN COLOCANDO LA CANTERA ROSA EN EL ANDADOR. TUVIERON "SAQUES" PARA QUE ENTRARAN LAS ANCLAS QUE FICIAN EL BARANDAL APLANADOS FINOS EN TODA LA CADA.

Nota y croquis provenientes de la bitácora de la obra.
Se colocan unas veinticinco anclas como ésta a cada 1.20 m.
Se colocó una cancha de losas de piedra rosa en la ancha del andador, las cuales, como se observa en el croquis, presentaban un "saque" para abrazar el vástago del ancla.
El criterio dio magníficos resultados.

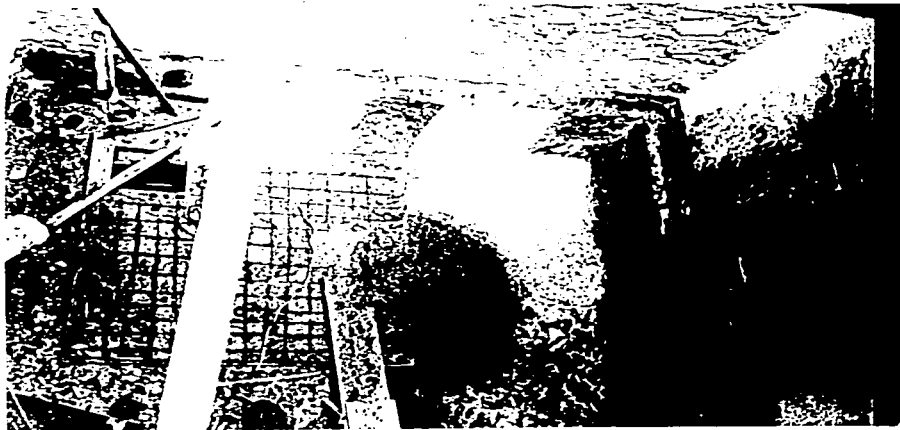
Foto 140. Relleno a base de tepalcate compactado

Finalmente se comenzó a rellenar con tepetate compactado (foto 140) para dejar la preparación que recibiría el colado de la tapa de la cisterna (foto 141).

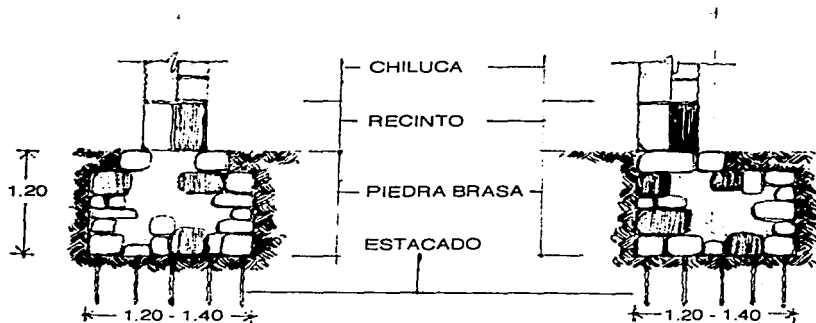
2.8 Por tratarse de un inmueble antiguo, la cimentación es básicamente como se muestra en el siguiente croquis:

El tipo de cimentación que se ve en el croquis se pudo observar gracias a las calas que se realizaron en sitios distintos dentro del inmueble tanto en muros de colindancia como en muros medianeros.
