EVALUACION DE LA SEGURIDAD ESTRUCTURAL DEL MUELLE PARA CONTENEDORES DEL PUERTO DE MANZANILLO

TESIS PROFESIONAL
QUE PARA OBTENER EL TITULO DE
INGENIERO CIVIL
PRESENTA
MANUEL SAENZ DE MIERA JUAREZ

1997

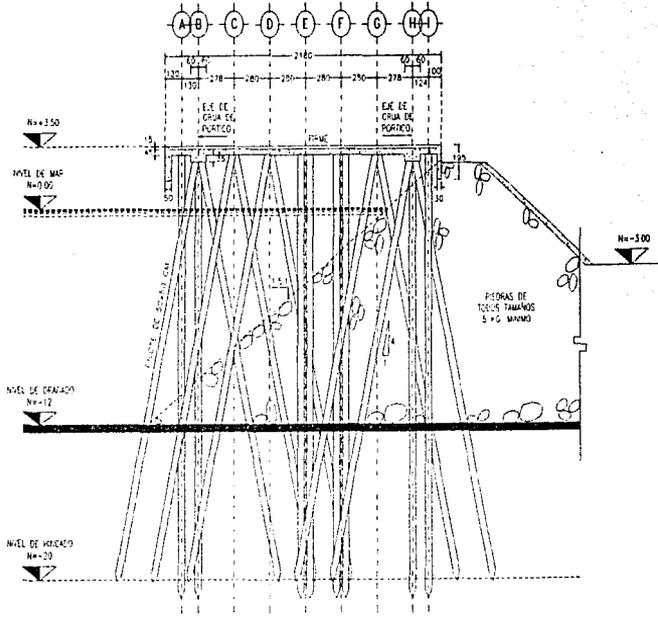
Figura 1.3 Sección transversal

La inspección de daños en el muelle de contenedores, así como en los patios de éstos, mostró evidencias claras de movimientos importantes del pedraplén (figura 1.3) hacia el lado de mar durante los sismos ocurridos en octubre, los cuales causaron empujes laterales en los pilotes del muelle, así como hundimientos importantes en los patios vecinos al muelle, figura 2.4. La figura 2.4a muestra una vista del muelle de contenedores en la parte izquierda de esta figura. Como el muelle se construyó sobre los pilotes anteriormente descritos, el muelle quedó en un nivel superior respecto al patio adyacente (figura 2.4a), el cual está construido sobre el pedraplén (figura 1.3). La figura 2.4b muestra otro caso de hundimientos excesivos en el muelle de contenedores.

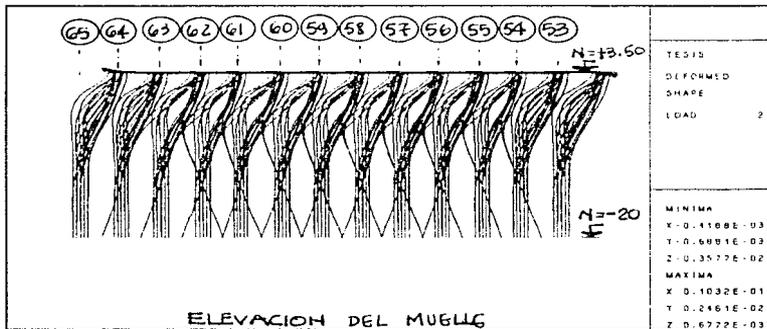
Los desplazamientos laterales máximos calculados D_x (Dirección longitudinal) y D_y (Dirección transversal) fueron 1.96 y 1.0 cm, respectivamente. Estos valores se obtuvieron en el nudo maestro (centro de masa) para las combinaciones con fuerzas sísmicas estáticas y consideran el comportamiento elástico para las fuerzas sísmicas sin reducir. En los nudos de las esquinas los desplazamientos máximos D_x y D_y fueron iguales 2.05 y 1.45 cm, respectivamente, los que son mayores a los anteriormente comentados debido a los efectos de torsión considerados (figuras 3.7 y 3.8).

Figura 3.7 Vista del muelle deformado en sentido longitudinal

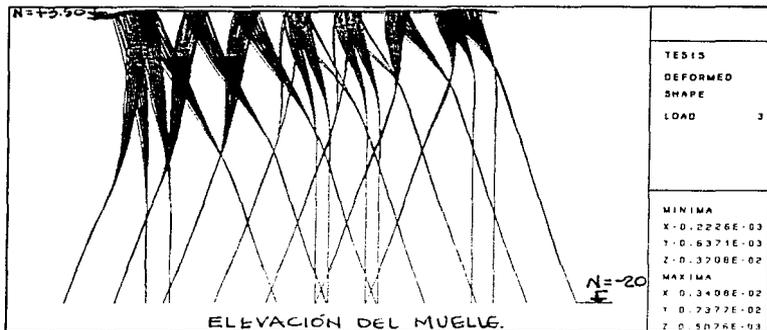
Figura 3.8 Vista del muelle deformado en sentido transversal

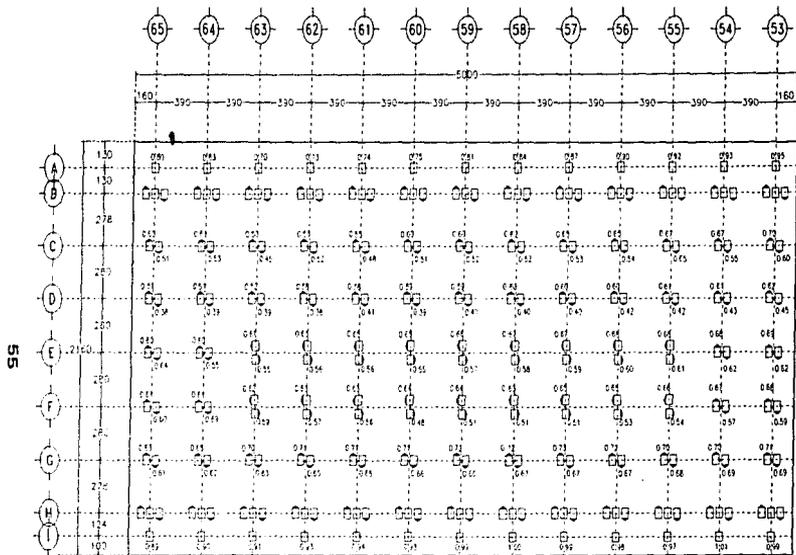
En la figura 3.17 se presentan los valores más críticos del parámetro CSE en las uniones losa-pilote del módulo analizado.

Figura 3.17 Valores más críticos del parámetro CSE en losas para la condición de diseño por cortante
