UNIVERSIDAD NACIONAL AUTÓNOMA DE MÉXICO
FACULTAD DE ARQUITECTURA
DIVISIÓN DE ESTUDIOS DE POSGRADO
MAESTRÍA EN RESTAURACIÓN

“RESTAURACIÓN DE UNA CASA HABITACIÓN DEL SIGLO XVIII PARA CASA DE LA CULTURA DE COLOMBIA”

T E S I S

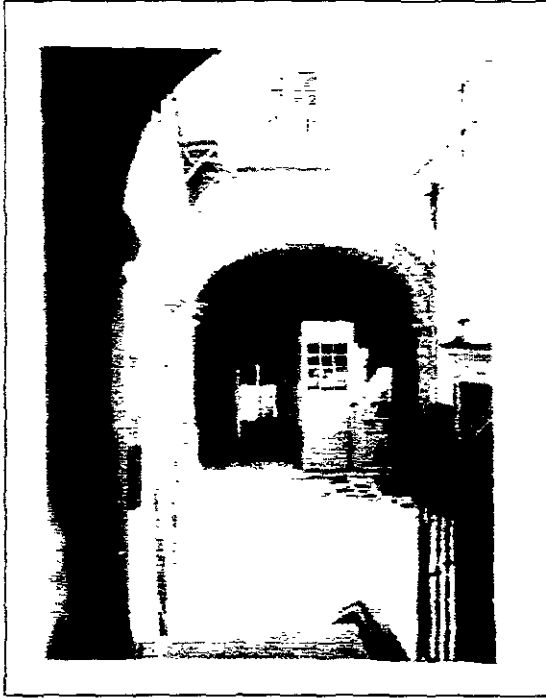
En las fotos se pueden observar algunas alteraciones sufridas ya en el siglo XIX, como es la escalera y el pasillo del primer nivel puesto que esta hecho con el sistema de bóveda catalana.

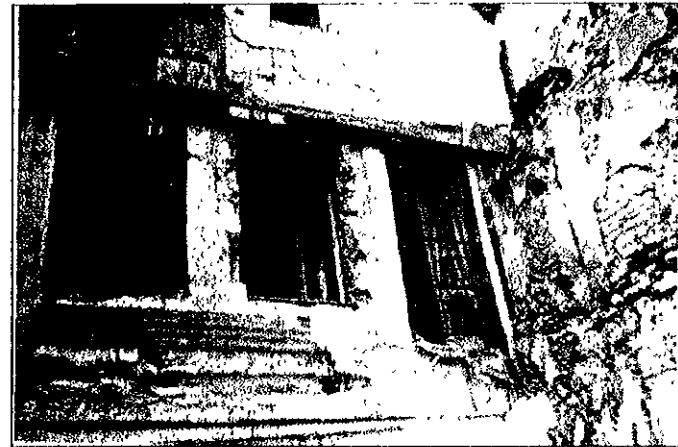
F1 VANOS Y HERRERIA EN
MALAS CONDICIONES DE
CONSERVACION

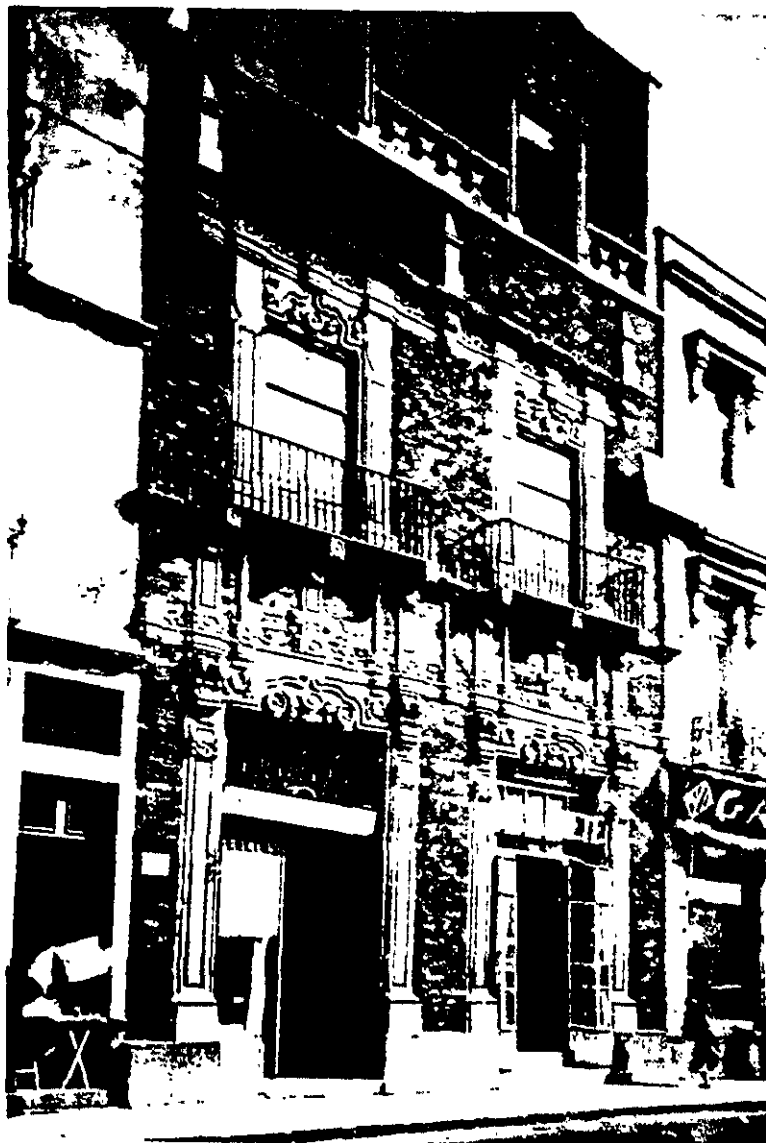
**FOTO DE GUATEMALA N. 18 EN LA DÉCADA D ELOS 40, NÓTESE QUE
PARA ESTA ÉPOCA TODAVÍA NO SE EVIDENCIAN LOS ASENTAMIENTOS
DIFERENCIALES .**

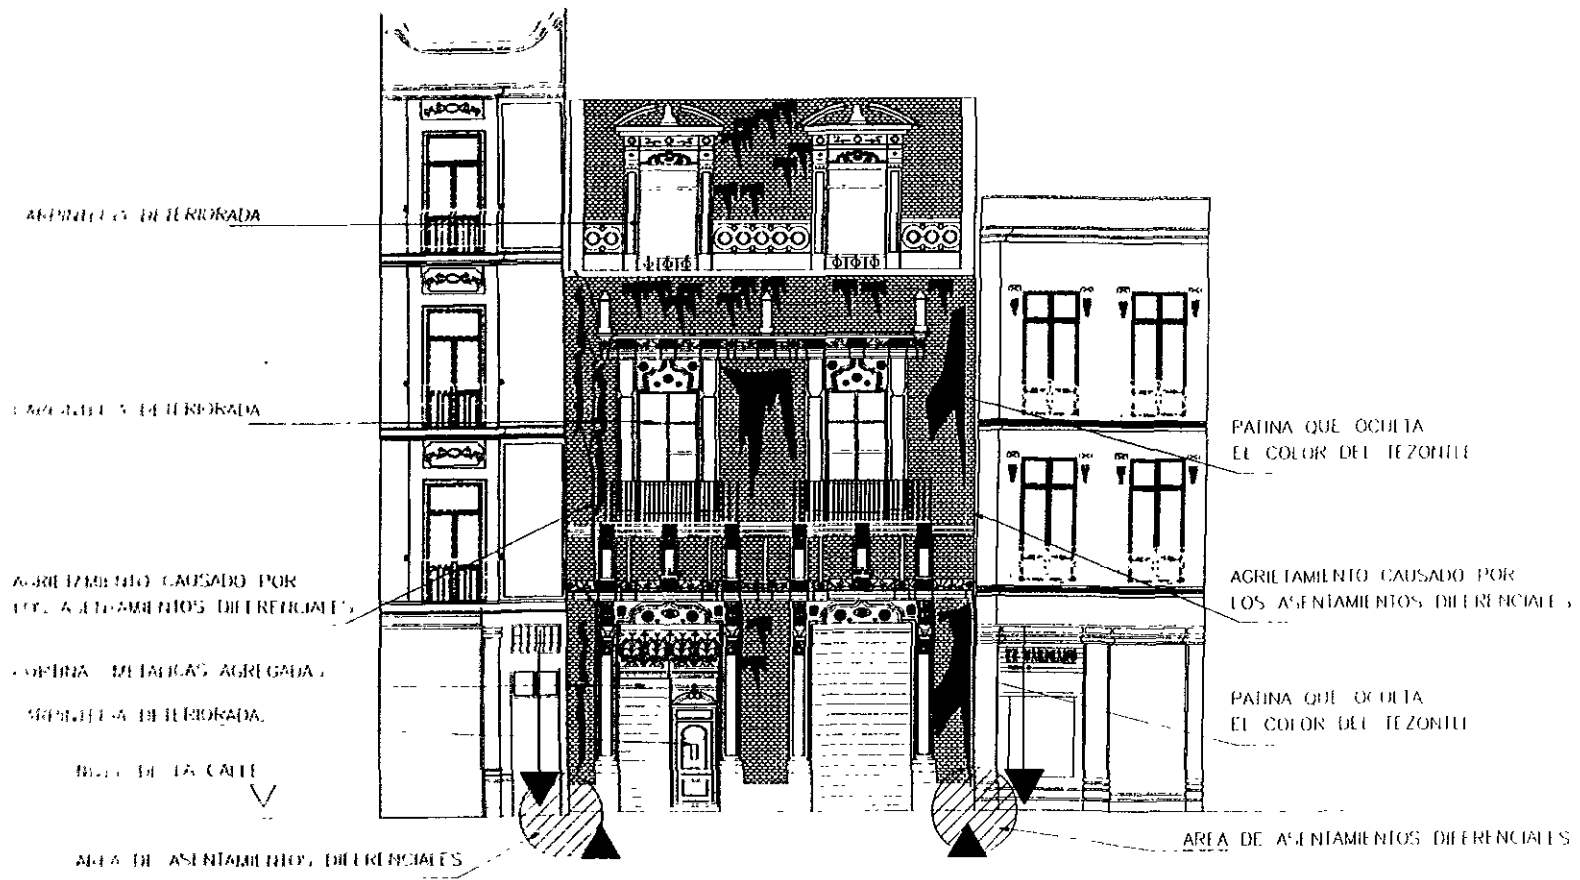
LEVANTAMIENTO DE DETRIENTOS

- M1 MUROS DIVISORIOS AJENOS AL EDIFICIO
- M2 AGREGADOS DE DIVERSOS MATERIALES
- M3 FISURAS POR ASENTAMIENTOS DIFERENCIALES
- M4 ZOCLO DE MOSAICO DE PASTA
- M5 APLANADOS DETERIORADOS
- M6 MUROS SIN APLANADOS
- M7 DERRÁMES DE PUERTAS Y VENTANAS ALTERADOS
- M8 APERTURA DE VANOS O NICHOS
- M9 INSTALACIONES ADOSADAS AL MURO EN MAL ESTADO
- M10 HUMEDADES DESCENDENTES POR FILTRACIONES DE AGUA

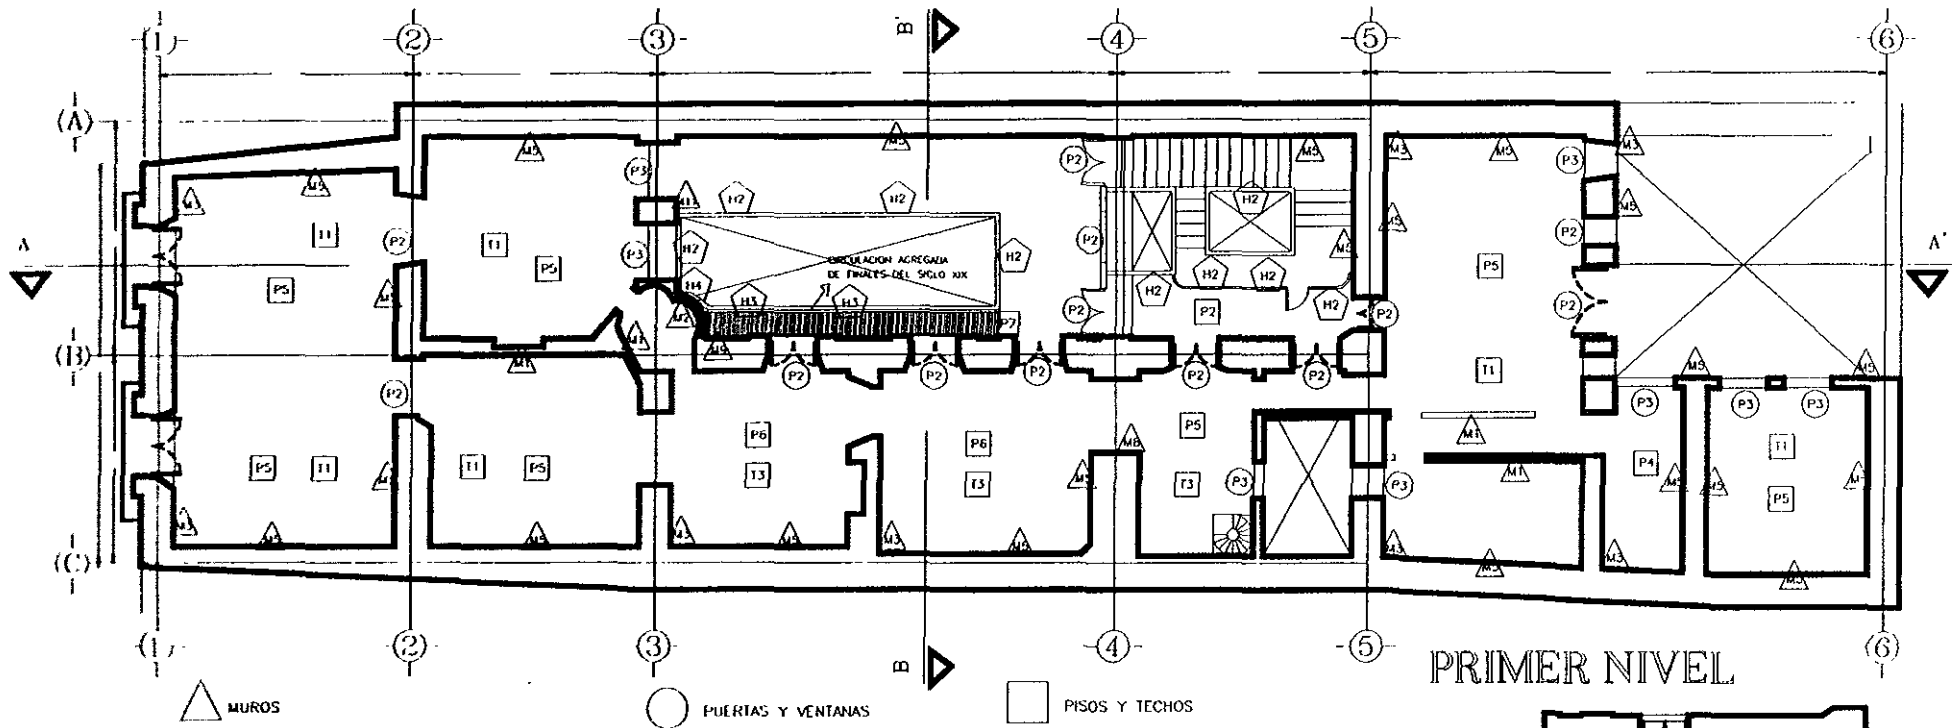
PRIMER NIVEL

- M1 MUROS (VIGORIOS) AJENOS AL EDIFICIO
- M2 AGREGADOS DE INVERSOS MATERIALES
- M3 FISURAS POR ASENTAMIENTOS DIFERENCIALES
- M4 ZOCLO DE MOSAICO DE PASTA
- M5 APLANADOS DETERIORADOS
- M6 MUROS SIN APLANADOS
- M7 DERRAMES DE PUERTAS Y VENTANAS ALTERADOS
- M8 APERTURA DE VANOS
- M9 INSTALACIONES ADOSADAS AL MURO EN MAL ESTADO
- M10 HUMEDADES DESCENDENTES POR FILTRACIONES DE AGUA
- M11 HUMEDADES POR VEGETACION PARASITA

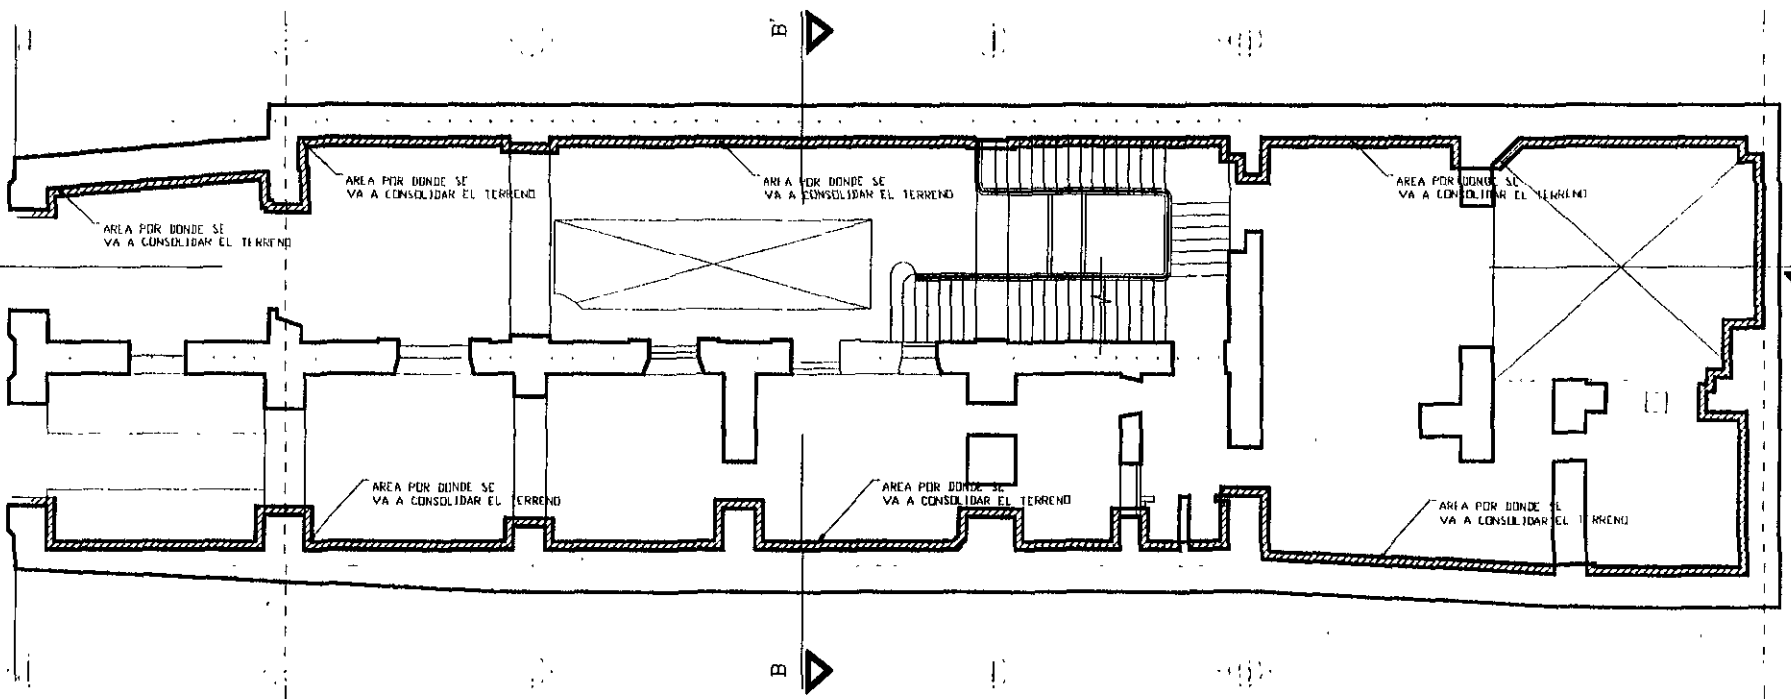
CONSOLIDACION DEL TERRENO

Para el caso de Guatemala N. 18 cuya cimentación, como es de suponerse, es de mampostería tal como eran las construcciones del siglo XVIII y que a raíz de las excavaciones hechas para el S. T. C. (metro), además de la exagerada extracción de agua por medio de los pozos, la casa como ya se explico ha sufrido asentamientos diferenciales, notándose graves daños en su estructura, sobre todo a lo largo de los apoyos corridos (muros) de las colindancias este- poniente. Como una posible solución a este problema, se plantea, consolidar el terreno.

Una alternativa para mejorar el comportamiento de los cimientos es la mejora de las características del terreno que tiene que soportar los esfuerzos. También se utiliza en terrenos de baja compacidad o con capas freáticas muy altas como sistema para poder trabajar en la realización de algunos de los esfuerzos comentados. El objeto de esta acción es buscar un trabajo homogéneo en la cimentación para evitar que el edificio se siga fracturando.

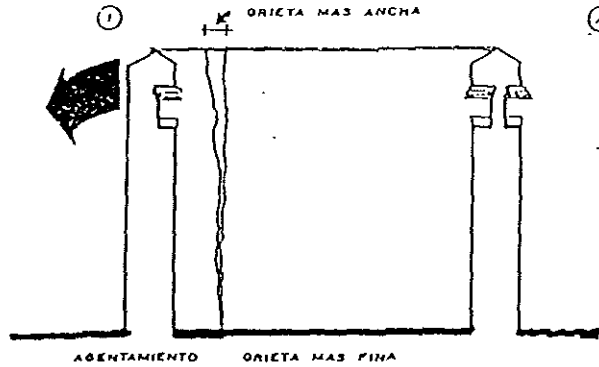
① ASENTAMIENTO EN LOS BORDES, EN CUYO CASO LA GRIETA ESTARA MAS ABIERTA EN LA PARTE SUPERIOR QUE EN LA BASE.

- CHECAR CIMENTACION Y TERRENO.

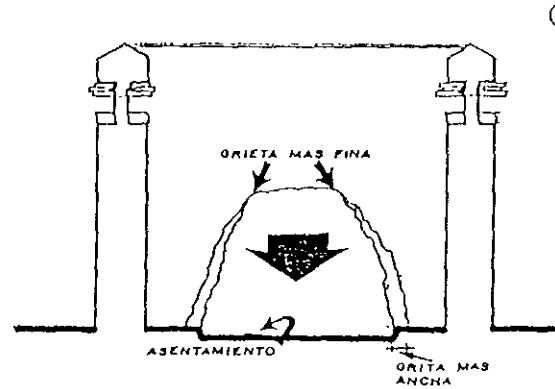
② ASENTAMIENTO EN EL CENTRO DEL MURO, EN CUYO CASO EN LA GRIETA ESTARA MAS ABIERTA EN LA BASE.

CHECAR CIMENTACION Y TERRENO.

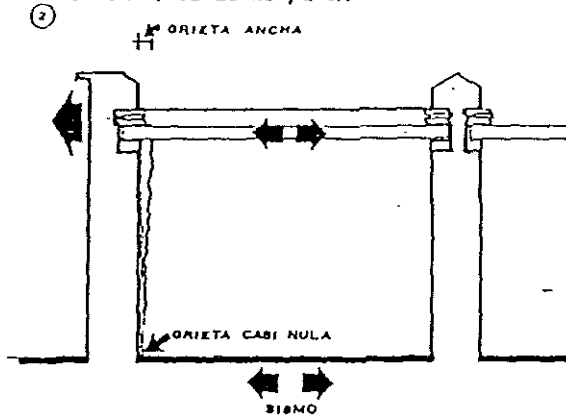
EMPUJE LATERAL CAUSADO POR SISMO U OTRAS CAUSAS (SOBRECARGA, ETC.)

CUANDO OCURRE UN EMPUJE LATERAL LAS VIGAS TIENDEN A SEPARAR A LOS MUROS QUE LAS SOPORTAN DE LOS MUROS PERPENDICULARES. ESTO PUEDE SER ESPECIALMENTE EL CASO EN MUROS DE BORDE, EN QUE NO HAY VIGAS POR UNO DE LOS LADOS QUE TRANSMITAN UN ESFUERZO CONTRARIO AL ORIGINAL QUE COMPENSE LAS DEFORMACIONES PRODUCIDAS.

- CHECAR DEFORMACIONES DE MUROS A NIVEL PRETIL, PARA DETERMINAR COMPOR TAMIENTO.

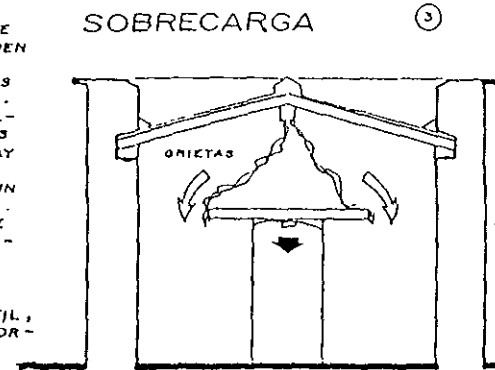
SOBRECARGA

SOBRE CARGA PRODUCIR DEFORMACIONES QUE RESULTEN EN GRIETAS, ESPECIALMENTE CUANDO UNA CARGA CONCENTRADA EXISTE SOBRE UNA VENTANA O UNA PUERTA, EN CUYO CASO LA CARGA TIENE QUE DISTRIBUIRSE POR LOS LADOS PRODUCIENDO UNA APERTURA DE LOS ARCOS Y DESCENDIMIENTO DE CLAVES Y DOVELAS.

- CHECAR EXTENSION DE DESPRENDIMIENTO DE ARCO Y PORCIONES DE MURO

- EN TODO CASO LAS GRIETAS SE DEBEN ANALIZAR EN SU PROPIO CONTEXTO Y LAS SOLUCIONES DE CONSOLIDACION DEBE DESARROLLARSE EN CONSULTA CON UN ESTRUCTURISTA, ES POSIBLE QUE UNA GRIETA HAYA APARECIDO, A CAUSA DE DOS O MAS AGENTES DE LOS ANOTADOS ARRIBA, Y AUN MUCHAS OTRAS, COMO VIBRACION (POR MAQUINARIA) DEFORMACION POR TEMPERATURA, POR EXPANSION O CONTRACCION DE SUELOS SEGUN NIVELES DE HUMEDAD, ETC.
