UNIVERSIDAD NACIONAL AUTÓNOMA DE MÉXICO
FACULTAD DE ARQUITECTURA
DIVISIÓN DE ESTUDIOS DE POSGRADO

QUE PRESENTA LA C. ING. F. PATRICIA HERNÁNDEZ
RAMÍREZ PARA OBTENER EL TÍTULO DE MAESTRA EN
ARQUITECTURA EN RESTAURACIÓN DE MONUMENTOS

PROYECTO DE RESTAURACIÓN DE
"EL PORTALITO" HUICHAPAN, HIDALGO

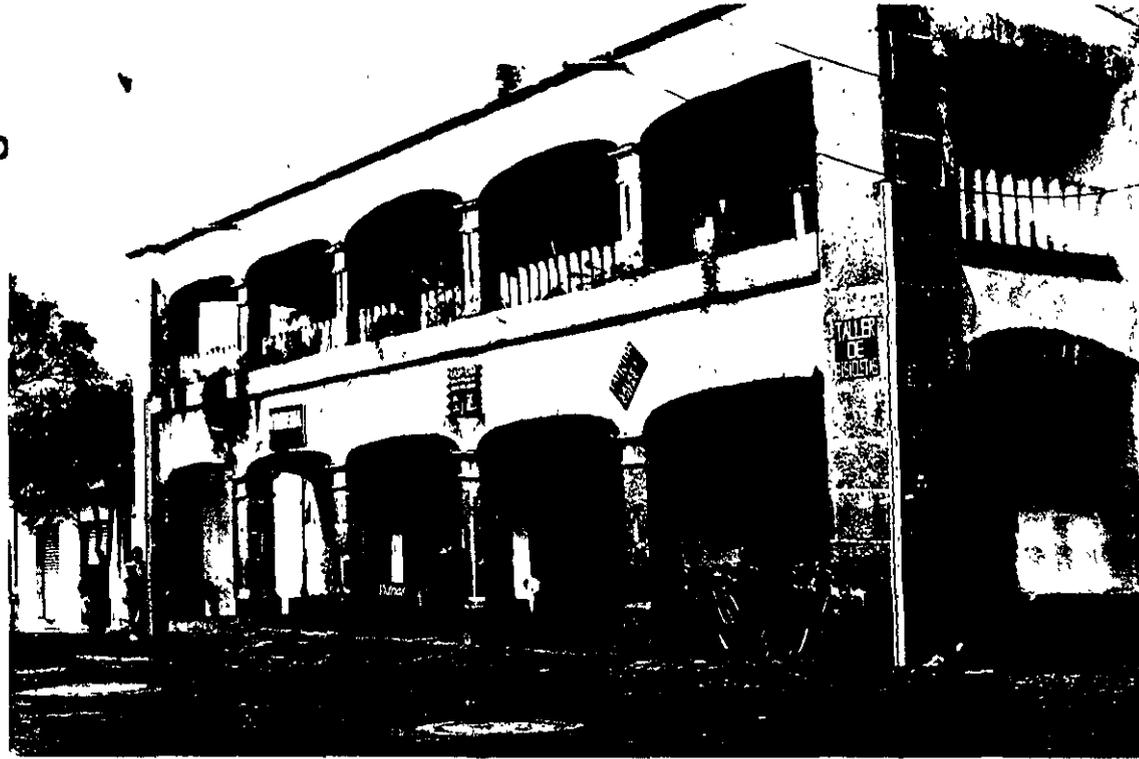
Fig. 26.- Fachada principal, anteponiéndose a la crujía principal en el ochenta por ciento se observa el portal en dos niveles, presenta cinco arcos rebajados, pilastras al centro y pilastrones en los extremos manufacturados en cantera labrada. Predomina el trazo rectangular en la forma de esta fachada, con un paramento escalonado debido a la diferencia de altura entre el cuerpo de la crujía frontal y el portal.

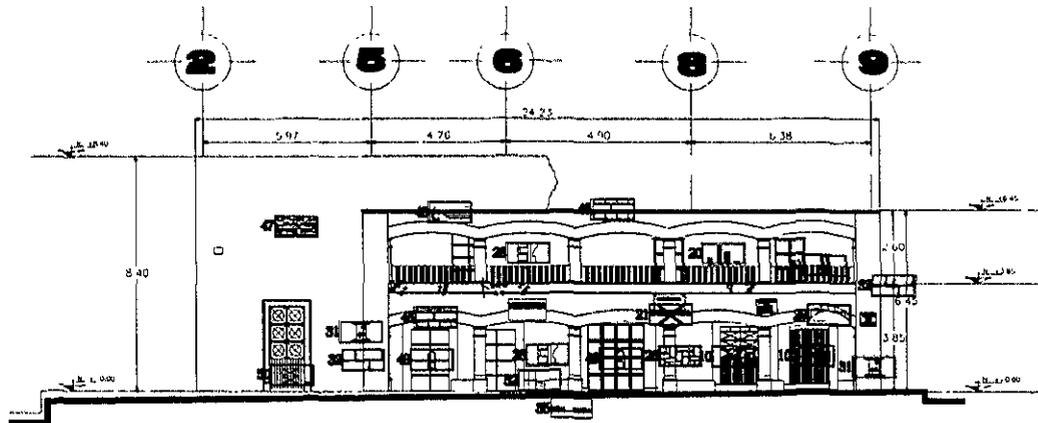
*Fachada principal Estado actual
Calle Manuel Chávez Nava*

- 25 FALTA DE MOLDEO O PERFILADO EN PIEZAS O SILLARES DE CANTERA
- 26 CARPINTERIA EN MAL ESTADO CON PINTURA DE ACEITE
- 27 HERRERIA EN PUERTAS Y VENTANAS CON MATERIALES Y DISEÑO DISCORDANTE

- 28 SUSTITUCION DE BARRANDAL POR FUSTES DE CONCRETO PORTAL P.A
- 29 ELEMENTOS (PILLOS O BANCAS) AÑOSADOS EN ENMARCAMIENTOS DE VANDOS
