# UNIVERSIDAD VILLA RICA

"RESTAURACION Y ADECUACION PARA HOTEL DE  
LA EXHACIENDA SAN JOAQUIN, EN YANGA, VER."

## TESIS

ELIZABETH MOSCOSO RUIZ

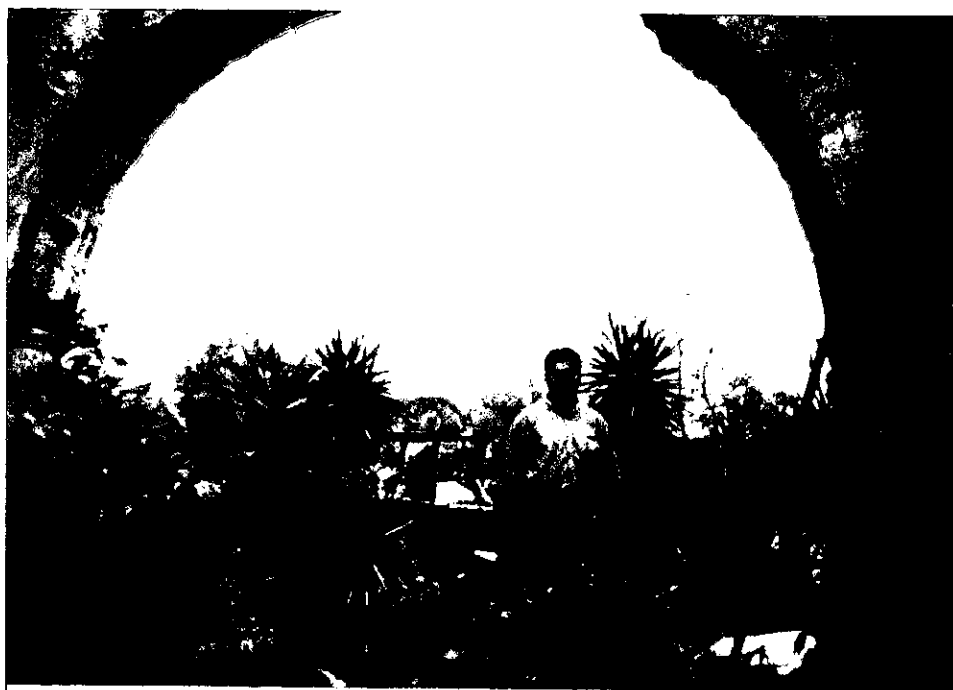
FOTO 13. Dimensiones del arco de medio punto con respecto a la escala humana.

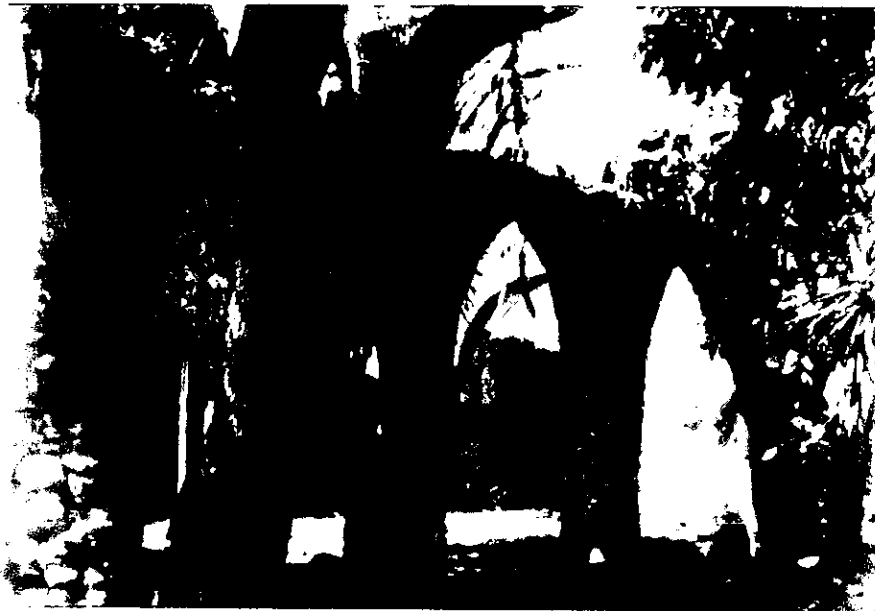
FOTO 15. Arquería que presenta grandes desprendimientos de material en muros.
