UNIVERSIDAD NACIONAL AUTÓNOMA DE MÉXICO

"REHABILITACIÓN DE VIVIENDA EN DONCELES 61" Centro Histórico. Ciudad de México

TESIS QUE PARA OBTENER EL TITULO DE
ARQUITECTO

FEBRERO 2004

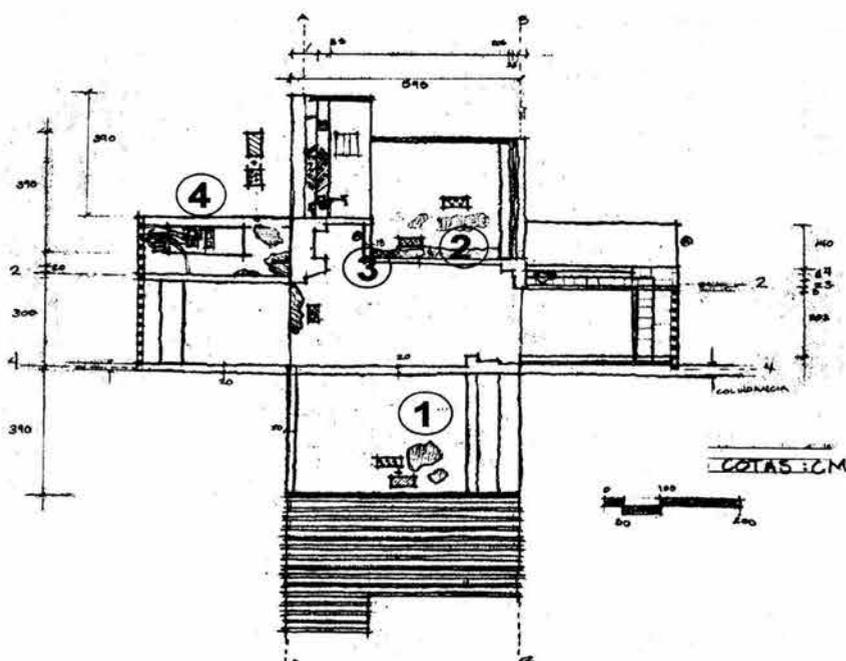
Tipo de daño o lesión:
Encontramos daños en la base del muro oriente a nivel de la mampostería debido al roce continuo de los diablos de carga. También hallamos exfoliaciones en el muro poniente debidas a filtraciones de humedad provenientes del nivel superior. Otro daño importante son las manchas de humedad y las instalaciones superficiales completamente mal ubicadas.

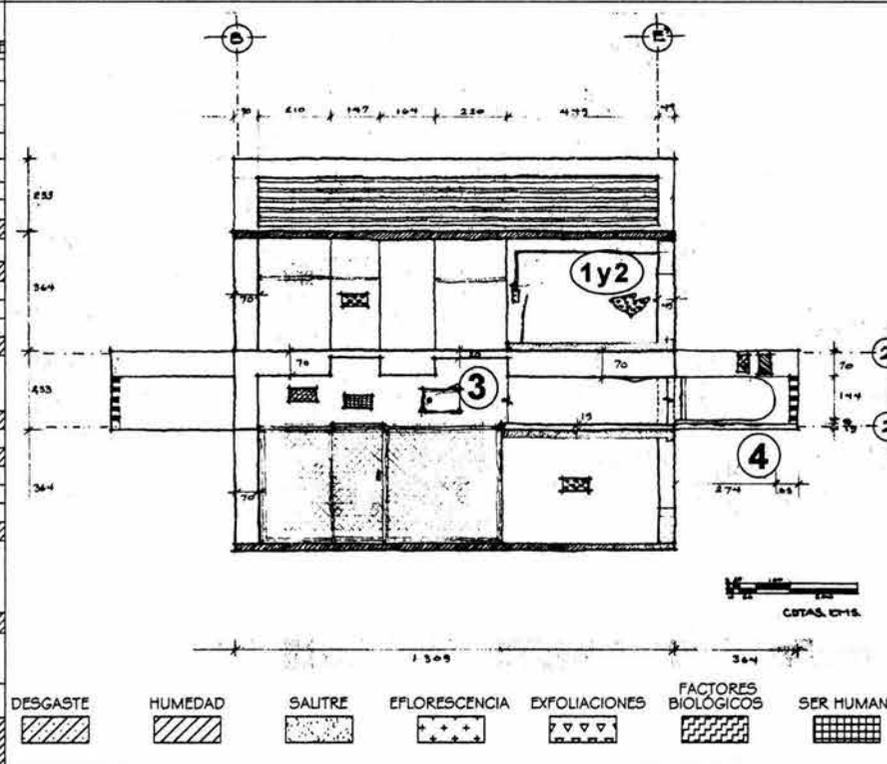
Tipo de daño o lesión:
Humedades en muros y desprendimiento de recubrimientos.
Falta de mantenimiento en general.
Instalaciones eléctricas y de aire acondicionado superficiales.
Desgaste de pisos.

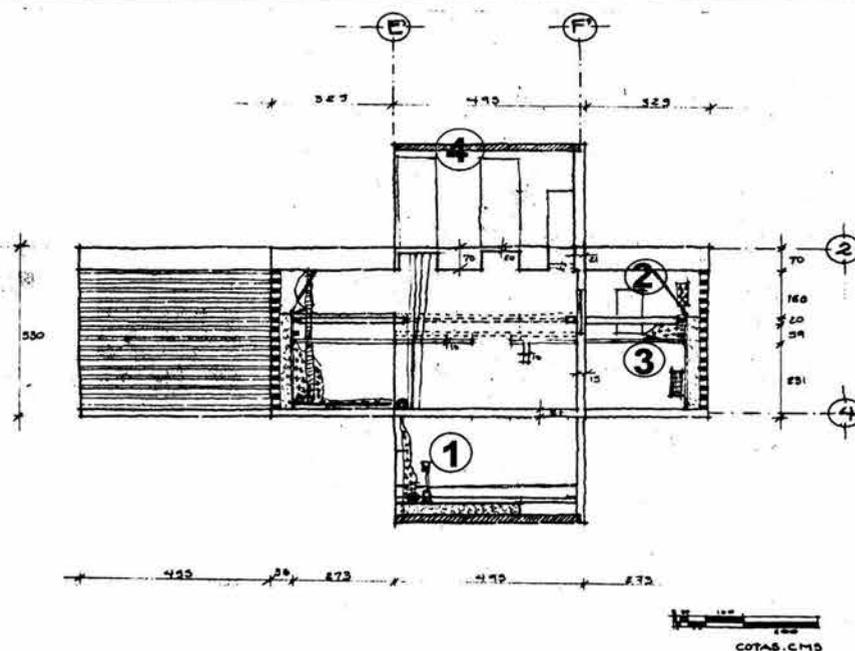
SISTEMA CONSTRUCTIVO: CLAVE: CO4/P.B

El estado general de esta habitación es muy malo; encontramos eflorescencia en un gran porcentaje de los muros. Desprendimiento de recubrimiento y pintura por humedades. Existe una estructura de acero improvisada, que ha colaborado en el deterioro de la estructura original. Las instalaciones eléctrica y de aire acondicionado son superficiales, lo que ha dañado muros y techos. Los pisos han sufrido un desgaste muy evidente, por el uso inadecuado de este espacio. La falta de mantenimiento ha agravado los daños encontrados.

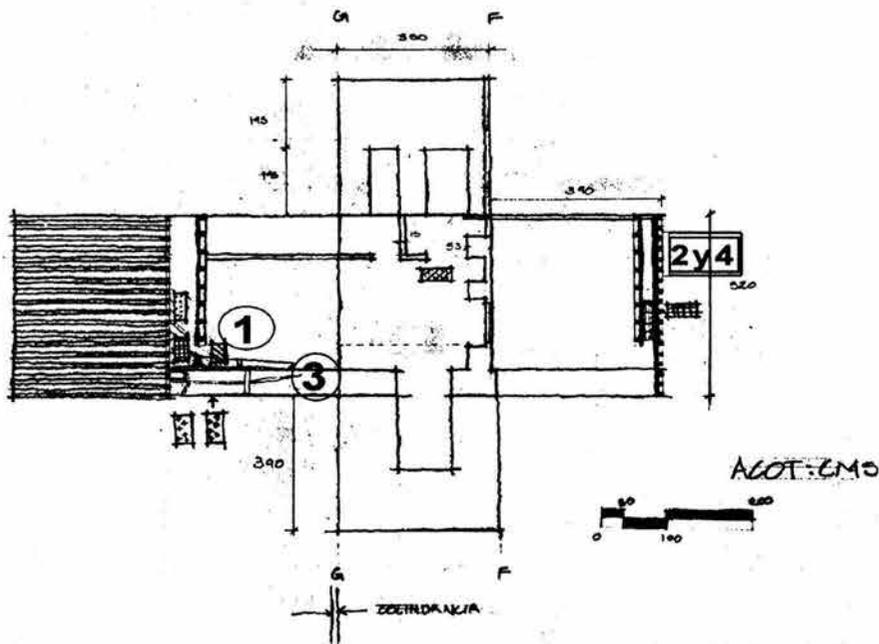
Tipo de daño o lesión:
El daño principal se encuentra a lo largo de la instalación hidro-sanitaria, que se apoya en la pared, dejando a su paso manchas de humedad, salitre y exfoliaciones, también la orilla del viquerío de cubierta está dañado por la humedad y la presencia de salitre en las zonas más cercanas al muro. El marco de la puerta presenta grietas que corren desde la parte superior hacia abajo. Otro daño importante es el vencimiento estructural de la viga superior del muro nor oriente, debido al retiro de la columna que la sostenía en su parte media.

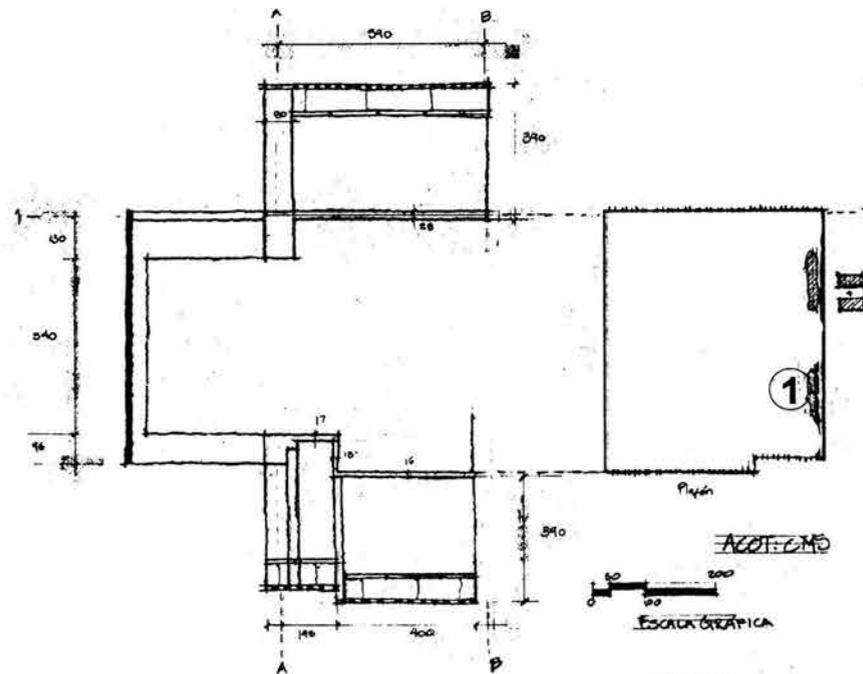
SISTEMA CONSTRUCTIVO:
MARCOS RÍGIDOS
MUROS DE PIEDRA Y TEPETATE
CLAVE: COG/PB

Este local es uno de los mejor conservados. En su interior se desarrolla la actividad comercial. Presenta ligeros daños en el plafón, en la zona cercana al acceso, causados probablemente a humedad filtrada del nivel superior.

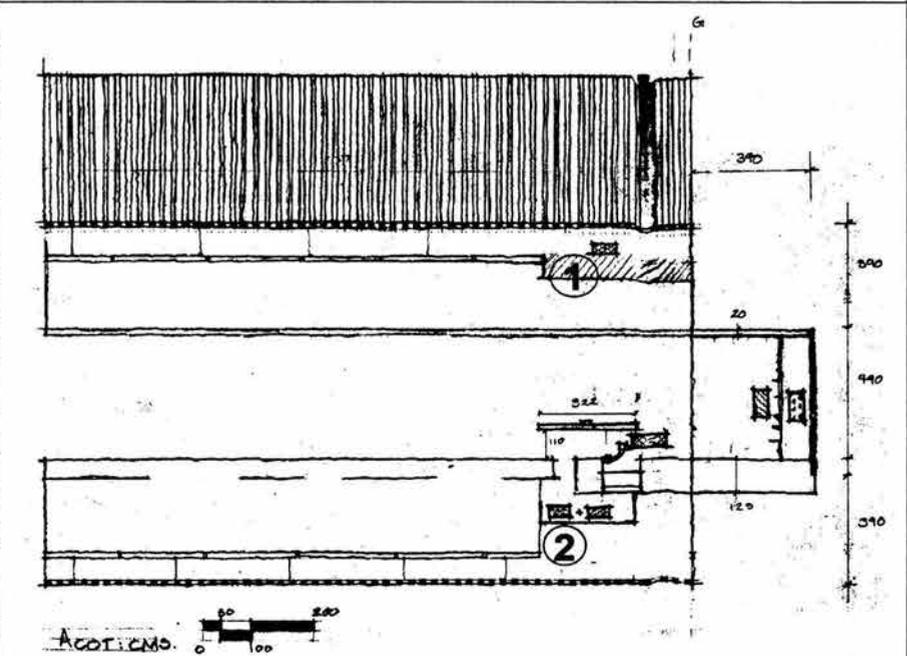
Tipo de daño o lesión:
En la zona posterior del local, se encuentran algunos aparatos en desuso y un número considerable de cajas, por lo que se podría decir que es utilizada como zona de bodega. Existe un muro que divide el acceso, tiene daños severos hasta la capa base. Existe una instalación hidráulica que produce filtraciones además de ser superficial. El plafón en esta zona está cortado, dejando al descubierto el viguerío. Sobre el muro de colindancia existen ciertas manchas en la parte superior, que podrían ser de orden biológico.

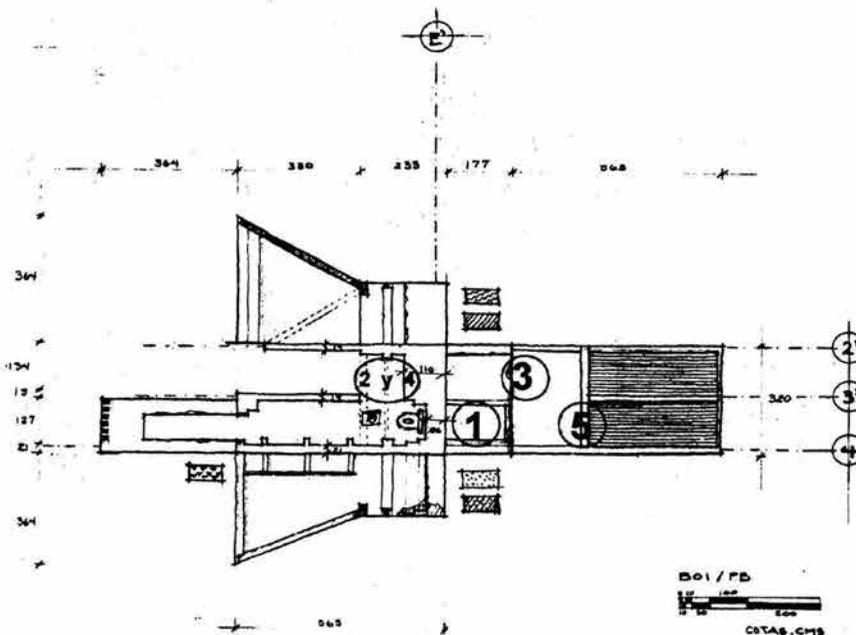
Los daños que se encuentran en este espacio son muy serios, ya que en su totalidad, presenta problemas de humedad en muros, pisos y techos, ocasionando la presencia de salitre.
Debido al grave problema de humedad las traves de madera que sostienen la escalera se están prácticamente desahucando, esto aunado a las cargas no calculadas a las que se ha visto sometida la estructura, con la colocación de un tinaco en el descanso.
Se puede observar también desprendimiento de materiales de recubrimiento y pintura, dejando al descubierto el material de los muros.

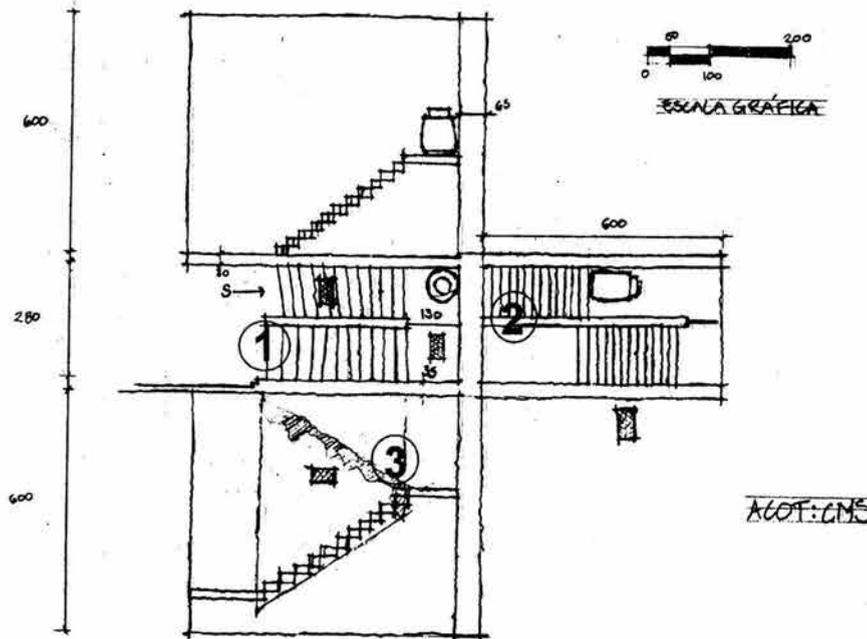
CLAVE: EO1/PB

Las escaleras que suben al primer nivel son una de las zonas con mayores daños del inmueble; estructuralmente están sobrecargadas, ya que fué colocado en el desván un tinaco, provocando el vohimiento de las vigas de madera y la estructura general. Superficialmente el acabado el acabado está completamente despostillado debido al roce continuo de diábolos de carga, mismos que también han causado serios daños en el muro que apoya al barandil, llegando incluso a dañarse la mampostería de piedra tepepate del muro, además, obviamente de los acabados. El barandil está en muy mal estado, hay restos de un posible pasamanos de madera, pero está prácticamente oculto en el muro non-poniente.

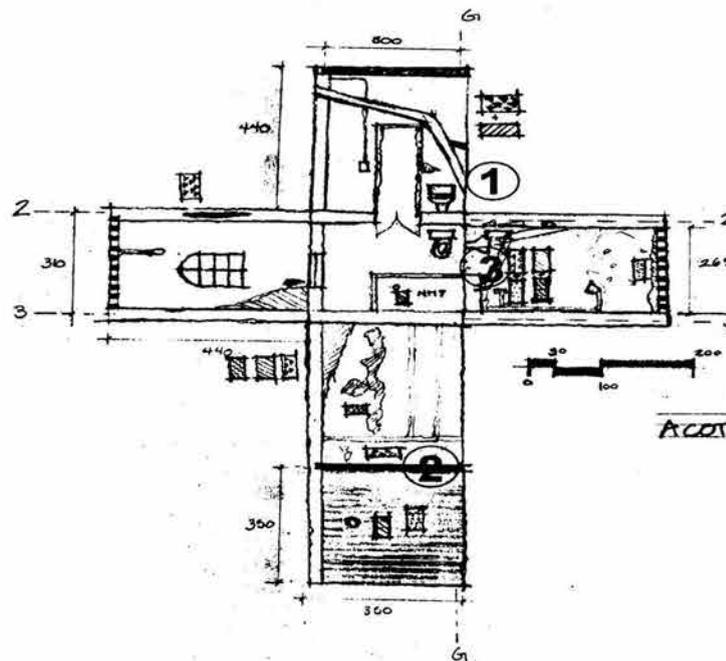
SISTEMA CONSTRUCTIVO:
MARCOS RÍGIDOS
MUROS DE PIEDRA Y TEPETATE
CLAVE: B03/1N

Tipo de daño o lesión:
Manchas de humedad y salitre en el cerramiento y parte baja de los muros, desprendimiento de la pintura y el estuco, causando incluso desgaste en los materiales base del muro (piedra y tepetate). Presencia de manchas de origen biológico, probablemente hongos, exfoliaciones causadas por evaporación, mala ventilación. Instalaciones superficiales y dañadas, causan filtraciones sobre muros y piso. Salitre y humedad en las vigas de la cubierta, polilla.

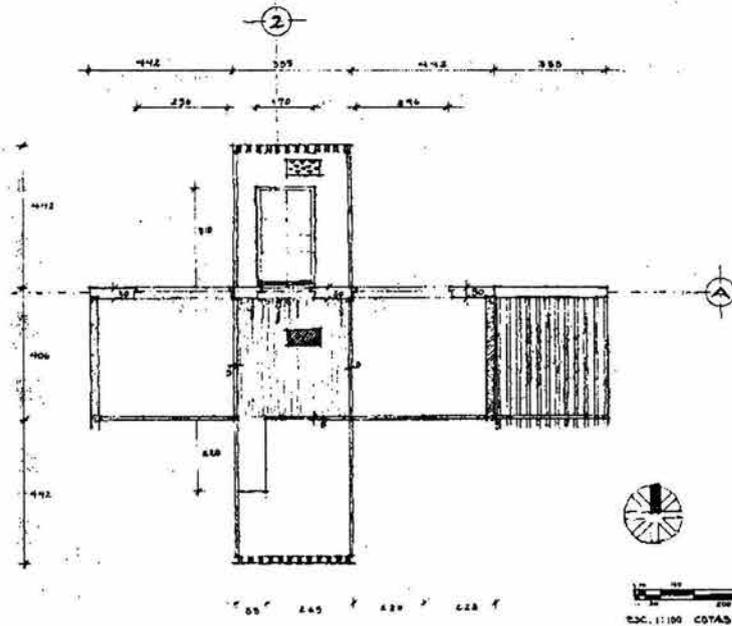
Tipo de daño o lesión:
Los habitantes han dañado el piso, ya que para limpiarlo, le vacían agua y lo tallan, ocasionando el deterioro de la madera. Desprendimiento de repello y pintura.

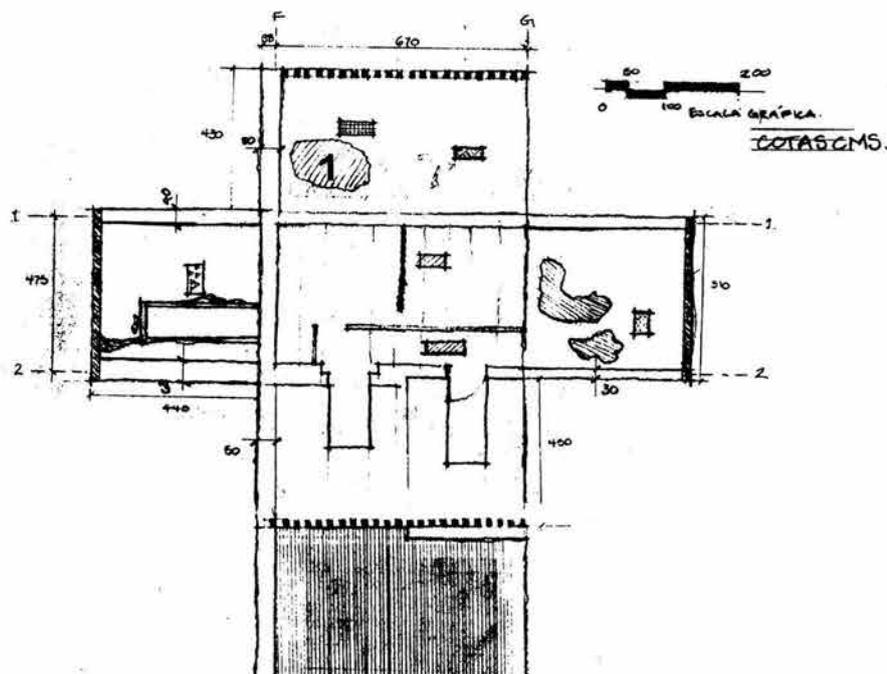
CLAVE: H10/IN

El daño causado por el ser humano en esta habitación, es evidente en el graffiti y la humedad en los tablones del piso. También hay exfoliaciones y daños en los materiales base del muro. En la zona utilizada para cocinar existen manchas de grasa y de lo que podrían ser hongos. Esta habitación está subdividida por tablaroca.

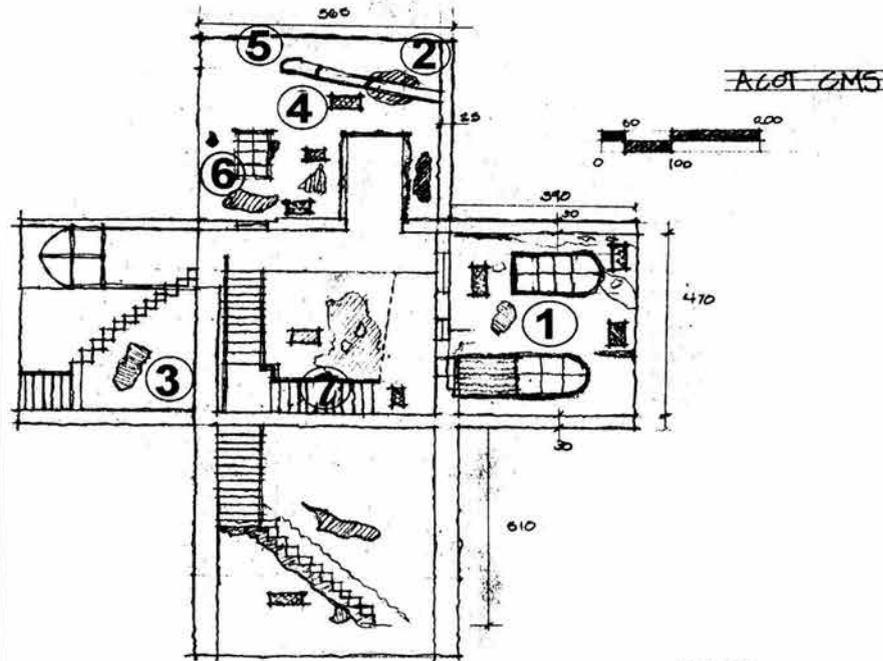
Los daños evidentes en la zona del piso son debidos a la humedad por filtraciones de las instalaciones superficiales, además del poco mantenimiento y cuidado de la zona general. Los muros presentan daños profundos, sobre la mampostería de piedra y tepetate, por desgaste y erosión. También hay daños menores, como desprendimiento del revestido. La esquina oriente del patio presenta daños en la superficie y manchas por factores biológicos. El barandal y los escalones del primer tramo son metálicos y presentan daños. El segundo tramo, en piedra, presenta deterioros por desgaste.

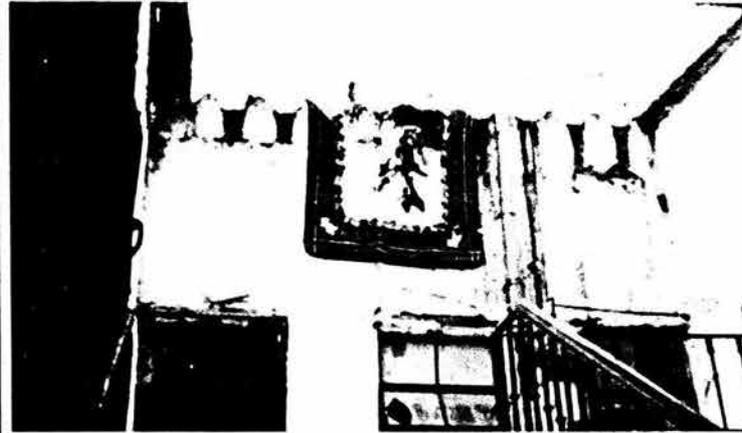
V01-1N

Tipo de daño o lesión:
Encontramos desprendimiento de recubrimiento en paredes, debido a la exposición total al medio ambiente, lo que ha ocasionado una erosión en paredes, pisos y elementos estructurales de madera, como cerramientos.
Aparición de hongos y bacterias por la humedad que escurre de la azotea.

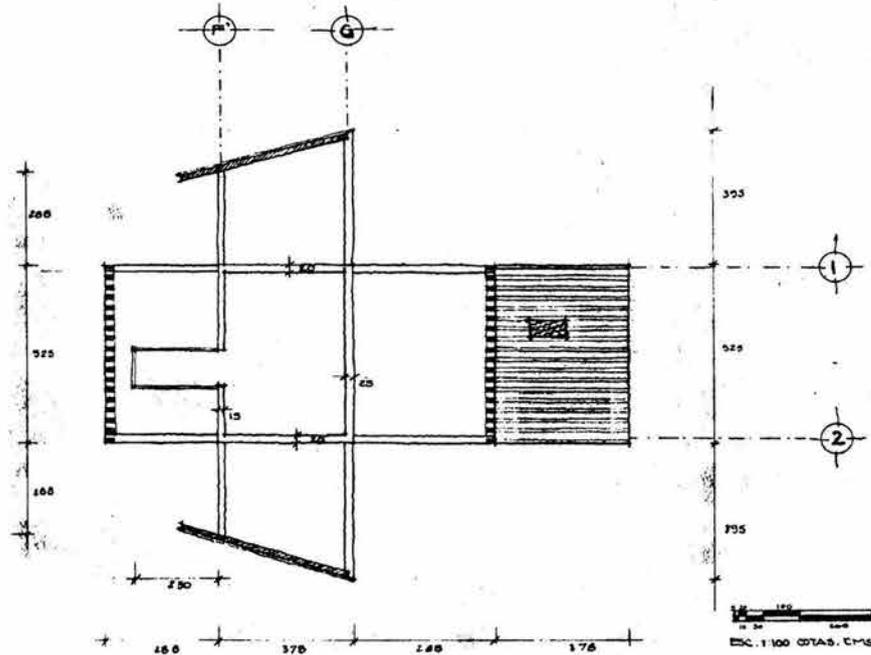
Deterioro del sistema estructural (trabes y cerramientos de madera), por falta de mantenimiento y existencia de insectos (cucarachas).
Desprendimiento de acabado y pintura en paredes.

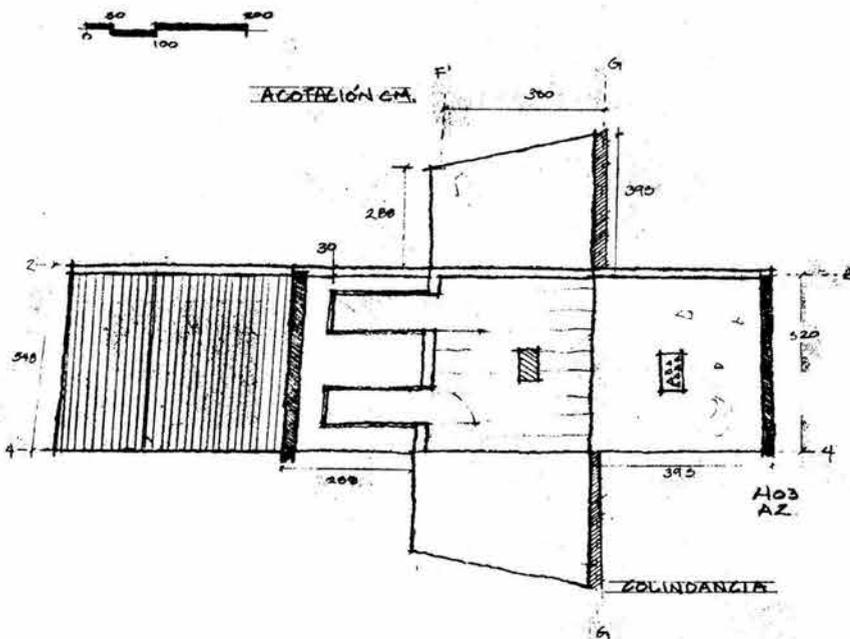
CLAVE: H03/AZ

Tipo de daño o lesión:
En general, el local se encuentra bien conservado ya que, como el resto de las habitaciones de la azotea, es de reciente construcción. Logramos detectar cierto desprendimiento de la capa superficial del acabado por falta de mantenimiento general y polilla en las vigas que sostienen el enladrillado de la cubierta; por lo demás el estado general es bueno. Sobre los tablonjes del piso notamos el mismo daño que en otras habitaciones, causado por la humedad.

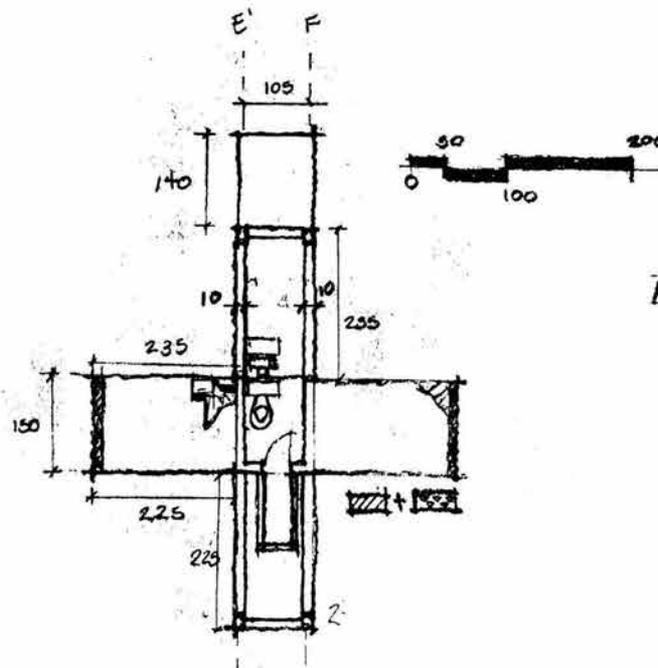
En general, el local se encuentra bien conservado debido a que es de reciente construcción.
No existen grandes daños. Algún desprendimiento de la capa de acabado superficial se observó en las esquinas de los muros y algo de humedad.
Es importante hacer resaltar que el baño no posee ventilación alguna, por lo que se encierran los olores, los vapores y la humedad.
Presenta falta de mantenimiento.

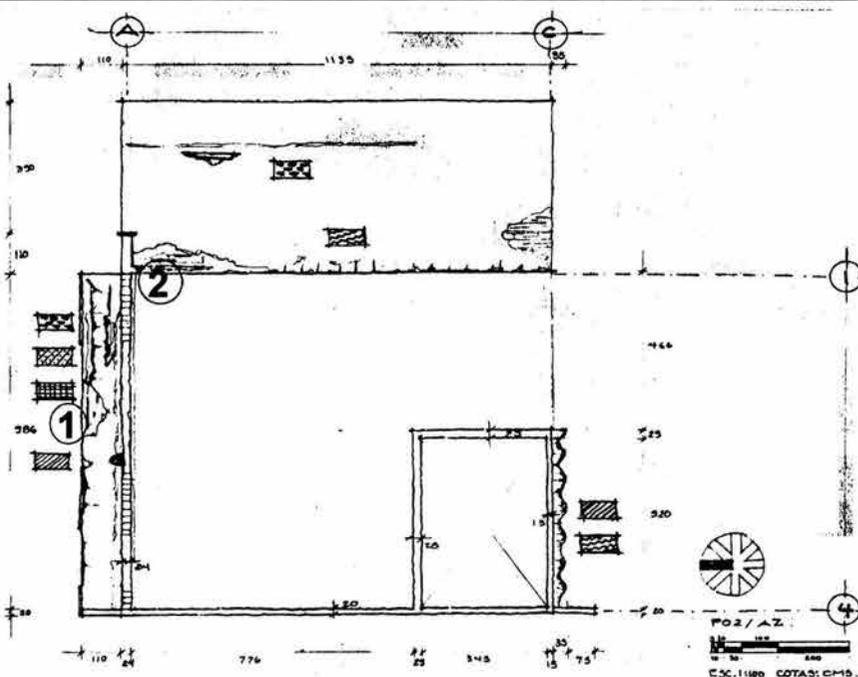
CLAVE: PO2/AZ

Tipo de daño o lesión:
Desprendimiento de recubrimiento enpretil por falta de mantenimiento y exposición al medio ambiente; lesión que también encontramos en el piso. Filtraciones de agua al primer nivel por la permeabilidad del piso.

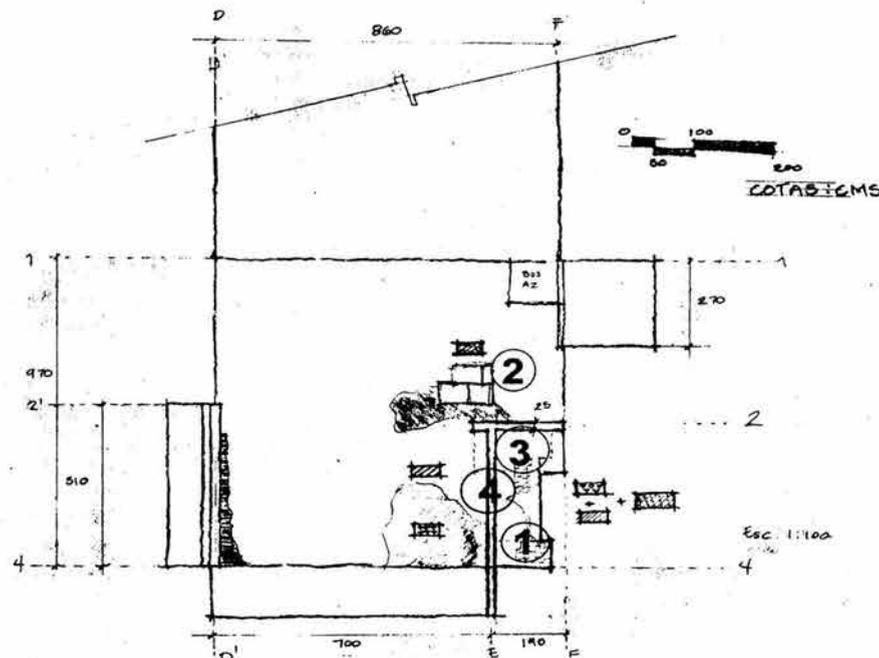
Debido a que la azotea es utilizada parcialmente como zona de tendido, el constante goteo y la humedad, además de la intemperización han causado daños en las capas del piso, llegando incluso al enladrillado. Los muros que sostienen los tinacos, también están dañados por intemperización y ciertas filtraciones de humedad que provienen de la instalación hidráulica superficial.

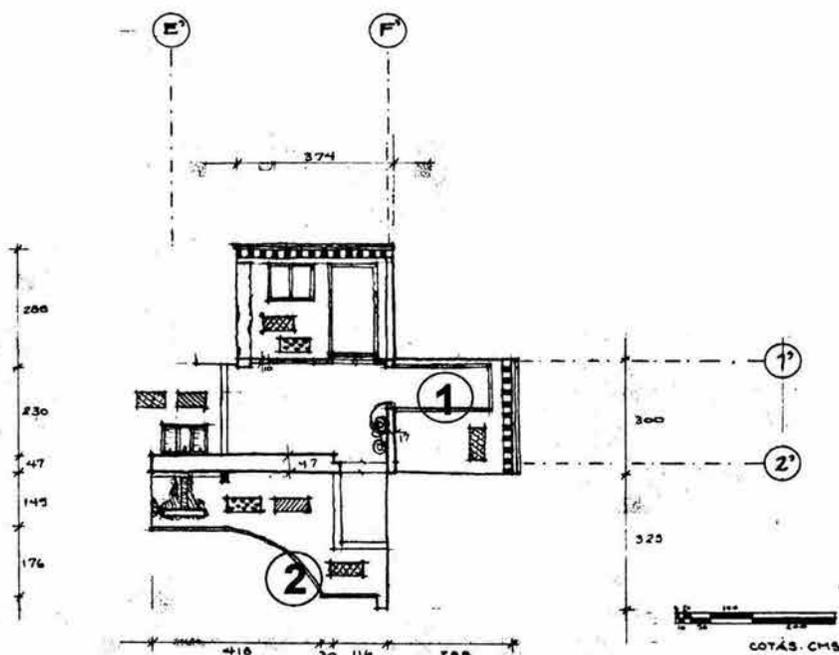
Desprendimiento de recubrimiento en paredes por humedades. La falta de mantenimiento y la exposición al medio ambiente ha ocasionado el deterioro.
Pérdida de la capa de recubrimiento en el piso, dejando al descubierto los ladrillos, lo que ocasiona la filtración de agua hacia el primer piso.
Instalaciones hidro-sanitarias improvisadas.
