## FACULTAD DE INGENIERÍA

*“ZONAS DE RIESGO RELACIONADO CON LA  
GEOTECNIA, DENTRO DE LA DELEGACIÓN  
GUSTAVO A. MADERO”*

*TRABAJO ESCRITO*

*INGENIERO CIVIL*

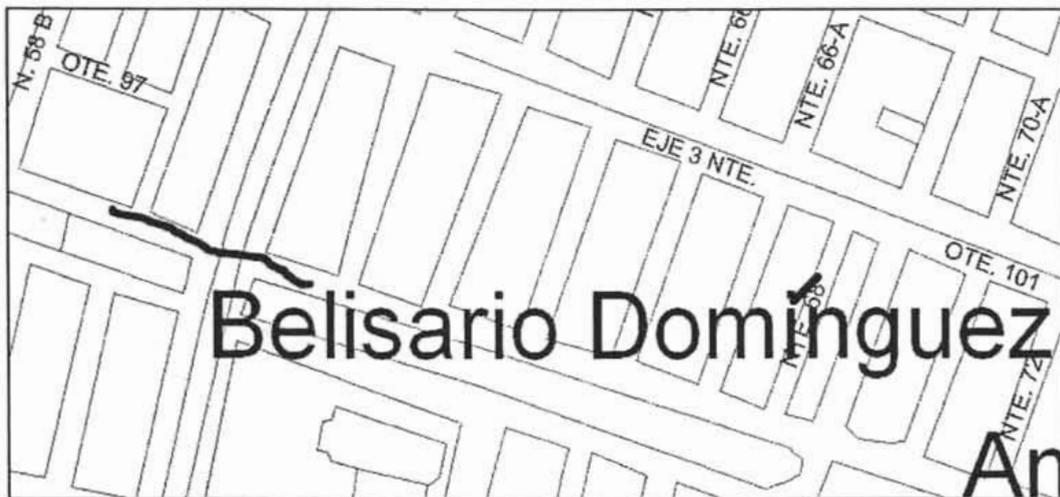
Figura 7

En la Colonia Belisario Domínguez se observa la presencia de un escalón, que afecta el pavimento en la avenida Congreso de la Unión y la esquina de la calle Tesoro los desperfectos frecuentemente se reparan (Fig.7).

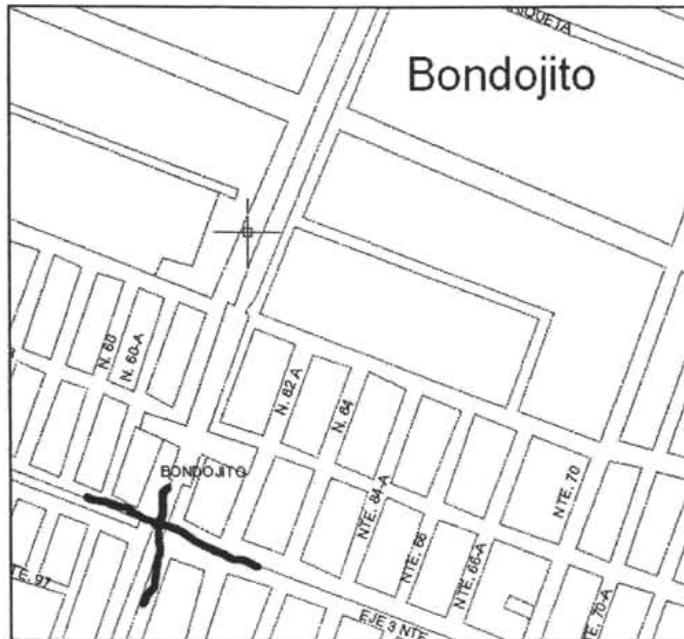
Figura 8

En la colonia Bondojoito, las avenidas afectadas por la presencia de un escalón son Avenida Congreso de la Unión esquina con Ángel Albino Corzo (Fig.8).

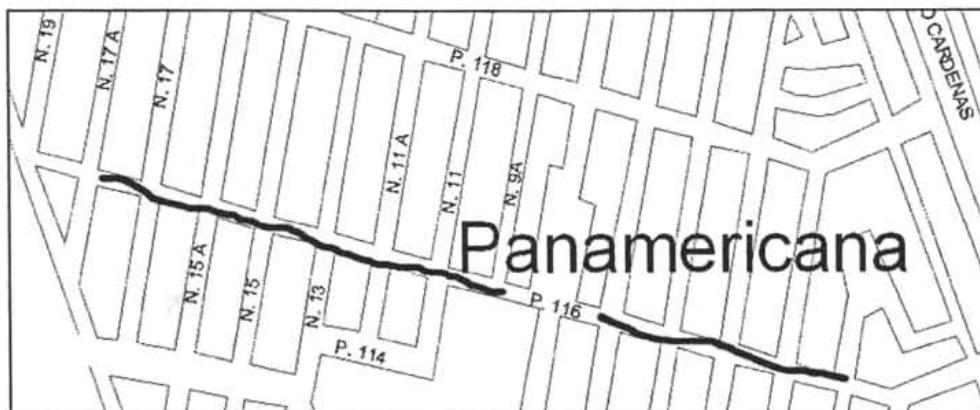
Figura 17

En la colonia Panamericana, existen diversos desniveles localizados sobre la calle Poniente 116, provocando asentamientos diferenciales, la localización de los desniveles es principalmente sobre dicha calle y los cruces de ésta con Norte 5a, Norte 7a, Norte 9a, Norte 11a, Norte 13a, Norte 15, Norte 15a, Norte 17 y Norte 17<sup>a</sup>, un aspecto importante es que se observa el hundimiento de cuadras completas ya que el nivel de las calles es mayor con respecto a éstas (Fig.17).

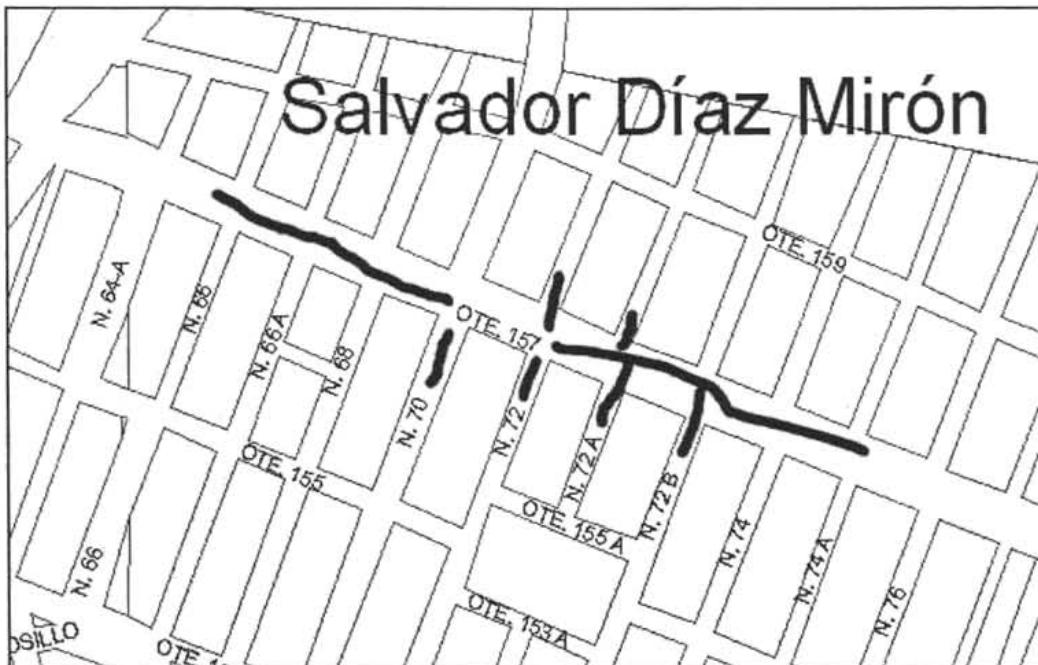
Figura 18

Colonia Salvador Díaz Mirón; en esta colonia sobre la calle Oriente 157 y las intersecciones con Norte 70, Norte 72, Norte 74, Norte 72a y Norte 72b, se observa el hundimiento en las construcciones localizadas sobre estas calles de forma similar a la colonia Panamericana, en este caso se presume la presencia de grietas bajo las construcciones, además en las carpetas asfálticas se observan daños, aunque no de gran consideración comparados con algunos problemas encontrados en las estructuras de las casas<sup>1</sup>

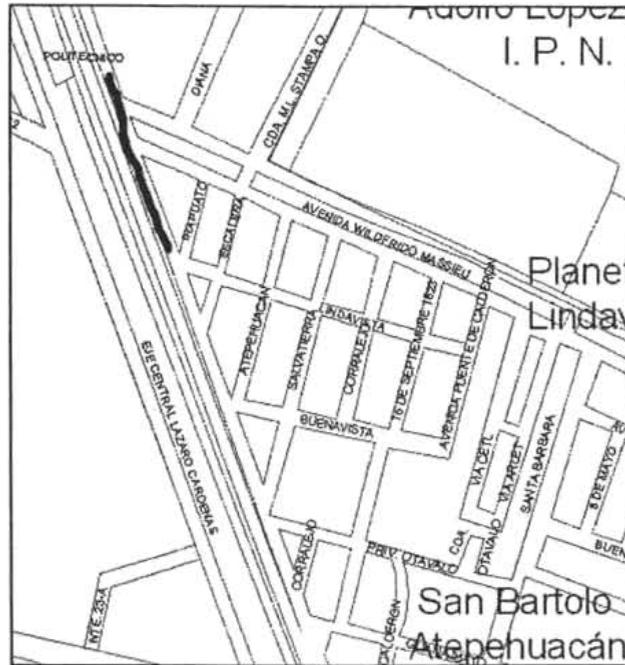
Figura 19

Colonia San Bartolo Atepehuan, en el cruce de Avenida Wilfrido Massieu y Avenida de los 100 Metros existe una grieta y un escalón que daña ambas carpetas asfálticas de los carriles laterales (de baja velocidad) (Fig.19) .

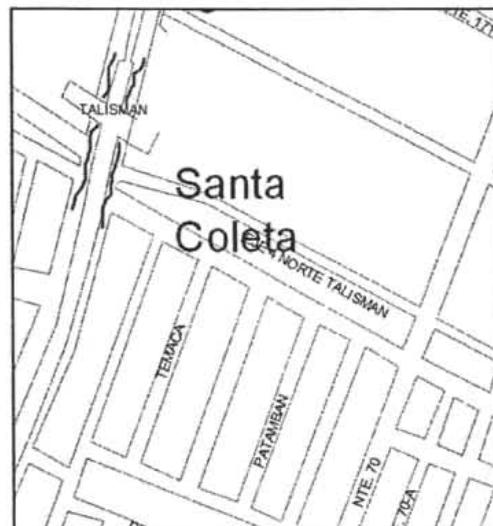
Figura 20

Colonia Santa Coleta en la cual existe una grieta que ha originado un escalón mismo que ha sido reparado varias veces desde su aparición, esto ocurre en avenida Congreso de la Unión, frente al metro Talismán (Fig.20) .

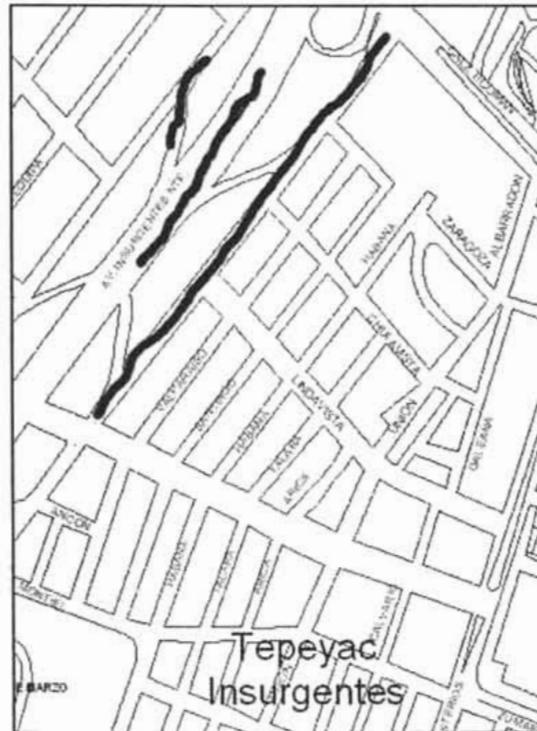
Figura 21

Colonia Tepeyac Insurgentes con tres grietas en avenida Insurgentes en el sentido de sur a norte antes de llegar al metro Indios Verdes y una de ellas en el

acceso a las instalaciones del metro, también dañan el pavimento (Fig.21).

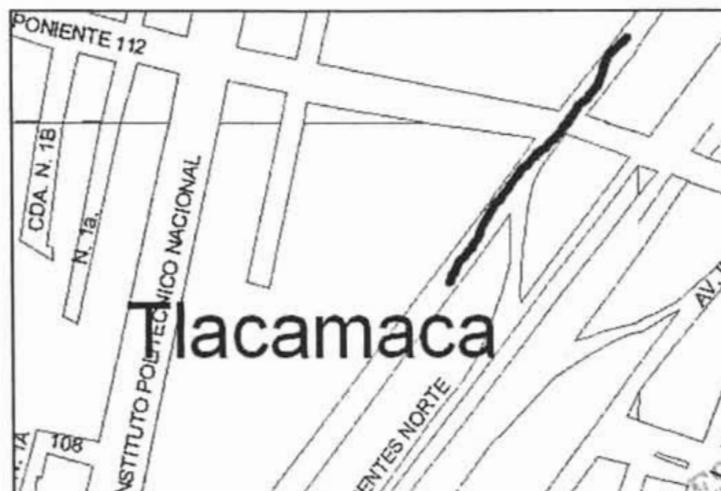
Figura 22

Entre las colonias Tlacamaca y Capultitlán se encuentra un escalón que daña la carpeta asfáltica de la Avenida Insurgentes en sentido norte-sur, a la altura de la Avenida Oriente 112 (Fig.22).

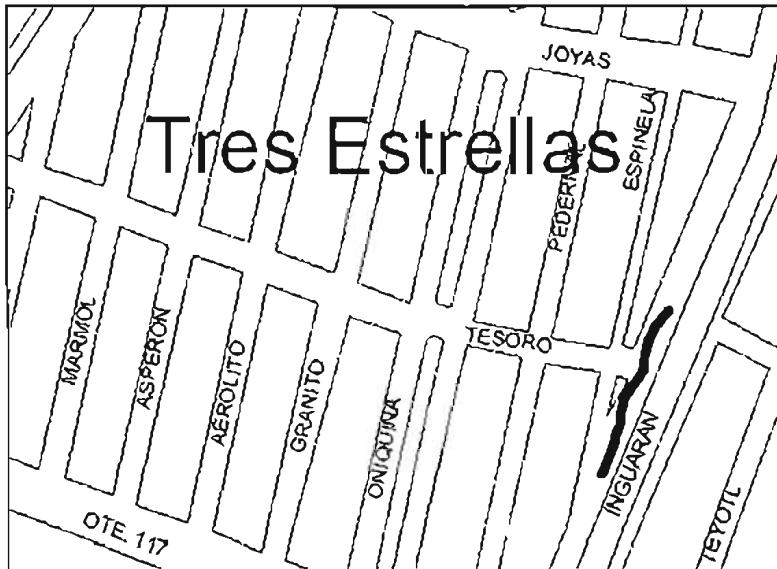
Figura 23

En la colonia Tres Estrellas se observa la presencia de tres grietas y escalones sobre la avenida Congreso de la Unión dañando el pavimento de la misma, la primera zona de afectación, ubicada frente al número 6041, la segunda frente al número 6039 y la última en el cruce de ésta avenida con la calle Talismán (Fig.23).

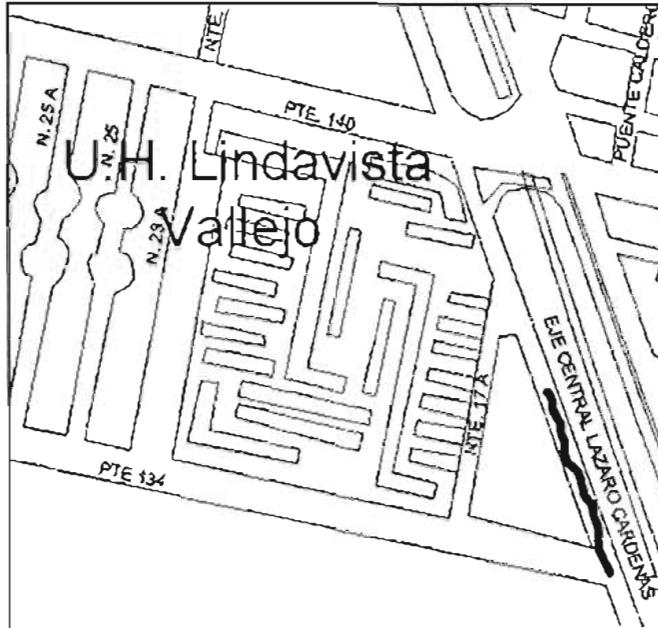
Figura 24

UH Linda Vista Vallejo, frente al metro Instituto Politécnico una grieta daña la carpeta asfáltica del eje central Lázaro Cárdenas, en sentido norte-sur, así como la banqueta que da acceso a la estación del metro, además dentro de la unidad se han reportado daños ocasionados por la grieta mencionada anteriormente que daña parte de las construcciones de la unidad habitacional (Fig.24).

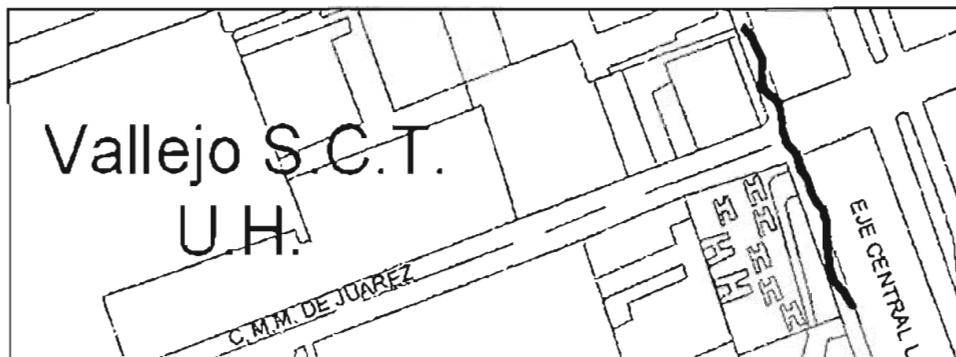
Figura 25

Frente a la U.H. Vallejo SCT, sobre el Eje Central Lázaro Cárdenas existe un escalón y que daña la carpeta asfáltica (Fig.25).

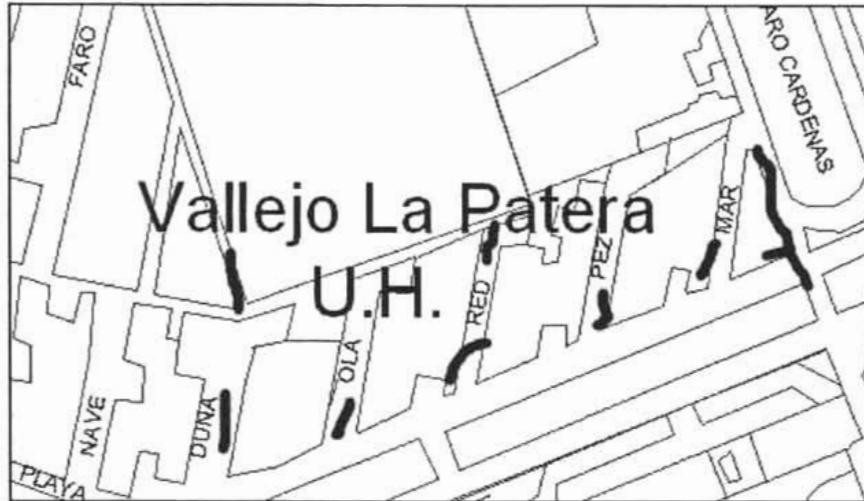
Figura 26

Unidad H. Vallejo la Patera, algunas banquetas de esta unidad, así como parte del pavimento del Eje Central Lázaro Cárdenas se ve dañada por una grieta que provoca un desnivel (Fig.26).

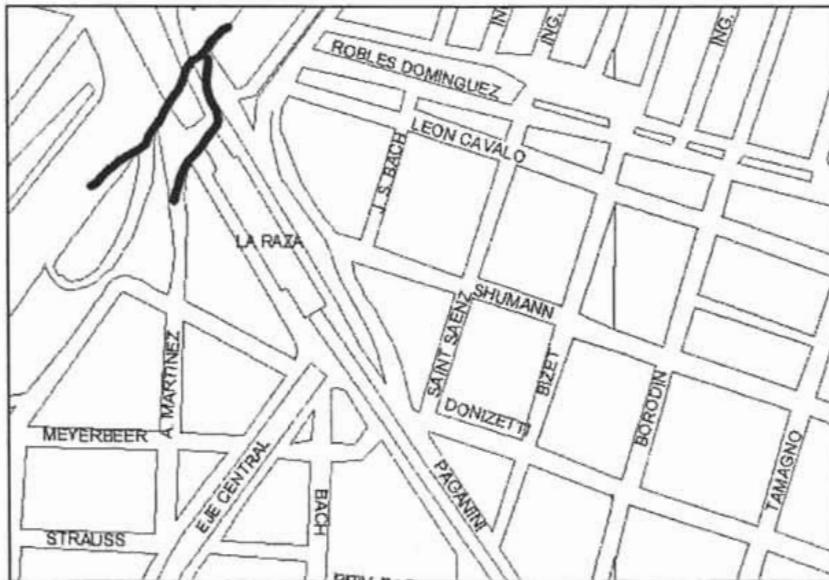
Figura 27

Colonia Vallejo, existen agrietamientos importantes en la Avenida Insurgentes en el sentido sur a norte frente al Metro La Raza, éstas afectan la carpeta asfáltica (Fig.27).

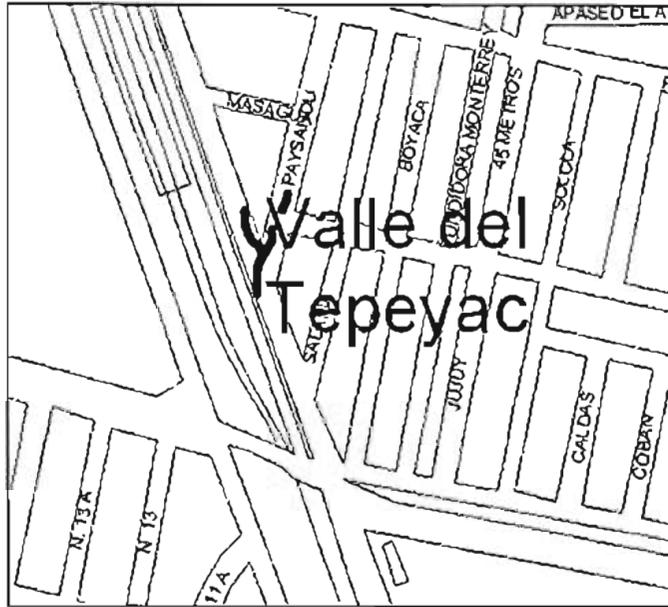
Figura 28

En la colonia Valle del Tepeyac existe una grieta provocando un escalón en el Eje Central Lázaro Cárdenas y la calle Paysandú, además de un desniveles más también sobre la Avenida de los 100 Metros y la calle Artículo 27 Constitucionalista (Fig.28).

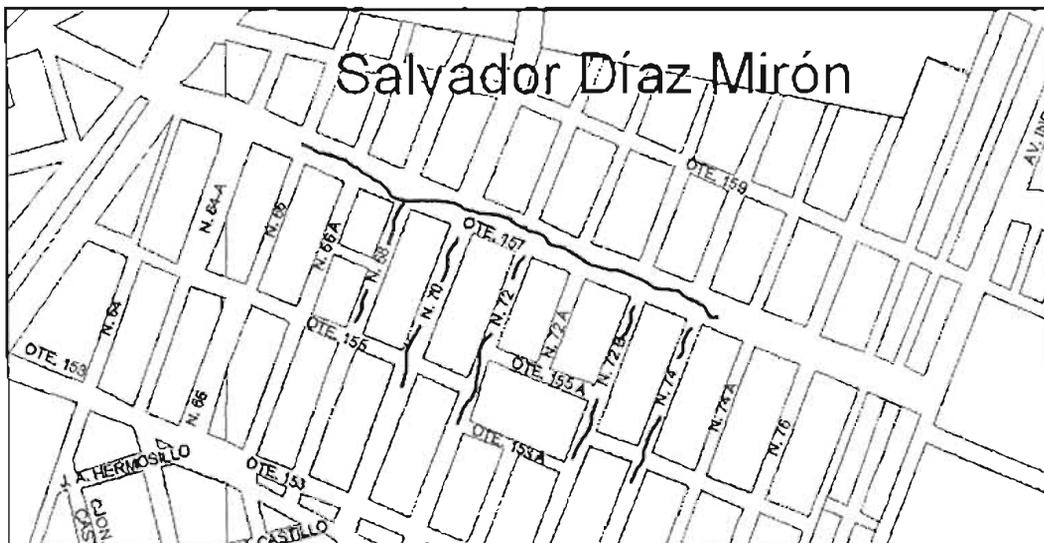
Figura 1

Una de las zonas más afectadas es la que corresponde a la avenida Oriente 157 y también la correspondiente a las calles: Norte 68, Norte 70, Norte 72, Norte 72A, Norte 72B y Norte 74 (Fig.1).

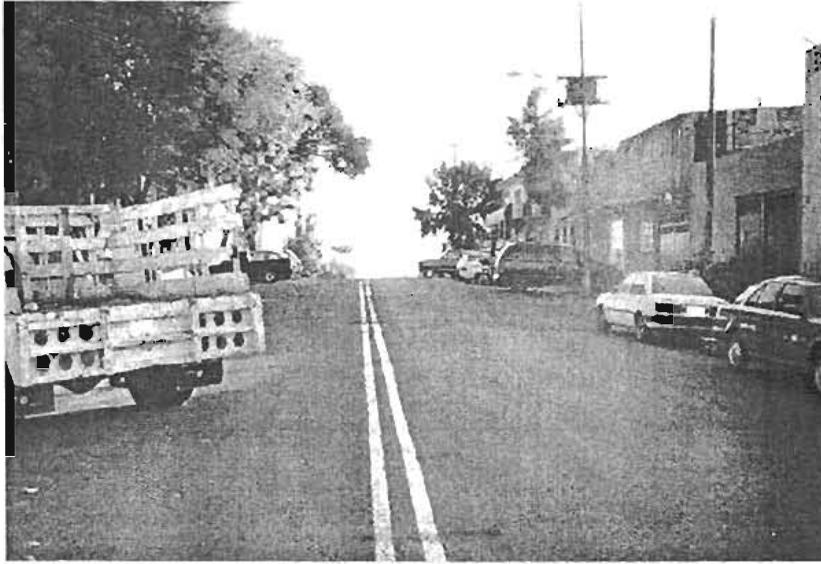
Imagen 1

En estas zonas afectadas, que comprenden gran parte de la colonia, se observa un pronunciado desnivel en la intersección de las calles antes mencionadas y la calle Oriente 157. Este desnivel da la impresión de que la sección del drenaje profundo de la Ciudad de México, que cruza la Delegación Gustavo A. Madero, localizado en el sentido de la calle Oriente 157, está emergiendo. Este desnivel en algunos lugares llega a ser hasta de dos metros.

Puede observarse el desnivel de aproximadamente 2 metros de diferencia entre la parte más baja de la calle y la más alta, esta última corresponde a la calle Oriente 157
