UNIVERSIDAD NACIONAL AUTÓNOMA
DE MÉXICO

EL ANÁLISIS DE FALLA EN EL DISEÑO MECÁNICO

T E S I S

KARINA SÁNCHEZ GALICIA

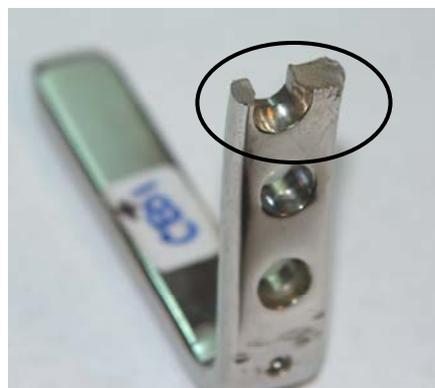
En la figura 2.1 se muestra un elemento que falló por concentración de esfuerzo.

Figura 2.1. Falla en el barreno, actuando como concentrador de esfuerzo.
(Placa condilea para fracturas en fémur).

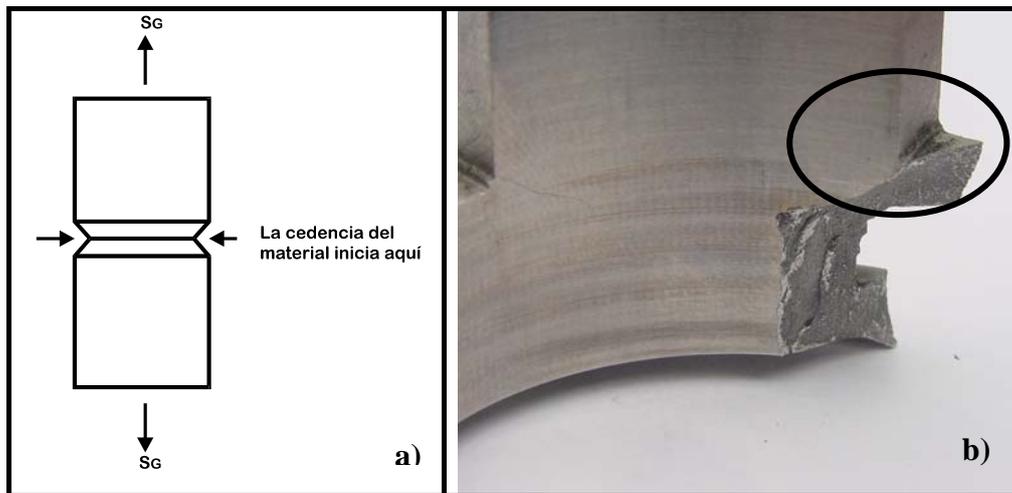
La localización de concentradores de esfuerzos intensos existe en una región muy pequeña cerca de la ranura (figura 2.3.a). Se observa el efecto de la presencia de concentradores de esfuerzo, el uso de flechas representa la dirección del esfuerzo principal.

Figura 2.3 a) Un diagrama con muesca sujeta a tracción presenta cedencia primero en el área de la muesca, b) fractura de un punzón.

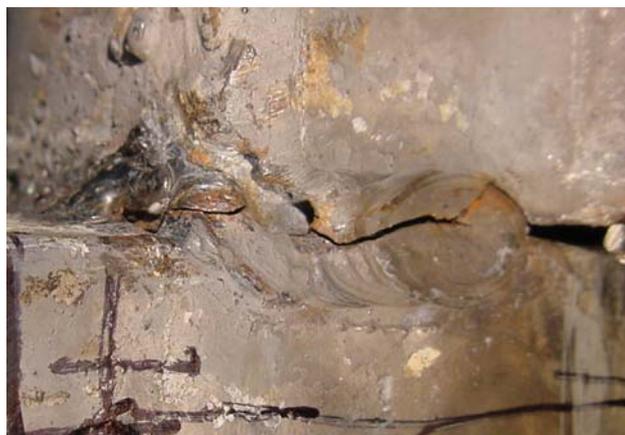
Fracturas. Las fisuras pueden ser longitudinales o transversales a través del cordón como se puede observar en la figura 2.5, en la interfase metal fundido – material base y en la zona adyacente a la de fusión. Las fracturas son causadas por gradientes térmicos o por la contracción del metal durante la solidificación y enfriamiento. En ocasiones este problema se presenta por errores en la técnica de soldadura, por ejemplo; temperatura muy elevada, mal ajuste de los bordes, elementos de sujeción que imponen restricción excesiva, precalentamiento y enfriamiento mal planeados, falta de habilidad del soldador, etc.

Figura 2.5. Fractura a través del cordón.

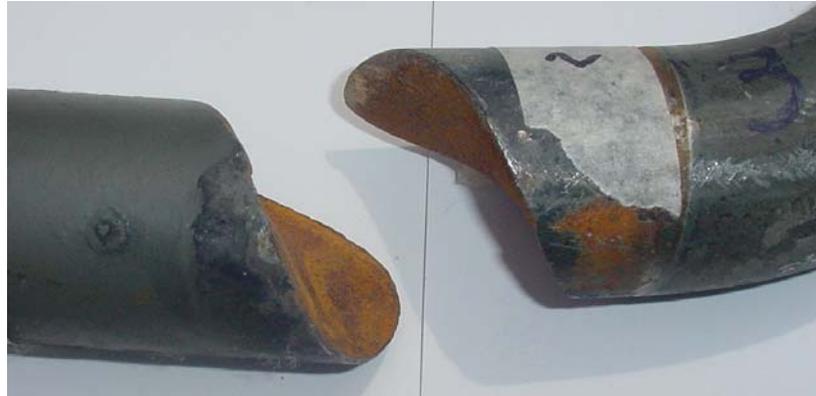
Figura 2.7. Fractura por cargas de torsión cíclicas.

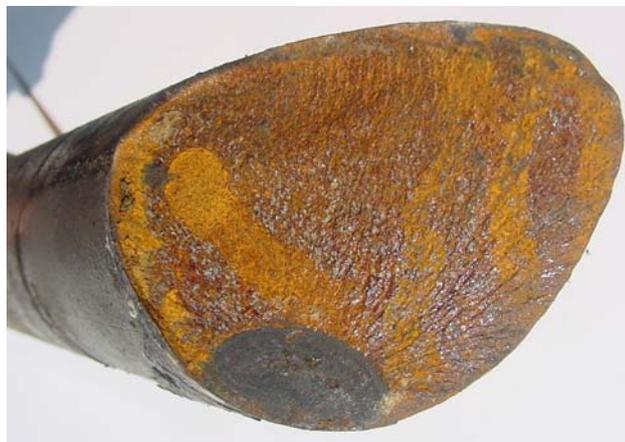
Cuando la falla se presenta por fatiga la superficie de la fractura, en particular cerca del origen normalmente es tersa, haciéndose más áspera conforme avanza la grieta y puede volverse fibrosa al final de su propagación. Como se puede apreciar en la figura 2.9.

Figura 2.9. Superficie de fractura.

Los exámenes macroscópico y microscópico realizados muestran una superficie de fractura con marcas de playa y estrías. Las marcas de playa se forman comúnmente cuando hay cambios de carga durante el servicio o cuando la carga es intermitente, en algunos casos permitiendo que haya tiempo para la oxidación dentro de la grieta. Las estrías pueden mostrar la posición del origen de la grieta después de cada ciclo.

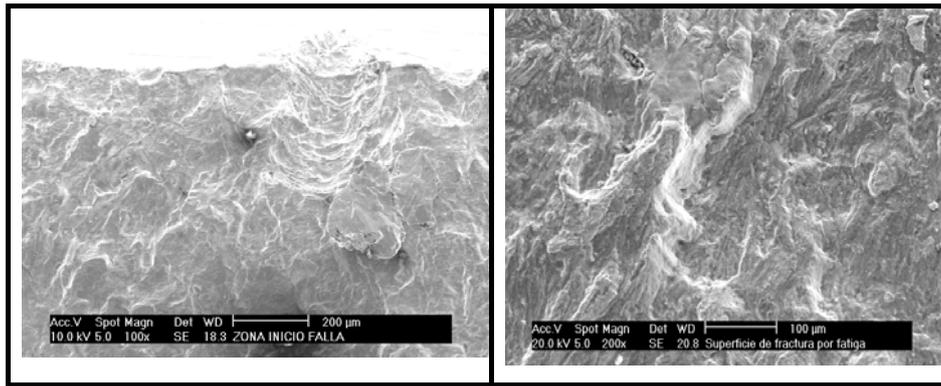
Figura 2.10. “Estructura de panal”, típica de rupturas bajo carga oscilatoria y en este caso por fatiga (inicio de la fisura).^{IV}

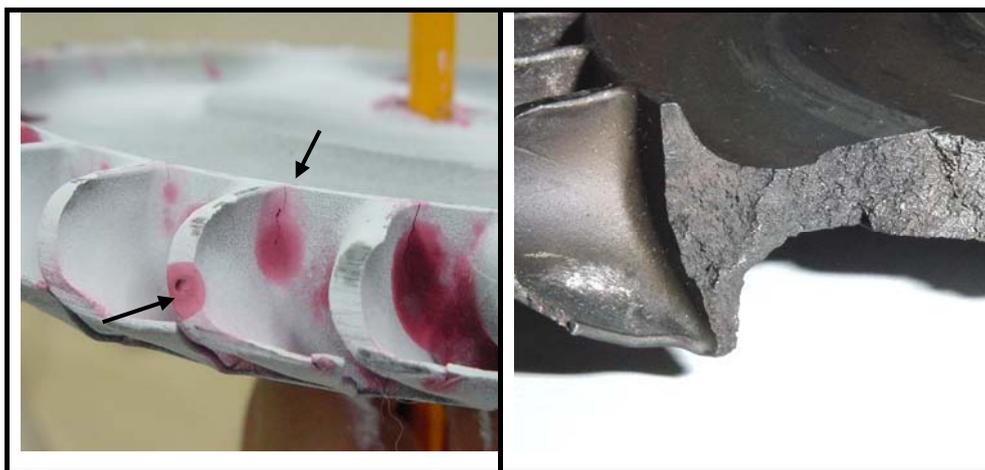
Imagen 2.11. Rotor de turbina con presencia de grietas después de varios ciclos lo que llevo a la fractura.

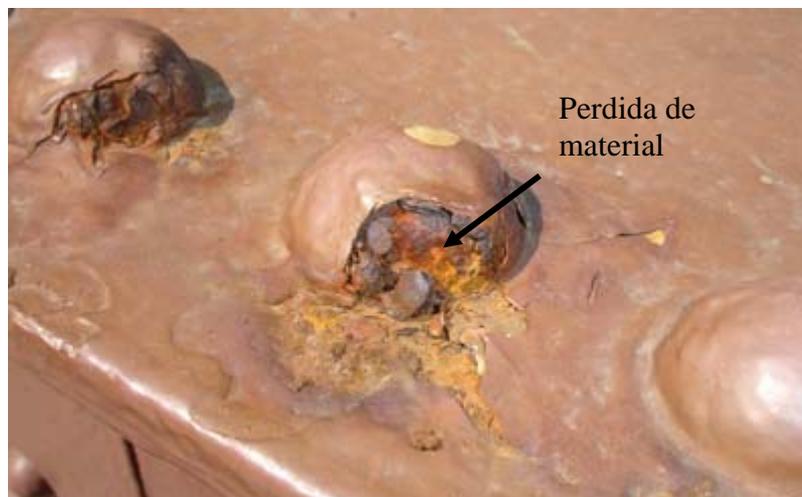
Figura 2.12. Falla en pernos por corrosión.

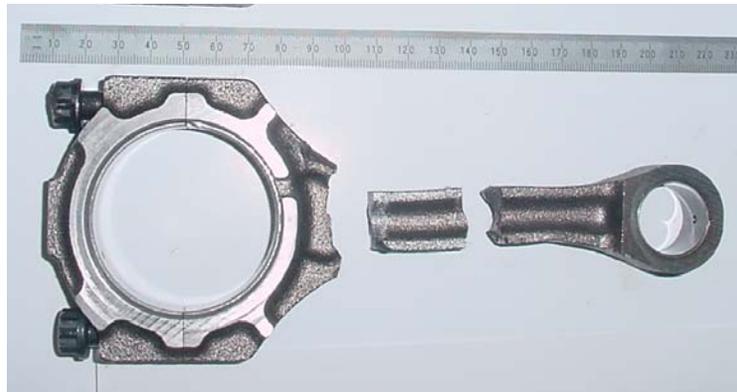
Después de desensamblar el motor y ver que todo se encontrara en las condiciones con las que se había presentado la falla, se identificaron las dos bielas que presentaban fractura (2 y 4) figura 3.2, se observa el impacto que provoco el fragmento de la biela 4 fracturando los soportes de la charola que va al interior del depósito, asimismo el segmento de biela lado cigüeñal golpeó la charola del semicarter deformándola y perforándola como se puede ver en la figura 3.3.

Figura 3.2. Fractura de la biela 2.

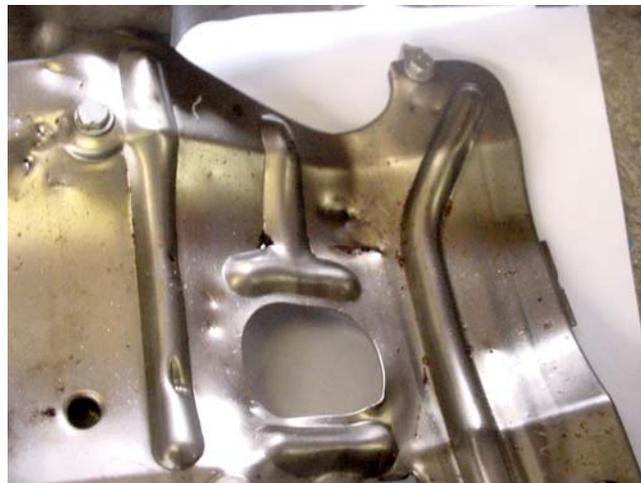
Figura 3.3. Charola del Semicarter.

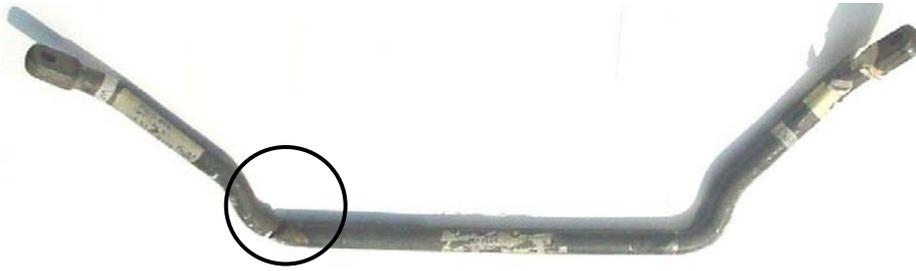
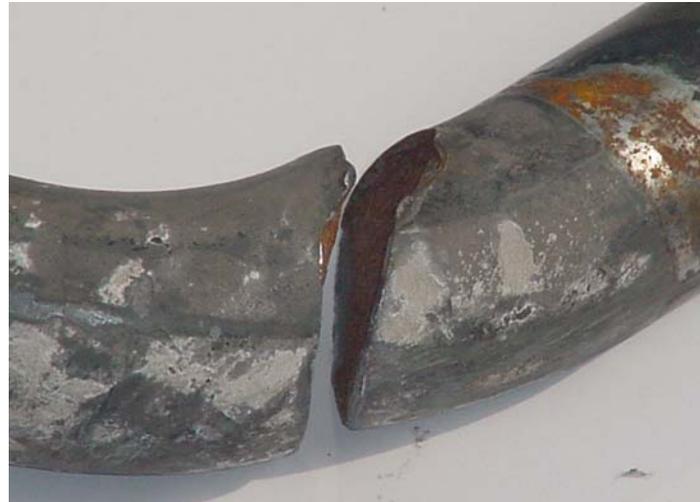
A continuación se muestran las imágenes de las tres barras, se puede obtener una hipótesis con respecto al modo de falla. En los tres casos la fractura tuvo características similares, y se puede asumir que fue por fatiga (figuras 3.4 a 3.6), sin embargo se demostrara dicha hipótesis por medio de un análisis de resultados.

Figura 3.4. Barra 1, la fractura se presentó en el cambio de sección.

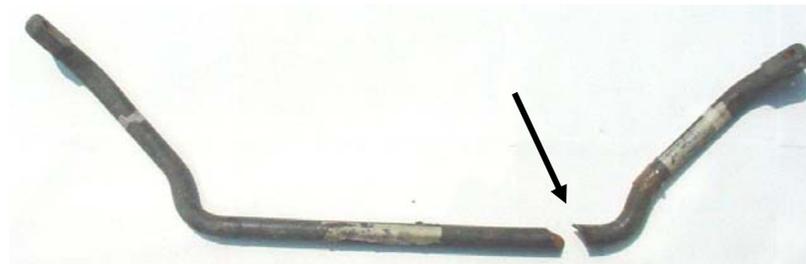
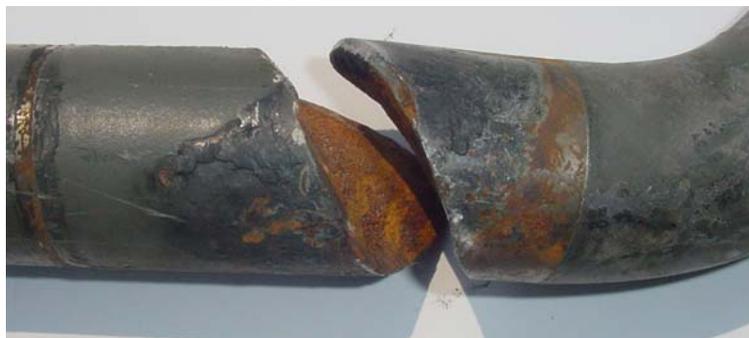
Figura 3.5. Barra 2, la fractura se localiza en la zona recta del eje. La superficie es helicoidal

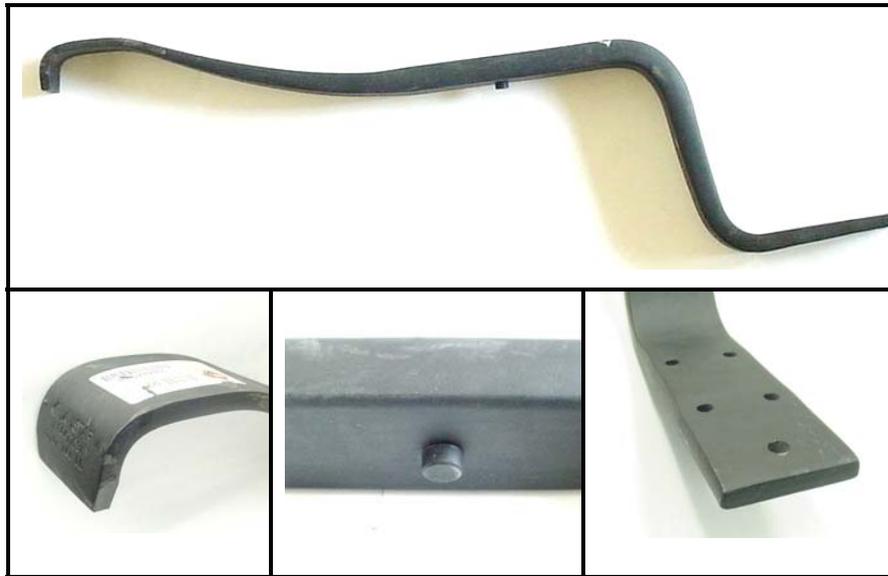
Figura 3.8 Muelle Z-3 sin falla, apreciando las medidas de ajuste del muelle.

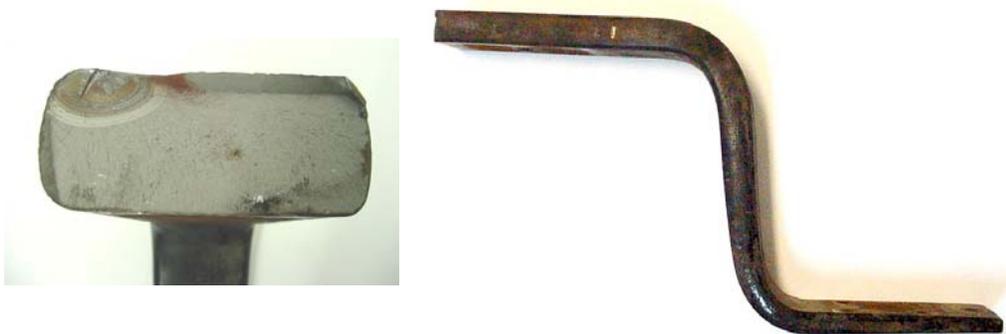
Figura 3.10 Muelle Z-2. La fractura se encuentra en el extremo de mayor espesor, a unos 10 cm del barreno central de sujeción, en el límite de la zona de desgaste por ludimiento.

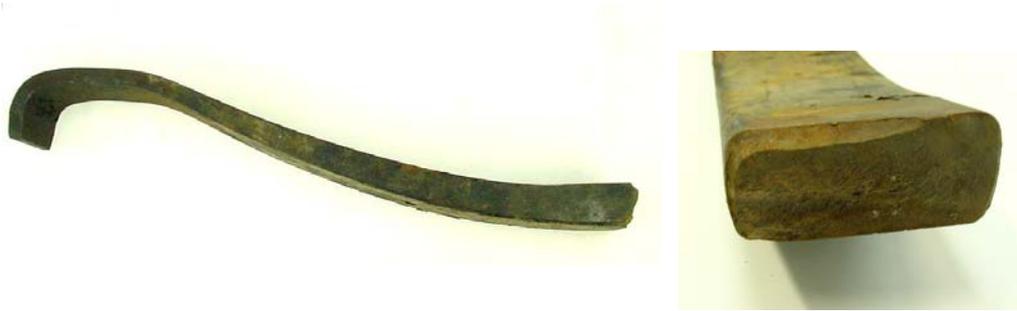
Figura 3.12 Muelle Z-5. Fractura cercana a la zona de acoplamiento. El inicio de la falla por fatiga se aprecia en la superficie mostrada.

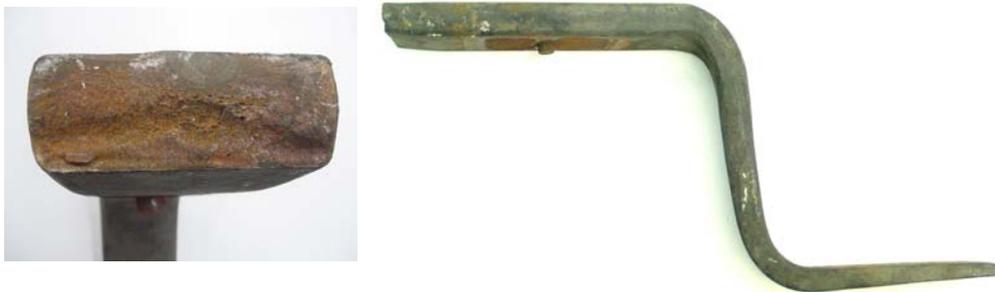
Figura 3.13 Muelle Z-6. La fractura en este muelle se da en el cambio de sección (zona recta y espesor constante a la zona curva de espesor decreciente).

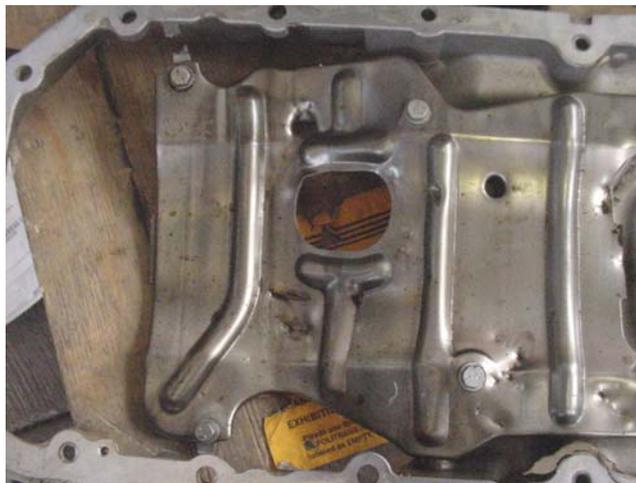
La biela 4 al fracturarse y ser proyectada provocó la fractura del depósito de aceite, como se puede observar detalladamente el impacto fue desde el interior, el impacto fracturó los soportes de la charola que va al interior del depósito, la deformó y agujeró.

Figura 4.2 charola deformada y con los soportes rotos.

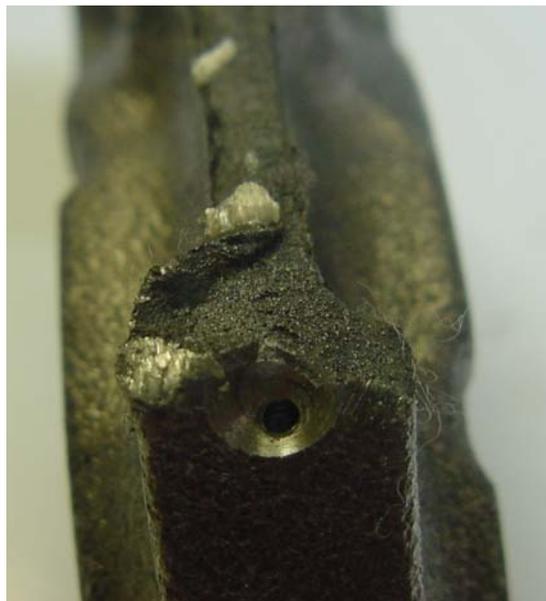
Figura 4.7. La superficie de la biela 2 muestra el efecto de granallado proceso que se le ha aplicado para mejorar su resistencia a la fatiga.

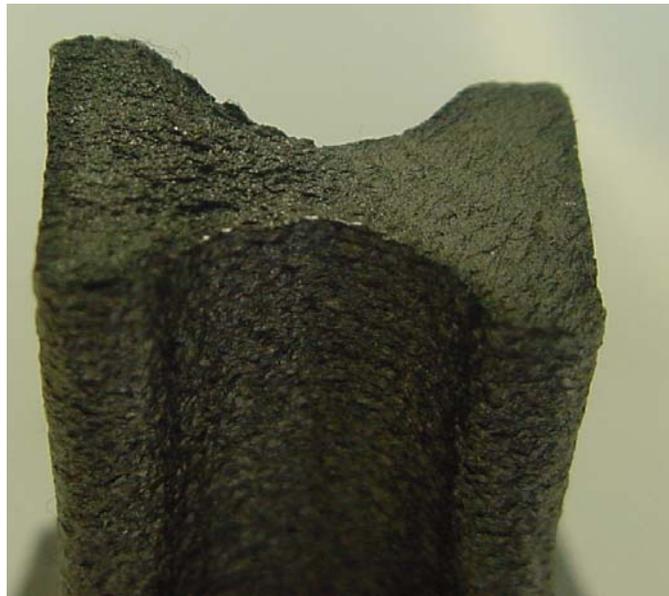
Figura 4.11. Superficie de fractura lado del pistón (biela 4).

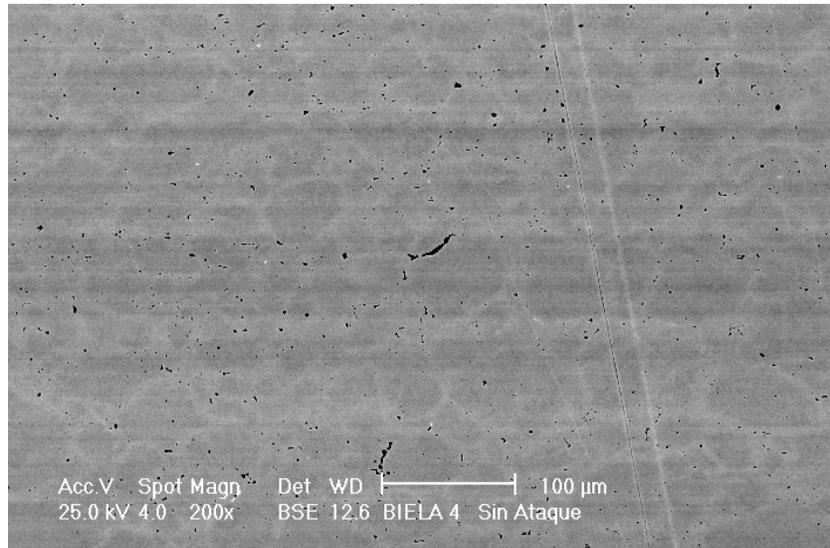
Figura 4.12. Biela 4 sin ataque, se observa claramente porosidad así como una red en tono claro que rodea a los cristales de perlita.

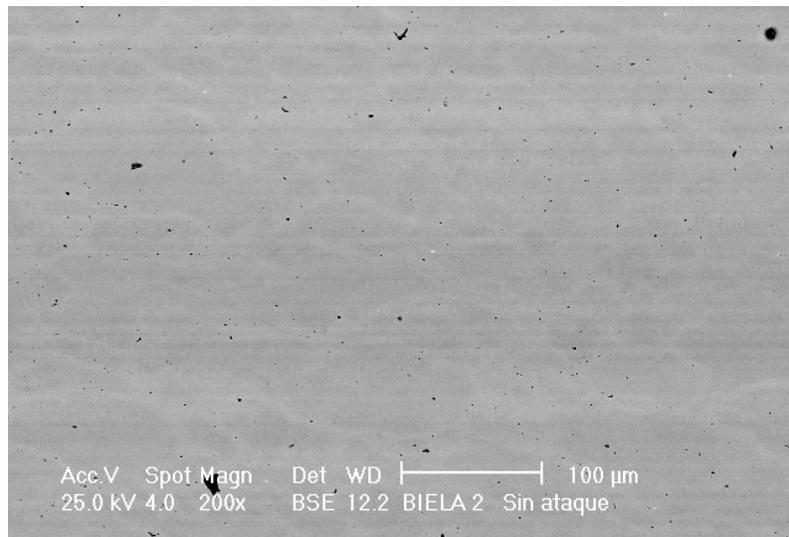
Figura 4.13 Biela 2, la microestructura es similar con la observada en la biela 4 aunque el grado de porosidad es menor.

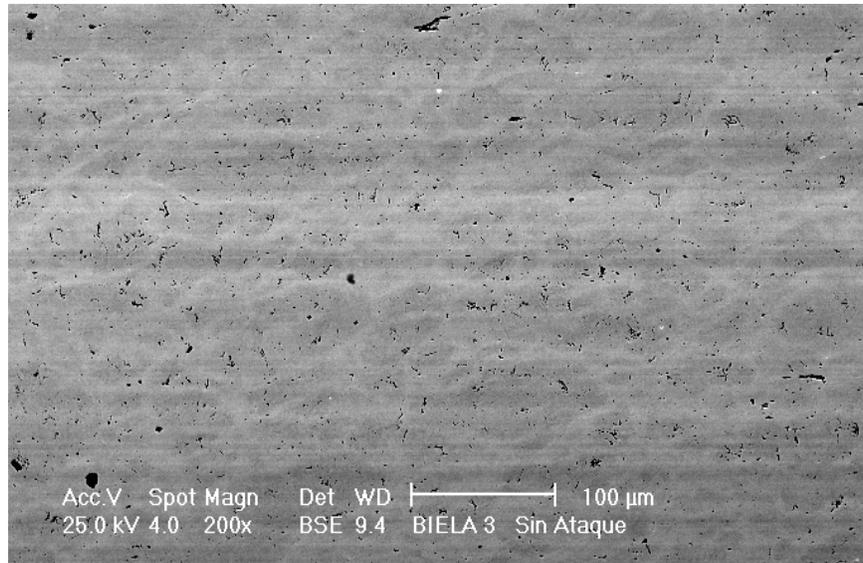
Figura 4.14. Biela 3 la porosidad es similar a la observada en las imágenes anteriores.

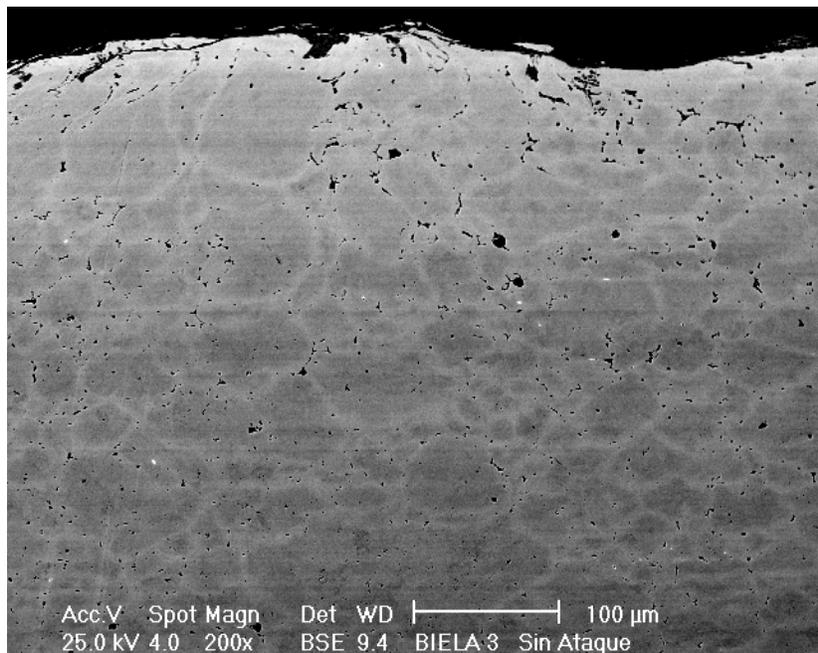
Figura 4.15. Biela 3, resulta evidente el incremento de la porosidad hacia la superficie de la pieza, situación común en piezas provenientes de pulvimetalurgia, pero inadecuada para el tipo de servicio.

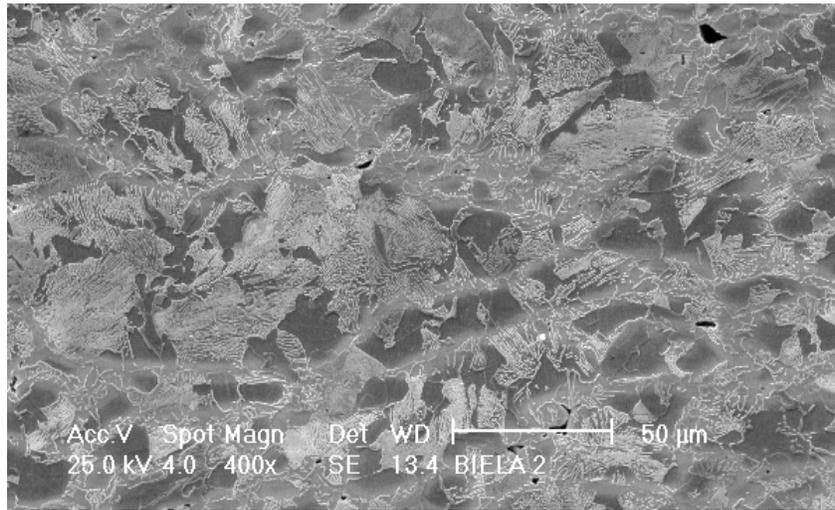
Figura 4.17. Biela 2 con ataque (Nital al 3%). Se observa estructura perlítica.

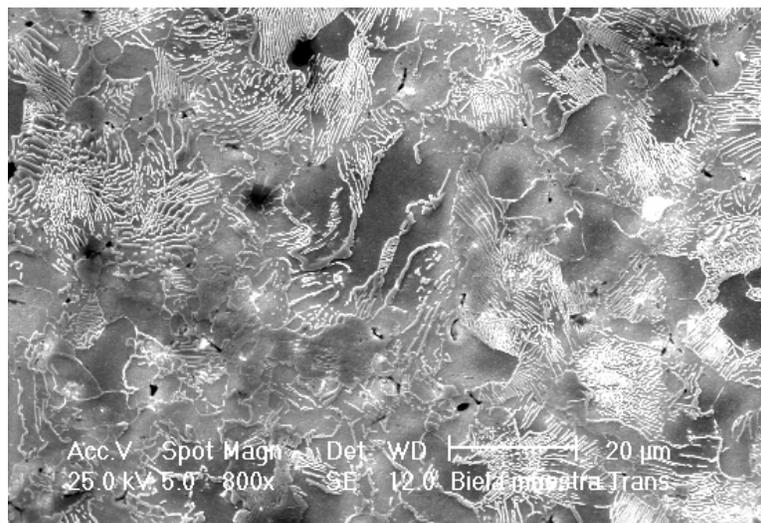
Figura 4.18. Biela 3 con ataque, la microestructura en todas las piezas es similar constando fundamentalmente de una perlita muy fina la cual solamente se revela a más de 500X.

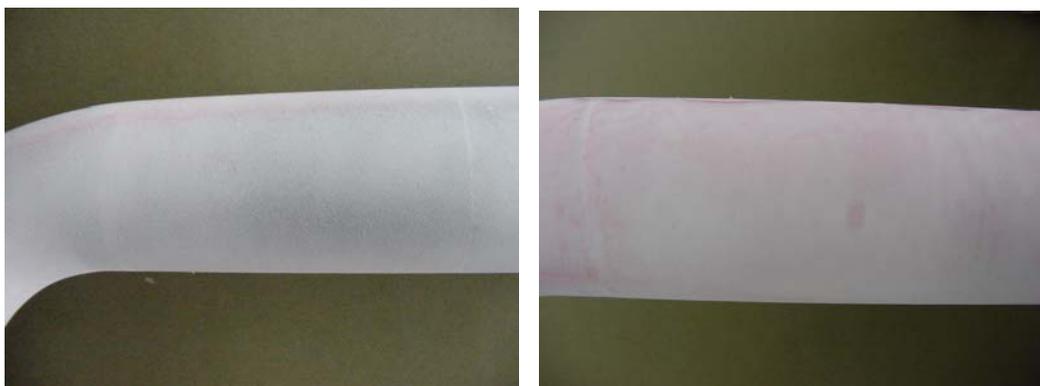
Figura 4.23 Zona de sujeción de la barra al chasis.

Se comprobó que no existen otras grietas superficiales, tanto en las zonas en donde se sujetan las barras de torsión al chasis (figura 4.23) como en los cambios de sección (figura 4.24). Se demostró que el deterioro por corrosión es superficial debajo de los hules de sujeción. No existe evidencia de que a partir de esta zona se generen grietas de fatiga.

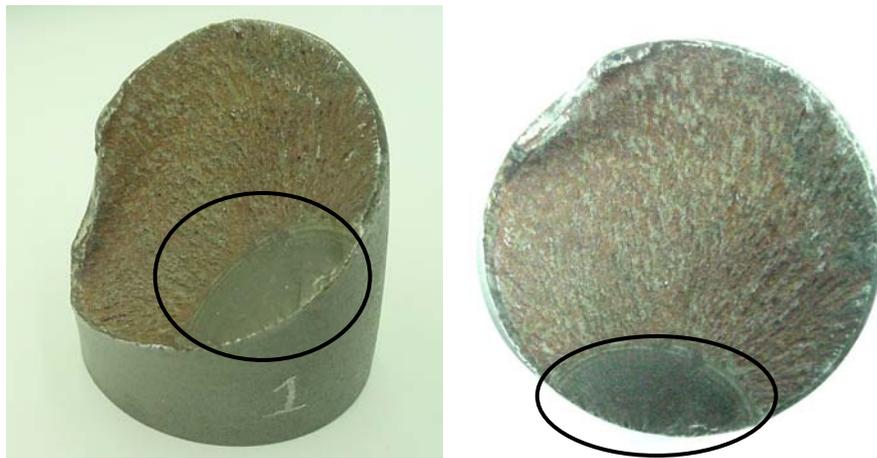
Figura 4.27. Imagen de zona de fractura Barra 1.

Del aspecto macroscópico de la fractura y las condiciones de servicio (barra sometida a torsión con cargas variables en el tiempo, cortante puro en la sección recta) se establece que se trata de una fractura generada por cargas cíclicas (fatiga), en la que al alcanzar la grieta un tamaño crítico y se combina con las sollicitaciones producto del servicio de la pieza, se suscita el corrimiento frágil de la fisura (ondas elásticas que se desplazan a través del material). En el caso de las barras 2 y 3, la superficie de fractura está a 45° con respecto al eje de la pieza, situación que comprueba el estado de sollicitaciones bajo el cual se produce la falla.

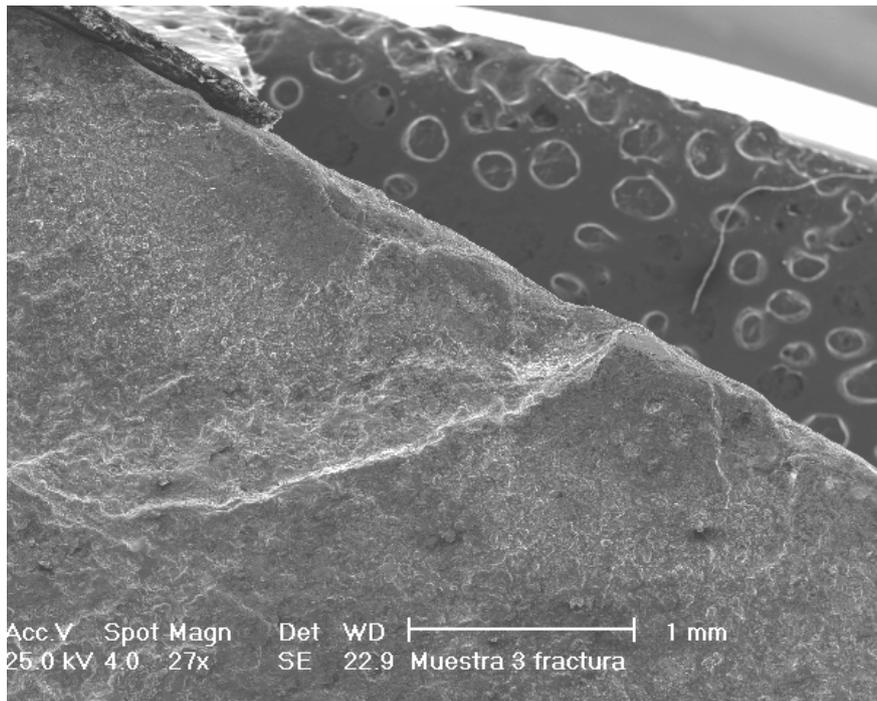
Figura 4.34. Barra 3, microscopia electrónica del inicio de falla.

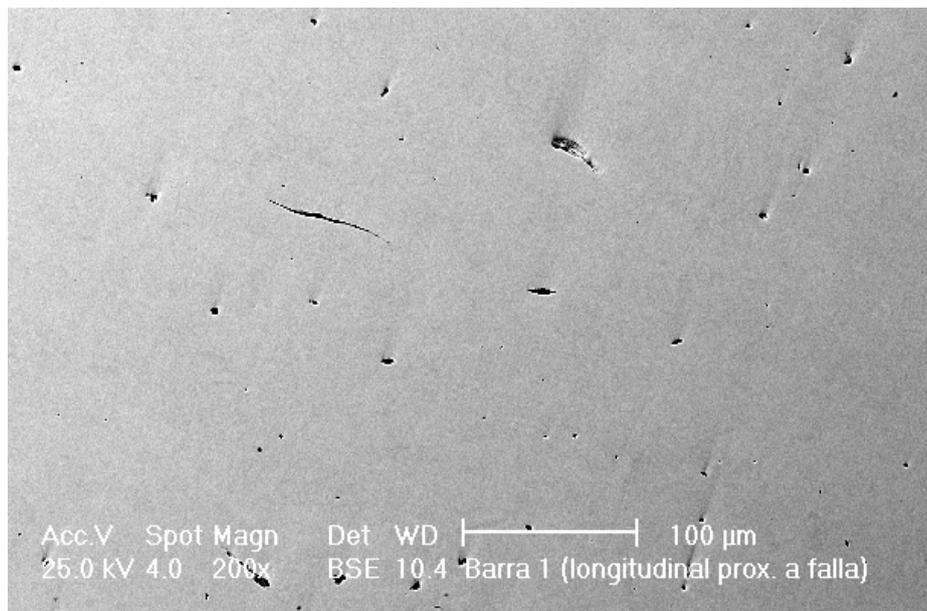
Figura 4.37. Barra 1, zona cercana a la fractura.

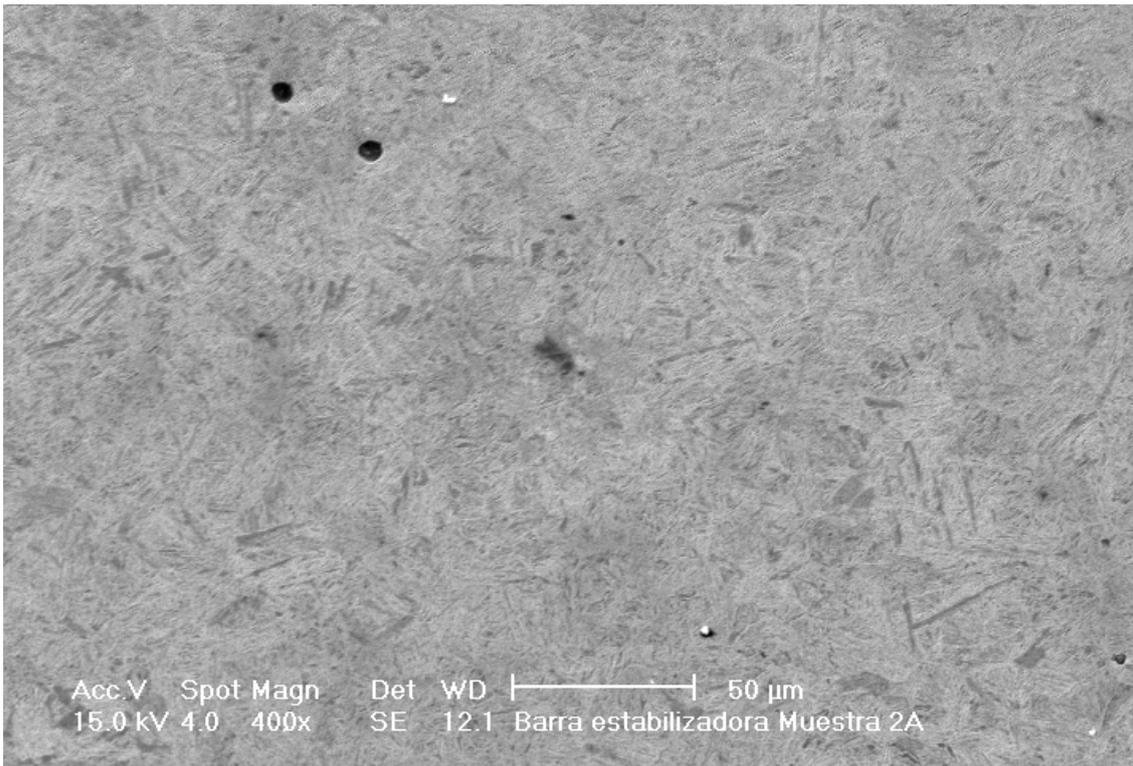
Figura 4.40. Barra 2, mismas condiciones de ataque, la microestructura es aparentemente bainítica, la presencia de (discontinuidades) poros en el material es mucho menor que la observada en la Barra 1.

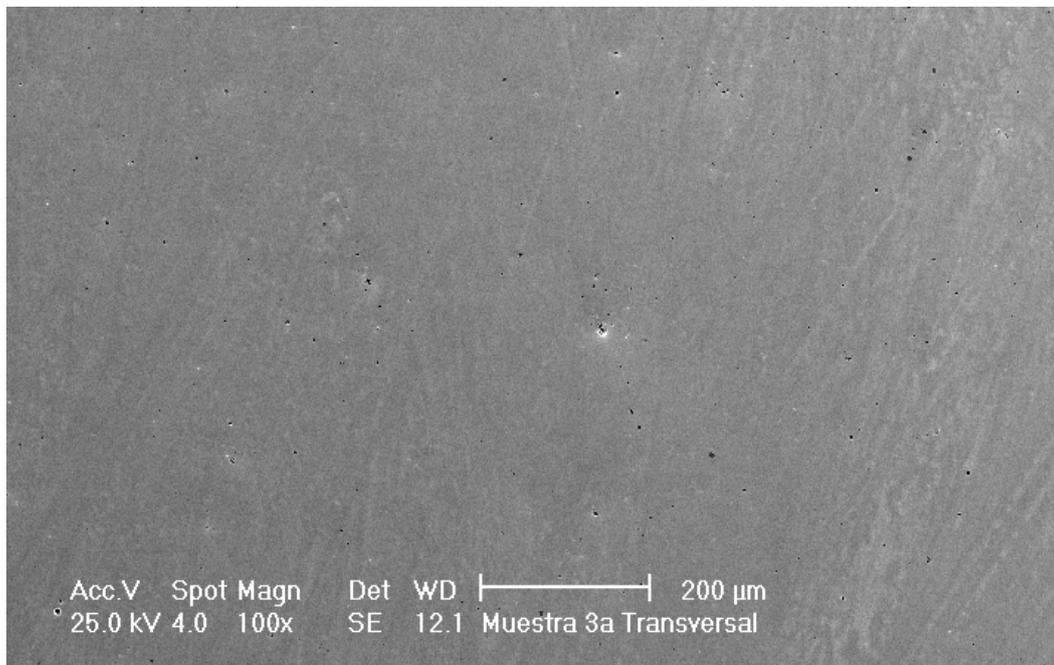
Figura 4.41. Barra 3, sección transversal, la presencia de discontinuidades es mucho menor que en la barra 1.

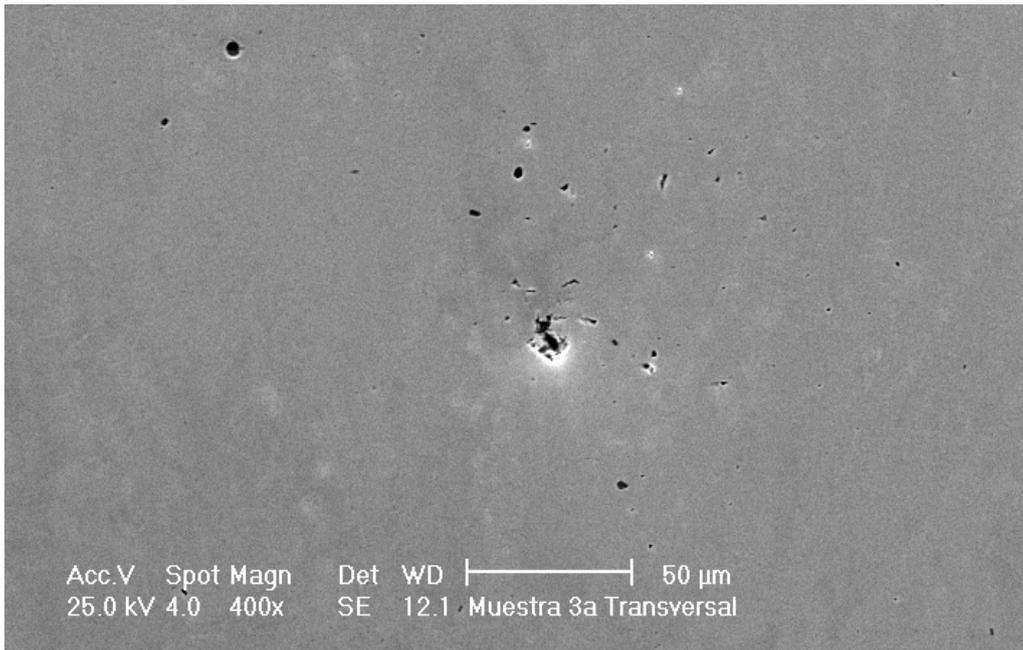
Figura 4.42. Barra 3, se requiere de mayores ampliaciones para evidenciar la presencia de defectos en el material.

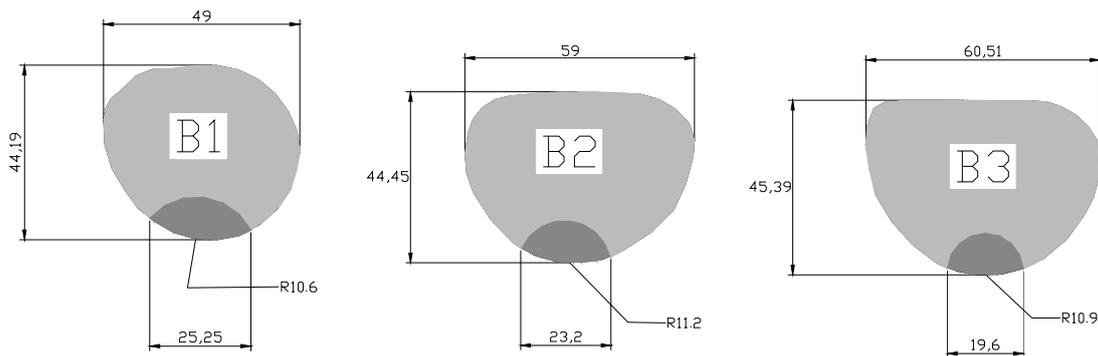
Se consideraron los datos reportados en la literatura, los cuales indican que la intensidad crítica de esfuerzos $-K_{1c}$ (índice de tenacidad), para aceros de alta resistencia, se puede tomar de manera aproximada en $50 \text{ MN m}^{-3/2}$. Por otra parte se realizó la medición de las grietas de fatiga que dieron lugar a la fractura de las barras de torsión (tamaño de grieta $-a$) resultando éstas del orden de 0.011 [m] .

Figura 4.44. Dimensiones de las superficies de fractura. (Acotaciones en mm).

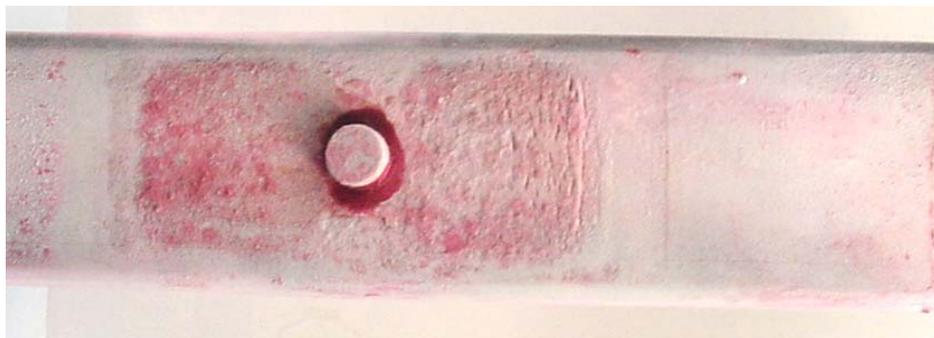
Figura 4.54. Muelle Z-6. Deterioro superficial por corrosión.

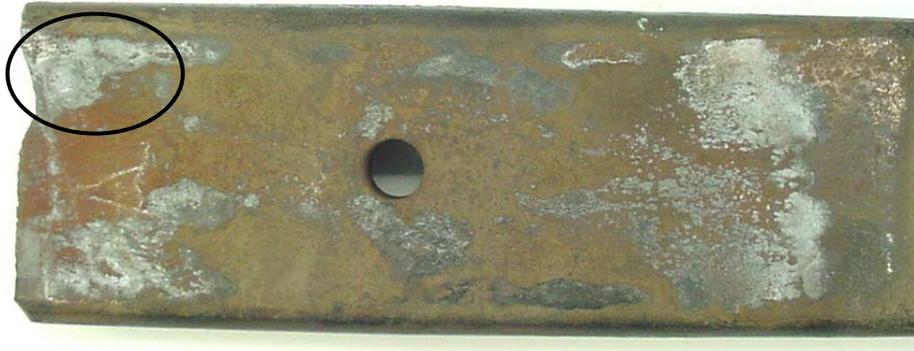
Figura 4.60. Vista superior del muelle 2 indicando el punto de origen de la falla, justo en el límite de las zonas de apoyo, que es la zona de mayor desgaste.

La falla se origina en la esquina superior derecha, con una extensión menor en el progreso de las marcas por fatiga, lo que implica una carga mayor antes de la fractura total.

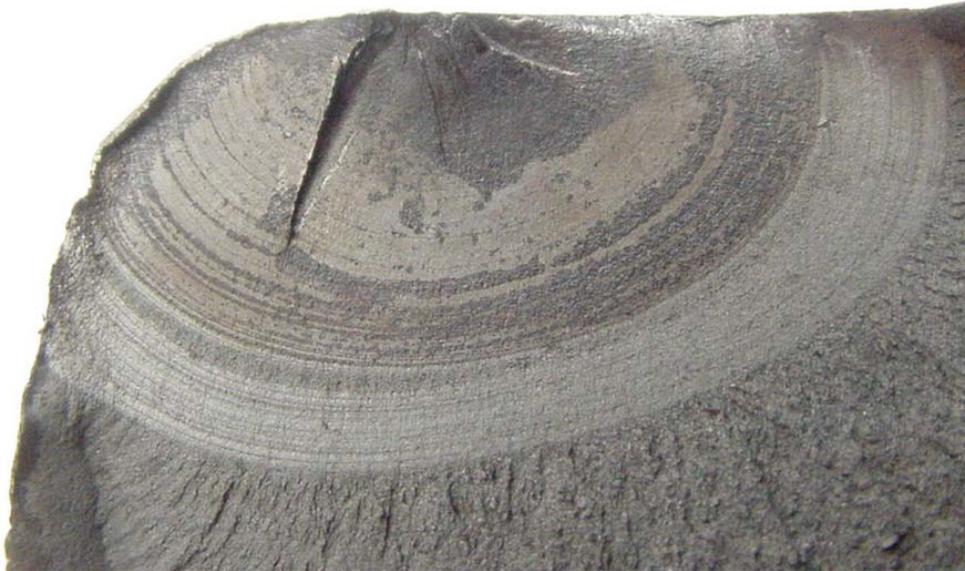
Figura 4.62. Superficie de fractura "marcas de playa".

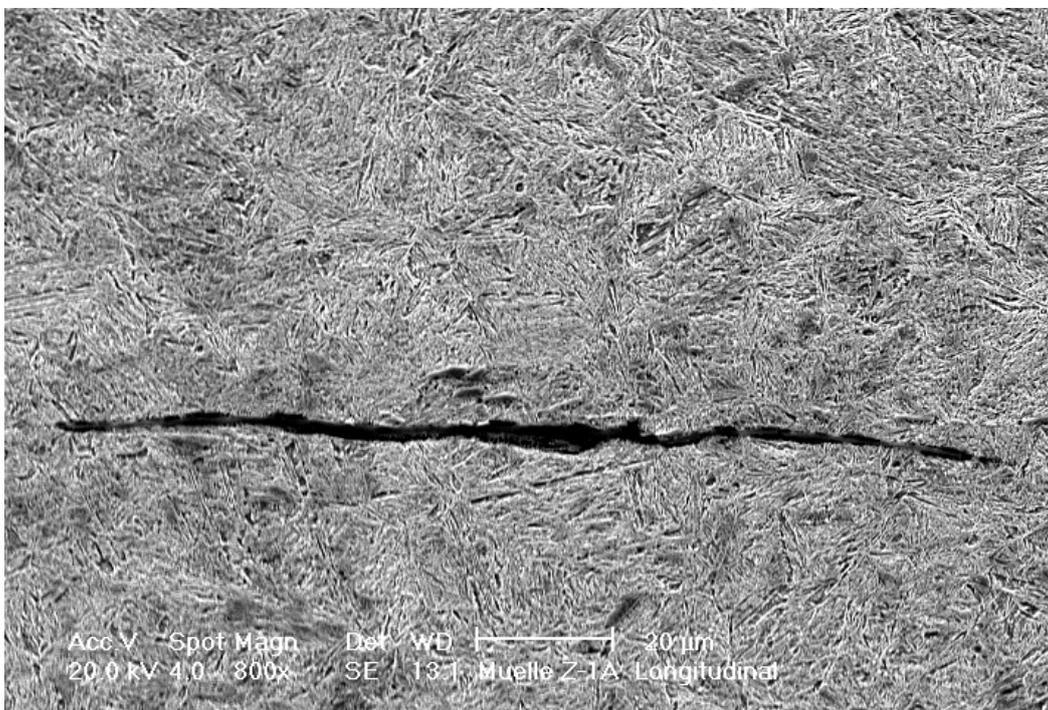
Figura 4.68. Z-1. Muestra atacada con Nital al 5%. Se aprecia una estructura bainítica fina, así como una discontinuidad de las que se muestran en la figura anterior. Aparentemente corresponde a una inclusión, lo cual afecta la continuidad del material así como las propiedades mecánicas de éste.

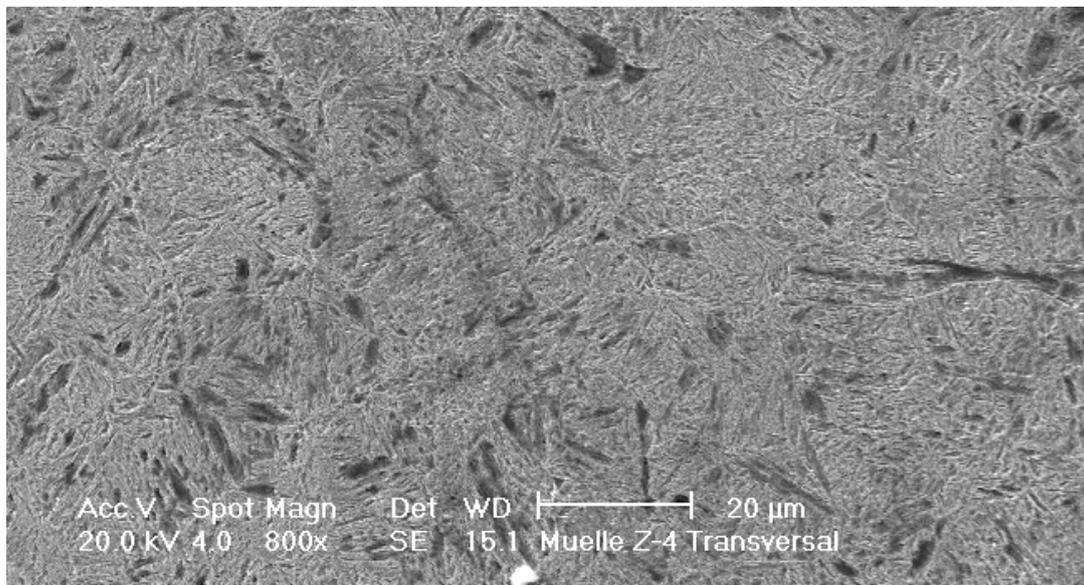
Figura 4.70. Muelle Z-4 Corte transversal paralelo a la superficie de fractura (aproximadamente a 3 cm de ésta).

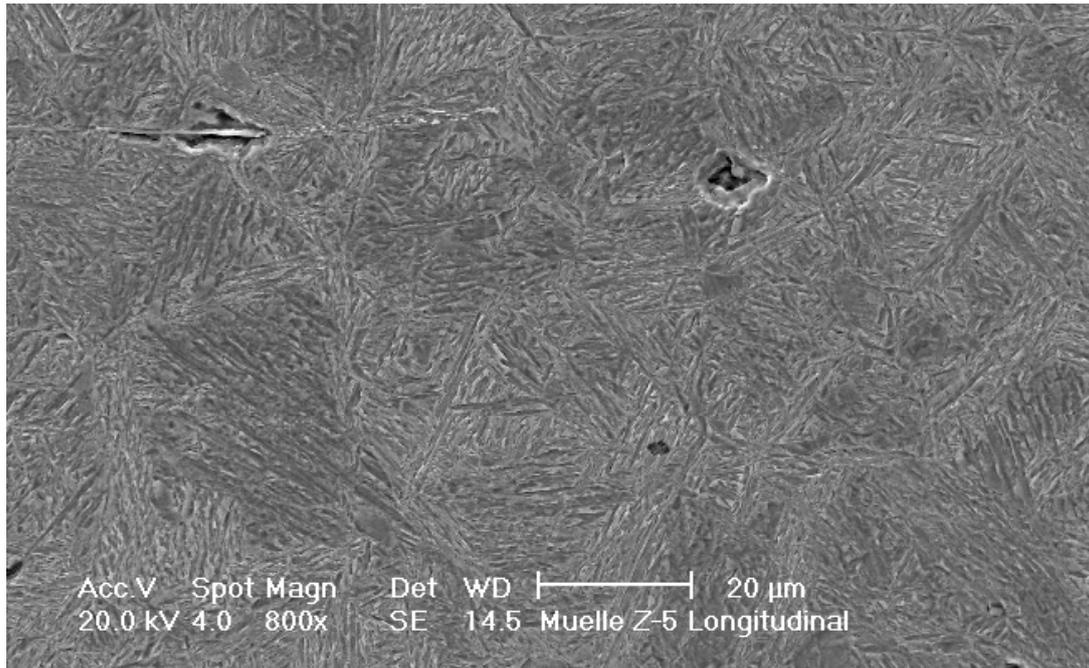
Figura 4.71. Muelle Z-5 Se muestra la misma estructura bainítica.

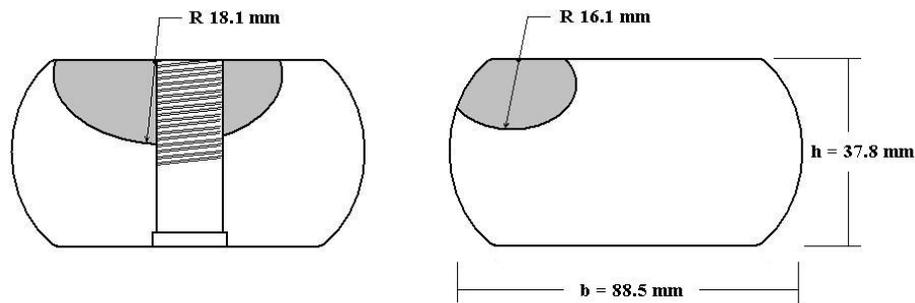
Figura 4.73. Esquema dimensional de las superficies de fractura.

Por otra parte, se realizó la medición de las grietas de fatiga que dieron lugar a la fractura de los mulles en cuestión (a , tamaño de grieta) resultando éstas del orden de 0.018 [m] para Z-1 y 0.016 [m] para Z-2 (figura 4.73).

Estos valores corresponden al esfuerzo necesario para el corrimiento de la falla por fatiga (zona gris en la figura), es decir, si se tratase de una zona de fatiga menor (por ejemplo 1 mm de radio), sería necesaria una carga mayor para que inmediatamente se suscite la fractura total de la pieza. Por otra parte, tratándose de una falla por fatiga, se está hablando de cargas dinámicas (en este caso cíclicas) en donde no es necesario alcanzar los valores nominales de resistencia del material para que un defecto, natural o inducido, actúe como concentrador de esfuerzos y por consiguiente como origen de la falla. Ahora bien, tales valores nominales de resistencia corresponden a un producto fiel a las especificaciones de diseño, así como a un material microestructuralmente adecuado, por lo que la alteración de estas condicionantes afecta sensiblemente tales magnitudes.

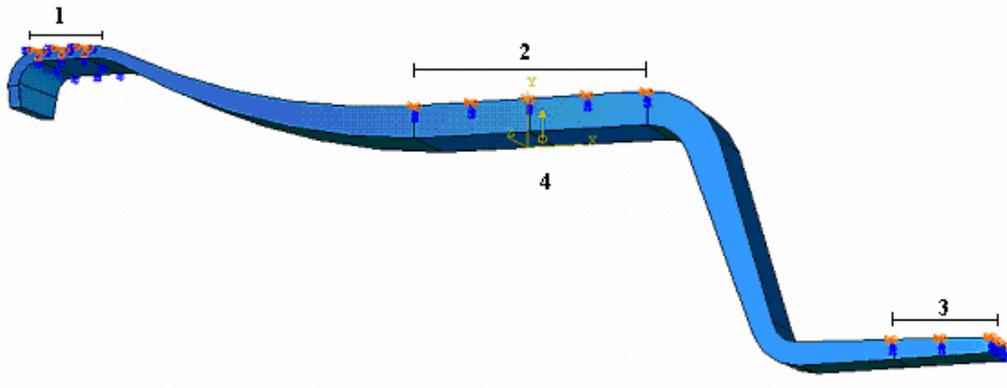
Figura 4.74. Condiciones de carga y frontera aplicadas sobre el modelo.

Zona 1: se refiere a la superficie superior señalada en la figura 4.74, donde los nodos tienen libertad de desplazamiento vertical y horizontal.

Zona 3: superficie superior señalada en la figura, donde no se permitió movimiento en la dirección X y Z es decir que solo tienen movimiento en la dirección vertical (un grado de libertad).

Zona 4: punto en el cual se aplicó una fuerza de 17000 [lb_f], resultado de considerar que son muelles para 19000 [lb_f] y dividiendo la carga entre los dos lados de la carrocería lo que daría cerca de 10000 [lb_f], considerando que es una carga estática se le aumentó en un 70% por efectos dinámicos.

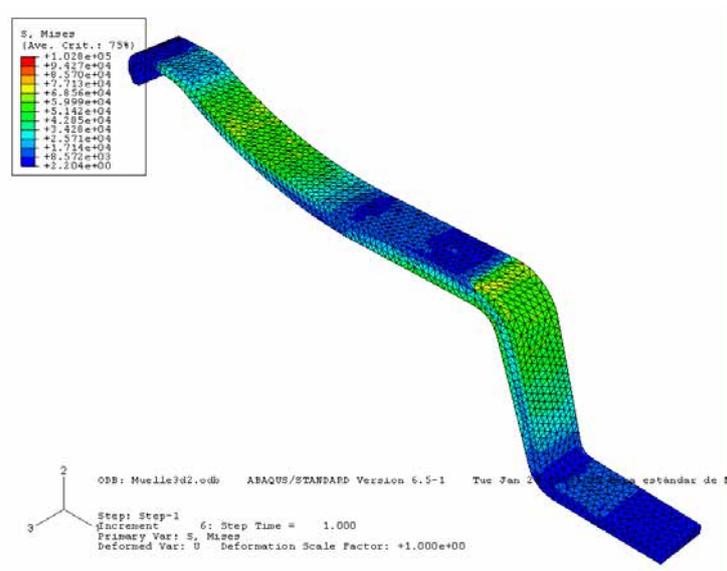
Se puede observar que el estado de esfuerzos en la parte superior de la pieza es bastante homogéneo, del orden de 65000 [psi], lo que demuestra que la falla se puede dar prácticamente en cualquier sección, es decir una característica particular como un mal montaje, un proceso de manufactura deficiente, un material con defectos, etc., puede ser la razón por la cual la pieza no cumpla con su función adecuadamente.

Figura 4.75. Estado de esfuerzos sobre la muelle z sobre la superficie superior.

1. Incrementar el espesor de la muelle al siguiente valor estándar ($h= 1.75$ pg), esto disminuirá, de manera sensible el nivel máximo de esfuerzos, reduciendo la velocidad de crecimiento de la grieta en caso de generarse ésta.
2. No colocar elementos adicionales de refuerzo y por consecuencia evitar el barrenado de la muelle Z.
3. Resaltar las propiedades requeridas para el producto, de tal forma que se garantice el comportamiento previsto en el cálculo del elemento mecánico.

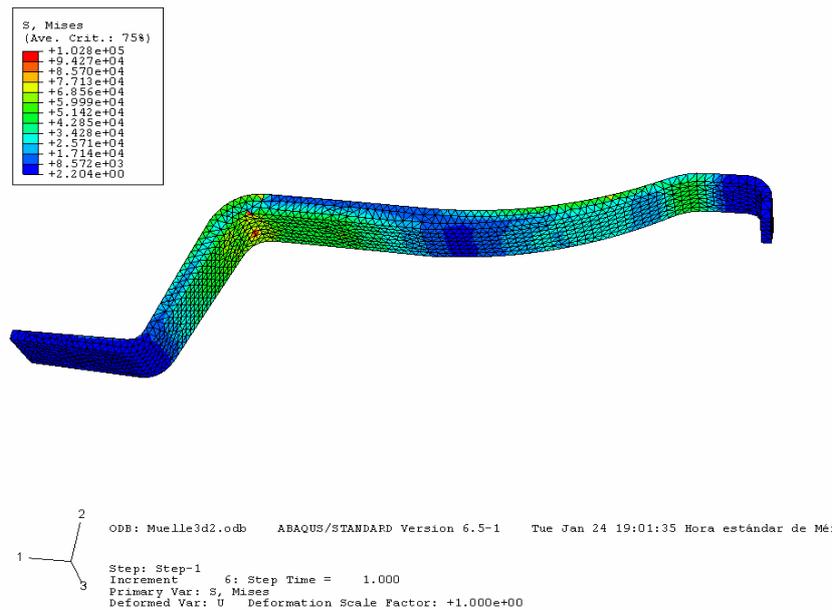
En la figura 4.76 se observa que en la parte inferior izquierda existen ciertos puntos en los cuales los esfuerzos son del orden de 100000 [psi], lo cual se muestra como una zona crítica propensa a la falla, este lado de la muelle se encuentra el amortiguador, el cuál relaja las sollicitaciones y en consecuencia disminuiría el nivel de esfuerzos de la zona.

Figura 4.76 Estado de esfuerzos sobre la muelle z superficie inferior.
