**EL DETERIORO URBANO ARQUITECTÓNICO
DE LA COLONIA ROMA**

*El Impacto de las dinámicas socio económicas que han intervenido
en el proceso de decadencia de la Roma de 1985 a la actualidad.*

México, D.F. 2007

TESIS QUE PARA OBTENER EL GRADO DE:
DOCTOR EN ARQUITECTURA

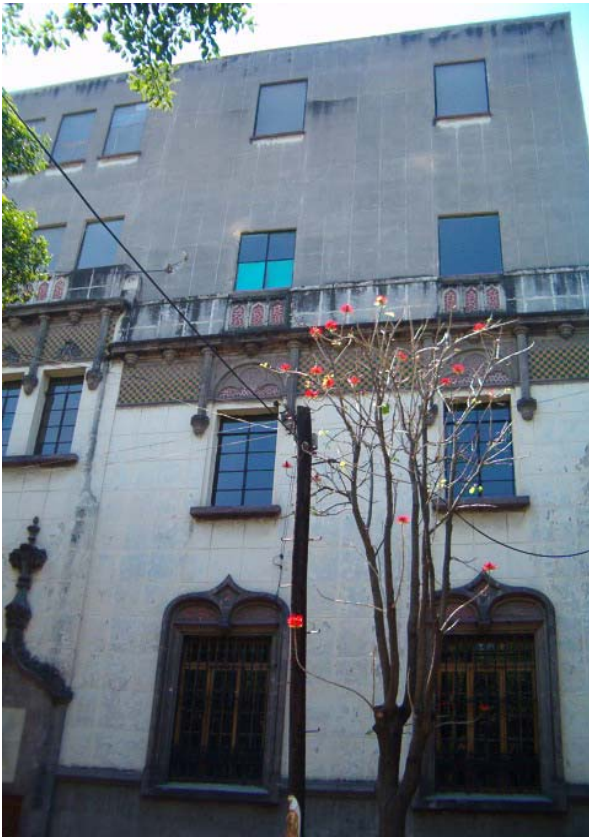
Cuando se daña por completo la estructura de los edificios, con la finalidad de satisfacer necesidades prioritariamente comerciales. Existe mayor destrucción que en estos casos, ya que completamente se altera desde la estructura del edificio hasta los acabados de las fachadas, finalmente se modifica la tipología. En este inmueble ubicado en la calle de Tabasco 200, no se respetaron las formas, colores ni volúmenes, en este caso el agregado rompe con el contexto. La ornamentación del edificio original, presenta motivos árabes, los vanos están rematados con arcos conopiales. Sin embargo, el agregado de los siguientes dos pisos, tiene acabados, colores y texturas diferentes. *Figura 30. Tabasco 200.*

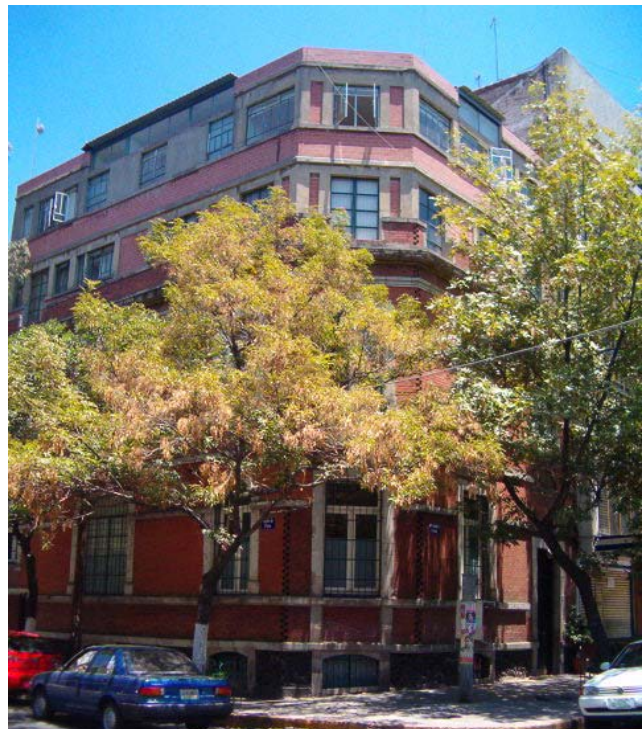
Figura 31. Edificios con agregados.
Foto A. Contreras, abril 2006.

Tampoco se respeto la altura de los entrepisos, ya que se observa que los últimos dos pisos que son los agregados la altura es menor.

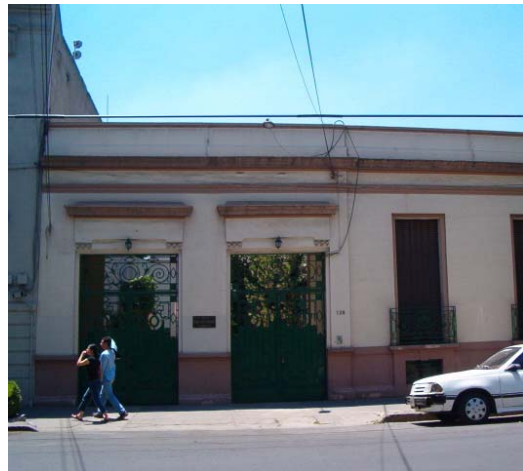
Figura 33. Espacios subutilizados. Foto A. Contreras, abril 2006.

Inmueble con ornamentación austera, ubicado en la calle de Durango 128 y 128 A, esta siendo subutilizado, ya que en el momento que dejó de ser habitacional, se convirtió en oficinas y sólo se ocupa una habitación de las dos casonas.

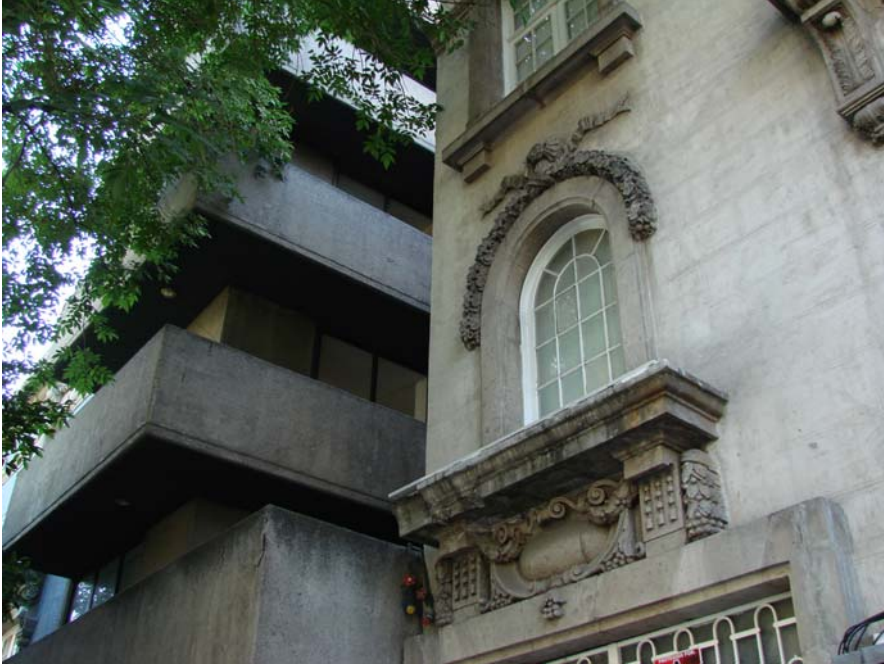
Imagen 40. *Contrastes en la arquitectura tradicional* Foto A. Contreras, abril 2006.

Esta imagen muestra como el edificio de Puebla número . rompe totalmente con el inmueble patrimonial, porque se sale del paramento de la calle, sobresale tres veces en altura y los materiales no se adecuan.

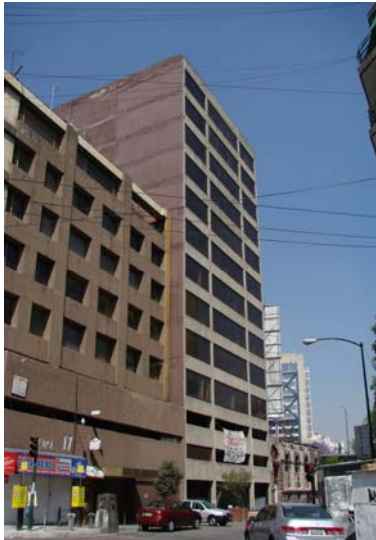
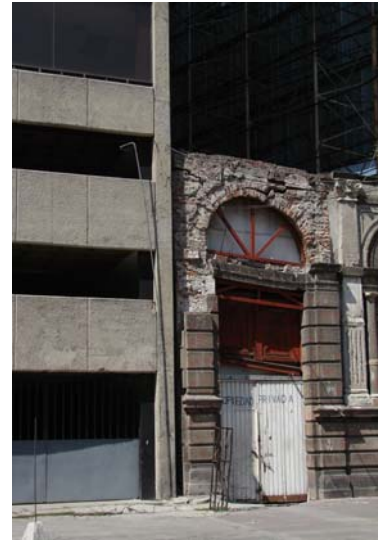
Fig. 41 y 42. Otro claro ejemplo es el caso de Jalapa 13, edificio de una planta que tiene como vecino un edificio de 13 niveles, además de que rompe con la altura, los materiales y los acabados, esta provocando problemas muy graves de hundimiento en el edificio patrimonial. Fotos A. Contreras, abril 2006.

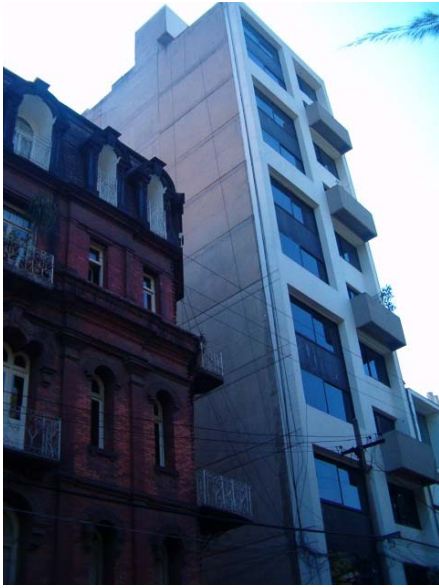
Imagen 43. En la Plaza Río de Janeiro se observa también este contraste de los edificios nuevos contra los antiguos. Foto A. Contreras, enero 2007.

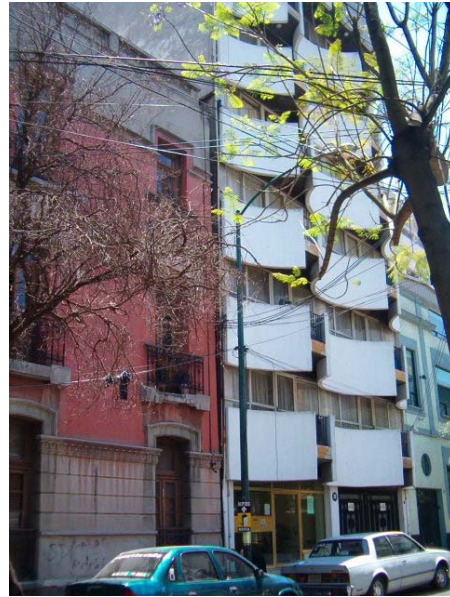
Imagen 44. En la calle de Pomona, en donde se conservan la mayor cantidad de sus construcciones originales, encontramos se encuentra un edificio que rebasa los 7 niveles y rompen completamente con el contexto. Foto A. Contreras, abril, 2006.

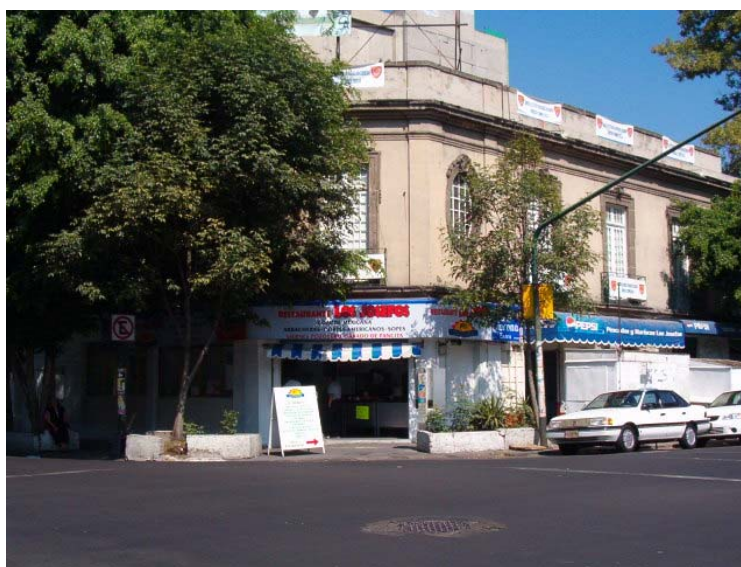
*Imagen 45. Puebla # 125 esquina con Orizaba.
Foto: A. Contreras, abril 2007.*

En el apartado 4.4 se puntualiza que no se autorizan cambios de uso o aprovechamiento de inmuebles construidos, cuando se ponga en peligro o modifique la estructura y forma de las edificaciones originales y / o su entorno patrimonial urbano. Sin embargo se sigue haciendo, pese a estas restricciones ya que se siguen haciendo afectaciones en los edificios que van desde la apertura de un vano más grande para abrir una accesoria y colocar una cortina metálica, hasta la demolición de muros para hacer espacios más grande y supuestamente más funcionales requeridos para los nuevos usos, tal es el caso del inmueble ubicado en la esquina de Puebla y Orizaba, en donde se abrió una academia y una fonda afectando el edificio en su estructura.

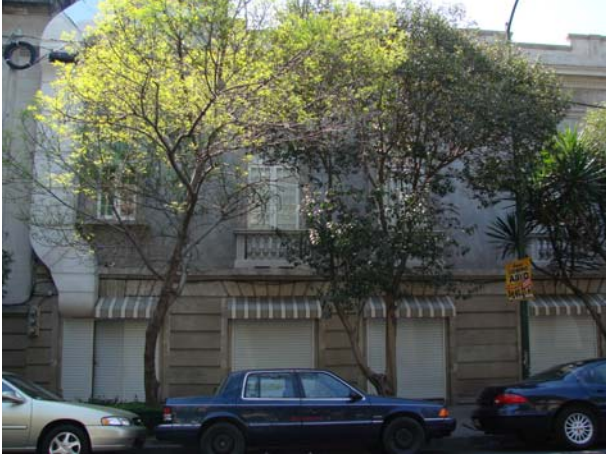
*Figura 46. Edificio transformado en restaurante.
Foto: A. Contreras, abril 2007.*

Restaurante ubicado en la calle de Puebla esquina con Orizaba, en donde recientemente se abrió un restaurante. Se observa a la izquierda que el ducto de la cocina esta visible, no respetando así el hecho de que ninguna instalación debe quedar visible.

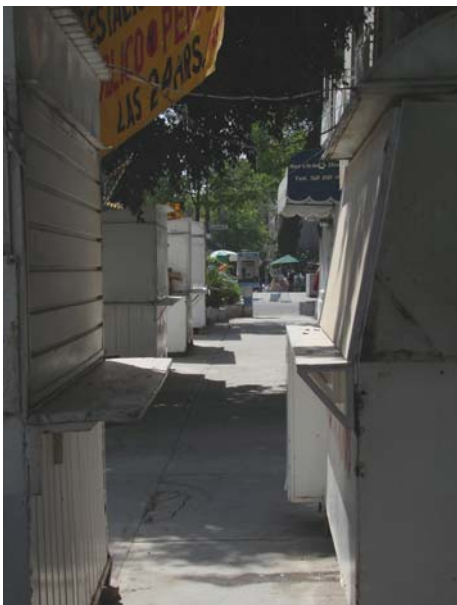
Figura 47. Obstrucción de las banquetas. En este ejemplo de la calle de Orizaba, prácticamente es imposible poder caminar por la banqueta debido a que en ambos lados están ubicados puestos metálicos semifijos, y los comensales no permiten el libre tránsito. Foto: A. Contreras, abril 2007.

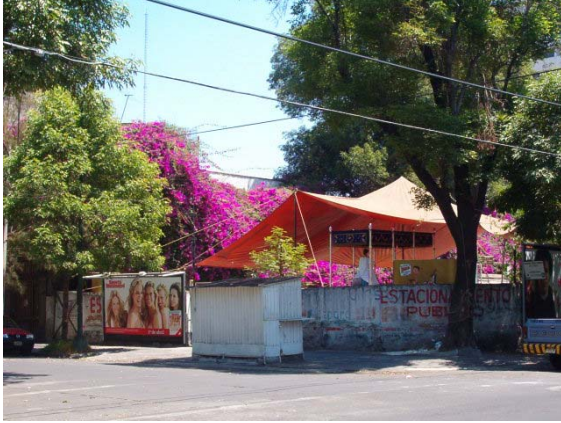
Figura 48. Estacionamiento en la esquina de Durango y Tonalá en donde se ve que de ninguna forma se adecua al contexto por los elementos que contiene. Foto A. Contreras, abril 2006.

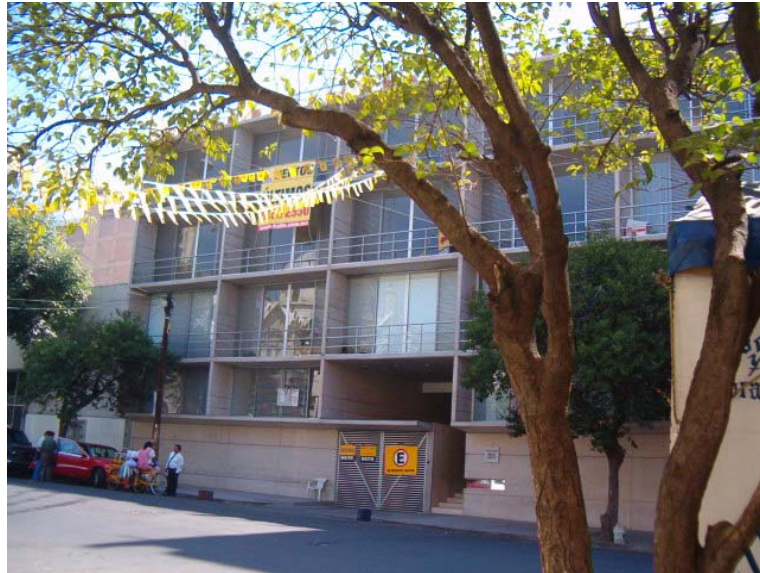
Imagen 49. Edificio de departamentos en la calle de Orizaba # 36. Foto A. Contreras, abril 2007.

En la imagen siguiente se observa que el edificio que a propósito inició su construcción en el año 2006, de ninguna manera respeta lo propuesto por la Norma 4, ya que no respeta ni la altura, los acabados ya que predomina el cristal con el concreto aparente, esta remetido con respecto a la fachada y tipológicamente rompe con el contexto, prácticamente este edificio esta frente al Templo de la Sagrada Familia.

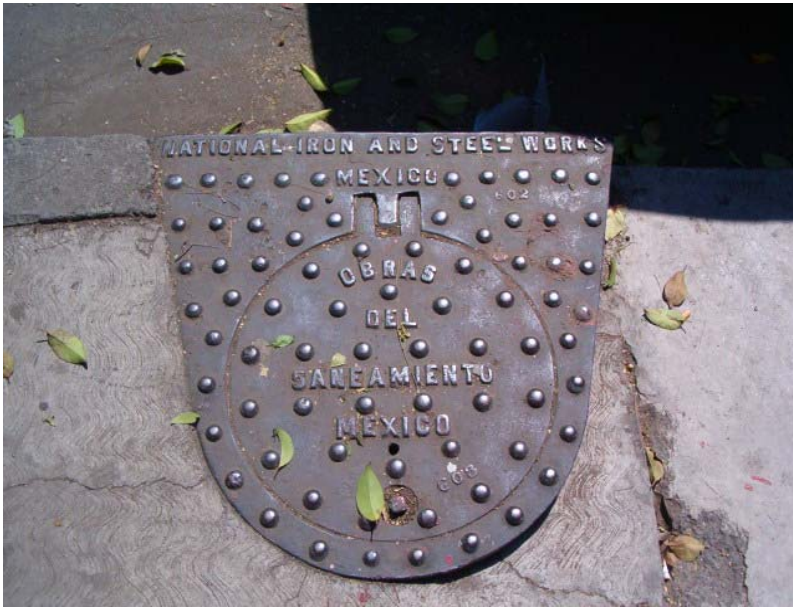
Estas medidas están causando mayor afectación a la zona. Empezando por la infraestructura, cabe señalar que en el caso de la Roma, el sistema de drenaje es el mismo desde sus orígenes, debido a eso el sistema esta saturado al no ser suficiente para la población y los usos que en este momento tiene la colonia, de haber más población en esta zona se saturaría por completo el sistema de drenaje. En una entrevista con la Sra. Raquel Nava, representante del Comité Vecinal de la Colonia Hipódromo, mencionaba que el problema que enfrentan no sólo su colonia si no todas las de la zona, era la cantidad de restaurantes que había y que lamentablemente estos no contaban con un sistema de atrapa - grasa en el sistema de desalojo de aguas, y a manera de broma concluyó diciendo que el sistema de drenaje en esta zona estaba gravemente enfermo porque tenía un alto índice de colesterol y que dentro de poco se le cambiaría el nombre a la Colonia Condesa por el de *Fondesa*.

Imagen 50. Como se observa en la imagen la mayor parte de las coladeras son las originales que puso la compañía *Nacional Iron and Steel Works*, en la primer década del siglo XX. Foto A. Contreras, enero 2007.

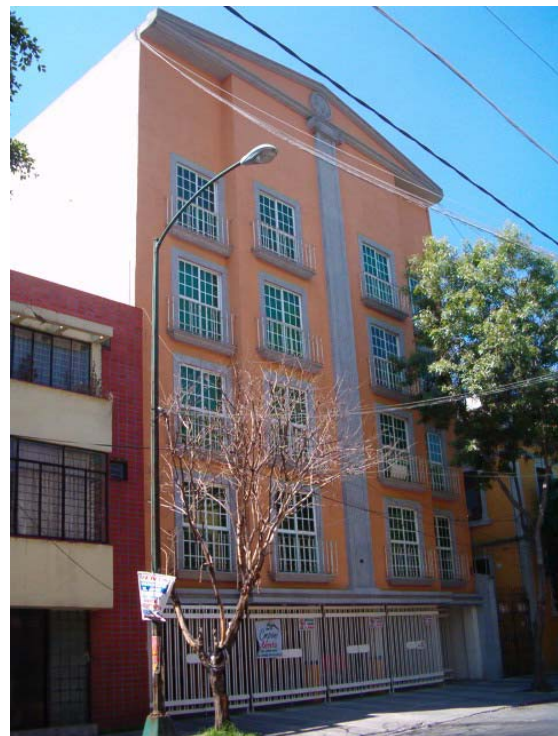
Imagen 51. Nuevo edificio de departamentos en la calle de Tabasco que rompe tipológicamente con el entrono, modificando el perfil urbano por la altura, los colores texturas y texturas. Foto A. Contreras, abril 2006.

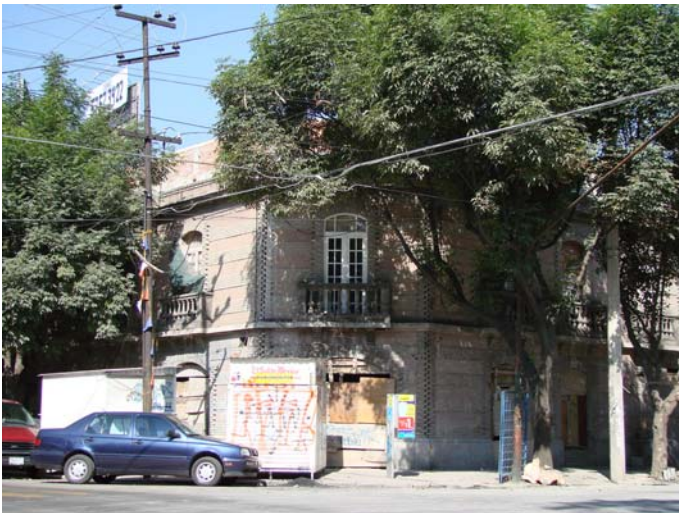
Colima esquina con Tonalá

El edificio abandonado se encuentra en la esquina de la calle de Colima y Tonalá, en este caso es un edificio deteriorado que afecta a sus vecinos. Actualmente de este edificio se conserva la fachada y al interior la parte estructural, esta muy dañada, las losas están pandeadas, y presenta graves problemas causados por la humedad.

El principal problema en esta zona es la cantidad de puestos semifijos de comida que se encuentran en esta esquina, muchos de ellos se superponen al edificio, causando daño a los acabados.

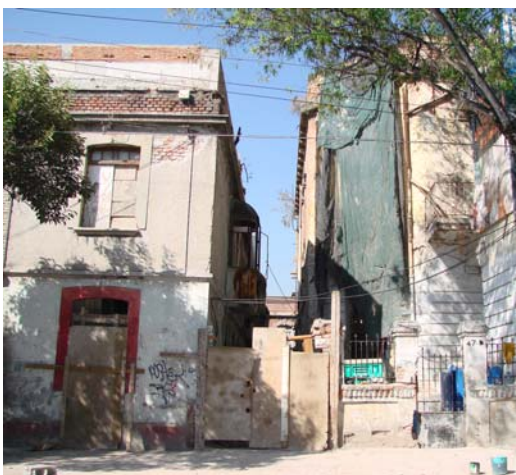
Figura 53. *Espacio que se genera entre ambos inmuebles. Foto A. Contreras, abril 2007.*

En ambos casos los inmuebles están registrados como habitados en el catálogo de Bellas Artes, y en los últimos años habían estado abandonados. En el caso del primero sólo presentaba algunas afectaciones provocadas por el abandono como son paredes descarapeladas y problemas de humedad en las losas. En el caso del segundo si presentaba daños estructurales a tal grado que sólo se conserva la fachada. Desde abril de este año se inició la demolición de este inmueble para construir sobre él un conjunto habitacional en donde se ofertan departamentos de 1 ½ ó 2 ½ baños, garage cubierto, estancia, comedor a doble altura, seguridad, buena ubicación y plusvalía. Este proyecto se extiende al inmueble de Colima del 239 al 247.

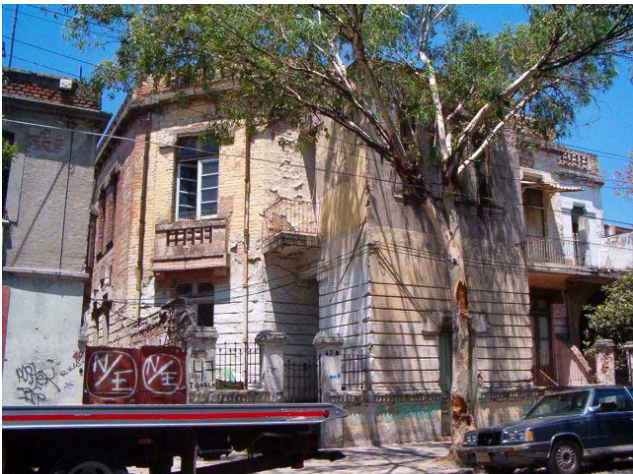
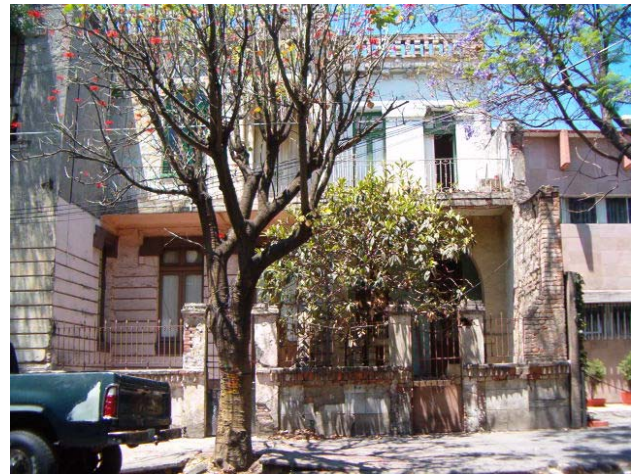
Figuras 56 y 57. En estas fotografías tomadas hace casi un año (15 de Abril del 2006) se observa que el inmueble de la calle de Tonalá, ya esta abandonado con problemas de humedad y paredes descarapeladas por la falta de mantenimiento, pero al parecer la demolición del inmueble fue poco a poco dejando sólo la fachada, que es lo único que se conserva. Foto A. Contreras.

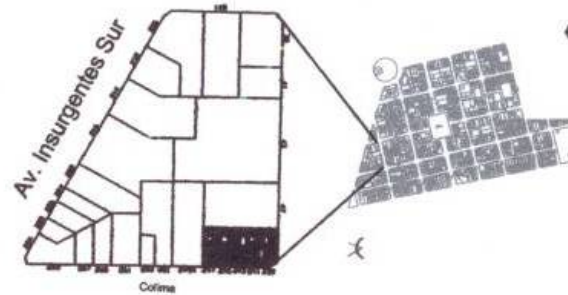
Colima 239,241,243,245 y 247.

Espacio poco atractivo, al encontrarse abandonado en esta esquinas empieza a generar un punto en donde la gente comienza a tirar la basura. Además la fachada que da hacia la calle de Colima prácticamente está invadida de los puestos semifijos.

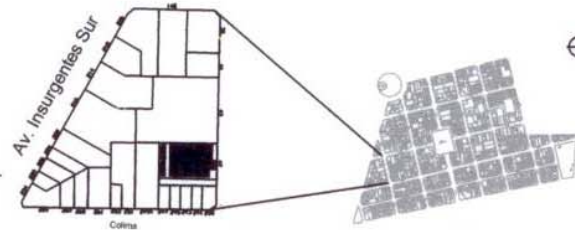
Tonalá # 47

El edificio abandonado en esta manzana provoca el deterioro de toda la sección de la calle, este efecto negativo se esta desarrollando sobre Tonalá y sobre Colima.

Espacio poco atractivo por encontrarse el edificio en ruinas además de la acumulación de basura, tanto en el interior como en la banqueta.

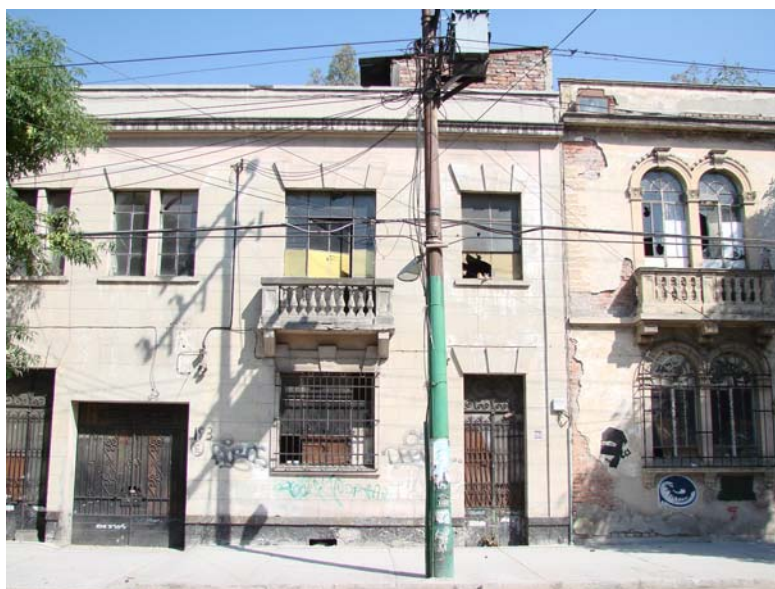
Los tres edificios están abandonados. Sólo el inmueble con el número 189 esta registrado en el catálogo de Bellas Artes, y desde que se realizó el catálogo esta deshabitado. Los otros dos edificios no están catalogados se realizaron en la tercer década del siglo XX. En la siguiente imagen se observan los tres inmuebles que actualmente están abandonados. Frente a estos edificios se encuentra un Club Social (Club Gallego), por lo que en estas casas que están al frente fueron utilizadas para colocar reflectores que iluminen el club.

Imagen 58. Edificios abandonados en la calle de Colima. Foto A. Contreras, abril 2007.

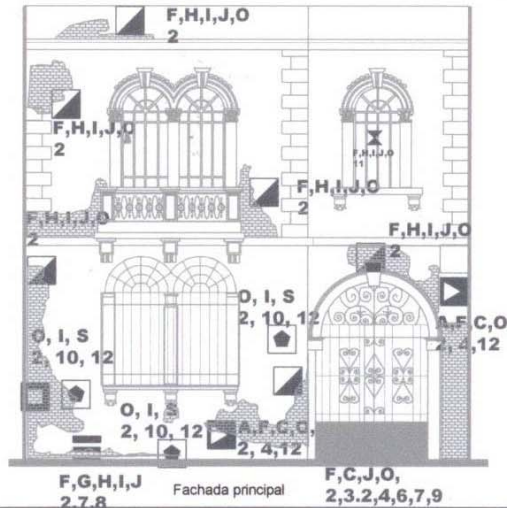
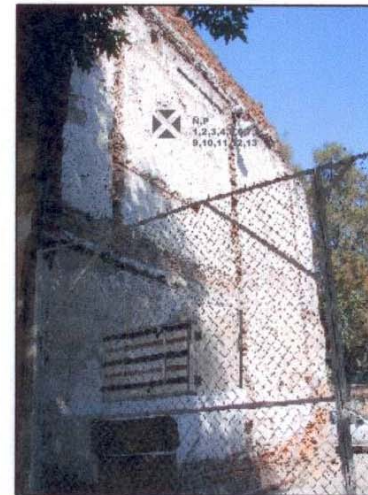
Particularmente no hay basura acumulada cerca o frente a los edificios, más bien el deterioro se percibe por las tres casas abandonadas, que tienen los cristales rotos, estan descarapeladas, con graffittis, y por el mal aspecto que producen, la gente prefiere caminar por la otra acera.

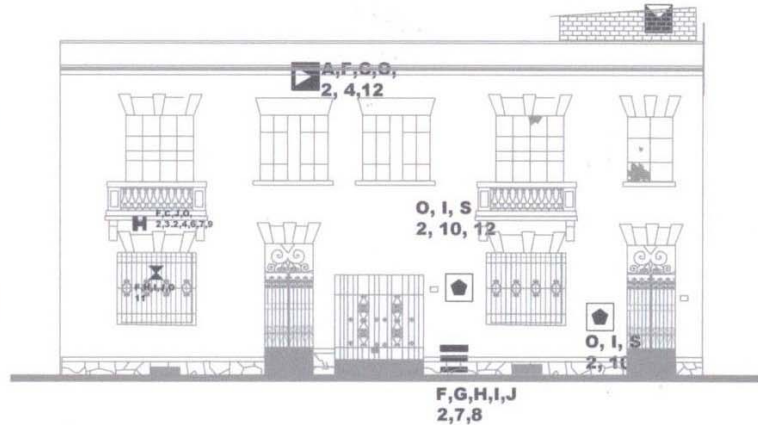
Perfil urbano de la calle de Colima (acera norte)

El edificio abandonado en esta manzana provoca el deterioro de toda la sección de la calle, se acumula basura en la banqueta.

Particularmente no hay basura acumulada cerca o frente a los edificios, más bien el deterioro se percibe por las tres casas abandonadas, que tienen los cristales rotos, están descascaradas, con grafitis, y por el mal aspecto que producen, la gente prefiere caminar por la otra acera.

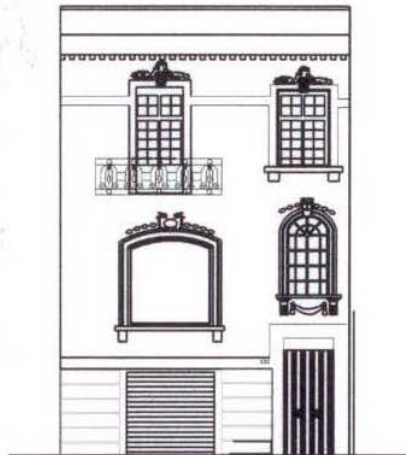
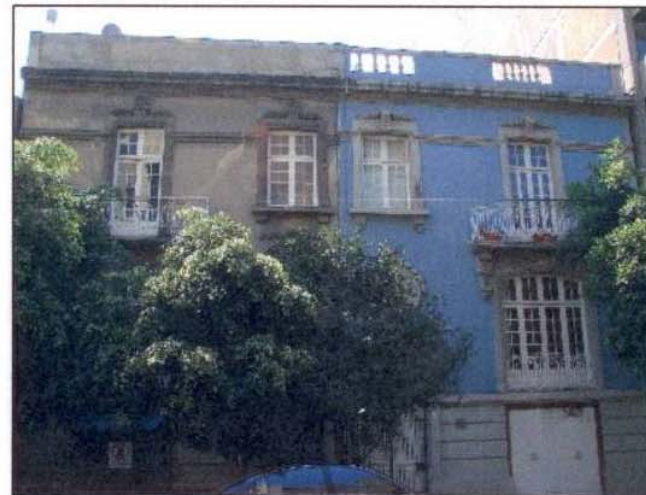
Afortunadamente en este inmueble aún no se registran manifestaciones de deterioro. A simple vista se distingue que la casa fue restaurada, ya que esta perfectamente aplanada la fachada, no hay rastros de humedad o de fisuras, fracturas, desprendimiento de materiales, etc.

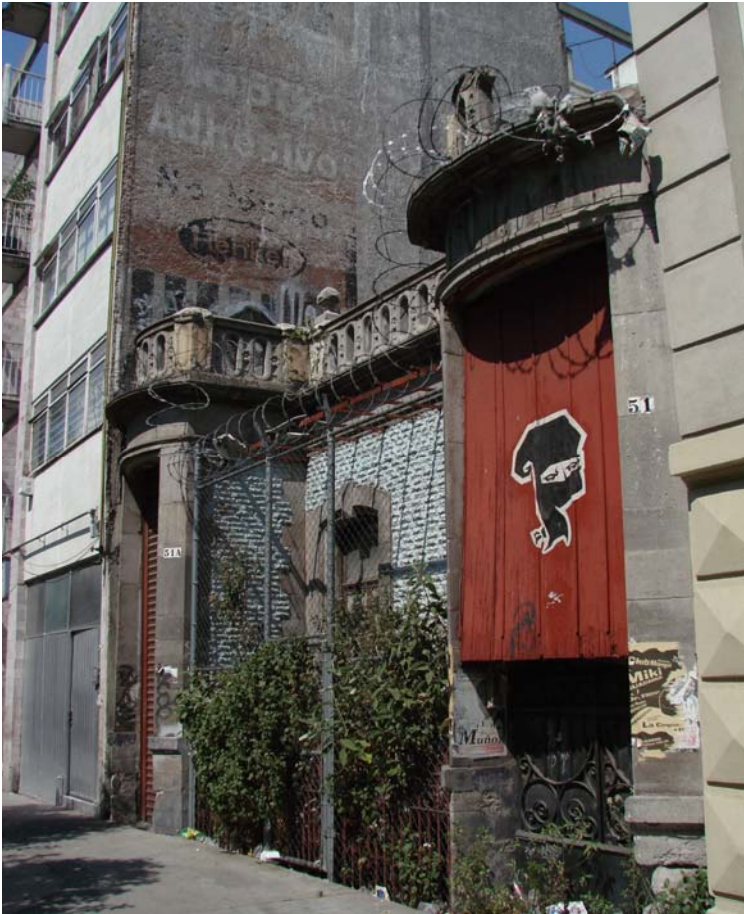
Aquí en fenómeno resultó a la inversa, ya que en el catálogo este edificio junto con dos de sus vecinos estaban registrados como deshabitados, dos de ellos fueron restaurados y sólo quedo este abandonado. Originalmente estas eran viviendas de planta simétrica en espejo.

Imagen 64. Álvaro Obregón 51 y 51 A. Uno de los accesos tiene una reja metálica y el otro aunque esta tapeado puede observarse la reja decorada. Foto A. Contreras, enero 2007.

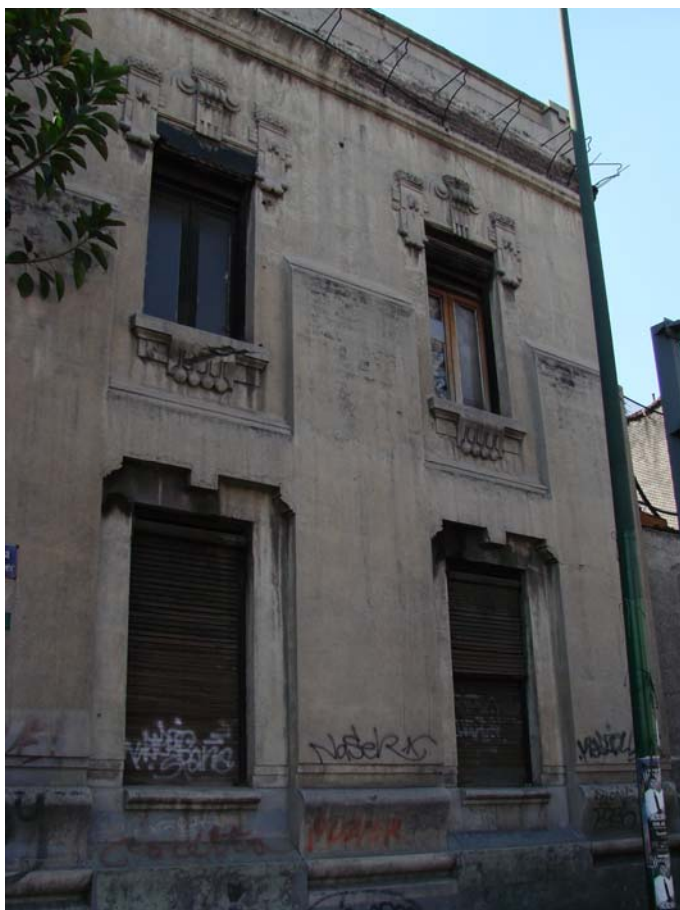
Este inmueble localizado en la calle de Córdoba y la esquina de Avenida Chapultepec, aparentemente no presenta daños estructurales, ni grietas o fisuras en la fachada. Es un edificio en esquina cortado en pancoupé aunque el acceso esta sobre la calle de Córdoba. Esta vivienda fue construida en 1911. Es un edificio en dos niveles con sótano.

*Imagen 65. Córdoba 1.
Foto A. Contreras, enero 2007*

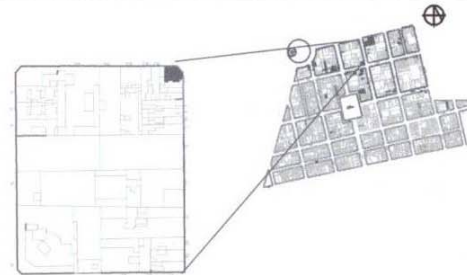
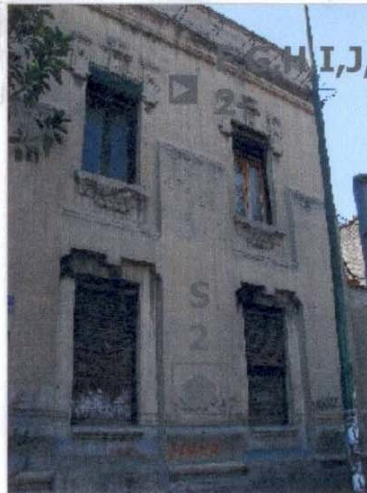
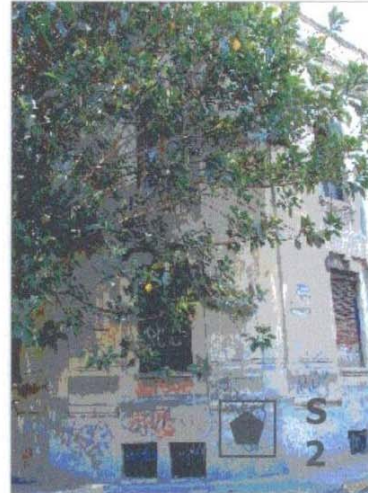
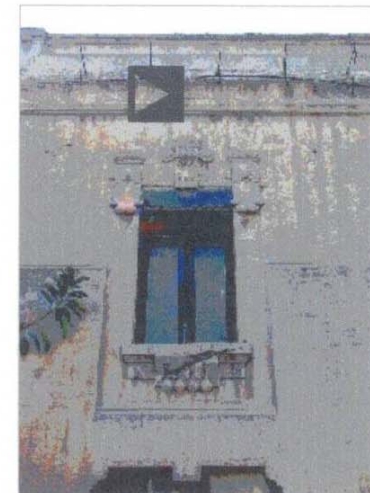
Hundimientos

Este edificio se ubica en la esquina de Orizaba con la Avenida Chapultepec, el tránsito vehicular es constante, los inmuebles que se localizan sobre la avenida son en su mayoría negocios. El inmueble no presenta un deterioro grave, las ventanas están tapeadas, y los muros grafitados.

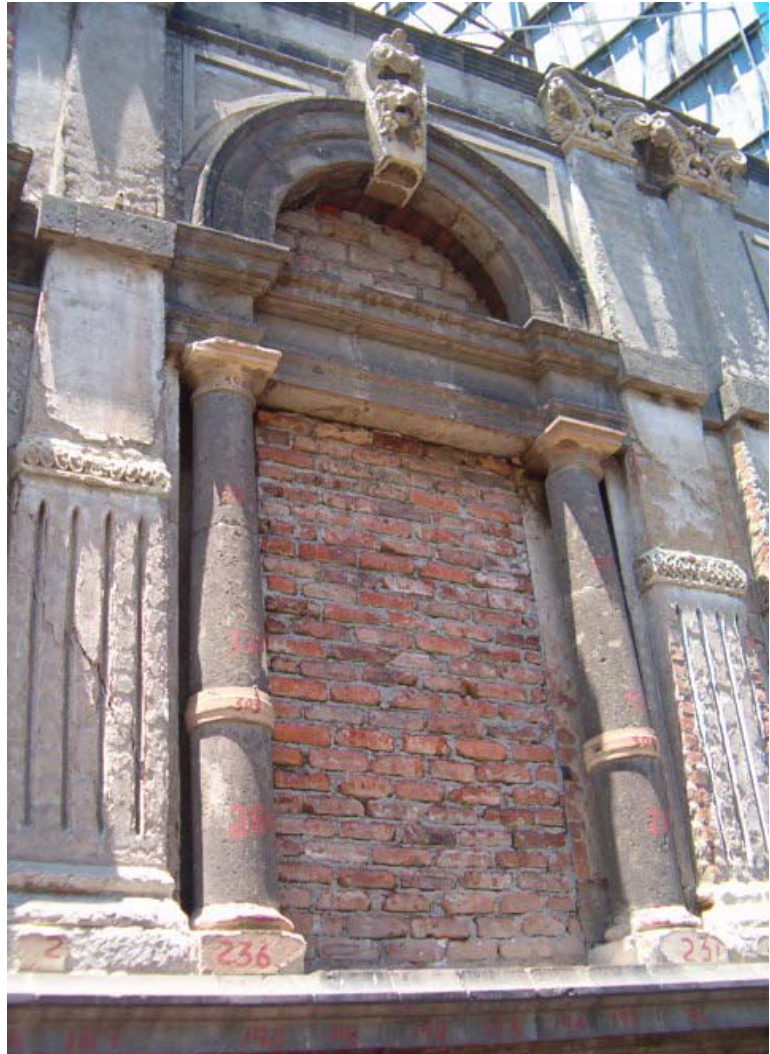
Imagen 59.

Este edificio está muy deteriorado y con graves problemas estructurales, ya que de lado derecho está un edificio de gran altura que está provocando éste edificio a diferencia de otros casos se está separando del grandote. En el otro extremo una parte del edificio fue demolida para construir una fonda a la que se accede por Insurgentes a través de la glorieta. El uso original de este edificio era habitacional unifamiliar, es un edificio de una sola planta, construido en 1906 por Ernesto Canseco. Probablemente sea el edificio más antiguo de la Colonia Roma. Se observa que tiene un rodapié con almohadillado en cantera, en donde se distinguen los respiraderos del entrepiso. Los vanos tienen arcos de medio punto, rematados por una clave de

pedra con mascarones de leones. Las ventanas están enmarcadas por columnas con capiteles dóricos.

Para enfatizar aún más la fachada, flanqueando estas columnas, se encuentran unas pilastras cuadradas con estrías, rematadas por capiteles de orden corintio. Todos los vanos están tapeados pero en uno de ellos se abrió recientemente una ventana. El edificio actualmente sirve de bodega a los comerciantes que tienen sus puestos en las cercanías del metro.

Todas las piezas de este edificio están numeradas con el objetivo de que puedan ser desmontadas y trasladadas a otro sitio.

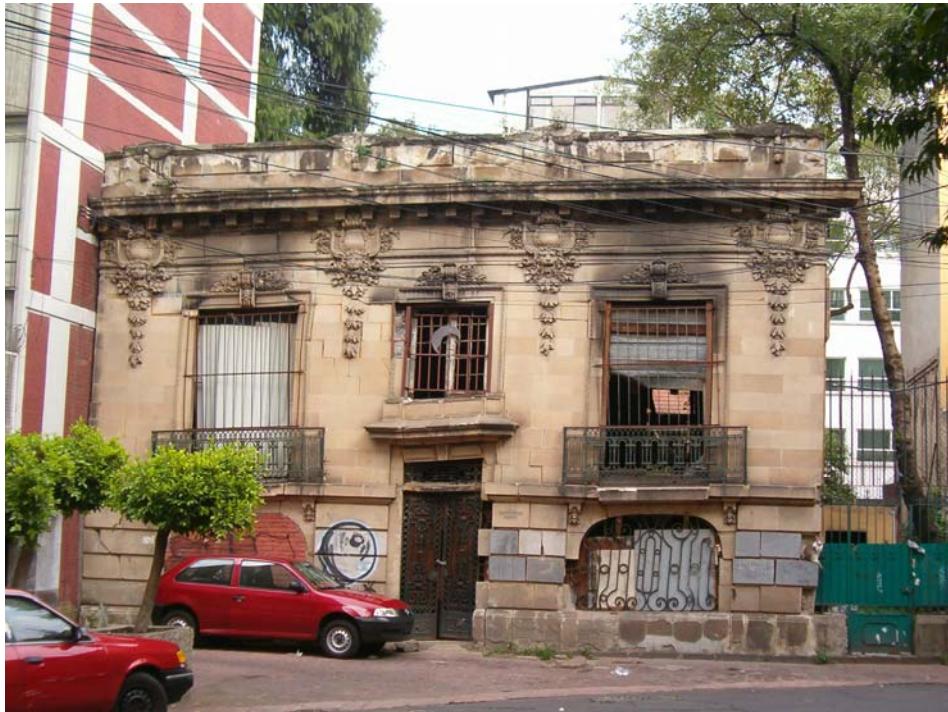
Imagen 67. Plaza Río de Janeiro. Foto: A. Contreras, enero 2007.

Este edificio tiene muchos años abandonado, además de que la estructura esta totalmente colapsada, presenta grandes grietas en los muros, además de que muchas piezas de cantera ya se desprendieron de la fachada, además la estructura de este edificio es de madera y en algunas zonas en el interior ya esta podrida. La mayor afectación sin lugar a duda es el edificio contemporáneo que se encuentra a la derecha ya que daño desde los cimientos a esta estructura

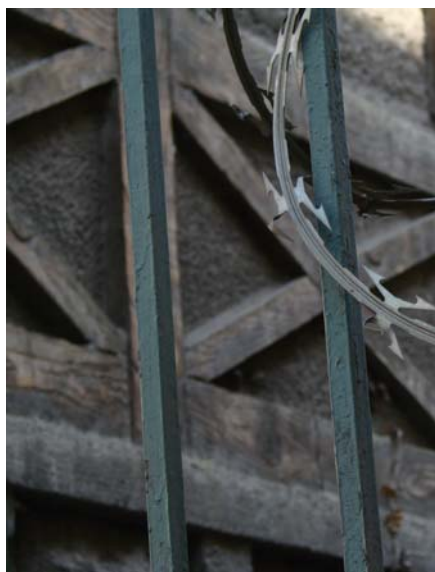
Imagen 72. Detalle del entrepiso.
Foto: A. Contreras, abril 2006.

En la planta baja el daño estructural es aún mayor por el propio peso del edificio. Se observa en esta imagen que se conserva la herrería original del edificios, así como grandes grietas y fisuras. Existen anuncios en varios sitios de este inmueble indicando “No más construcciones de edificios en la Roma”, “estamos en contra de la crueldad contra los animales” y no podía faltar el que dijera “Aquí espantan”.

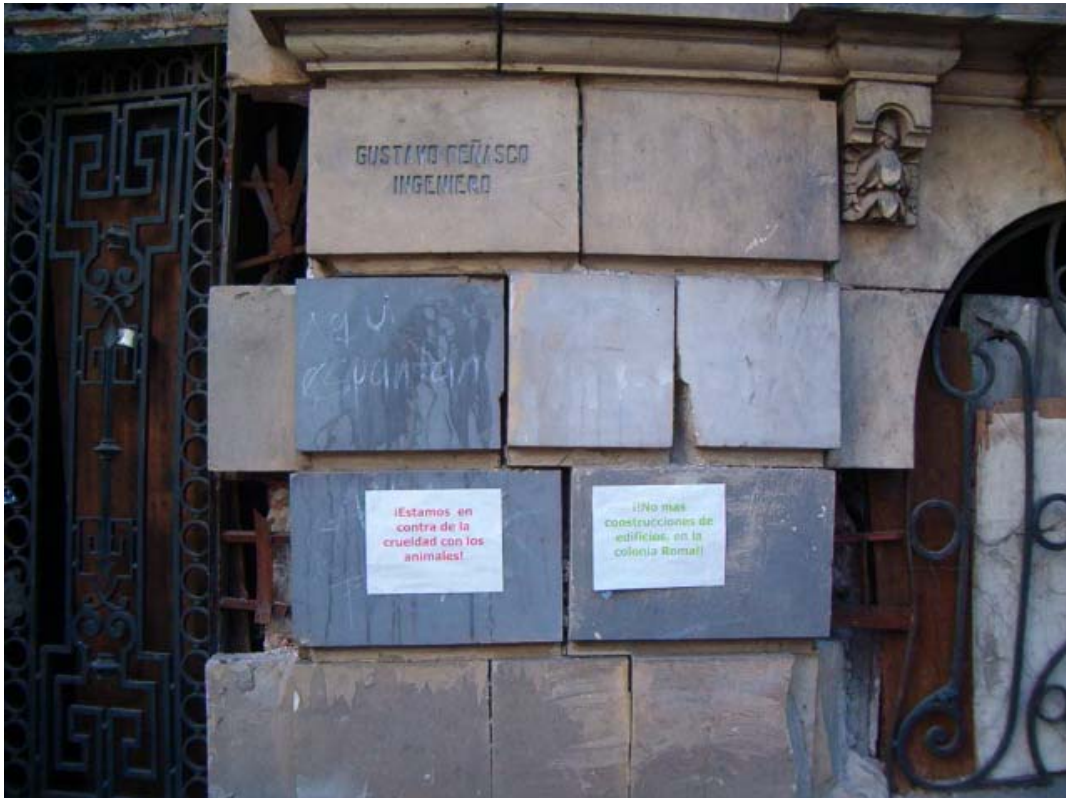
Imagen 69. Foto: A. Contreras, abril 2006.

Este edificio, según los vecinos, está abandonado desde los sismos del 85, debido a que la estructura del edificio se dañó severamente. Pero el mayor daño se dio en un incendio aparentemente provocado que terminó de colapsar la estructura del inmueble. Desgraciadamente los daños son irreversibles ya que la estructura de este edificio es de madera, al interior está totalmente colapsada la estructura, mientras que en la fachada lateral se observa todavía la estructura de madera en buen estado.

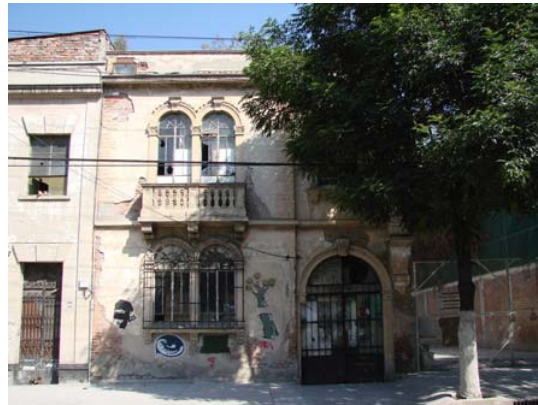
Imagen 90. Colima. 189. Foto A. Contreras

Edificio desarrollado en dos plantas, rematado por una cornisa. La fachada no es simétrica, ya que por abrir un vano mayor para usarlo como cochera se rompió la simetría de la fachada. En cuanto al volumen del edificio es un prisma rectangular.

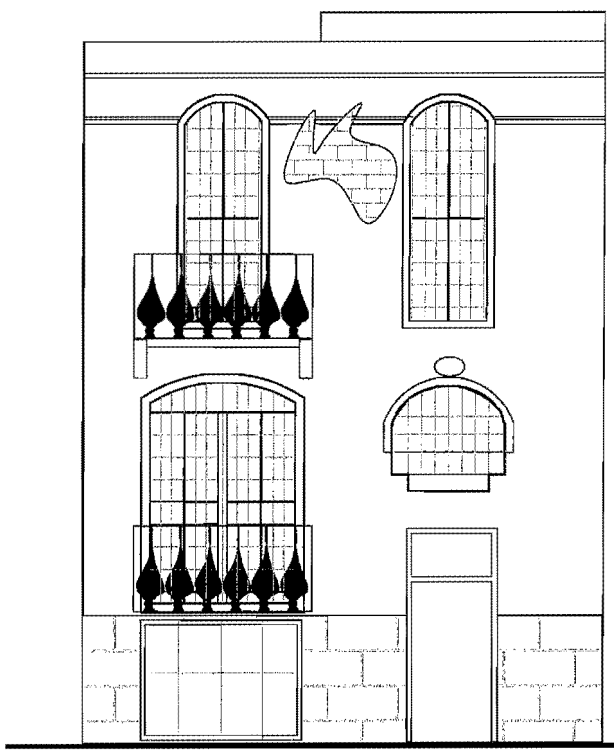
Fachada principal

Estado de conservación: Materiales predominantes:		Universidad Nacional Autónoma de México Programa de Doctorado en Arquitectura
fachada: pésimo	Aplanado / cantera	
muros: pésimo	tabique	Puebla # 137 Análisis del estado actual de los edificios deteriorados
estructura: pésimo	acero	
entrepiso: pésimo	concreto	Autora: Mtra. Alejandra Contreras P.
estado general: en peligro de demolición		
El deterioro Urbano arquitectónico de la Colonia Roma

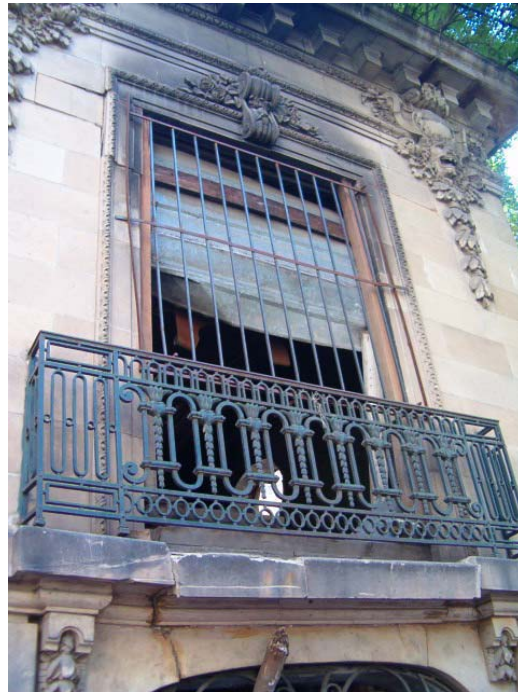
Imagen 99. Detalle el vano y la ornamentación de la vivienda de Río de Janeiro # 46. Foto A. Contreras, abril 2006.

Se distinguen las enormes cartelas del friso, adornadas con rosas y hojas de gran tamaño, de entre las cuales surgen cabezas de leones. Se distinguen las claves clásica con forma de consola, rodeadas de capullos de flores. Debajo de la cornisa hay dentículos acompañados de ovos.

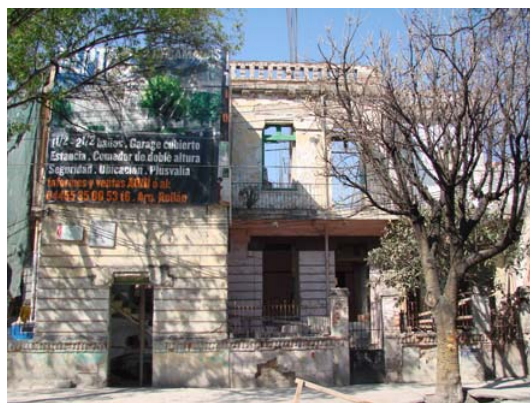
Edificio en dos plantas arquitectónicas. Presenta un juego de volúmenes en la fachada, ya que en primer lugar esta remetida la fachada con respecto al alineamiento de las demás construcciones, y posteriormente, sobresale un elemento de la fachada, el cubo de las escaleras que le da movimiento a la fachada. En el espacio que se genera en un costado para abrir un espacio abierto, se genera un pancoupé, el cual es aprovechado para colocar un balcón, lo que jerarquiza más la fachada. Mantiene los acabados originales, y para contrarrestar la verticalidad del edificio, se colocó una cenefa rematada por ladrillos. En cuanto al volumen del edificio es un prisma rectangular. Los vanos son de forma rectangular, de proporción 2:1 y aún conservan la cancelería y herrería original. Presenta una ligera coloración en naranja, sumamente desgastado por la erosión. La forma como soporte, no representaba ningún riesgo, ya que el peso del edificio era proporcional a su altura, ahora que sólo se conserva la fachada, es poco probable que se soporte la fachada.

Imagen 100. Fachada principal del inmueble de Tonalá 47. Foto A. Contreras, abril 2007.

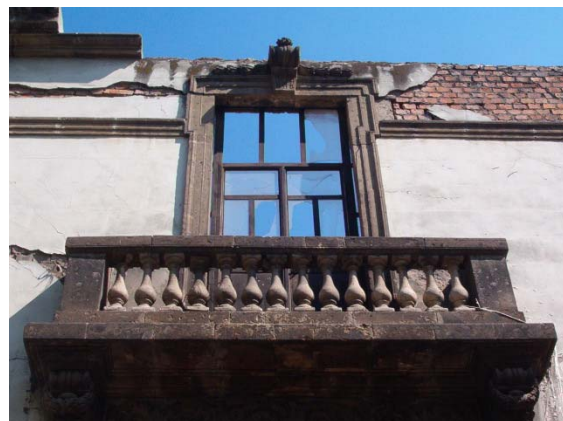
Lamentablemente es evidente, que mientras los programas no entren en vigor, o no se apliquen aunque entren en vigor o se hagan sanciones más severas a quienes incurran en este tipo de intromisiones, el patrimonio arquitectónico ira desapareciendo. En la calle de Puebla, el efecto *domino* en este caso negativo, ya afectó a tres edificios, las casas de Puebla No. 137, 139 y 141 están totalmente destruidas al interior conservándose sólo las fachadas

Imagen 100. Calle de Puebla en donde se esta demoliendo poco a poco la casa al interior.

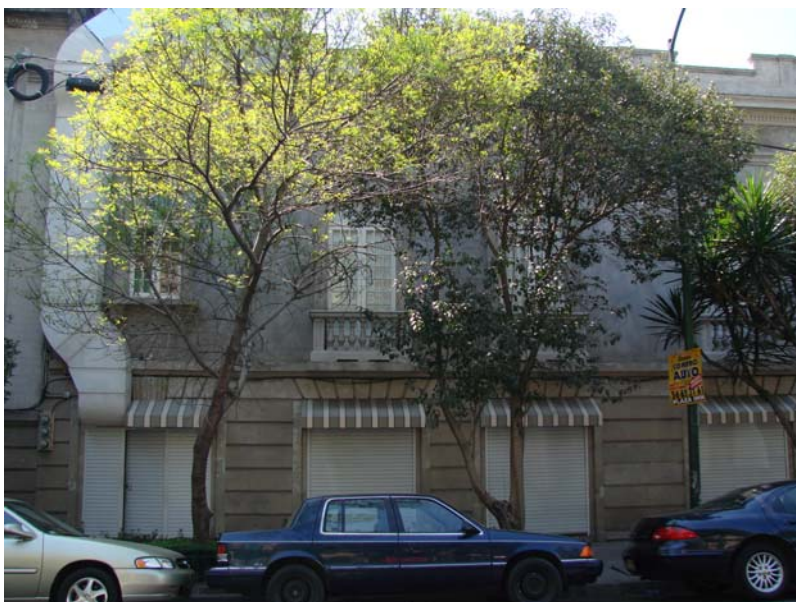
En la Calle de Orizaba esquina con Puebla la construcción fue destinada a un restaurante, y el extractor de la cocina quedo visible en la fachada, además de deteriorar la fachada por los anclajes que se le pusieron, no se integra al contexto y no se dio ningún tratamiento arquitectónico para darle una solución formal, de igual forma esta remodelación se efectuó en el último año.

Imagen 101. Orizaba No. 28 esquina con Puebla, en donde se observa de lado izquierdo la tubería del extractor de aire del restaurante.

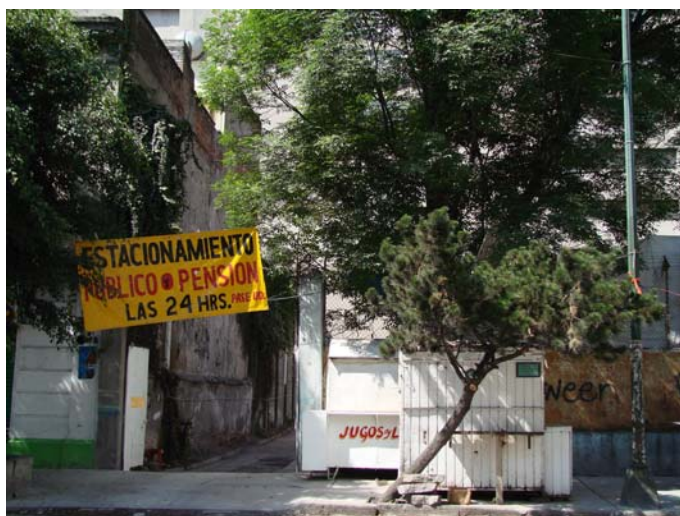
Imagen 102. Estacionamiento en la calle de Orizaba

Estacionamiento público en la esquina la calle de Orizaba, en donde como muchos de los estacionamientos de la Roma, sólo se demolió la estructura anterior para dejar el terreno limpio, y en algunos casos como en éste se coloca una lona, pero no hay ninguna adecuación al entorno. Además quizá el problema más importante sea precisamente el de los estacionamientos, en donde cada vez son más los edificios que se destruyen con la finalidad de hacer espacios económicamente más rentables.

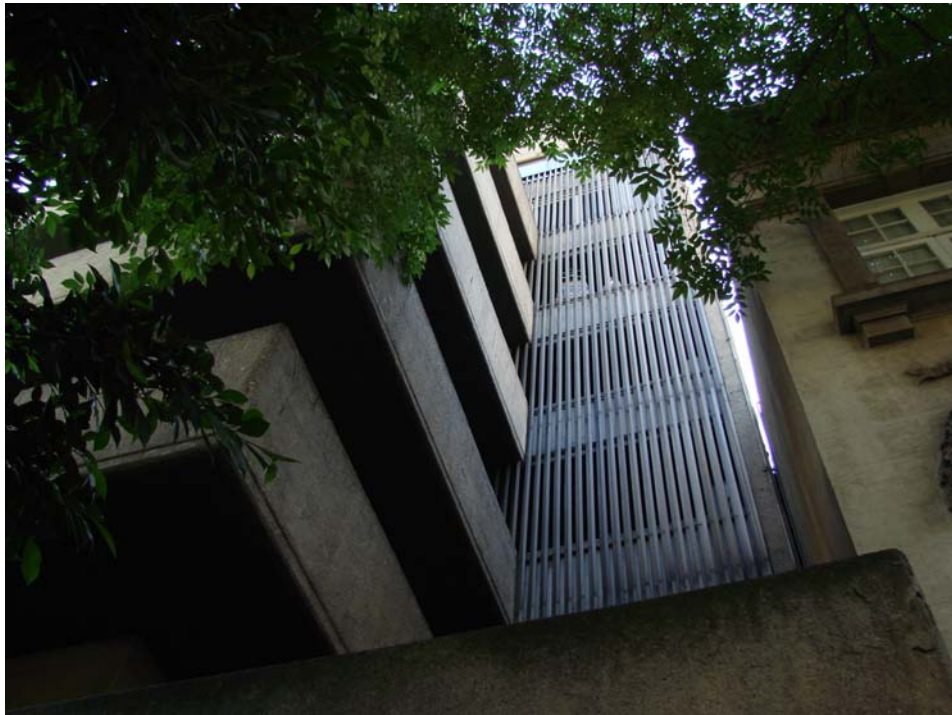
Imagen 103. Calle de Puebla No. 126

SEDUVI plantea que la gama de colores que deben aplicarse para el caso de la Colonia Roma, es la paleta de colores pasteles. Pero en este caso vemos que ni se conserva la gama de colores, ni como se plantea en el punto uno, los materiales, alineamientos, materiales y principalmente las alturas.

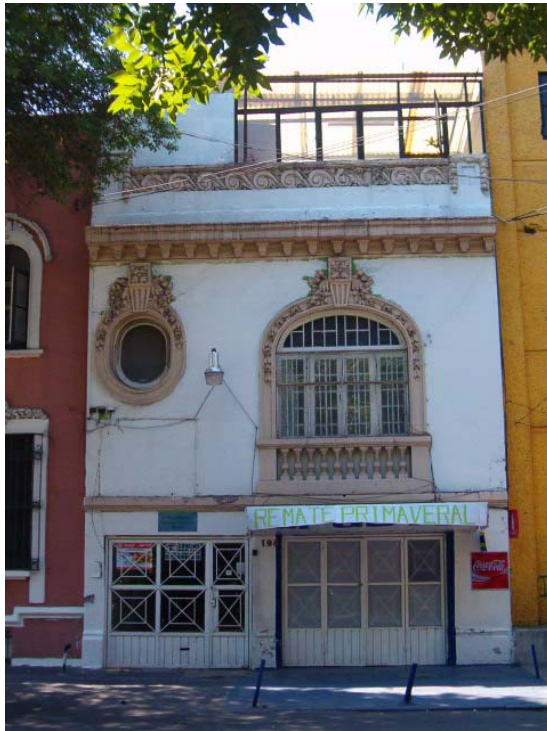
Imagen 104. Calle de Colima 189.

En este edificio se observa principalmente que la planta baja sufrió adecuaciones para convertirse en un espacio de servicios. Se rompieron los vanos originales y se colocó una marquesina que rompe con la estética del edificio. El acceso al comercio originalmente era una ventana. La planta baja está siendo utilizada como papelería y tiendita.

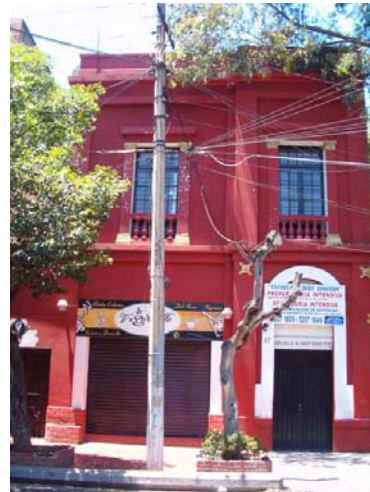
Imagen 106. Jalapa # 37. Edificio que subdividido, en una parte se colocó una pequeña cafetería y la otra parte está destinada a una escuela.
