# **“PRESERVAR EL INVALUABLE AMBIENTE DEL CENTRO HISTÓRICO DE LA CIUDAD DE MÉXICO”**

Utilizando como tema el caso del  
Ex-hotel EL BUEN TONO,  
16 de Septiembre No. 42, México, Distrito Federal

**Programa de Maestría en Arquitectura  
Campo de Conocimientos  
Restauración de Monumentos**

**Arq. Adelaide Virginia Sánchez y Frank**

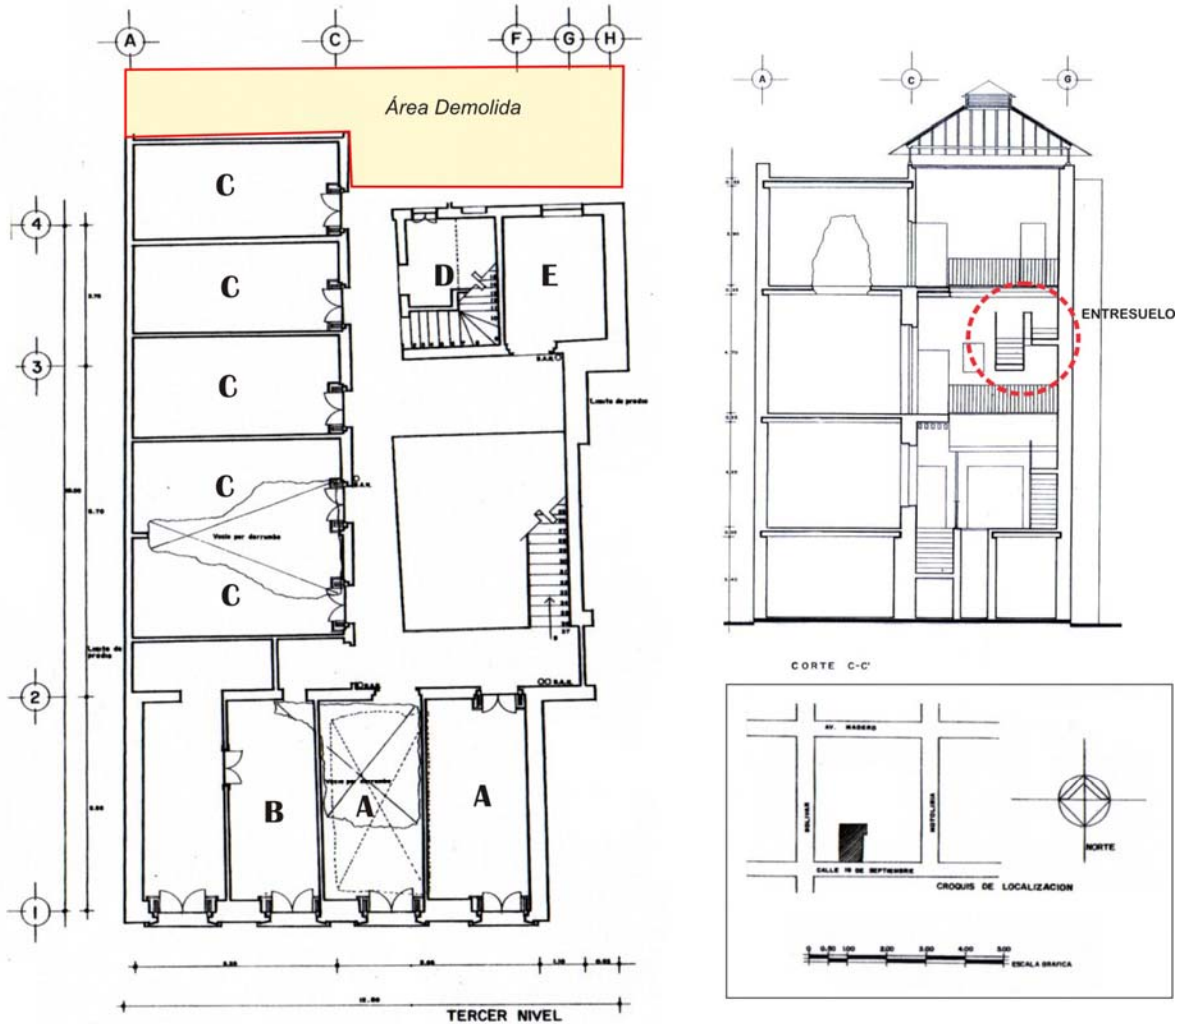
**Azotea**: Sobre el patio del primer piso hay un gran tragaluz en la azotea que ilumina toda la zona de las rampas de la escalera y de los pasillos. Este se encontraba totalmente roto e inservible.
