“REMODELACIÓN HOTEL HYATT REGENCY CANCUN”

REPORTE PROFESIONAL PARA OBTENER EL TÍTULO DE ARQUITECTA

HYATT REGENCY CANCÚN
VERIFICACIÓN DE INSTALACIONES
LEVANTAMIENTO FOTOGRAFICO, AREAS AFECTADAS

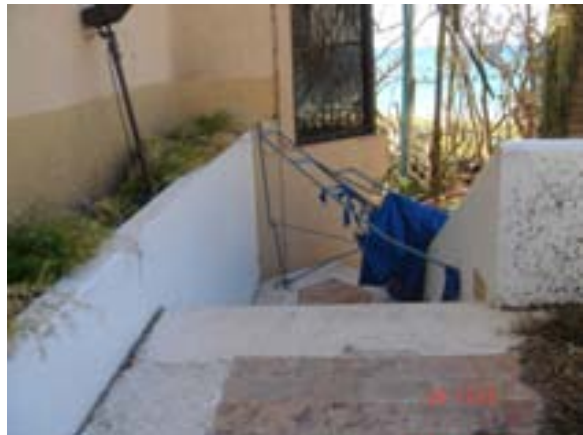
ACCESO A ALBERCAS

VISTA DE ESCALERAS A ALBERCAS INFERIORES

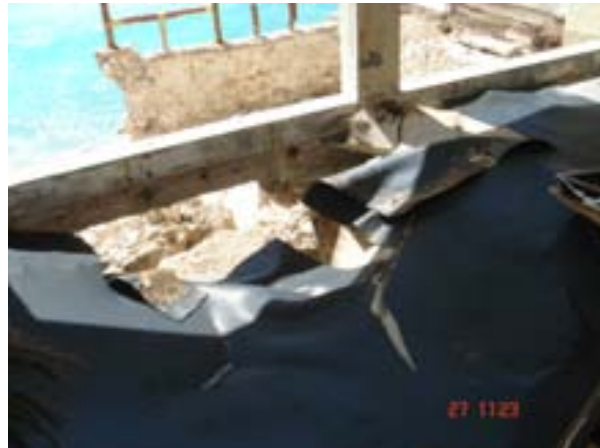
AFECTACIÓN EN PISO Y CANCELARÍA

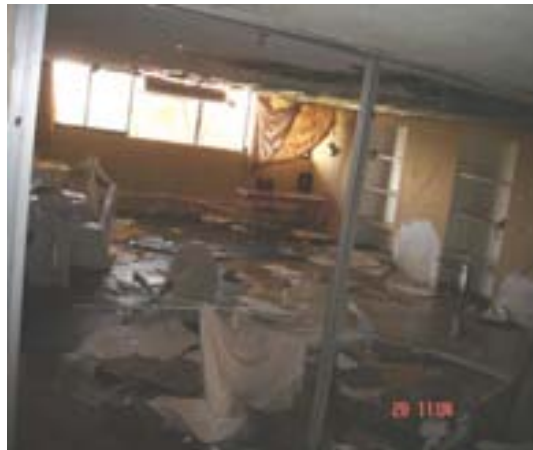
FOTOS SHOW ROOM

DAÑOS EN CANCELERIA

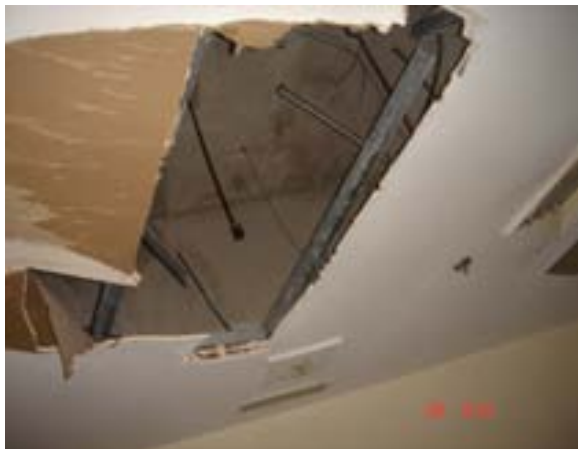
OFICINAS

DAÑOS EN PLAFOND, OF. CAPASITACION

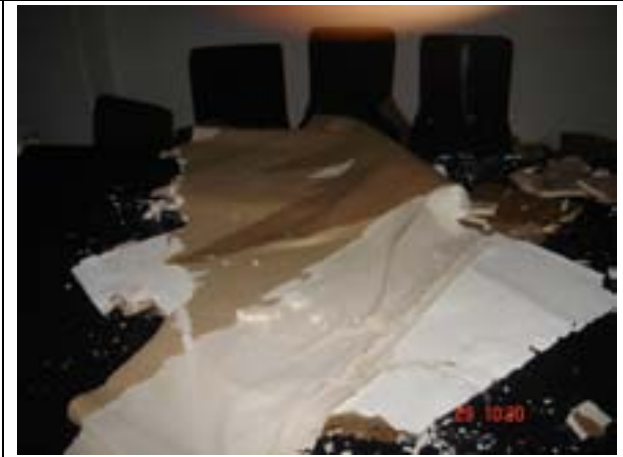
AFECTACION EN AREA DE JUNTAS

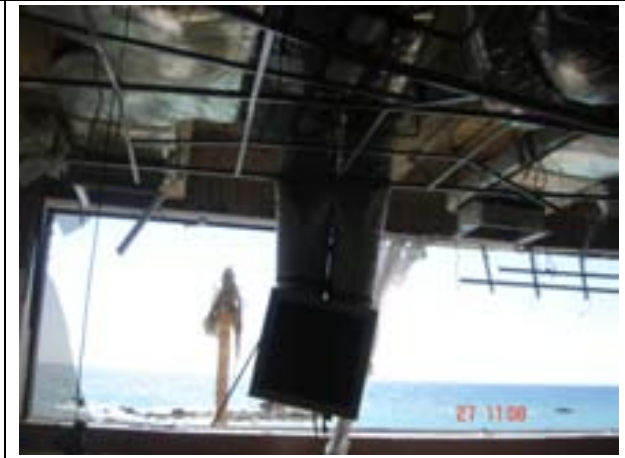
EQUIPOS DE AIRE ACONDICIONADO

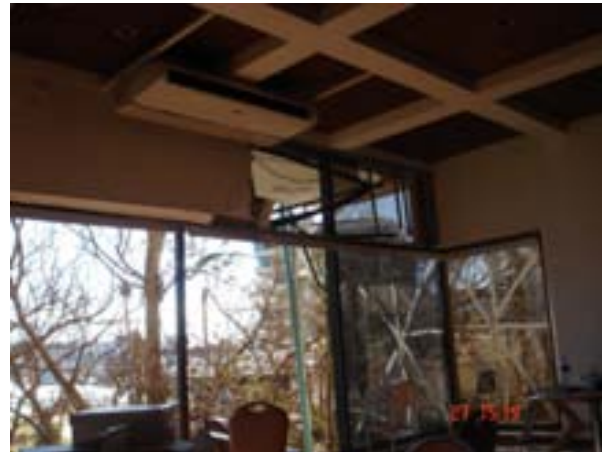
CANCELERIA Y MOBILIARIO DAÑADO

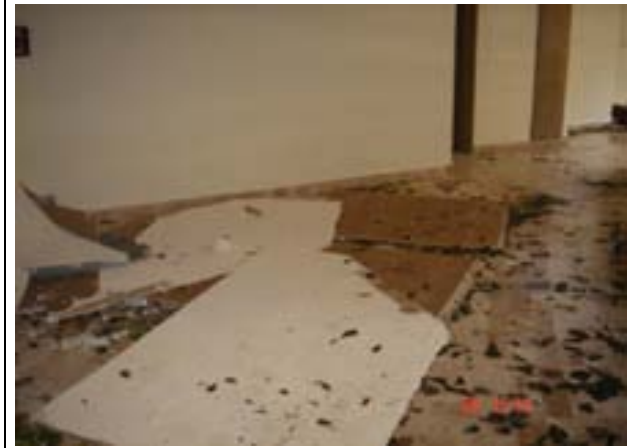
DESECHOS DE CARPINTERIA Y TABLAROCA EN PASILLO

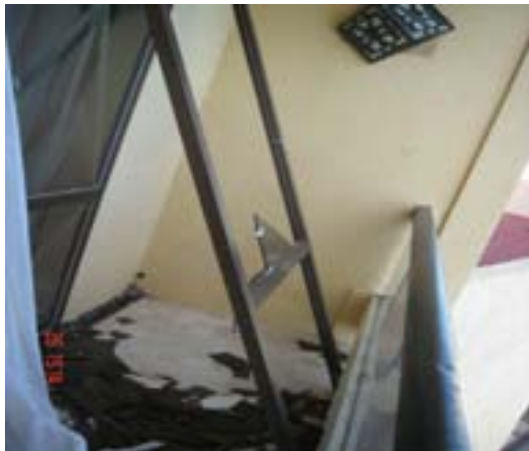
CANCELERIA DAÑADA DE BALCON

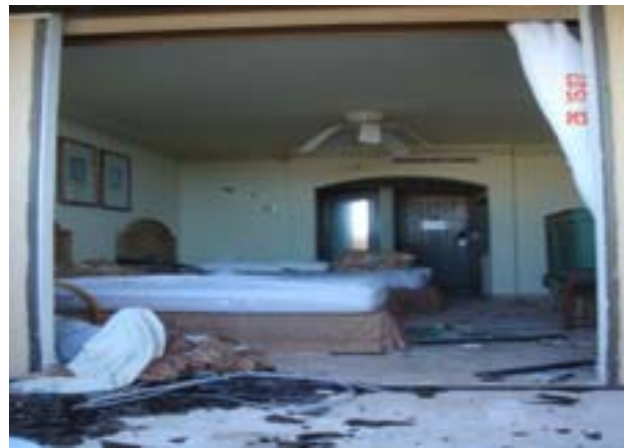
PERDIDA TOTAL DE CANCELERIA

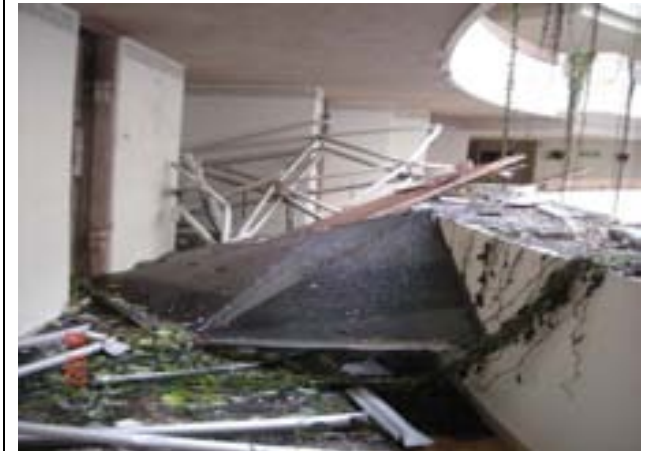
DESECHOS EN PASILLOS NIVEL 1

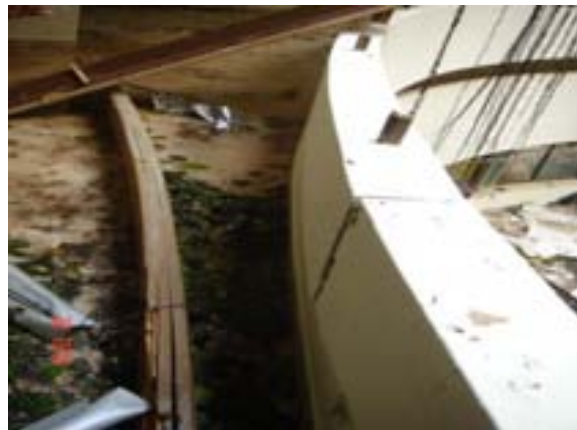
BARANDAL DE PASILLO NIVEL 1

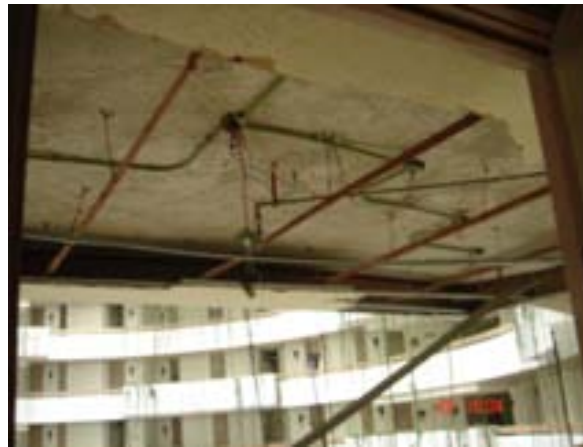
INSTALACIONES ELECTRICAS Y CONTRA INCENDIO

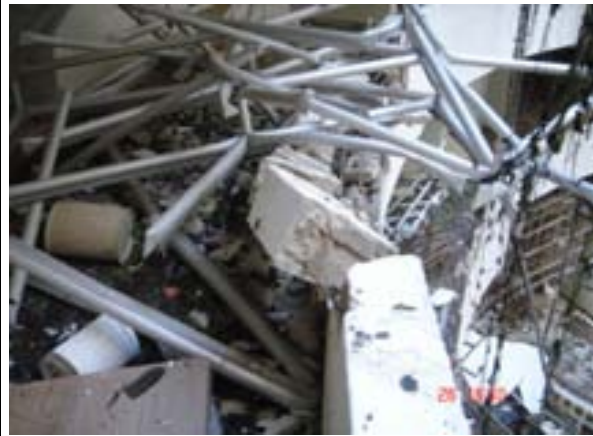
DESECHOS EN PASILLO NIVEL 2

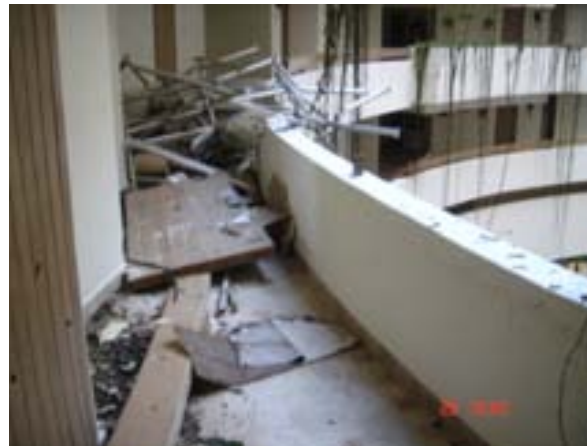
DESECHOS DE DOMO Y CARPINTERIA EN NIVEL 2

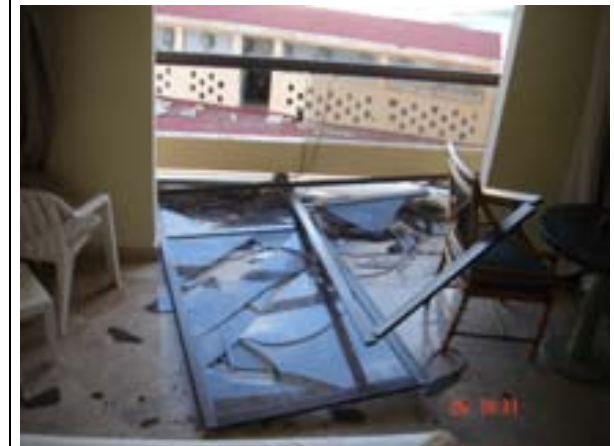
PERDIDA TOTAL DE CANCELERIA

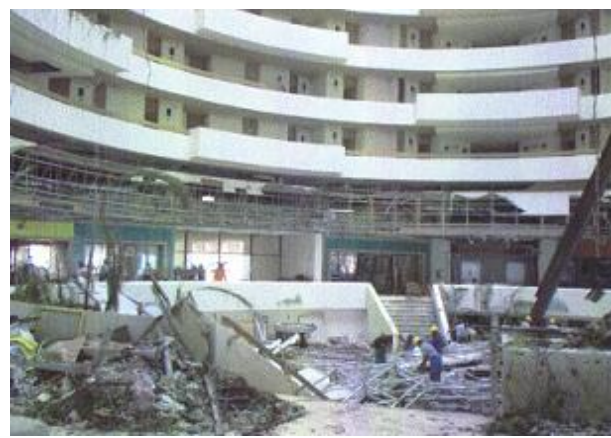
MATERIALES DESTROSADOS EN LOBBY
