UNIVERSIDAD NACIONAL AUTONOMA DE MEXICO

FACULTAD DE QUIMICA

ESTUDIO QUIMICO METALURGICO APLICADO A
DIVERSOS COMPONENTES INGENIERILES UTILIZADOS
EN PLATAFORMAS PETROLERAS COSTA FUERA DE LA
SONDA DE CAMPECHE, MEXICO

Informe General de Conocimientos

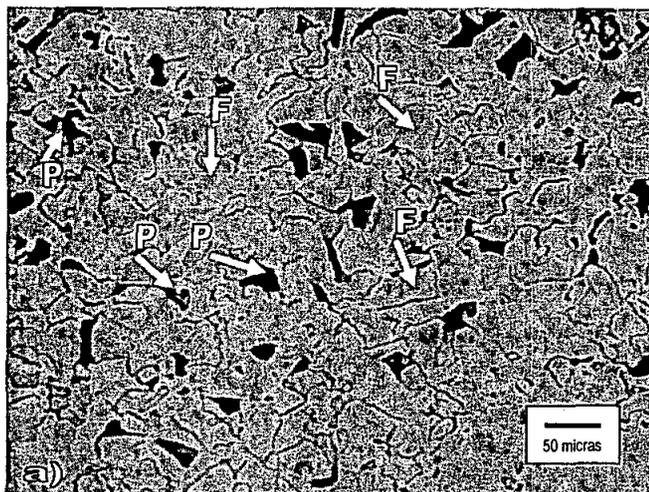
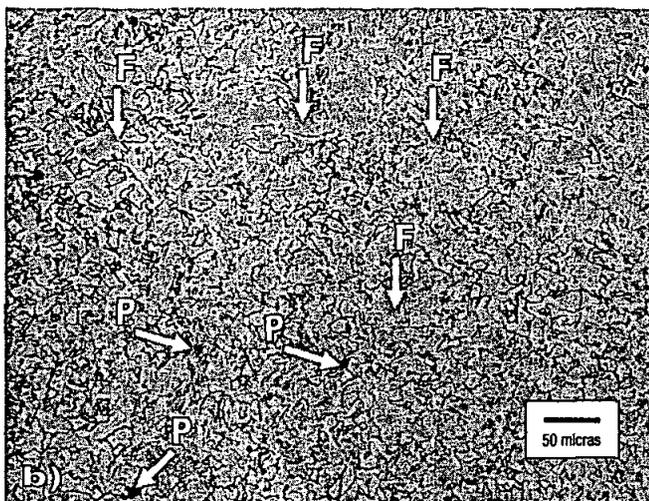
La figura 7b) corresponde a la microestructura del acero X-60. Se pueden apreciar granos de ferrita de tipo idiomorfa con un tamaño de grano promedio de 6 – 7 ASTM. Esta morfología se presenta cuando existen regiones mezcladas de granos

equiaxiales, aciculares, alargados, etc. Así mismo, las regiones perlíticas son menos notorias (ver flechas en ambas figuras). Si bien la composición química de ambos aceros es similar, las diferencias en la morfología microestructural se debe tal vez a los procesos de fabricación de ambos aceros.

Figuras 7a) y 7b): Micrografías de las microestructuras observadas en los diferentes aceros a) Acero grado XA-52 (100x). b) Acero grado X-60 (100x).

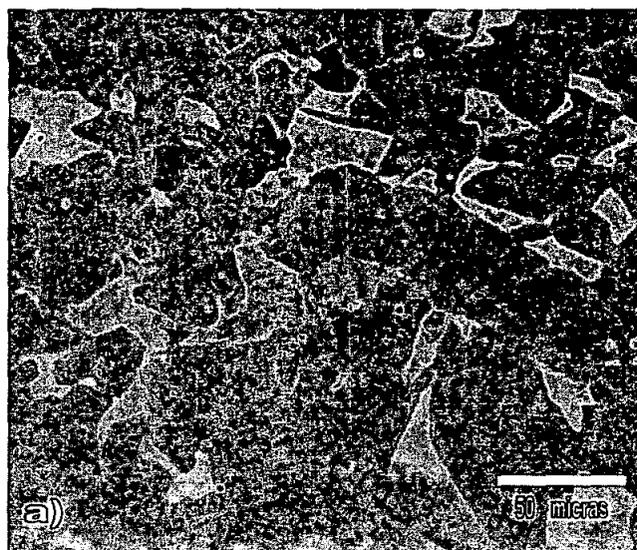
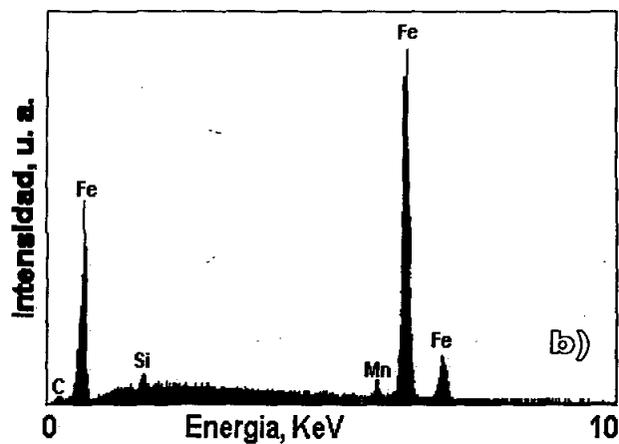
Con el objeto de corroborar y definir la presencia de la fase perlítica, las muestras del acero X-52 fueron observadas en un microscopio electrónico de barrido. Las figuras 8 y 9, muestran de manera clara la morfología de las fases ferrítica y perlítica, de donde se observa una definición de la perlita, formada por laminillas alternadas de ferrita y carburo de hierro (Fe_3C). Otro aspecto relevante de esta microestructura es que nota claramente como la fase perlítica se desarrolla a partir de los límites de grano. Los microanálisis mostrados corresponden, uno realizado en la región ferrítica y el otro en la región perlítica. En estos se puede observar que en el correspondiente a la zona perlítica se observa una mayor presencia de C debido a la fase de carburo de hierro (Fe_3C), y en la región ferrítica como era de esperarse, hay una menor presencia de C.

Figura 8a) Micrografía de SEM mostrando una vista general de la microestructura bifásica de ferrita y perlita presente en el acero de la muestra X52 b) Espectro de microanálisis mostrando los elementos constituyentes del acero.

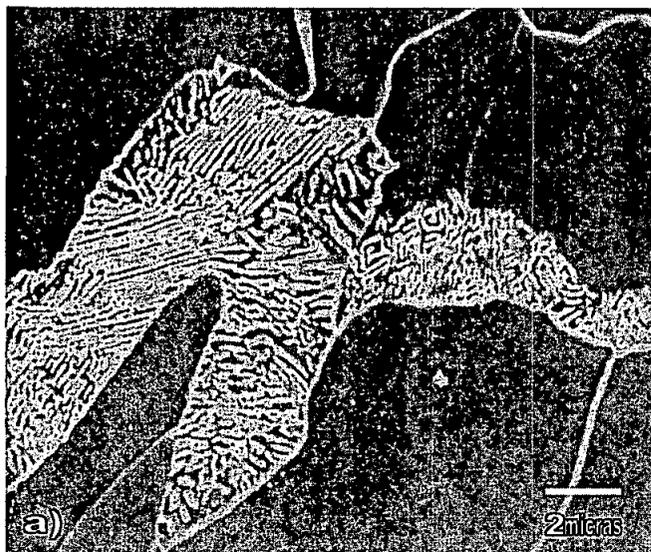
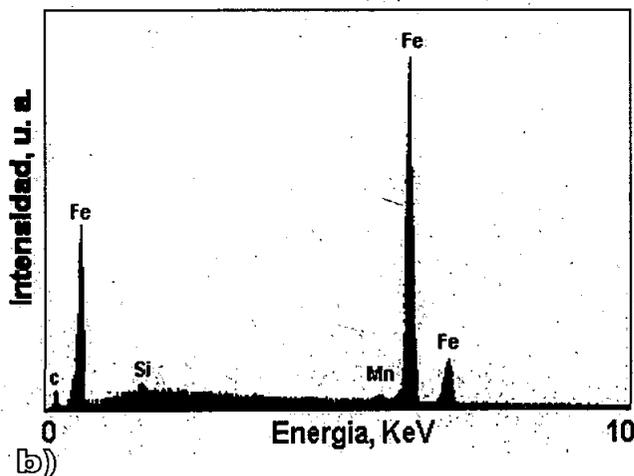
Figura 9a) Micrografía de SEM en donde se muestra una ampliación de la región perlitica observada en el acero de la muestra X52 b) Espectro de microanálisis mostrando los elementos presentes en esta región.

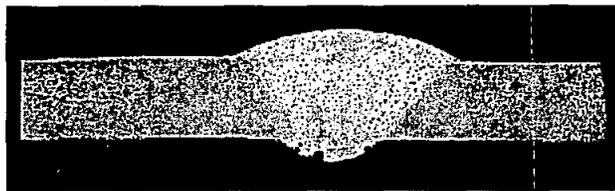
La porosidad con frecuencia es tomada como una característica inherente de las soldaduras por el proceso MIG. La típica aparición de porosidad finamente distribuida en una soldadura del tipo TIG se muestra en la figura 14.

Figura 14. Vista transversal de la unión de dos placas de aluminio. El cordón de soldadura presenta en su interior una porosidad excesiva

La causa principal de la porosidad es la absorción de hidrógeno en el charco de soldadura en el cual se forman discretos poros debido a la solidificación del metal soldado. Las fuentes de hidrógeno más comunes son los hidrocarburos y la humedad presentes en el metal base y en la superficie del o de los materiales de aporte y el vapor de agua presente en la atmósfera de gas que rodea a la soldadura. Aún las trazas de hidrógeno pueden exceder el umbral de la concentración requerida para nuclear

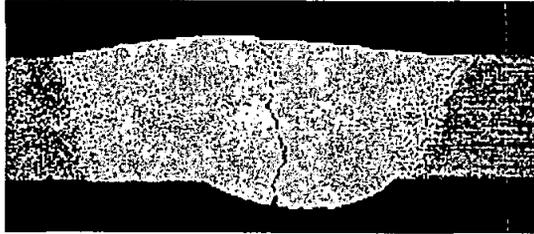
En las aleaciones de aluminio, el agrietamiento (ver figura 14) ocurre debido a los altos esfuerzos generados a través de la soldadura, ocasionados por la elevada expansión

térmica (dos veces mayor que en el acero) y la contracción sustancial debido a la solidificación, típicamente de ~5% más que en las soldaduras de acero equivalentes.

Figura 15. Vista transversal típica de un cordón de soldadura el cual presenta falla debida al agrietamiento por efecto del proceso de solidificación.

Las grietas debido a la solidificación se forman en el centro de la soldadura y usualmente se extienden a lo largo de la línea central durante el proceso de solidificación. Del mismo modo, las grietas por solidificación también ocurren en el cráter de la soldadura al final de la operación de soldadura. Las causas principales de la formación de grietas durante el proceso de solidificación son:

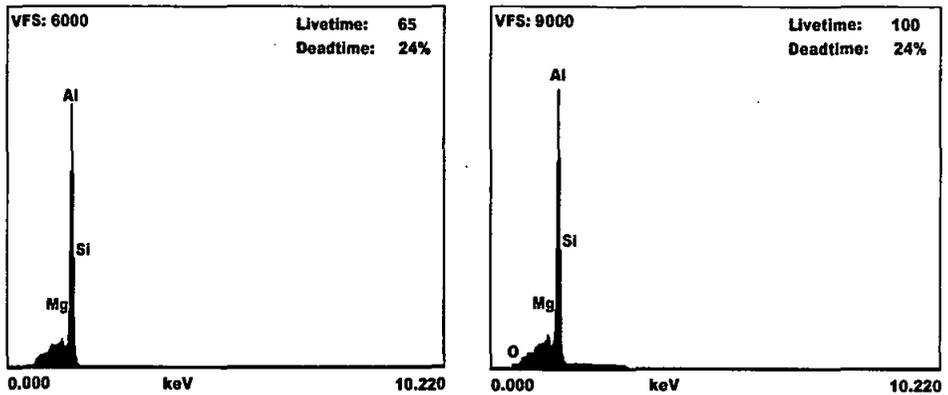
En estos se observa la presencia del aluminio como elemento predominante con la contribución adicional de otros elementos tales como el magnesio y el silicio, los cuales son los elementos aleantes, propios de este tipo de aleación como se puede observar en las tablas 2.4.1.1. y 2.4.1.2.

Figura 16. Espectros obtenidos de los microanálisis realizados sobre las muestras bajo estudio

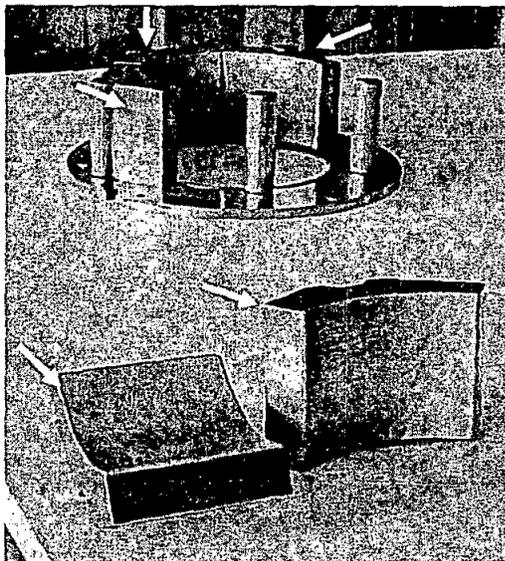
Inmediatamente después de desensamblar y retirar los elementos antifricción, se efectuó un análisis detallado de los mismos, en donde se observó un daño mecánico

Figura 22. Desensamblaje del cojinete del tipo deslizante (pieza 3), en donde los elementos de fricción se encuentran señalados por las flechas.

(deformación-desgaste), localizado en la esquina superior izquierda de cada elemento. En la figura 23. a), b), c); d) y e) se muestran estas regiones (señaladas con flechas).

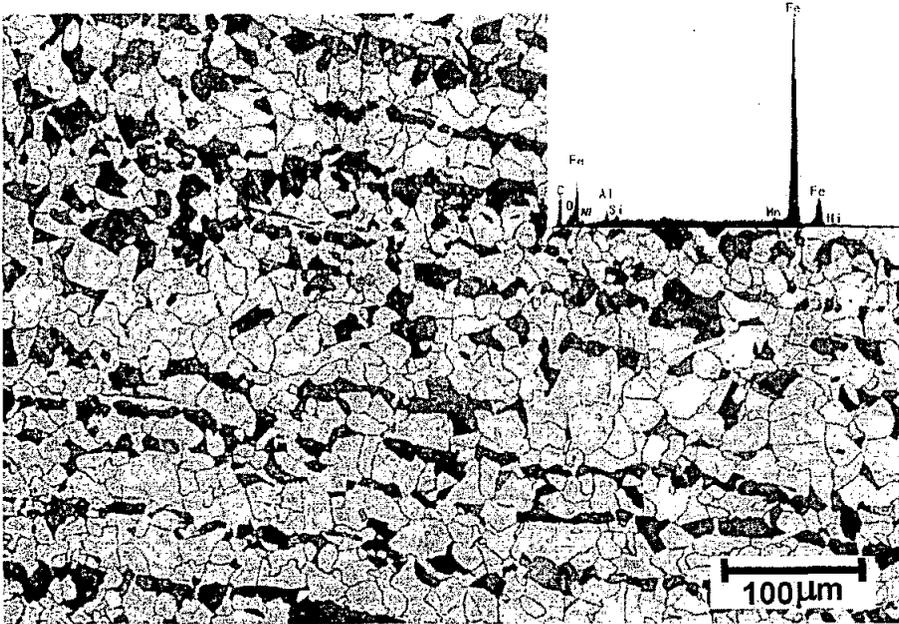
Figura 24. Observación a bajos aumentos, del sustrato del cojinete, el cual presenta algunas trazas de elementos tales como Al, Ni, Si y Mn, sin observarse la presencia de elementos aleantes tales como Cr, V, Co, etc.

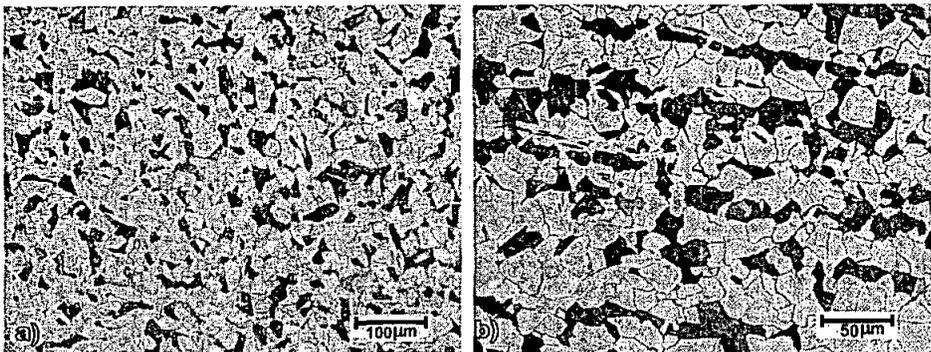
Figura 25. Detalle de la microestructura presente en el del sustrato del cojinete bajo estudio, en la dirección a) longitudinal y b) transversal. Ver figura 23.

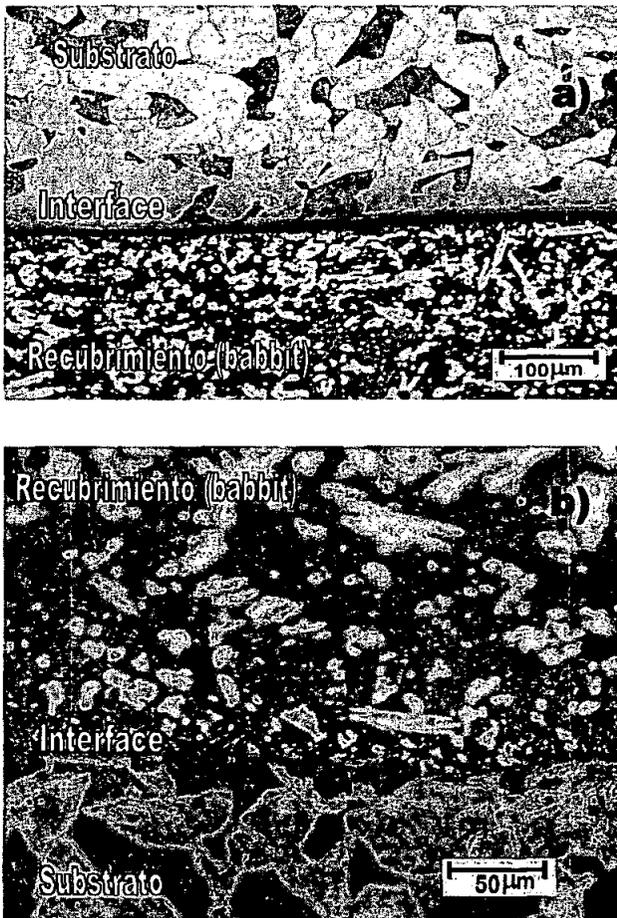
Figura 26. Fotografías de microscopía óptica mostrando la interfase substrato/recubrimiento a)vista panorámica b) detalle de la interfase.

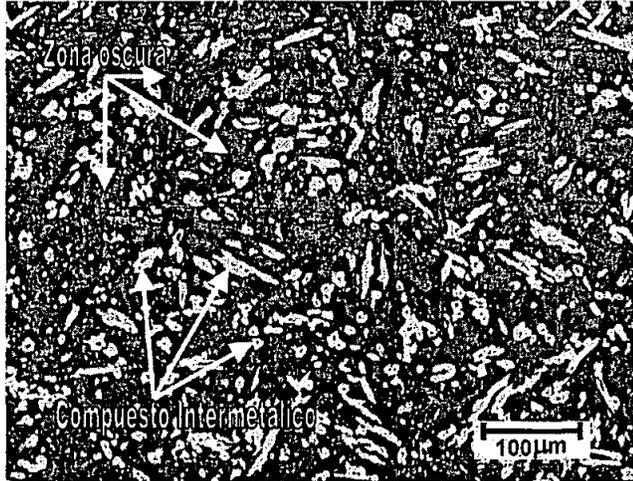
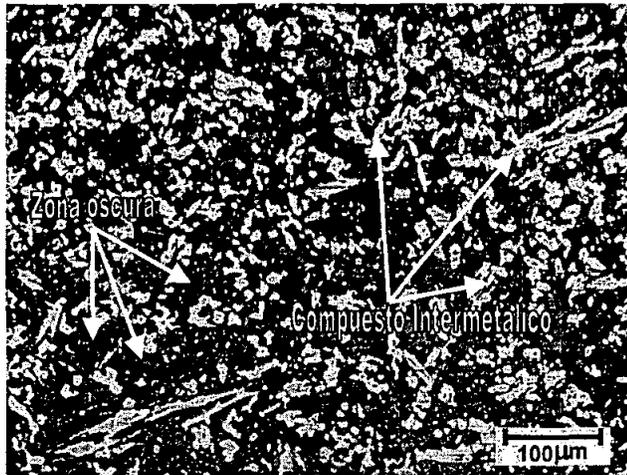
partículas y/o fragmentos de un compuesto intermetálico de antimonio-estaño, ver figuras 27 a) y b). Las partículas o fragmentos por lo general exhiben formas alargadas aparentando ser agujas de martensita. La literatura reporta que en algunos casos se llega a observar la presencia de una tercera fase con formas redondeadas que corresponde a un microconstituyente eutéctico formado por la fase cobre-estaño y por el elemento antimonio.

Figura 27. Fotografías tomadas sobre la superficie del recubrimiento, y en donde se puede apreciar la morfología tanto de la matriz (zona oscura) como de las partículas de compuesto intermetálico.

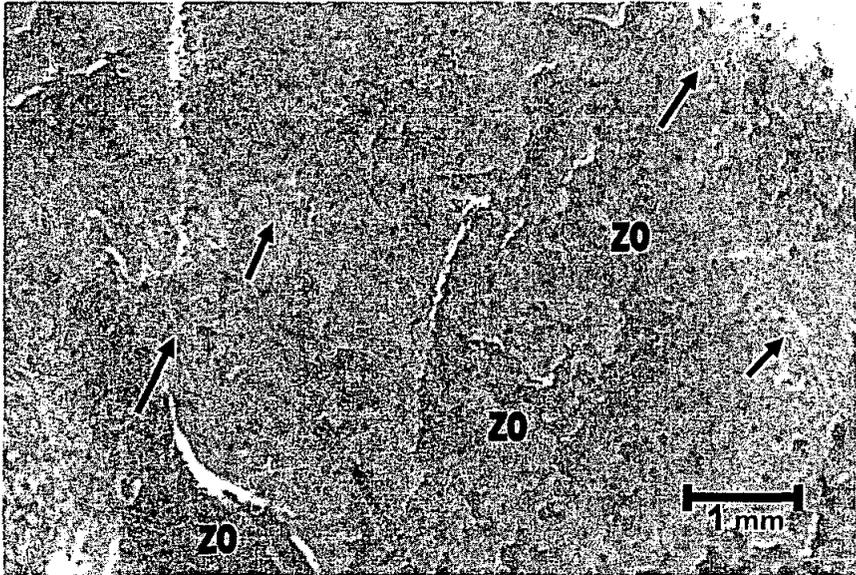
Figura 29. Micrografías de SEM, mostrando las regiones del recubrimiento que presentan daño severo y daño por deformación plástica.

La figura 29 a) muestra una región del recubrimiento (marcado por flechas) en donde se observa un deslizamiento, el cual es indicativo de que existió adhesión, lo que se deduce por la forma que presentan este tipo de marcas o huellas.

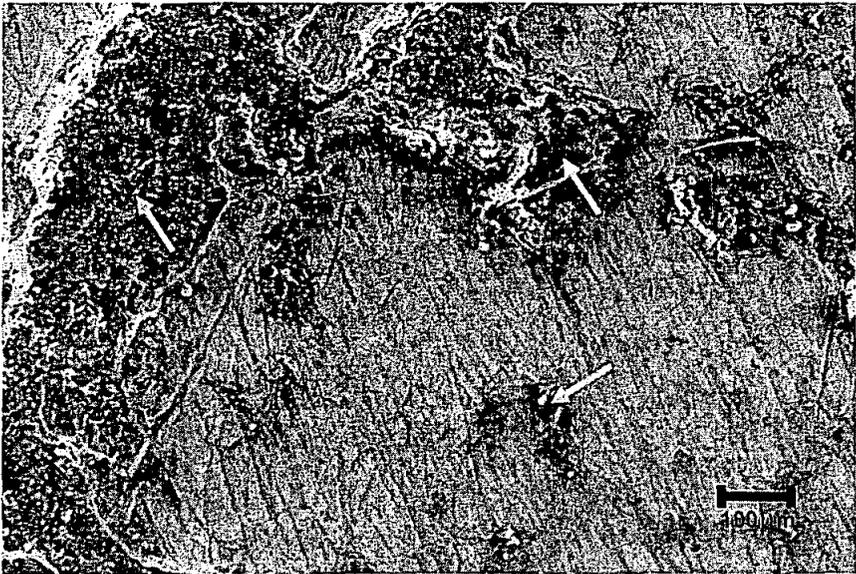
En la figura 29 b) se observa otra parte de la porción dañada del cojinete en donde son evidentes las zonas con ausencia del recubrimiento original. Estas regiones adoptan formas granulosas indicando un desprendimiento del recubrimiento debido al desgaste. Ahora bien, es necesario resaltar que en esta parte, el desgaste pueda ser debido tal vez a una región fatigada que provoca que el recubrimiento se deteriore paulatinamente hasta que finalmente se desprende, y no necesariamente por el efecto de partículas sueltas o dispersas o por alguna incrustación en el recubrimiento.

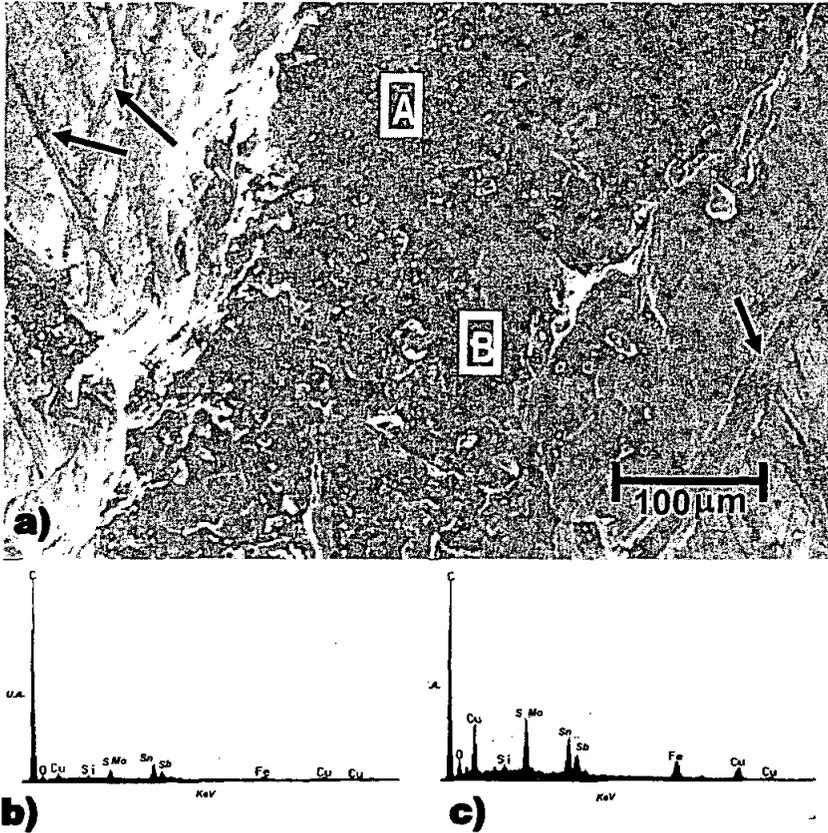
Figura 30

En la figura 30 a) se muestra una micrografía a mayor amplificación de una región oscura de la figura 29 b). Se observa el aspecto granular del interior de la zona oscura A y B rodeada por el recubrimiento el cual aparece severamente deformado (ver flechas). El aspecto granular es un indicativo de que el recubrimiento ya ha fallado al menos superficialmente. La figura 30 b) y c) muestra los patrones de EDX obtenidos en la región expuesta en la figura 30 a). El primer espectro corresponde a la zona granular en donde se observa la ausencia parcial del recubrimiento. Aquí se aprecia que la región es rica en C con la presencia también de S y Mo aunque en cantidades inferiores. La presencia del C así como del S y Mo, puede ser debida a muchos factores siendo uno de ellos la posible contaminación de estas zonas por el lubricante y/o grasa. Es importante mencionar que los elementos C, S y Mo no forman parte del

material del substrato el cual es un acero. Ahora bien, no se debe descartar que la presencia de las partículas abrasivas, pudiera en un momento dado, provenir de la flecha, esto es, que durante las etapas iniciales de la conformación del recubrimiento y durante la operación del sistema, se hayan podido suscitar posibles desprendimientos de finas rebabas del acero de la flecha y que estas mismas se hayan podido insertar o incrustar en el recubrimiento que es muy blando (posee una dureza baja, del orden de 25 a 30 Brinell).

El patrón mostrado en la figura 30 c) fue obtenido en la región deformada del recubrimiento. En este se observa la presencia de los elementos constituyentes del recubrimiento (Sn, Sb y Cu), así como también del elemento Fe. La aparición de este último elemento puede ser debida a la presencia de partículas que provengan

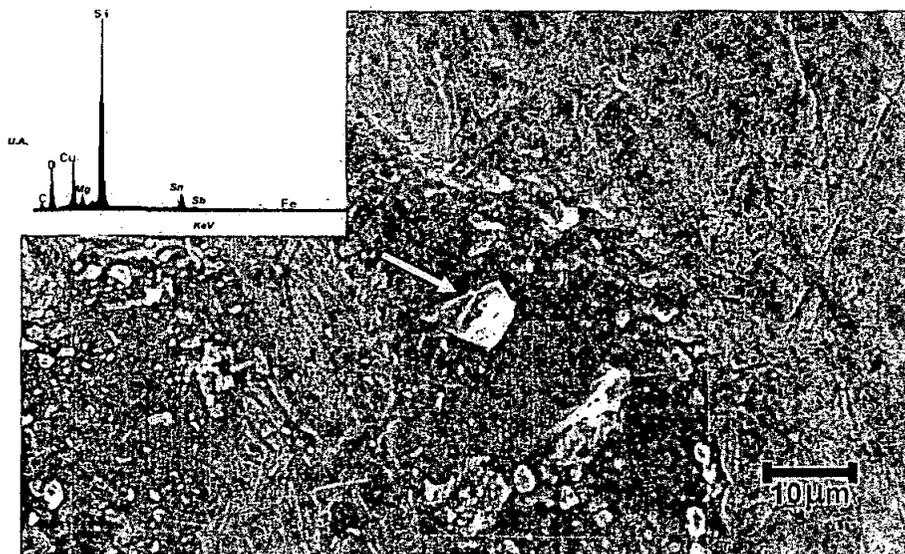
Figura 31.

de la flecha y que estén como rebabas en el lubricante, o bien como se mencionó anteriormente, a la penetración del haz de electrones hasta alcanzar el sustrato.

Se realizaron microanálisis sobre algunas de las partículas blancas (ver flecha y recuadro en la figura 31) encontrándose la presencia de Si, sin embargo este elemento tampoco corresponde a la composición elemental del recubrimiento, por lo que existe la posibilidad de que estas partículas provengan de la flecha o de una contaminación localizada en el lubricante. Cabe mencionar que la partícula señalada por la flecha y sobre la que se realizó este microanálisis, es una partícula angulada, por lo tanto se sugiere que esta morfología de alguna forma inducirá un microcorte hacia el interior del recubrimiento.

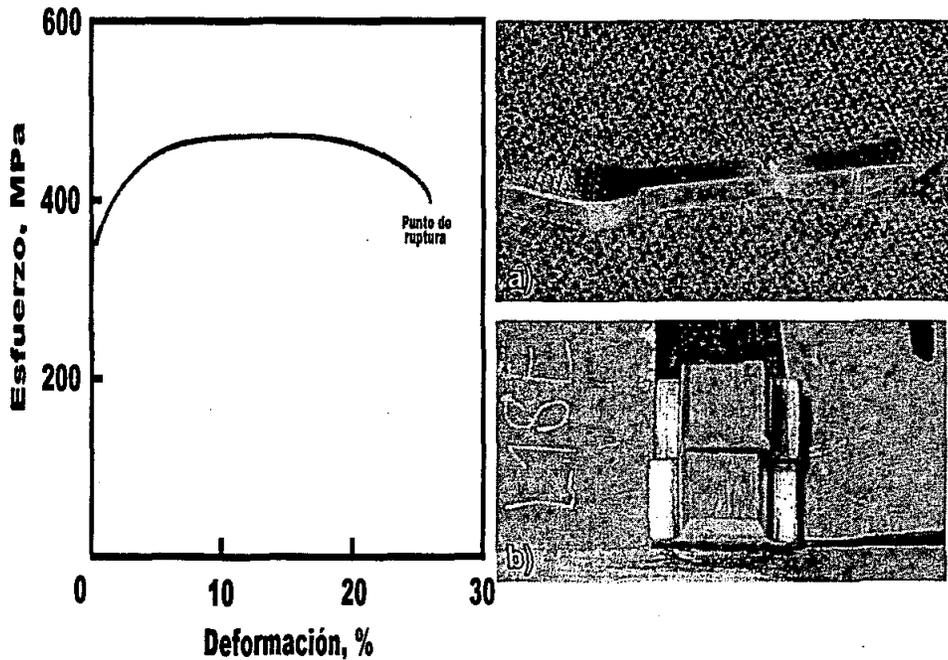
En lo que al material del sustrato respecta, sobre este se realizaron el ensayo de dureza Rockwell, así como el ensayo de tensión. En la tabla 3.4.1. y figura 34 se muestran los resultados obtenidos.

Dureza (RB)	Módulo de Young E (GPa)	Resistencia a la cedencia (YS MPa)	UTS (MPa)	Tamaño de Grano μm	Elongación (%)	Reducción de Área (%)
52.38	200	380	450	30	10	16.6

Figura 34. Gráfica de esfuerzo-deformación correspondiente al ensayo de tensión realizado sobre el material del sustrato (acero) del cojinete bajo estudio. a) Probeta de tensión fracturada b) Superficies de fractura de la probeta mostrada en el inciso a

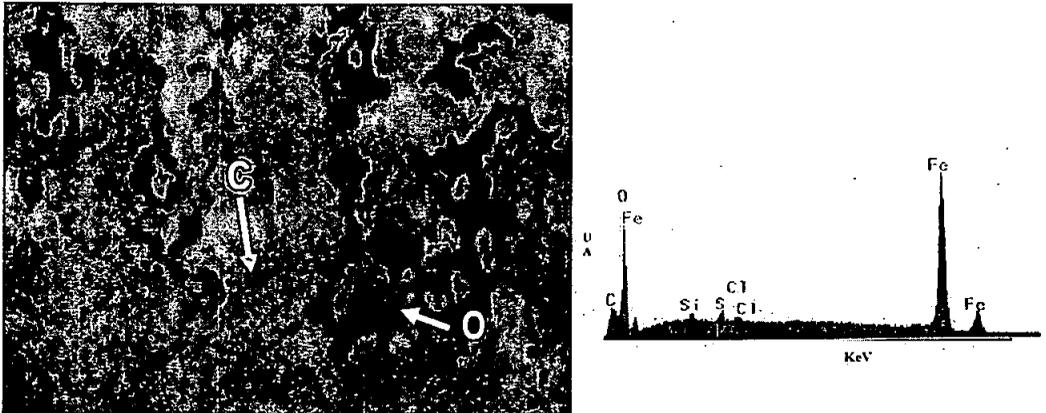
Figura 46. Región superficial del tubo observada mediante microscopia electrónica de barrido y su correspondiente patrón de microanálisis obtenido.

La figura 46. corresponde a la sección de la parte interna del tubo a 150 mil aumentos, no es muy clara la resolución ya que es una región rica en carbón y azufre y no es factible enfocar claramente, por que estos productos reaccionan con el haz de rayos-x que incide sobre la región de la muestra. En el patrón de microanálisis obtenido en esta región de la cara interna del tubo, se observa la presencia de S y C esto es subproductos del tipo carbonáceo, y se observan trazas de óxido de fierro.

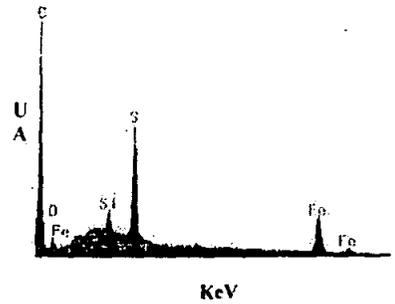
Figura 47. Región superficial del tubo observada mediante microscopía electrónica de barrido y su correspondiente patrón de microanálisis obtenido.

Los patrones de microanálisis de la figura 47. corresponden a las regiones clara y oscura representadas en la fotografía de las figuras 48 como C, O, S, Si, Fe respectivamente. En estos se aprecia la presencia abundante de Fe, el cual se encuentra en forma de fase ferrítica. Así mismo se puede observar la existencia de carbón y azufre, ambos en una cantidad hasta cierto punto considerable, sin embargo no son indicativos de la existencia de corrosión ambiental.

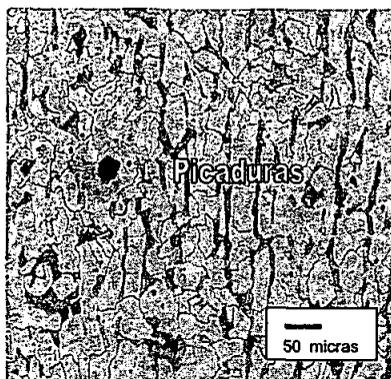
Figura 10. Fotografía de microscopía óptica mostrando los efectos (picaduras) de la agresividad del medio de prueba utilizado en los aceros bajo estudio.

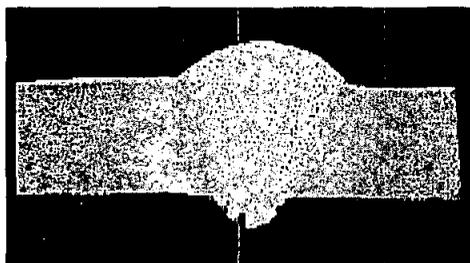
Figura 14. Vista transversal de la unión de dos placas de aluminio. El cordón de soldadura presenta en su interior una porosidad excesiva

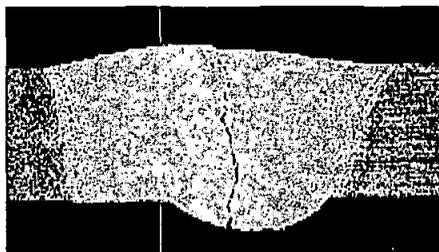
Figura 15. Vista transversal típica de un cordón de soldadura el cual presenta falla debida al agrietamiento por efecto del proceso de solidificación.

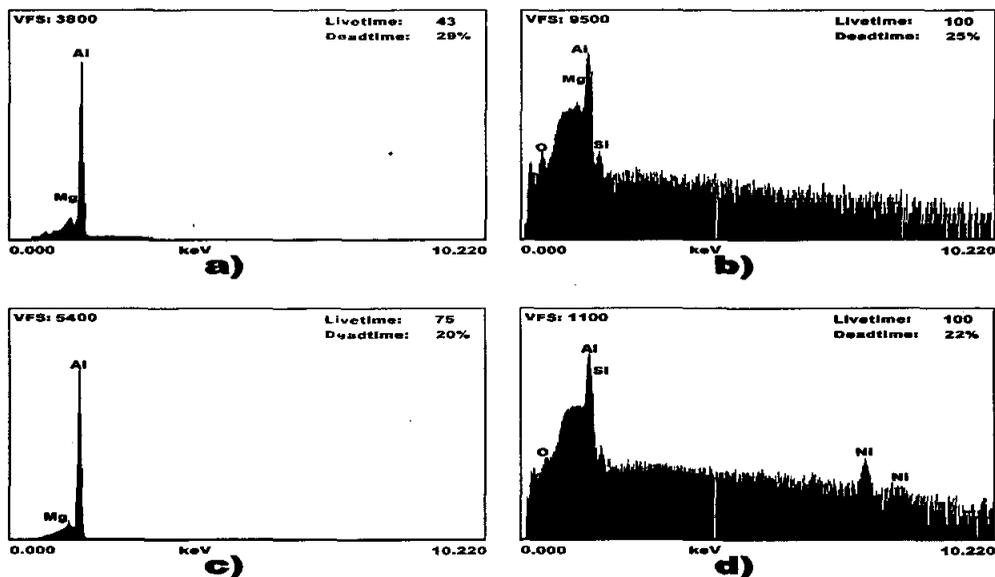
Figura 19. Espectrogramas obtenidos de los microanálisis realizados sobre diversas partes de las muestras fracturadas: a) Metal base, b) poro, c) interior del poro y d) inclusión.

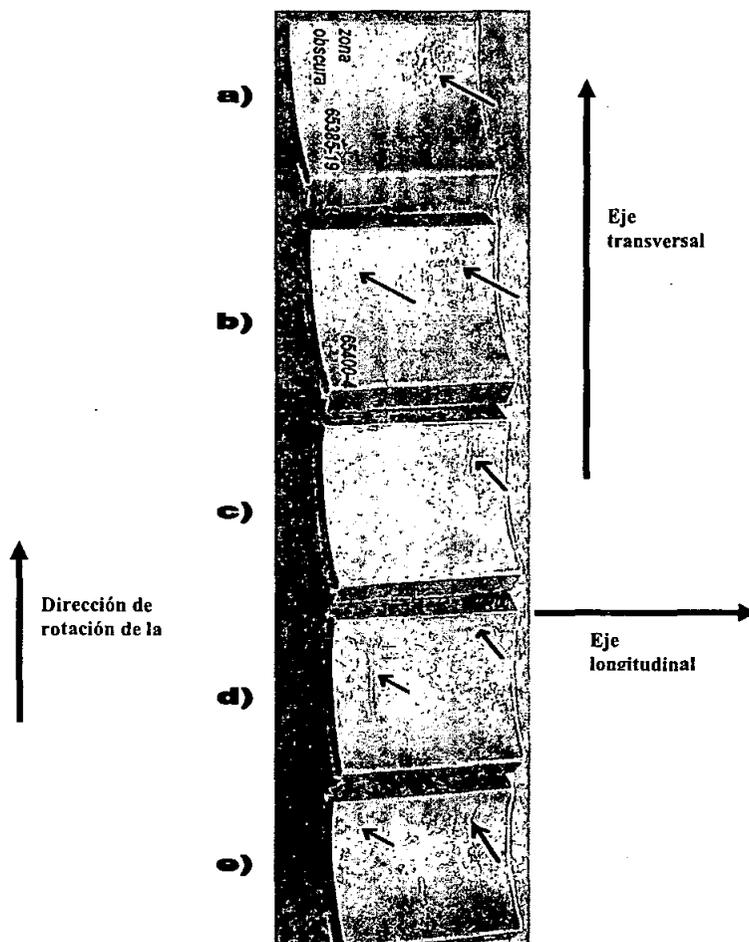
Figura 23. Fotografía de los elementos constituyentes del cojinete, en donde se muestran las zonas dañadas, así como las diferentes direcciones de referencia.

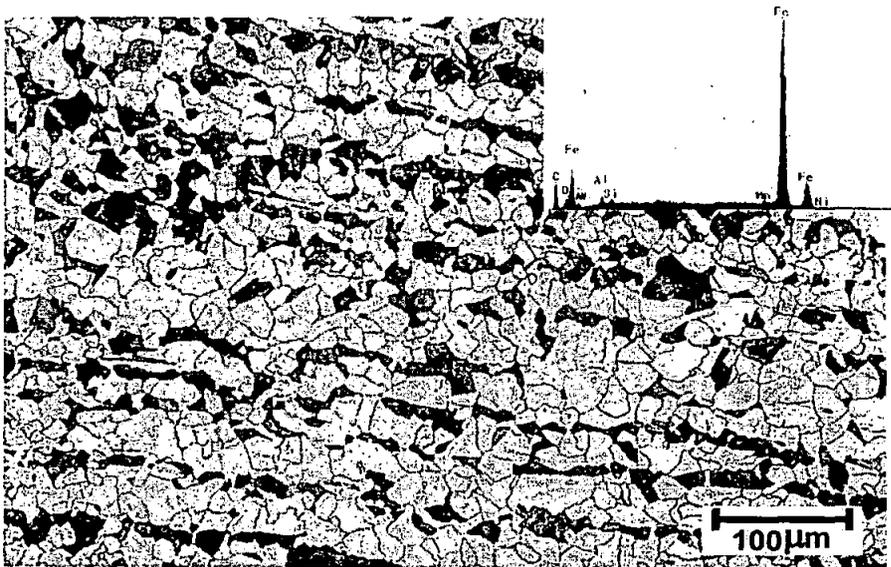
Figura 24. Observación a bajos aumentos, del sustrato del cojinete, el cual presenta algunas trazas de elementos tales como Al, Ni, Si y Mn, sin observarse la presencia de elementos aleantes.

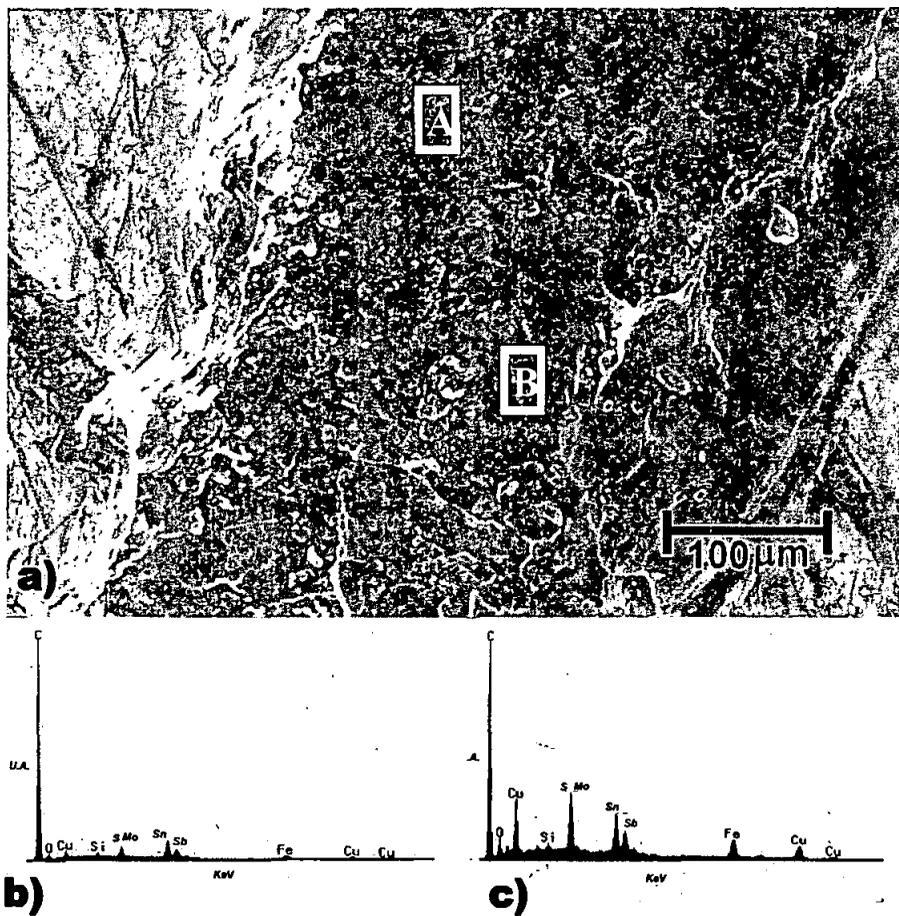
Figura 30. Se muestra una micrografía a mayor amplificación de una región oscura.

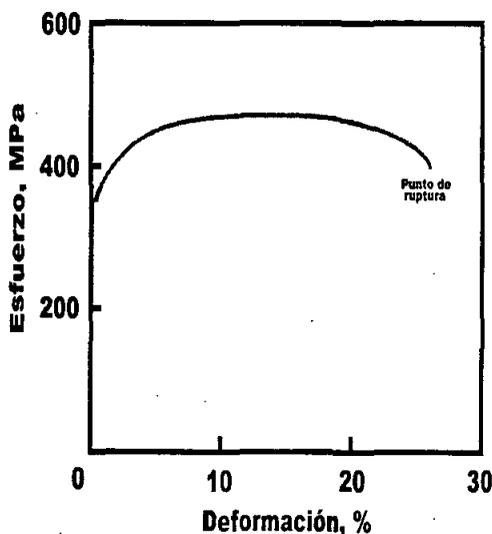
Figura 34. Gráfica de esfuerzo-deformación correspondiente al ensayo de tensión realizado sobre el material del sustrato (acero) del cojinete bajo estudio. a) Probeta de tensión fracturada b) Superficies de fractura de la probeta mostrada en el inciso a).

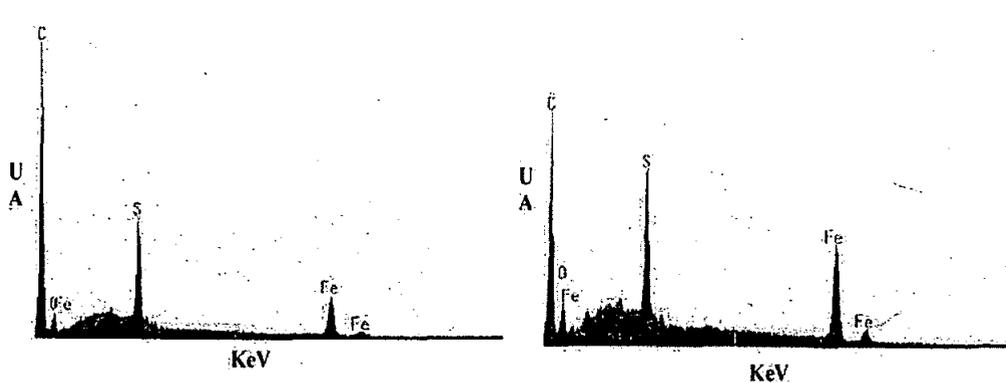
Figura 48. Patrones de microanálisis obtenidos en las regiones claras (C) y oscuras (O) al interior del tubo. En ambos se observa la presencia de Carbón y Azufre, y el Oxido de Hierro no es tan marcado como en la sección externa del tubo.
