**CIMENTACIONES DE TEMPLOS Y  
CONVENTOS DE LOS SIGLOS XVI A XVIII**

**—25 Casos de Comportamiento Problemático —**

**Tesis que presenta el M en I Enrique Santoyo Villa**

**Para obtener el grado de Doctor en Arquitectura**

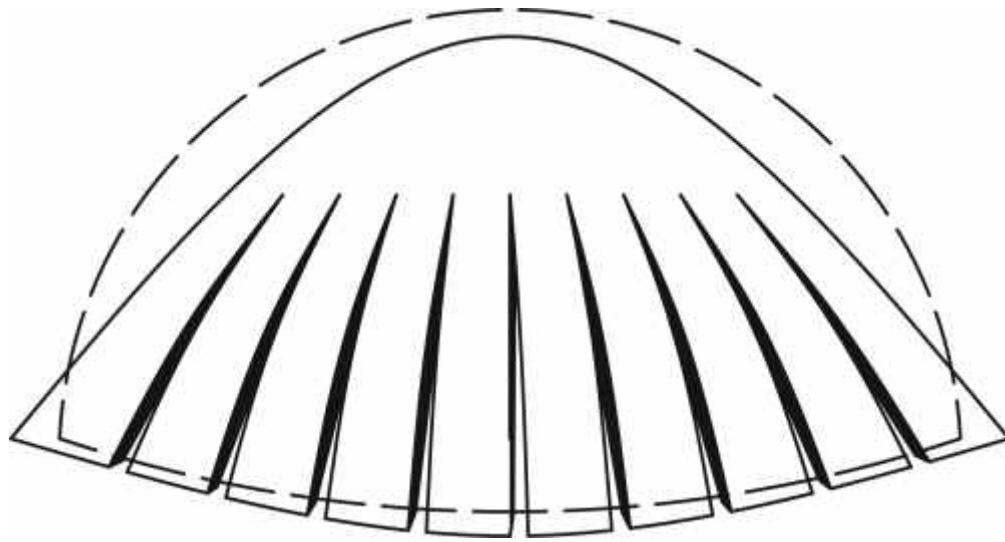
***Fisuramiento de cúpulas.*** Al igual que en los arcos, el estado de esfuerzos de las cúpulas o domos es a la compresión; sin embargo las deformaciones por asentamiento de sus apoyos inducen en ellos la aparición de fisuras como se observa en muchos casos; el patrón típico de esas fisuras Heyman lo ilustra en la Fig. 5.27, en la cual se señala que la parte superior se conserva intacta y sugiere que esa es la razón de la estabilidad de las bóvedas. Las bóvedas pueden ser estables, con sus viejas fisuras rellenadas e incluso reforzadas con anillos de hierro y acero; sin embargo, esto no impide que los asentamientos diferenciales sigan progresando y que se vuelvan a abrir las fisuras antiguas o bien que aparezcan otras nuevas, como está ocurriendo en la bóveda de San Pedro en Roma, cuyos problemas fueron retomados en el 2004 (Volpe, 2007), también los del domo de Brunelleschi de la Catedral de Santa María de las Flores en Florencia, que ahora son motivo de preocupación y de complejos trabajos de refuerzo (Fanelli et al, 2004).

Fig. 5.27 Esquema ilustrativo del fisuramiento de un domo cuya base se ha expandido (Heyman, 1997)

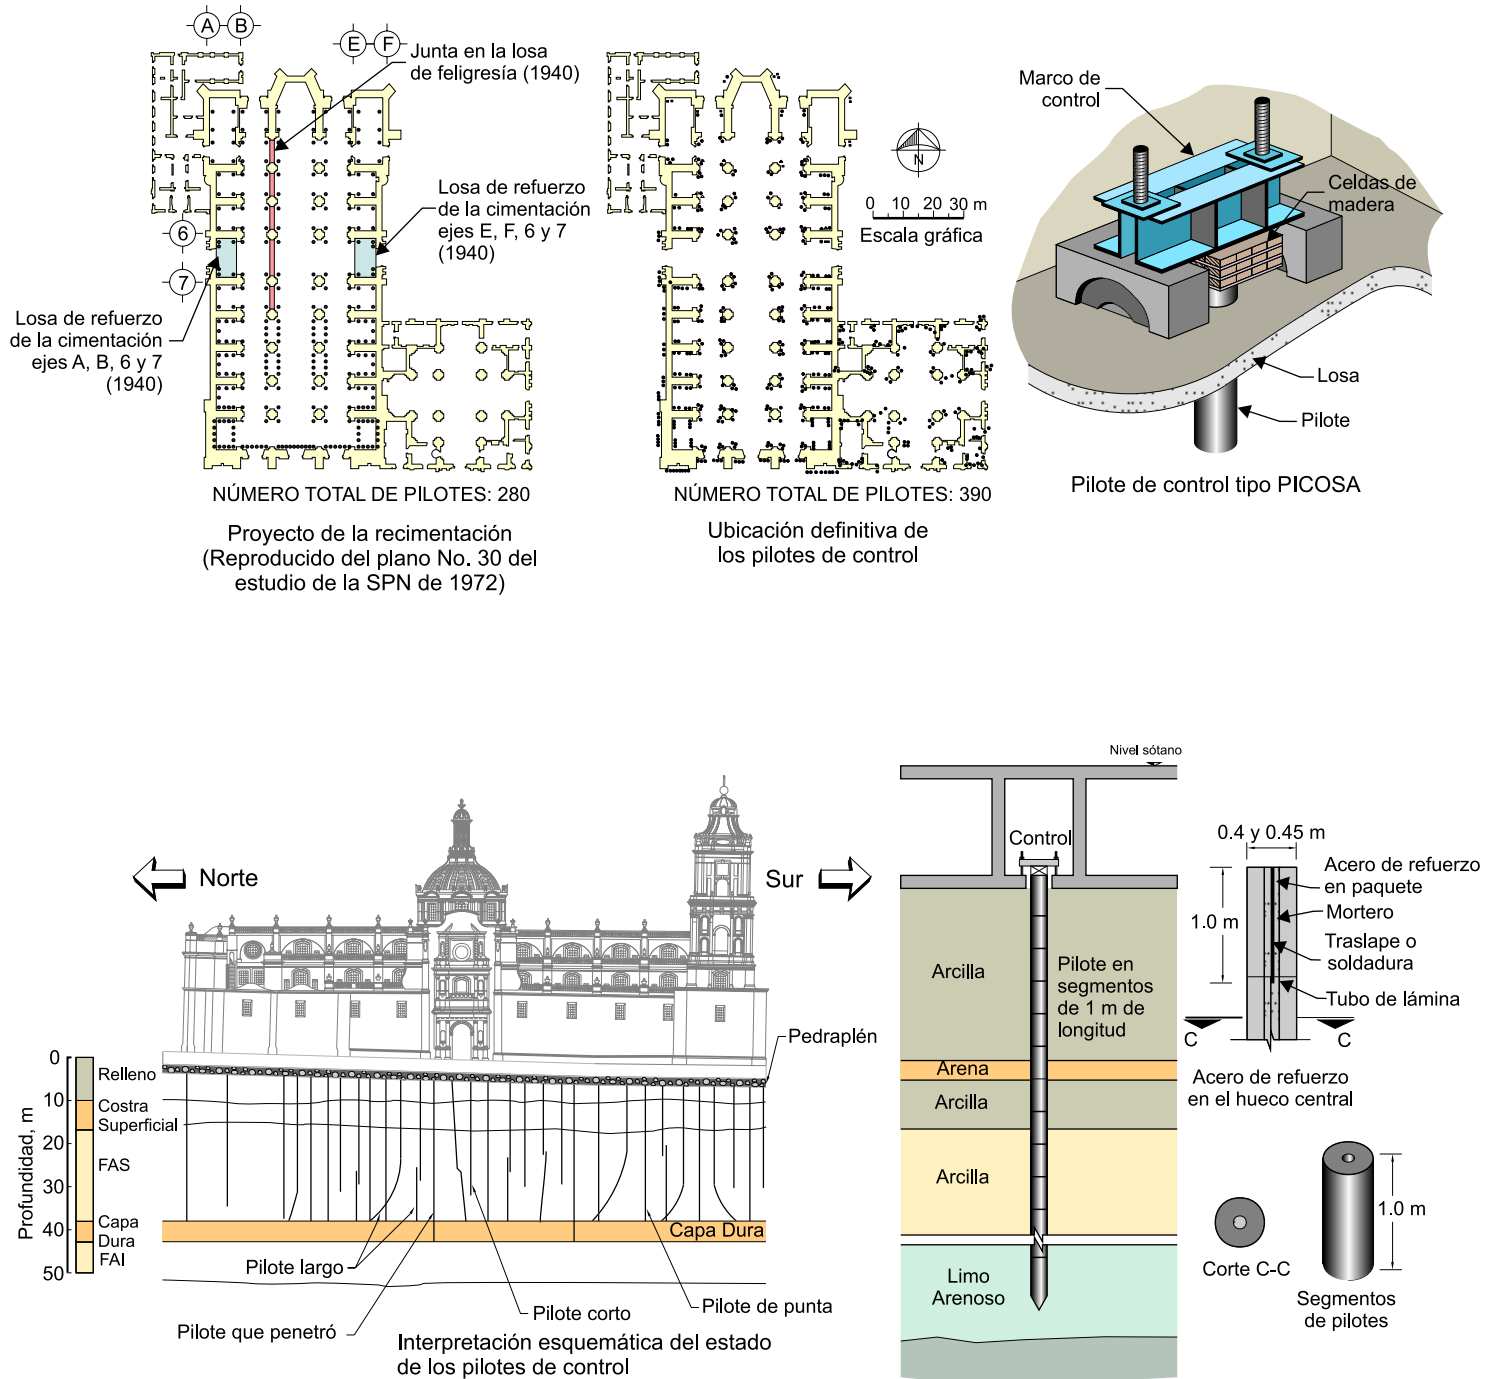
Fig. 6.1.8 Segunda intervención a la Catedral y Sagrario (Ing. M. González Flores)

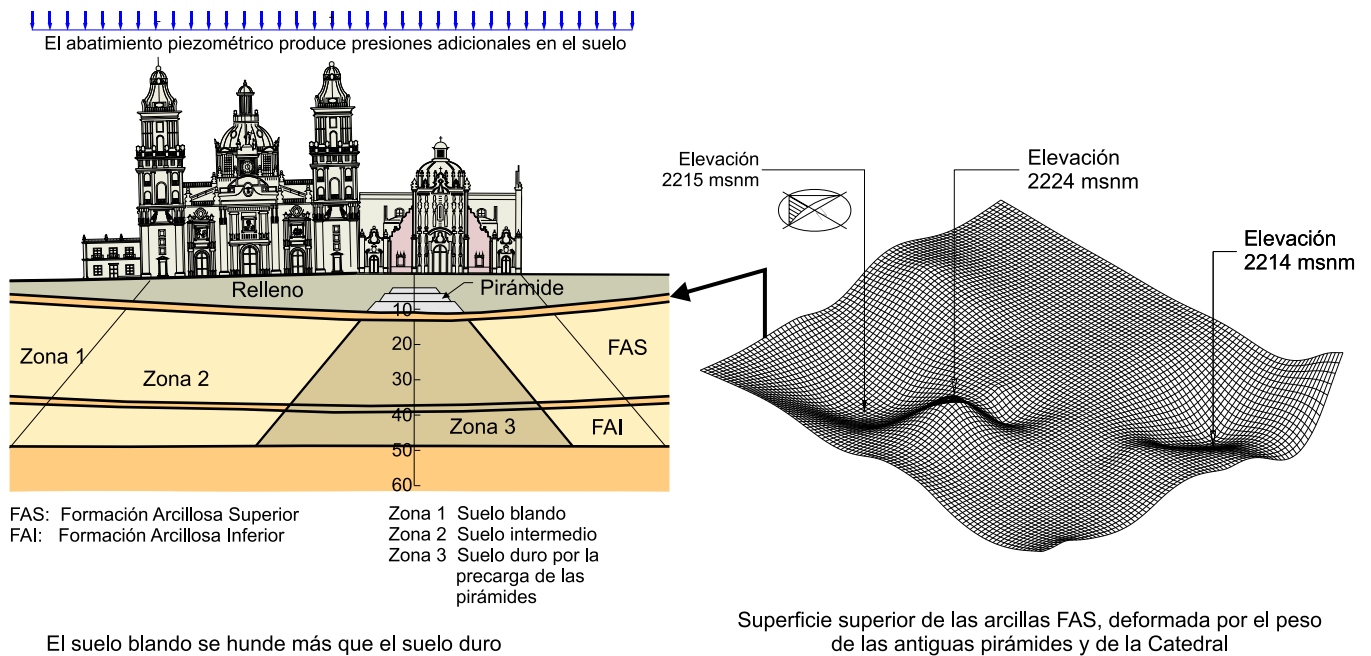
Fig. 6.1.10 Deformación del subsuelo

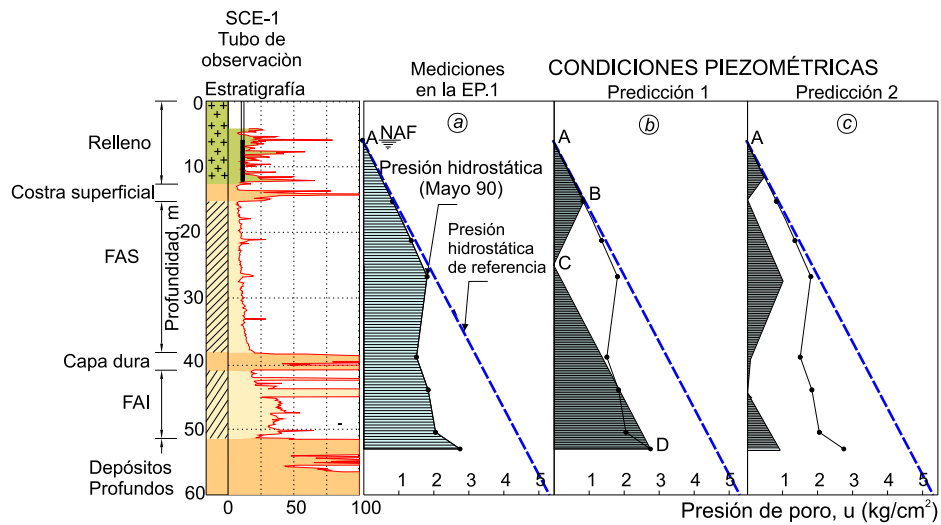
infiltración de lluvia y por fugas de tuberías de agua y drenaje. Con estas hipótesis se pudieron establecer las dos predicciones de la variación piezométrica de la Fig. 6.1.12:

Predicción 1. Es factible imaginar un nivel colgado de "agua atrapada" entre 6 y 25 m de profundidad y una distribución hidrostática por debajo de éste. Esta conjetura implica un abatimiento de la presión hidráulica con un valor menor de  $1.8 \text{ kg/cm}^2$  en la Formación Arcillosa Superior.

Predicción 2. Se podría también considerar que se formarían dos niveles de agua colgados, uno entre 6 y 13 m y otro entre 16 y 38 m. Este pronóstico implica que la presión hidrostática tenga abatimientos en esas profundidades de  $0.8$  y  $1.8 \text{ kg/cm}^2$ , respectivamente. Además, partir de los 45 m de profundidad, se tendría una distribución hidrostática

Fig. 6.1.12 Medición de la condición piezométrica y predicción de los cambios futuros

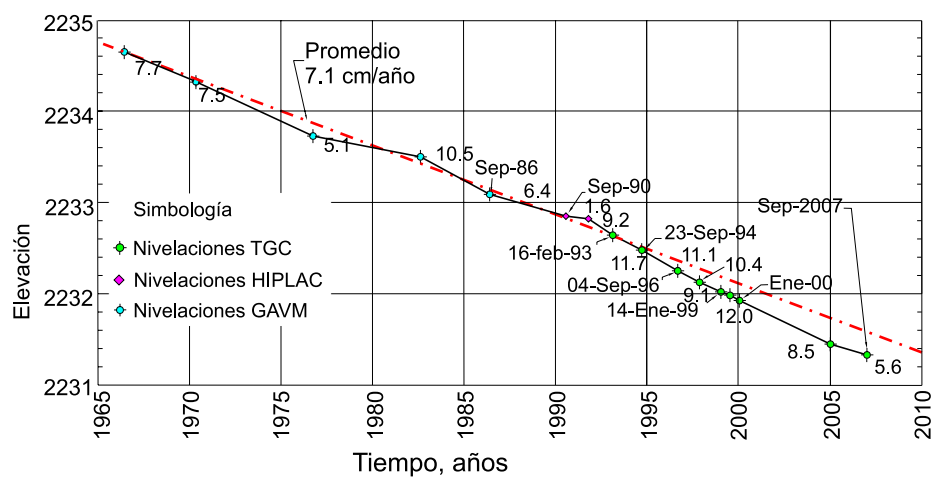
Fig. 6.1.13 Hundimiento regional medido en la Catedral

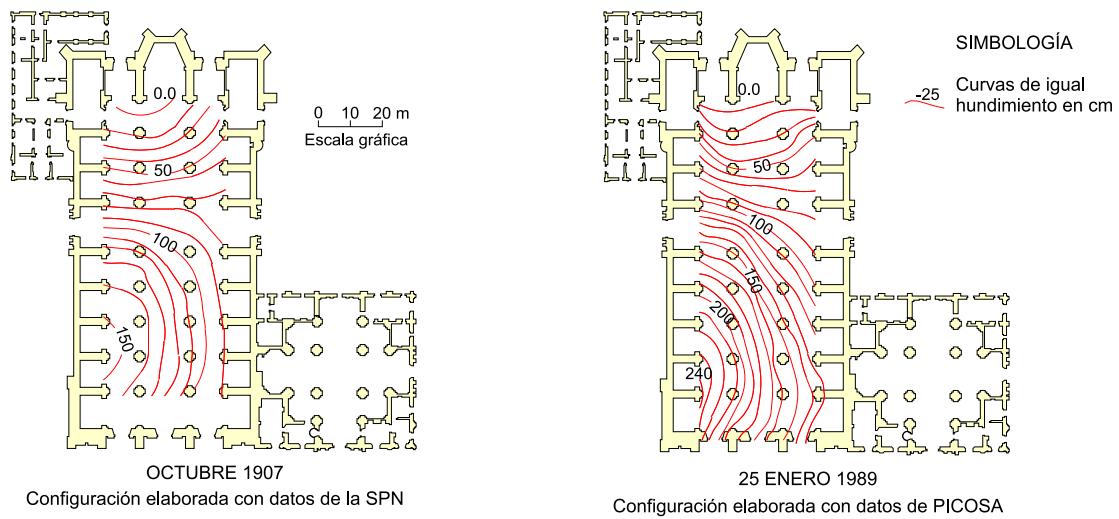
Fig. 6.1.15 Evolución de los asentamientos diferenciales pasados, en cm

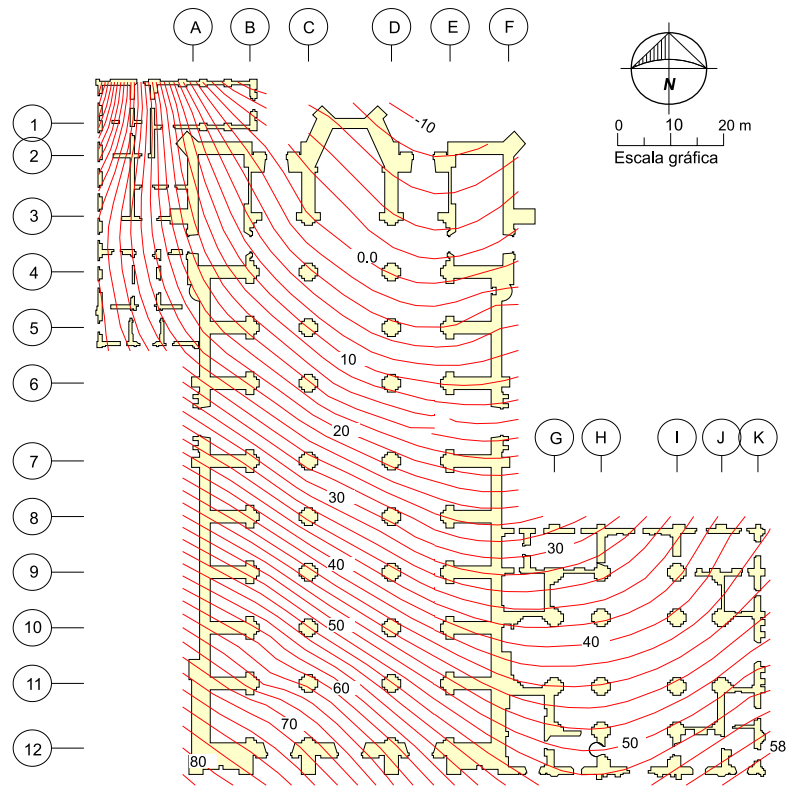
Fig. 6.1.21 Corrección diferencial entre la 1ª y la 203ª nivelación elaboradas por TGC (25/oct/91 - 20/sept/99)

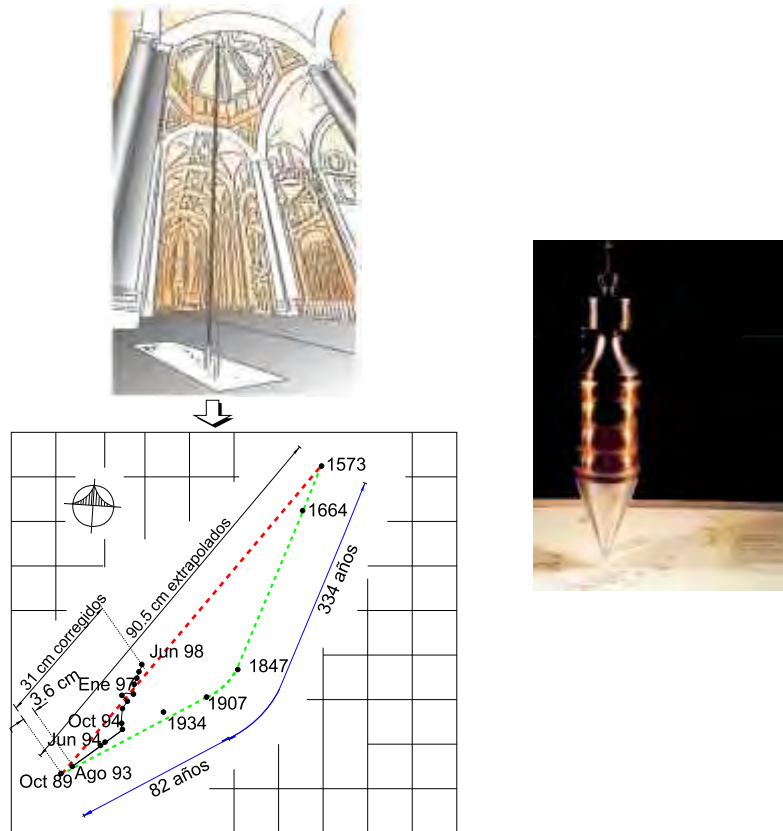
Fig. 6.1.23 Reconstrucción de la trayectoria del desplomo de la cúpula

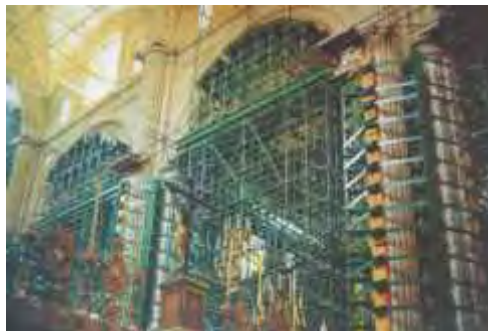
Fig. 6.1.24 Estructura tubular de seguridad de los arcos así como el entablillamiento de dos columnas..

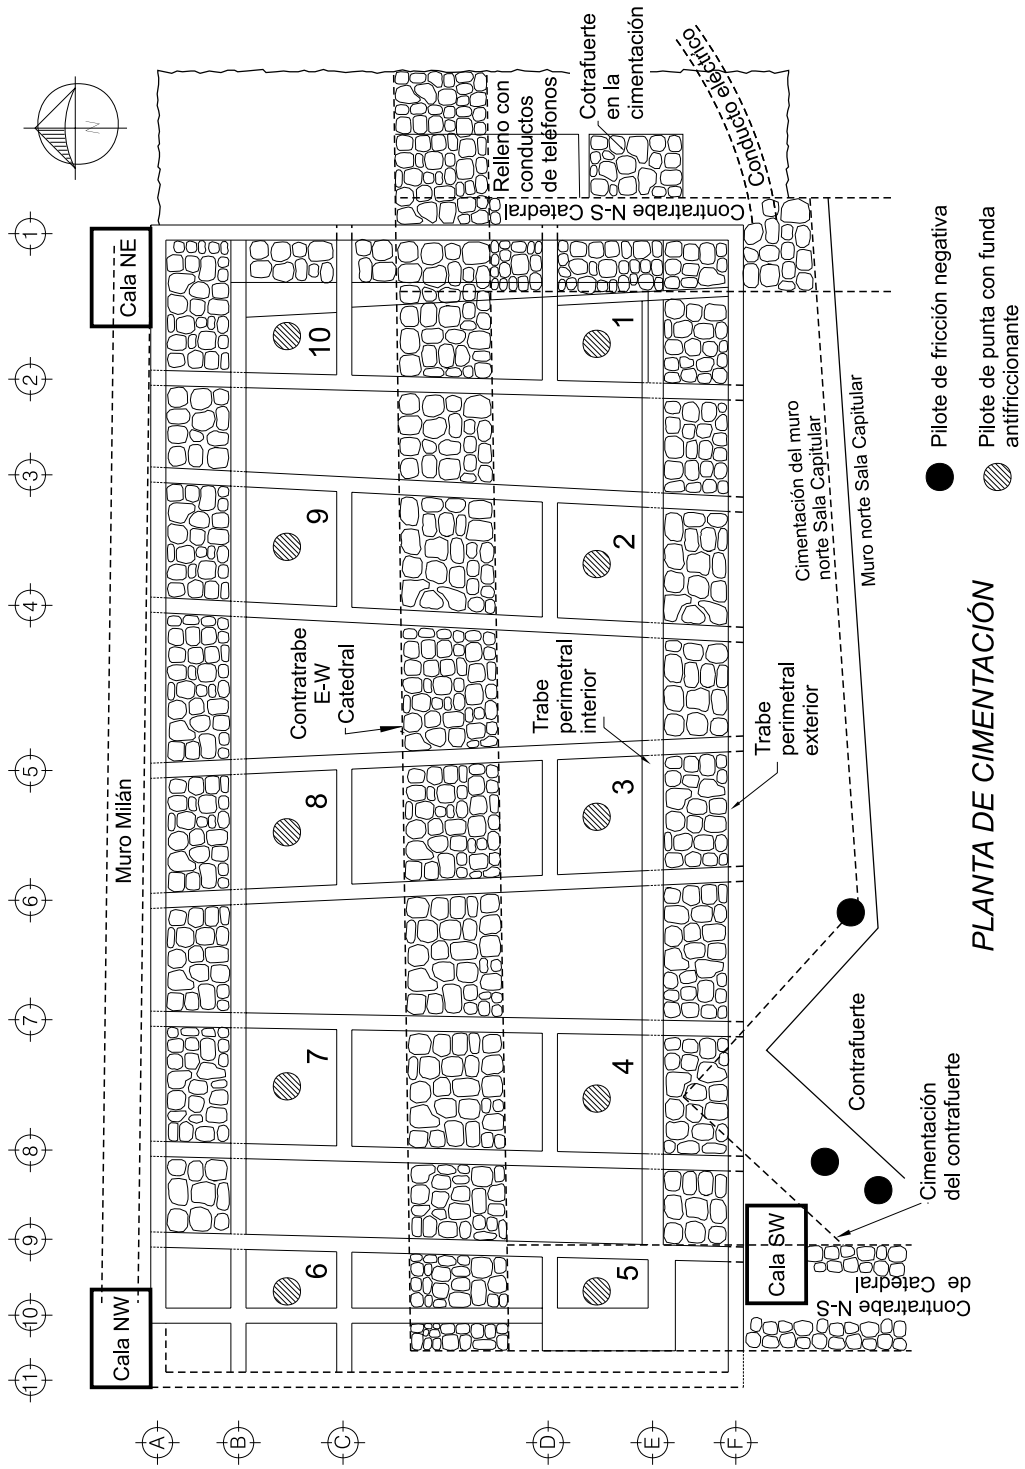
Fig. 6.2.5 Planta de cimentación

El descontrol descrito obligó a investigar la causa, se comprobó que el muro norte de la Capilla se ubica a escasos 30 cm del muro del Metro, Fig. 6.2.5; también se descubrió que los abultamientos del muro Milán, por defectos de construcción, penetraban por debajo de la Capilla y por ello se transformaron en un apoyo indeseable; esta aberración era desconocida en 1991.

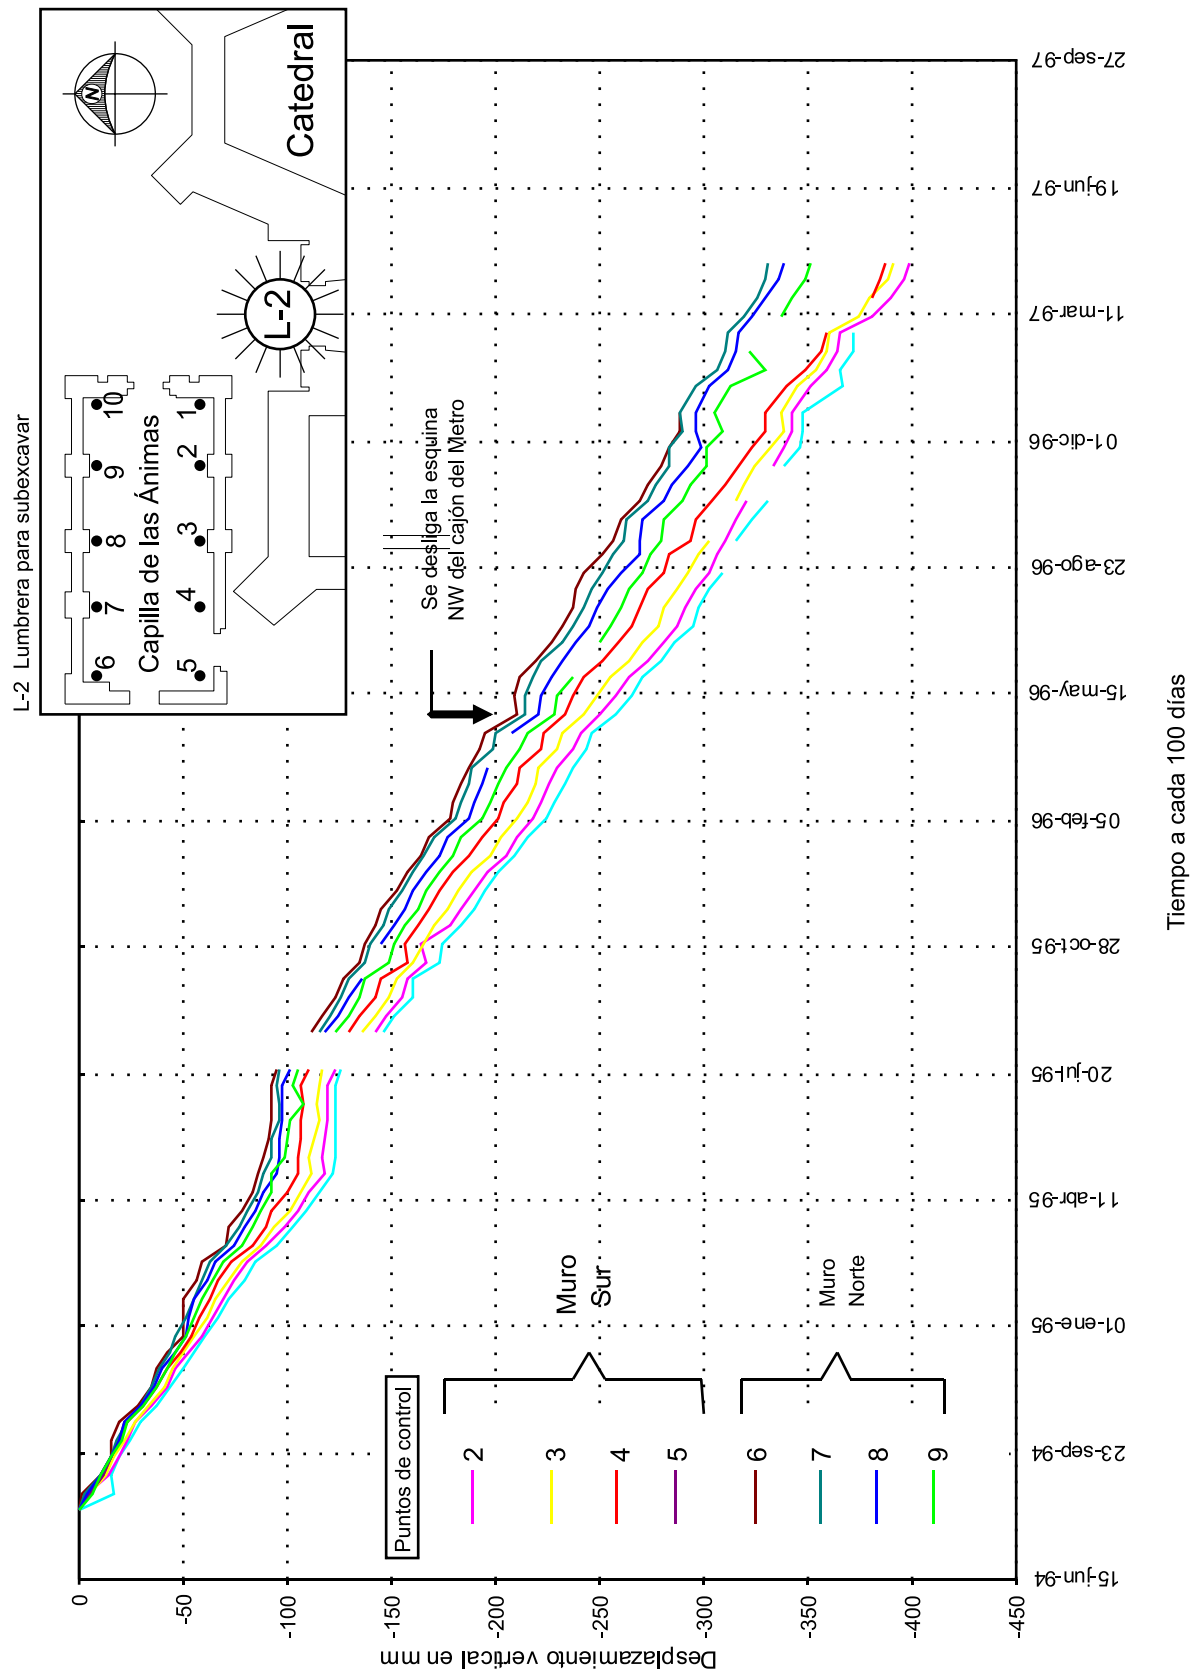
Fig. 6.2.6 Hundimientos de los puntos de control en las contratraves y cimentación de la Capilla de las Ánimas.

**Falla del anclaje del Pilote 2.** Después de que el muro norte se desligó de las interferencias del Metro, se incrementó notablemente la velocidad de hundimiento de todos los puntos de control entre el 15 y el 29 de abril de 1996. El reacomodo que experimentó la Capilla al quedar liberado dicho muro también ocasionó que las cargas en los pilotes se redistribuyeran. Por ello se verificaron y ajustaron las cargas aplicadas en la cabeza de los pilotes, empleando un sistema de doble puente. Al ajustar la carga en el Pilote 2 ocurrió la ruptura de uno de sus espárragos o pernos de reacción del marco de su puente de control, lo cual incrementó el desplomo de la esquina SW en 0.05% (entre el 25 de abril y el 4 de mayo). Este incidente motivó que se revisaran y evaluaran minuciosamente las condiciones de seguridad de todos los pernos y marcos de reacción. De esta revisión se concluyó que tenían un escaso margen de seguridad. Como resultado de esta revisión se decidió reforzar los mecanismos de transmisión de la carga de los pilotes.

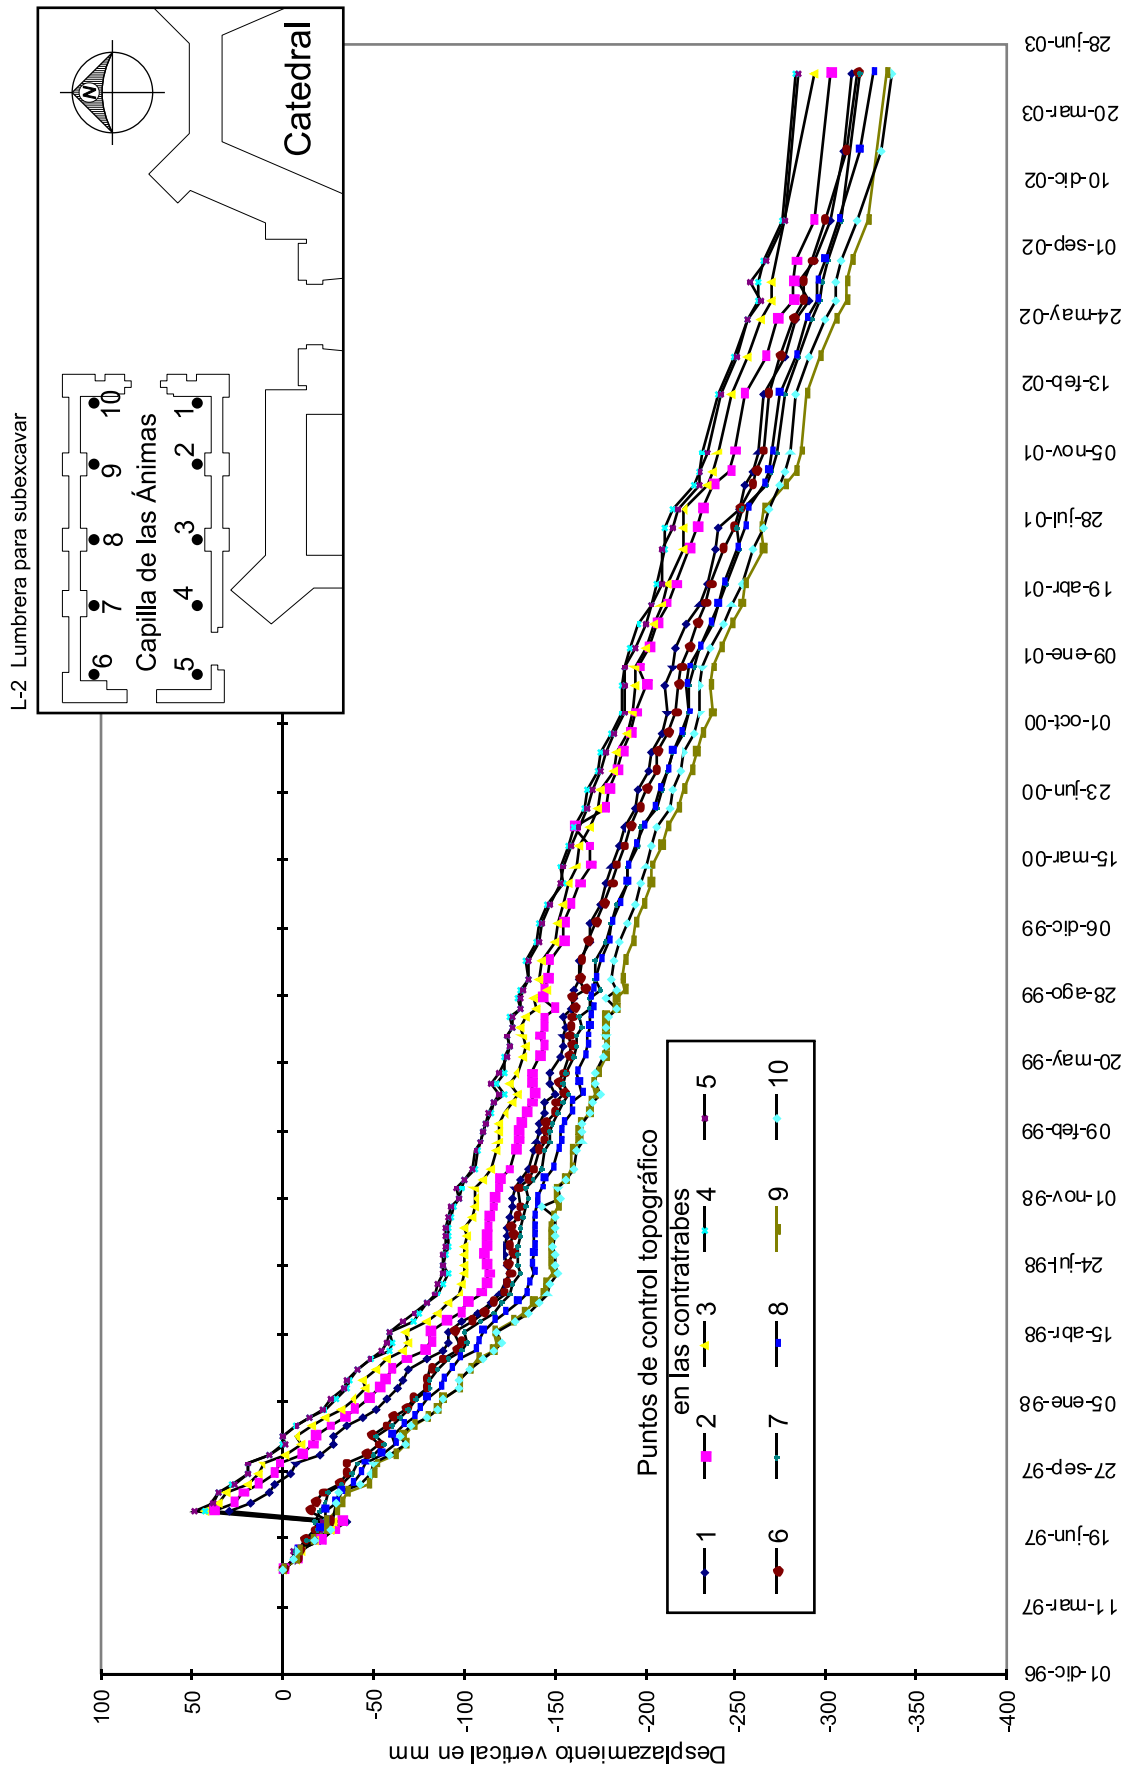
Fig. 6.2.9 Comportamiento de los puntos de control topográfico instalados en las contratraves de cimentación de la Capilla de las Ánimas

c) Estas acciones mejoraron el comportamiento de la estructura, como lo demuestran las mediciones de control realizadas entre enero y mayo del 2000, Fig. 6.2.9.

d) Los controles de los pilotes deberán operarse periódicamente para corregir los asentamientos diferenciales que se presentarán en el futuro, provocados por el hundimiento regional de los suelos que se encuentran debajo de la Primera Capa Dura. De la misma manera, estos controles deberán quedar sujetos a un programa de mantenimiento permanente.

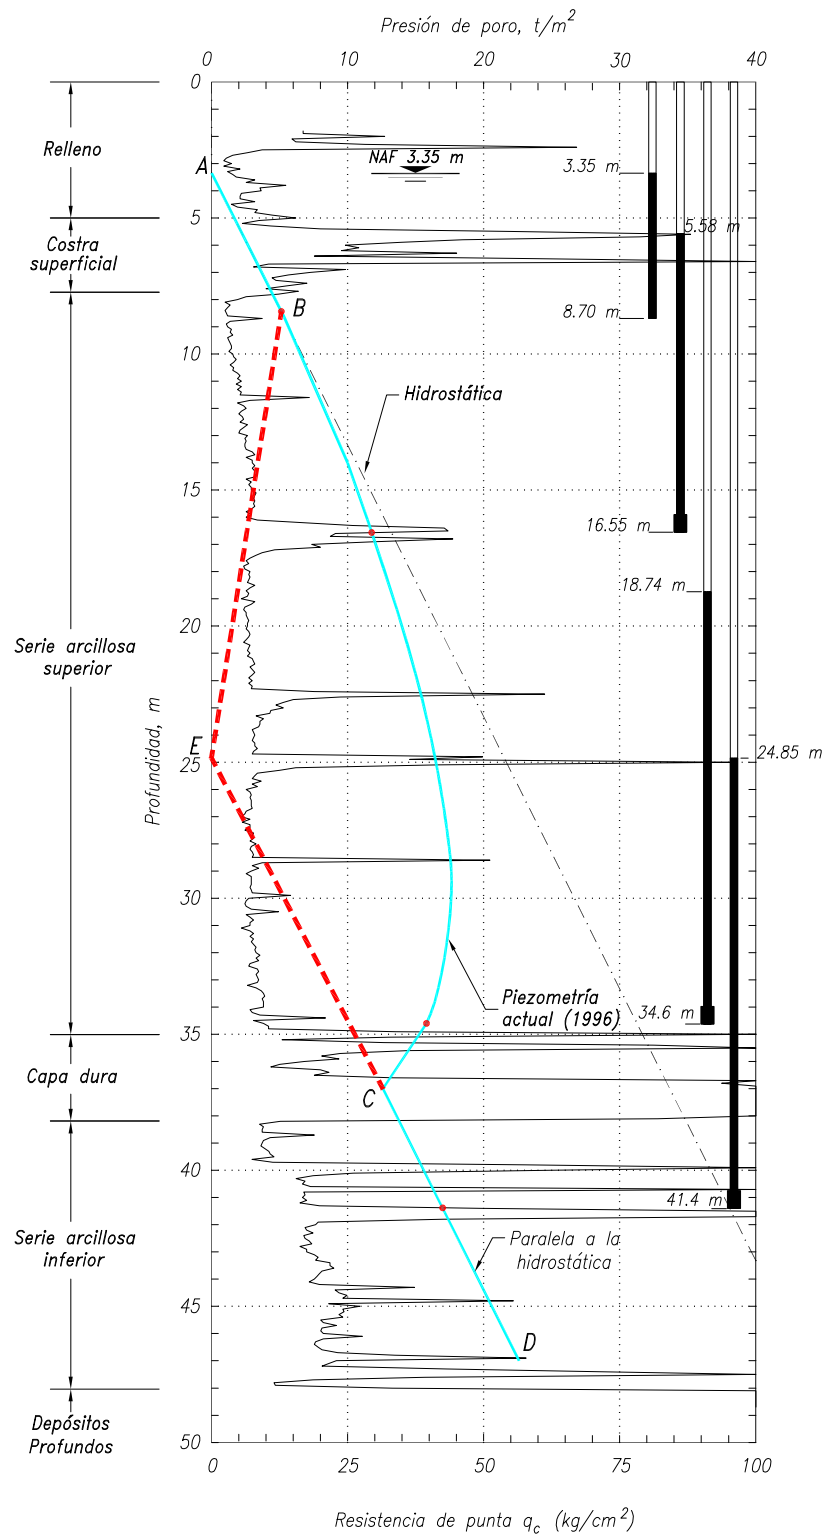
Fig. 6.3.6 Condiciones piezométricas en la Ex-Biblioteca Nacional

**Condiciones piezométricas.** En el atrio-jardín se instaló una estación piezométrica para definir el estado de las presiones del agua del subsuelo, Fig. 6.3.6. La línea AF es la distribución hidrostática que sirve como referencia; la línea compuesta ABCD es la distribución de la presión medida, es hidrostática desde el nivel freático a 3.4 m y hasta 11.0 m de profundidad y disminuye en curva, hasta el punto C, para volver a una distribución paralela a la hidrostática. La distancia entre estas paralelas define una pérdida de presión del agua de 21.4 ton/m<sup>2</sup> confirmada a los 41.4 m de profundidad. Este dramático efecto es el que induce la enorme sobrecarga que está causando el hundimiento regional en el sitio de San Agustín.

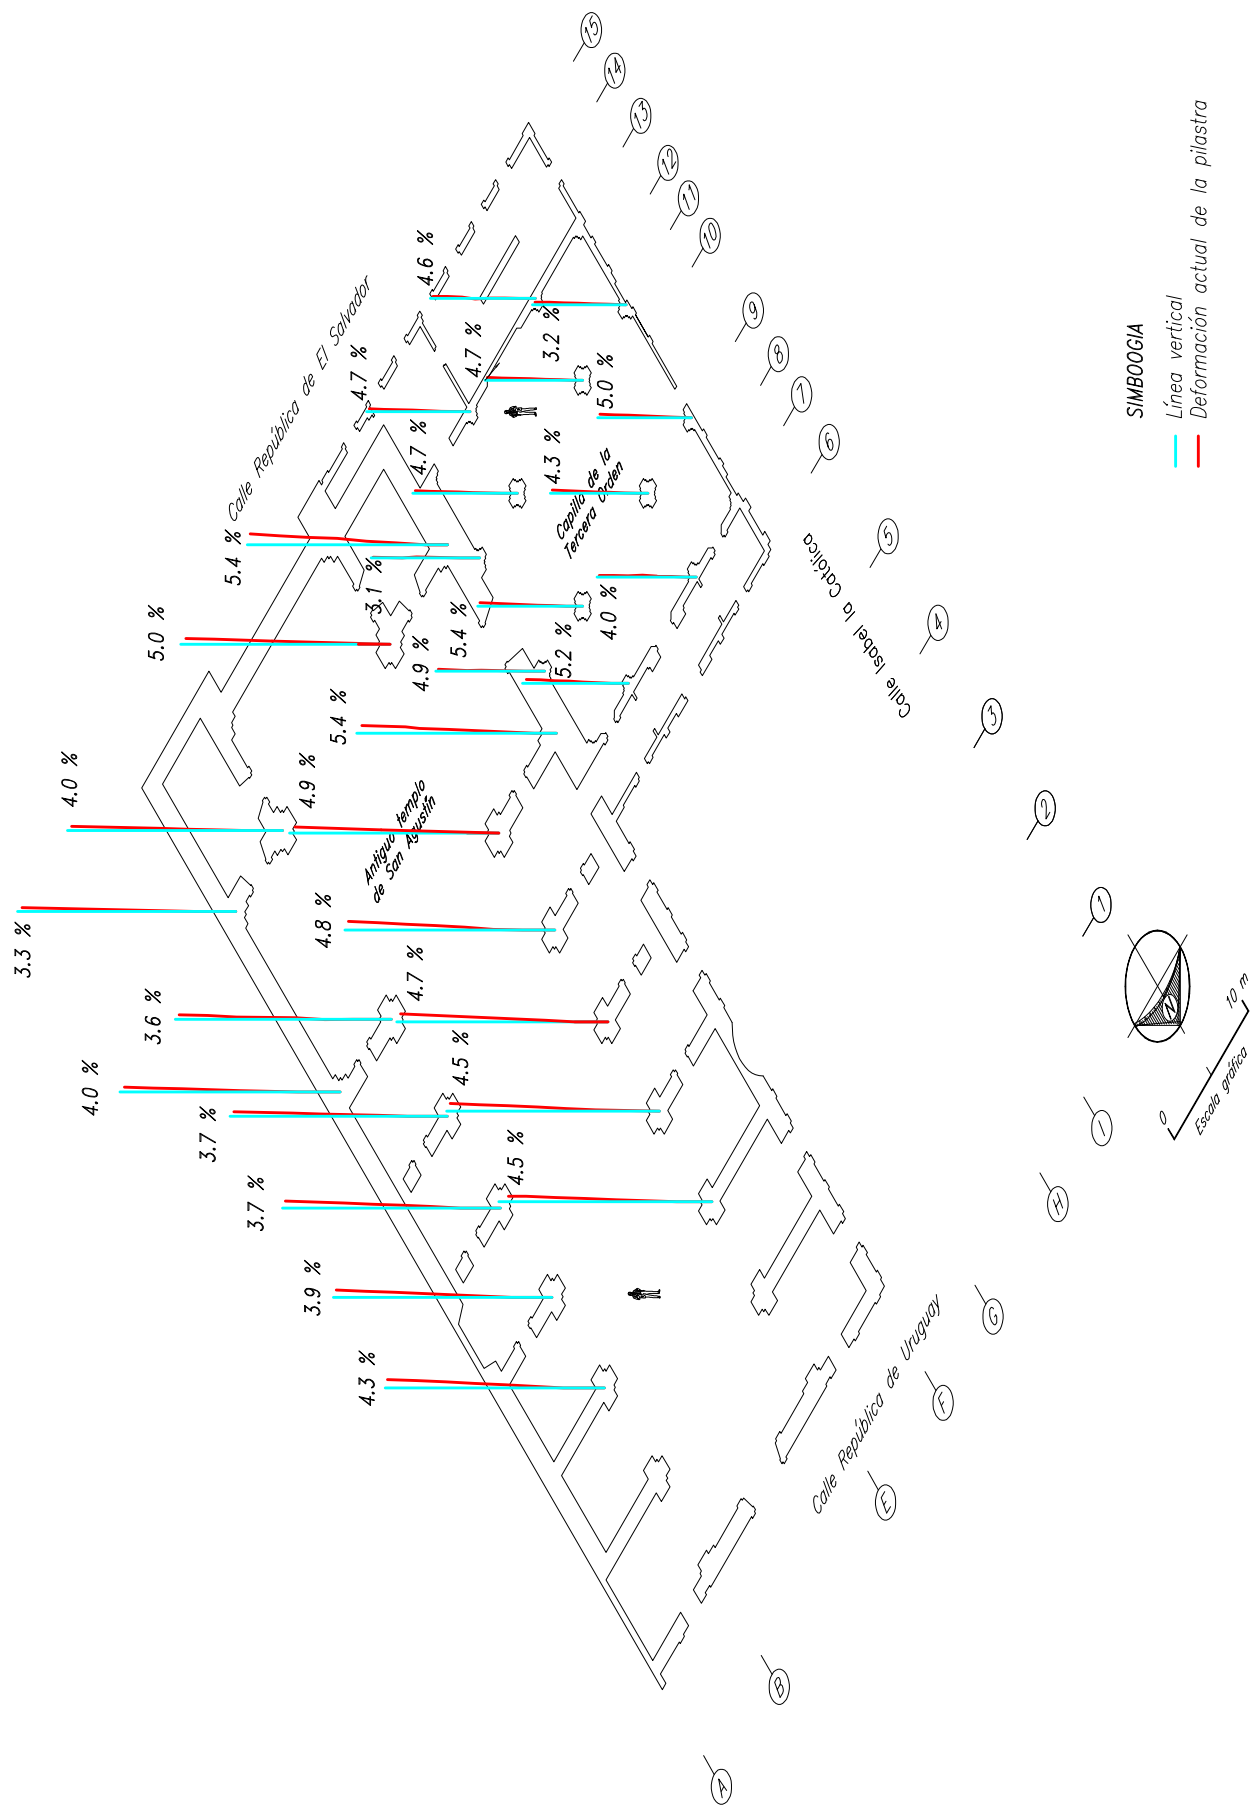
Fig. 6.3.9 Isométrico de desplomo de pilastras

La Fig. 6.3.9 ilustra las resultantes de los desplomos, las pilastras del eje E tienen mayor desplomo que las del eje B; esto provoca que el nivel de cornisa superior baje y se desplace diferencialmente al nororiente, ocasionando que los arcos de la bóveda al oriente se abran y al deformarse descienda su clave y por lo tanto la bóveda también baje; esto explica en parte la existencia de la grieta central a todo lo largo de ella.

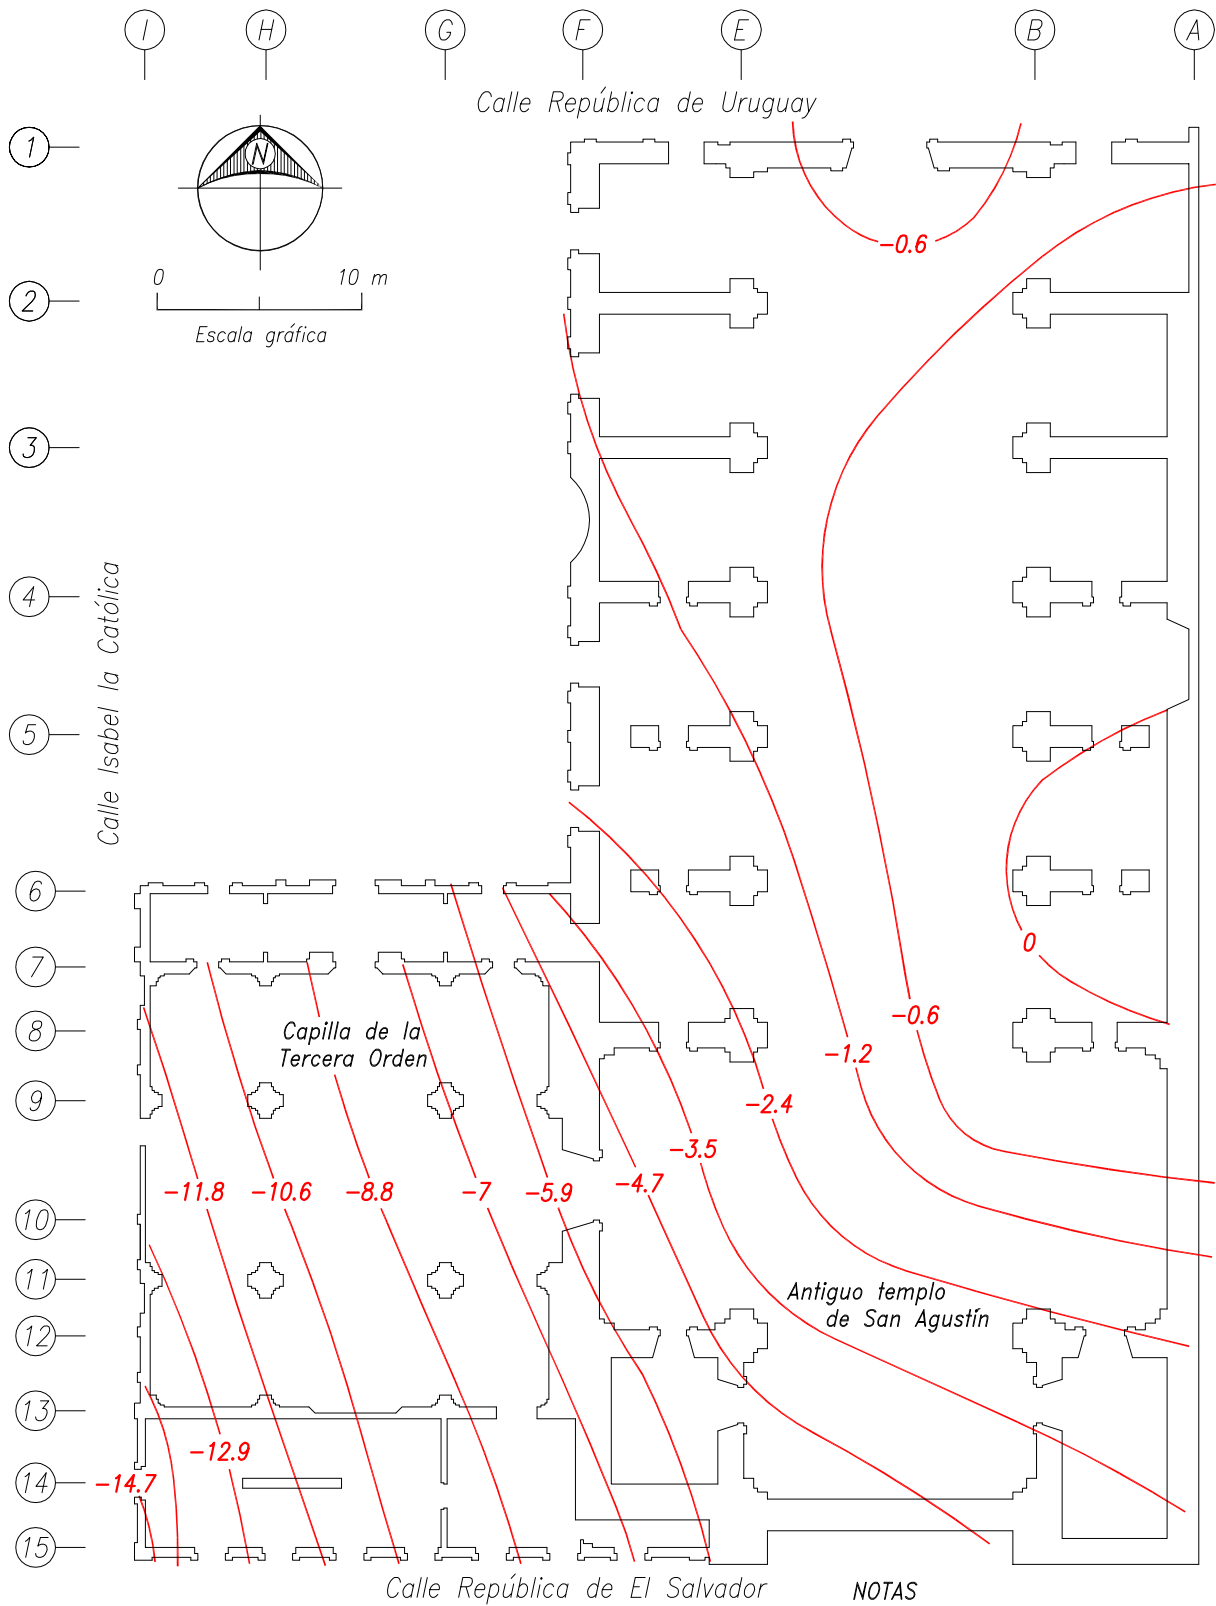
Fig. 6.3.12 Curvas de igual velocidad de hundimiento diferencial anualizadas en mm/año para el periodo 09-sep-78 al 20-sep-95

b) El asentamiento diferencial entre el Templo de San Agustín y la Capilla de la Tercera Orden es de 2.5 m, que le induce inclinación hacia el suroriente en un promedio de 4.0%, lo cual ha causado el desplomo de las pilastras y la aparición de grietas en muros y bóvedas.

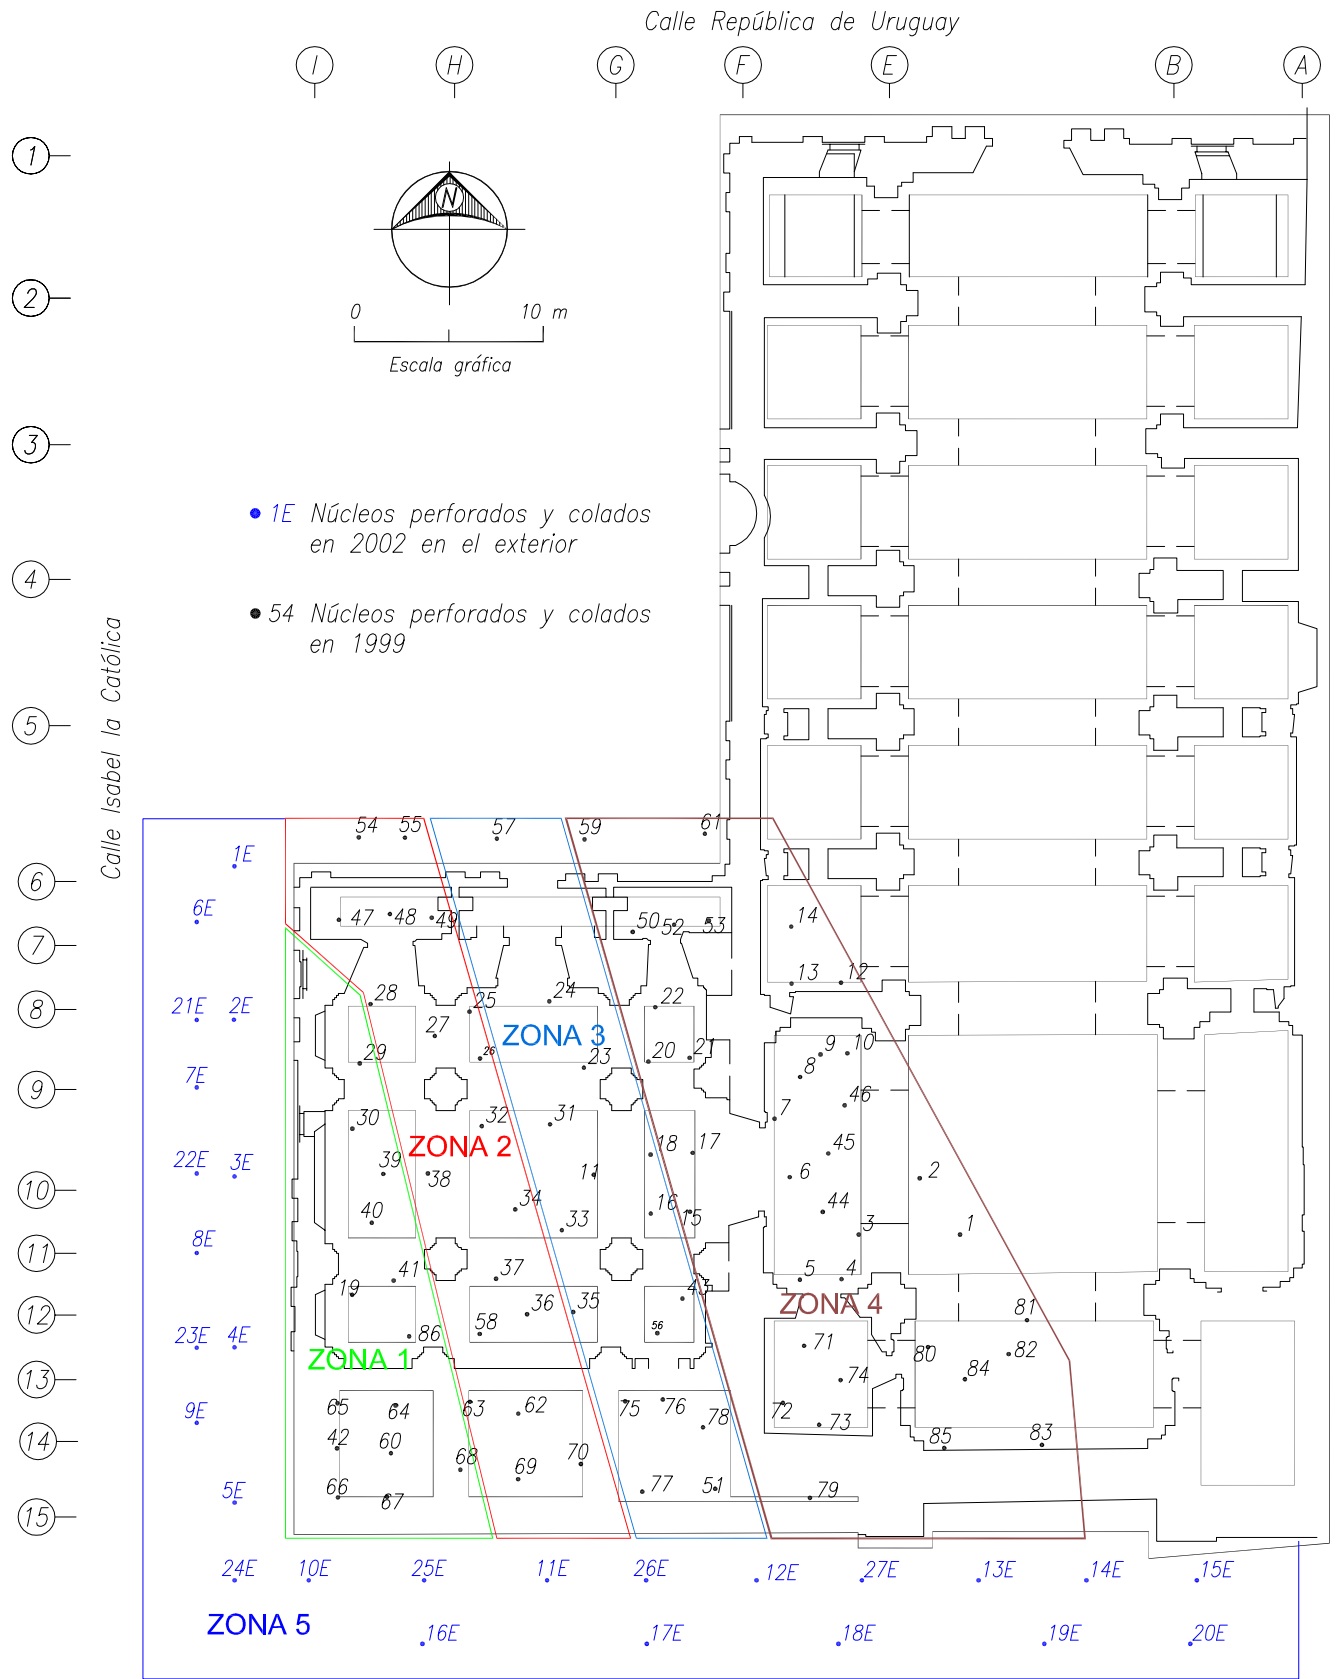
Fig. 6.3.13 Ubicación de los núcleos de inyección

f) El comportamiento de las estructuras ha sido observado instrumentalmente, las Figs. 6.3.13 y 6.3.14 permiten afirmar que se manifiesta una mejoría significativa, el indicador más simple de verificar es que el hundimiento de la esquina surponiente de la Capilla que era de 14.7 mm/año se ha reducido 2.0 mm/año.

g) Es necesario continuar observando instrumentalmente el comportamiento del Templo y la Capilla utilizando los aparatos de medición ya instalados y efectuando nivelaciones periódicas. En el caso de que la velocidad de los hundimientos se incremente se podrá considerar realizar otra etapa de inyección y hasta de colocación de inclusiones rígidas.

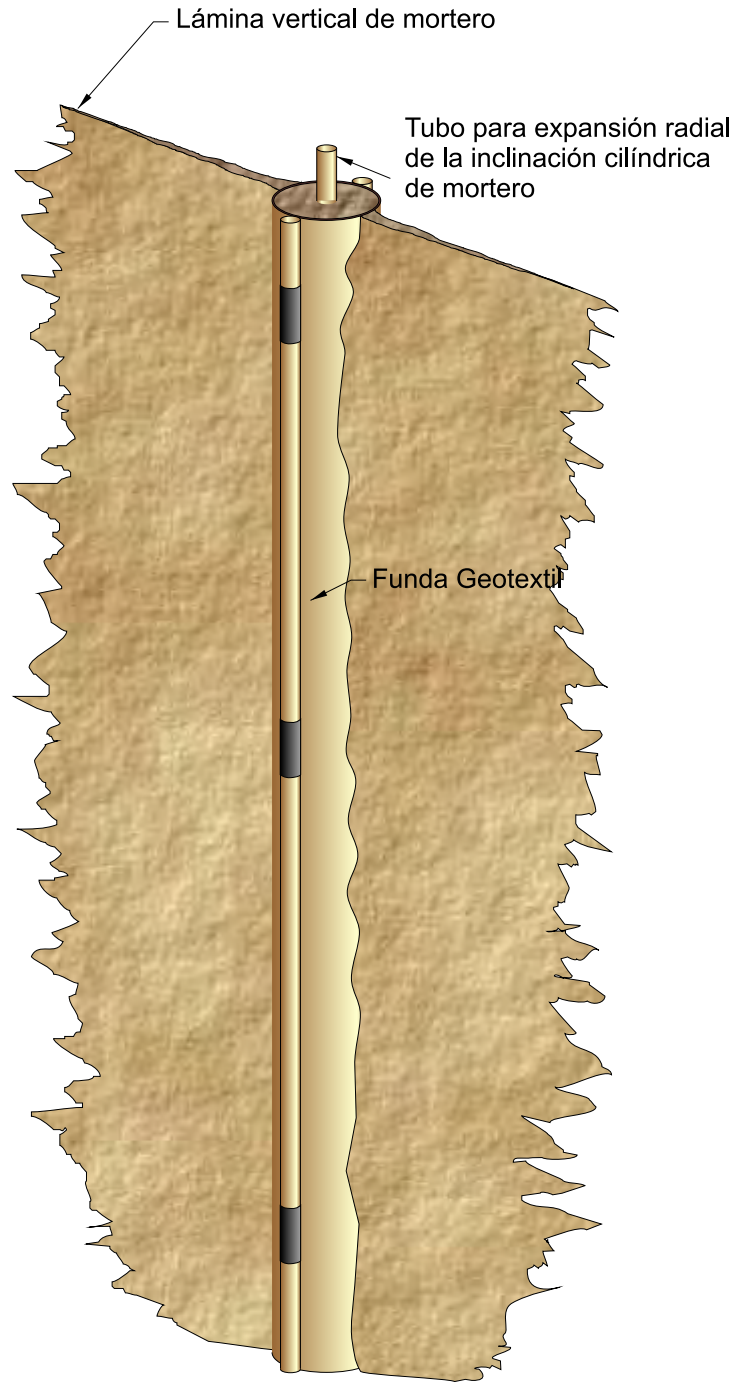
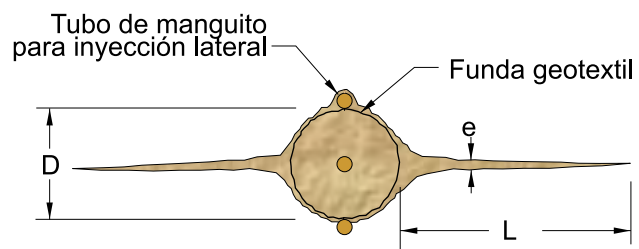
Fig. 6.3.14 Inclusión rígida y láminas de mortero lateral

Al igual que en la Catedral la unidad de refuerzo la constituyen la inclusión rígida y las láminas laterales que se conforman por fracturamiento hidráulico; la Fig. 6.3.14 es un esquema de esa unidad; el conjunto lo conforman líneas en que las láminas llegan a tocarse.
