**CIMENTACIONES DE TEMPLOS Y  
CONVENTOS DE LOS SIGLOS XVI A XVIII**

**—25 Casos de Comportamiento Problemático —**

**Tesis que presenta el M en I Enrique Santoyo Villa**

**Para obtener el grado de Doctor en Arquitectura**

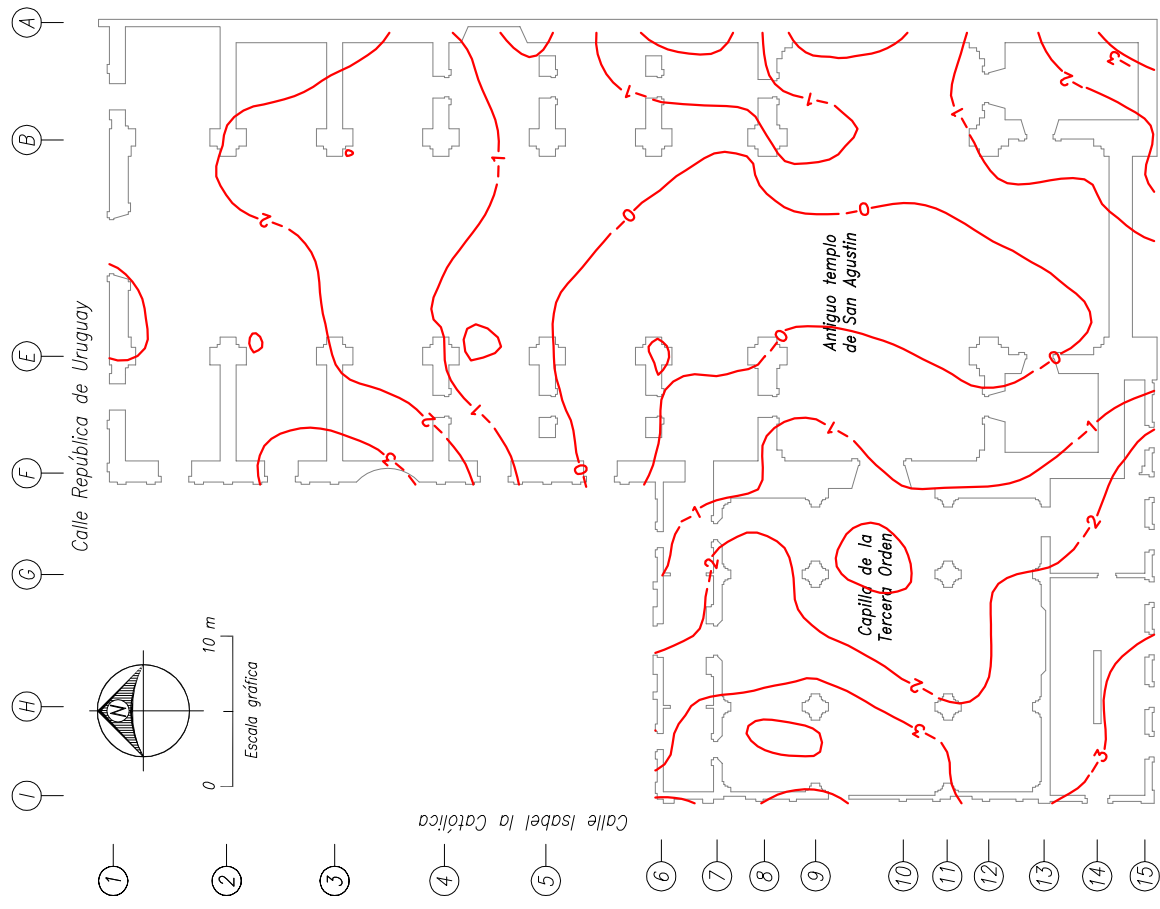
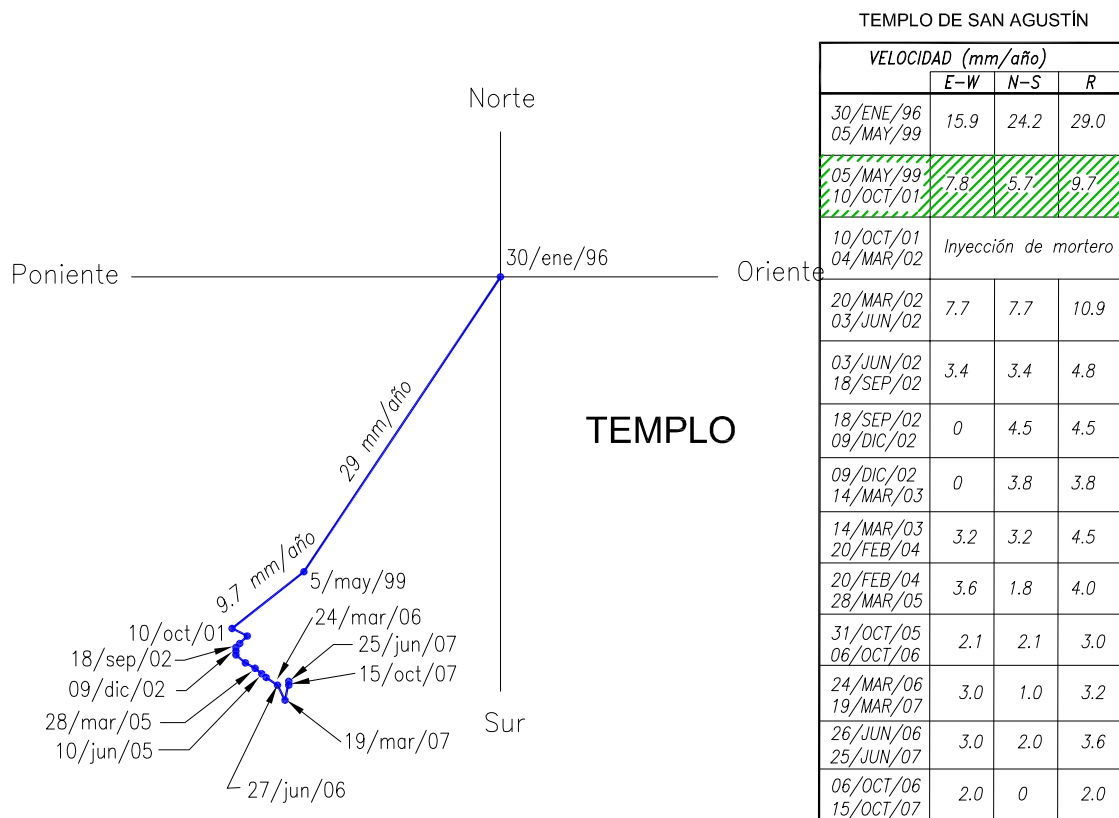
Fig. 6.3.15 Comparación de velocidades de hundimiento anual

Curvas de igual hundimiento diferencial anualizadas en mm/año para el periodo 09-sep-78 al 20-sep-95

Curvas de igual hundimiento diferencial anualizadas en mm/año para el periodo 06-oct-06 al 15-oct-07

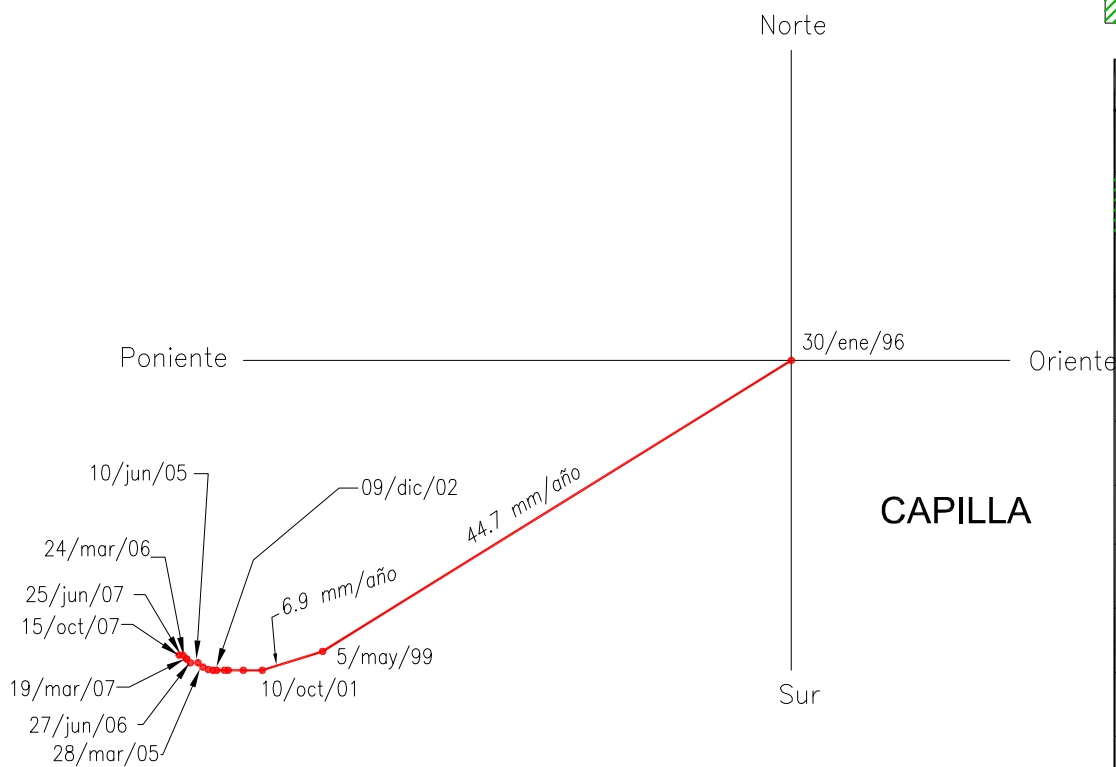
VELOCIDAD (mm/año)		
	E-W	N-S	R
30/ENE/96 05/MAY/99	38.0	23.6	44.7
05/MAY/99 10/OCT/01	6.6	2.1	6.9
10/OCT/01 04/MAR/02	Inyección de mortero		
20/MAR/02 03/JUN/02	15.4	0.0	15.4
03/JUN/02 18/SEP/02	3.4	0.0	3.4
18/SEP/02 09/DIC/02	8.9	0.0	8.9
09/DIC/02 14/MAR/03	3.8	0.0	3.8
14/MAR/03 20/FEB/04	2.1	3.2	3.8
20/FEB/04 28/MAR/05	1.8	0.9	2.0
31/OCT/05 06/OCT/06	0	1.1	1.1
24/MAR/06 19/MAR/07	0	0	0
26/JUN/06 25/JUN/07	1.0	1.0	1.4
06/OCT/06 15/OCT/07	4.0	1.0	2.2

- Primera etapa de inyección (8 de febrero de 1999 a 30 de abril de 1999)
- Segunda etapa de inyección (22 de octubre de 2001 a 8 de febrero de 2002)
- Tercera etapa de inyección (11 de febrero de 2002 a 4 de marzo de 2002)

d) Para atenuar los efectos del hundimiento regional se analizaron las tres soluciones factibles de implementar: la recimentación con pilotes de control, la infiltración de agua a los estratos permeables y el endurecimiento diferencial del subsuelo arcilloso mediante inyecciones de mortero.

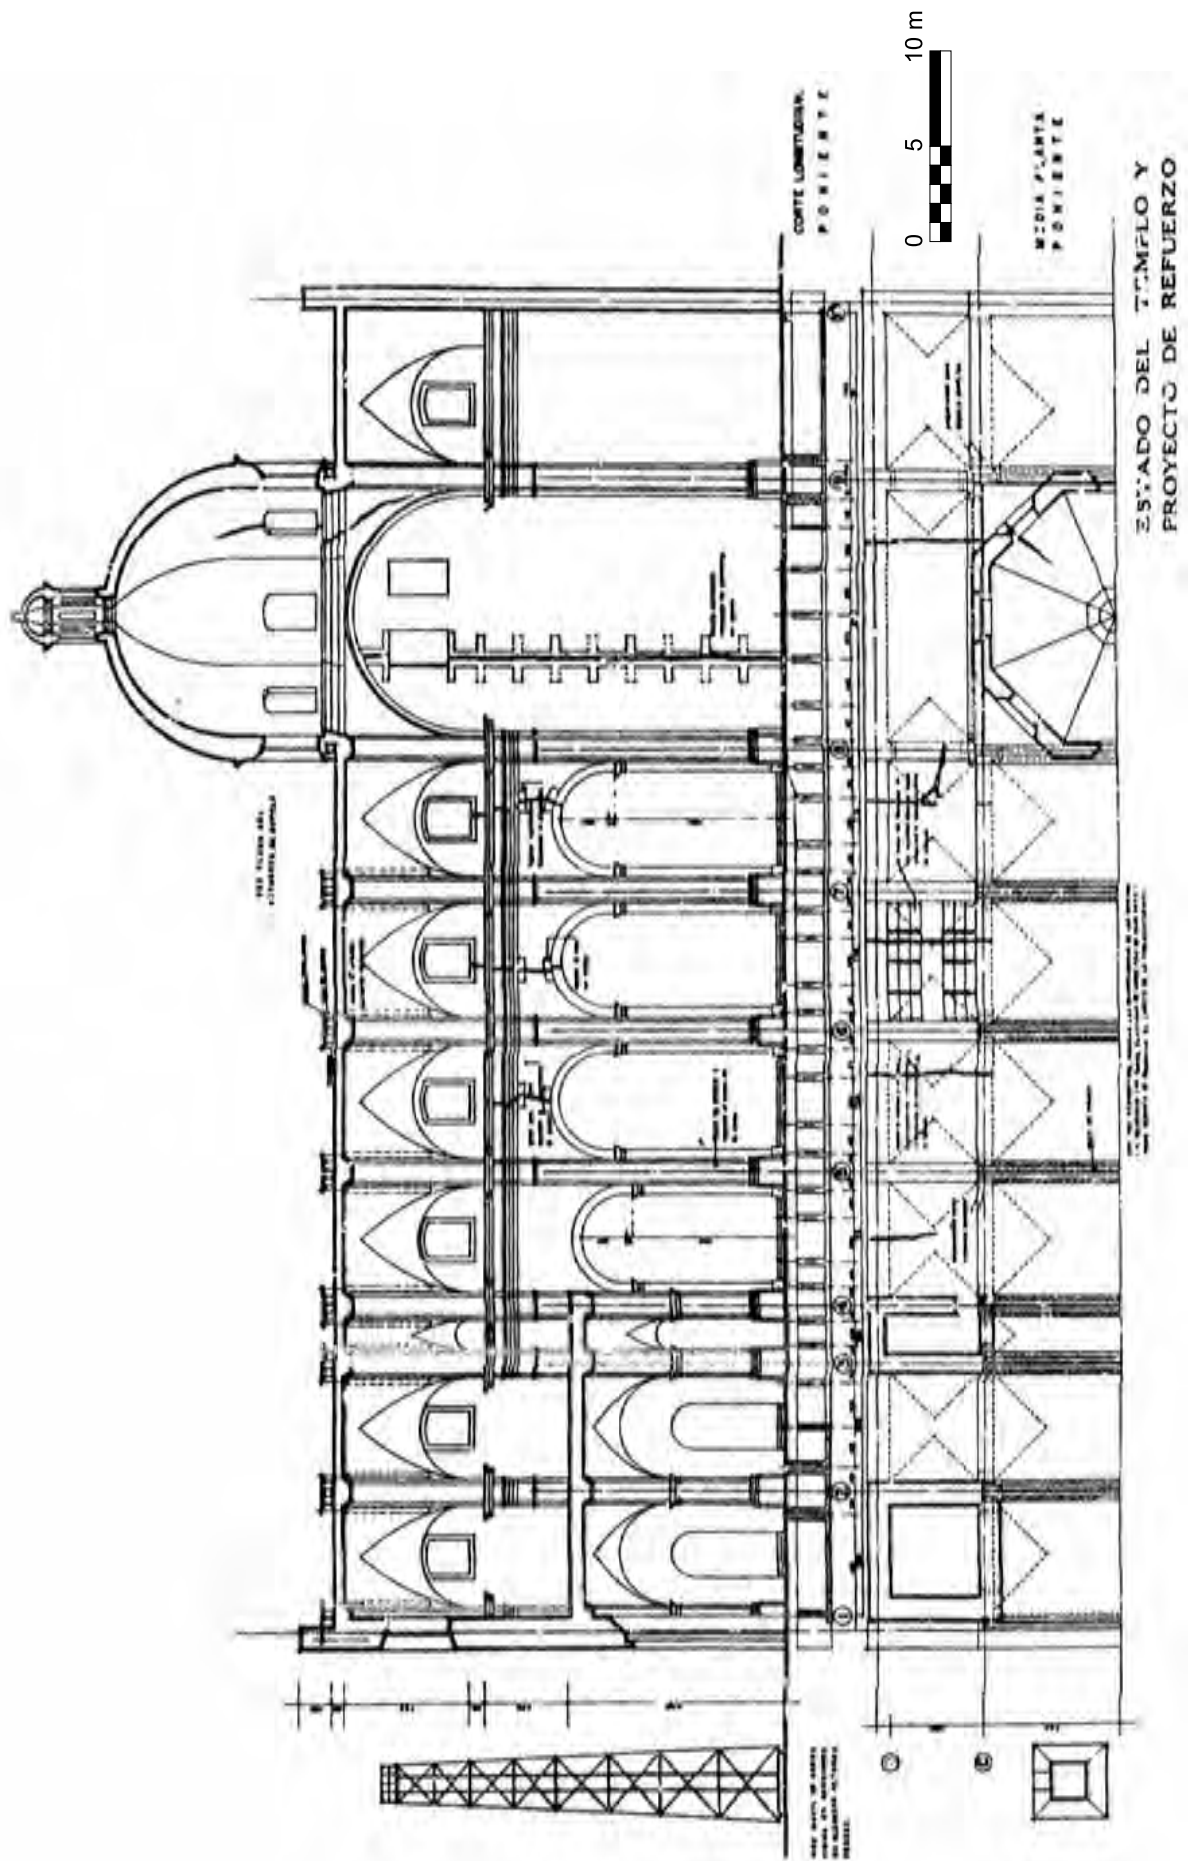
Fig. 6.4.2 Reparación y conservación de edificios históricos en la Ciudad de México  
 Templo de Santo Domingo (Calderón, 1957)

“Los apoyos de la iglesia se encontraban seriamente dañados; las cuarteaduras pasaban de lado a lado de los muros, y se distribuían con cierta simetría; en cada uno de los muros que cierran el crucero hacia las calles de Brasil y de Leandro Valle se encontraba una fractura vertical que se abría unos 20 cm desde la cimentación hasta la bóveda. En la fachada principal, dos cuarteaduras verticales abarcaban toda su altura”.

“El hundimiento de los apoyos produjo en bóvedas y arcos serias fracturas, casi siempre en sentido longitudinal o coincidiendo con las fallas de los muros”.

“Se efectuaron: nivelación general y análisis de los esfuerzos que sufre la estructura. Analizando las causas y los empujes laterales, quedó manifiesta la necesidad de recimentar lateralmente, buscando que la estructura cerrase por sí misma sus fracturas principales”.

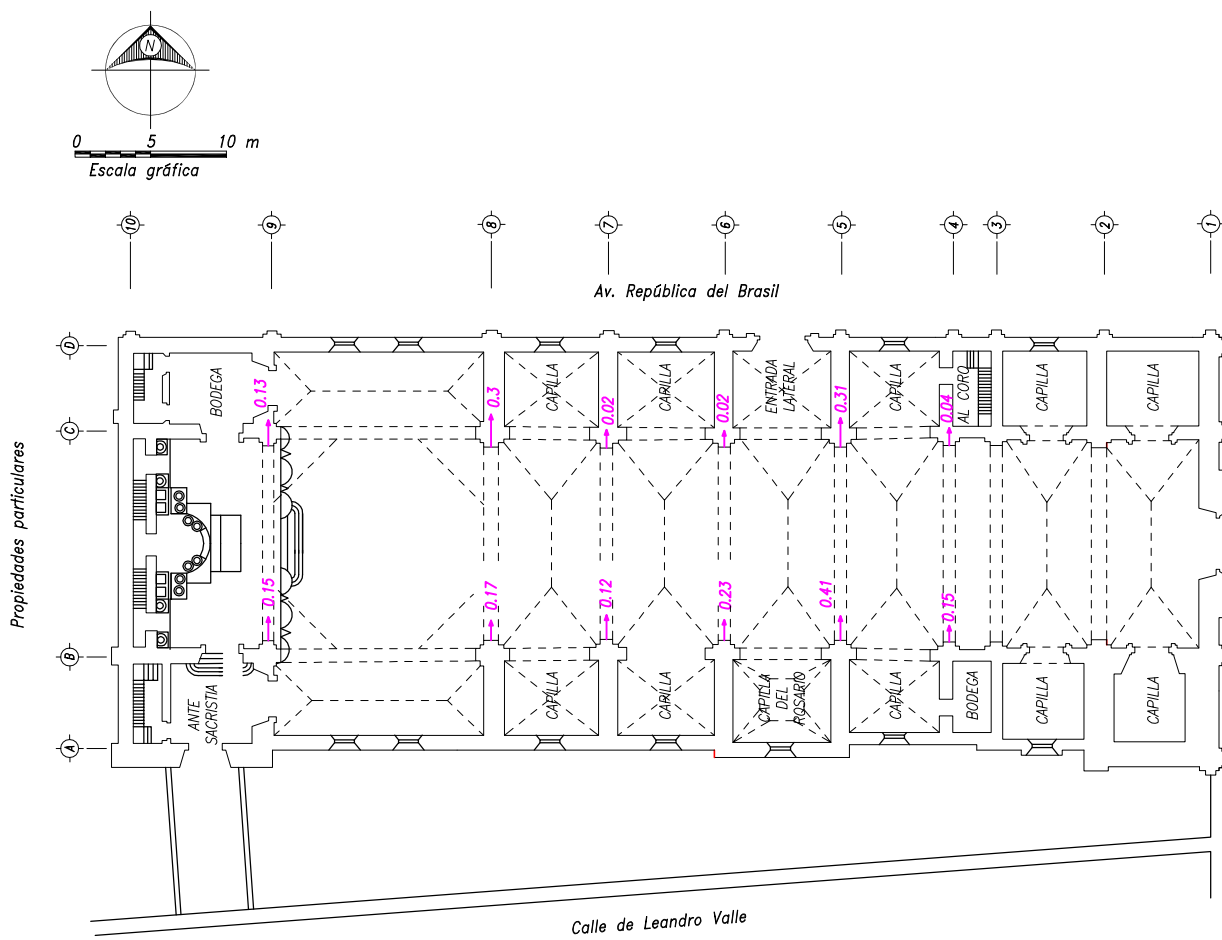
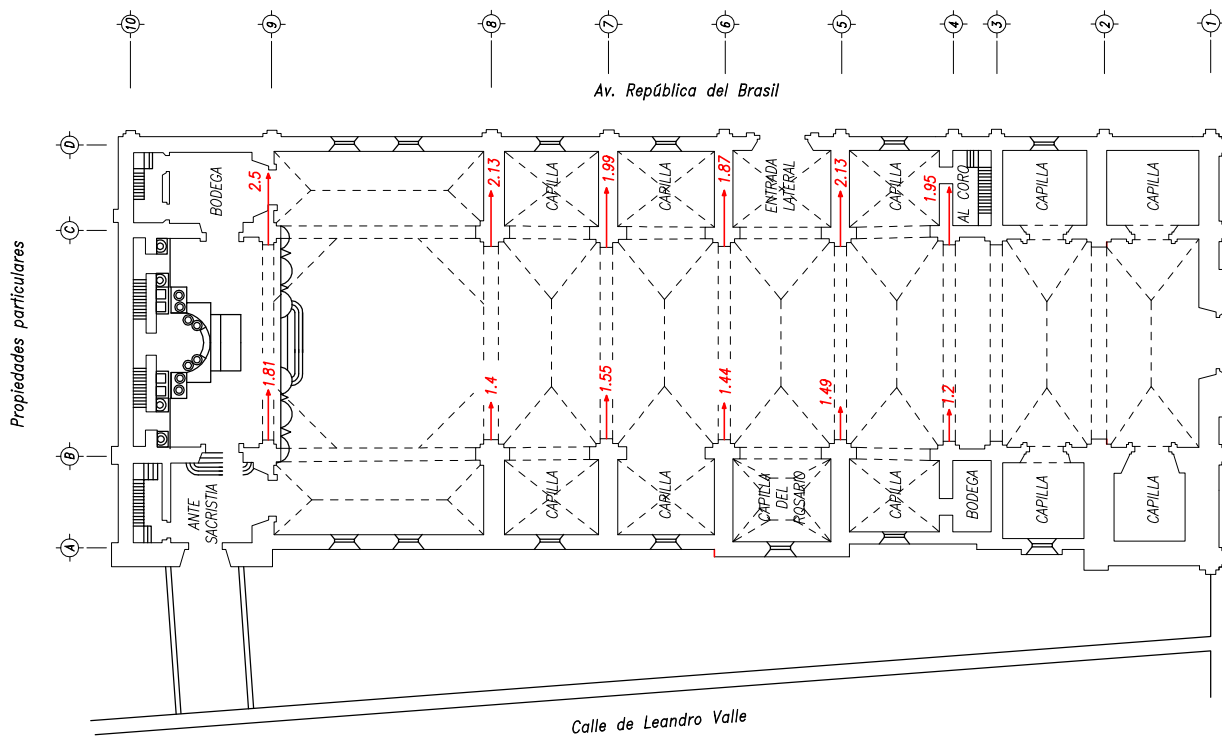
**Fig. 6.4.8 Desplomos e incrementos en el desplomo de las pilastras**  
**Templo de Santo Domingo**

La diferencia de desplomos de pilastras del eje C respecto a las del eje B ha provocado que los arcos se abran a nivel de impostas generando el agrietamiento de la bóveda, el cual se concentra hacia el nororiente del templo, como lo muestra la Fig. 6.4.9.

b) medición semestral de los desplomos de las pilastras y colocación de testigos en grietas para conocer su abertura y cómo se modifica con el tiempo y d) continuar con la observación de la evolución del agrietamiento de las bóvedas.

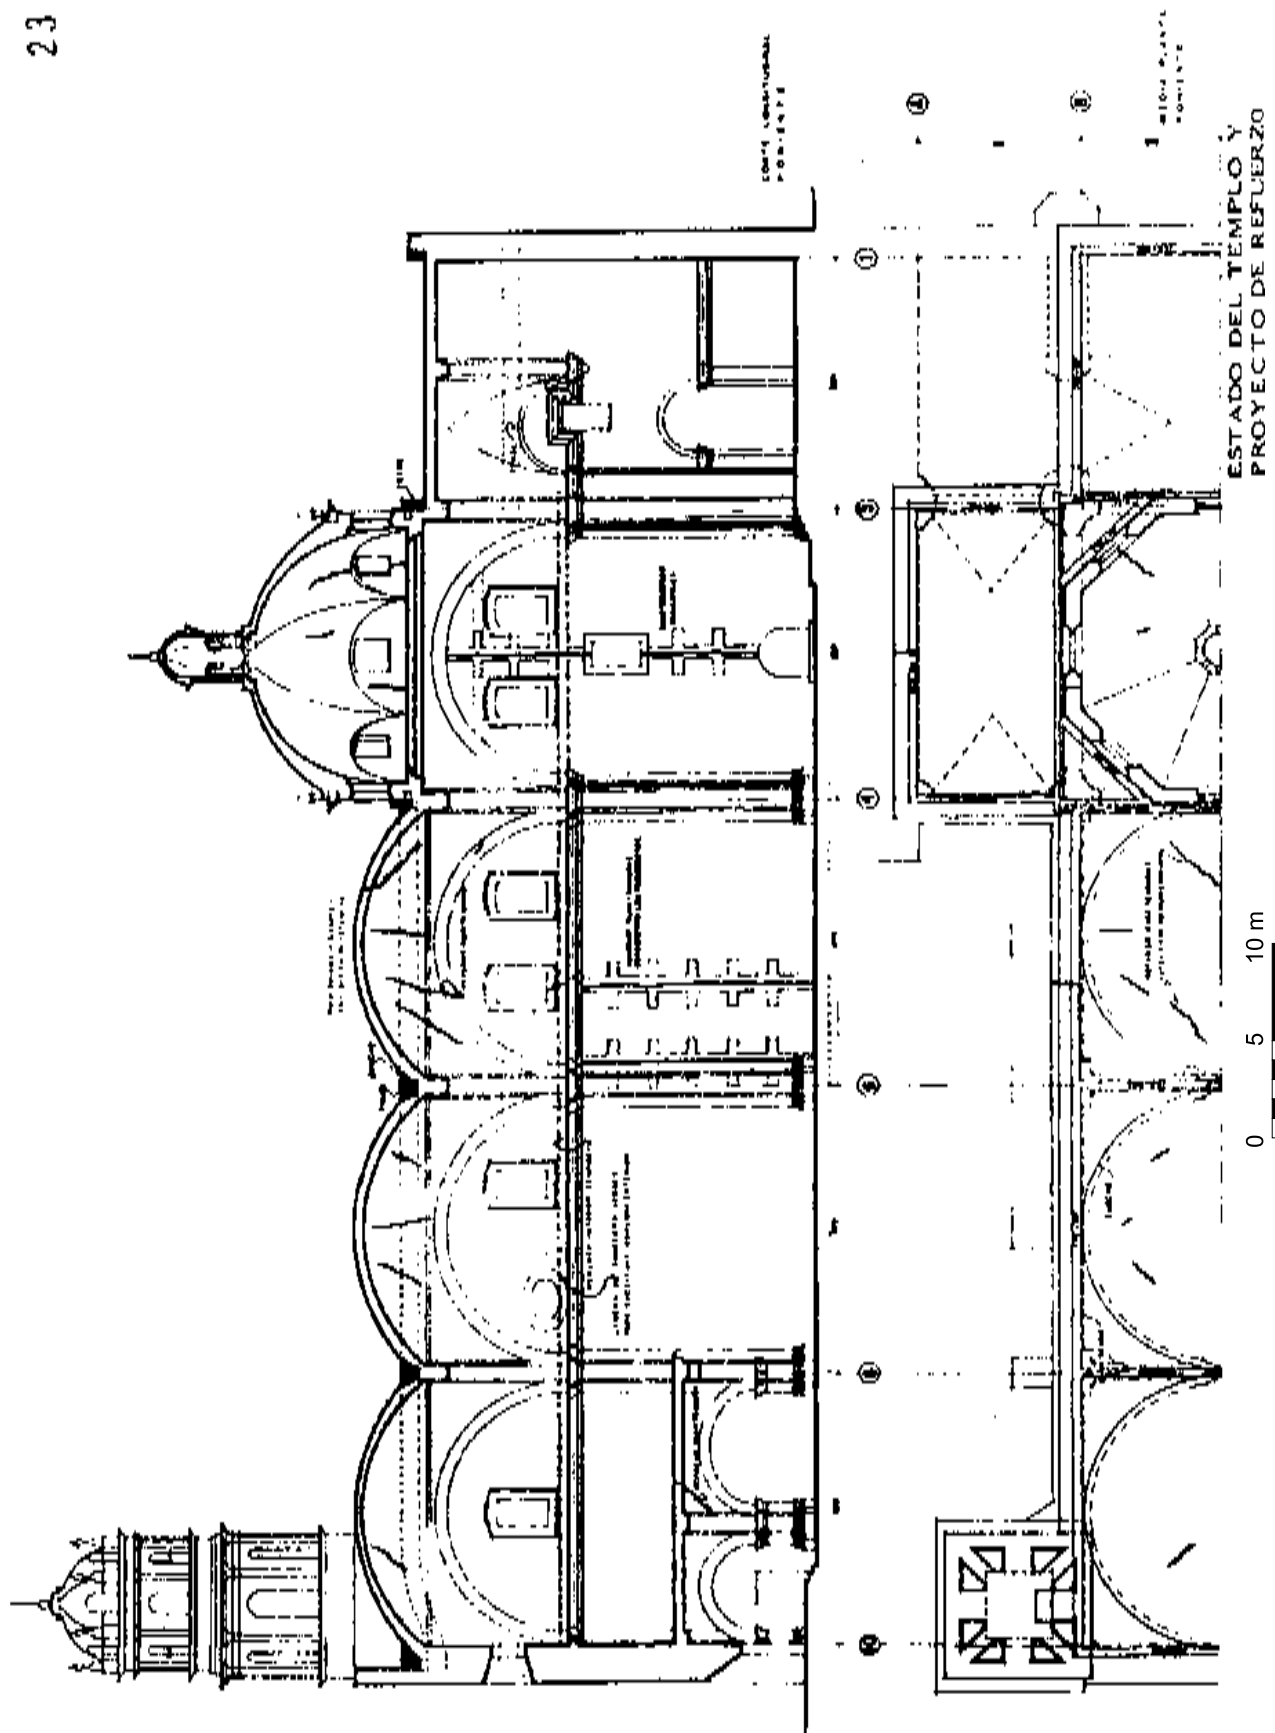
Fig. 6.6.4 Estado del Templo y proyecto de refuerzo (Calderón, 1962)

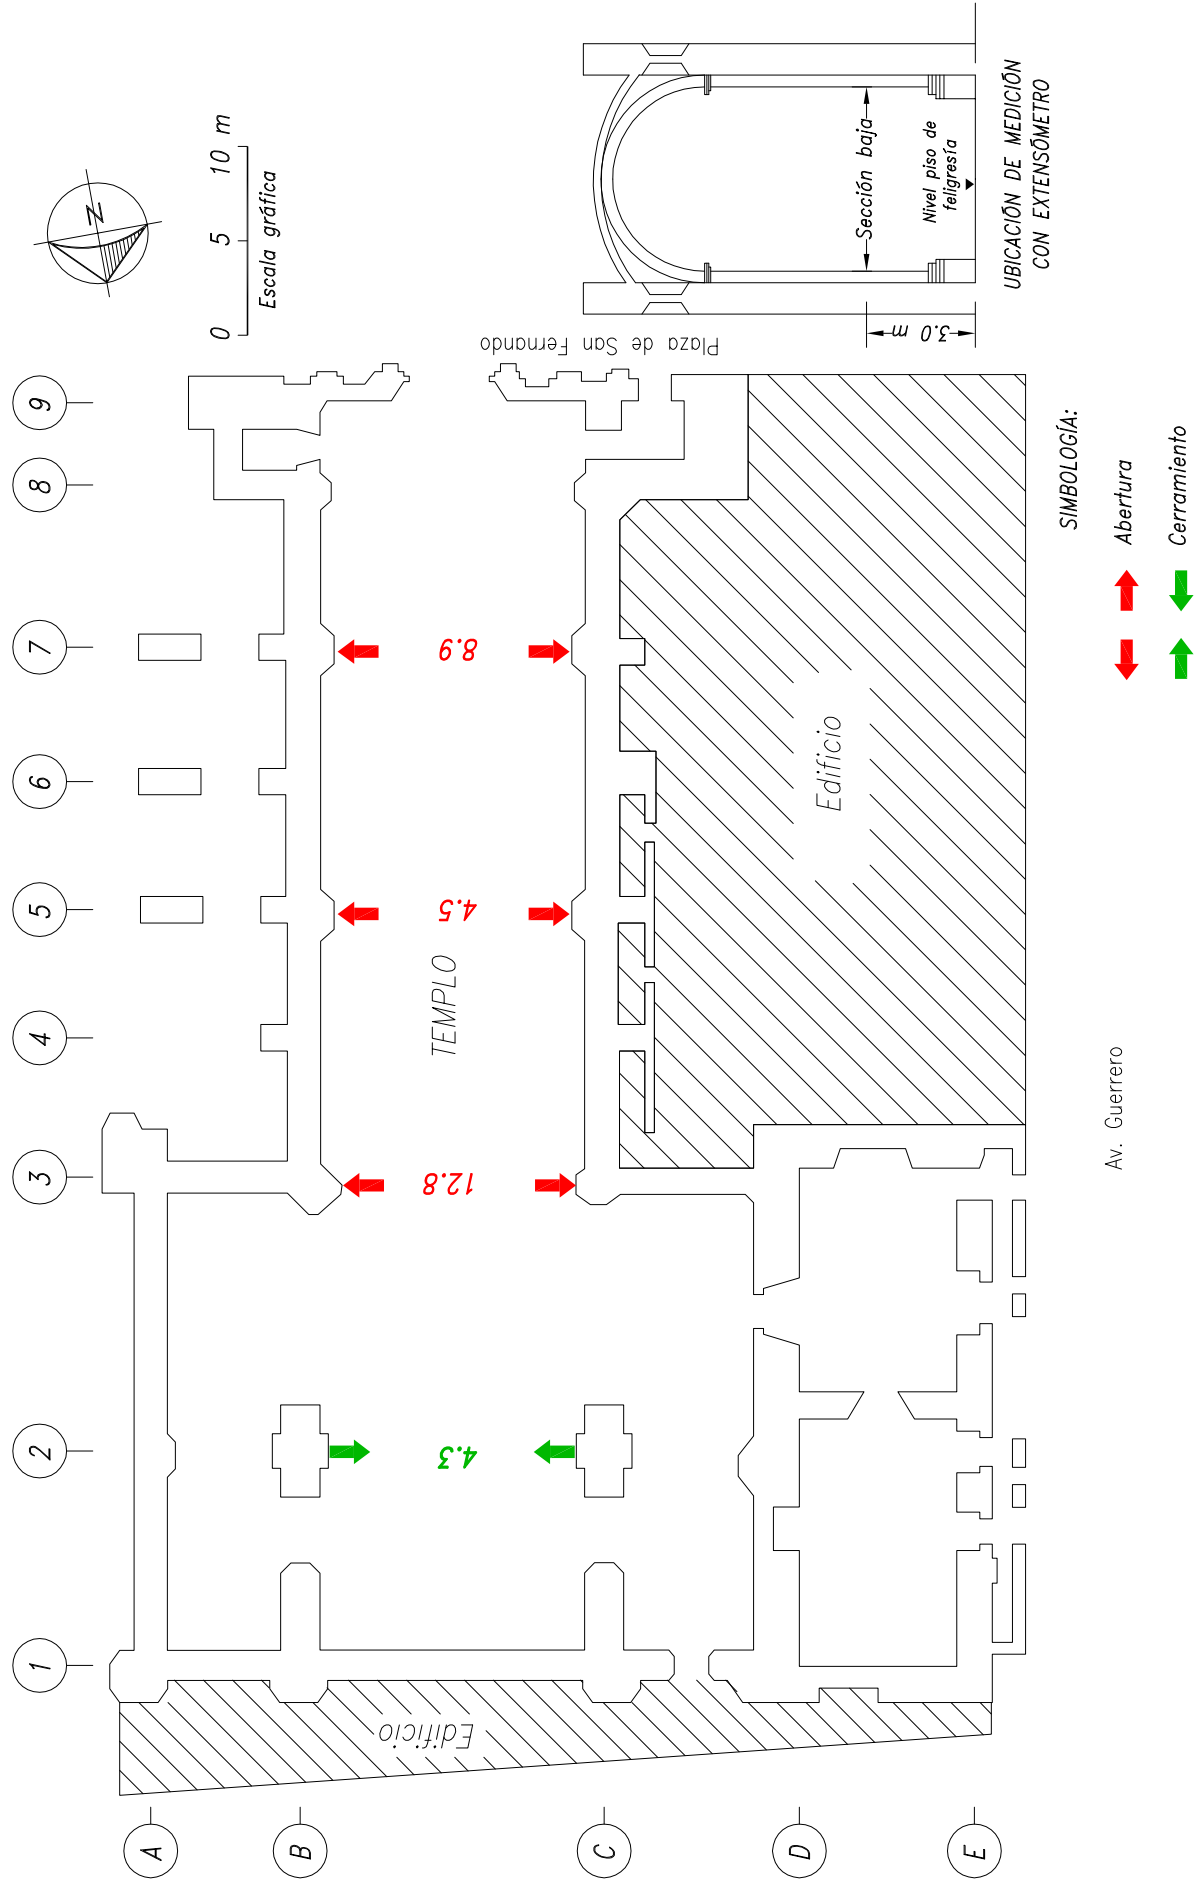
Fig. 6.6.9 Convergencias medidas en mm, sección baja, periodo agosto/98 a agosto/08, Templo de San Fernando

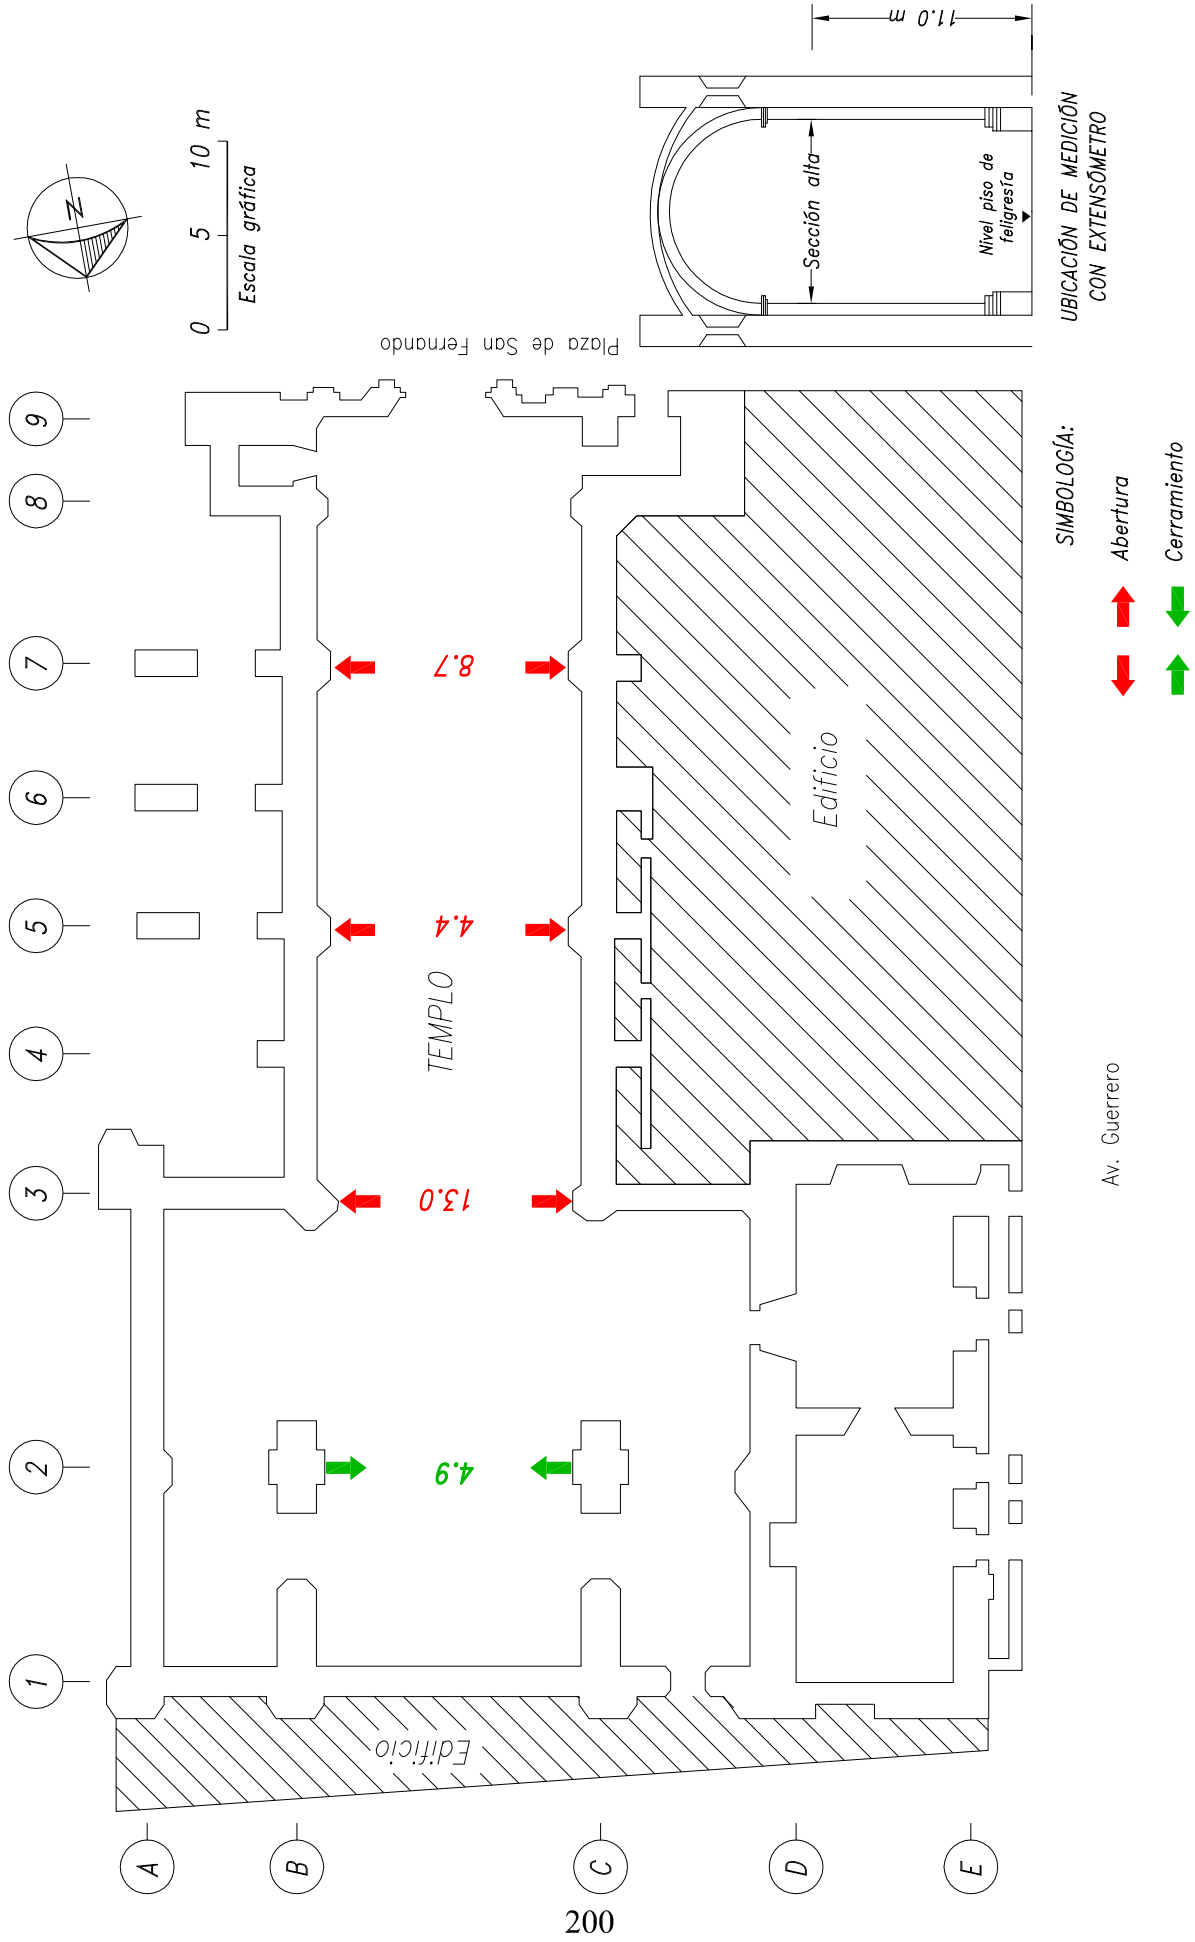
Fig. 6.6.10 Convergencias medidas en mm, sección alta, periodo agosto/98 a agosto/08, Templo de San Fernando

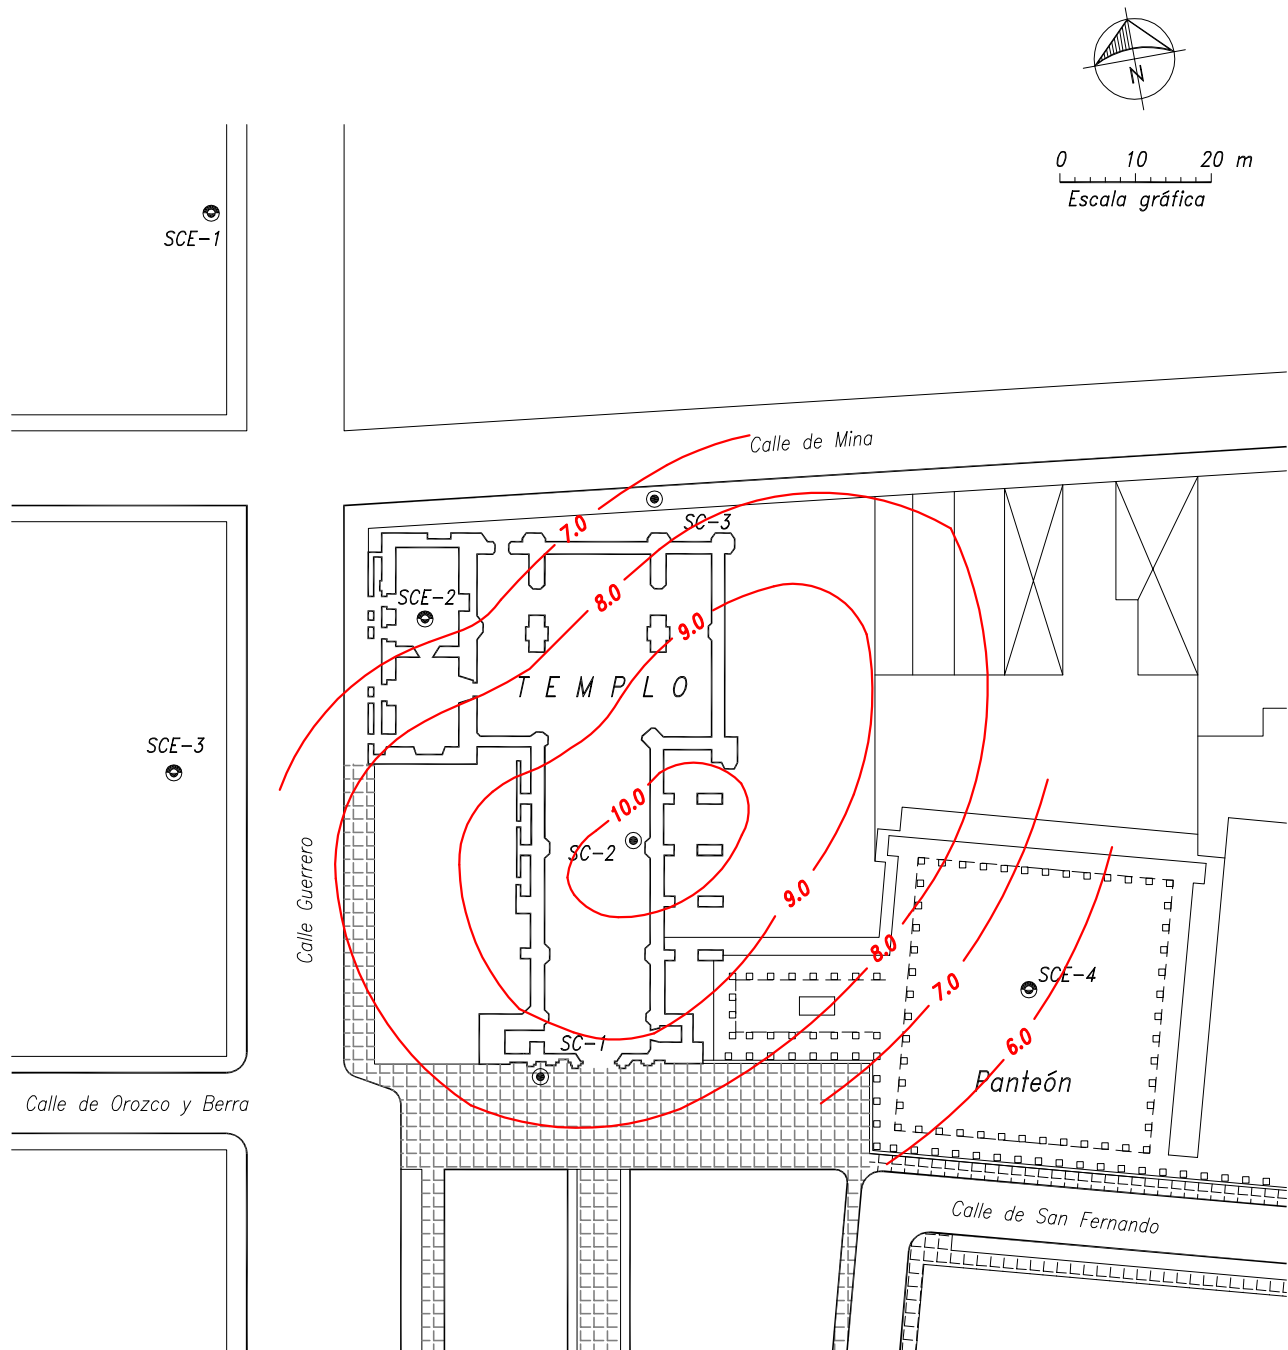
Fig. 6.6.18 Configuración de la resistencia medida  $q_c$  al cono de la serie arcillosa superior

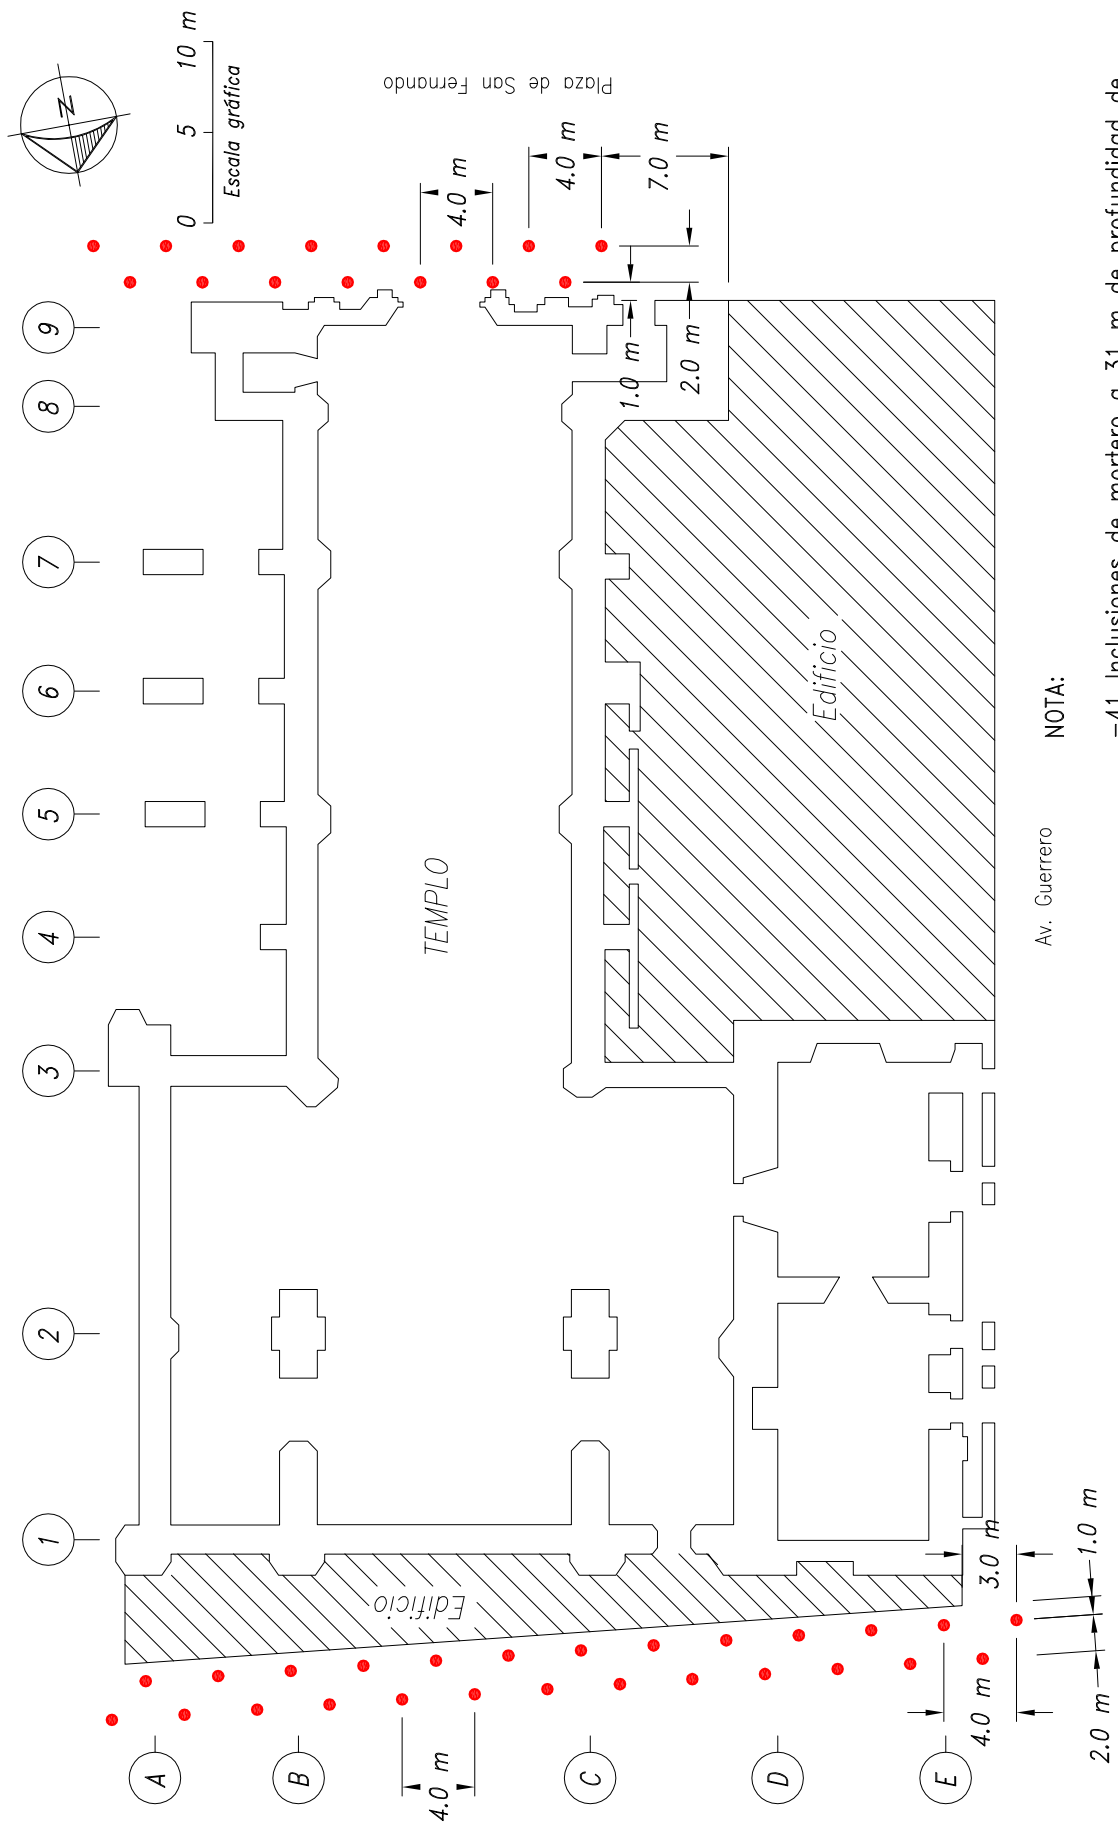
Fig. 6.6.20 Ubicación sugerida de las inclusiones rígidas y puntos de inyección  
Templo de San Fernando

- c) Continuar con las nivelaciones topográficas y evolución del agrietamiento.
- d) Los resultados de las nivelaciones topográficas permitirán conocer el efecto del endurecimiento del subsuelo y detectar e implementar etapas adicionales de inyección si es que se requieren.

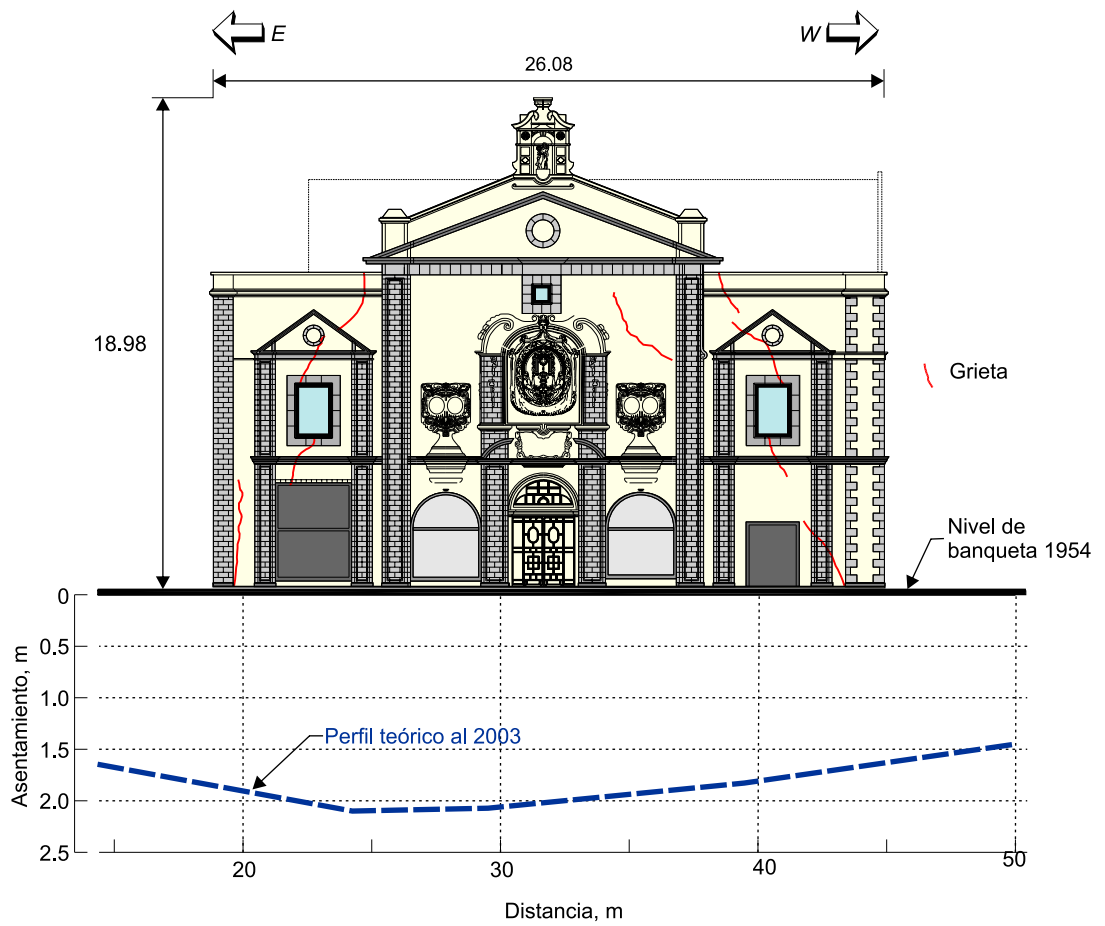
**Estudio de factibilidad.** En 1994 se realizaron algunos sondeos de cono eléctrico y una serie de nivelaciones topográficas de la nave que se prolongaron durante los siguientes cuatro años, las mediciones fueron referidas al banco de nivel profundo instalado en la Alameda. La Fig. 6.7.3 muestra las curvas de igual velocidad de hundimiento de ese periodo, en las cuales se aprecia que el hundimiento diferencial de la nave es hacia el norte y que los muros oriente y poniente se han hundido menos que la parte central, lo cual justifica las grietas que se aprecian en la fachada principal, Fig. 6.7.4.

El perfil de la banqueta calculado para el período 1954-2003 se muestra en la Fig. 6.7.4, considerando que en 1954 era cercano a la horizontal, también se indica que la portada de Corpus Christi se hundió más en su parte central que en sus orillas debido a la restricción que le han impuesto los edificios cercanos cimentados con pilotes, este comportamiento queda evidenciado con la inclinación que presentan las grietas de la fachada principal, señaladas en la misma figura.

Fig. 6.7.4 Análisis del asentamiento ocurrido para el periodo 1954-2003

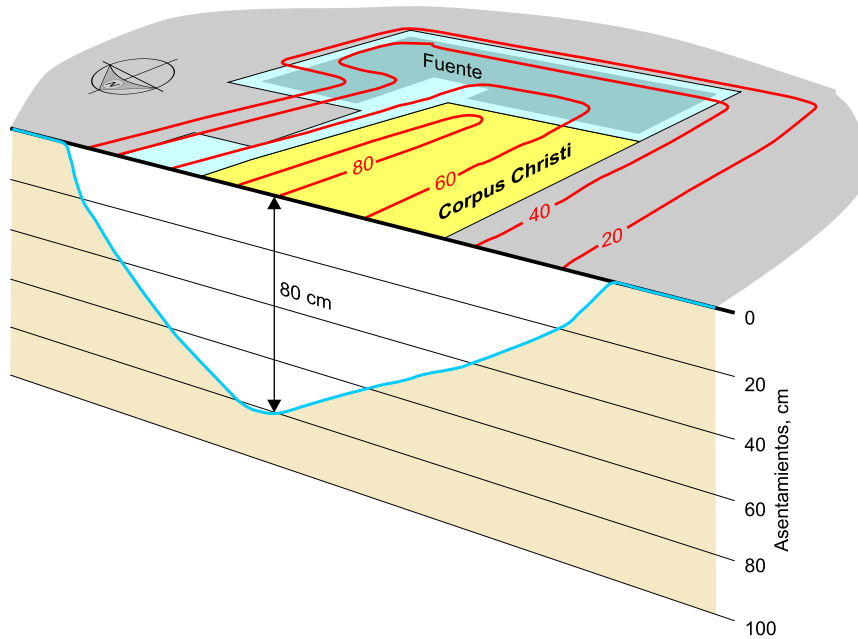
La nave quedaría expuesta a soportar una distorsión angular de 1.8 y 2.0% adicional a la presente en los extremos oriente y poniente respectivamente; por su reducida altura la estructura lo podrá tolerar con el inevitable desarrollo de grietas y de un programa frecuente de reparaciones.

Fig. 6.7.6 Curvas teóricas de hundimiento probable, sin refuerzo de cimentación, para el periodo 2003-2023

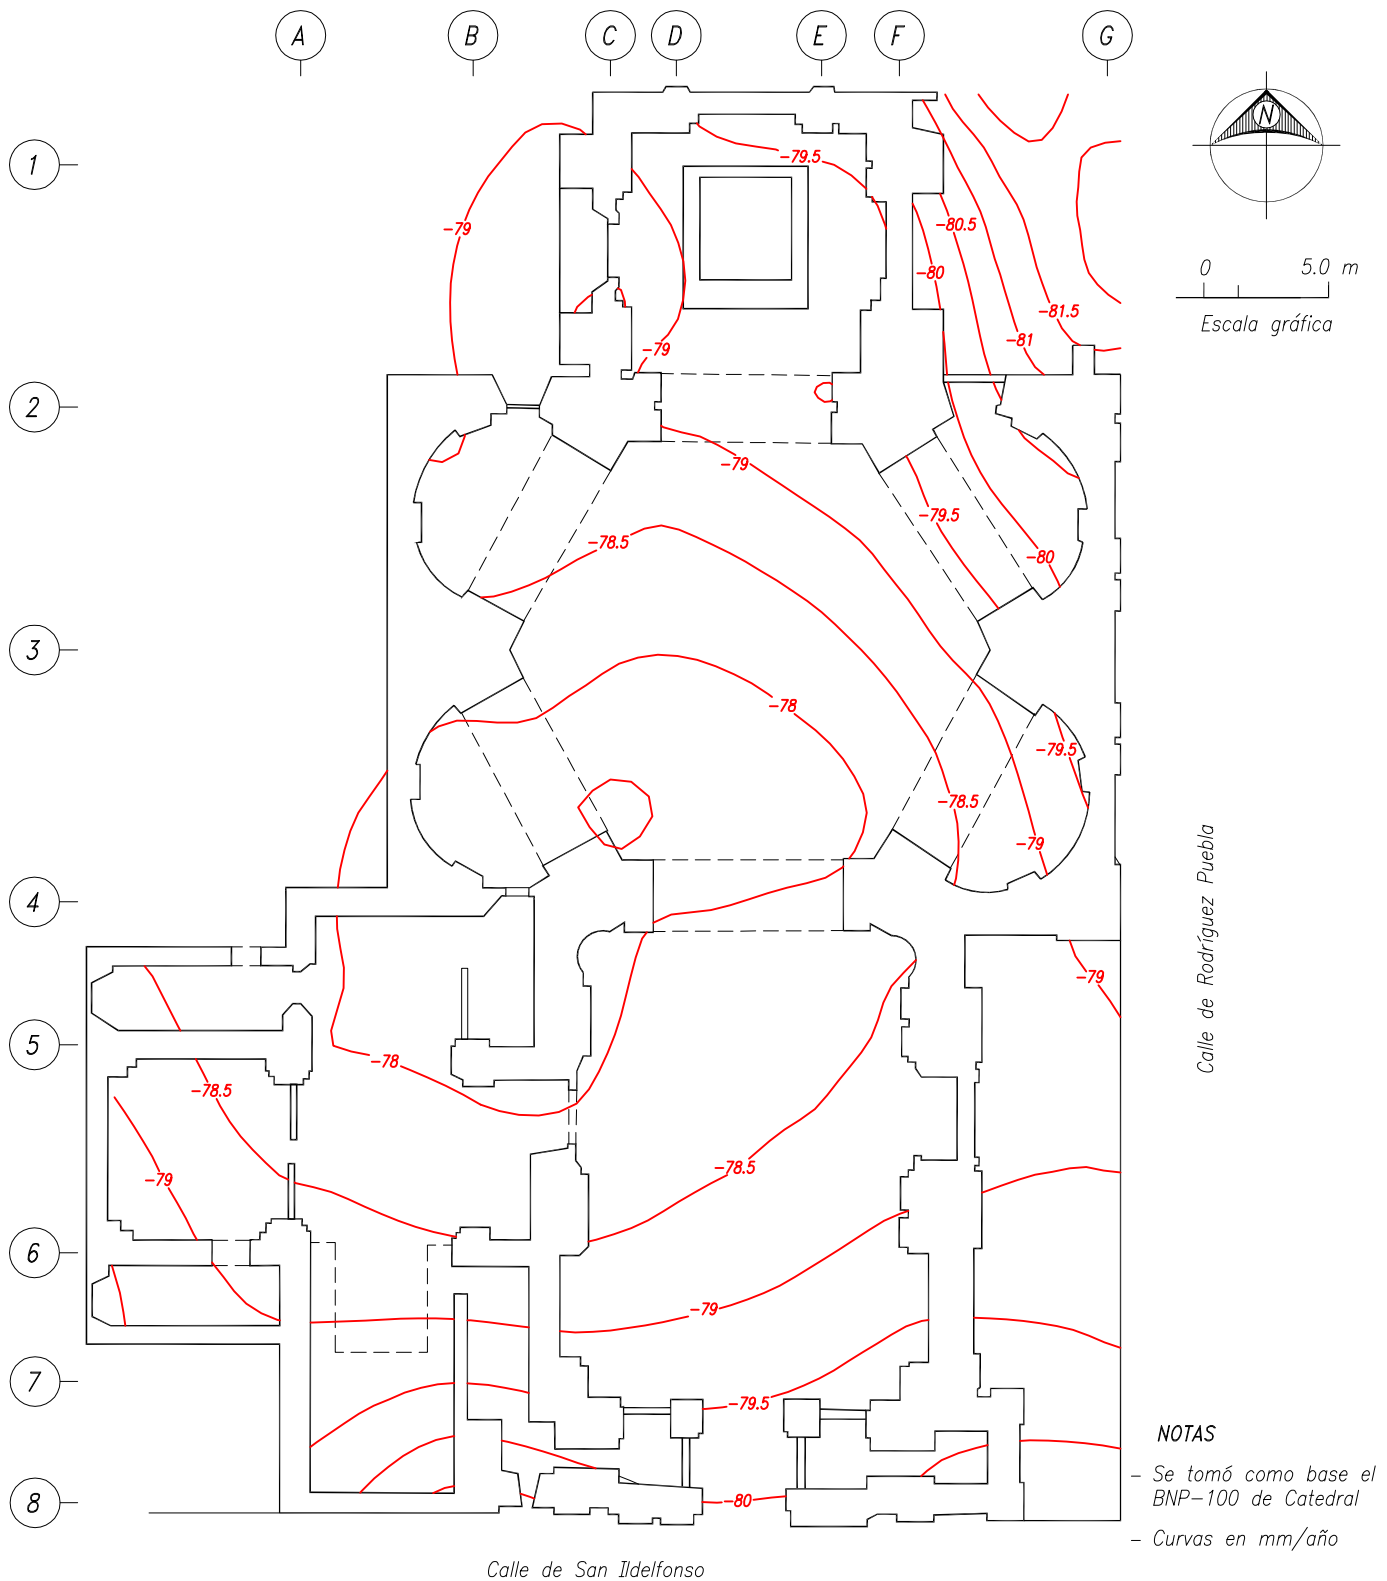
**Fig. 6.8.5** Curvas de igual velocidad de hundimiento en mm/año para el periodo Dic-98 a Oct-03, respecto al BNP-100 de la Catedral Templo de Nuestra Señora de Loreto
