**CIMENTACIONES DE TEMPLOS Y  
CONVENTOS DE LOS SIGLOS XVI A XVIII**

**—25 Casos de Comportamiento Problemático —**

**Tesis que presenta el M en I Enrique Santoyo Villa**

**Para obtener el grado de Doctor en Arquitectura**

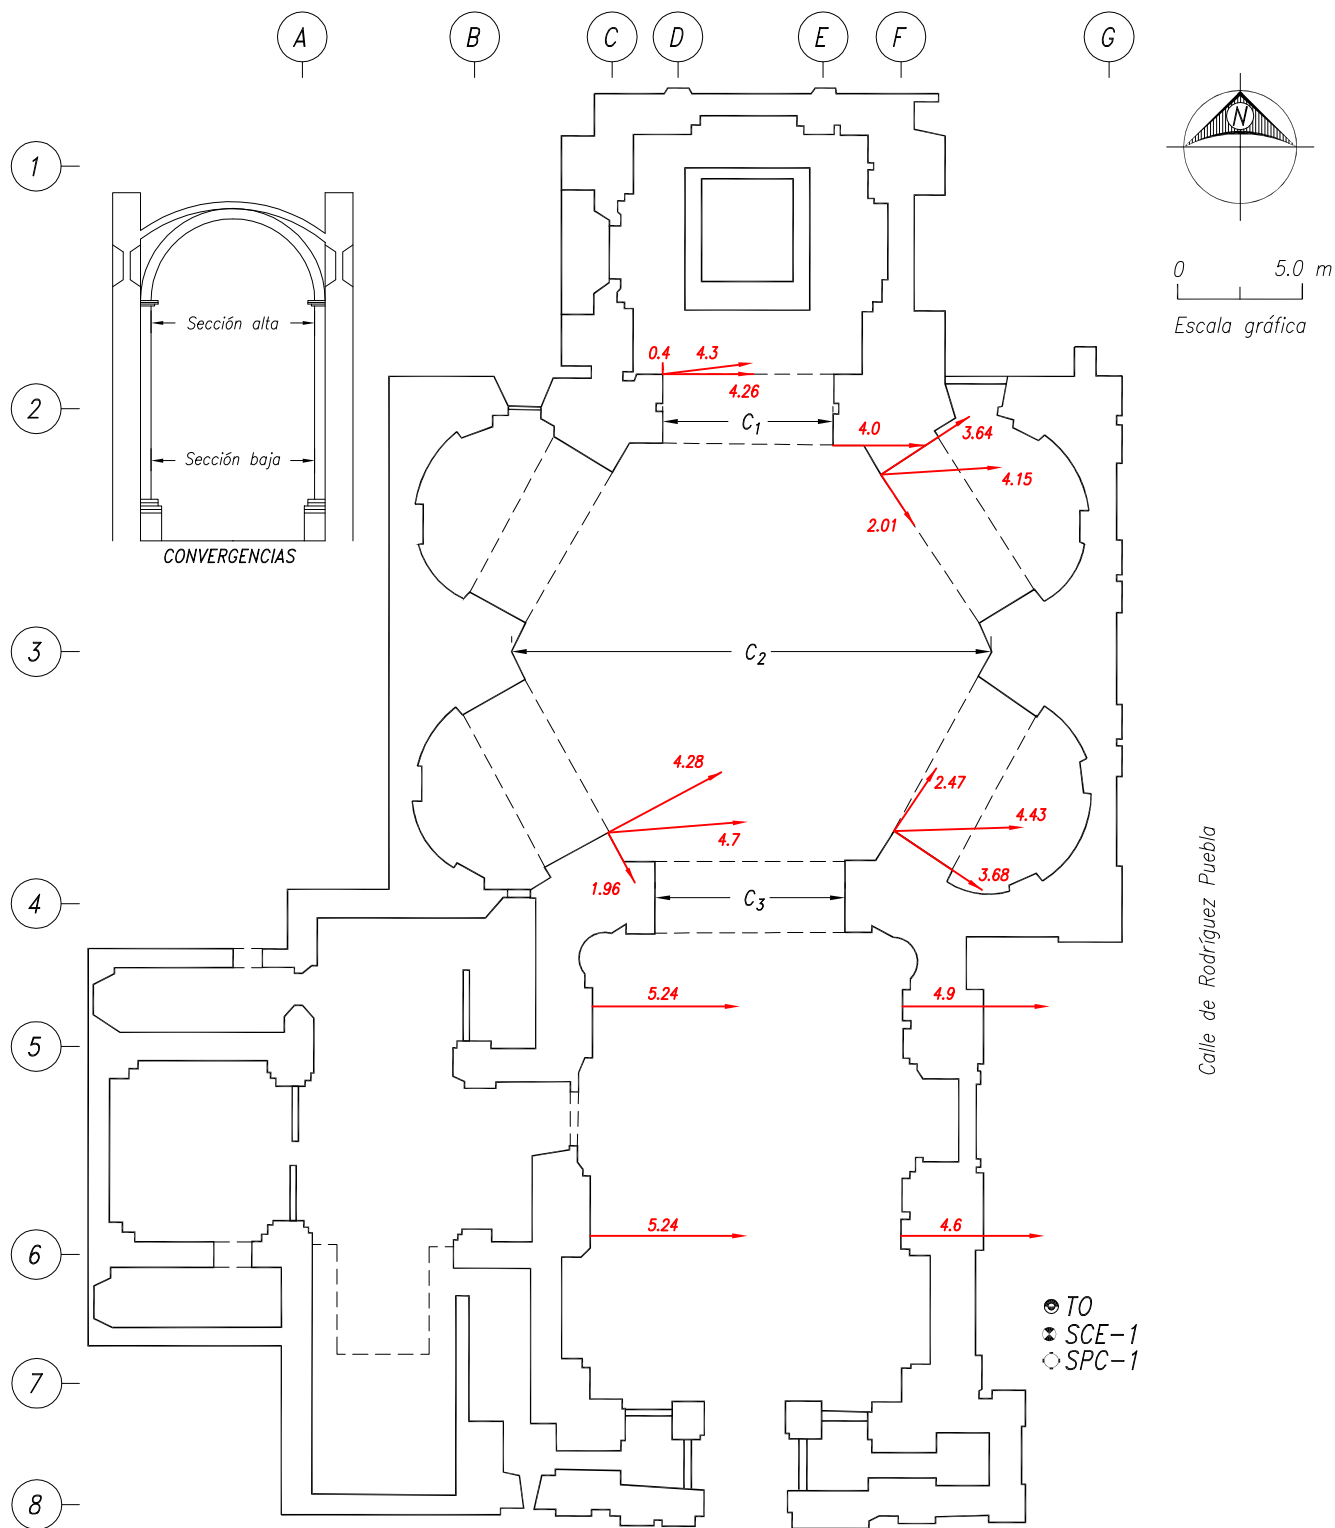
Las mediciones en los niveles alto y bajo de las tres secciones de medición indican incremento de la distancia entre las pilastras, lo que implica abertura de la estructura e inducción de grietas de la cúpula.

**Fig. 6.8.6 Puntos para medición de convergencias y desplomos de las pilastras, Oct-2003**

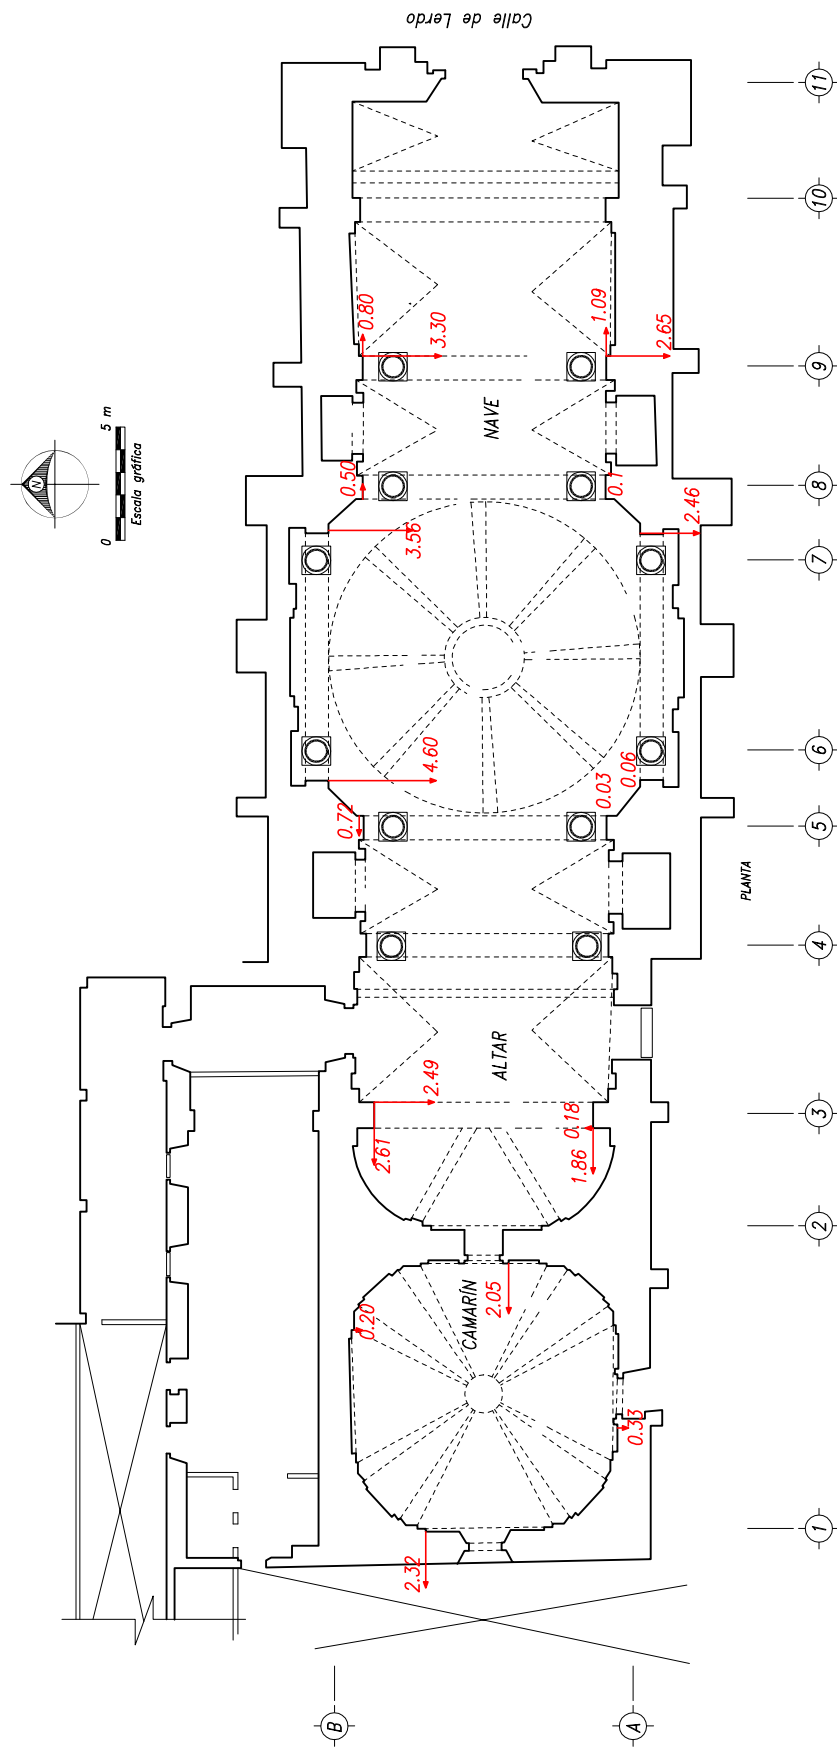
Los desplomos indicados están en por ciento

- c) En caso de que el desplomo de las pilastras del muro norte se incremente y se demuestre que podría llegar a ser mayor del 5% se deberá elaborar un proyecto ejecutivo del tratamiento del subsuelo mediante la inyección de mortero.

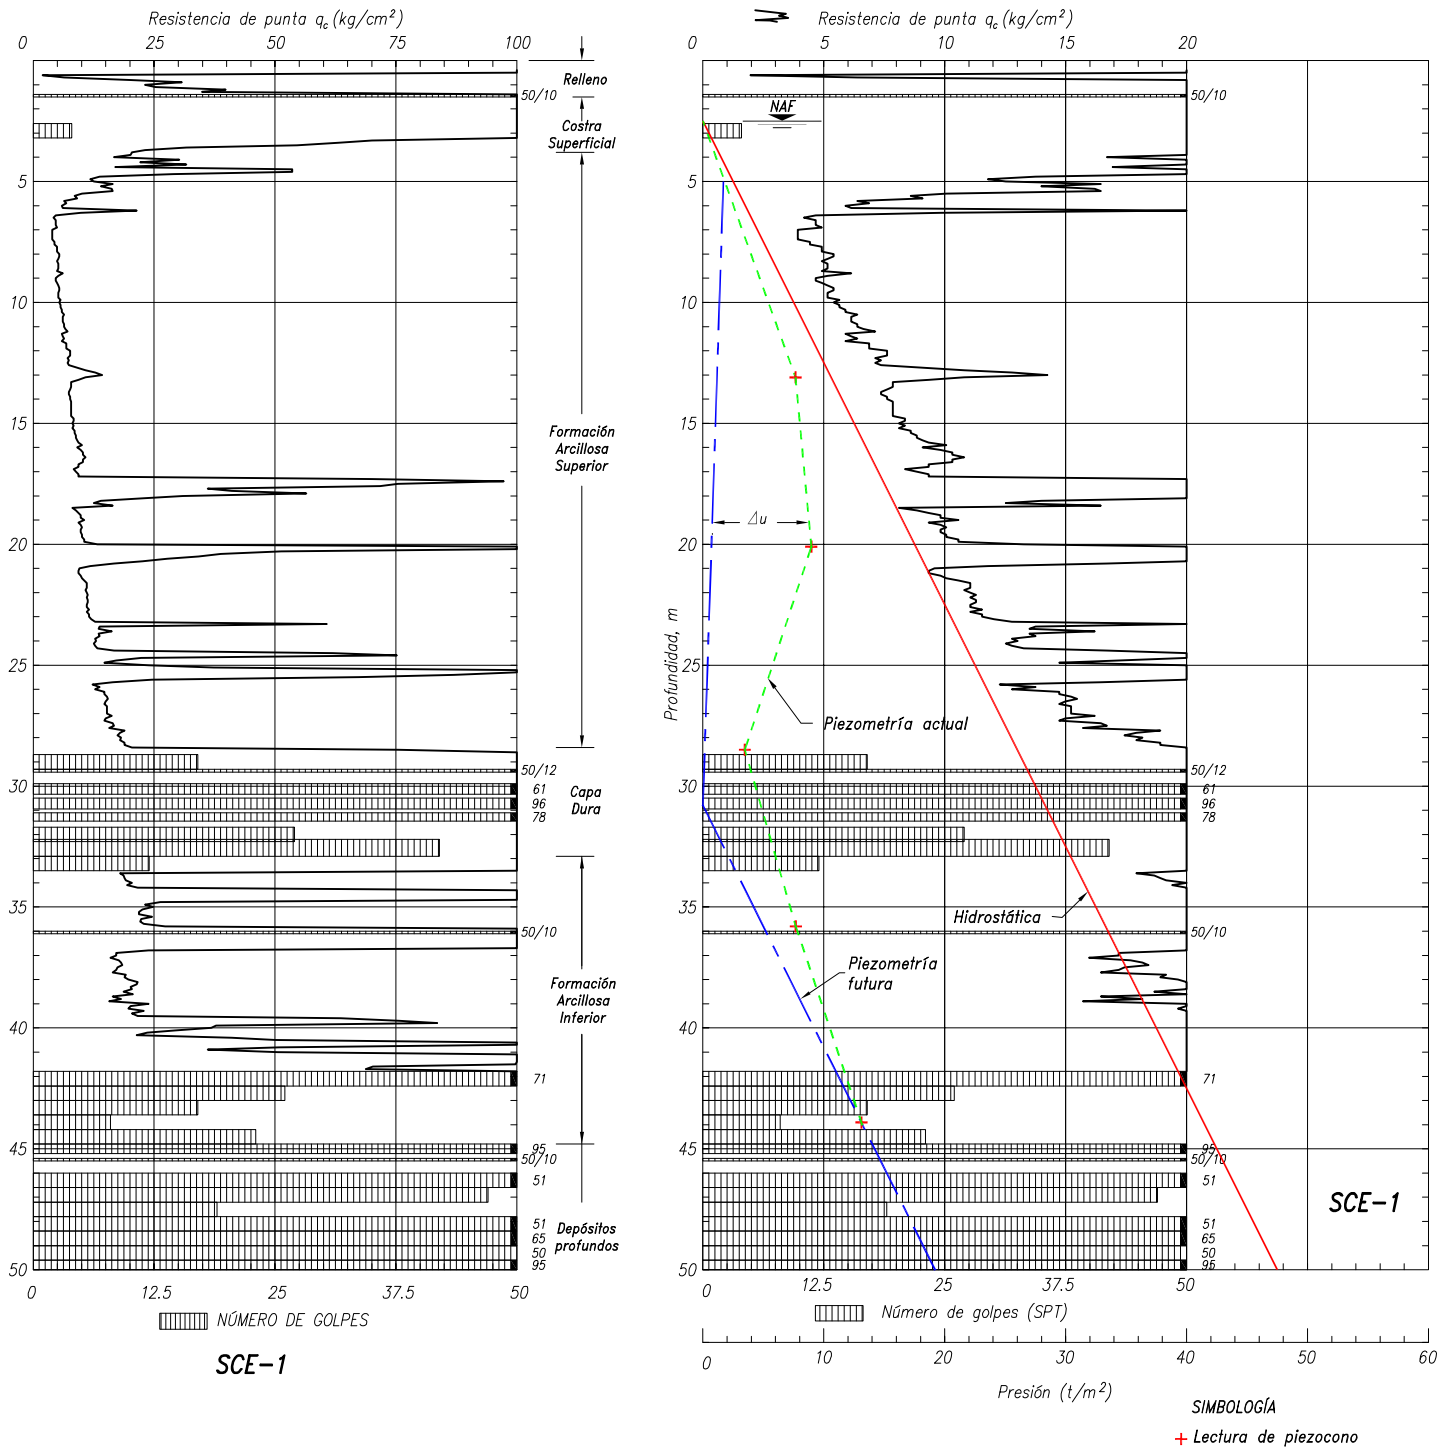
**Condiciones piezométricas actuales y previsibles.** En la Fig. 6.9.7 se presenta la distribución actual de la presión en el agua con una línea verde discontinua medida con el sondeo de piezocono (SPC-1). La línea continua representa la distribución hidrostática referida al nivel freático a 2.5 m bajo la superficie; desde esta profundidad se presenta un abatimiento hasta alcanzar una pérdida de presión de 23.0 t/m<sup>2</sup> en la Capa Dura a 28.5 m de profundidad. Mientras que en la parte superior de los Depósitos Profundos la pérdida de presión registrada es de 28.0 t/m<sup>2</sup>.

Fig. 6.9.7 Registro de sondeo de cono eléctrico y condiciones piezométricas en el sitio Templo de Nuestra Señora de los Angeles

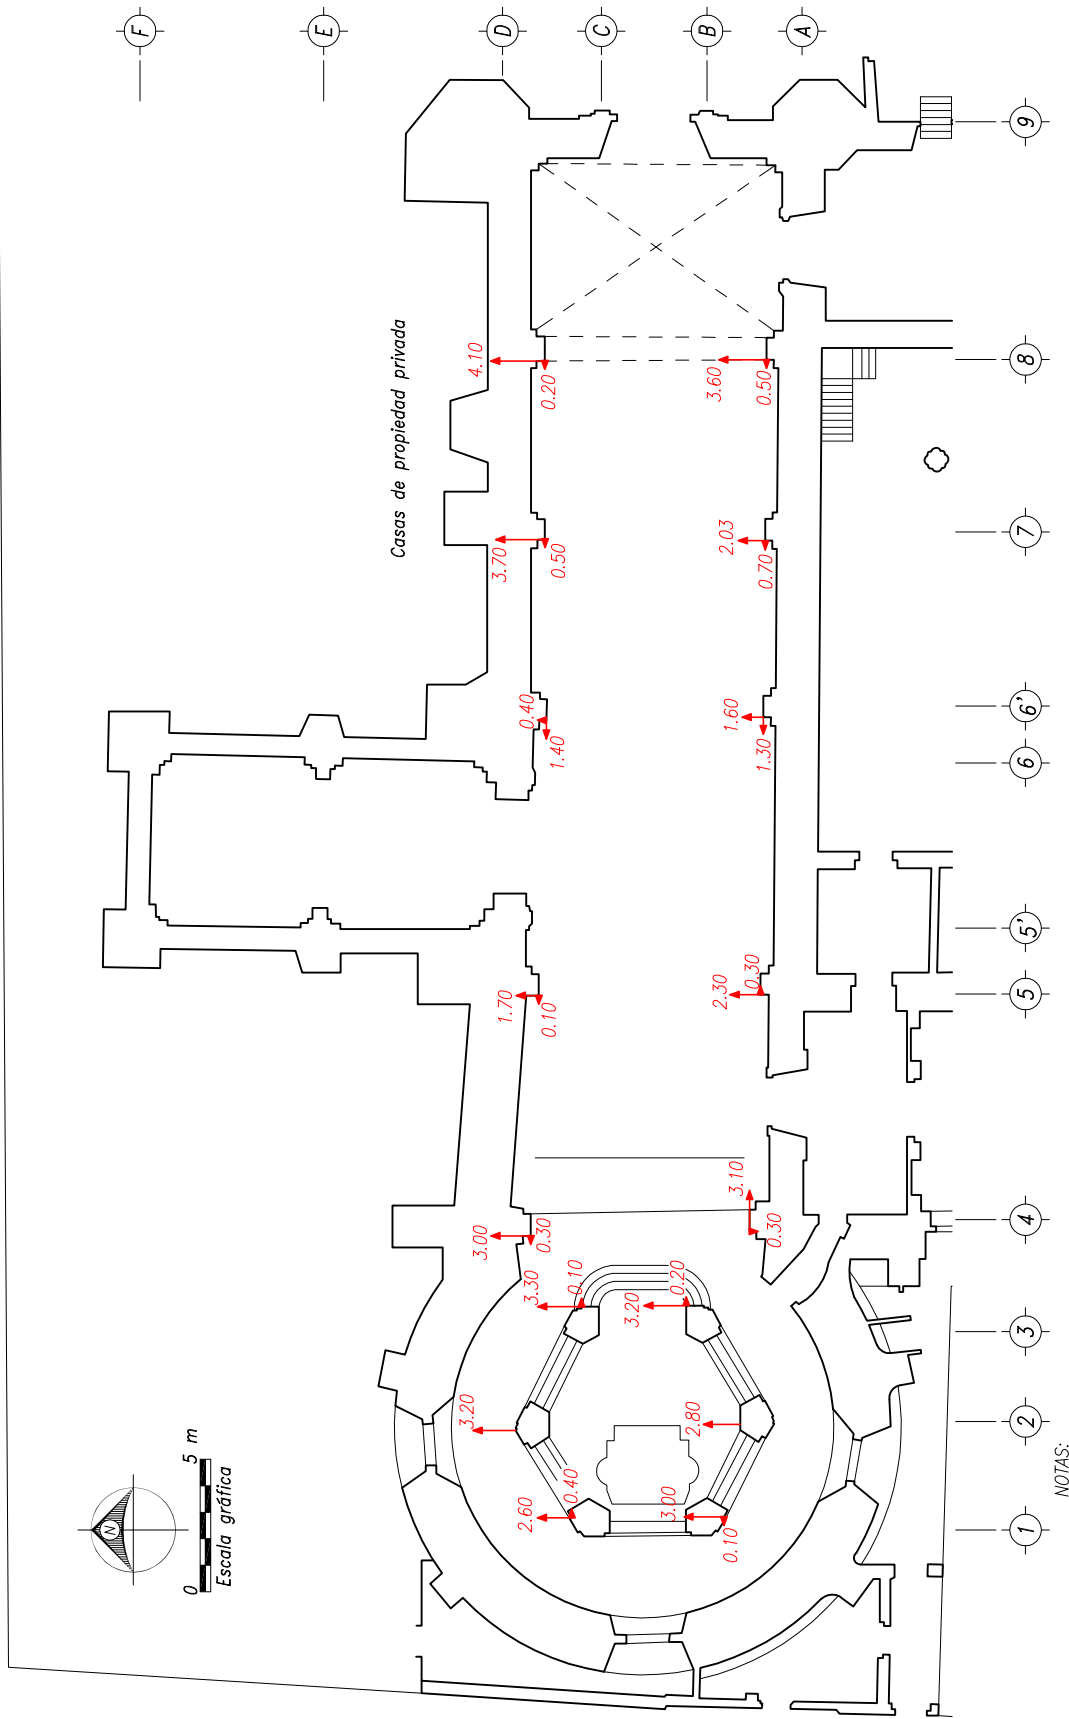
Los desplazamientos se determinaron en 8.2 m de altura de fuste de pilastras

Fig. 6.10.5 Dirección del desplomo de las pilastras, Oct-2003  
Templo de Santa María La Redonda

- a) Se recomienda la pronta reparación e inyección de todas las grietas existentes y fijar aquellos elementos estructurales que puedan desprenderse y ocasionar daño a los feligreses.
- b) Implementar un programa de monitoreo de las deformaciones que está sufriendo el templo, para lo cual se deberán realizar nivelaciones topográficas trimestrales empleando los puntos fijos instalados y tomando como base el banco de nivel profundo ubicado en la Alameda Central; medición semestral de los desplomos de las pilastras y colocación de testigos en grietas para conocer su apertura y cómo se modifica con el tiempo.
- c) En caso de que las nivelaciones topográficas y la medición del desplomo de las pilastras del muro norte siga creciendo y que se incremente el agrietamiento; se deberá elaborar el proyecto ejecutivo del endurecimiento del subsuelo con inclusiones rígidas e inyección de mortero.

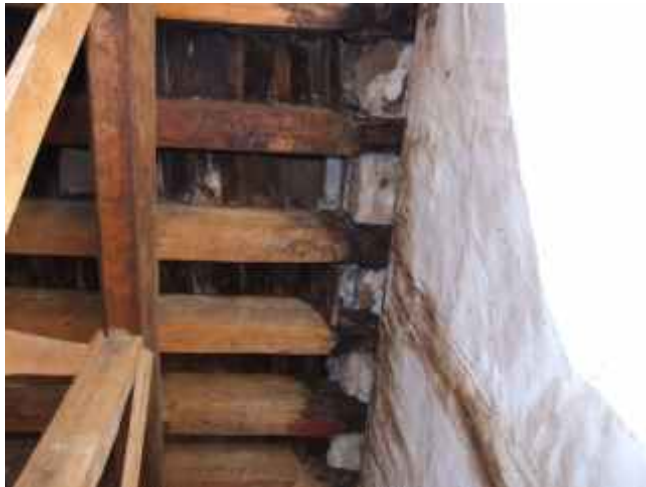
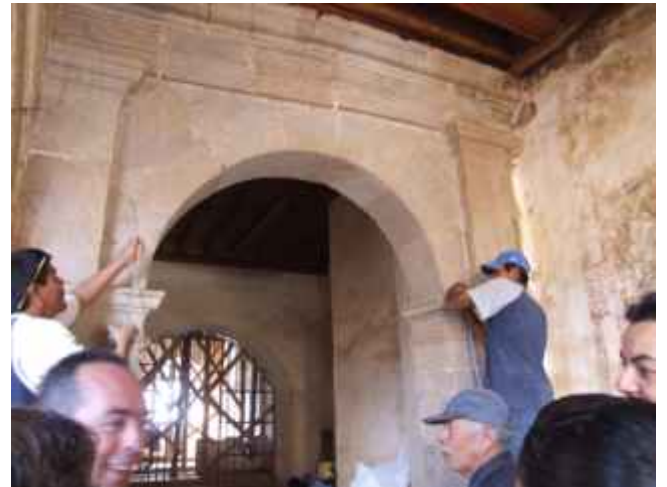
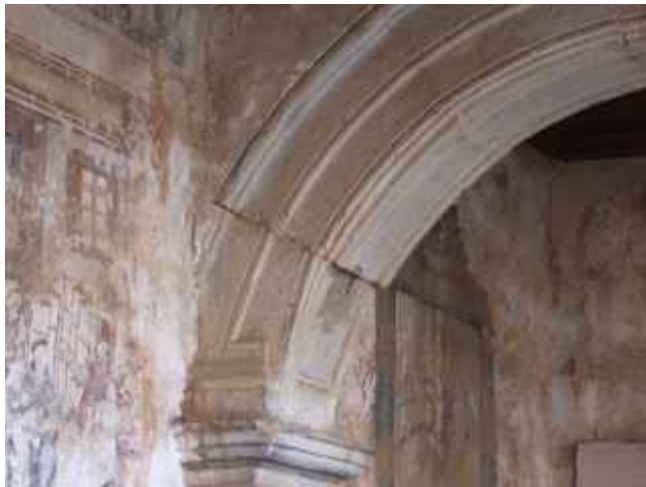
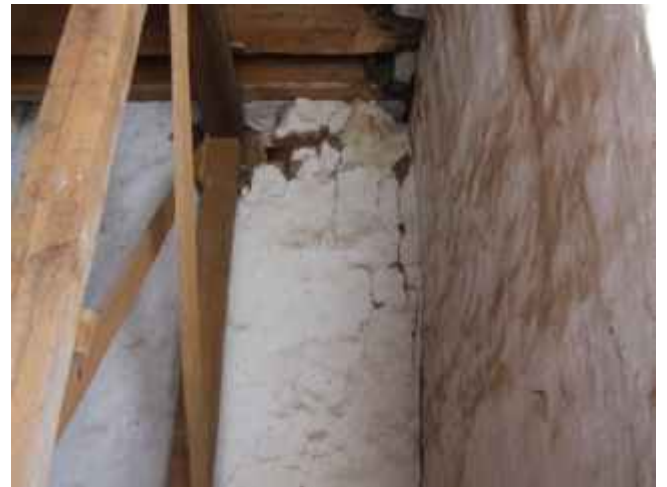
Fig. 7.1.3 Deformaciones y daños estructurales

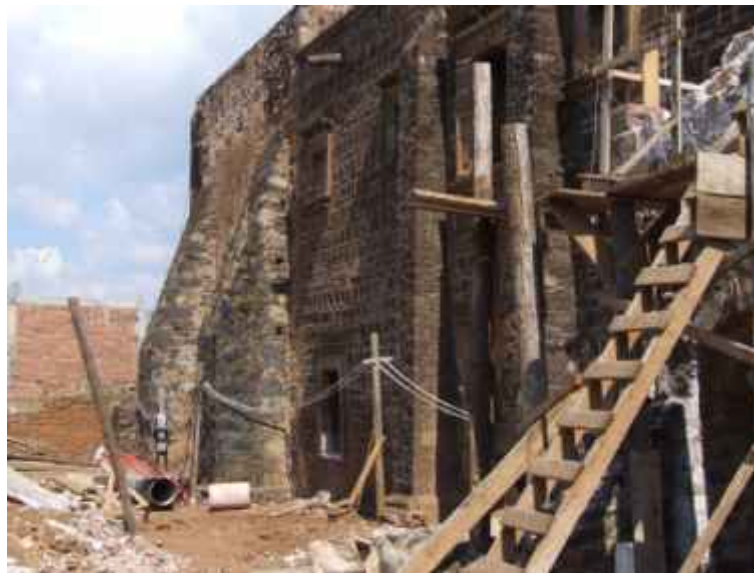
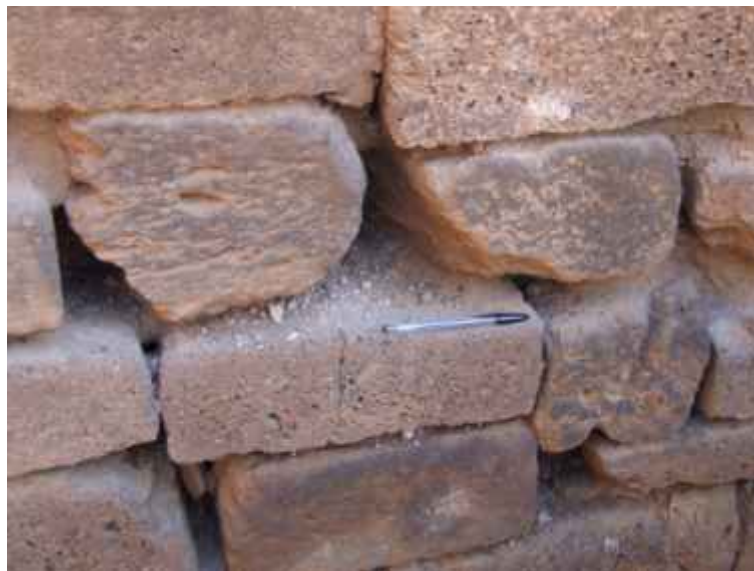
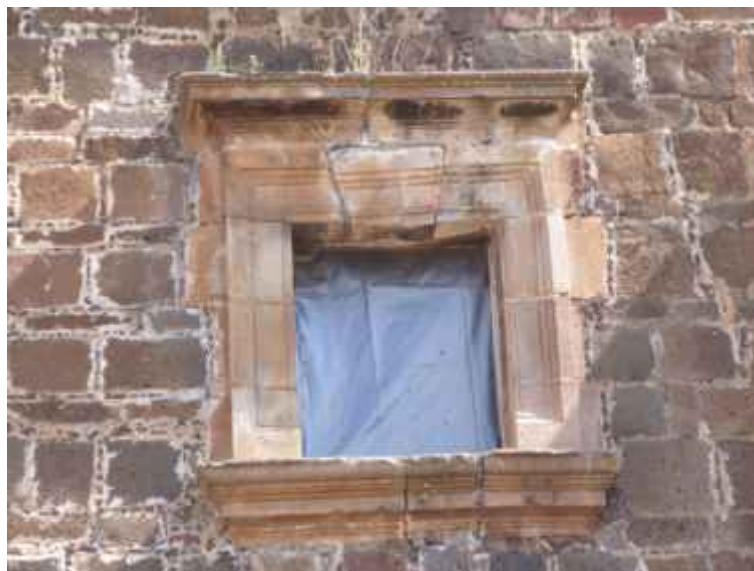
El convento se construyó en la parte sur de la población en la ladera de una colina con una ligera pendiente hacia el lago; para dar los niveles de piso se tuvo que realizar una excavación en la colina y en otra parte del predio se colocó un relleno. Actualmente, la parte que corresponde al patio del claustro es la que presenta mayores deterioros en los elementos estructurales, con la aparición de grietas en el cubo de las escaleras, Fig. 7.1.3. Adicionalmente, el muro poniente del convento se encuentra ligeramente inclinado hacia afuera y por ello se dio especial cuidado en evaluar la influencia de su cimentación, Fig. 7.1.4.

Fig. 7.1.4 Muro posterior

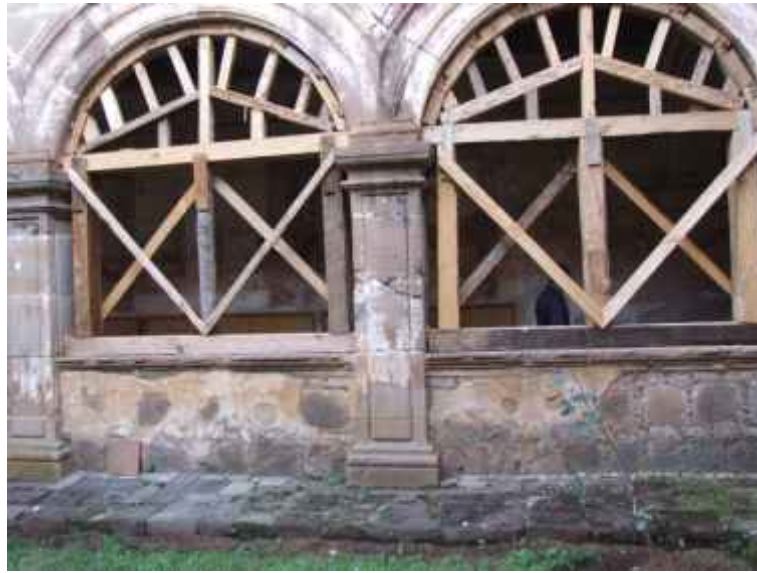
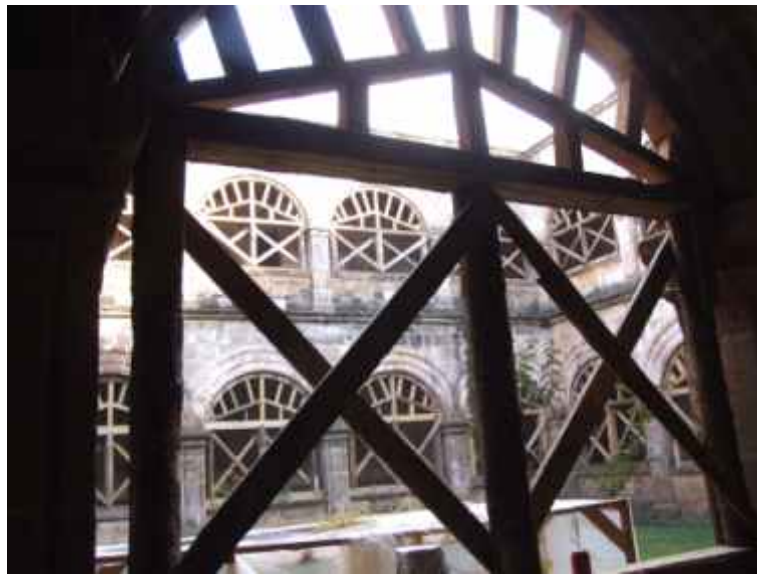
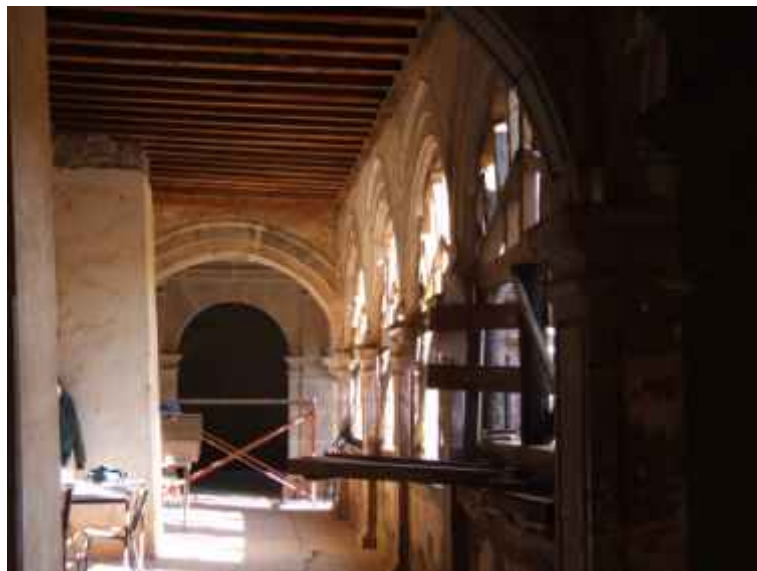
Fig. 7.1.5 Apuntalamiento del claustro

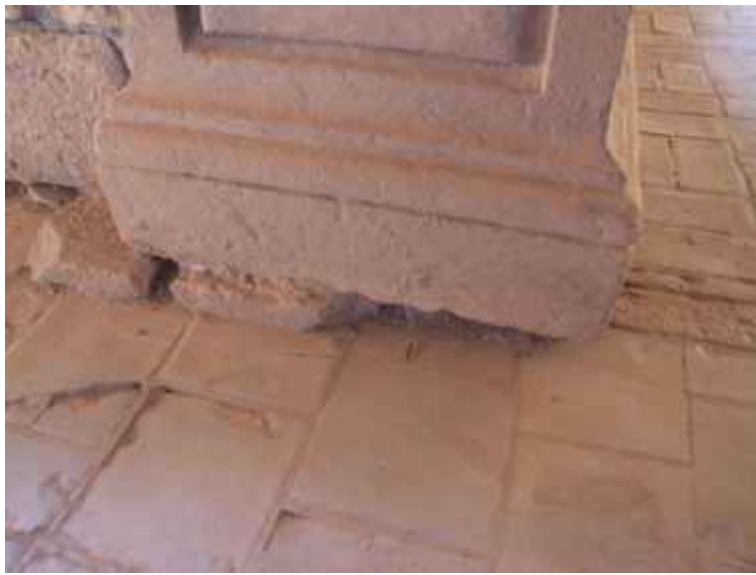
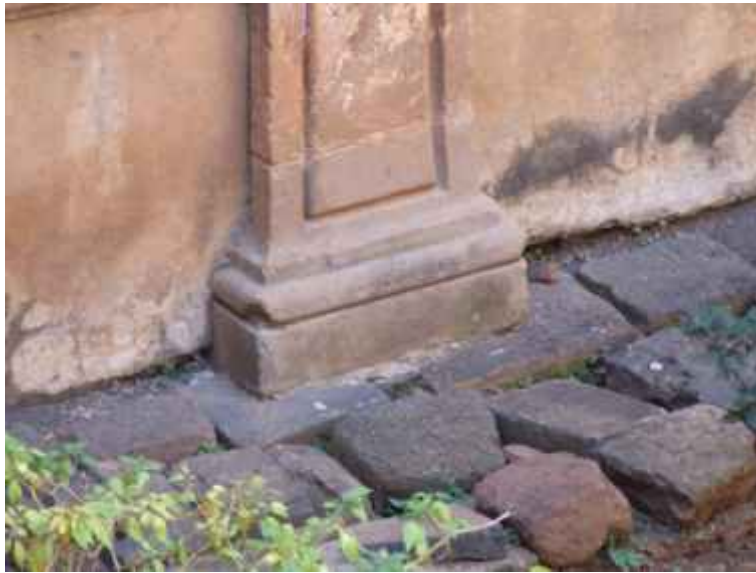
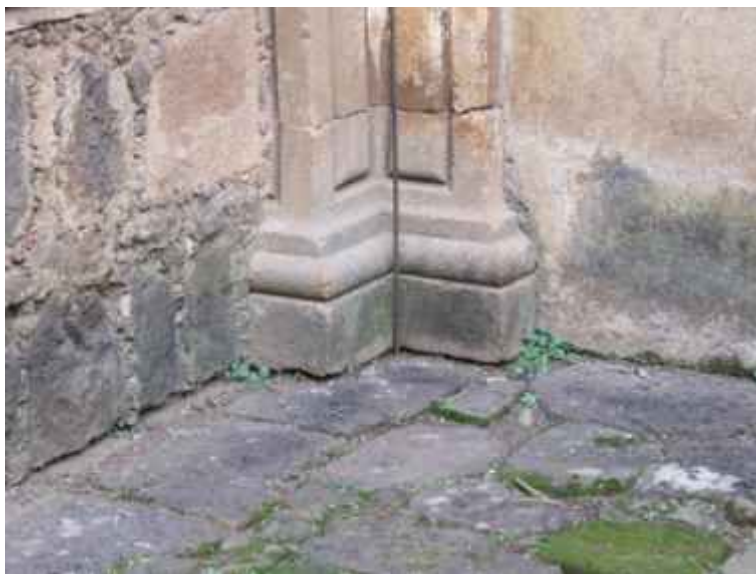
El subsuelo de apoyo de la cimentación de los muros interiores del claustro se encuentra algo más protegido ante las variaciones de humedad que las columnas del patio. El incremento de humedad en las columnas conduce a movimientos verticales, provocando asentamientos diferenciales y al paso del tiempo agrietamiento de la estructura.

Fig. 7.1.6 Columnas del claustro

a) Debido a que el subsuelo en el área del claustro presenta mayor humedad que en el exterior, es necesario realizar las obras hidráulicas para reducir la infiltración del agua de lluvia al subsuelo, con

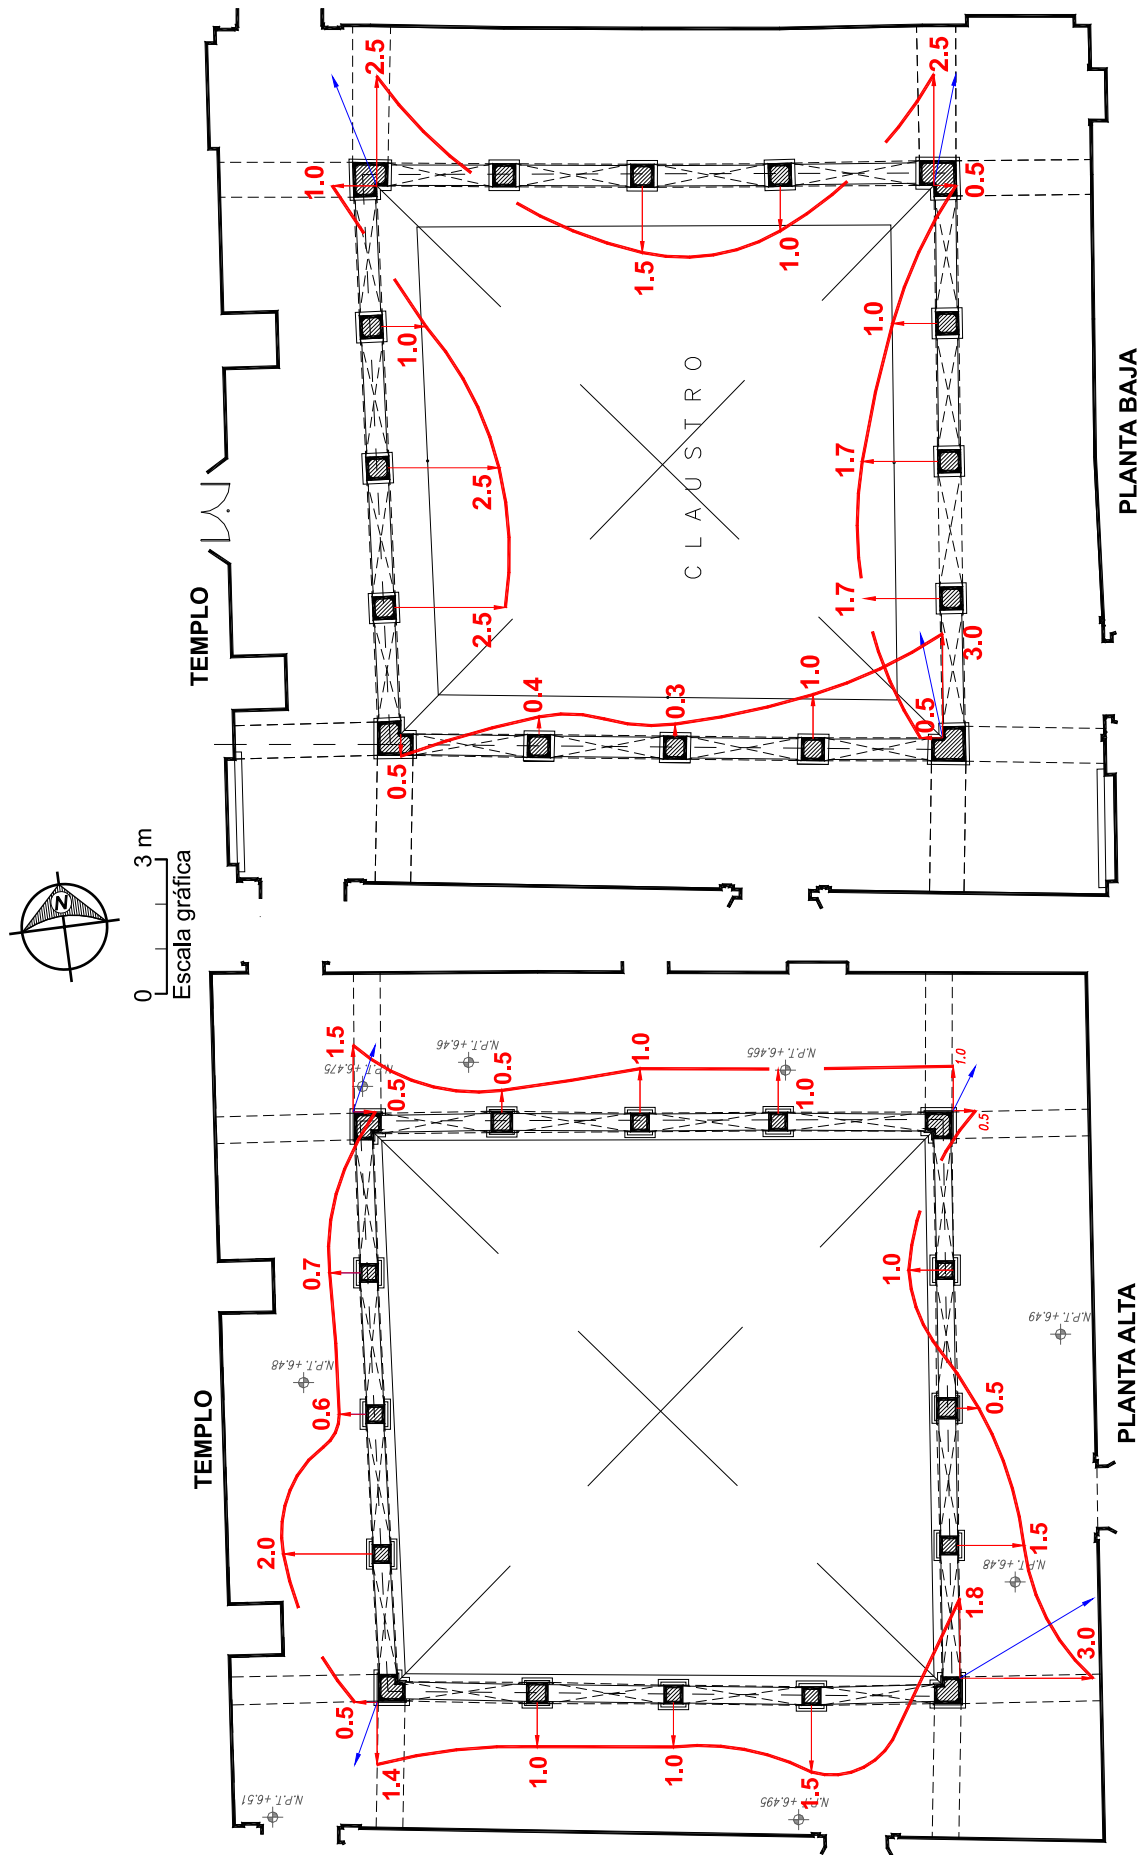
La correlación entre las Fig. 7.1.7 y la 7.1.8, muestra la comparación entre las inclinaciones de las columnas del claustro y los asentamientos diferenciales, es incierta porque las columnas del claustro deberían mostrar una inclinación general hacia el sureste lo cual no ocurre. Esto conlleva a suponer como probable que el problema estructural del claustro esté asociado a deficiencias estructurales originales más que a la falta de mantenimiento.

Fig. 7.1.7 Dirección y desplomo de las columnas del claustro

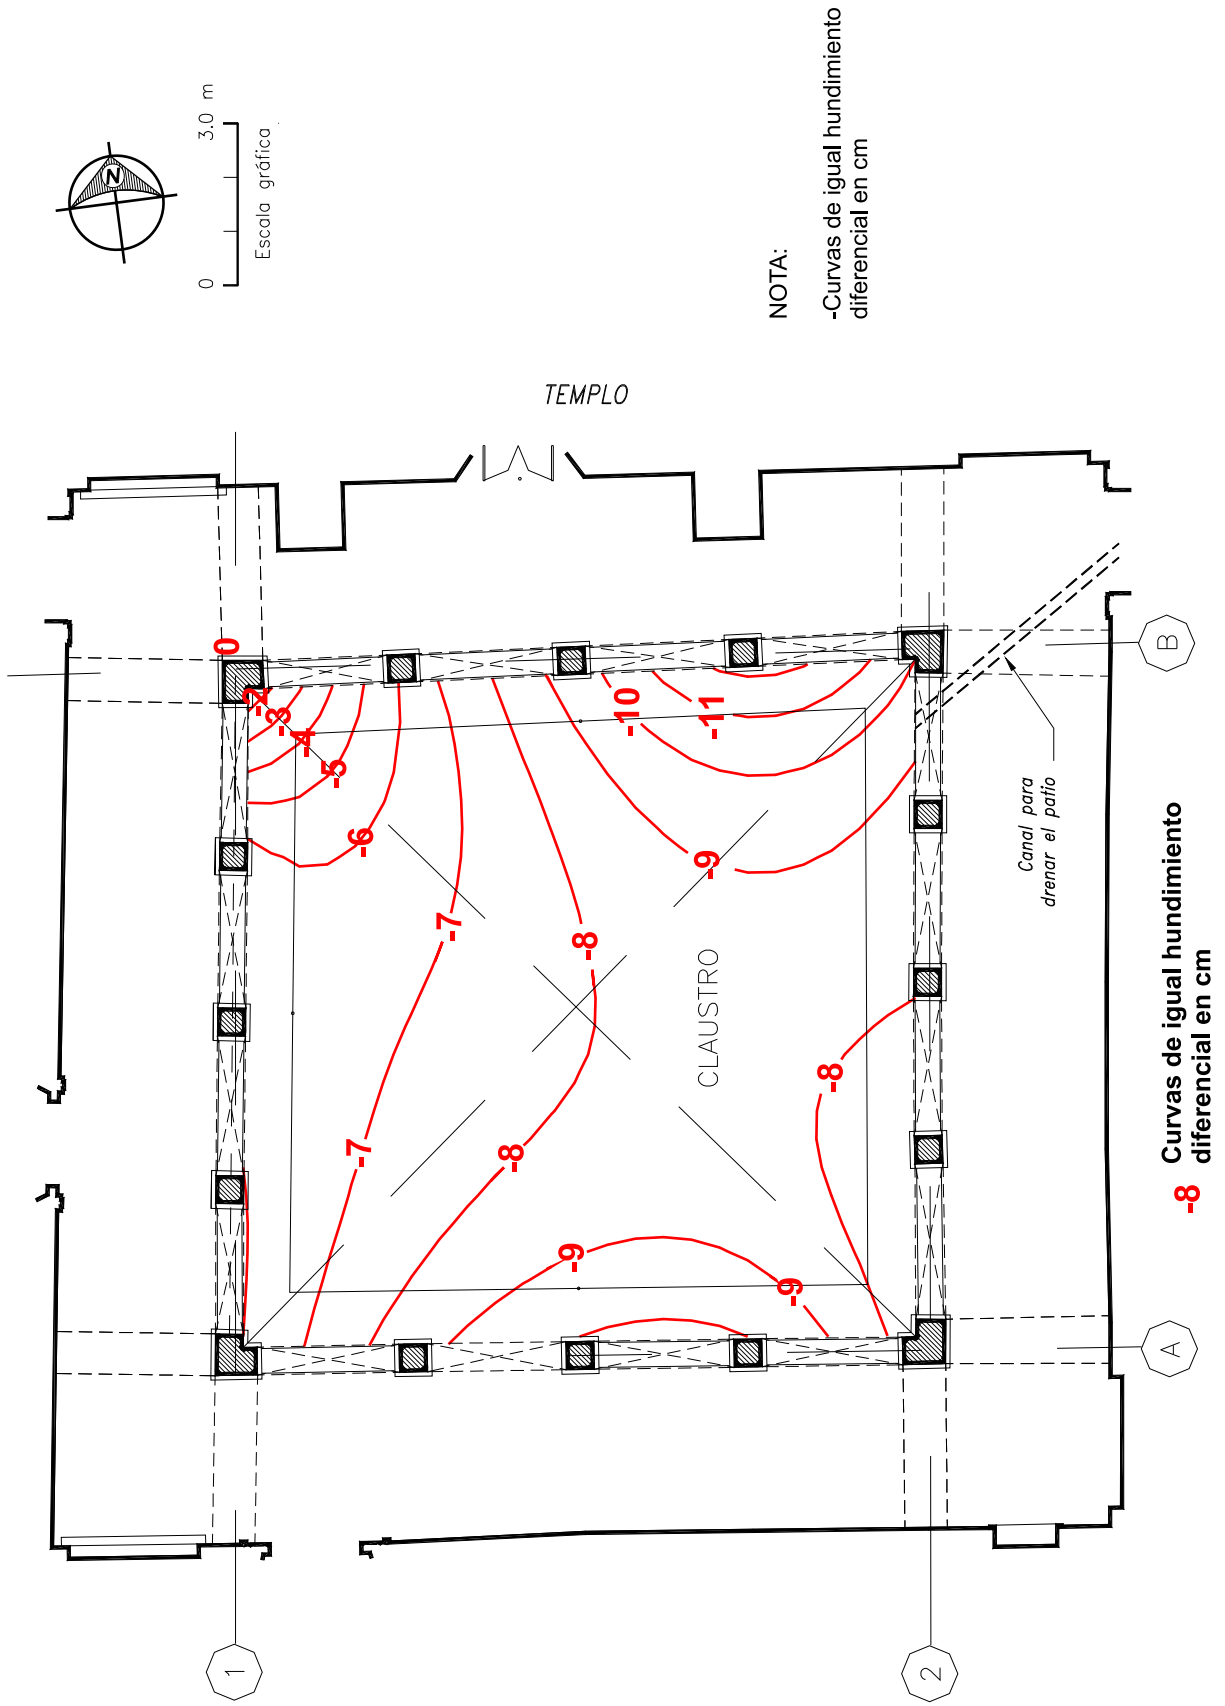
Fig. 7.1.8 Hundimiento diferencial a nivel de los plintos y planta baja

d) Debido a que no se cuenta con un historial de asentamientos del convento es necesario implementar un programa trimestral de nivelaciones que permita conocer la magnitud de los movimientos verticales que ocurren en las estaciones de lluvia y de estiaje.

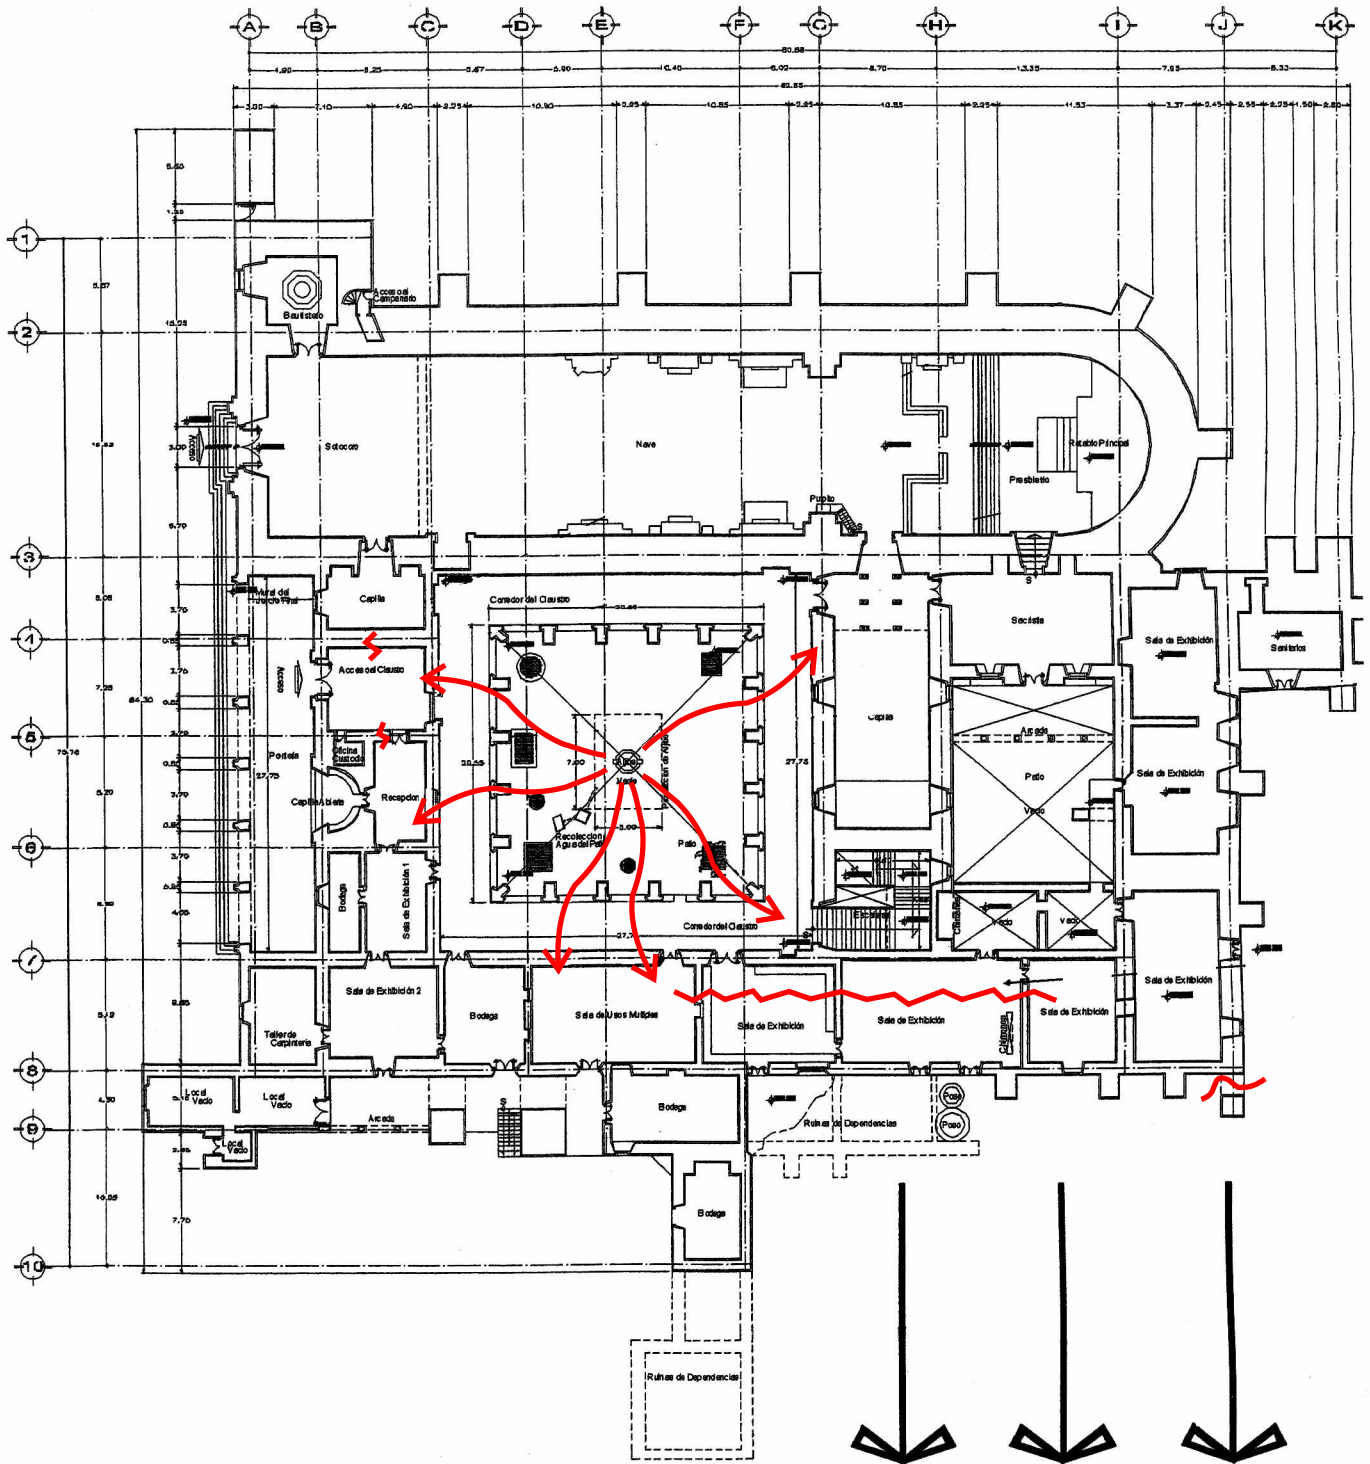
La Fig. 7.2.3 muestra que la bóveda de las celdas de la planta baja, ubicadas al sur del patio del claustro entre los ejes F, I, 7 y 8 presenta una grieta casi al centro y que coincide con la presencia de un muro en la planta alta. Esta deformación se remonta a muchos años atrás y se sustenta por los contrafuertes y un arco botarel que se construyeron tardíamente en el lado sur del convento, los cuales están fisurados y con ello demuestran que son insuficientes para ese propósito Fig. 2.7.4.

Fig. 7.2.3 Fisuras estructurales observadas en la planta baja del convento (Salomón, 2007)

b) Proteger la base de los muros del eje 8 entre los ejes F a J del claustro con un zampeado debidamente impermeabilizado, dejando una pendiente que permita drenarla e impida la acumulación de agua.

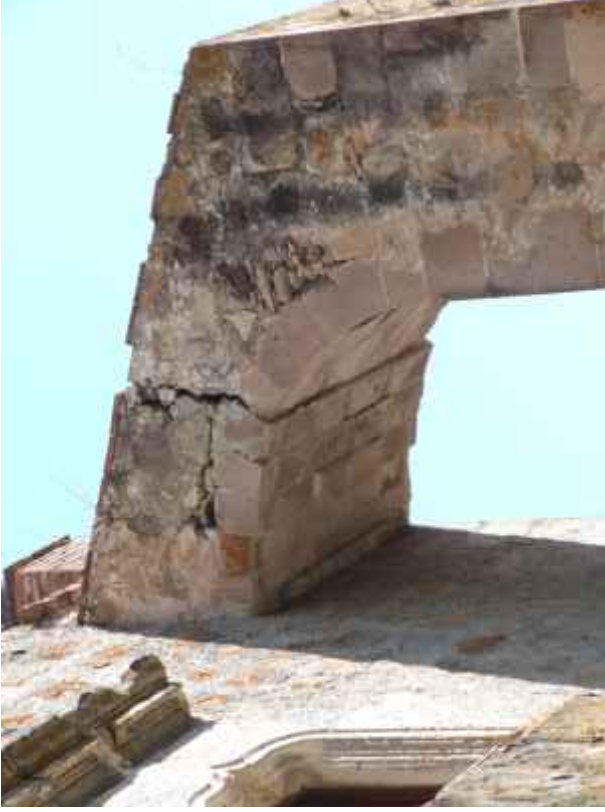
Fig. 7.2.4 Atrio botarel y contrafuertes

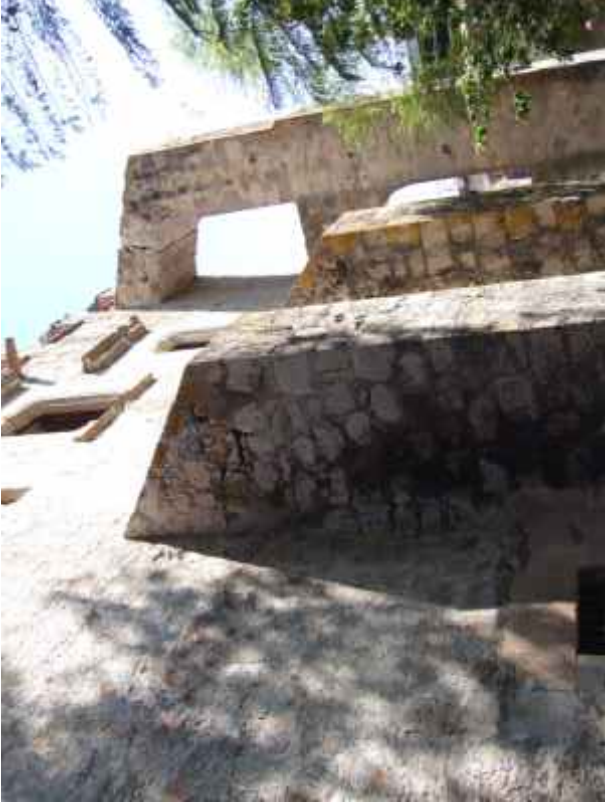
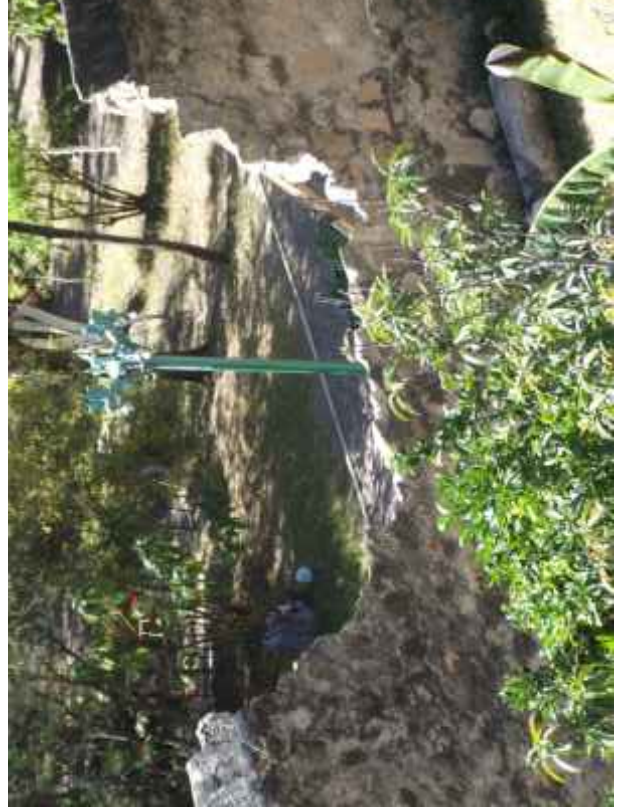
Fig. 7.2.5 Muro colapsado

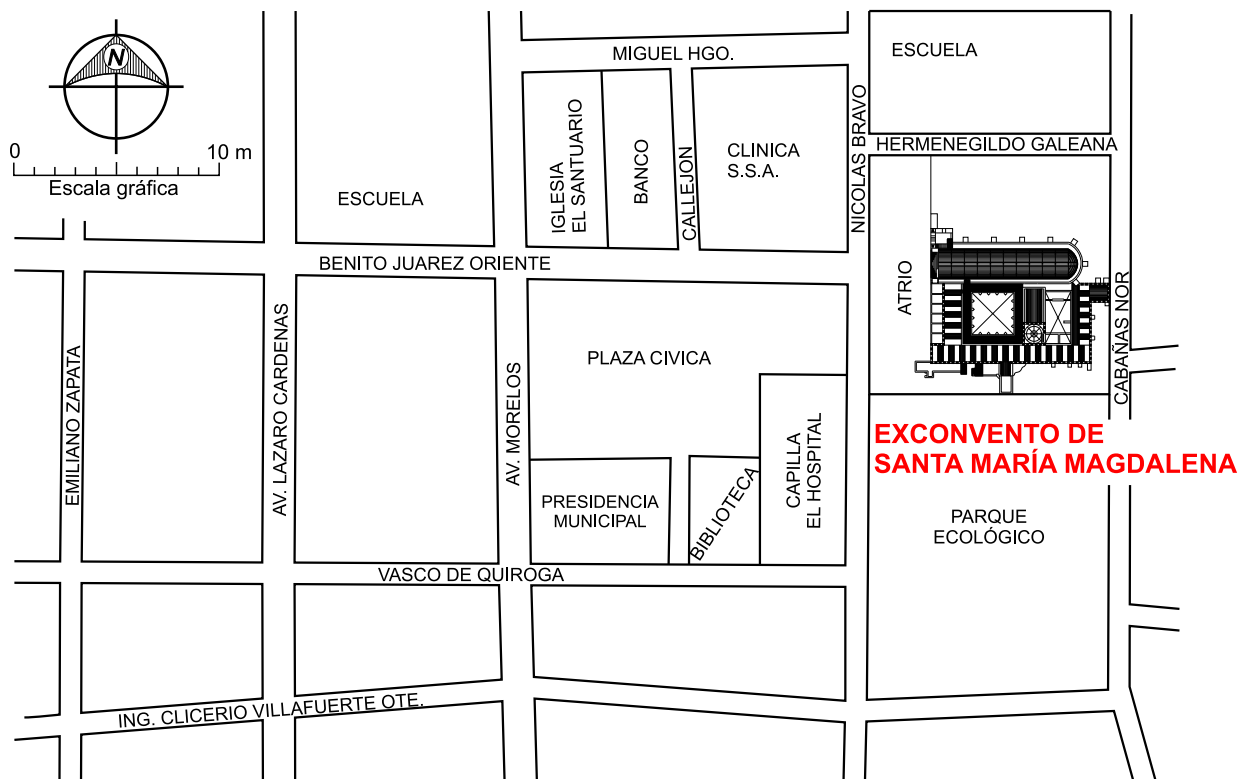
**Recorrido por la plaza.** Lo que fue el amplio atrio de este convento está ocupado en su lado norte por una clínica, un banco y la iglesia del Santuario, en ninguna de esas estructuras se advierten daños Fig. 7.2.7. En cambio, la inspección visual de las estructuras del lado sur manifiestan daños causados por asentamientos e incluso pequeñas deformaciones horizontales, así: a) la Capilla del Hospital tiene un gran contrafuerte en la parte posterior que demuestra que también se intentó

confinarla, sin embargo, el arco muestra fisuras que reducen su efectividad Fig. 7.2.8, b) la Biblioteca tiene ligeros daños, c) la Presidencia Municipal tiene en la esquina noroeste de su patio las columnas severamente fisuradas, Fig. 7.2.9. La parte central del atrio se transformó en la denominada Plaza Cívica, en la que se advierten en el piso las dos fisuras ilustradas en la Fig. 7.2.7.

Fig. 7.2.7 Entorno del Convento
