**CIMENTACIONES DE TEMPLOS Y  
CONVENTOS DE LOS SIGLOS XVI A XVIII**

**—25 Casos de Comportamiento Problemático —**

**Tesis que presenta el M en I Enrique Santoyo Villa**

**Para obtener el grado de Doctor en Arquitectura**

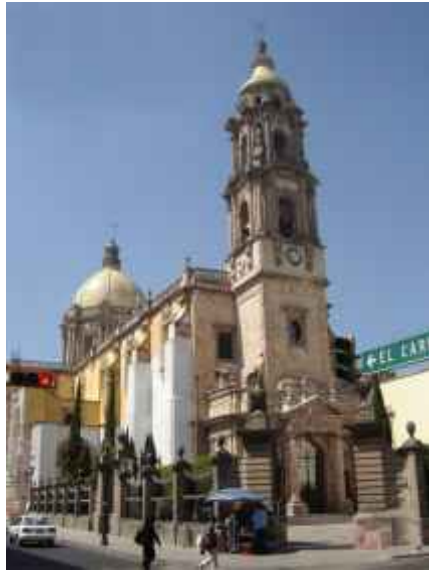
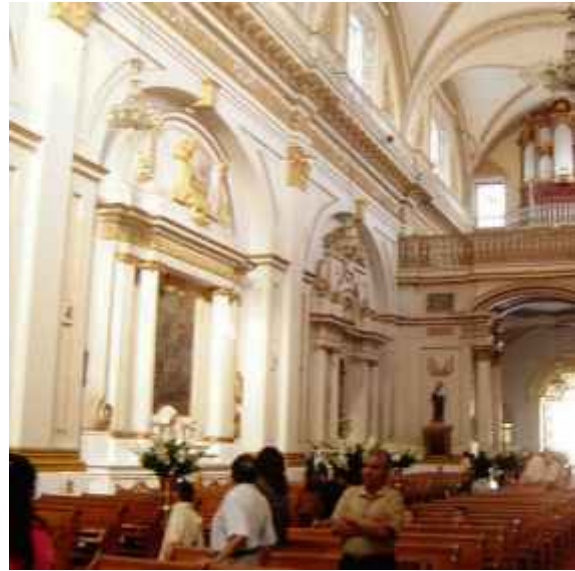
Fig. 8.1.1 Templo El Carmen

El Carmen ha venido sufriendo daños y desde hace unos nueve años, ha sido notoria la distorsión del nártex, que ya es alarmante porque algunos de los bloques de cantera amenazan con caer y las columnas se han inclinado a los lados; las fisuras que tiene se señalan en la Fig. 8.1.4.

Otros daños que se observan son que la entrada a la capilla se ha inclinado al exterior un 0.6% y algunos bloques de cantera se advierten inestables, además de que en la nave principal se ha desarrollado una fisura en sentido longitudinal; el humedecimiento de la bóveda justificó la colocación de enladrillado nuevo en 2002; también se observa una fisura que cruza la cúpula.

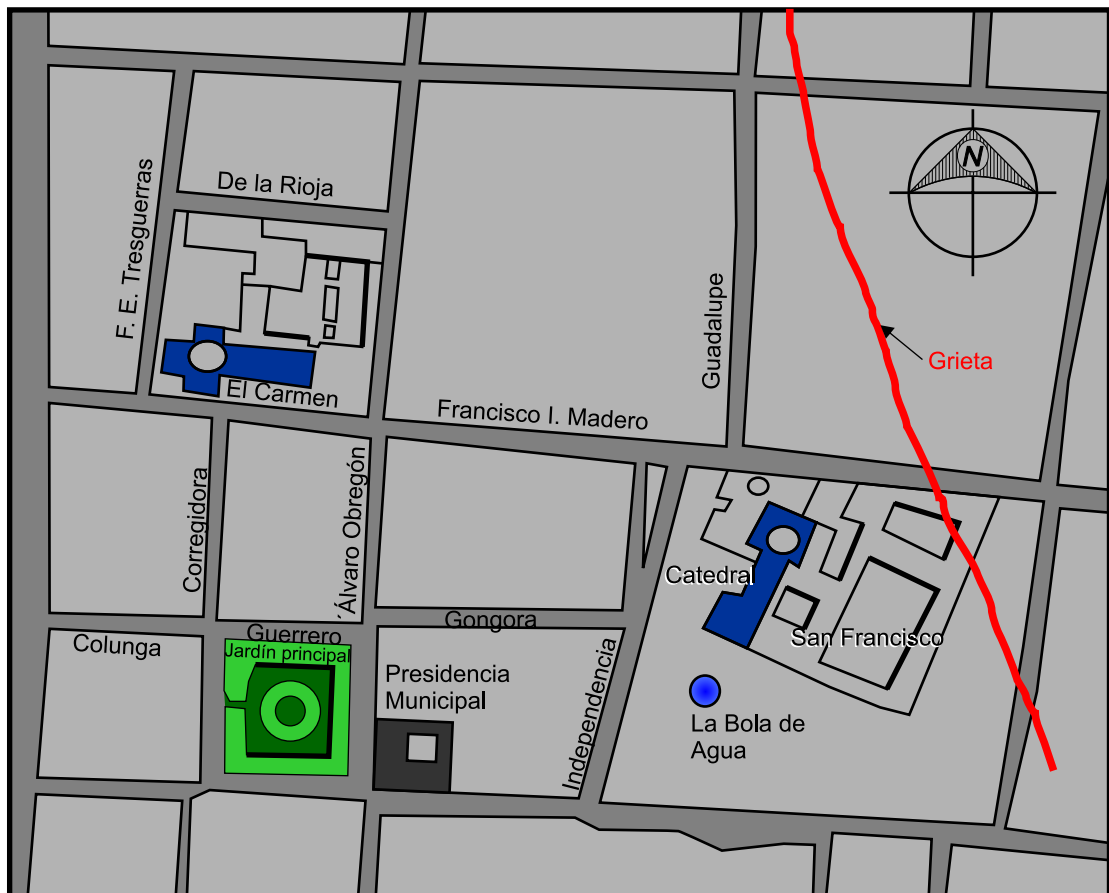
Fig. 8.1.2 Localización del Templo El Carmen en Celaya

**Ubicación de las grietas.** La grieta más cercana al templo del Carmen se encuentra a unos 300 m, corta al convento de San Francisco y corre con dirección N15°W, Fig. 8.1.2. Las otras grietas se ubican todas al oriente del mencionado convento y su dirección predominante es de N25°W (Fig. 8.2.3).

**Inferencia sobre los espesores.** Considerando que entre el templo del Carmen y el poniente del convento de San Francisco hasta ahora no hay grietas, se puede suponer que en los puntos A y B el espesor de suelos aluviales es similar y en cambio en el punto C es mayor (Figs. 8.1.2 y 8.1.3).

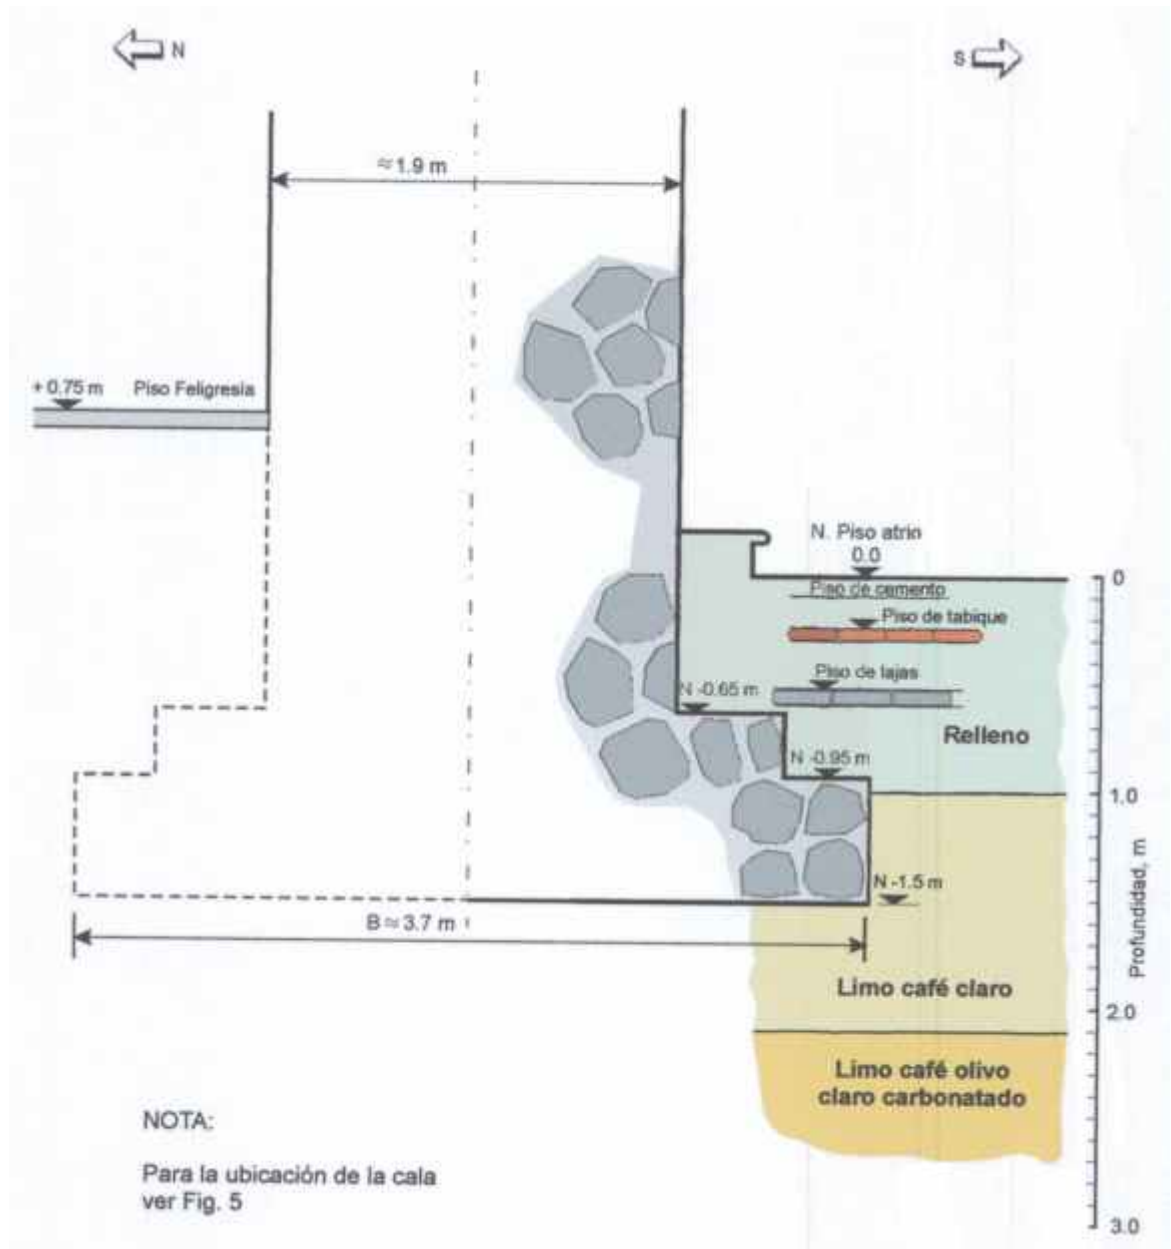
De acuerdo con los daños observados en el nártex, es probable que la cimentación de sus columnas esté apoyada sobre el estrato de limo café claro y que al paso del tiempo haya sufrido deformación plástica el terreno de apoyo debido a la magnitud de la carga aplicada; por lo cual deberá verificarse con calas el nivel de desplante y las dimensiones de las zapatas.

Fig. 8.1.11 Cala No. 1 Templo del Carmen, Celaya

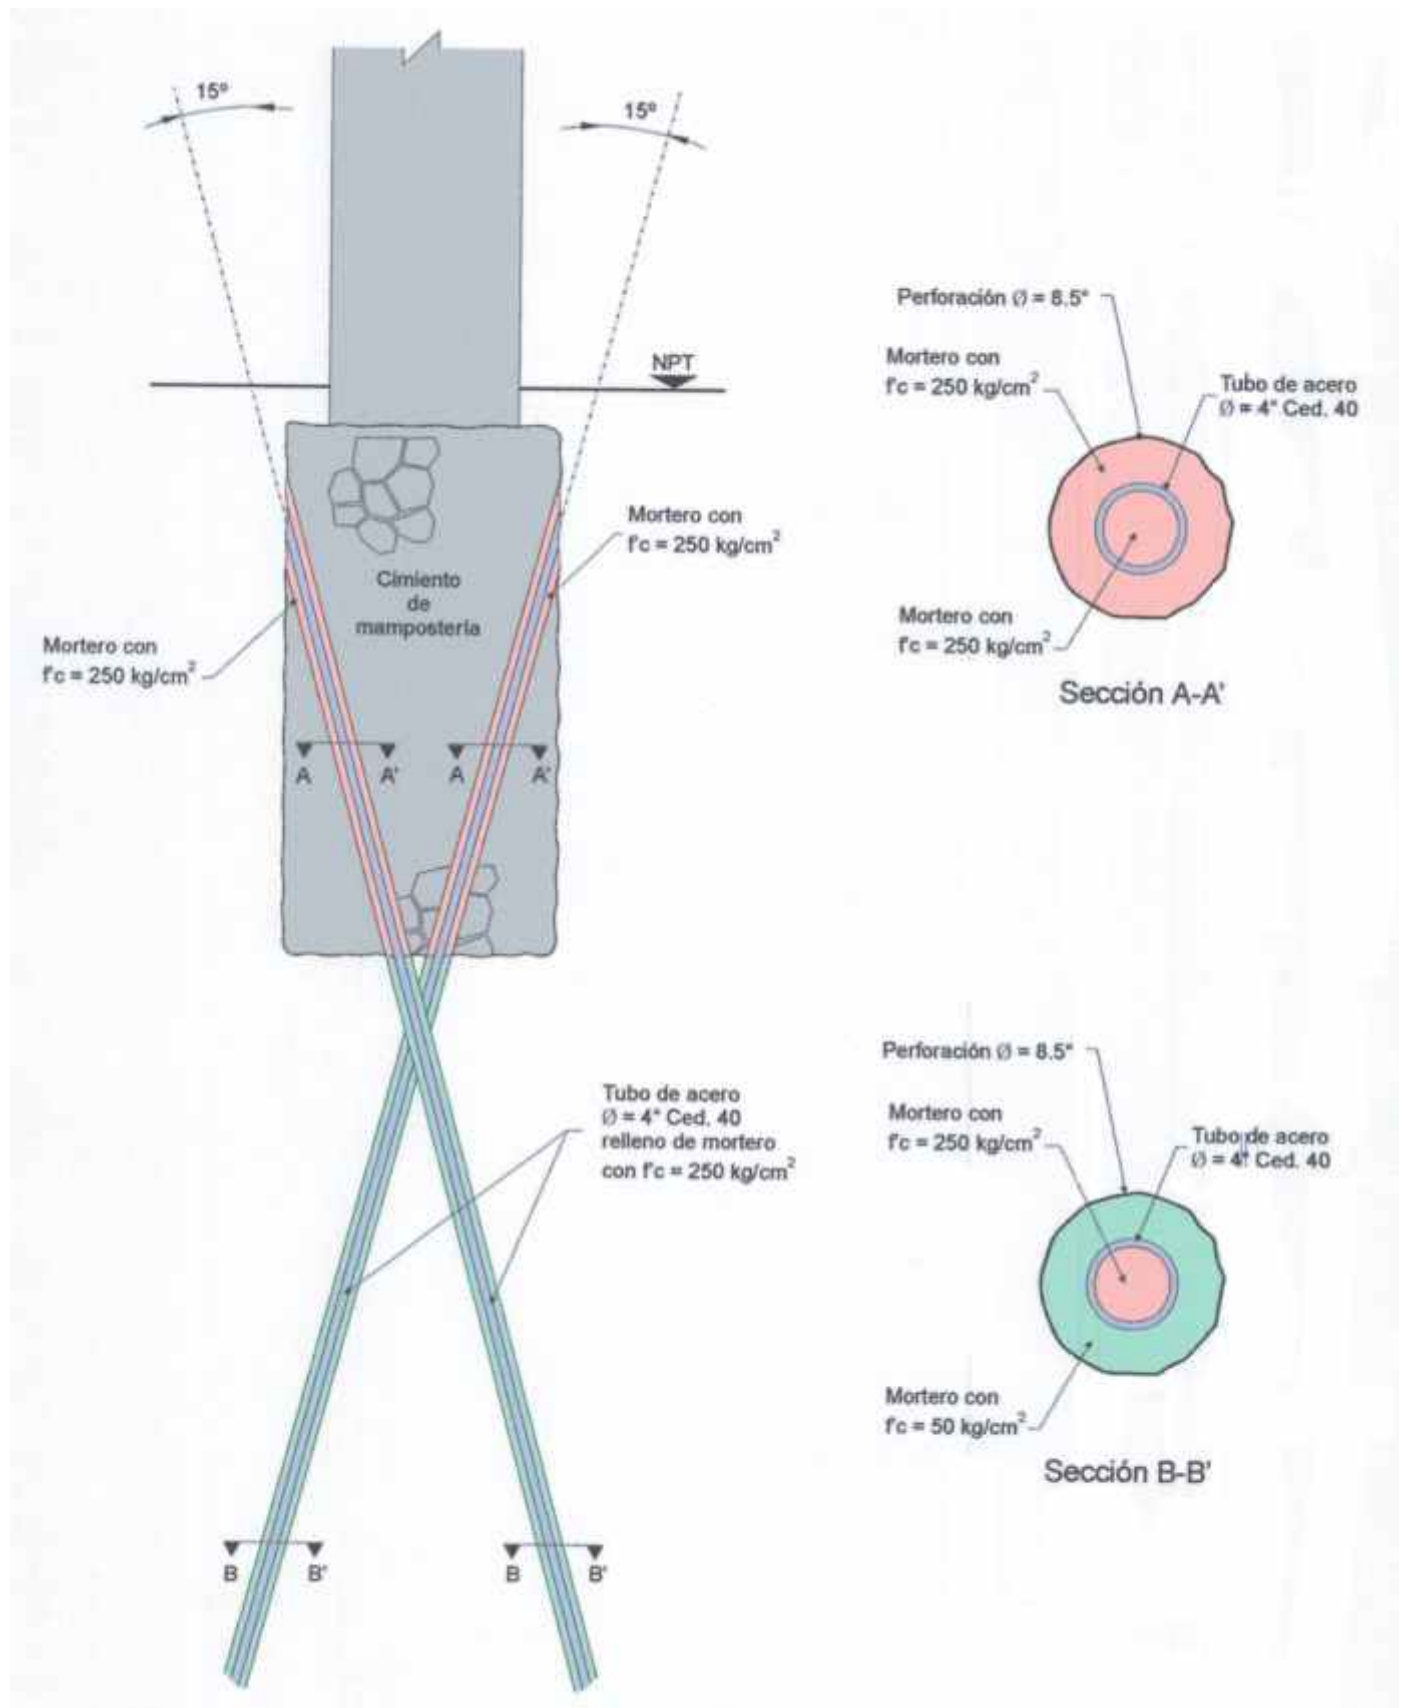
Fig. 8.1.12 Arreglo de micropilotes tipo "Palo radici" para la cimentación de las columnas de Nartex

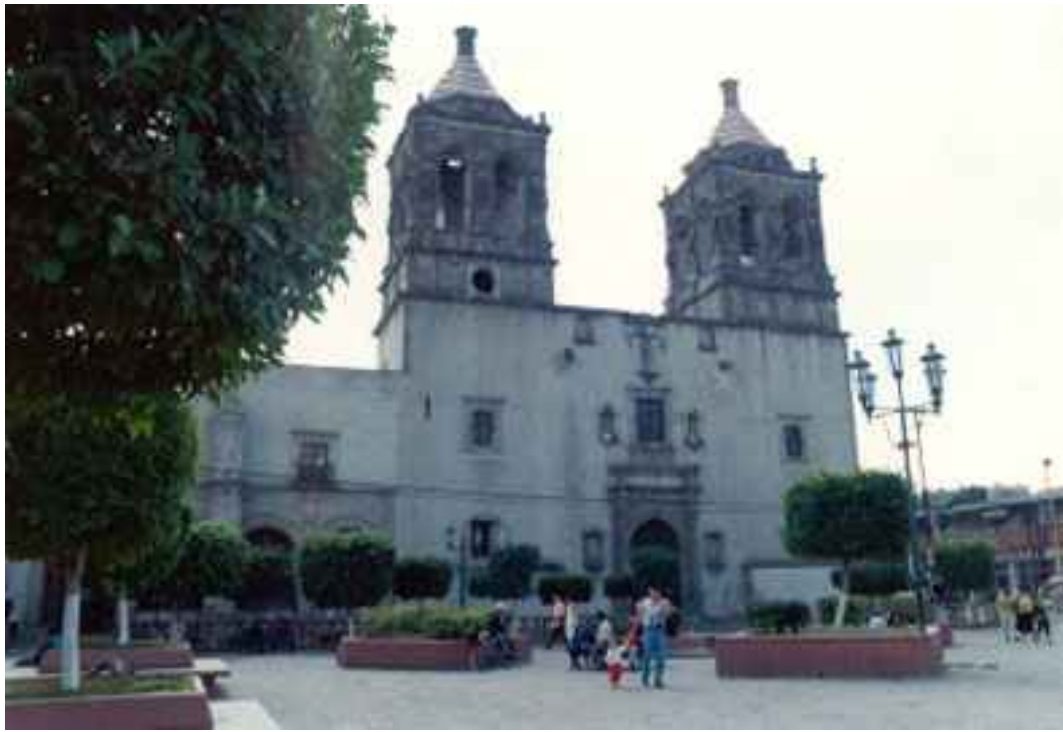
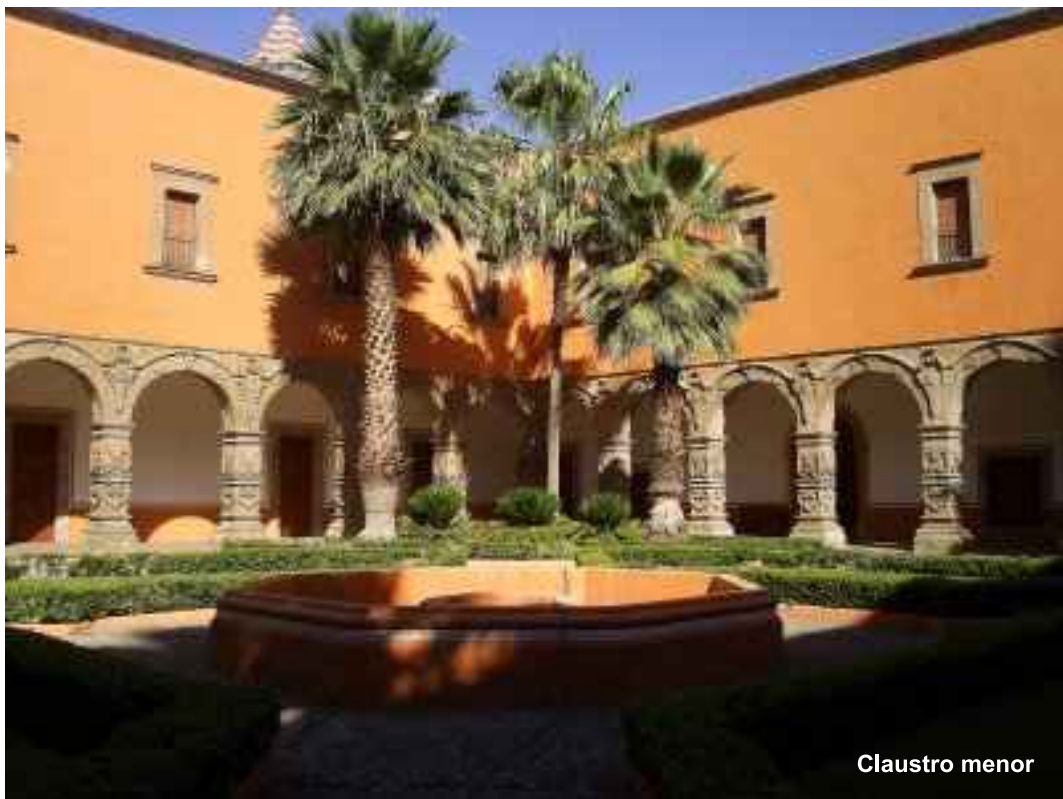
Fig. 8.2.1 Convento de San Agustín en Salamanca, Guanajuato

Actualmente el Claustro Mayor presenta una serie de grietas en su esquina suroriente y que se reflejan tanto en el piso como en los muros y bóvedas, que ponen en peligro la estabilidad de esta zona de la edificación. En los muros se observaron 7 grietas, 43 en los techos y 5 en la cimentación, Fig. 8.2.3, las cuales se podrían agrupar dentro del convento en una familia de grietas con 5 trayectorias principales, que paradójicamente fuera del convento se transforma en una sola, Fig. 8.2.4.

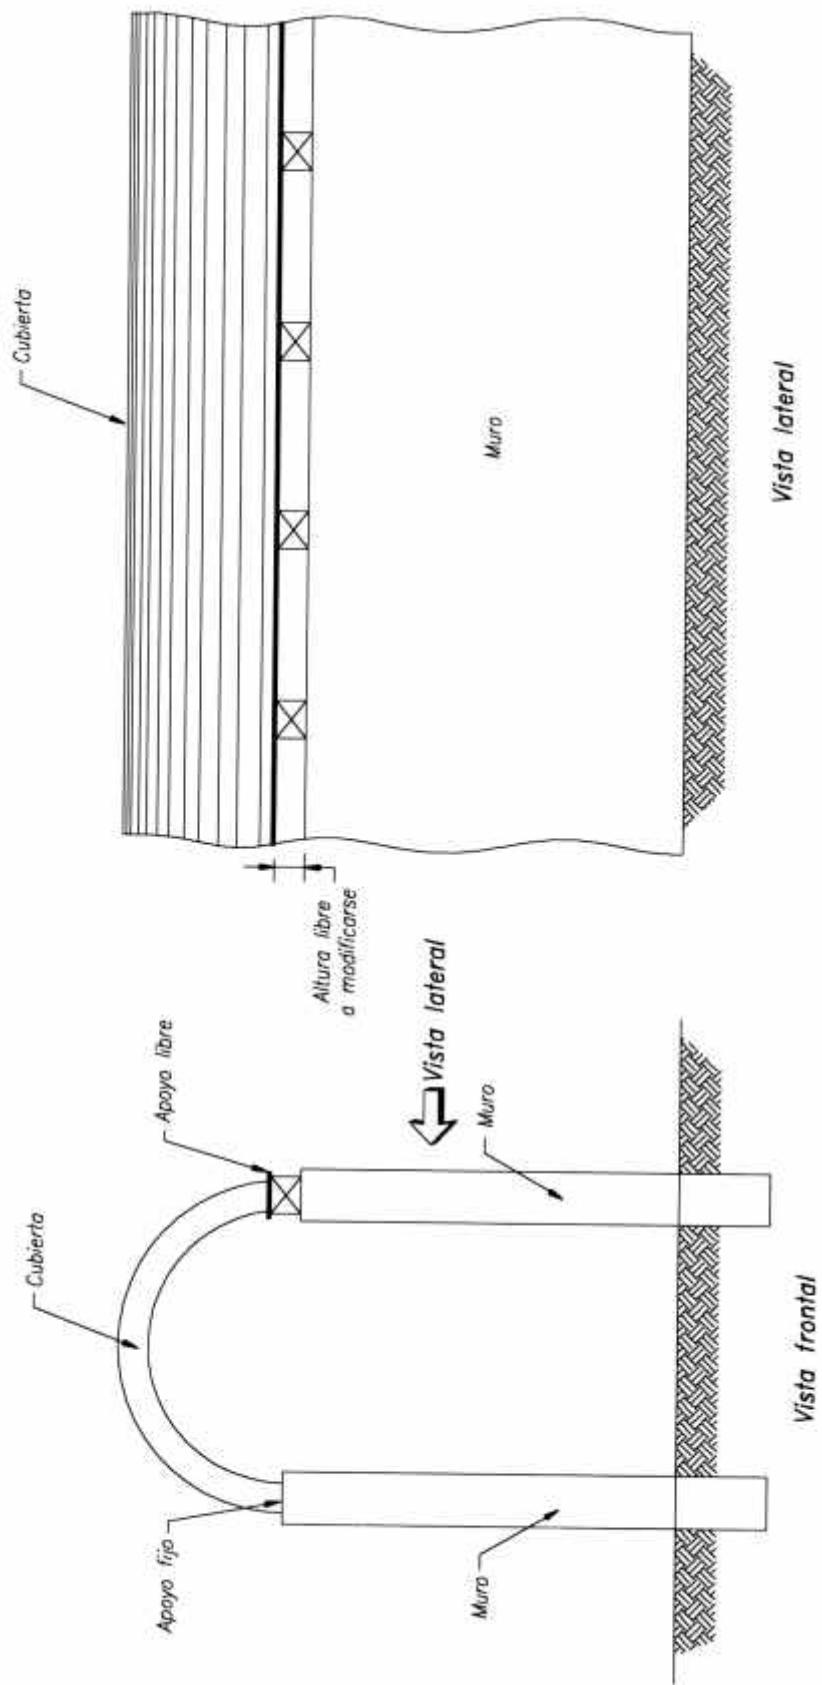
Fig.8.2.7 Sistema de apoyo para cubiertas

- b) Esta junta constructiva tiene por objeto permitir el ajuste gradual conforme se hundan diferencialmente los muros, Fig. 8.2.7.
- c) Además para dar rigidez y continuidad estructural a los muros a ambos lados de la junta constructiva se recomienda cubrirlos en toda su altura en ambas caras con concreto lanzado armado, alternativa que deberá evaluar el estructurista.

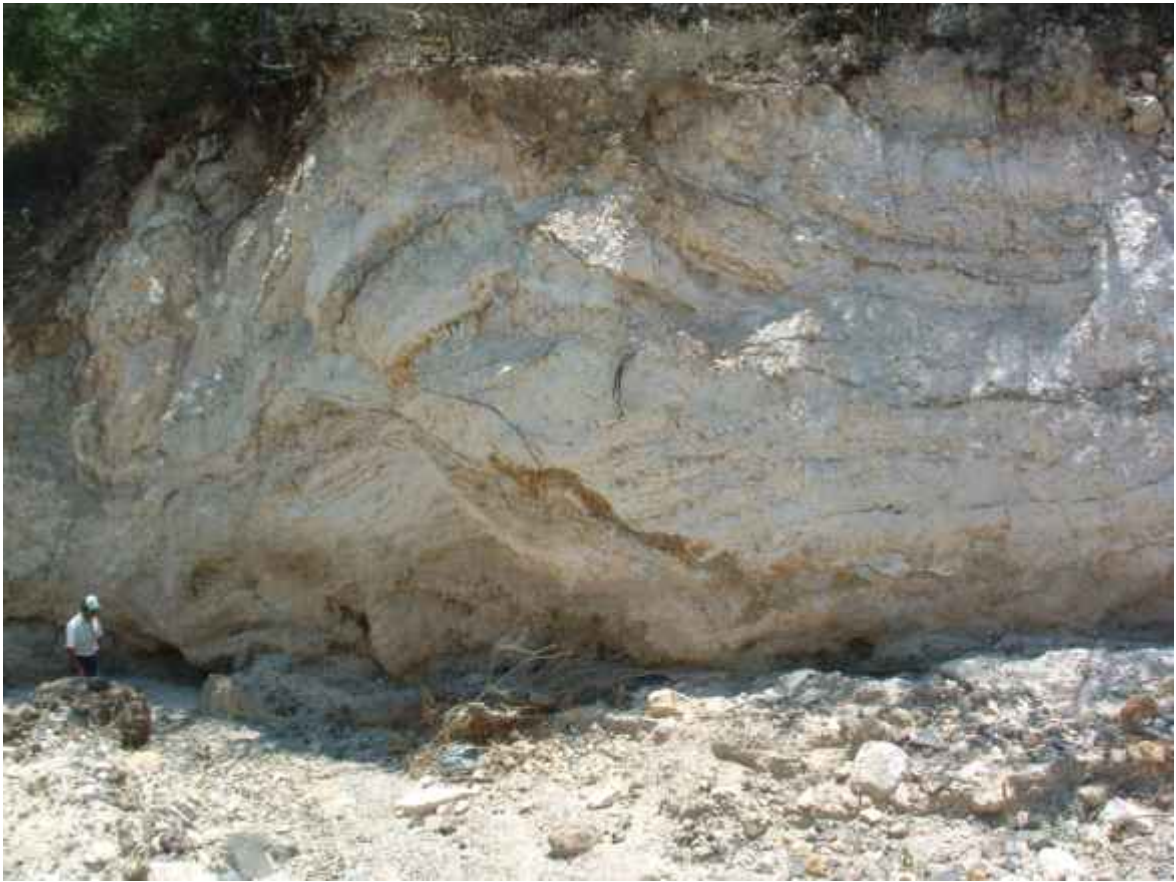
Fig. 9.1.3 Talud derecho del arroyo Tlaxomoti, observese su inestabilidad

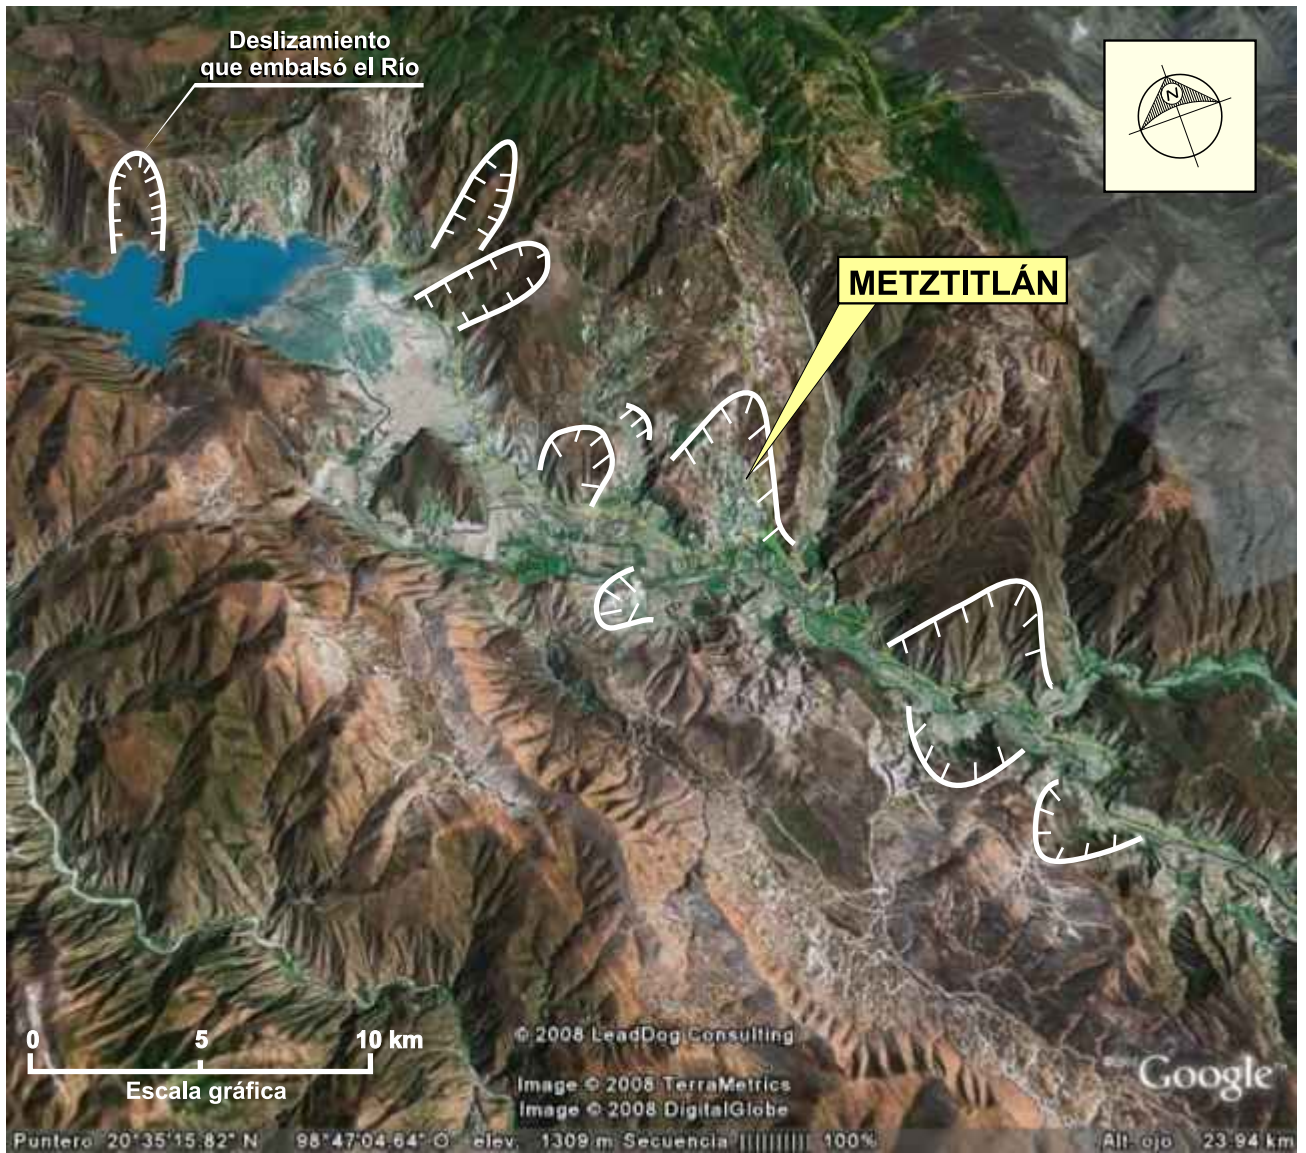
Fig. 9.1.11 Deslizamientos en la barranca

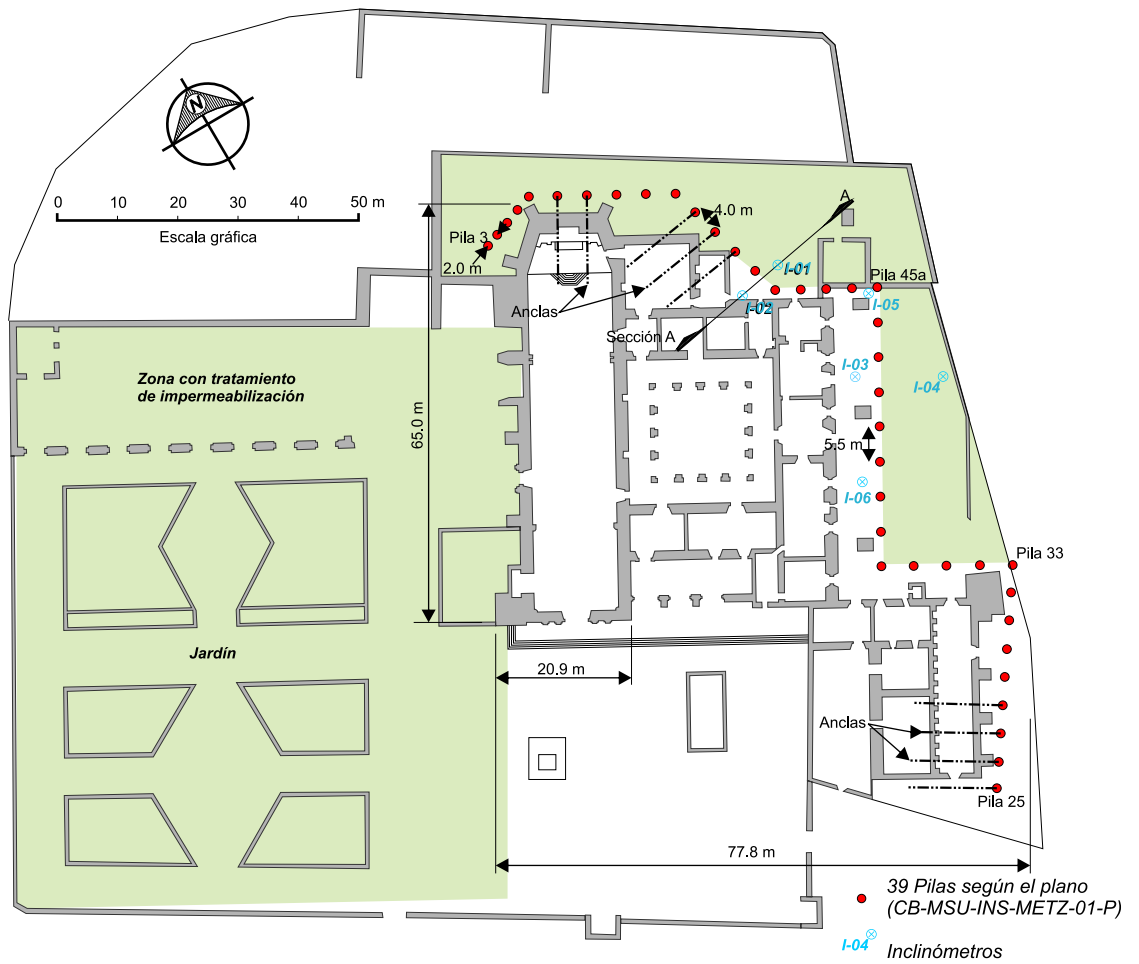
Fig. 9.1.15 Localización de las pilas de contención, de los inclinómetros y del área impermeabilizada

i) Finalmente, la ladera en que se asienta la población y el Convento debería ser instrumentada con puntos de control topográfico e inclinómetros para verificar si se está deformando, lo cual podría

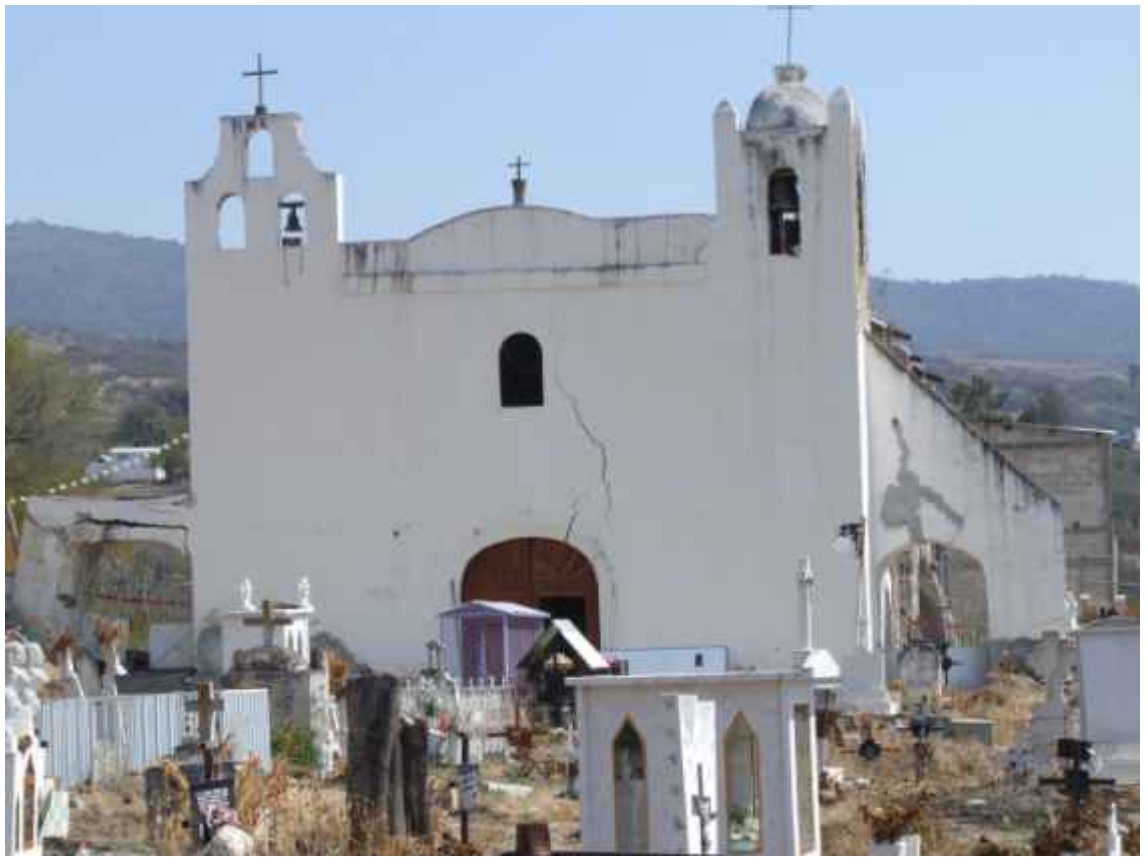
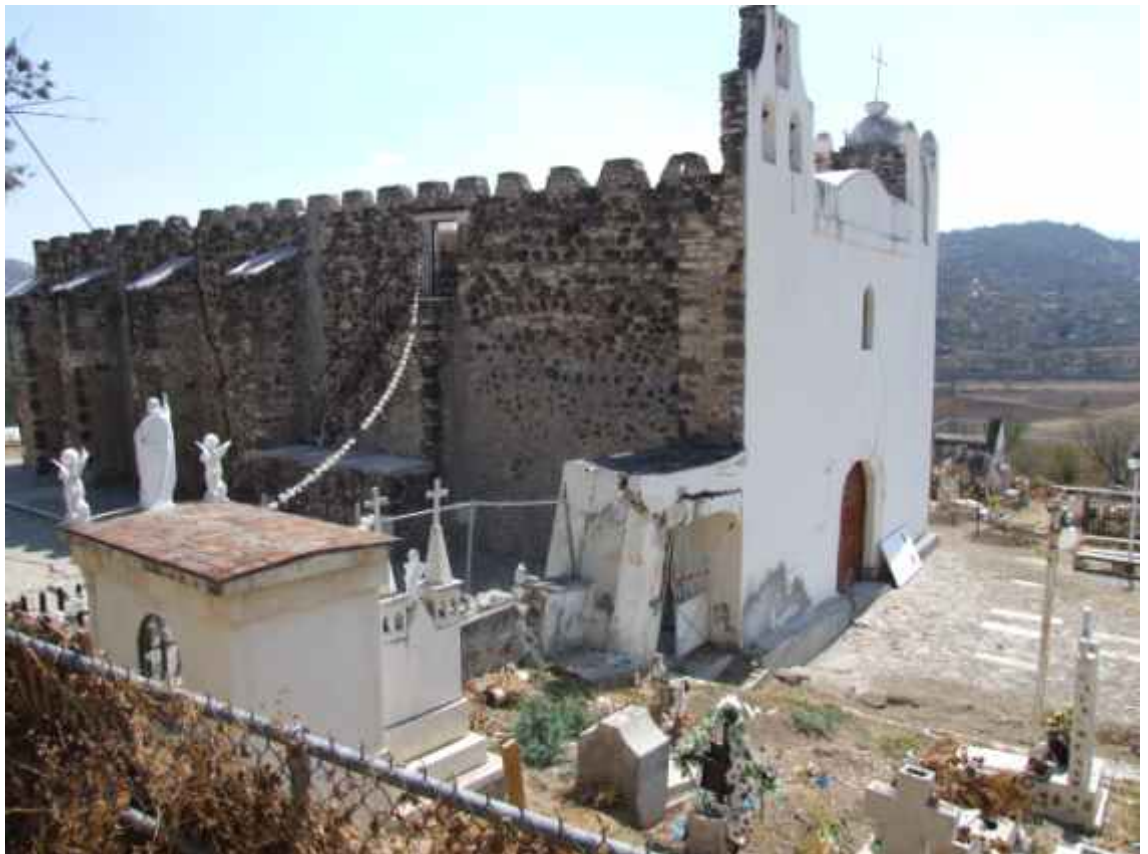
Fig. 9.2.1 Templo de la Candelaria en Santa María Amajac

La fachada del templo da al poniente y en ella se aprecia una fisura casi vertical en el arco de acceso, Fig. 9.2.1, incluso aparenta que fue modificado en el pasado y hasta se podría inferir que fue a consecuencia de una grieta anterior.

El atrio del lado norte está muy destruido porque por allí pasa la traza principal de la superficie de falla, Fig. 9.2.1; el desajuste del arco de entrada del atrio norte constituye la referencia que lo constata. Se puede decir que la toda el área del templo y del cementerio están dañadas por una familia de fallas; la Fig. 9.2.4 hace evidente la magnitud de los daños consecuentes.

La masa de suelo inestable parece ser de una falla de tipo circular, como se ilustra esquemáticamente en las Fig. 9.2.1 y 9.2.10; pero como se mencionó antes ya se identifican grietas en los muros y pisos del Salón de Usos Múltiples, así que eventualmente puede cubrir un área y volumen mayores.

Por ahora tan sólo se puede proponer se revise la conveniencia de reforzar estructuralmente al templo para tratar de que se pueda comportar como un cuerpo rígido capaz de trasladarse sobre la masa de suelo que está en lento desplazamiento.

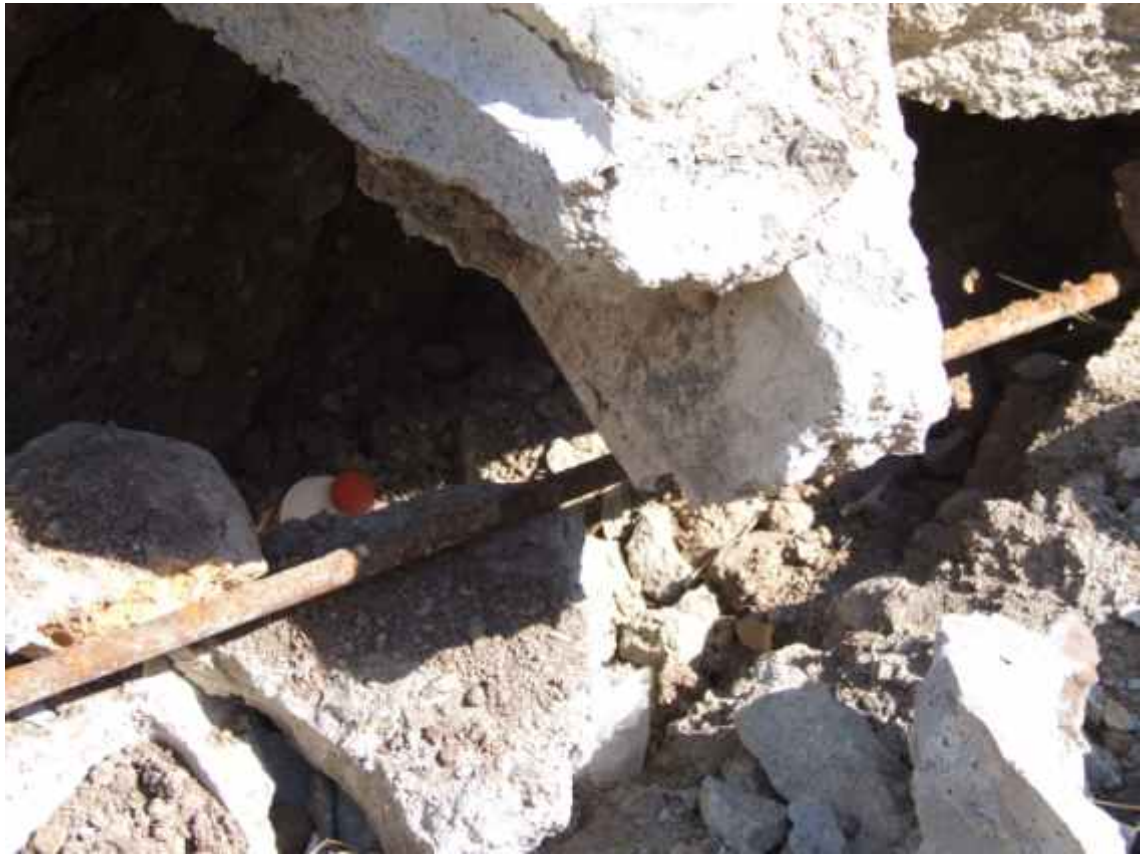
Fig. 9.2.3 Tubo de agua reparado

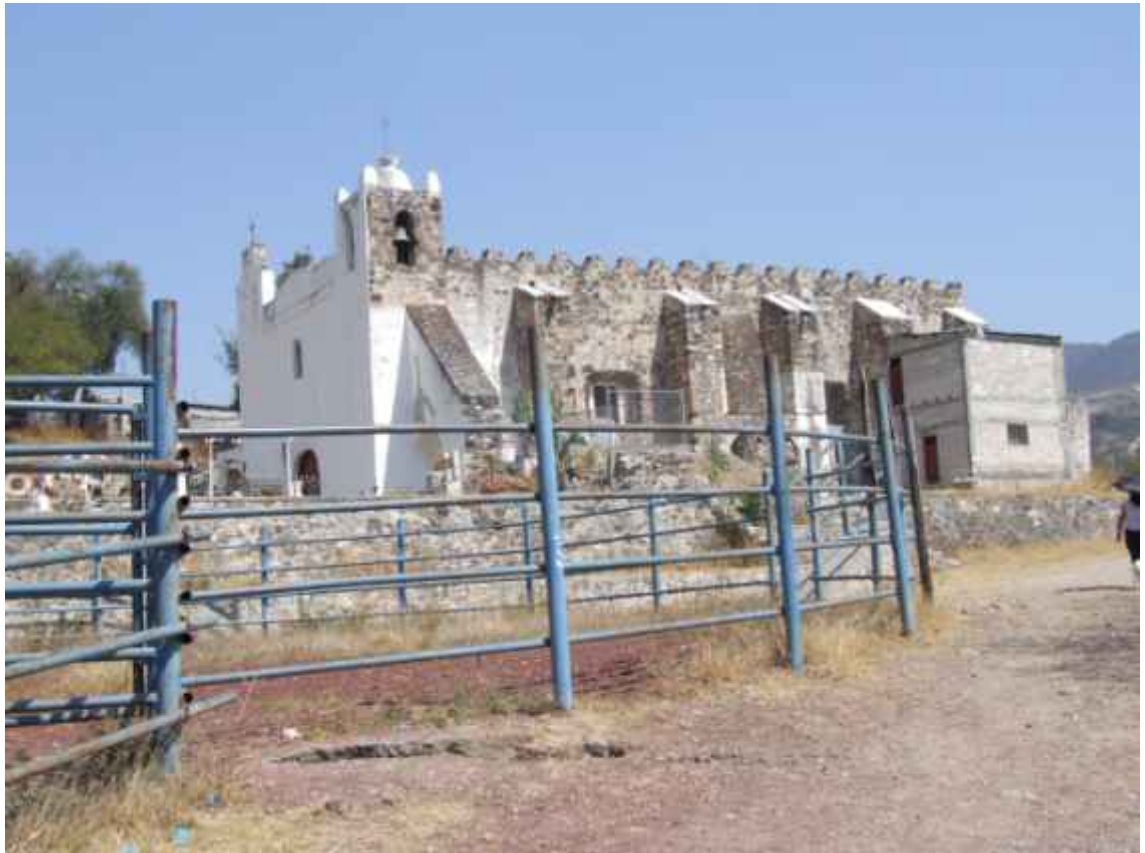
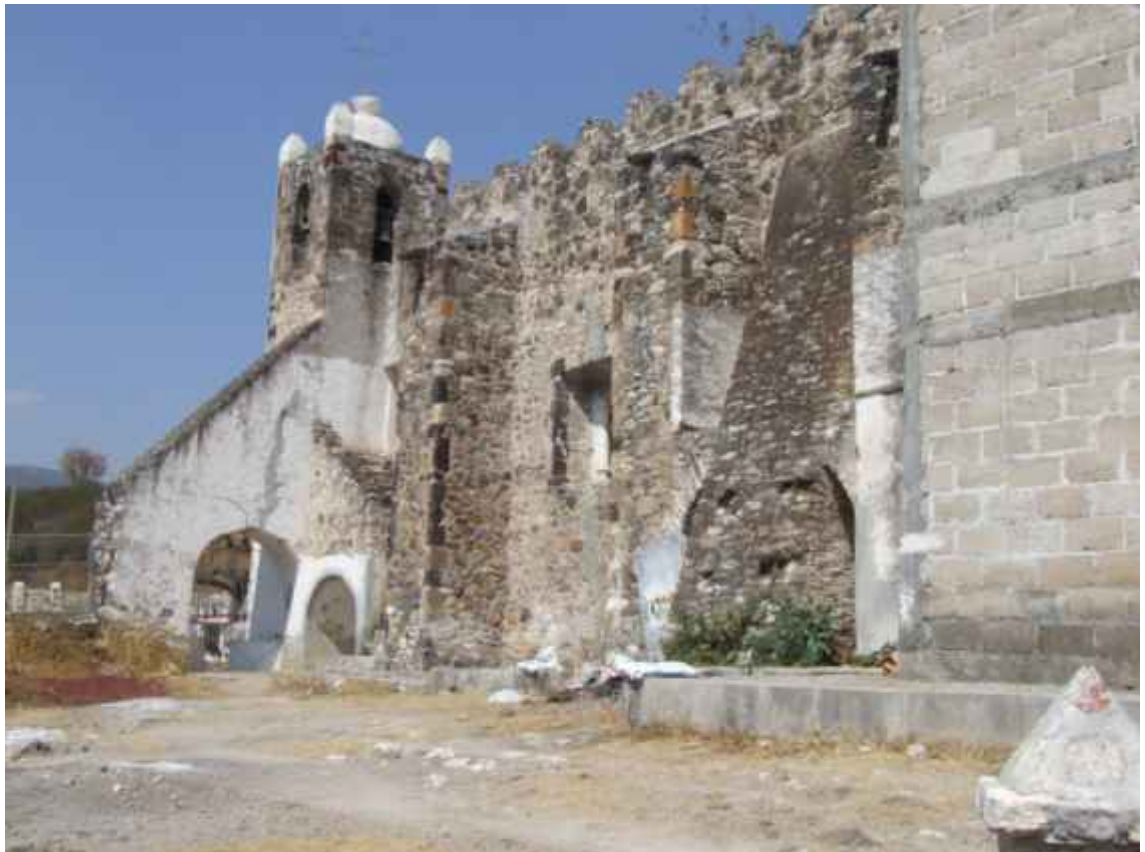
El muro del lado sur se muestra en mejor estado, aunque el arco botarel de la fachada tiene grietas viejas y recientes, Fig. 9.2.7. En la construcción reciente con elementos de concreto reforzado no tiene señales de daños, Fig. 9.2.8. En el lado sur del templo se manifiesta una grieta en el suelo, Fig. 9.2.9.

Fig. 9.2.7 Muro y arco botarel del lado sur

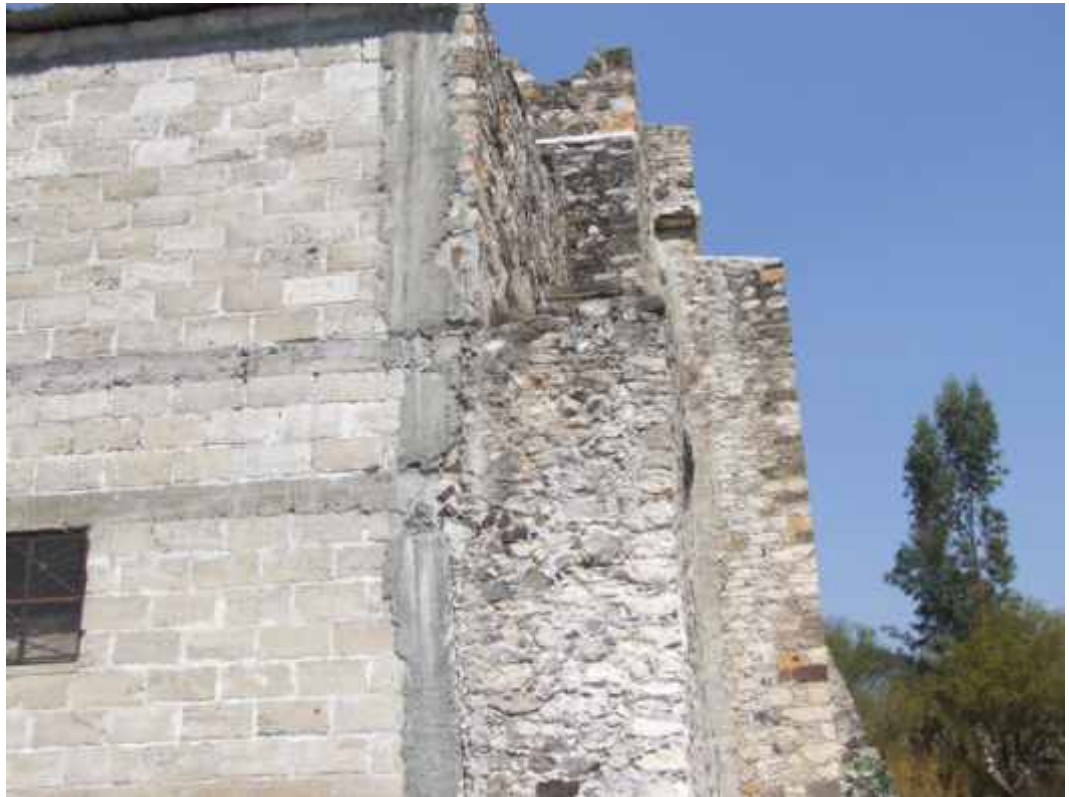
Fig. 9.2.8 Estructura adherida con elementos de concreto

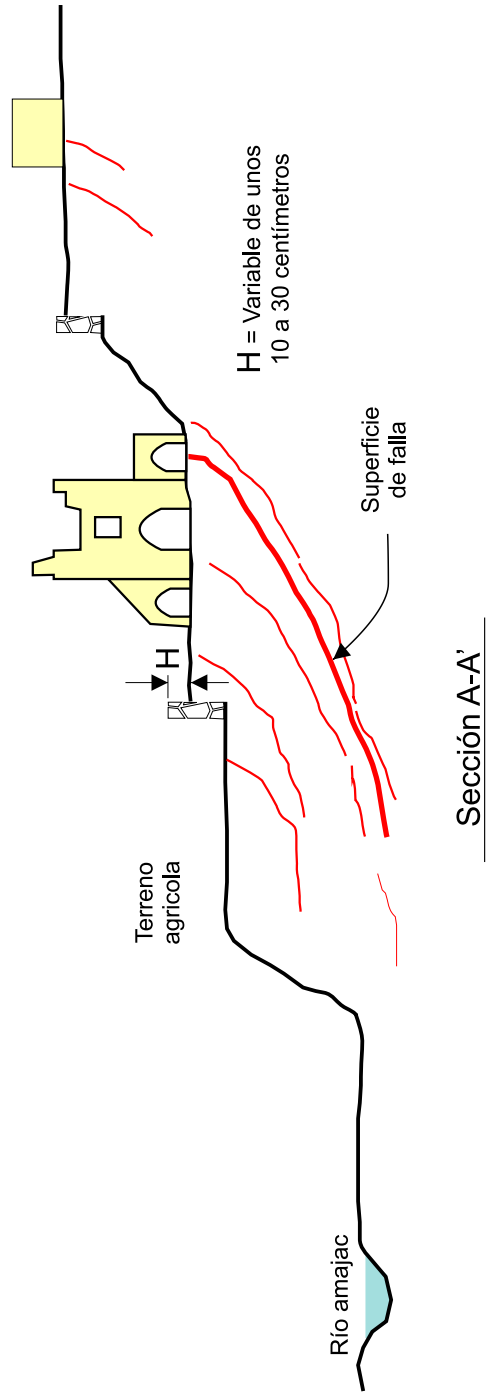
**Corte esquemático.** En la Fig. 9.2.10 se ilustran los niveles en donde se encuentran: el Salón de Usos Múltiples, el Templo y el Cementerio, el terreno agrícola y la planicie del río. En el mismo corte se sugiere como puede ser el arreglo de las fisuras y la superficie de falla principal.

Fig. 9.2.10 Corte esquemático del sitio (sección A-A' Fig. 9.2.2)  
Templo de Santa María Amajac

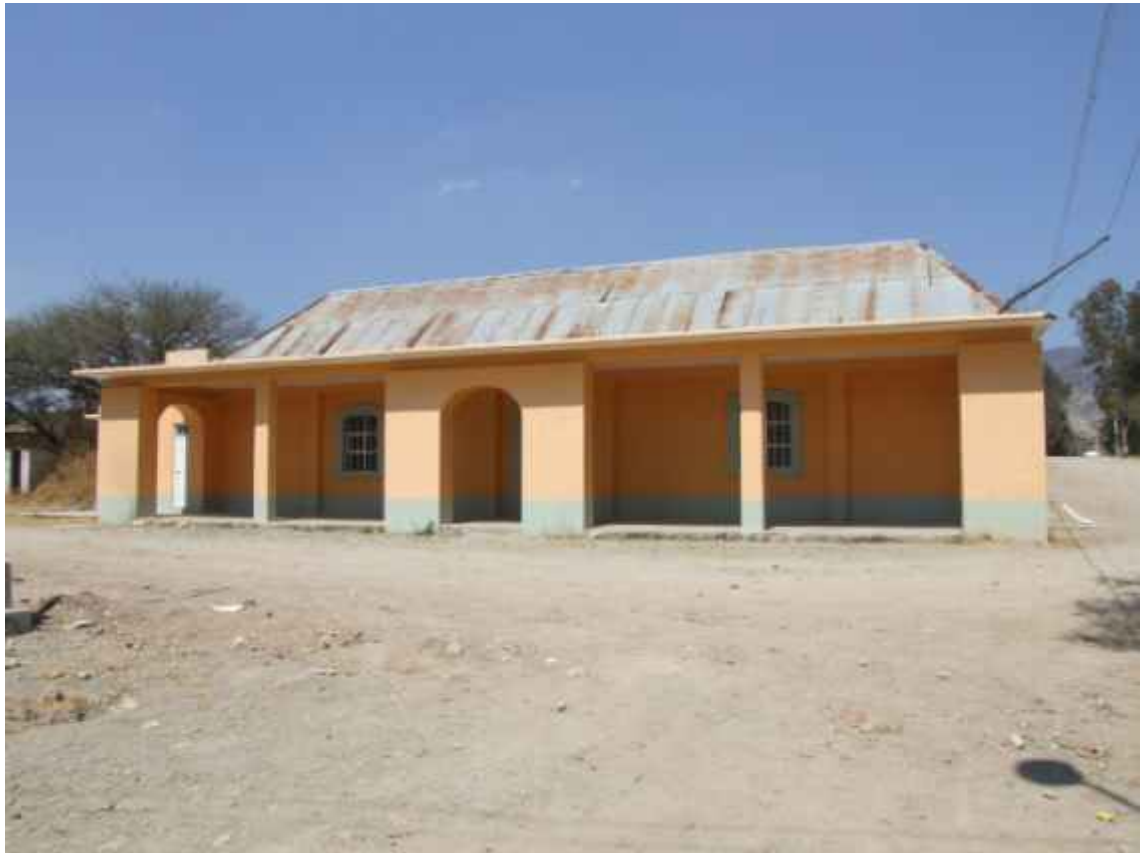
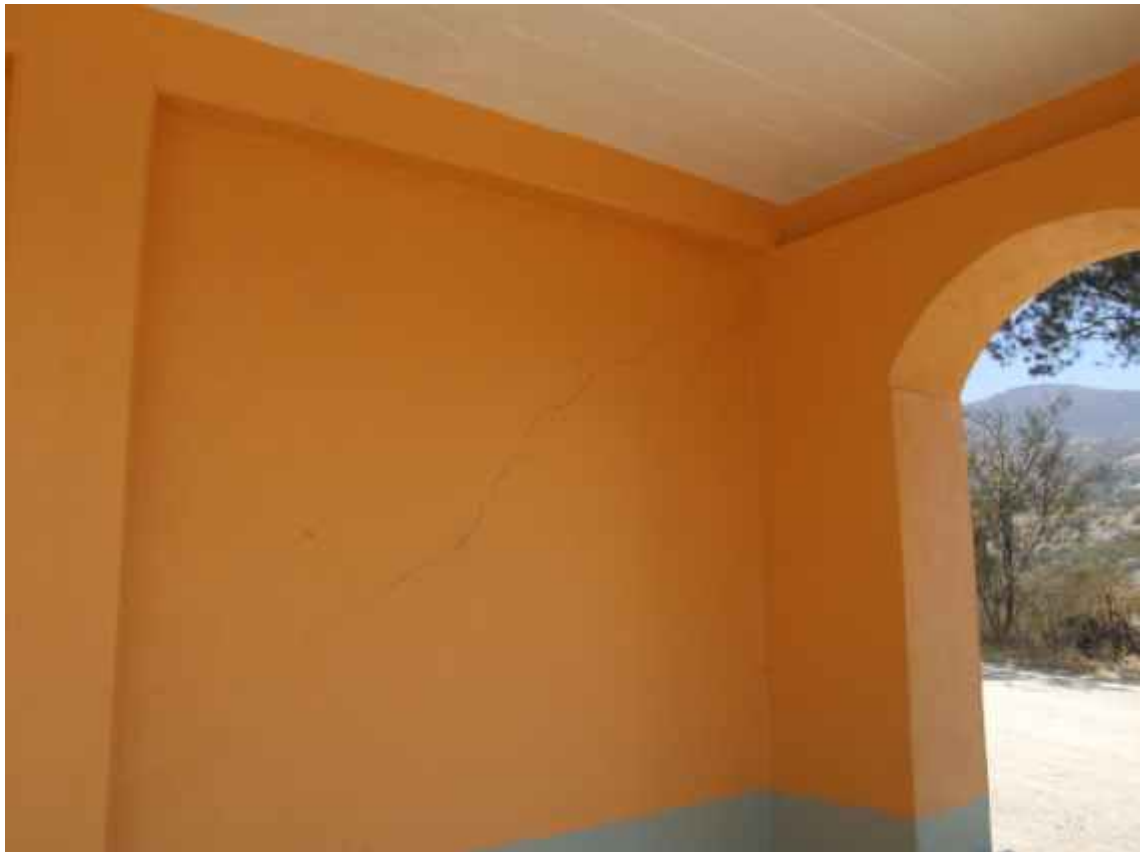
**Salón de usos múltiples.** Esta estructura también exhibe señales de daños como se observa en la Fig. 9.2.14, las grietas que tiene son congruentes con el mecanismo de falla de la Fig. 9.2.1.

Fig. 9.2.14 Sal3n de usos mltiples
