**CIMENTACIONES DE TEMPLOS Y  
CONVENTOS DE LOS SIGLOS XVI A XVIII**

**—25 Casos de Comportamiento Problemático —**

**Tesis que presenta el M en I Enrique Santoyo Villa**

**Para obtener el grado de Doctor en Arquitectura**

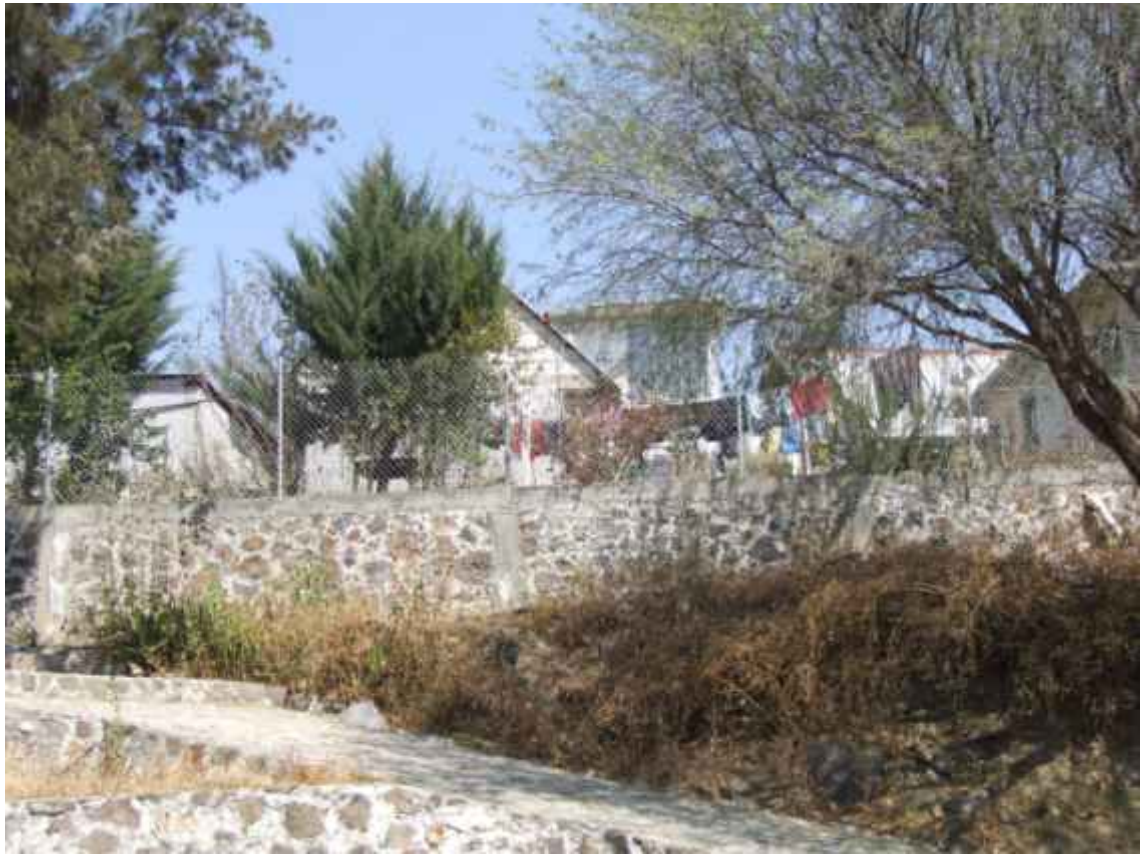
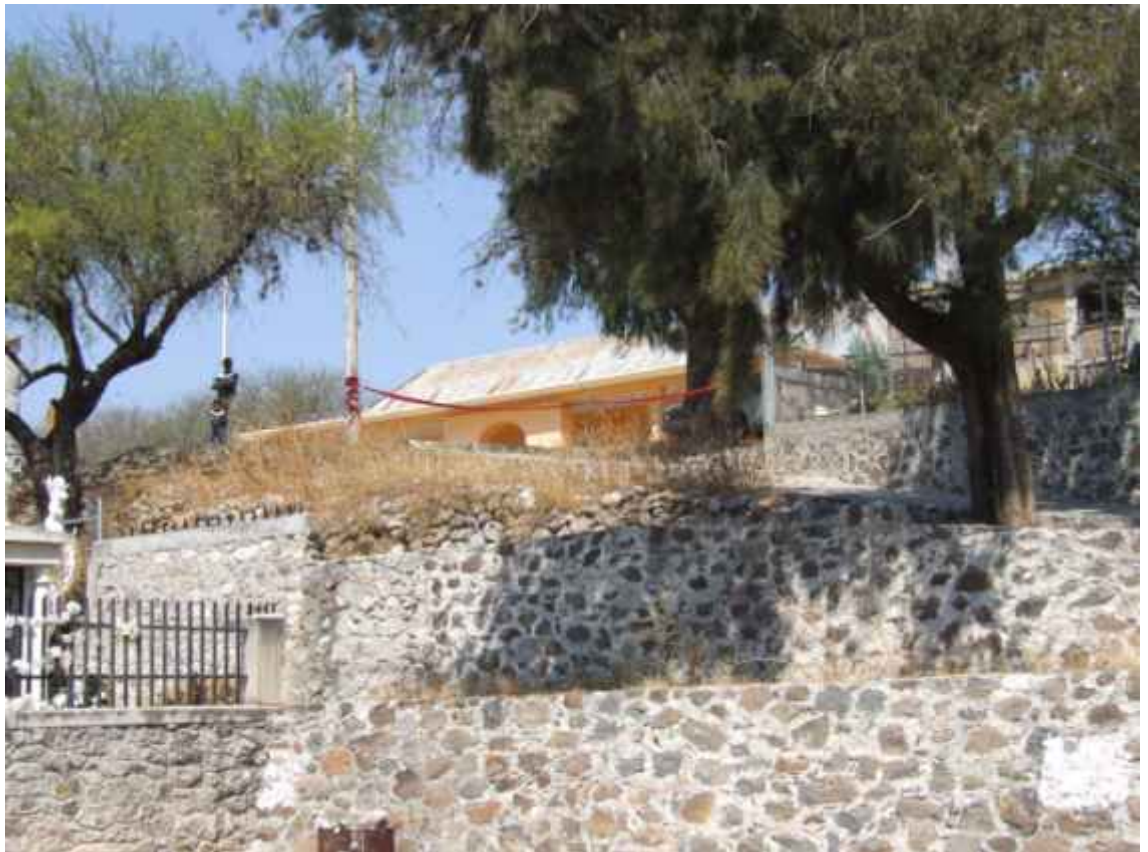
A lo anterior se suma la influencia de las viviendas que posiblemente daten de unos pocos años antes que la instalación de las redes de agua y por ello tuvieron al principio un abastecimiento de agua muy reducido; pero una vez que se instalaron las tuberías se incrementó el consumo de agua, se regaron jardines y de seguro hubo pequeñas pero constantes fugas de agua potable y del drenaje, que provocaron la aceleración de las deformaciones y de la inestabilidad de la ladera.

Fig. 9.2.15 Casas cercanas al templo

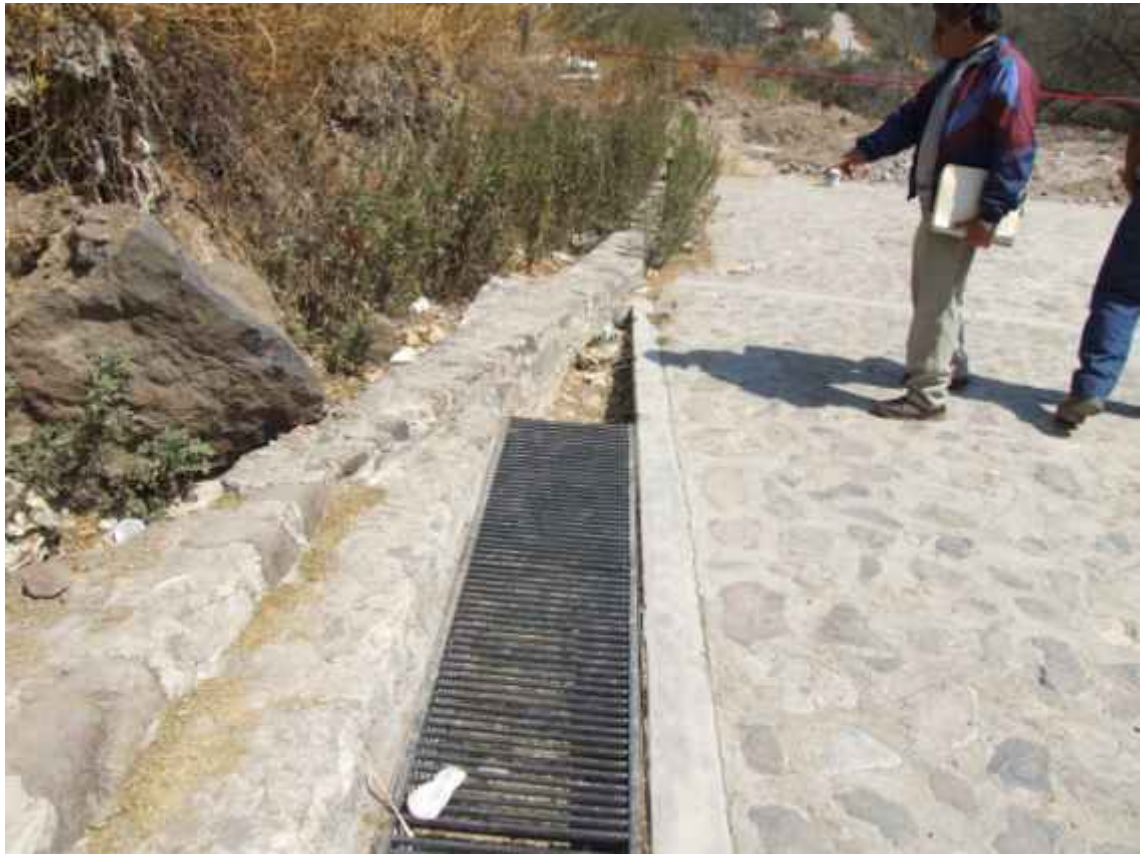
**Drenaje superficial.** La canaleta que colecta el agua de la zona de las viviendas y del Salón de Usos Múltiples se une a la canal de la orilla del atrio cubierta con una rejilla y ambas descargan a un tubo metálico, parcialmente ocupado por tierra, que conduce el agua al otro lado del acceso vehicular, Fig. 9.2.16. Esta solución es desacertada, porque de seguro el tubo se ahoga y obliga al agua a meterse a las grietas del atrio. Esto debería ser corregido de inmediato.

Fig. 9.2.16 Rejilla de drenaje inmediata al atrio sur

- c) Corregir de inmediato las canaletas que vienen del área de las viviendas y del atrio y darle salida eficiente al agua, para evitar que penetre a las grietas del atrio.

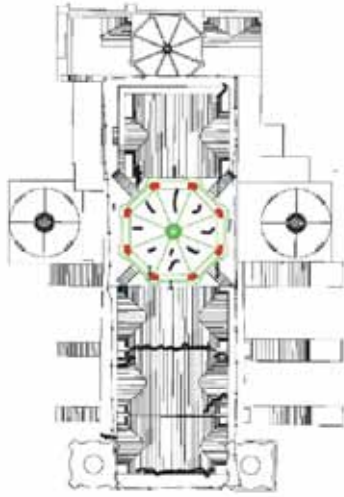
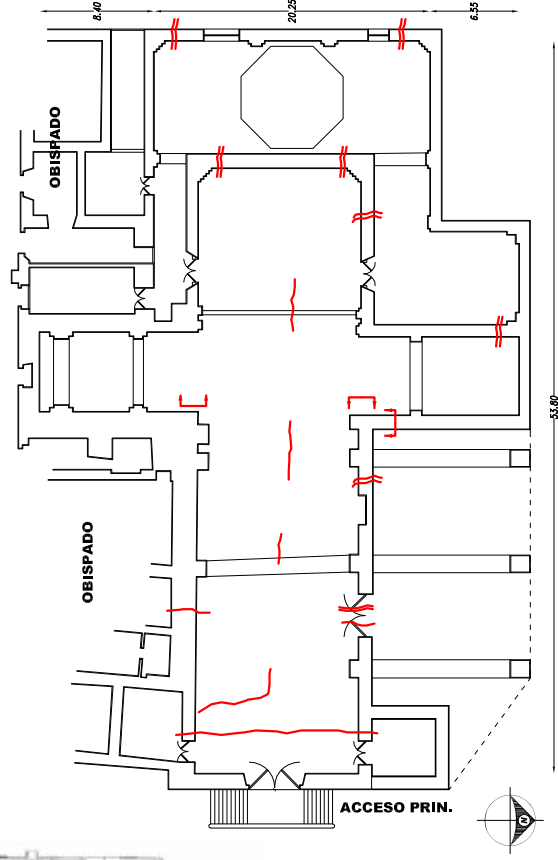
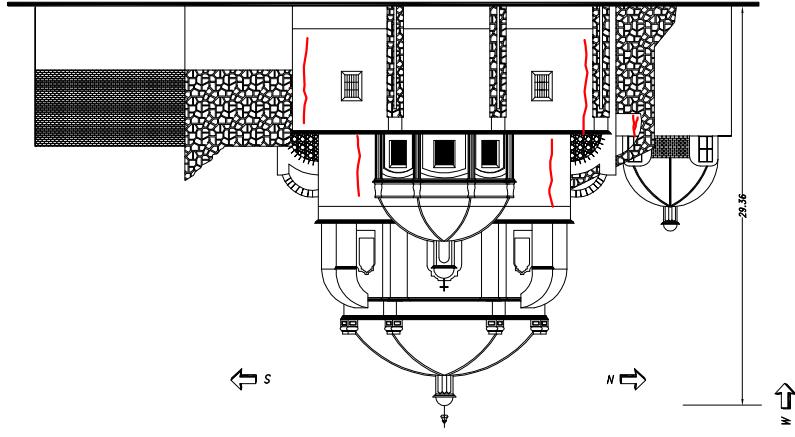
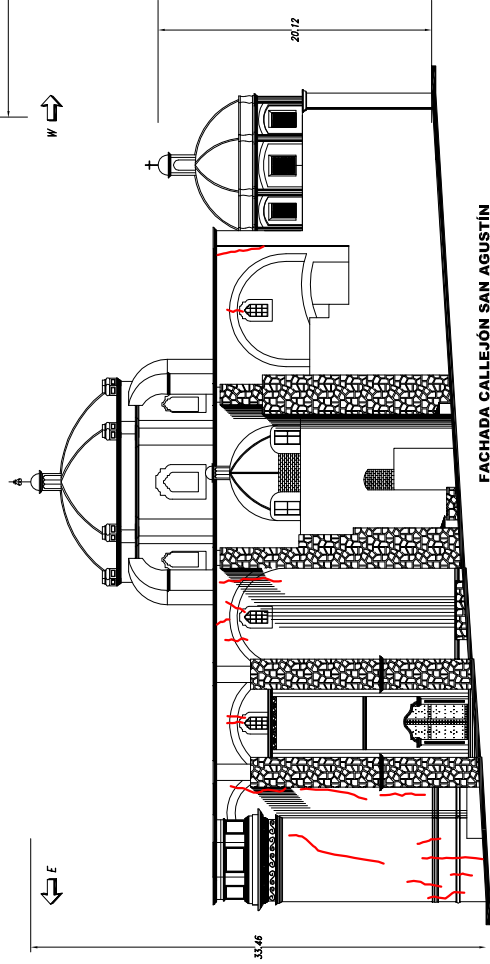
AGRIETAMIENTO EN LA CUBIERTA

Grieta vertical en muro

Fig. 10.1.3 Fisuras estructurales observadas en el antiguo Templo de San Agustín

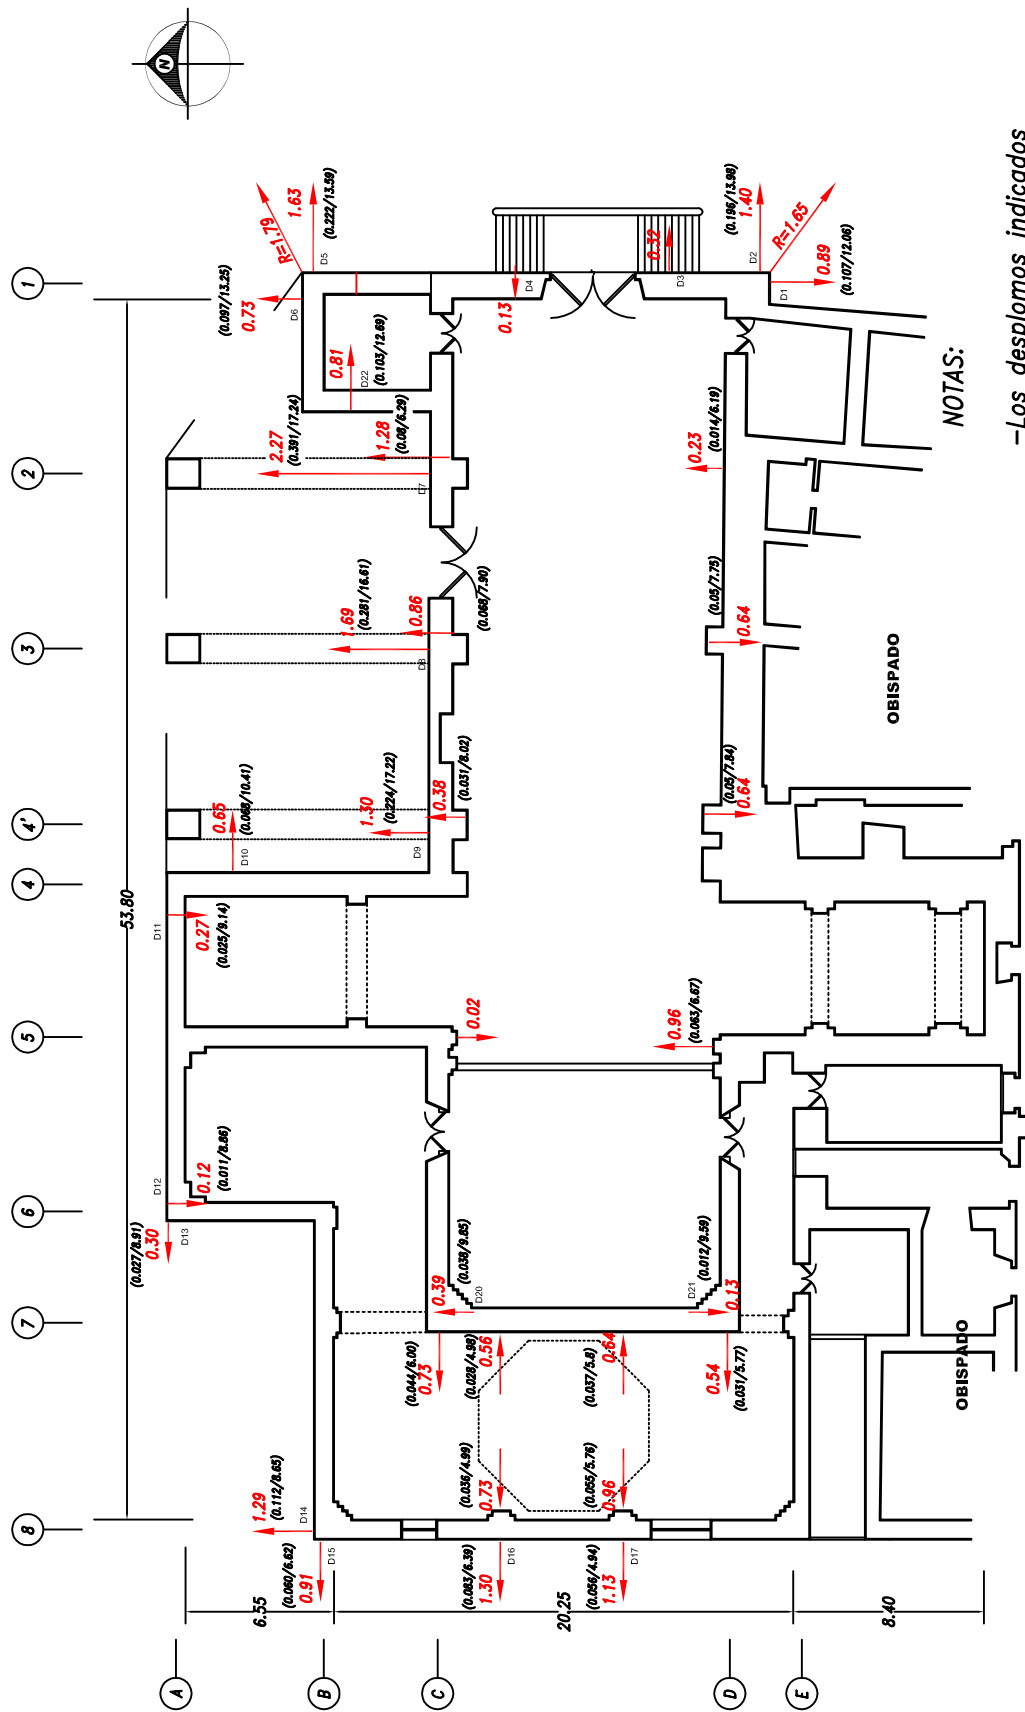
Fig. 10.1.5 Dirección del desplomo de pilastras y muros, 29-agosto-2005

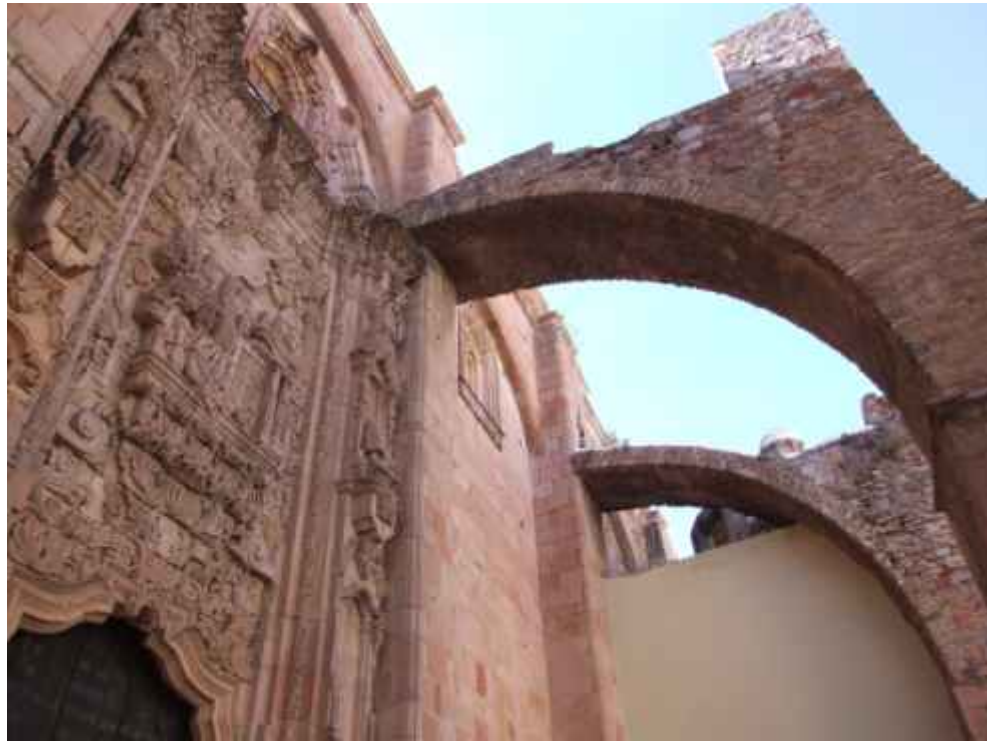
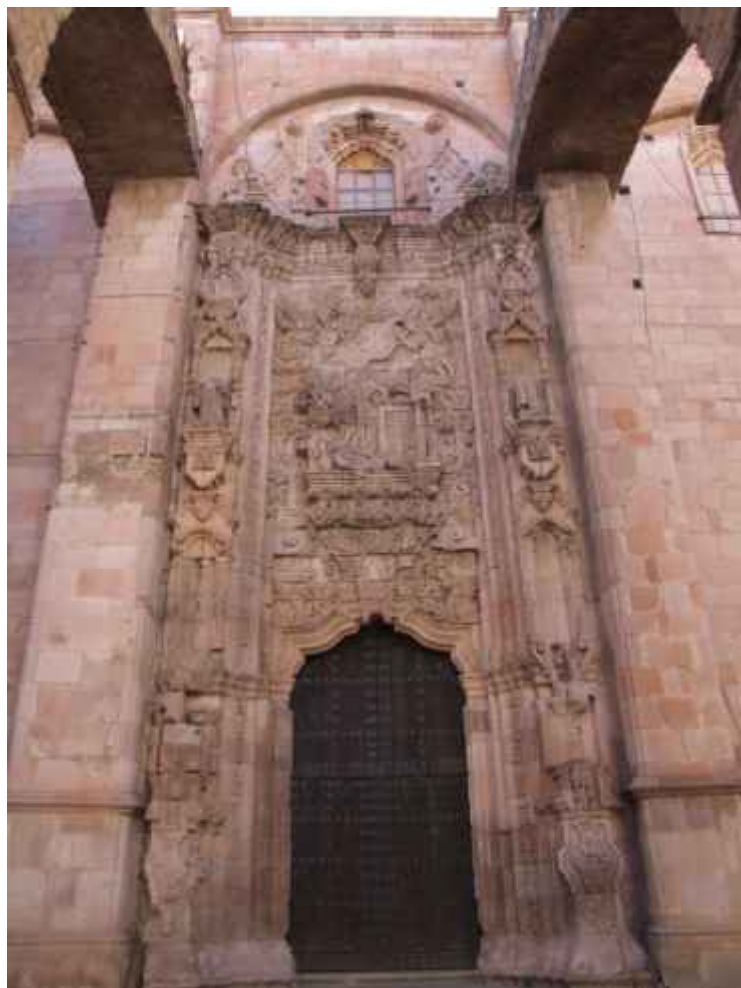
Fig. 10.1.6 Contrafuertes en la fachada norte

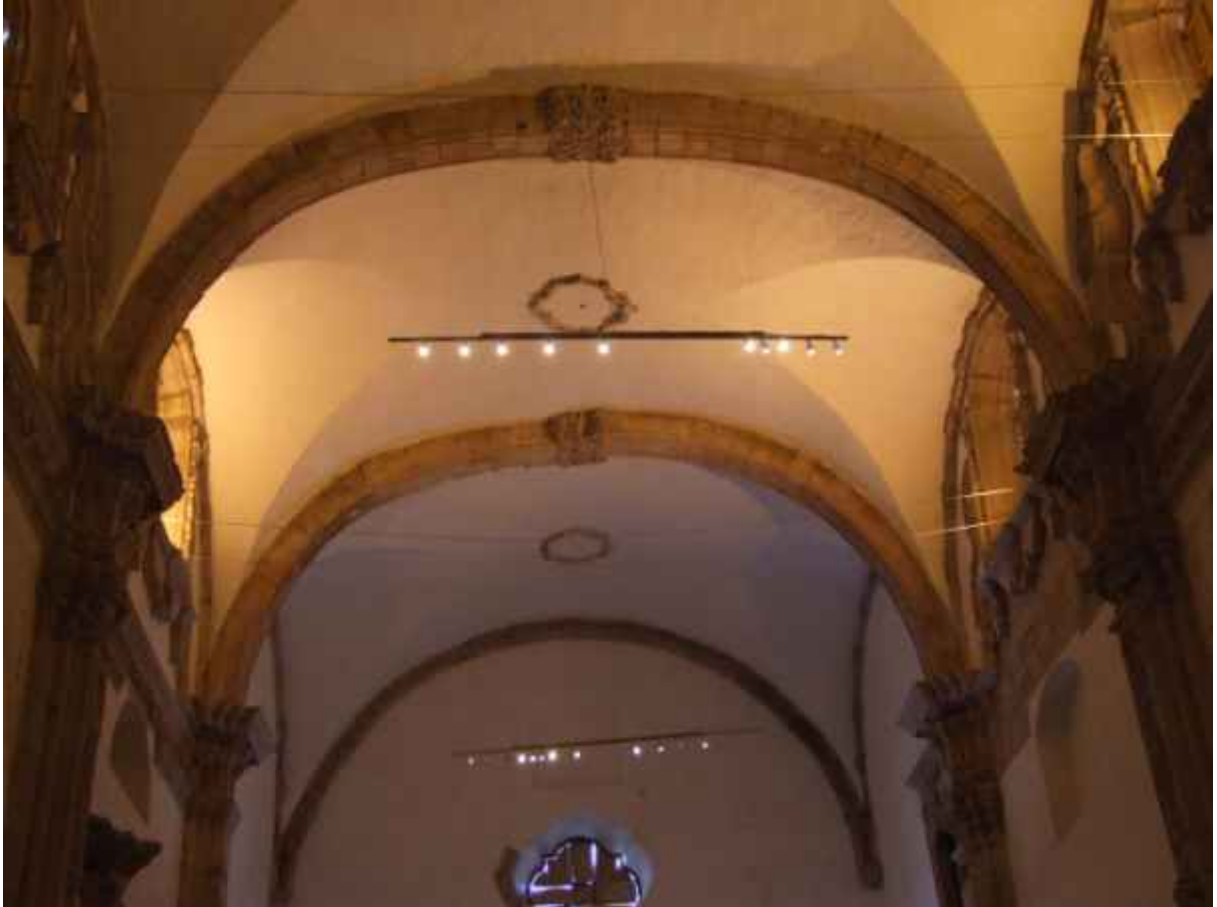
Fig. 10.1.7 Deformación de los arcos

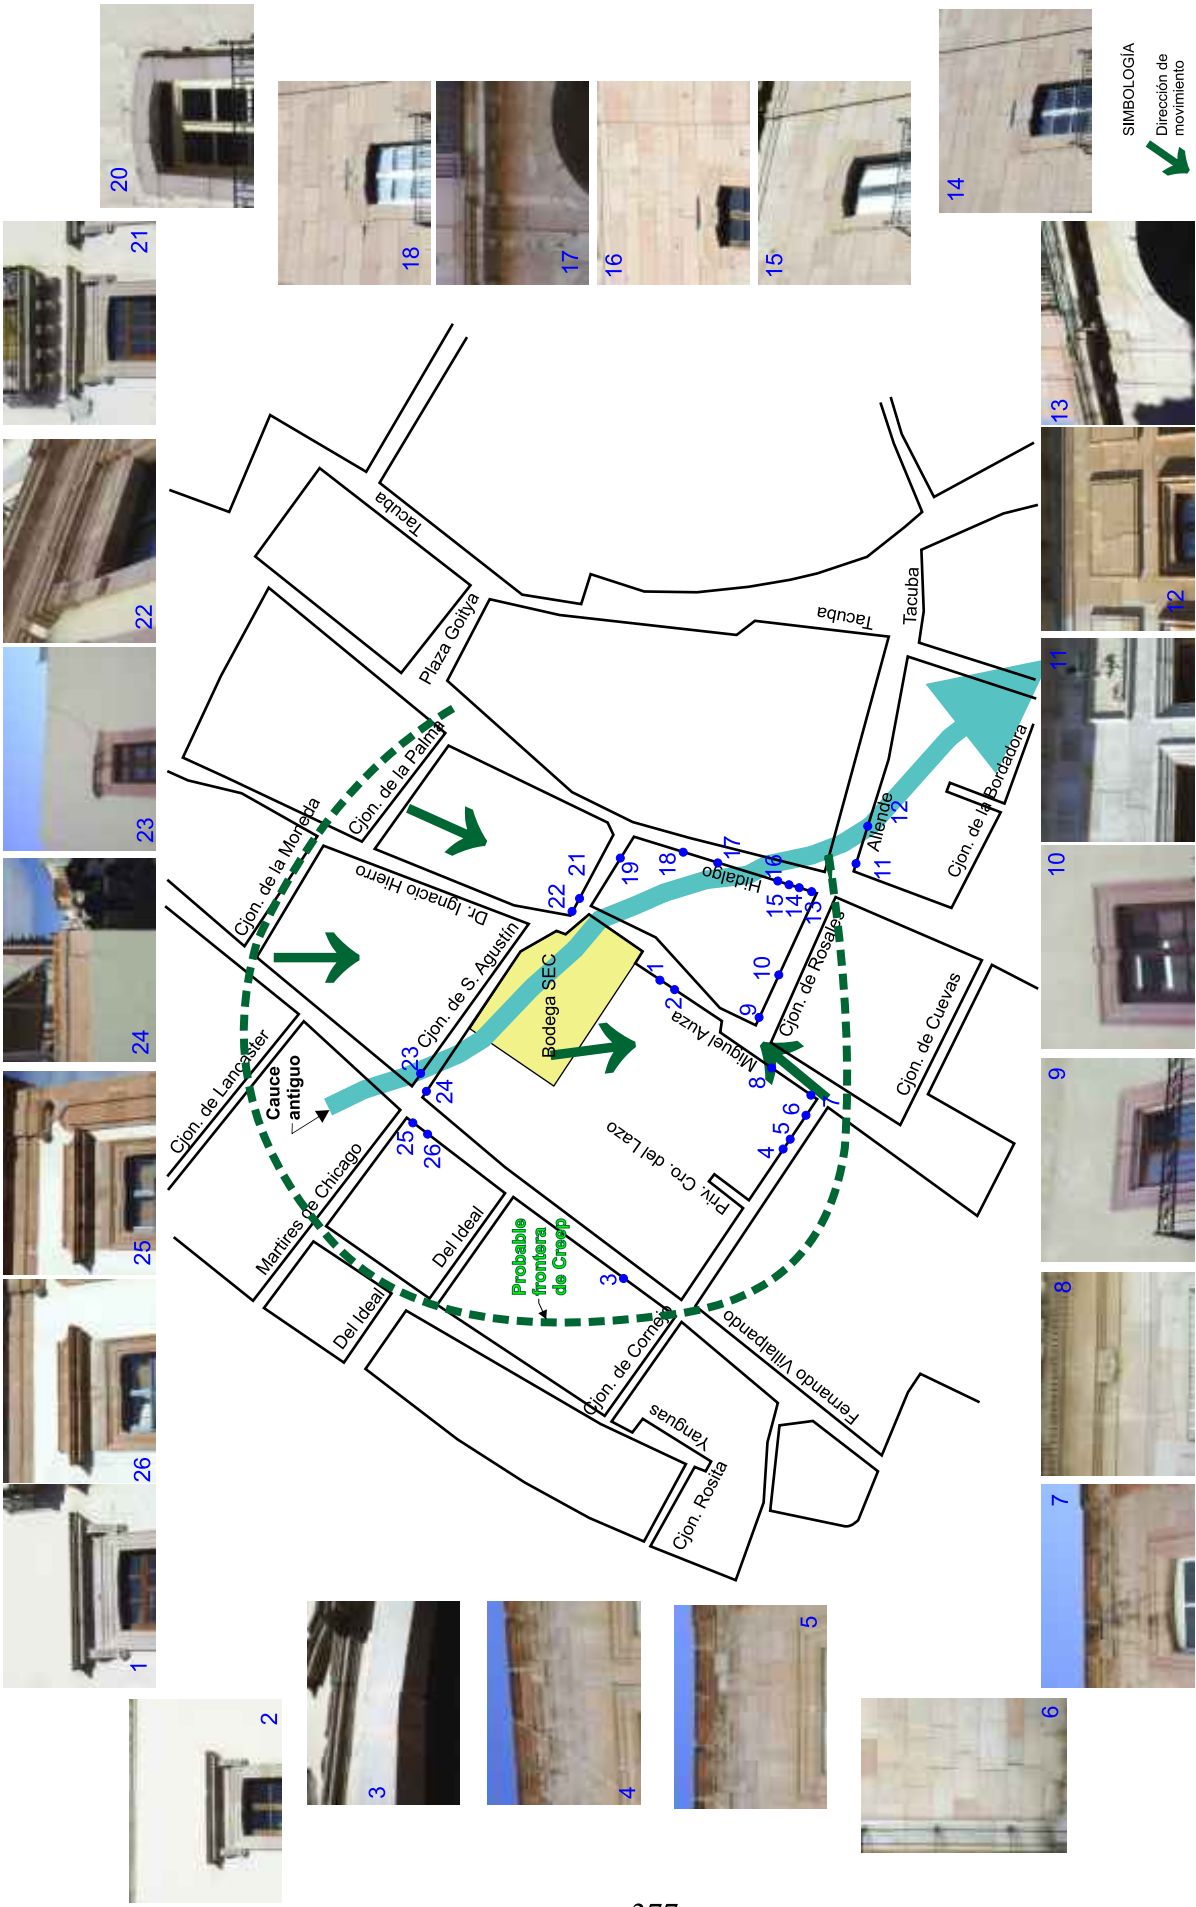
Fig. 10.1.9 Zona de puntos que manifiestan deformación (posible)

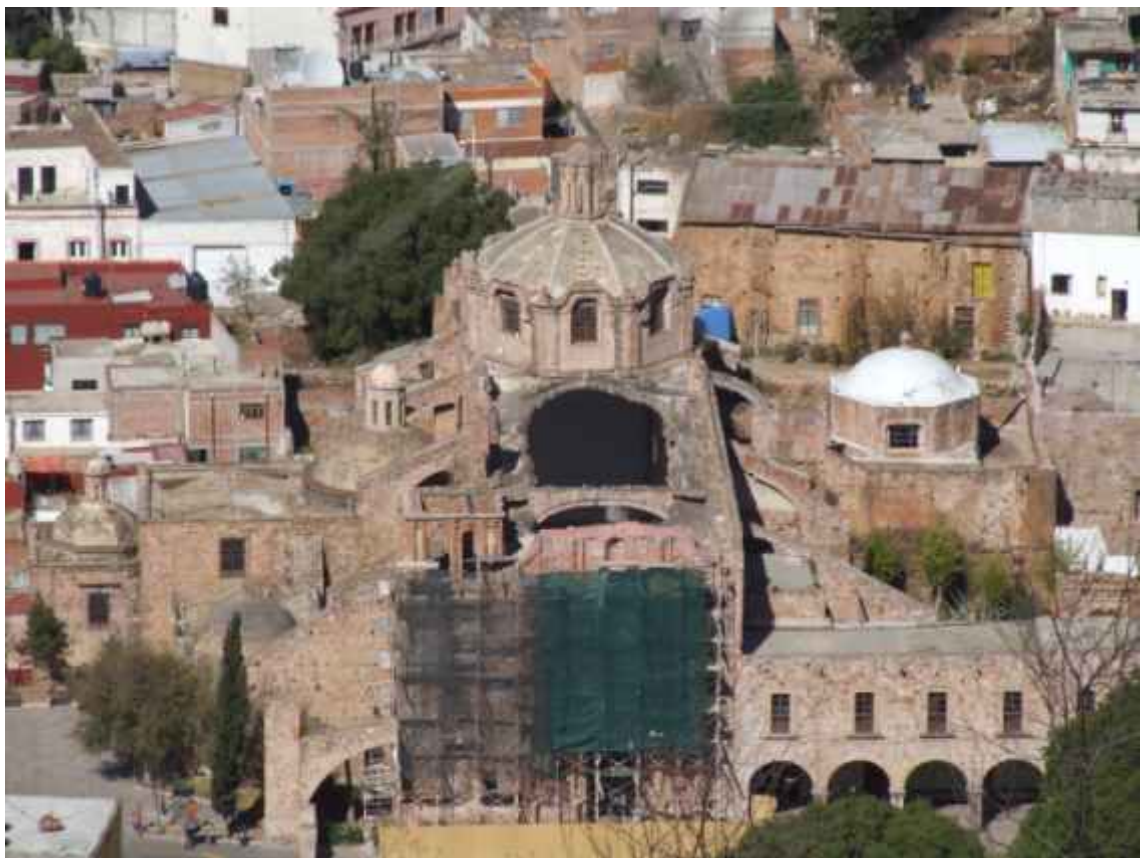
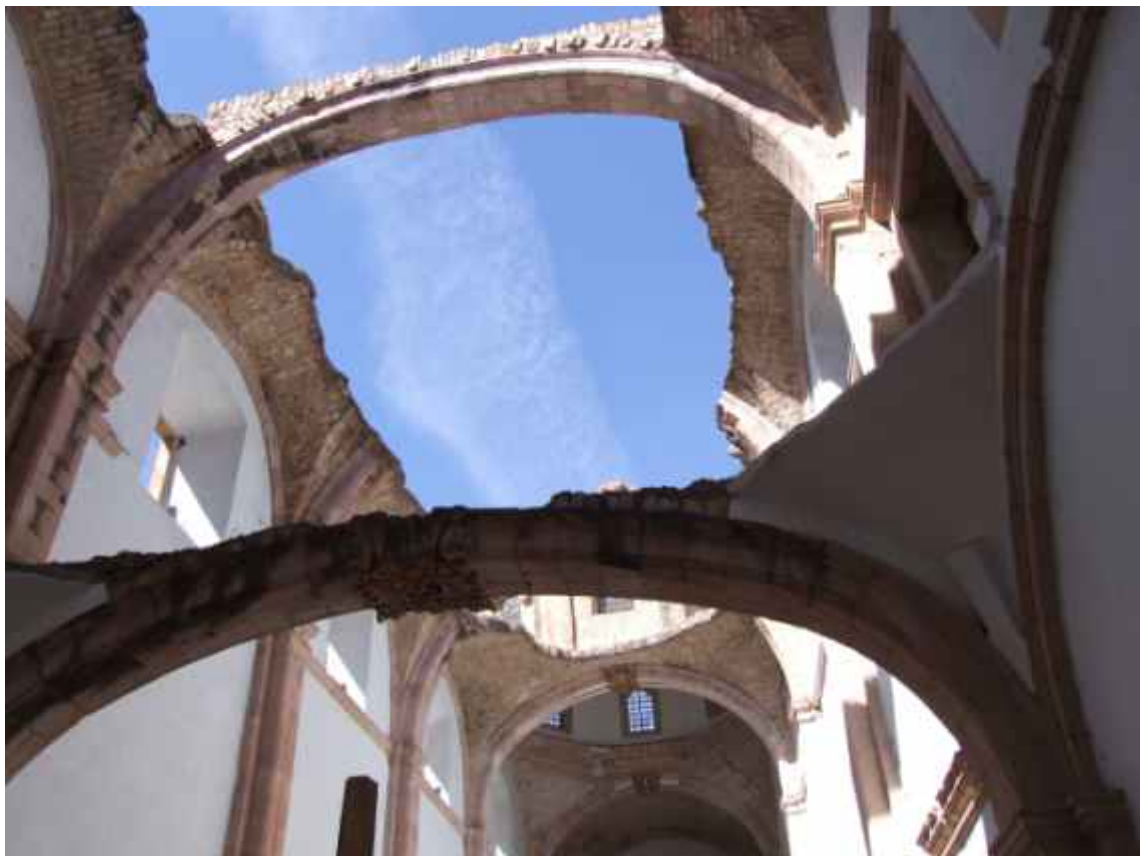
Fig. 10.2.2 Bóveda colapsada en 1924,  
Templo de San Francisco, Zacatecas

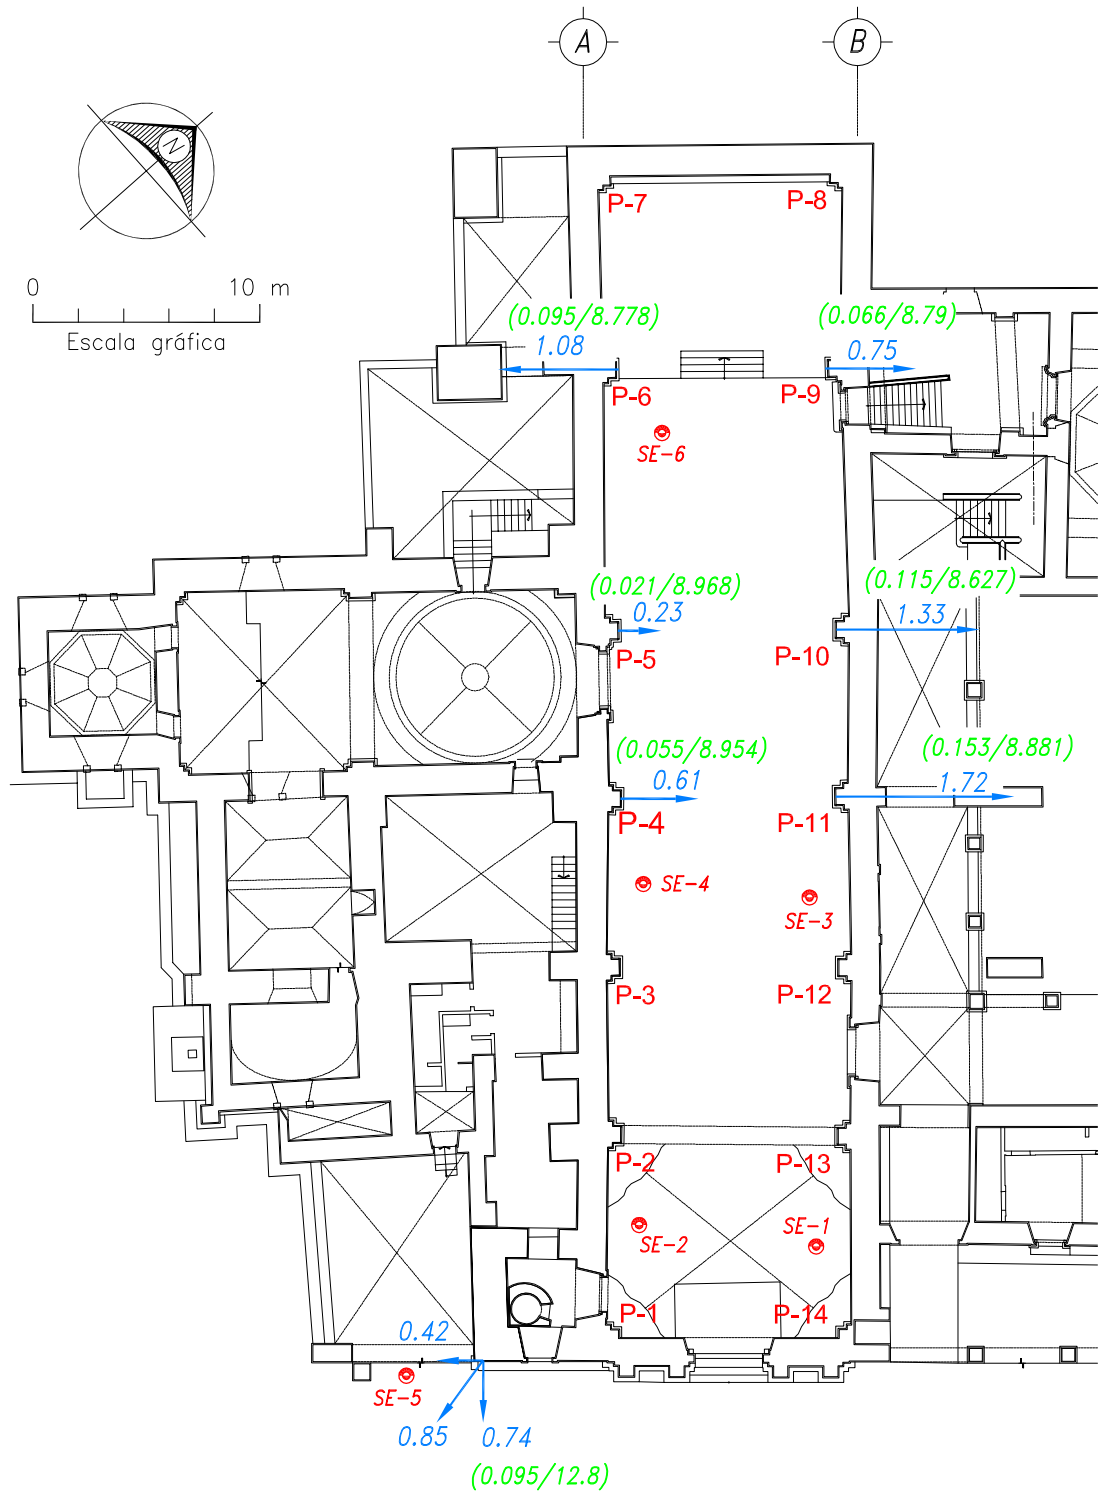
Fig. 10.2.5 Dirección del desplomo de pilastras, Enero-2007

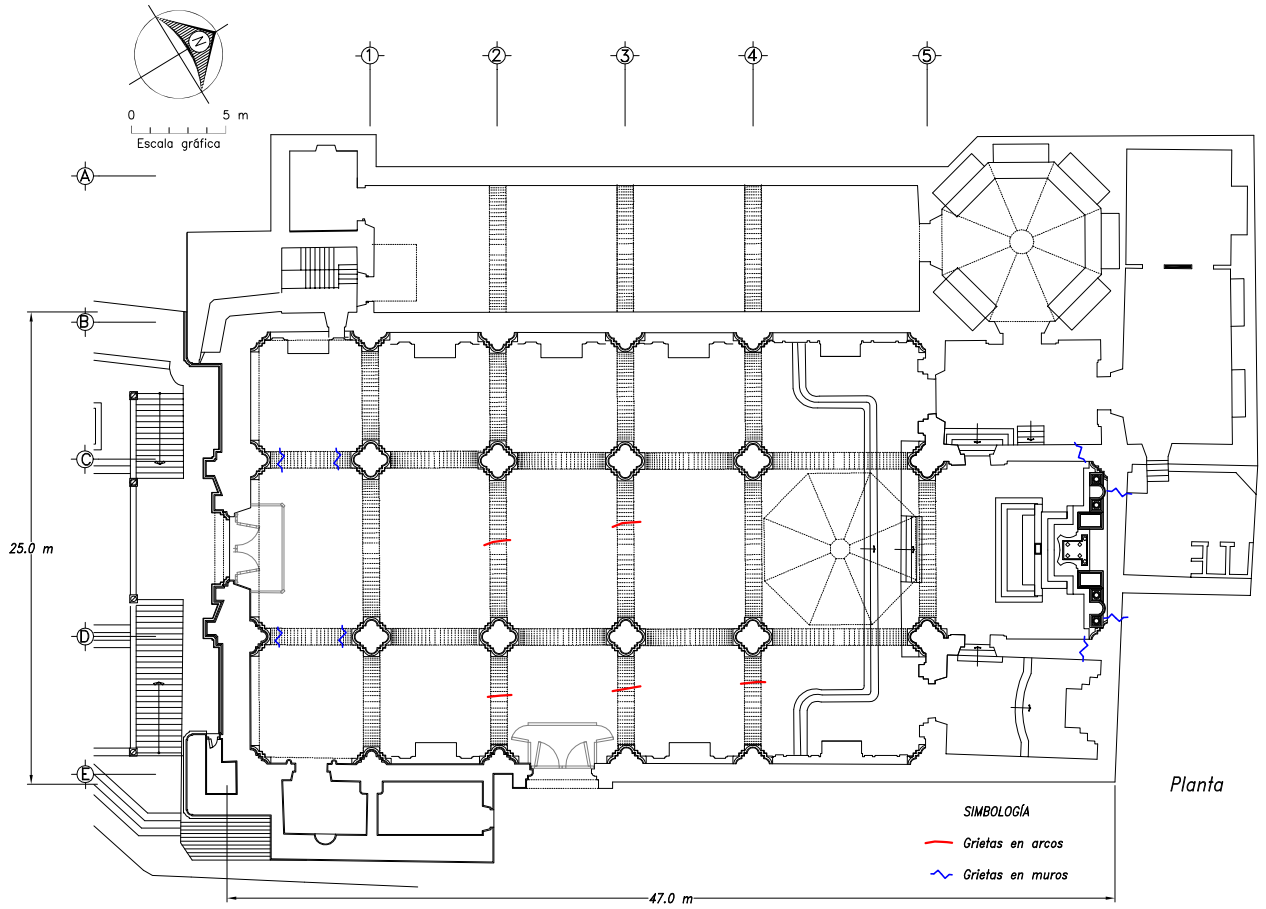
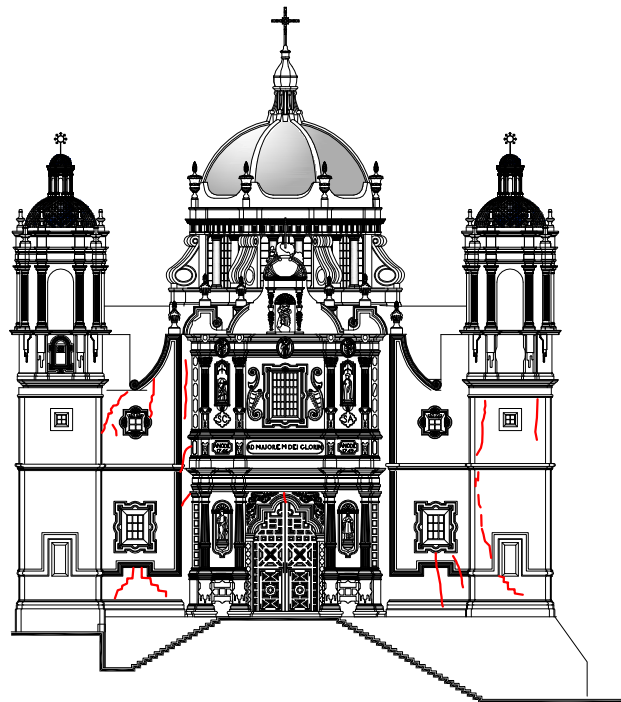
En la Fig. 10.3.2 se indican esquemáticamente las principales grietas observadas en las bóvedas y la fachada principal del templo. En el muro poniente del salón El Generalito, se observa una grieta en la parte inferior de las ventanas, que coincide con el nivel de una plataforma exterior y colinda con un patio del museo Pedro Coronel que hasta hace poco tiempo fue un jardín; lo cual propició la infiltración de agua que afloraba en el muro poniente y seguramente penetraba al subsuelo; aún ahora ese en muro se refleja la humedad (TGC, 2009. No. 3602)

Fig. 10.3.2 Fisuras en la fachada y en el templo de Santo Domingo

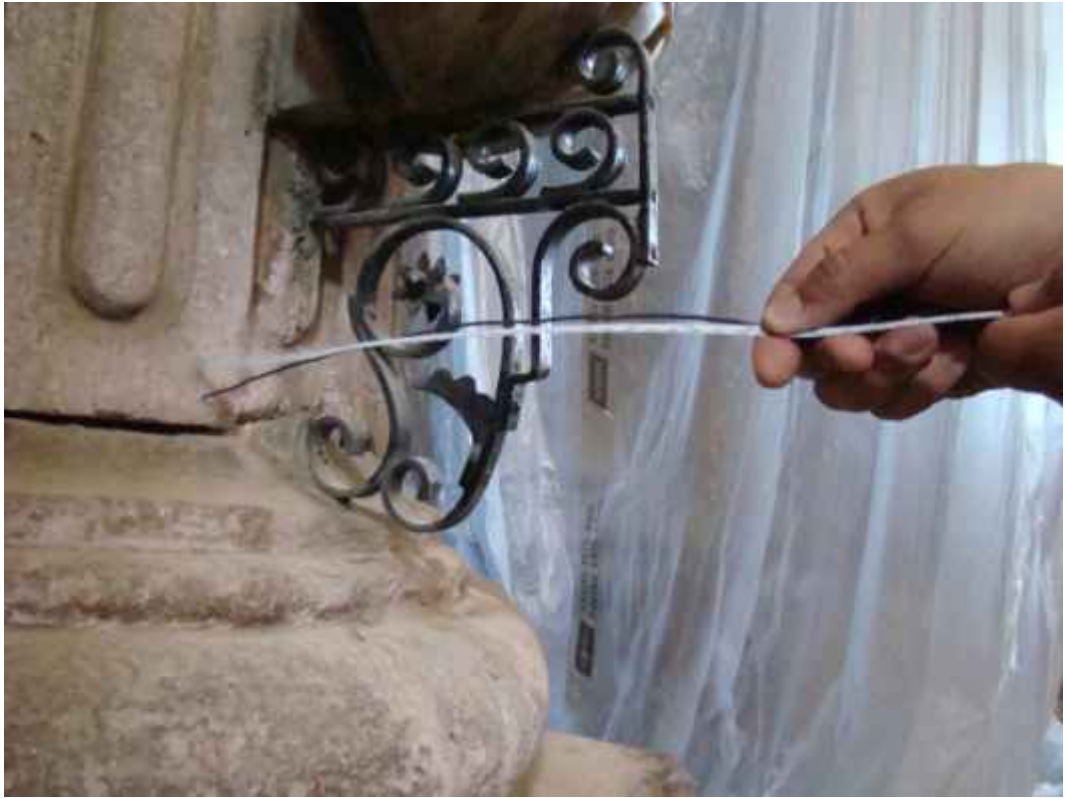
*a) Fisura en una pilastra*

Fig. 10.3.9 Interior y exterior de la pilastra del eje 3 de la pilastra

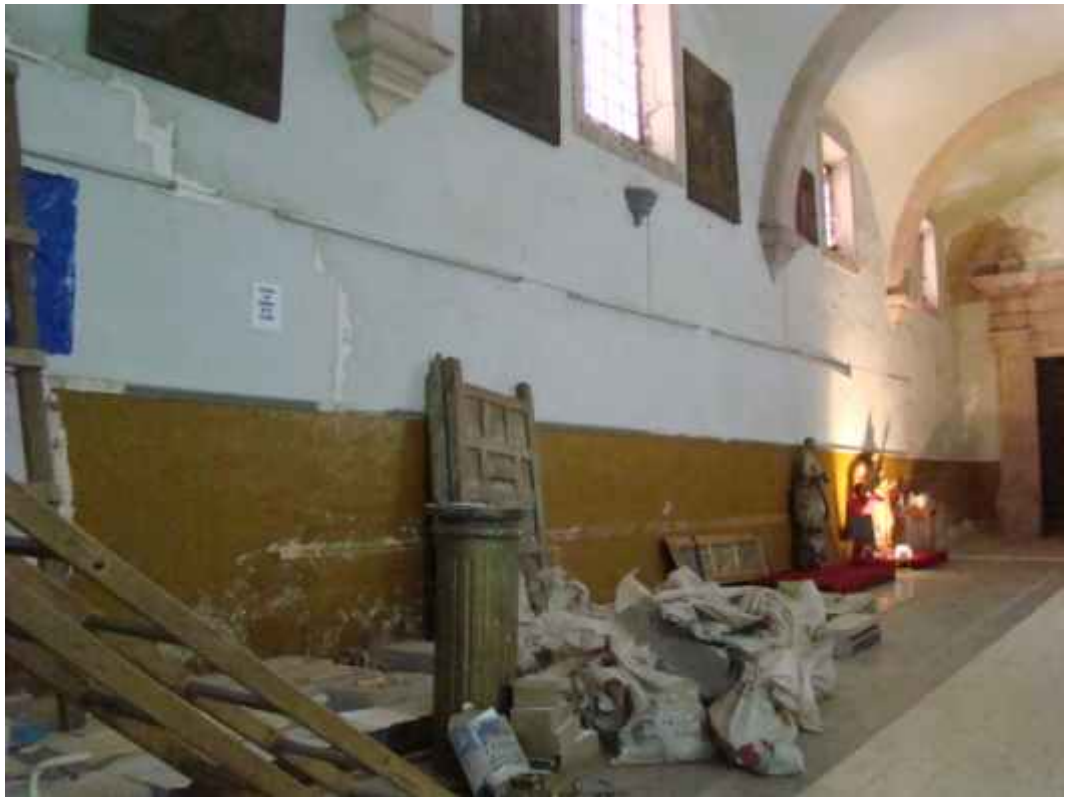
*a) Muro poniente del Generalito*

**Fig. 10.3.10 Vista del muro poniente del Generalito**

- d) Instalar testigos en las principales grietas del templo, en los cuales se realizarán mediciones trimestrales, para comprobar si están activas.
- e) Instalar una línea de drenes de penetración en el muro poniente del salón El Generalito a una altura de 1.0 m y 15.0 m de longitud.

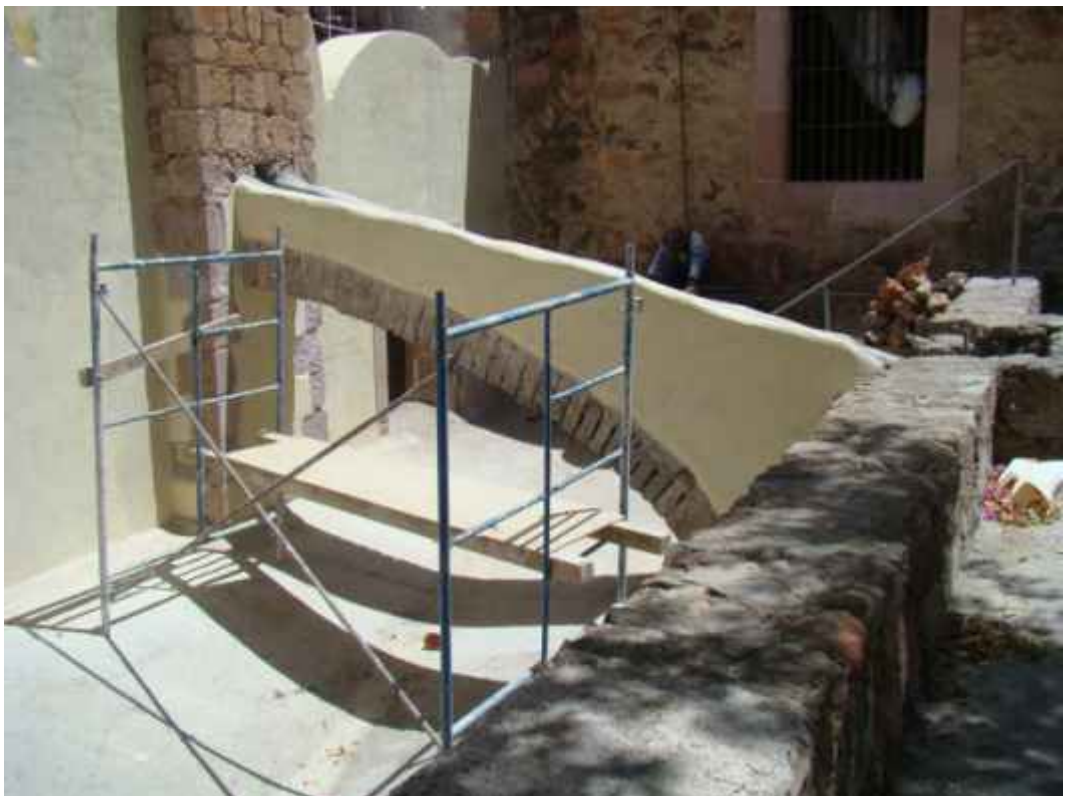
*b) Arco botarel en el eje 2 del Generalito*

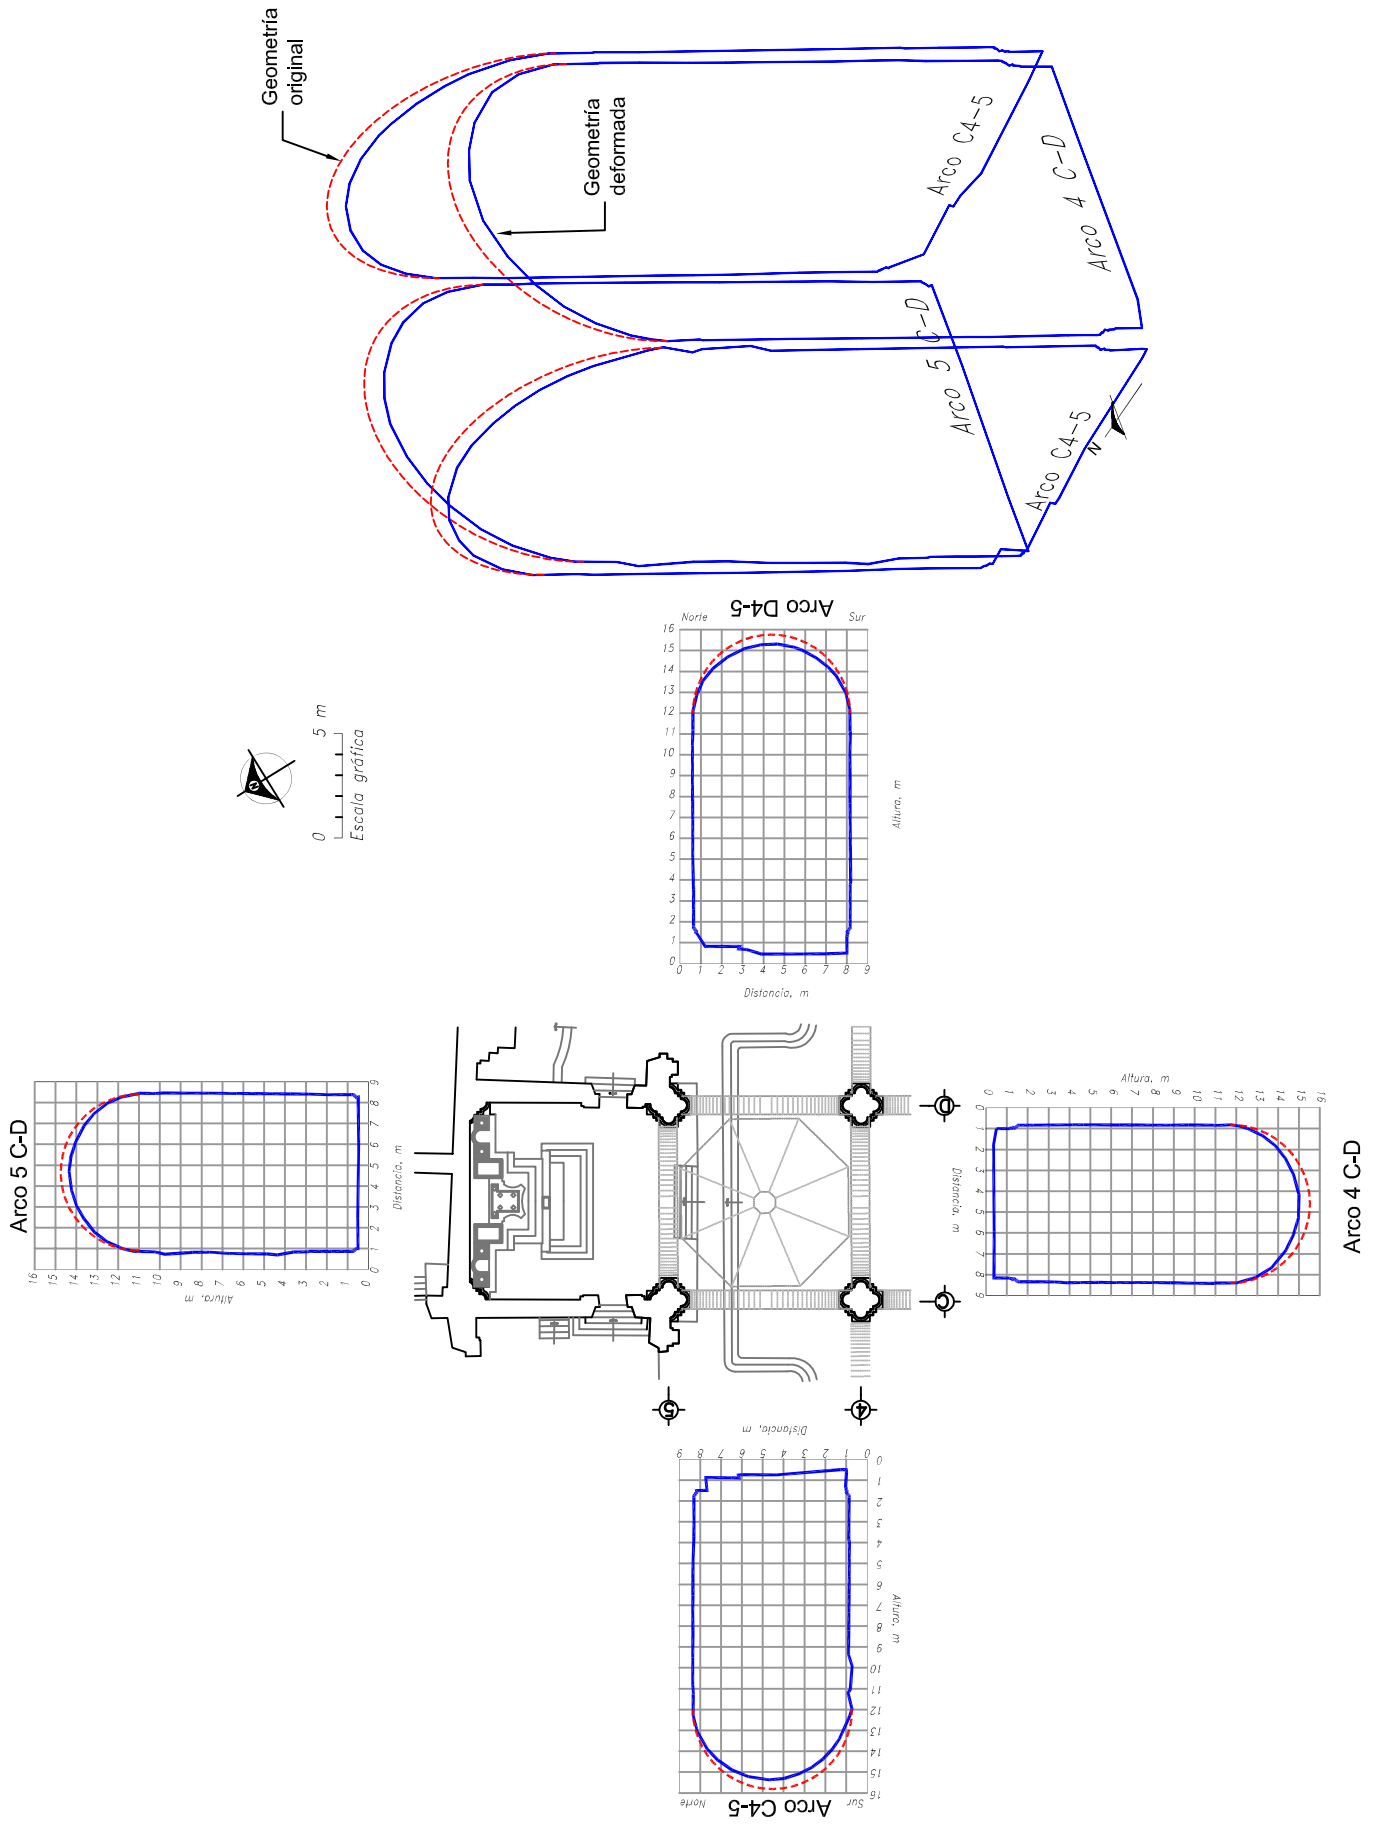
Fig. 10.3.11 Croquis de la deformación de los arcos del crucero
