**CIMENTACIONES DE TEMPLOS Y  
CONVENTOS DE LOS SIGLOS XVI A XVIII**

**—25 Casos de Comportamiento Problemático —**

**Tesis que presenta el M en I Enrique Santoyo Villa**

**Para obtener el grado de Doctor en Arquitectura**

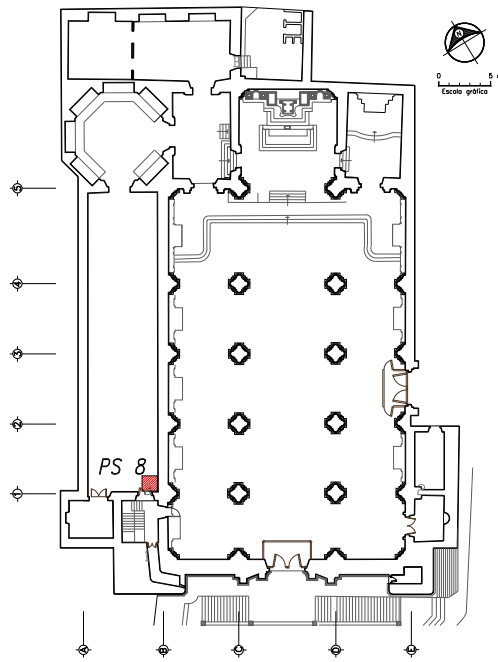
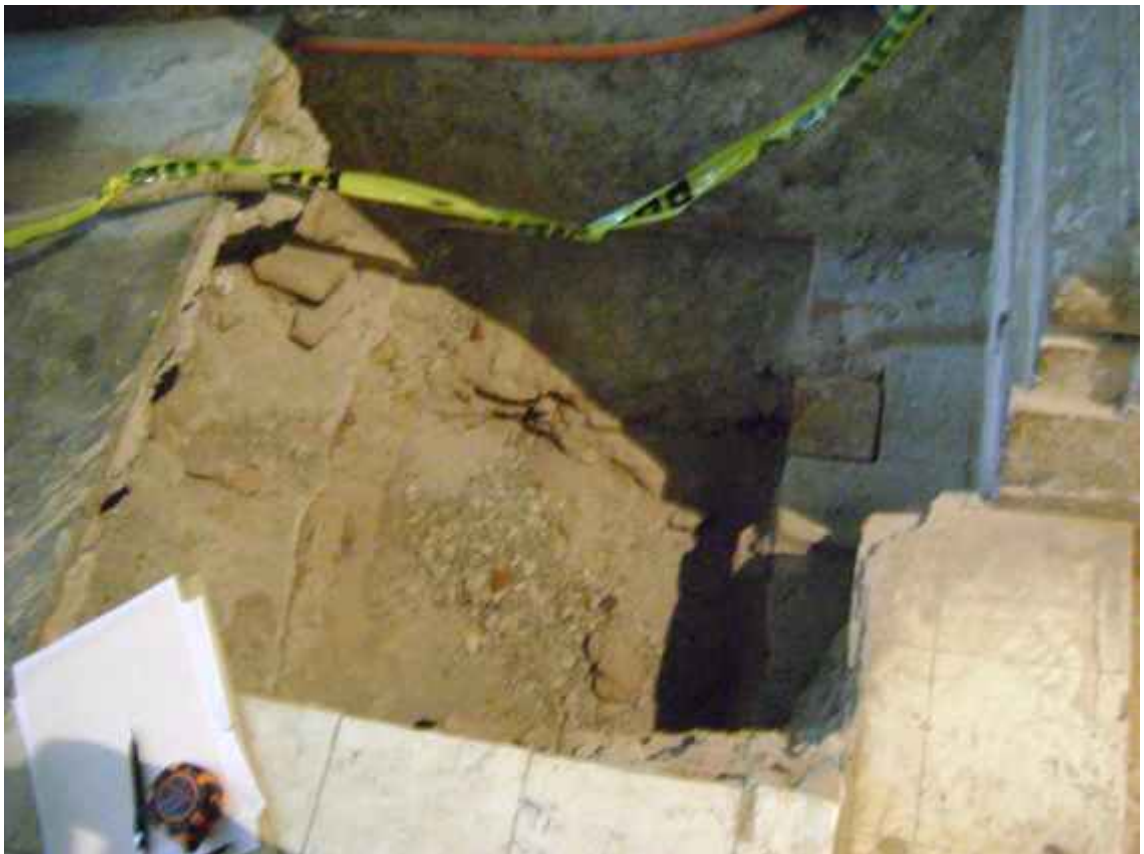
Fig. 10.3.15 Cala PS-8

La Cala PS-8 se excavó en la esquina suroriente del Generalito, en la cual se encontró que el muro del eje B está apoyado sobre la roca muy fracturada a una profundidad de 50 cm, Fig. 10.3.15.

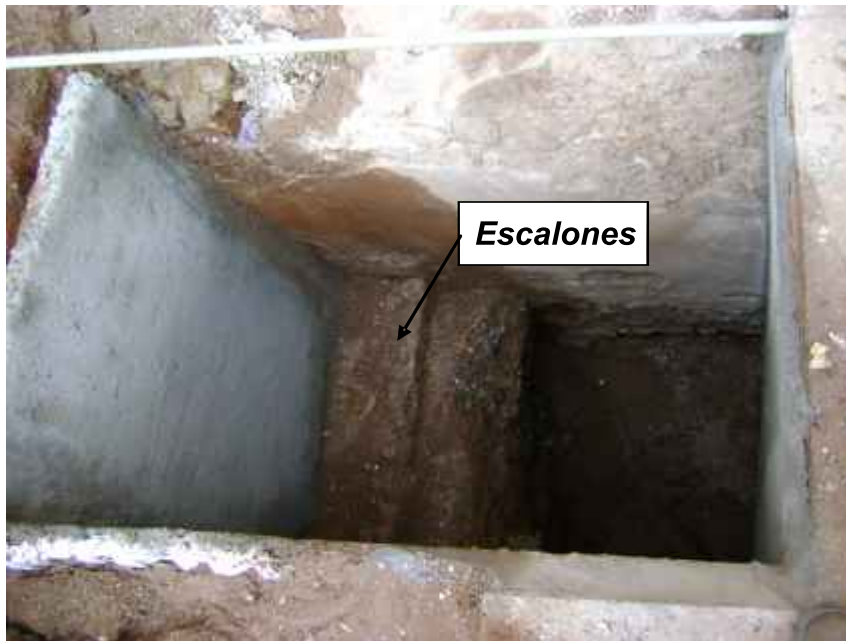
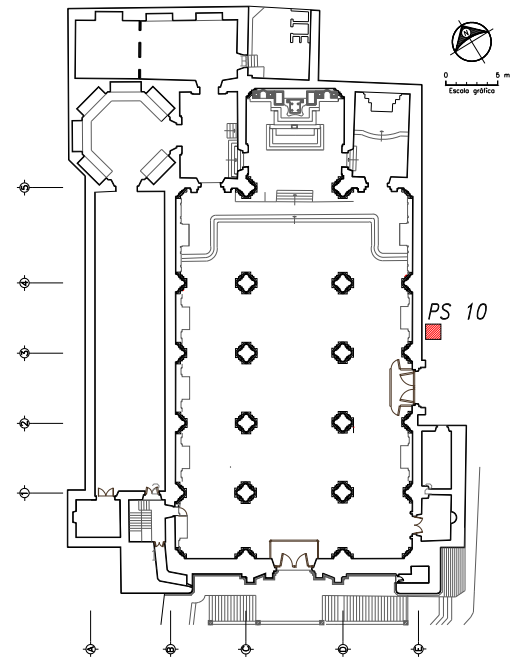
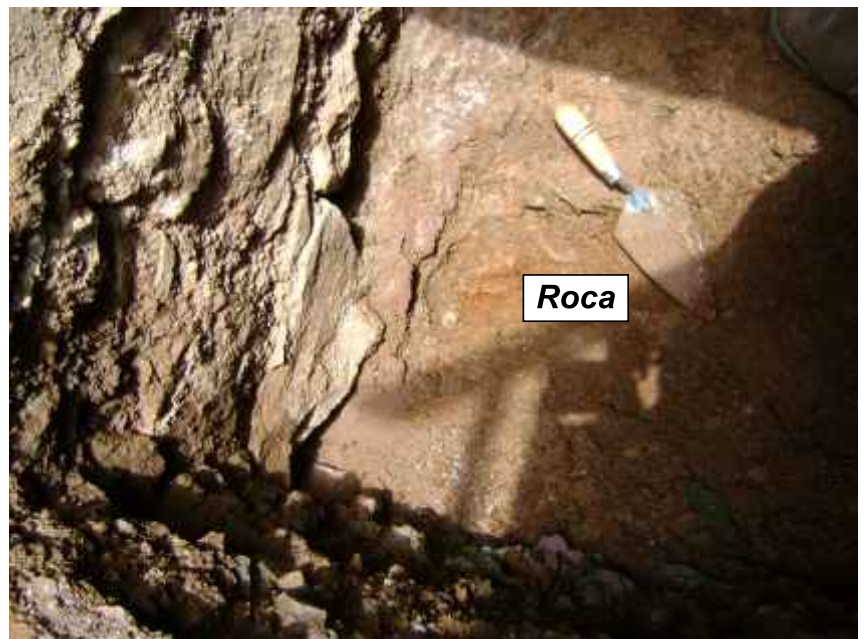
Fig. 10.3.16 Cala PS-10

La Cala PS-10 se localizó en el exterior del templo, en la zona de la rampa de acceso a la puerta oriente, a un lado del contrafuerte 3-E, Fig. 10.3.16. En esta cala se descubrió la escalinata original por la cual se accedía a la puerta lateral; de igual manera, el muro y el contrafuerte se encontró desplantado sobre la roca muy fracturada a una profundidad media de 2.2 m.

Se encontraron vestigios de la escalera que existía en el costado oriente del Templo

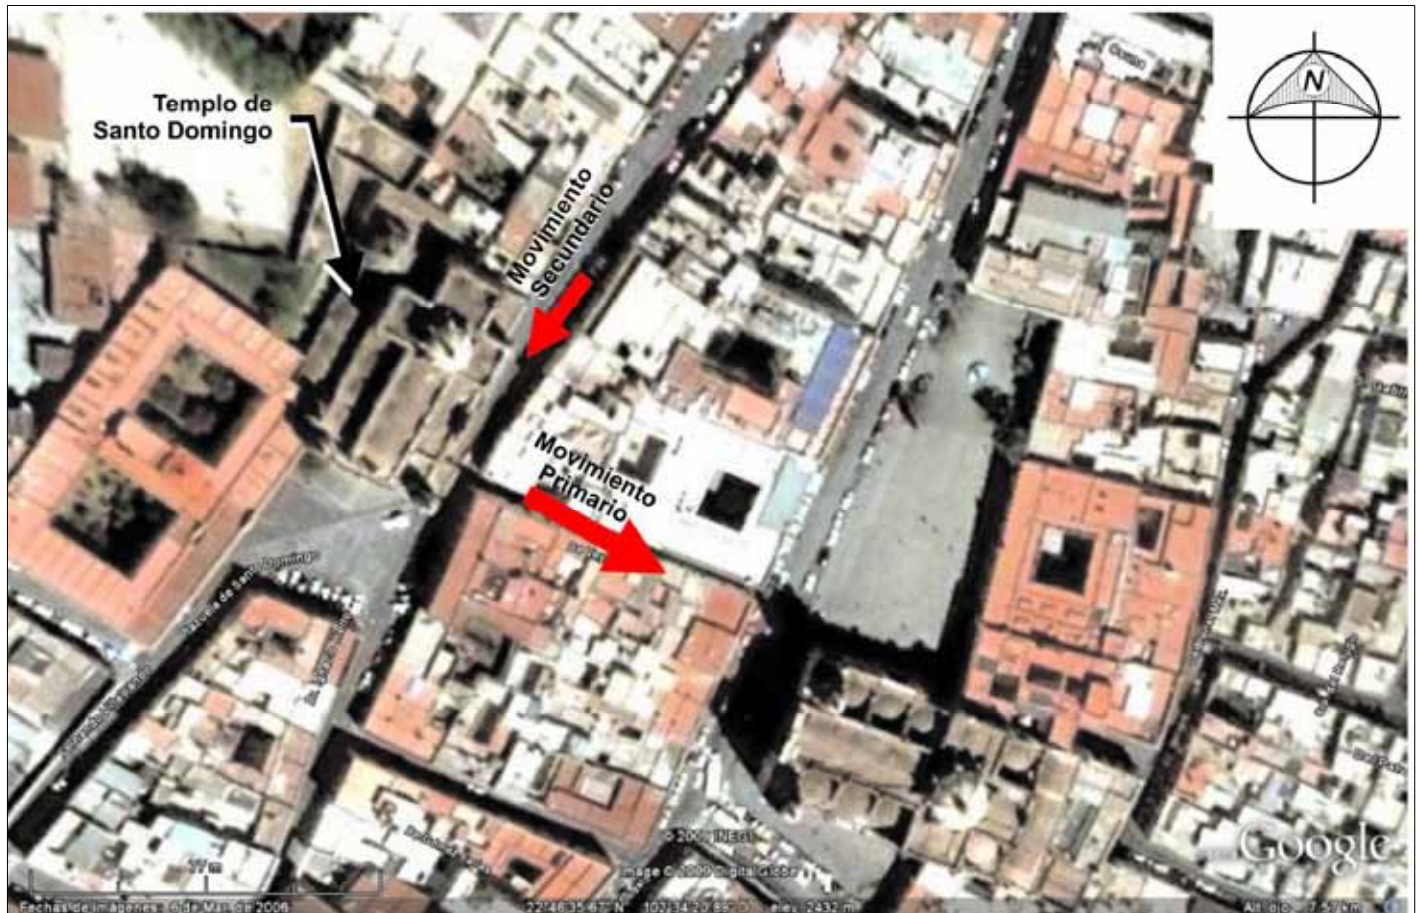
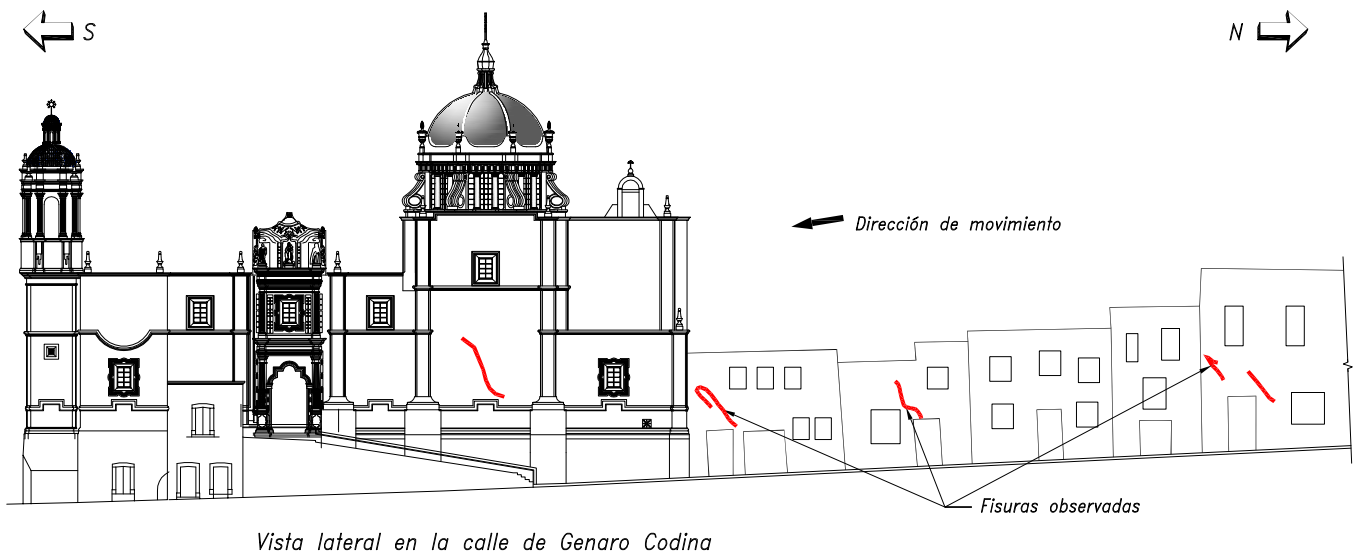
La profundidad de desplante es variable y sigue la configuración de la ladera de la colina sobre la que se construyó el templo. Se puede inferir que la deficiente calidad de construcción de los cimientos provocó durante el proceso de edificación pequeños asentamientos a la estructura, a los que se han sumado las deformaciones generadas por el fenómeno de creep.

Fig. 10.3.20 Dirección del movimiento de creep detectado en la zona del Templo de Santo Domingo

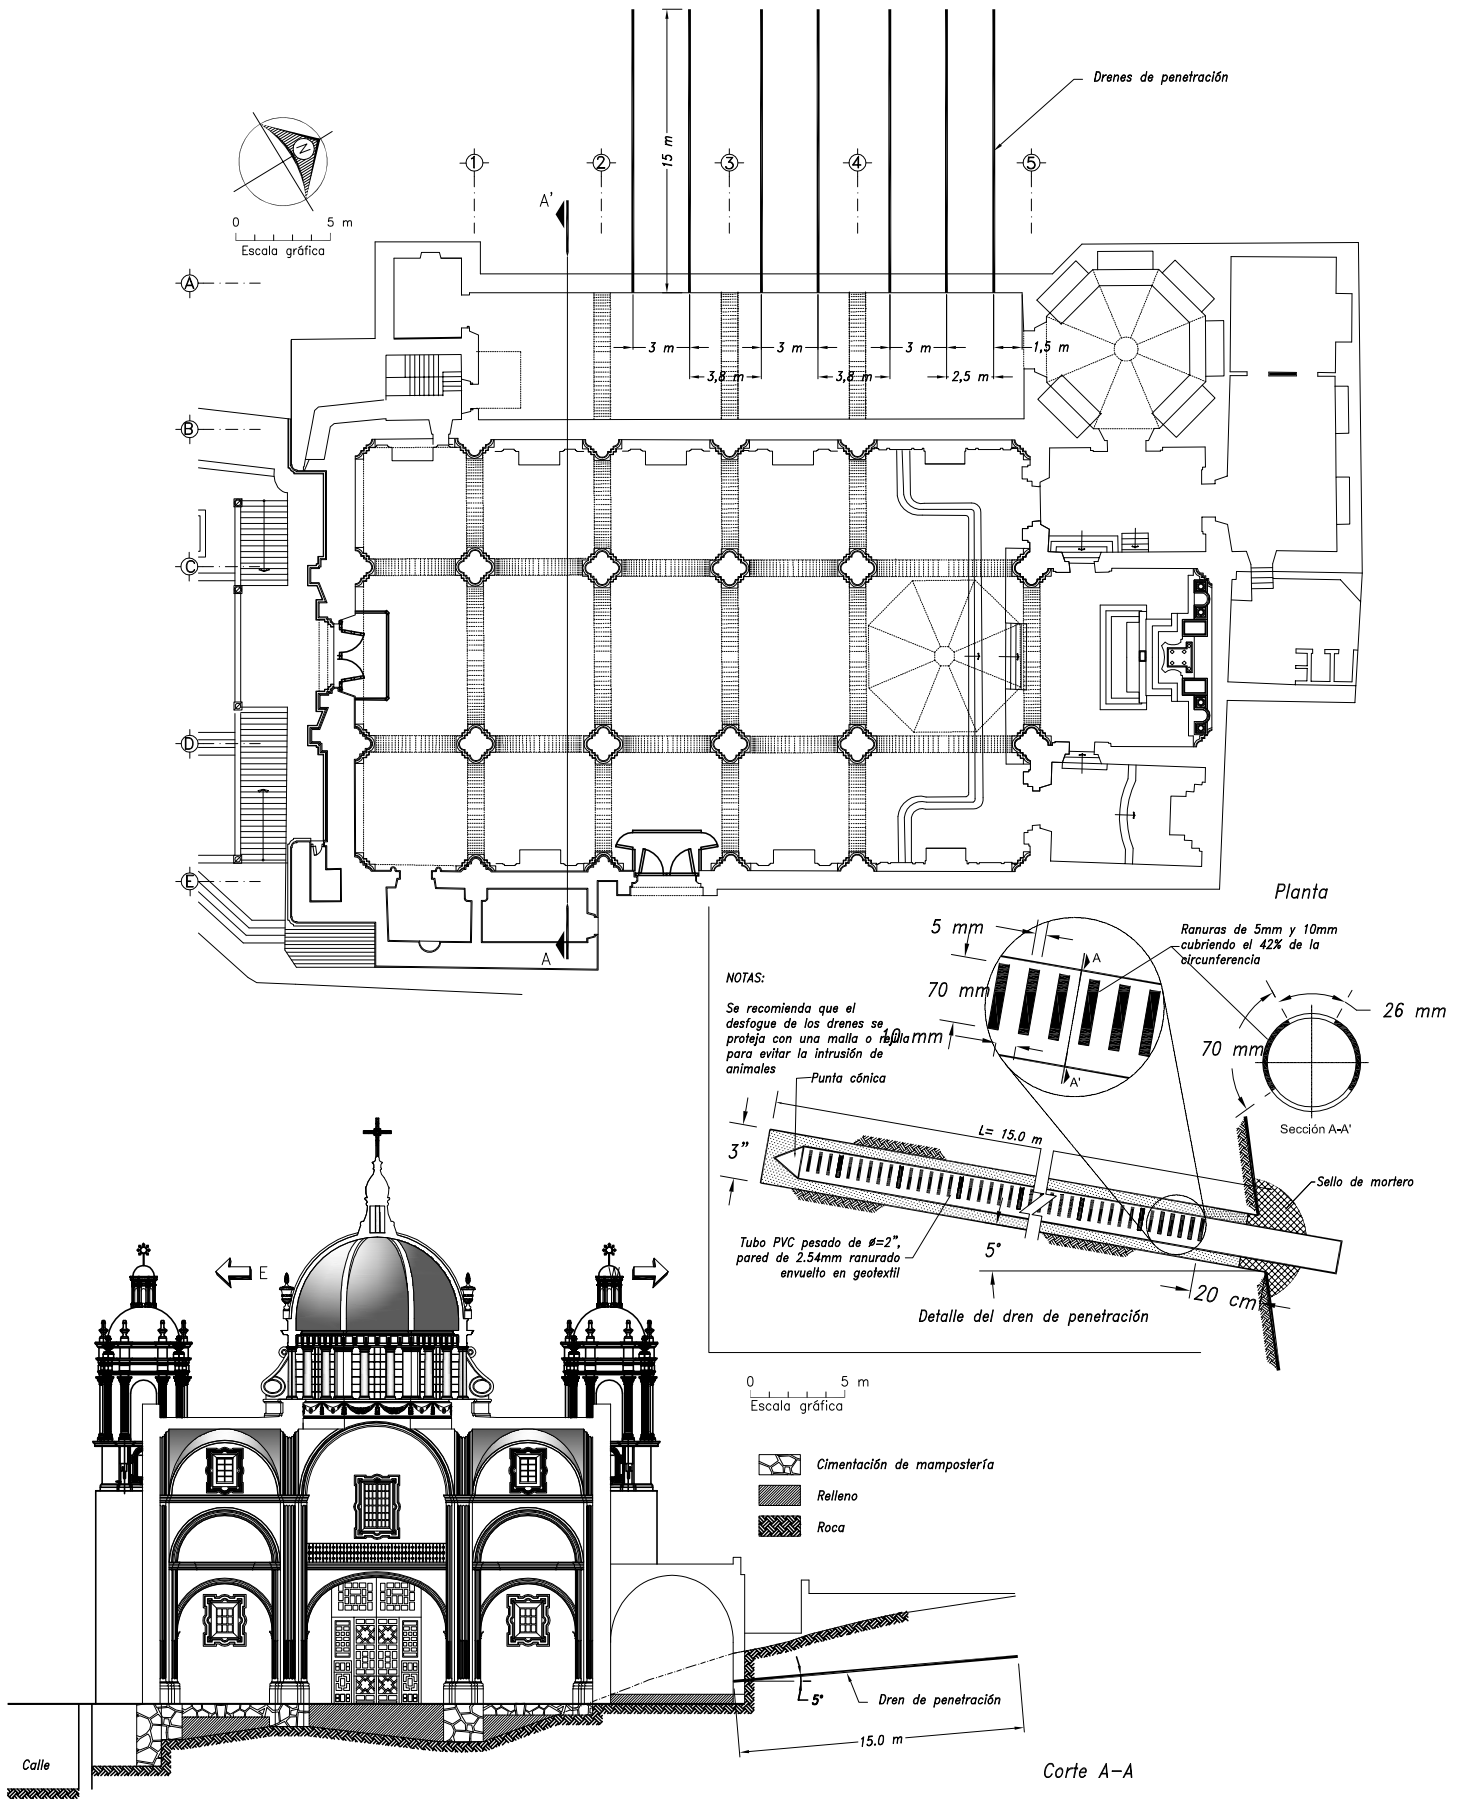
**Flujo de agua.** La infiltración del agua que tiene lugar en las partes altas de la ladera donde se ubica el templo de Santo Domingo, ya sea por lluvia o fugas en las redes de agua potable o de drenaje, tienden a formar un flujo de tipo laminar hacia las zonas bajas que se introduce por las grietas o fisuras que tiene la formación rocosa y la cual al paso del tiempo humedece el material arcilloso que se encuentra intercalado en el conjunto de las lajas muy fracturadas que constituye el terreno de apoyo de la cimentación del templo. Este flujo se puede reducir colocando una línea de drenes de penetración en el salón El Generalito, como se muestra en la Fig. 10.3.21.

Fig. 10.3.21 Propuesta de ubicación de drenes de penetración

- d) Instalar testigos en las principales grietas del templo, en los cuales se realizarán mediciones trimestrales, para comprobar si están activas.
- e) Instalar una línea de drenes de penetración en el muro poniente del salón El Generalito a una altura de 1.0 m y 15.0 m de longitud.

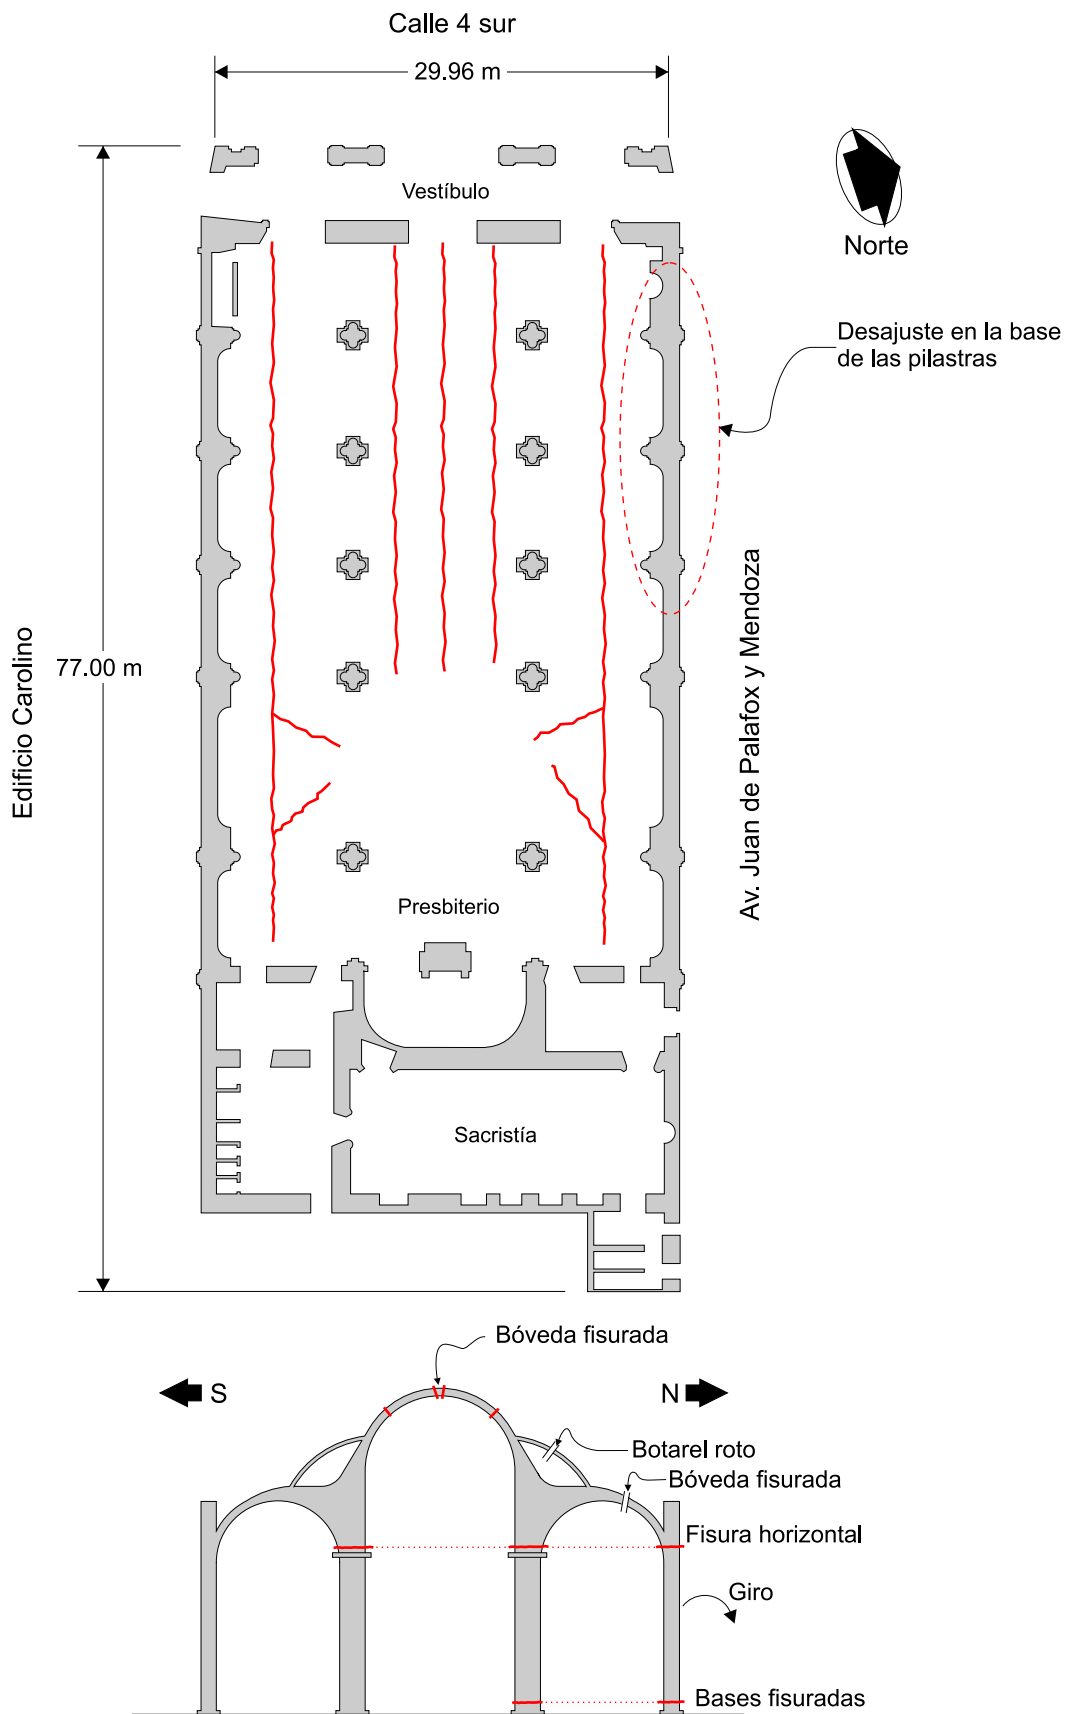
La inspección de los daños realizada diez días después del sismo permitió observar las fisuras estructurales de la Fig. 11.1.2. En ella se señala que en el muro norte del templo, sobre la Av. Manuel Ávila Camacho, se advertía un hundimiento local del orden de 1cm, y las bóvedas interiores sufrieron graves daños como se esquematiza en la misma figura y se muestran en las fotos de la Fig. 11.1.3. Llama la atención que en el nártex o vestíbulo conformado como un portal abierto de bloques de basalto, sobre el cual gravitan las torres apenas se marcaron delgadas fisuras; sin embargo, las torres de ladrillo que se pueden calificar de ligeras y frágiles, quedaron rotas en un plano casi vertical indicado en la Fig. 11.1.4 y quedaron en un equilibrio crítico.

Fig. 11.1.2 Fisuras estructurales observadas en el Templo de la Compañía

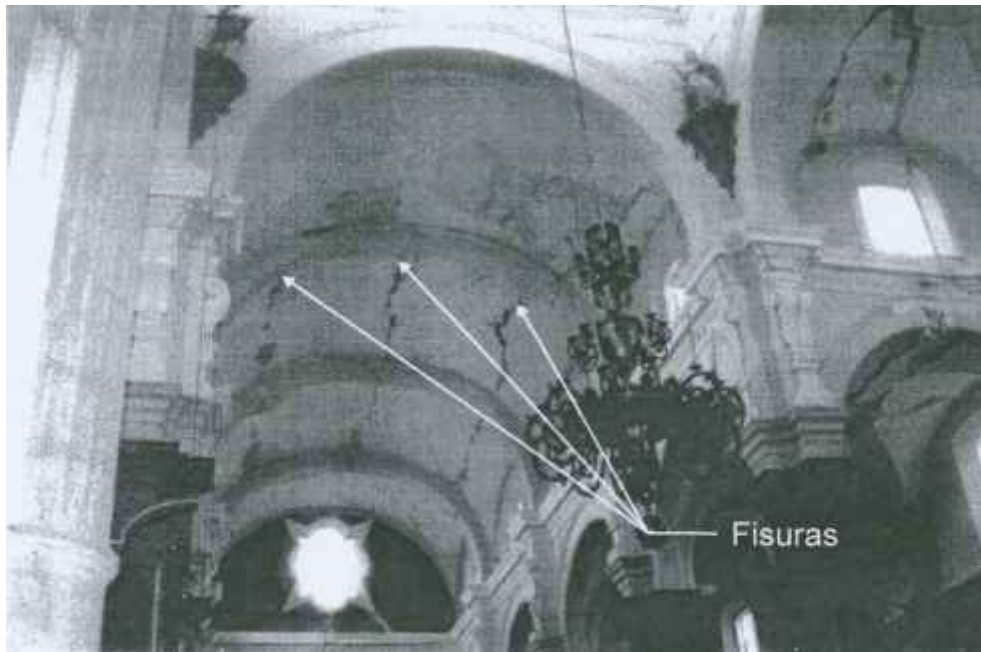
*Fisuras en la nave central*

**Fig. 11.1.3 Fisuras en La Compañía**

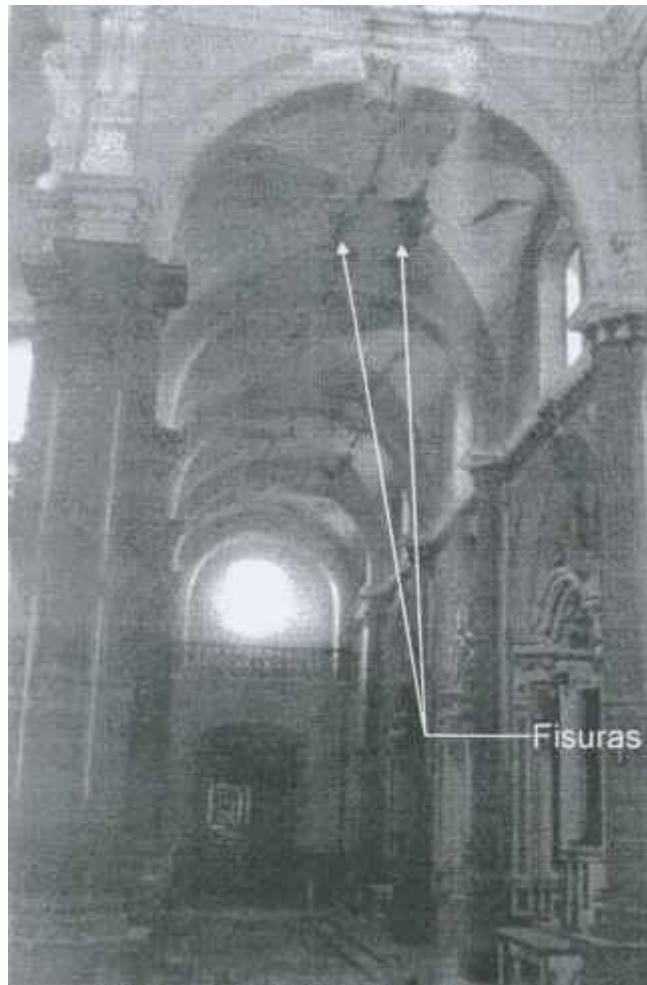
*Fisuras en una de las naves laterales de La Compañía*

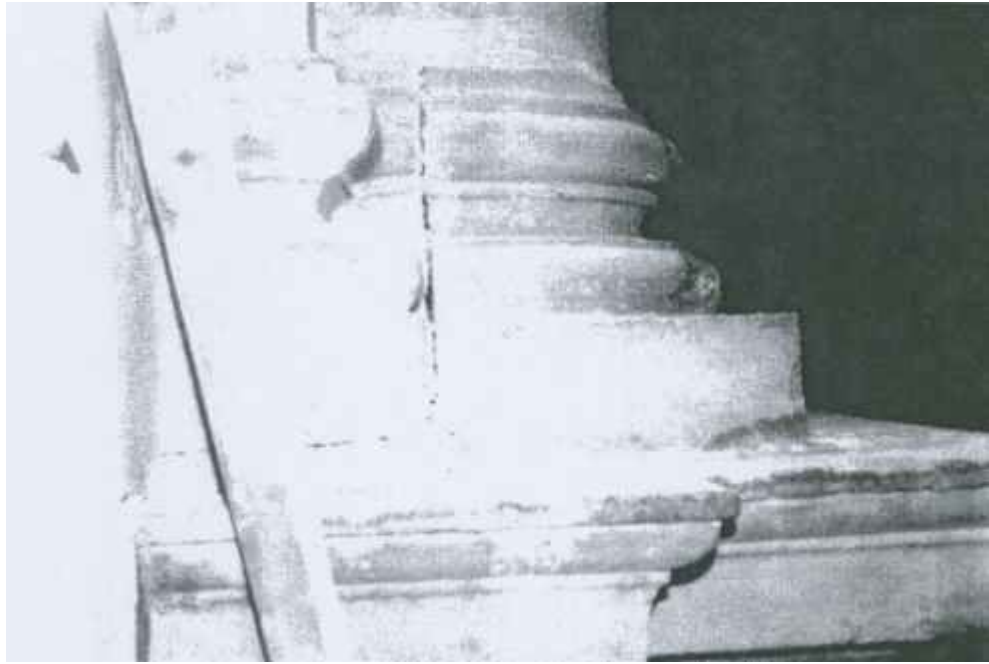
*Desajuste de una pilastra*

**Fig. 11.1.5 Desajustes observados**

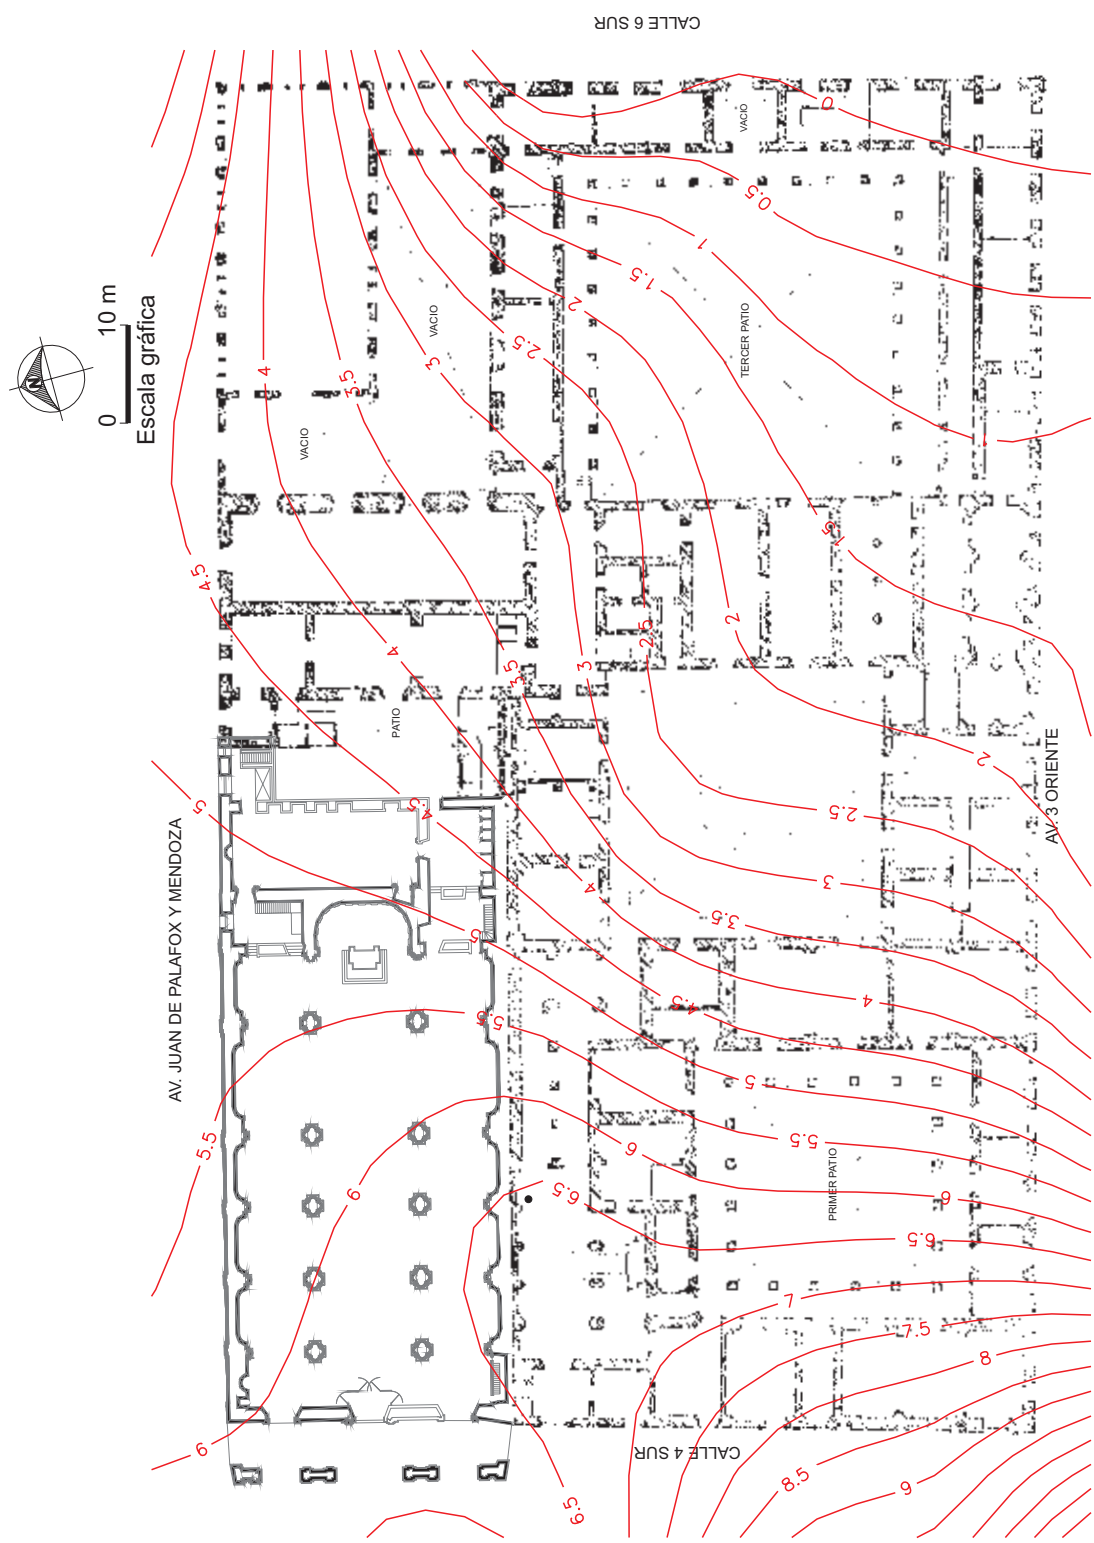
En la Fig. 11.1.20 se muestran las curvas de igual espesor de travertino bajo La Compañía, el cual varía en forma aproximadamente diagonal, de 6.5 a 4.5 m, encontrándose hacia la esquina surponiente el mayor espesor de 9.0 m; en la esquina que forman las calles 6 Sur y 3 Oriente no existe. Conviene destacar que en esta esquina El Carolino presenta los mayores daños.

Fig. 11.1.20 Curvas de igual espesor de travertino, en metros

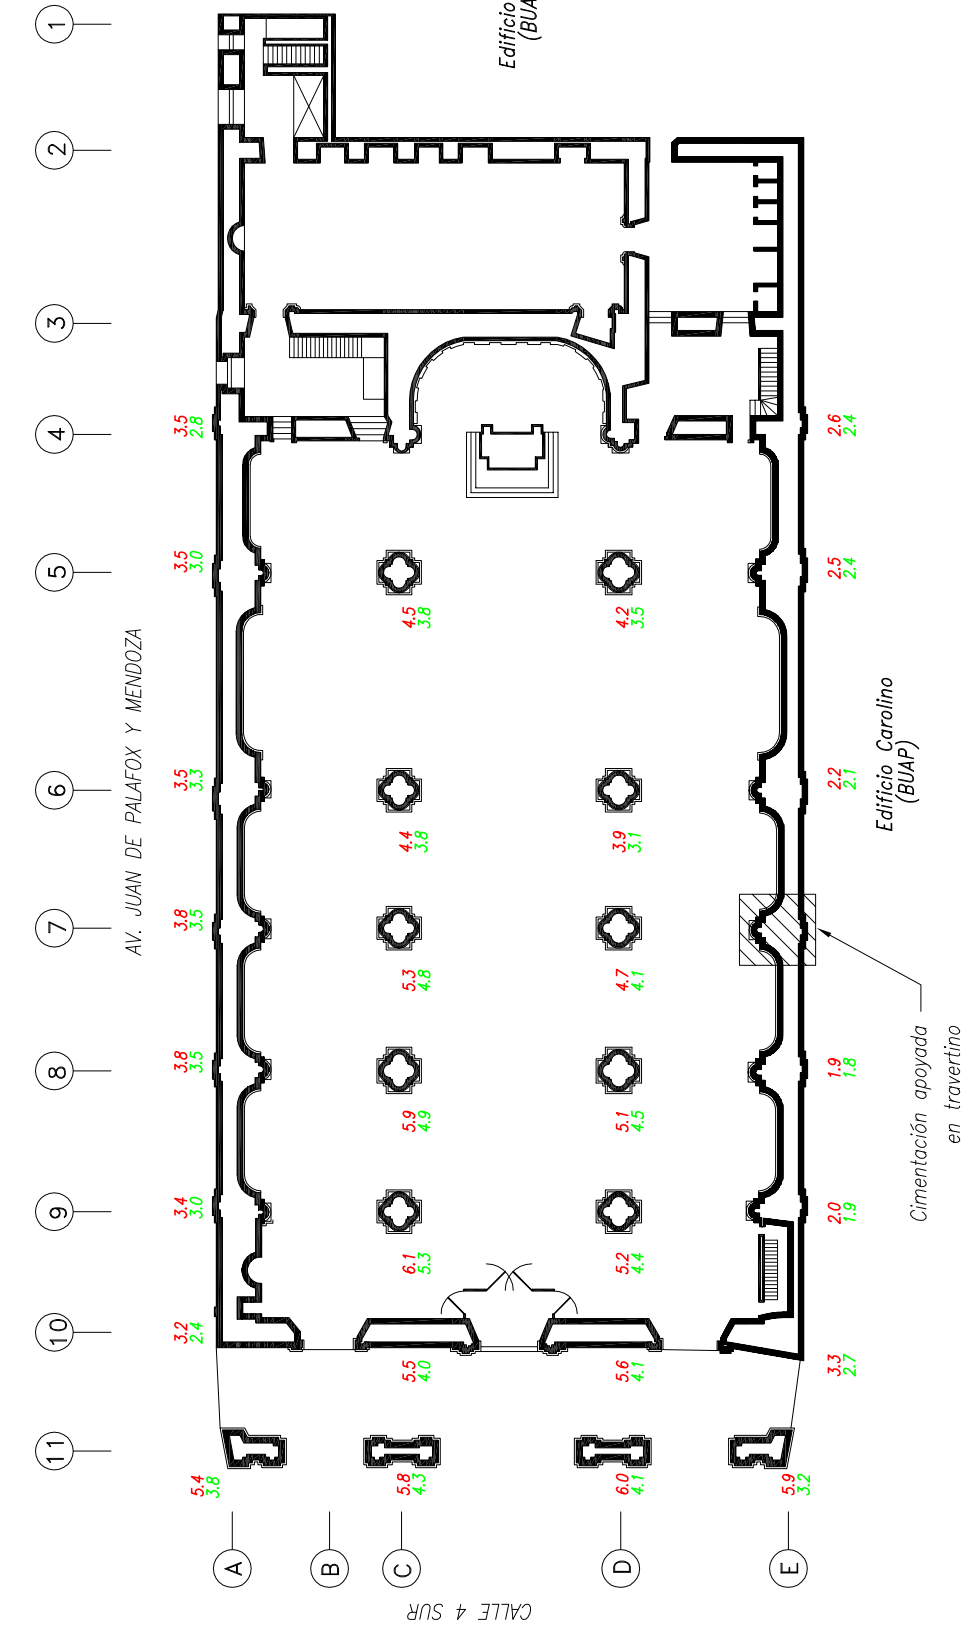
Considerando el incremento de carga por sismo se obtienen FS mayores de 2 excepto en las pilastras E-8 y E-9 con 1.8, que es el mínimo que presentó la cimentación, sin que en este eje se reflejaran daños. Además es importante indicar que en este eje se tiene la pilastra E-7 cuya cimentación está directamente apoyada sobre el travertino y los muros adyacentes no presentaron agrietamiento. Por tanto, el FS mínimo para un comportamiento adecuado en sismo es de 1.8, mismo que se utilizó como referencia para evaluar la seguridad de la cimentación después de la rehabilitación estructural.

Fig. 11.1.23 Factor de seguridad de la cimentación antes de los daños

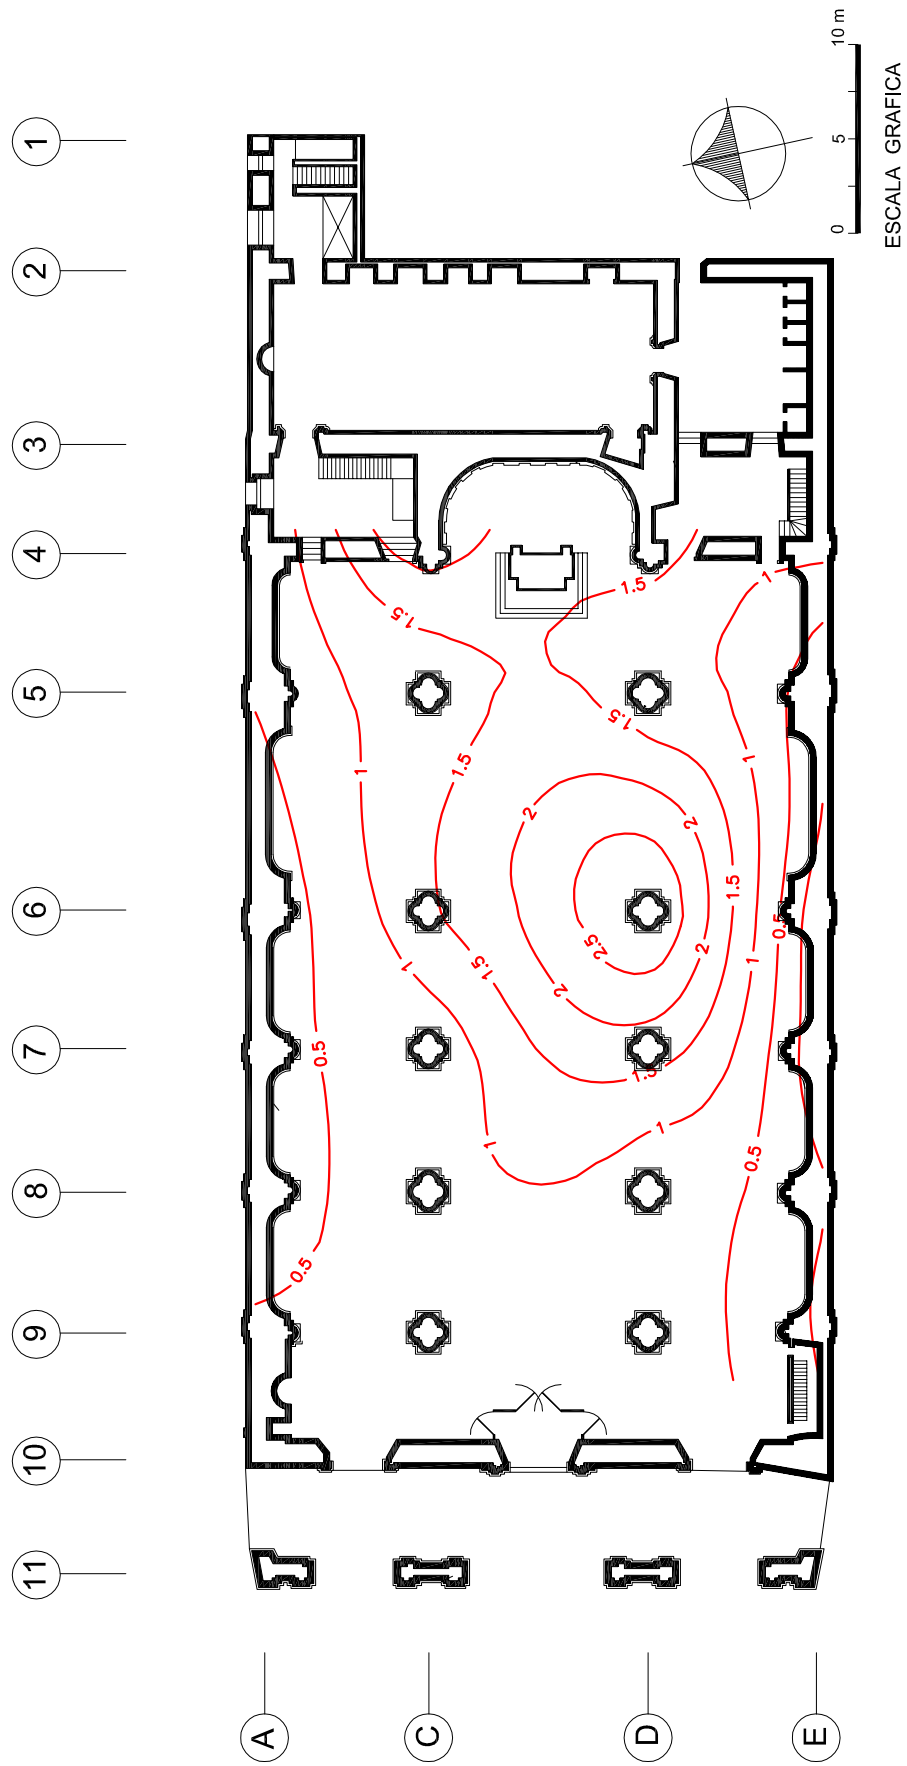
**Estimación de asentamientos sísmicos.** El orden de magnitud de los asentamientos que sufrió la cimentación de La Compañía durante el incremento de carga inducido por el sismo del 15 de junio de 1999, estimados a partir de la velocidad de onda de corte medida para el limo arenoso en el sondeo de cono sísmico SCS-1, corregido para tomar en cuenta el nivel de deformación y la degradación inducida por la aplicación cíclica de la carga se muestran en la Fig. 11.1.25, resultando un máximo de 3 mm en la columna D-6, mientras que en el muro del eje E se determinó un asentamiento de medio milímetro; el orden de magnitud obtenido permite concluir que los desplazamiento de la cimentación no indujeron daños en la estructura.

De lo anterior se concluye que los asentamientos de la cimentación durante el sismo fueron muy pequeños y dentro del rango elástico del comportamiento del suelo, por lo que los daños se debieron a la vulnerabilidad de la solución estructural y de los materiales frente a una sollicitación sísmica, haciendo necesario el reforzamiento estructural del templo.

Fig. 11.1.25 Curvas de igual asentamiento elástico en mm que podrían haber ocurrido durante un sismo del 15 de junio de 1999

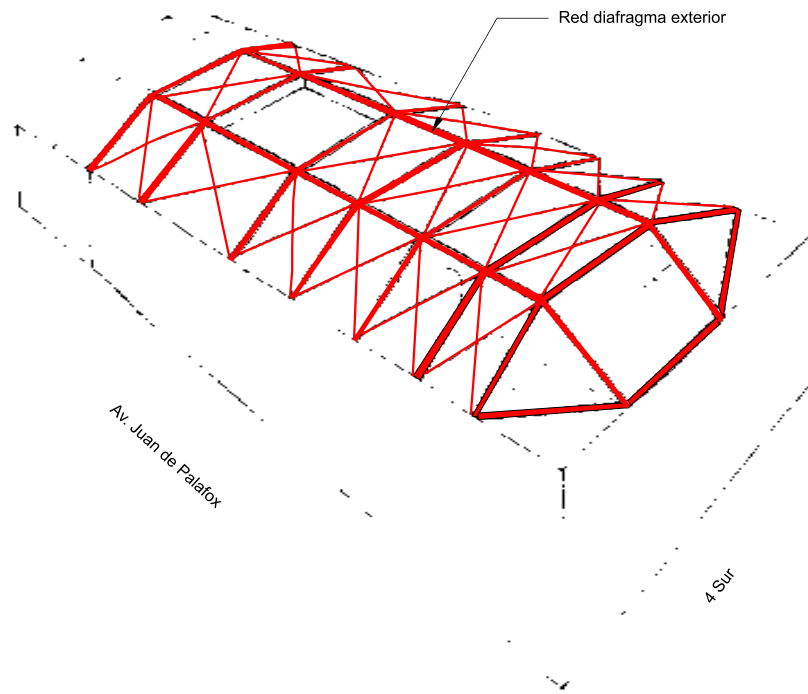
Fig. 11.1.26 Esquema de la rehabilitación estructural (*red diafragma exterior*) diseñada por el Dr. López Carmona

**Decisión adoptada.** La propuesta del Dr. López Carmona de reforzar las bóvedas no fue adoptada, a pesar de que fue avalada por destacados ingenieros consultores en estructuras (ERN, 2000); sin embargo, no debe ser olvidada, porque considerando que los daños estructurales en cada evento sísmico se acumulan, podría llegar a ser necesario implementar el citado refuerzo.

f) En cuanto al refuerzo del templo mediante la red diafragma exterior para incrementar la rigidez de la bóveda y muros, propuesto por el Dr. Fernando López Carmona y justificado con el análisis estructural de ERN, quedó como un tema pendiente que es necesario retomar para asegurar la permanencia de este monumento.

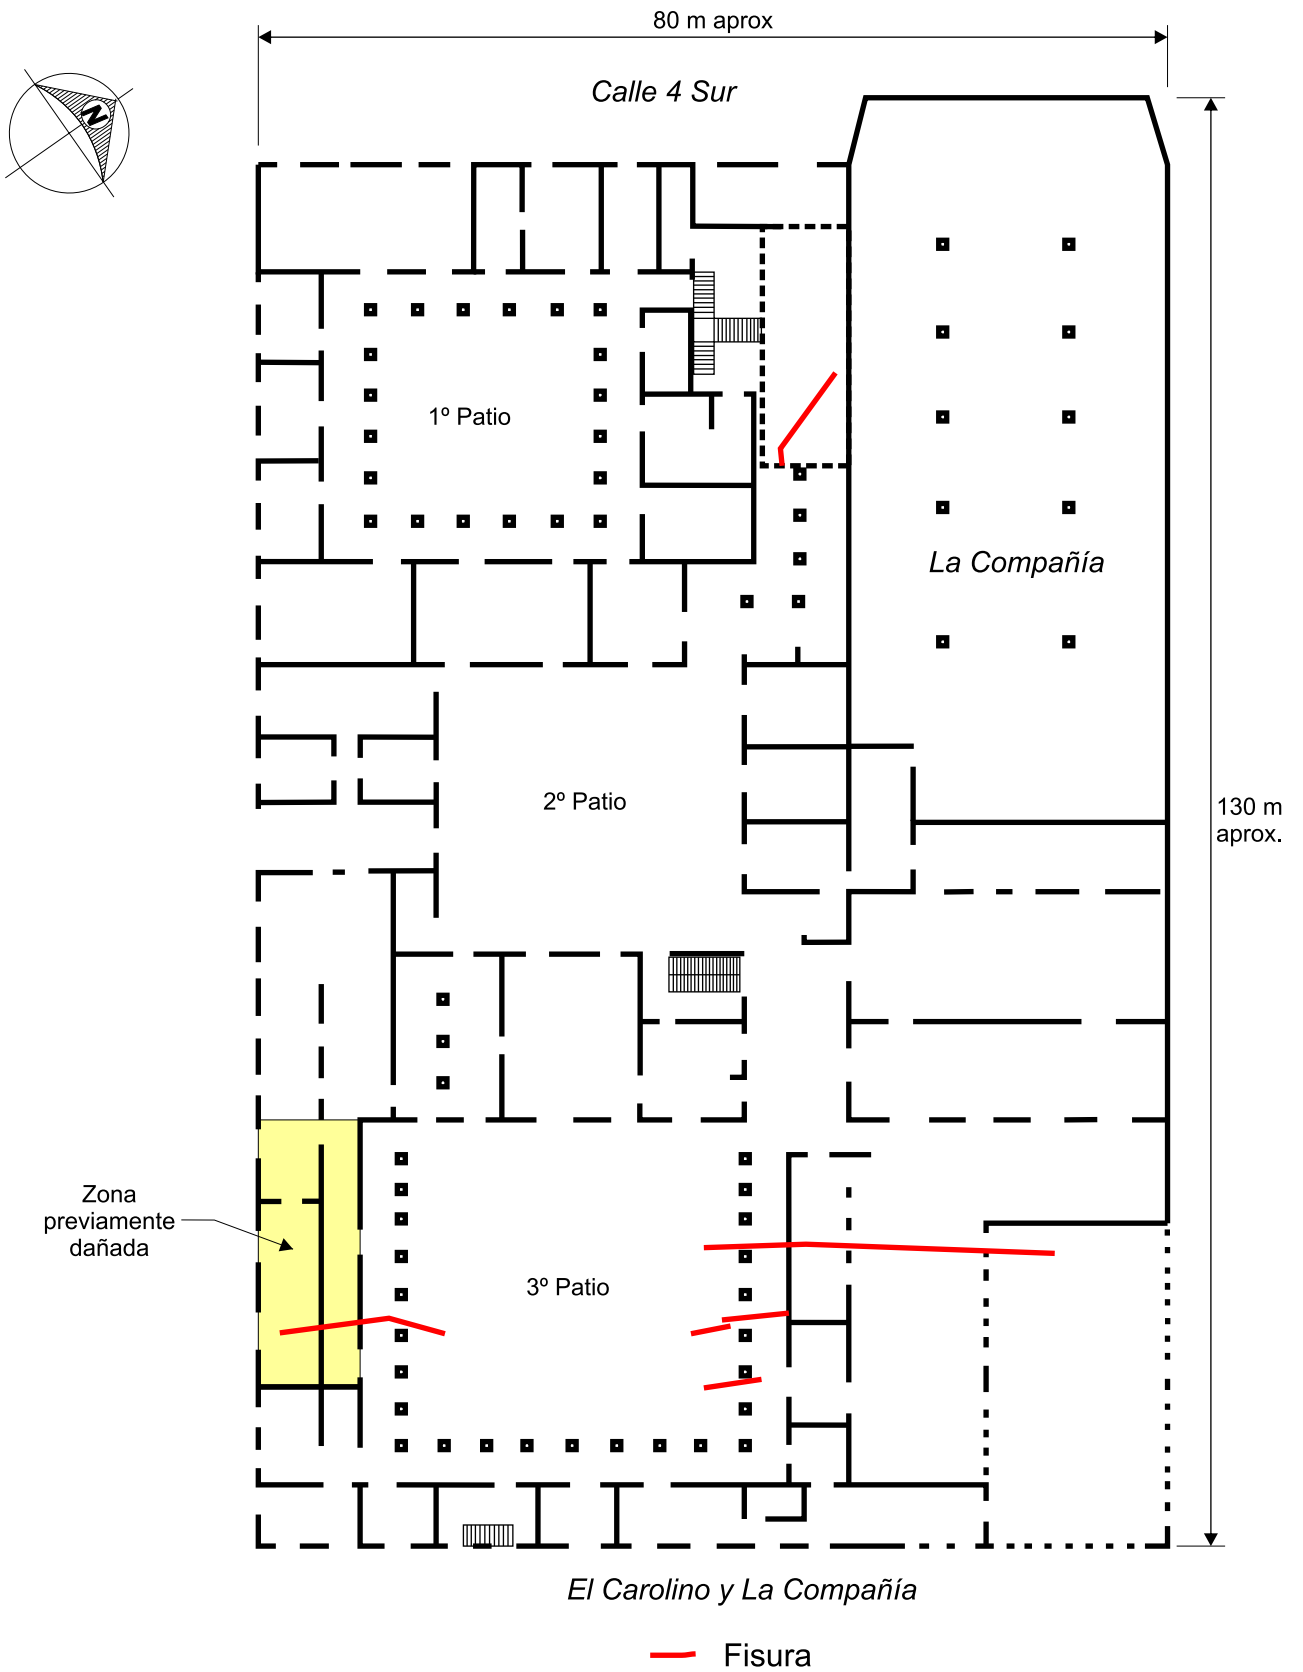
La magnitud de daños es mayor en la zona SE, en el tercer patio, donde el patrón de fisuras es tan intenso, que se está apuntalando de emergencia; incluso se amplió la grieta histórica que parte el patio según la dirección NE-SW; también se fracturaron las muy deformadas celdas del segundo piso en el ala sur Figs. 11.2.3 y 11.2.4.

Fig. 11.2.2 Fisuras estructurales observadas en el Carolino

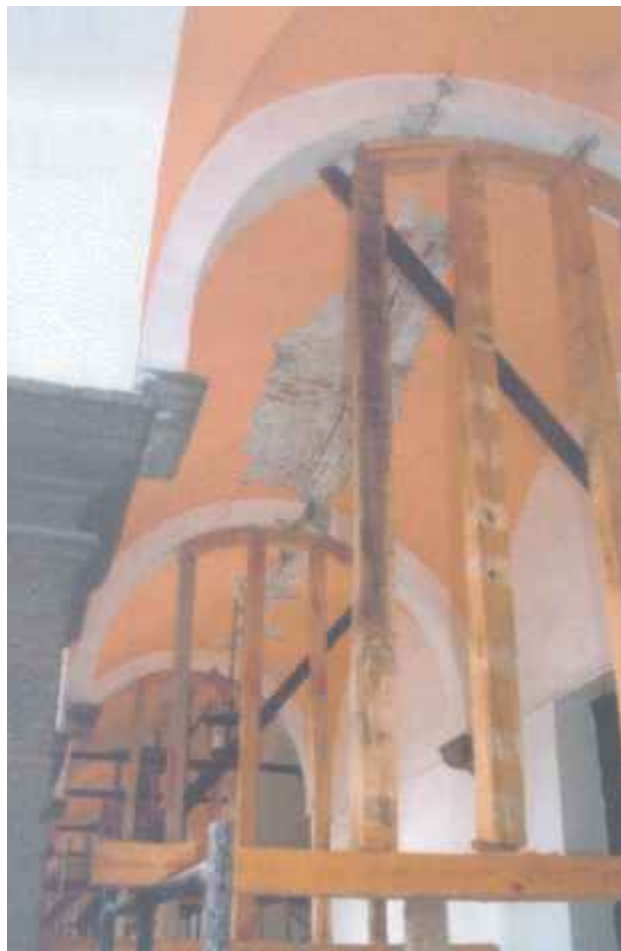
Fig. 11.2.4 Corredor SE del 3er patio fue apuntalado de emergencia
