**CIMENTACIONES DE TEMPLOS Y  
CONVENTOS DE LOS SIGLOS XVI A XVIII**

**—25 Casos de Comportamiento Problemático —**

**Tesis que presenta el M en I Enrique Santoyo Villa**

**Para obtener el grado de Doctor en Arquitectura**

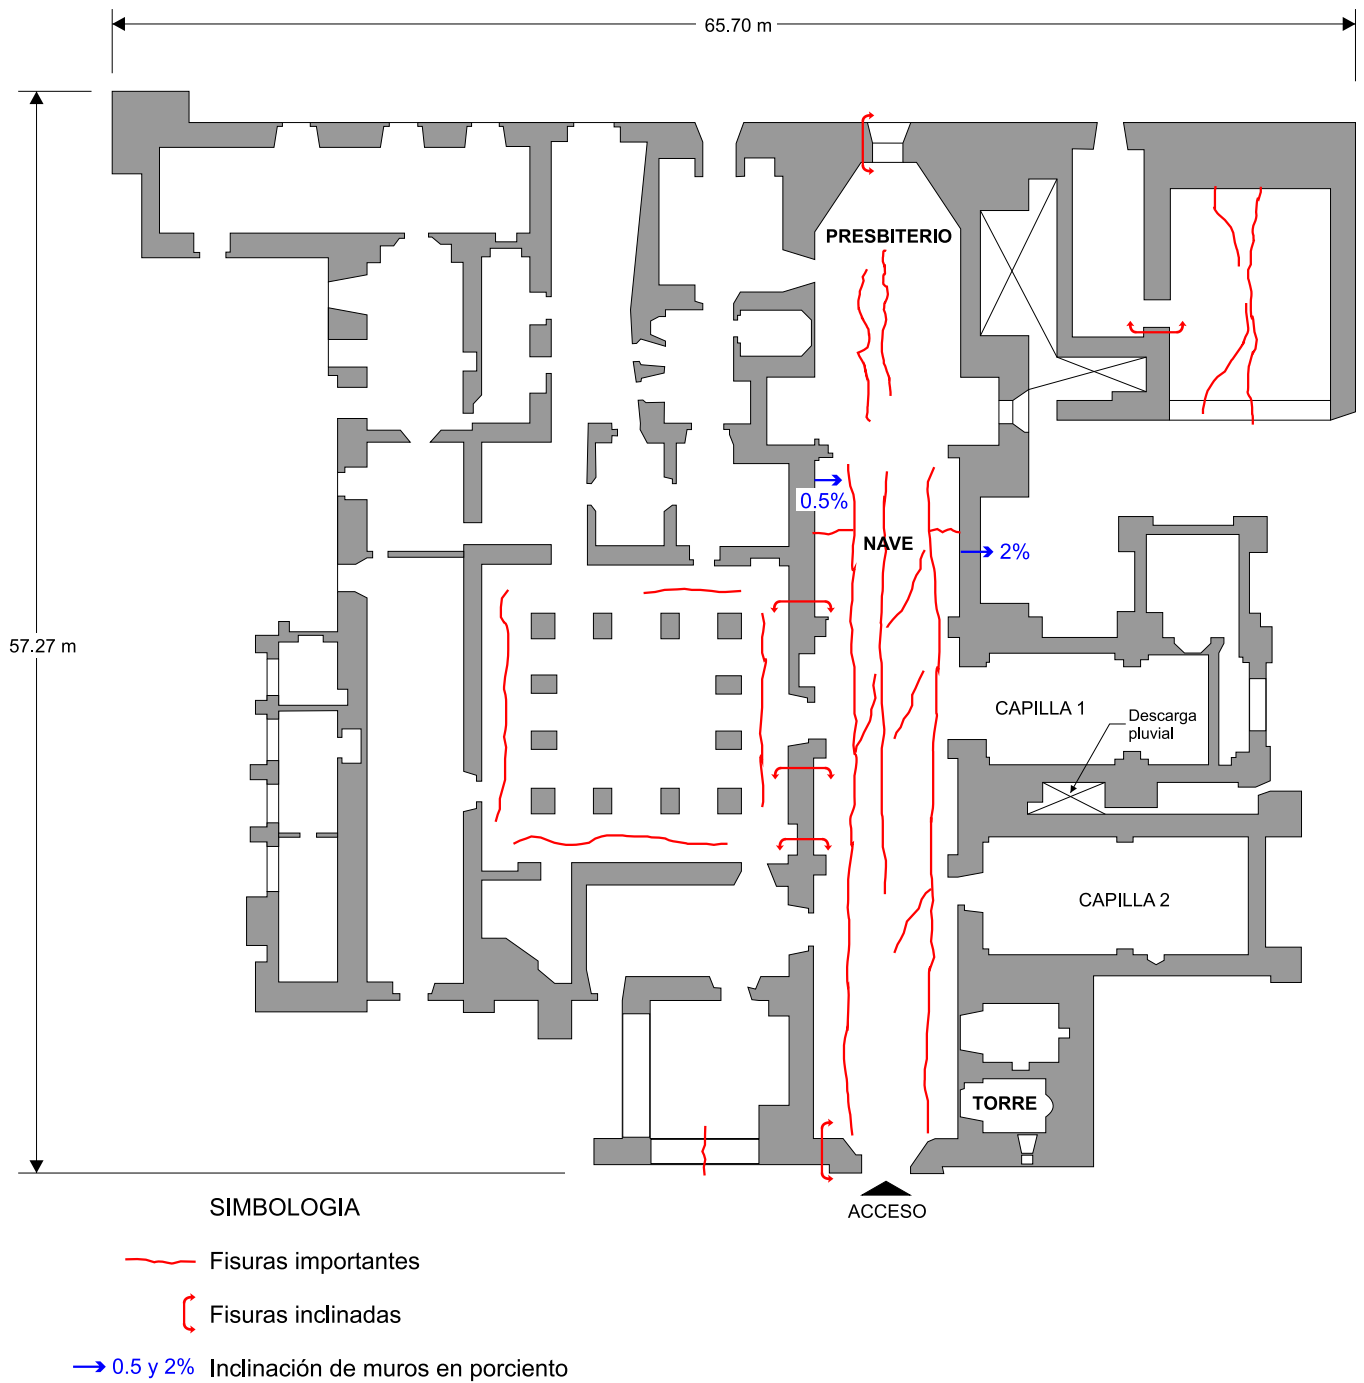
Fig. 12.1.3 Fisuras estructurales observadas en el convento de la Asunción

La bóveda sufrió importantes daños como se esquematiza en la Fig. 12.1.3. La nave tiene desplomos acumulados en la dirección sur, probablemente desarrollados en centenas de años, que alcanzan 0.5% de inclinación en el lado norte y 2% en el sur. Esto implica que la bóveda se ha abierto más de 20 cm y que repetidamente se ha reparado para devolverle continuidad; a simple vista se advierte la deformación acumulada en la pérdida de forma de la bóveda. El pretil que corresponde al muro sur de la nave tiene una singular curvatura en su parte central.

La torre sufrió colapso del cuerpo superior y daños graves en el segundo cuerpo, en el cual una de las columnas esquineras quedó fracturada en tres secciones.

El claustro sufrió daños considerables en la bóveda del pasillo sur, tanto en planta alta como en planta baja y hubo daños menores en algunas de las habitaciones, Fig. 12.1.3.

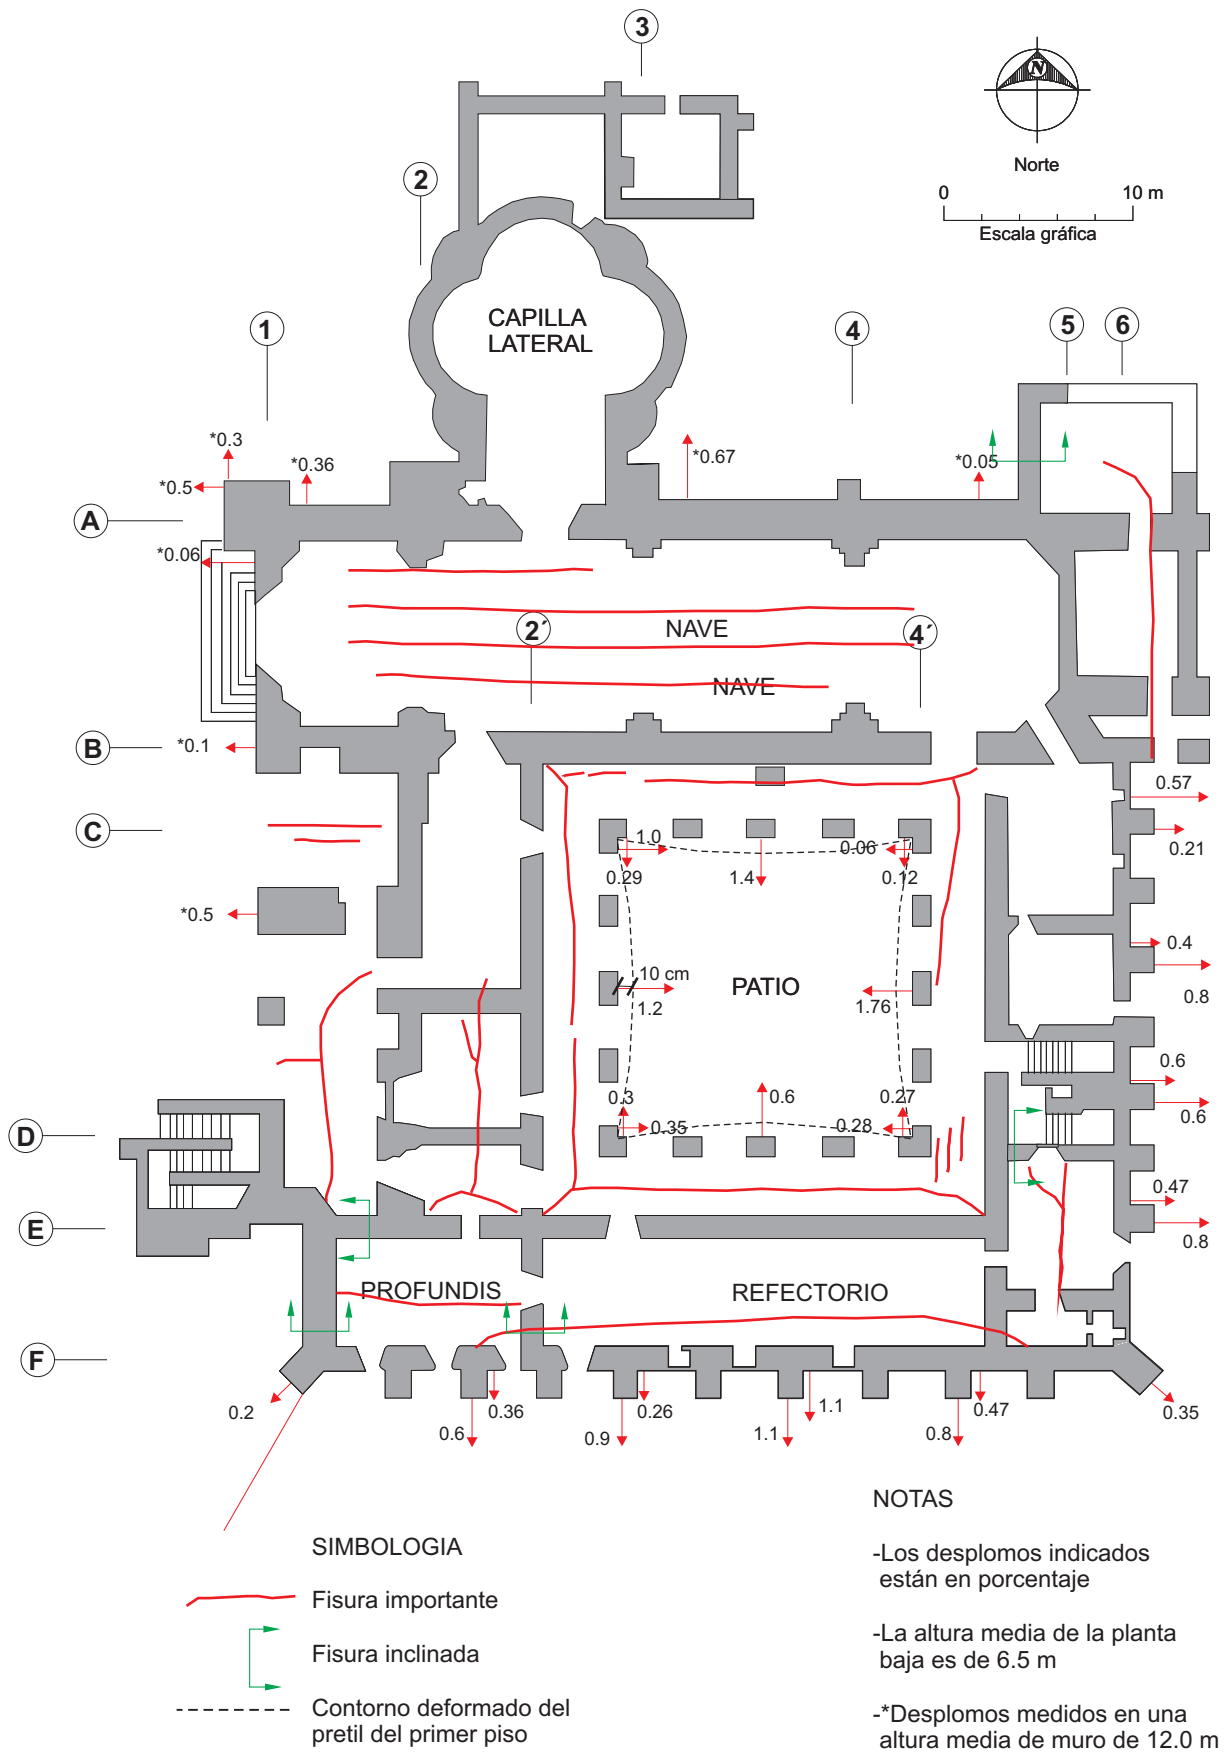
Fig. 12.2.2 Desplomos en la planta baja y fisuras observadas en la estructura

La nave tiene desplomos acumulados en la dirección poniente con una inclinación estimada del 1%, probablemente desarrollados desde la construcción. La parte alta de la bóveda tiene dos grietas longitudinales que los encargados afirman fueron provocadas por el sismo de junio de 1999, lo cual se esquematiza en la Fig. 12.2.2.

El claustro sufrió daños a consecuencia del sismo: los pretiles de los cuatro lados del patio se pandearon en la parte central hasta 10 cm como se muestra esquemáticamente en la Fig. 12.2.2. En el ala sur, donde se ubica el Refectorio y la Sala de Profundis el muro sur y parte de los pisos se separaron de la estructura, quedando una grieta con una abertura estimada de 5 cm. La bóveda de los pasillos también tiene fisuras.

Debido a los daños sufridos por el convento se hicieron necesarios los trabajos de reforzamiento que incluyeron: consolidación de grietas en las bóvedas y muros, el reforzamiento con malla electrosoldada del entrepiso del pasillo del claustro y la colocación de varillas sin tensar en el entrepiso y azotea para ligar los muros.

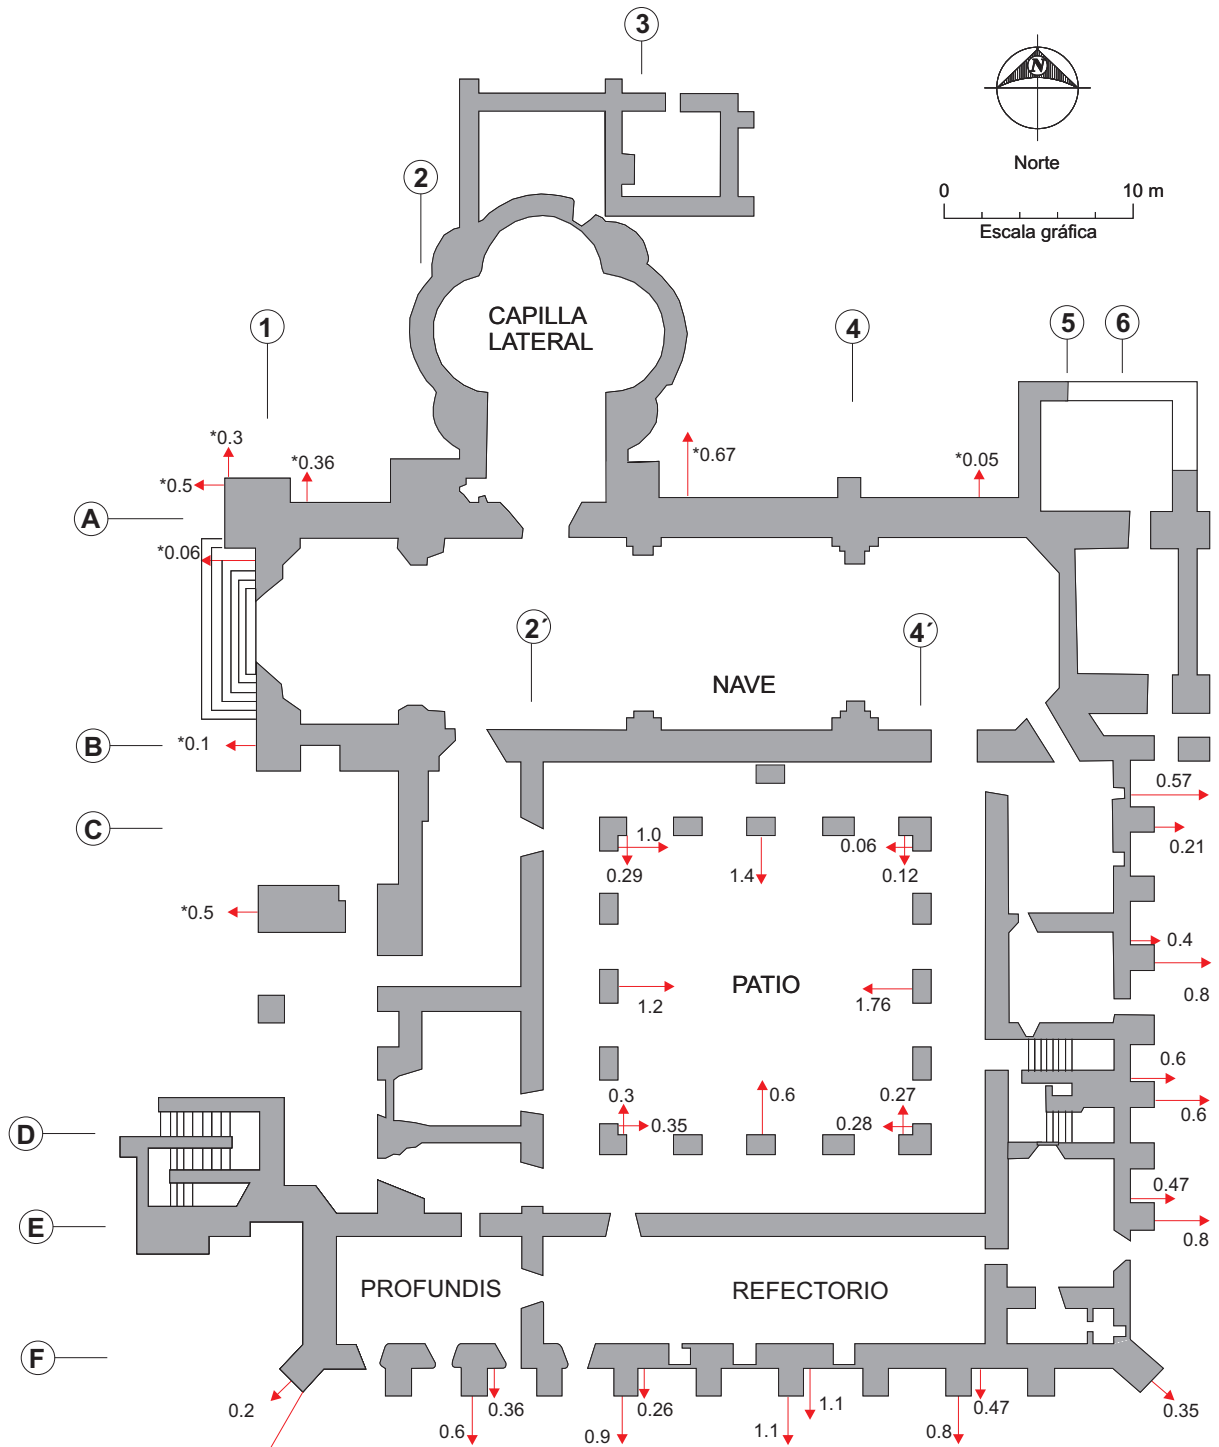
Fig. 12.2.5 Desplomo planta baja

- Los desplomos indicados están en porcentaje
- La altura media de la planta baja es de 6.5 m
- \*Desplomos medidos en una altura media de muro de 12.0 m

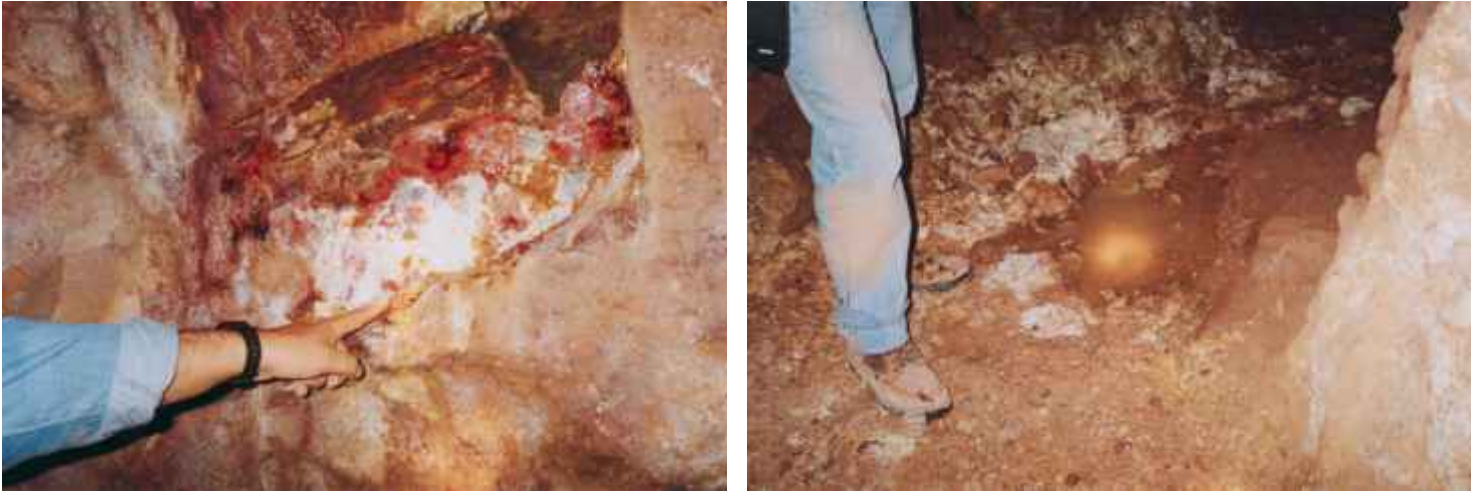
Fig. 13.1.6 Inspección del tiro la Cocinera

Es interesante mencionar que los pobladores de Cerro de San Pedro afirman que bajo el templo existen cavidades someras que parten del acceso somero del tiro de la Cocinera ubicado al norte y que fueron años atrás estabilizadas con troncos y vigas de madera. Para verificar esta aseveración se observó directamente esa cavidad; en esa inspección se comprobó que por lo menos a ese nivel de la explotación no penetran los túneles bajo el templo y tampoco se encontraron piezas de madera, tan sólo se observaron algunos bloques de roca sueltos, Fig. 3.1.6. Así que de existir esa condición, deberá estar a mayor profundidad y por ello ser menos riesgosa para el templo.

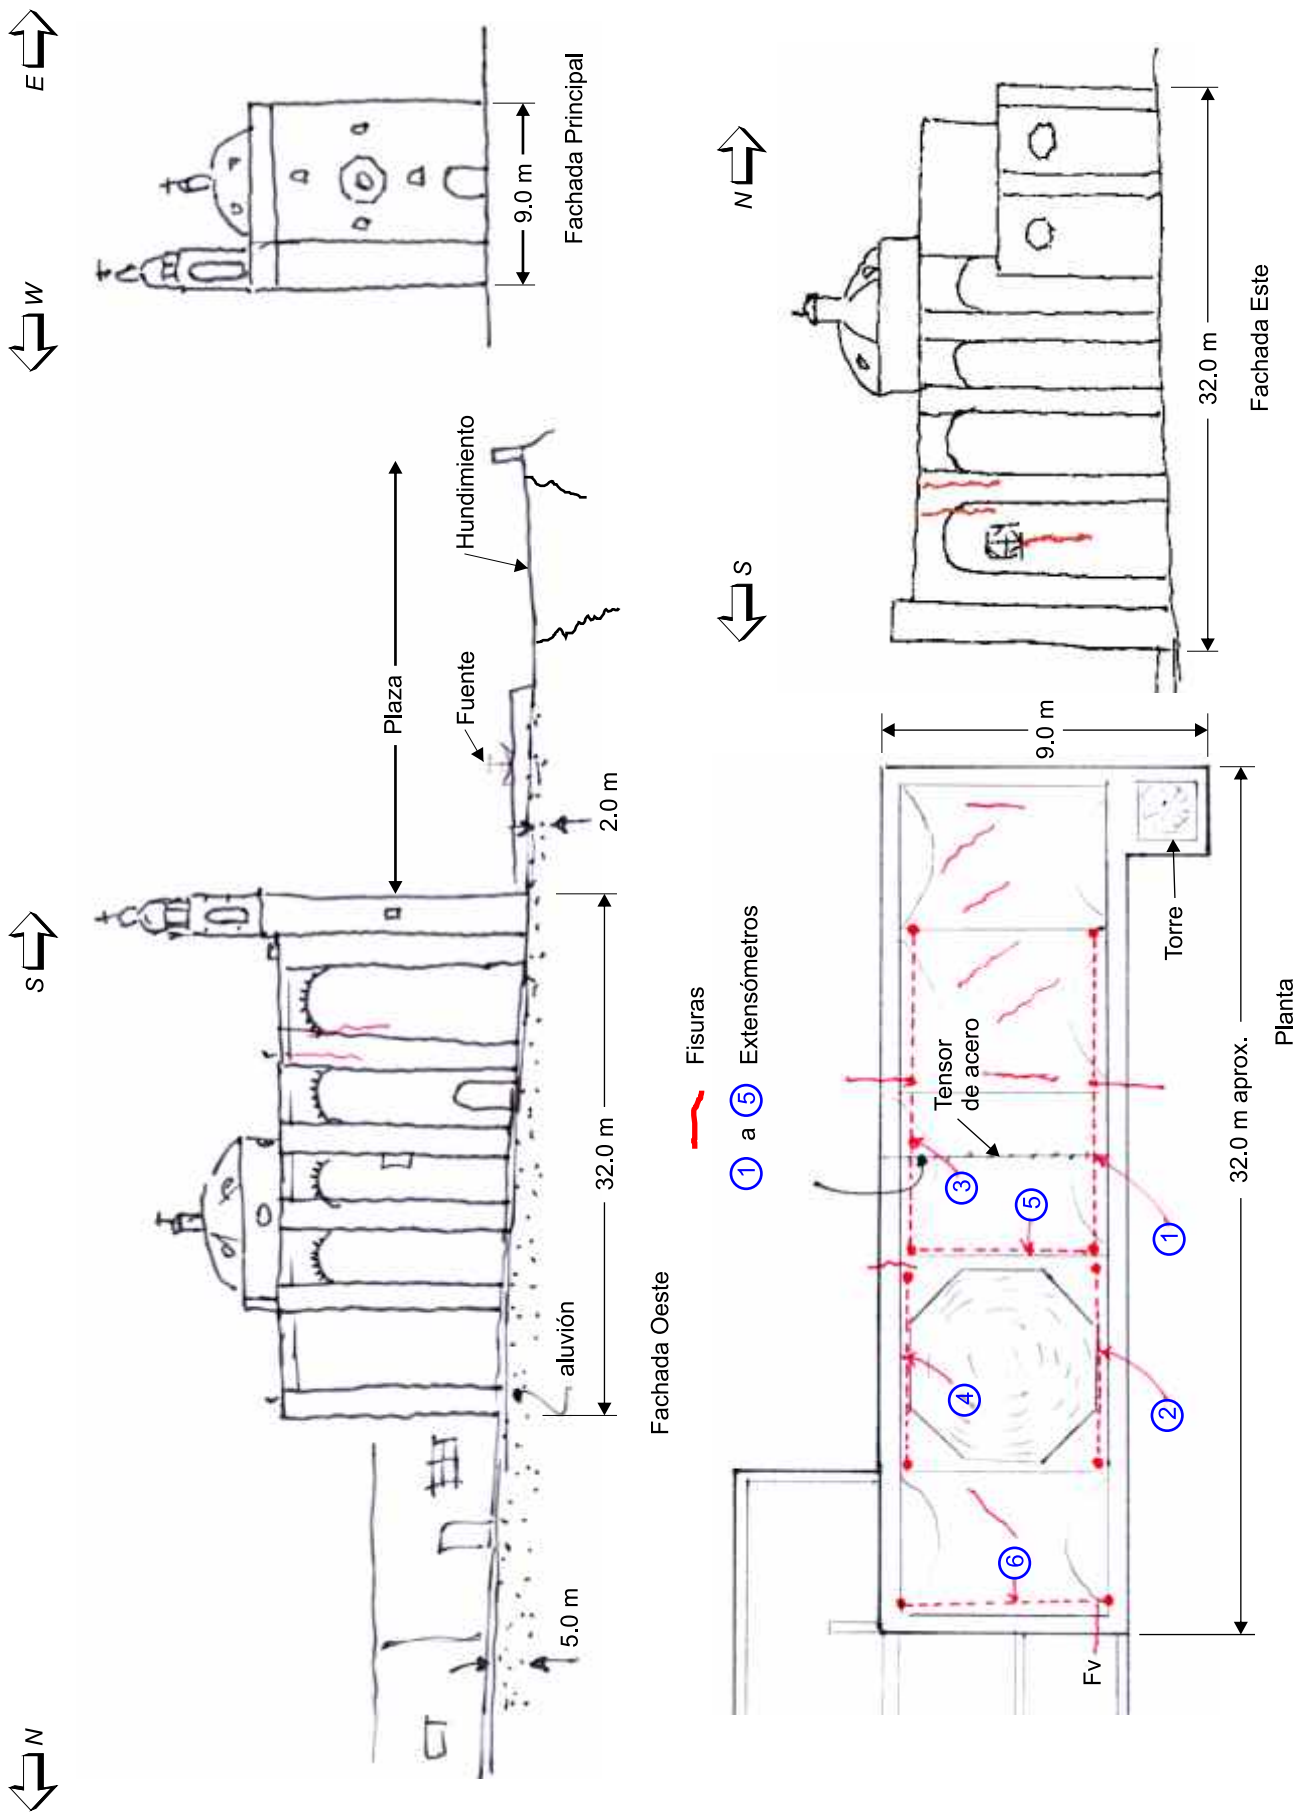
Fig. 13.1.8 Fisuras en el templo de San Pedro

La iglesia en general se desplanta sobre un relleno heterogéneo granular de mediana a pobre calidad, e incluso se aprecian rellenos con mortero en el eje que colinda con la portada. Este relleno granular expone a la estructura a deformaciones consecuentes del reacomodo de los rellenos, tanto por peso propio como por vibraciones. En suma, los agrietamientos que sufre la estructura se deben a la mala calidad del relleno de cimentación.

En la Fig. 3.1.8 se presenta un croquis de los daños identificados:

- b) En el caso de que la estructura sufra asentamientos diferenciales que activen las fisuras se requerirá implementar un programa de trabajos de conservación y considerar el relleno de las cavidades con concretos fluidos de resistencia de unos  $100 \text{ kg/cm}^2$ ; en cuanto al volumen necesario podría requerirse hasta cientos de metros cúbicos dadas las potenciales dimensiones de esas cavidades.

- c) En cuanto a los rellenos superficiales sueltos es necesario considerar su inyección con morteros fluidos para lograr su consolidación y con ello evitar que induzcan asentamientos.

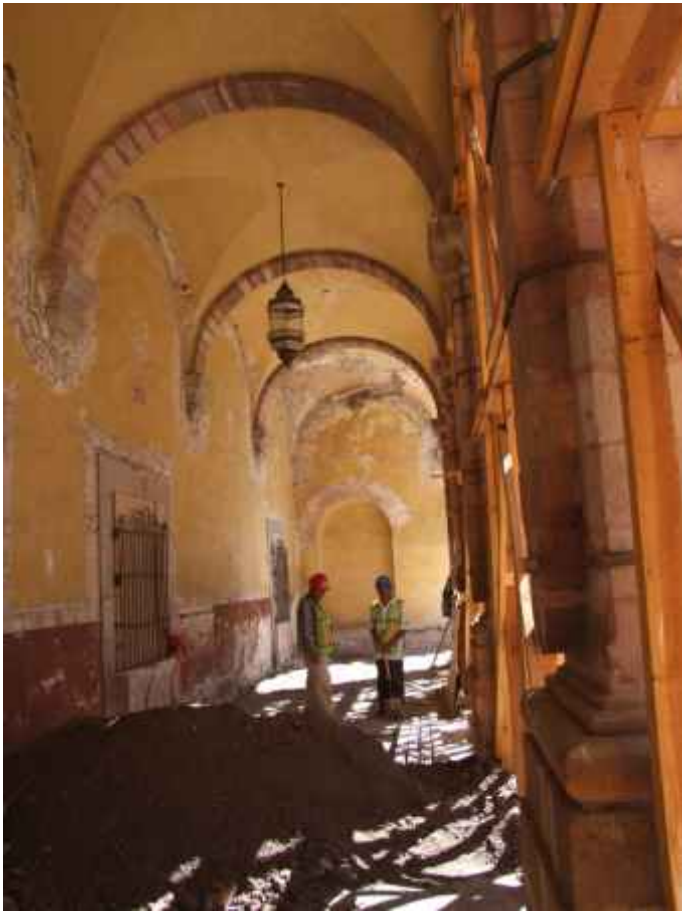
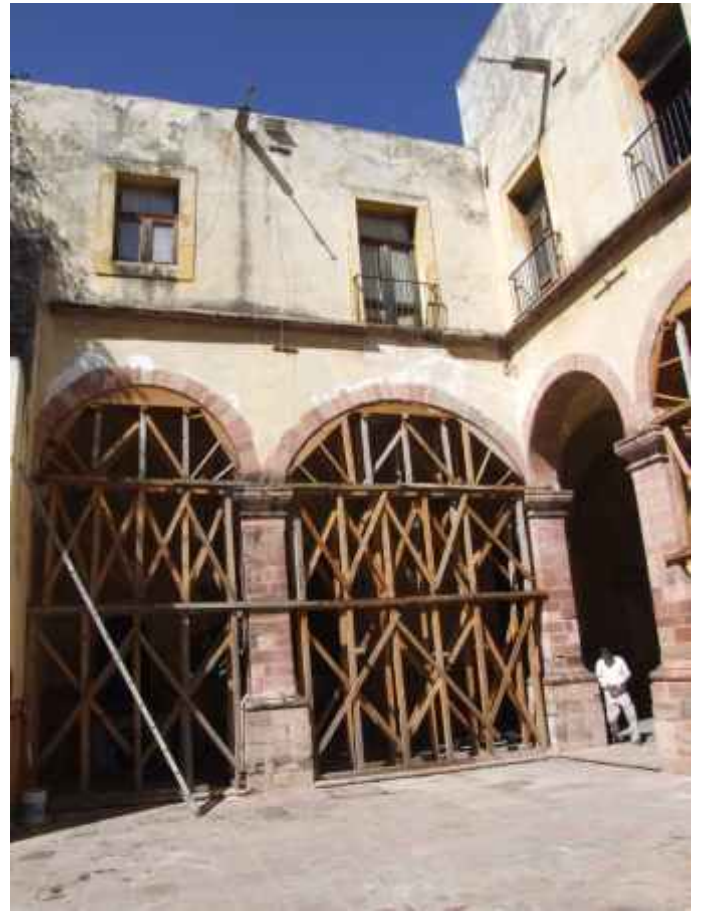
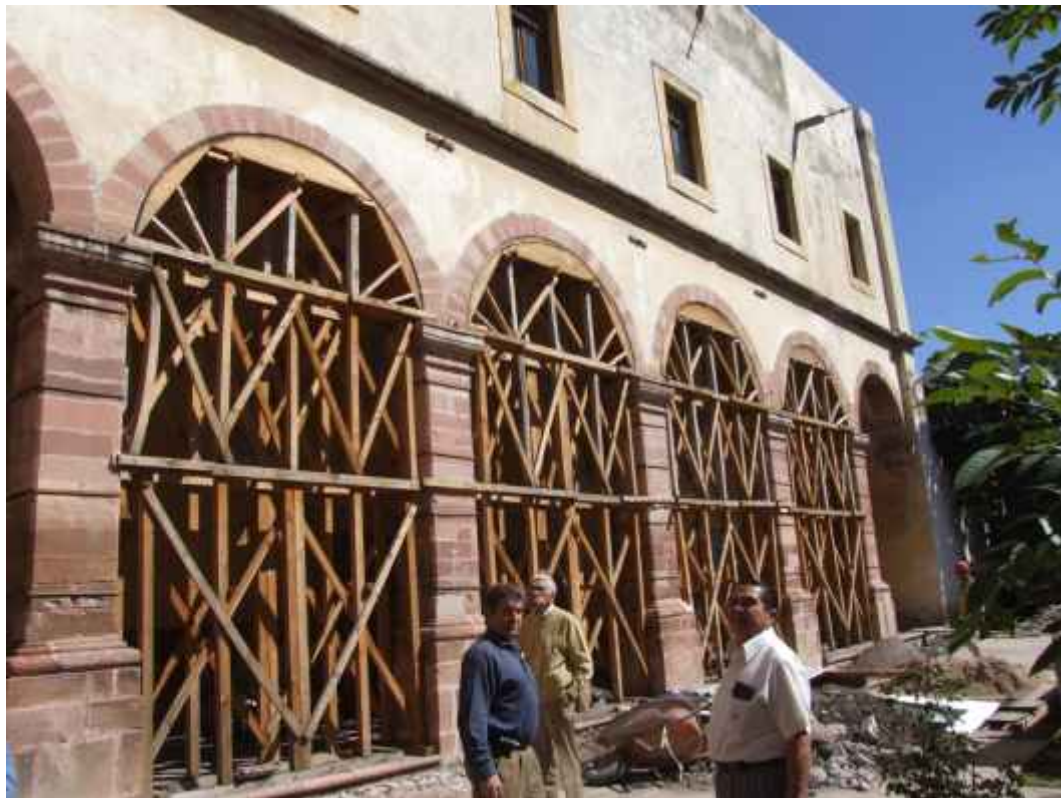
Fig. 14.1.2 Portal de Novicias

El estudio de Mecánica de Suelos que aquí se describe tiene especial énfasis en el Portal de Novicias, por los daños que manifestaba y que hizo necesario colocar una estructura de madera para apuntalar los arcos, Fig. 14.1.2; además se revisó el Patio del Claustro.

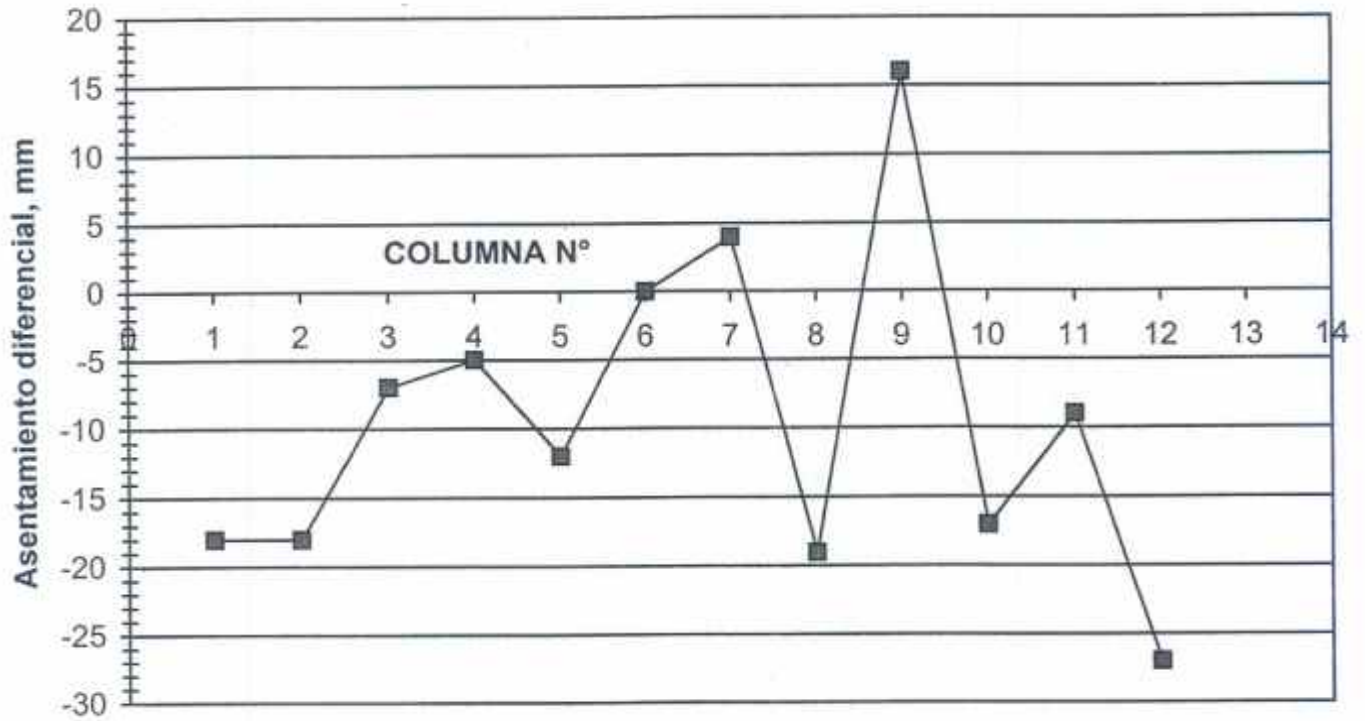
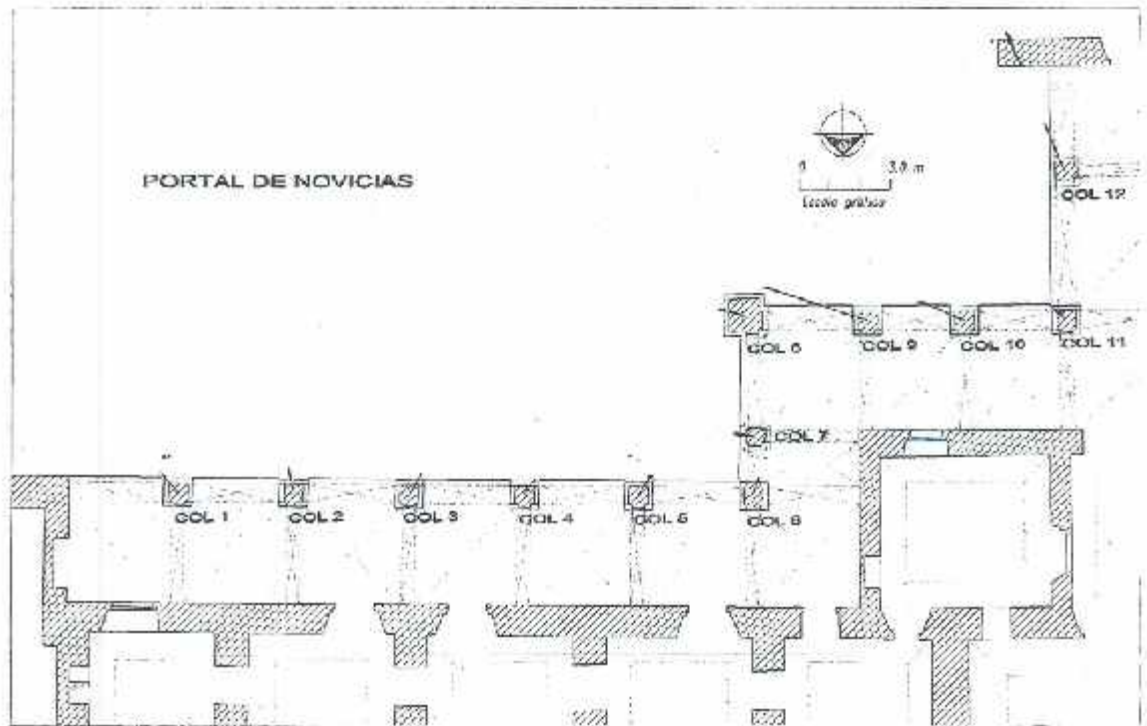
Fig. 14.1.3 Asentamiento diferencial en las columnas de la arcada del Portal de Novicias, 1997-2007

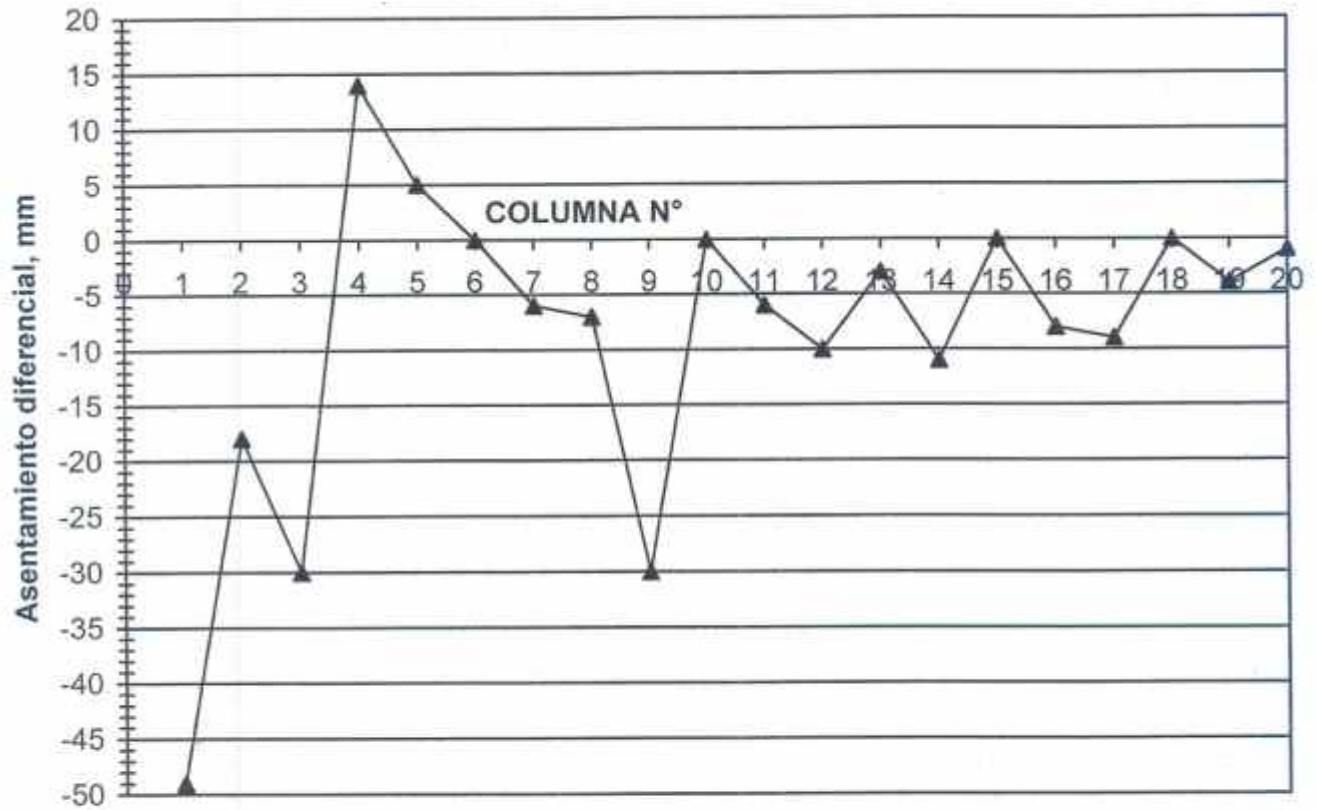
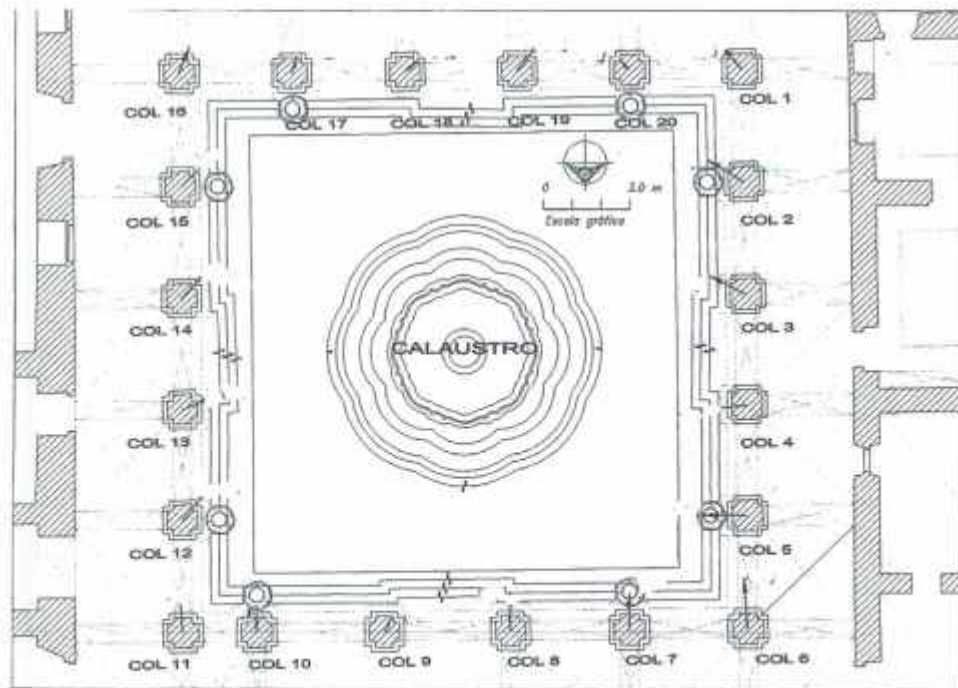
Fig. 14.1.4 Asentamiento diferencial en las columnas de la arcada del Claustro, 1997-2007

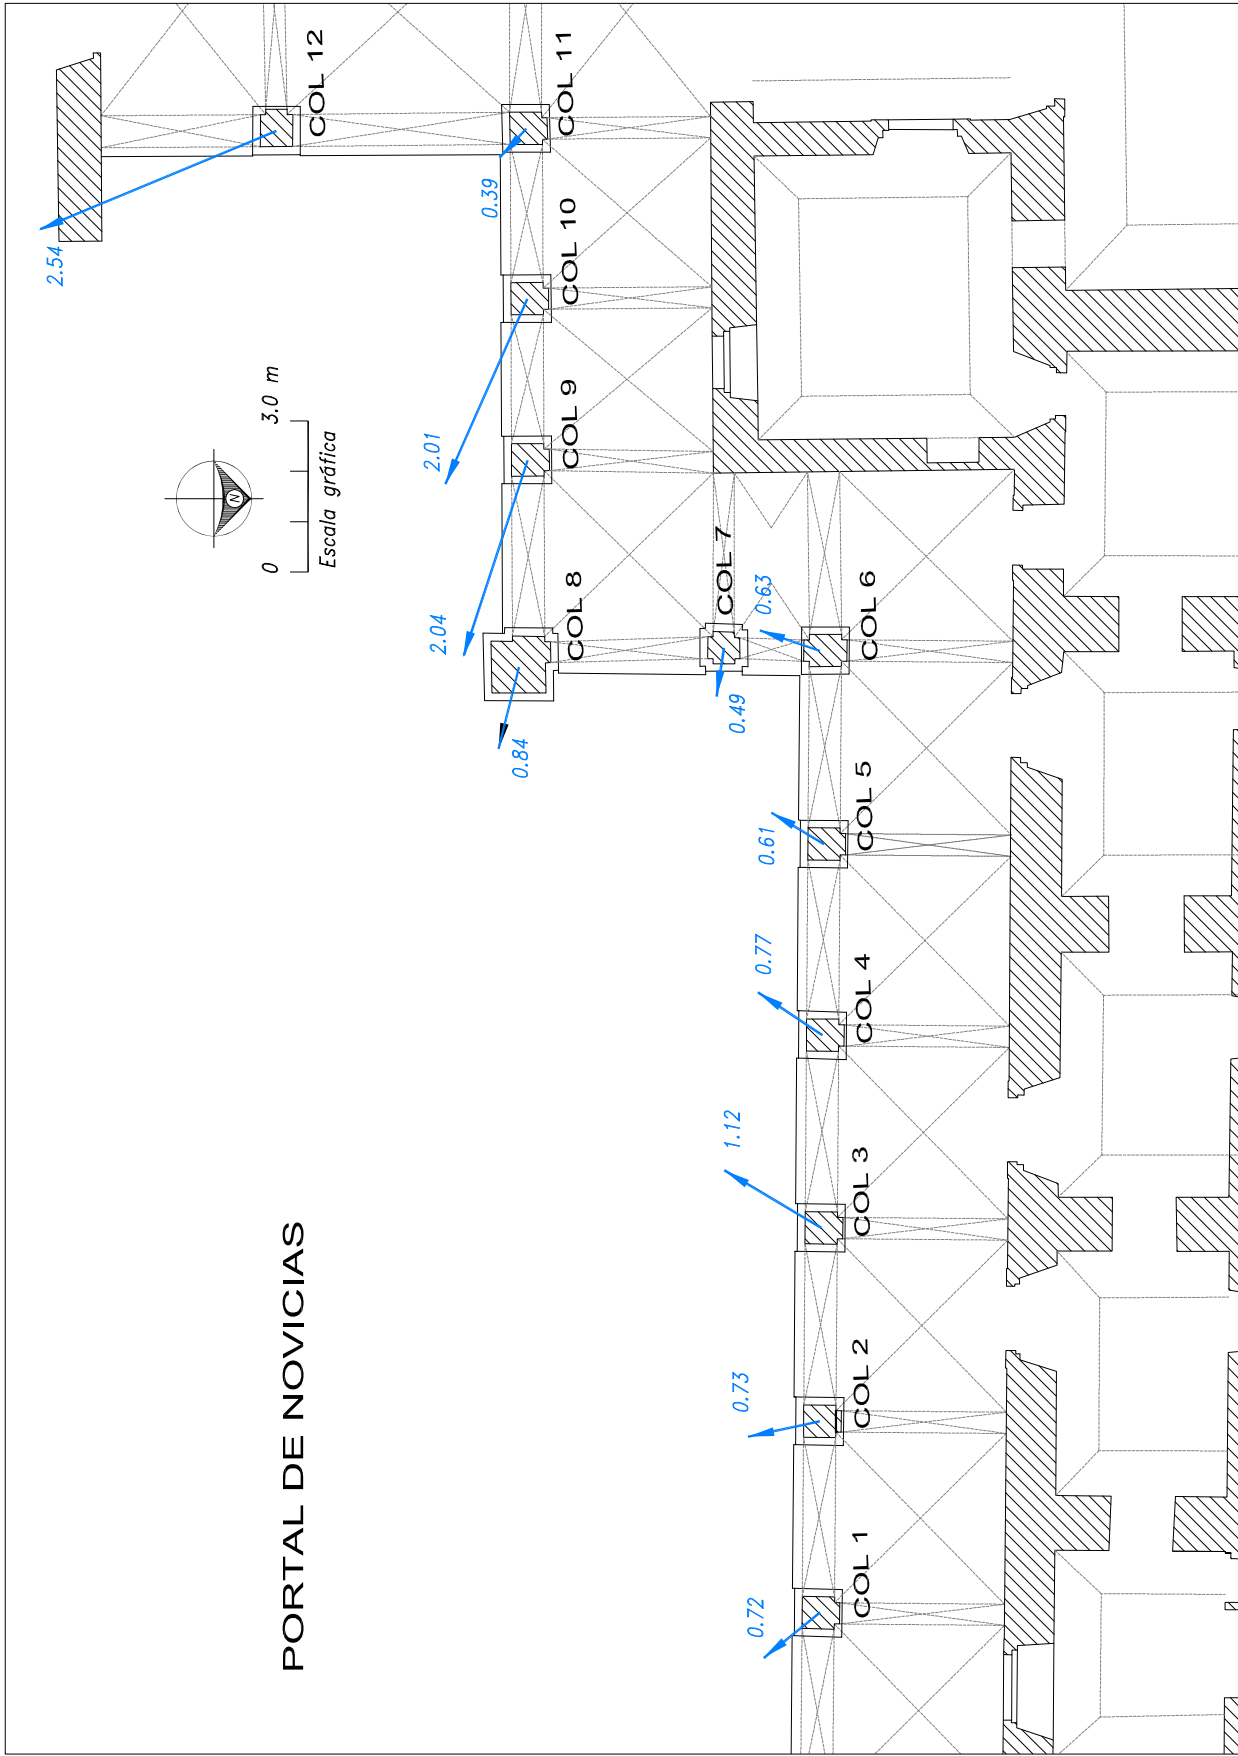
**Fig. 14.1.5 Dirección de inclinación de columnas, Portal de Novicias, Octubre 2007**

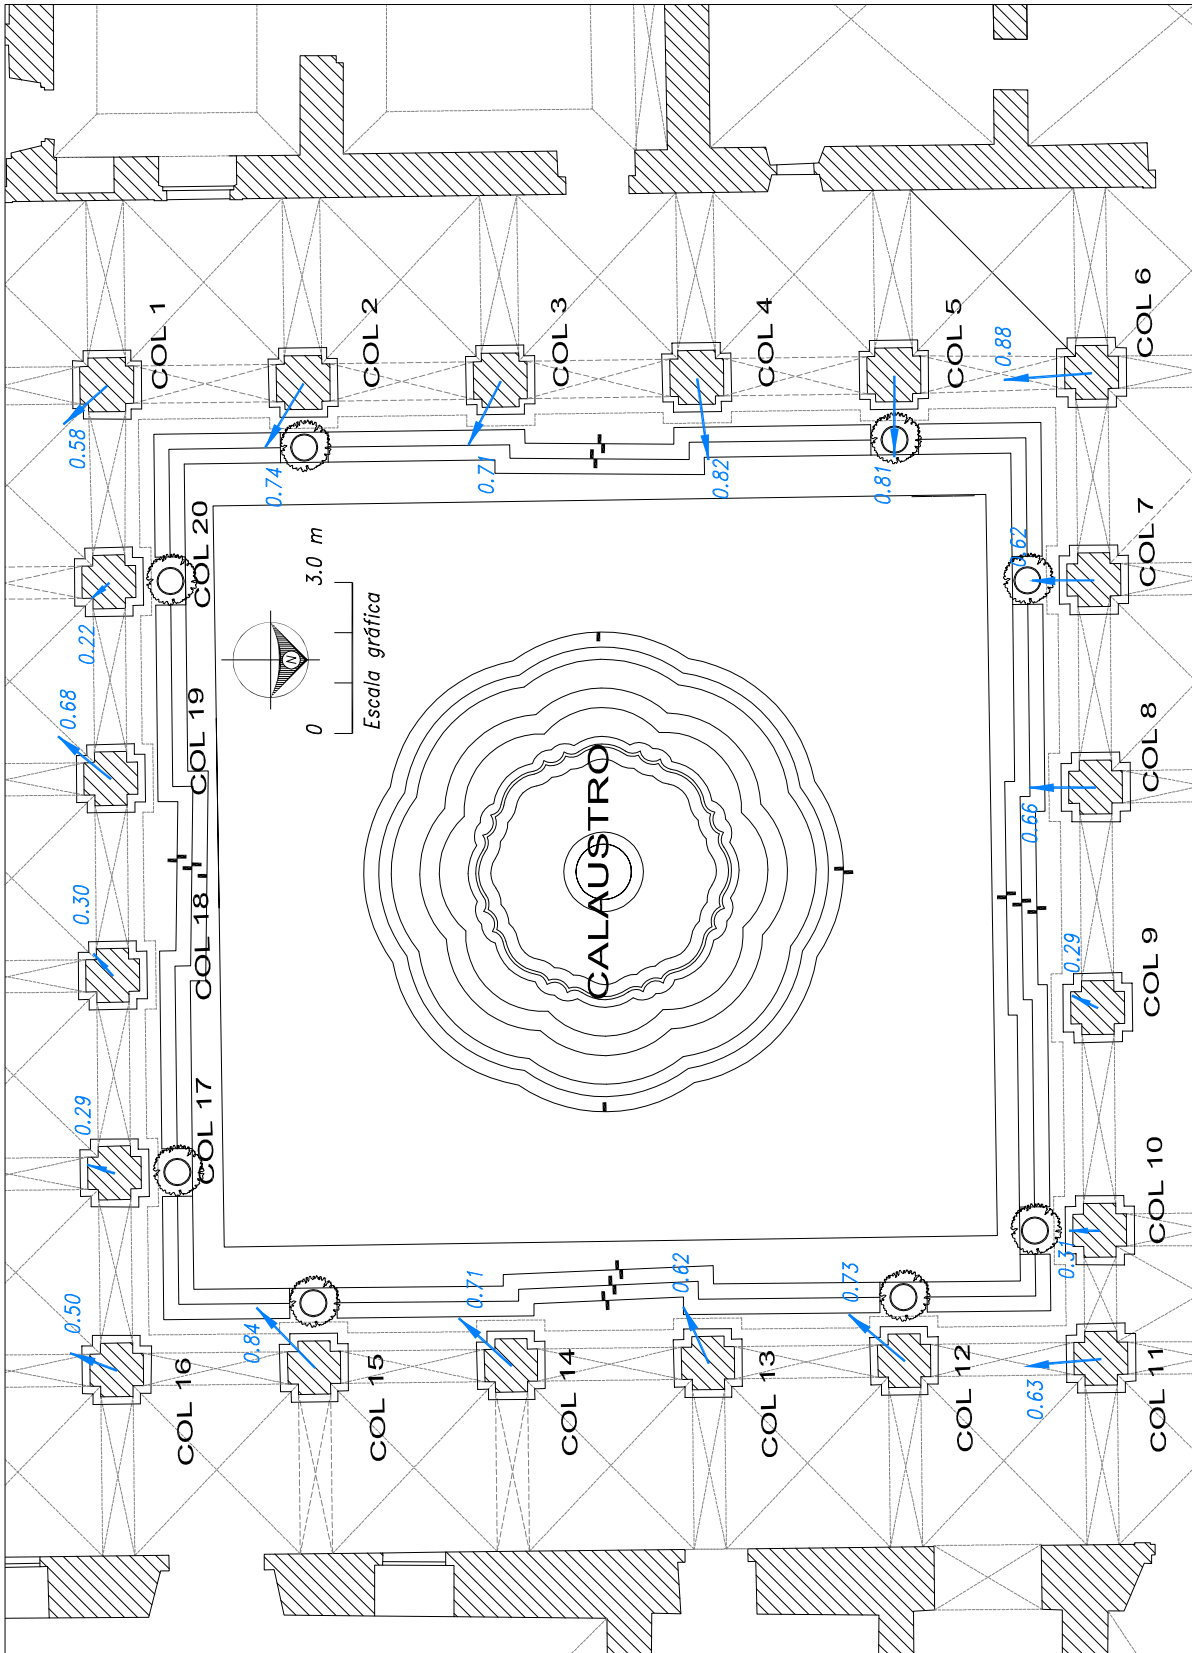
Fig. 14.1.6 Dirección de inclinación de columnas, Claustro, Octubre 2007

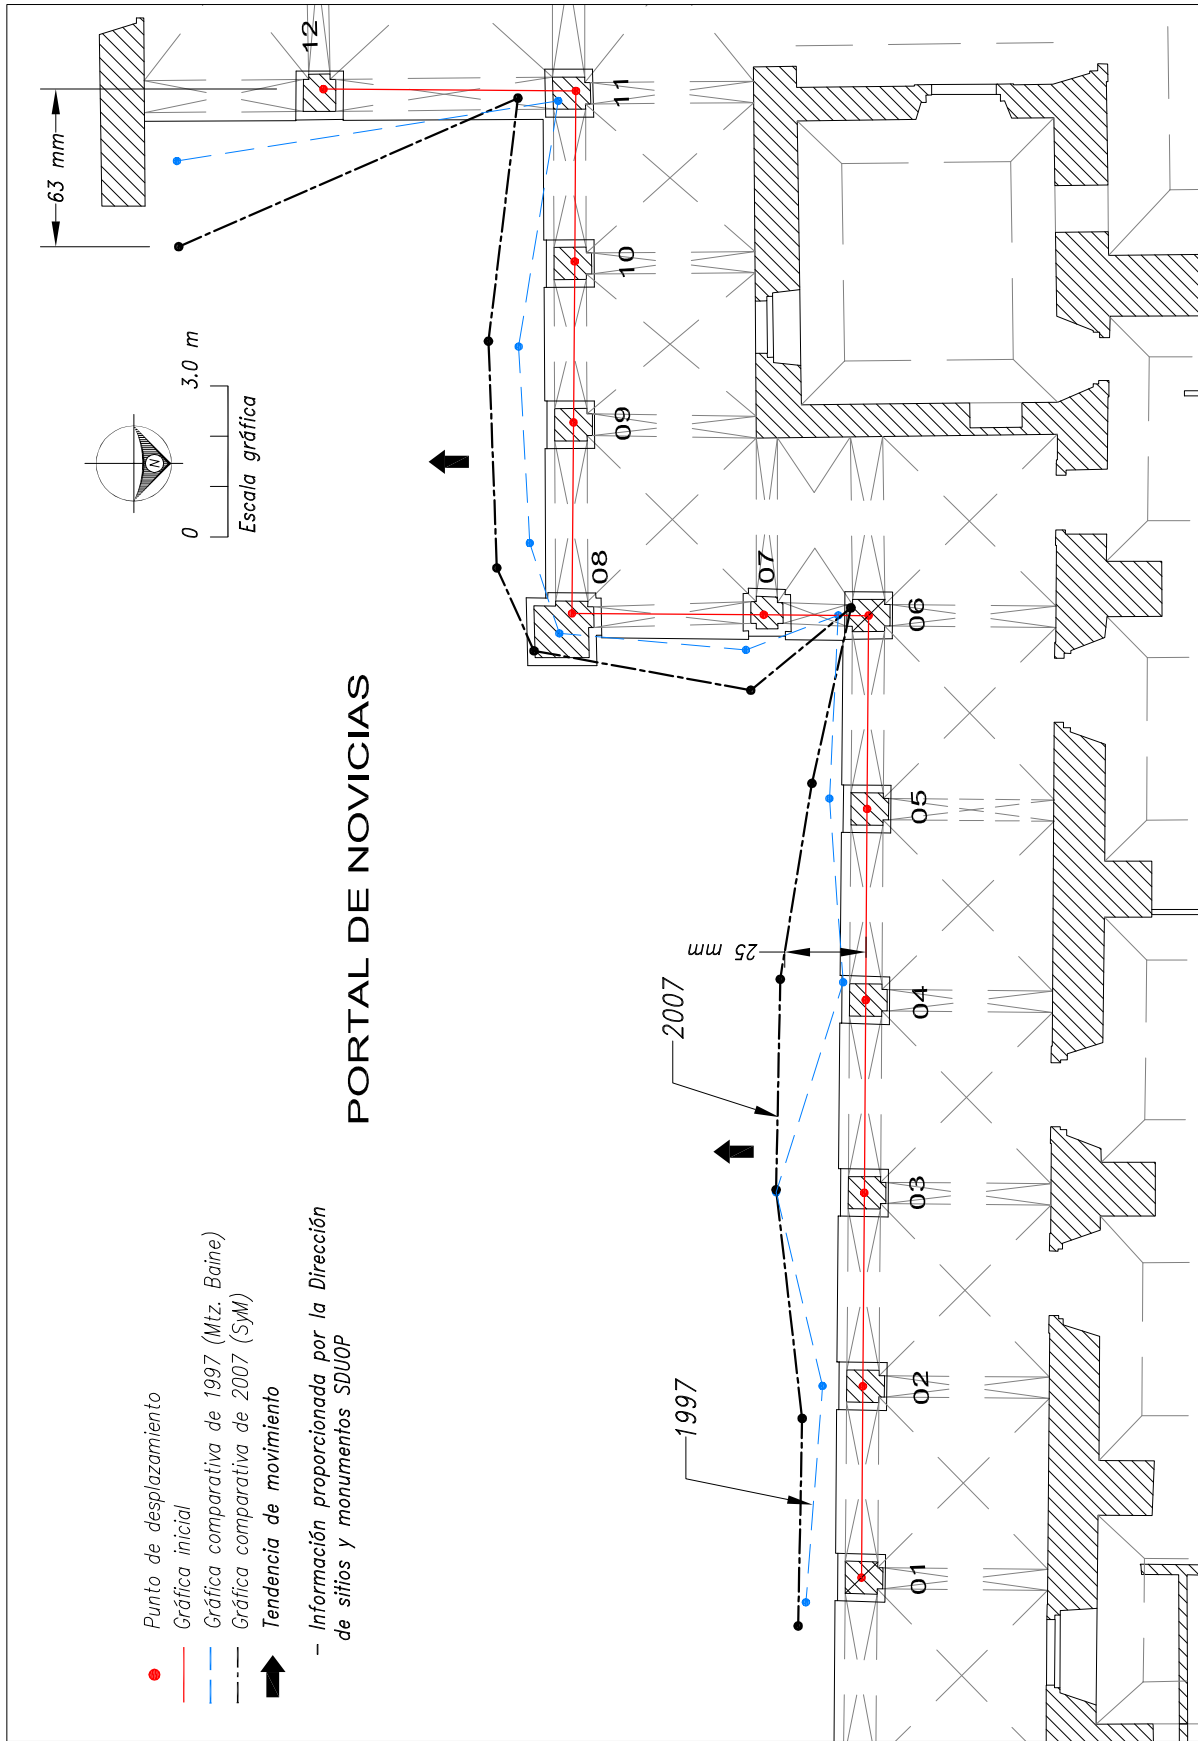
Fig. 14.1.7 Cambio en la inclinación de las columnas, Portal de Novicias
