**CIMENTACIONES DE TEMPLOS Y  
CONVENTOS DE LOS SIGLOS XVI A XVIII**

**—25 Casos de Comportamiento Problemático —**

**Tesis que presenta el M en I Enrique Santoyo Villa**

**Para obtener el grado de Doctor en Arquitectura**

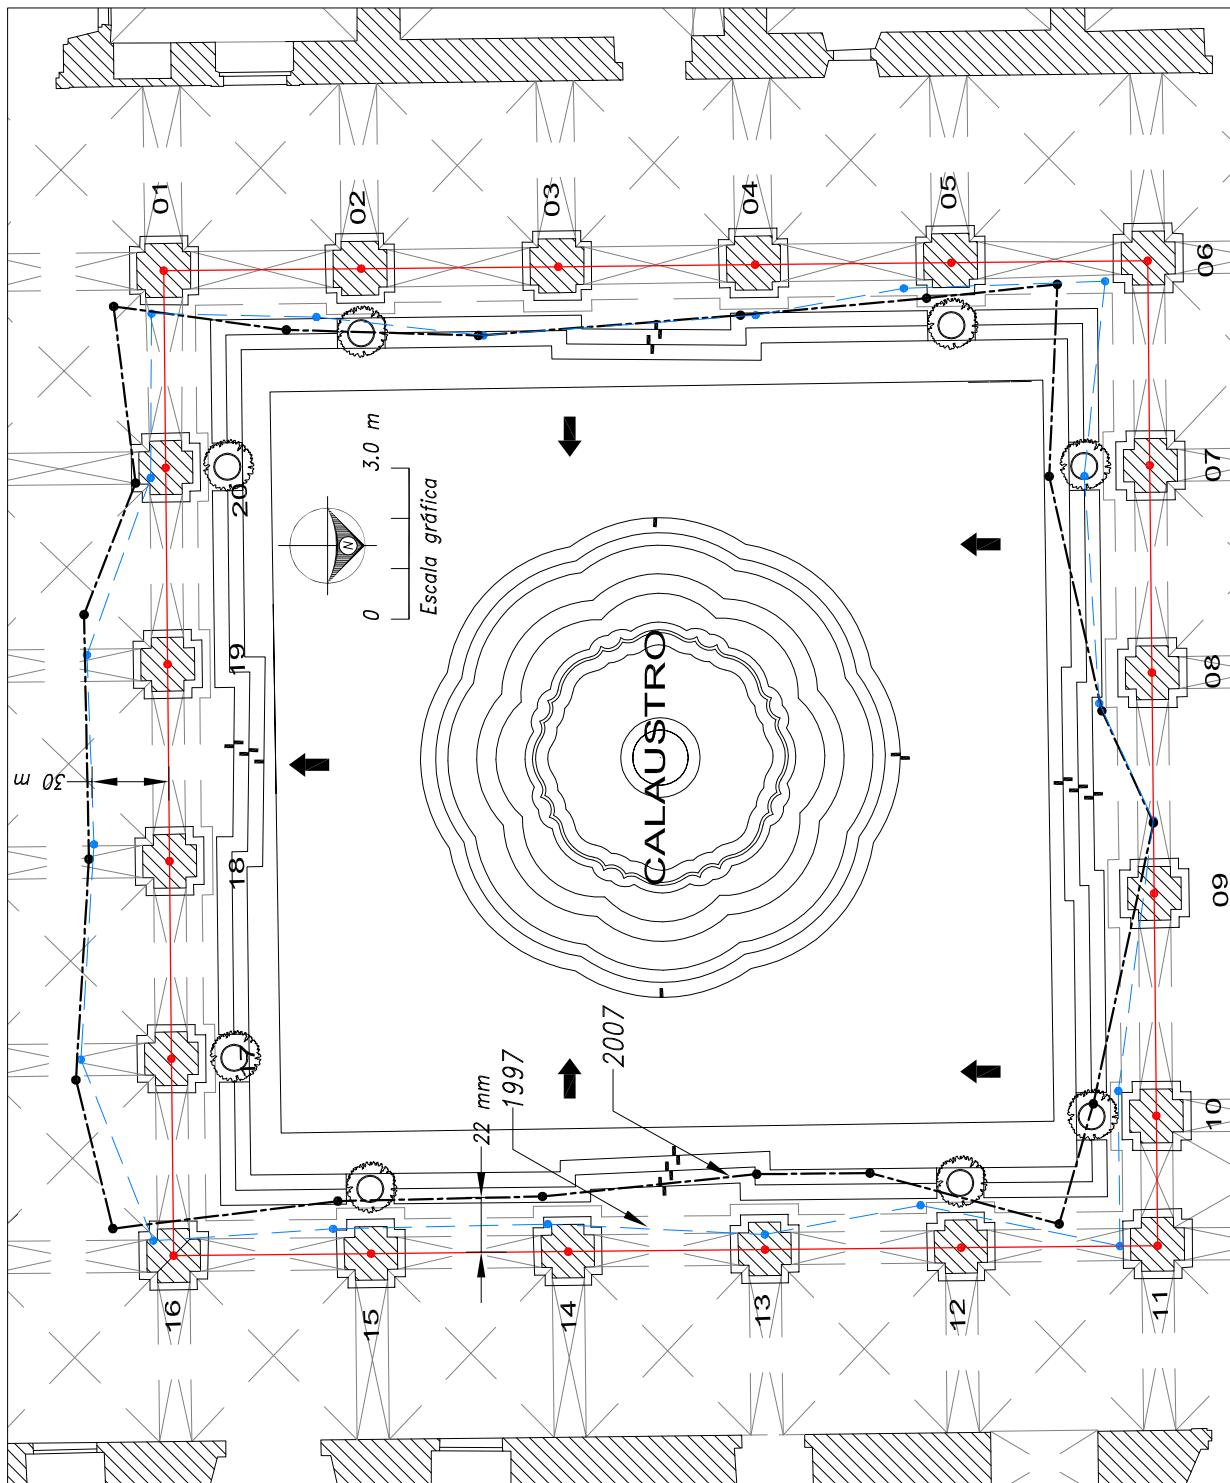
Fig. 14.1.8 Cambio en la inclinación de las columnas, Claustro

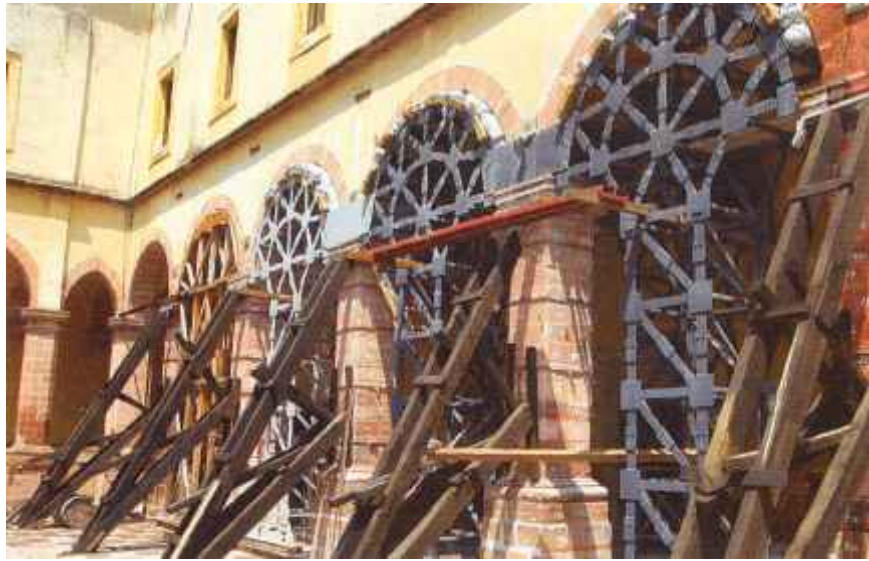
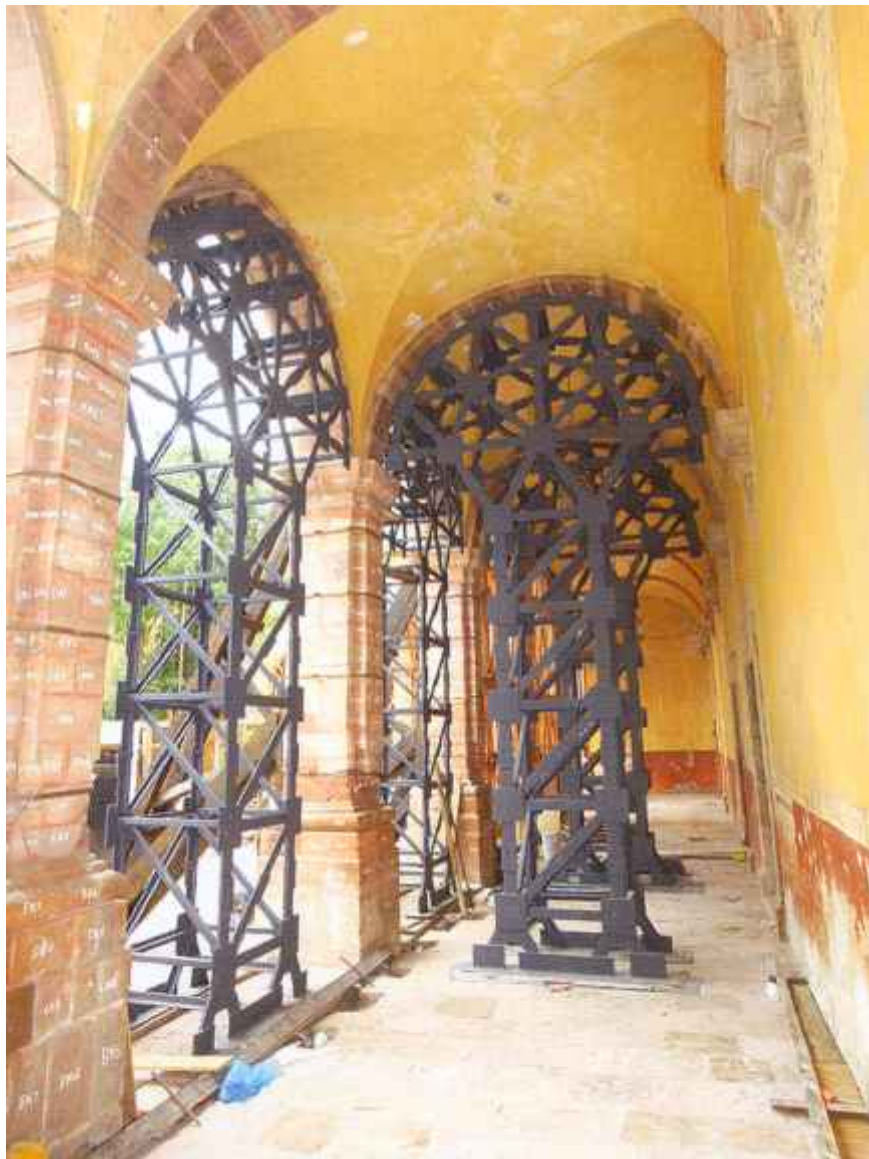
Fig. 14.1.17 Estructura de apuntalamiento temporal

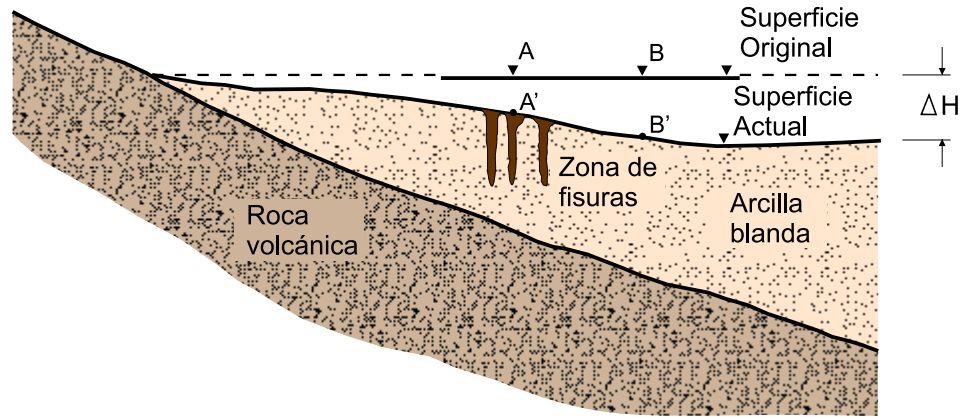
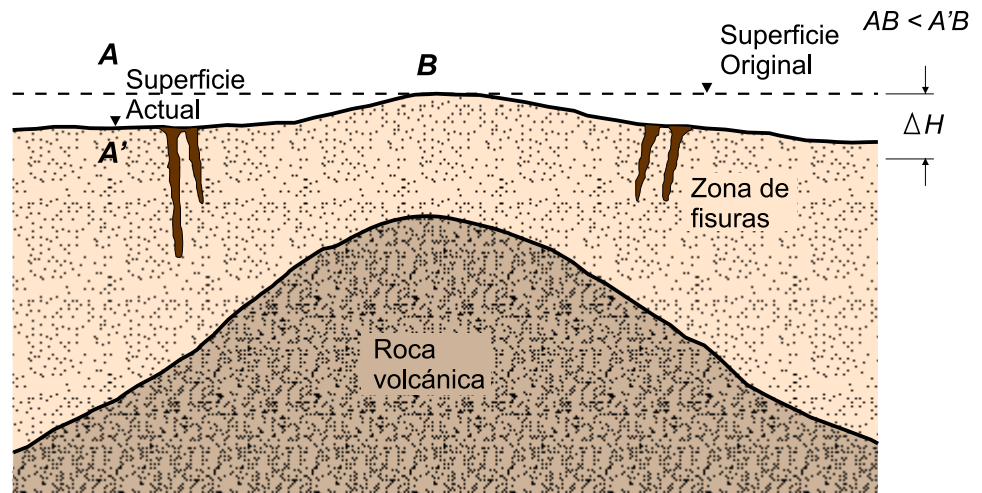
Fig. A.7 Condiciones de frontera que generan grietas

### Mecanismo de fisuración a la orilla del lago

### Mecanismo de fisuración sobre un domo cubierto
