**IDENTIFICACIÓN DE ALGUNOS MECANISMOS DE FALLA EN  
CALDERAS**

**T E S I S**  
**QUE PARA OBTENER EL TÍTULO DE**  
**INGENIERA QUÍMICA METALÚRGICA**

En este trabajo se llevó a cabo el análisis de fallas para una caldera con una fractura en la parte de la unión cuerpo-tapa, que acortó considerablemente el tiempo de vida. Se identificaron los principales mecanismos que la llevaron a la falla final, análisis químicos, pruebas mecánicas, y un extenso análisis de la superficie de la falla. Pudo observarse que aún cuando el material con el que se fabricó la caldera no cumplía cabalmente con las normas establecidas para la manufactura de este tipo de dispositivos, no es un factor clave en la falla. Un factor clave es la soldadura, pues presentó graves deficiencias, ya que la falta de fusión en gran parte del cordón que unía al cuerpo con la tapa y una cantidad considerable de escoria atrapada, entre otras cosas, fueron los que originaron que la unión no soportara la presión de la caldera.

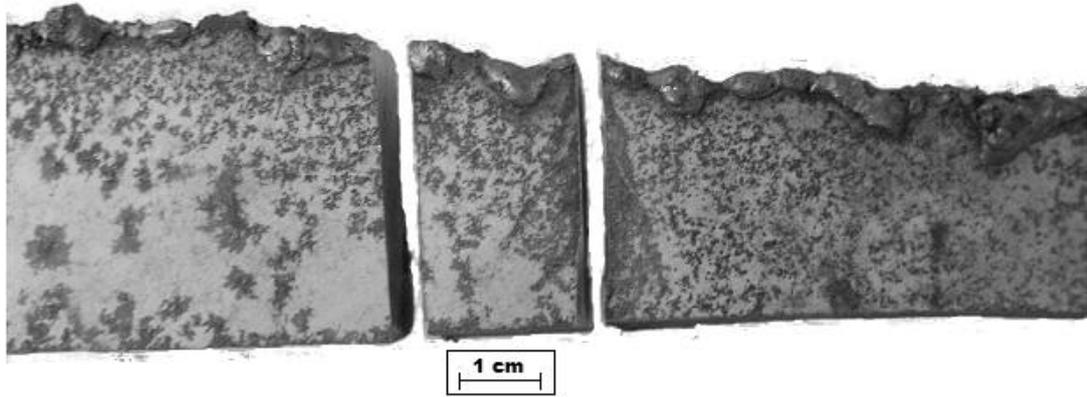
Fig. 3.3. Corte de las probetas para caracterización.

Del cuerpo de la caldera se cortaron varias piezas (Fig. 3.3) de la parte más alejada de la falla, para no comprometer la evidencia, y así obtener material lo más sano posible.

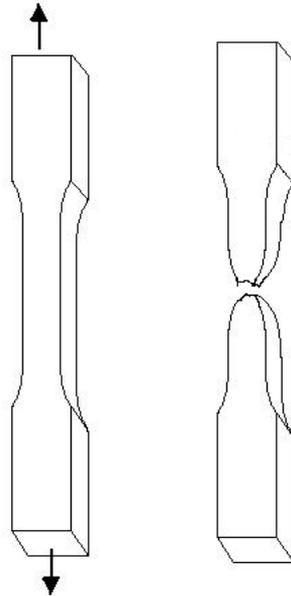
Fig. 3.4. Ensayo de tensión.

Para el ensayo de tensión, se realizaron probetas planas de acuerdo a la norma ASTM E-08 (Fig. 3.4). El ensayo se llevó a cabo en el Instituto de Ciencias Físicas de la UNAM Campus Cuernavaca, con un equipo universal para ensayos mecánicos Instron modelo 4206, a una velocidad de cabezal de 0.5 mm/minuto.

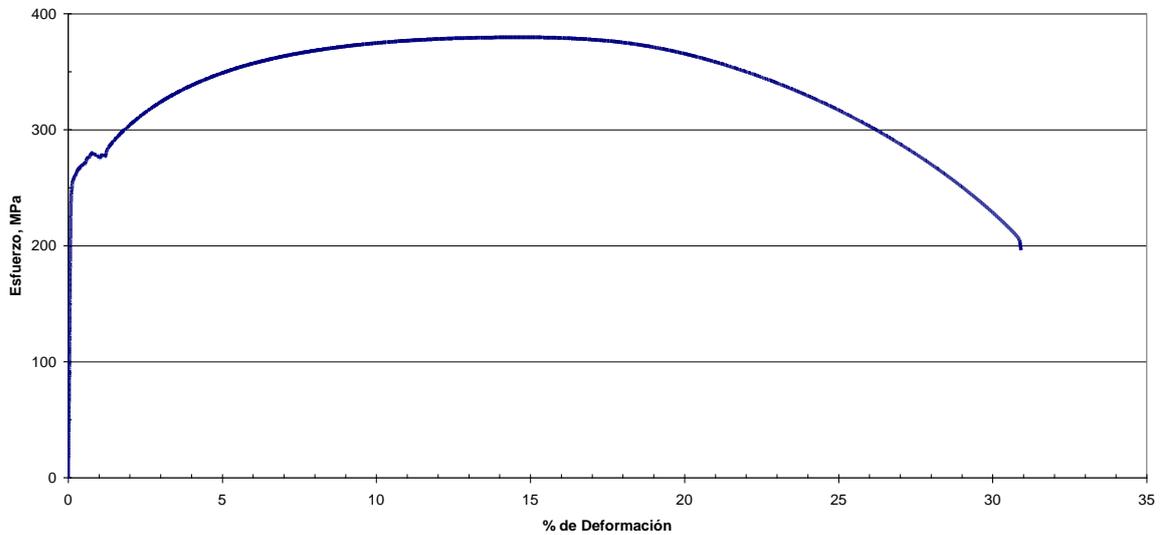
Fig. 3.5. Curva esfuerzo-deformación del acero correspondiente al cuerpo de la caldera.

Se obtuvo la curva esfuerzo-deformación correspondiente a la Fig. 3.5, y de esta curva, se presentan los datos en la tabla 4.

El porcentaje de deformación de la probeta concordó con todas las aleaciones. El valor de la resistencia a la tensión fue demasiado bajo para todas las aleaciones, el valor mínimo de la resistencia a la tensión de estas aleaciones es de 400MPa, que corresponde a la A662-A. En cuanto al valor de la resistencia a la fluencia, puede ubicarse también en esta aleación, ya que es la que presenta el valor más bajo, de hasta 275MPa.

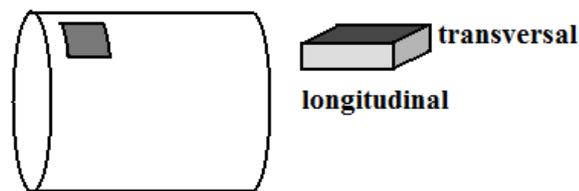
Fig. 3.6. Forma de corte de la caldera para el examen metalográfico.

Se realizaron exámenes metalográficos para conocer la microestructura del material y saber si tenía algún tipo de impurezas o imperfecciones. Las metalografías se realizaron en la parte transversal y longitudinal del material, y las probetas se cortaron como se indica en la figura 3.6. Las muestras se prepararon y se atacaron con nital al 3%, para revelar la microestructura existente.

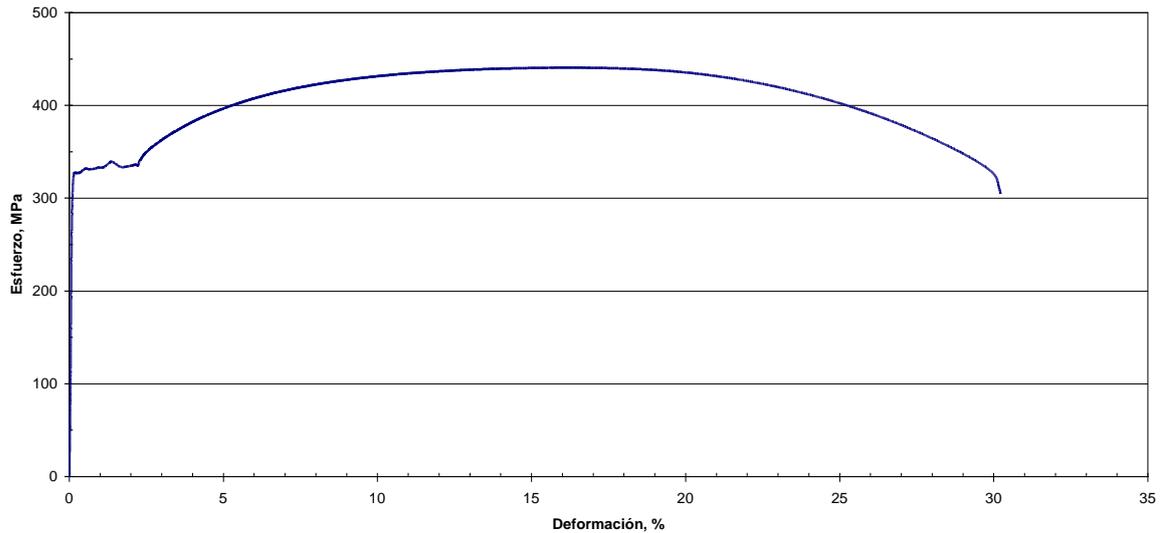
Fig. 3.8. Curva esfuerzo-deformación para la aleación de la tapa.

Al igual que en el ensayo de tensión del material del cuerpo de la caldera, se realizó una probeta plana (subsize), de acuerdo a la norma **ASTM E-08**. Se obtuvo la curva esfuerzo-deformación de la figura 3.8, en donde se nota que hubo un período de transición de deformación elástica a plástica. El valor de resistencia a la fluencia se obtuvo entonces tomando el valor más alto y el más bajo, y realizando un promedio. Los datos de resistencia a la tensión se muestran en la tabla 6.

% Reducción de área:	58.8
% Deformación:	30.2
Resistencia a la tensión (Mpa)	441
Resistencia a la fluencia (Mpa)	334

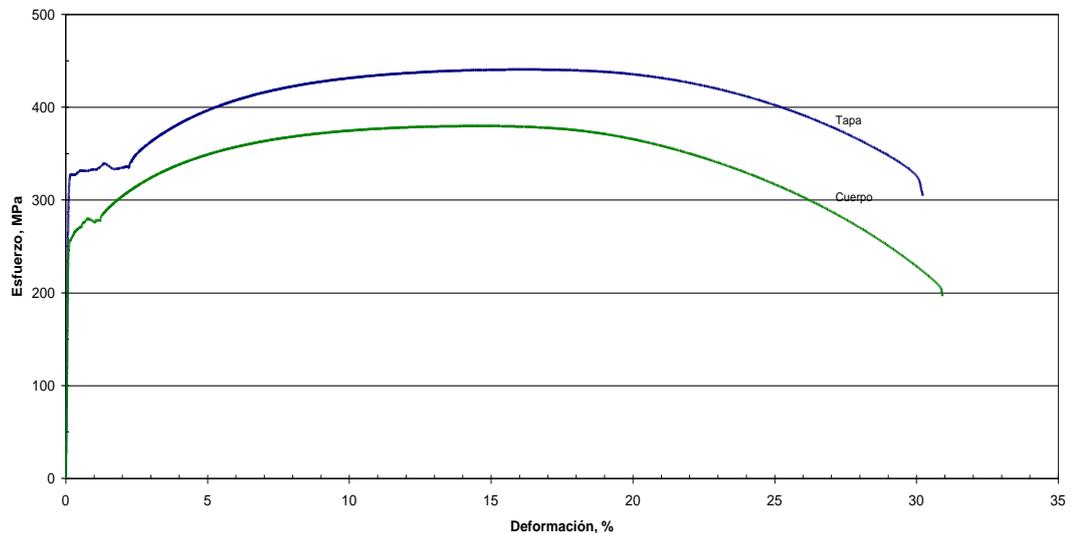
Fig. 4.9. Curvas esfuerzo-deformación de la tapa y cuerpo de la caldera.

En la figura 4.9 se observan las curvas esfuerzo-deformación del cuerpo y la tapa de la caldera. Puede apreciarse un fenómeno conocido como *Efecto Piobert*. Existe una etapa de transición de la deformación elástica a plástica, principalmente en los aceros bajo carbón [9].

El porcentaje de deformación de ambos aceros es prácticamente el mismo, pero las propiedades tensiles (resistencia a la tensión, a la fluencia, etc.) y la dureza del material de la tapa es mayor que la del cuerpo. Con estos datos es posible explicar la selección de espesores de cuerpo y tapa. El material de la tapa, al tener mejores propiedades mecánicas, puede tener un grosor menor, ya que la presión que resiste por unidad de área es mayor.
