FACULTAD DE ARQUITECTURA

Directriz de Recuperación del Mensaje Estético-Espacial de
Templo de Nuestra Señora del Carmen, en San Ángel, México D.F.

Tesis profesional que presenta:

Ana Pilar Monroy Luna

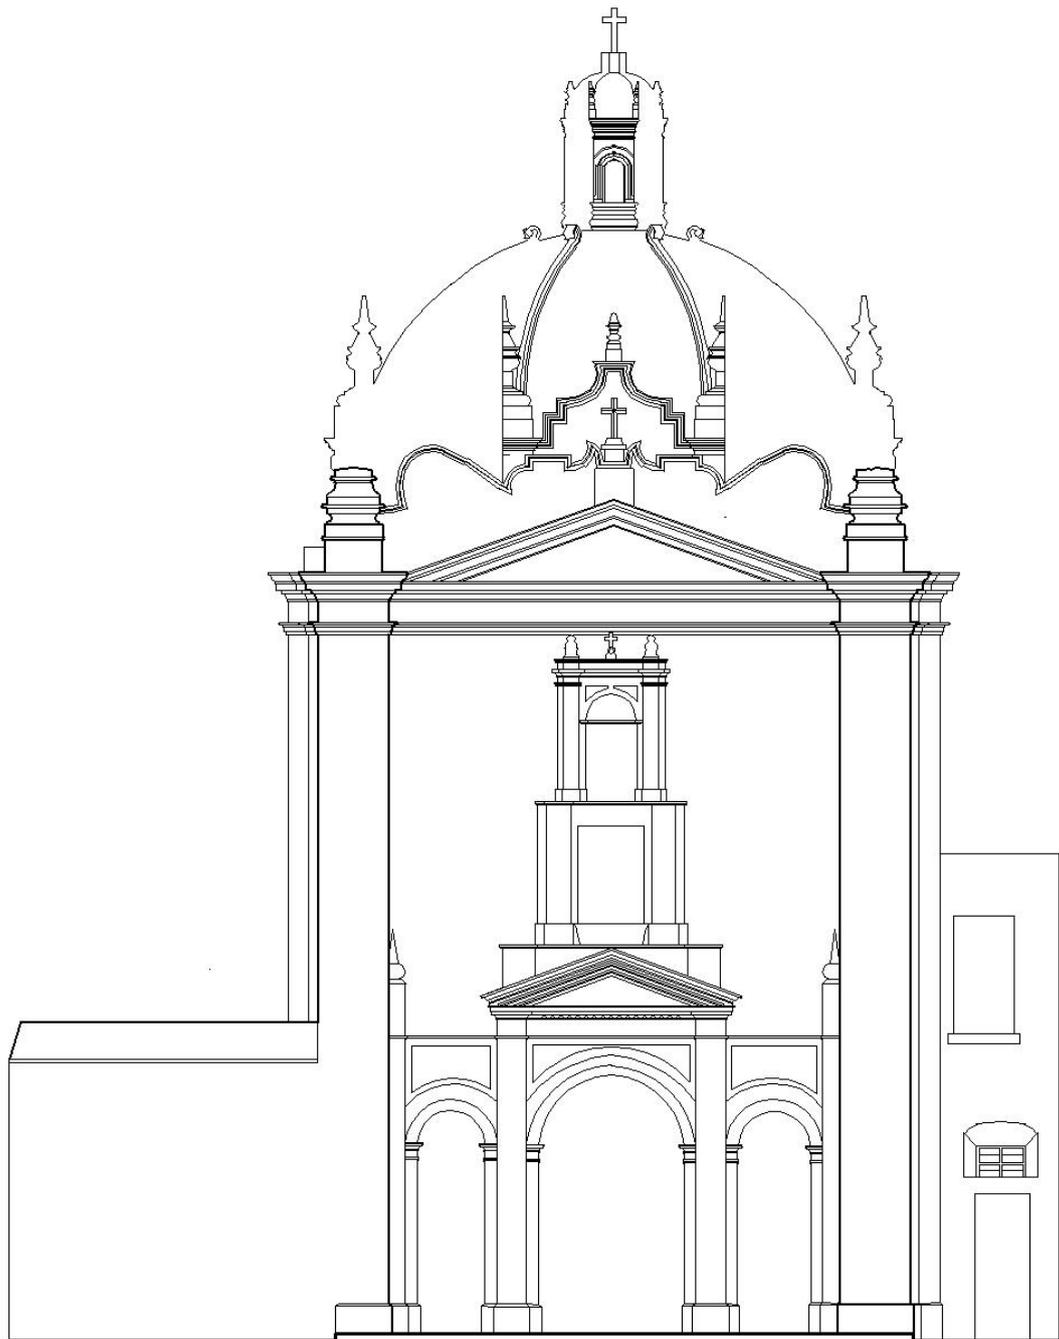
Aspecto de fachada 1

ASPECTO QUE PRESENTA LA FACHADA PRINCIPAL DEL TEMPLO EN LA ACTUALIDAD

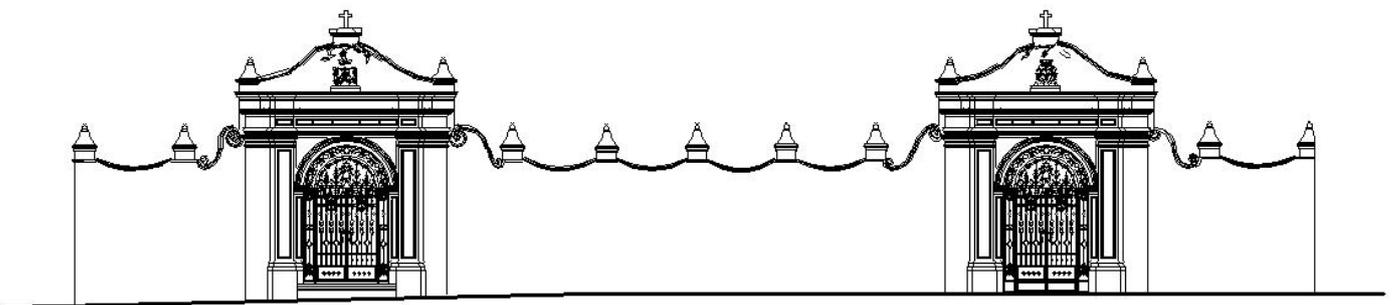
Aspecto de fachada 4

ESTADO ACTUAL, SON NOTORIOS LOS CAMBIOS SUFRIDOS EN LOS ACCESOS A FINES DEL SIGLO XVIII, Y EL TRASLADO DEL ACCESO NORTE A SU POSICION FINAL TAMBIEN LA ULTIMA REMODELACION QUE AGREGO LA CONFIGURACION ACTUAL AL MURO CON PINACULOS Y ROLEOS PRONUNCIADOS.

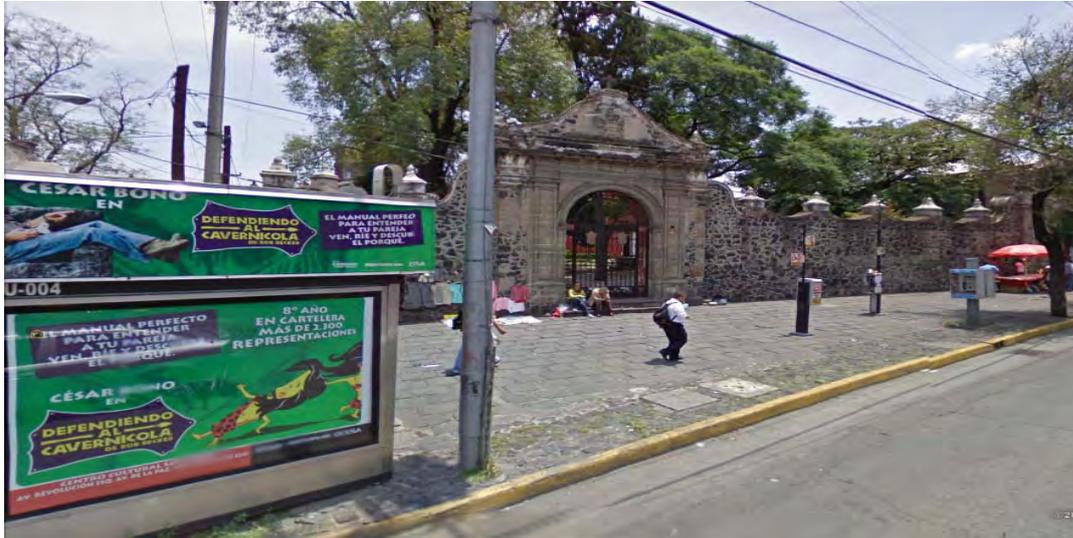
Contexto Urbano 1 Avenida Revolución

Esquina de la calle Monasterio con av. Revolución, aquí por la orientación de las arterias se forma una cuchilla de acera bastante generosa, como se puede ver la colocación de teléfonos públicos, postes y comercios ambulantes no obedece a ninguna norma, podemos ver el acceso del atrio que está en el extremo del muro poniente, aquel que originalmente estaba en el lado norte, así como el panel posterior del puesto de revistas que ocupa dicha esquina.

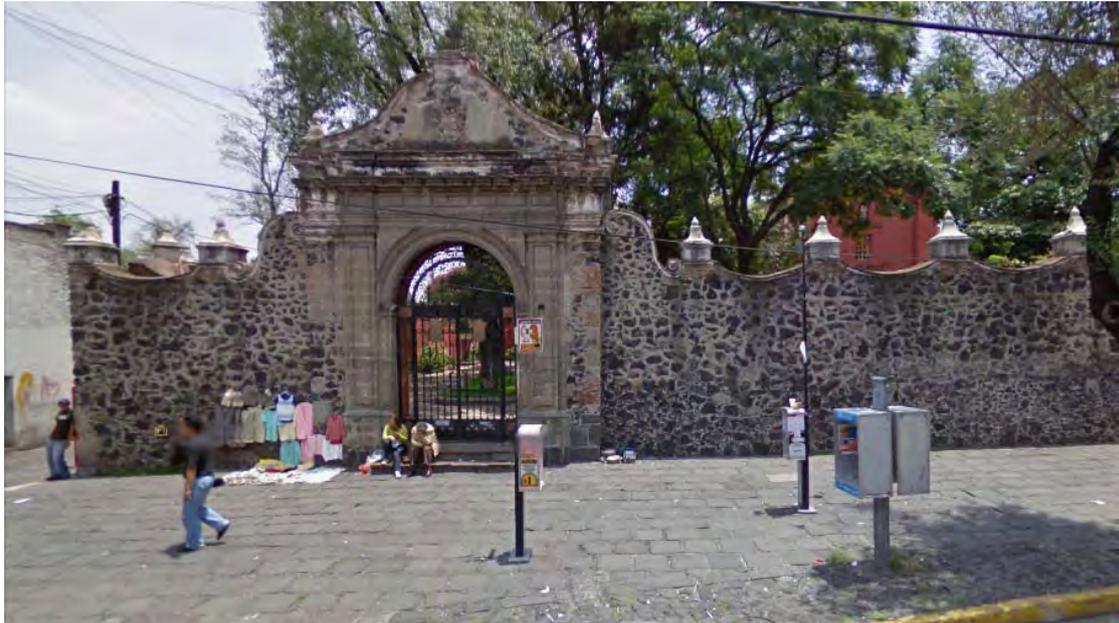
Contexto Urbano 2 Avenida Revolución vista frontal

Vista frontal del acceso anterior, aquí luce más clara la anárquica posición que tienen el mobiliario urbano, como se puede notar, los puestos comerciales ambulantes se valen de clavos y armellas que en ocasiones fijan de las pilastras de cantera del acceso para expender colgados sus productos con el obvio daño ocasionado en estas, podemos notar un leve desnivel a favor del norte, que oblige la compensación del nivel de acceso mediante tres escalones, ante la ausencia de recubrimientos, se diferencian perfectamente los elementos de mampostería de aquellos que están configurados en cantera, que presenta muro y accesos, las aceras están recubiertas de lozas de recinto, solución típica de la ciudad de México hacia fines del 1800.

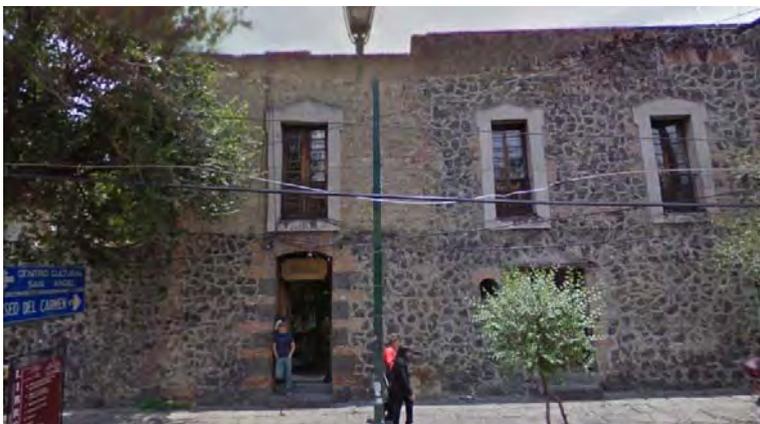
Contexto Urbano 4 Avenida Revolución fachada correspondiente al museo

Siguiendo por la misma acera, a la altura del acceso principal, el espacio de circulación comienza a estrecharse, en esta sección del inmueble se puede notar donde comienza la fachada del convento propiamente dicha, que muestra en sus acabados igualmente ausentes de cualquier recubrimiento, la huella de las mutilaciones hechas al segmentar el convento por el paso del ferrocarril del Valle, traza que hoy ocupa la av. Revolución, que fueron reparadas con materiales como el sillar de tepetate, material abundante en la zona, pero relacionable con las técnicas de construcción típica del siglo XIX.

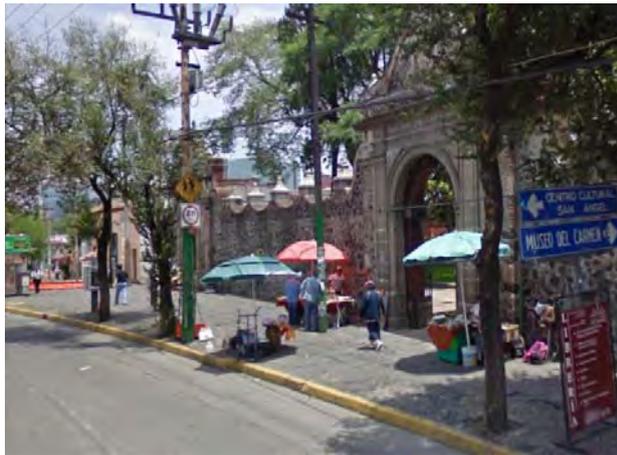
Contexto Urbano 5 Avenida Revolución ambos accesos

Vista que muestra ambos accesos y la relación que guardan con la traza tanto peatonal como vial, además de ser obvia la saturación de anuncios e indicaciones que forman en conjunto una contaminación visual.

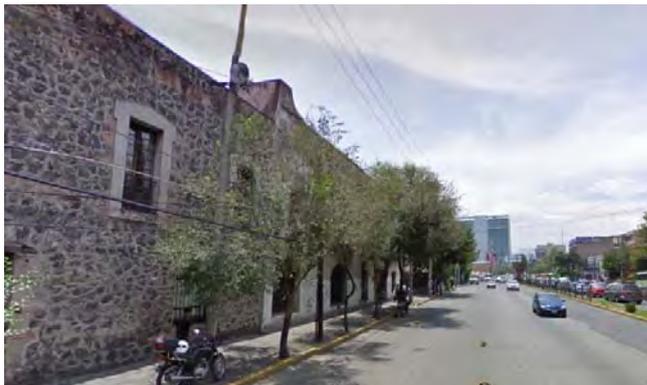
Contexto Urbano 6 Avenida Revolución vista lateral museo

Estas son las fachadas del convento hacia la avenida Revolución, en este sitio ya es sensible la estrechez de la circulación destinada como acera.

La propuesta en específico, sería hacer crecer el espacio de acera en por lo menos 1.2 metros, en ambos lados, eliminando el camellón y trasplantando los árboles y

arbustos que allí se encuentran, a jardineras existentes pero vacías que se encuentran en ambas aceras.

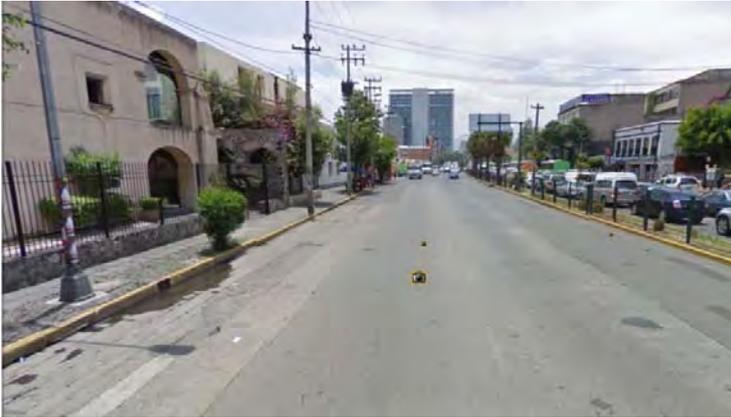
Contexto Urbano 7 Intersección

Inmediaciones de la intersección con la calle Rafael Checa, la parte más al sur del conjunto, es visible el tramo sobreviviente del acueducto que abasteció de agua al convento, por otro lado, se ve perfectamente la valla anti peatonal en medio del árido y sucio camellón, este tipo de elementos marginales son prueba del conflicto irresoluto entre la función espacial de la ciudad moderna; el peatón o el automóvil.

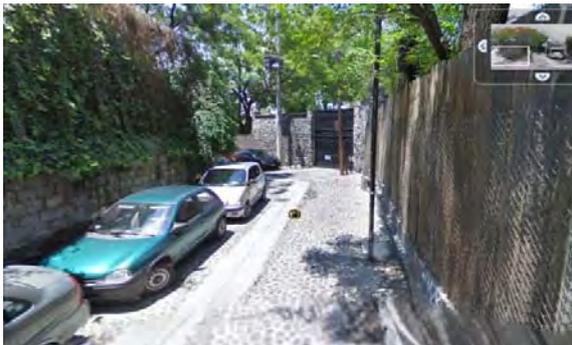
Contexto Urbano 16 Calle monasterio

El único problema que ostenta esta calle es la crónica falta de espacios para estacionar automóviles, que ocupan un solo sentido y dificultan el tránsito aun local.

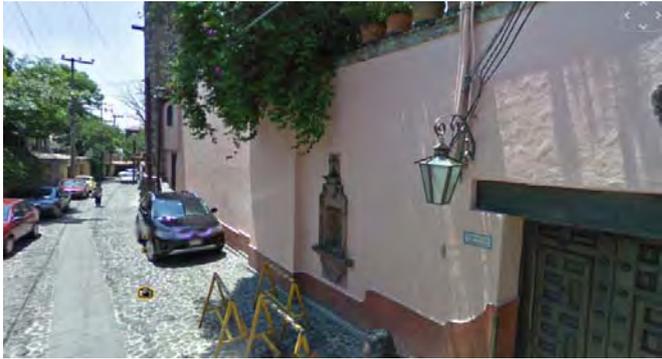
Contexto Urbano 21 Casa de las Campanas Televisa

Propiedad privada llamada “La Casa de las Campanas” que invade directamente el flanco norte de la nave del templo, y usa sus muros como desplante para su construcción, por carecer de valor histórico será contemplada su eliminación.

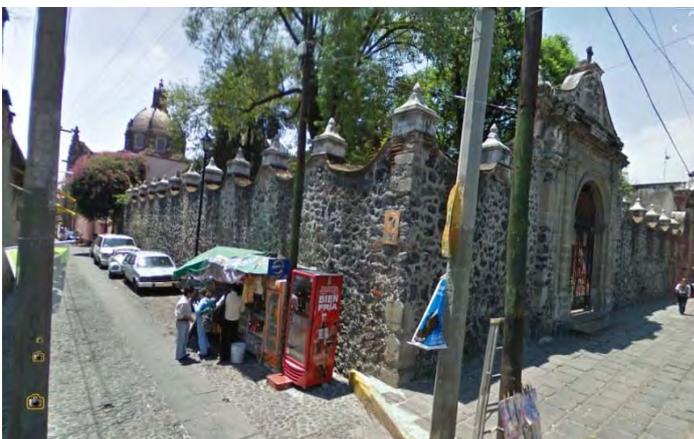
Contexto Urbano 23 Esquina calle monasterio

El recorrido esta completo, se muestra la esquina de la calle Monasterio y avenida Revolución, volviendo a encontrar los problemas mencionados de ambulante y de mobiliario urbano emplazado ilógicamente y sin ningún plan.

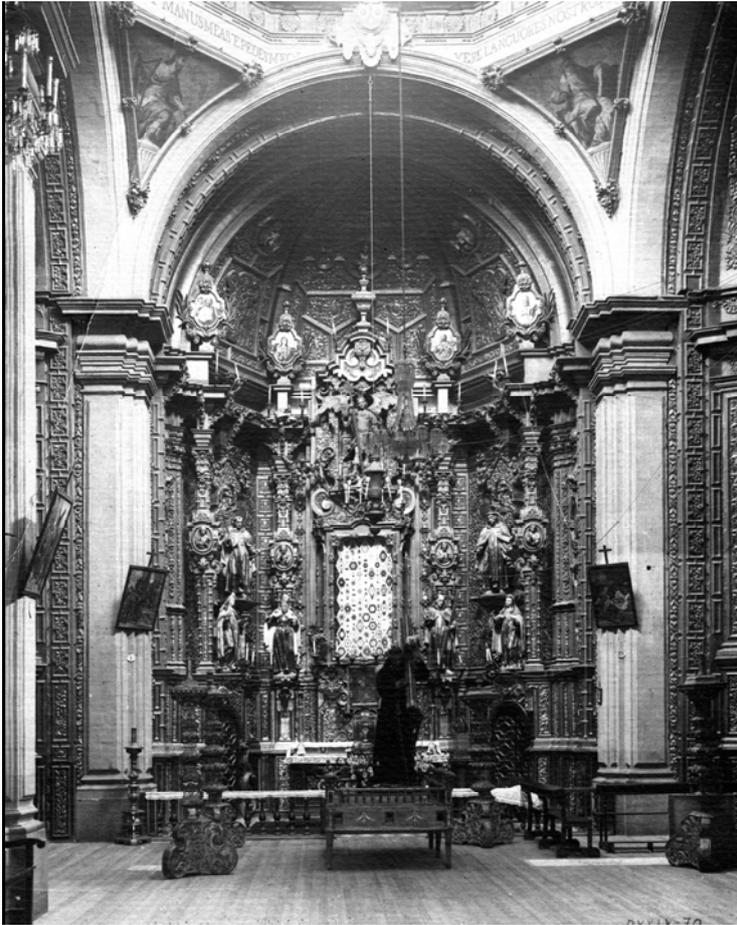
Templo del Carmen fototeca del INAH 7 detalle del altar correspondiente a la Capilla del Señor de Contreras. Esta fotografía manifiesta la gran pérdida que también sufrió del patrimonio mueble.

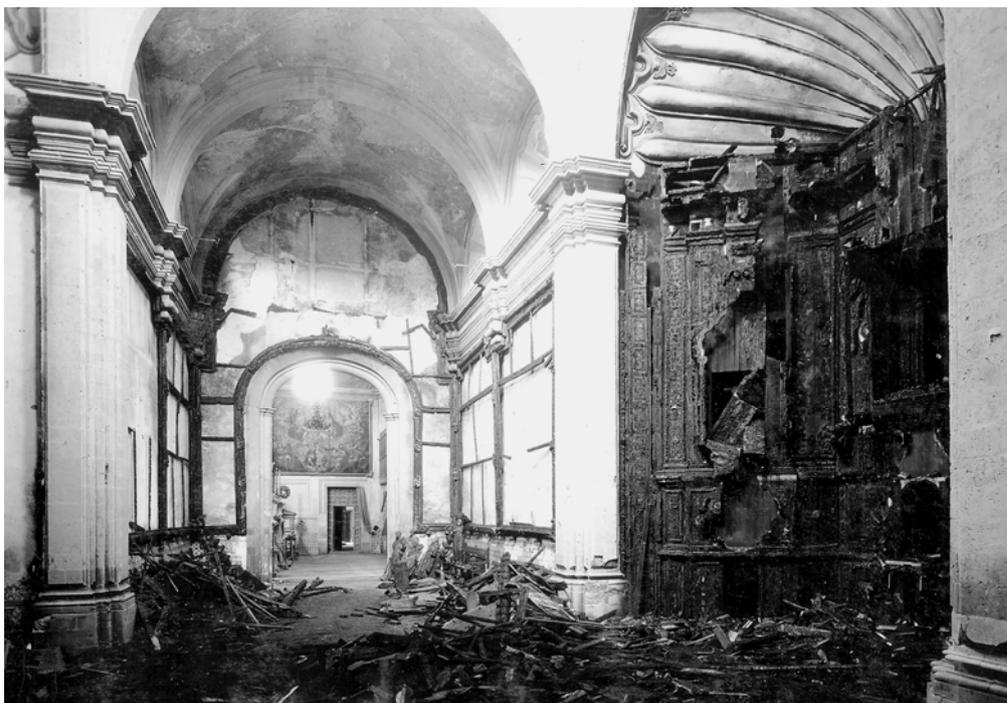
Como se menciona en el texto anterior, la destrucción de los elementos que formaban el Templo de Nuestra Señora del Carmen, han sido recientes. Un vivo ejemplo es el incendio sufrido el 14 agosto de 1937. La insaciable hoguera carbonizo bellos moldurados, devoro murales e impresionantes retablos, seguramente también el piso de duela.

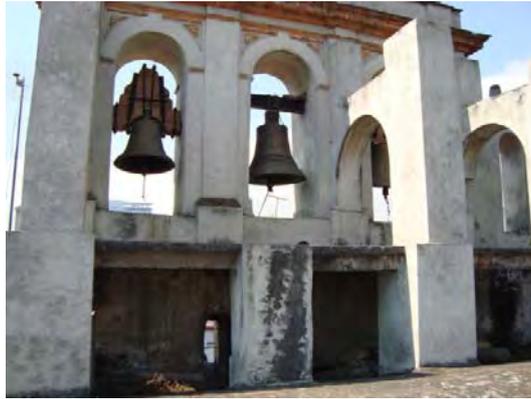
El Carmen 15 basa de espadaña donde se puede apreciar claramente la terrible losa de concreto de 20cm, que solo suma un innecesario peso extra a la bóveda de cañón de la nave.

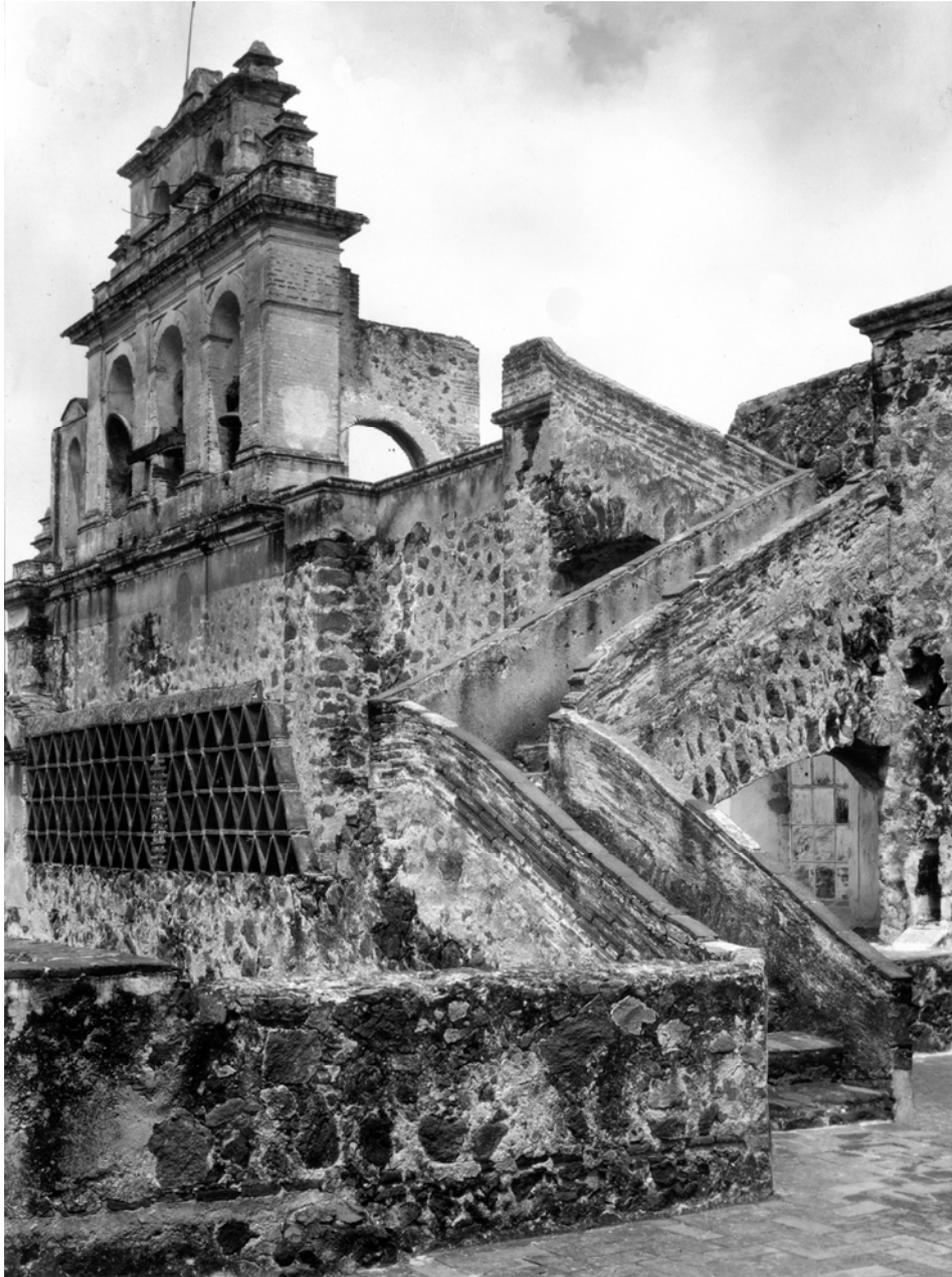
El Carmen 18 escalera natural, acceso a espadaña y cúpulas. Esta escalera estaba íntimamente ligada al costado del presbítero, no como actualmente se encuentra en la entrada de los peregrinos. Actualmente se dispone de esta improvisada manera por que el museo expropio o se adueño de esta entrada.

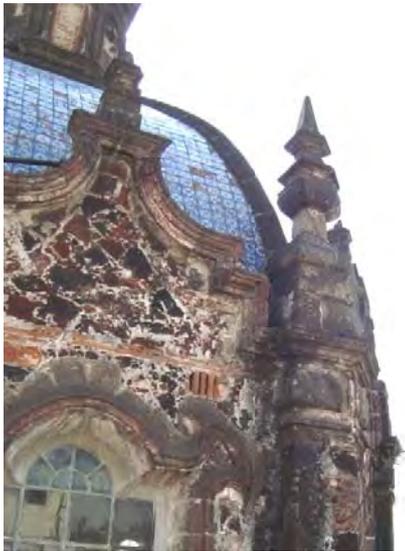
El Carmen 32 detalle de respiradero para vigas de madera cúpula principal

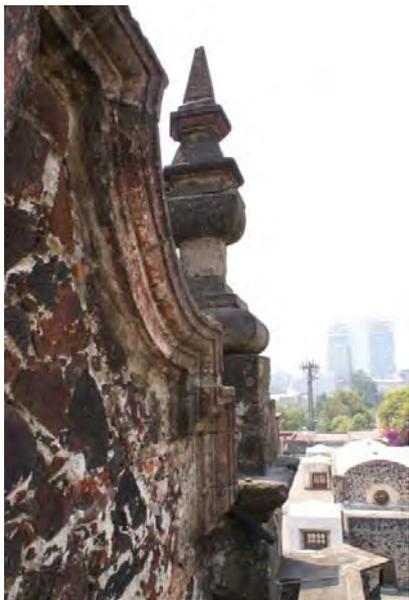
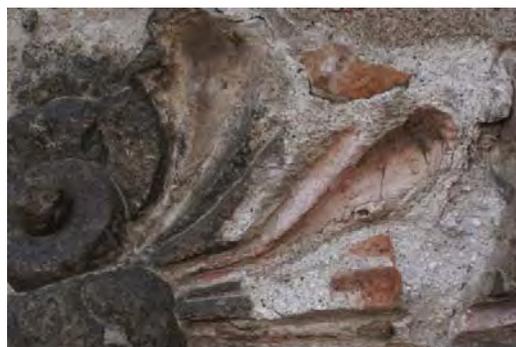
El Carmen 33 perdida de recubrimiento, humedad, flora parasita, humus. Tanto en corniseria como en las valvas decorativas.

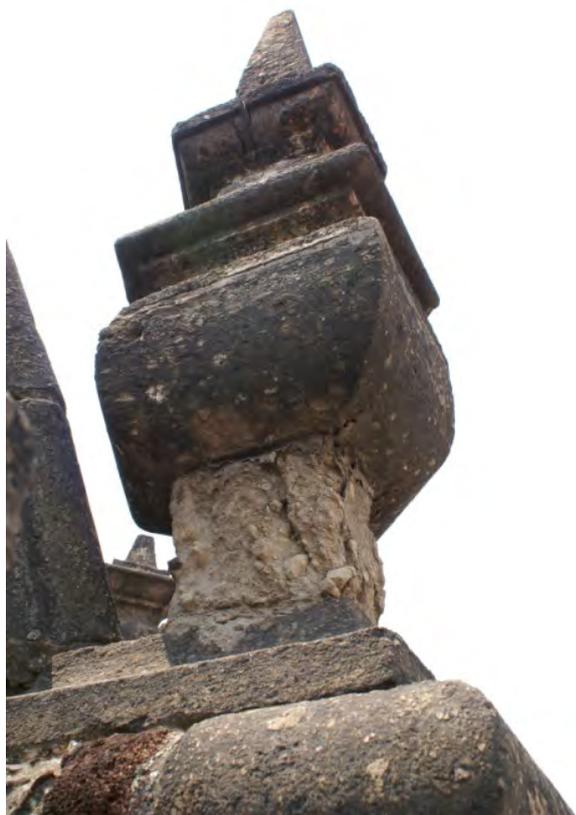
El Carmen 34 este es un magnífico ejemplo de lo que el intemperismo y los ácidos ambientales han causado a los pináculos de la cúpula principal al grado de pulverizar el material pétreo.

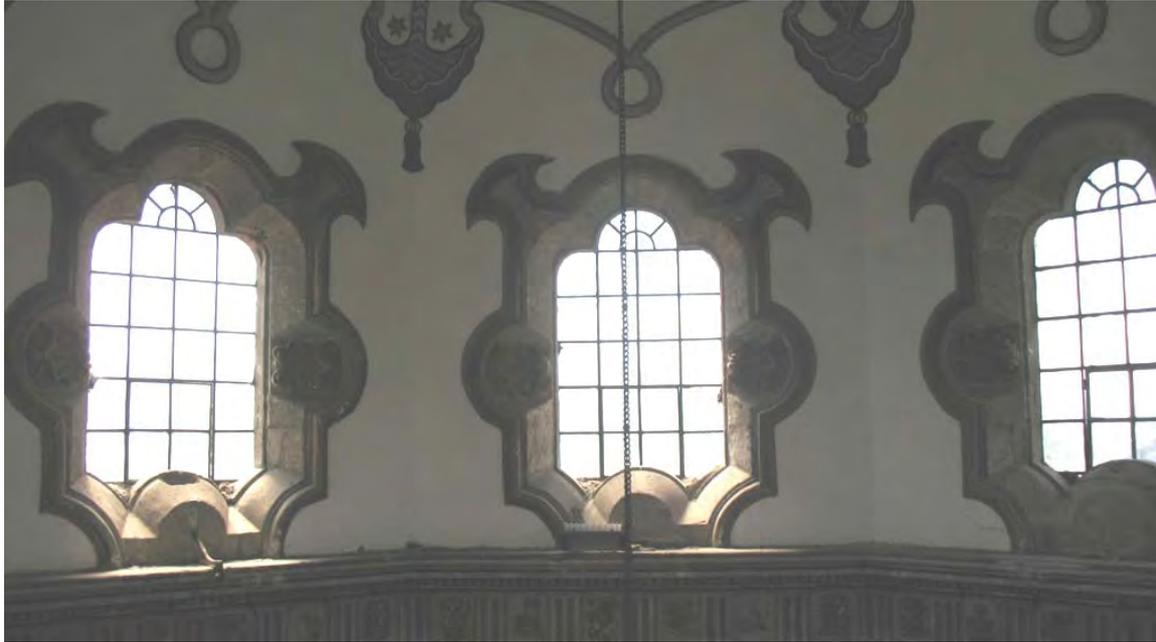
El Carmen 36 interior de las ventas ubicadas en cúpula principal.

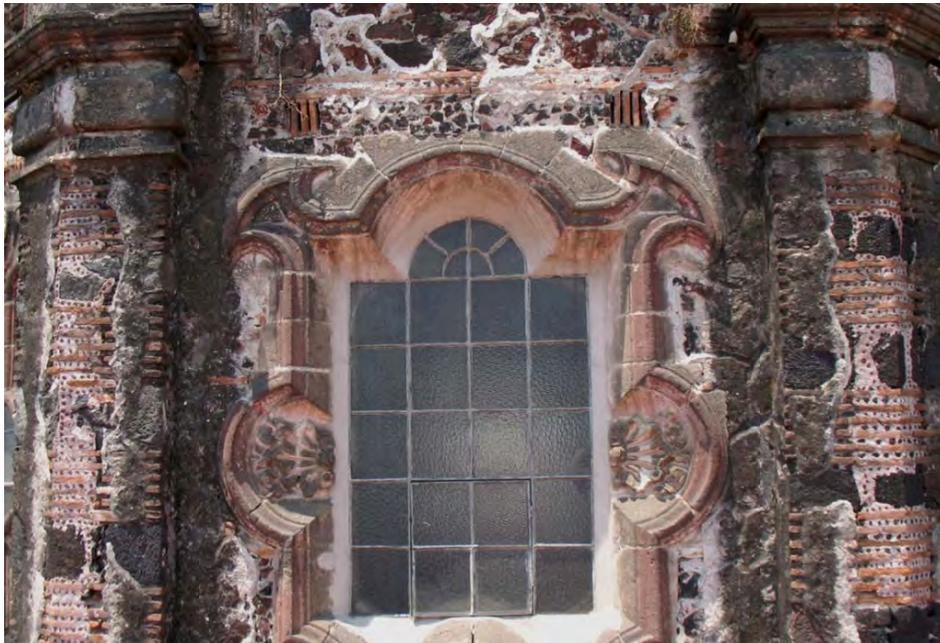
El Carmen 37 ventanas cúpula principal, jabs donde todavía se pueden apreciar las capas de enlucidos anteriores.

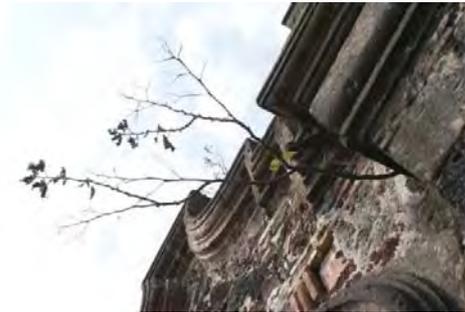
El Carmen 43 tepozanes

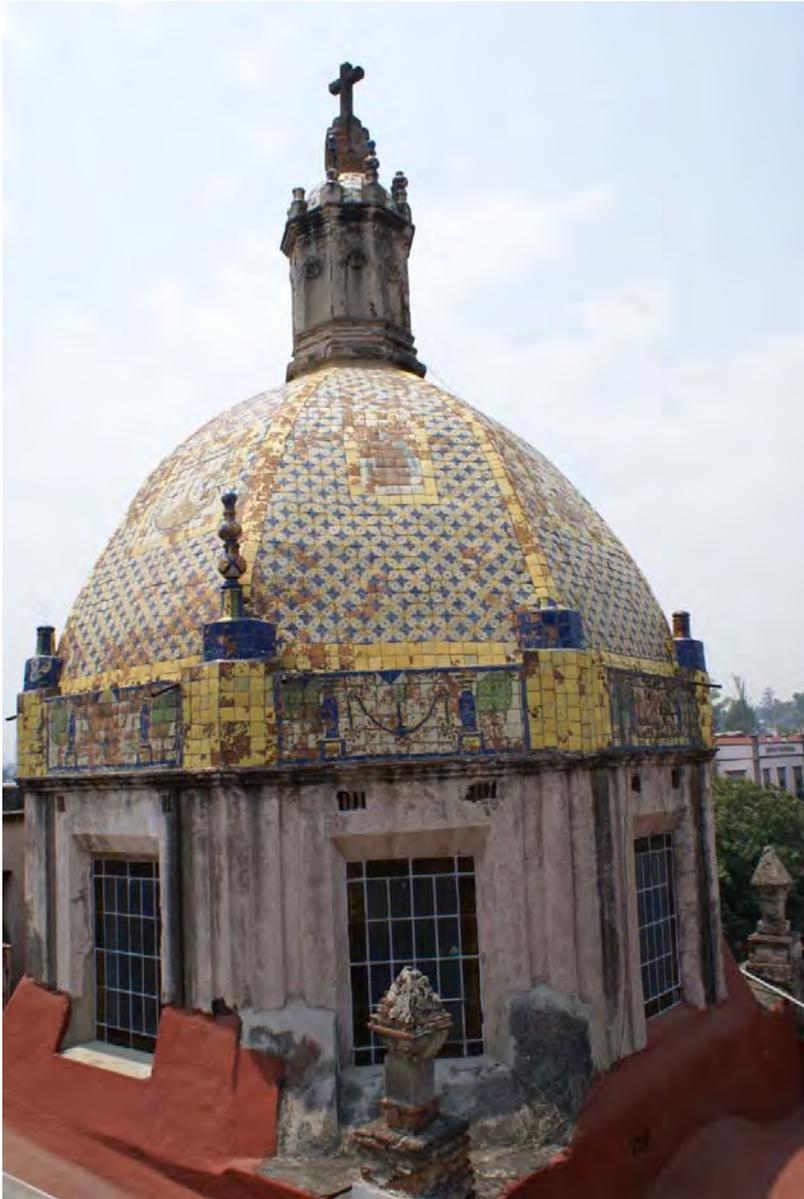
El Carmen 54 deterioros múltiples, como pérdida de elementos, desintegración, intervenciones fallidas, humedad, entre otros en cúpula capilla de indios

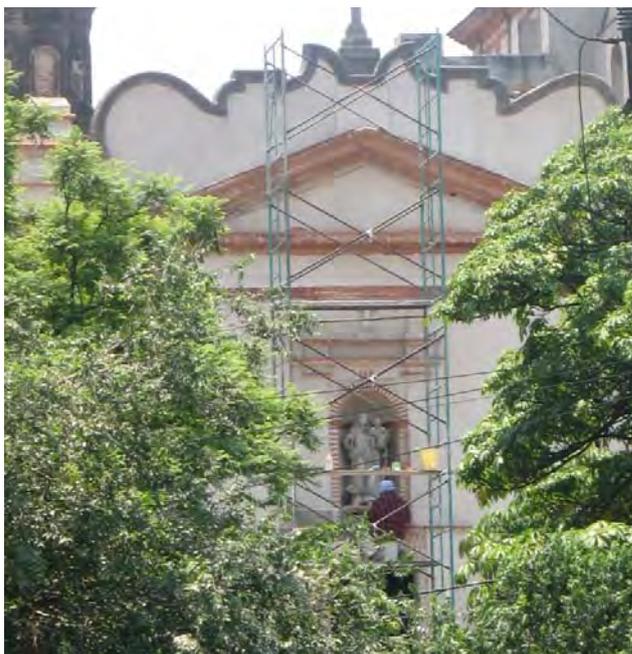
El Carmen 67 inicio de restauración en fachada del templo

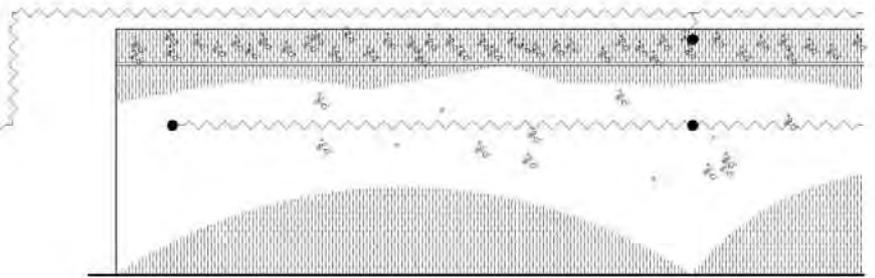
ALZADO INTERIOR ORIENTE DEL ATRIO

SUPERFICIE DE CHAFLAN QUE PRESENTA MANCHAS DE ESCURRIMIENTOS PLUVIALES OCASIONADAS POR ALGAS Y MICROFLORAS.
CEJA DE LADRILLO CON PERDIDA DE PIEZAS Y JUNTEO QUE OCASIONA TALES FILTRACIONES

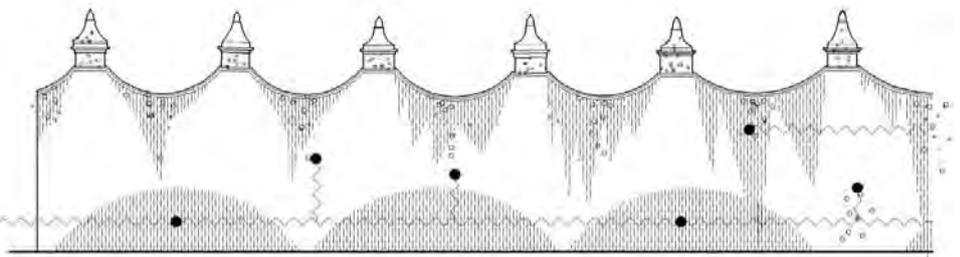
ALZADO INTERIOR NORTE DEL ATRIO

PERDIDA DE CAPA PICTORICA ASI COMO DISGREGAMIENTO DE APLANADO OCASIONADO POR HUMEDADES ASCENDENTES.
CRAQUELAMIENTO PARCIAL EN SUPERFICIE RECUBIERTA DE APLANADOS EN BASE A CEMENTO EN CUYOS AGRIETAMIENTOS PROLIFERAN ALGAS Y MICROFLORAS.

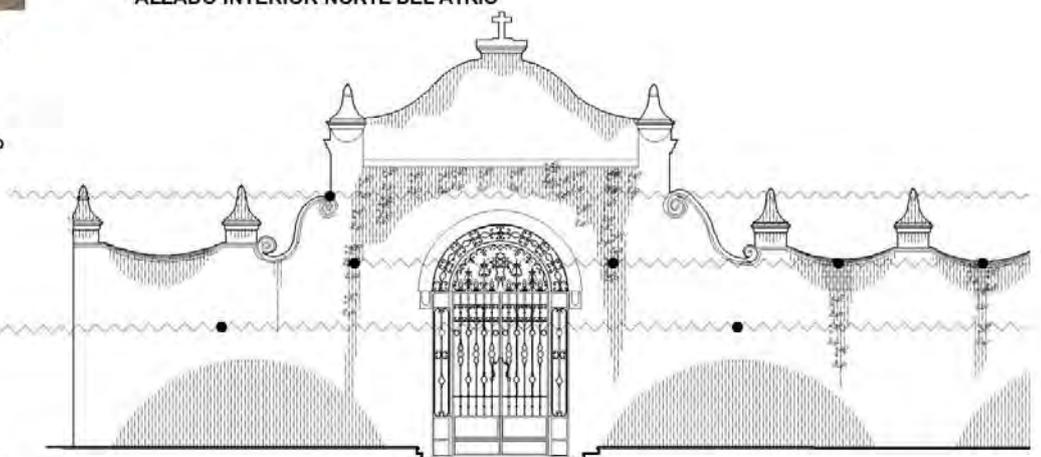
ALZADO INTERIOR PONIENTE DEL ATRIO

EXISTENCIA DE MATERIAL AJENO A LA SUPERFICIE COMO CLAVOS, TAQUETES, CABLES, ETC.

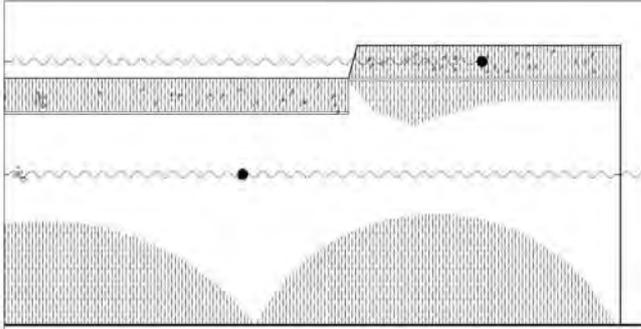
SUPERFICIE DE MURO QUE PRESENTA PERDIDA DE CAPA PICTORICA, CRAQUELAMIENTO GENERALIZADO EN SU APLANADO Y PROLIFERACION DE MICROFLORA DEBIDO A HUMEDADES ASCENDENTES Y A LA PERDIDA DE PENDIENTES ADECUADAS EN CHAFLANES.

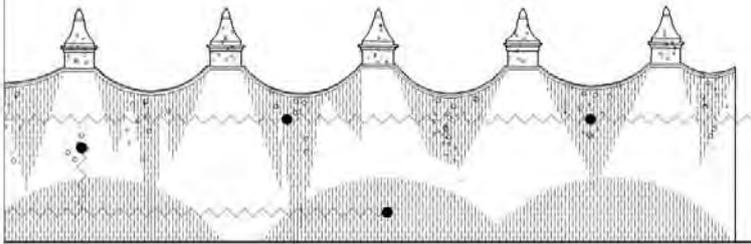
SUPERFICIES QUE PRESENTAN MANCHAS DE ESCURRIMIENTOS PLUVIALES OCASIONADAS POR ALGAS Y MICROFLORAS. CEJA DE LADRILLO CON PERDIDA DE PIEZAS Y JUNTEO QUE OCASIONA TALES FILTRACIONES

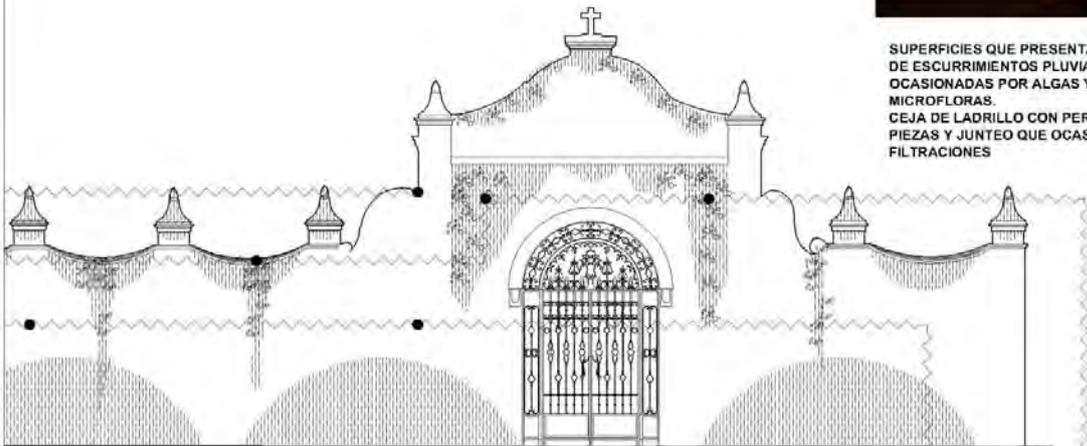
PERDIDA DE CAPA PICTORICA ASI COMO CRAQUELAMIENTO PARCIAL DE LA SUPERFICIE DEL MURO

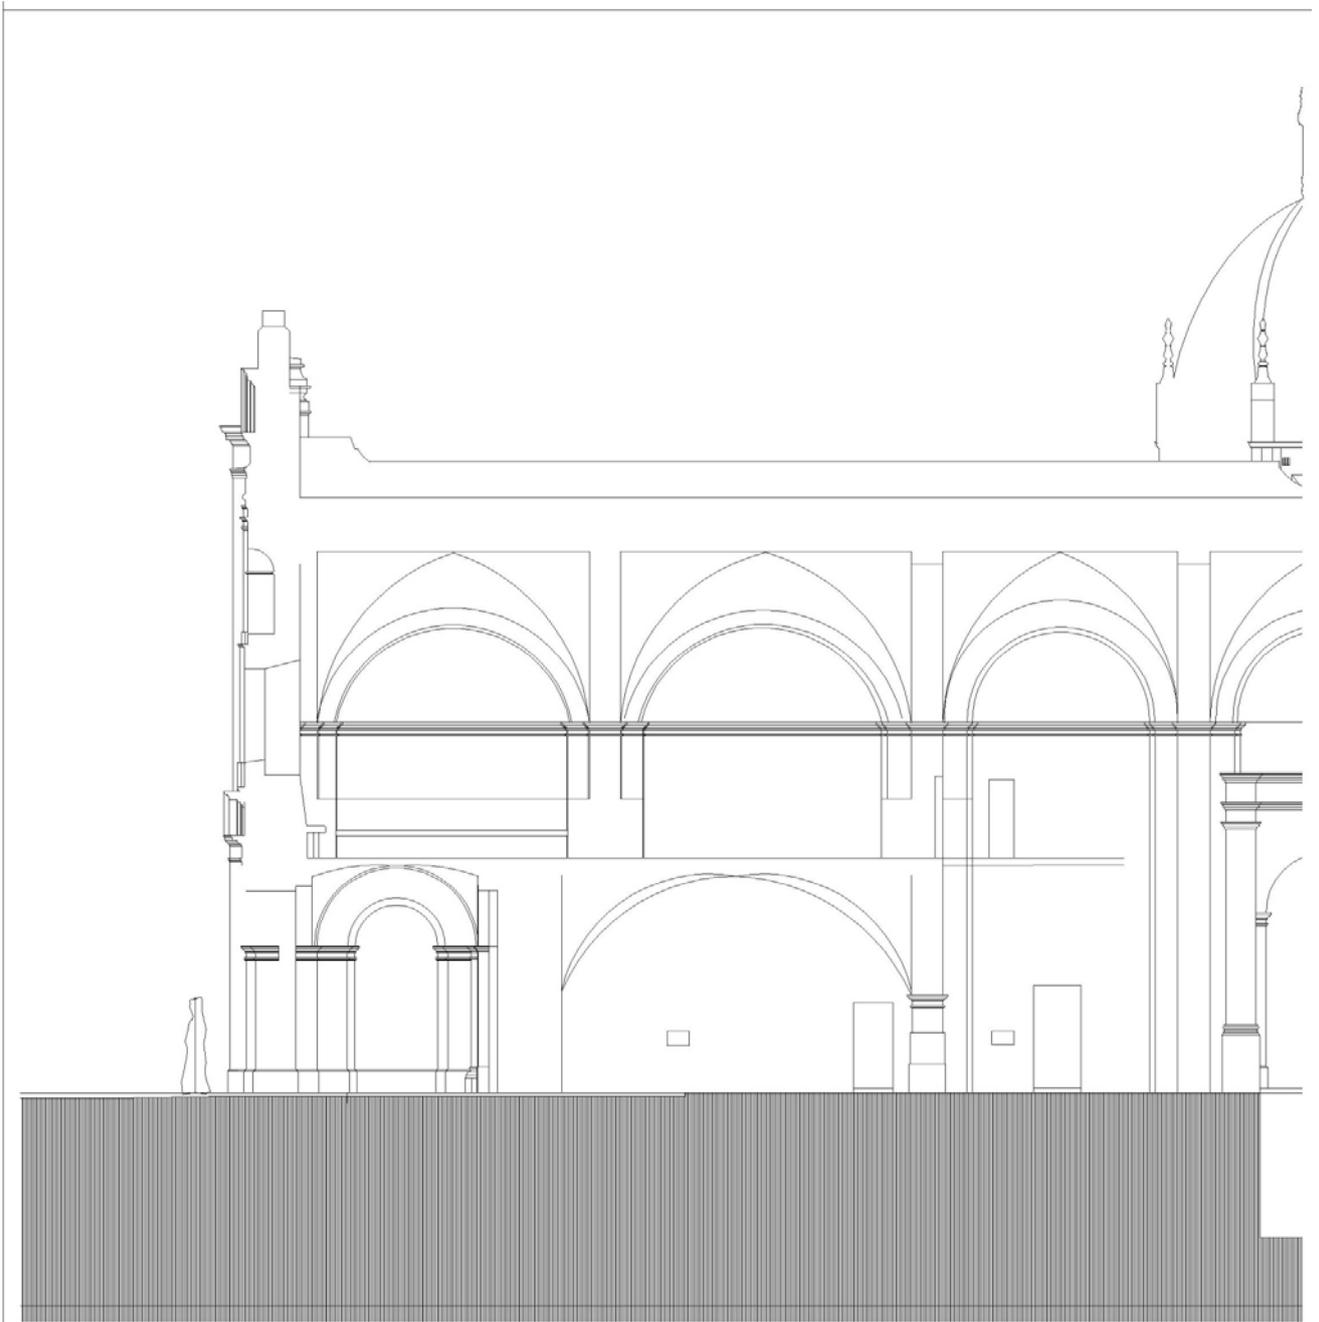
A-26

Corte Longitudinal que ubica procedimientos y metodología de actuación sobre la porción interior de la nave del edificio.

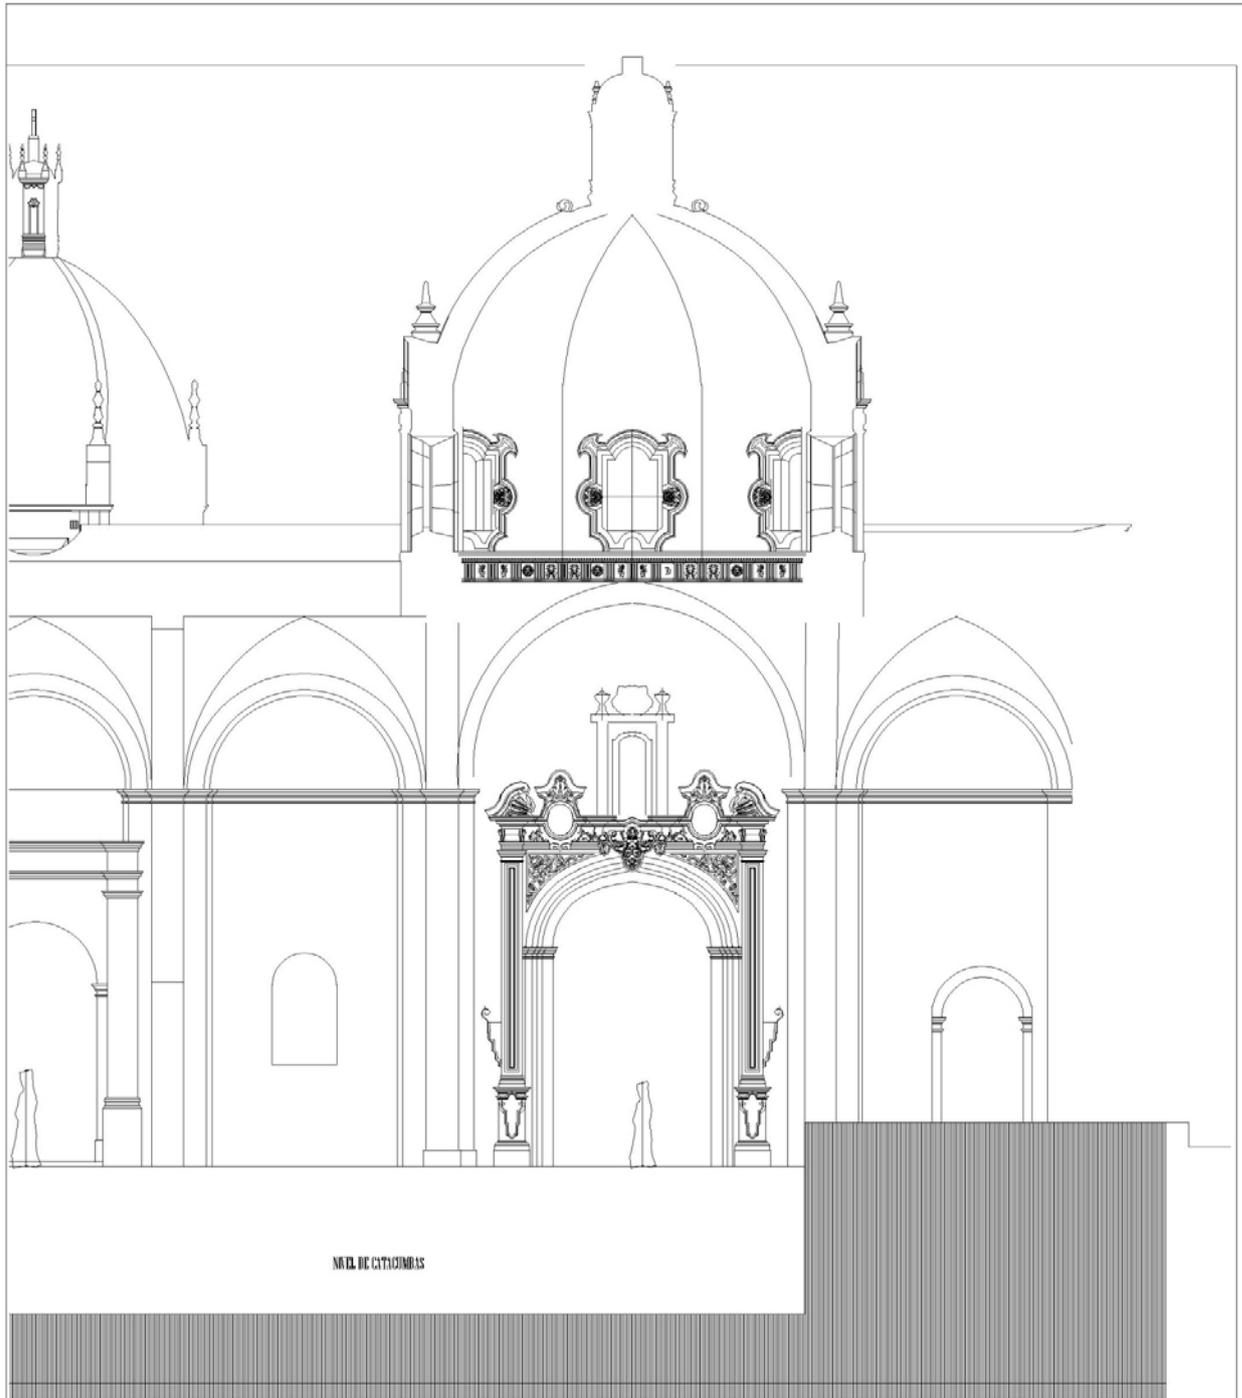
A-27

La Obra Arquitectonica.
IGLESIA DE NUESTRA SEÑORA DEL CARMEN DE SAN ANGEL
 PLANO: CORTE POR CAPILLA DEL SEÑOR DE CONTRERAS
 A LA ALTURA DE LA NAVE
 SECCION DE CORTE
 2010
