FACULTAD DE ARQUITECTURA

Tema: Remodelación y Ampliación del Albergue “CASA HOGAR INFANTIL”, ubicado en la Av. San Jerónimo No. 860 Colonia San Jerónimo Lídice, Delegación La Magdalena Contreras, México Distrito Federal.

“Reporte profesional que para obtener el título de Arquitecto presenta:
Gabriel Juárez Pérez

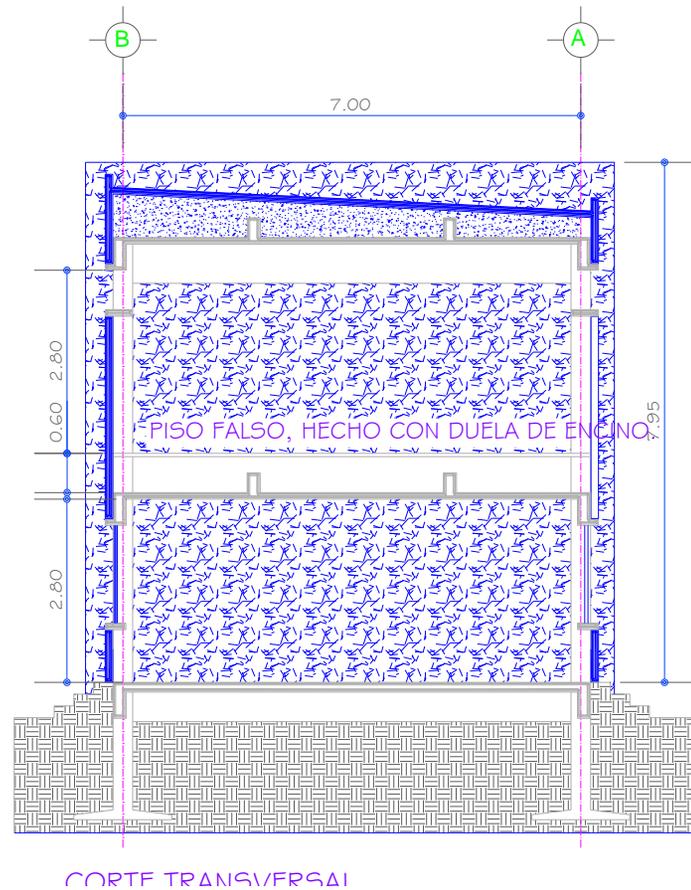
Gráfico No. 09

En este corte podemos apreciar de mejor manera como se colocan los muros longitudinales, los cuales están libres de la estructura general y solo funcionan como tapones laterales, el entrepiso es de losa de concreto armado, y sobre este se existe un bastidor de polines de pino y duela de encino, por el tiempo ya presenta deterioro, además que ha acumulado humedad por lo que el olor que predomina en el lugar es a madera enmohecida.

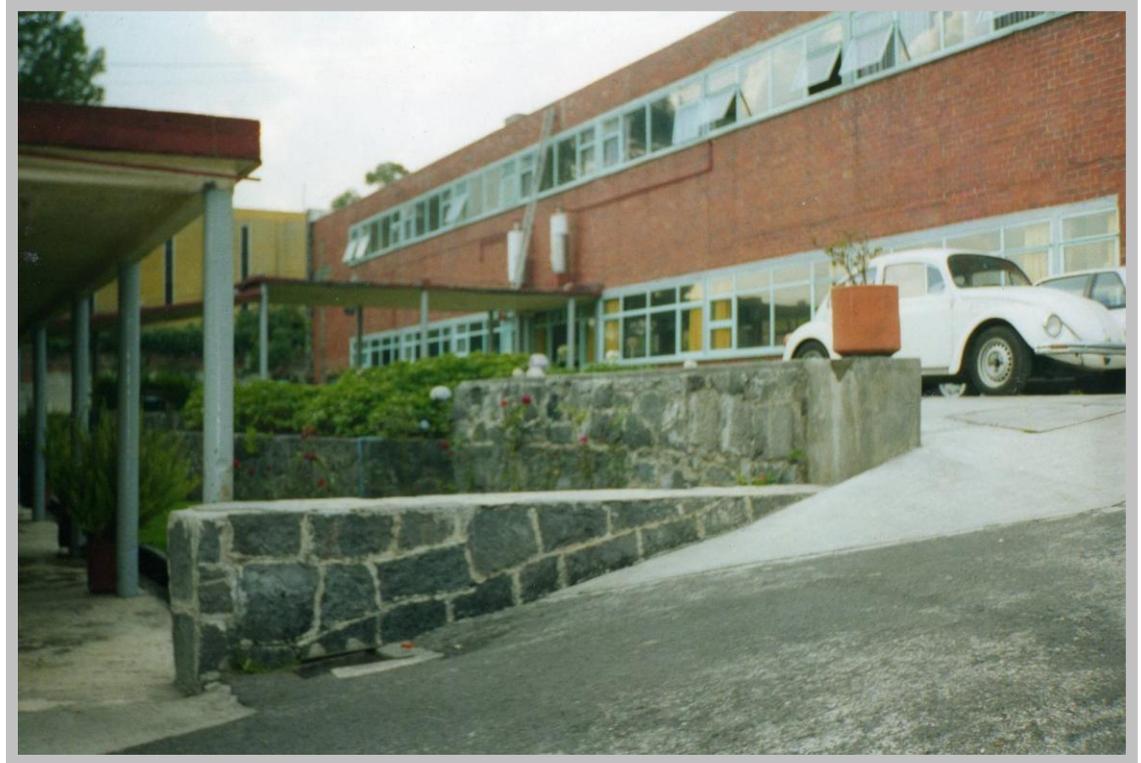
En esta fotografía podemos ver los calentadores de agua que abastecen al edificio "A" y que fueron instalados recientemente, la capacidad de éstos es de 120 litros cada uno, toda la instalación fue hecha con tubería de cobre de $\frac{3}{4}$ " y $\frac{1}{2}$ " de diámetro, la ubicación de estos no es la más adecuada primero pues no es agradable a la vista segundo que debido a la orientación recibe de frente corrientes de aire que con frecuencia los apaga.

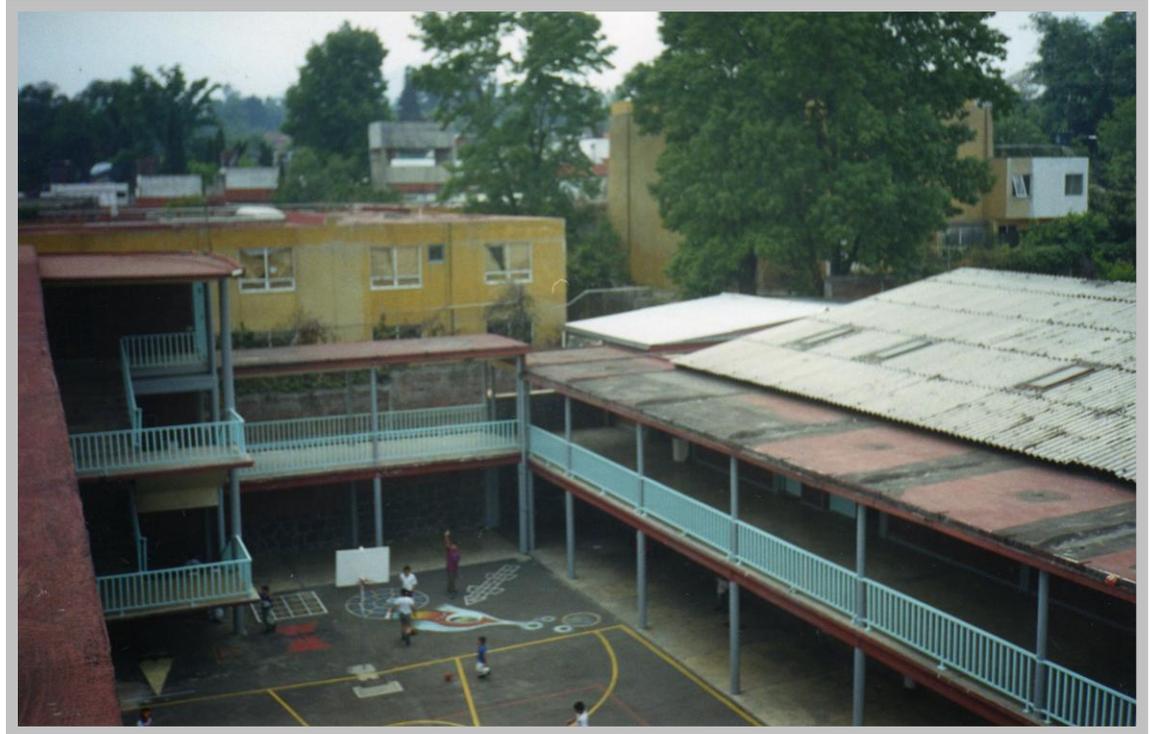
En esta fotografía se puede apreciar parcialmente la fachada noreste del edificio "B", sobre el techo del pasillo se instalaron ventanas para proporcionar mayor iluminación al comedor y a la cocina, esta cancelería que está hecha a base de herrería y cristal claro de 3 mm, se encuentra en regular estado, ya que por el alto grado de humedad ye existen algunas piezas enmohecidas, oxidadas y en algunos casos cristales rotos o ventanillas inexistentes.

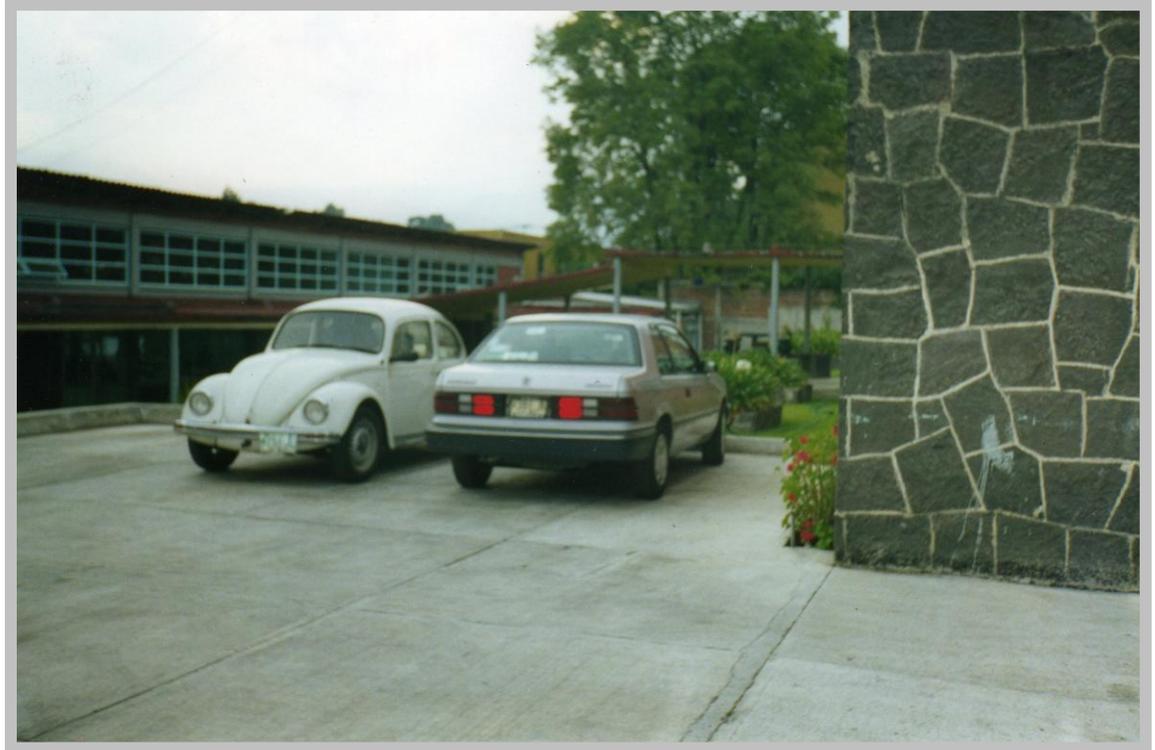
Esta es la vista que complementa la fachada noreste del edificio “B”, y el muro de piedra que se observa a la derecha pertenece al edificio “A”, y justo en medio de este espacio entre el edificio B y el A, se ubica el drenaje que en temporadas de lluvias se desborda e inunda de aguas negras el jardín de niños que se ubica al fondo del edificio.

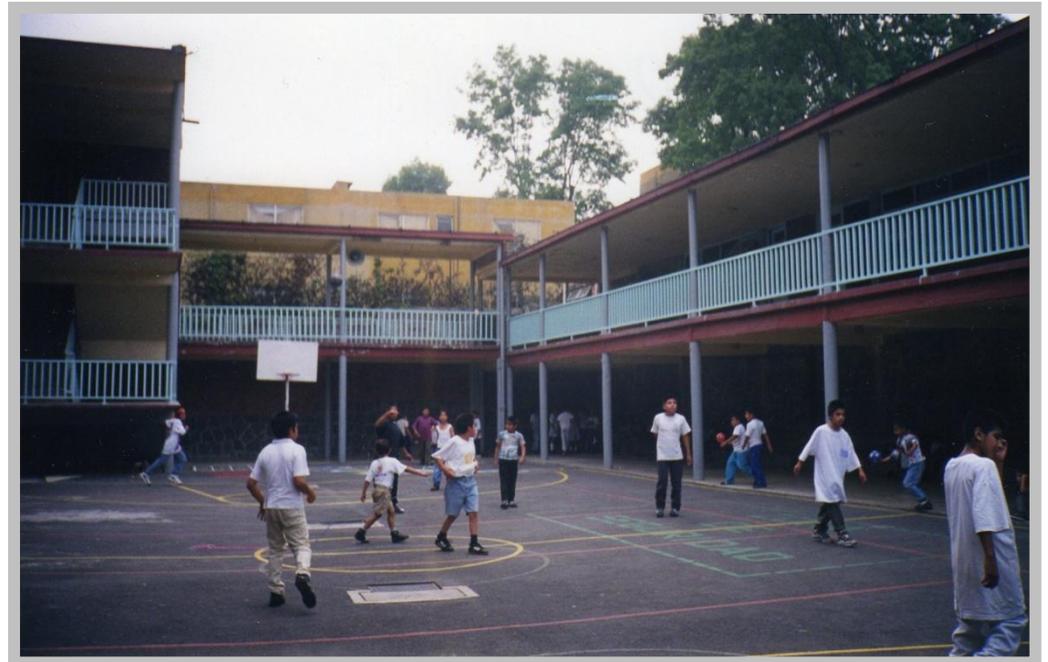
Este es patio de recreo de la escuela primaria el cual se ubica entre el edificio “C” y el edificio “B”, el edificio “B”, es el que se observa del lado derecho de esta perspectiva, así como el paso a cubierto, y apenas de manera tenue se alcanza a ver el muro de contención que según el estudio de mecánica de suelos podría sufrir volteo.

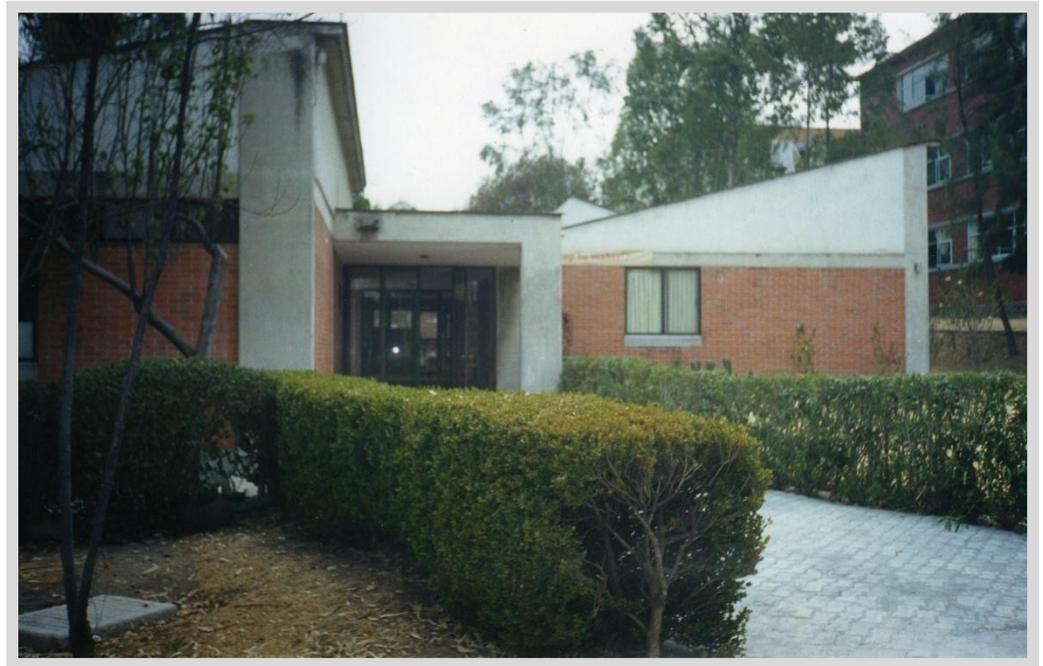
Fachada noroeste del edificio “D”, la pendiente de las cubiertas del área de baños y servicios es del 35%, los muros de tabique rojo se encuentran en buen estado y solo el impermeabilizante de las cubiertas se observan deteriorados, se alcanzan a ver los registros del colector de aguas negras los cuales funcionan bien sin embargo se han detectado raíces dentro de la tubería ya que son de asbesto., se construyo una banquetita de concreto en el perímetro del edificio, con el fin de protegerlo de la humedad, ya que en temporada de lluvias la vegetación crese demasiado rápido y de esta manera se evita se afecte los muros.
