**“PROCEDIMIENTO CONSTRUCTIVO PARA LA ESTABILIDAD
DE TALUD, CON ANCLAS Y MALLAS, DEL CANTIL UBICADO
EN LA COLONIA PALMITAS, DELEGACIÓN IZTAPALAPA,
MÉXICO D.F.”**

TESIS PROFESIONAL para obtener el título de **INGENIERO CIVIL**

Ciudad Universitaria, México, Noviembre 2012

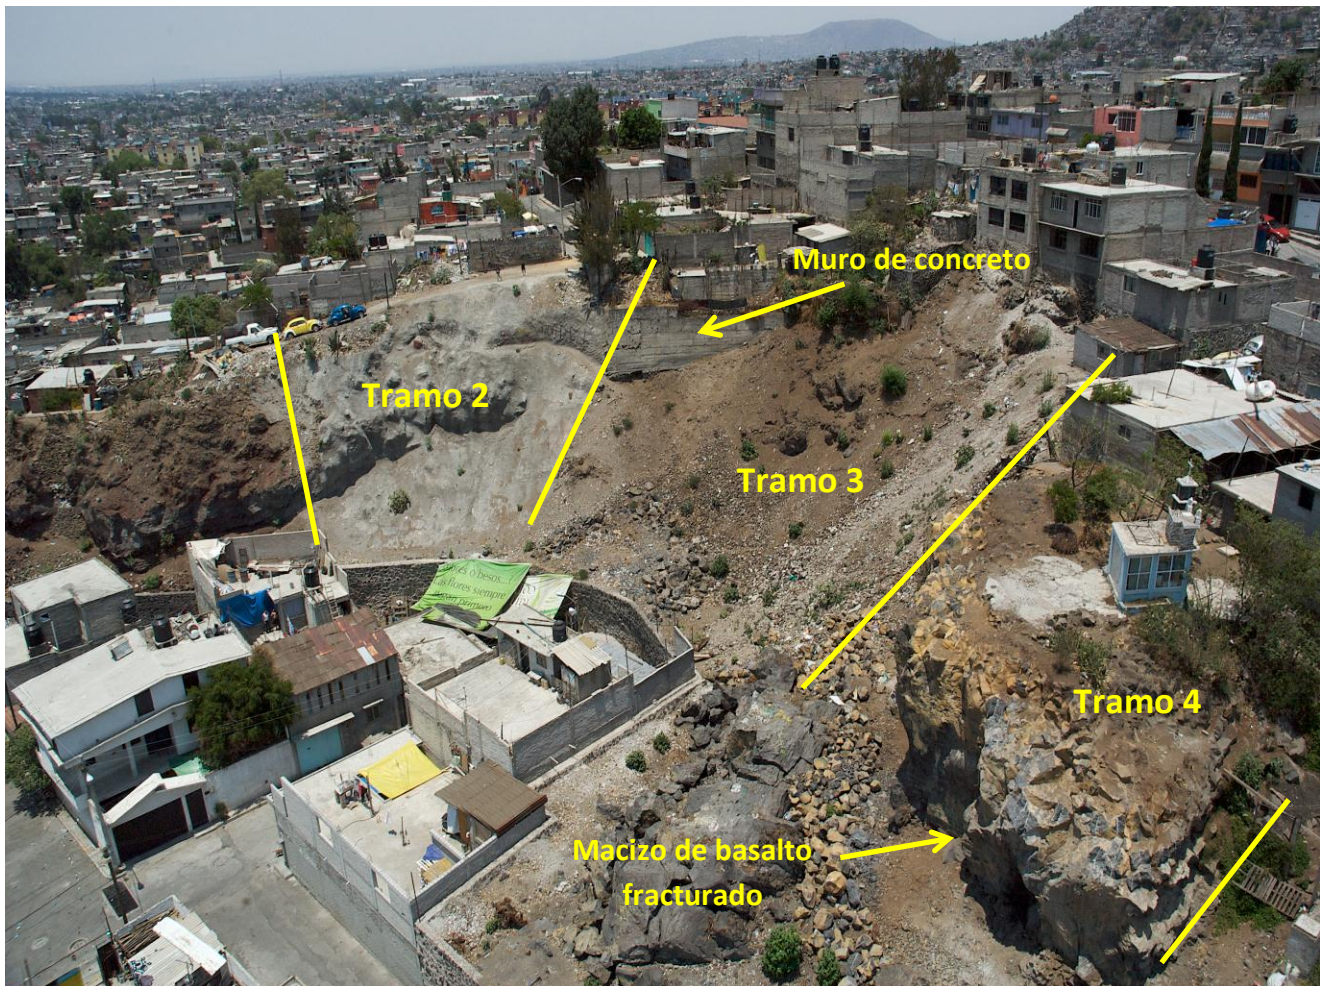
Figura 10. Vistas frontales del tramo 2, 3 y 4.

El tramo 3 se localiza en la cabecera de la calle Joronquillo, colindando con las últimas dos viviendas de la calle, tiene una longitud aproximada de 25.0 m y una altura de 15.0 m, como se observa en la figura 10.

Esta zona se encuentra constituida por un basalto brechoide en la parte izquierda, y basura cubriendo el brechoide en la parte central donde se tiene una descarga de agua en la corona y basalto fracturado en la parte derecha, el espesor del volumen de basura varía de 4.0 a 6.0 m, el basalto brechoide tiene un espesor de 5.0 a 7.0 m, para continuar con un estrato de cenizas volcánicas de 2.0 a 3.0 m y continua un basalto brechoide con lentes de basalto macizo, como se puede observar en la figura 11.

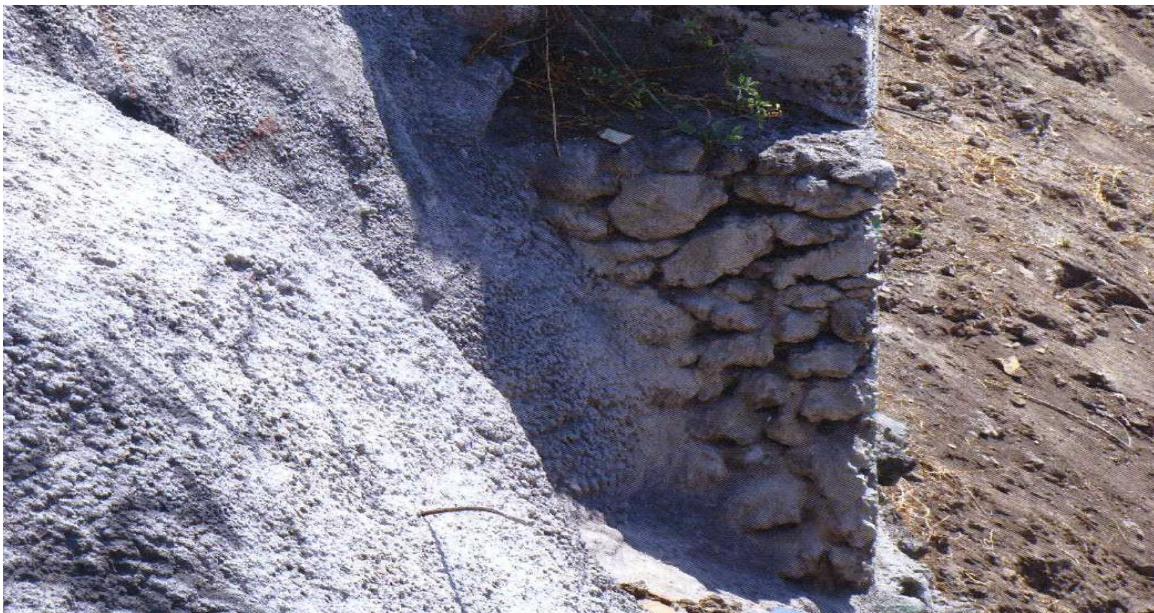
Figura 12. Detalle del apoyo del muro de concreto tramo 3.

En la corona se tiene un muro de concreto desplantado sobre mampostería pobremente cementada, estando en riesgo dos viviendas, una sobre una oquedad y otra sobre escoria volcánica que se está erosionando, como se observa en la figura 12.

En el tramo 3 la erosión del basalto brechoide y de la escoria volcánica favorece su desprendimiento y la eventual caída de bloques y fragmentos; la erosión también está formando oquedades en los desplantes de las viviendas de la corona del Cantil y en el muro de concreto que colinda con el tramo 2.

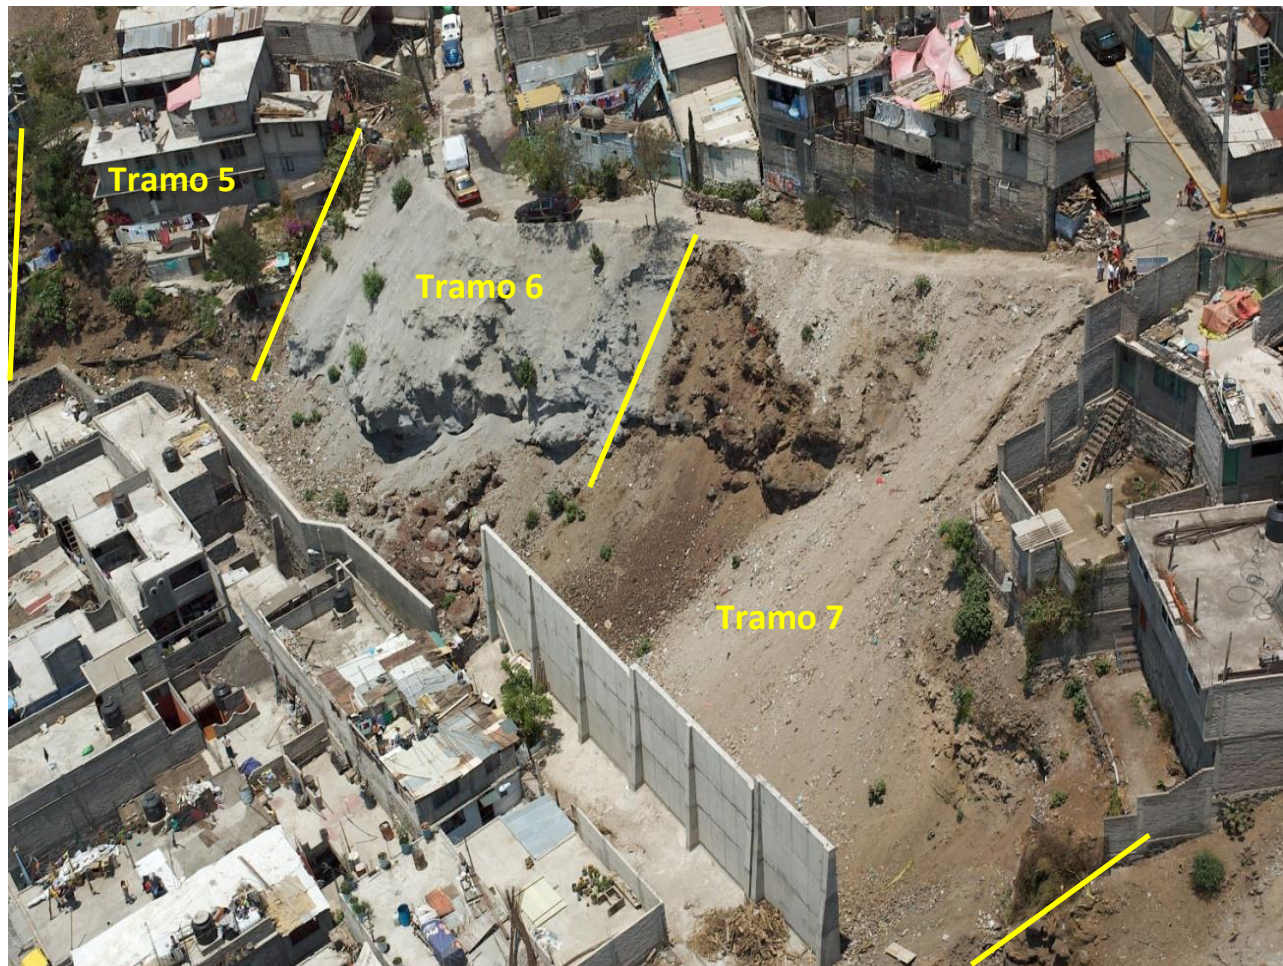
Figura 13. Vistas frontales del tramo 5, 6 y 7.

El tramo 7 se ubica a espaldas de la manzana delimitada por las calles de Pistaches, 2ª Cda. de Pistaches y 3ª Cda. de Pistaches, tiene una longitud aproximada de 35.0 m y una altura promedio de 17.0 m, ver figuras 9 y 13.

Localmente se tienen en esta zona depósitos de basura que cubren parcialmente a los basaltos brechoides que sobreyacen a la escoria volcánica y las arenas.

Este tramo está ocupado en gran porción por otro basurero (parte izquierda de aproximadamente 25.0 m de longitud), en la mitad superior del Cantil se encuentra el basalto brechoide con un espesor de 3.0 a 5.0 m y protuberancias en forma de cuernos, algunas de las cuales son inestables en el extremo norte del tramo, debajo de él se observa una delgada capa de basalto macizo de un metro de espesor, que cubre una capa de escoria de 0.5 m de espesor, que descansa sobre una capa de ceniza de 1.0 a 2.0 m de espesor, ver figura 14.

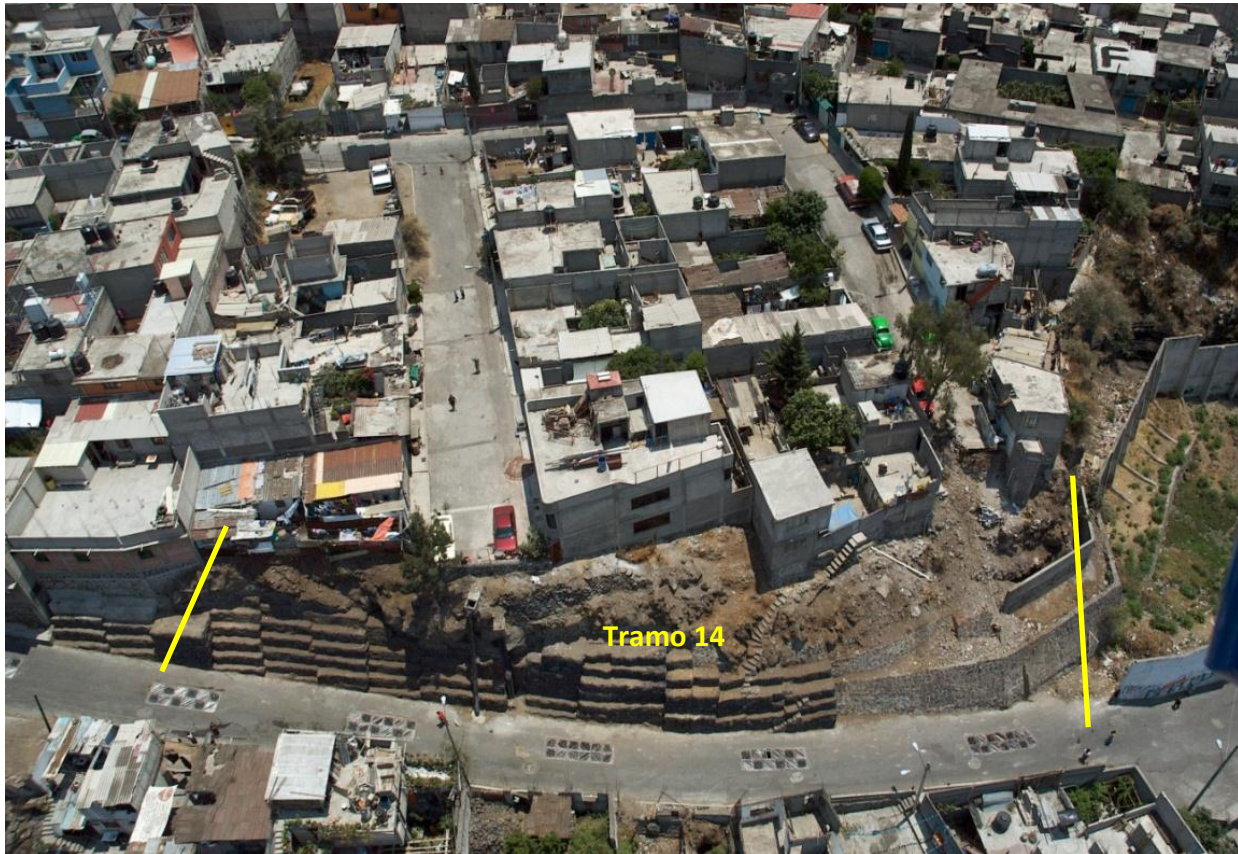
Figura 17. Vista aérea del tramo 14.

Se localiza en la parte sureste del Cantil. En el pie del Cantil se encuentra la calle Camino Real; mientras que en la corona se encuentran las viviendas del final de las calles Cerrada de Otoño y Cerrada de Primavera, ver figuras 9 y 17.

El tramo tiene una longitud aproximada de 48.0 m, una altura promedio de 12.0 m. La superficie del Cantil, en su mitad inferior, está cubierta con gaviones de 1.0 ó 1.5 m³ en su porción oriental y con un muro de mampostería del lado poniente; sobre los gaviones se encuentra una franja cubierta con zampeado que se observó fracturado; en la corona se observa el macizo rocoso con algunas salientes.

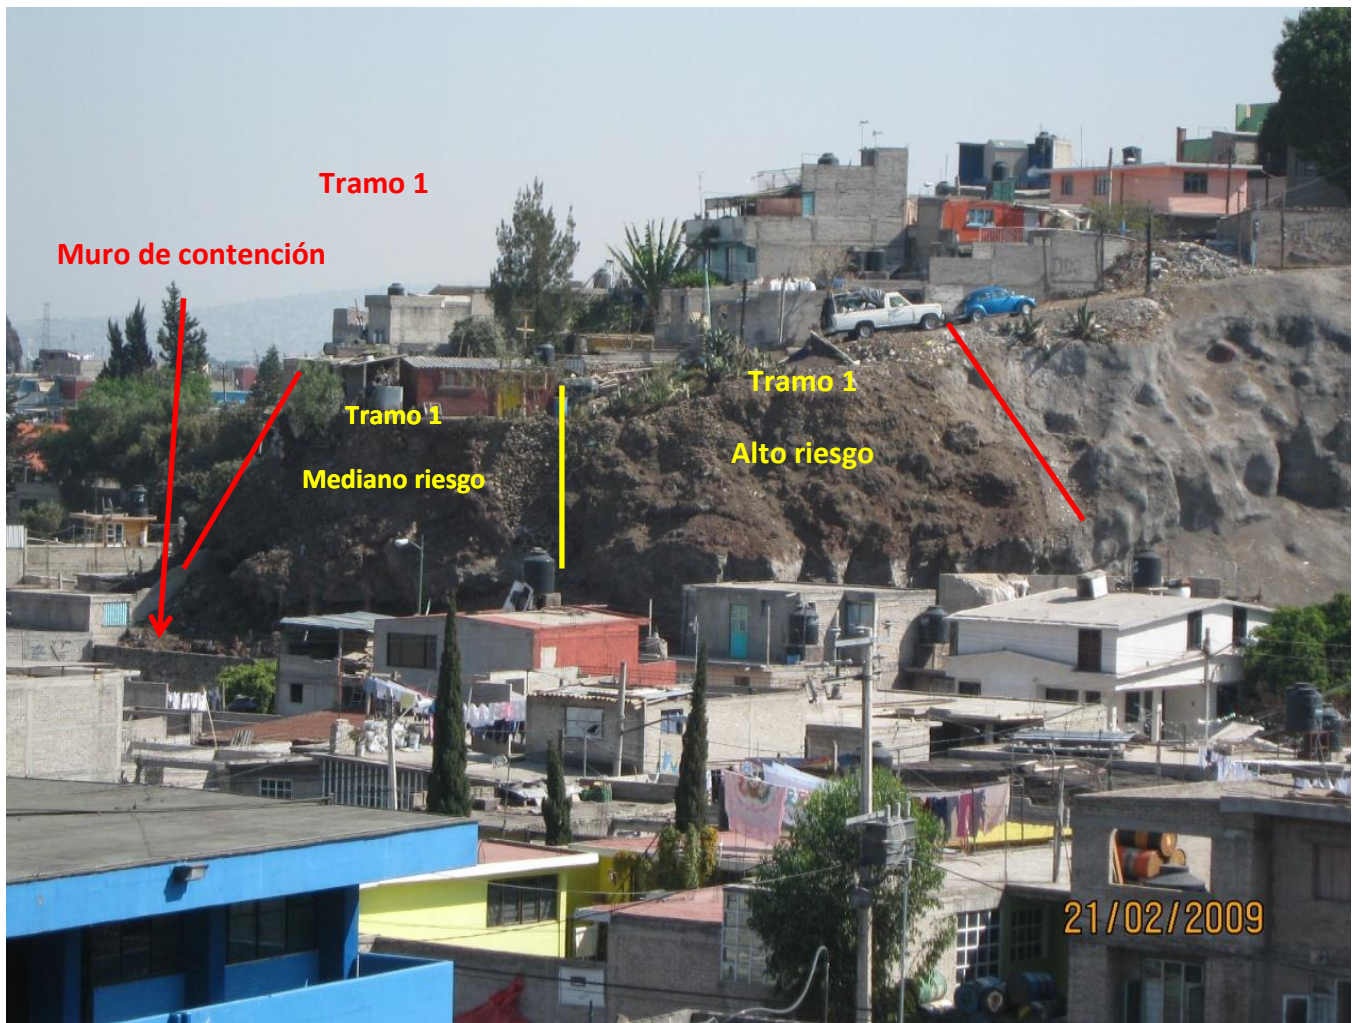
Figura 21. Vista frontal del tramo 1.

En la figura 21, se muestran 2 de las 3 zonas en las que se ha dividido el tramo 1, que corresponden a la parte posterior de la casa que se encuentra en la cabecera de la Cda. de Plata, zona izquierda; la parte que se encuentra al fondo de la calle, donde se observa el muro de contención y donde no se tienen viviendas, parte central.

El tramo 1 se caracteriza por una secuencia de basaltos brechoides, basaltos masivos fracturados, escoria volcánica que ha sido erosionada en algunos tramos y arena, presentando el tramo algunos bloques inestables. Por las condiciones locales se ha subdividido en tres subtramos, siendo la zona central la más crítica, ya que se observa que la base del macizo de basalto se encuentra con una inclinación desfavorable, ver figuras 22 y 23.

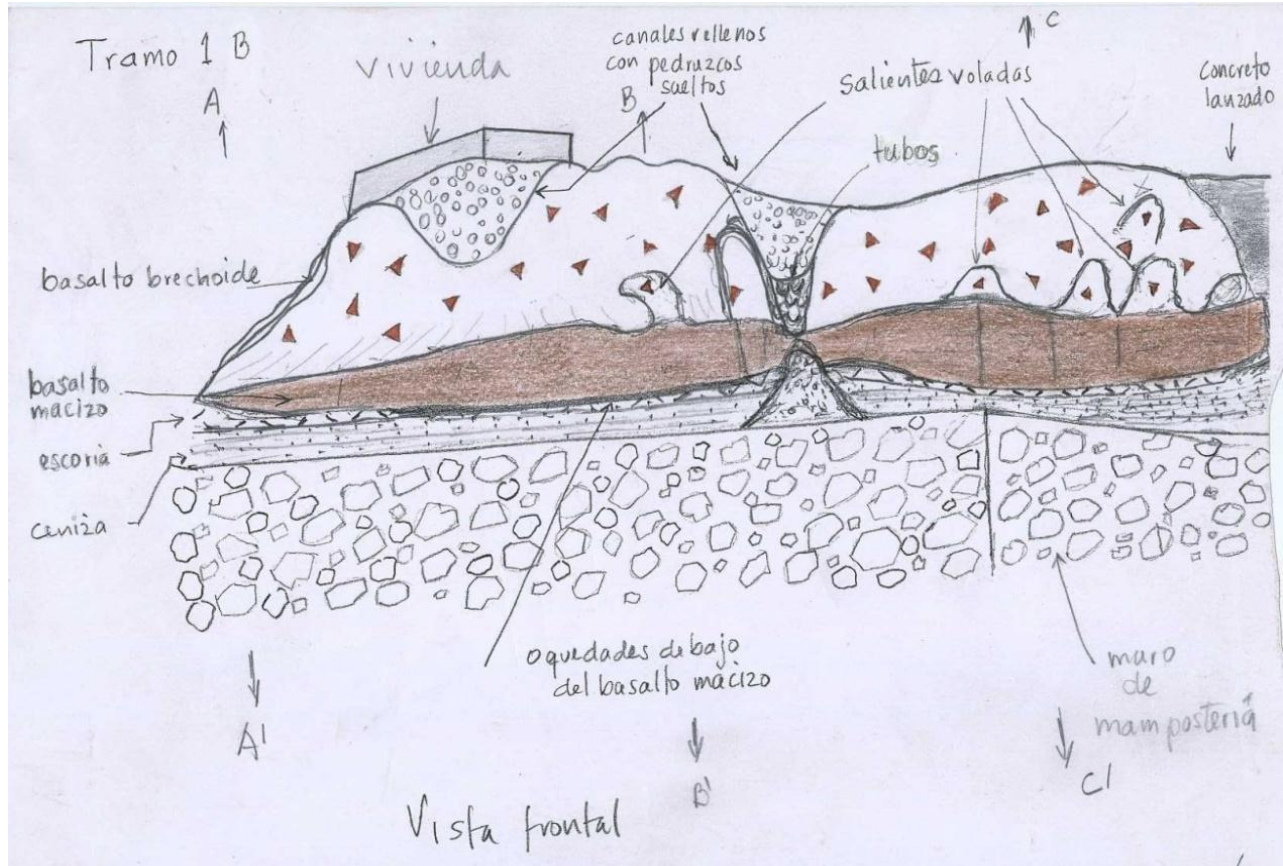
Figura 22. Distribución de los 3 subtramos observados físicamente en el tramo 1.

Este tramo se encuentra formado por una capa de 2.0 a 3.0 m de espesor de basalto brechoide con protuberancias, una capa de 1.0 m de basalto macizo fracturado, y una capa delgada de escoria volcánica de 0.5 m de espesor, a lo largo de la cual se pueden ver algunas oquedades producto de la caída de fragmentos de escoria y, finalmente, debajo de esta capa se tiene una ceniza volcánica de 2.0 m de espesor.

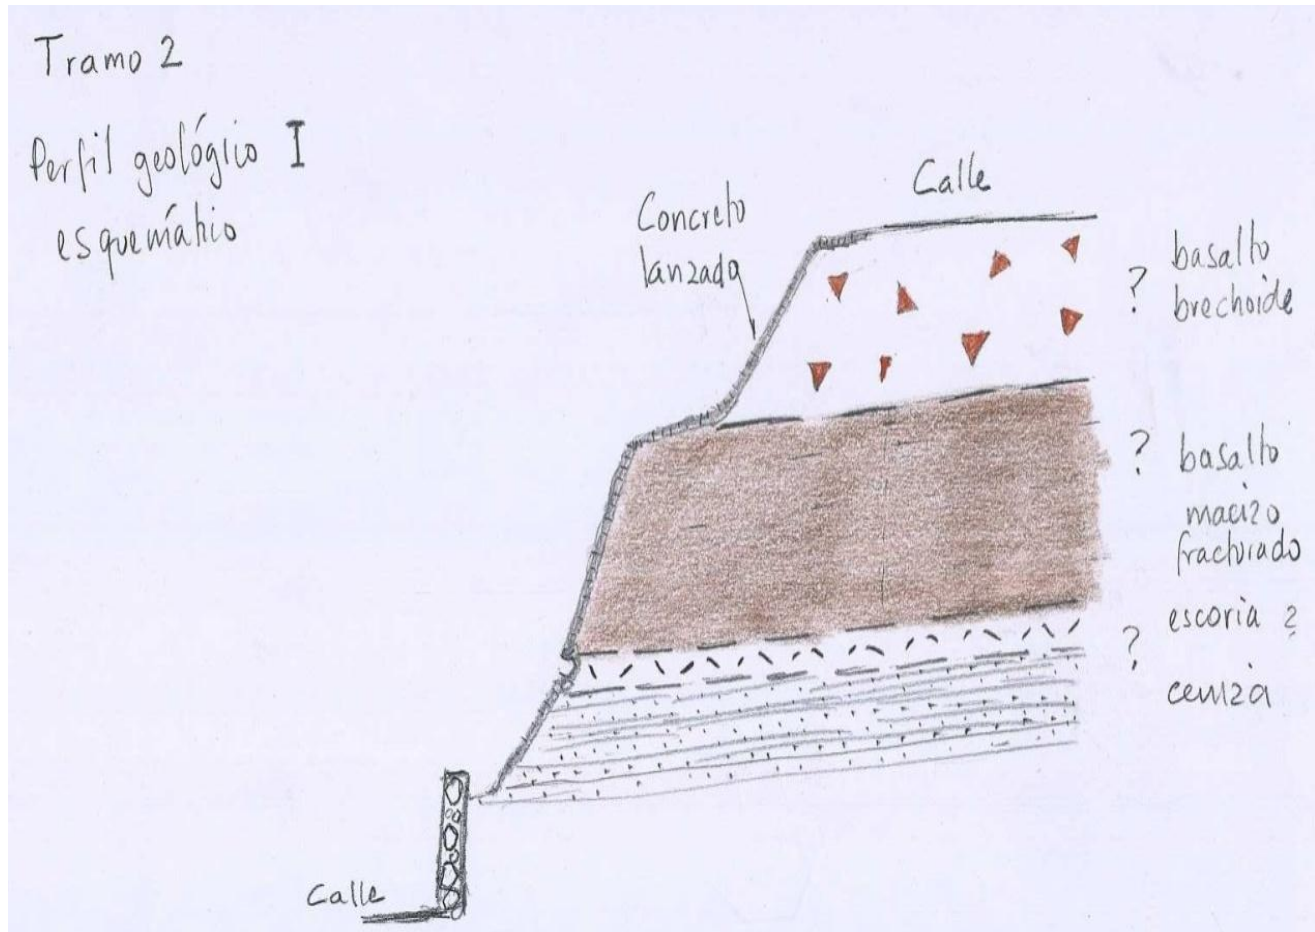
Figura 24. Perfil geológico observado físicamente en el tramo 2.

El tramo 2 se encuentra cubierto por concreto lanzado, ver figura 10, con la misma secuencia geológica que el tramo 1, siendo la diferencia el concreto lanzado con malla electro soldada que confina los materiales del talud, sin embargo, bajo el concreto lanzado hay separación entre el contacto de uno y otro material.

En la figura 24, se presenta el perfil geológico del sitio.

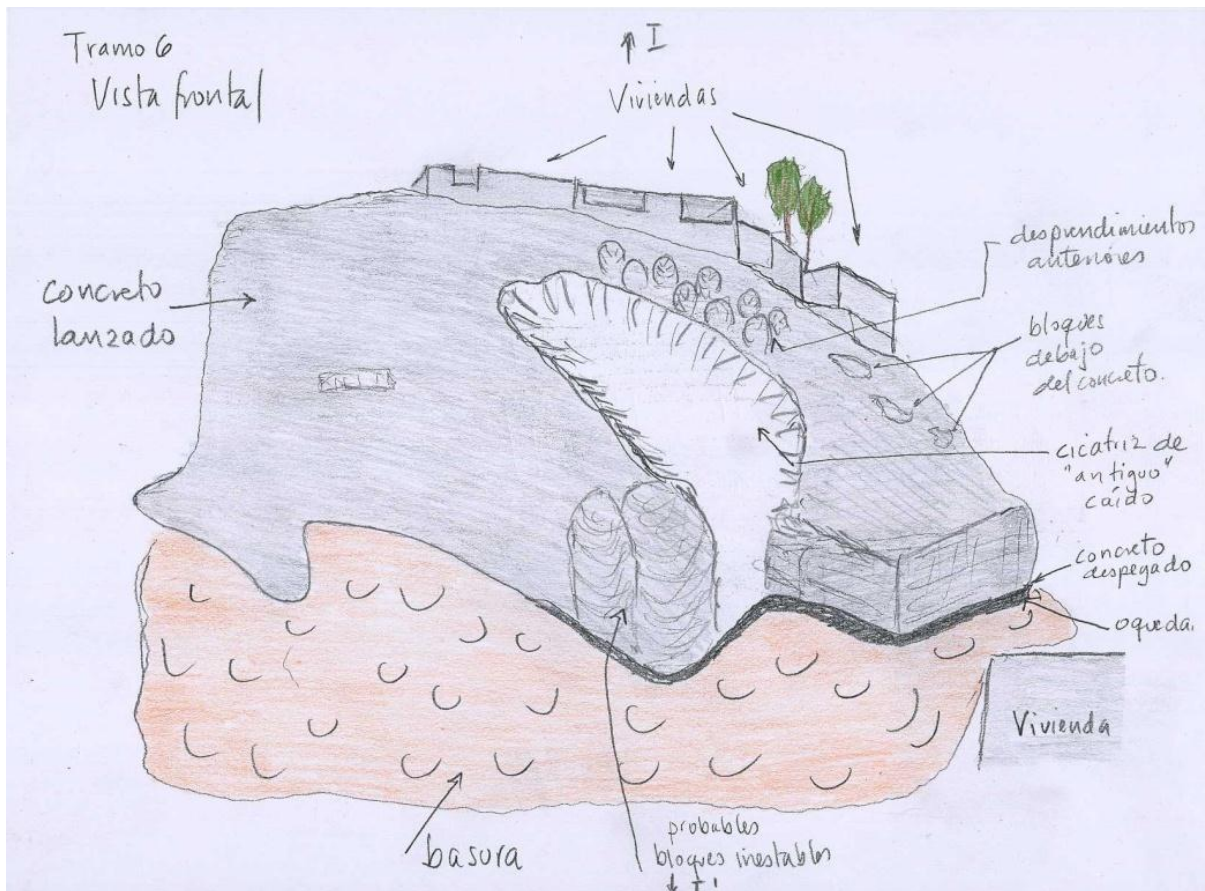
Figura 26. Vista frontal del tramo 6.

Esta zona presenta concreto lanzado en la parte superior cubriendo el basalto brechoide de 5.0 m de espesor con una pendiente poco pronunciada, basalto macizo de 2.0 m de espesor, capas de escoria volcánica en la parte baja y un estrato de

cenizas volcánicas en la base del talud, así como la acumulación de basura en la parte inferior, ver figura 26.

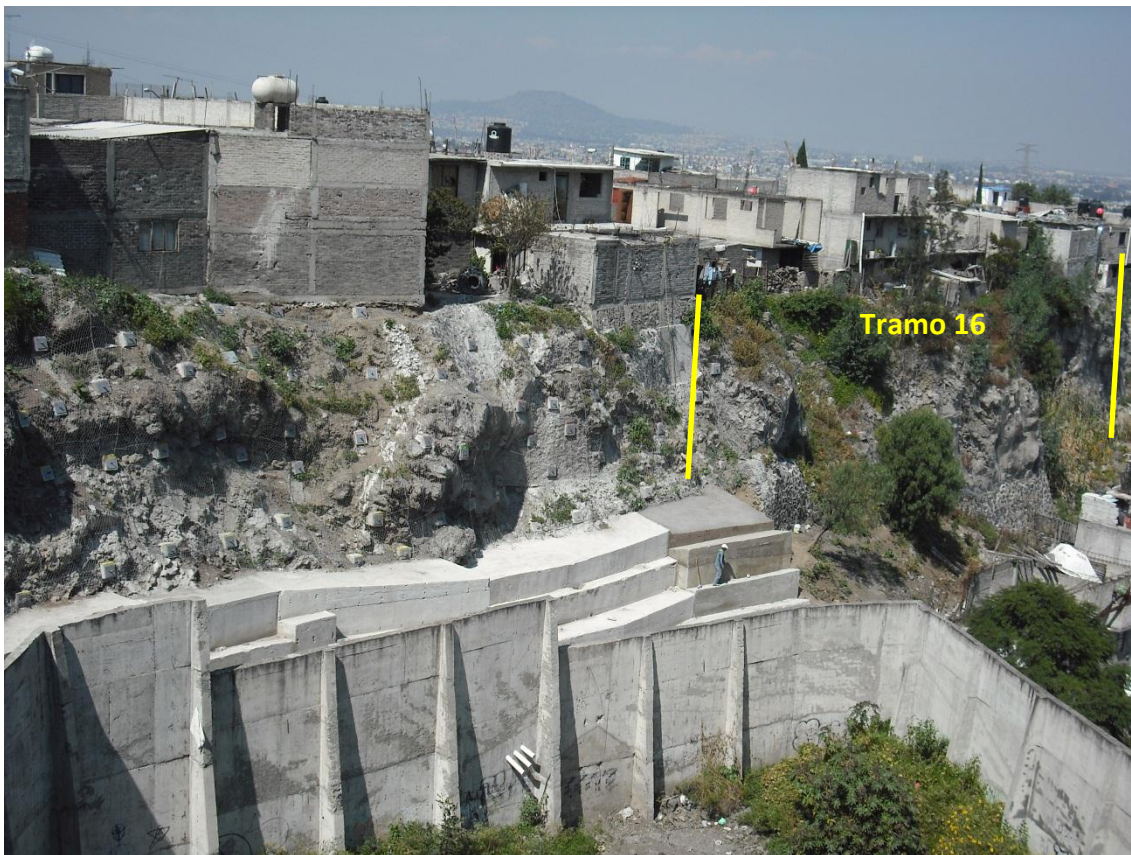
Figura 29. Vista frontal del tramo 16.

El tramo 16 se inicia en la esquina de Camino Real y Frambuesa y termina en donde dobla la calle y principia el Vaso de Regulación, donde se ubican 8 viviendas en la corona del Cantil y dos más en su pie, tiene una longitud aproximada de 100.0 m y una altura promedio de 16.0 m, ver figuras 20 y 29.

Localmente se tienen en esta zona basaltos brechoides con espesores de 2.0 a 3.0 m, subyacidos por bloques de basalto masivo fracturado con espesores de 3.0 a 5.0 m que se apoyan sobre un estrato de escoria volcánica de 1.0 a 3.0 m de espesor que sobreyacen a las arenas ligeramente cementadas (ceniza volcánica), que tienen de 5.0 a 7.0 m de altura en el Cantil, teniéndose en su pie, depósitos de basura que cubren

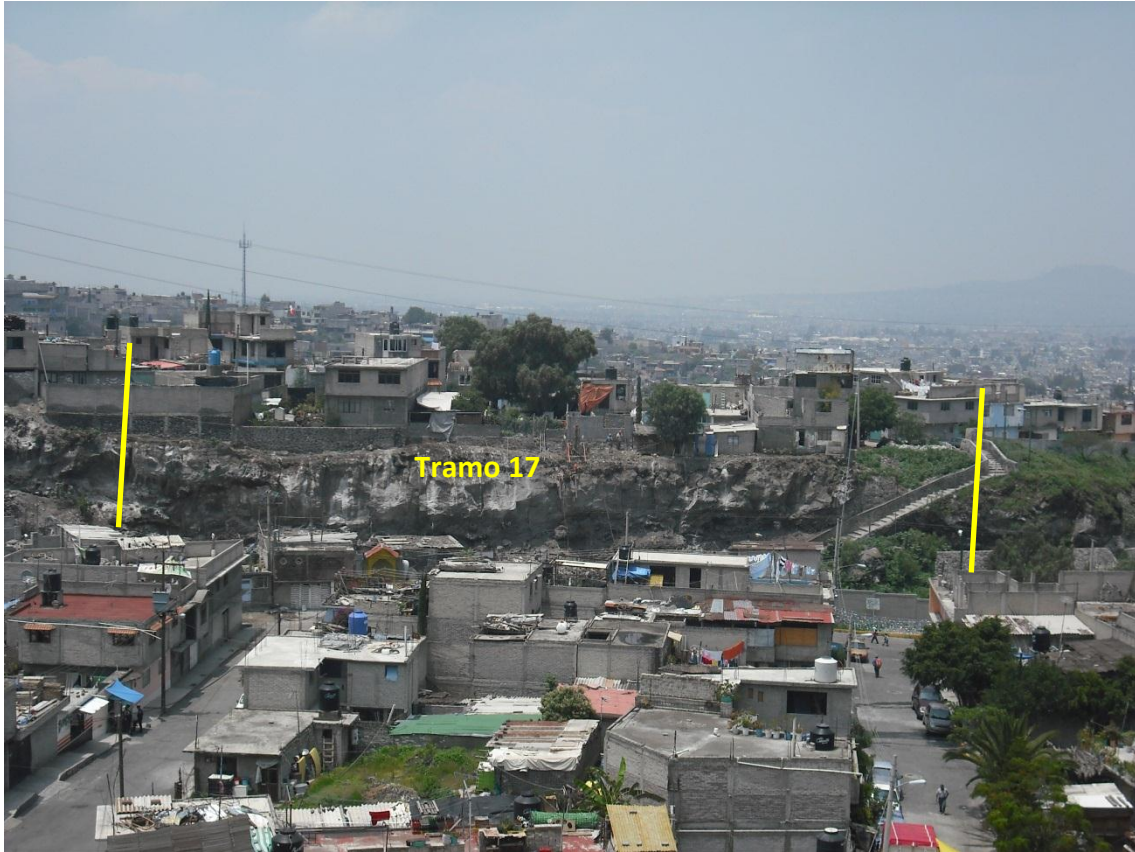
Figura 31. Vista frontal del tramo 17.

El tramo 17 se ubica sobre la calle de Manuel Acuña, entre la Secundaria N° 306 y la esquina con la calle de Frambuesa, a la altura de las escaleras que comunican la parte alta con la parte baja del Cantil, tiene una longitud aproximada de 95.0 m y una altura promedio de 11.0 m, ver figuras 20 y 31.

Localmente se tienen en esta zona depósitos de basura que cubren parcialmente a los basaltos brechoides que sobreyacen a la escoria volcánica y las arenas, existiendo un bloque potencialmente inestable en forma de laja de aproximadamente 3.0 x 2.0 x 1.5 m, se observa una delgada capa de basalto brechoide de 1.0 m de espesor en la cima, debajo de un basalto macizo fracturado de 3.0 m de espesor, descansando éste sobre una capa de basalto lajeado que se intercala con escorias, las cuales subyacen a una capa de ceniza volcánica de 5.0 m de espesor, ver figura 32.

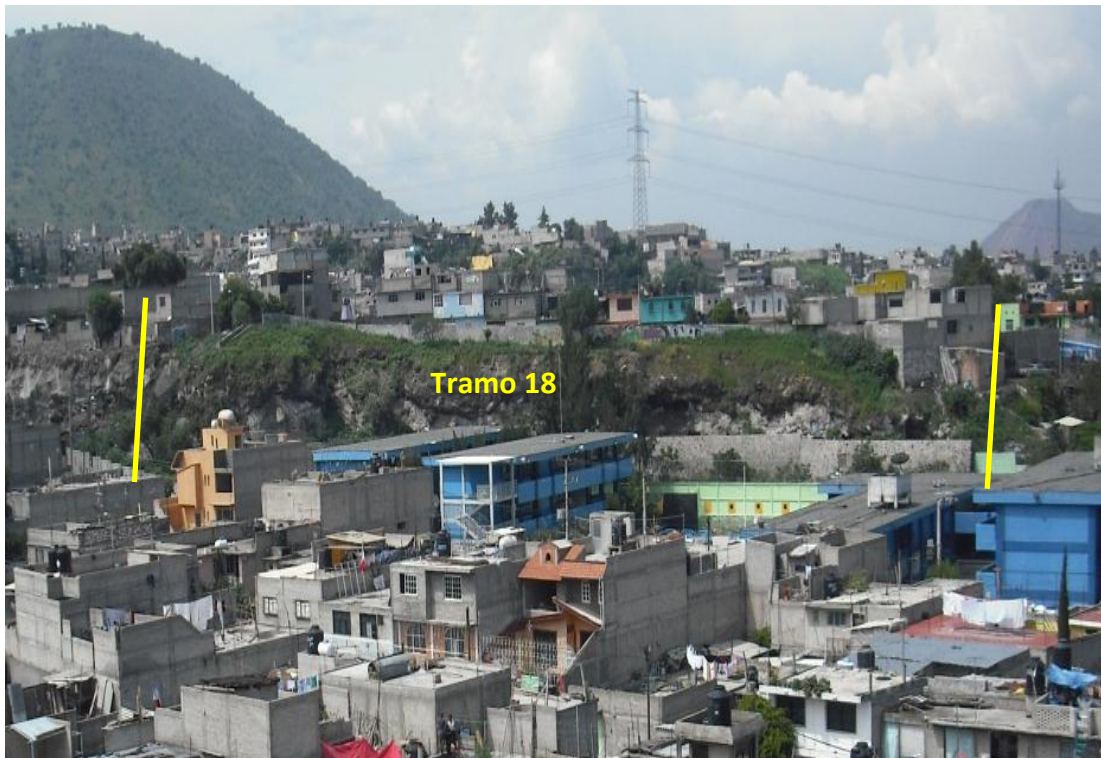
Figura 33. Vista frontal del tramo 18.

El tramo 18 es sobre la calle de Manuel Acuña, frente a la Secundaria N° 306 “Manuel Acuña”, tiene una longitud aproximada de 90.0 m y una altura promedio de 12.0 m, en la corona se tiene una barda de concreto de 75.0 m de longitud y altura de 2.0 m, como se observa en las figuras 20 y 33.

En algunas zonas presenta depósitos de basura que cubren parcialmente a los basaltos brechoides que sobreyacen al basalto masivo fracturado, a la escoria volcánica y a las arenas, en la escoria volcánica presenta una fuerte erosión en la zona derecha que ha ocasionado cavidad de aproximadamente 3.0 x 2.0 x 2.0 m, así como tres caídos (fallas locales de talud) con ancho de 7.0, 5.0 y 3.0 m, en el pie del talud se tienen muros de mampostería como barreras de protección de la escuela. La capa superior de basalto brechoide tiene un espesor de 3.0 m cubierta por una capa irregular de basura y cascajo, esta capa de basalto brechoide cubre a una capa de 3.0 m de basalto macizo fracturado, la cual descansa sobre el estrato de escoria volcánica de 2.0 m donde finalmente se tiene un estrato de arena de 5.0 m de espesor, ver figura 34.

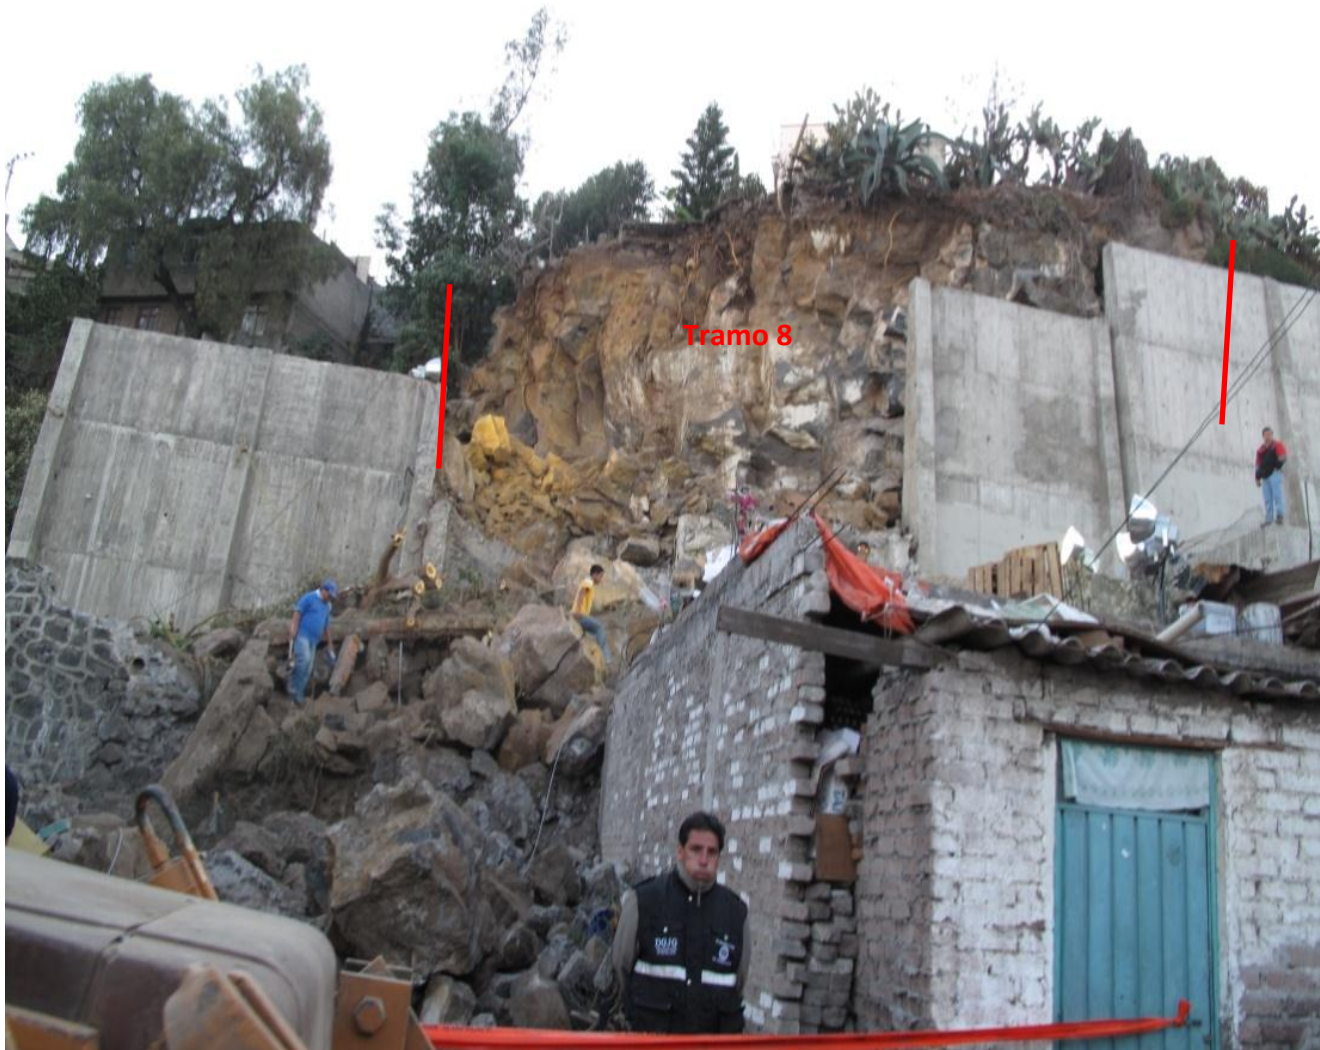
Figura 37. Vista frontal del tramo 8.

Este tramo se caracteriza por un macizo de basalto masivo fracturado que subyace a un estrato de escoria volcánica, erosionado por el flujo de agua, lo que ocasionó un desprendimiento al quedar el bloque en voladizo, ver figura 38.

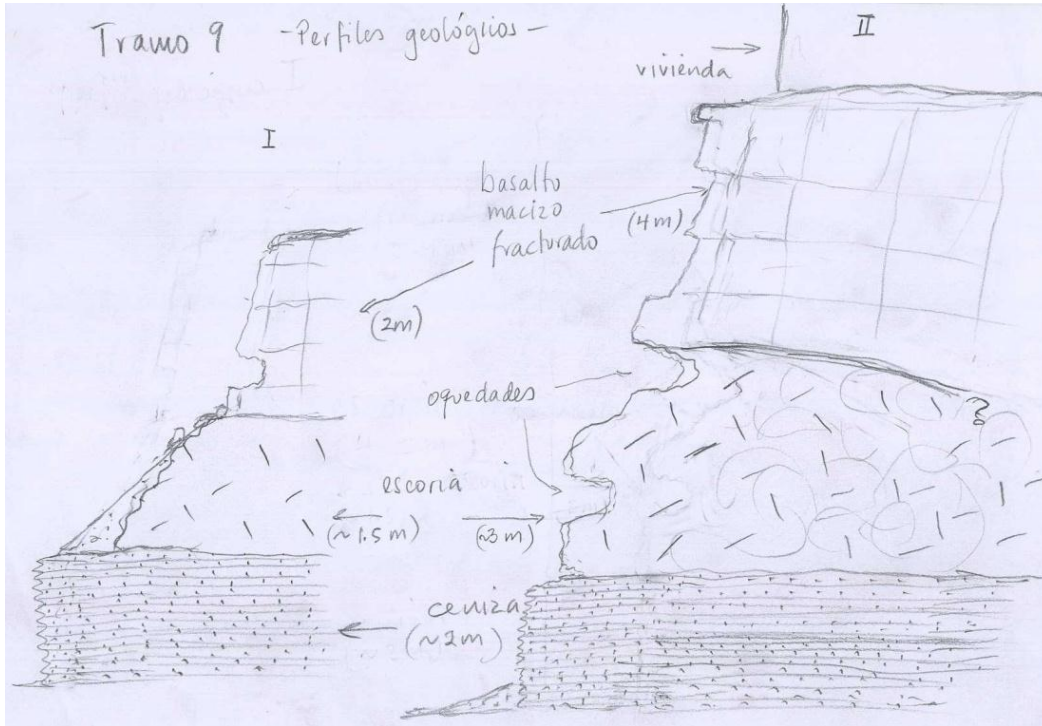
El tramo 9 se caracteriza por un macizo de basalto masivo fracturado que sobreyace a un estrato de escoria volcánica, erosionado por el flujo de agua y arenas ligeramente cementadas (ceniza volcánica). En la parte superior se tiene un basalto macizo fracturado de 4.0 a 5.0 m de espesor, el cual descansa sobre el estrato de escoria volcánica de 3.0 a 5.0 m, en este estrato también se encuentran algunas oquedades tubulares profundas y estratos delgados de basalto macizo, debajo de la escoria se encuentra una capa de ceniza volcánica de 2.0 m de espesor la cual no representa mayor problema. En este tramo se tienen bloques de hasta 20.0 m³ o mayores que se pueden desprender, como se puede observar en la figura 39.

Figura 39. Perfil geológico observado en el tramo 9.

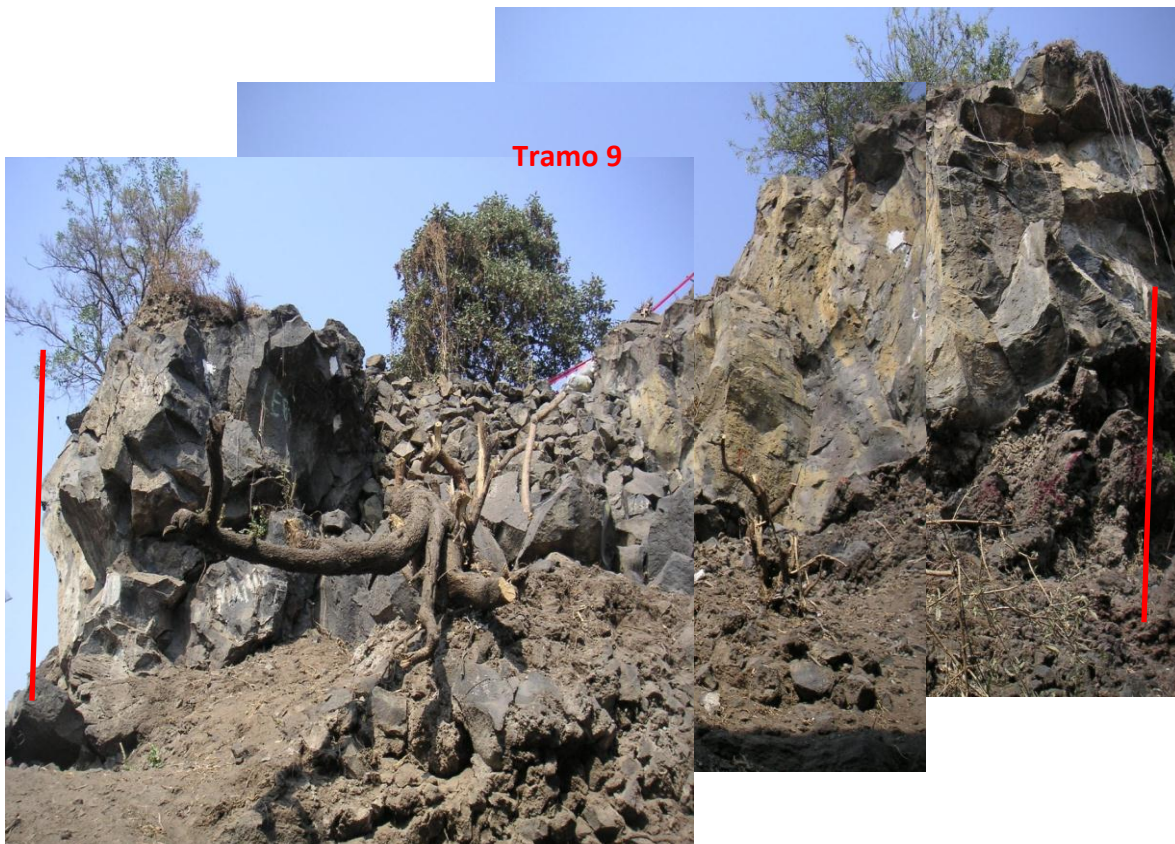
Figura 40. Vista frontal del tramo 9.

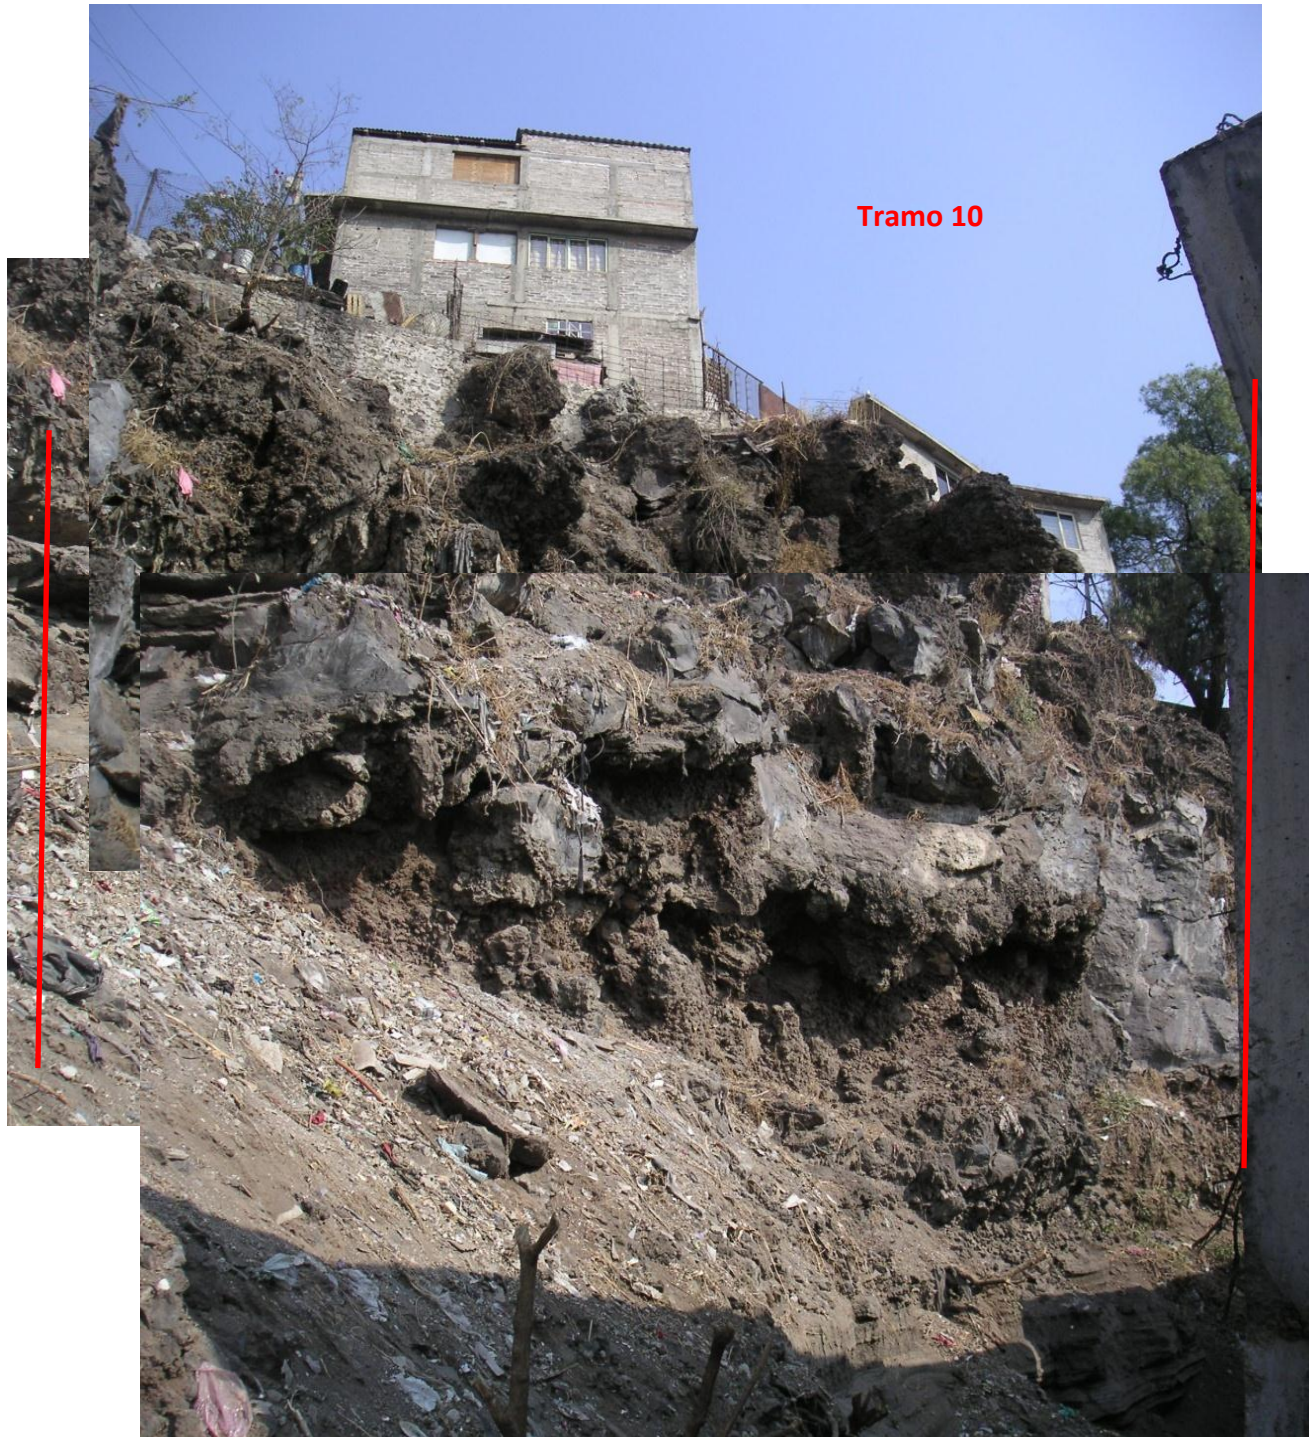
La altura que alcanza el Cantil, las irregularidades, la presencia de oquedades, los cuerpos inestables y la existencia de construcciones de hasta 3 niveles casi en el borde, ponen en riesgo el talud y las construcciones propias (figura 42).

Figura 42. Vista frontal del tramo 10.

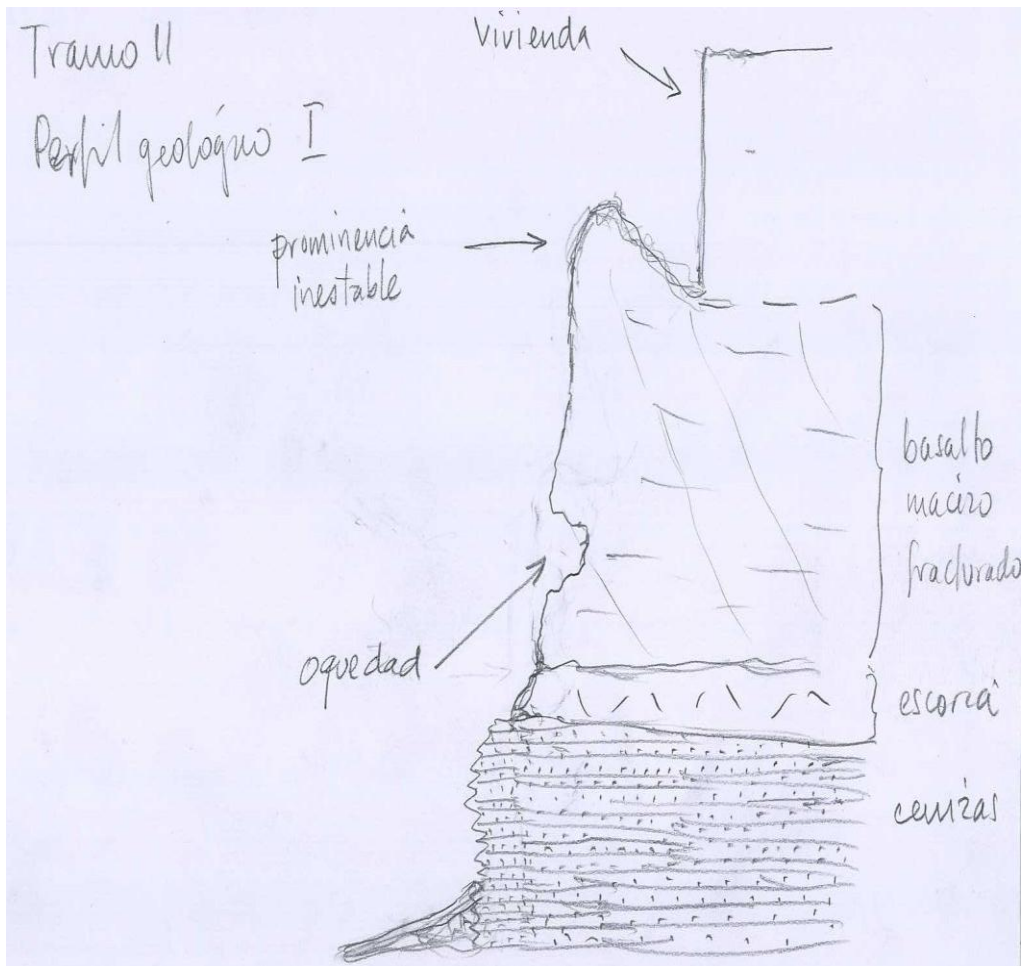
Este tramo es continuación del tramo 10, por lo cual presenta perfil geológico similar a dicho tramo, siendo la diferencia el basalto brechoide que no se encuentra en la corona de este tramo, ver figura 43.

Figura 43. Perfil geológico observado en el tramo 11.

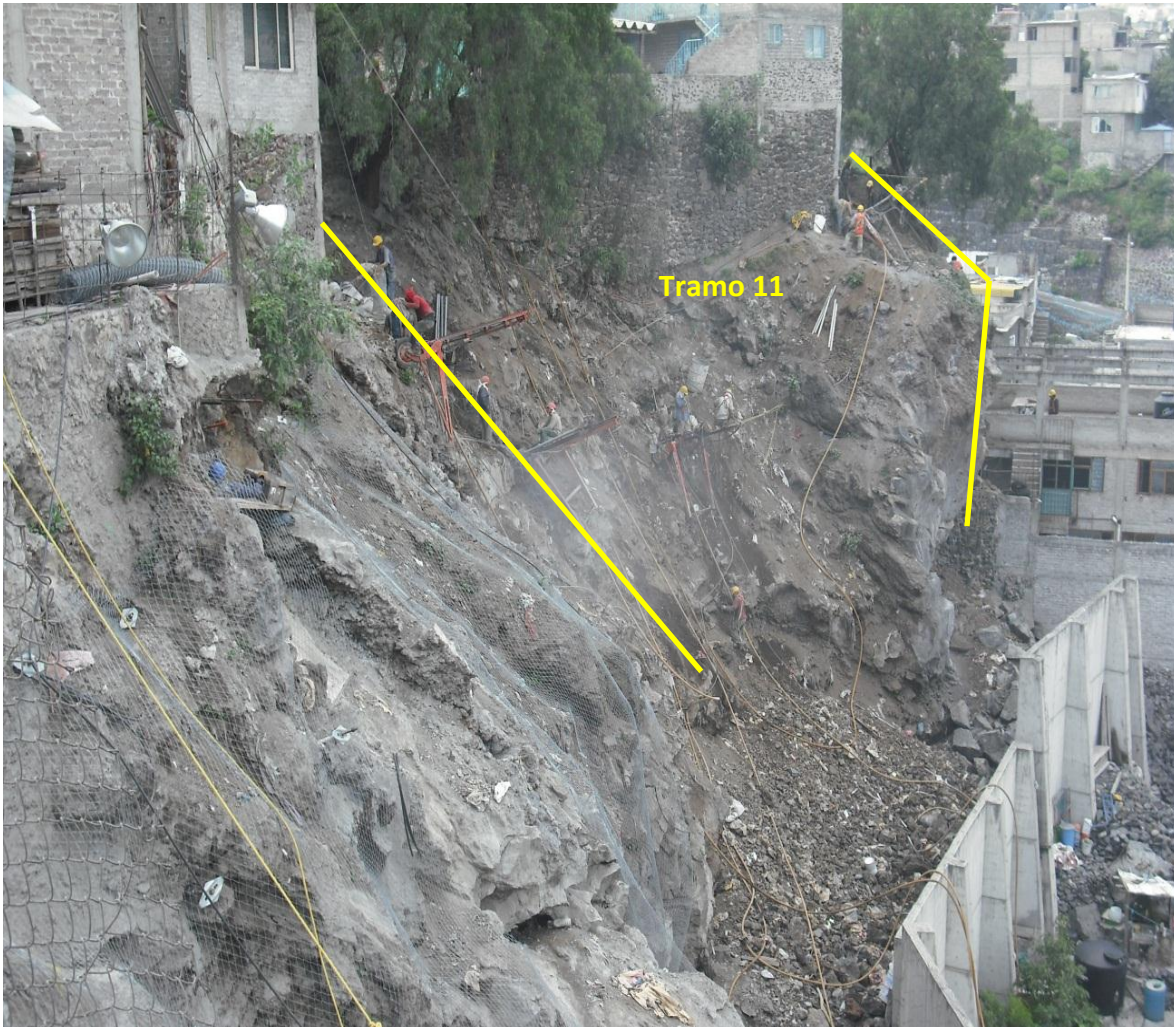
Como se observa en la figura 44, el Cantil presenta oquedades y protuberancias que, por la altura del mismo, son un riesgo para las viviendas que se encuentran al pie del talud, así mismo presentan un riesgo para las construcciones que se localizan en la corona de dicho Cantil.

Figura 44. Vista frontal del tramo 11.

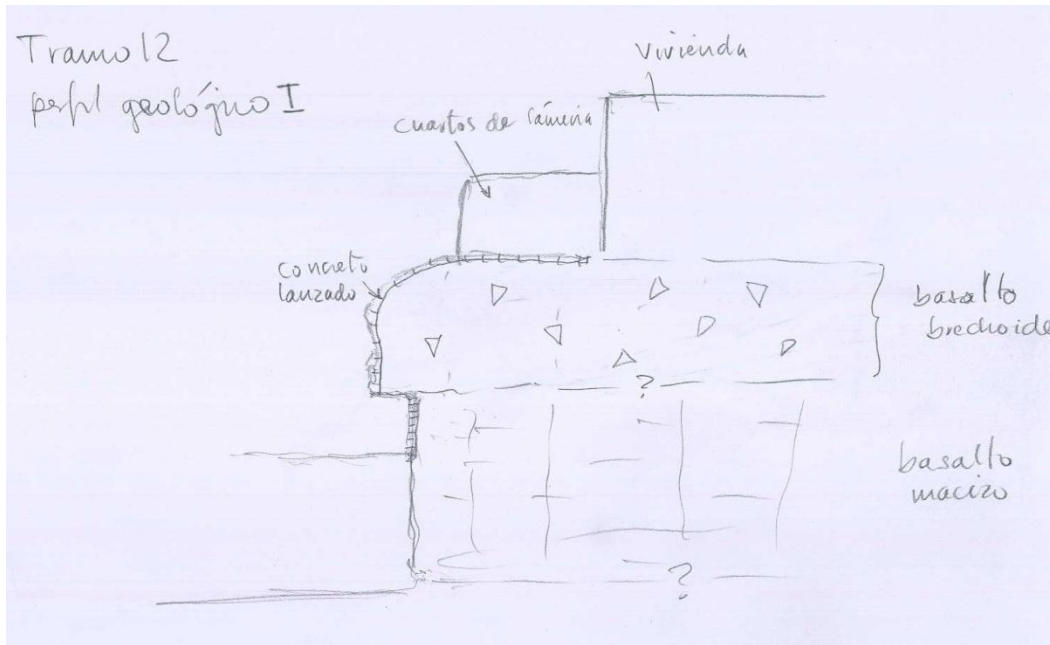
El tramo 12 se encuentra cubierto por concreto lanzado, presumiblemente con la misma secuencia geológica que el tramo 11, con un gran bloque en voladizo sobre una casa de 4 niveles que se ubica al pie del talud, ver figura 45.

Figura 45. Perfil geológico observado físicamente en el tramo 12.
