**“PROCEDIMIENTO CONSTRUCTIVO PARA LA ESTABILIDAD
DE TALUD, CON ANCLAS Y MALLAS, DEL CANTIL UBICADO
EN LA COLONIA PALMITAS, DELEGACIÓN IZTAPALAPA,
MÉXICO D.F.”**

TESIS PROFESIONAL para obtener el título de **INGENIERO CIVIL**

Ciudad Universitaria, México, Noviembre 2012

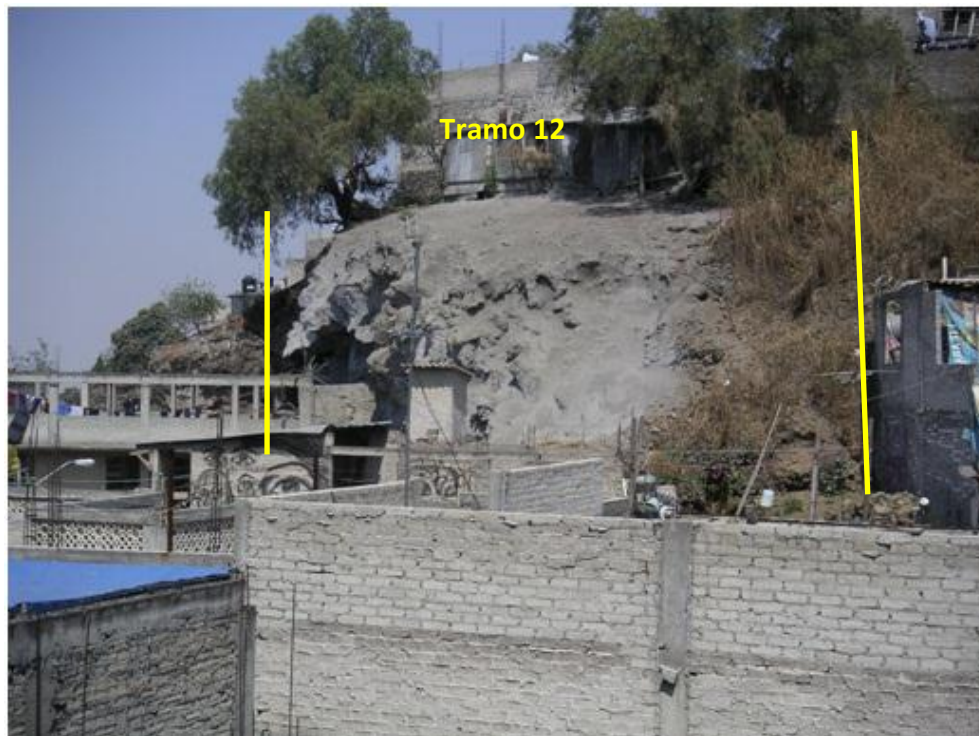
Figura 46. Vista frontal del tramo 12.

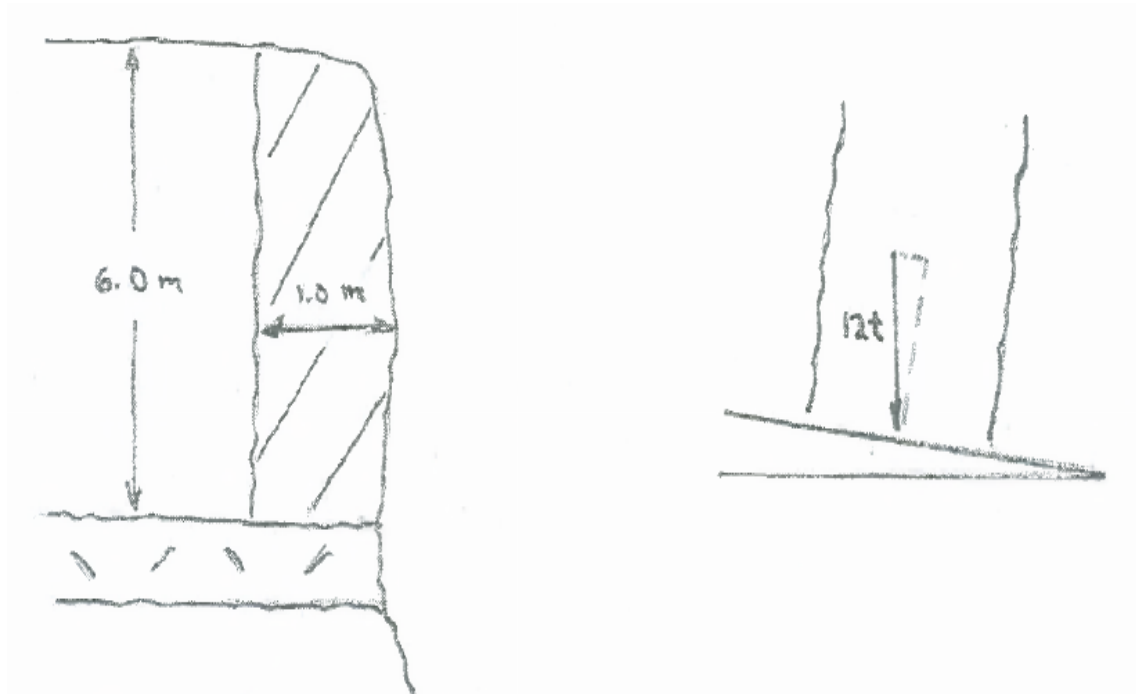
De acuerdo con las observaciones geológicas de campo, los bloques identificados en los tramos 4, 8 y 9 presentan un patrón de fracturamiento casi vertical, con separación del orden de 1.0 m y altura de 6.0 m, con una base cuya inclinación es del orden de 5 a 10° (como se observa en la figura 50), por lo que, analizando para un ancho unitario y

Figura 50. Bloque de basalto masivo.

Debido a que el factor de seguridad obtenido es mayor que el mínimo recomendable de $FSD = 2.0$, se concluye que no hay riesgo de caída de bloques, siendo un problema

más bien de caída de fragmentos por erosión e intemperismo. En el análisis, no se consideró empuje de agua, ya que por las condiciones de los materiales, es improbable que se saturasen las fracturas.

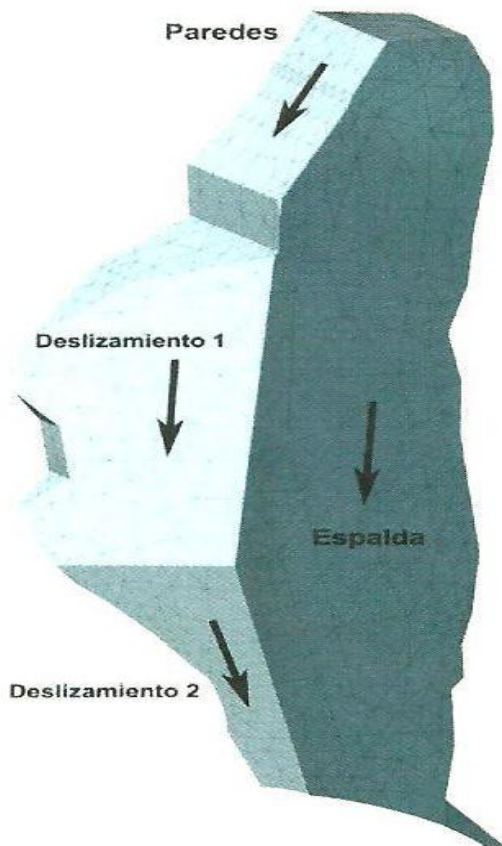
Se debe determinar la geometría del bloque potencialmente inestable, mediante una inspección minuciosa del talud frontal y de las discontinuidades (ver figura 51), para obtener los planos de deslizamiento, esta información se debe complementar con el apoyo topográfico y calcular el volumen y peso a deslizarse.

Figura 51. Bloque potencialmente inestable.

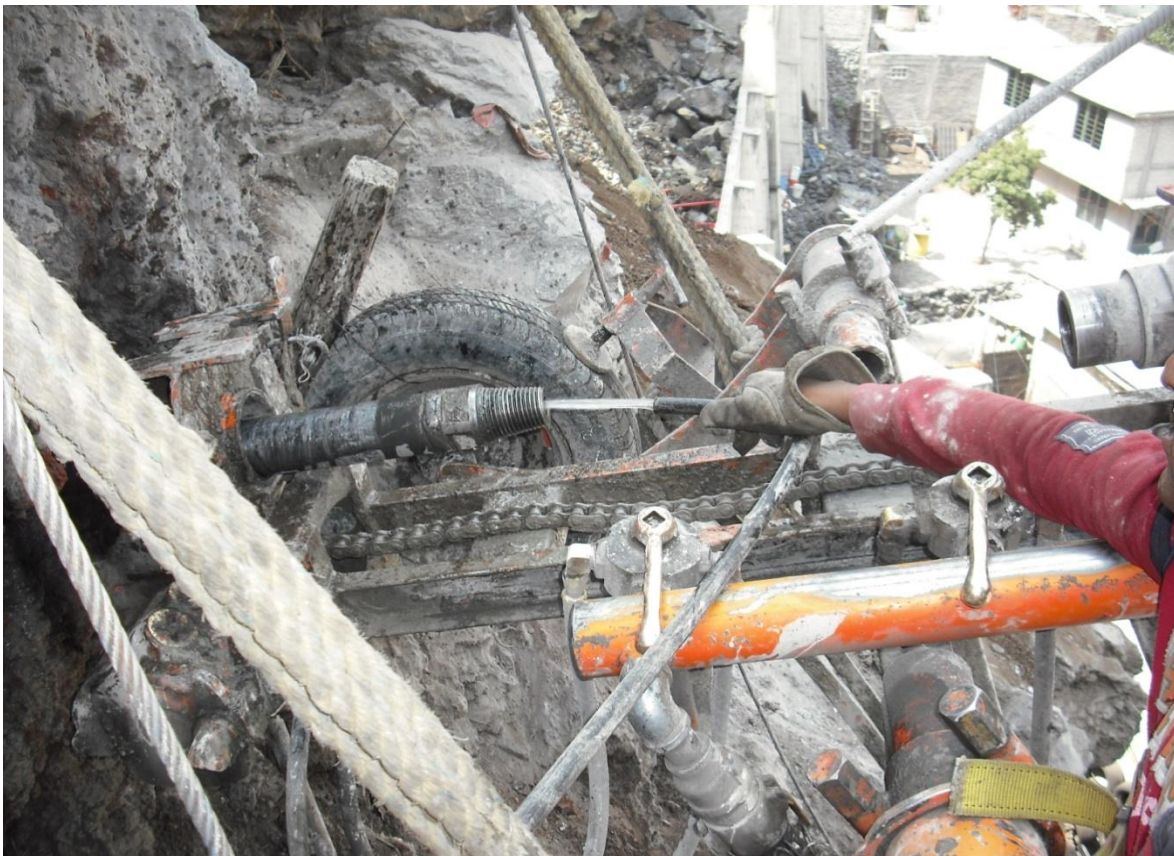
Figura 89. Colocación de producto químico (espuma y agua) para evitar la caída del barreno en estratos de arenas y evitar el polvo de la rezaga en lugares específicos.

Una vez que la mezcla era depositada, se empleaba el motor de rotación para que las barras, al momento del giro, fueran impregnando las paredes y formaran una película llamada cake, que en el mejor de los casos, sellaba las grietas que se encontraban al interior del barreno, figura 89.

Por lo anterior, fue necesario implementar diferentes procesos constructivos para estabilizar las paredes interiores del barreno; utilizándose una mezcla de cemento-tepetate-agua, cemento-agua, cemento-arena (figura 88), así como espuma química Riocell 30 para la expulsión de los detritos que quedan atrapados entre la herramienta de perforación y las paredes del barreno, evitando que la herramienta utilizada pueda ser sacada.

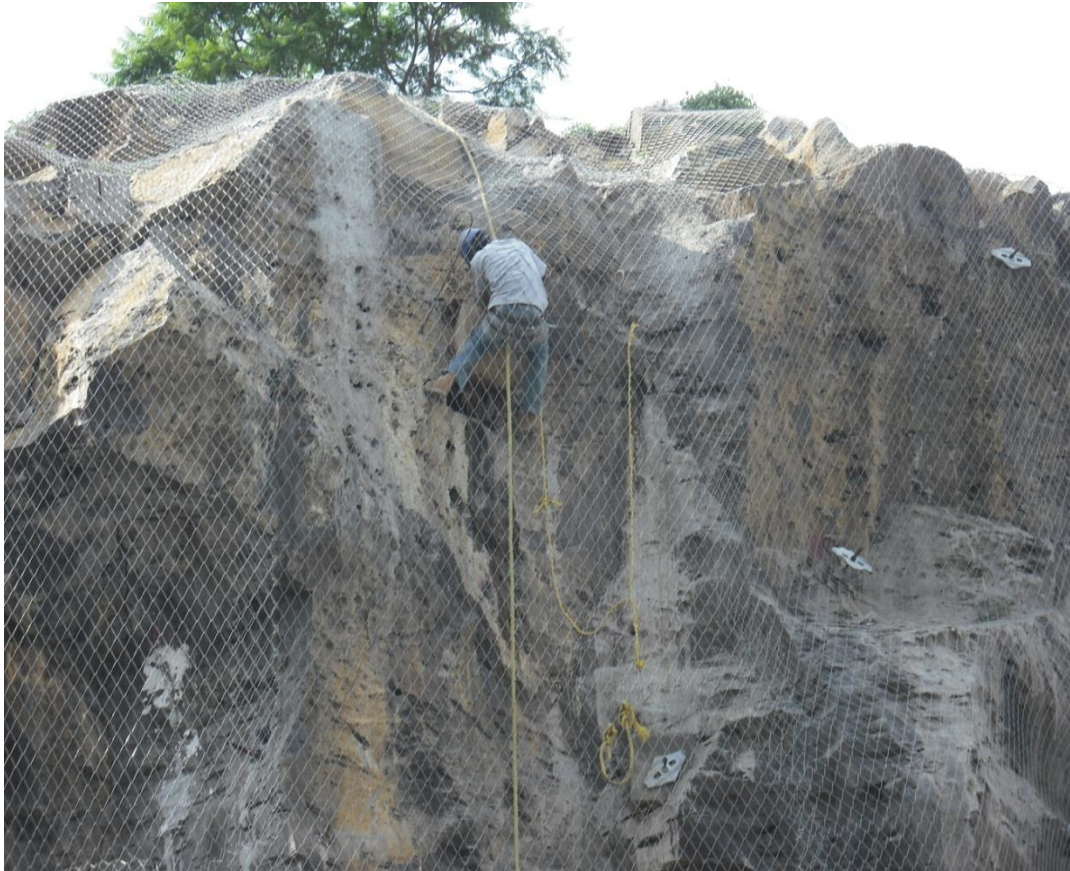
c) Estabilización de bloques con mallas de alta resistencia y anclas. En las zonas donde se tenían bloques fracturados o basalto brechoide con bloques de basalto, para garantizar la estabilidad del corte se instaló un anclaje profundo con anclas activas y mallas de alta resistencia (Tecco tipo G65/3 mm), como la que se observa en la figura 94, con un cable galvanizado de refuerzo de 12.0 mm en la parte superior, con placas de acero de 30.0 cm de lado apoyadas sobre la malla, y cables de refuerzo galvanizados de 12.0 mm en la parte superior y de 6.0 mm, en arreglo romboidal entre las placas (las placas se protegieron con pintura epóxica), fijadas a la cara exterior del talud con anclas activas.

Figura 94. Colocación de malla de alta resistencia Tecco.

En virtud de la geometría y oquedades que quedaron al desprender los bloques sueltos, se propuso cerrar el espaciamiento de las anclas de 3.0 a 2.5 m en ambas direcciones. Asimismo, la ubicación de las anclas se tuvo que ajustar a la topografía local, para que quedaran en las partes en que la malla está más separada de la cara del Cantil, y así poder tensar mejor la malla.

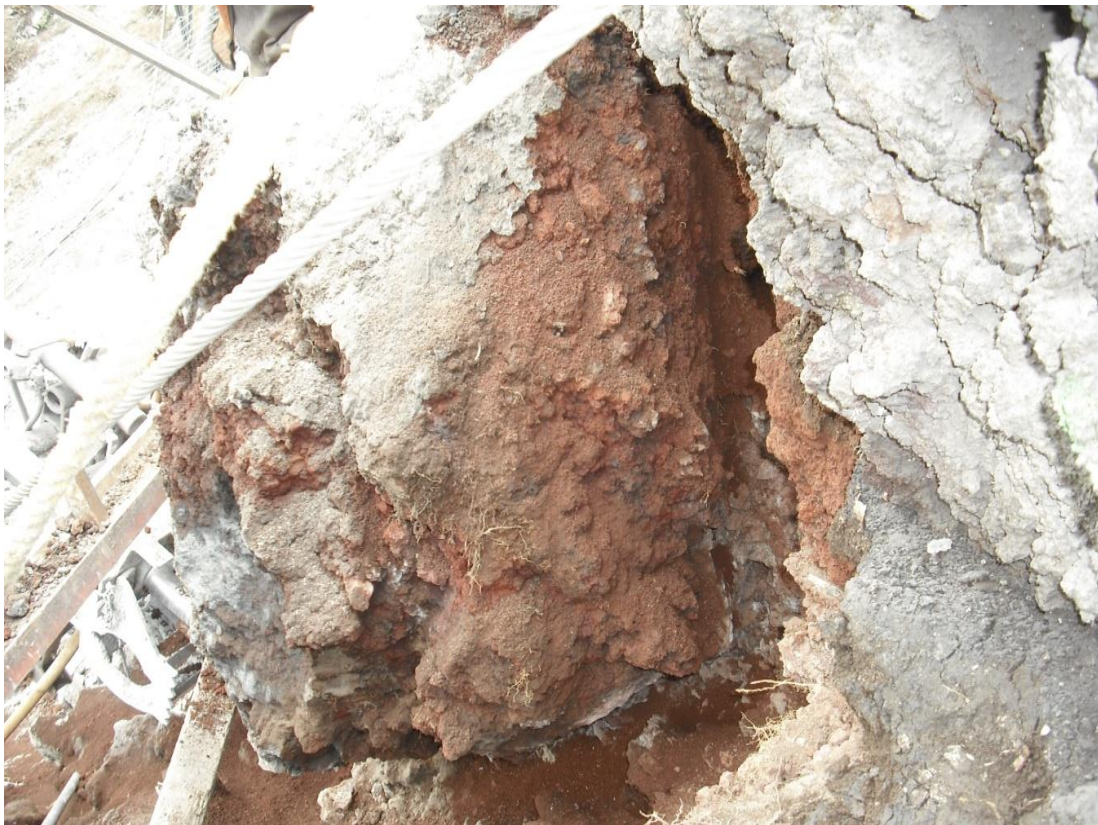
Por otra parte se registraron bloques de basalto brechoide, aparentemente cementados por los materiales utilizados durante la construcción de las viviendas o quizás naturales, los cuales estaban al pie de las viviendas (lote 54, ZEP - 15), como se puede observar en la figura 100.

Figura 100. Bloques de basalto brechoide.

Por todo lo anterior se realizó el corte (perfilado) de los bloques que eran necesarios, empleando un explosivo químico (expansivo) Dexpan, en perforaciones previas de 1 ¼” de diámetro empleando equipo neumático, las profundidades son variables y estuvieron en función de las dimensiones del bloque y/o boleo, como se aprecia en las figuras 101 y 102.

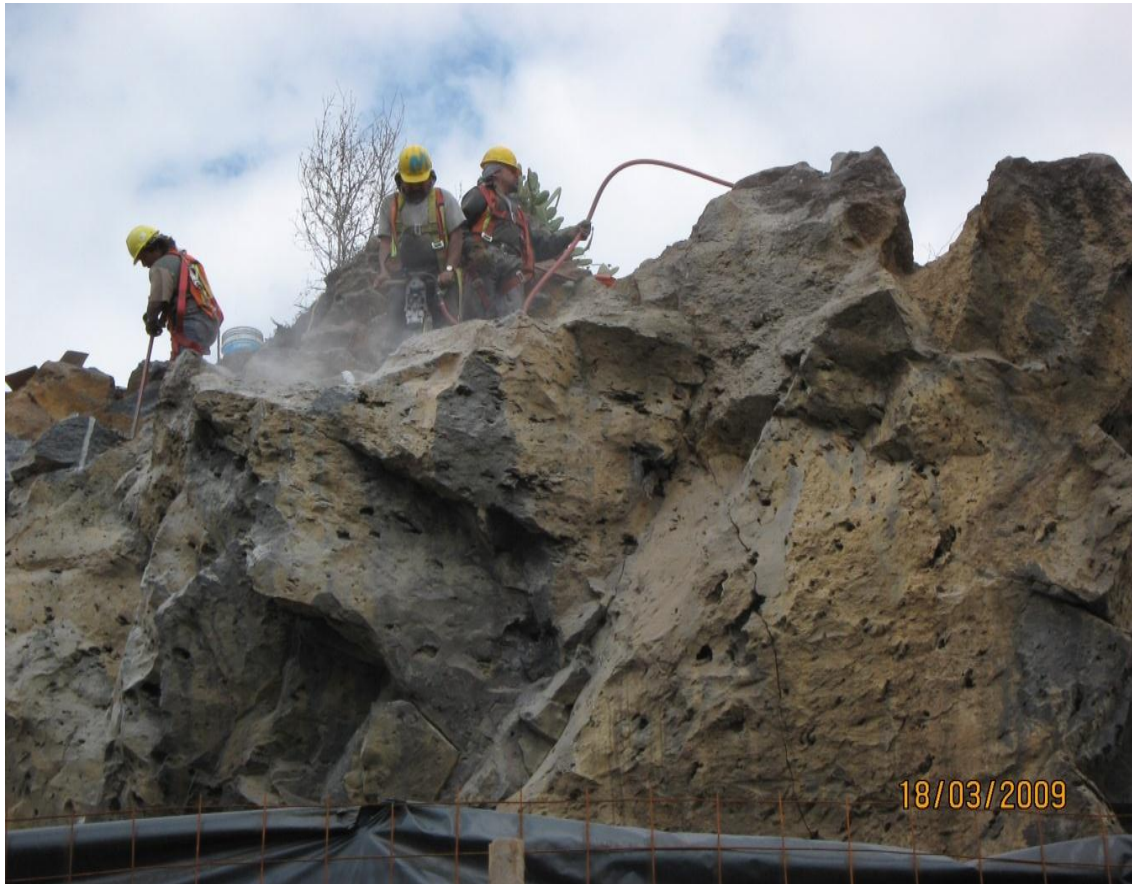
Figura 101. Preparación para aplicación de expansores químicos y retiro de bloques inestables.

Una vez que se realizó la perforación y se limpió con agua y/o aire a presión, se procedió a mezclar el químico de acuerdo a las especificaciones dadas por el fabricante y/o el distribuidor, el químico se deja hasta una altura de 10.0 a 15.0 cm respecto a la boca del barreno y posteriormente se le coloca un tapón a base de un tacón de madera a presión.

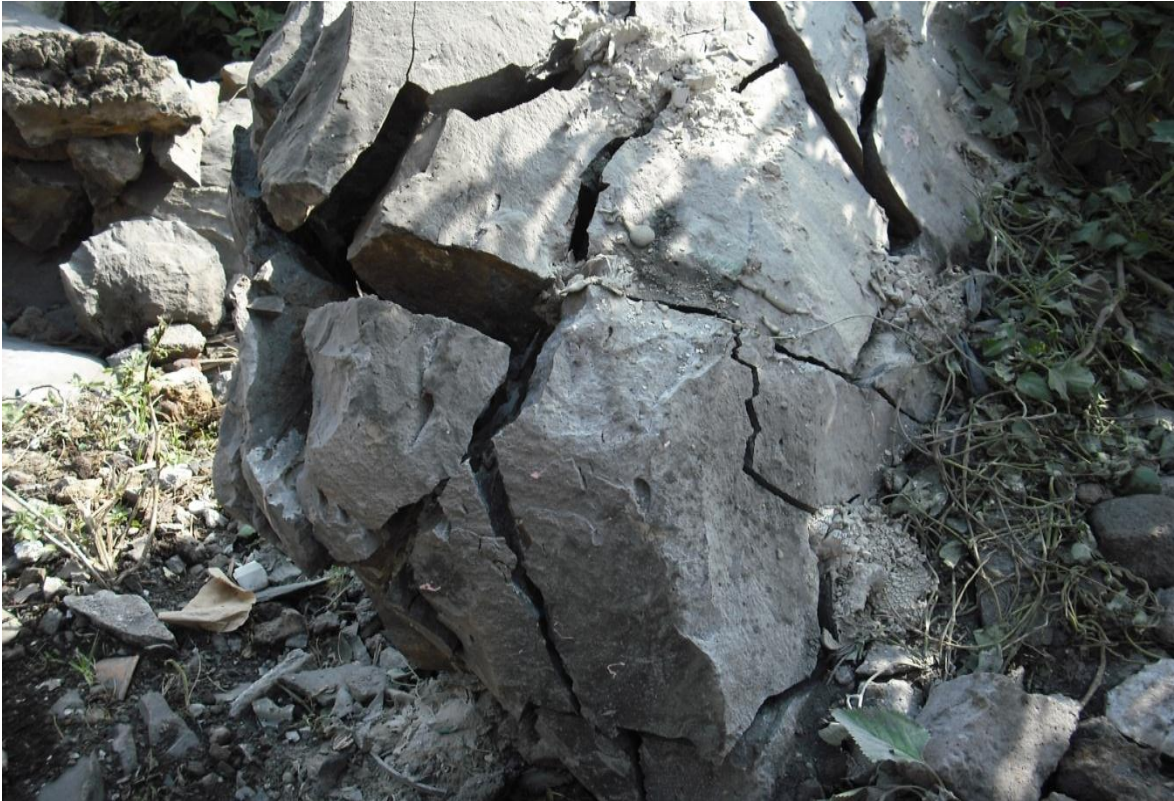
Figura 102. Demolición de roca volcánica mediante uso de expansores químicos.

Invariablemente se colocó una protección a base de llantas, las cuales estaban debidamente tejidas con cable de acero de $\frac{3}{4}$ ” de diámetro, fijándose en puntos suficientemente seguros.

Esta protección cumplió con el objetivo de retener los bloques que se desprendían, una vez que reaccionaba el explosivo Dexpan, adicionalmente se instaló una sección de malla Geobrugg para una doble seguridad contra el impacto y boleos pequeños.

La malla Geobrugg se colocó en la superficie del talud o Cantil, evitando que los bloques desarrollaran velocidad al momento de caer, obligándolos a resbalar y depositarse con menor riesgo en la barrera hecha con llantas.

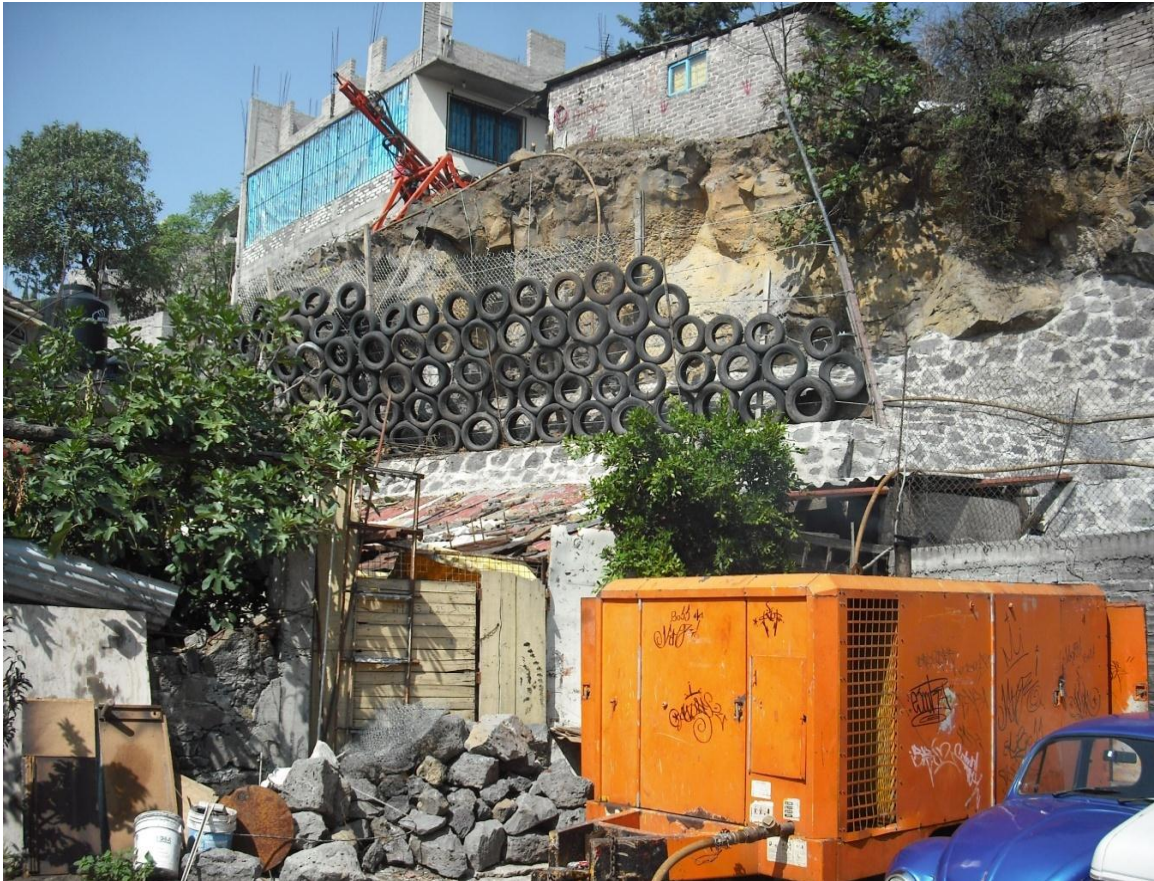
Figura 103. Colocación de barrera elástica para protección de viviendas en la base del talud.

En las zonas donde las viviendas se encontraban cerca del pie del Cantil, y que carecían de protección en caso de algún desprendimiento, se sugirió la construcción de una barrera con costales de arena o, en dado caso, una barrera elástica de protección, la

cual sirvió como protección temporal durante los trabajos, como se puede observar en la figura 103.
