**Análisis y recomendaciones para los caminos definitivos de
Generación en la Central Hidroeléctrica La Yesca, Nayarit.**

T E S I S
QUE PARA OPTAR POR EL GRADO DE:
MAESTRO EN INGENIERÍA

PRESENTA:
JORGE OCAMPO TOLEDO

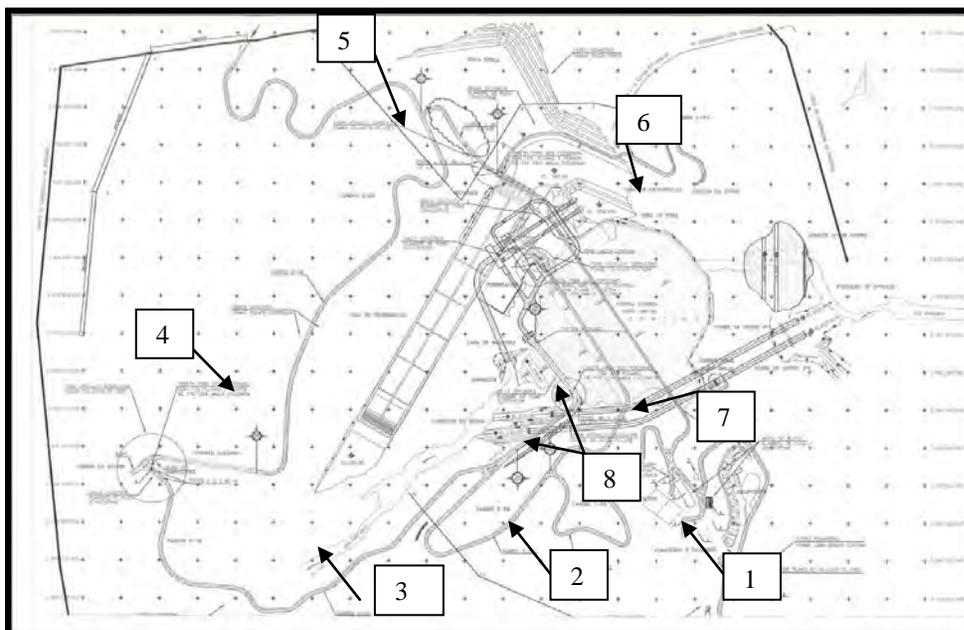
Fig 33. Planta general de los caminos internos de la CH El Cajón. Camino 7-VD (1), Camino 2-VD (2), Camino 6-VD (3), Camino 5-VD (4), Camino 3-VD (5), Camino 1-VD (6), Camino Corona (7) y Camino Casa Máq (8).

Posterior a la operación del vertedor el día 29 de agosto de 2008, las condiciones del área de desfogue y los caminos 6VD-5VD fueron modificadas, la primera al romperse una pared de roca del tanque amortiguador y las segundas al sufrir el relajamiento de los taludes, deslizando hacia el cauce y dejando fuera de servicio el 6VD.

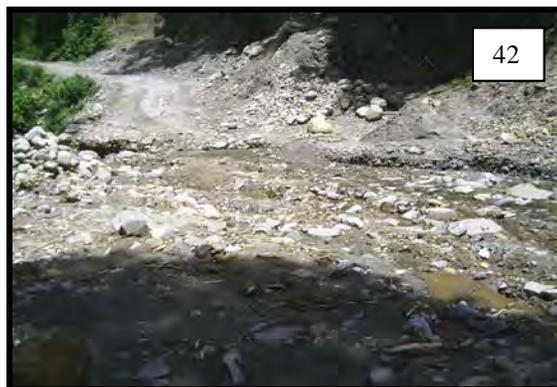
Éstos han tenido que ser reparados por las intensas lluvias que se presentan en la zona, Stan 2006.

Fig 41-42. (41) La longitud aproximada del deslave es de aproximadamente 30 metros. (42) Erosión del camino hacia la presa derivadora.

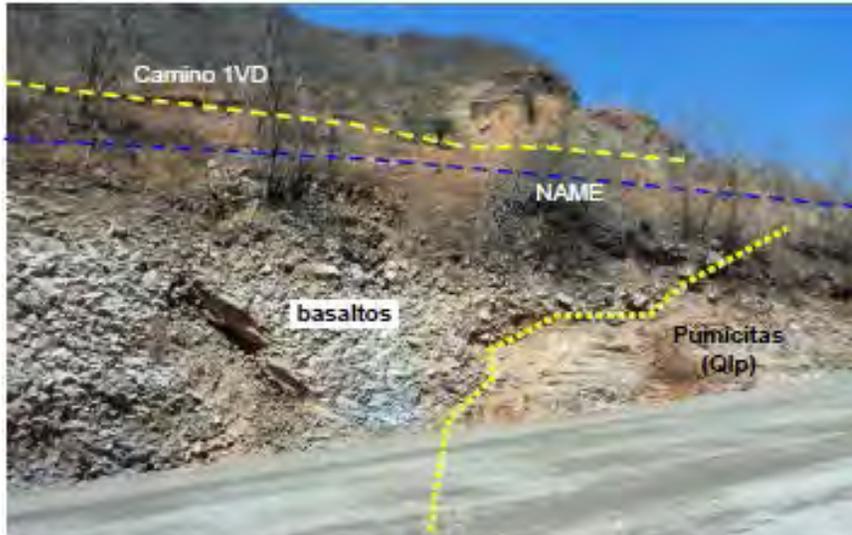
Fig 51. 3+000 a la 3+050. Se observa el camino por encima, el NAME se encuentra dos metros por debajo del camino de acceso. Información proporcionada por el Depto Geología GEIC.

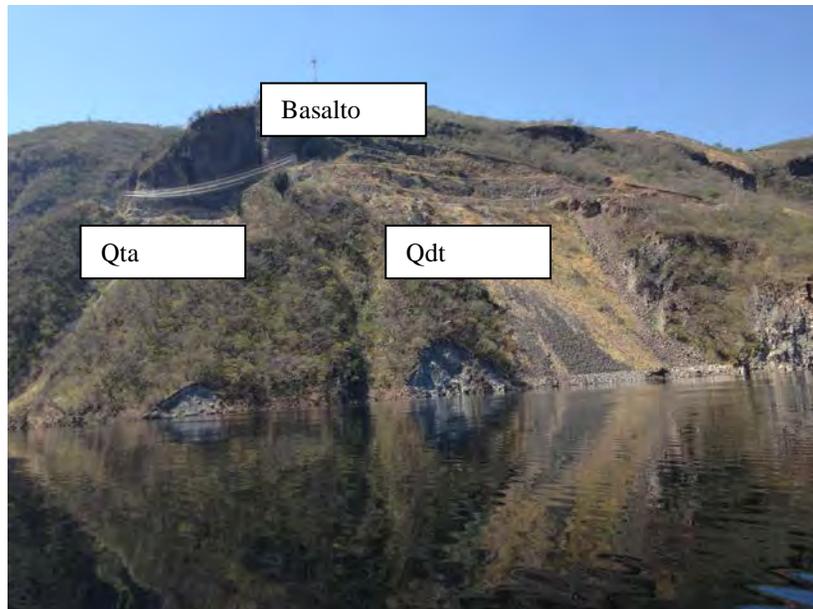
Se consideró como zona crítica la Depresión Socavón, cercana a la intersección donde se ubica el inclinómetro de la elevación 580. Pero también se detectaron otras fuera de la zona en estudio que se observan en la siguiente fotografía.

Fig 59. Fotografía tomada desde el embalse elevación 535 msnm, se observa el camino 1Vd en la zona de basaltos y terraza aluvial.
