**SUPERVISIÓN TÉCNICA DE MANTENIMIENTO MENOR DE LA
AUTOPISTA CUERNAVACA ACAPULCO; DEL TRAMO: KM 95+000
AL KM 178+000.**

T E S I N A

ESPECIALISTA EN VÍAS TERRESTRES

JULIO 2013

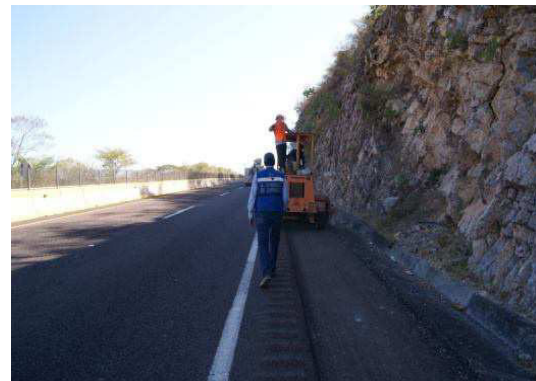
Fotografía No.2. Se observa la barredora realizando el retiro de basura del acotamiento.

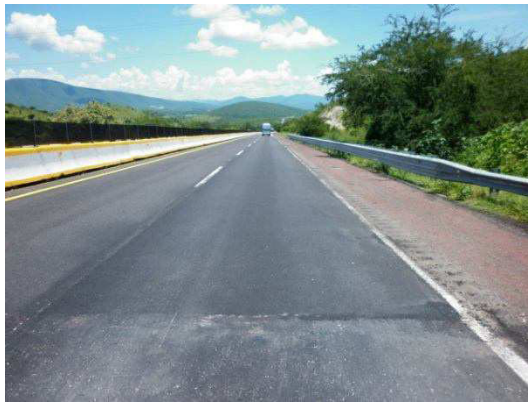
Fotografía No.6 Vista después del bacheo superficial.

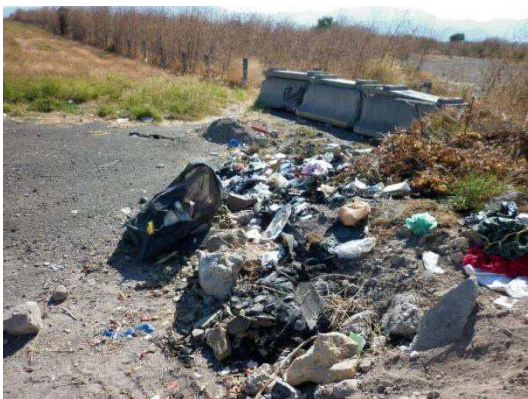
Fotografía No.10 Se observa la basura existente en el derecho de vía.

05.- Recolección, pepena y retiro de basura en el derecho de vía: Se realiza la limpieza y retiro de basura en la zona del derecho de vía y superficie de rodamiento, es el conjunto de operaciones necesarias para el retiro de todo material producto de desperdicio (basura orgánica e inorgánica, incluyendo animales muertos) generado por los usuarios que transitan por la Autopista y que se encuentra dispersa en la superficie de rodamiento, zonas del derecho de vía y obras de drenaje, además de los tambos o depósitos que se utilizan para recolección de tal efecto. Fotografías No.10, No.11 y No.12.

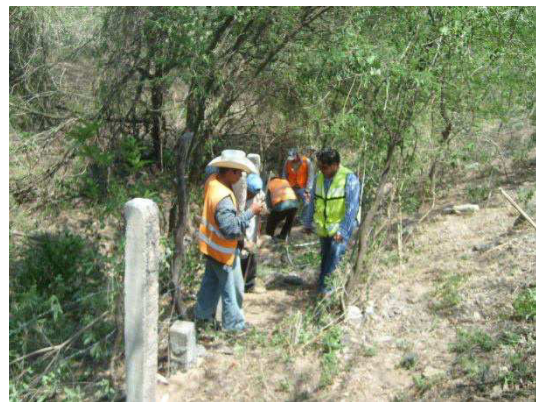
Fotografía No.14. Se observa a personal de la empresa contratista habilitando postes de concreto en el límite del derecho de vía.

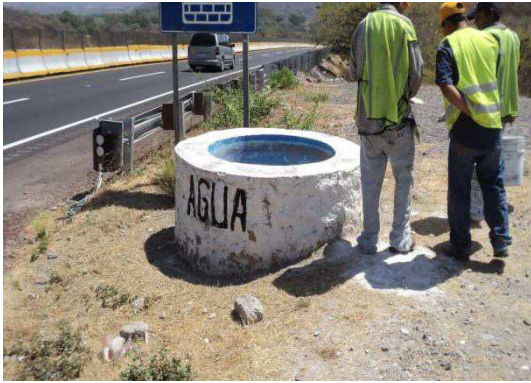
Fotografía No.16 Se observa el aspecto que guarda el depósito de agua antes de pintarse.

08.- Aplicación de pintura en depósitos de basura y piletas de agua. Es el Conjunto de operaciones necesarias para recubrir superficialmente los depósitos de basura y piletas de agua con una película pigmentada, con el propósito de protegerlos contra agentes dañinos de la naturaleza. Fotografías No.16, No.17 y No.18

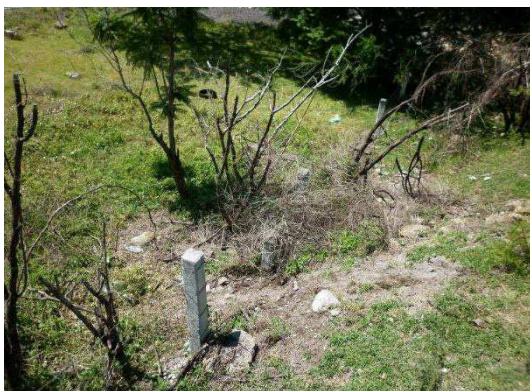
Fotografía No.19 Vista antes de realizar el tensado de alambre de púas.

09.- Tensado de alambre de púas en el cercado del derecho de vía. Es el conjunto de operaciones necesarias para la correcta colocación del alambre entre los postes del cerco del derecho de vía donde el alambre no cuenta ya con la tensión suficiente y se propicia el acceso de semovientes dentro de la zona del derecho de vía. Fotografías No.19, No.20 y No.21.

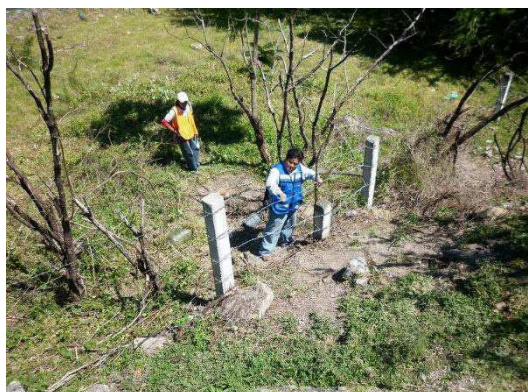
Fotografía No.21 Se observa a personal de la supervisión realizando la verificación del tensado del alambre.

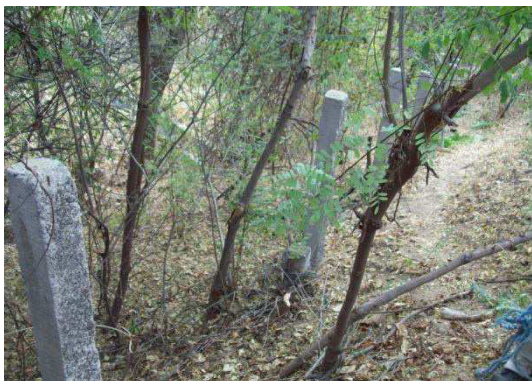
Fotografía No.22 Vista antes de realizar el suministro y colocación de alambre de púas.

10.- Suministro y colocación de alambre de púas en el cercado que delimita el derecho de vía. Conjunto de operaciones necesarias para la reposición de alambre de púas faltante y/o dañado en la cerca que delimita el derecho de vía de la Autopista. Fotografías No.22, No. 23 y No.24.

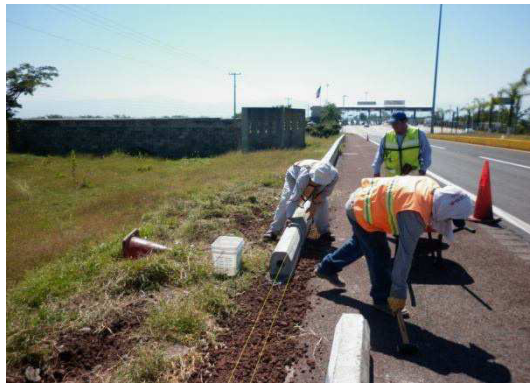
Fotografía No.41. Se observa a personal de la empresa contratista realizando el suministro y colocación de guarniciones prefabricadas de concreto hidráulico.

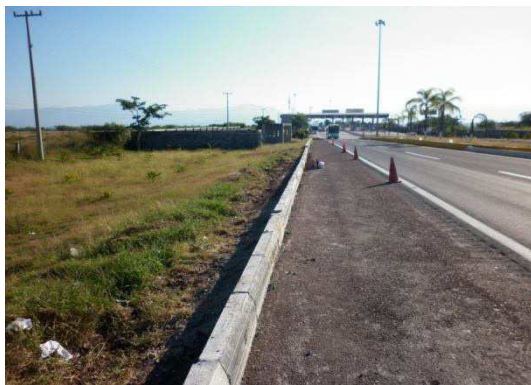
Fotografía No. 42 Vista después de terminados los trabajos de limpieza de guarnición.

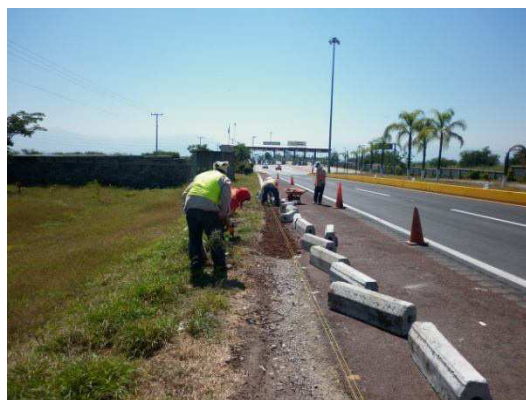
Fotografía No.44. Una vez nivelado y alineado el personal de la contratista procede a la rehabilitación de dichos elementos..

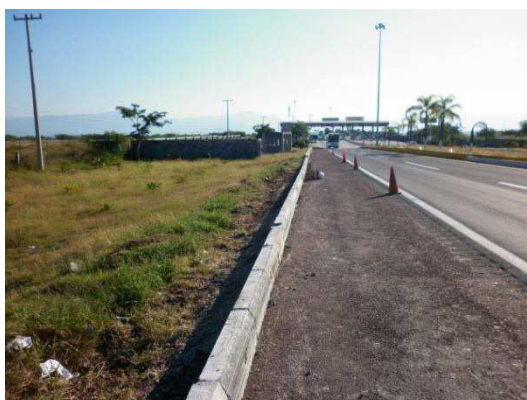
Fotografía No. 45 Vista después de terminados los trabajos de Alineación, renivelación y junteo de guarnición prefabricada de concreto hidráulico existente.

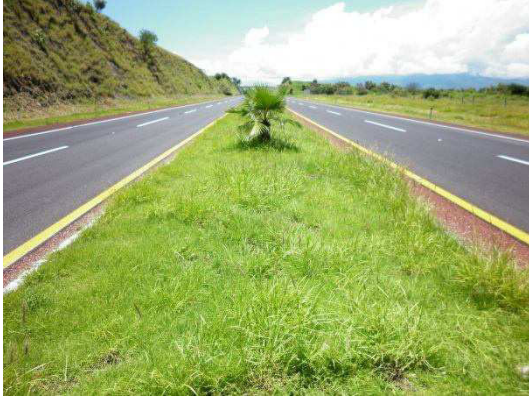
Fotografía No. 46 Se aprecia que el pasto en el camellón antes de realizar la poda.

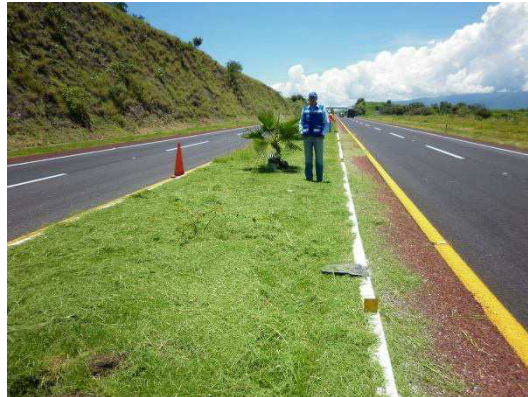
Fotografía No. 48. Vista después de realizar la poda del pasto en el camellón central.

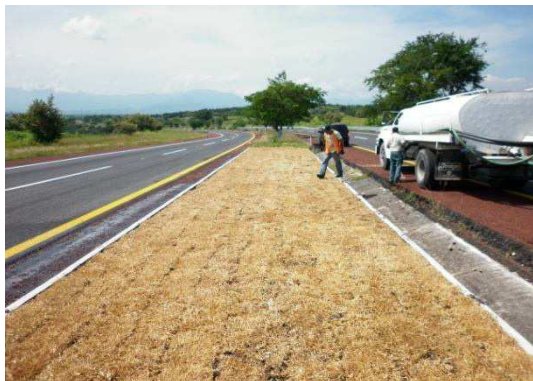
Fotografía No. 49 Vista antes de iniciar con el riego de zonas jardinadas.

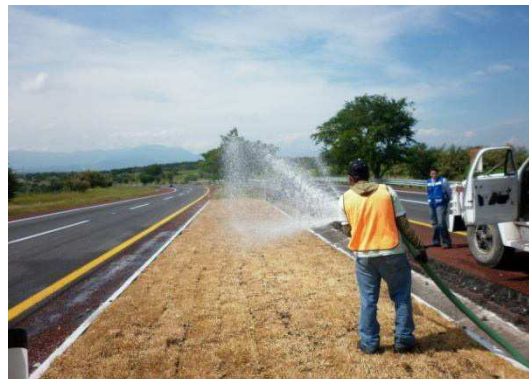
Fotografía No.50. Se observa a personal de la contratista realizando el riego de zonas jardinadas.

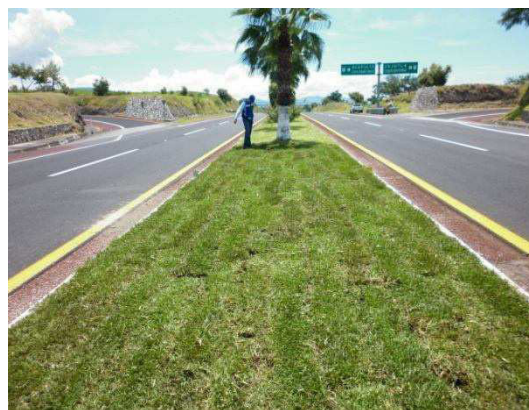
Fotografía No.52. Vista después de la colocación de pasto en sección de camellón central.

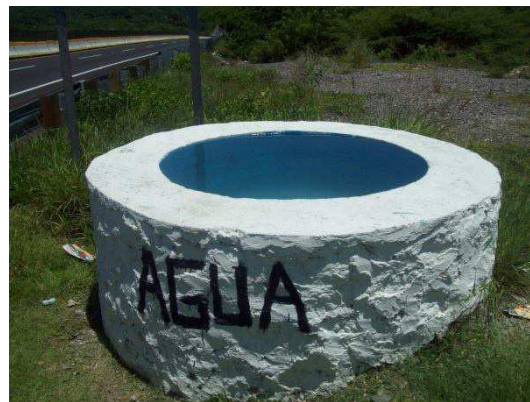
Fotografía No.54. Vista después del suministro de agua a depósito.

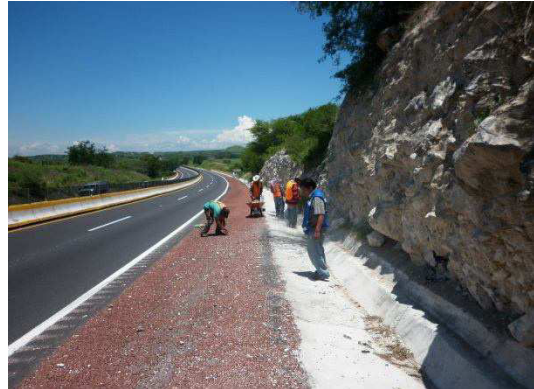
Fotografía No.58. Vista durante barrido y limpieza de cunetas.

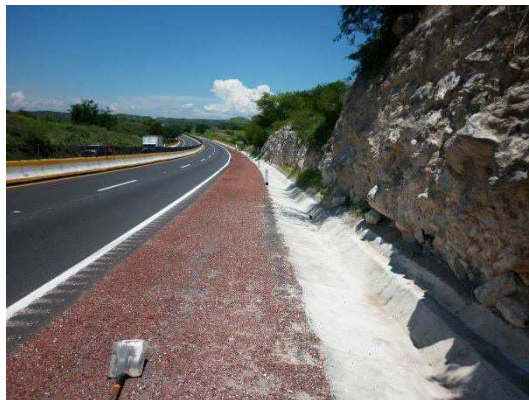
Fotografía No. 59 Vista después de terminados los trabajos de limpieza de cunetas

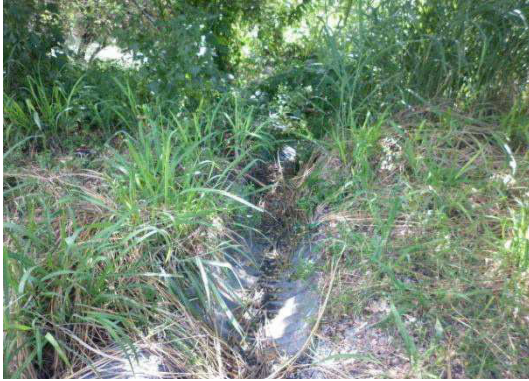
Fotografía No. 60 Se observa la condición que guardaba el lavadero

25.- Limpieza y desazolve de lavaderos. El desazolve de lavaderos, será el conjunto de operaciones necesarias para retirar el azolve u otro material que obstruya la sección del lavadero que conduce el agua hacia la obra de drenaje. Fotografías No.60, No.61 y No.62.

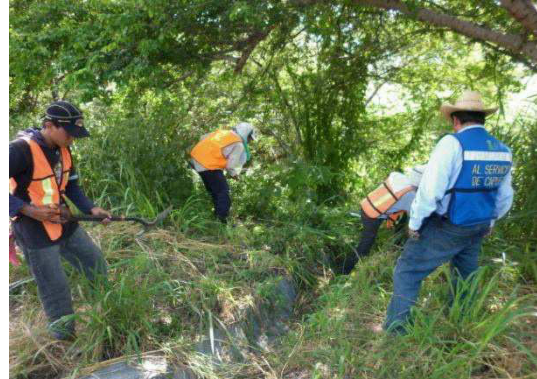
Fotografía No.61. Se observa a personal de la contratista realizando la limpieza y desazolve de lavaderos.

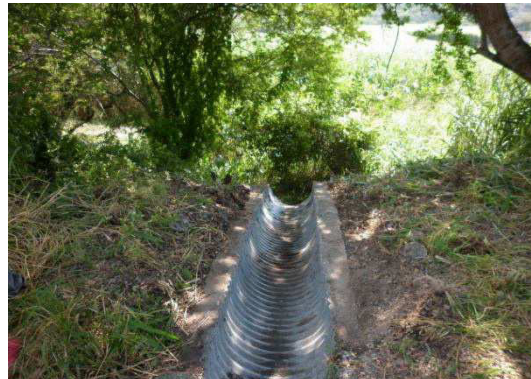
Fotografía No.62. Vista después de realizados los trabajos de limpieza y desazolve de lavaderos.

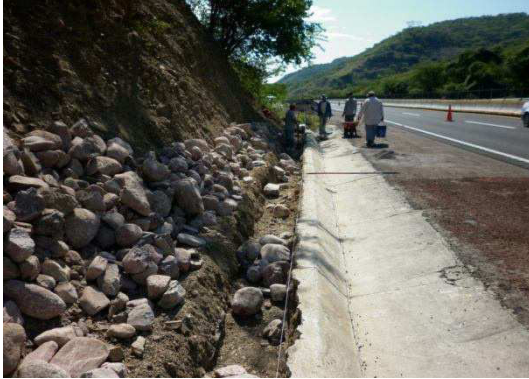
Fotografía No. 63 Se observa el sitio donde se realizara la reparación del muro de mampostería.

27.- Reparación de muros, aleros y cabezotes de mampostería con piedra braza. Conjunto de actividades que se realizan para llevar a cabo las reparaciones de los elementos existentes de la autopista a base de piedra braza, tales como: muros de retención, bardas, obras de drenaje, etc. Fotografías No.63, No.64 y No.65.

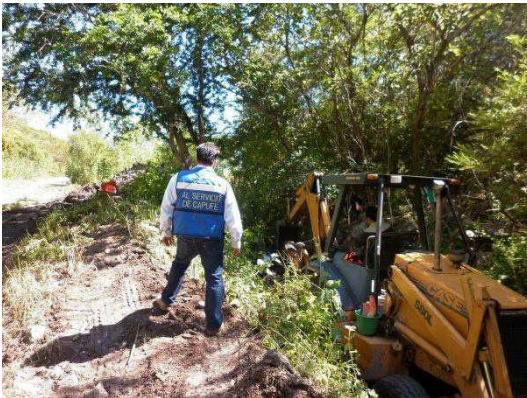
Fotografía No. 66 Se observa retroexcavadora realizando la limpieza del canal de salida de una obra de drenaje.

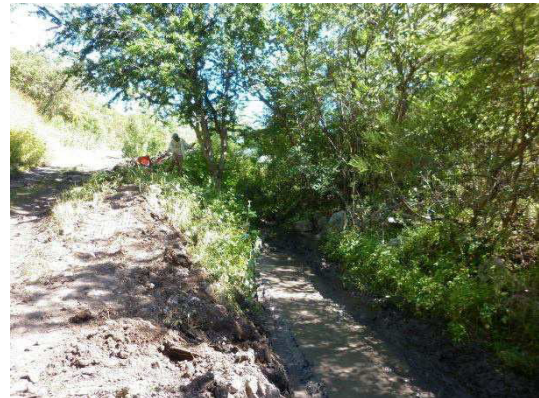
Fotografía No.67. Vista después de realizados los trabajos de desazolve de canales de entrada y salida.

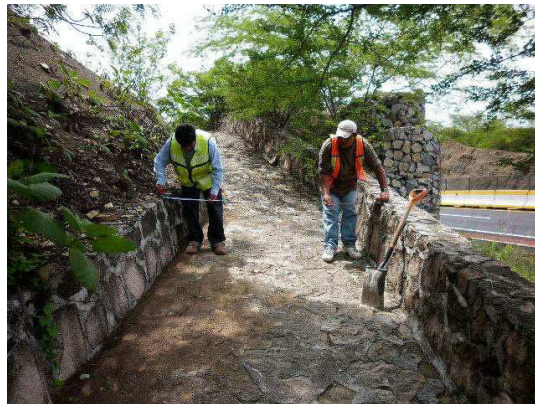
Fotografía No. 70 Se observa materia a personal de la Supervisión realizando la medición de la superficie limpiada.

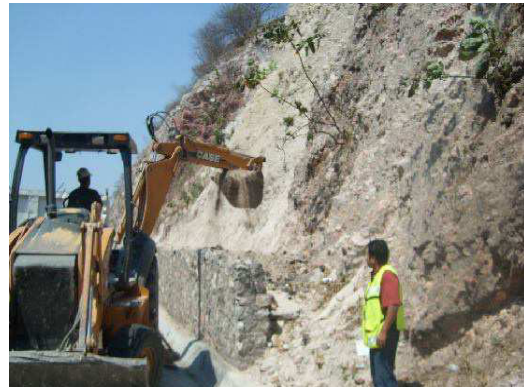
Fotografía No.75. La empresa contratista se auxilió con una retroexcavadora para realizar la remoción de material en muro alcancía.

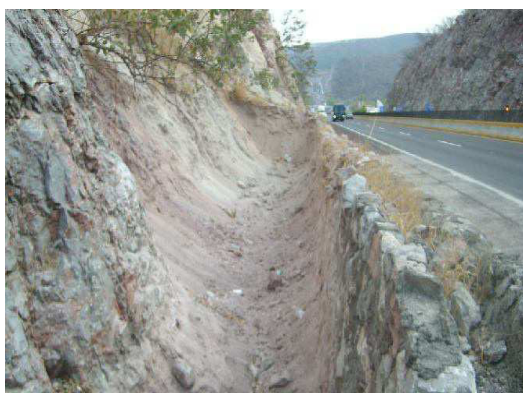
Fotografía No. 76 Vista del muro
alcanzó una vez removido el material
acumulado.

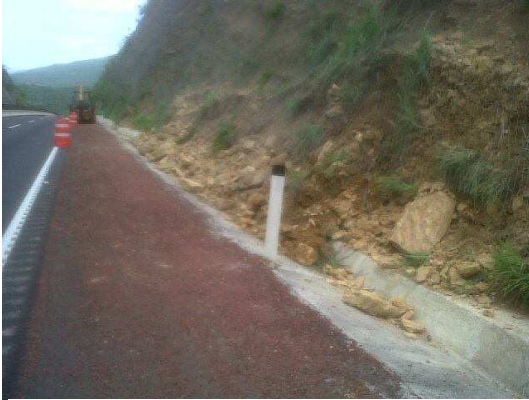
Fotografía No.80 Se observa que la malla de triple torsión ha cedido ante la acumulación de material.

46.- Retiro de material acumulado en malla triple torsión en el talud del corte. La extracción de material acumulado en la malla, es el conjunto de operaciones necesarias para remover los materiales desprendidos de las laderas naturales o taludes de corte, que caen y pueden ocasionar accidentes en el área de rodaje. Fotografías No.80, No.81 y No.82.

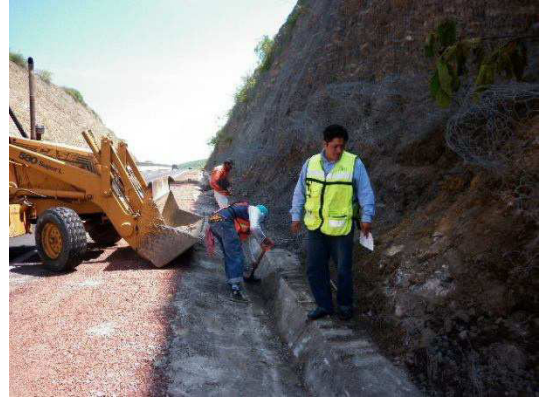
Fotografía No.81. Se observa a personal de la empresa contratista realizando la remoción de material acumulado.

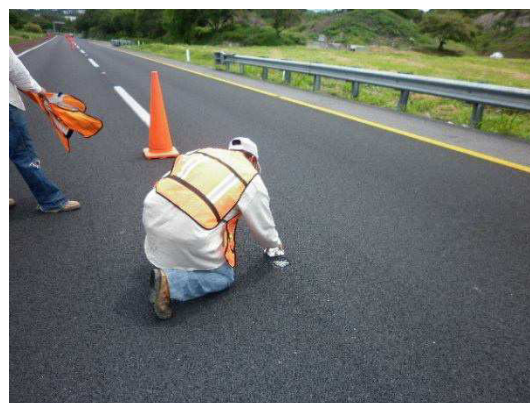
Fotografía No.84. Se observa a personal de la empresa contratista realizando la colocación de vialeta blanca.

48.- Suministro y colocación de vialetas unidireccionales blancas. Dispositivo de señalización colocado en la superficie de rodamiento con ciertas características, que permiten la reflexión del haz luminoso que incide en ellos provocando un efecto de iluminación, este lleva un elemento reflejante de color blanco, en una cara, según el caso y de frente al sentido del tránsito, cumplirán lo establecido en las Normas N.CMT.5.04/08, Vialetas y Botones, así como en las demás Normas aplicables del Libro CMT. Características de los Materiales. Fotografías No.83, No.84 y No.85.

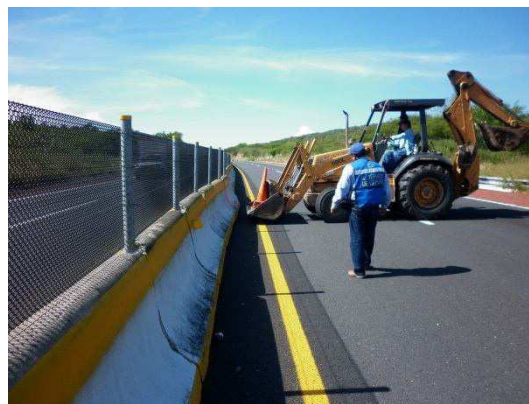
Fotografía No. 90. Vista durante la alineación de la barrera central.

53.- Alineación de barrera central de concreto. Es el conjunto de operaciones necesarias que se realizan para retirar y reinstalar la barrera central a su sitio original debido a trabajos que se ejecuten en ese tramo, derrumbes que invadan los dos carriles de la Autopista o por alguna otra causa. Fotografías No.89, No.90 y No.91.

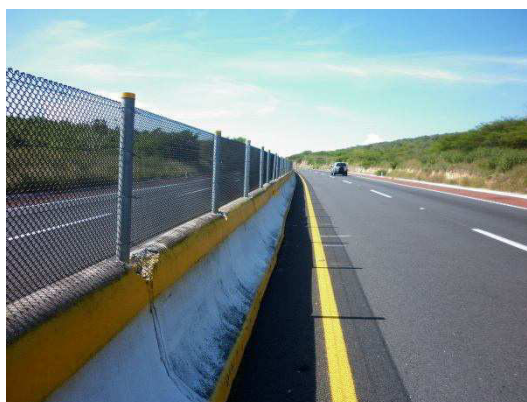
Fotografía No. 91 Vista una vez alineada la barrera central.

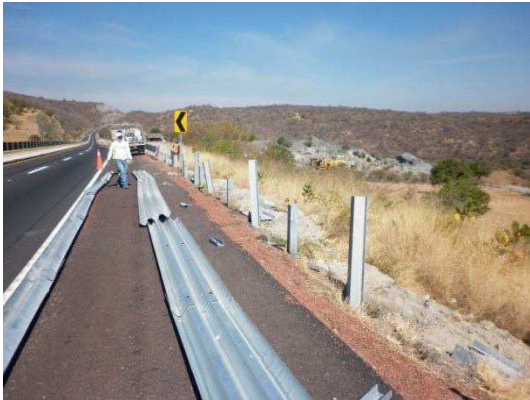
Fotografía No. 92 Se observa tramo antes de iniciar los trabajos de suministro y colocación de defensa metálica de tres crestas.

57.- Suministro y colocación de defensa metálica de tres crestas. Las defensas son dispositivos de seguridad que se instalan en uno o ambos lados de una carretera, en los lugares donde exista peligro, ya sea por el alineamiento del camino, altura de los terraplenes, alcantarillas, otras estructuras o por accidentes topográficos, entre otros, con el fin de incrementar la seguridad de los usuarios, evitando en lo posible que los vehículos salgan del camino y encauzando su trayectoria hasta disipar la energía del impacto. Esta especificación particular considera defensa metálica galvanizada por

inmersión en caliente para uso en dispositivos de protección y seguridad de tres crestas. Fotografías No.92, No.93 y No.94.

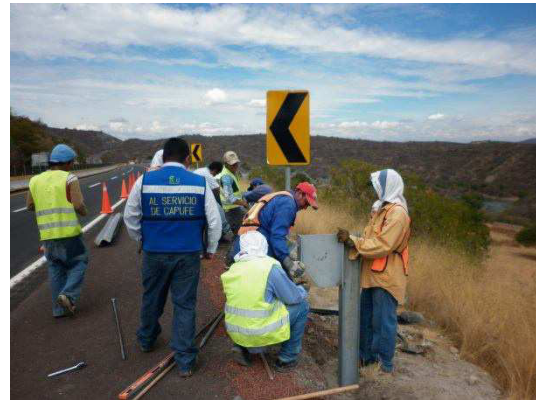
Fotografía No. 93. Vista durante el habilitado de separadores para la posterior colocación de defensa metálica.

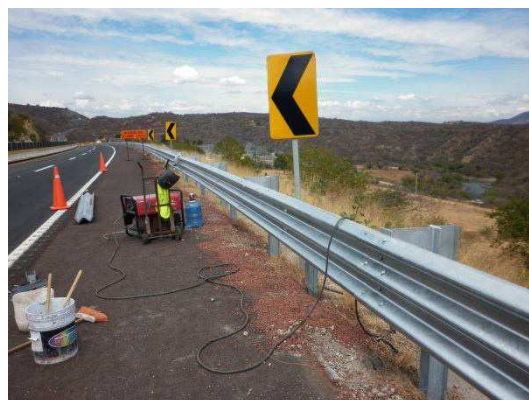
Fotografía No. 94. Vista una vez terminado el suministro y colocación de defensa metálica de tres crestas.

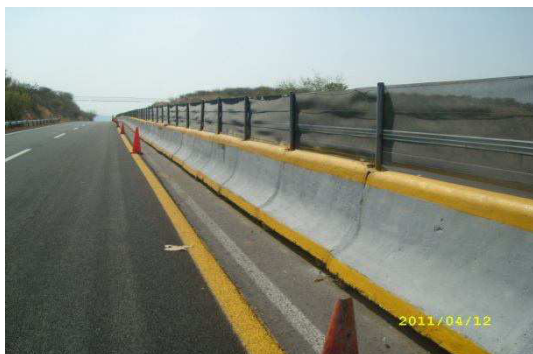
Fotografía No. 95 Tramo antes de iniciar los trabajos de aplicación de pintura en franjas de barrera central.

60.- Suministro y aplicación de pintura en franja de barrera central. Es el conjunto de actividades para aplicar dos franjas de pintura esmalte amarillo en la parte inferior y superior lateral en ambas caras de la barrera central, estas franjas tienen la función de guiar y delimitar el sentido del tránsito. Fotografías No.95, No.96 y No.97.

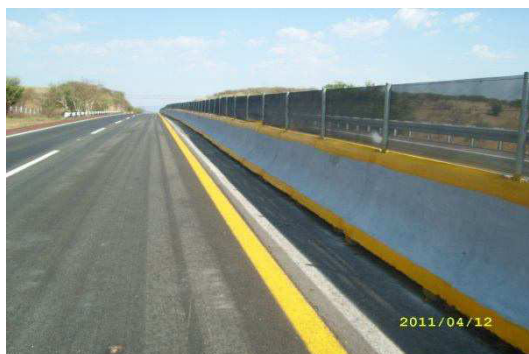
Fotografía No. 97 Vista después de la aplicación de pintura en franjas de barrera central.

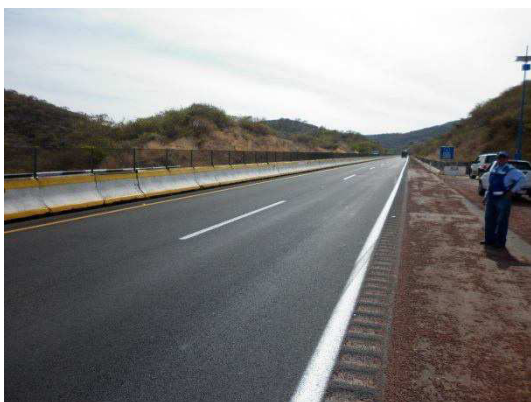
Fotografía No. 98 Vista de tramo antes de iniciar los trabajos de suministro y aplicación de pintura blanca en rayas discontinuas

63.- Suministro y aplicación de pintura blanca en rayas discontinuas. Son marcas en forma de rayas de 15 cm de ancho que se pintan sobre el pavimento con el fin de delinear las características geométricas de las vialidades y canalizar el tránsito, para ello se utiliza pintura de señalamiento de tránsito esparcida en forma discontinua para formar la raya separadora de carriles de circulación (color blanco). Fotografías No.98, No.99 y No.100.

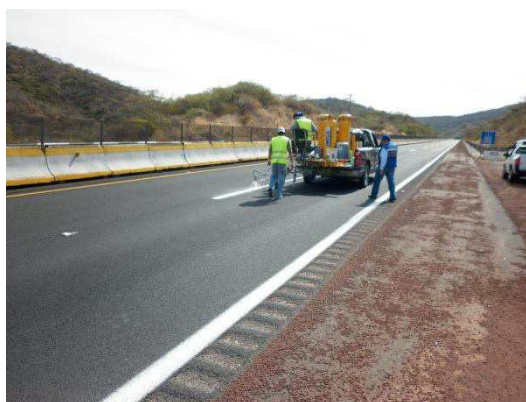
Fotografía No. 99. Se observa a la pintaría realizando el suministro y aplicación de pintura blanca en rayas discontinuas

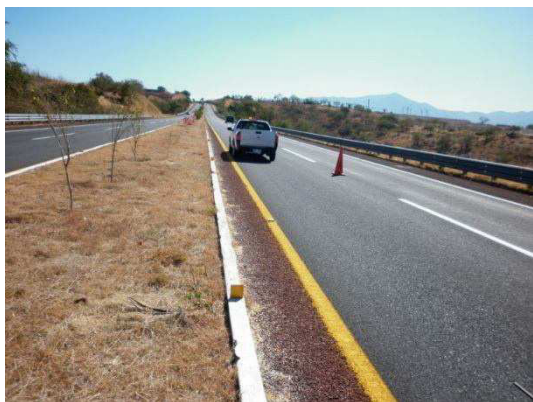
Fotografía No. 104 Vista de tramo antes de iniciar los trabajos de suministro y aplicación de pintura amarilla en rayas continuas.

65.- Suministro y aplicación de pintura amarilla en rayas continuas. Son marcas en forma de rayas de 15 cm de ancho que se pintan sobre el pavimento con el fin de delinear las características geométricas de las vialidades y canalizar el tránsito, para ello se utiliza pintura de señalamiento de tránsito esparcida en forma continua para formar la raya en la orilla izquierda (color amarillo). Fotografías No.104, No.105 y No.106.

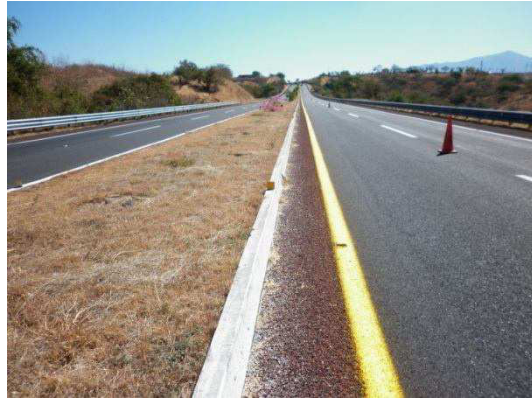
Fotografía No. 106. Vista después de realizados los trabajos de suministro y aplicación de pintura amarilla en rayas continuas.

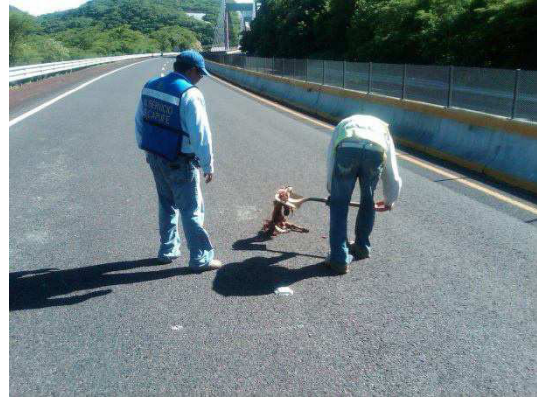
Fotografía No. 108. Vista durante el retiro de semoviente muerto.

75.- Retiro de semovientes muertos. Es el conjunto de operaciones necesarias para el retiro de animales muertos que se encuentran en la superficie de rodamiento, acotamientos y/o en la zona del derecho de vía producto del impacto con los automóviles que circulan por la autopista. Fotografías No.107 y No.108.

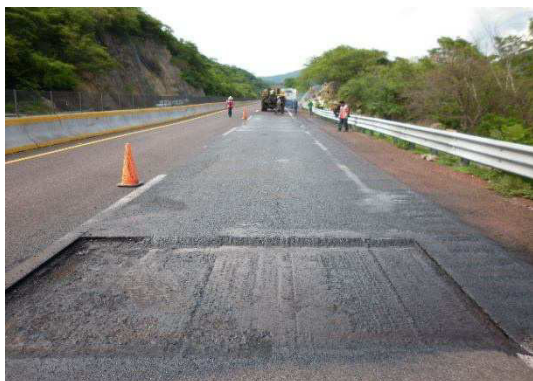
Fotografía No. 111 Se observa riego de impregnación en el cajón realizado para el inicio de la renivelación.

EXTRAORDINARIO.- Renivelación asfáltica con mezcla en caliente: en las zonas de la superficie de rodamiento actual que acusen deformaciones y/o asentamientos o con motivo de la reposición de la carpeta asfáltica en los bacheos profundos. Fotografías No.111, No.112 y No.113

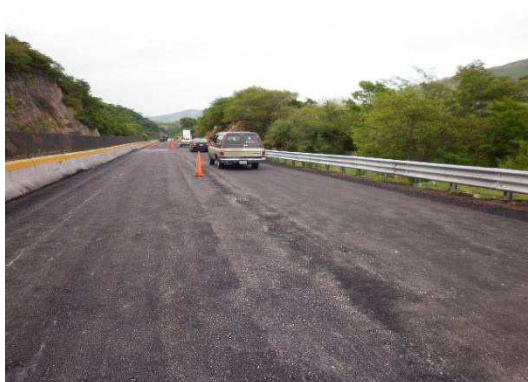
Fotografía No. 113 Vista una vez finalizados los trabajos de renivelación asfáltica con mezcla en caliente.

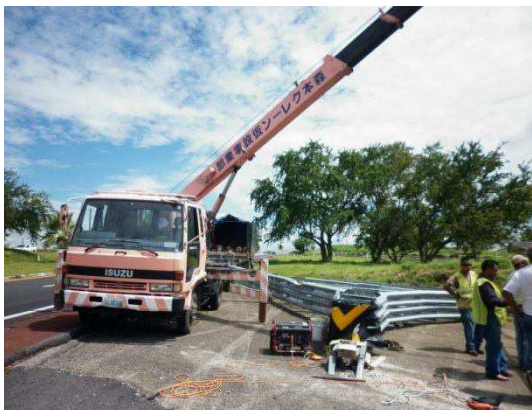
Fotografía No. 114 Se observa el entronque de con la Autopista Puente de Ixtla antes del suministro e instalación de 2 señales bandera doble

EXTRAORDINARIO02 .- Suministro e instalación de 2 señales bandera doble SID-14 de 152x488 cm. Consiste en la colocación de 2 señales bandera doble. Fotografías No.114, No.115 y No.116

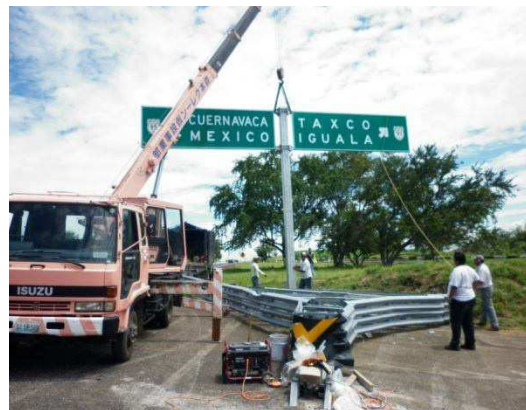
Fotografía No. 115. Se observa a personal de la ejecutora realizando la colocación de la señal tipo SID-14

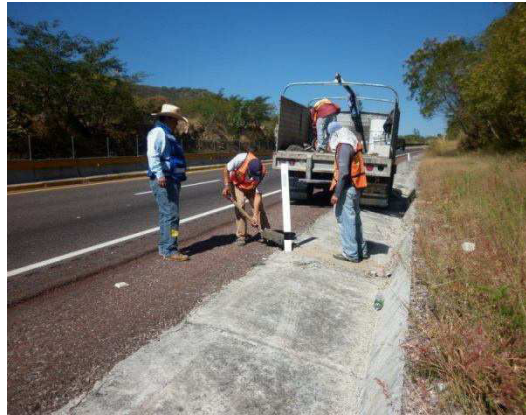
Figura No. 118, se observa a personal de la supervisión realizando la inspección y verificación del relleno con concreto hidráulico del indicador de alineamiento vertical.
